昭和44年8月洪水による氾濫状況

南島、福島堤破堤状況 (S44.8洪水)

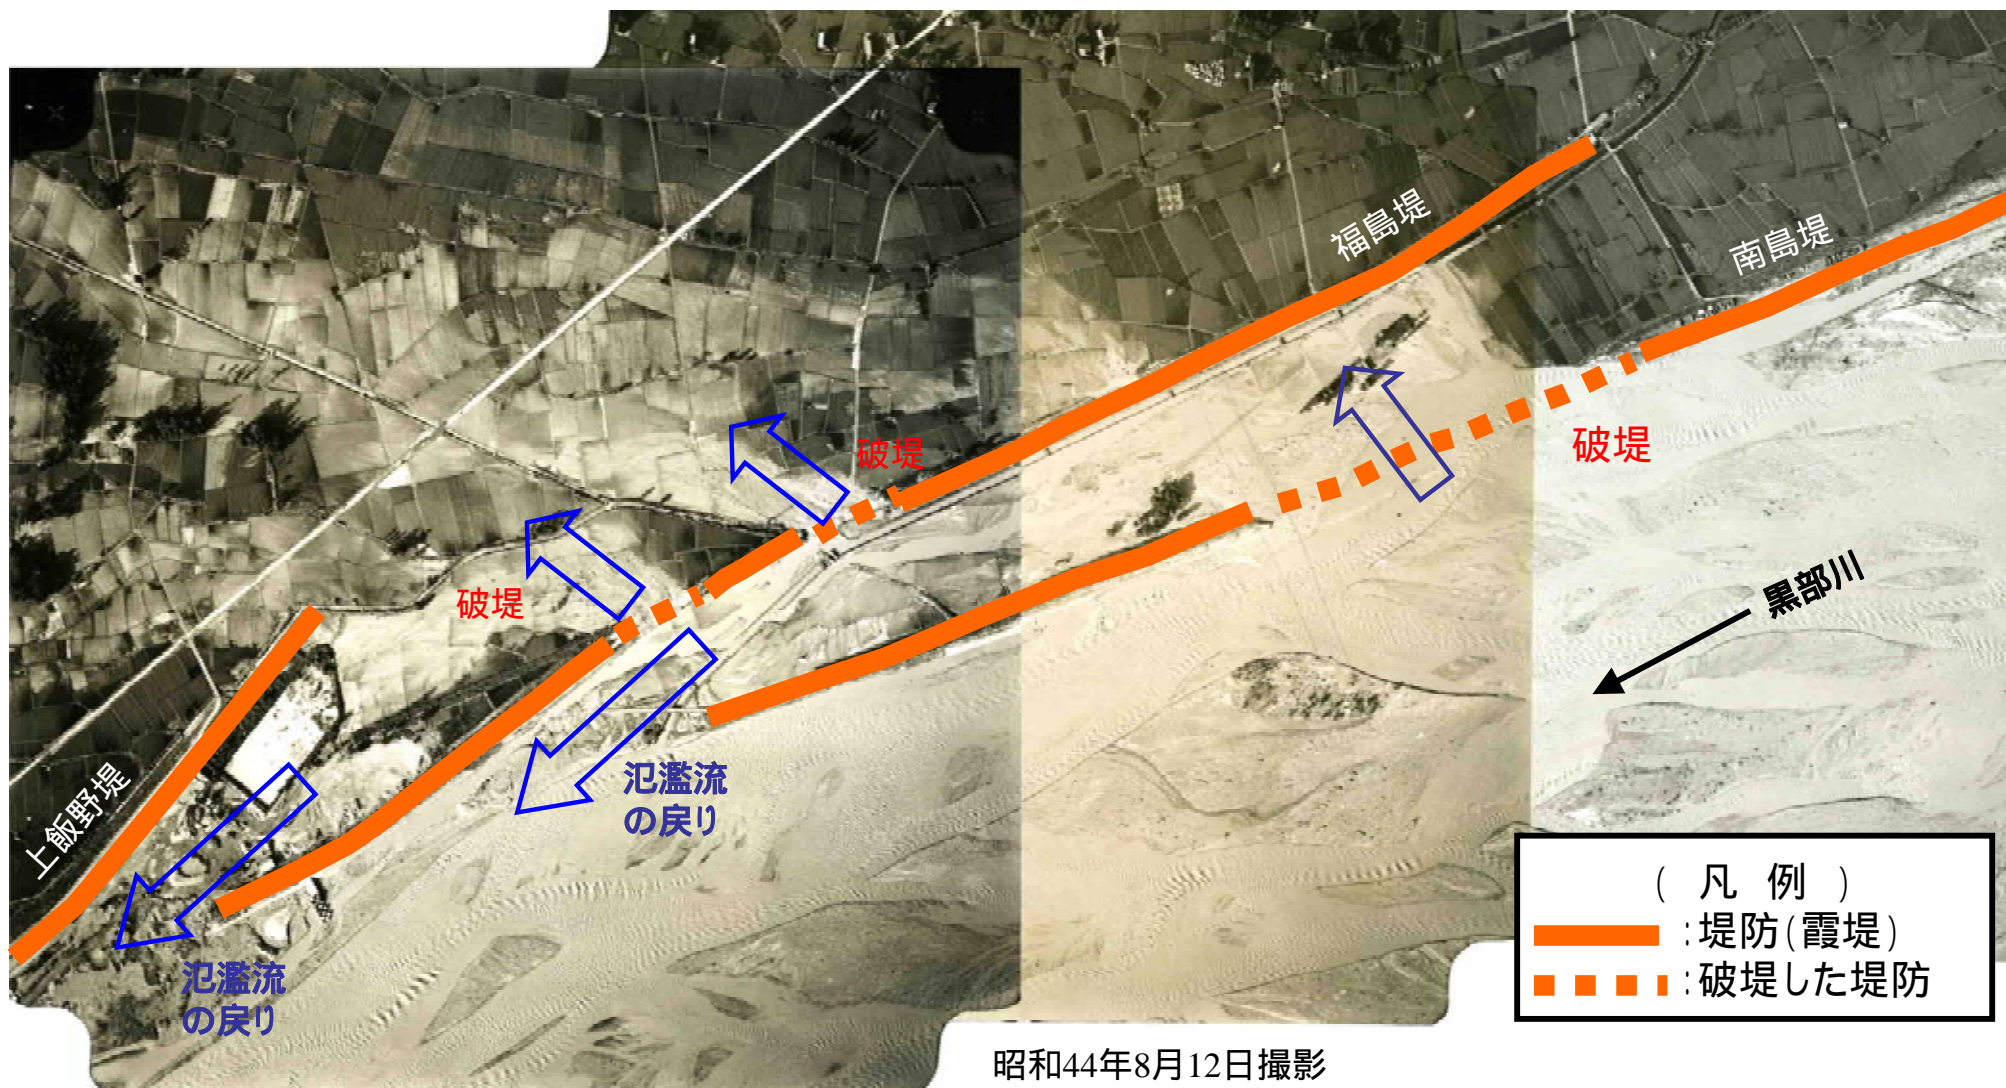
- ・6.2～6.4kの南島堤破堤による氾濫流は、福島堤に遮られる形で流下した。
- ・約20分後、福島堤も破堤に至ったが、上飯野堤、福島堤の開口部から一部氾濫流は河道に戻った。

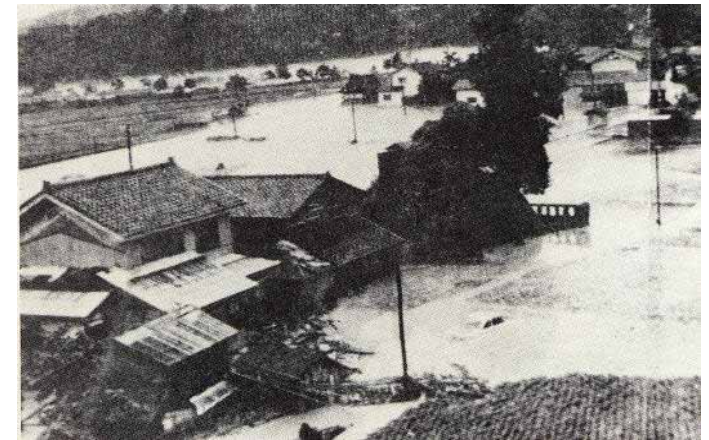
愛本付近の氾濫状況 (S44.8洪水)

- ・愛本左岸において溢水による浸水被害をもたらし、氾濫流が流下した。
- ・霞堤が氾濫流を本川へ戻す効果を発揮した。
