昭和44年8月洪水による氾濫状況

南島、福島堤破堤状況 (S44.8洪水)

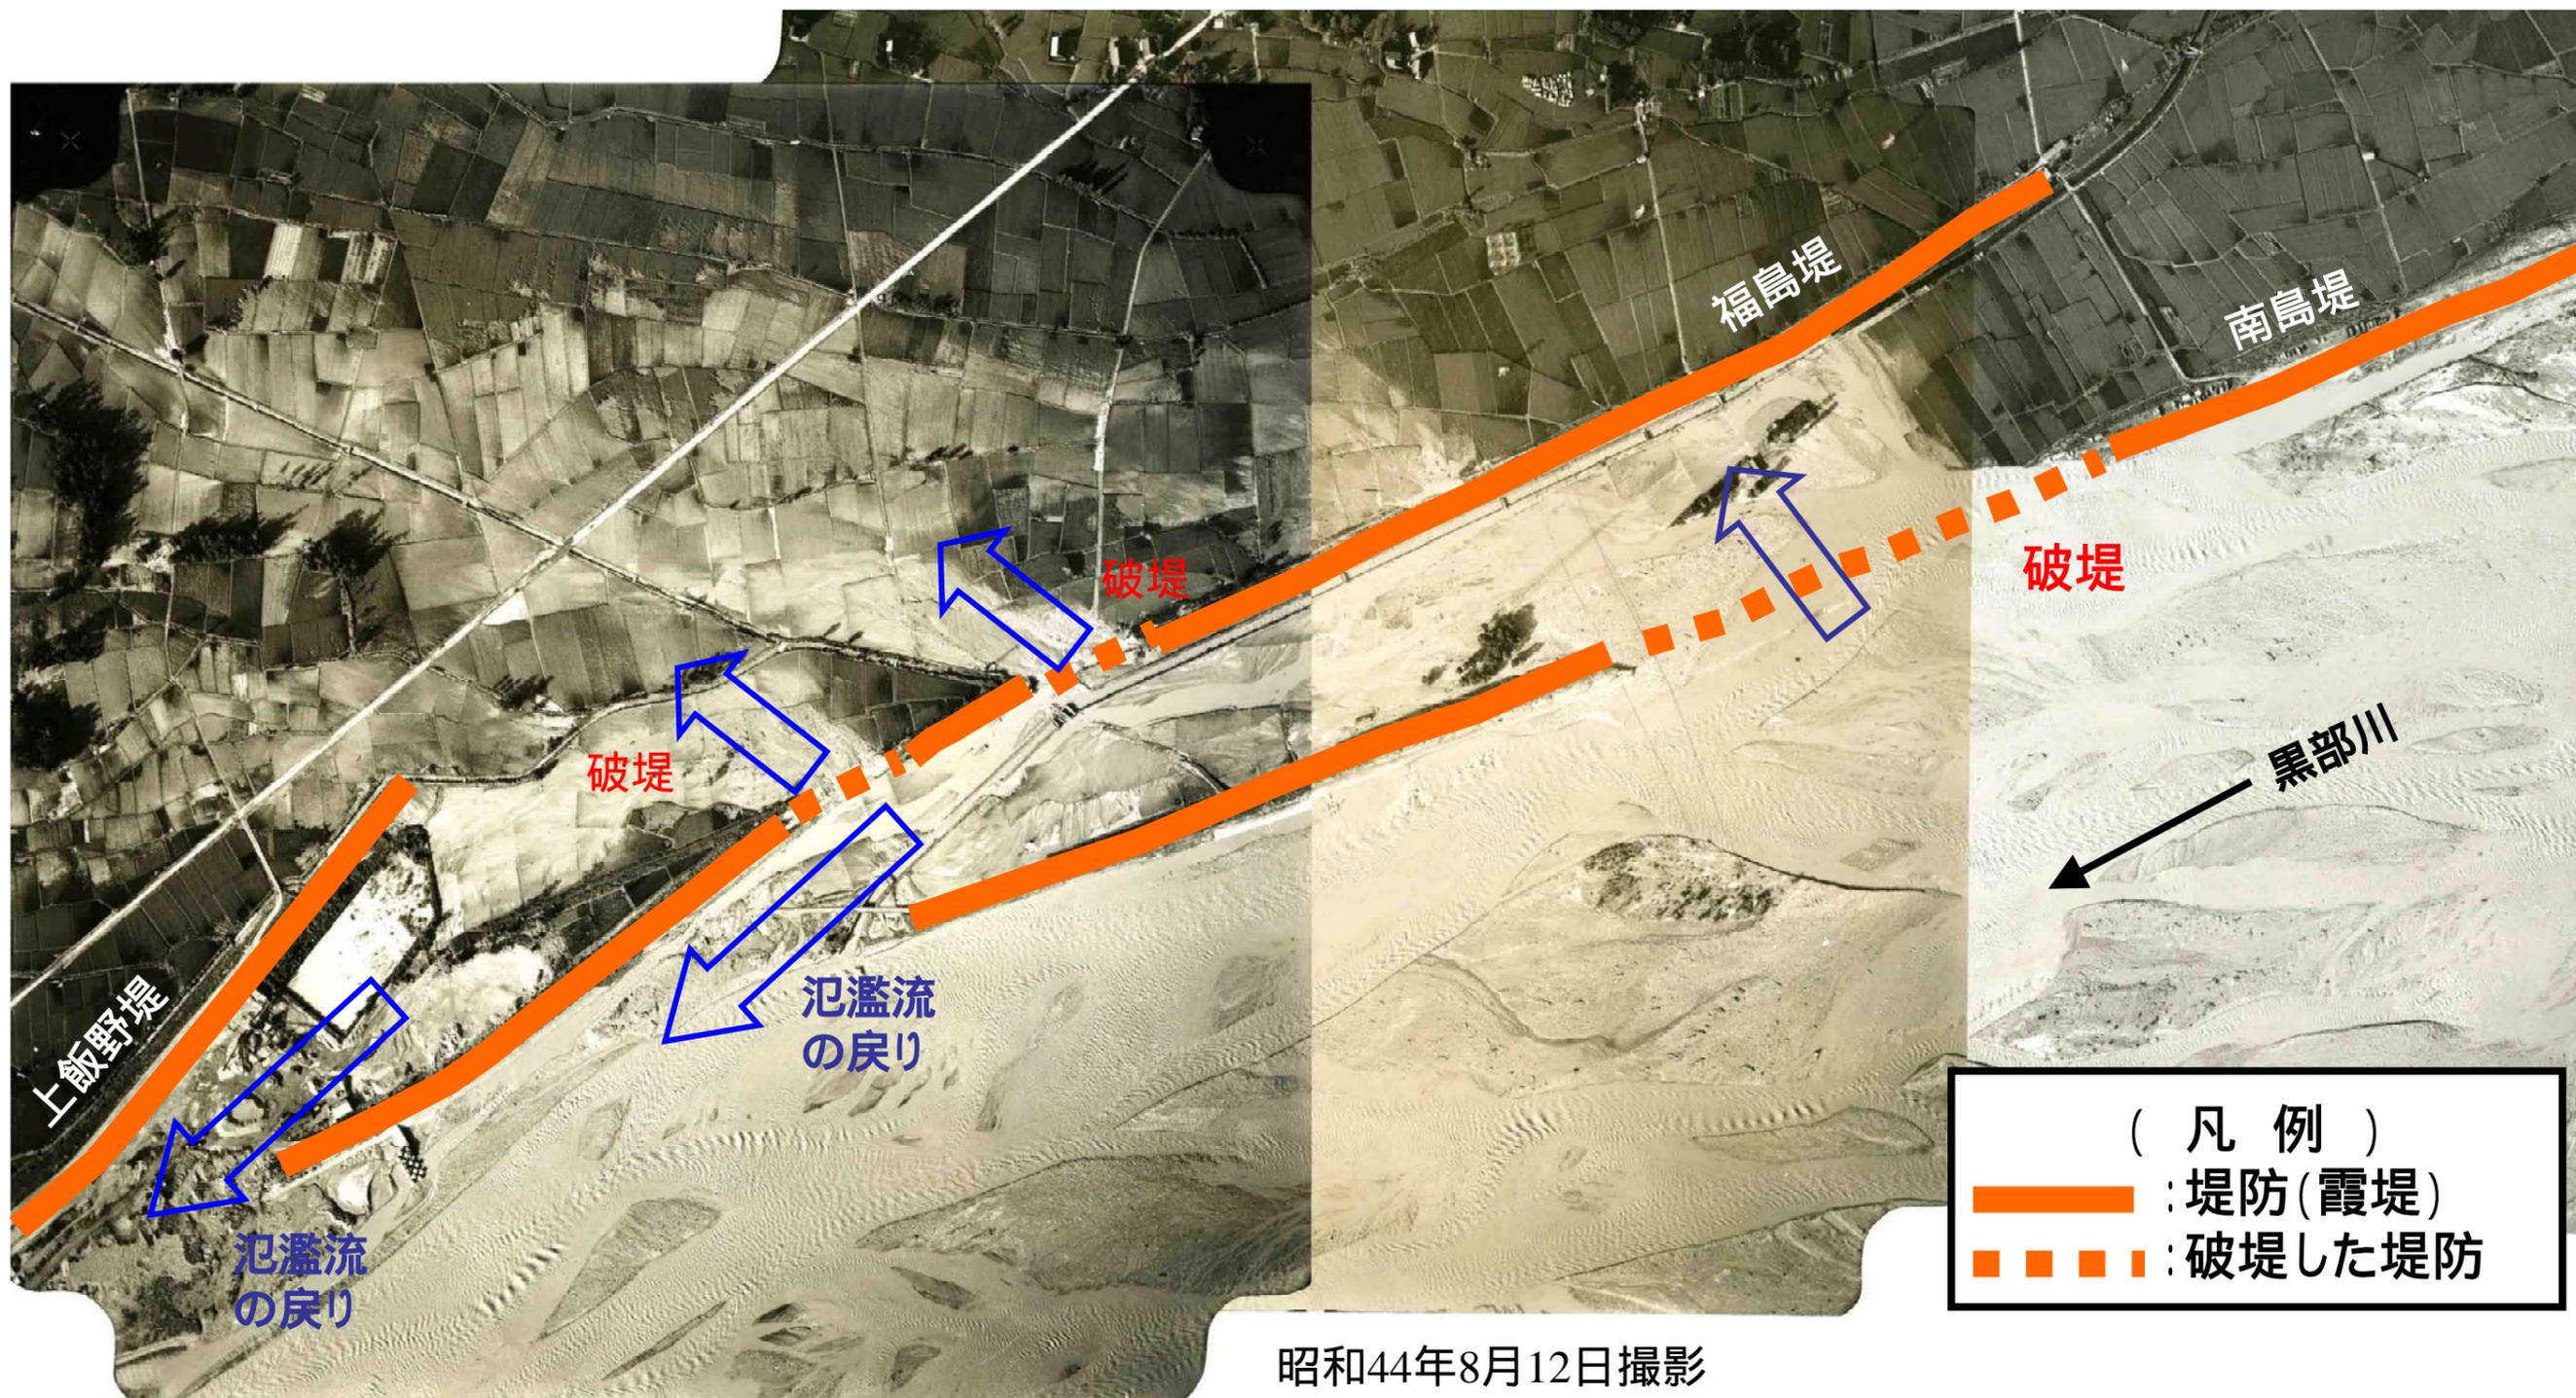
- ・6.2～6.4kの南島堤破堤による氾濫流は、福島堤に遮られる形で流下した。
- ・約20分後、福島堤も破堤に至ったが、上飯野堤、福島堤の開口部から一部氾濫流は河道に戻った。

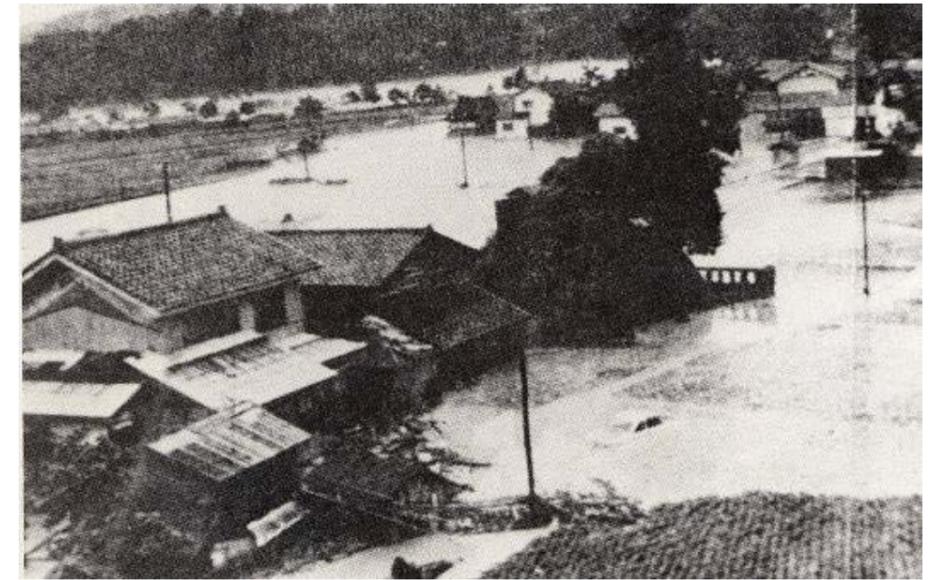
愛本付近の氾濫状況（S44.8洪水）

- ・愛本左岸において溢水による浸水被害をもたらし、氾濫流が流下した。
- ・霞堤が氾濫流を本川へ戻す効果を発揮した。
