(問1) 流域定数Pを0.58に見直しているが、その考え方如何。既往モデルの設定値0.6は変える必要は無いのではないか。
 (問2) 大きな洪水が発生し、実績データがとれたら、モデルを見直すという姿勢なのか。

- 平成19年に策定した河川整備基本方針の基本高水のピーク流量を大幅に超過する洪水が発生したため、改めて基本高水のピーク流量を検討することとした。
- 雨量データによる確率からの検討に加え、流量データによる確率からの検討、確率規模モデル降雨波形による検討を実施する。
- これらの検討結果を総合的に判断して、基本高水のピーク流量を船小屋地点で4,500m³/sとする。

(問) 平成24年7月洪水時に内岸で堤防決壊が起きたのは何故か

矢部川の堤防決壊の原因究明等を行うために、平成24年8月2日に「矢部川堤防調査委員会」を設置し、現地調査を含め、計4回審議された。

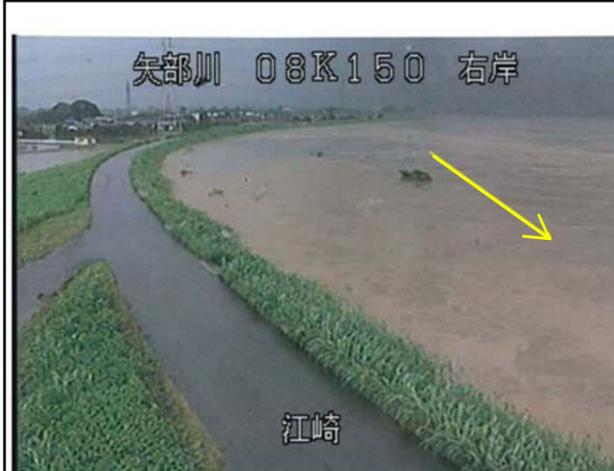
河川水位が極めて高く危険な状況【矢部川右岸8k150地点】

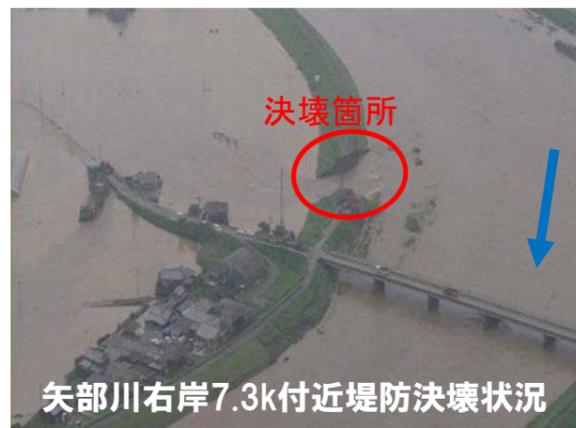
平成24年7月出水は、基準地点の船小屋観測所のピーク水位が既往最高水位を約2m超過し、さらに5時間以上、はん濫危険水位を上回る観測史上最大の洪水となり、矢部川及び派川沖端川の堤防決壊（矢部川1箇所、沖端川2箇所）が発生した。また、矢部川本川の堤防変状等は18箇所にとどまった。（堤防決壊1箇所、亀裂・陥没・漏水17箇所）

矢部川右岸7.3k付近堤防決壊状況

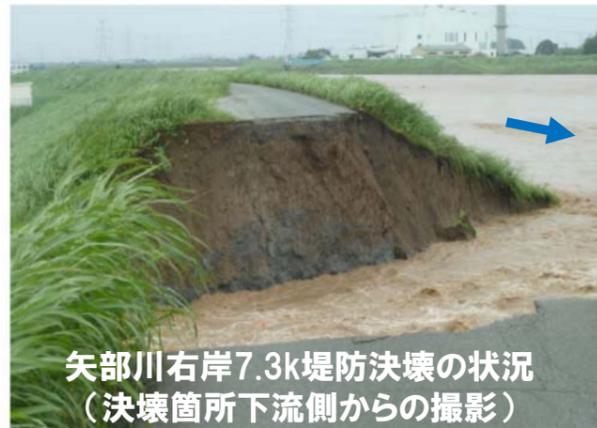
矢部川右岸7.3k堤防決壊の状況（決壊箇所下流側からの撮影）

矢部川堤防調査委員会において検討した結果、矢部川右岸7.3k付近の堤防決壊は、下記要因が複合的に重なった事による基礎地盤からのパイピングが主たる原因と判断された。

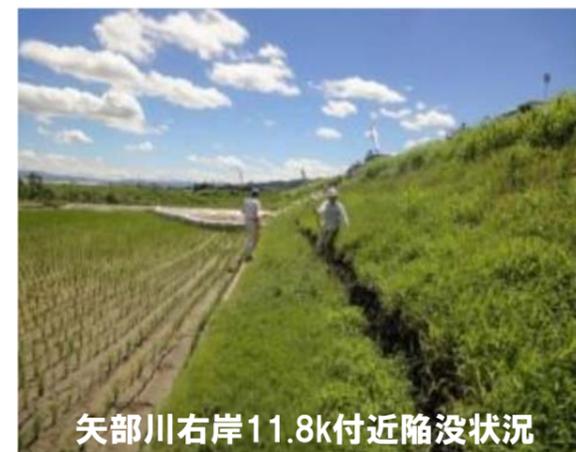
矢部川右岸11.8k付近陥没状況

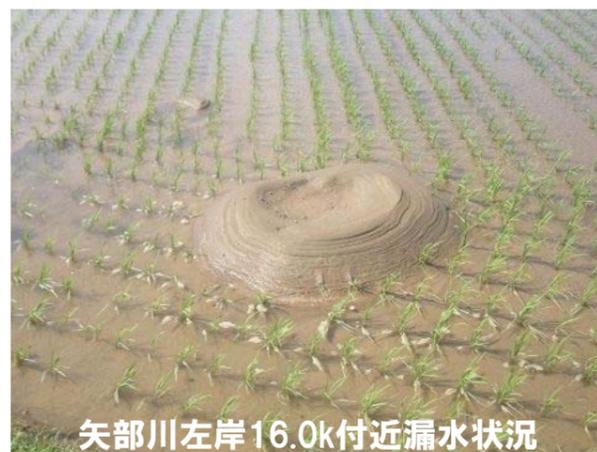
矢部川左岸16.0k付近漏水状況

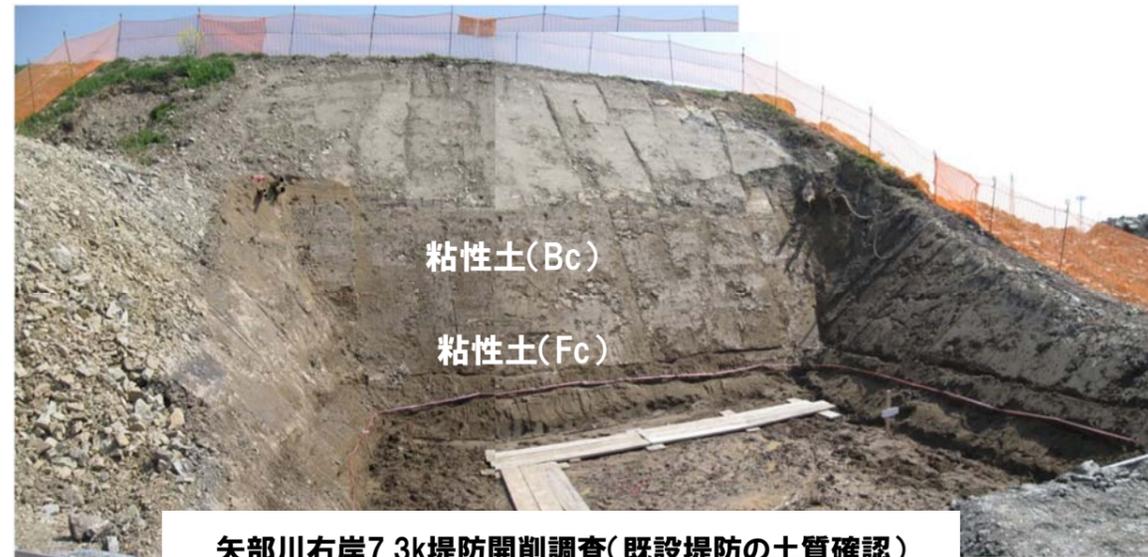
矢部川右岸7.3k堤防開削調査(既設堤防の土質確認)

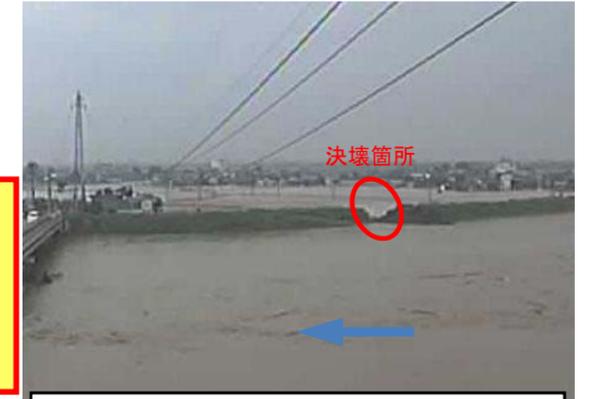
要因③ : 基礎地盤の比較的上部に水が浸透しやすい砂層 (As層) が1~1.5m程度の厚さで堤防を横断して分布していた。
 要因④ : 砂層 (As層) は、宅地側で行き止まりとなっており、川側から砂層 (As層) 内を浸透してきた水は、せき止められる形となっていた。

矢部川7.3k付近河川状況(決壊直後)

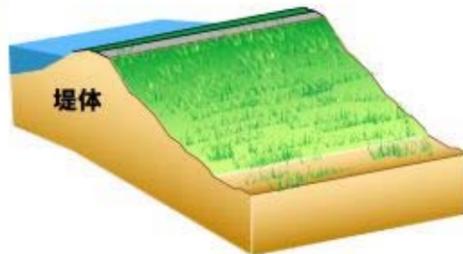
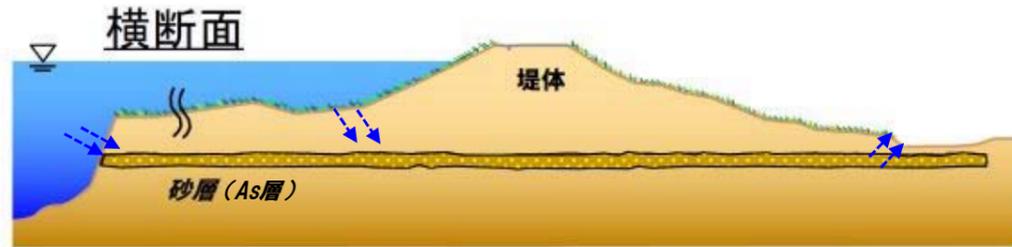
【場面1】

・河川水位の上昇とともに、基礎地盤砂層 (As層) の圧力が大きくなる。

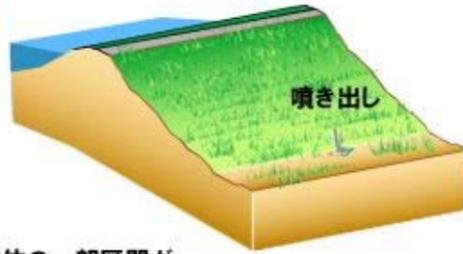
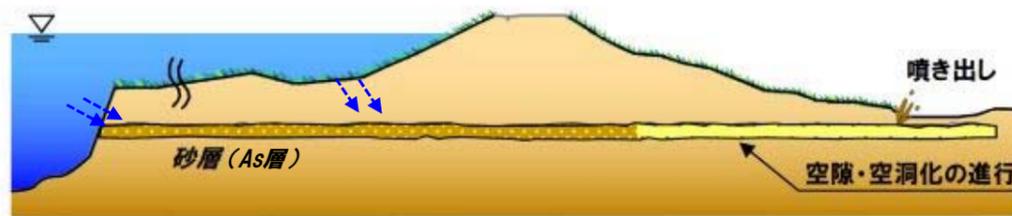
【場面2】

・基礎地盤砂層 (As層) の圧力水頭 (W) がのり尻部の上載荷重 (被覆上層の重量:G) を上回り、盤ぶくれ及び漏水が生じる。
・漏水口より砂層 (As層) の土粒子が流出し、さらに連動して砂層 (As層) の土粒子の細粒分が浸透流速により移動、噴出する。その結果砂層 (As層) に空隙ができ、堤体下への空隙・空洞化が進行する。

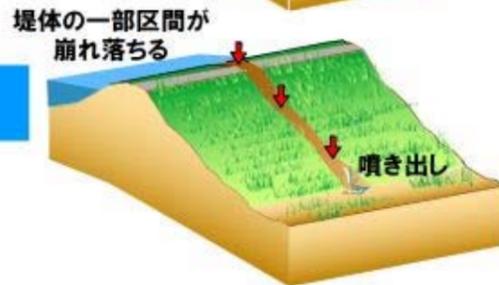
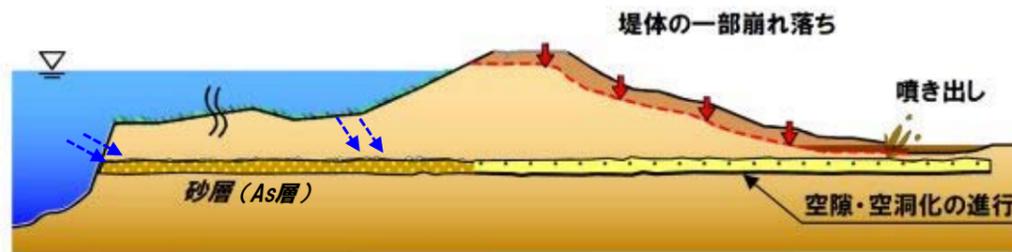
【場面3】

・堤体下の空隙・空洞が大きくなり堤体を支持することができなくなり堤体が沈下・陥没する。(沈下・陥没の仕方としては、空隙・空洞の進行を考慮すると、裏のり、堤体中央へと徐々に進行する場合と、堤体が一気に沈下・陥没する場合とが想定される)

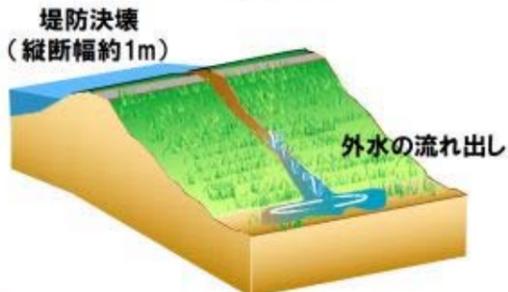
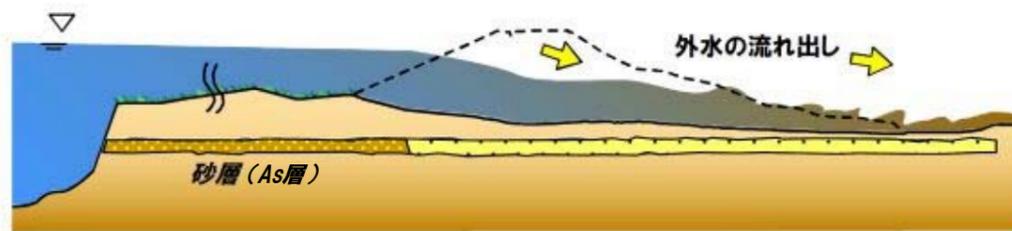
【場面4】

・堤体が沈下・陥没した結果、そこから河川水が集中して流れ出すとともに堤体を洗掘し決壊に至る。

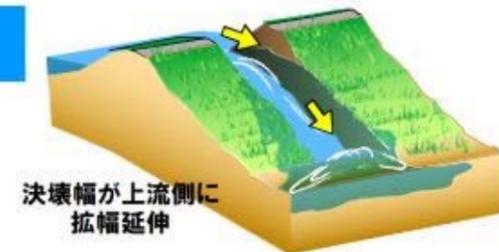
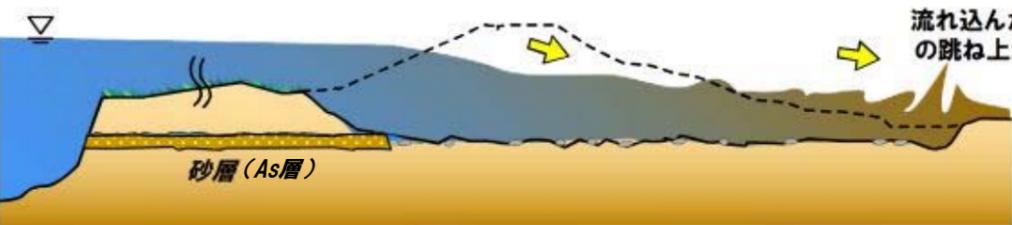
【場面5】

・決壊口からの河川水の流れ出しにより基礎地盤の砂層 (As層) 及び堤体が洗掘されて、徐々に決壊口が拡大していく (基礎地盤砂層 (As層) が洗掘され、上部堤体が崩壊したことも想定される)。
また地盤も洗掘され落掘が形成される。
・河川水位と氾濫域の水位差が小さくなった時、決壊口の拡大はほぼ終了する。
