資料2

# 今回の下新川海岸等の被災状況

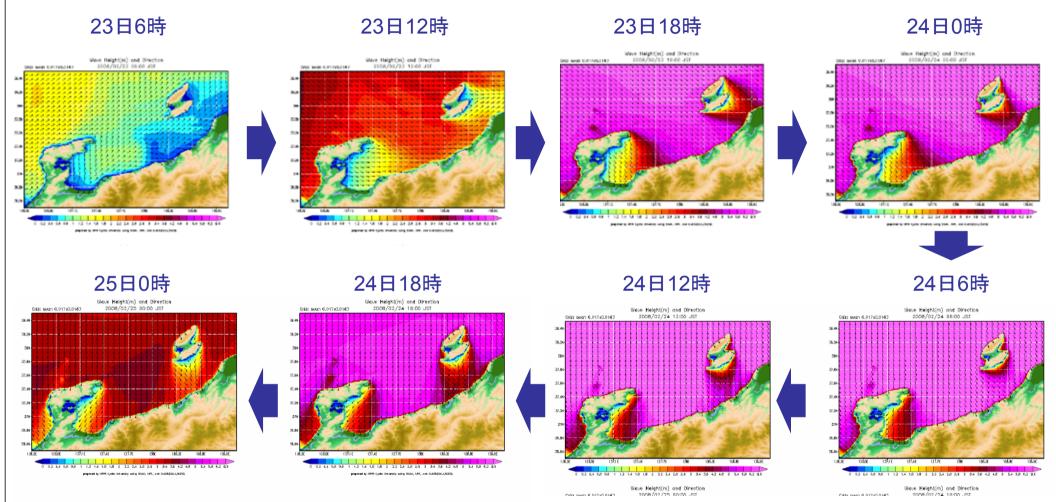
### 2008年2月23日~24日にかけての有義波高と波向き

- ・2月23日(被災前日)の波向きは北西方向であるため、能登半島に遮蔽されて、下新川海岸での波高は、最大3m程度。
- ・2月24日(被災日)には、低気圧の移動に伴い、うねり性の波浪が北から南へ、通常とは異なり佐渡島の東側を通って伝播してきたことと相まって、波向が北西から北〜北東に変じたことにより、下新川海岸での波高が6mを超過したことになったと考えられる

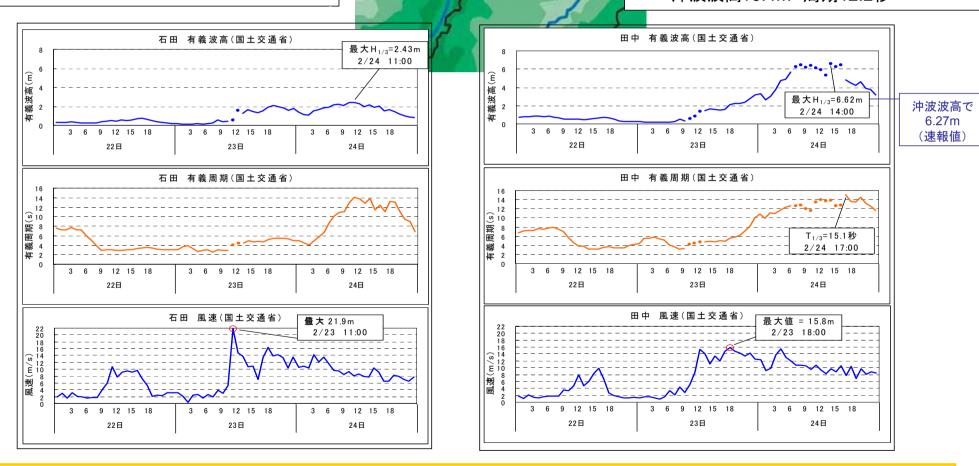
- ・外海に面した田中観測所では、計画にせまる波高の波を観測
- ・富山湾に面した石田観測所では、波高は計画以下であるものの、周期では計画の2倍以上の波を観測

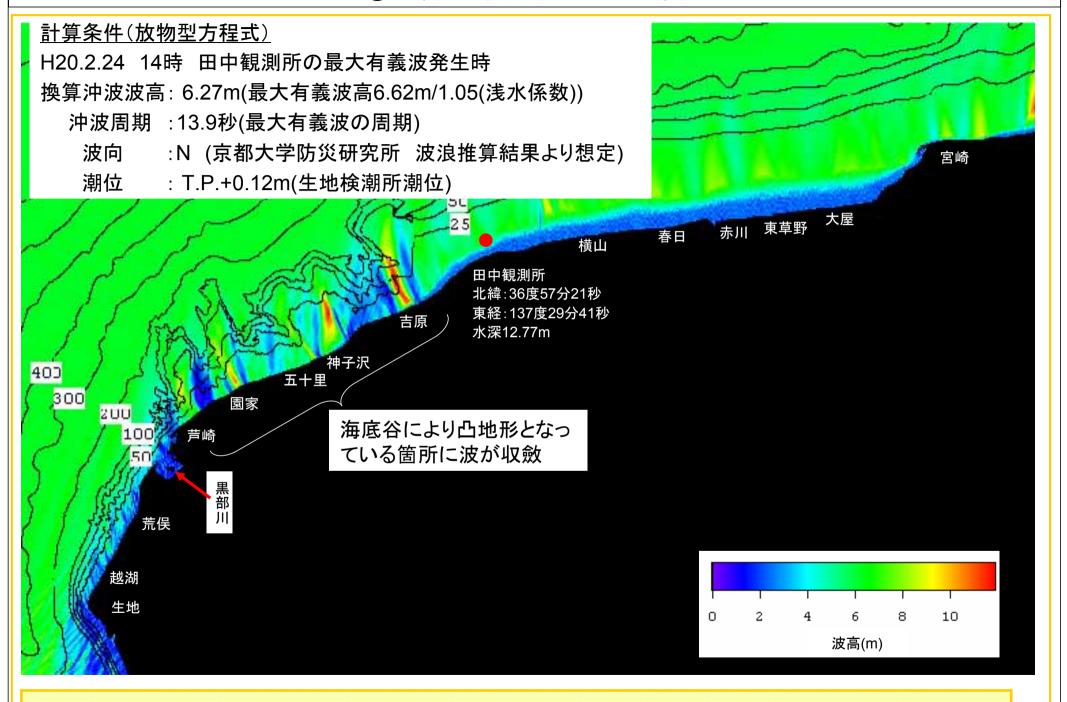
### ⑤下新川海岸周辺の波の推定

海底谷が発達した地形の影響を受け、凸地形となっている箇所で高い波が発生

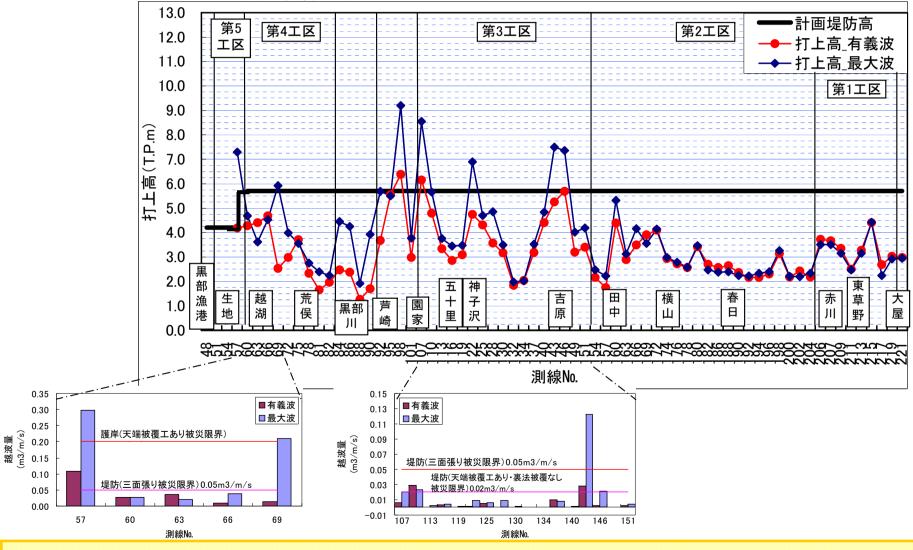
### ⑦下新川海岸の推定うちあげ高

仮に、離岸堤等の沖合施設がなければ、生地地区、芦崎地区以外でも越波が頻発したと考えられる

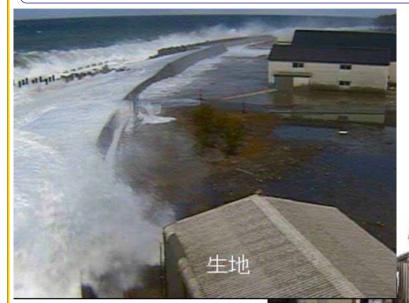
黒部市生地地区

### 越波が発生し、背後の住宅・農地等が浸水

主に黒部市生地地区、入善町芦崎地区で343戸の浸水被害が発生。死傷者が出るとともに、停電、井戸の塩水混入等の被害が発生

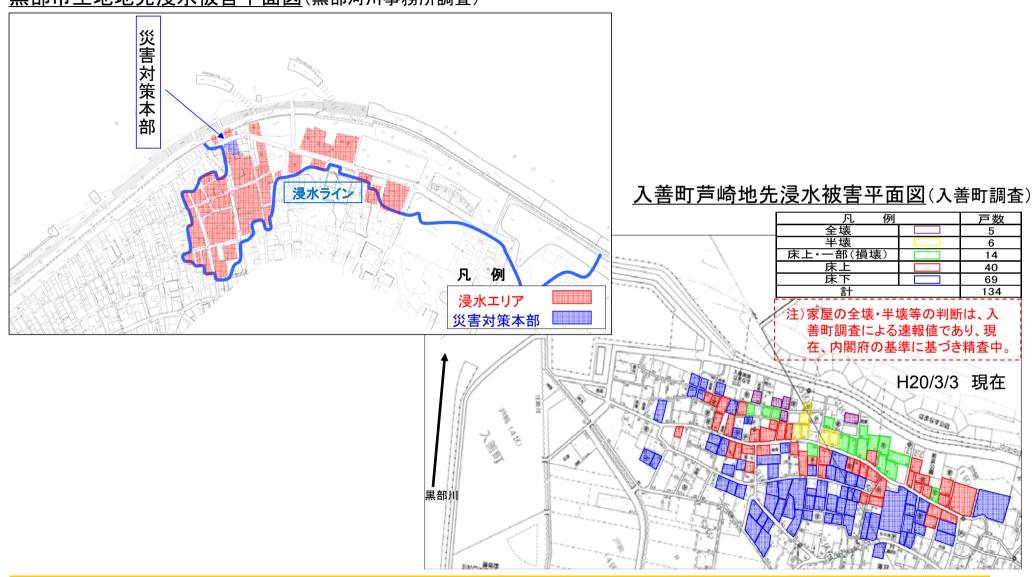
### 黑部市生地地先浸水被害平面図(黒部河川事務所調査)

主に黒部市生地地区、入善町芦崎地区で343戸の浸水被害が発生。死傷者が出るとともに、停電、井戸の塩水混入等の被害が発生
