## 今回の高波災害の特徴と課題

平成20年5月30日

国土交通省

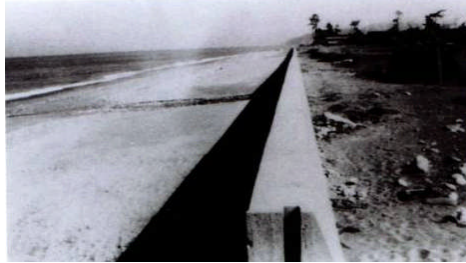
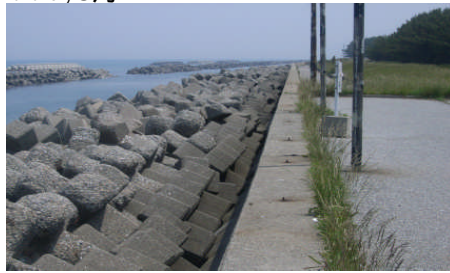
- 海岸侵食が進行し砂浜が欠けた状況下で、高い波が来襲。
- 堤体土砂の流出により空洞化が発生。その状態が長時間継続し、海岸堤防が倒壊。

#### 砂浜の消失(写真)

昭和36年(1961) 下新川海岸(八幡～横山地先)

平成20年(2008)5月

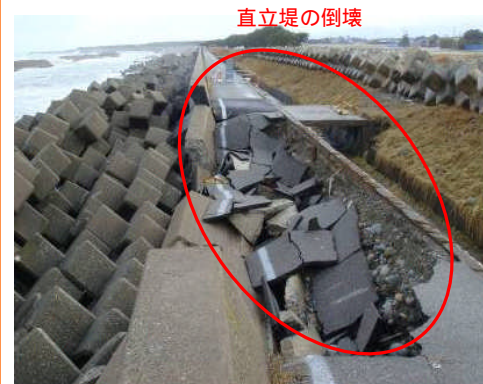
神子沢

#### 海岸堤防の被災状況(堤体の空洞化、堤体の倒壊:神子沢地区)

直立堤の倒壊

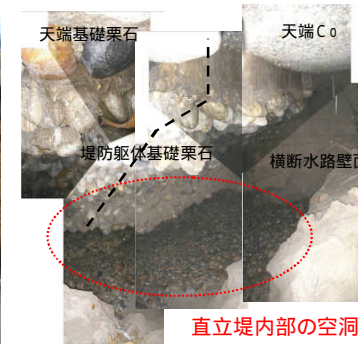
#### 調査孔からの写真

直立堤内部の空洞化

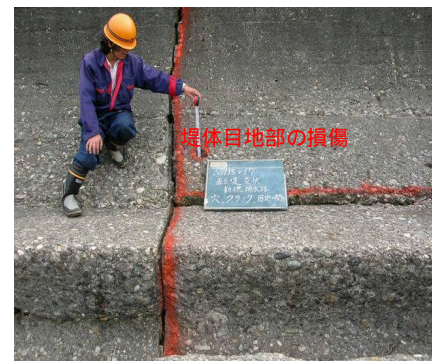
空洞状況

堤体目地部の損傷

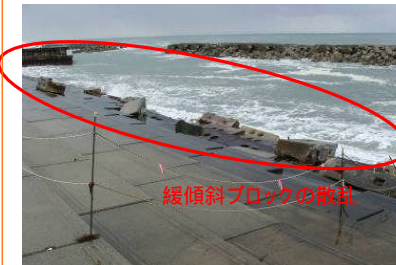
下新川海岸(園家山、入善町)

緩傾斜ブロックの破損

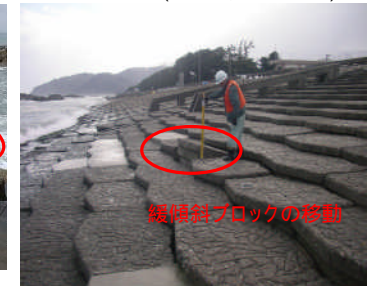
下新川海岸(赤川、朝日町)

緩傾斜ブロックの移動

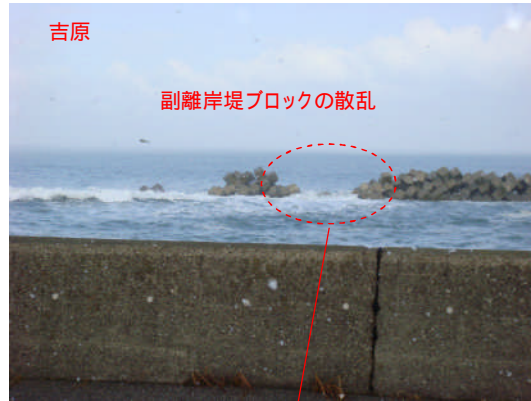
下新川海岸(吉原、入善町)

#### 離岸堤・副離岸堤の施設の被災状況(ブロックの散乱)

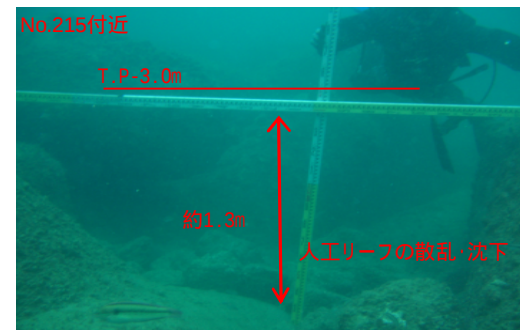
下新川海岸(東草野、朝日町)

#### 人工リーフの被災状況(ブロックの散乱)

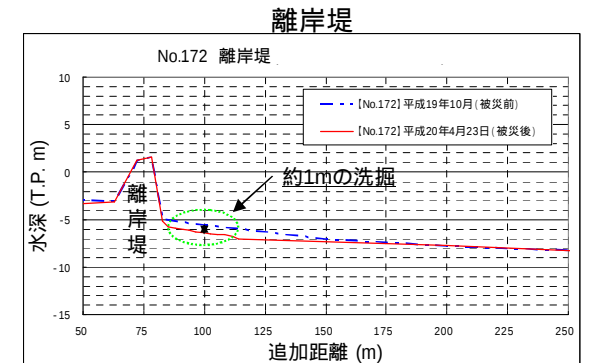
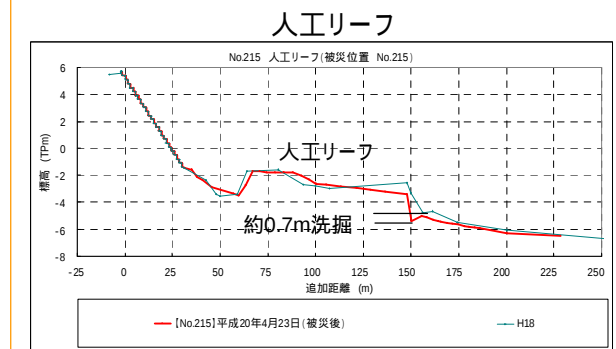
#### 被災前後の海浜断面の重ね合わせによるのり先の洗掘状況

- 離岸堤、副離岸堤及び人工リーフの中には、沖側ののり先が洗掘され、ブロックが流出・散乱したものがあつた。
- 一方、有脚式突堤や離岸堤は効果を発揮したものもあり、被害の軽減に寄与。

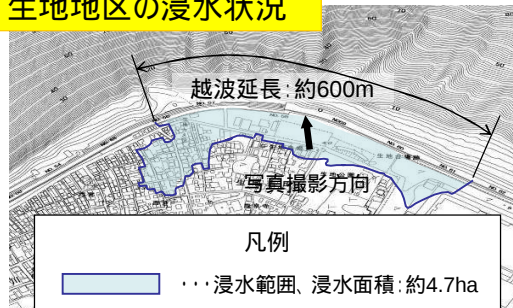
#### 生地地区の浸水状況

- 越波により、家屋等が浸水。
- 堤防背後の水路が効果を発揮したと考えられるところもあるが、十分に排水できず浸水被害が発生したところがあった。

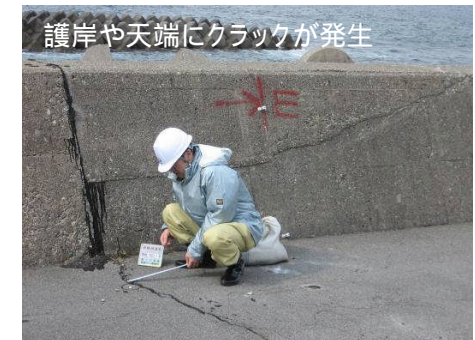
#### クラックの詳細調査

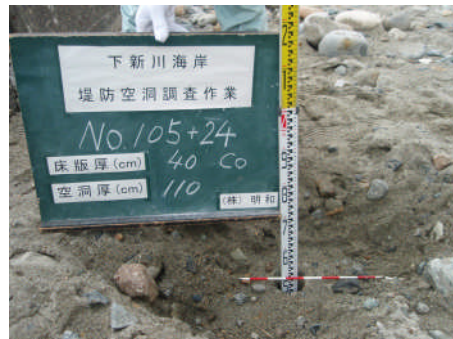
スケールによる空洞深さ観測

(空洞化量: 110cm)

直立堤天端や背面の空洞化が進行した。

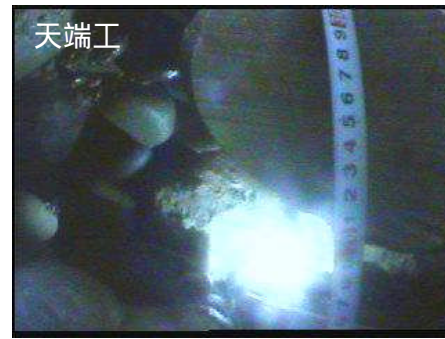
カメラによる空洞内部調査

(空洞化量: 33cm)

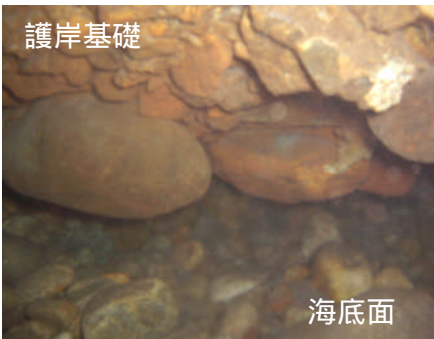
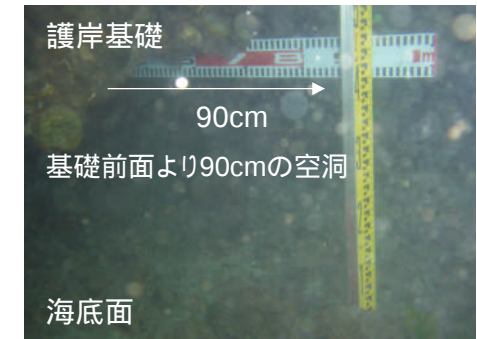
#### 海岸堤防の基礎状況

直立堤基礎前面の支持地盤が洗掘や基礎矢板の損傷が確認された。
