● 輪島市門前町浦上地内「浦上交差点」から1.1km地点 崩落箇所

工事名 (仮称)令和6年能登半島地震災害復旧工事
工種 測点
啓開作業完了
12-1
立会者:諏訪監督官
大成建設(株) 令和6年1月9日

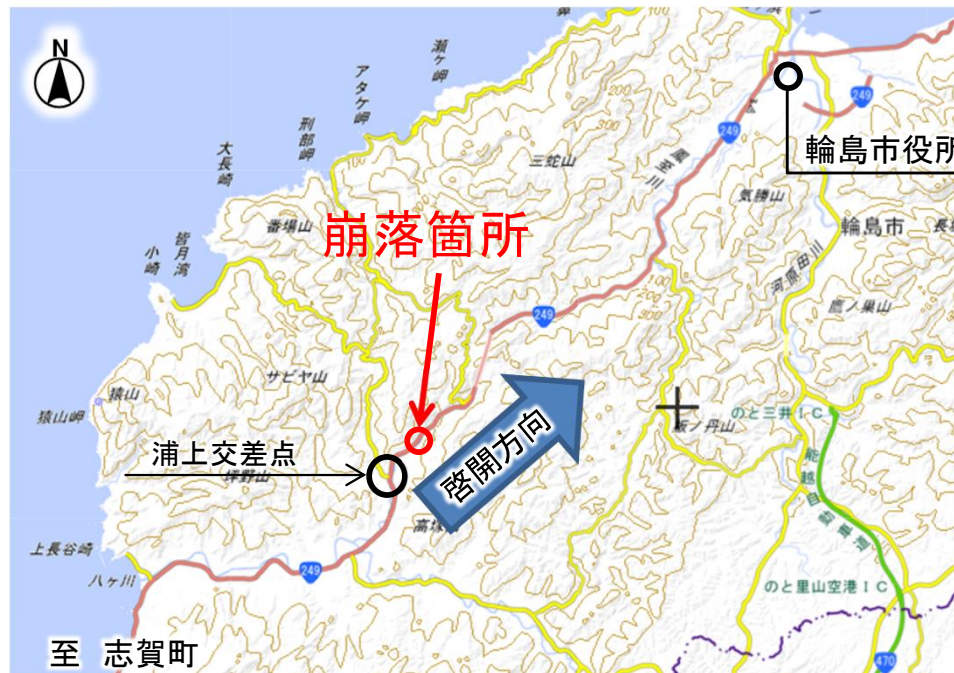
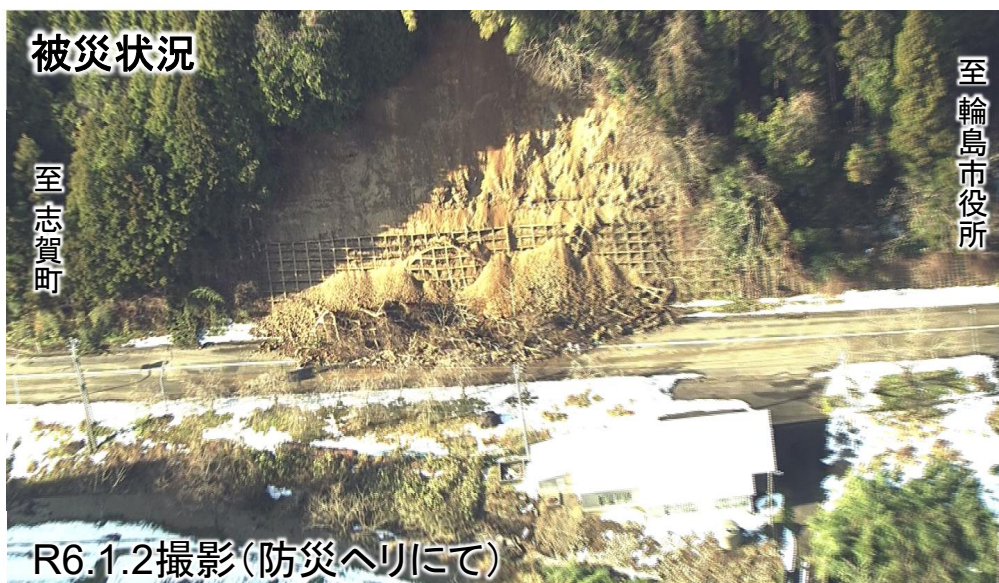
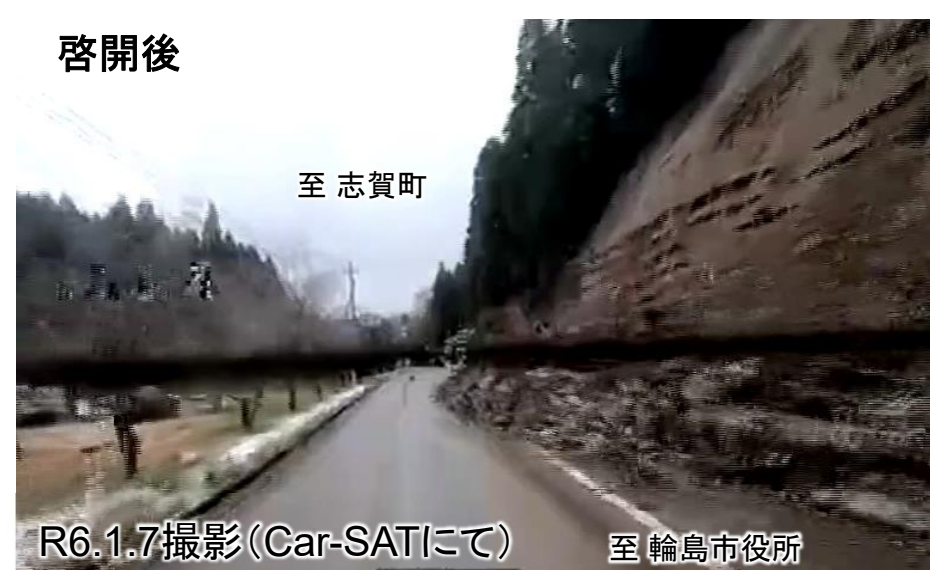
1/5啓開済

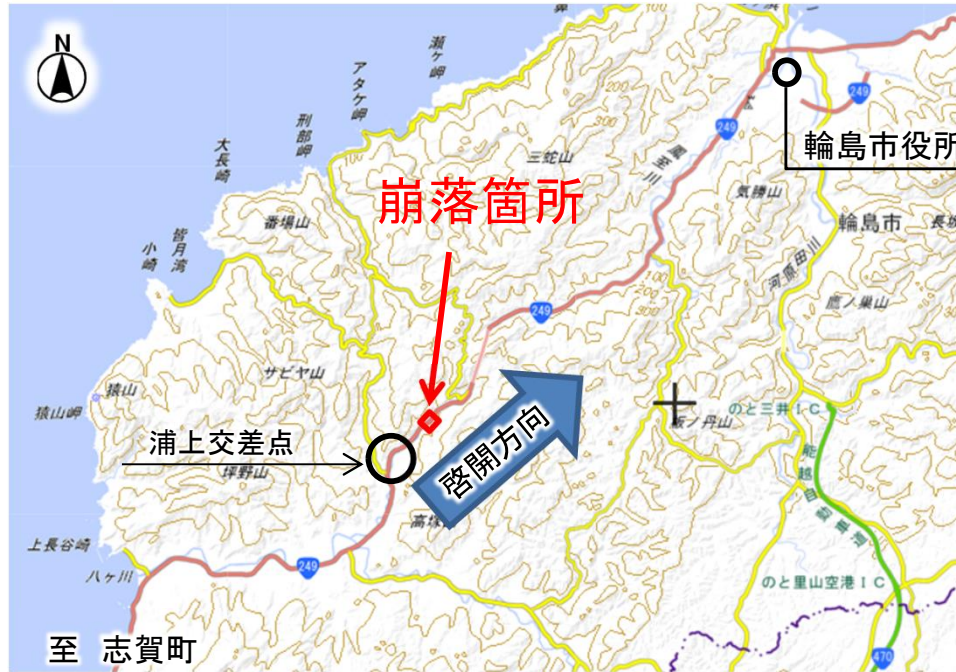
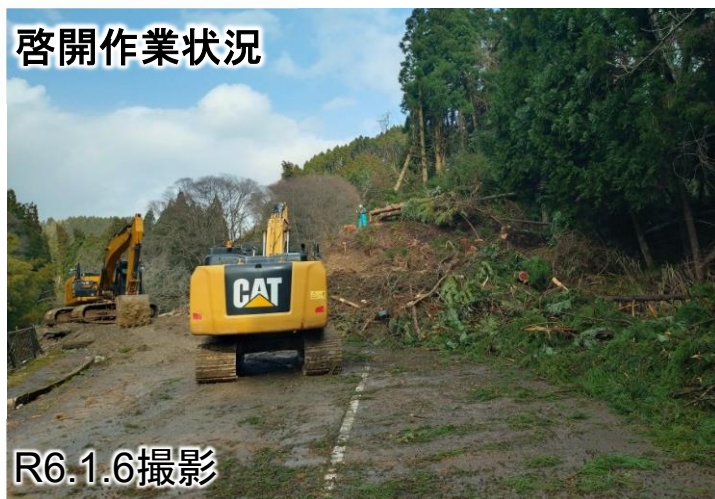
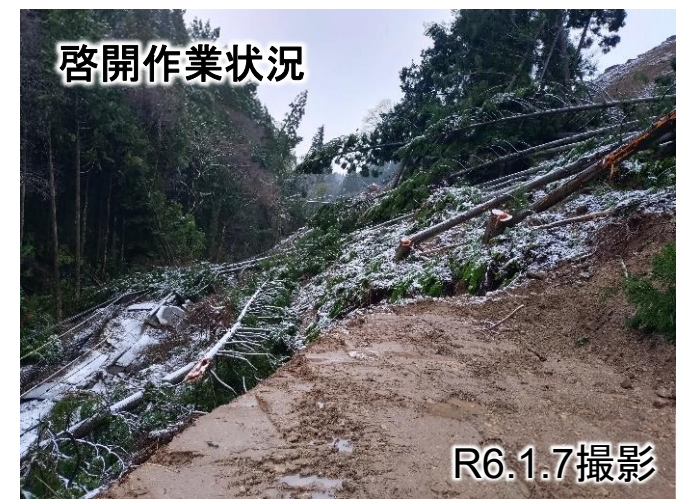
● 輪島市門前町浦上地内「浦上交差点」から1.7km地点 崩落箇所 2.0km付近まで前進

啓開中

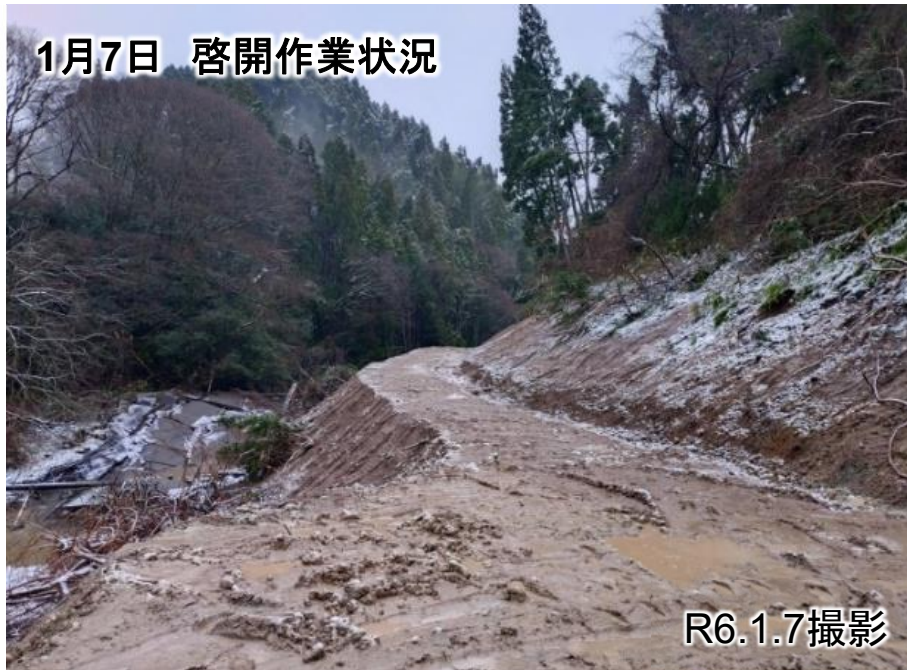
1月7日 啓開作業状況

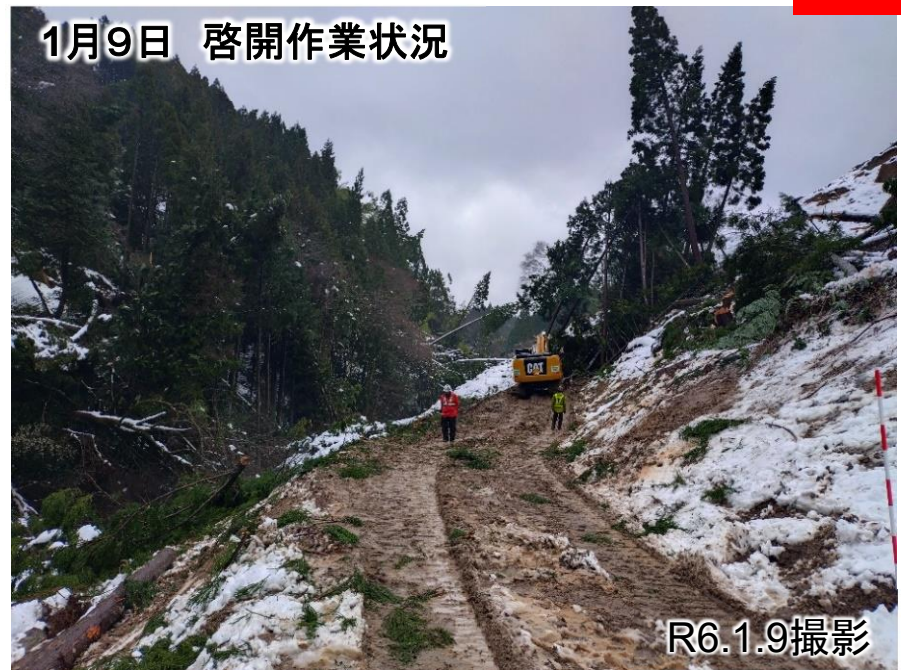
1月9日 啓開作業状況

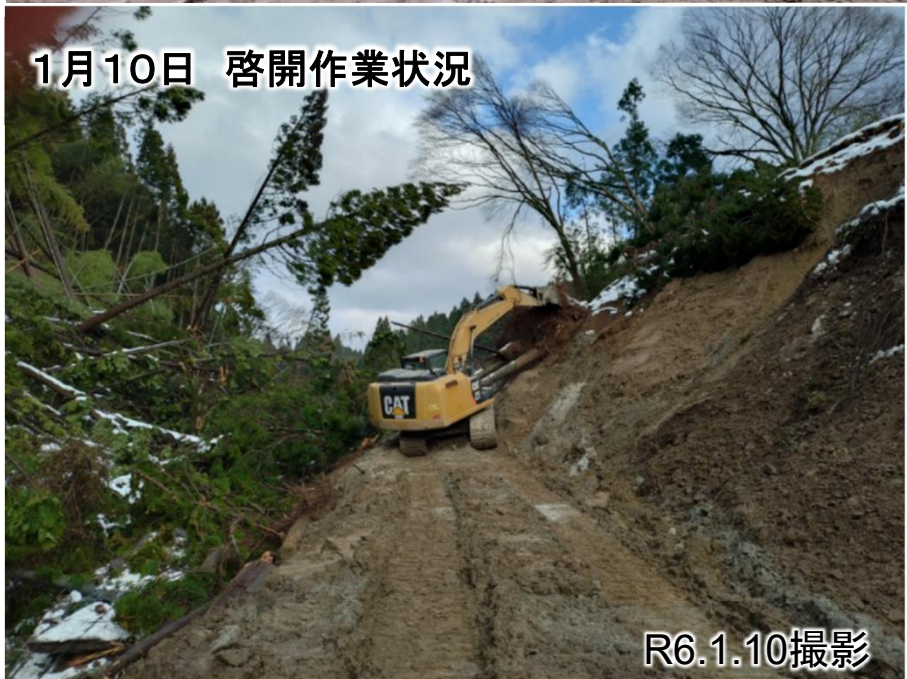
1月10日 啓開作業状況

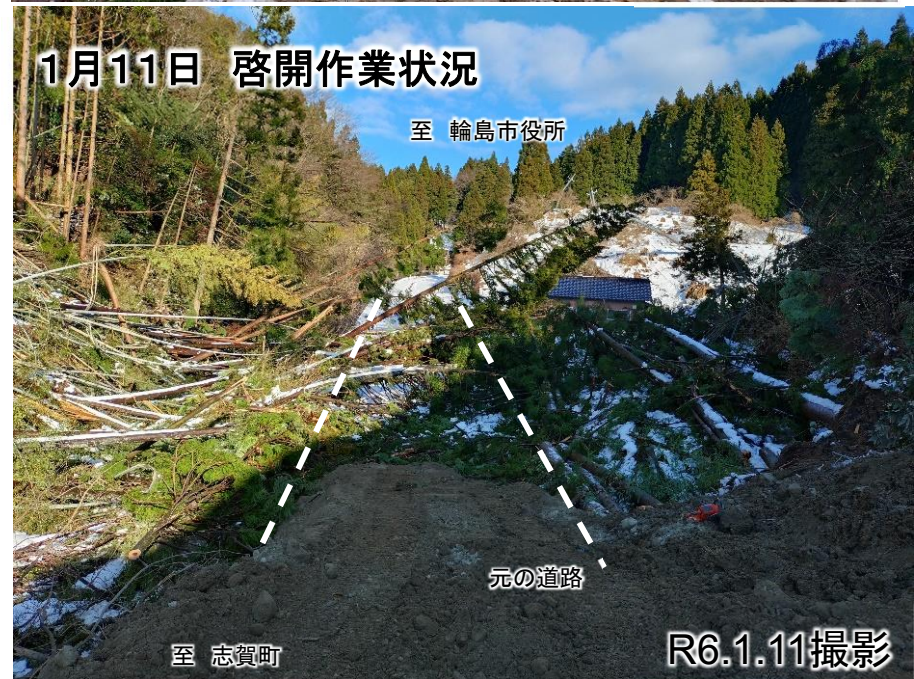
1月11日 啓開作業状況

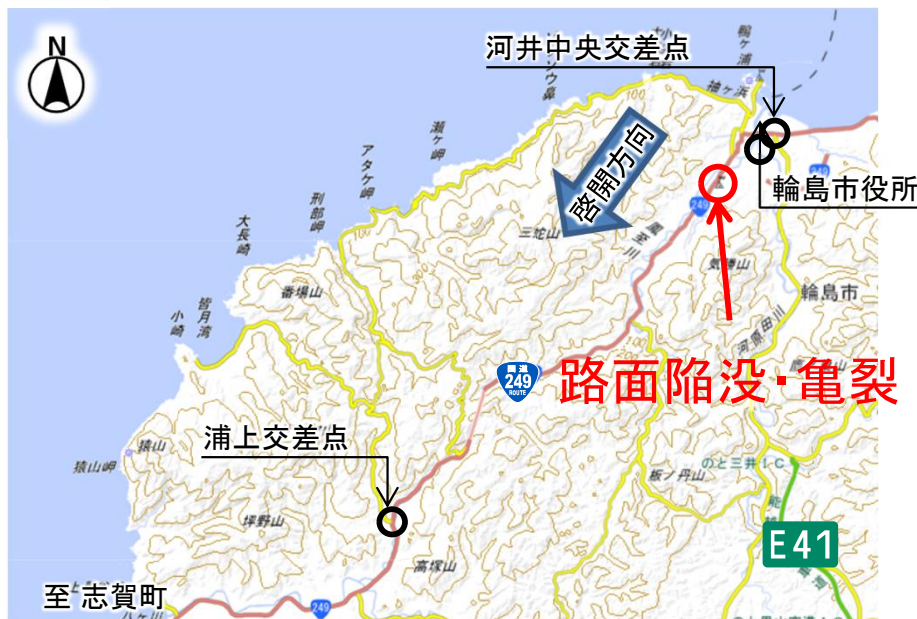
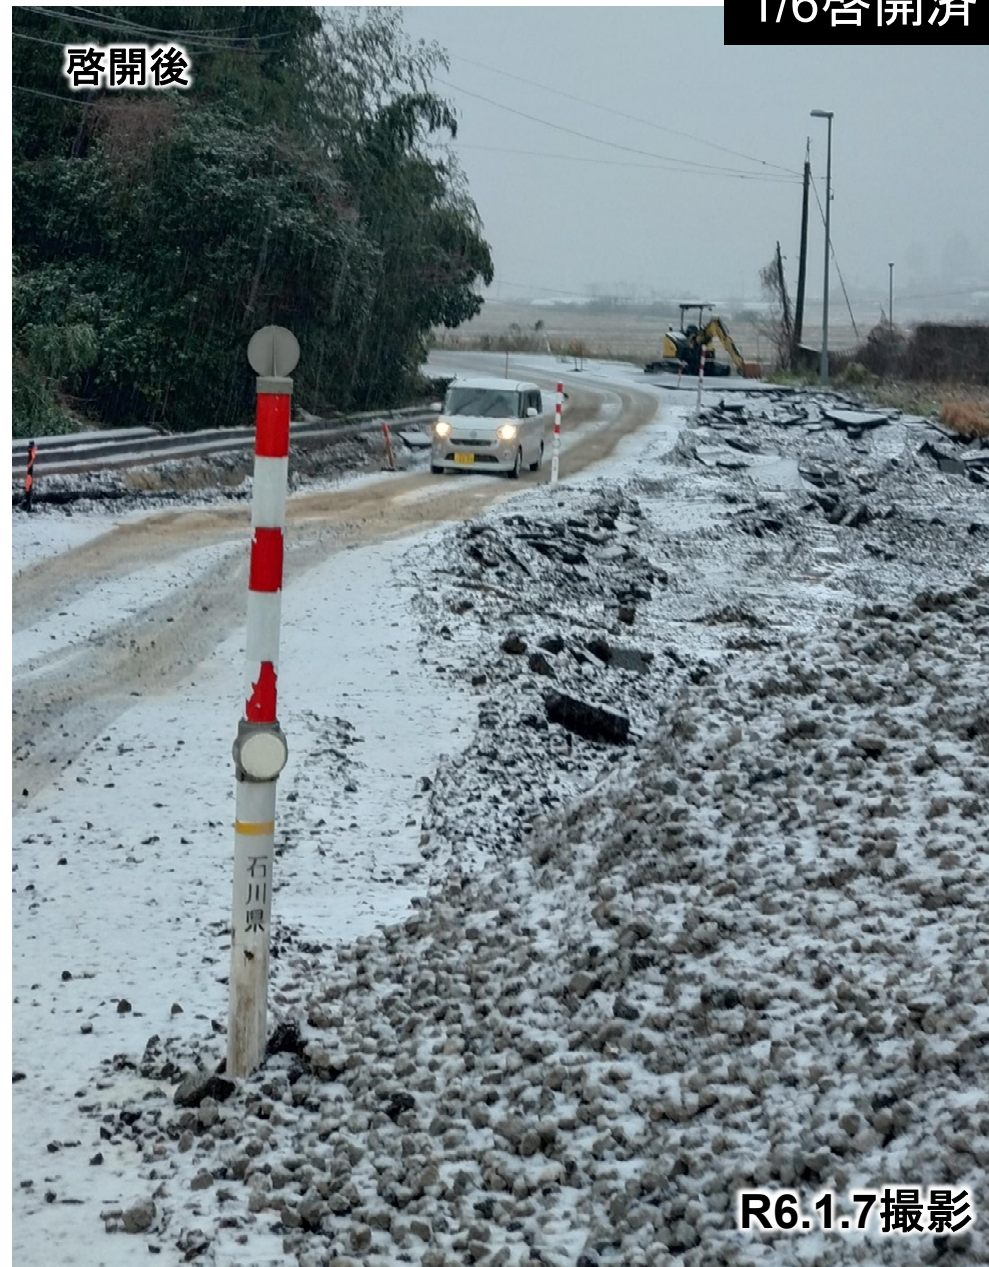
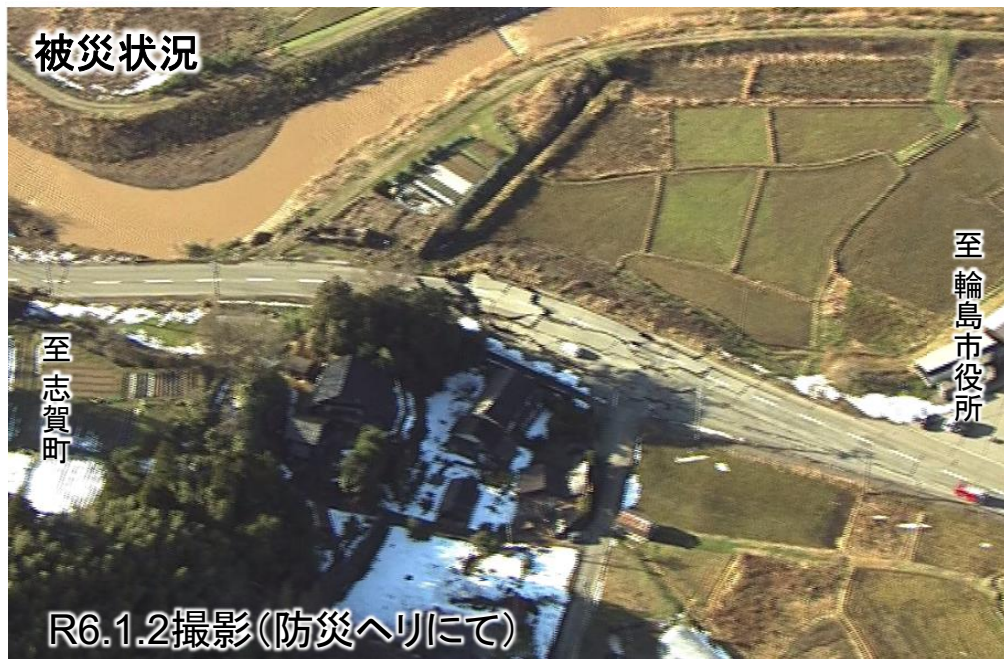
● 輪島市河井町地内「河井中央交差点」から2.9km地点(輪島市稲屋町付近)の 路面変状の状況

1/6啓開済

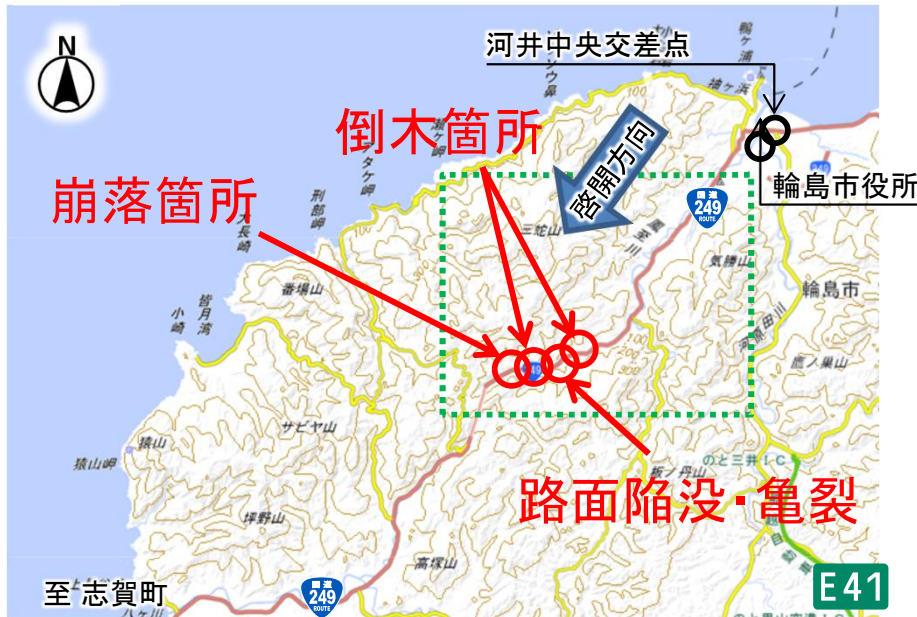
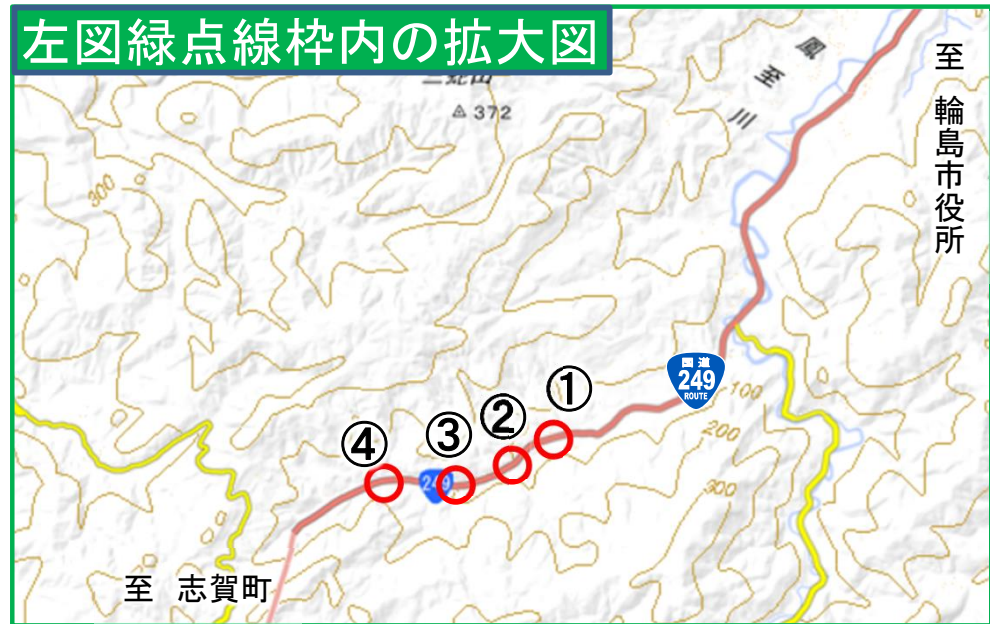
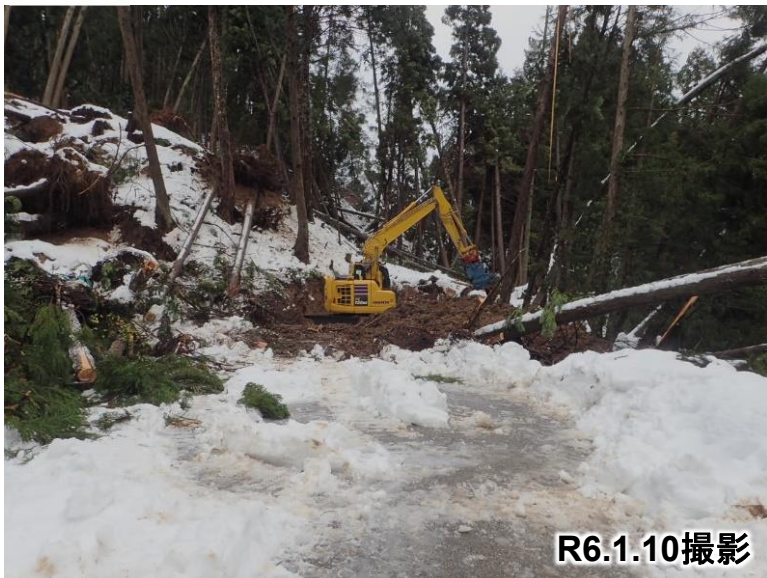
● 輪島市河井町地内「河井中央交差点」から7.9km地点(輪島市繩又町付近)の倒木、崩落箇所等の状況

④ 啓開中

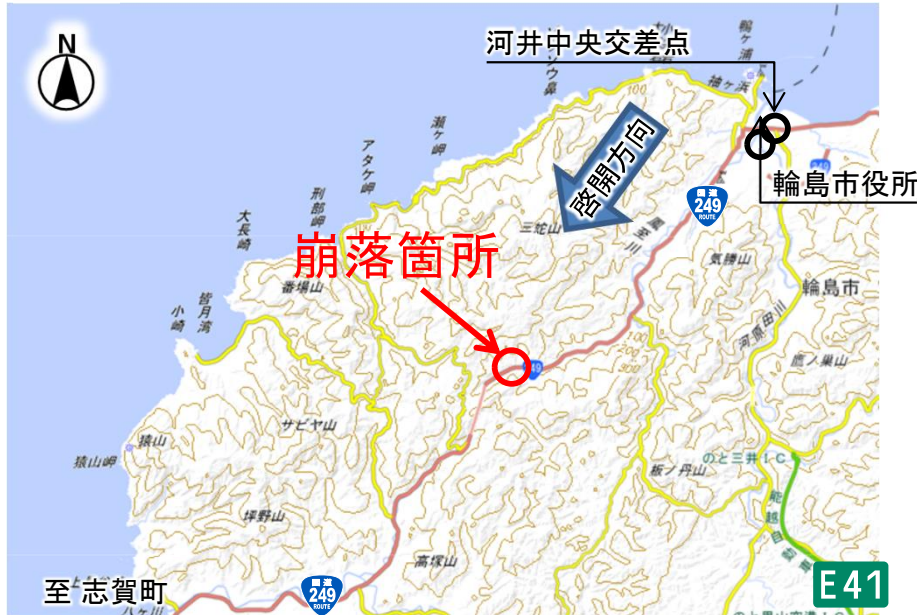
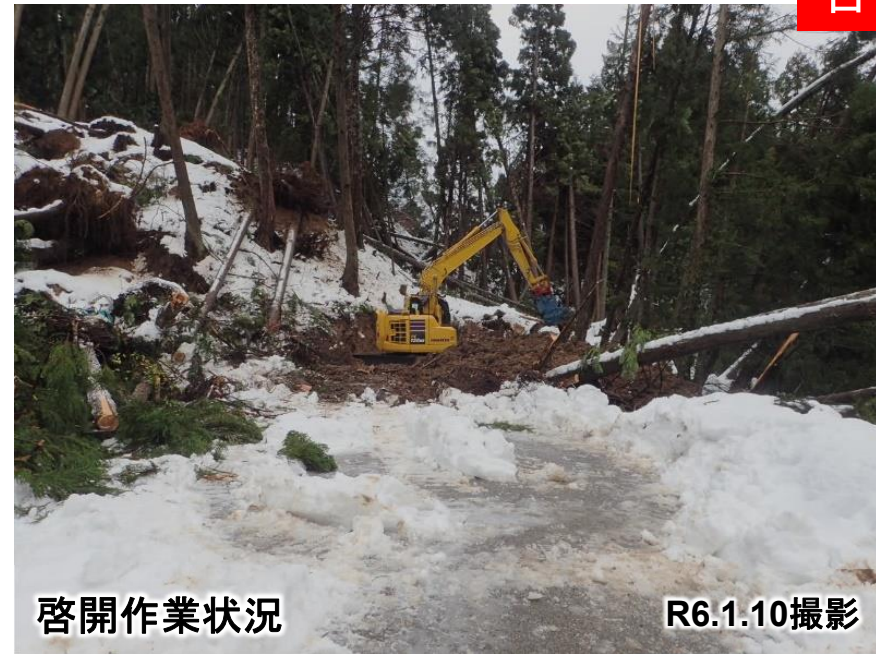
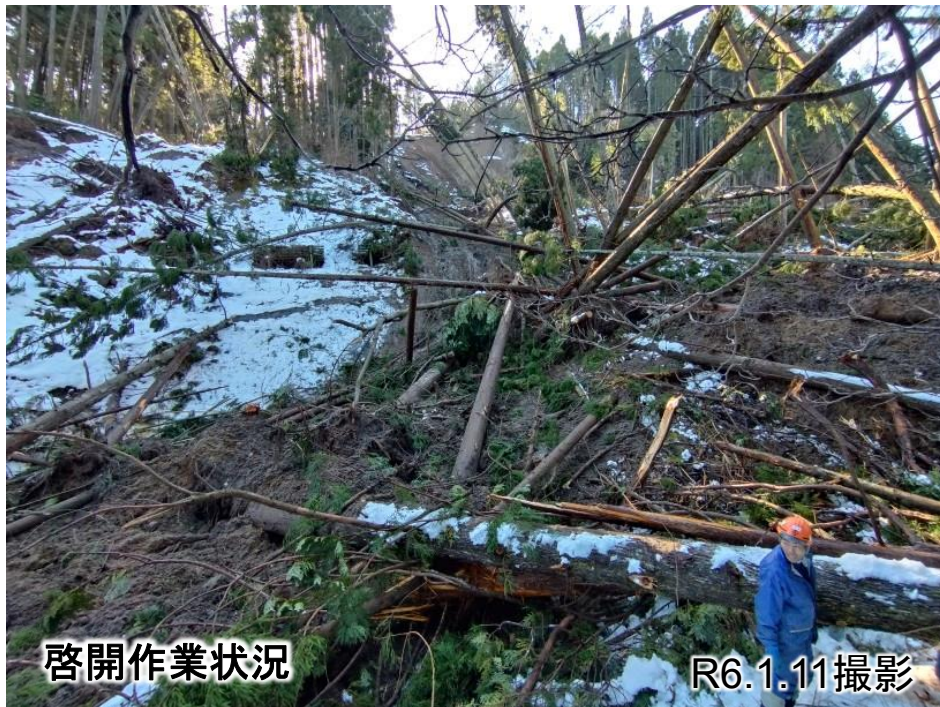
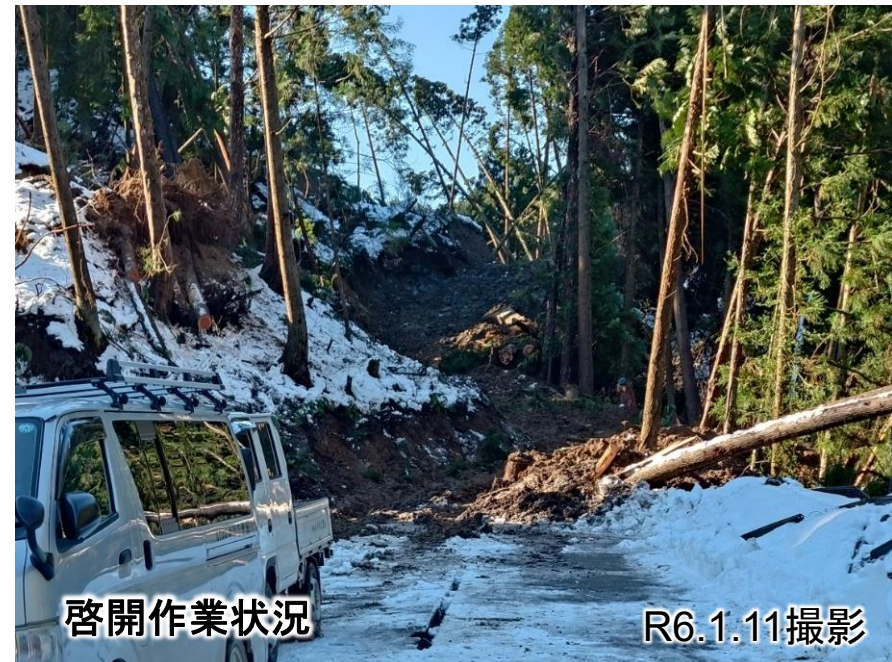
● 輪島市河井町地内「河井中央交差点」から7.9km地点(輪島市縄又町付近)の崩落箇所状況

啓開中

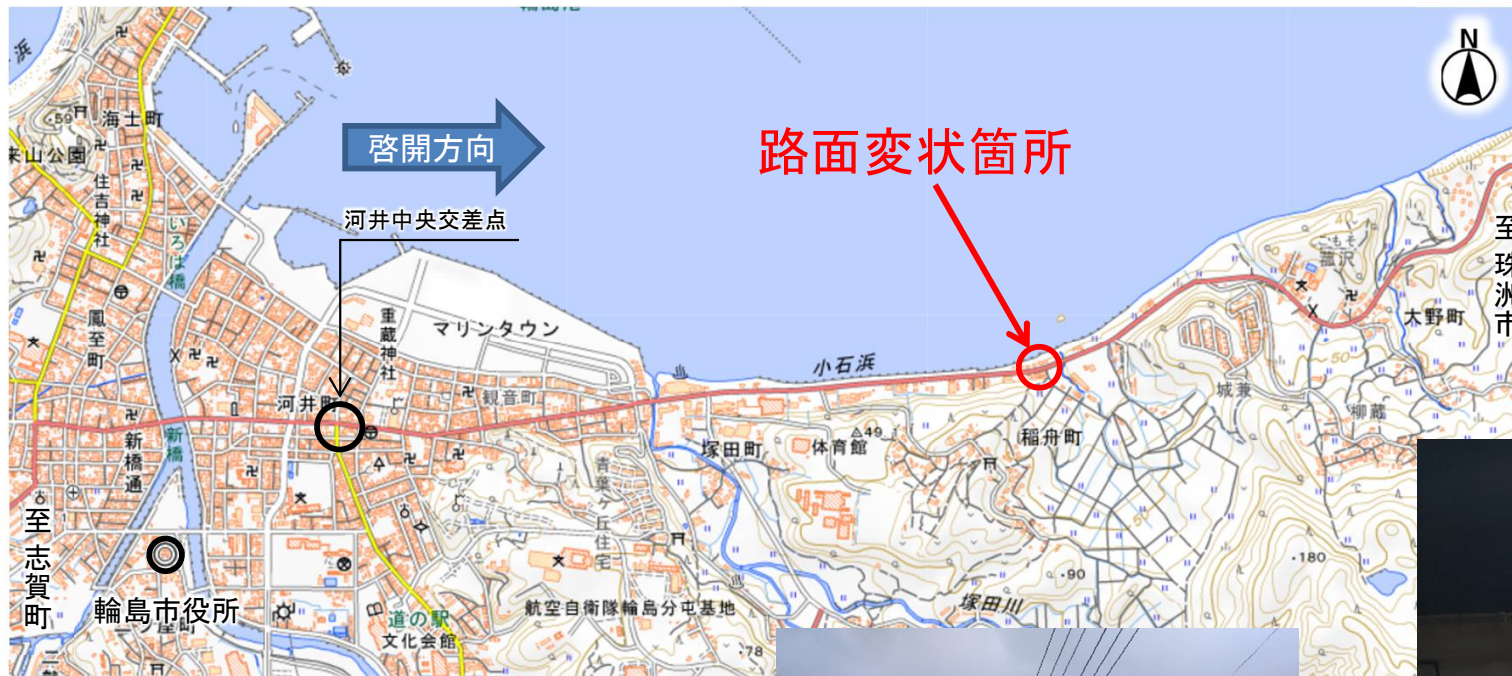
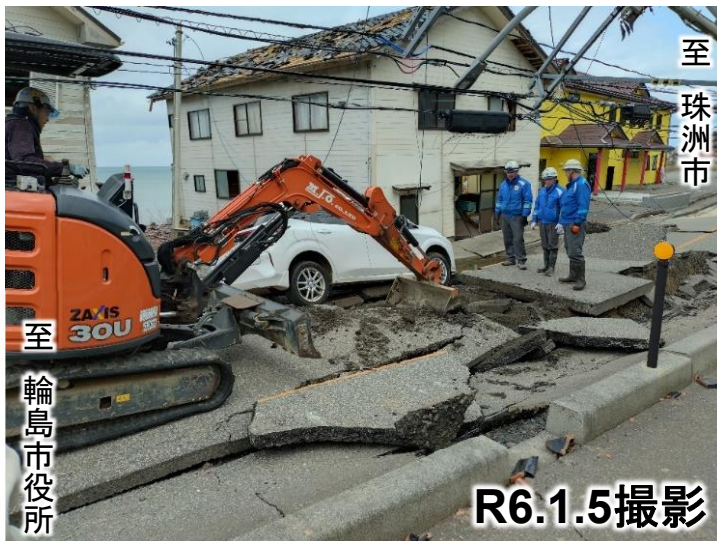
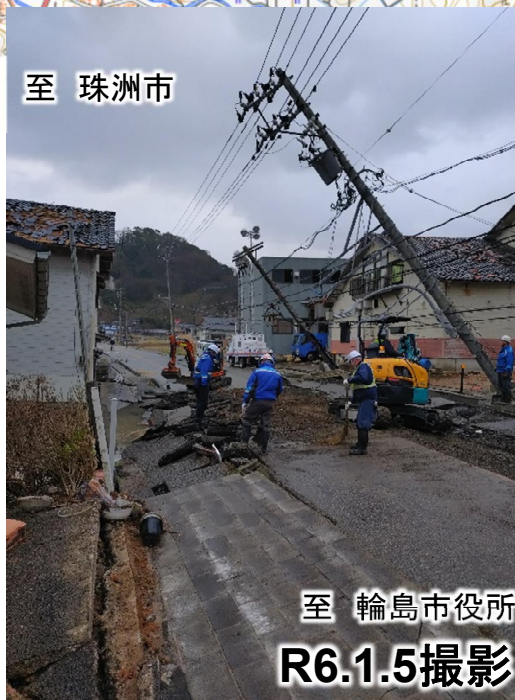
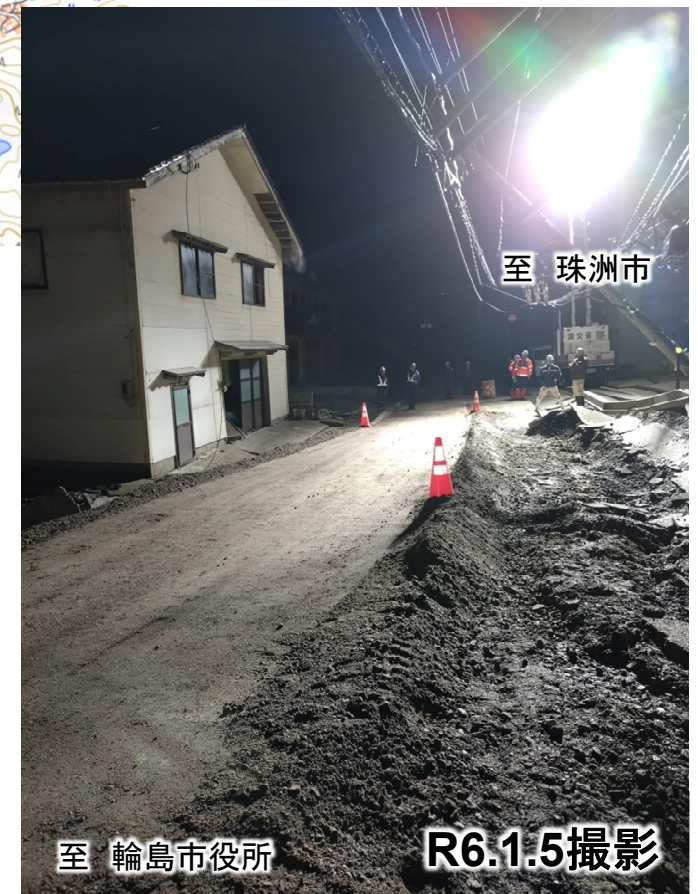
● 輪島市河井町地内「河井中央交差点」から1.9km地点(輪島市稲舟町付近) 路面変状の状況

1/5啓開済

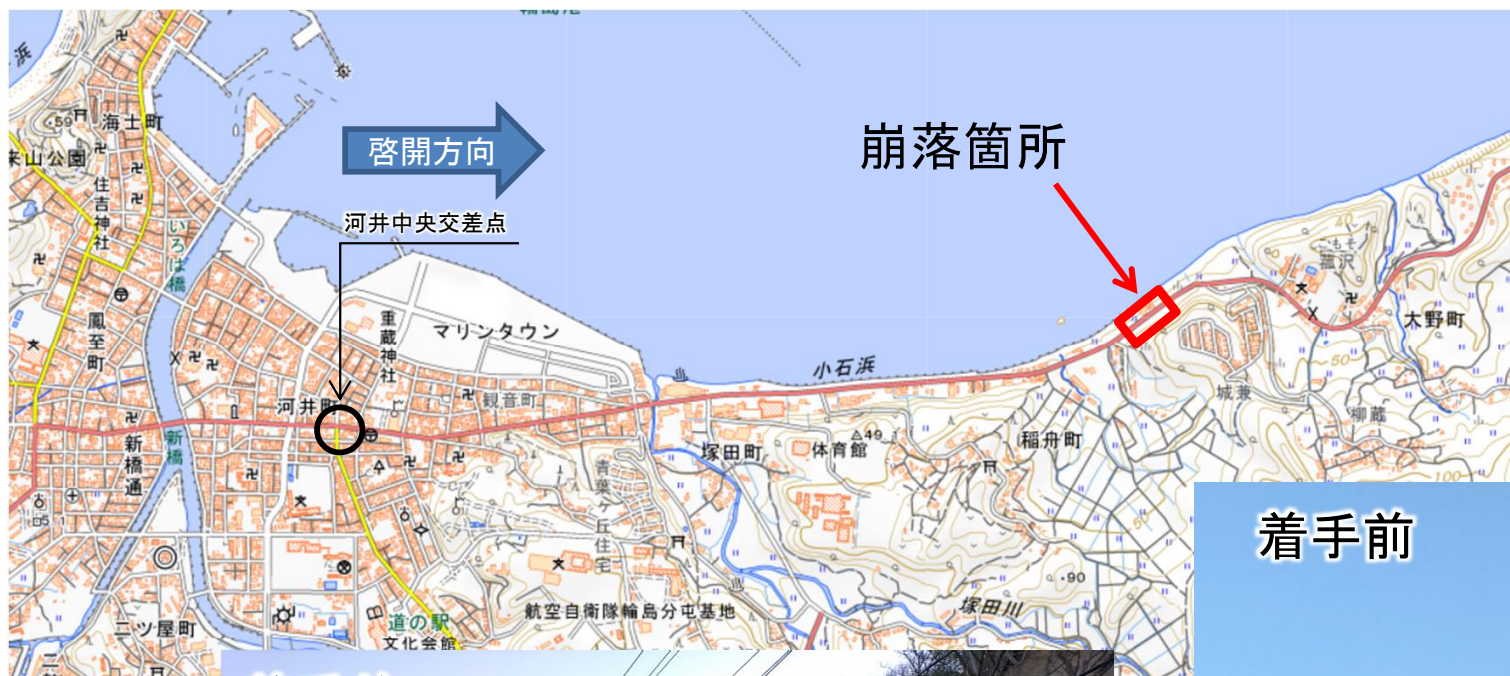
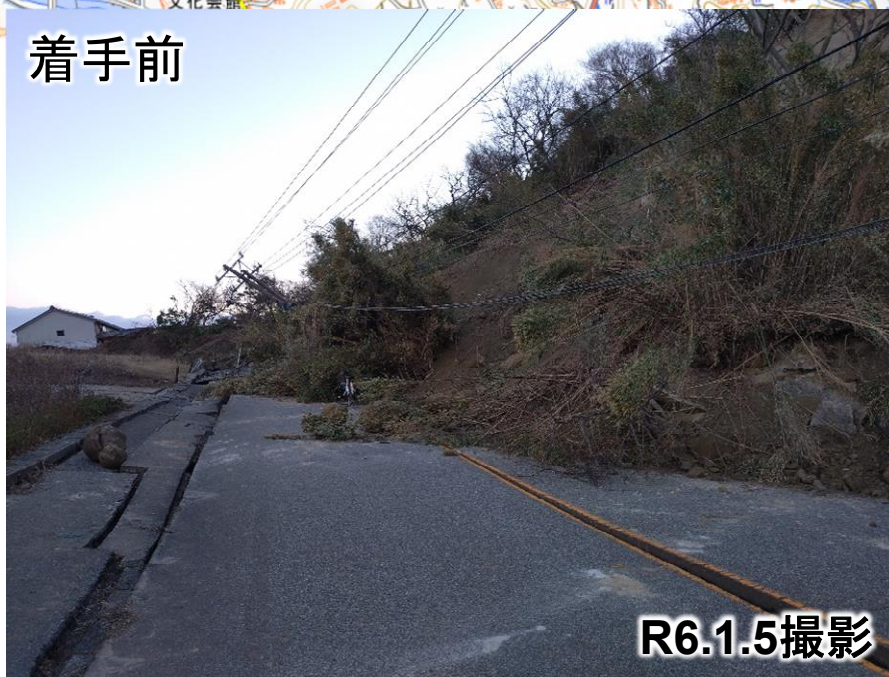
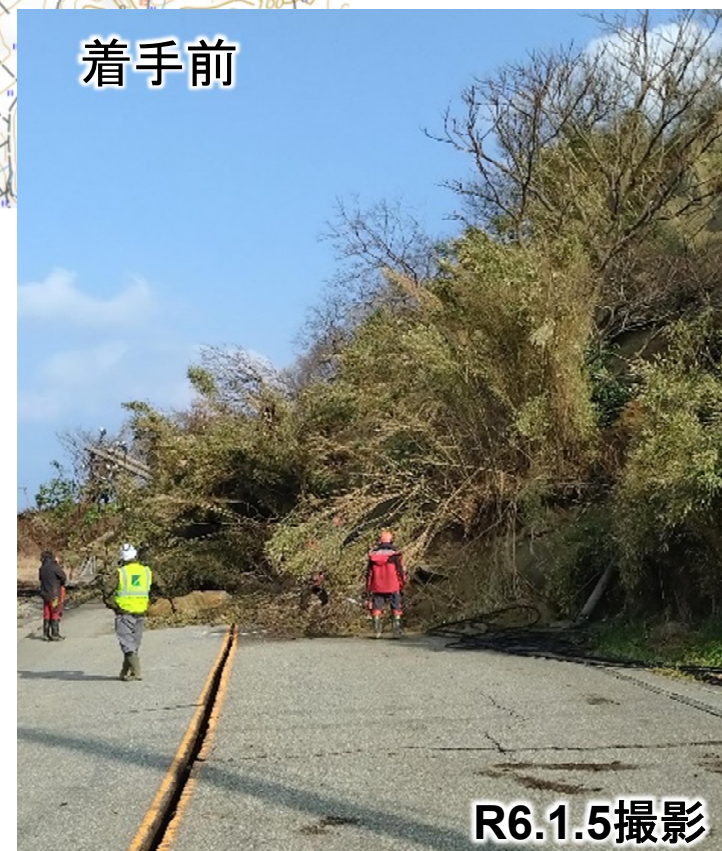
● 輪島市河井町地内「河井中央交差点」から2.2km地点(輪島市稲舟町付近) 崩落箇所

啓開中

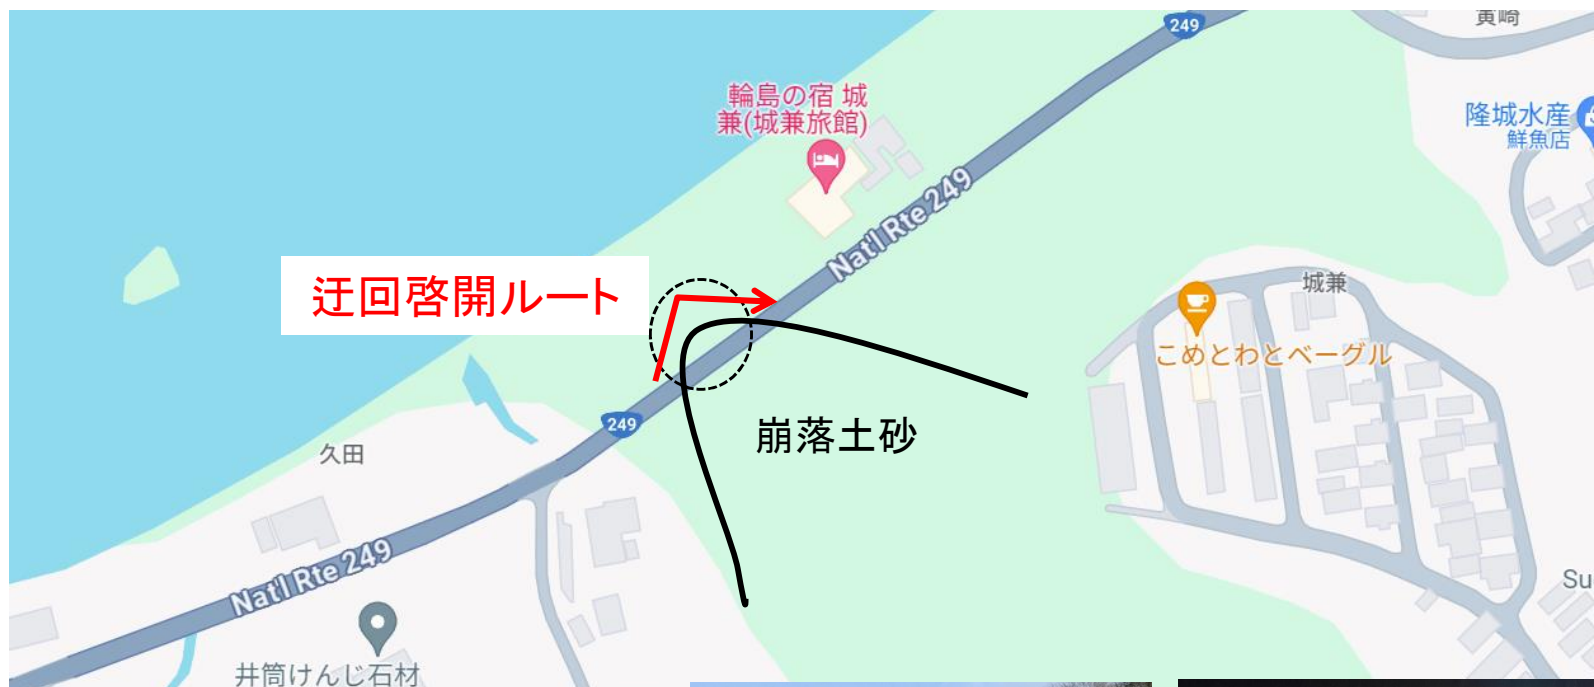
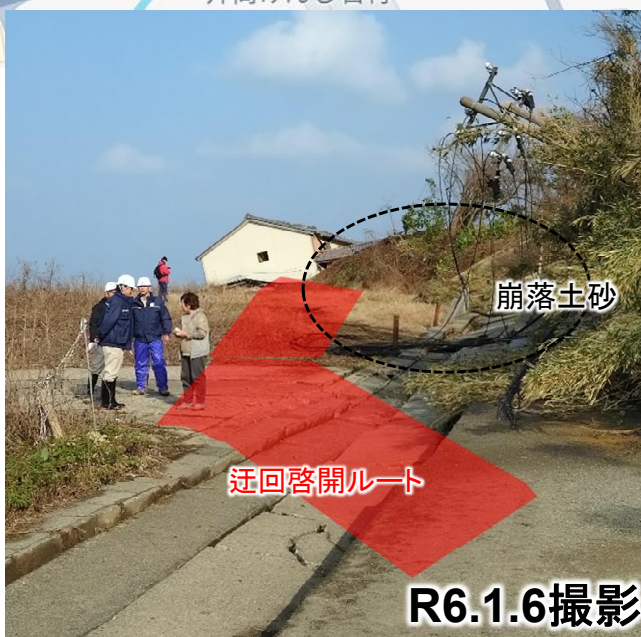
● 輪島市河井町地内「河井中央交差点」から2.2km地点(輪島市稲舟町付近) 崩落箇所状況

啓開中

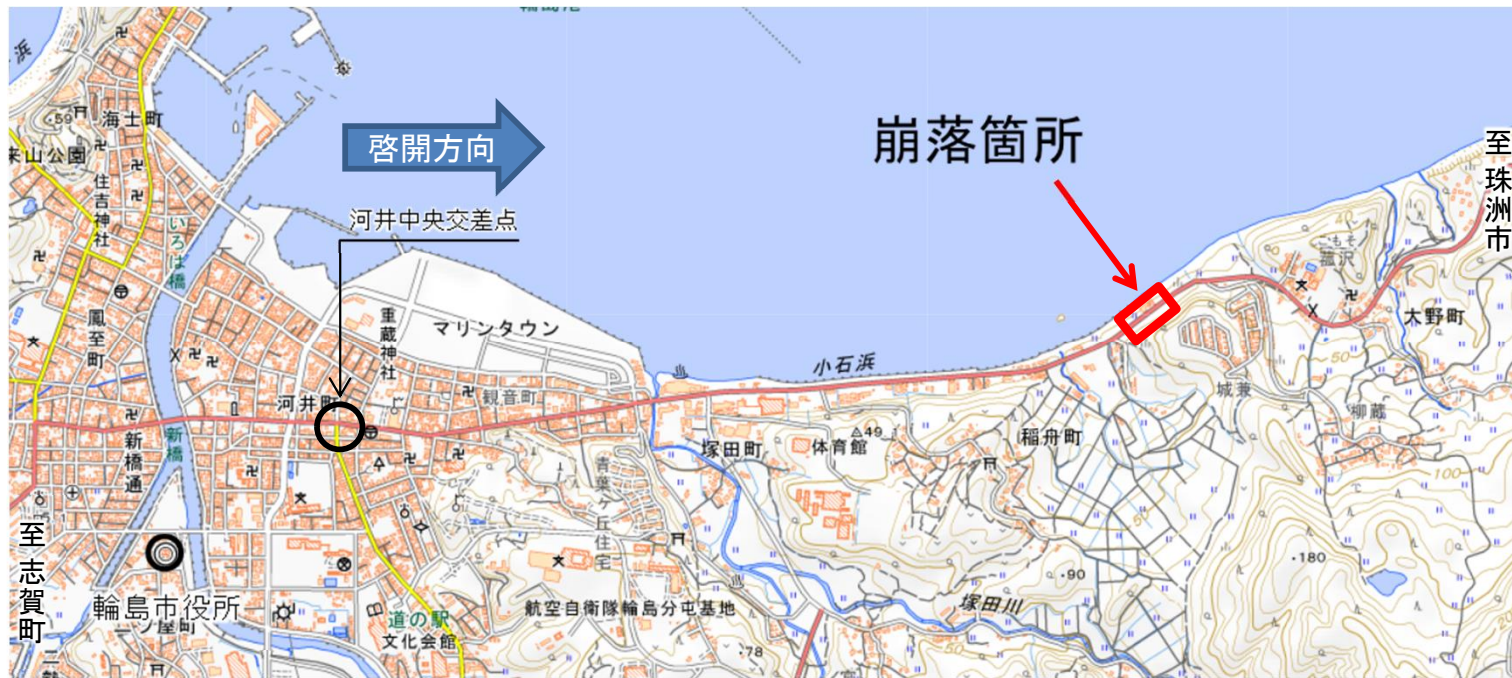
● 輪島市河井町地内「河井中央交差点」から2.2km地点(輪島市稲舟町付近) 崩落箇所状況

啓開中

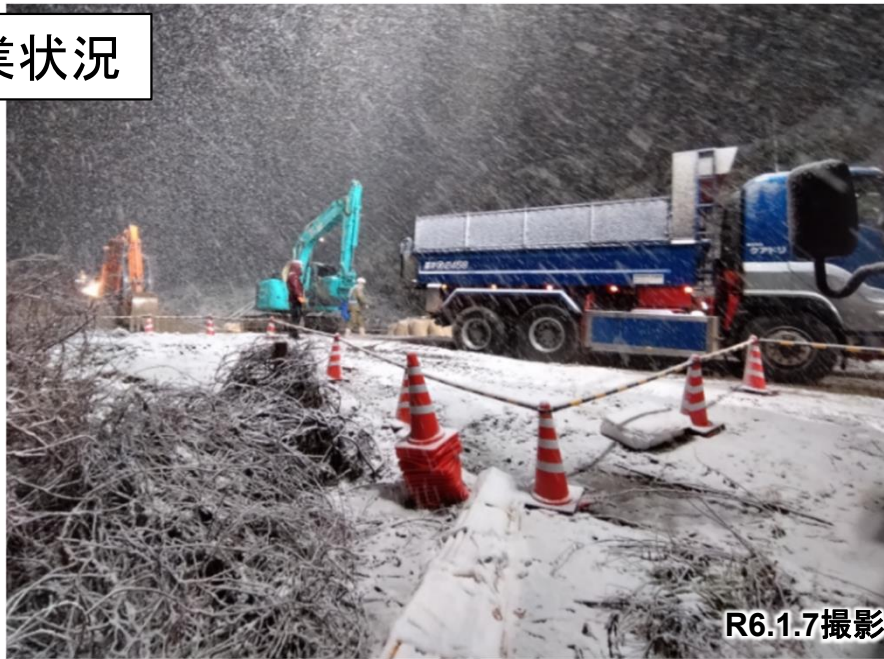
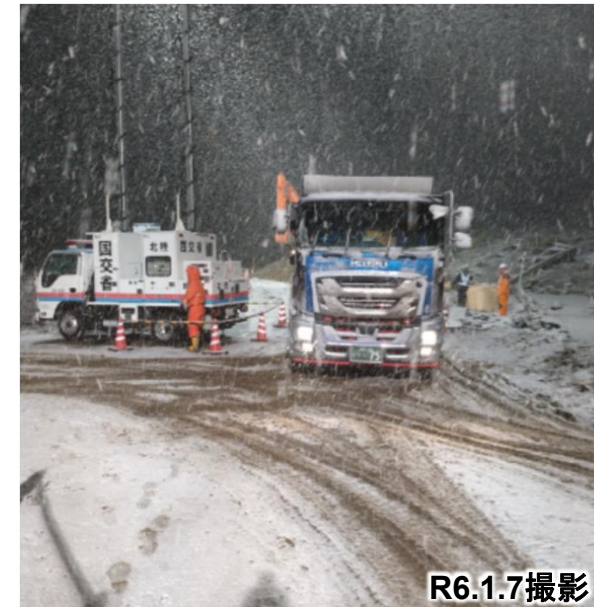
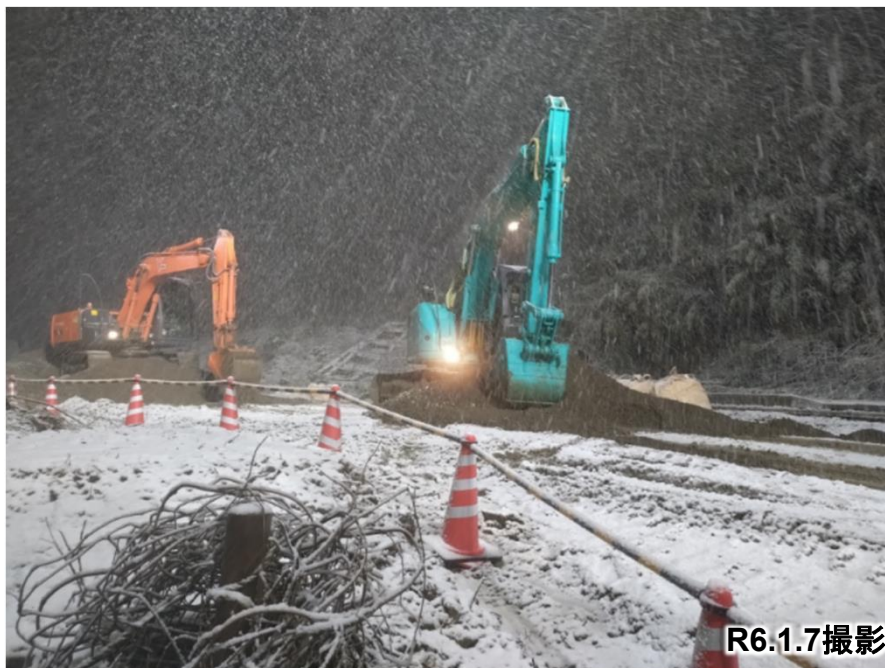
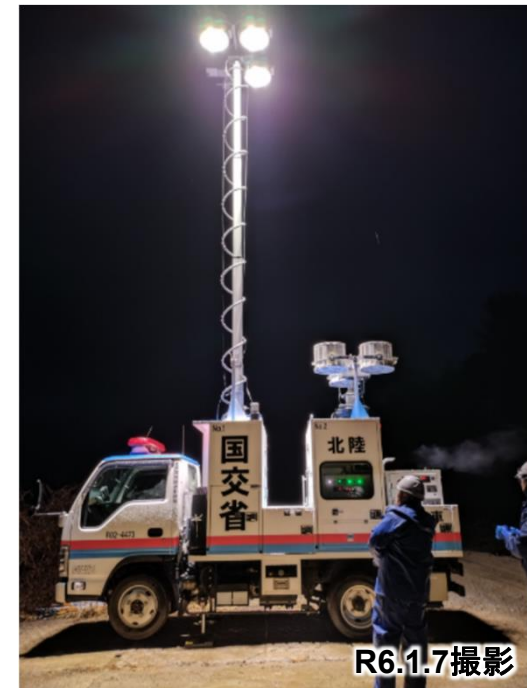
● 輪島市河井町地内「河井中央交差点」から2.2km地点(輪島市稲舟町付近) 崩落箇所 の状況

啓開中

啓開作業状況

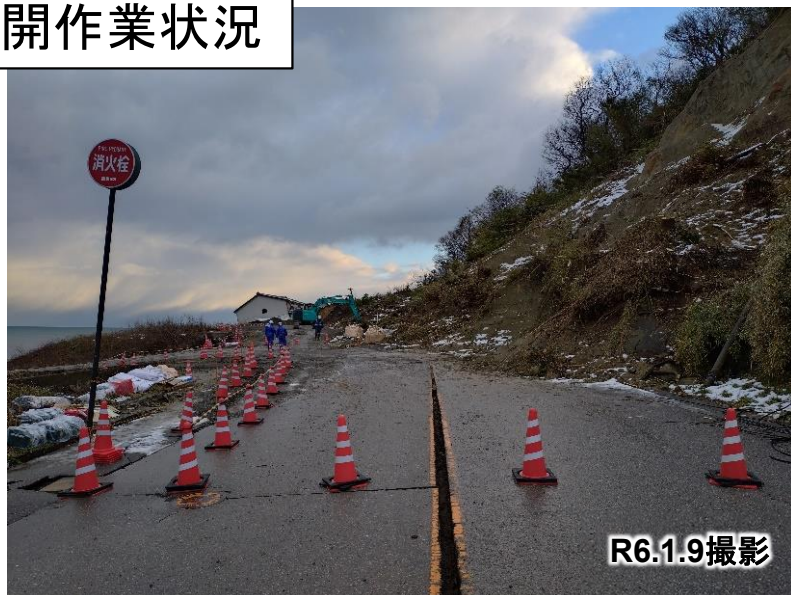
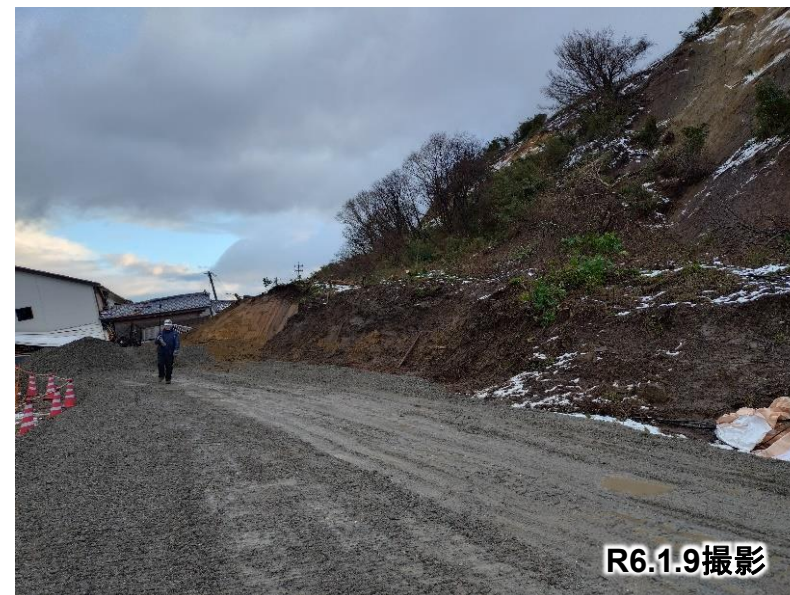
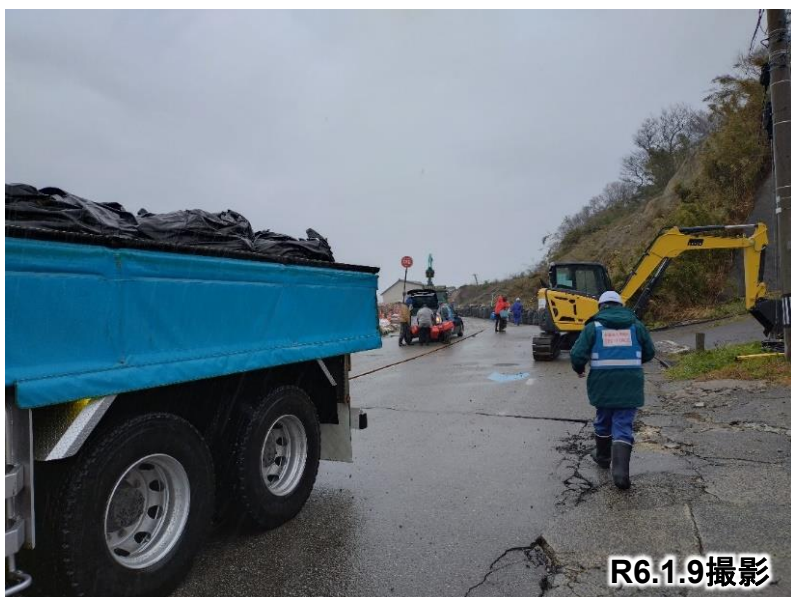
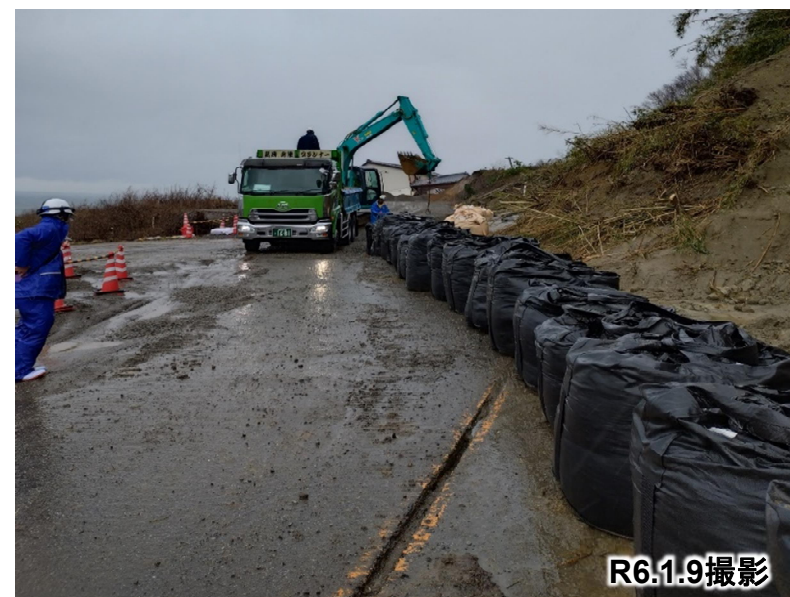
● 輪島市河井町地内「河井中央交差点」から2.2km地点(輪島市稲舟町付近) 崩落箇所 の状況

啓開中

啓開作業状況
