● 輪島市門前町浦上地内「浦上交差点」から1.1km地点 崩落箇所

工事名 (仮称)令和6年能登半島地震災害復旧工事
工種 測点
啓開作業完了
12-1
立会者:諏訪監督官
大成建設(株) 令和6年1月9日

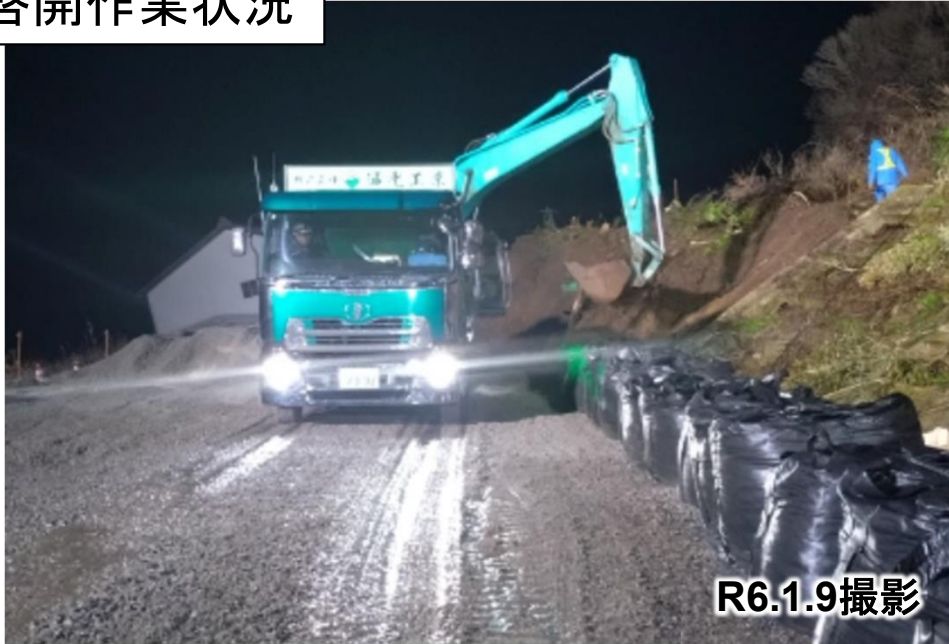
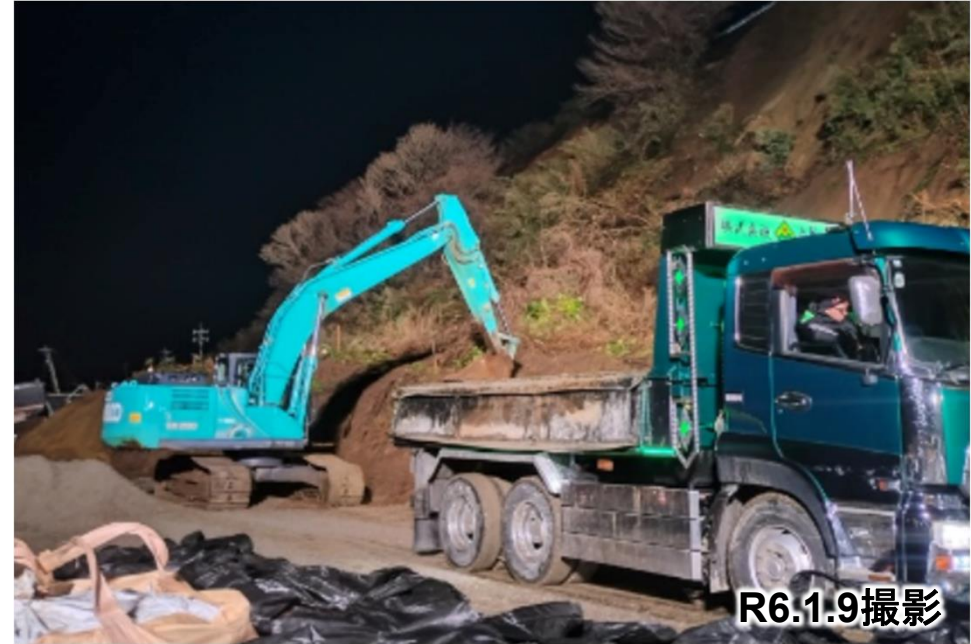
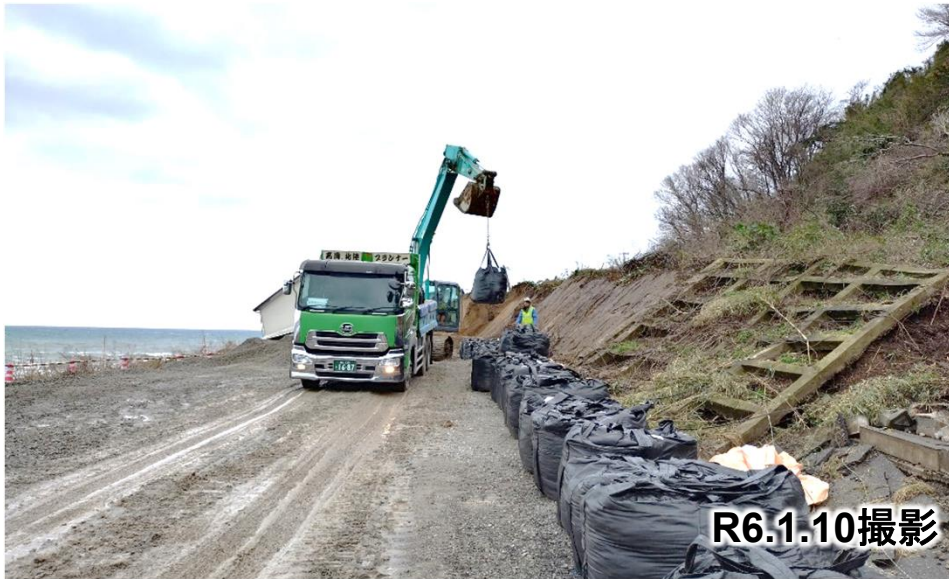
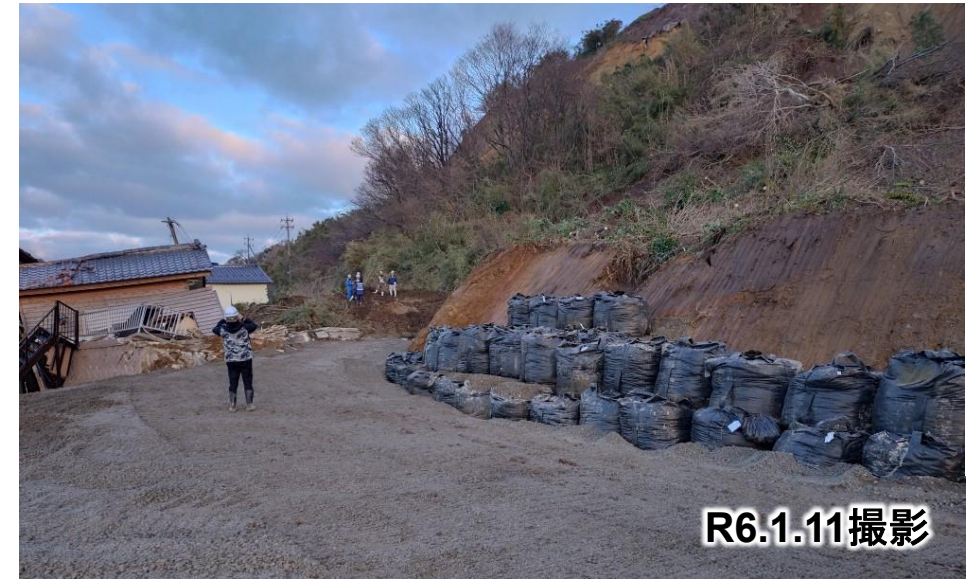
● 輪島市河井町地内「河井中央交差点」から2.2km地点(輪島市稲舟町付近) 崩落箇所状況

啓開中

啓開作業状況

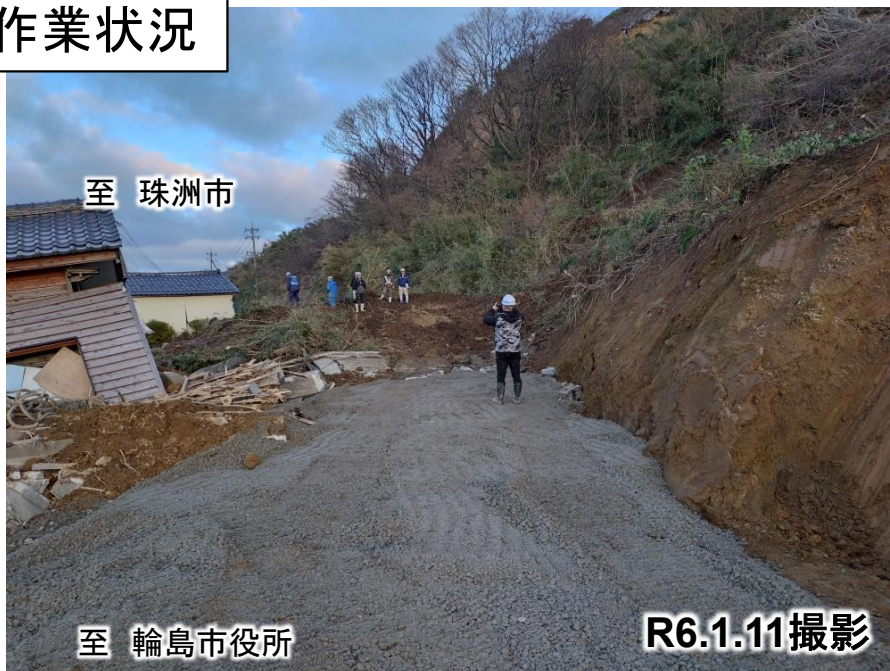
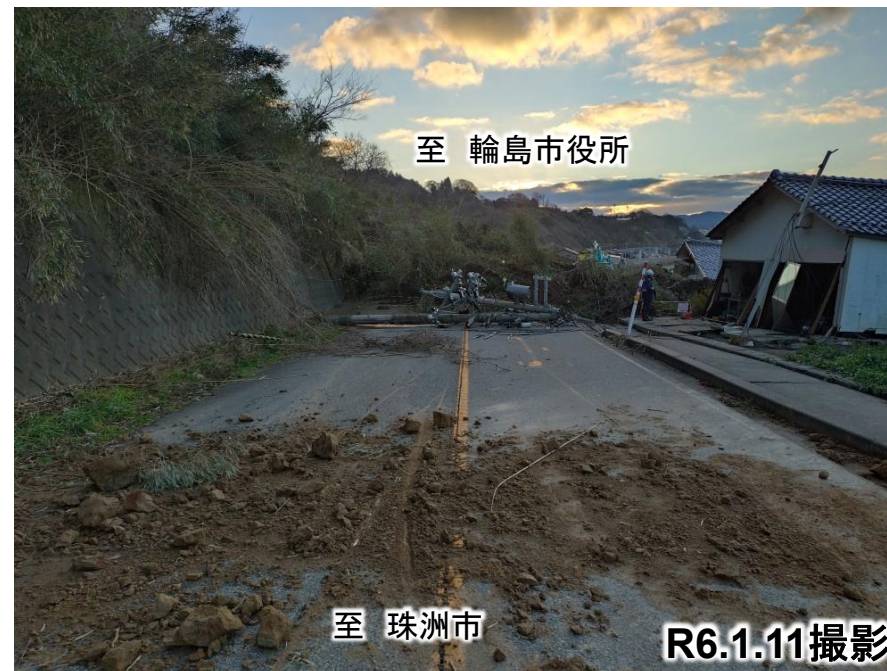
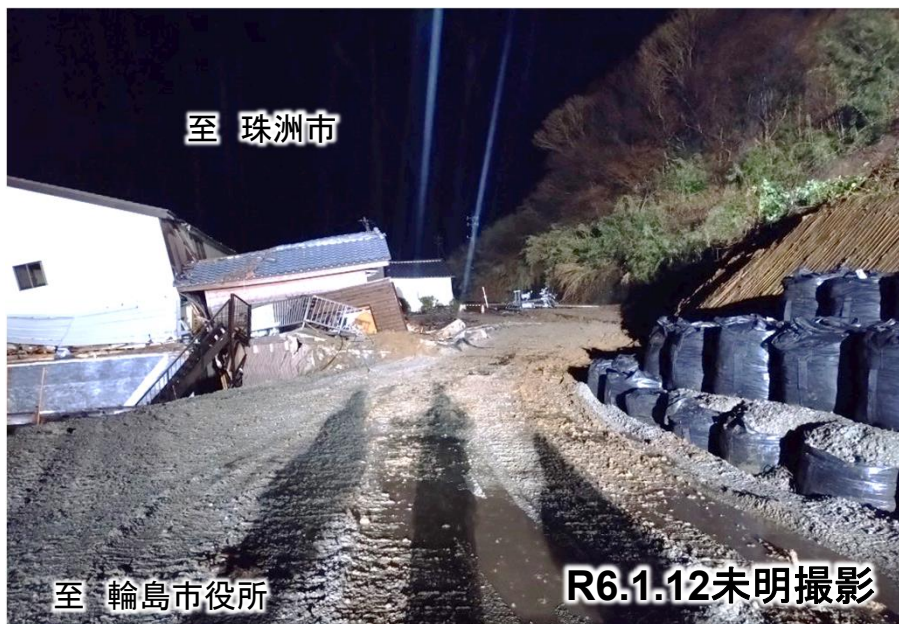
● 輪島市河井町地内「河井中央交差点」から2.2km地点(輪島市稲舟町付近) 崩落箇所 の状況

啓開中

啓開作業状況

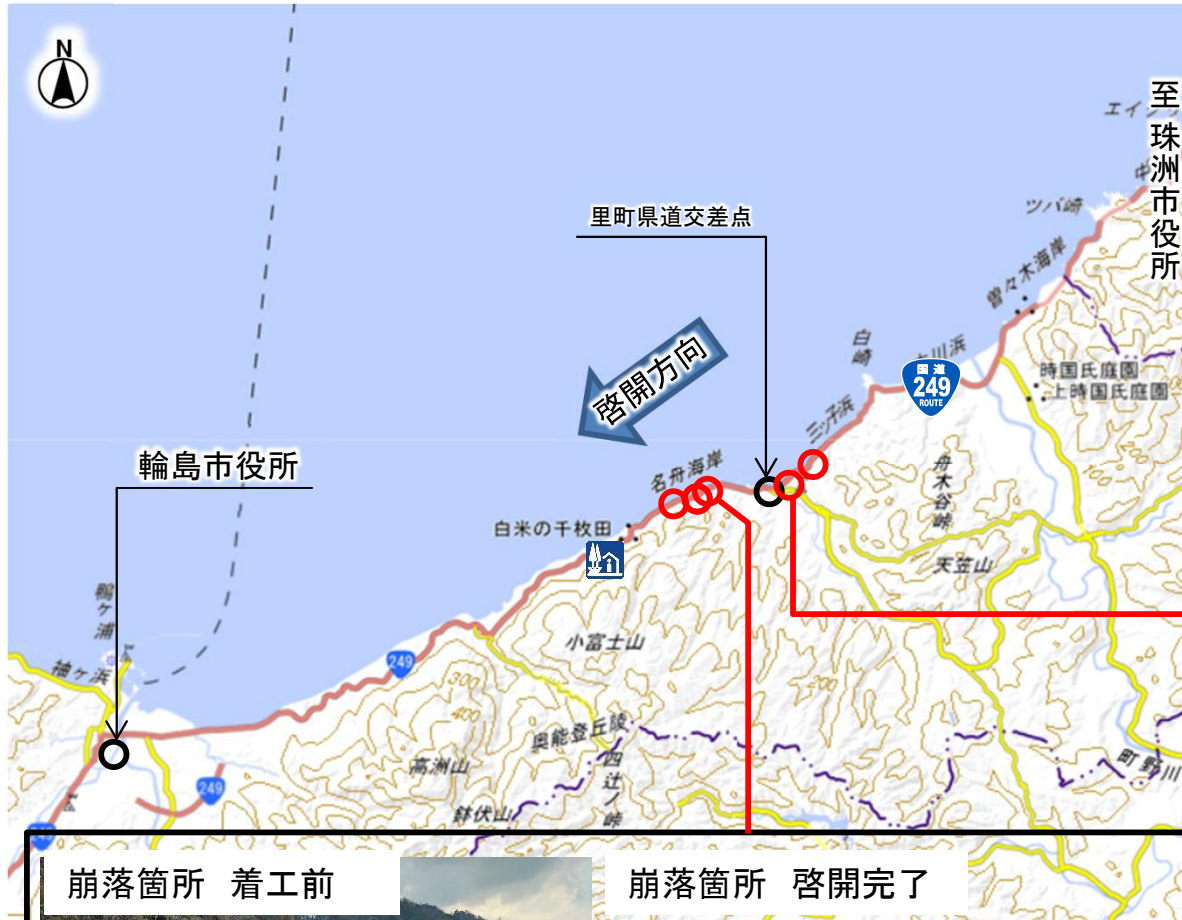
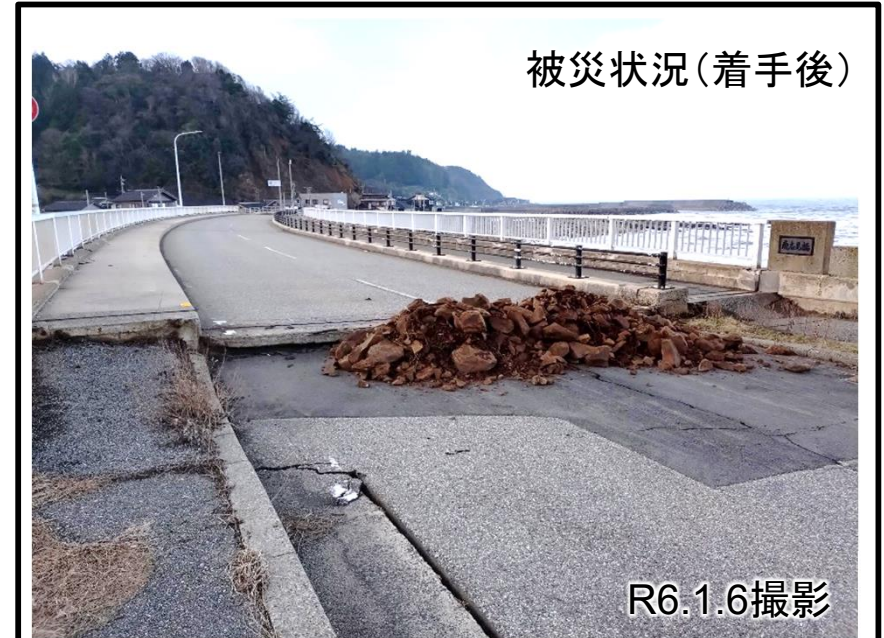
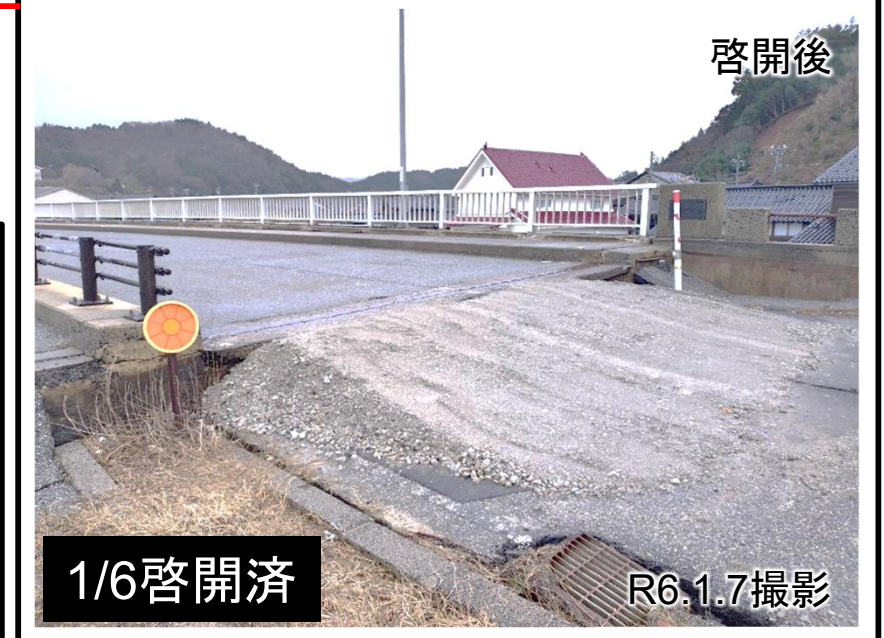
●輪島市里町地内「里町県道交差点」から西へ1.6km 崩落箇所 1/6の状況

1/6 啓開済

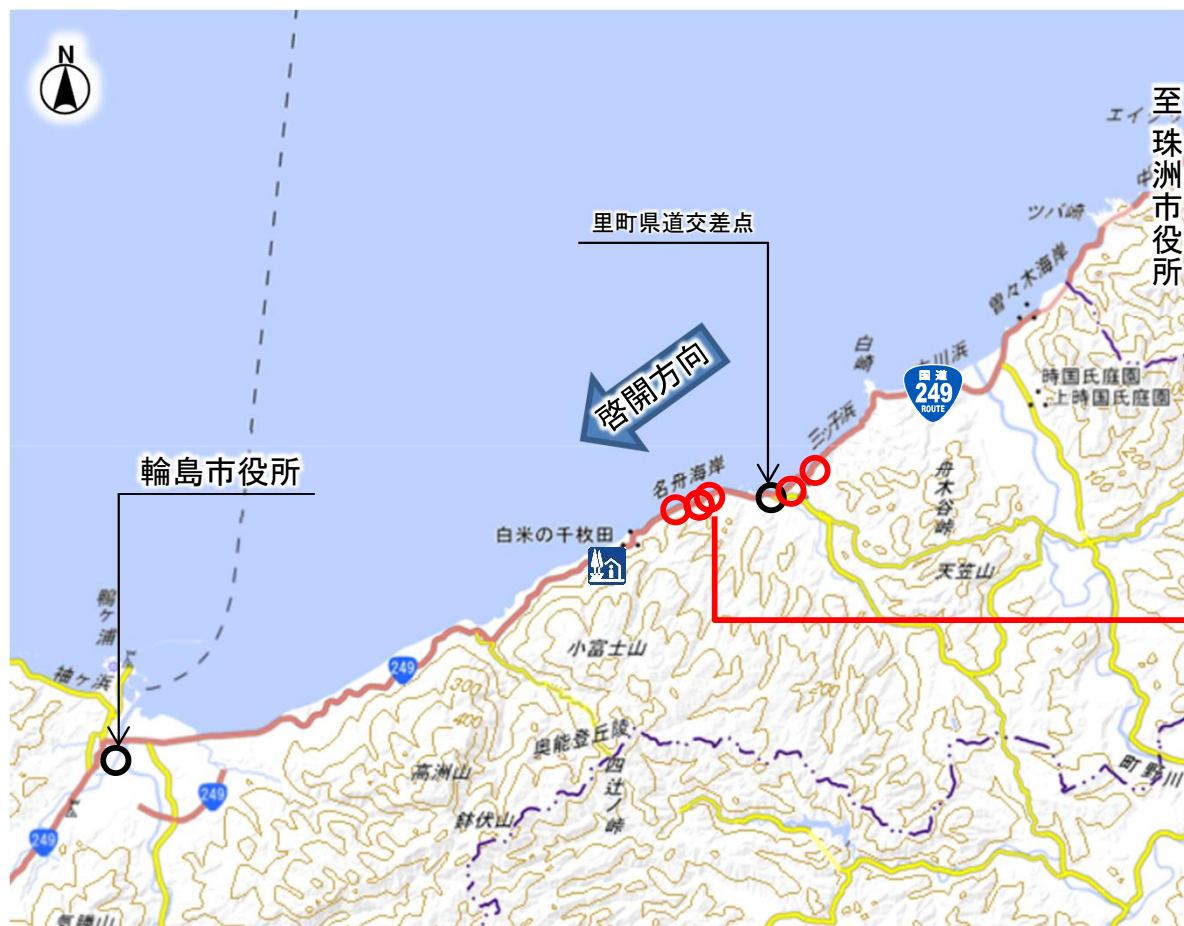
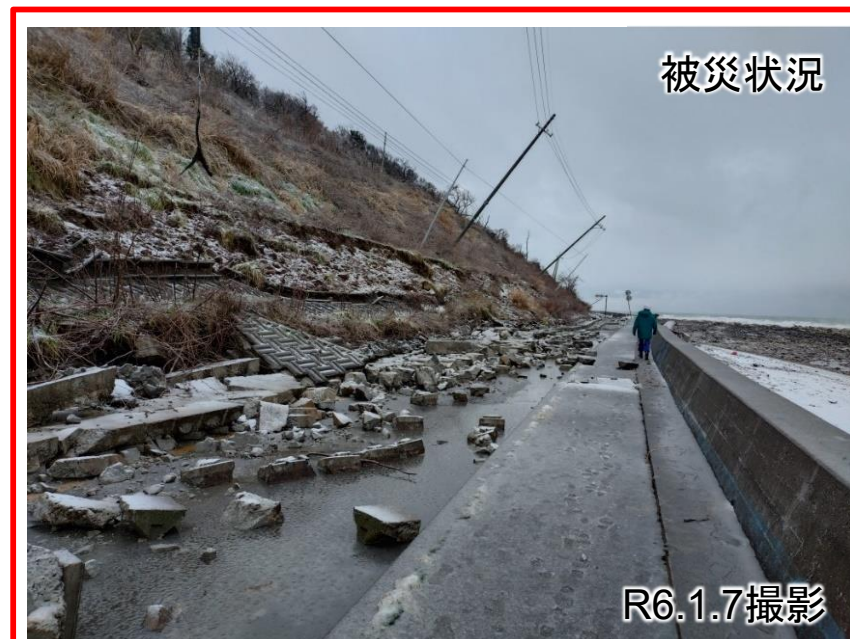
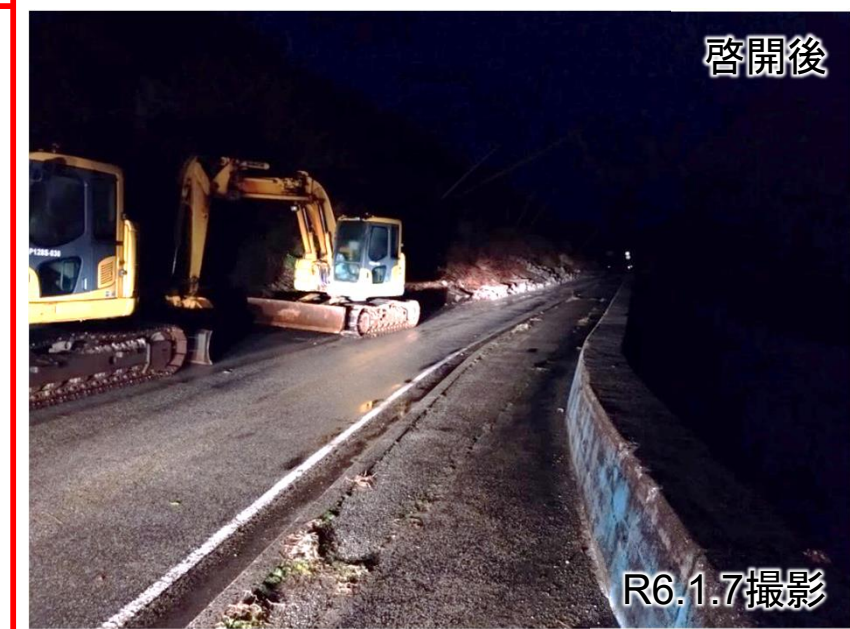
●輪島市里町地内「里町県道交差点」から西へ1.6km 崩落箇所状況

1/7啓開済

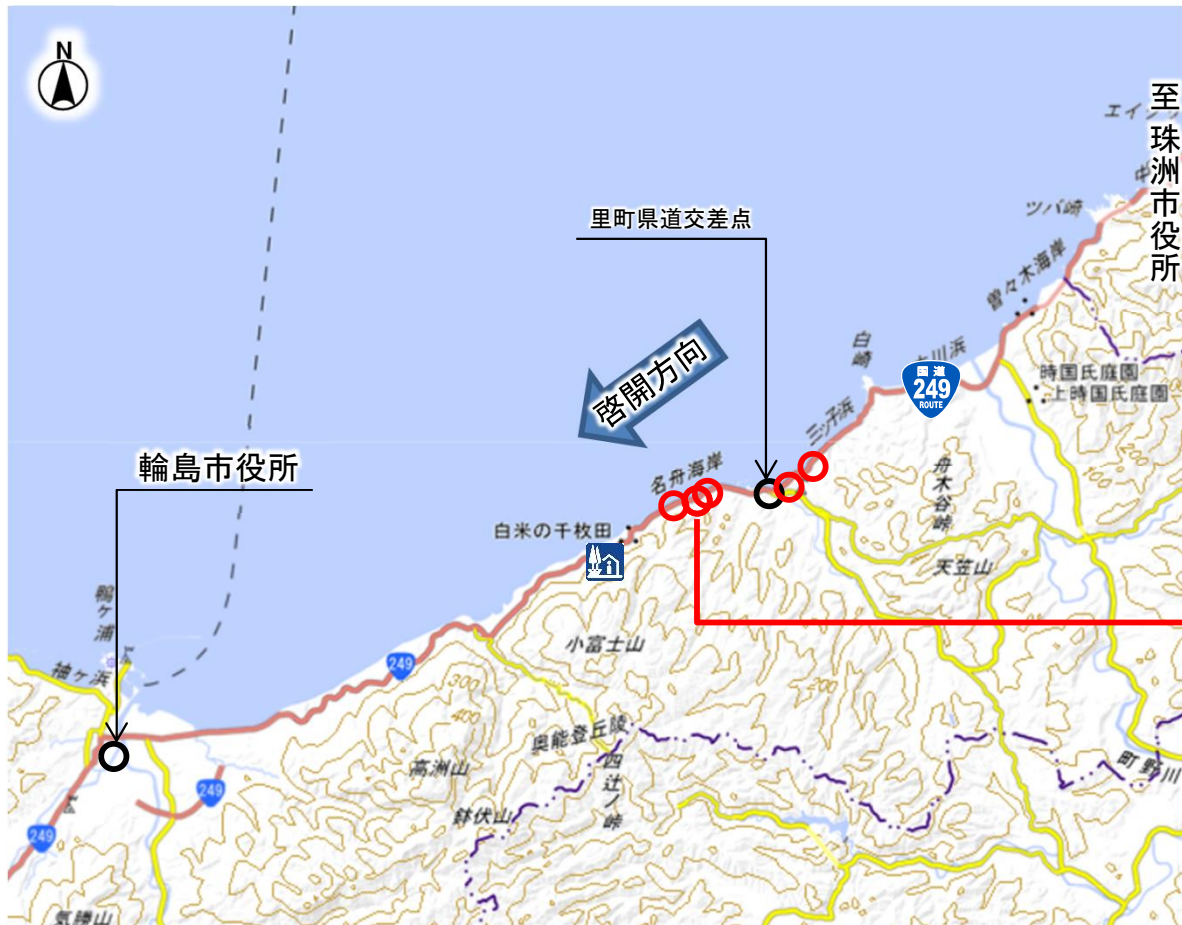
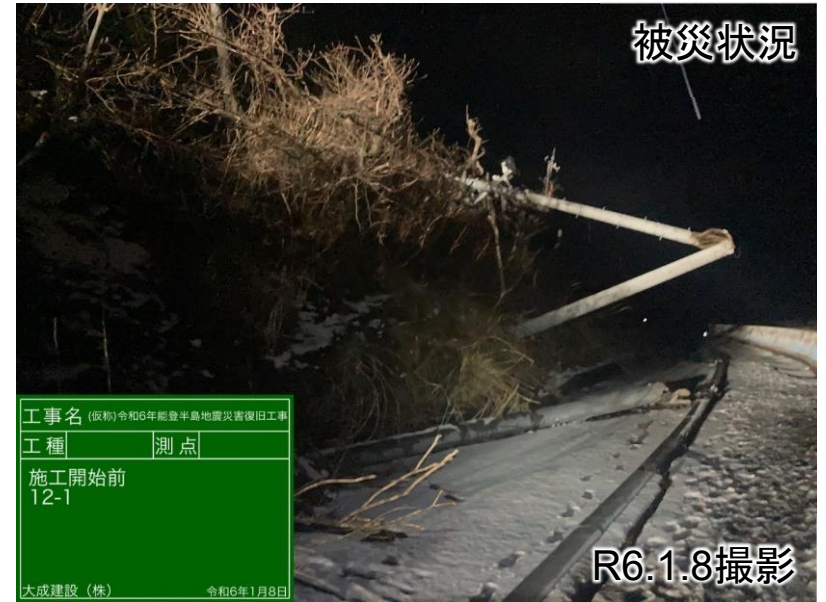
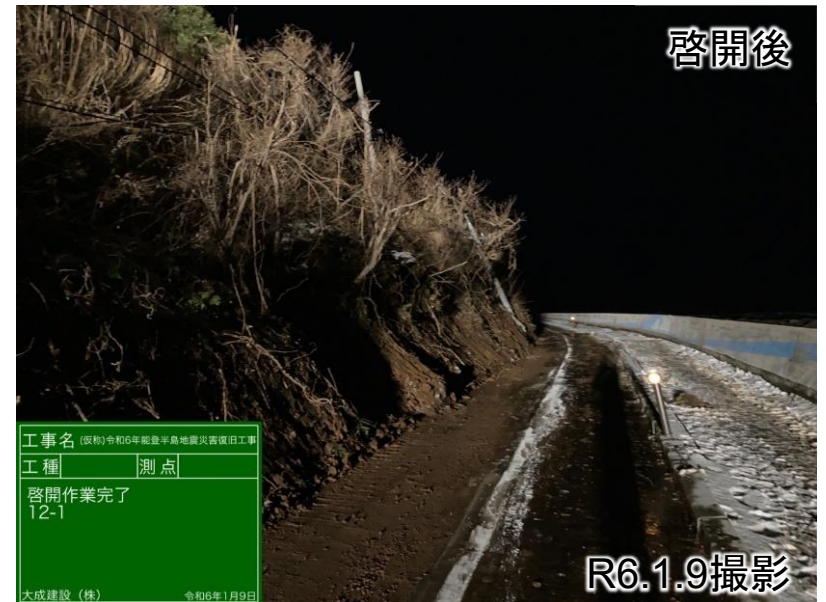
●輪島市里町地内「里町県道交差点」から西へ1.8km 崩落箇所

1/9啓開済

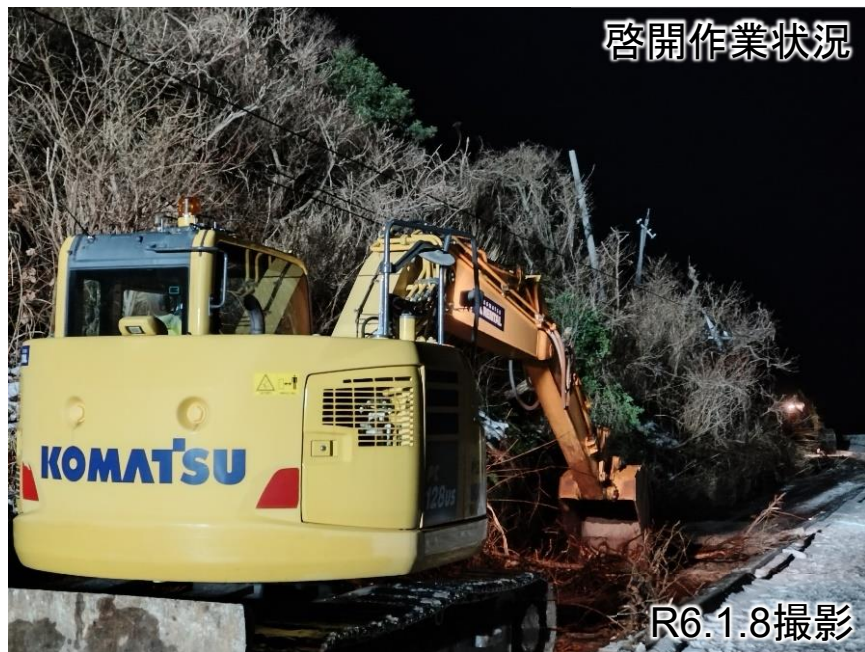
●輪島市里町地内「里町県道交差点」から西へ1.8km 崩落箇所 の状況

啓開作業状況

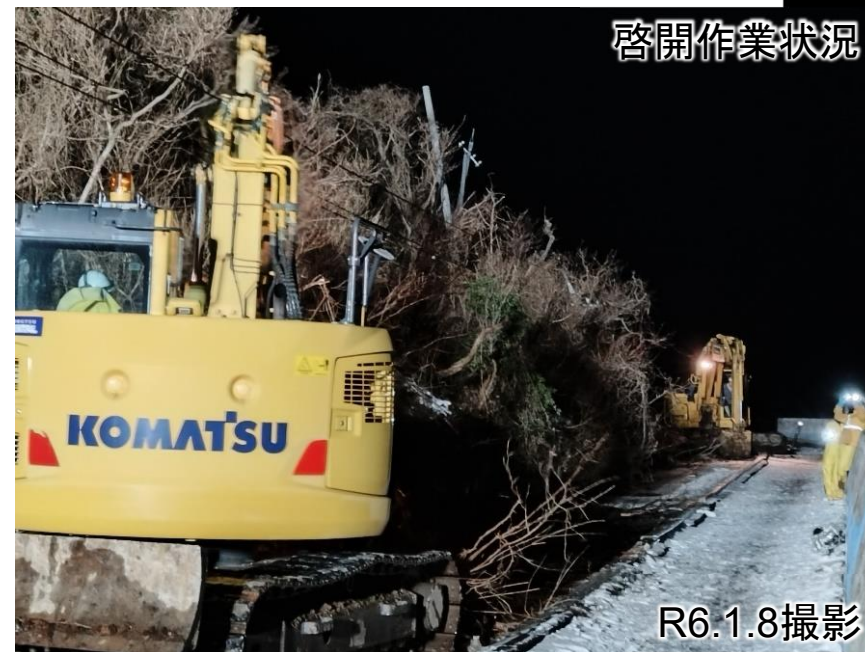
啓開作業状況

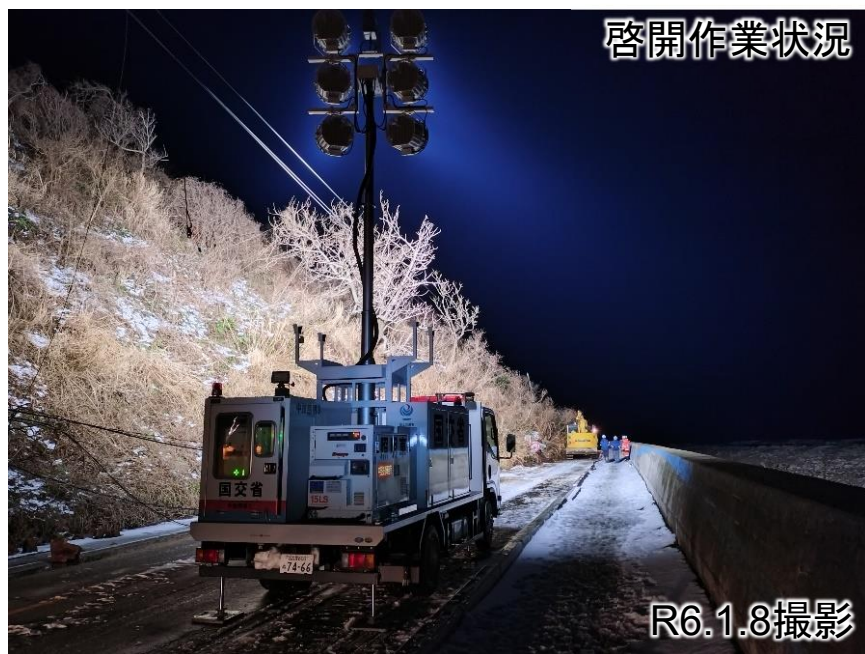
啓開作業状況

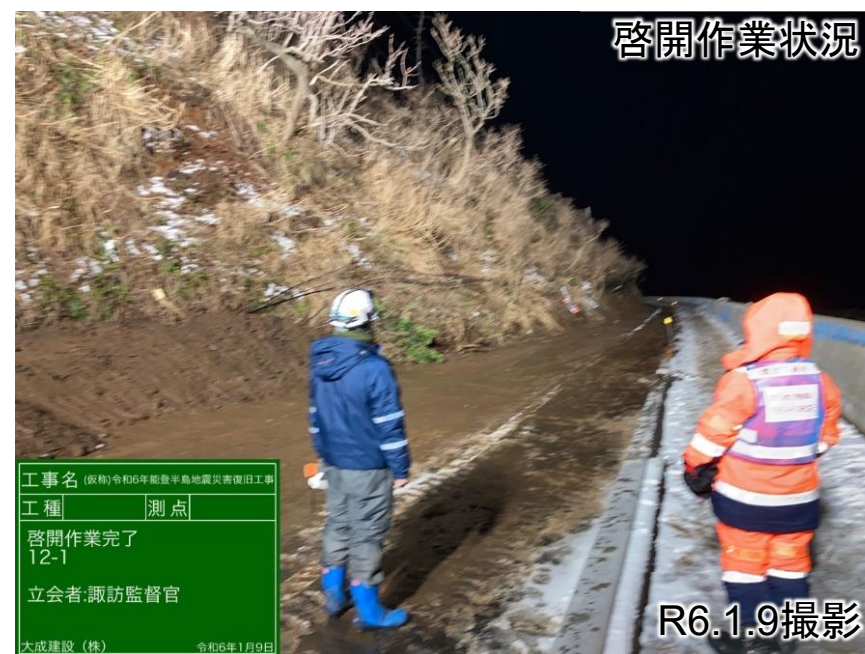
啓開作業状況

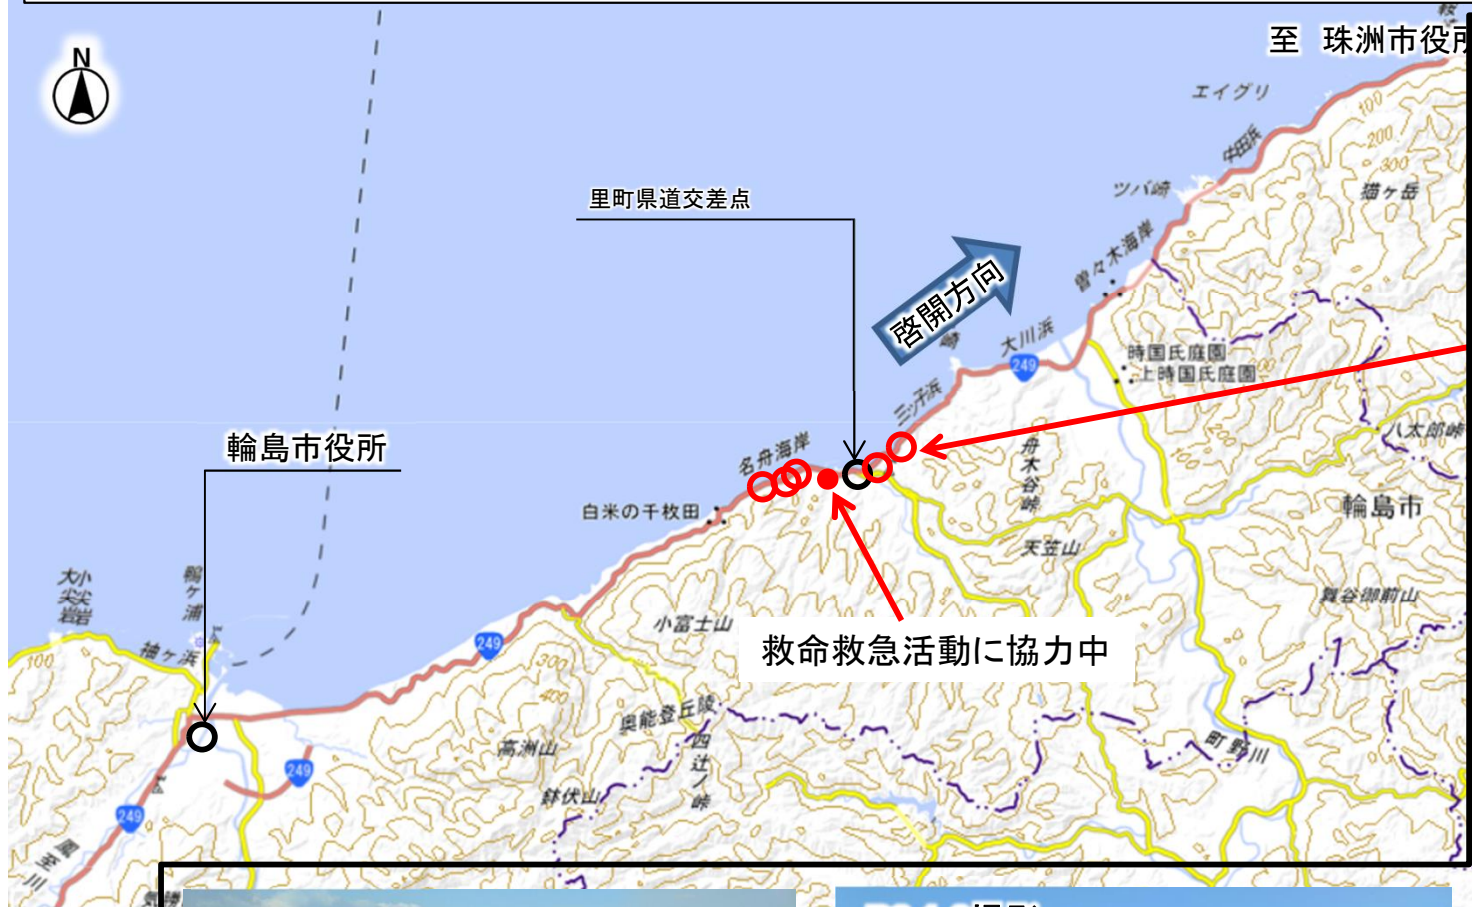
●輪島市里町地内「里町県道交差点」から東へ0.5km地点 崩落箇所等

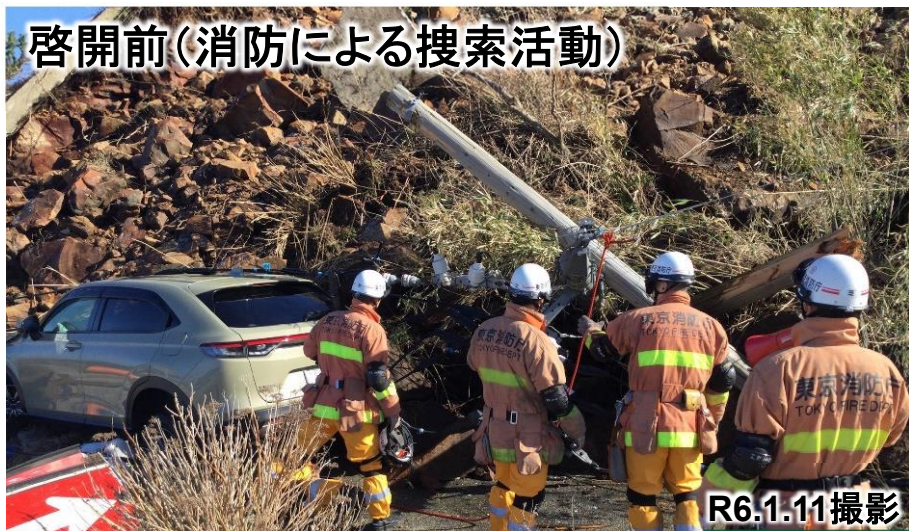
啓開前(消防による搜索活動)

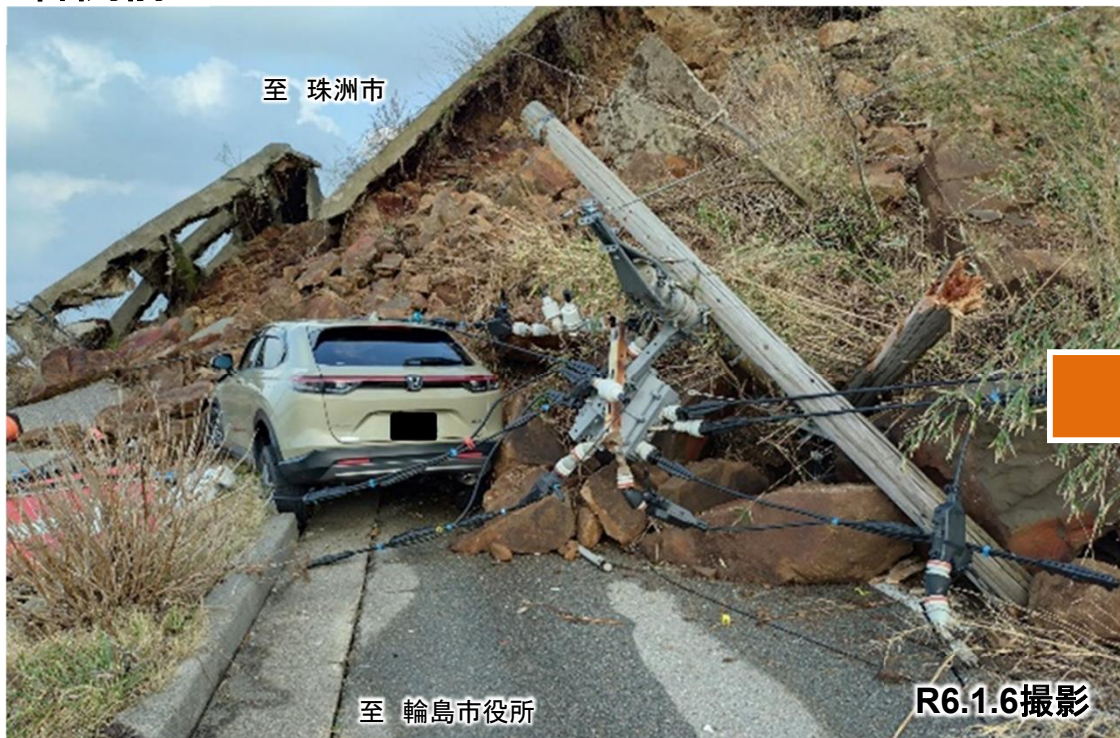
啓開前

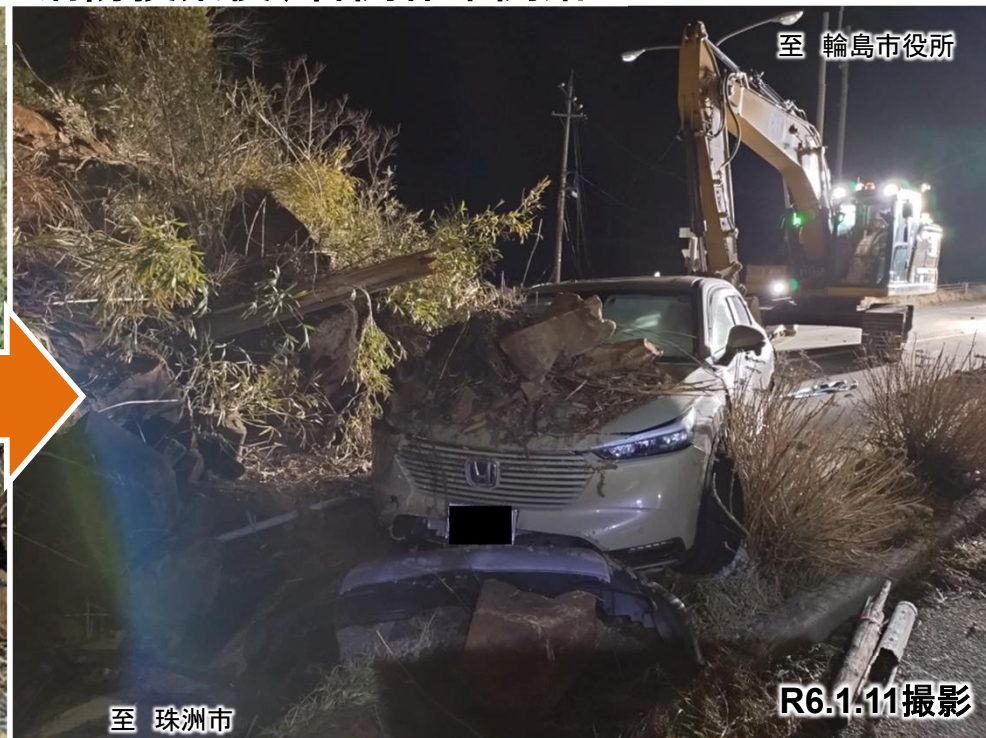
消防搜索後、啓開作業開始

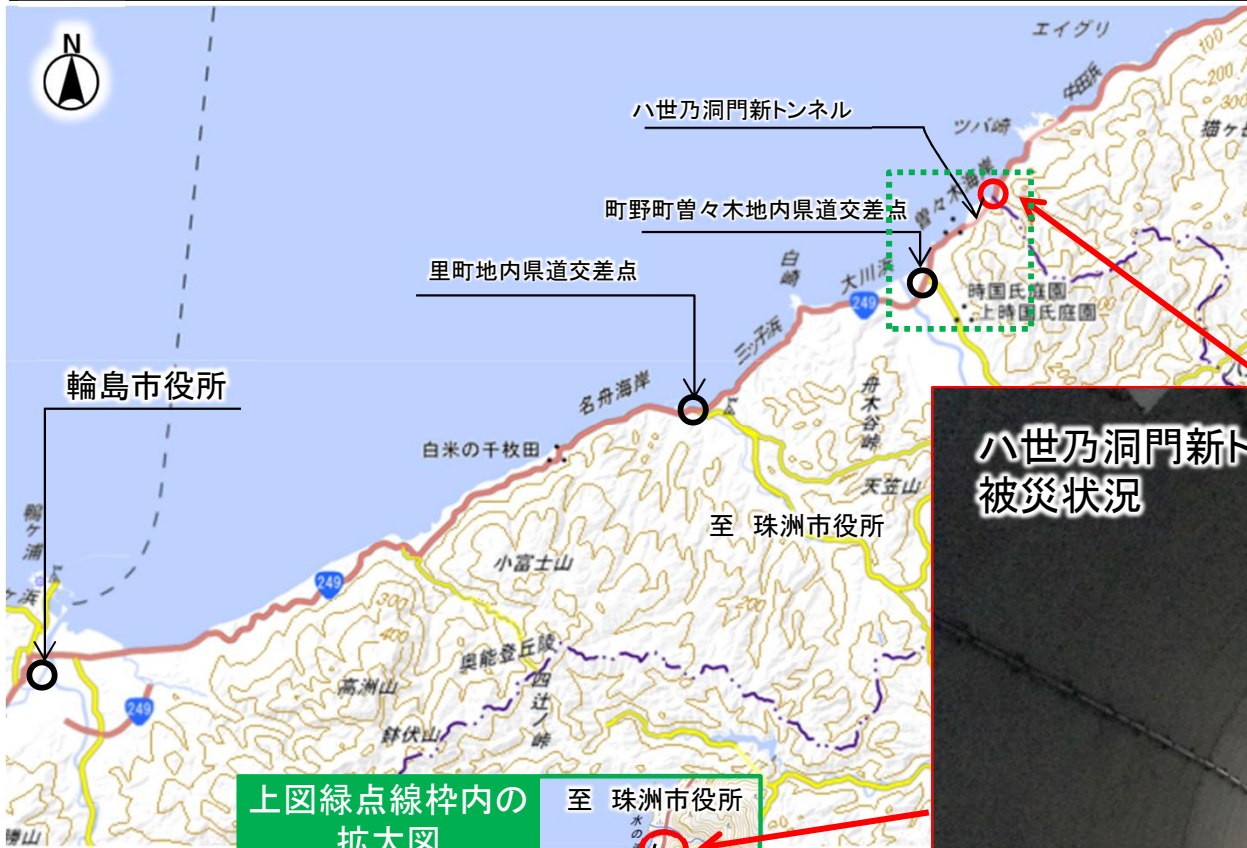
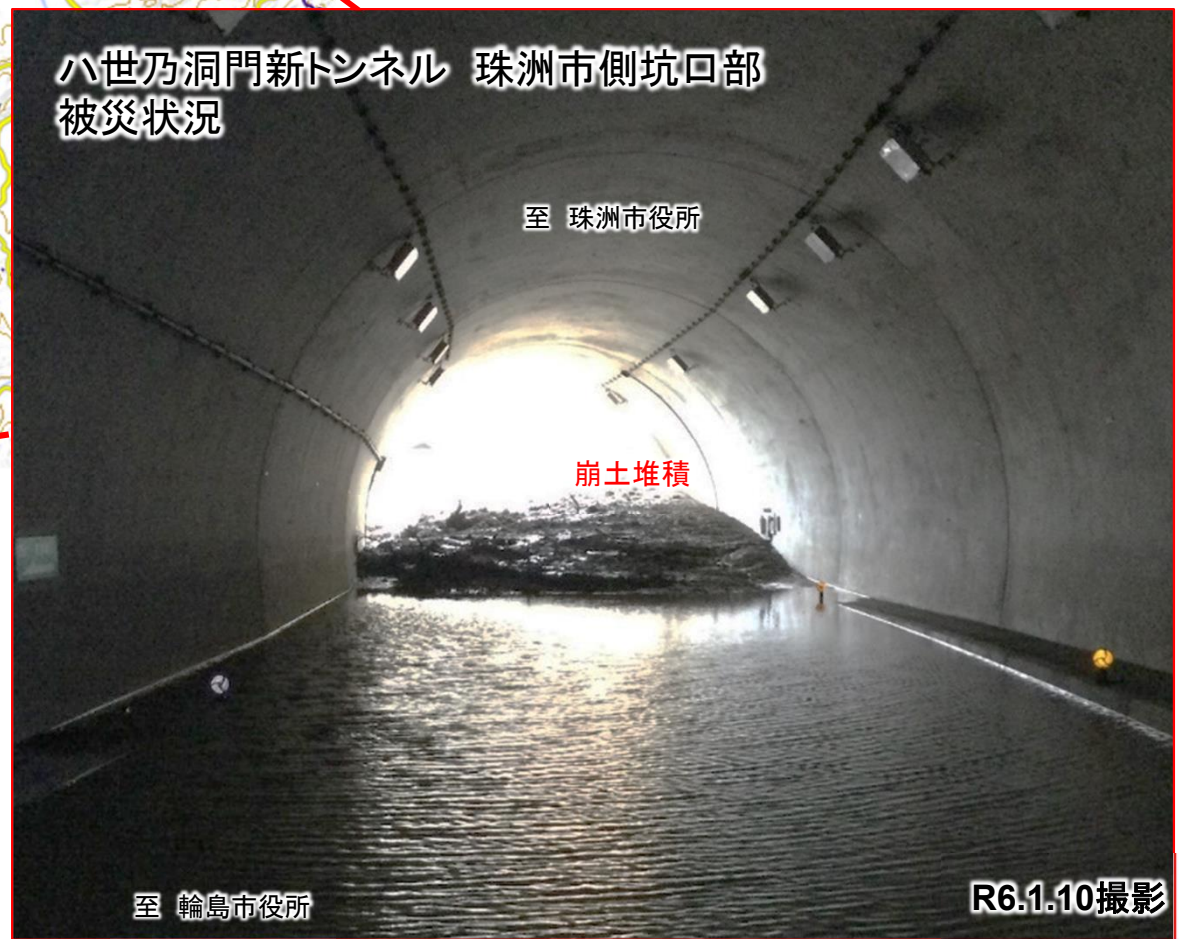
●輪島市町野町曾々木「県道取付交差点」から1.3km地点 まで現地調査実施
輪島市町野町曾々木と珠洲市真浦町を結ぶ ハ世乃(はせの)洞門新トンネル 珠洲市側坑口部 崩土堆積
