● 輪島市門前町浦上地内「浦上交差点」から1.1km地点 崩落箇所

工事名 (仮称)令和6年能登半島地震災害復旧工事
工種 測点
啓開作業完了
12-1
立会者:諏訪監督官
大成建設(株) 令和6年1月9日

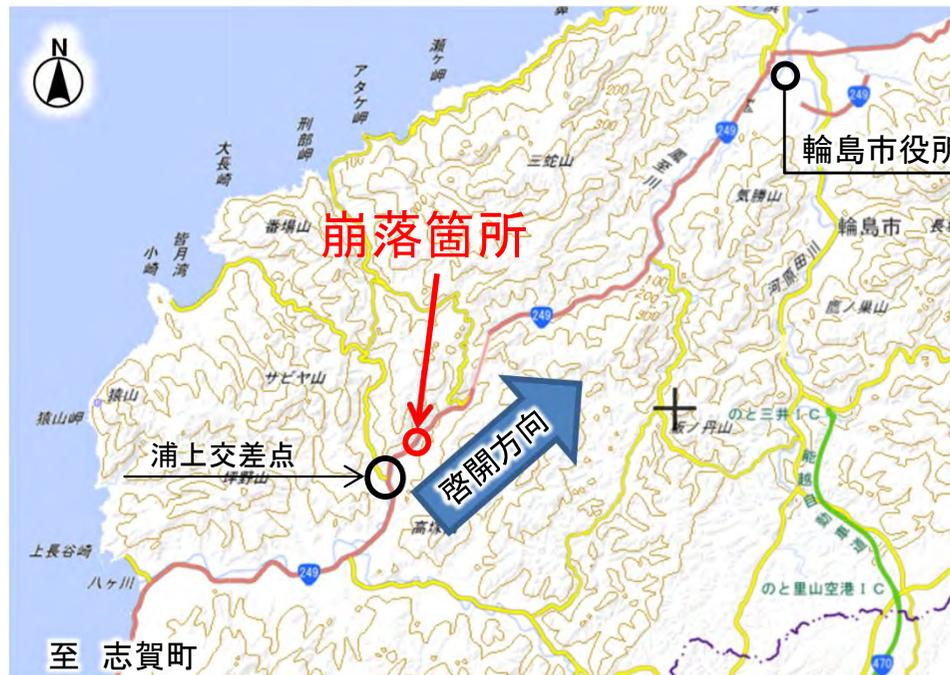
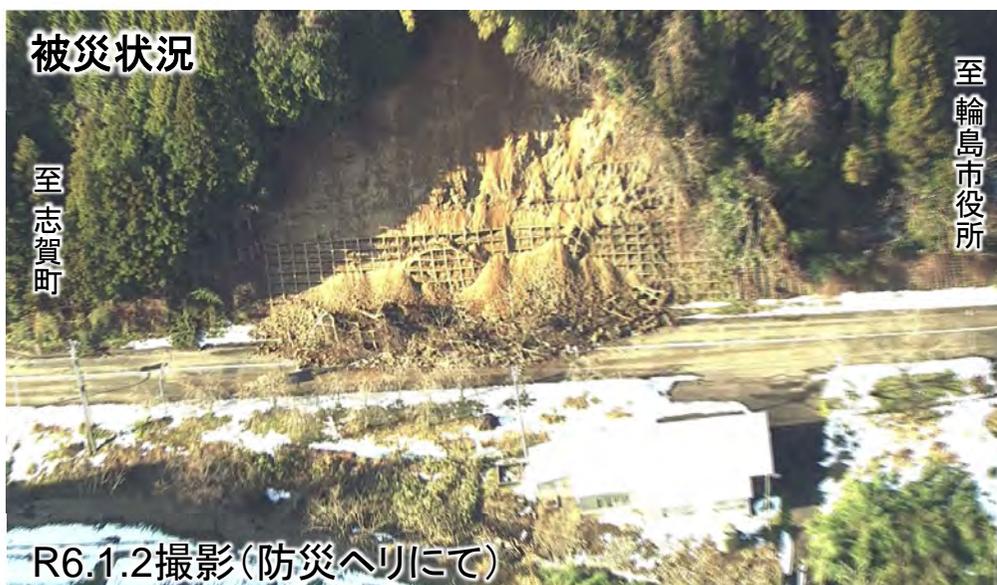
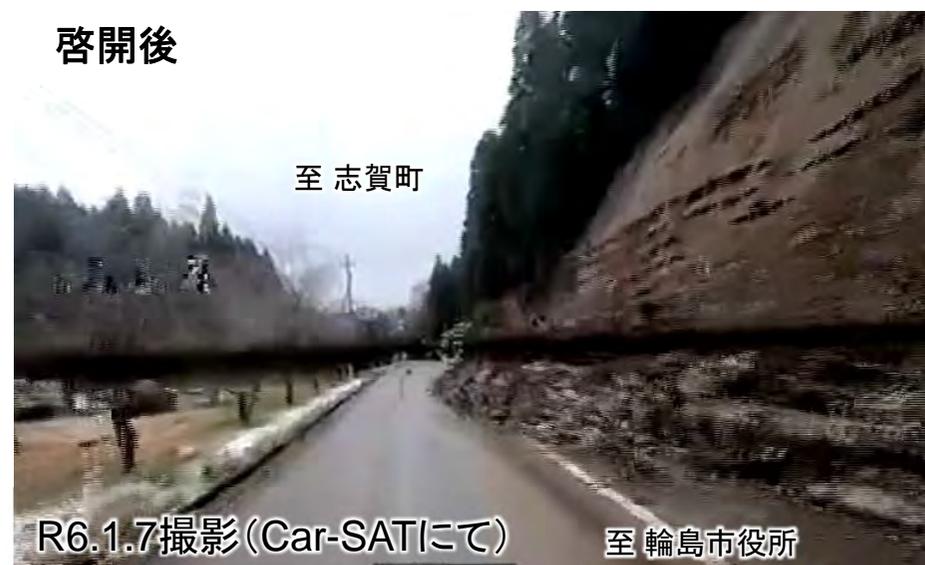
1/5啓開済

被災状況

啓開後

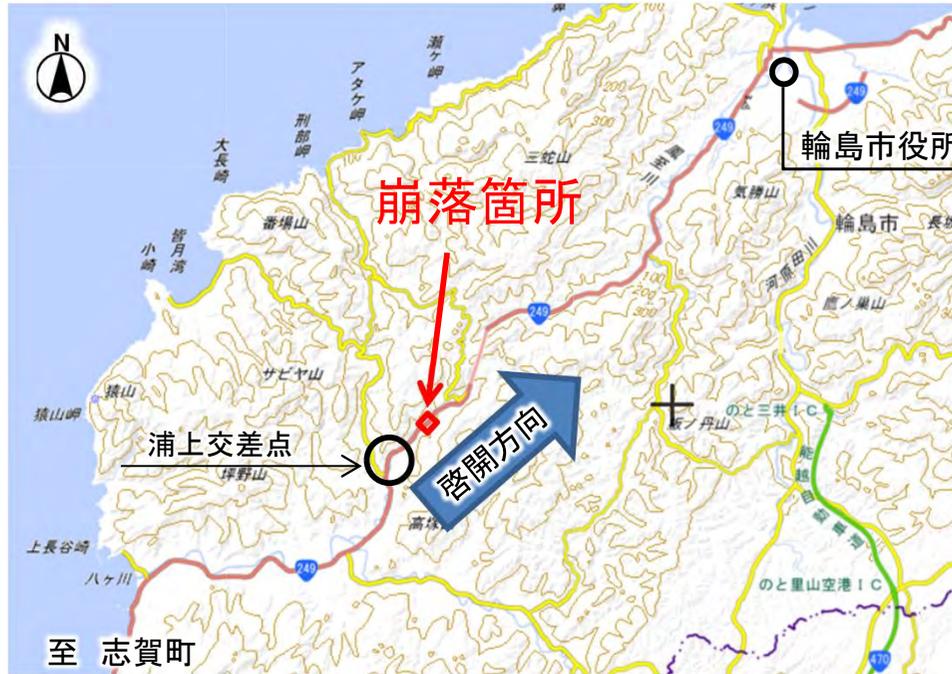
● 輪島市門前町浦上地内「浦上交差点」から1.7km地点 崩落箇所

1/12 啓開済

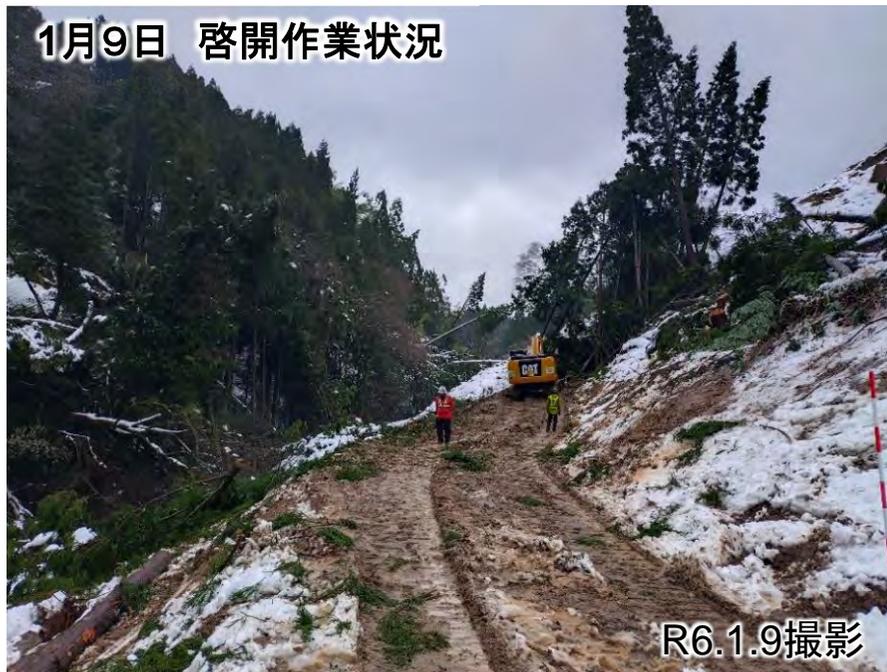
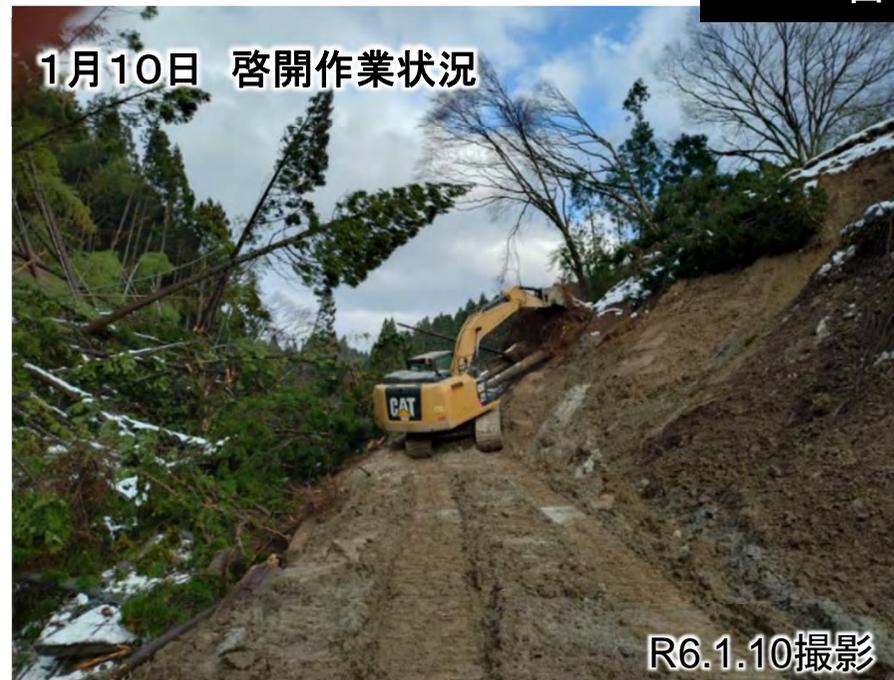
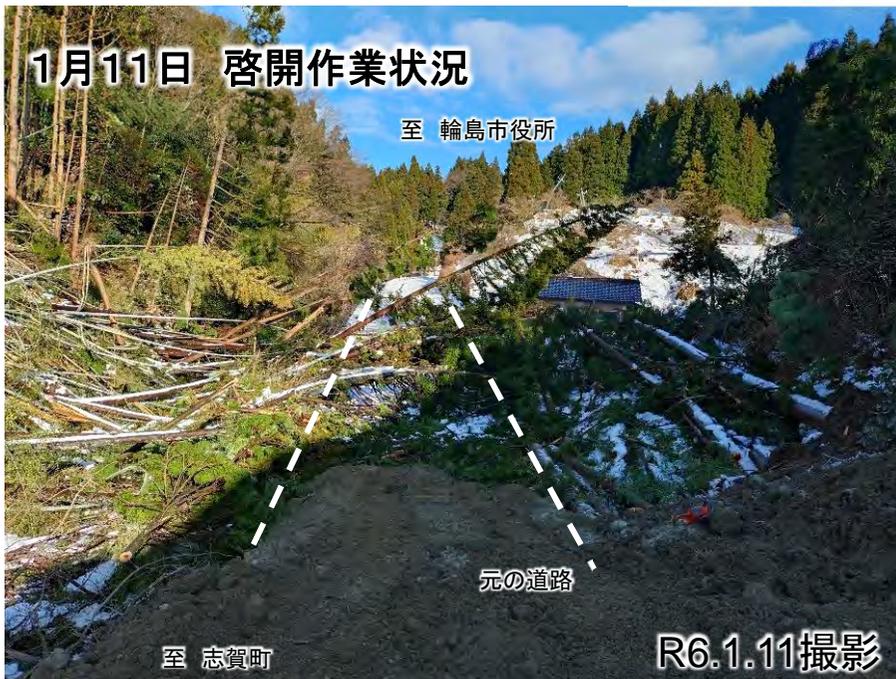
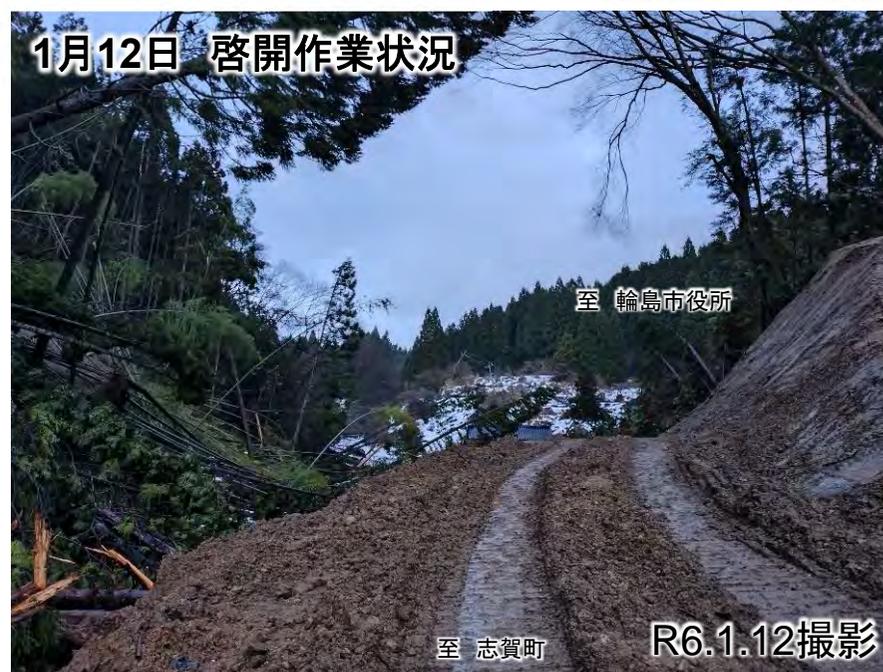
● 輪島市門前町浦上地内「浦上交差点」から1.7km地点 崩落箇所

1/12啓開済

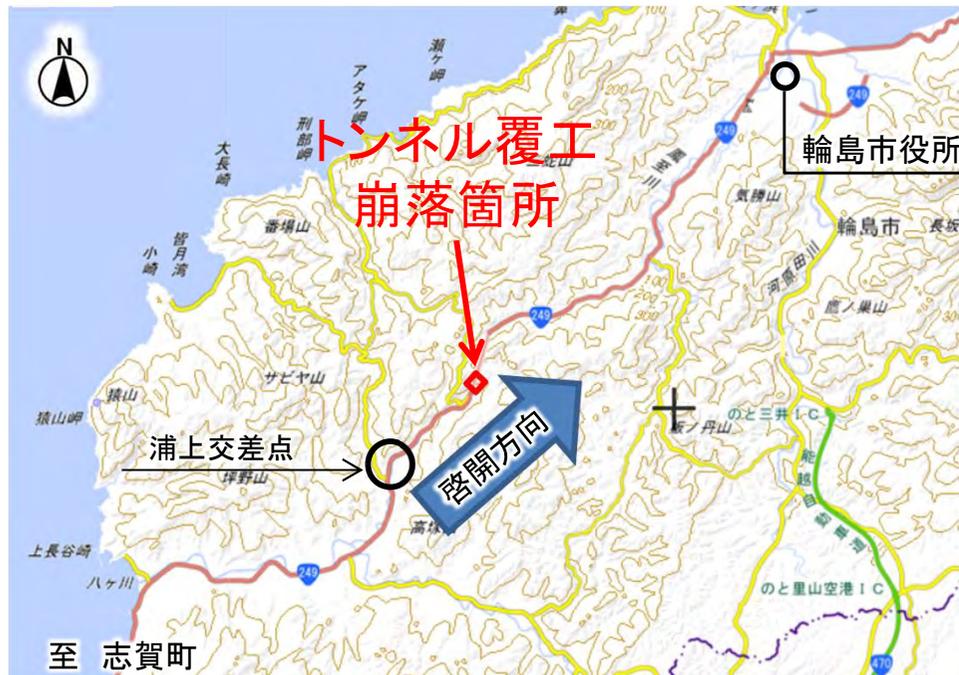
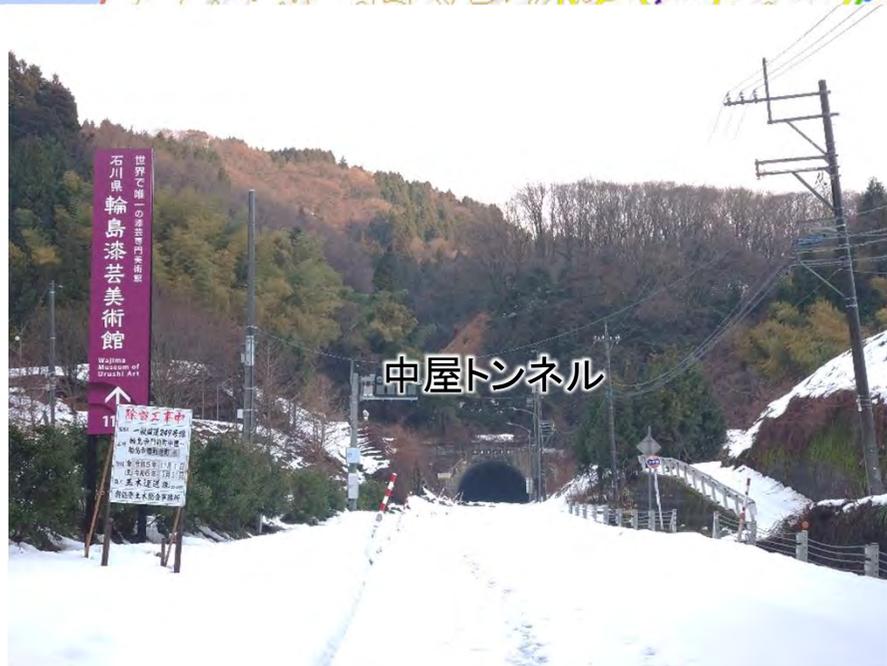
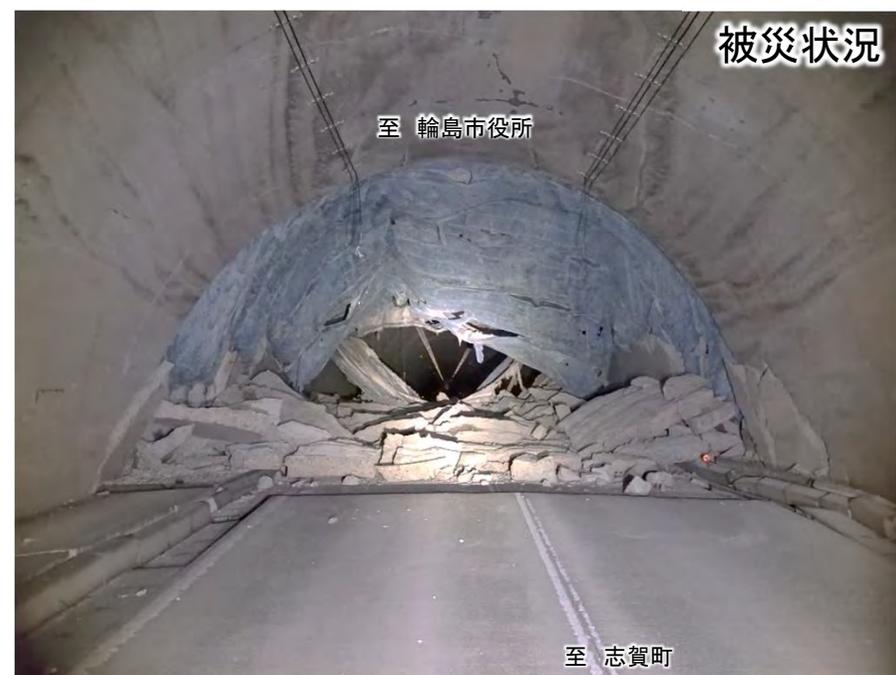
● 輪島市門前町浦上地内「浦上交差点」から3.0km地点 崩落箇所 中屋トンネルまで前進

啓開不可

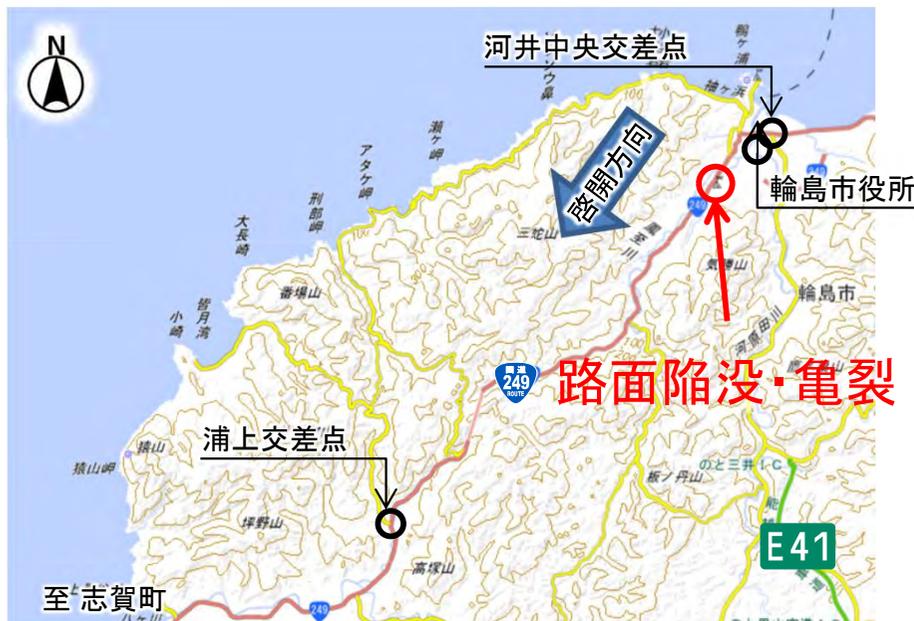
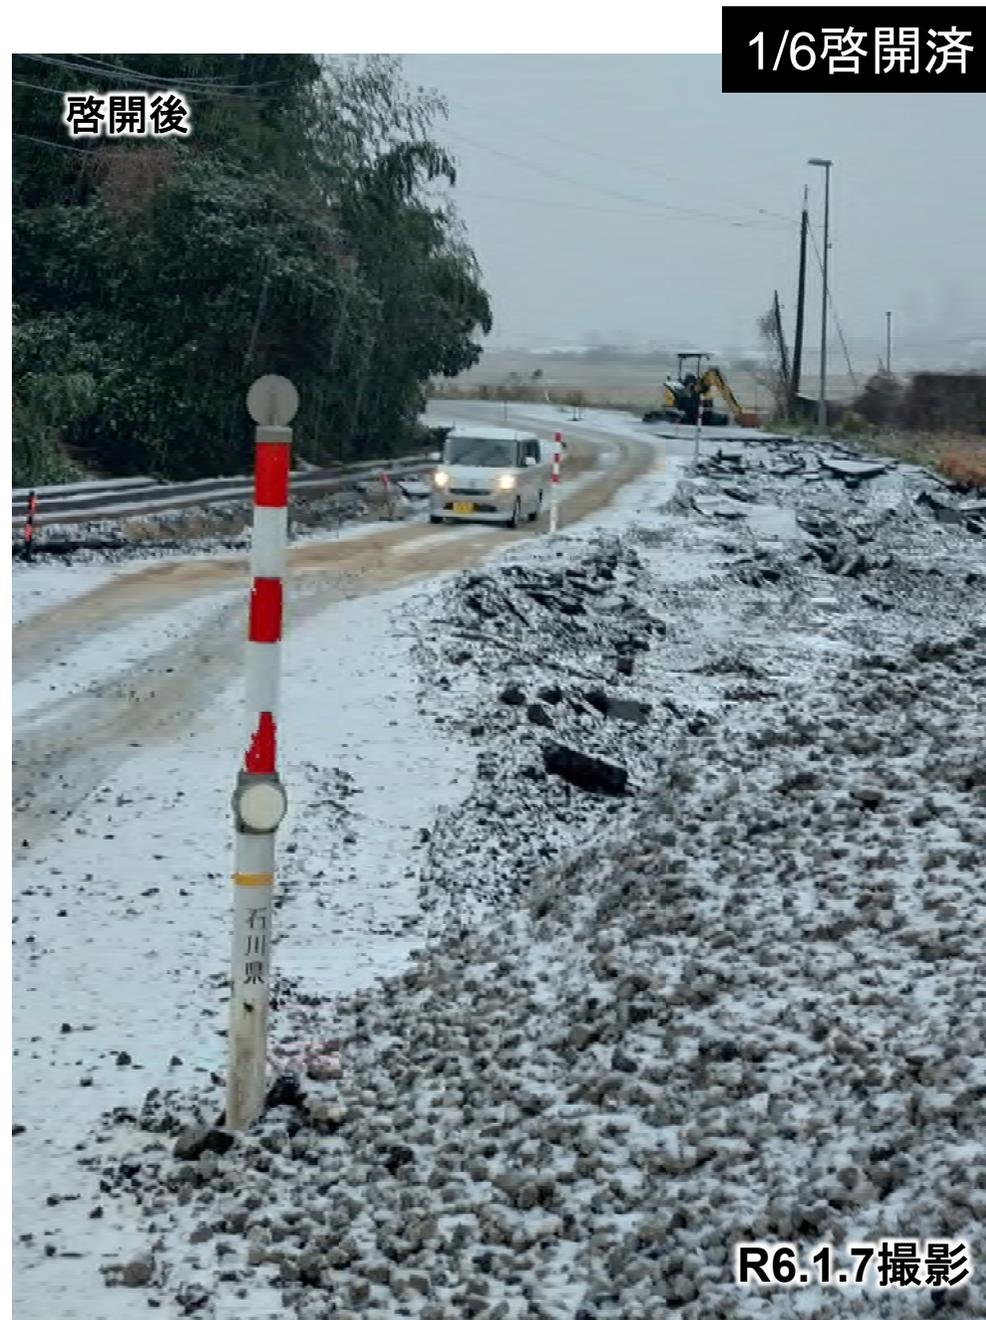
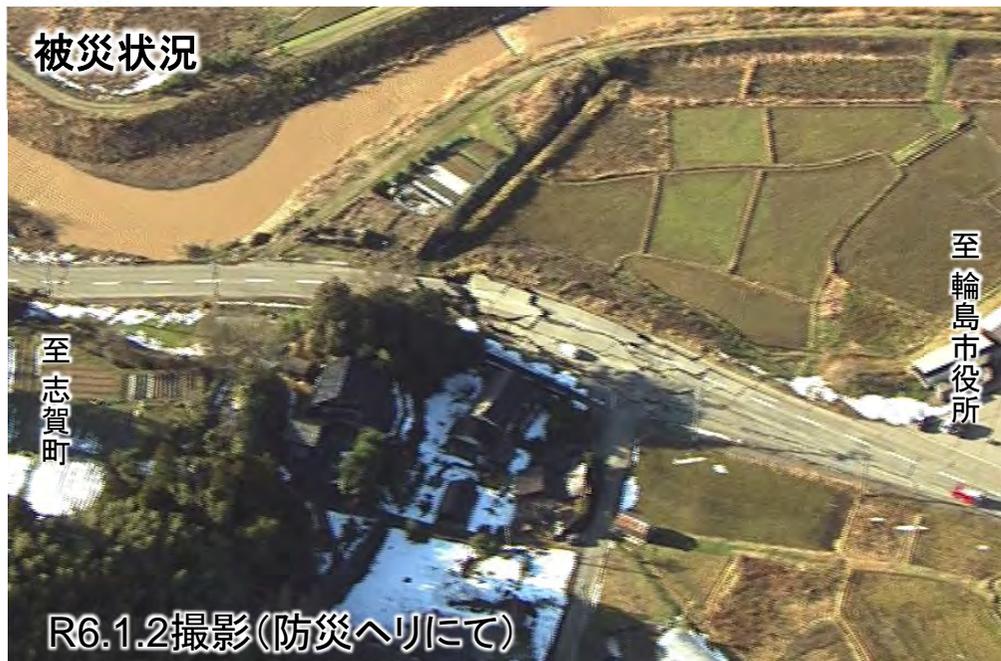
● 輪島市河井町地内「河井中央交差点」から2.9km地点(輪島市稲屋町付近)の 路面変状の状況

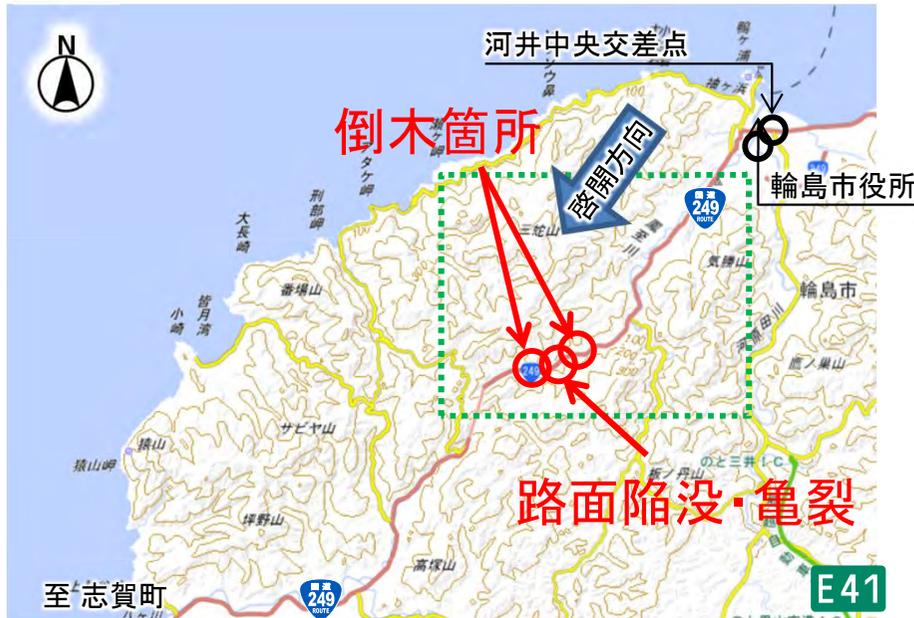
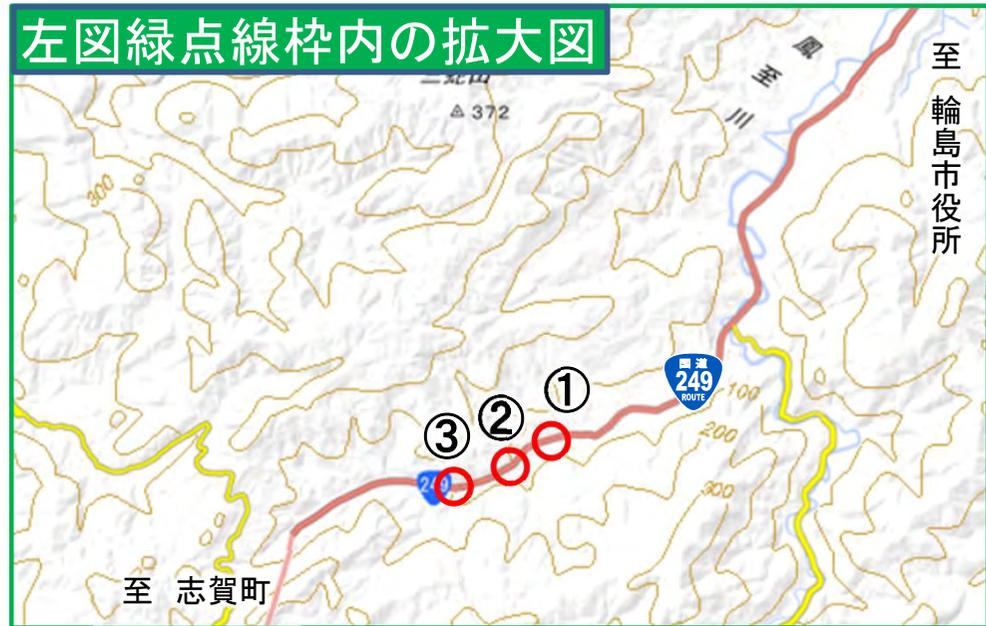
● 輪島市河井町地内「河井中央交差点」から7.9km地点(輪島市繩又町付近)の倒木、崩落箇所等の状況

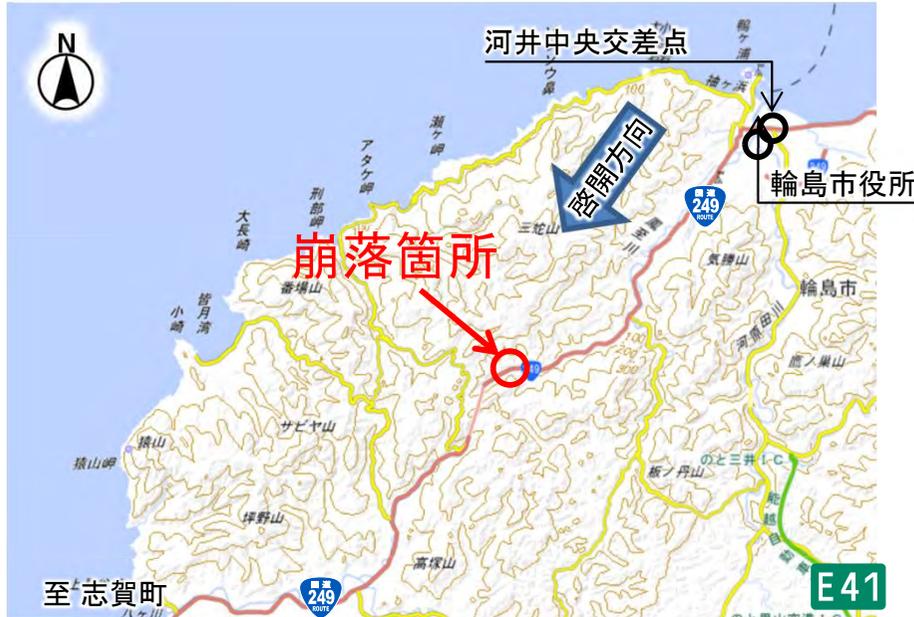
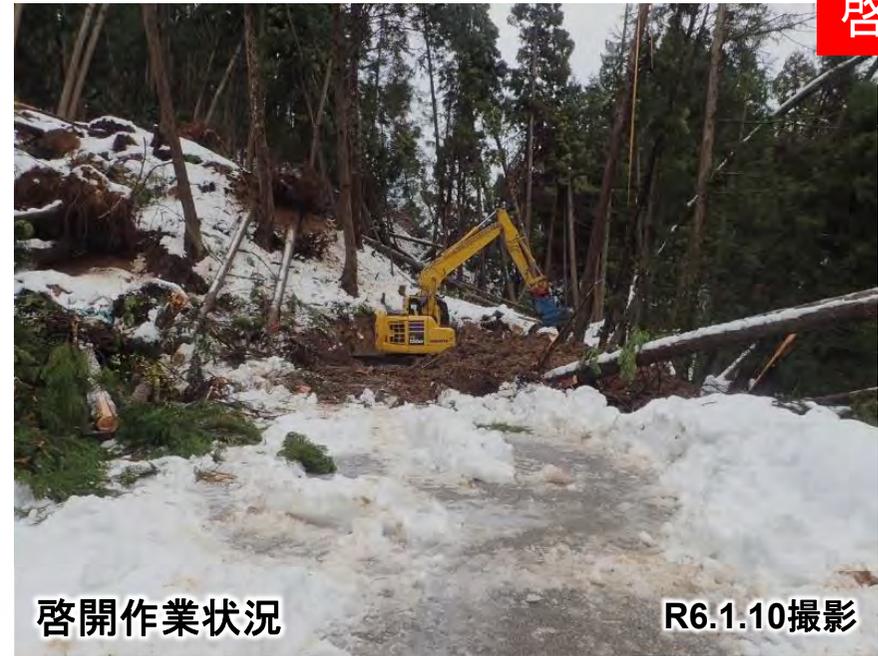
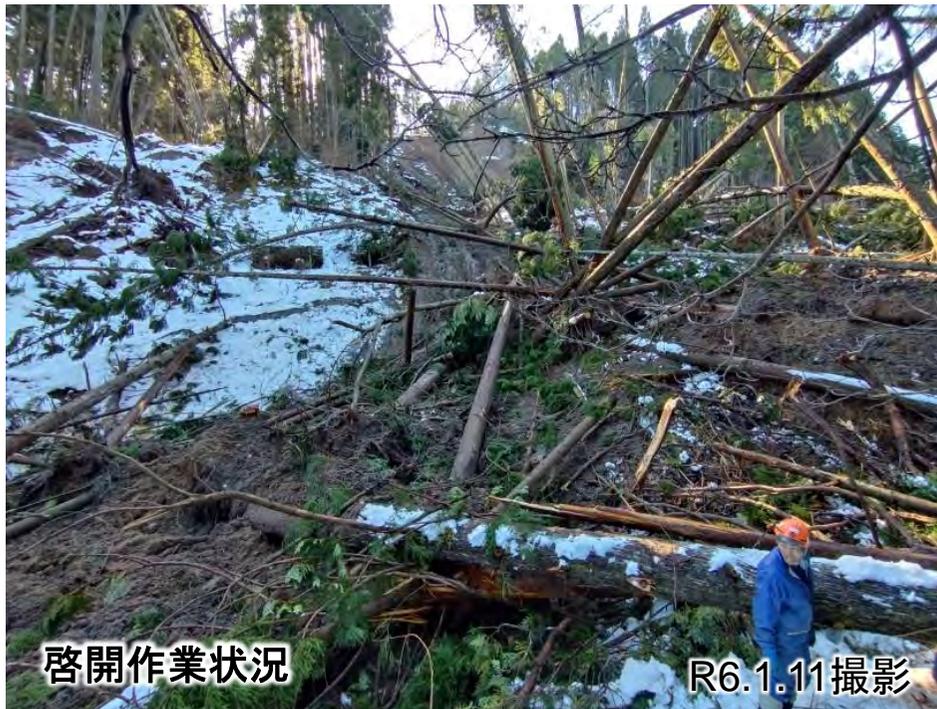
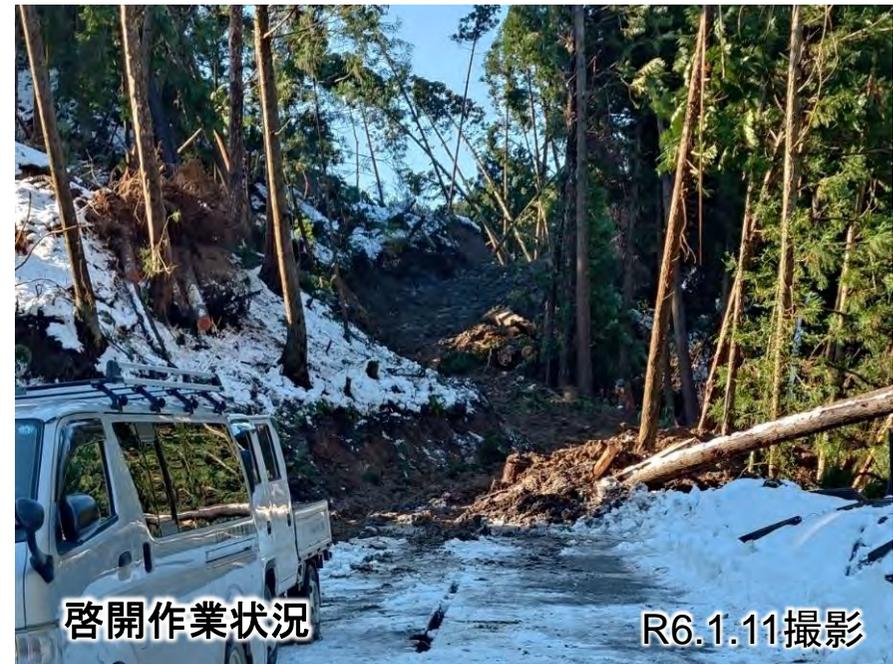
● 輪島市河井町地内「河井中央交差点」から7.9km地点(輪島市縄又町付近)の崩落箇所

啓開中

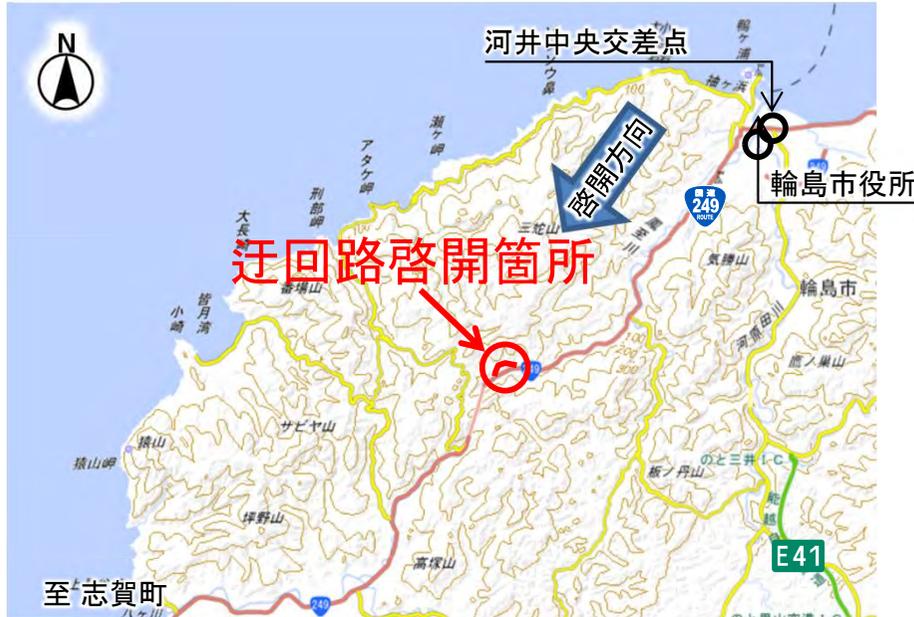
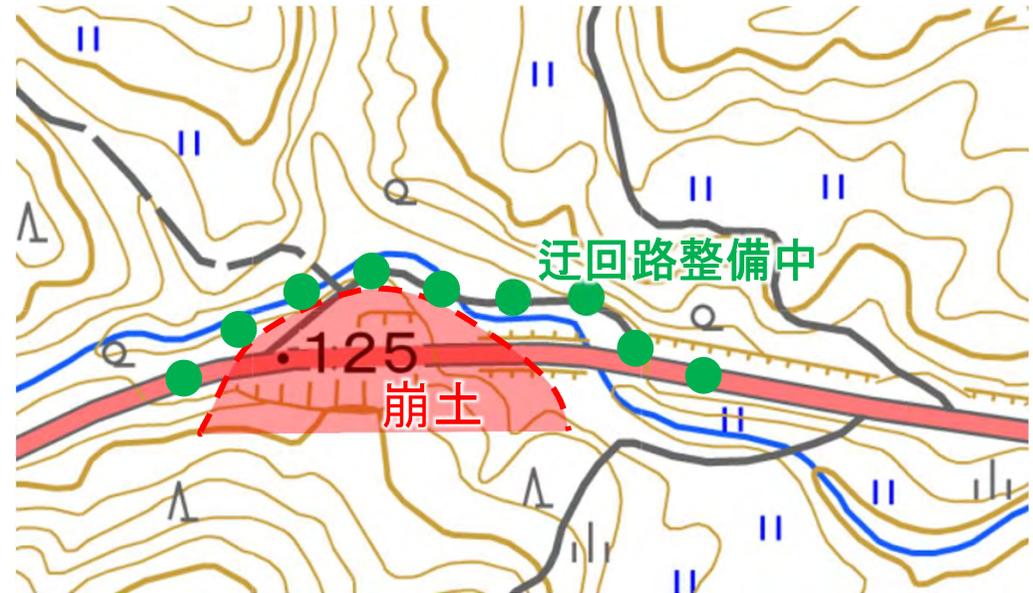
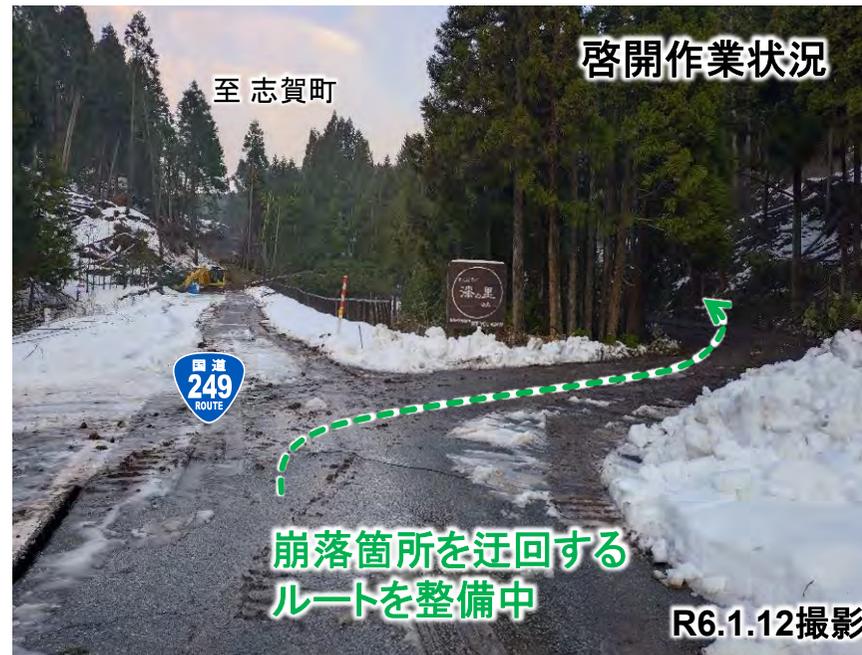
● 輪島市河井町地内「河井中央交差点」から7.9km地点(輪島市繩又町付近)の崩落箇所状況

啓開中

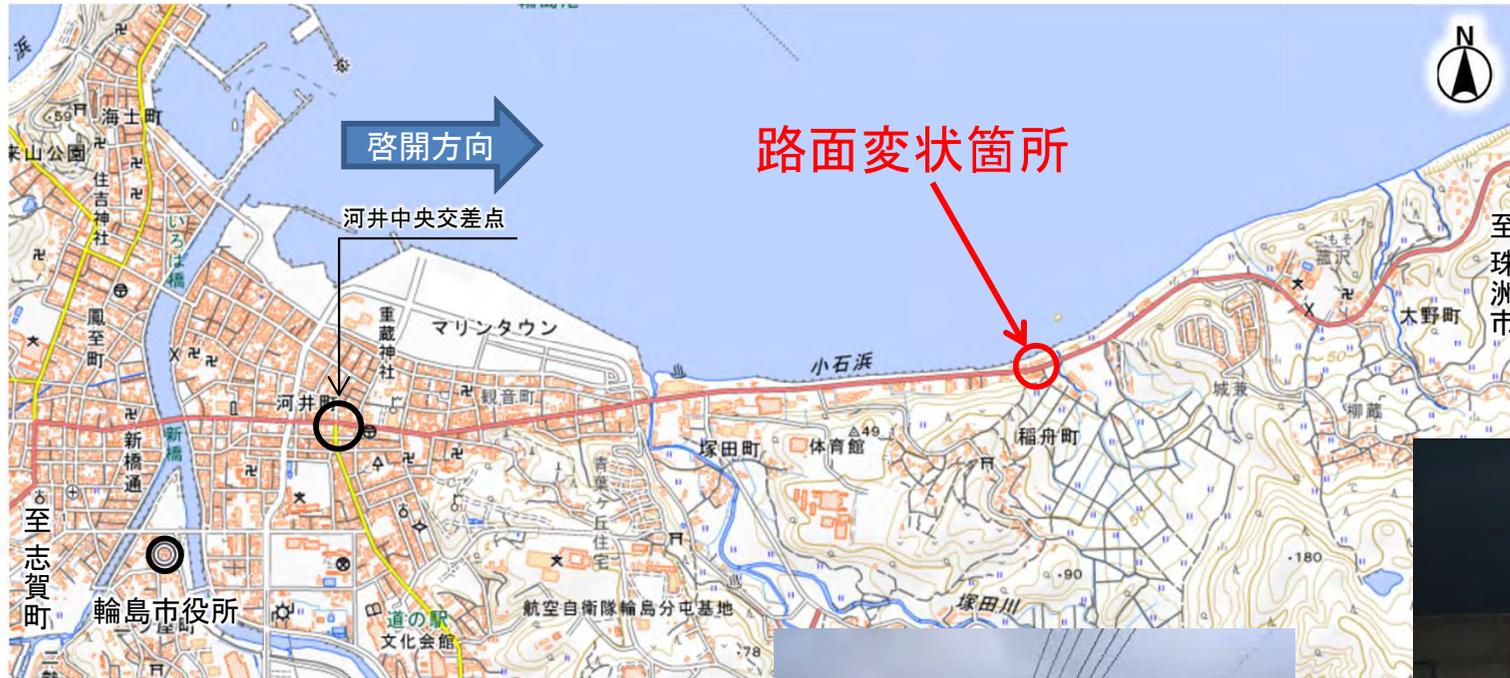
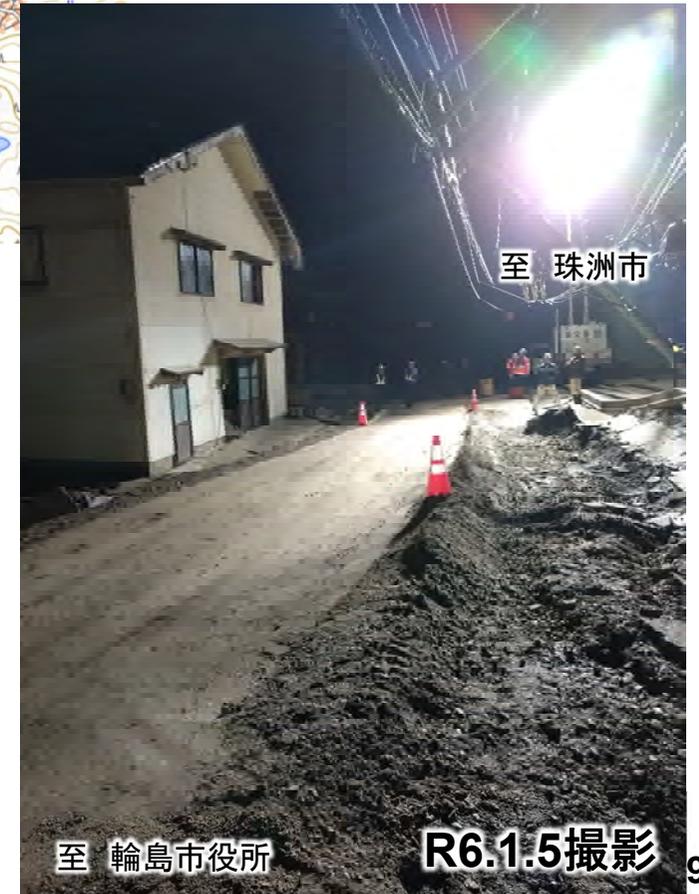
● 輪島市河井町地内「河井中央交差点」から1.9km地点(輪島市稲舟町付近) 路面変状の状況

1/5啓開済

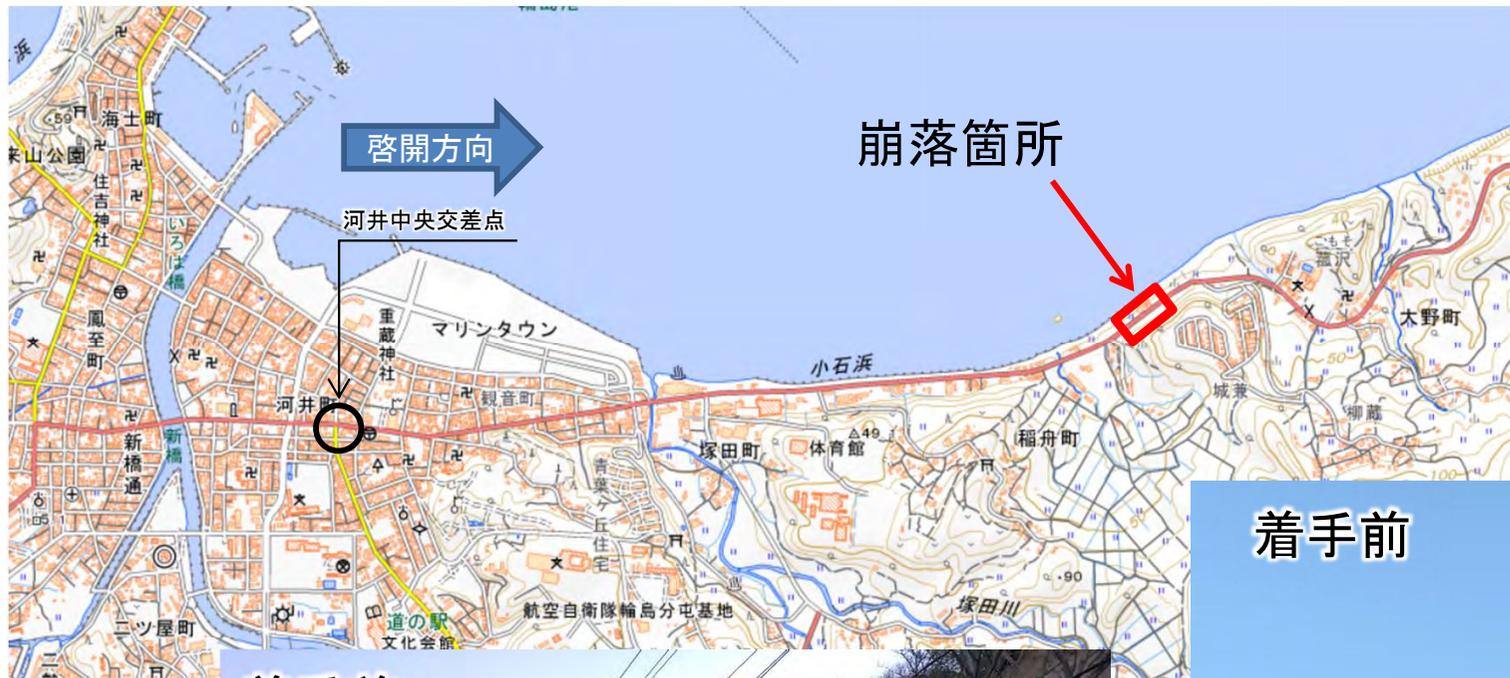
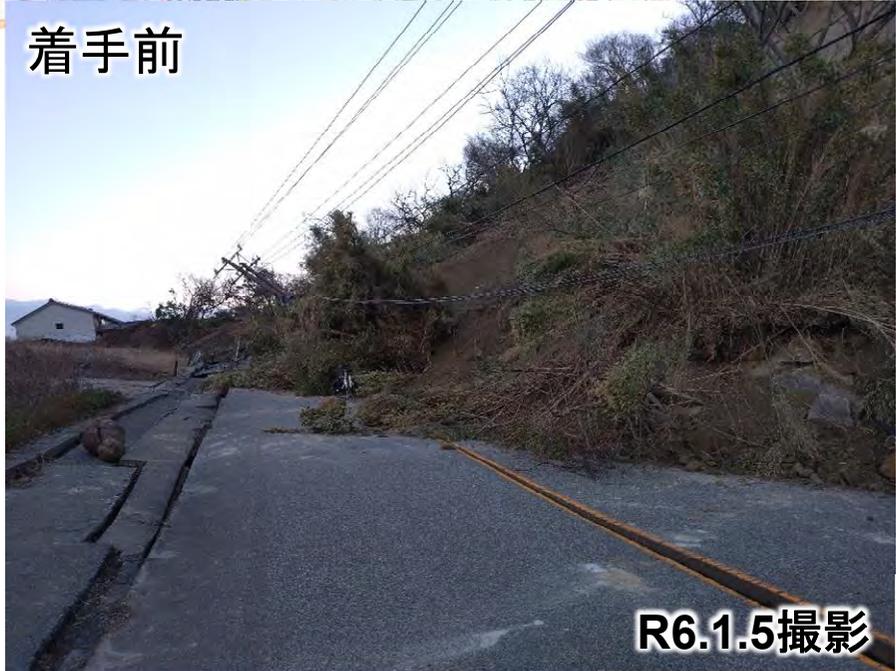
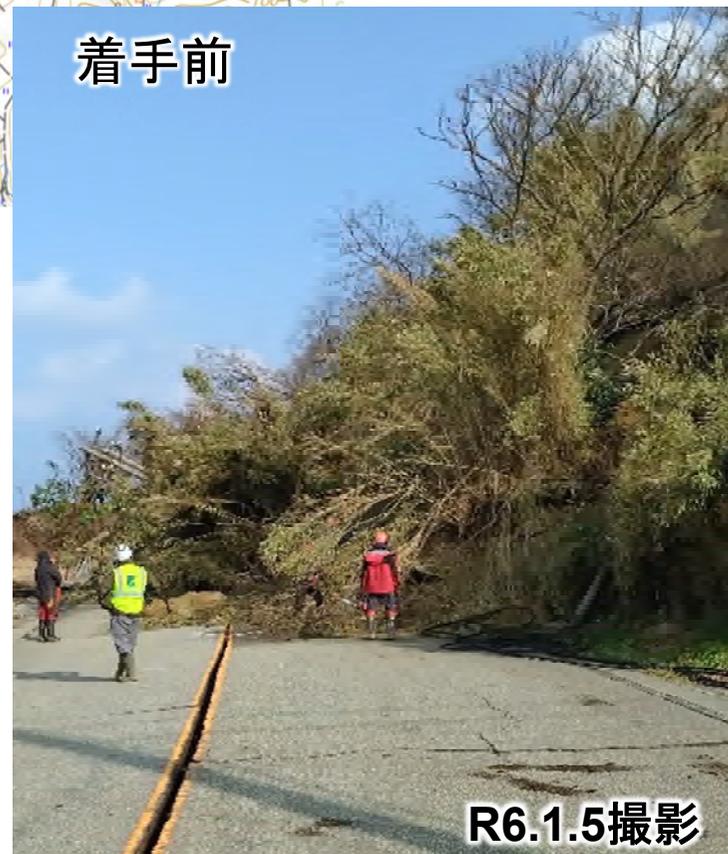
● 輪島市河井町地内「河井中央交差点」から2.2km地点(輪島市稲舟町付近) 崩落箇所

啓開中

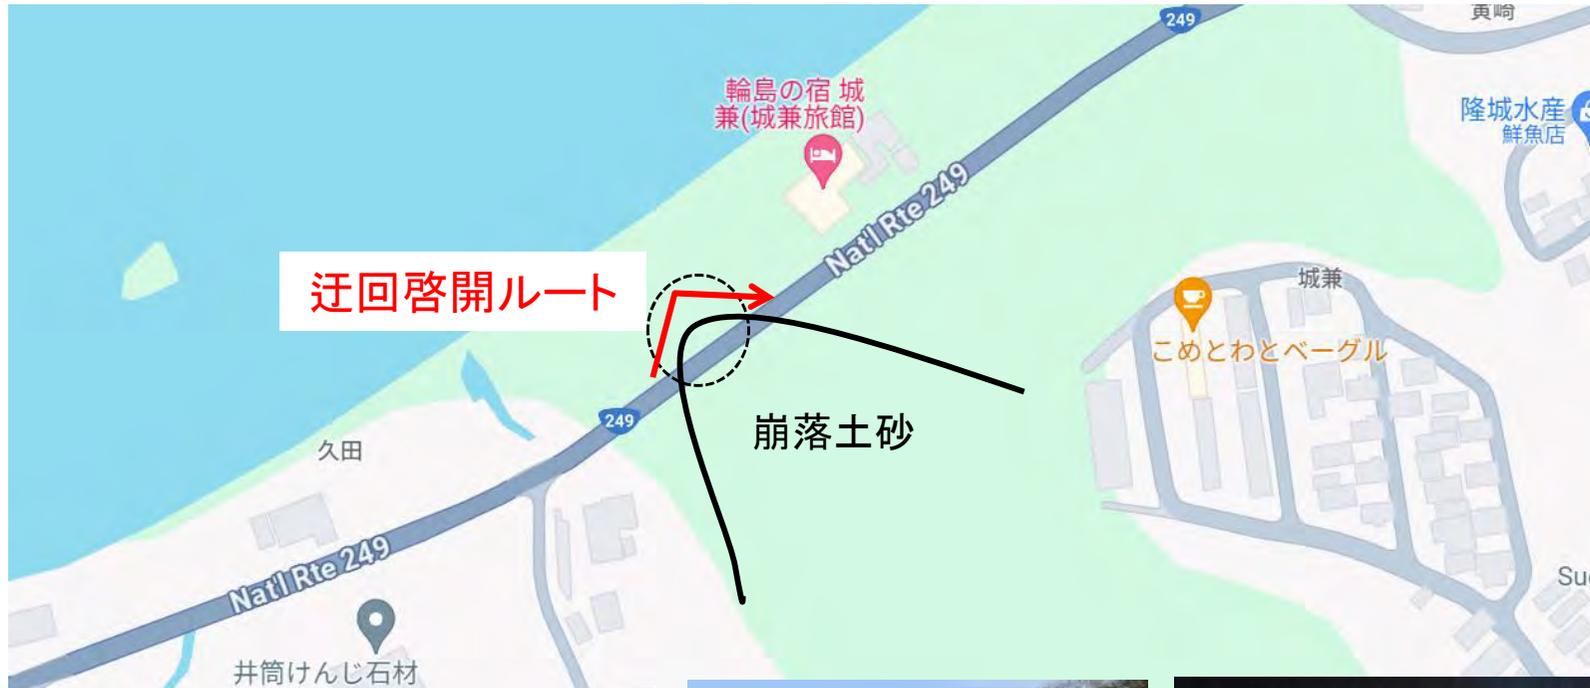
● 輪島市河井町地内「河井中央交差点」から2.2km地点(輪島市稲舟町付近) 崩落箇所状況

啓開中

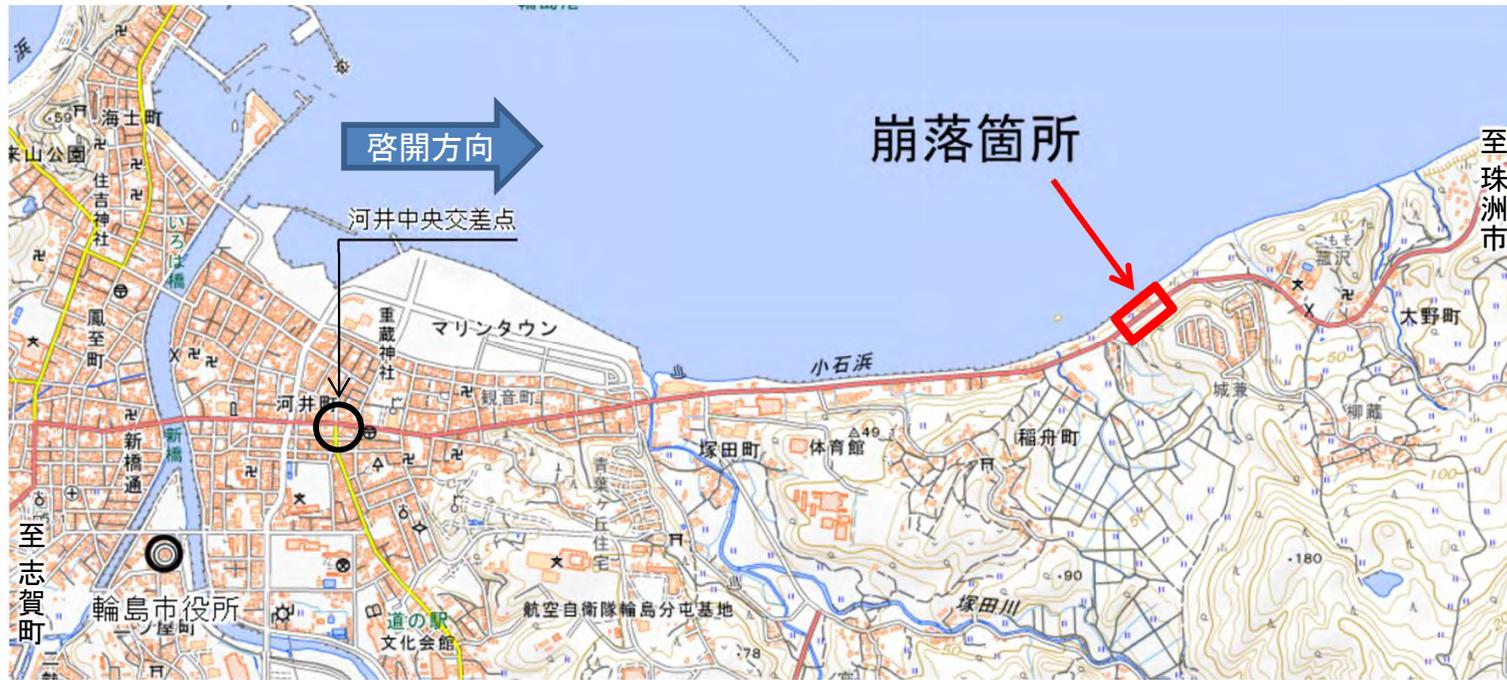
● 輪島市河井町地内「河井中央交差点」から2.2km地点(輪島市稲舟町付近) 崩落箇所状況

啓開中

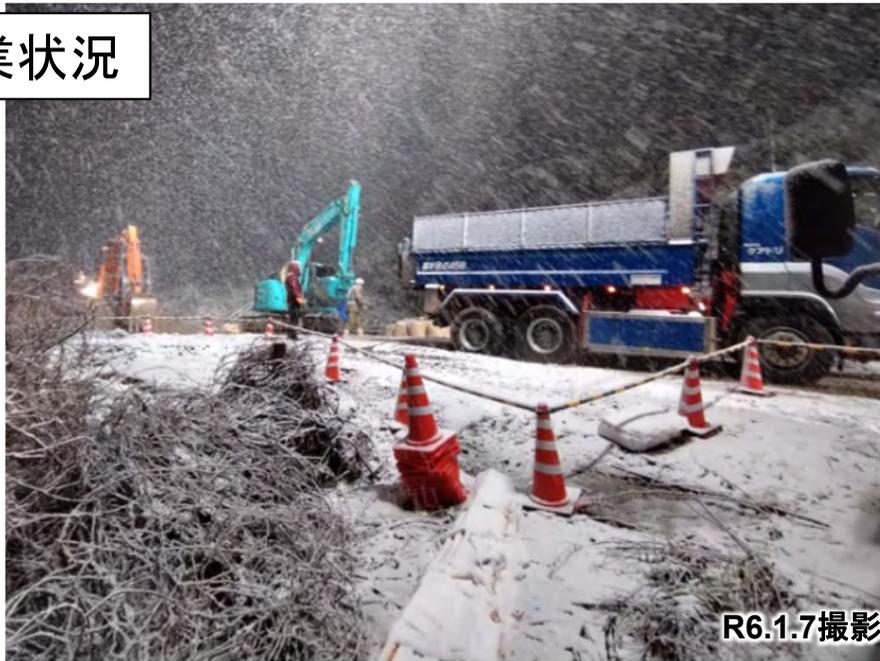
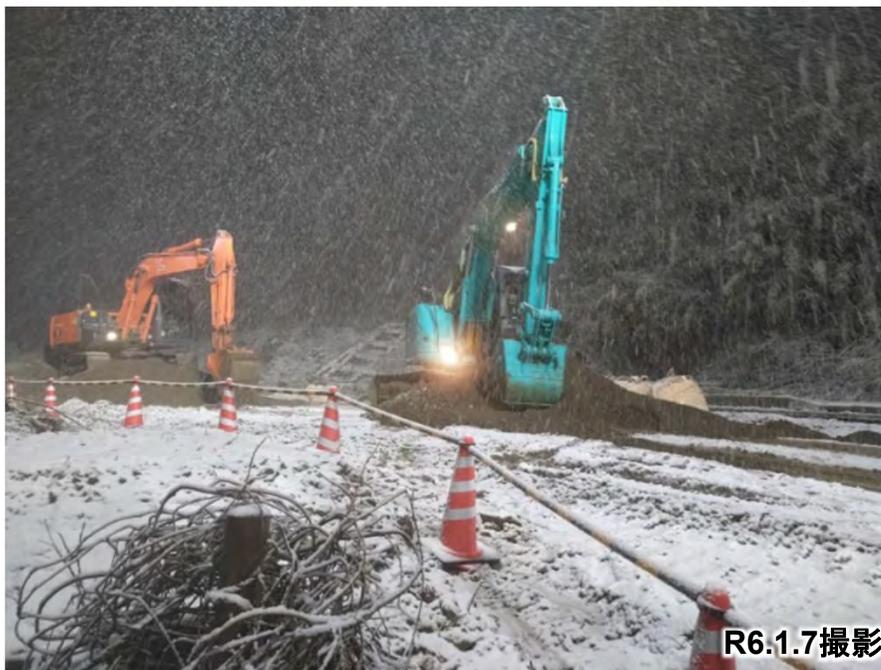
● 輪島市河井町地内「河井中央交差点」から2.2km地点(輪島市稲舟町付近) 崩落箇所 の状況

啓開中

啓開作業状況

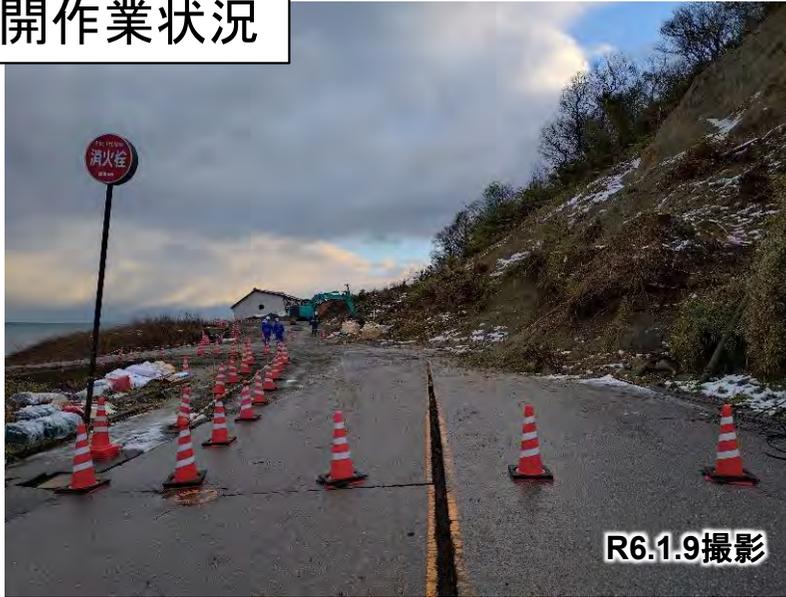
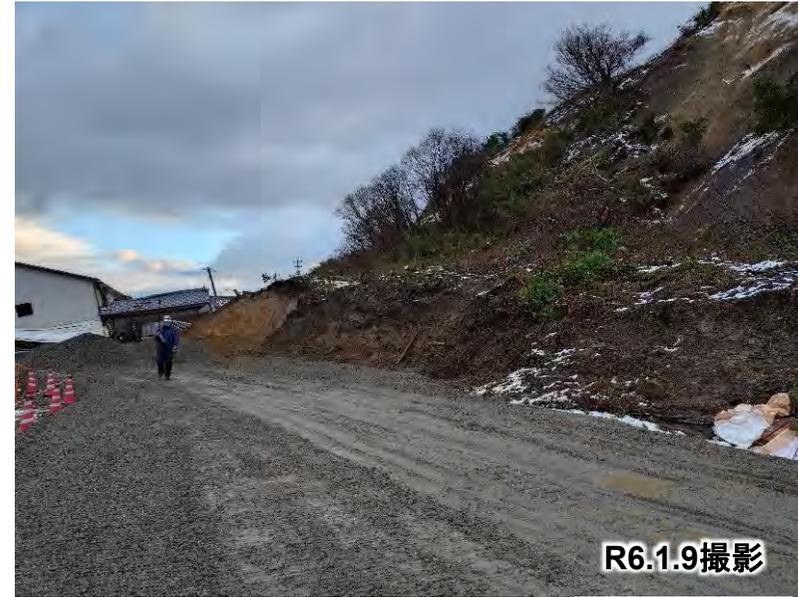
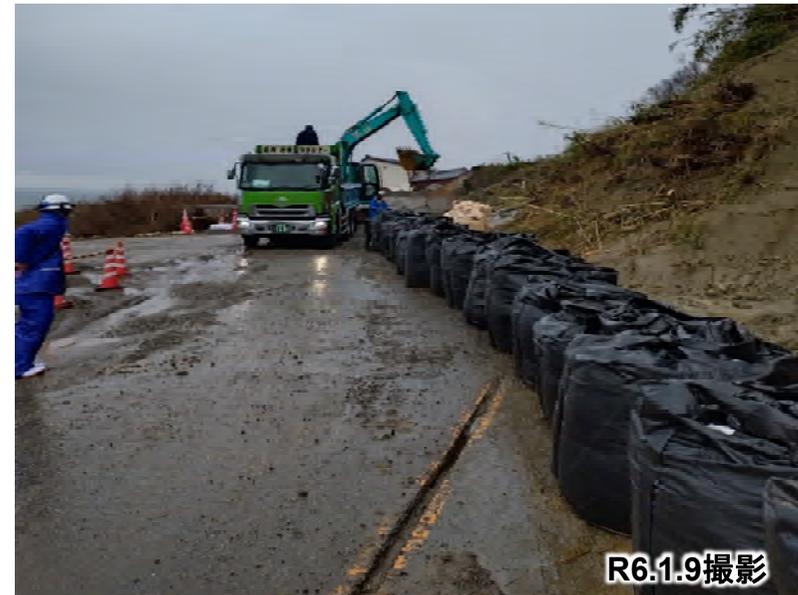
● 輪島市河井町地内「河井中央交差点」から2.2km地点(輪島市稲舟町付近) 崩落箇所 の状況

啓開中

啓開作業状況
