● 輪島市門前町浦上地内「浦上交差点」から1.1km地点 崩落箇所

工事名 (仮称)令和6年能登半島地震災害復旧工事
工種 測点
啓開作業完了
12-1
立会者:諏訪監督官
大成建設(株) 令和6年1月9日

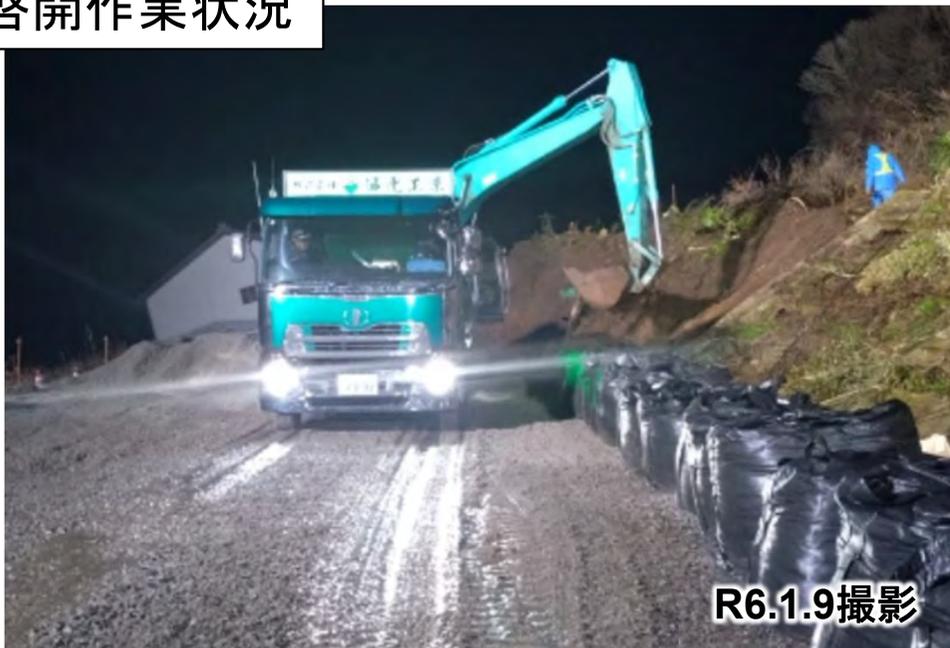
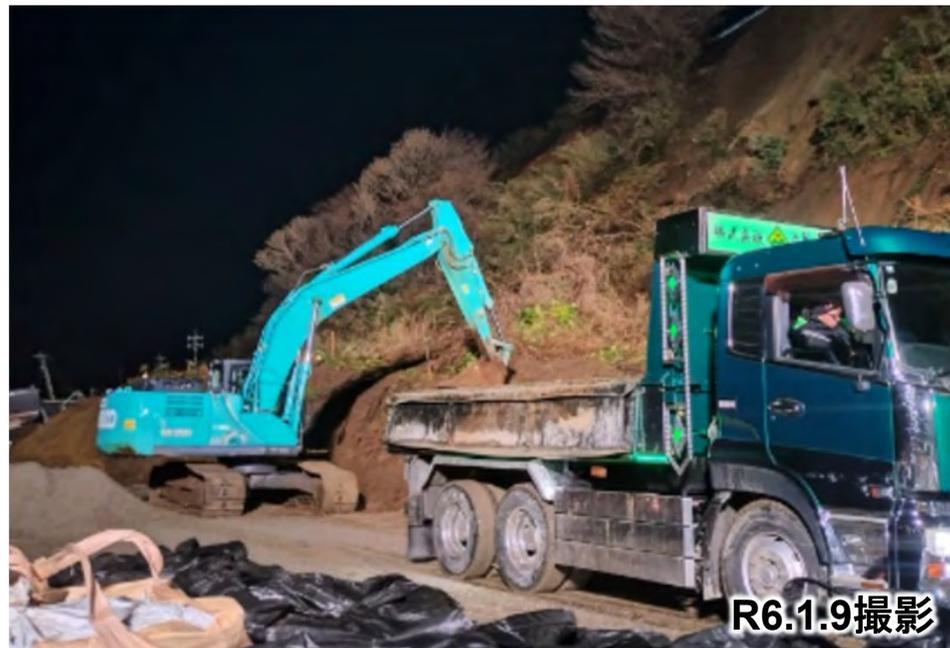
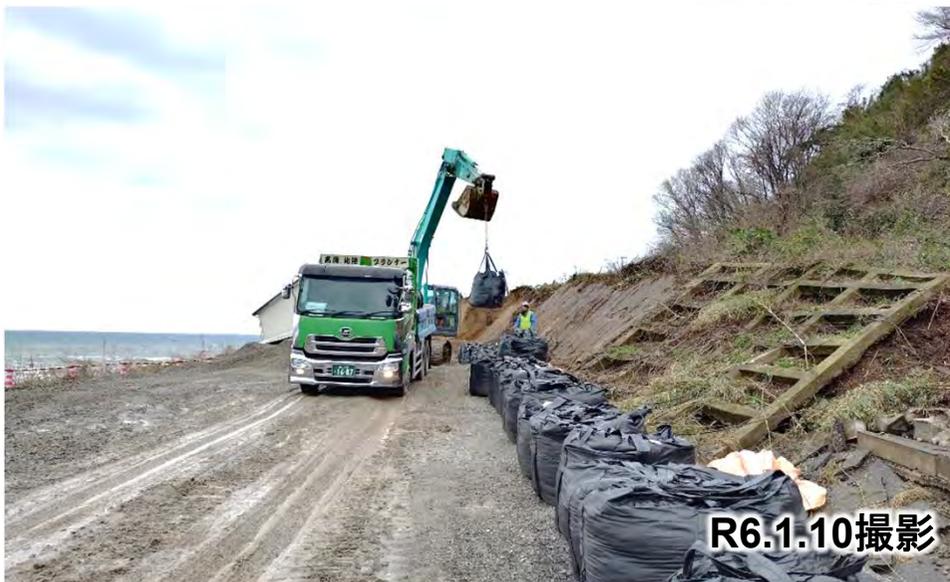
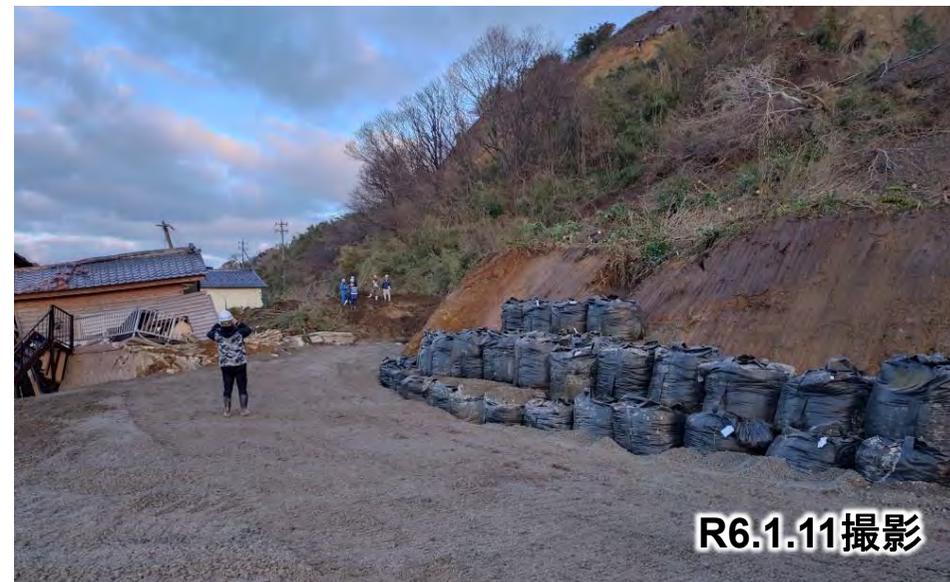
● 輪島市河井町地内「河井中央交差点」から2.2km地点(輪島市稲舟町付近) 崩落箇所 の状況

啓開中

啓開作業状況

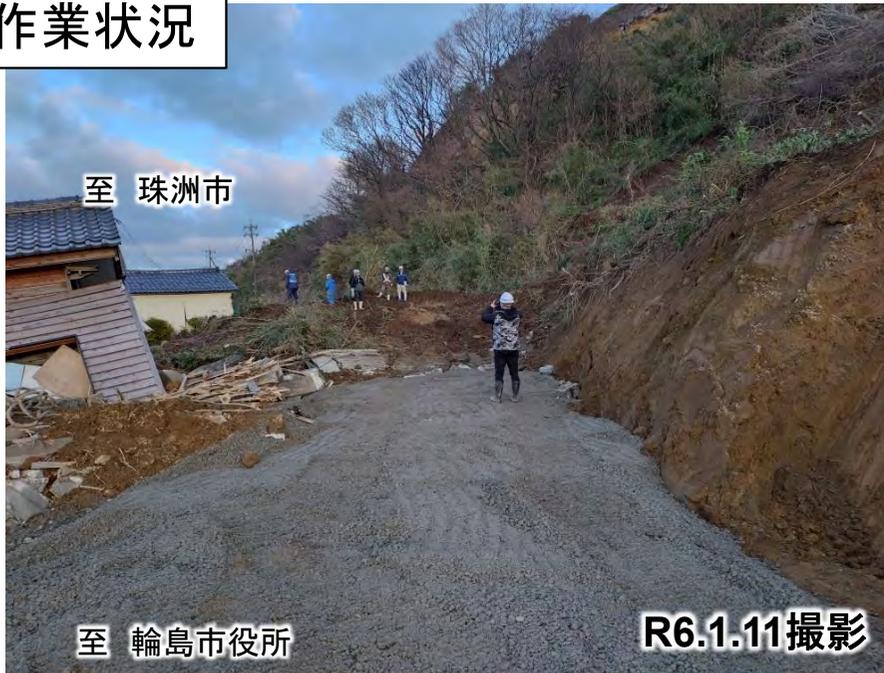
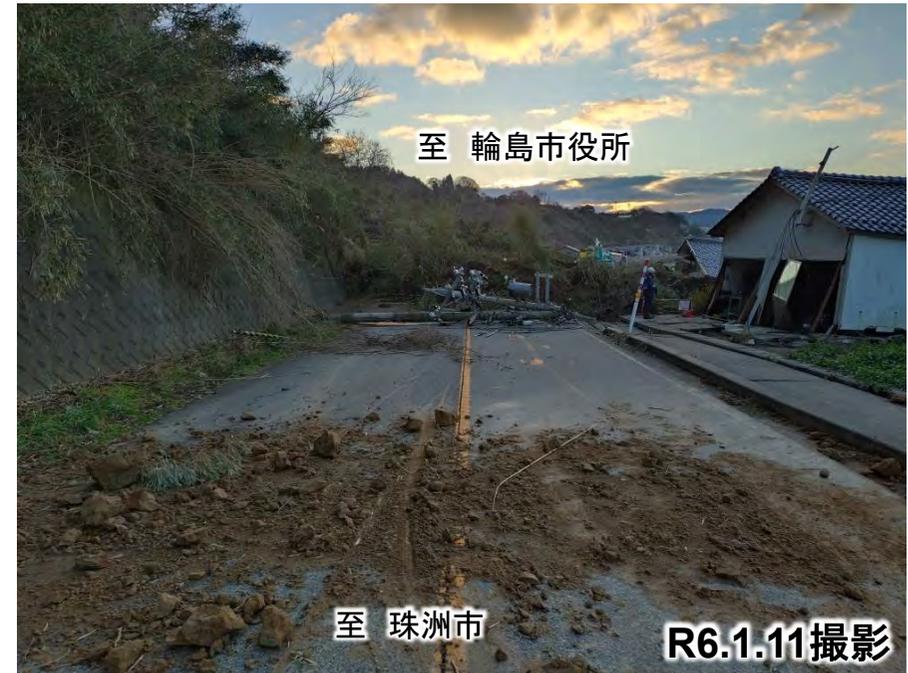
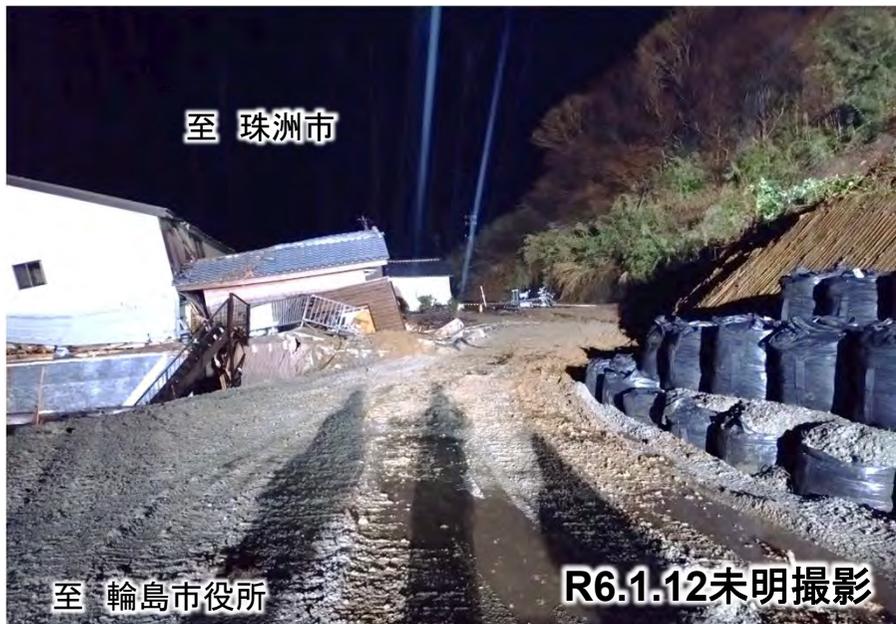
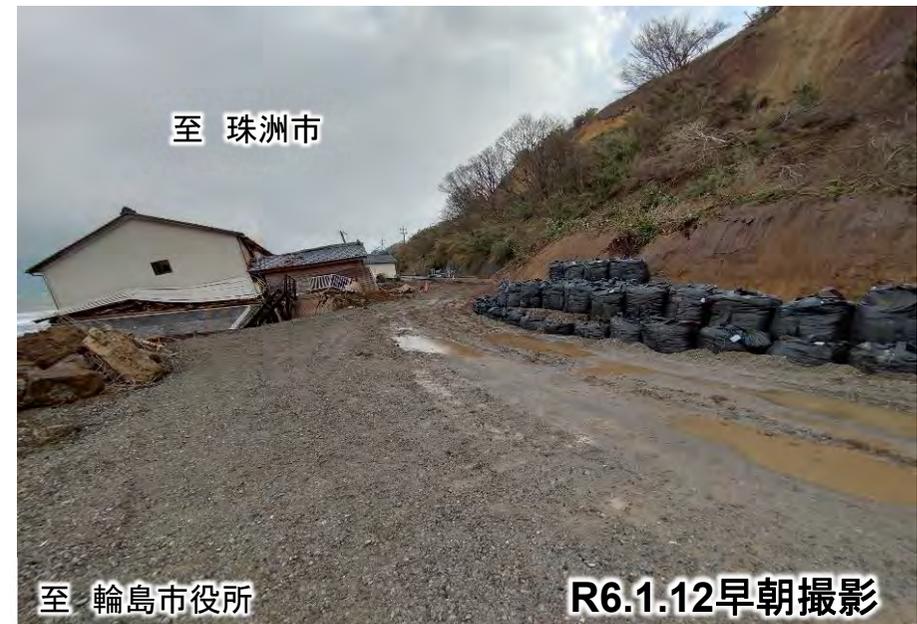
● 輪島市河井町地内「河井中央交差点」から2.2km地点(輪島市稲舟町付近) 崩落箇所 の状況

啓開中

啓開作業状況

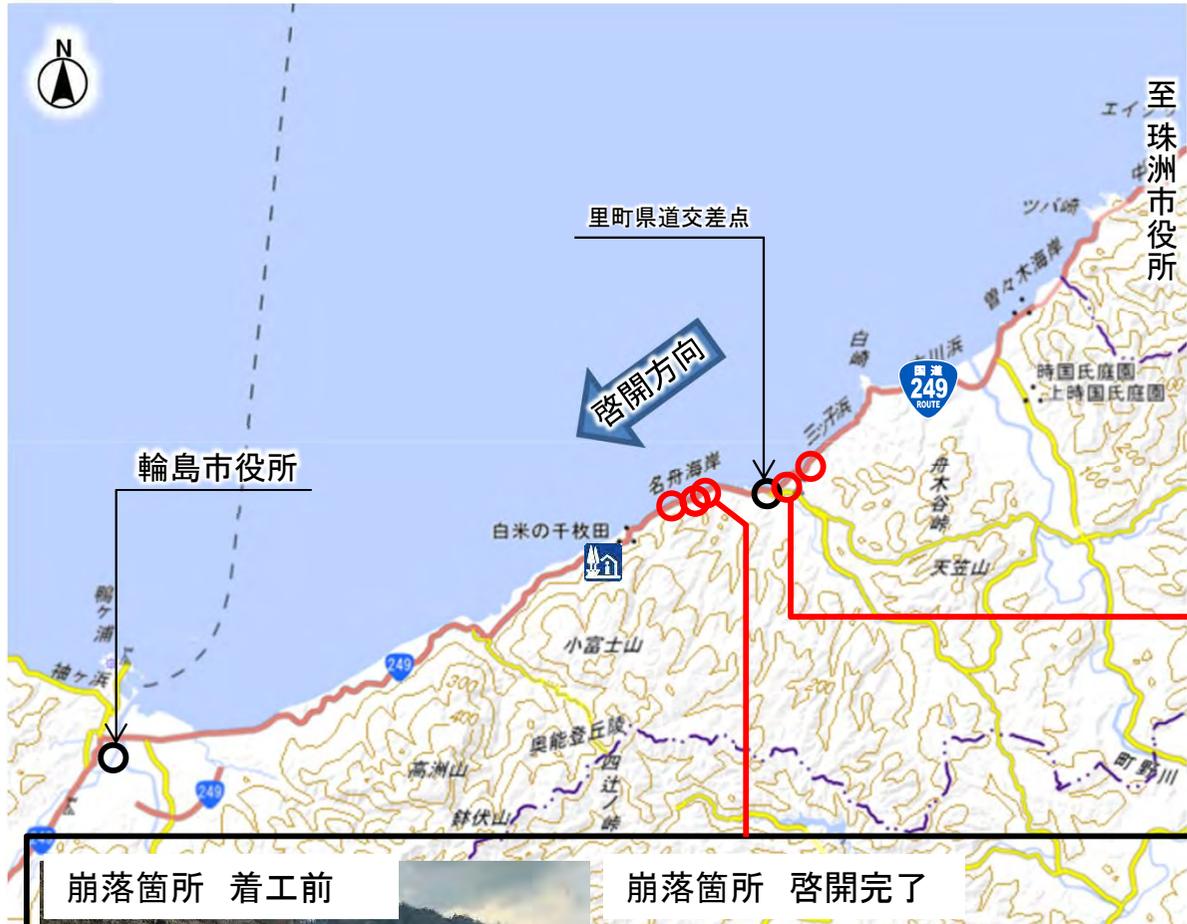
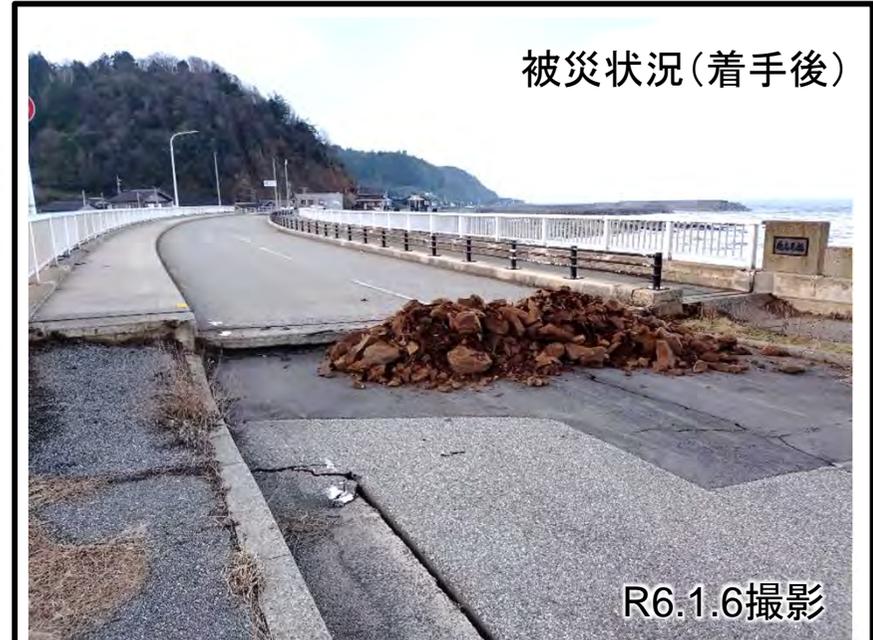
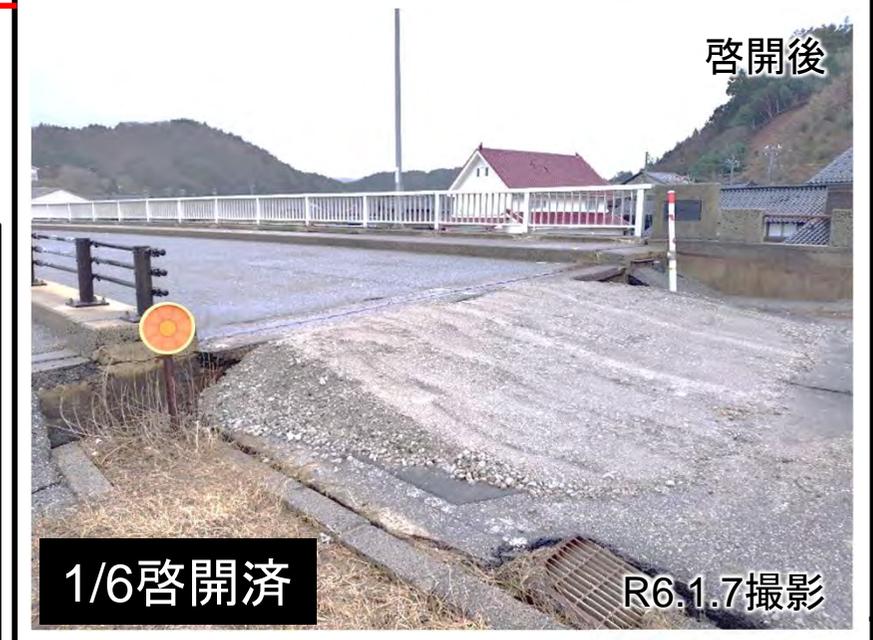
●輪島市里町地内「里町県道交差点」から西へ1.6km 崩落箇所 1/6 啓開済

1/6啓開済

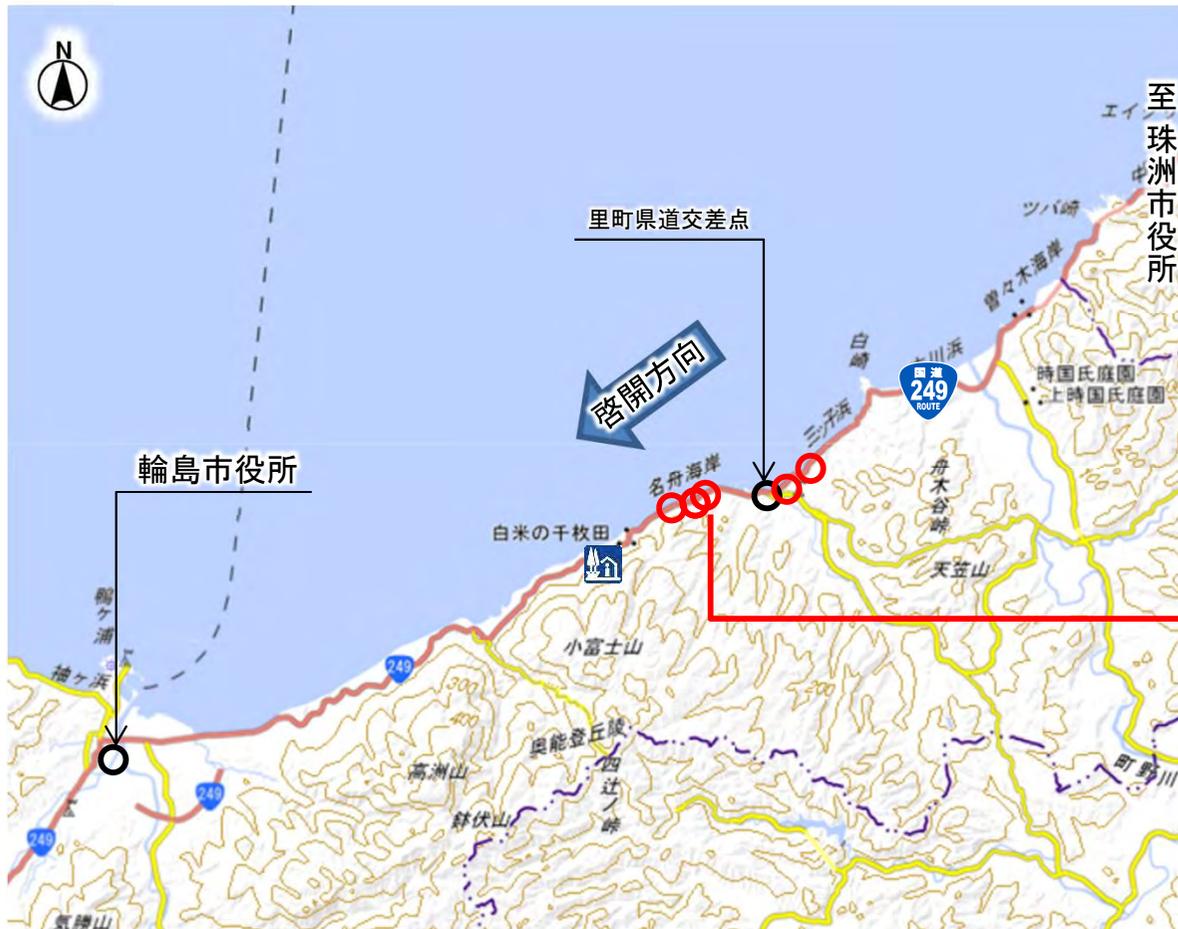
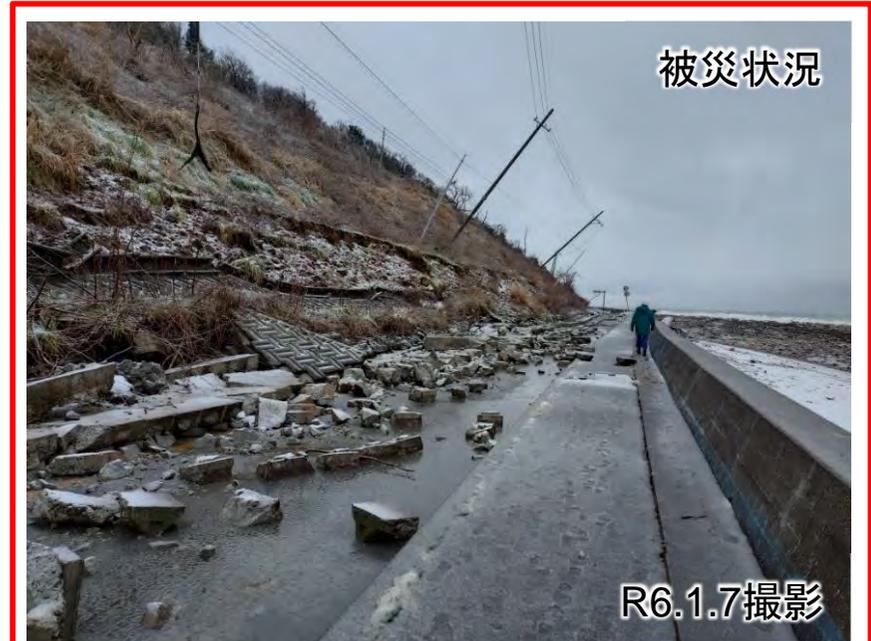
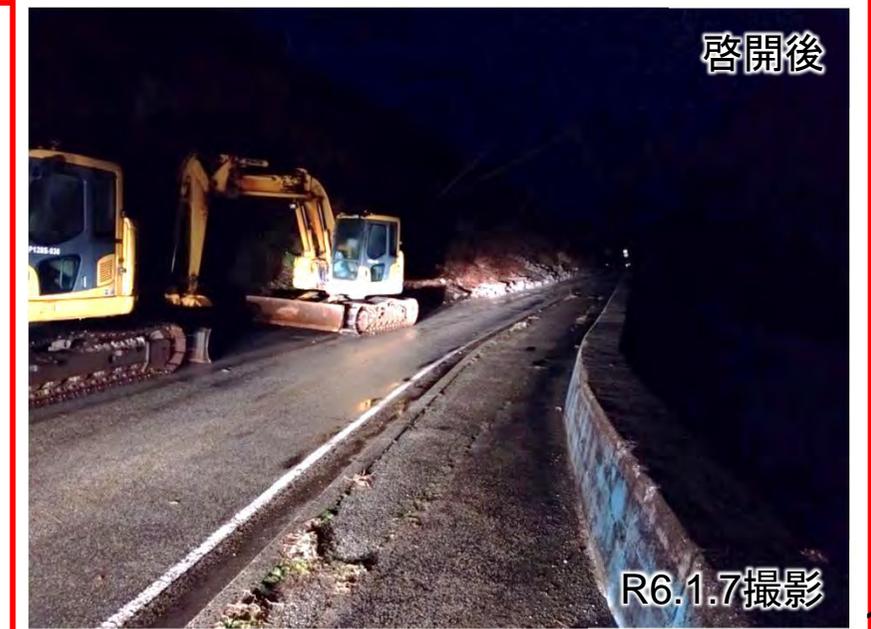
●輪島市里町地内「里町県道交差点」から西へ1.6km 崩落箇所

1/7啓開済

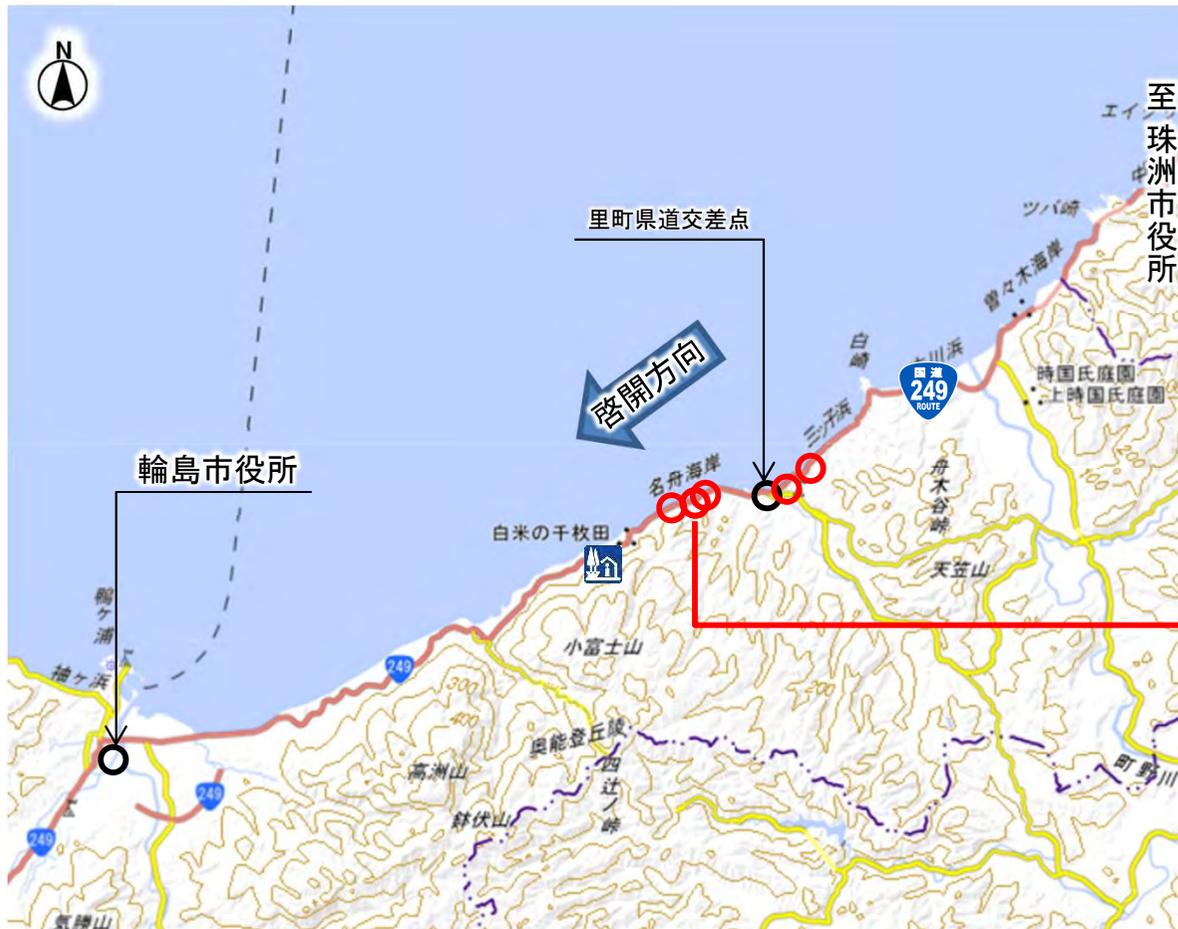
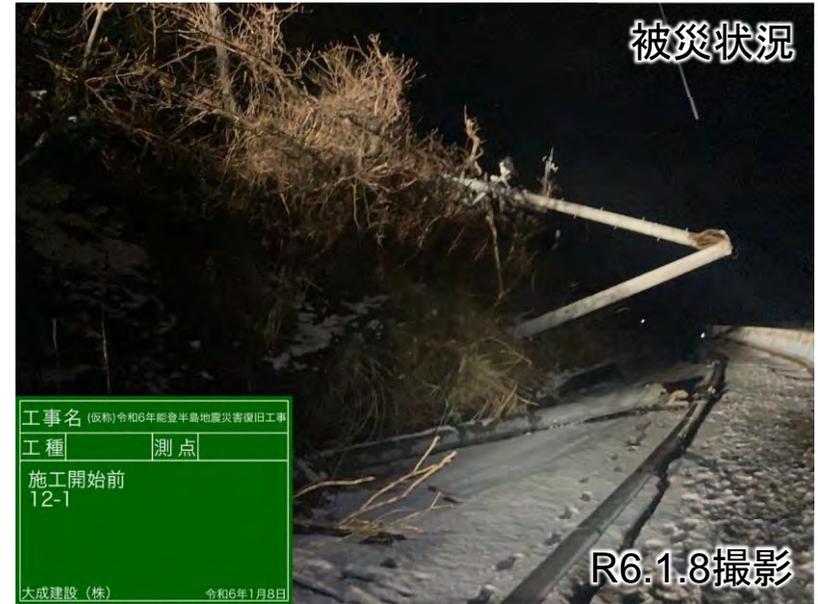
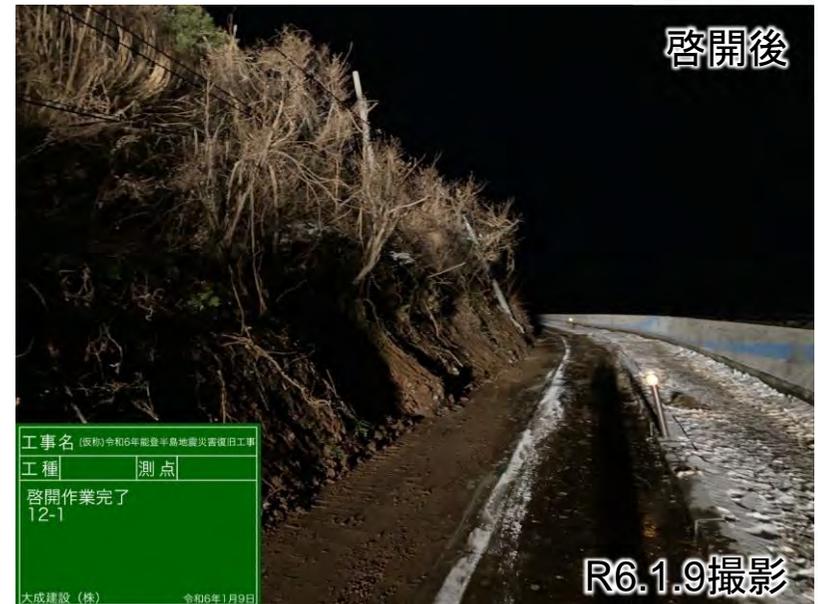
●輪島市里町地内「里町県道交差点」から西へ1.8km 崩落箇所

1/9啓開済

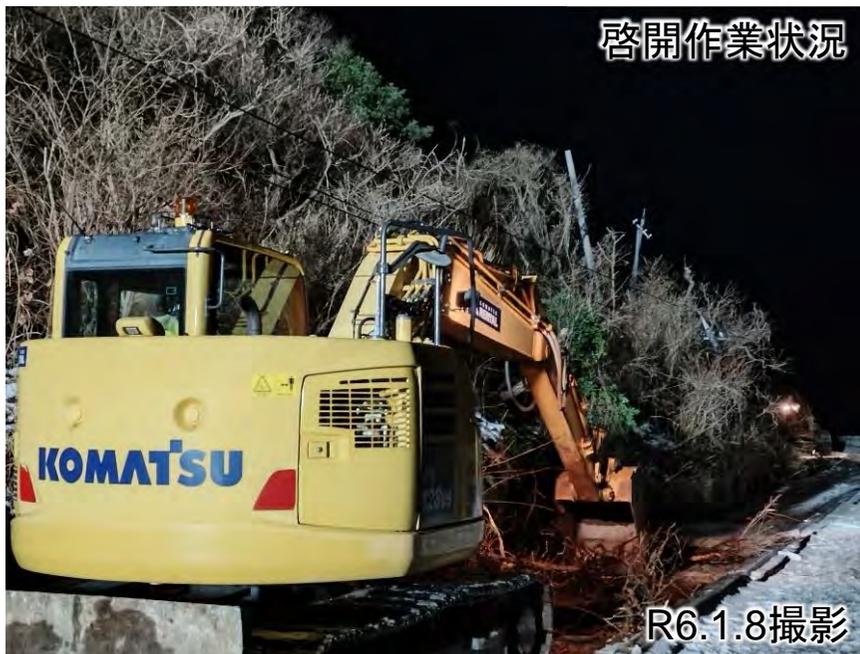
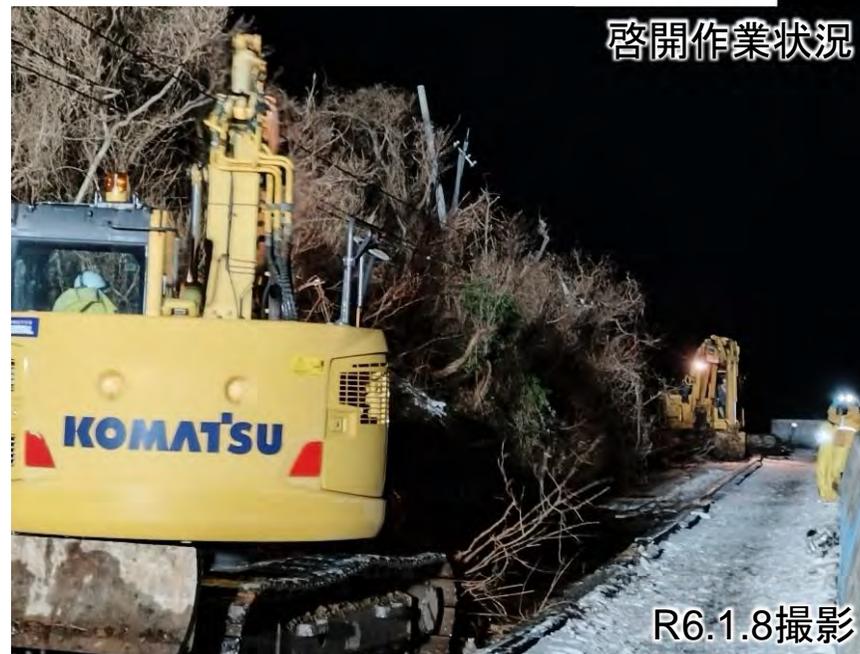
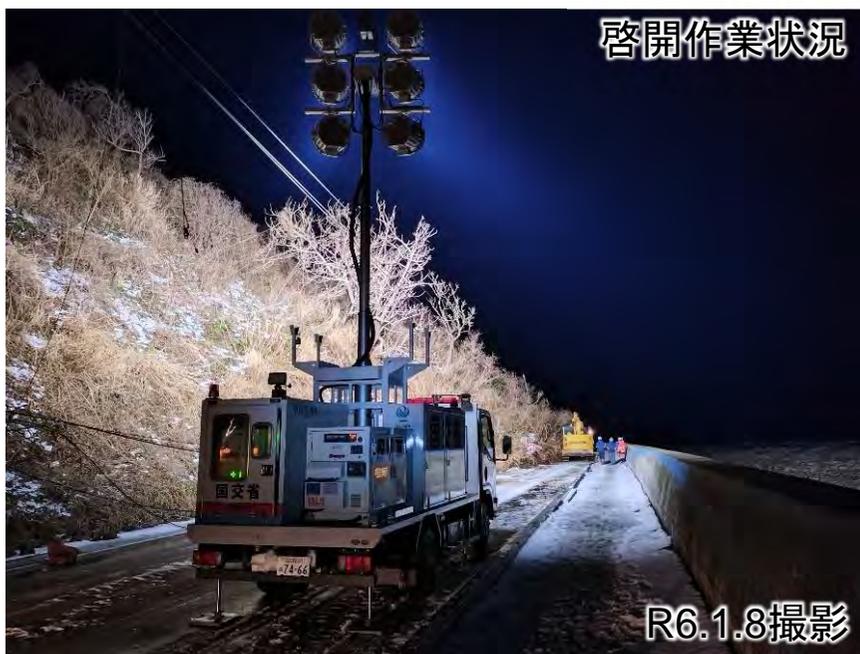
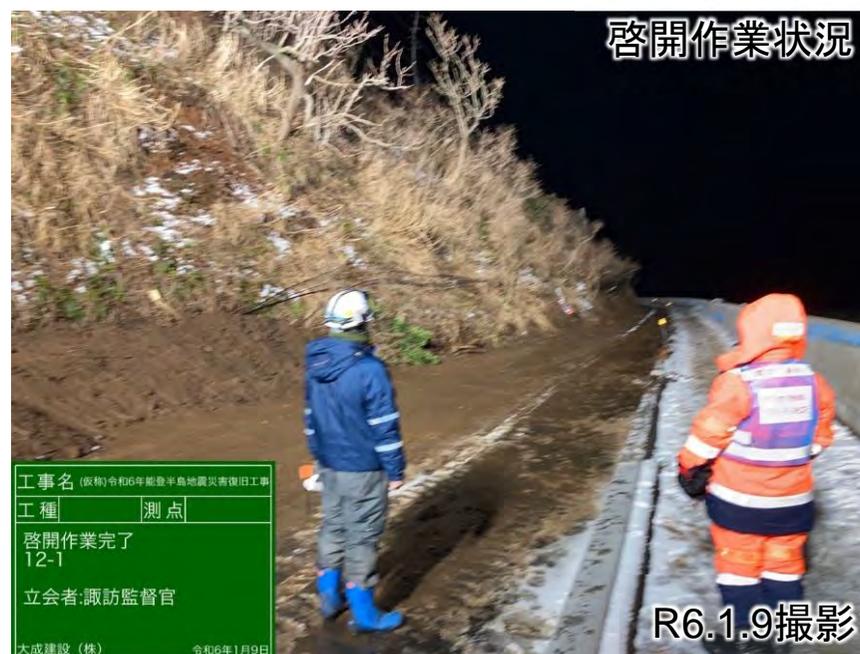
●輪島市里町地内「里町県道交差点」から西へ1.8km 崩落箇所 の状況

1/9啓開済

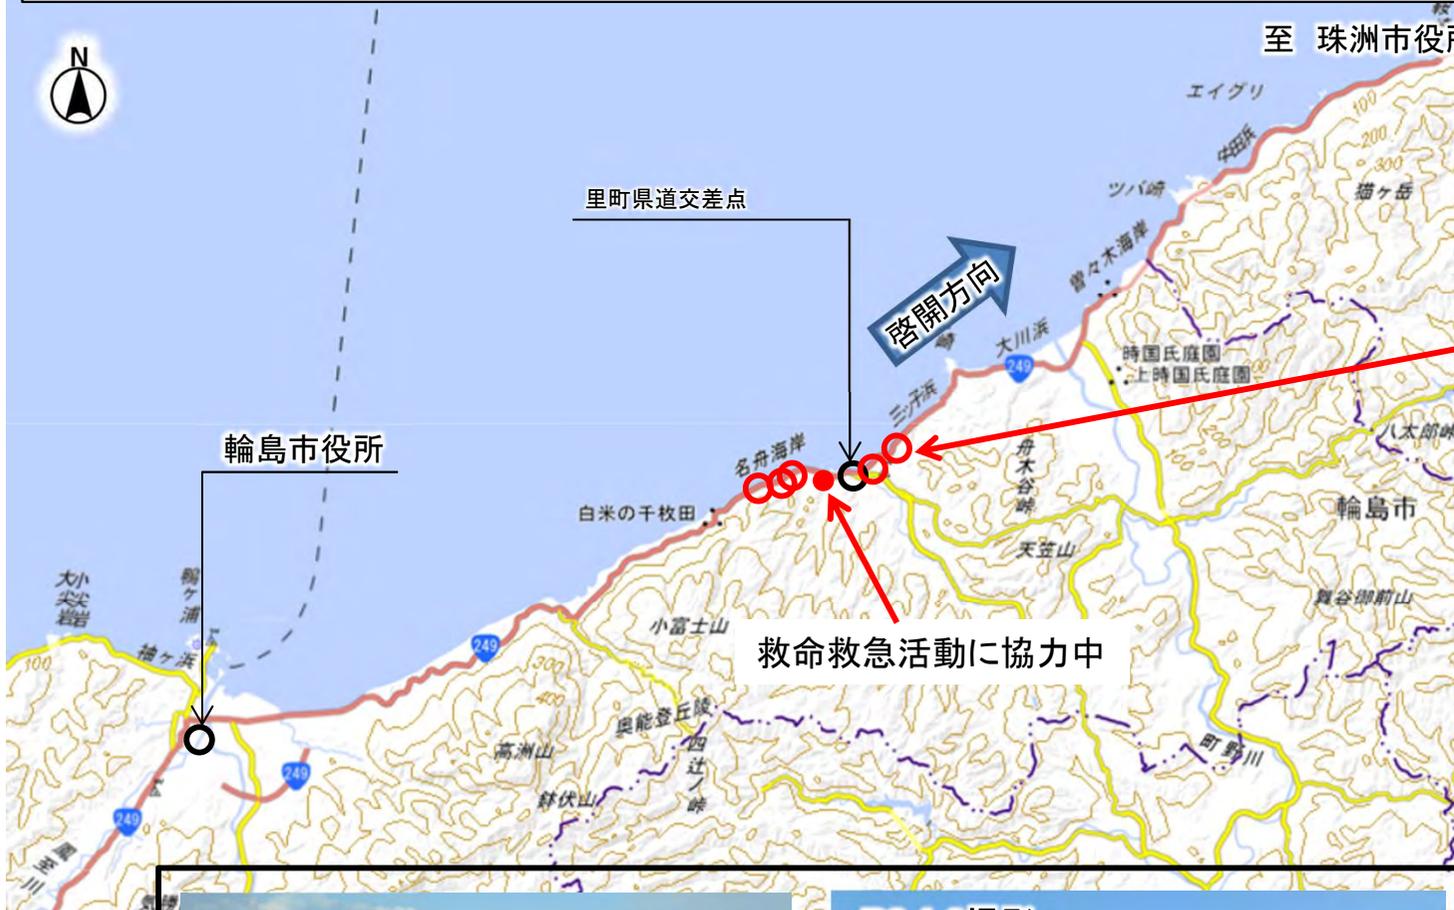
●輪島市里町地内「里町県道交差点」から東へ0.5km地点 崩落箇所等

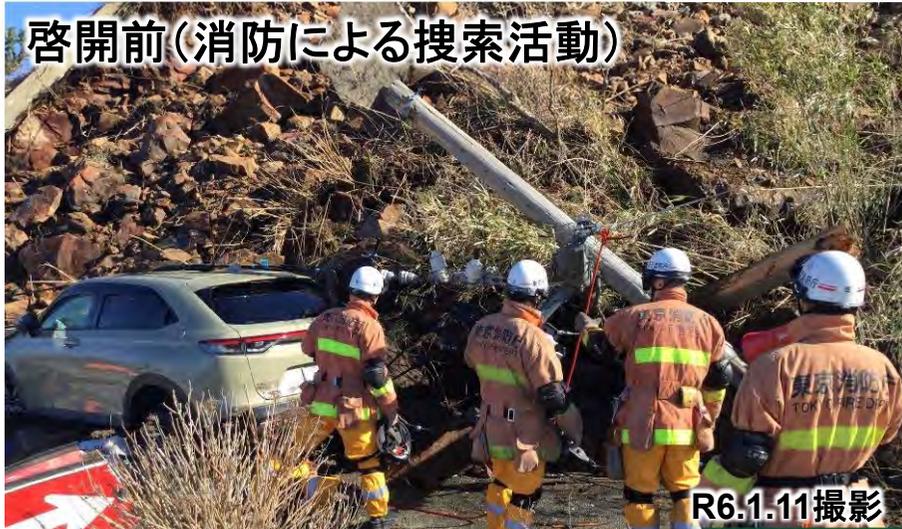
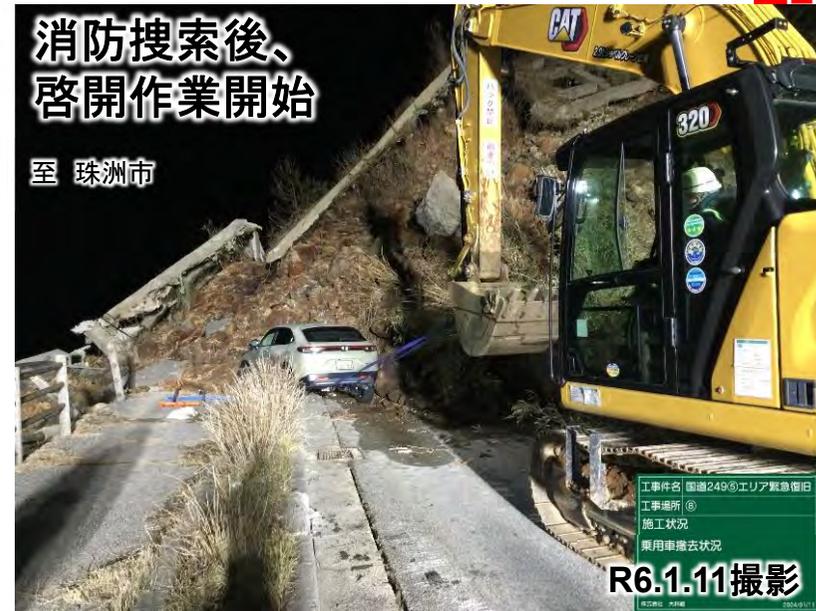
●輪島市里町地内「里町県道交差点」から東へ0.5km地点 崩落箇所等

啓開中

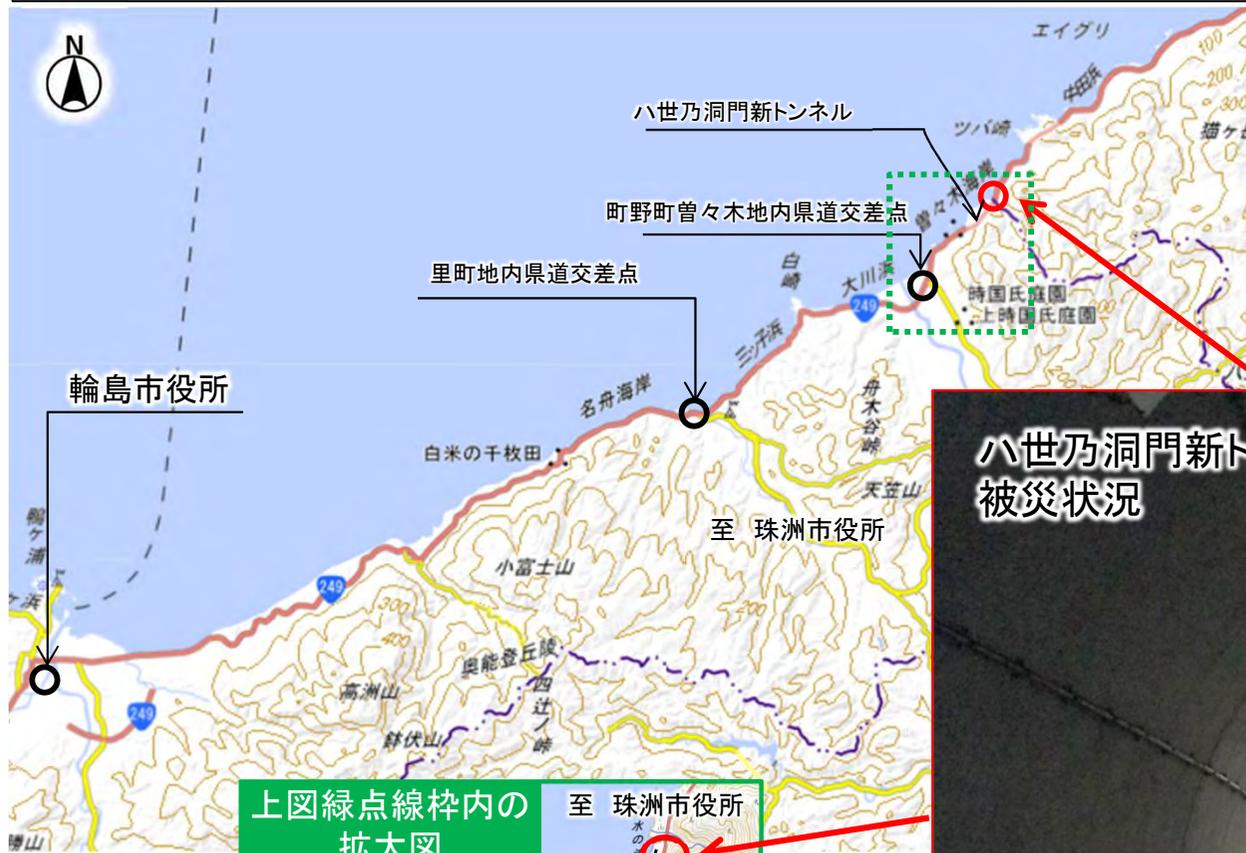
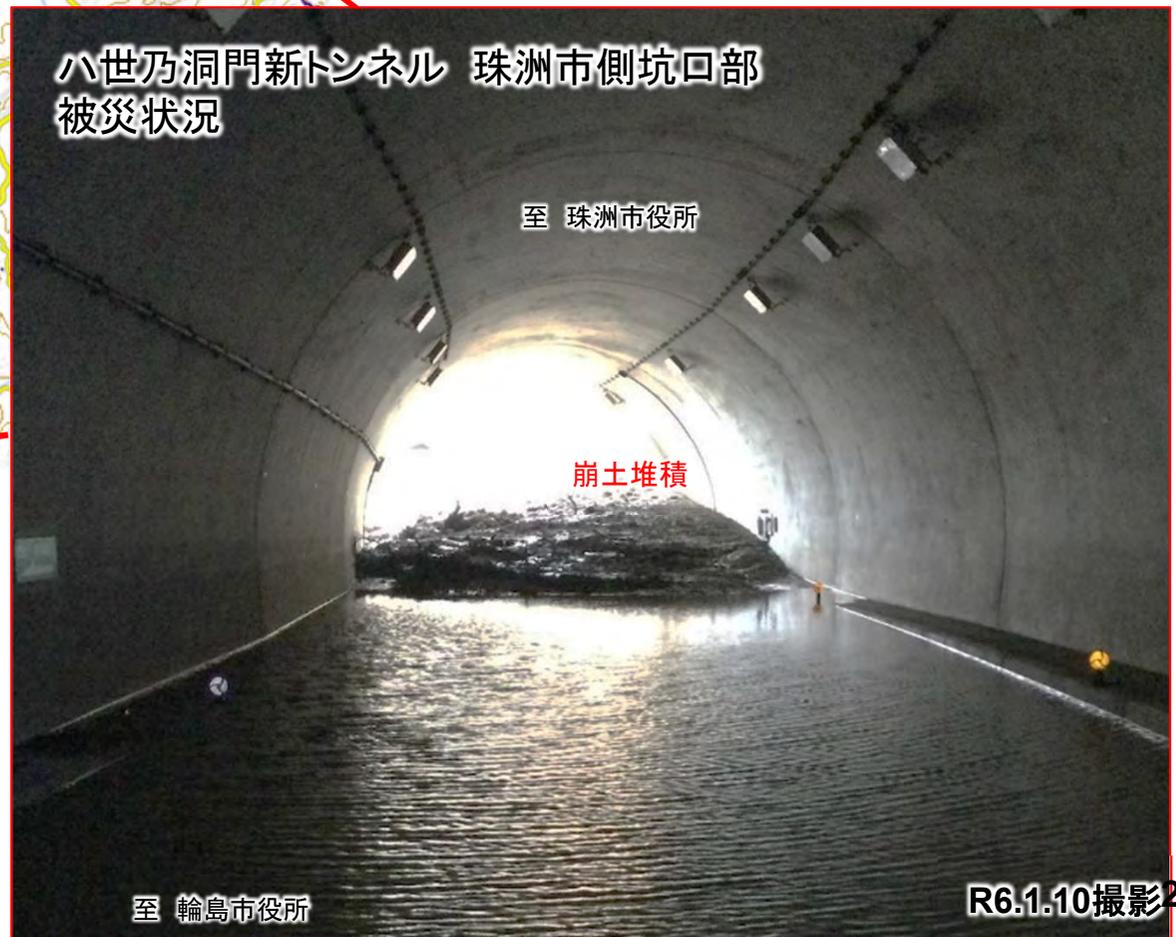
●輪島市町野町曾々木「県道取付交差点」から1.3km地点 まで現地調査実施
輪島市町野町曾々木と珠洲市真浦町を結ぶ ハ世乃(はせの)洞門新トンネル 珠洲市側坑口部 崩土堆積
