令和6年能登半島地震 国道249号 道路啓開4工区の状況

1/15

19:00現在

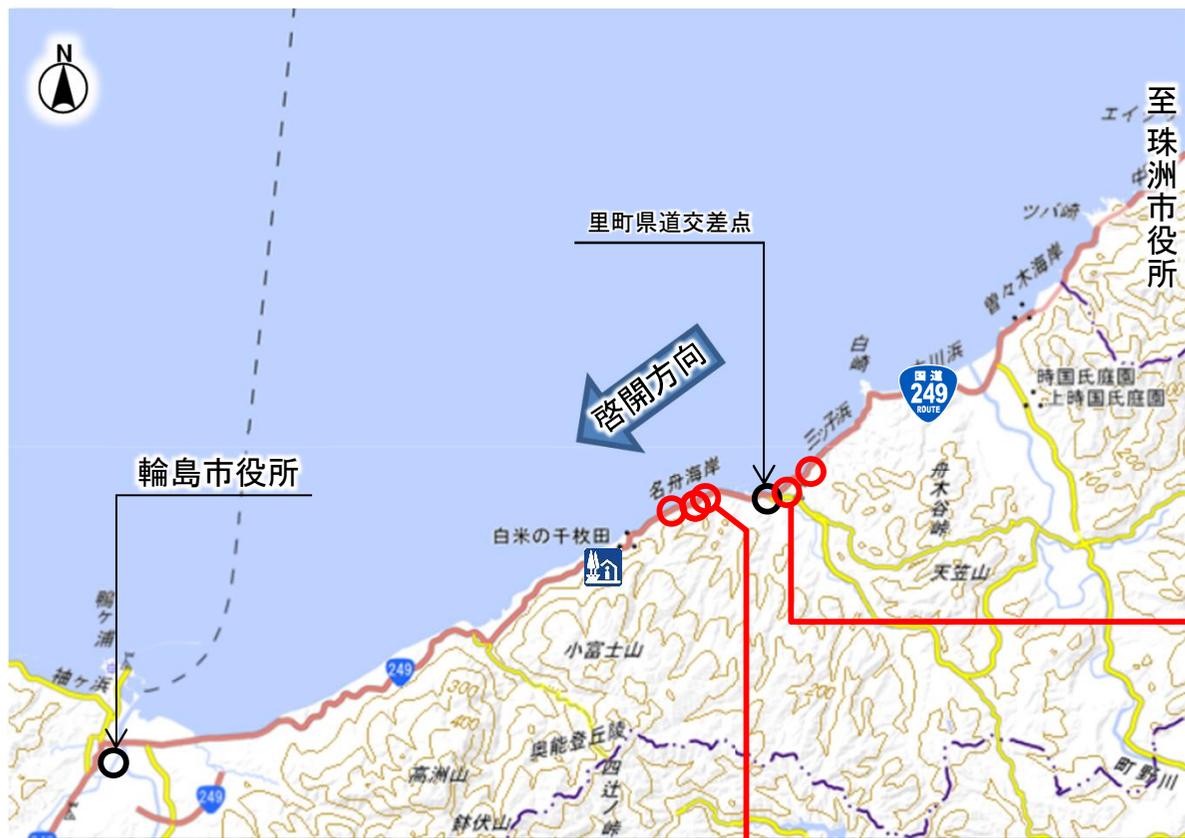
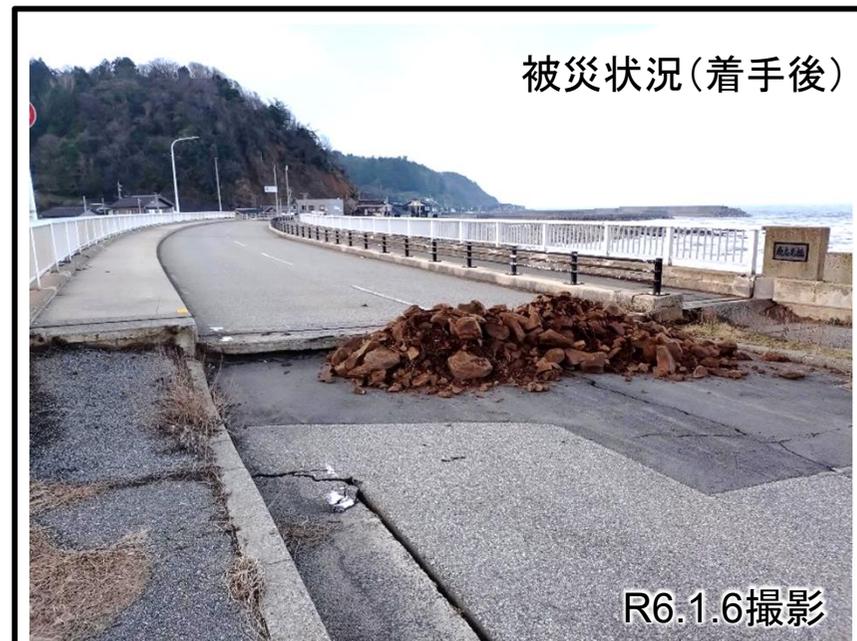
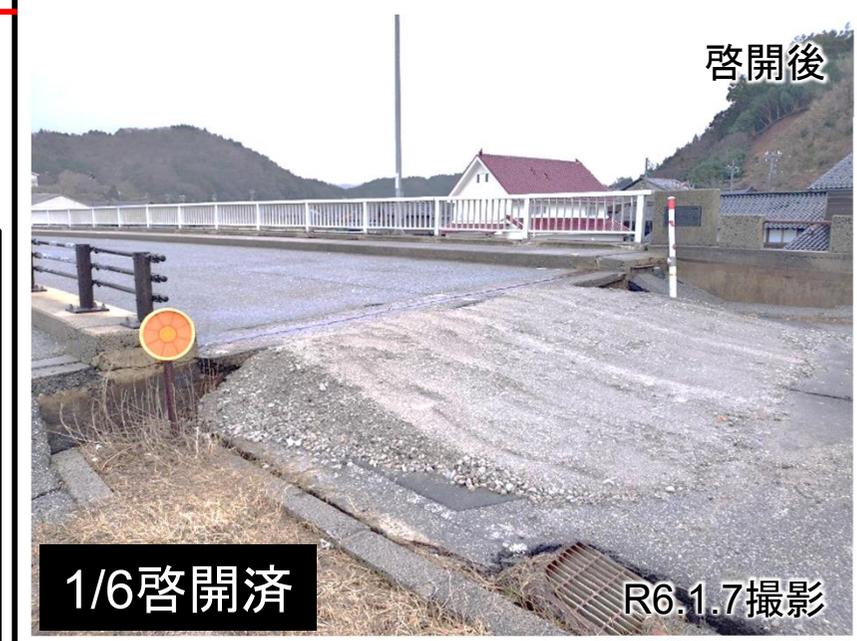
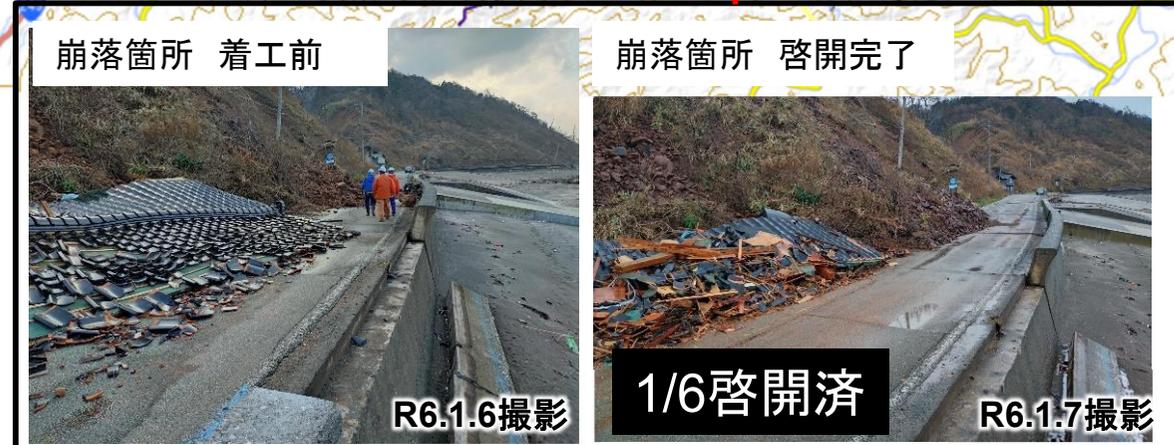
●輪島市里町地内「里町県道交差点」から西へ1.6km 崩落箇所 1/6の状況

1/6啓開済

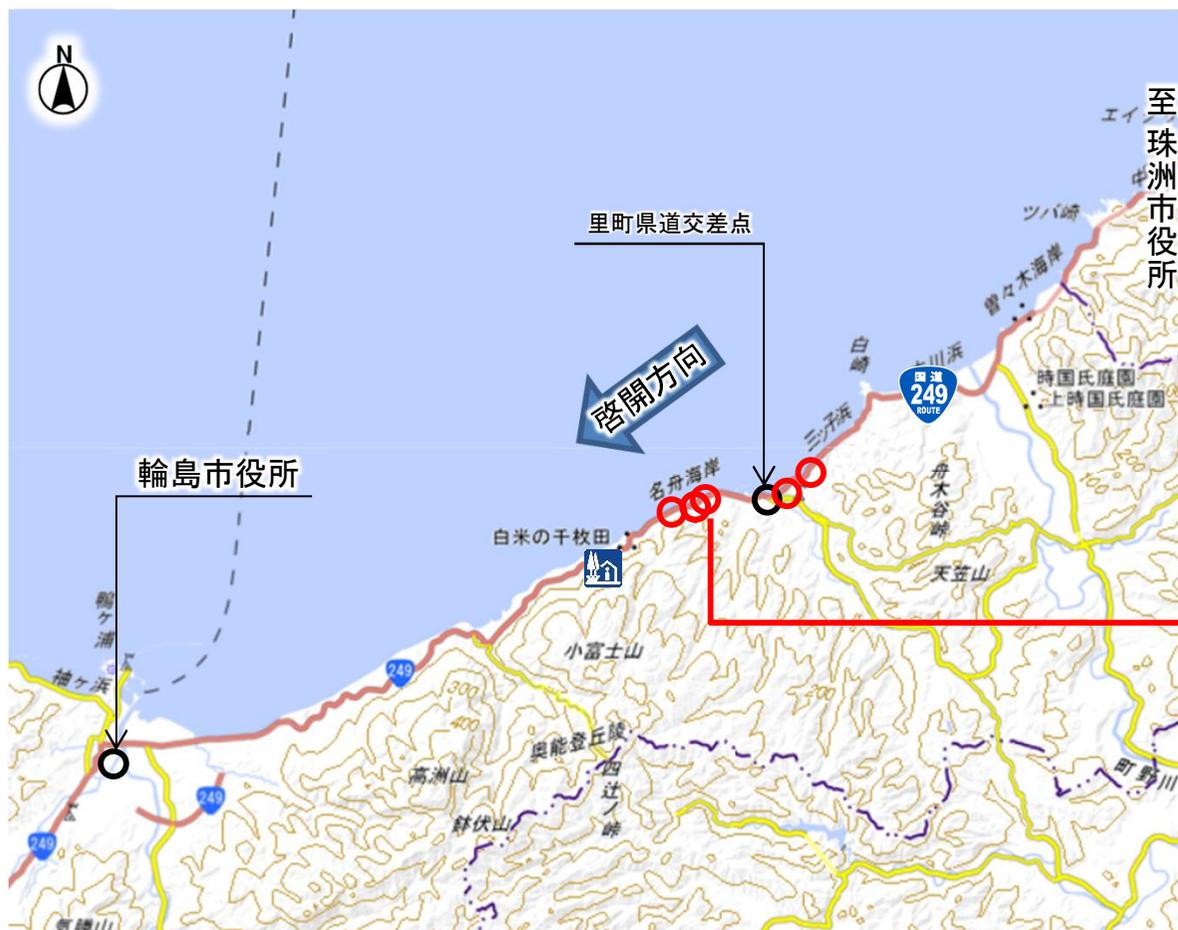
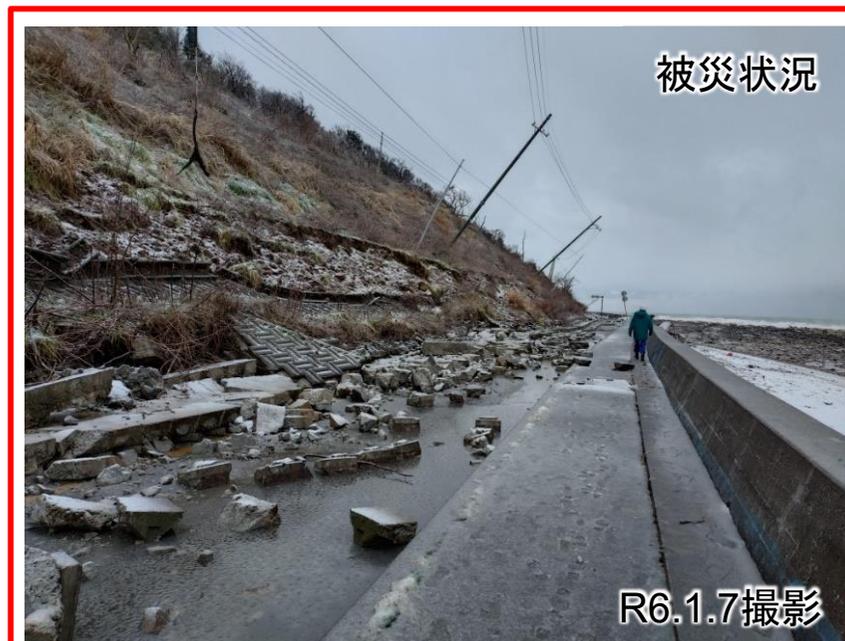
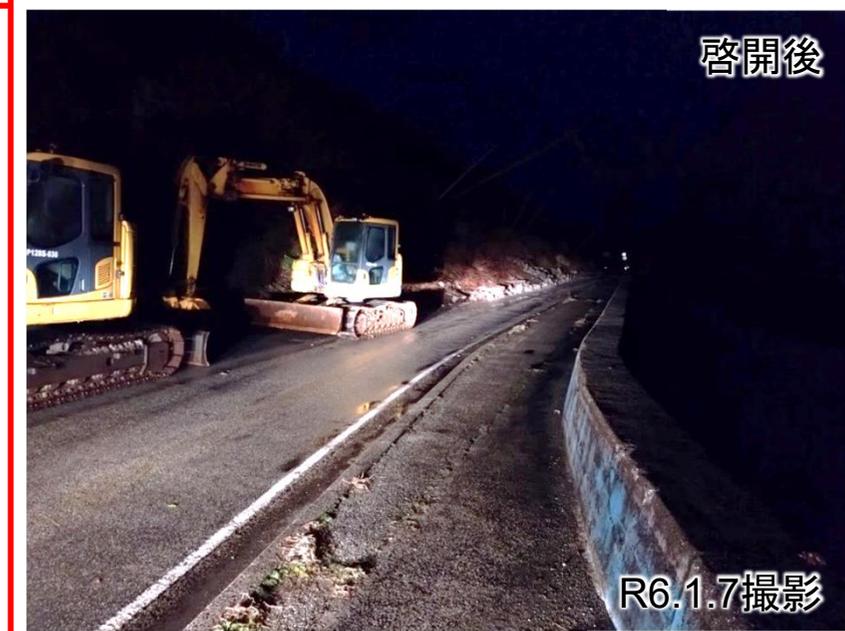
●輪島市里町地内「里町県道交差点」から西へ1.6km 崩落箇所状況

1/7啓開済

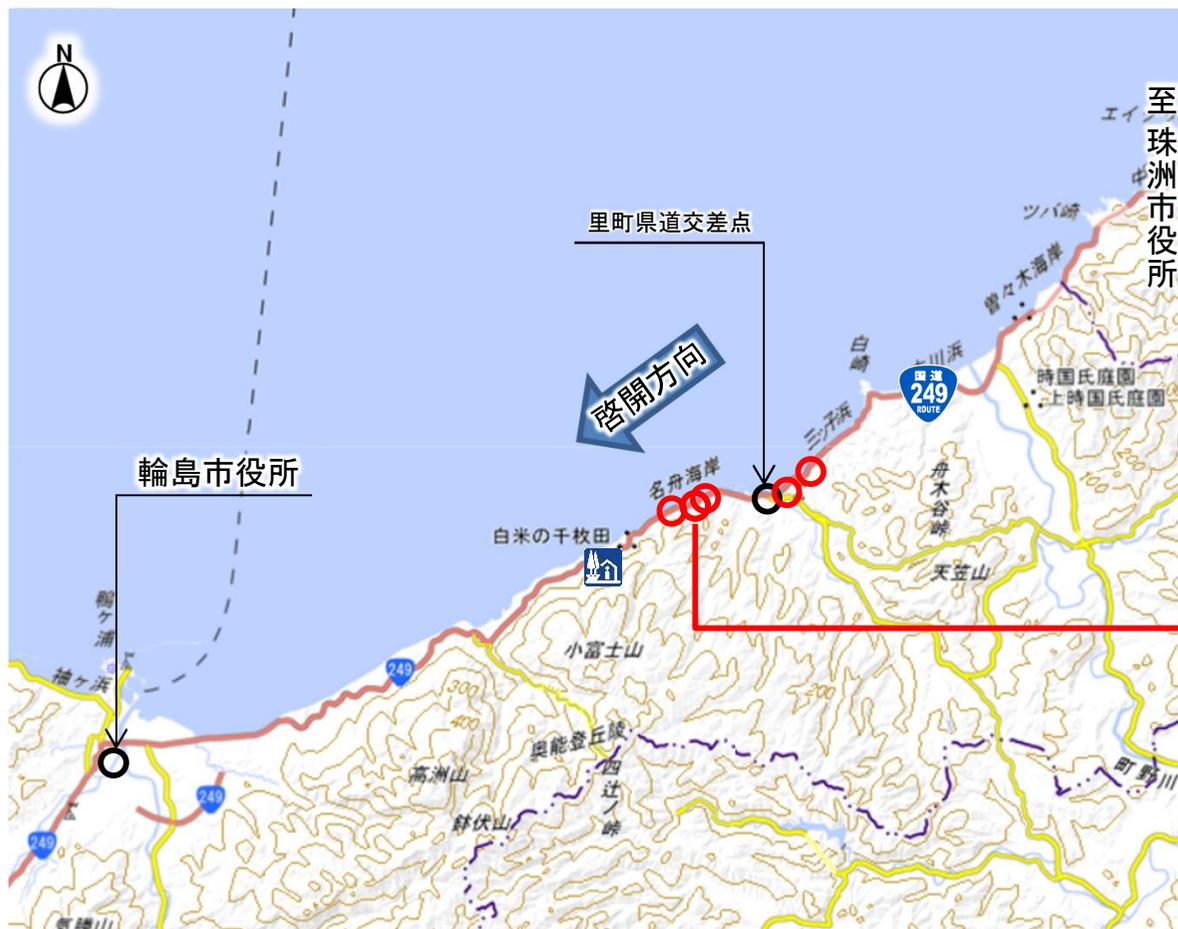
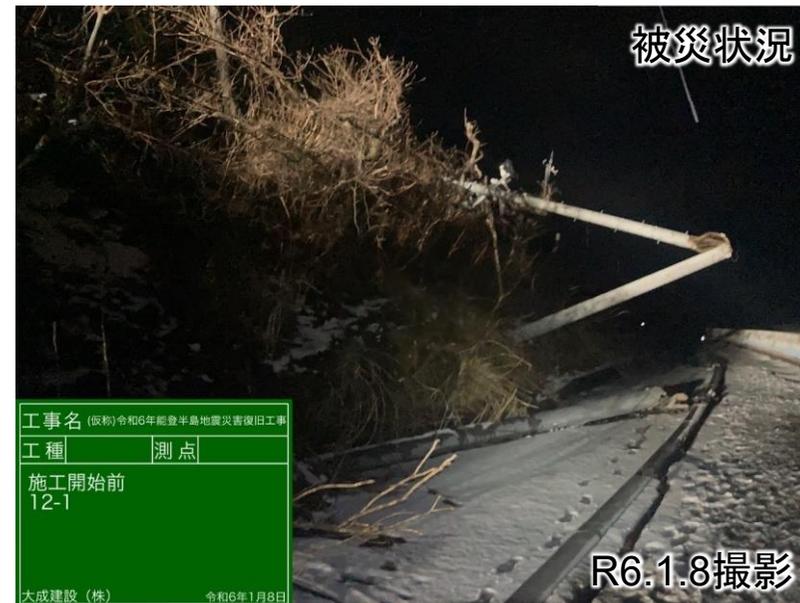
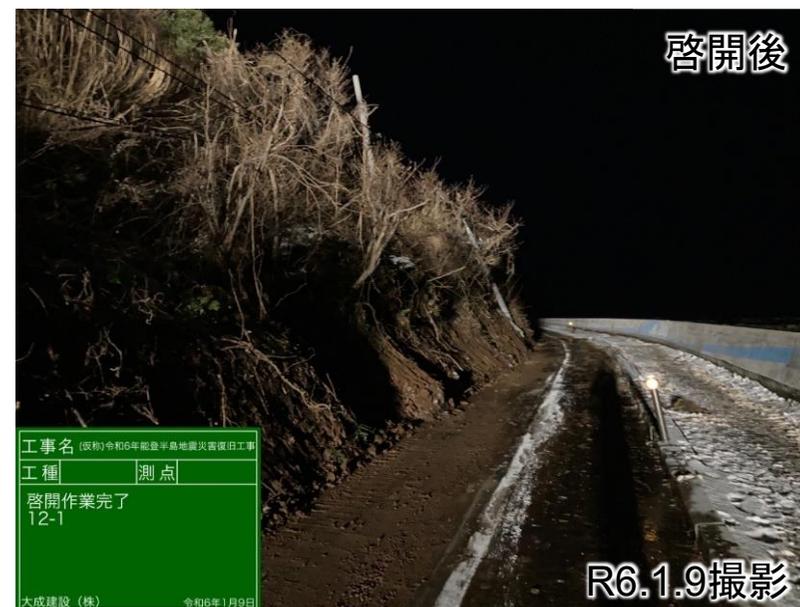
●輪島市里町地内「里町県道交差点」から西へ1.8km 崩落箇所

1/9啓開済

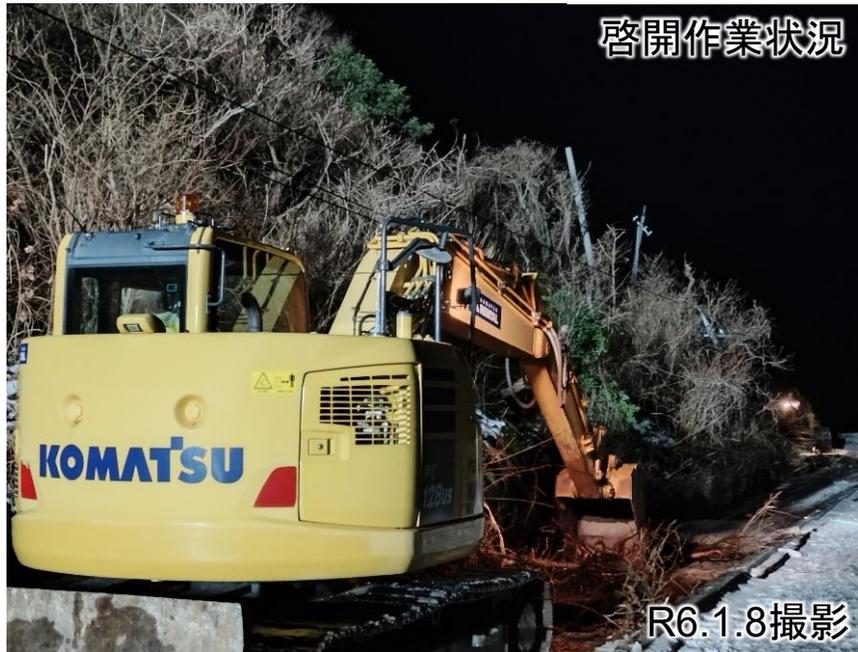
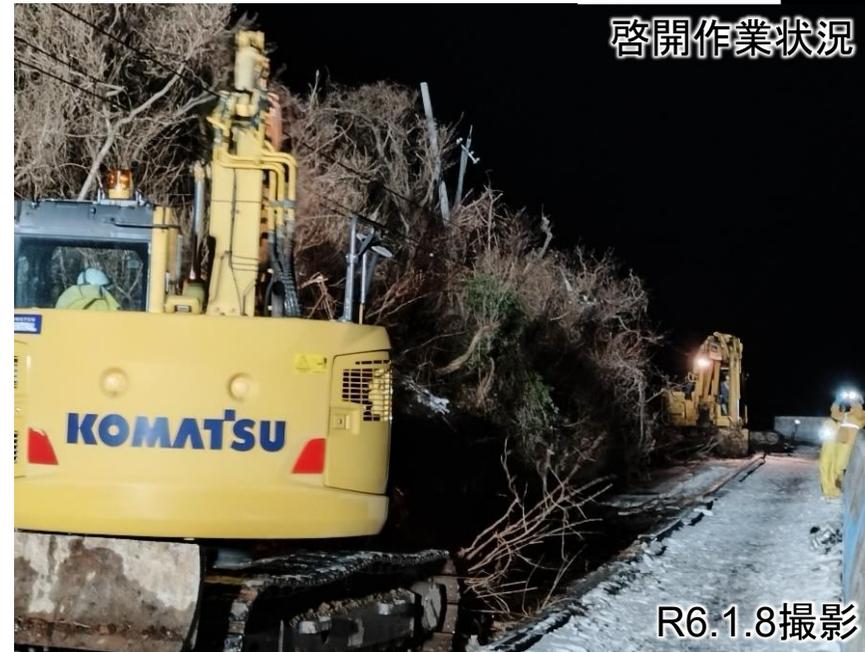
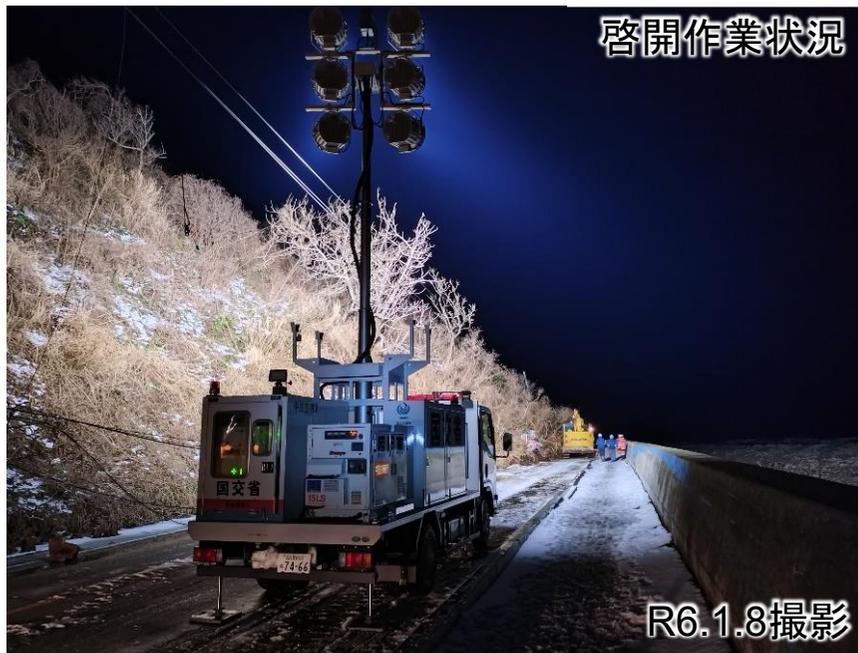
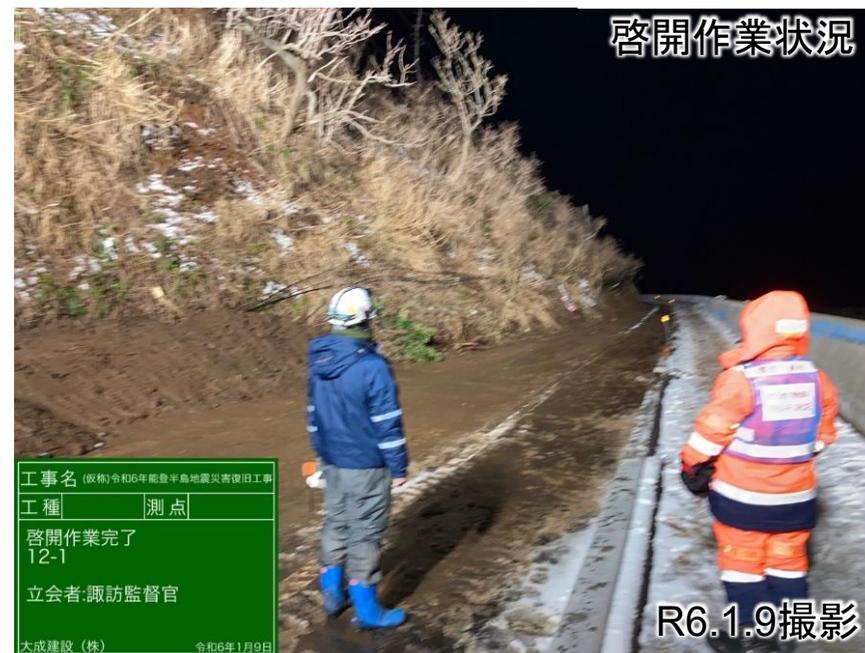
●輪島市里町地内「里町県道交差点」から西へ1.8km 崩落箇所 の状況

1/9 啓開済

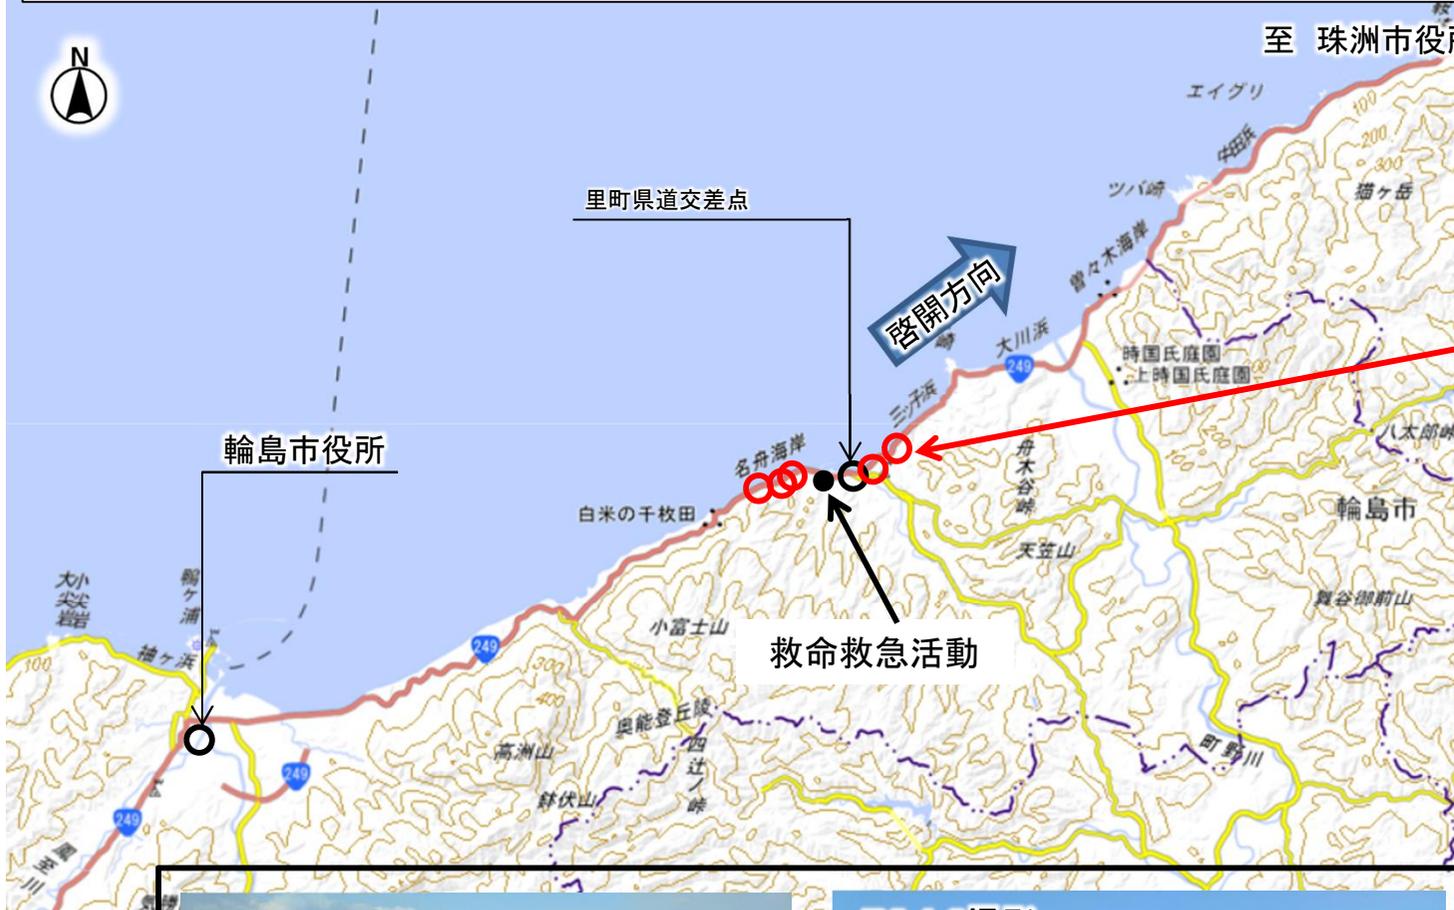
●輪島市里町地内「里町県道交差点」から東へ0.5km地点 崩落箇所等

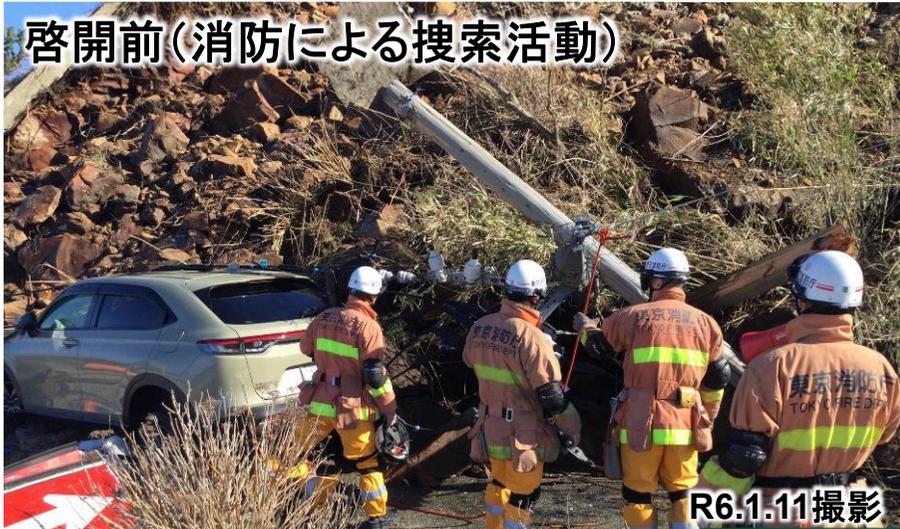
R6.1.11撮影

啓開前(消防による搜索活動)

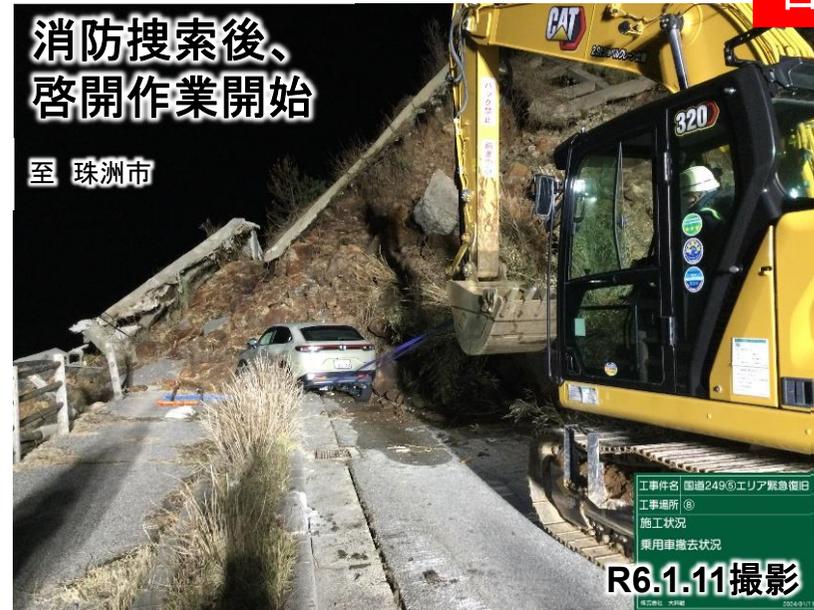
工事件名 国道249号エリア緊急復旧
工事場所 ⑥
施工状況
乗用車撤去状況
R6.1.11撮影

消防搜索後、啓開作業開始

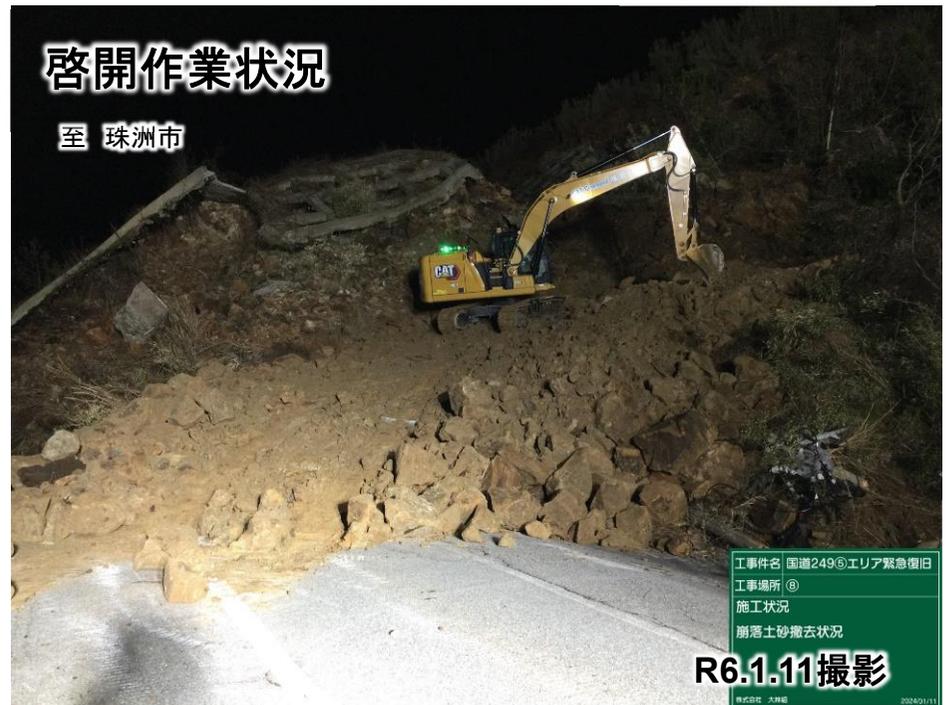
工事件名 国道249号エリア緊急復旧
工事場所 ⑥
施工状況
崩落土砂撤去状況
R6.1.11撮影

啓開作業状況

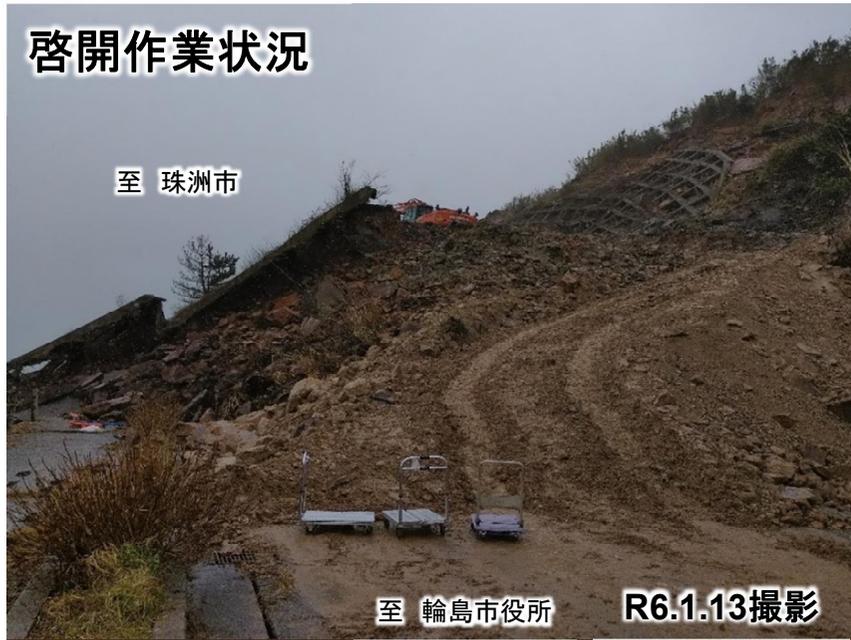
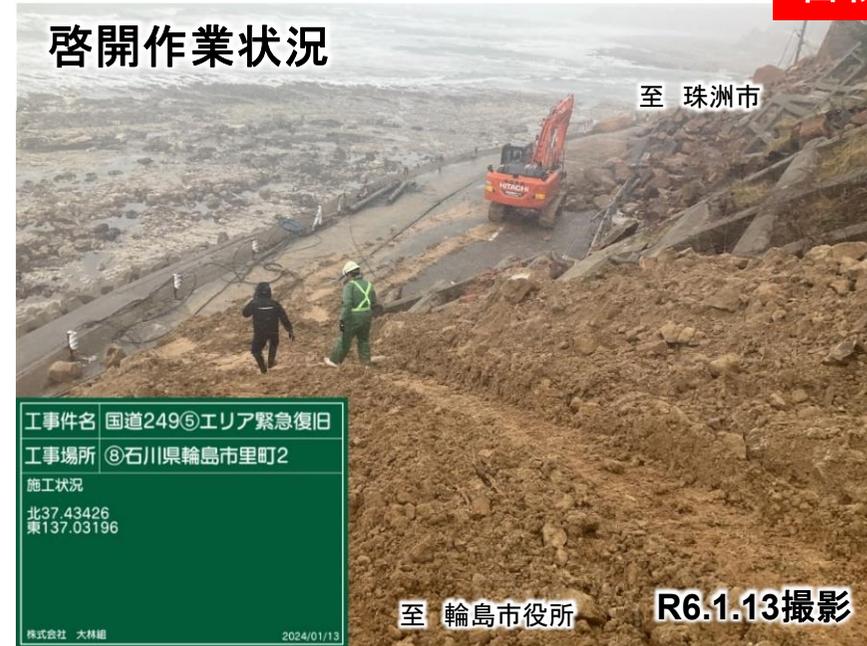
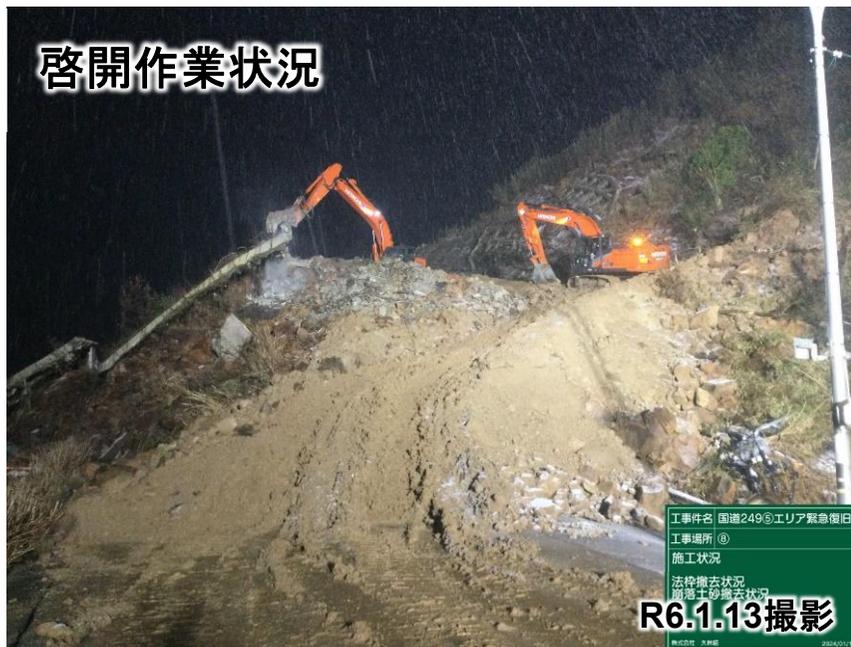
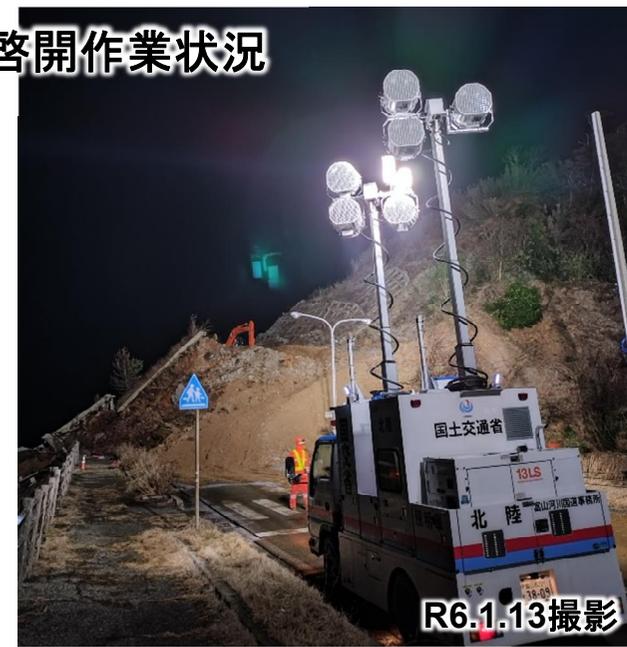
●輪島市里町地内「里町県道交差点」から東へ0.5km地点 崩落箇所等

啓開中

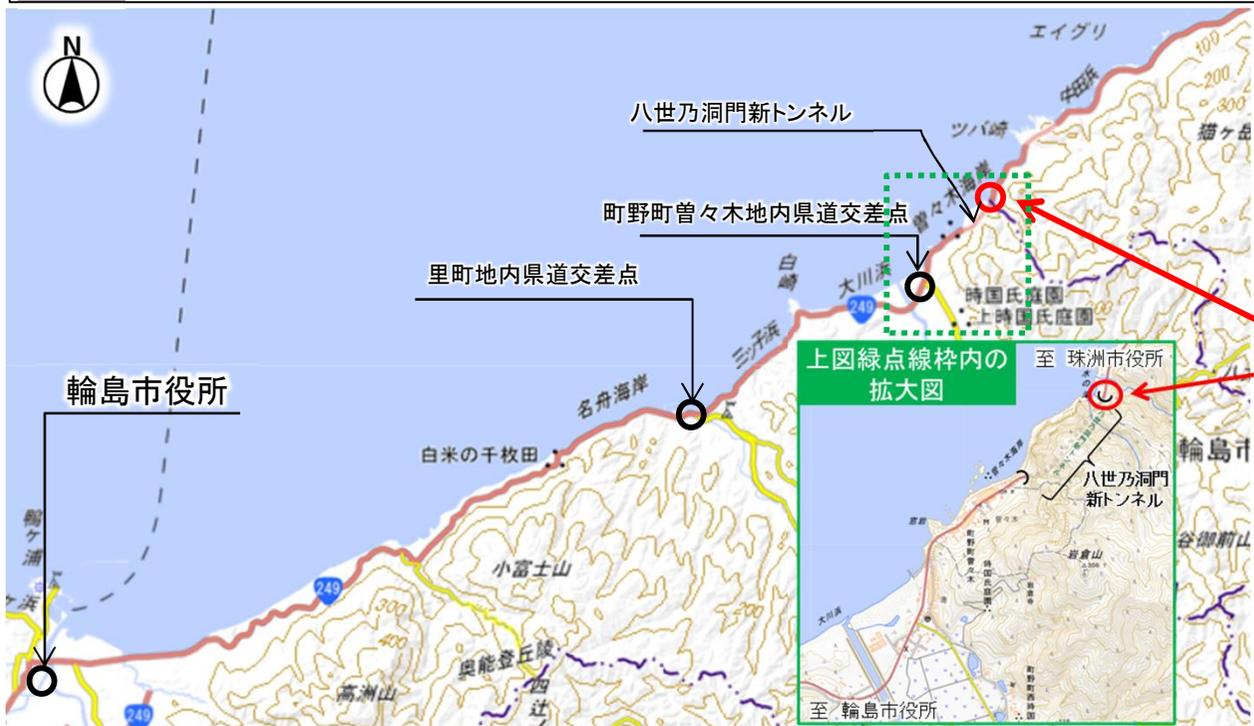
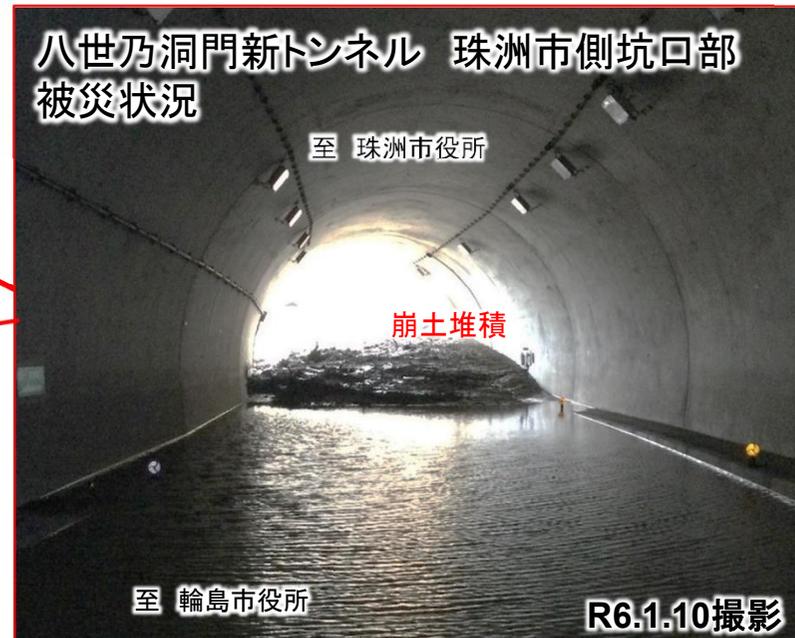
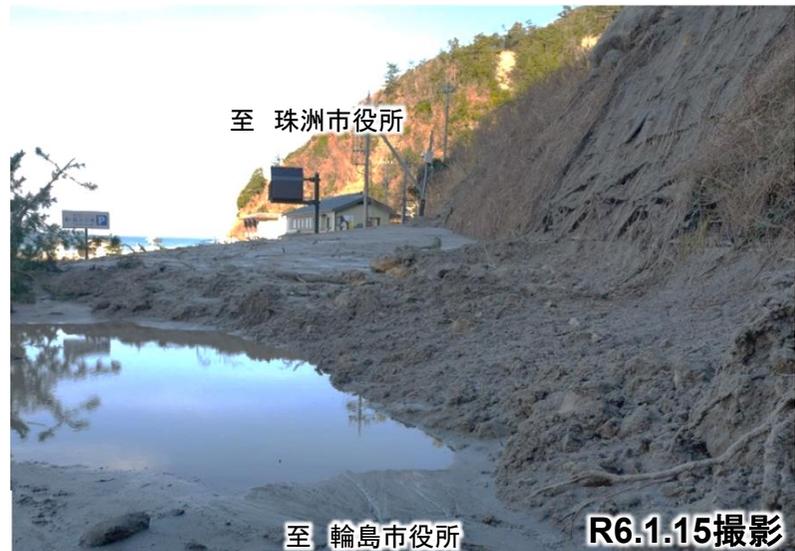
●輪島市町野町曾々木「県道取付交差点」から1.3km地点 まで現地調査実施

輪島市町野町曾々木と珠洲市真浦町を結ぶ 八世乃(はせの)洞門新トンネル 珠洲市側坑口部 崩土堆積

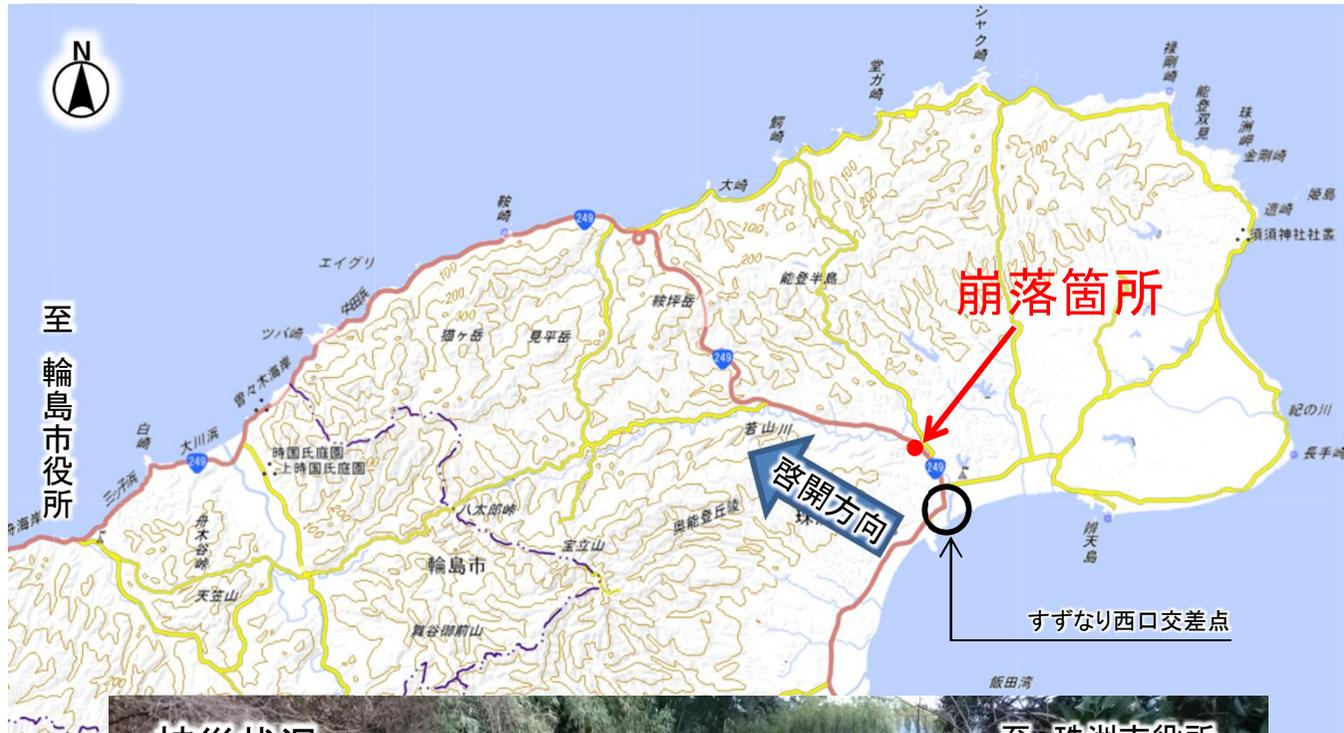
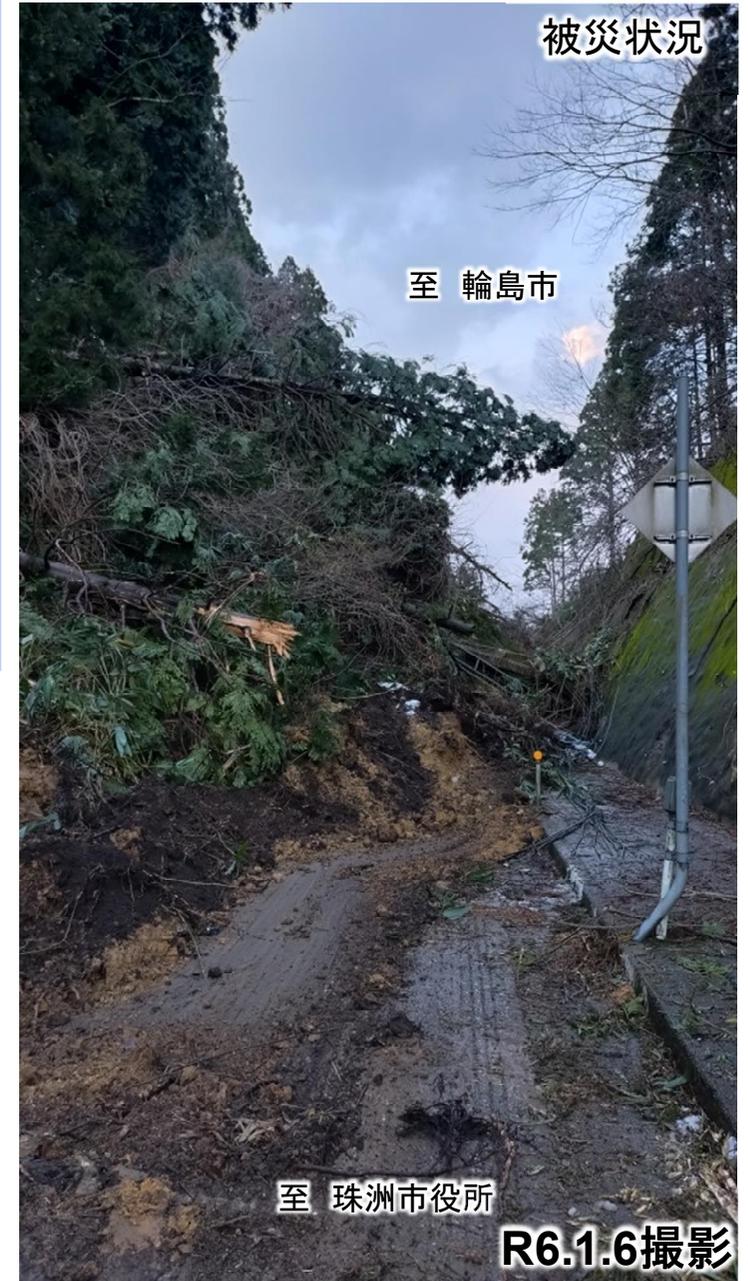
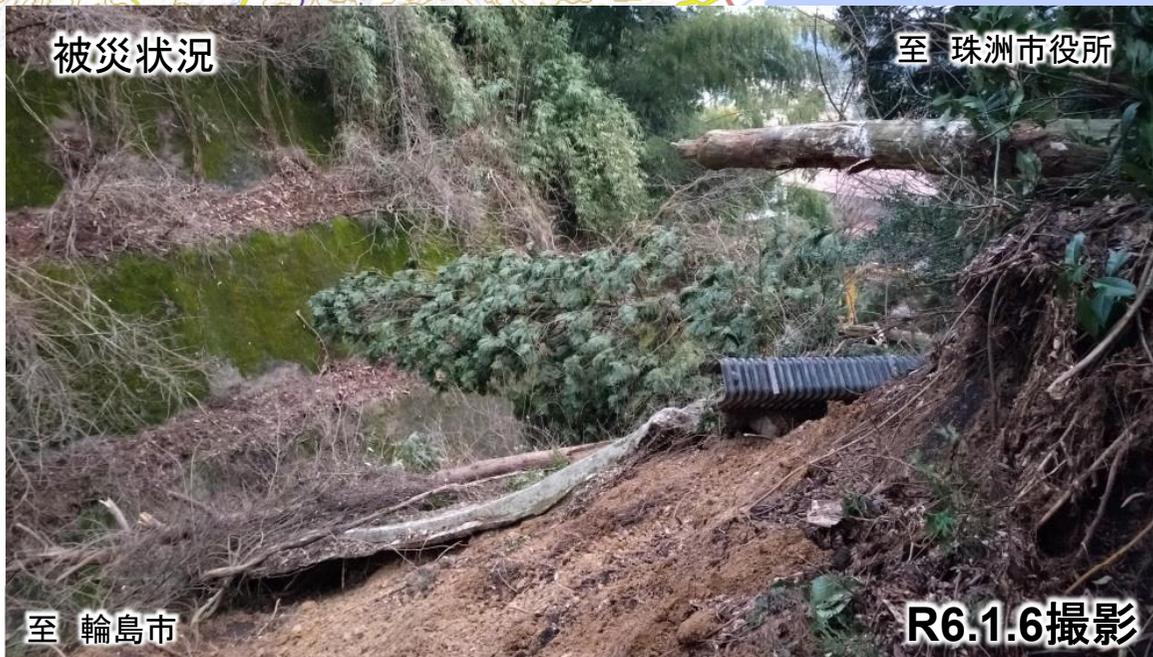
● 珠洲市若山町出田地内「すずなり西口交差点」から2.0km地点 崩落箇所

啓開不可

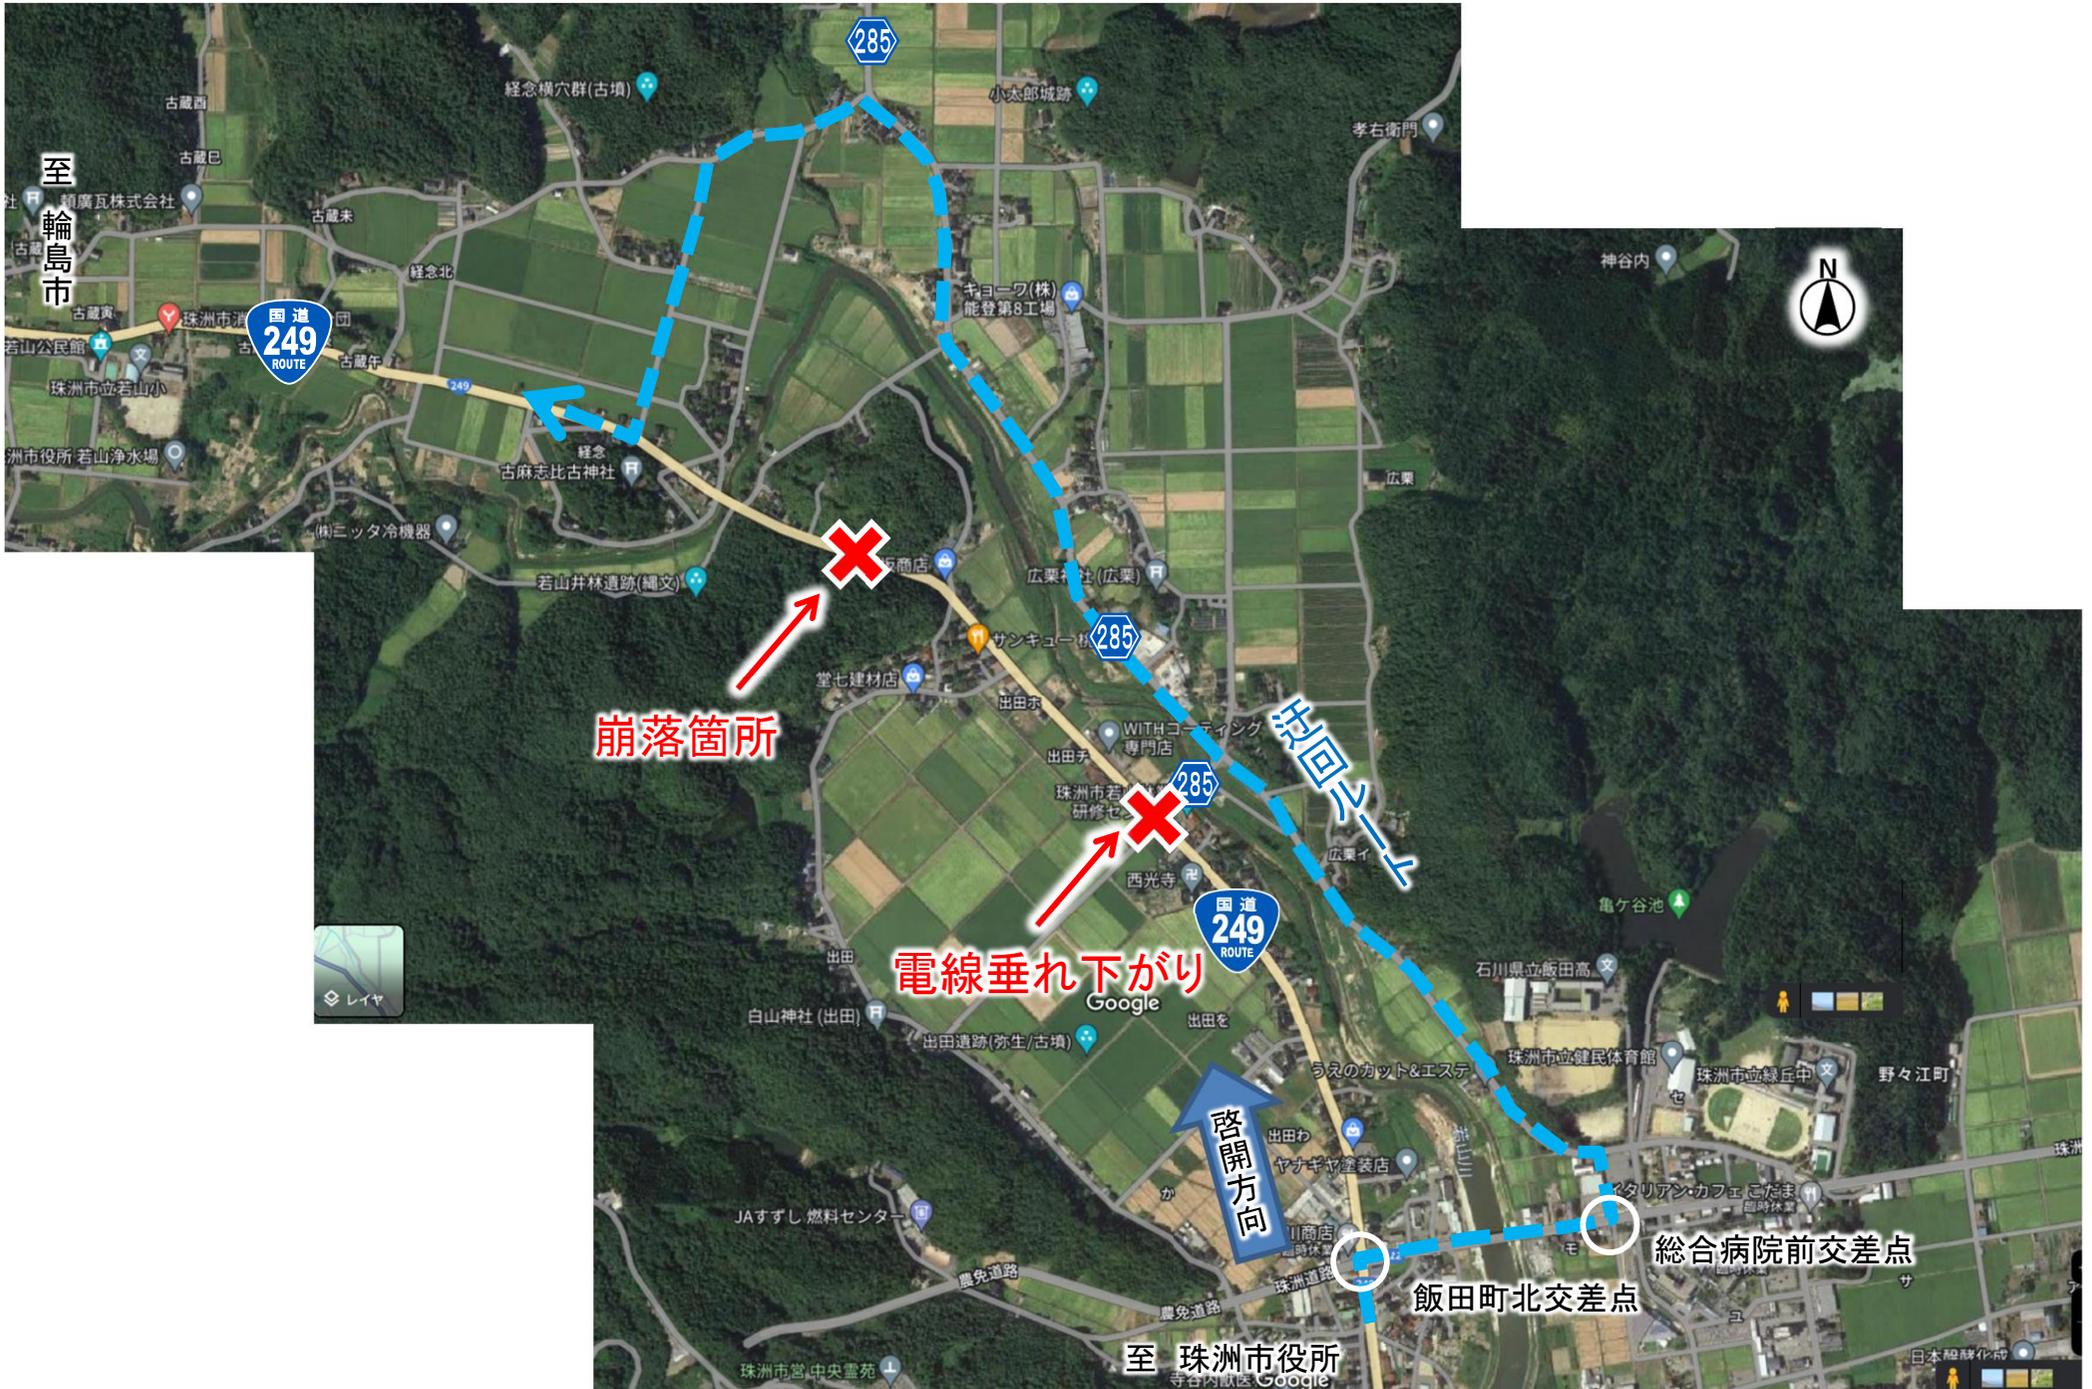
● 珠洲市若山町出田地内「すずなり西口交差点」から2.0km地点の崩落箇所を迂回するルート(青点線)
