令和6年能登半島地震 国道249号 道路啓開4工区の状況

1/15

19:00現在

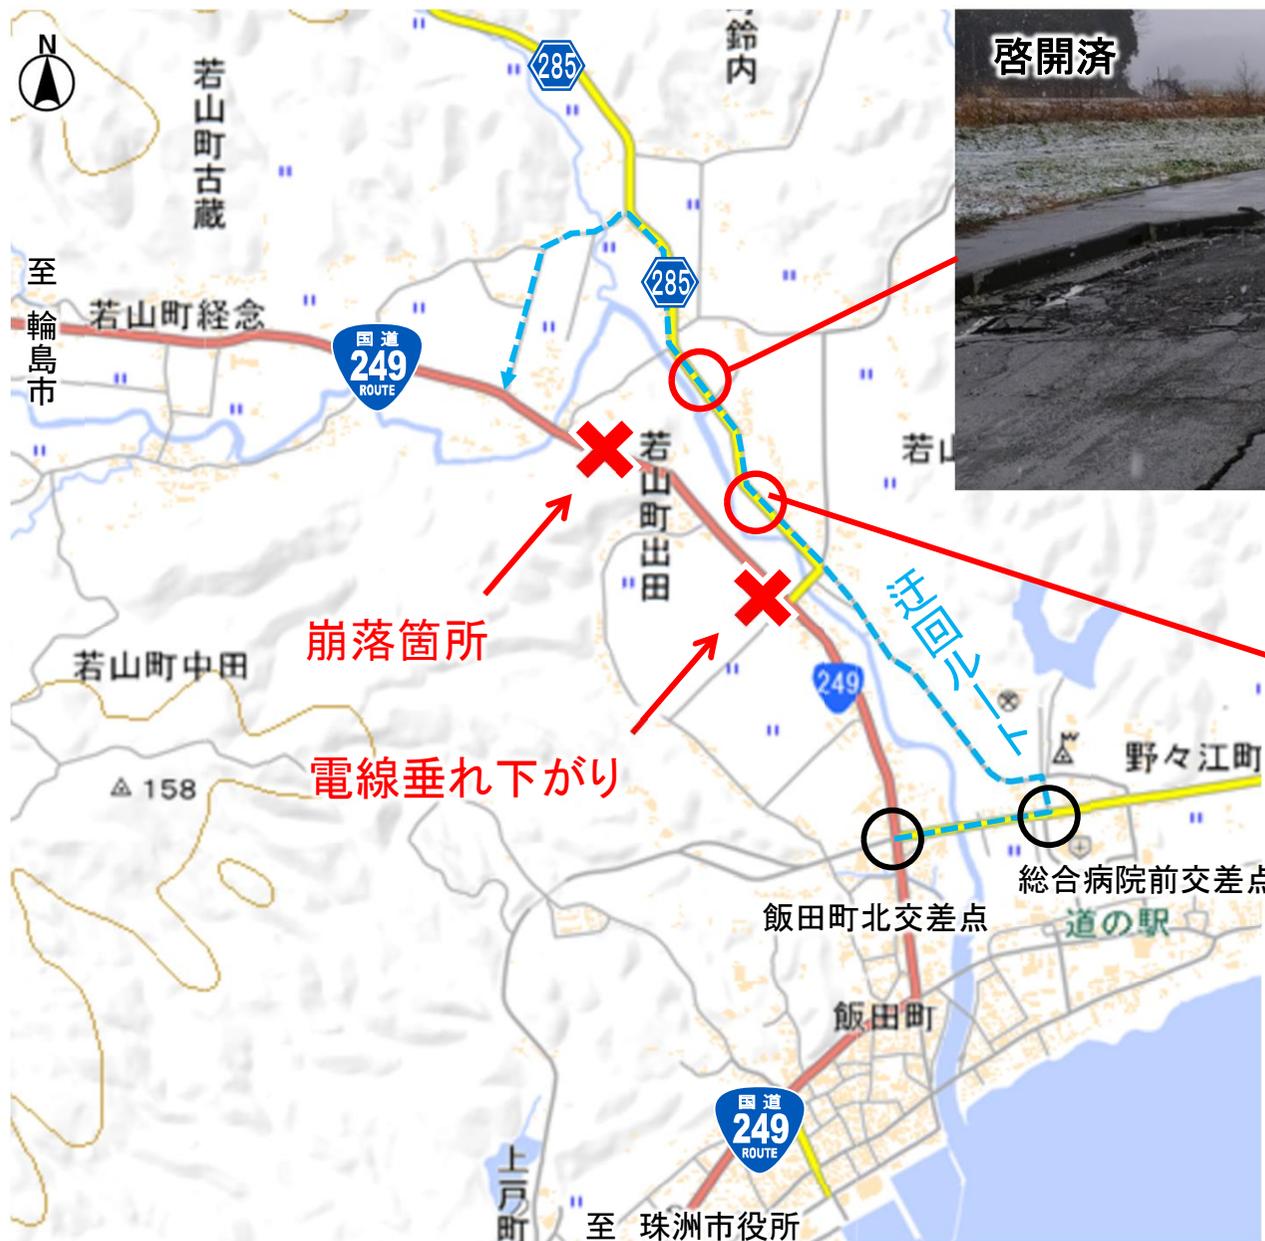
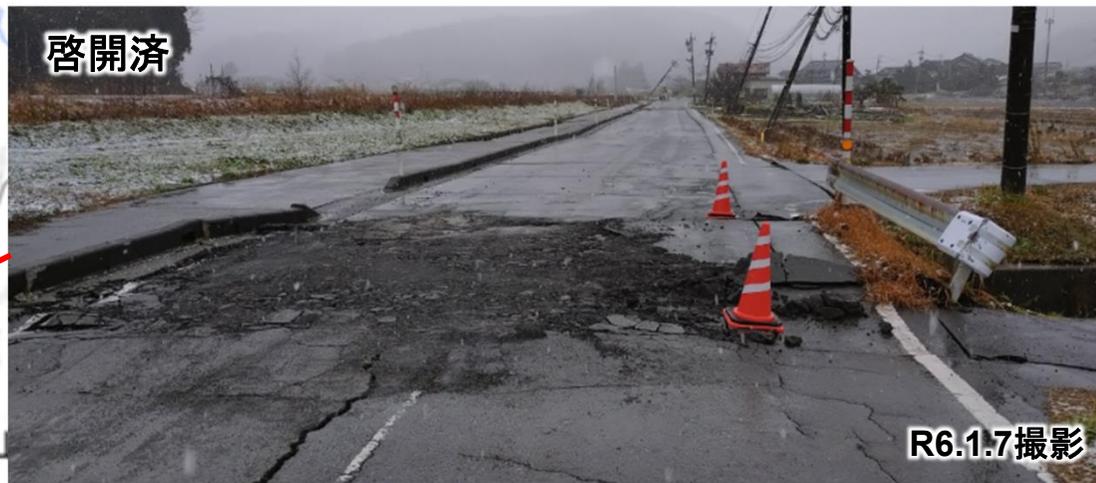
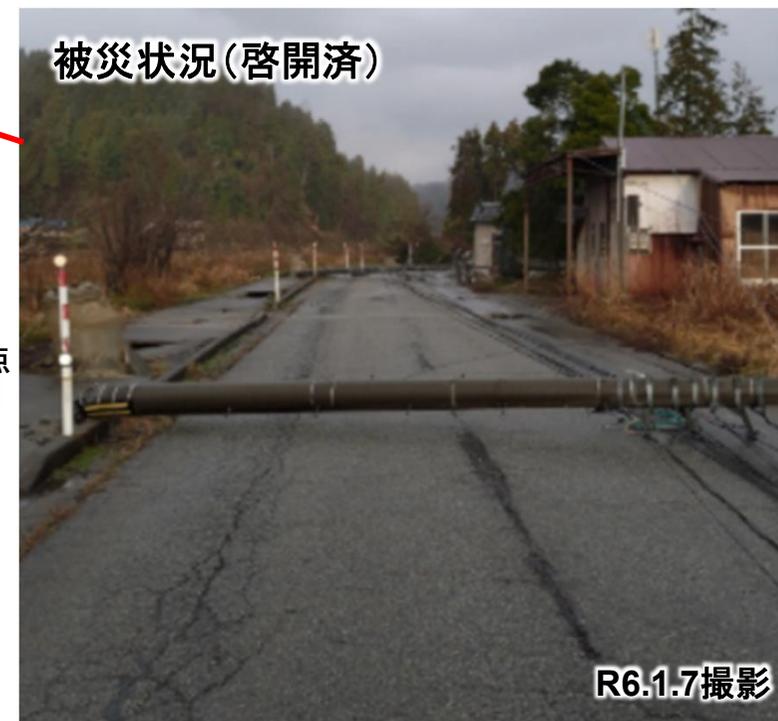
● 珠洲市若山町出田地内「すずなり西口交差点」から2.0km地点 崩落箇所迂回ルート of 啓開

迂回ルート
啓開済

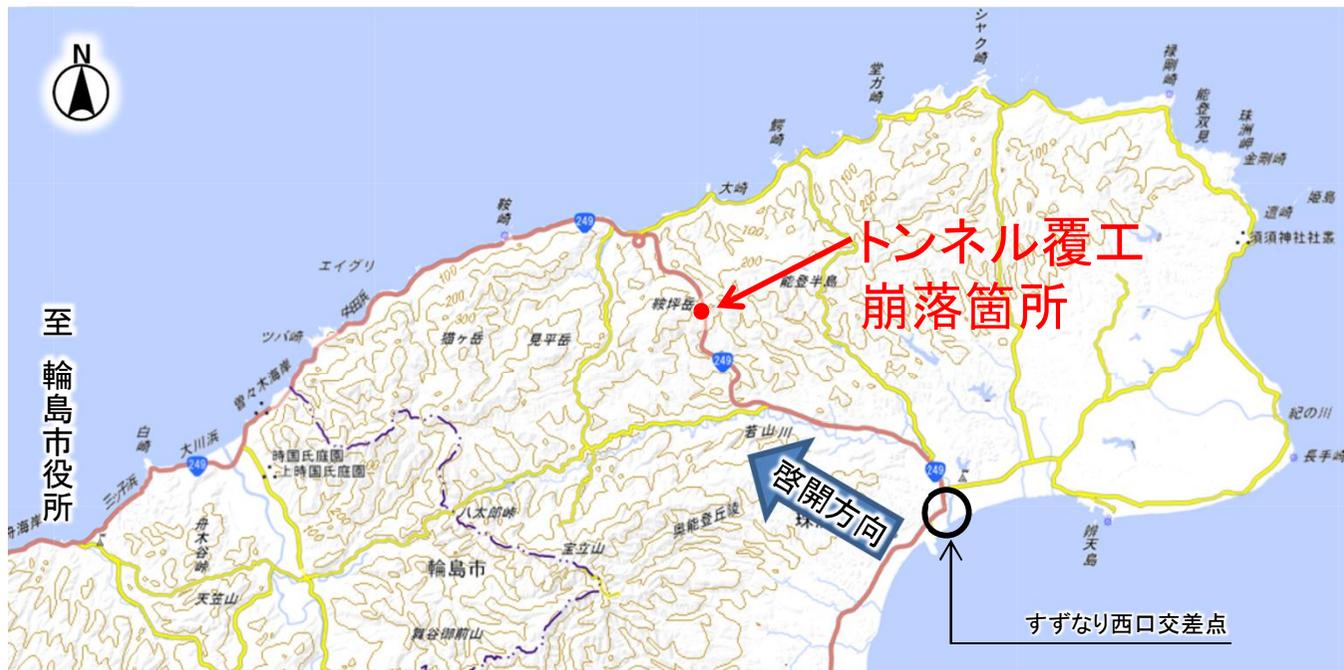
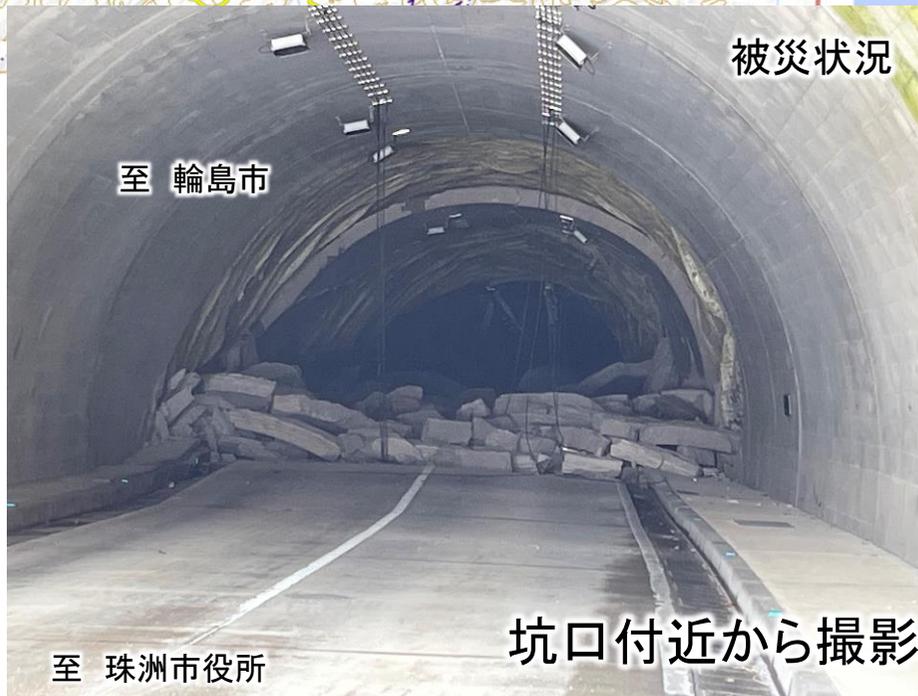
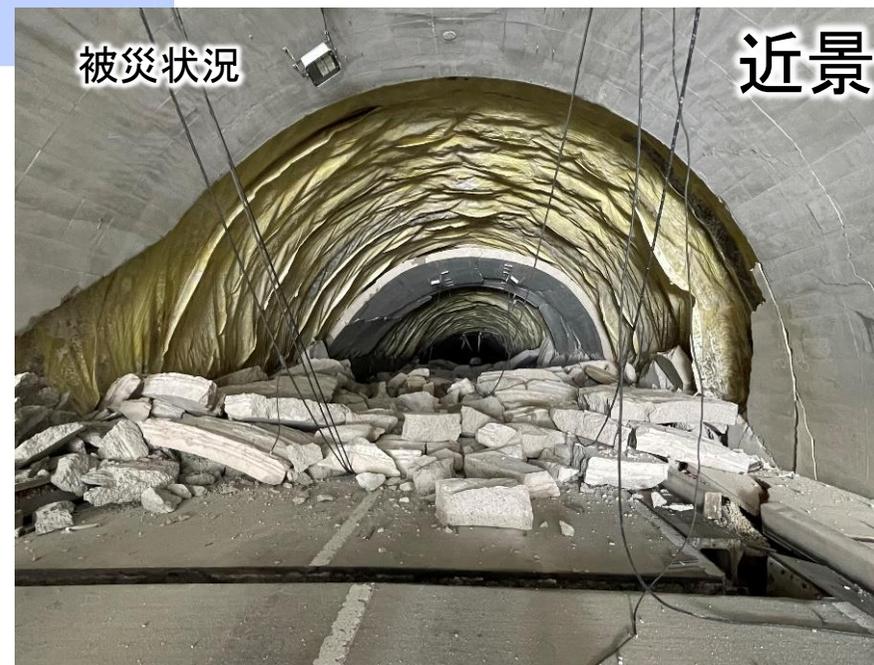
● 珠洲市若山町出田地内「すずなり西口交差点」から8.6km地点 トンネル覆工崩落箇所

啓開不可

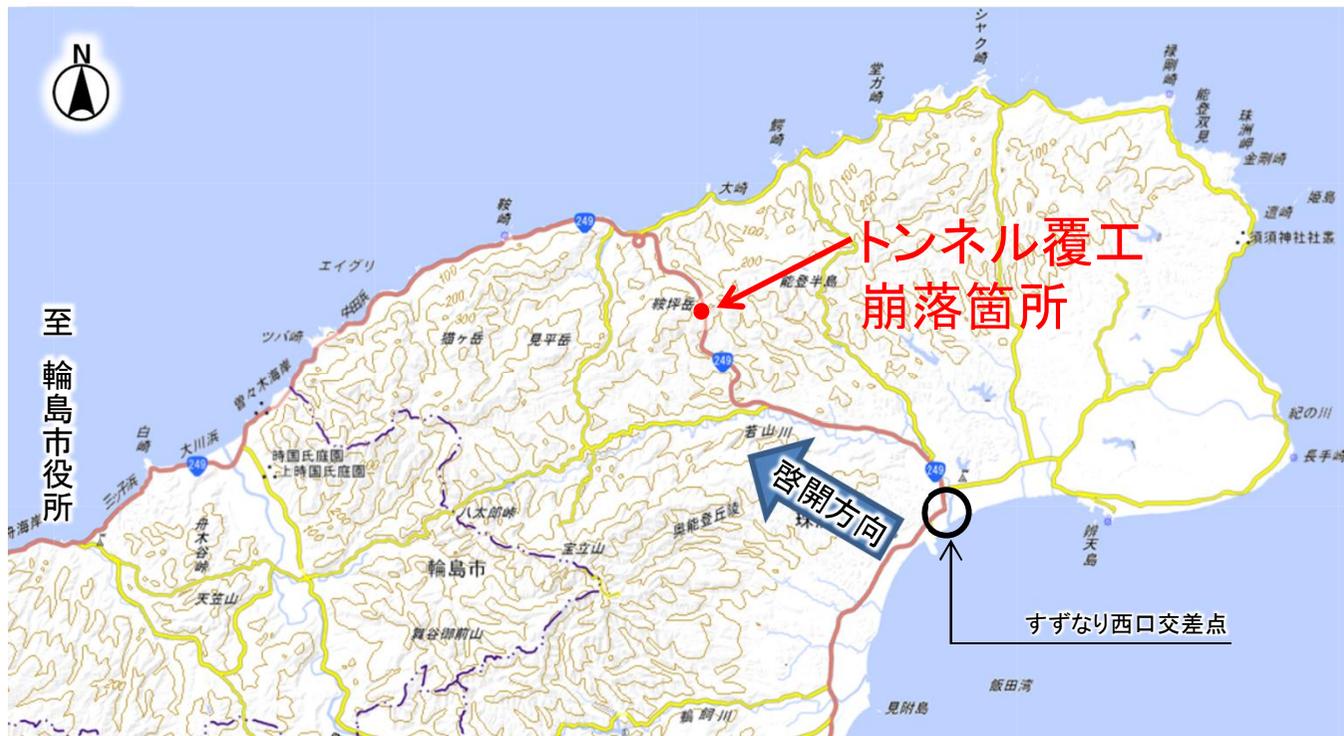
● 珠洲市若山町出田地内「すずなり西口交差点」から8.6km地点 トンネル覆工崩落箇所

啓開不可

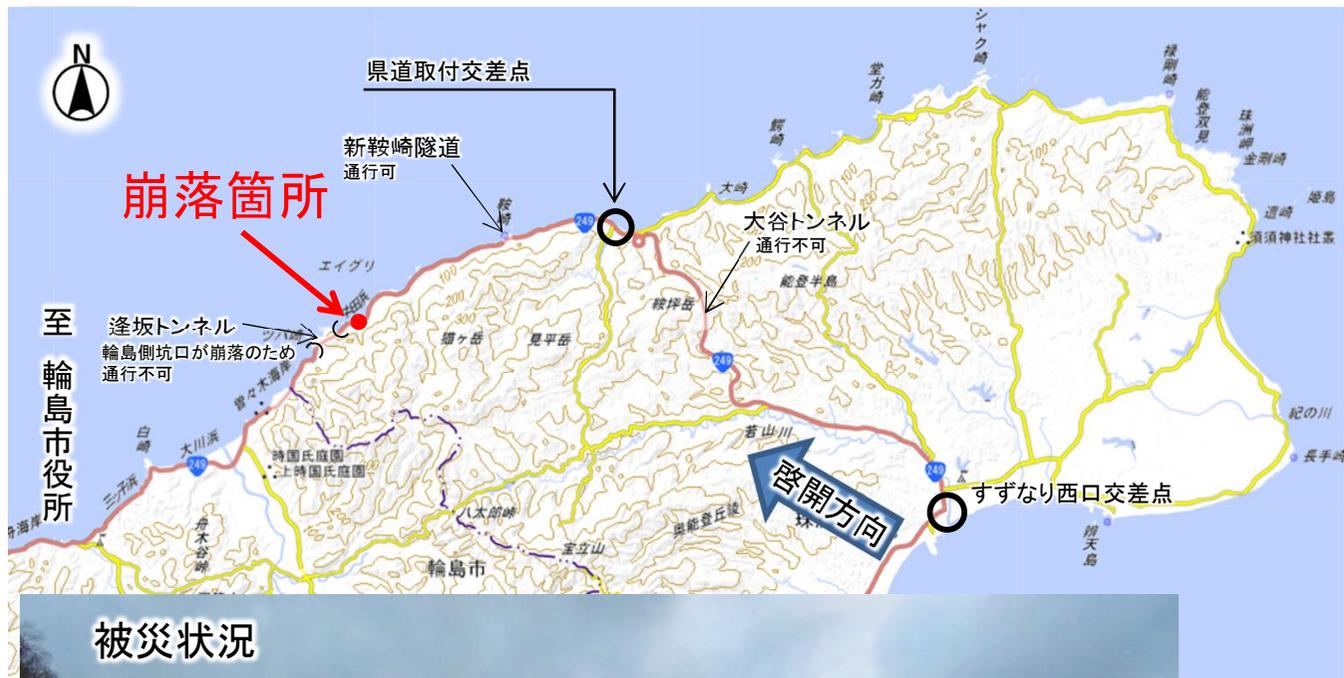
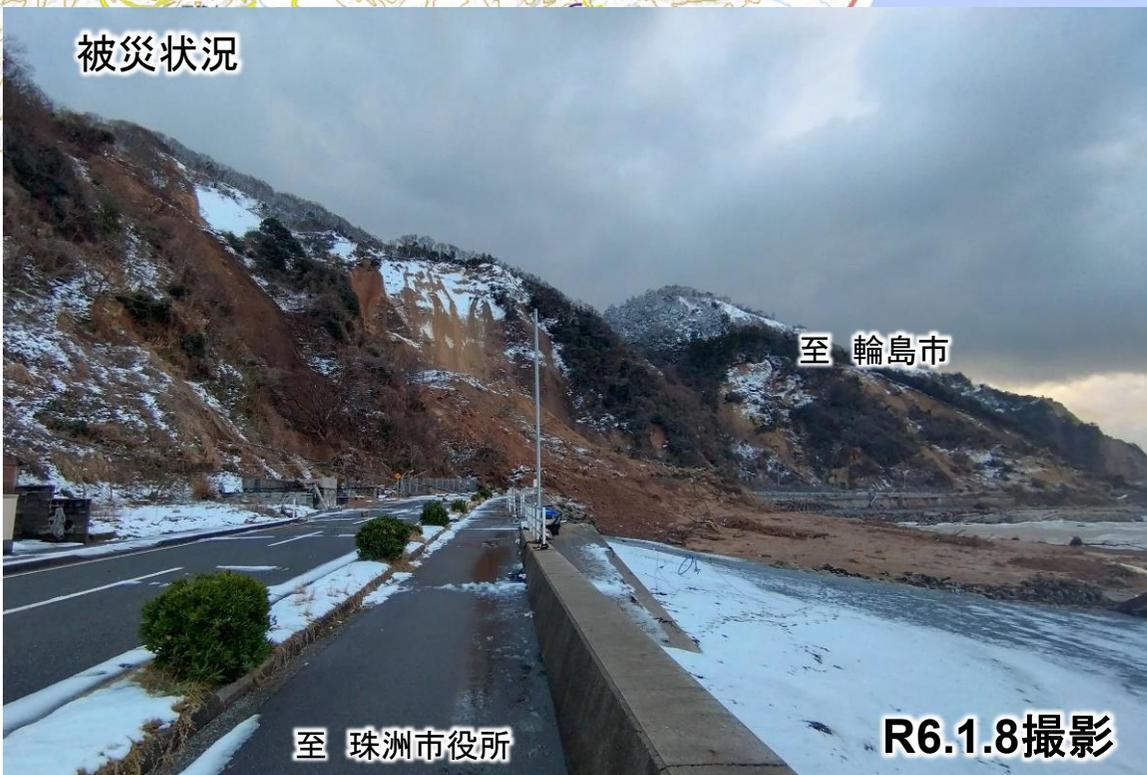
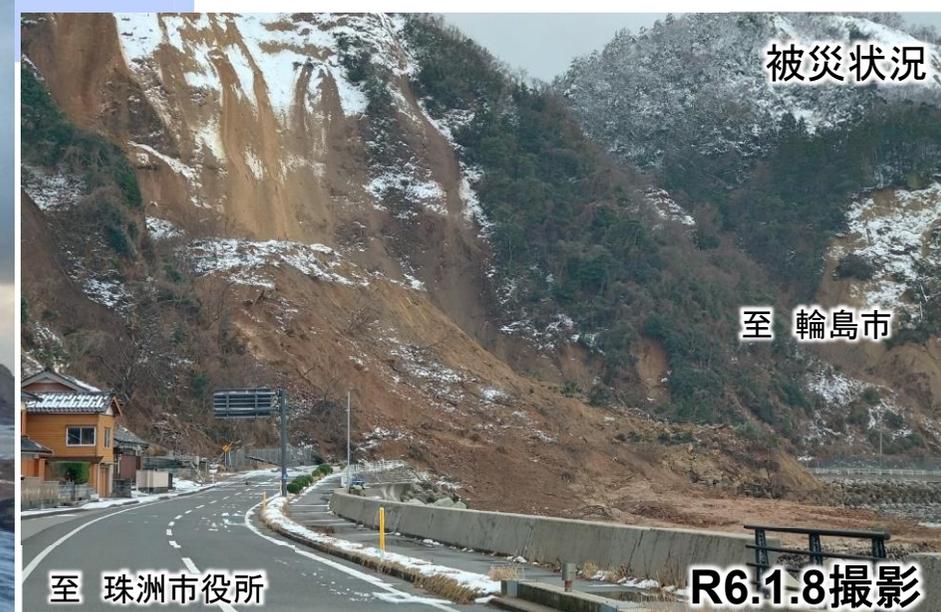
● 珠洲市大谷町「県道取付交差点」から6.6km地点 珠洲市仁江町 崩落箇所 まで現地調査実施

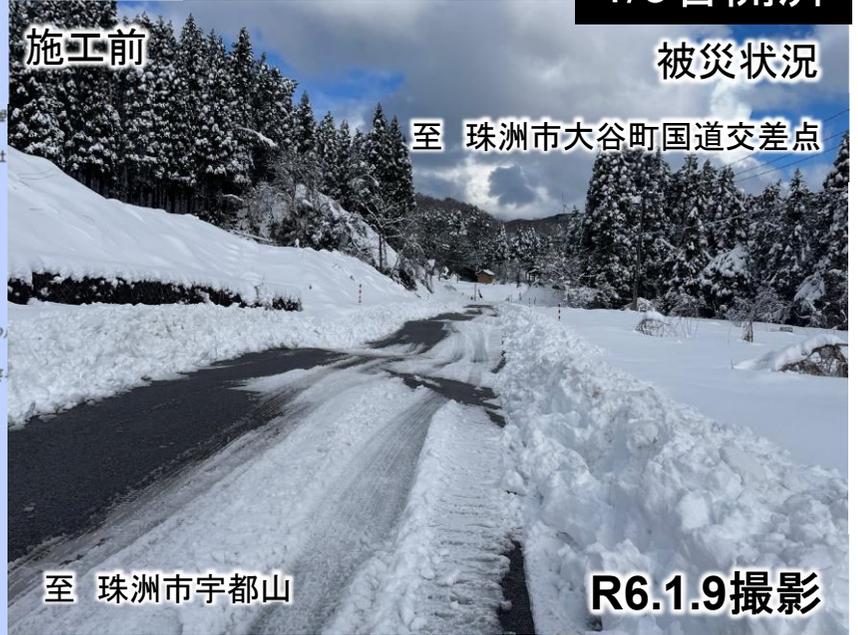
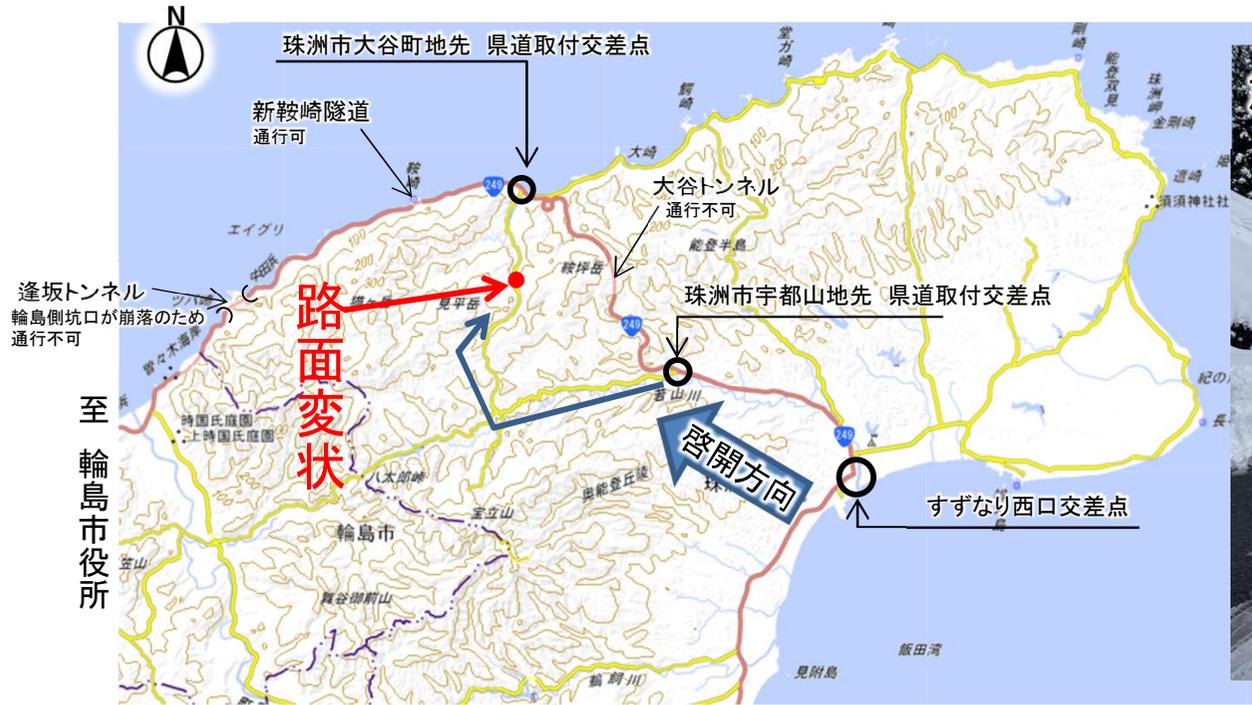
● 国道249号大谷トンネルの迂回ルートとなる県道272号上黒丸大谷線で 路面変状(珠洲市大谷町地内)

1/9啓開済

被災状況

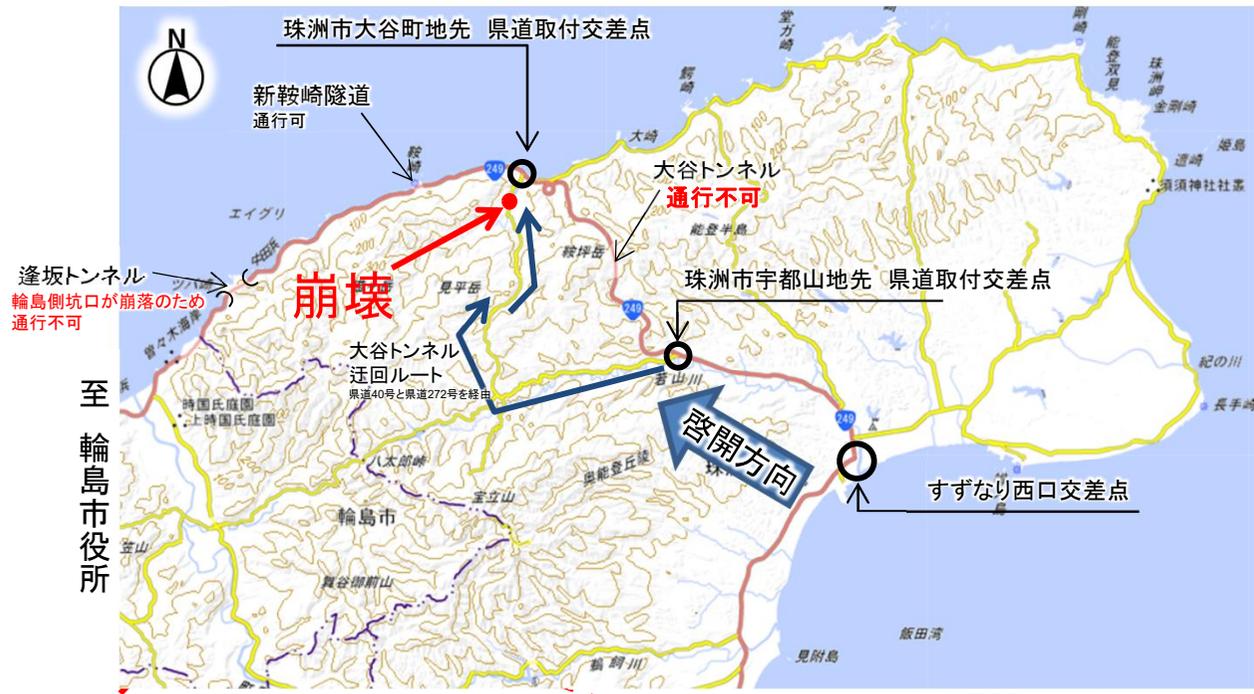
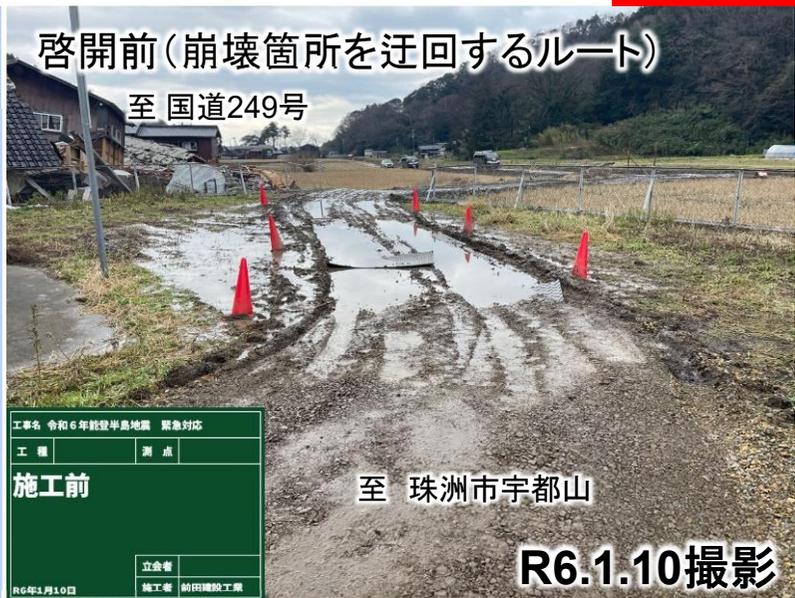
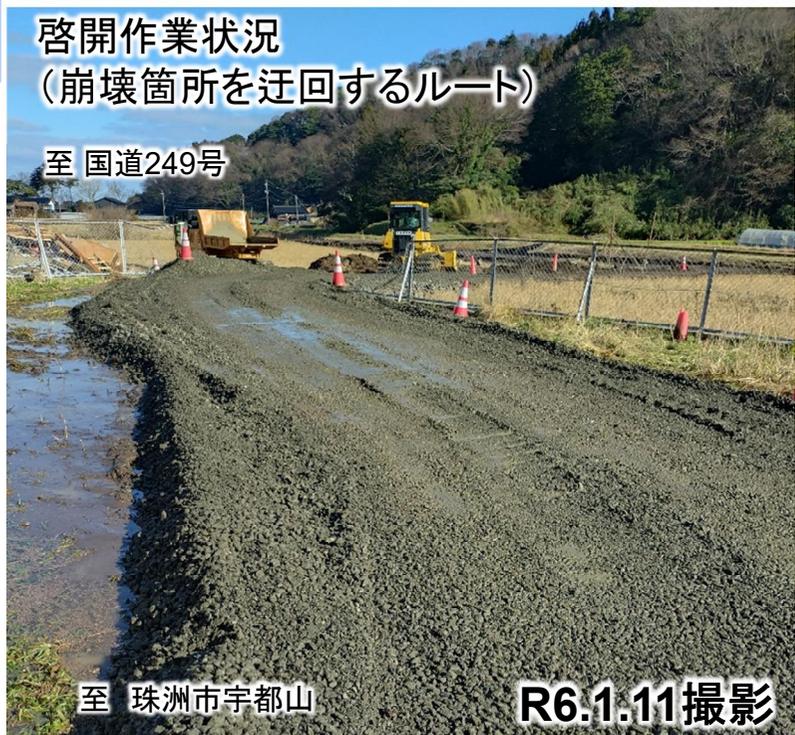
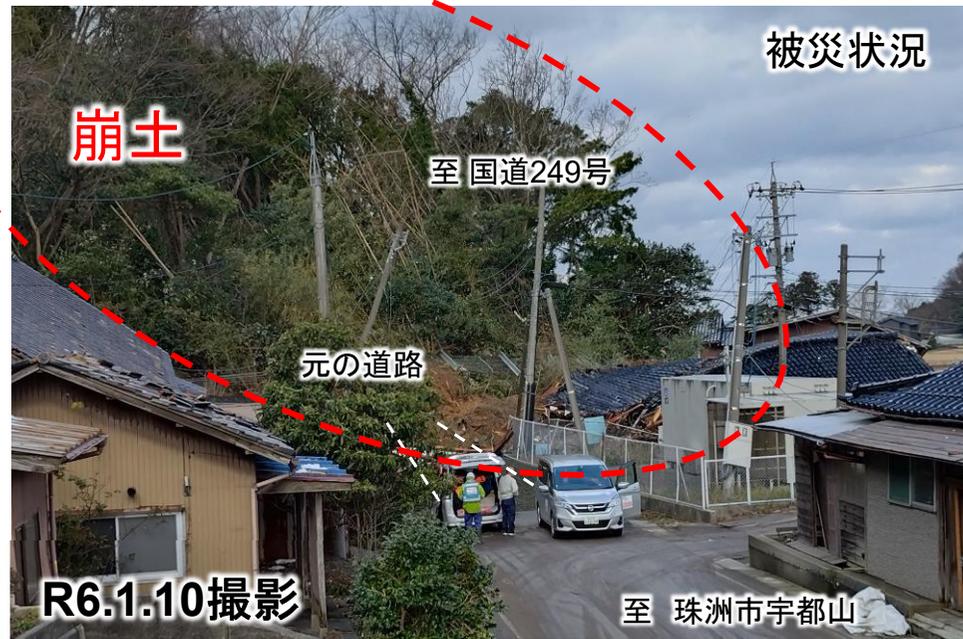
● 国道249号大谷トンネルの迂回ルートとなる県道272号上黒丸大谷線で 崩壊(珠洲市大谷町地内)

啓開中
