令和6年能登半島地震 国道249号 道路啓開3工区の状況

1/15

19:00時点

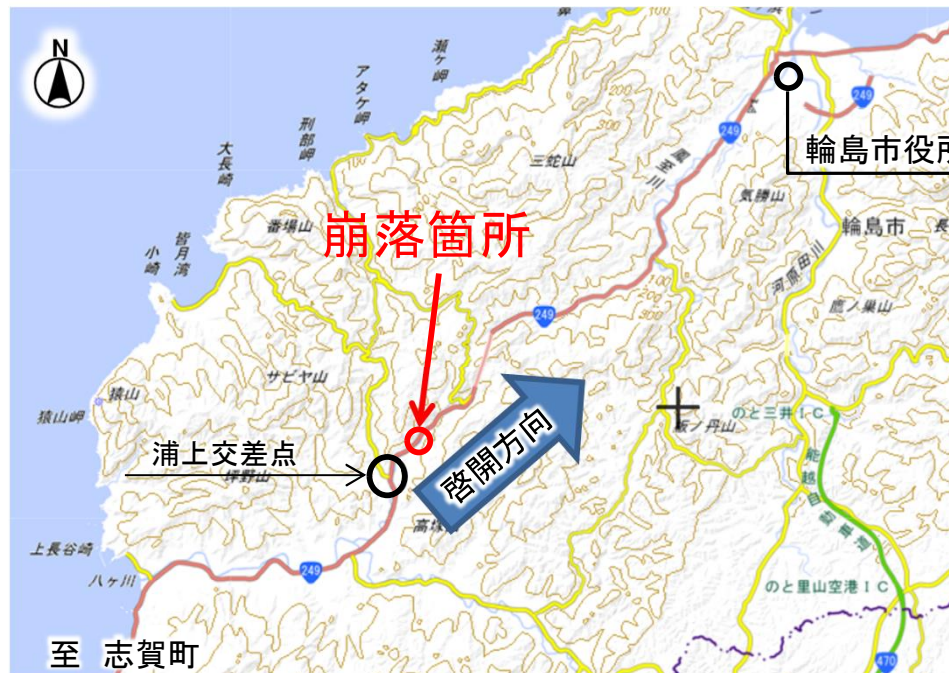
● 輪島市門前町浦上地内「浦上交差点」から1.1km地点 崩落箇所

1/5啓開済

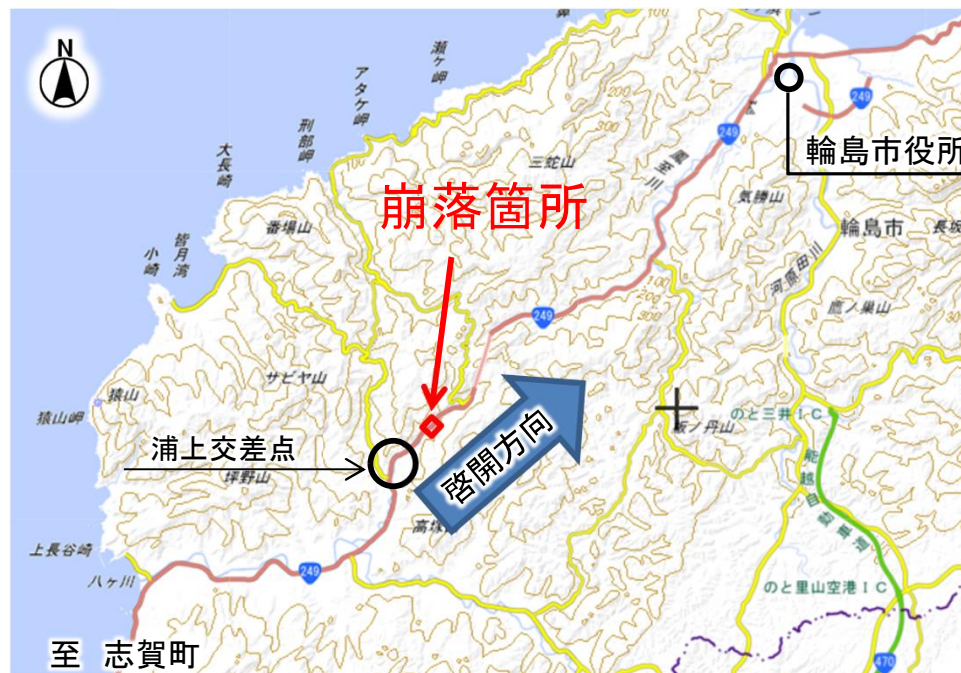
● 輪島市門前町浦上地内「浦上交差点」から1.7km地点 崩落箇所

啓開中

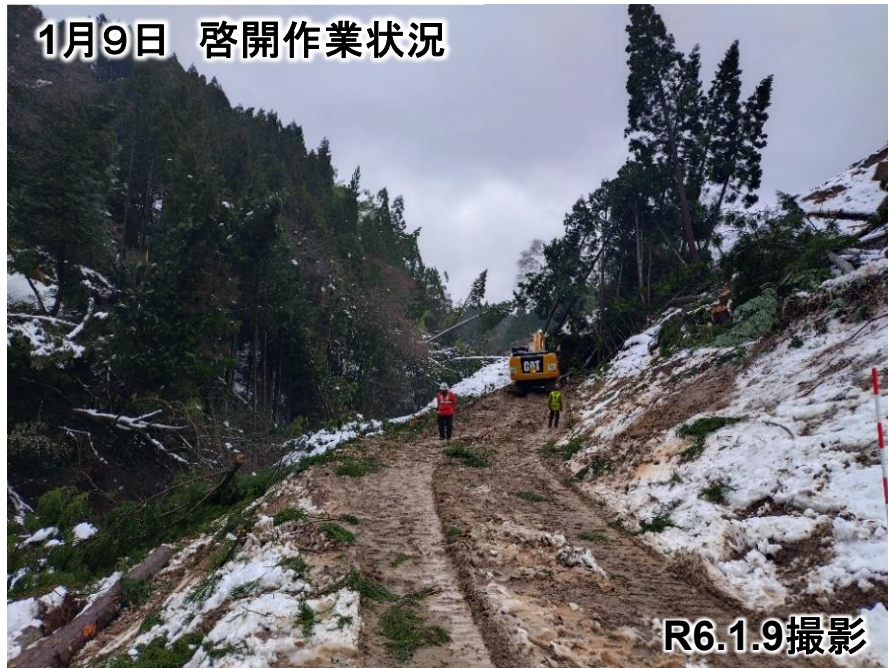
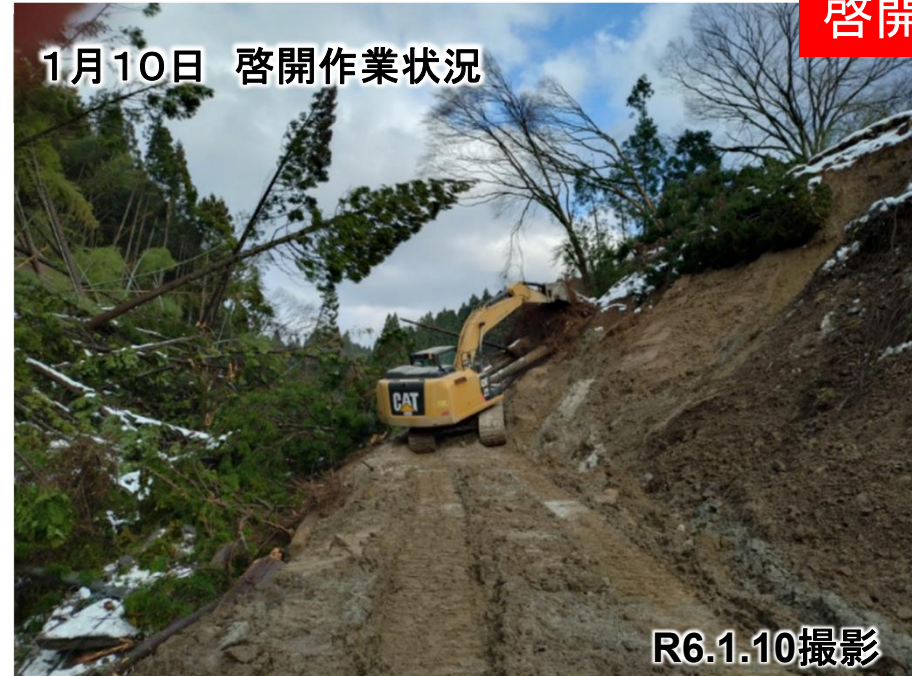
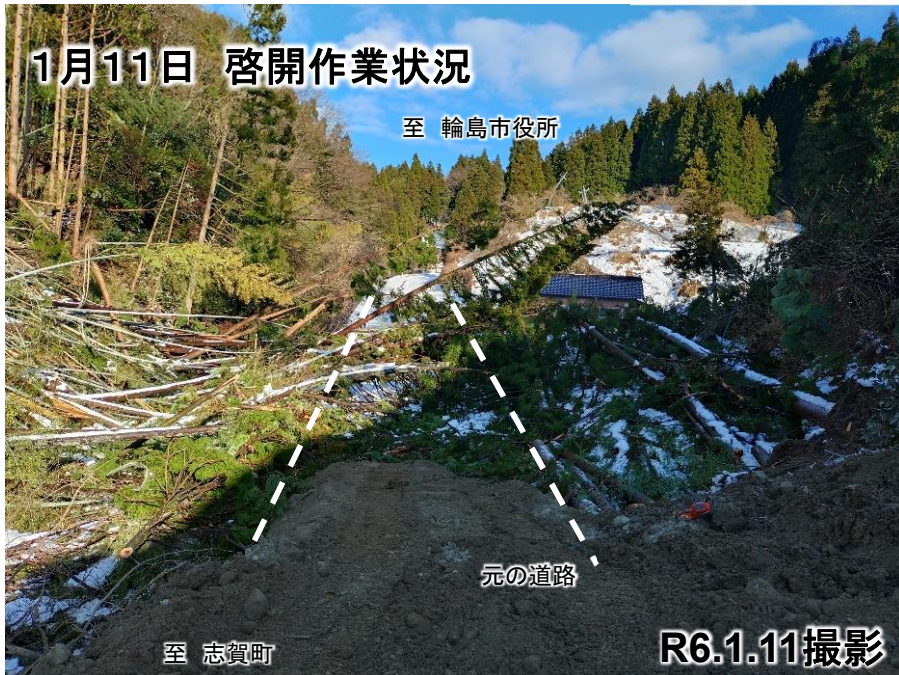
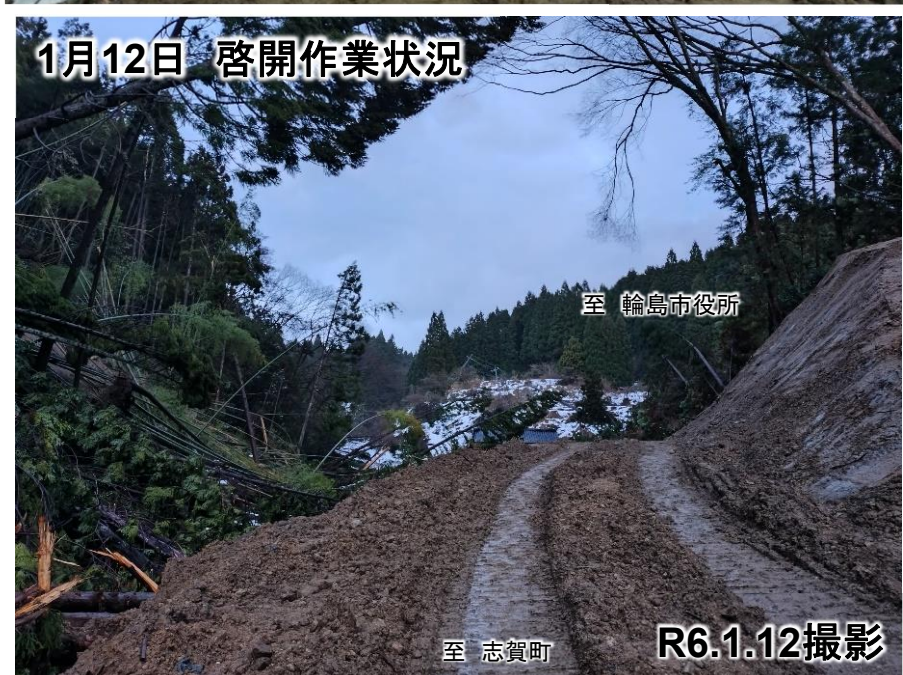
● 輪島市門前町浦上地内「浦上交差点」から1.7km地点 崩落箇所

啓開中

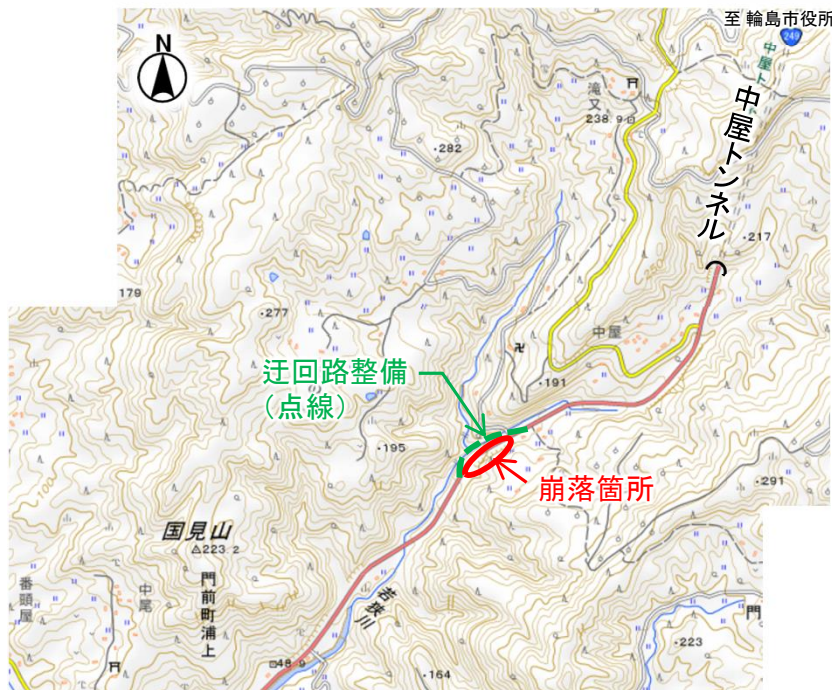
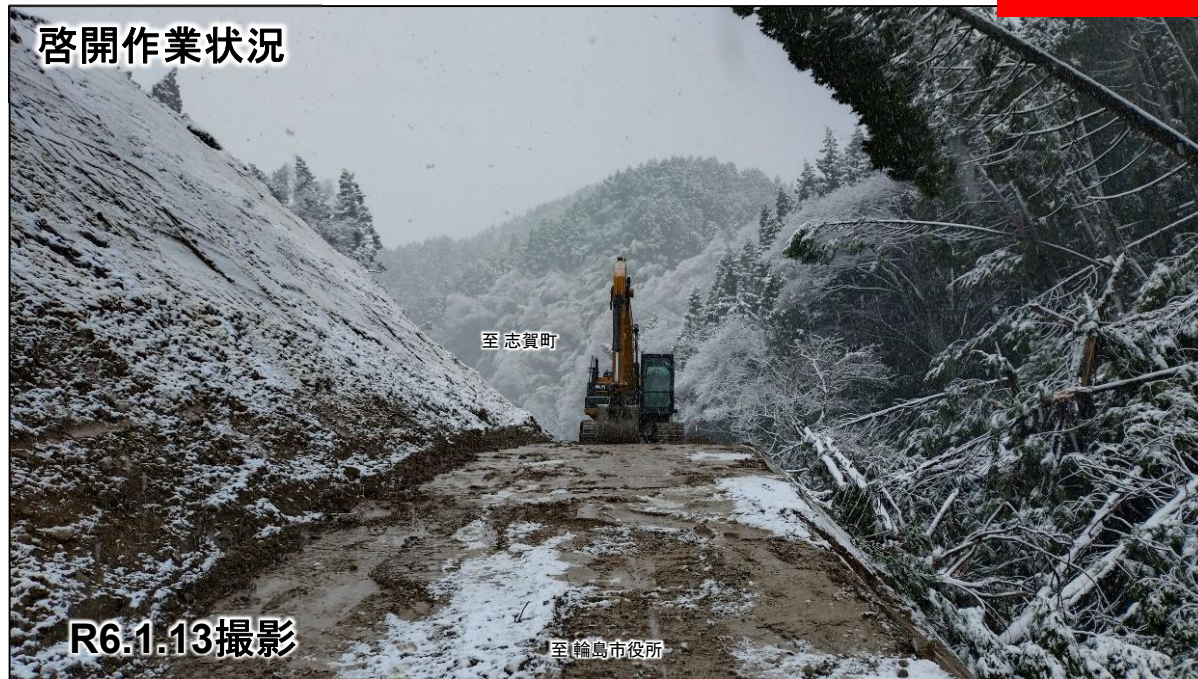
● 輪島市門前町浦上地内「浦上交差点」から1.7km地点 崩落箇所

啓開中

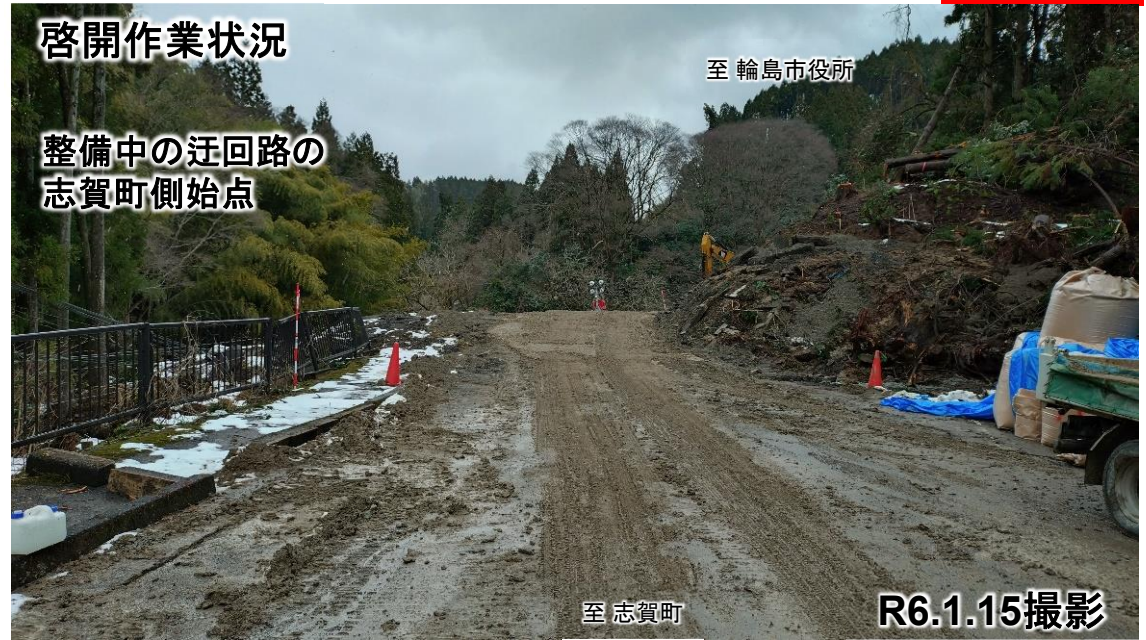
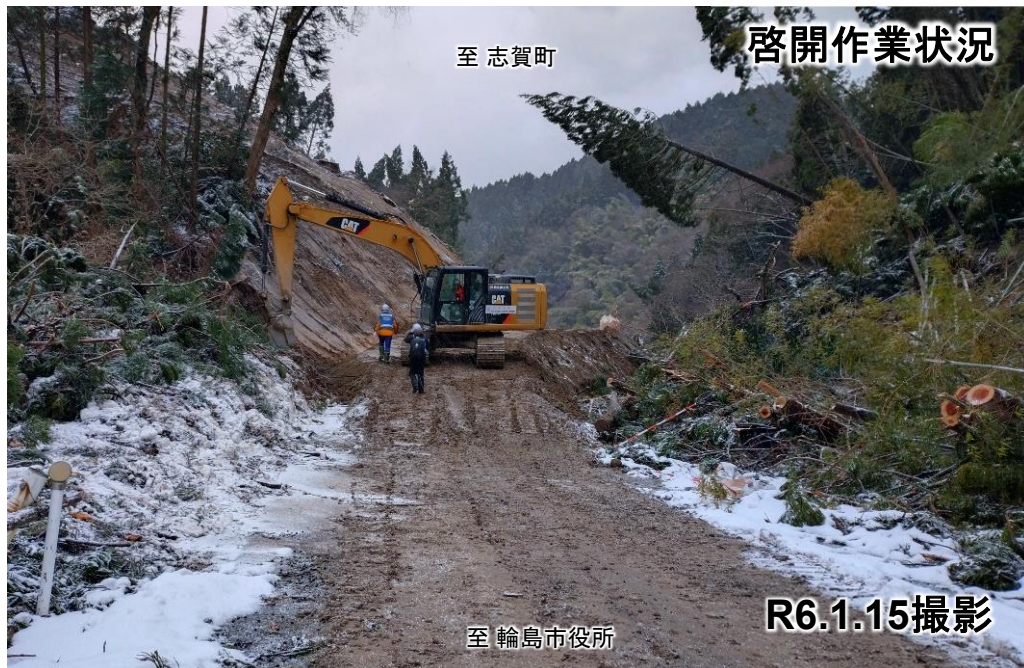
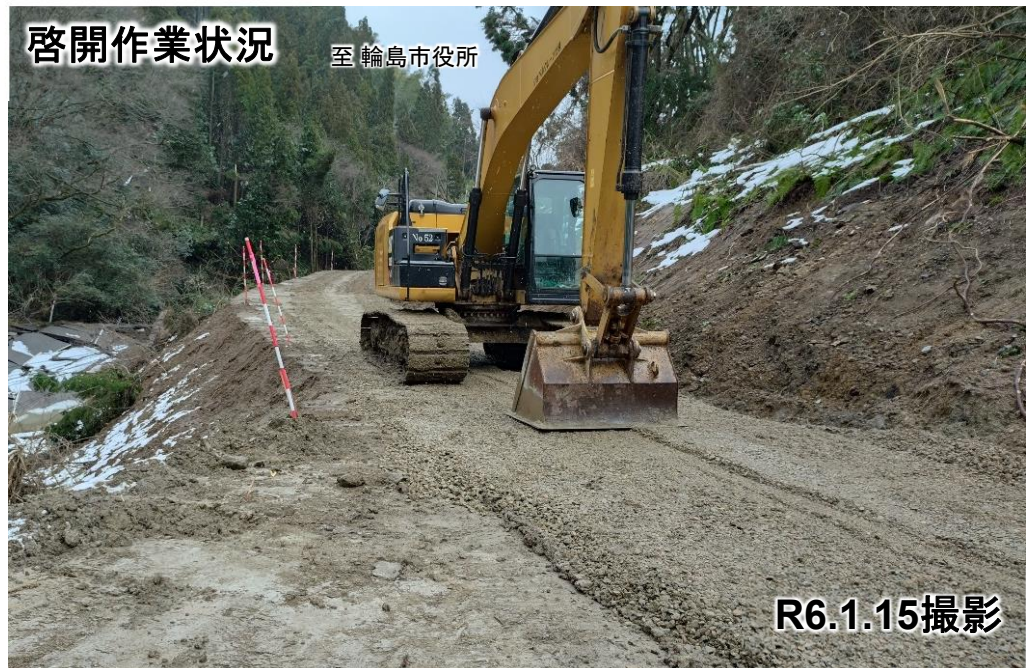
● 輪島市門前町浦上地内「浦上交差点」から1.7km地点 崩落箇所

啓開中

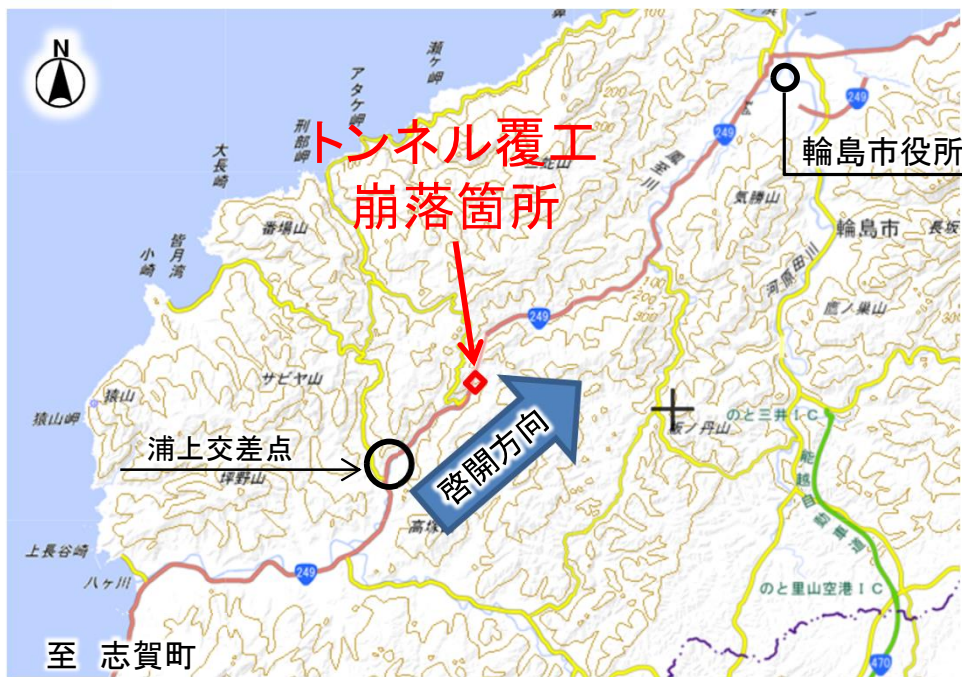
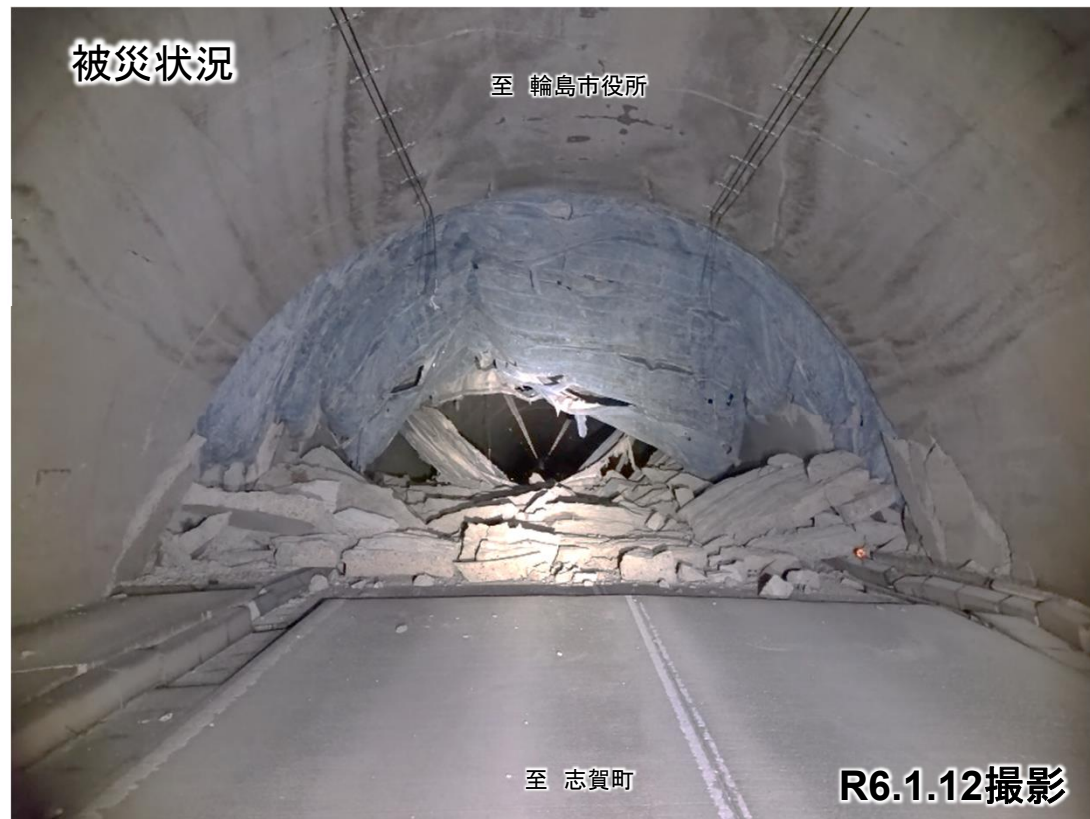
● 輪島市門前町浦上地内「浦上交差点」から3.0km地点 中屋トンネル まで現地調査実施 トンネル内部で覆工崩落

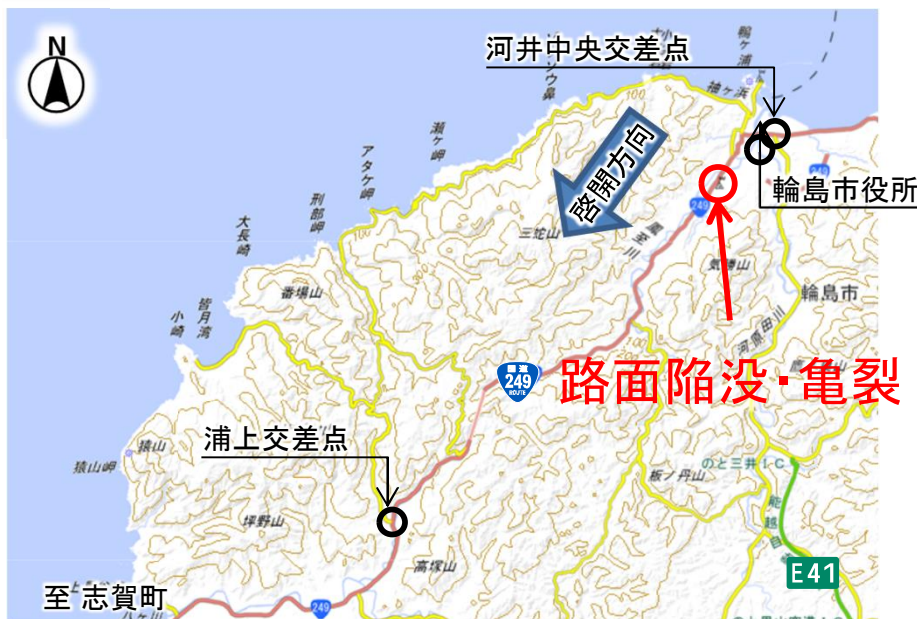
- 輪島市河井町地内「河井中央交差点」から2.9km地点(輪島市稲屋町付近)の路面変状の状況

1/6啓開済

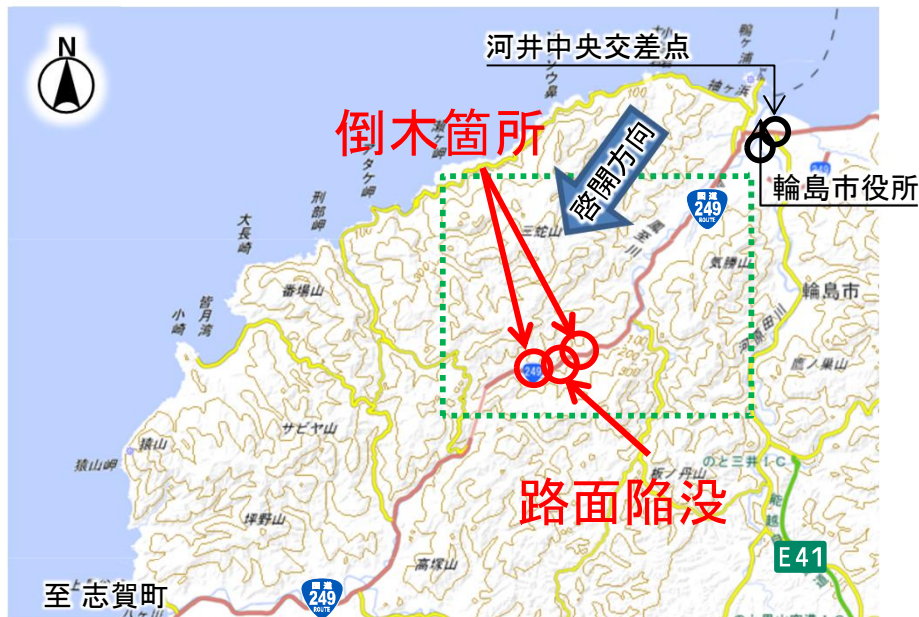
● 輪島市河井町地内「河井中央交差点」から7.9km地点(輪島市縄又町付近)の倒木、路面陥没の状況

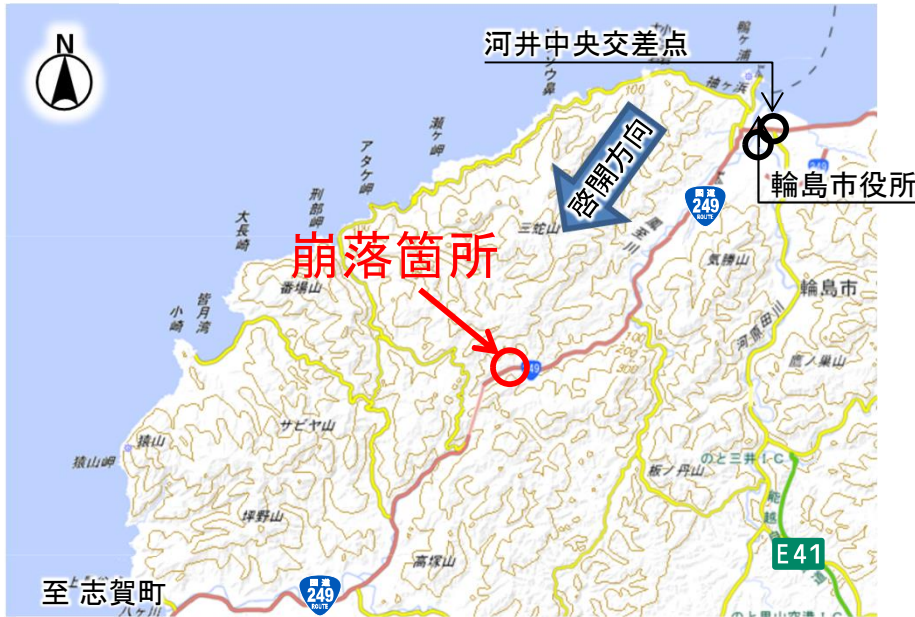
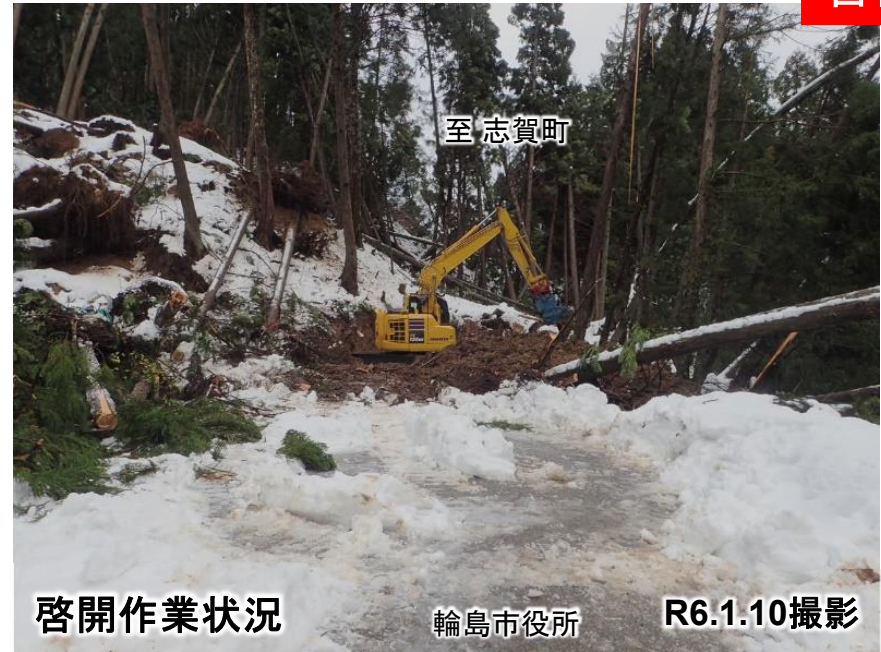
● 輪島市河井町地内「河井中央交差点」から7.9km地点(輪島市縄又町付近)の崩落箇所状況

啓開中

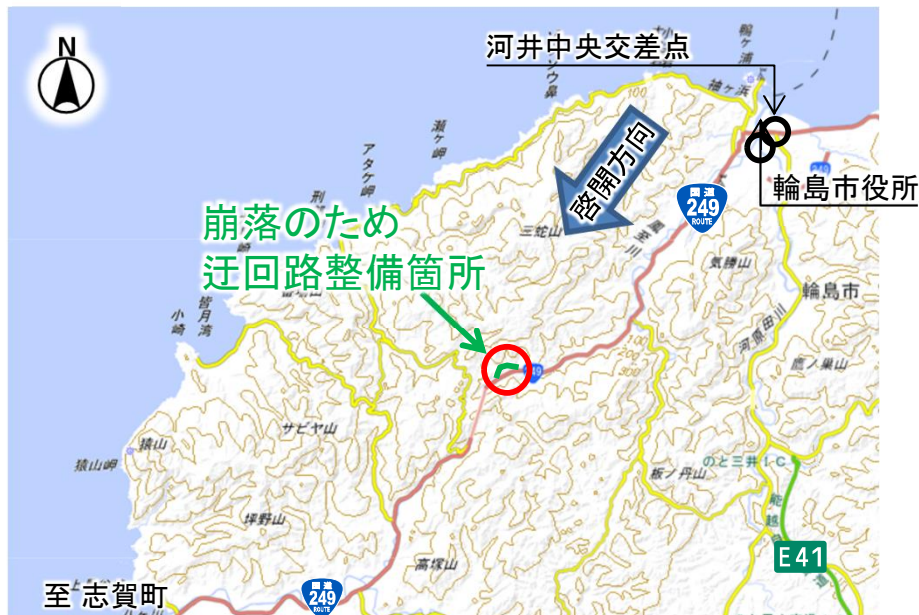
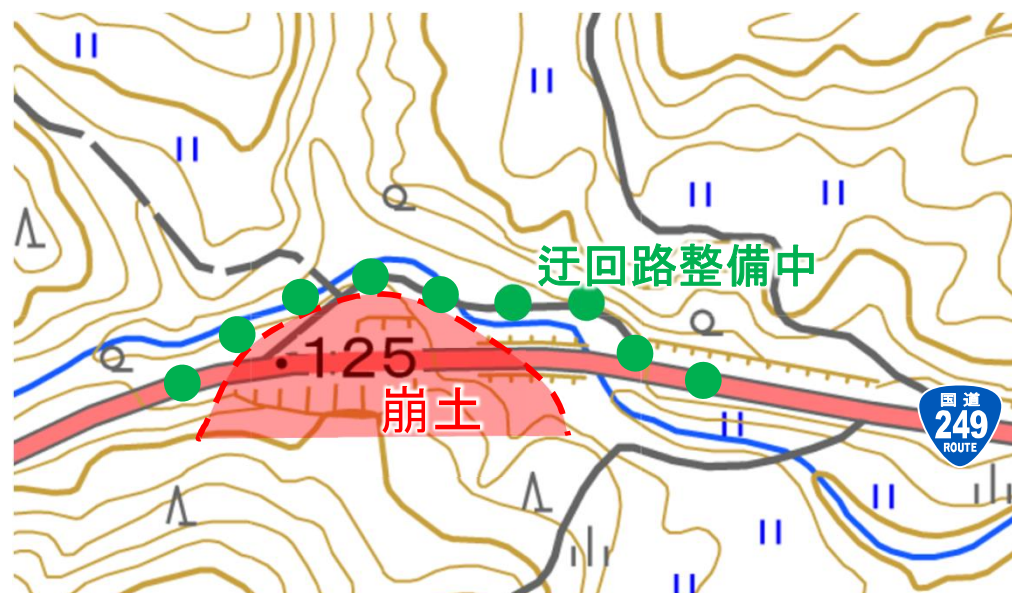
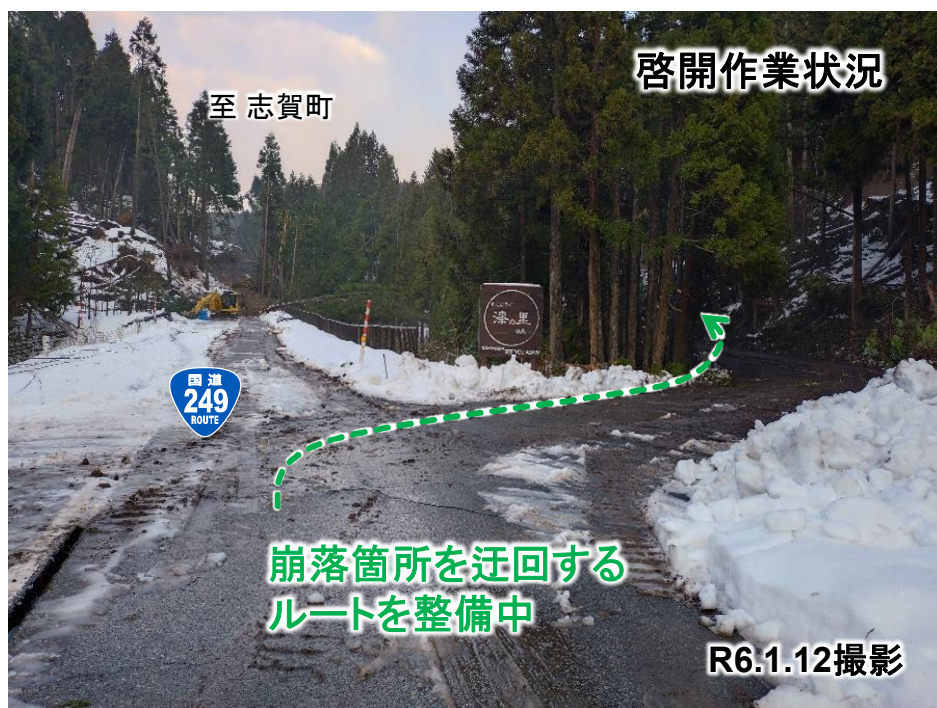
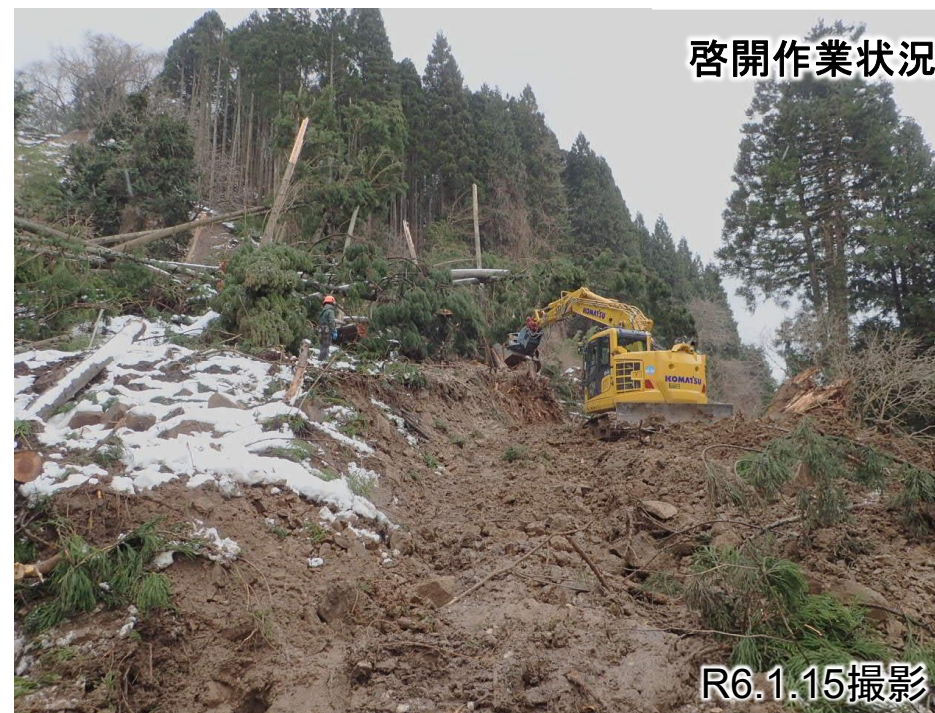
● 輪島市河井町地内「河井中央交差点」から7.9km地点(輪島市繩又町付近)の崩落箇所状況

啓開中

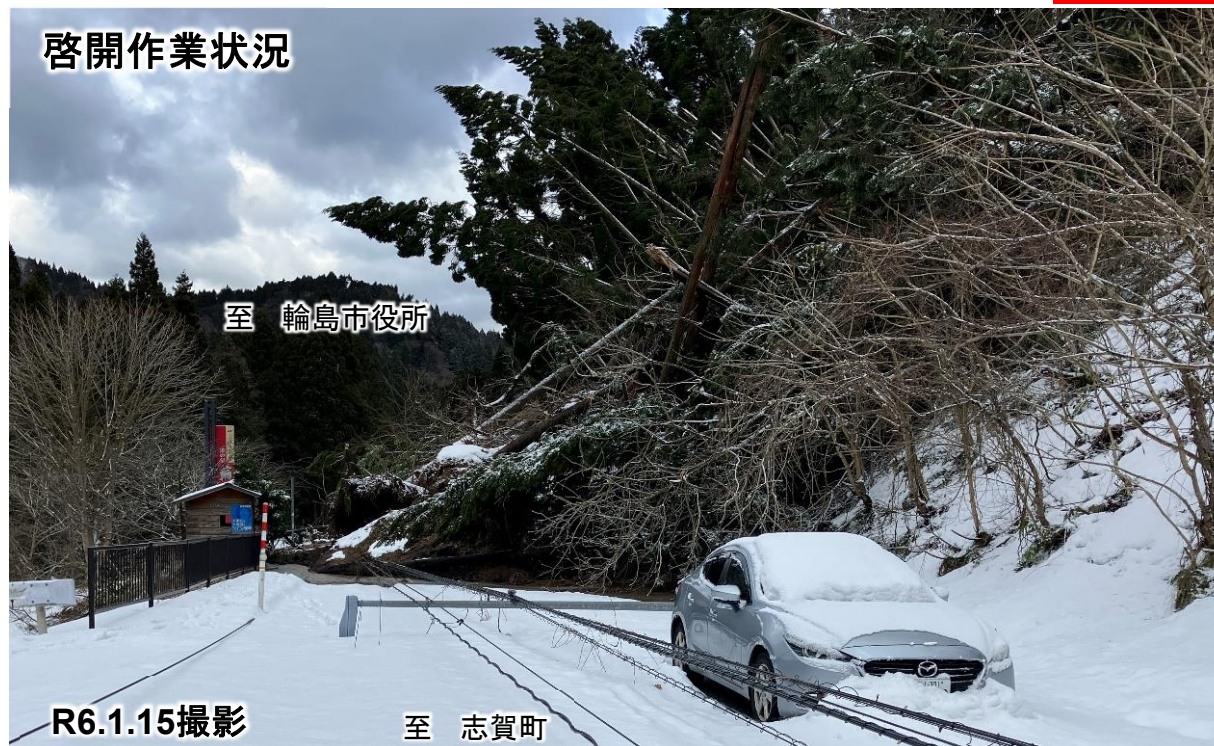
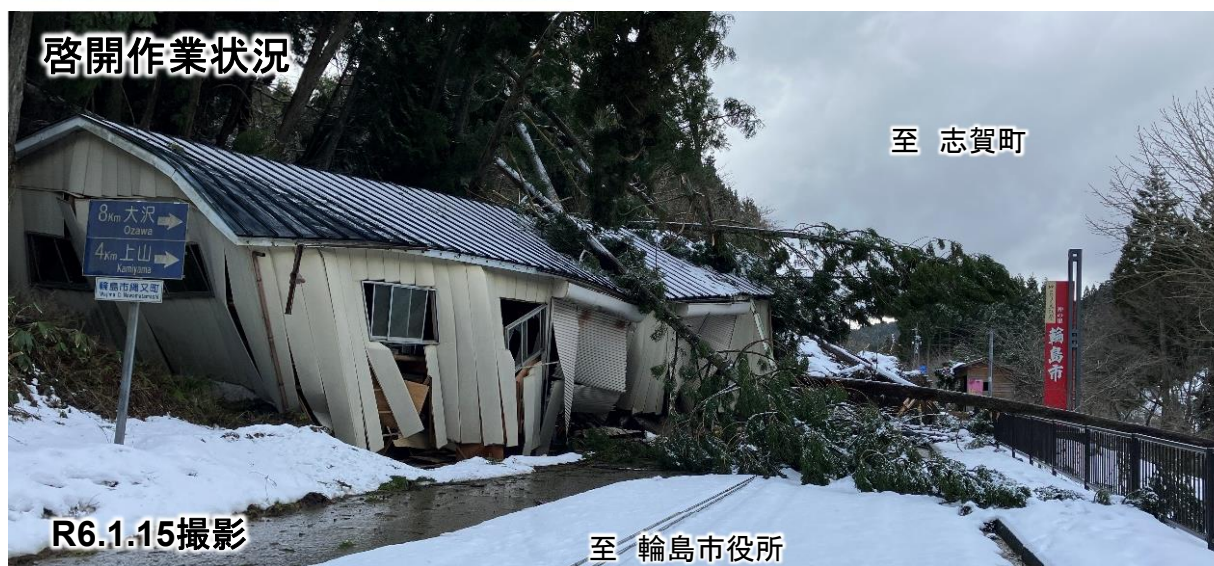
● 輪島市河井町地内「河井中央交差点」から7.9km地点(輪島市縄又町付近)の崩落箇所状況

啓開中

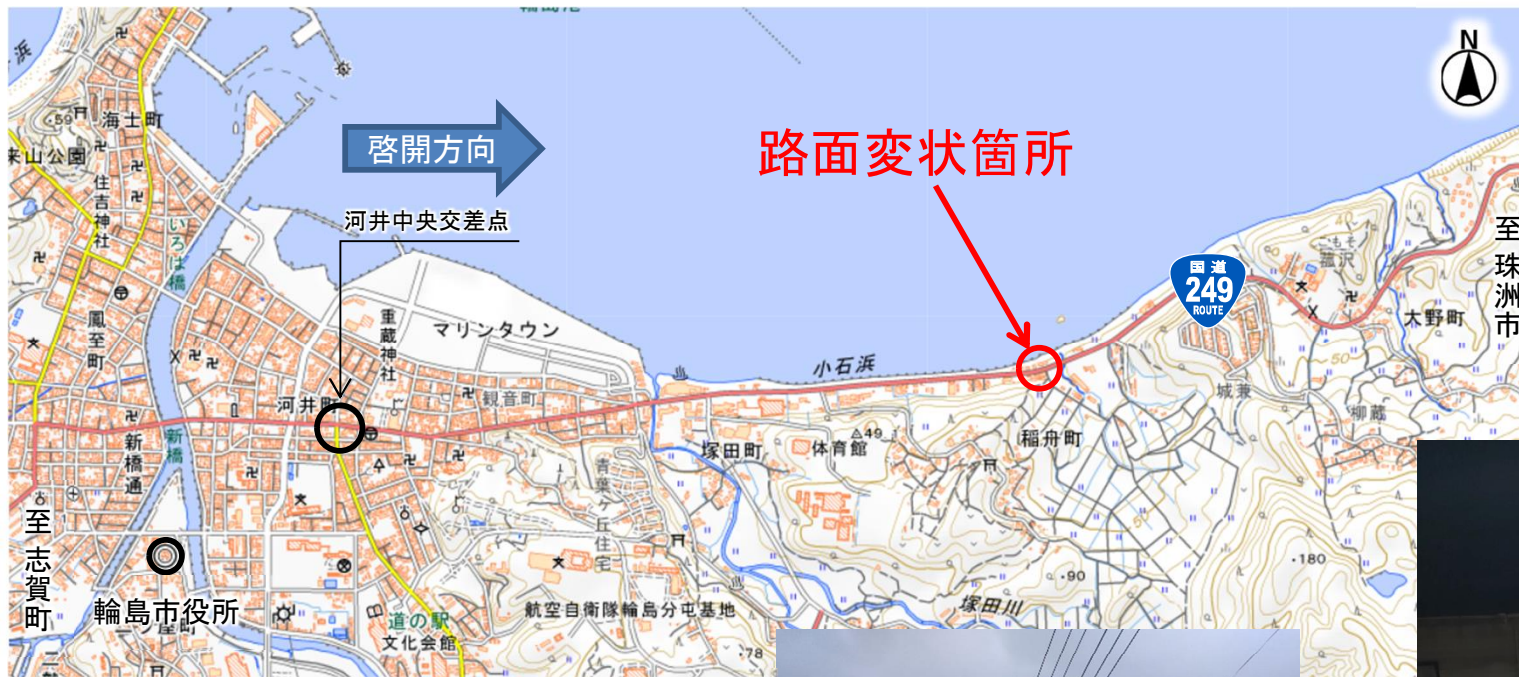
● 輪島市河井町地内「河井中央交差点」から1.9km地点(輪島市稲舟町付近) 路面変状の状況

1/5啓開済

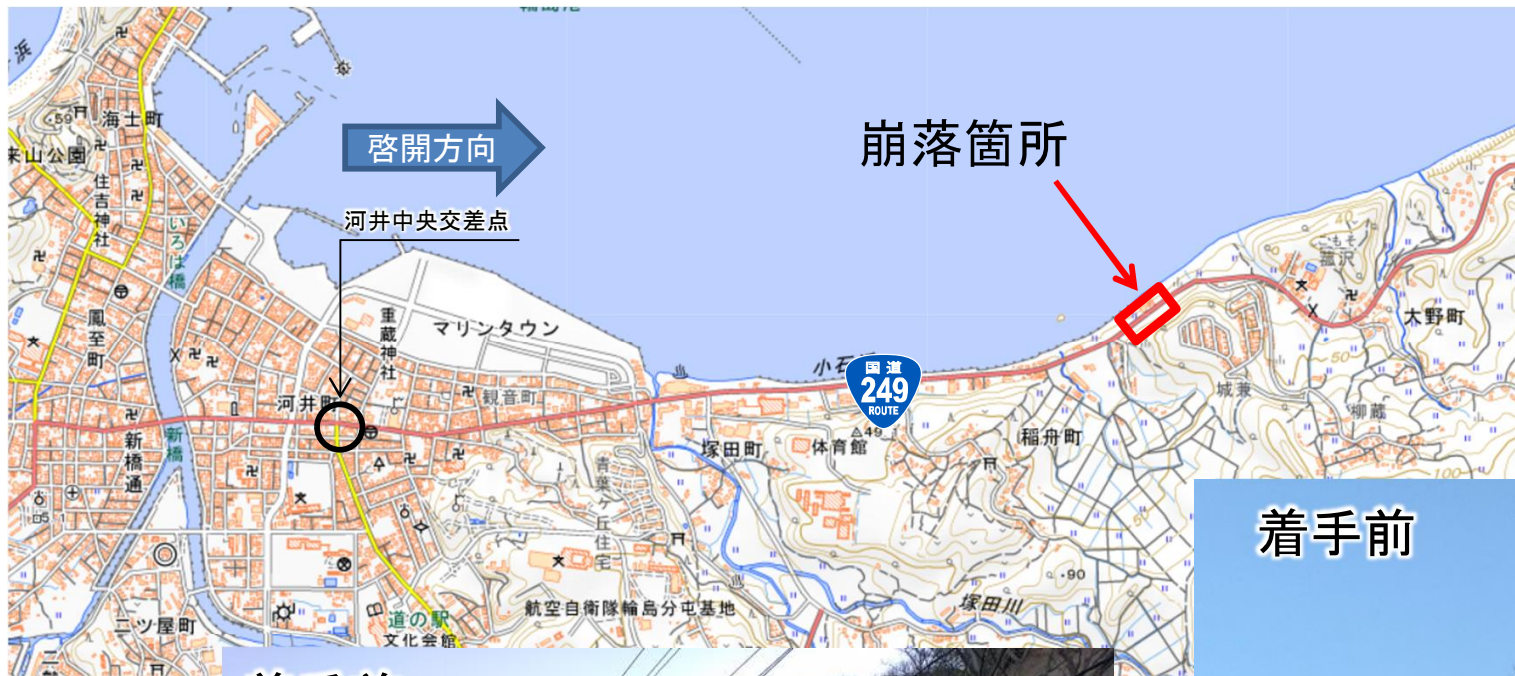
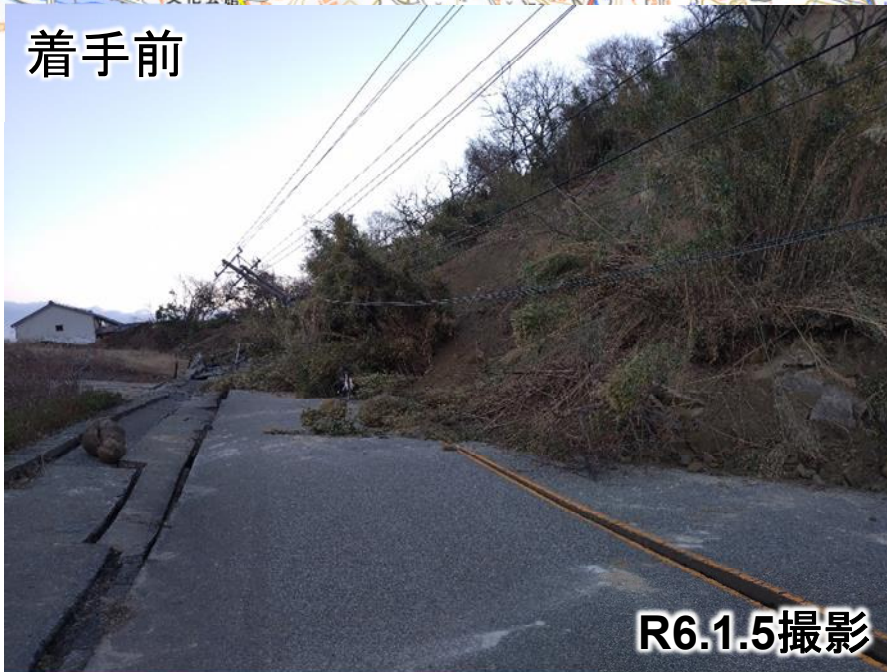
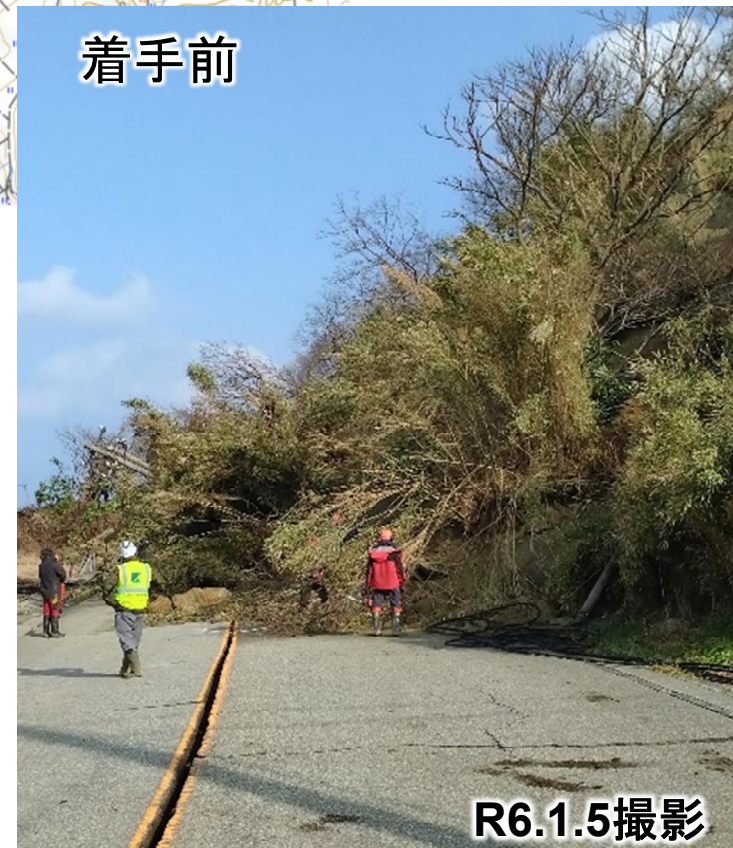
● 輪島市河井町地内「河井中央交差点」から2.2km地点(輪島市稲舟町付近) 崩落箇所

1/13 啓開済

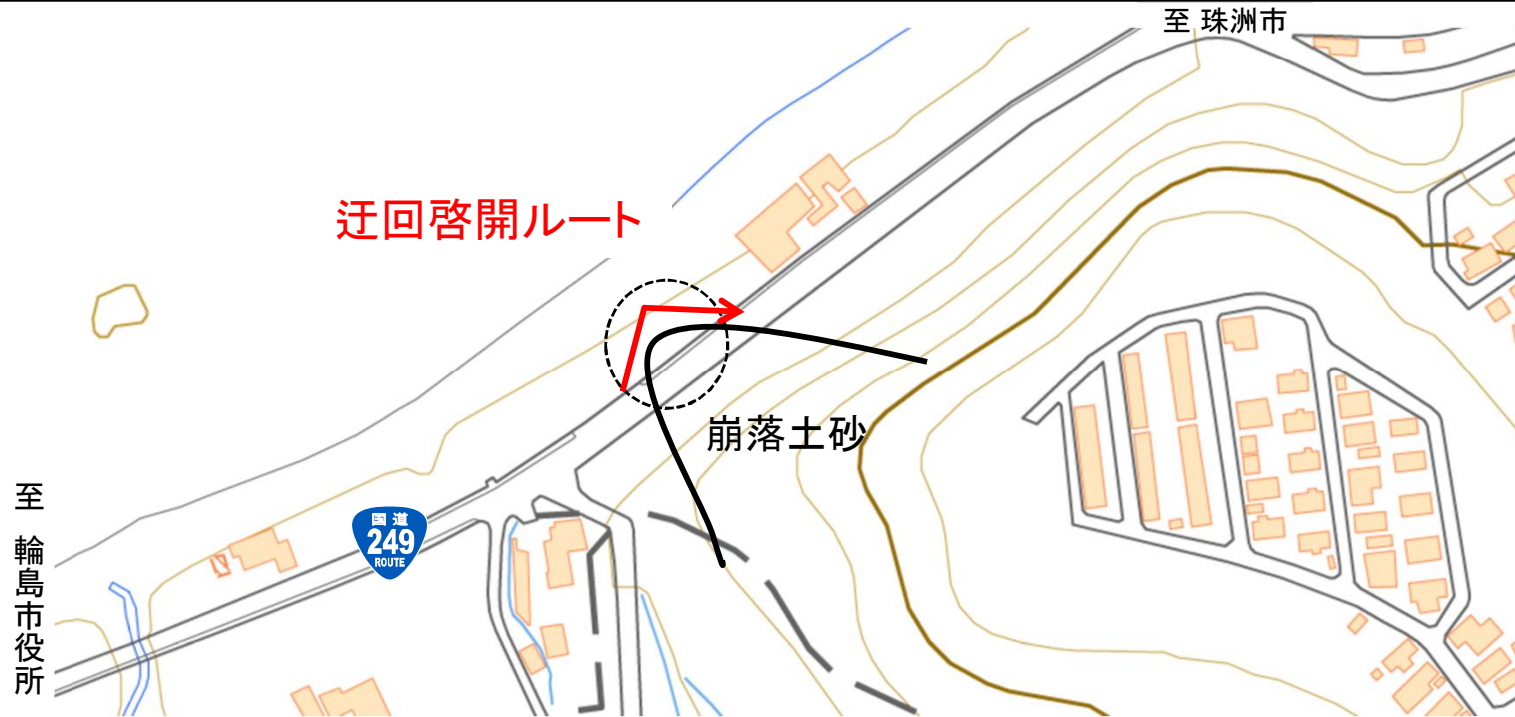
● 輪島市河井町地内「河井中央交差点」から2.2km地点(輪島市稲舟町付近) 崩落箇所

1/13啓開済

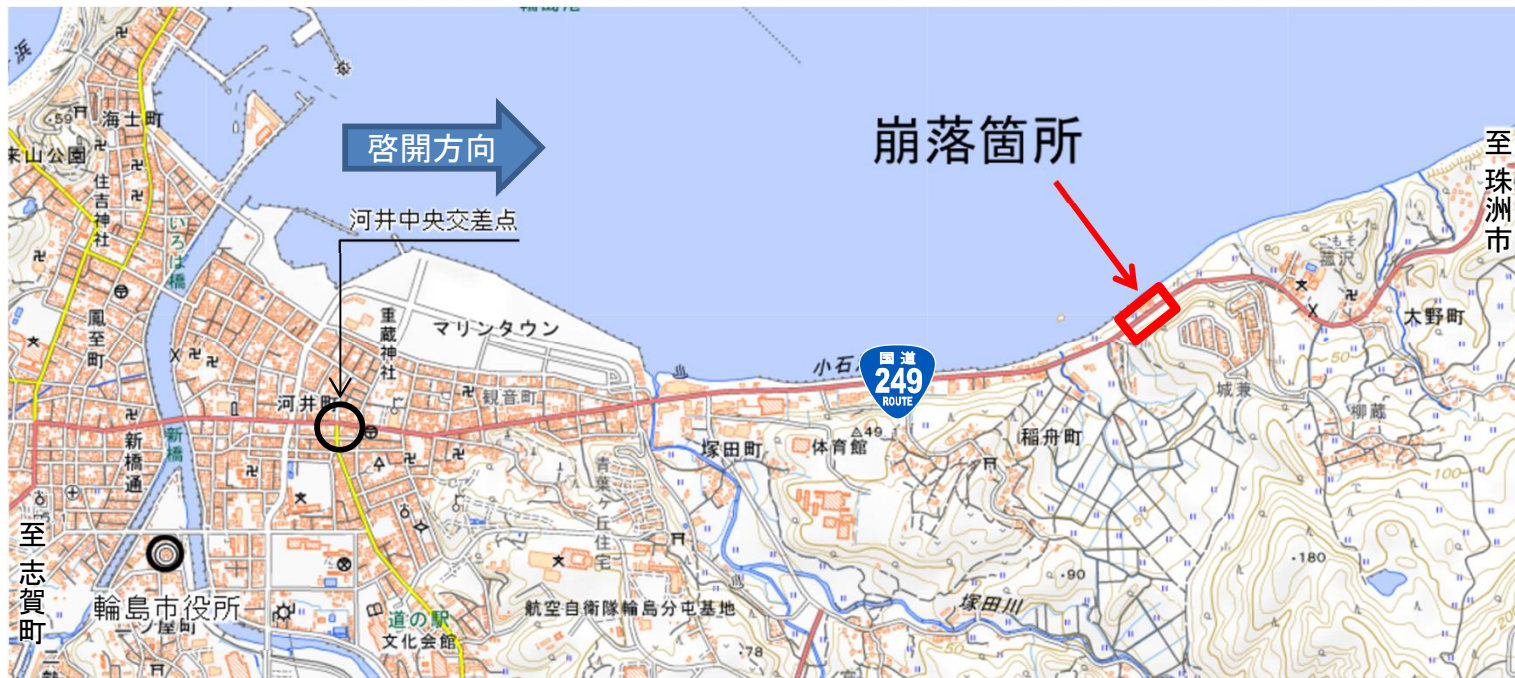
● 輪島市河井町地内「河井中央交差点」から2.2km地点(輪島市稲舟町付近) 崩落箇所

1/13 啓開済

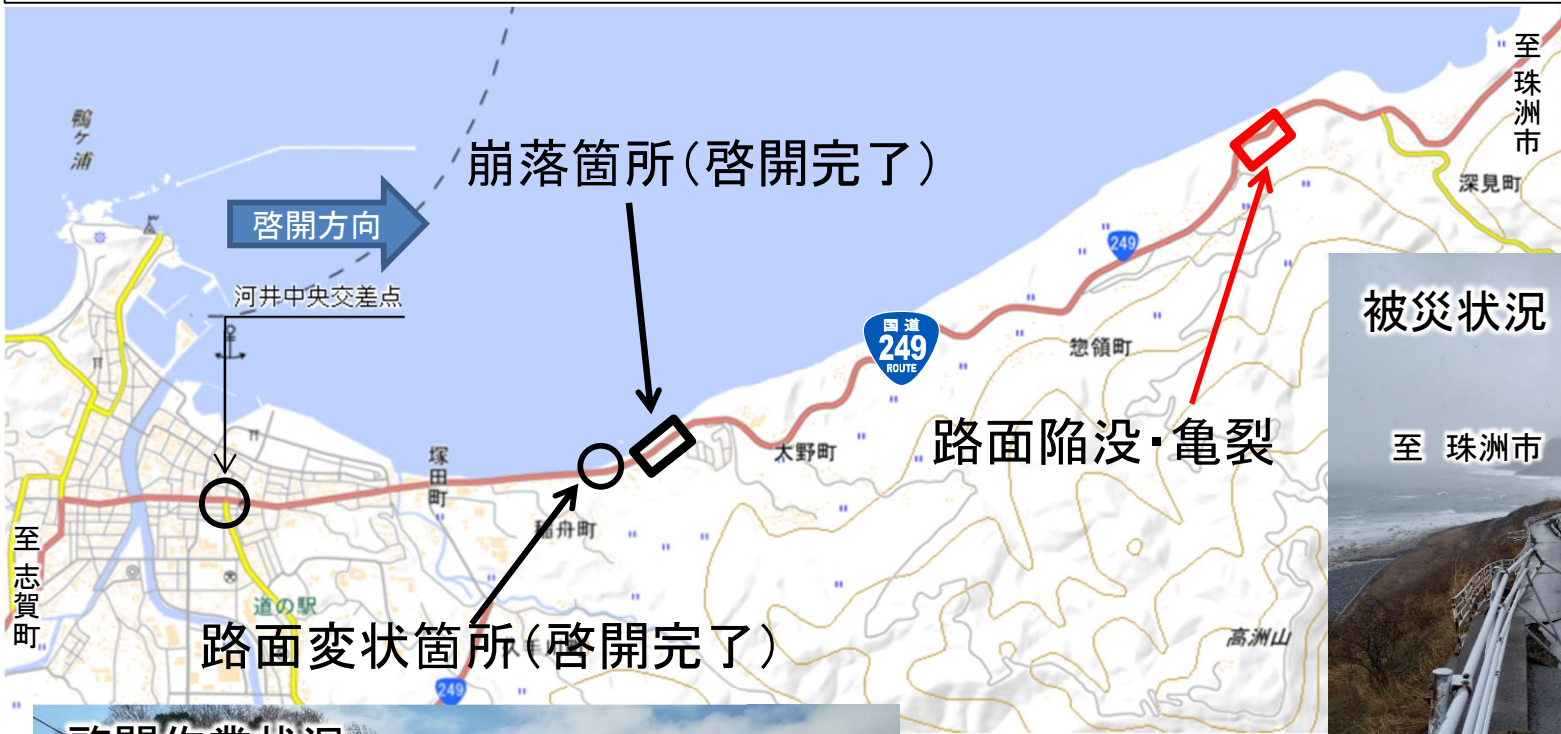
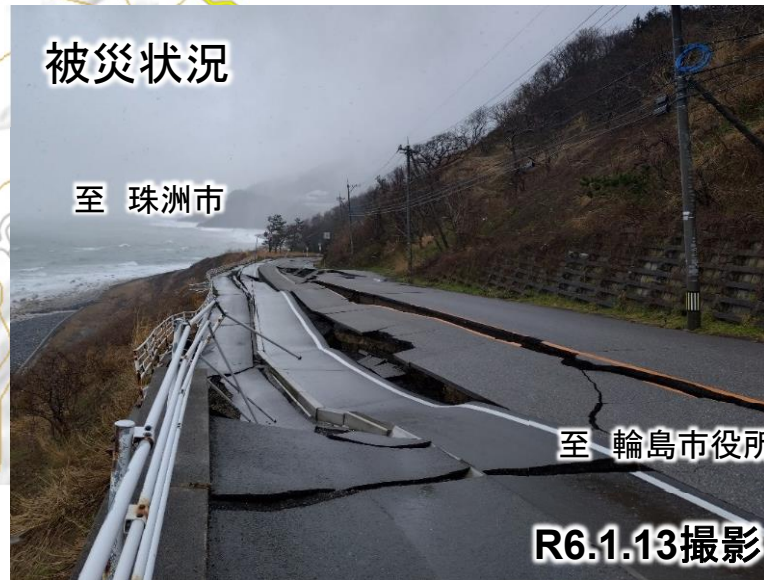
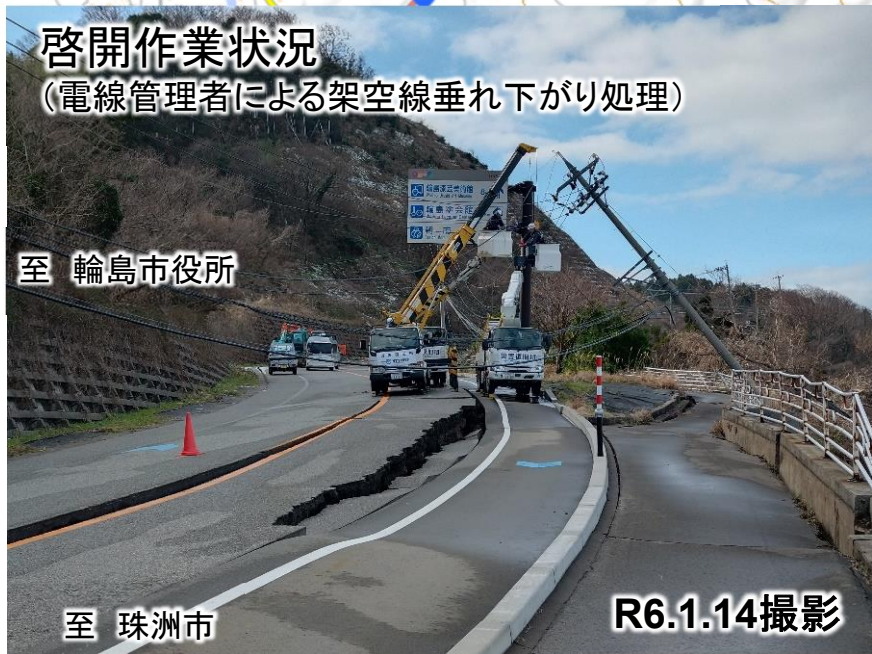
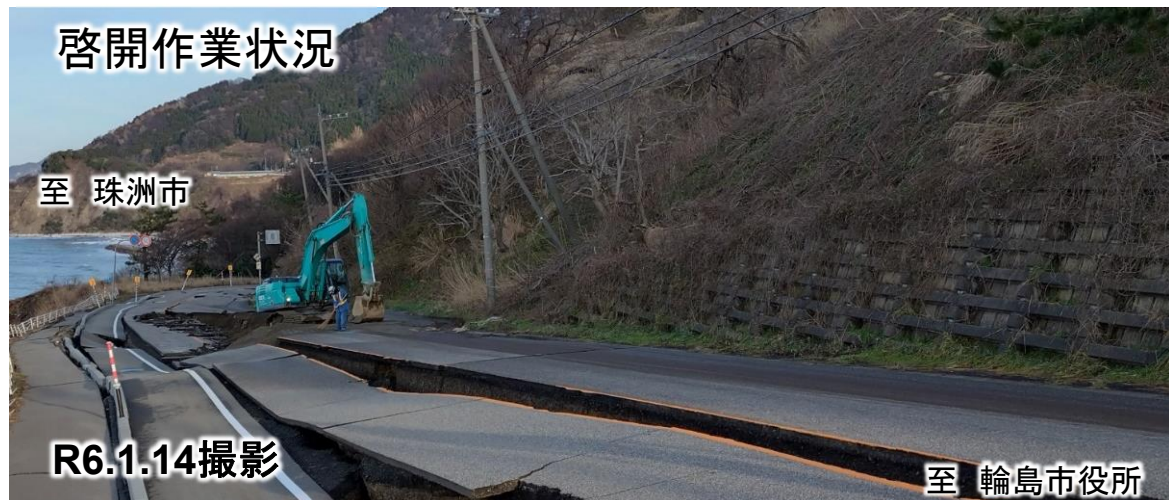
● 輪島市河井町地内「河井中央交差点」から5.8km地点(輪島市深見町付近) 路面陥没・亀裂 啓開作業中
