令和6年能登半島地震 国道249号 道路啓開3工区の状況

1/15

19:00時点

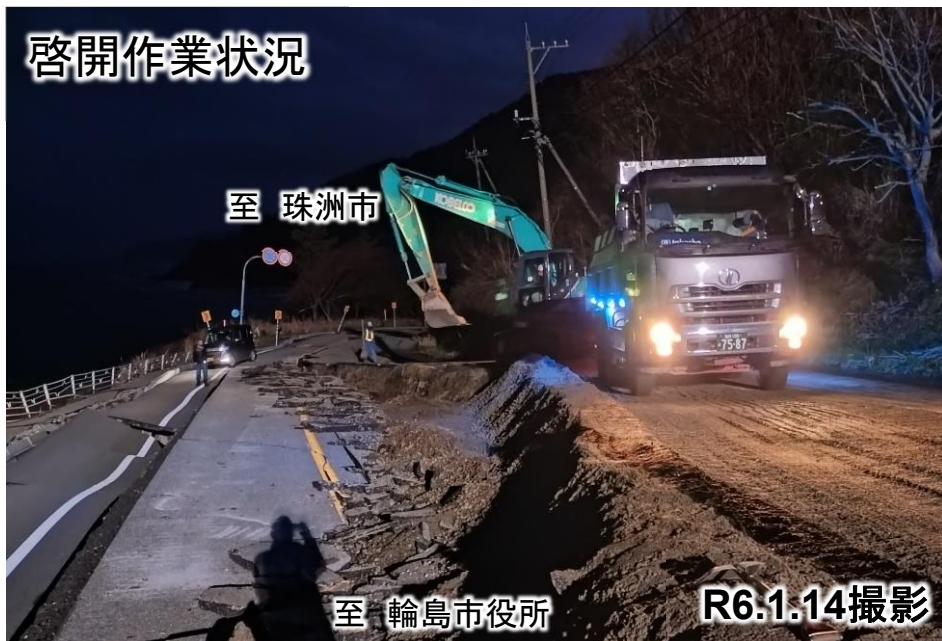
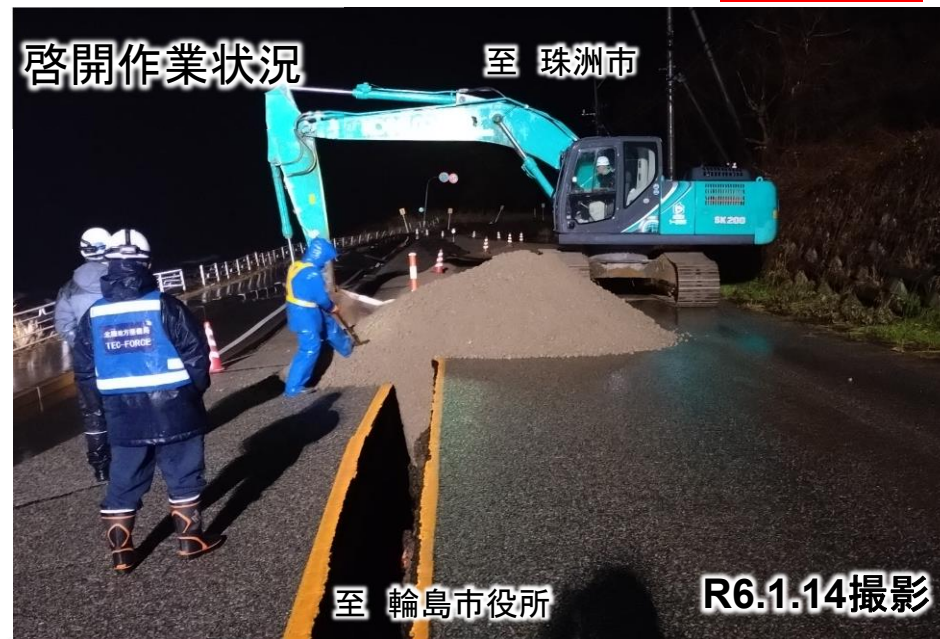
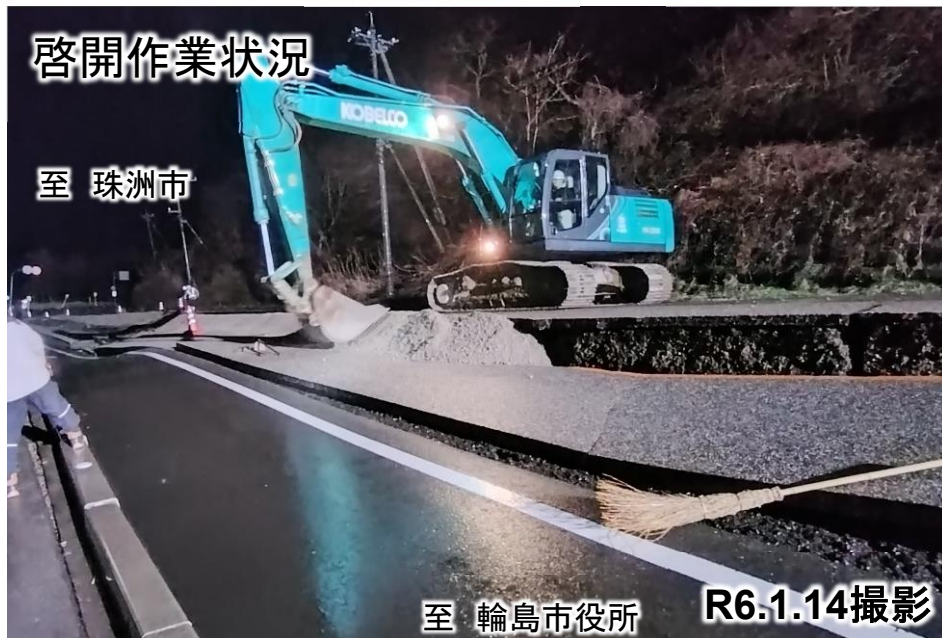
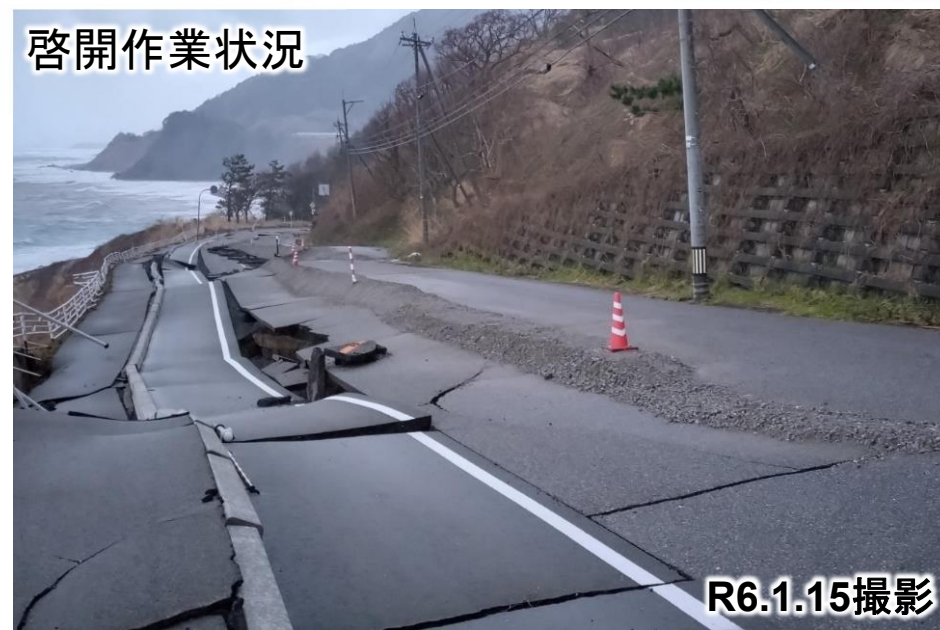
● 輪島市河井町地内「河井中央交差点」から5.8km地点(輪島市深見町付近) 路面陥没・亀裂 啓開作業中

啓開中

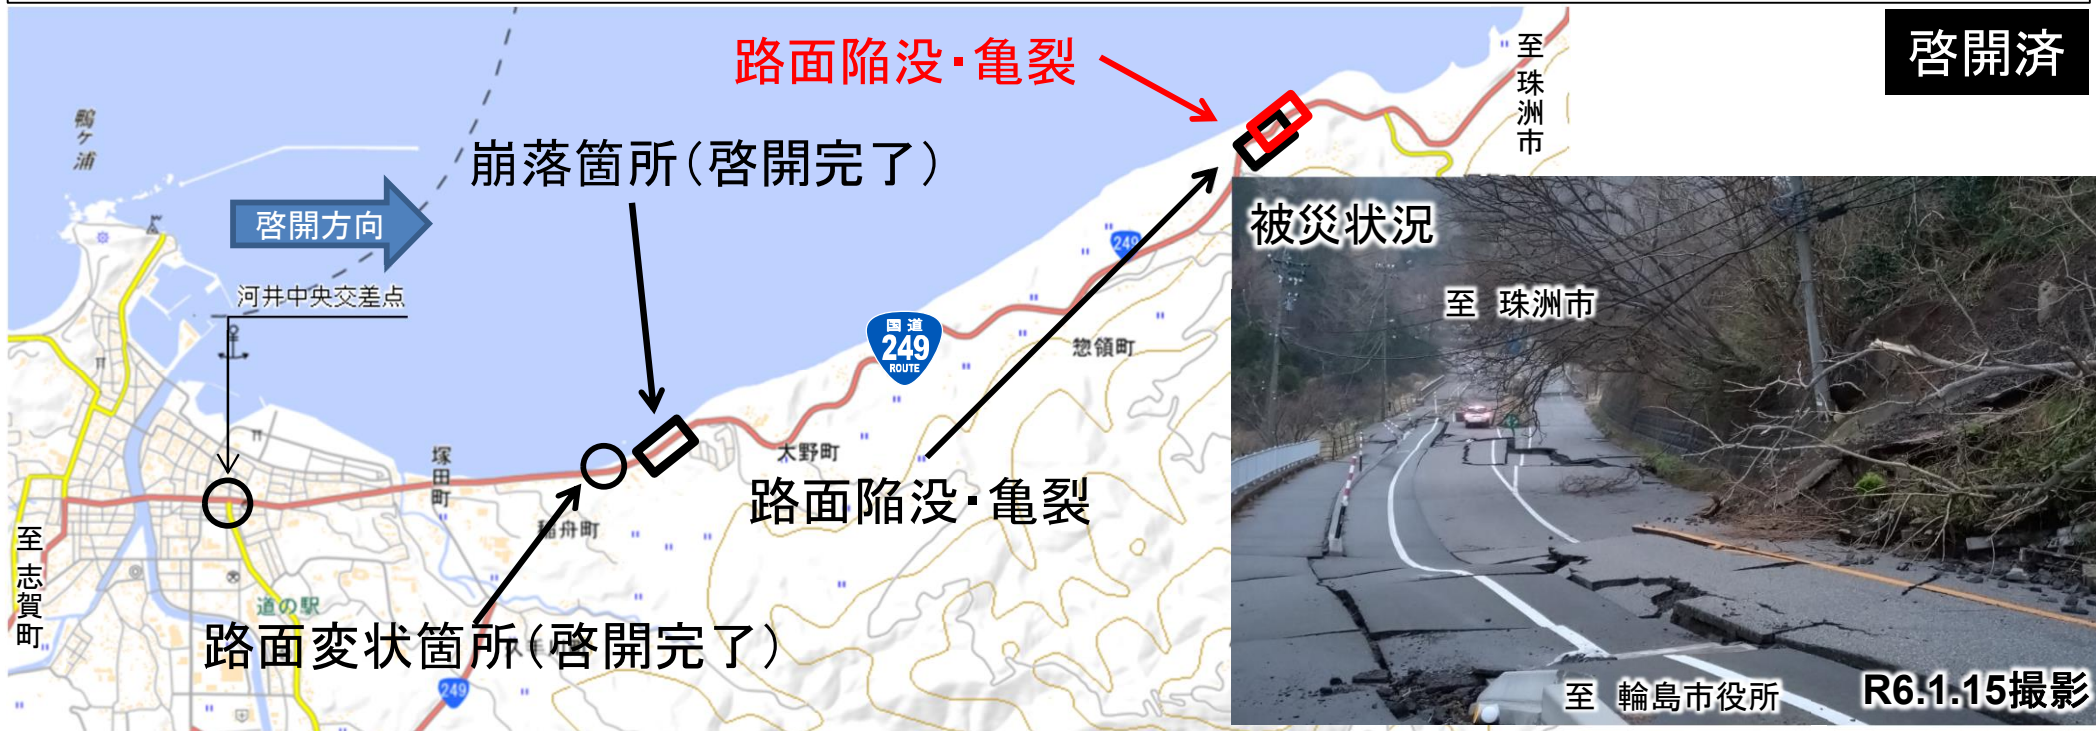
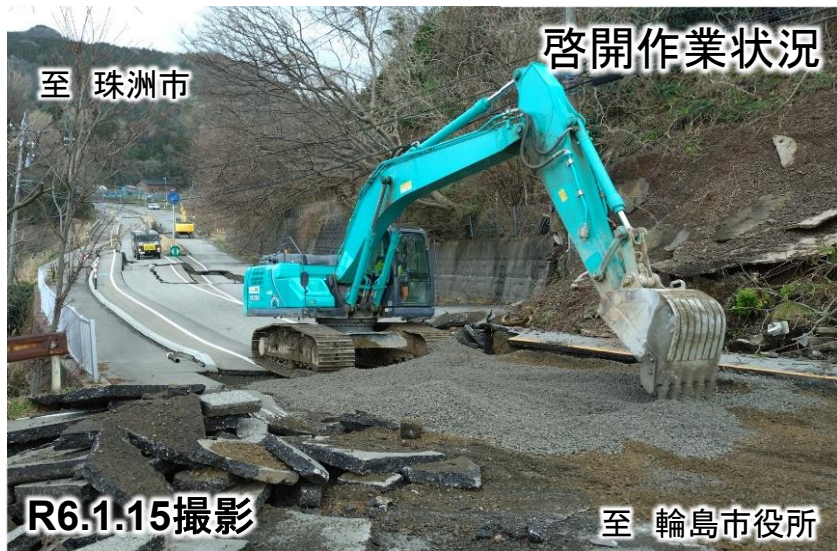
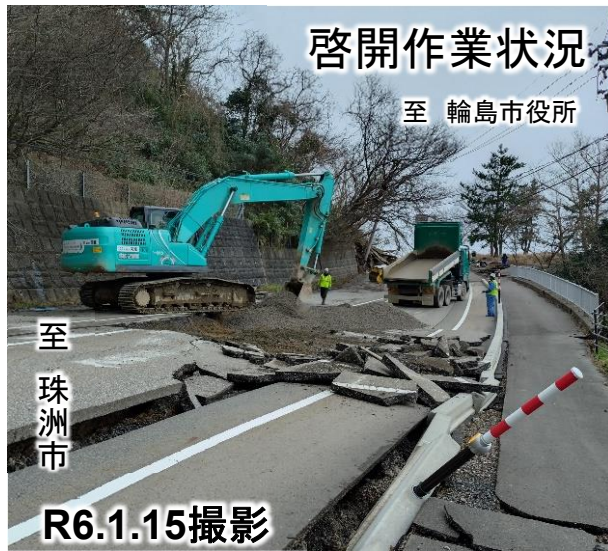
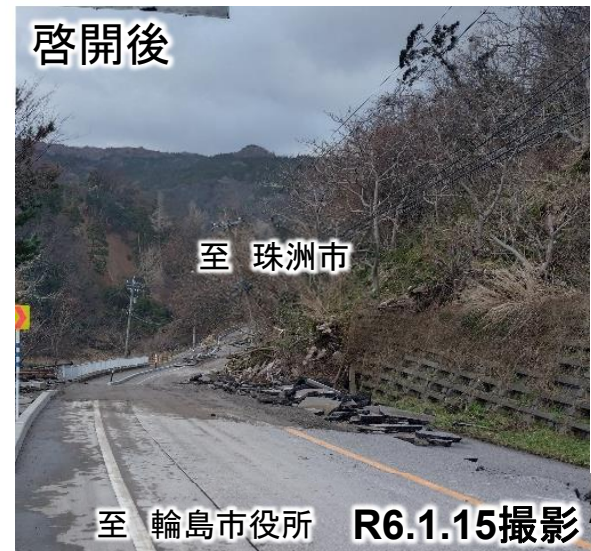
● 輪島市河井町地内「河井中央交差点」から5.9km地点(輪島市深見町付近) 路面陥没・亀裂 啓開作業中

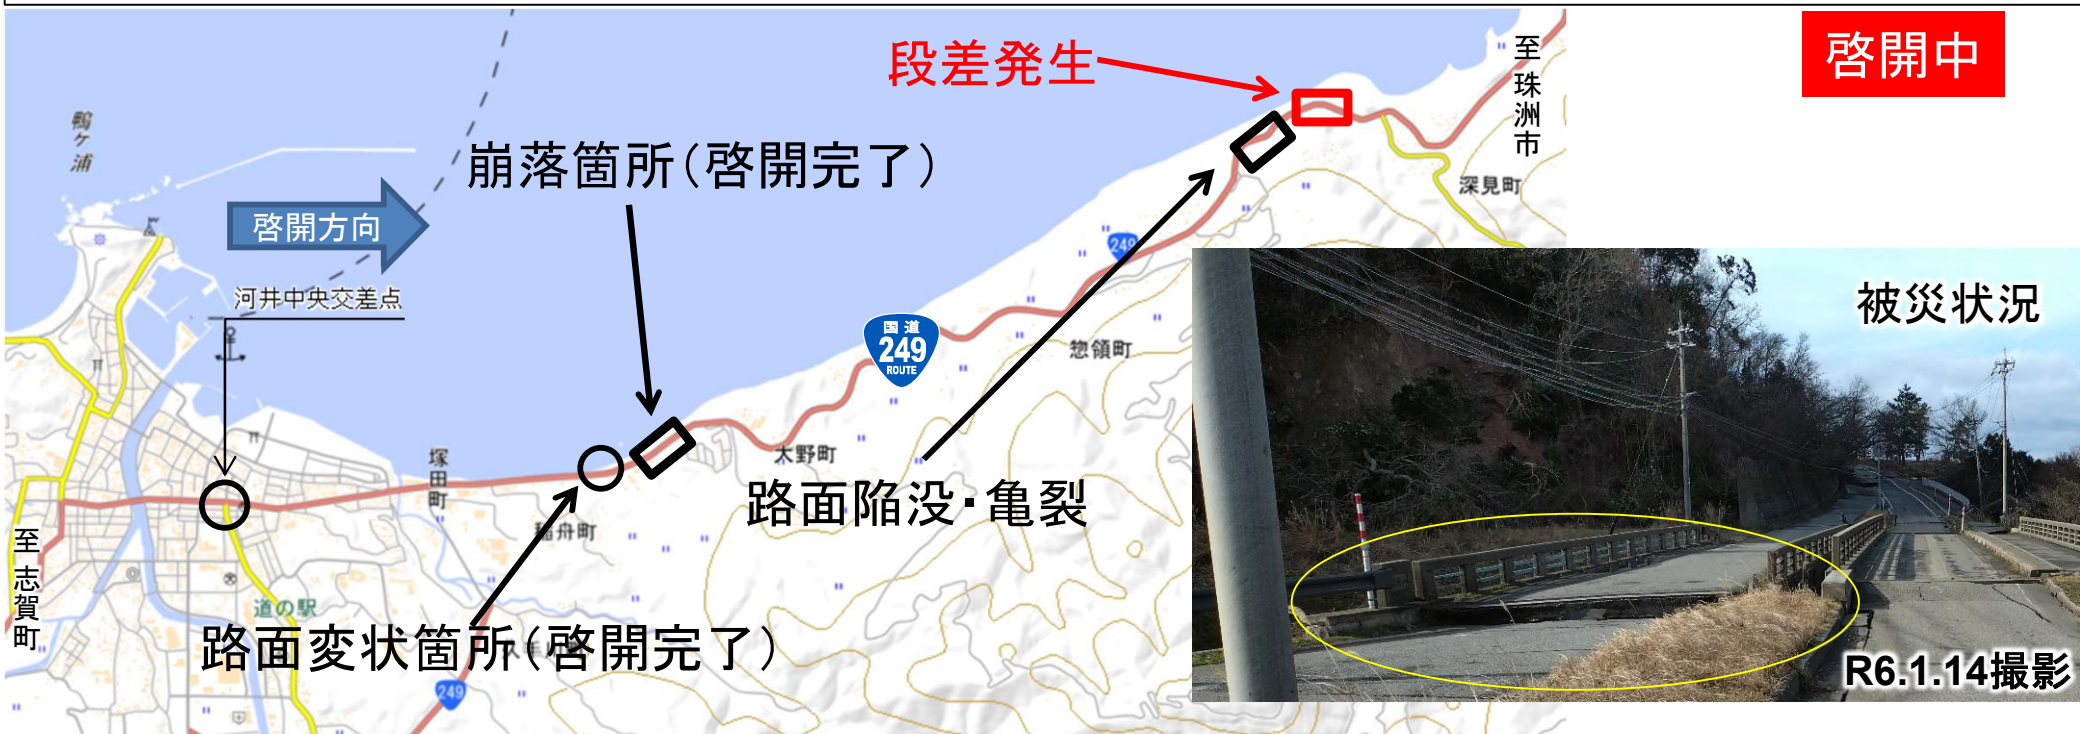
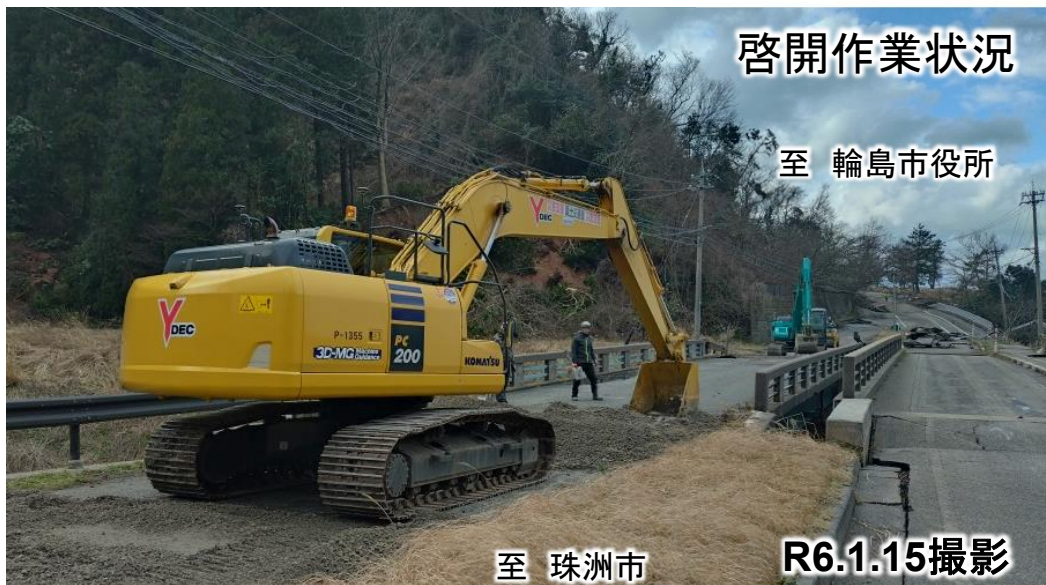
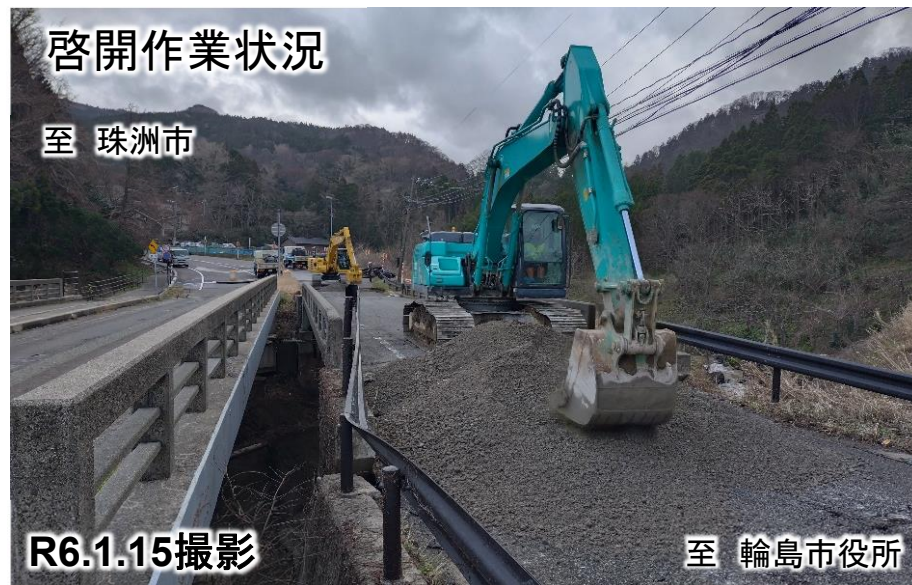
● 輪島市河井町地内「河井中央交差点」から6.5km地点(輪島市深見町付近) 深見橋 段差 啓開作業中
