- 輪島市門前町浦上地内「浦上交差点」から1.1km地点 崩落箇所

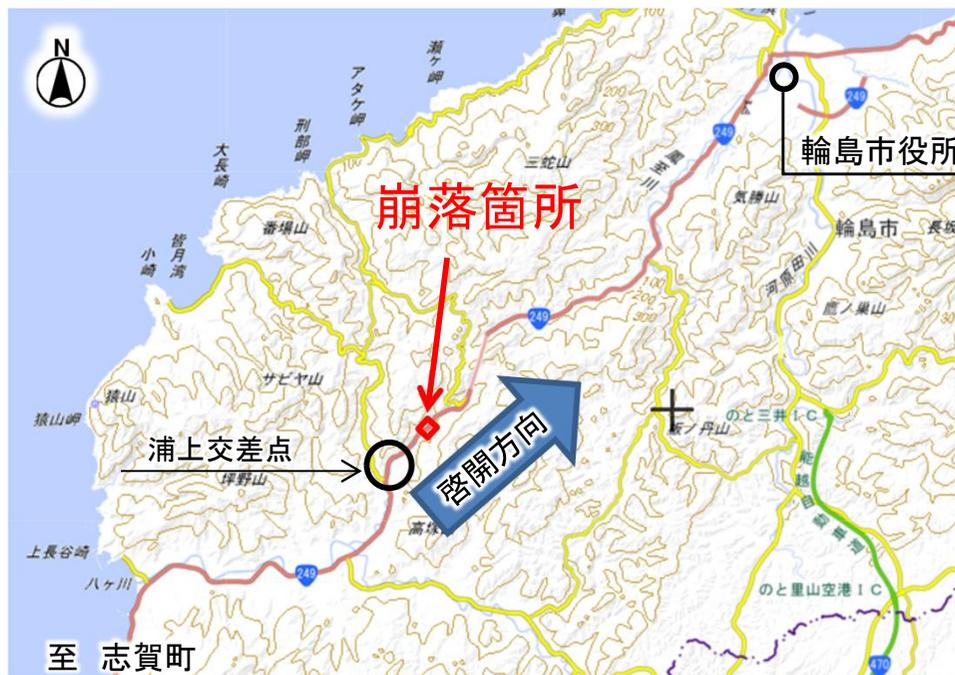
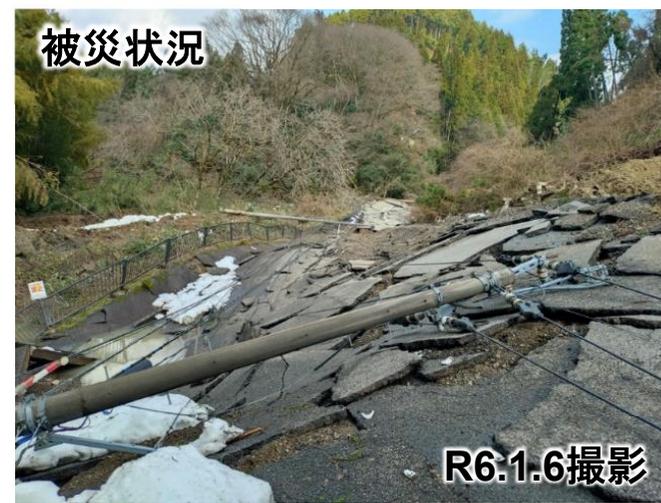
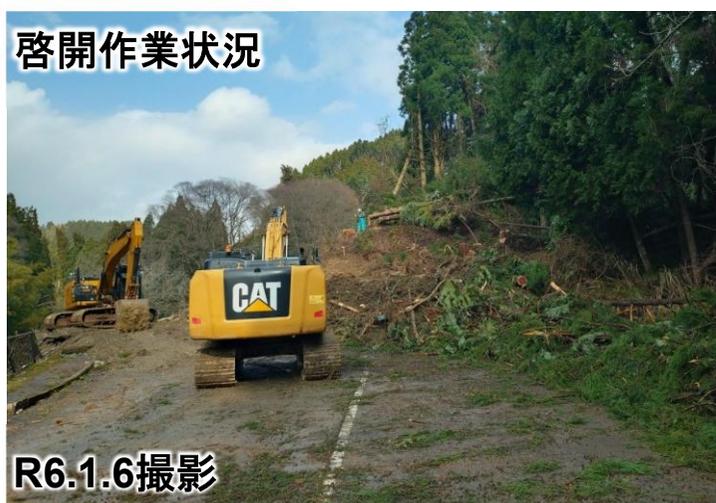
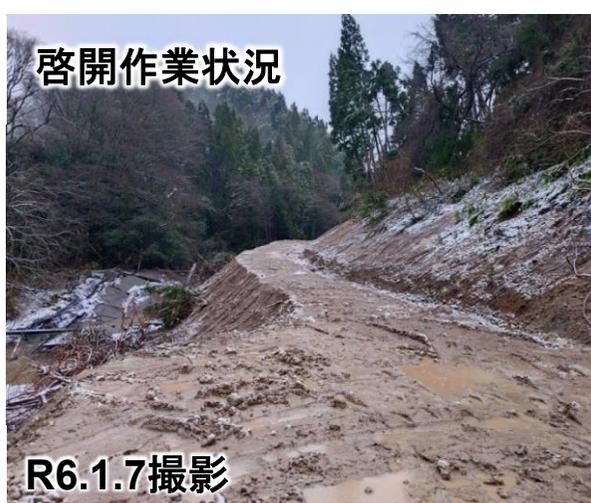
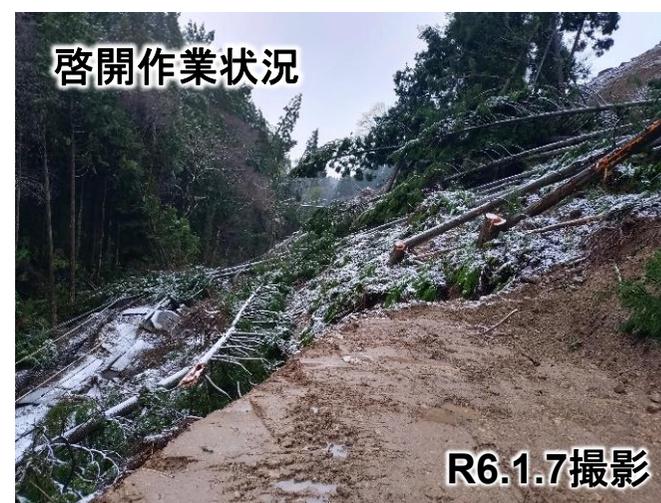
● 輪島市門前町浦上地内「浦上交差点」から1.7km地点 崩落箇所

啓開中

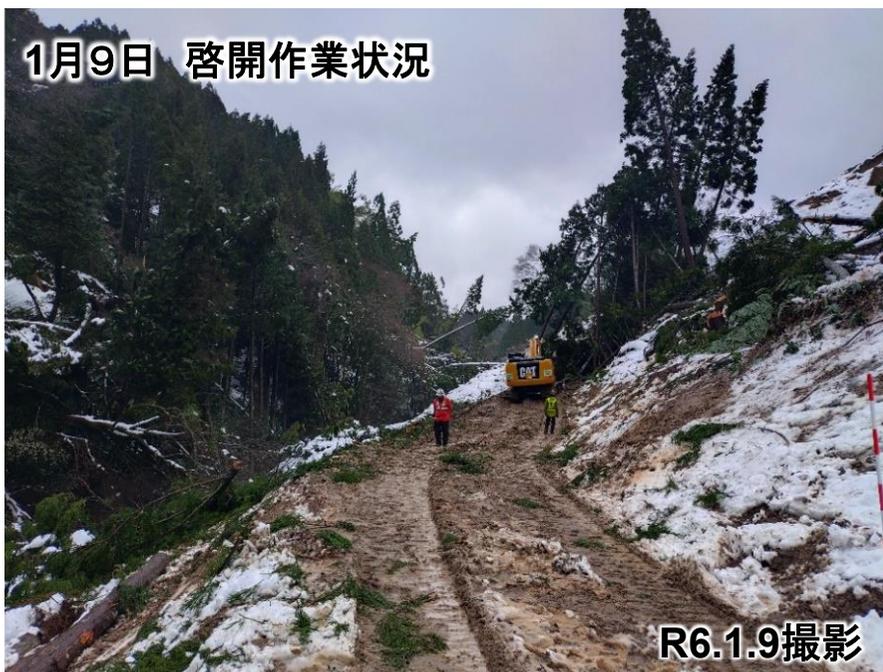
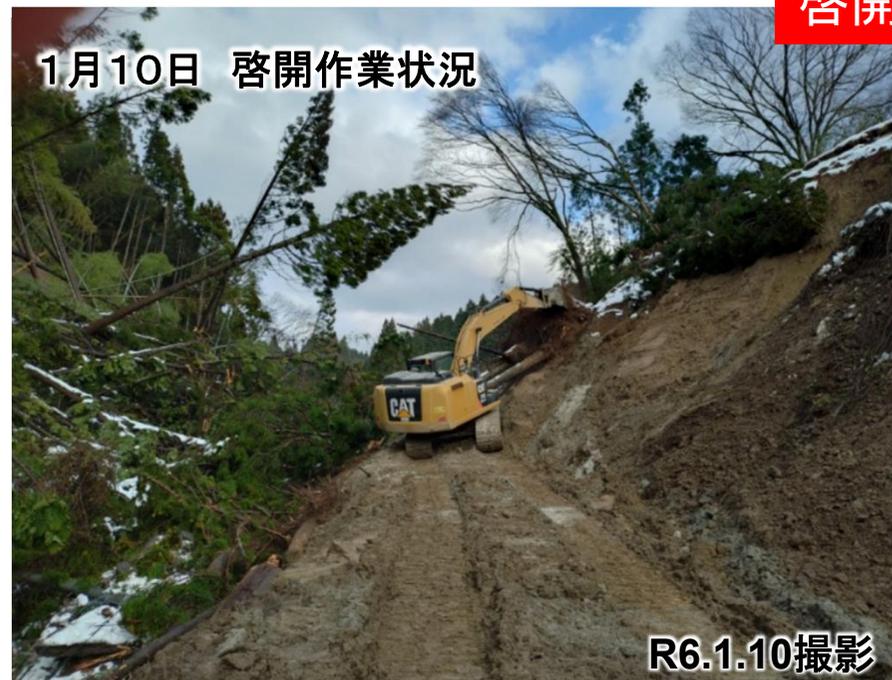
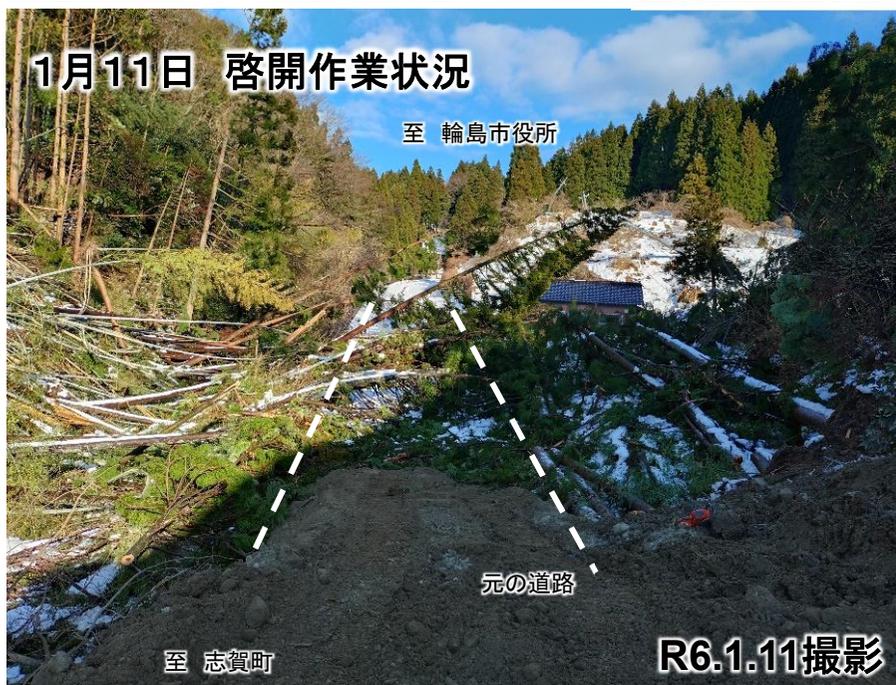
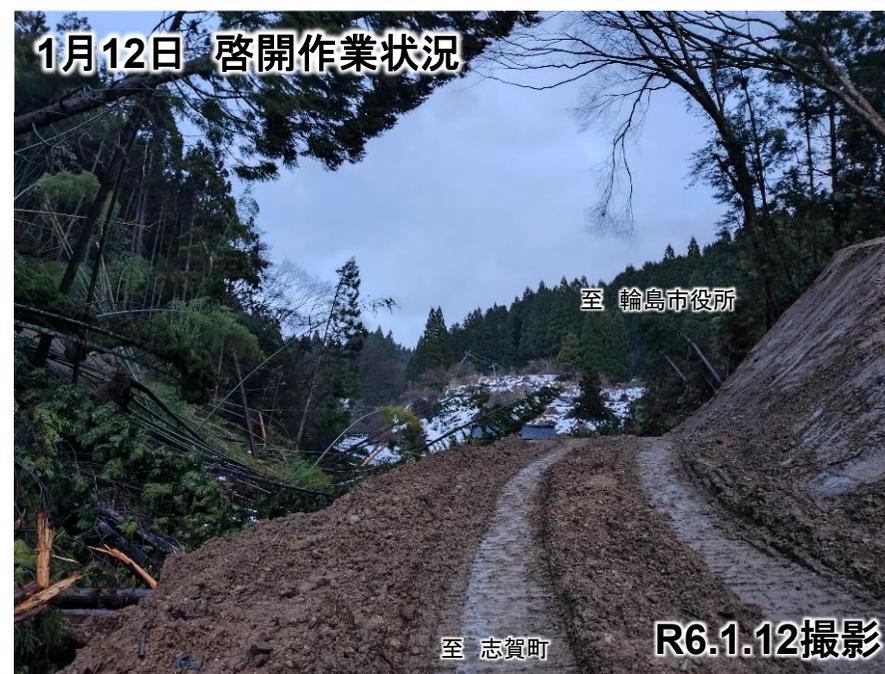
● 輪島市門前町浦上地内「浦上交差点」から1.7km地点 崩落箇所

啓開中

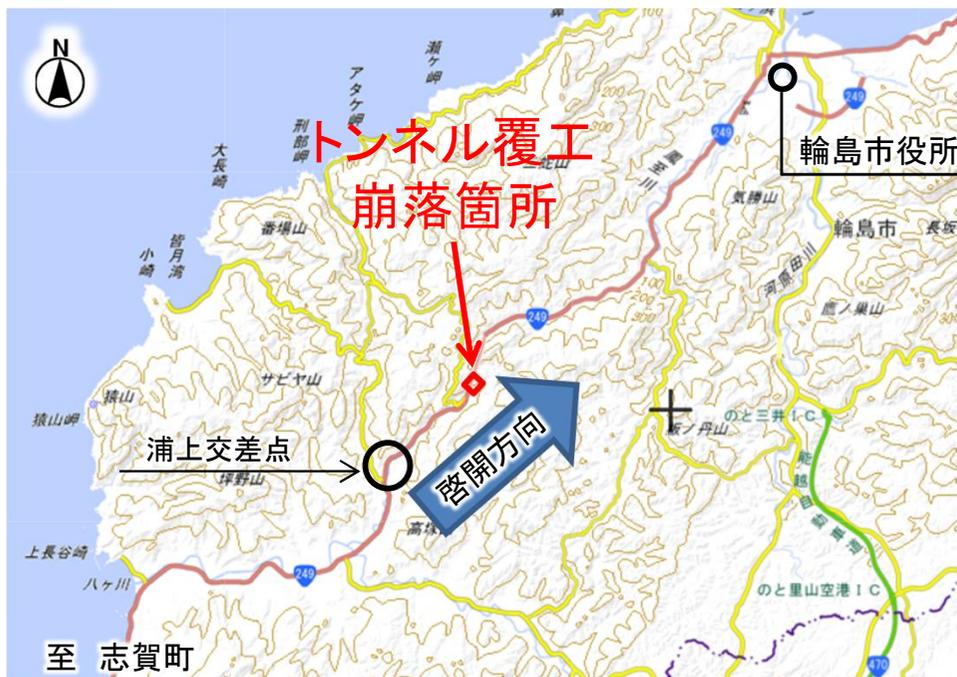
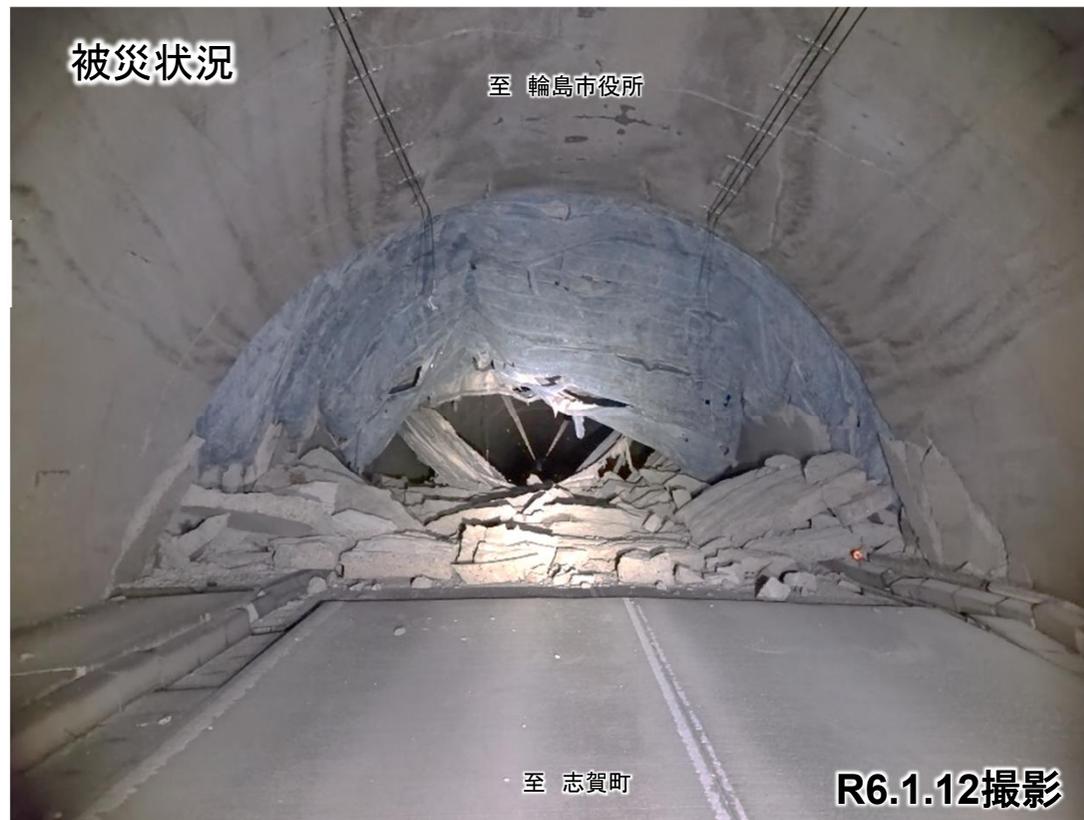
- 輪島市門前町浦上地内「浦上交差点」から3.0km地点 中屋トンネル まで現地調査実施 トンネル内部で覆工崩落

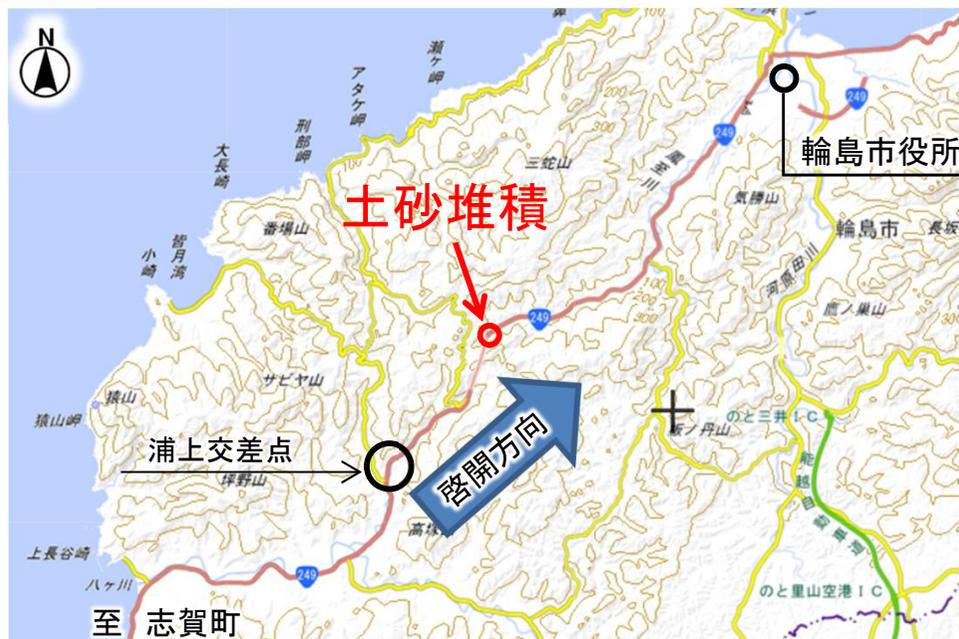
● 輪島市門前町浦上地内「浦上交差点」から4.3km地点 土砂堆積の啓開状況

堆積土砂の状況

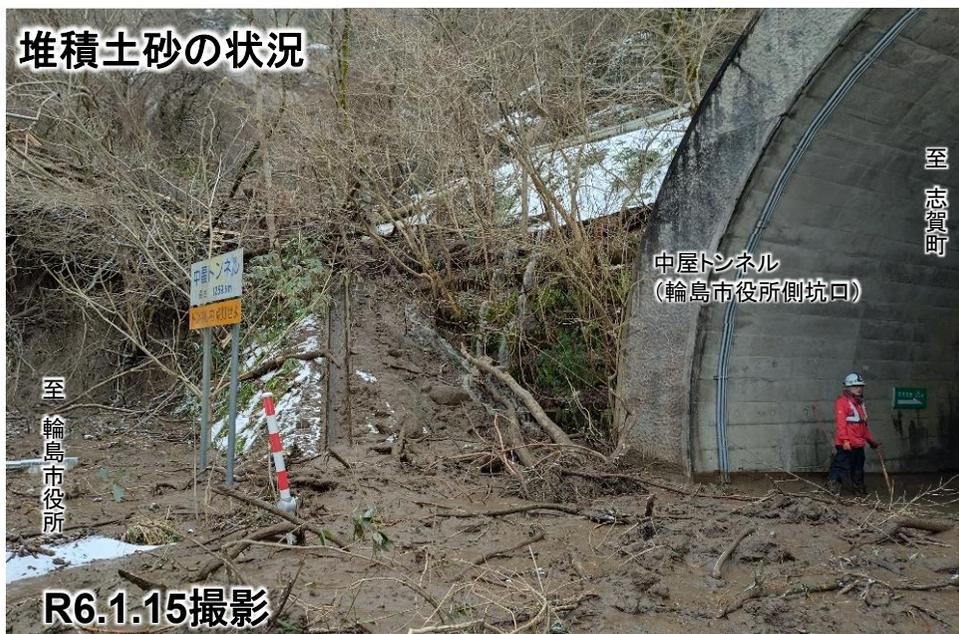
堆積土砂の状況

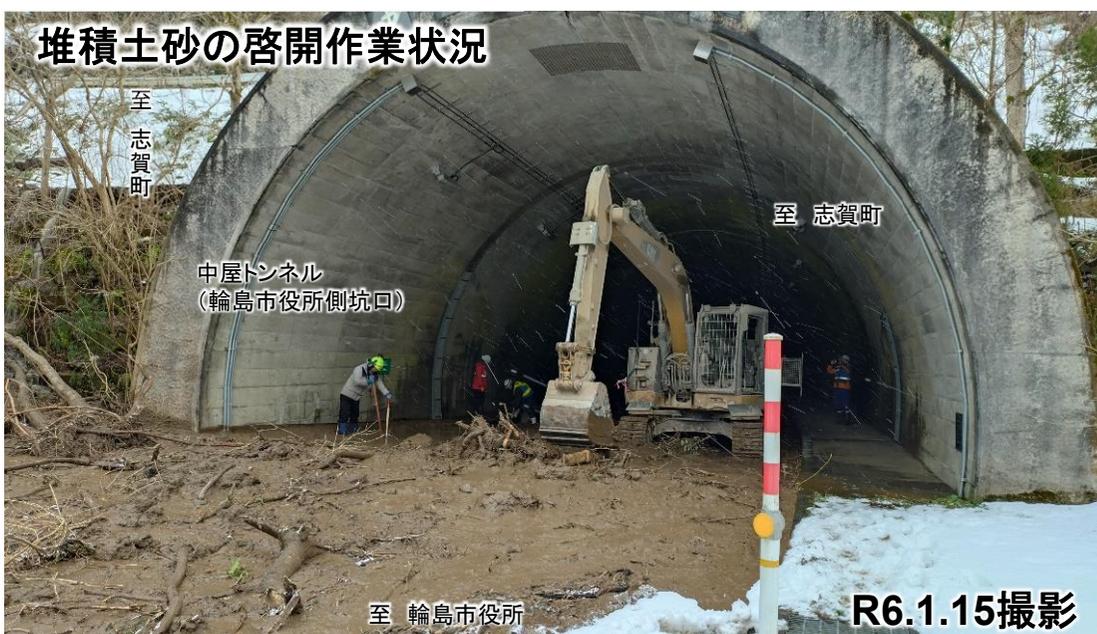
堆積土砂の啓開作業状況

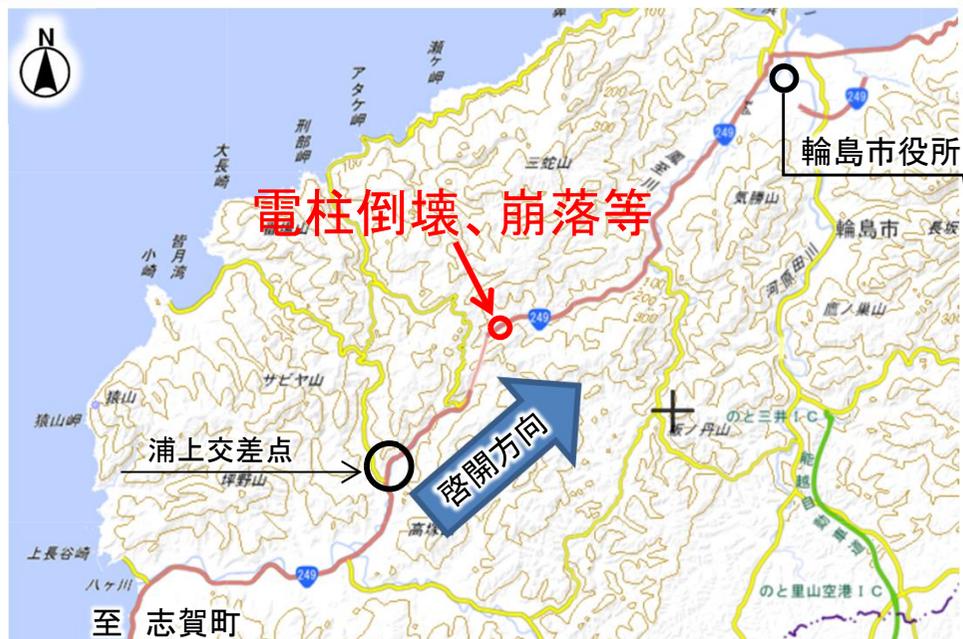
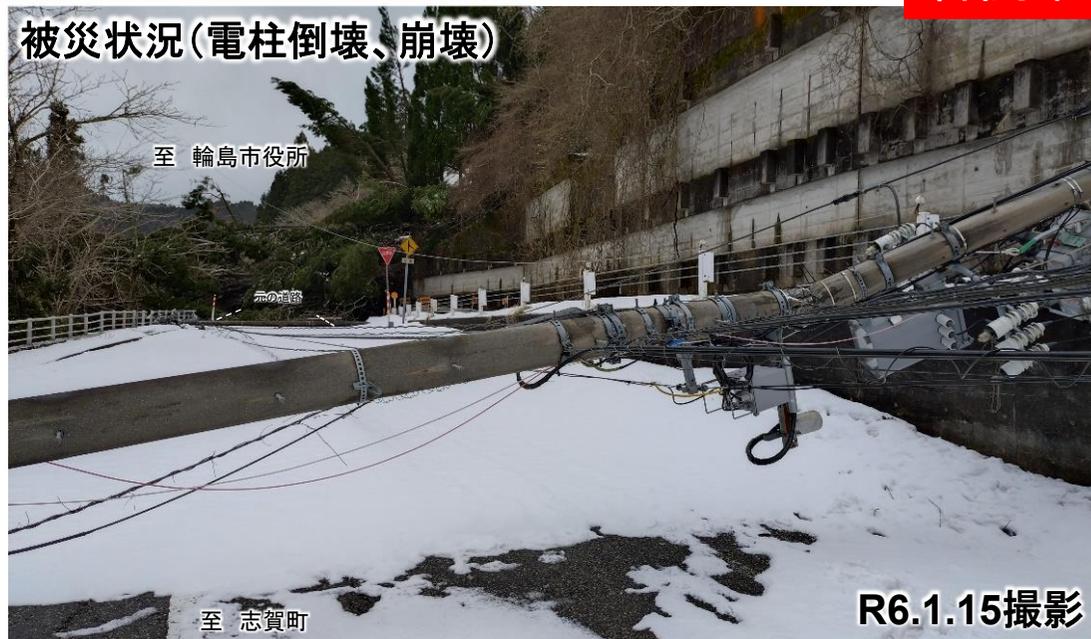
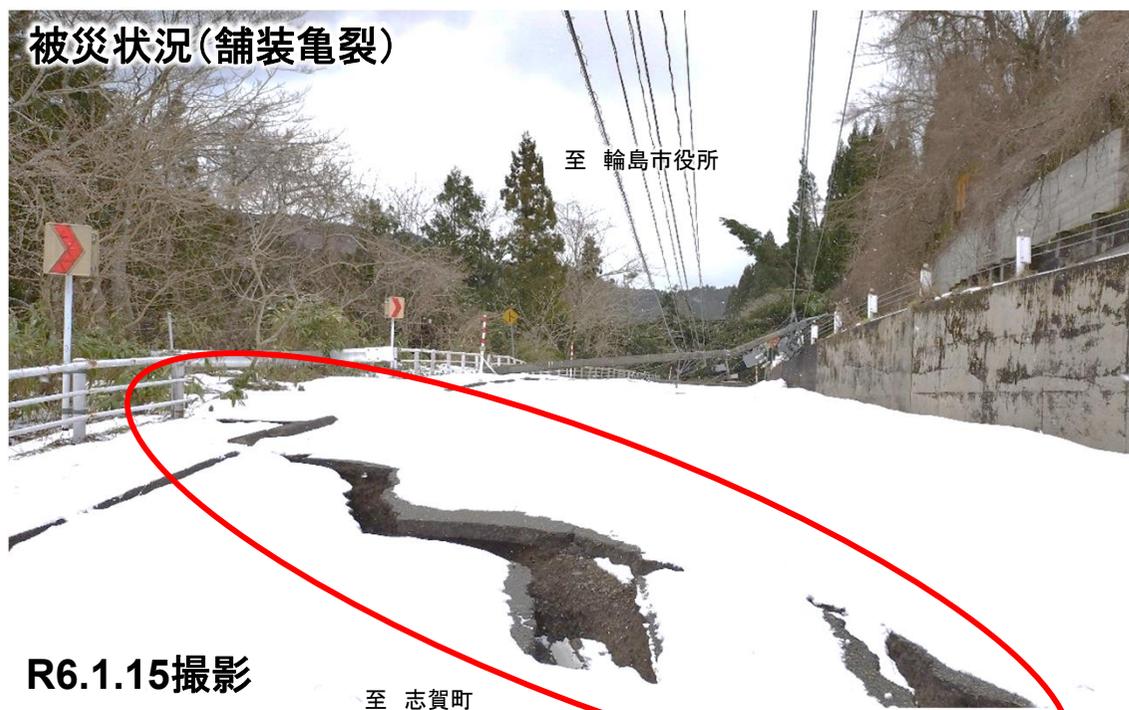
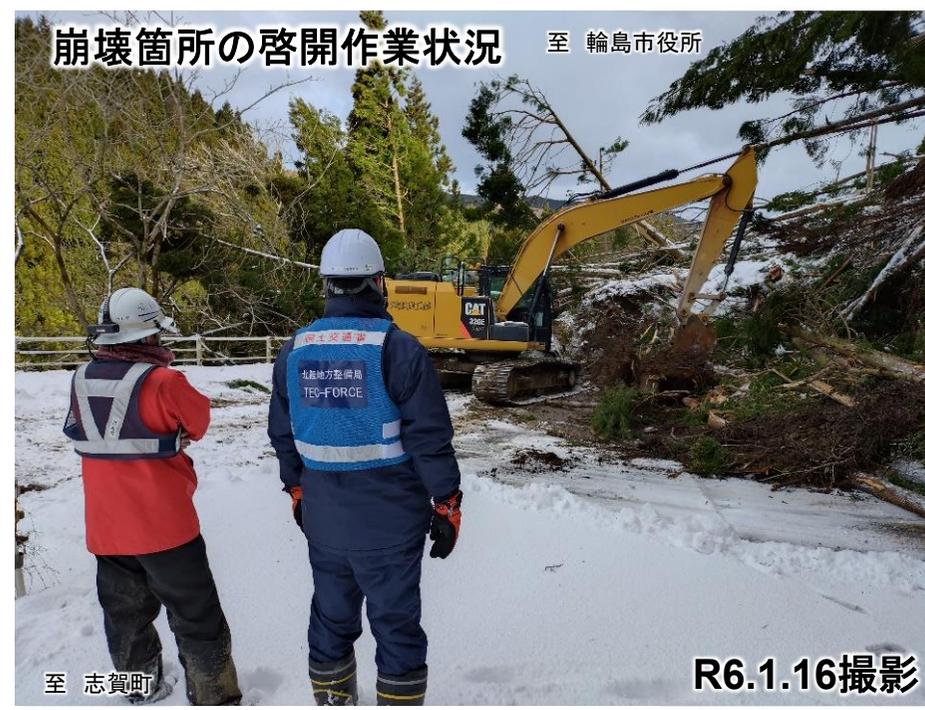
● 輪島市門前町浦上地内「浦上交差点」から4.4km地点 電柱倒壊、崩落、舗装亀裂

啓開中

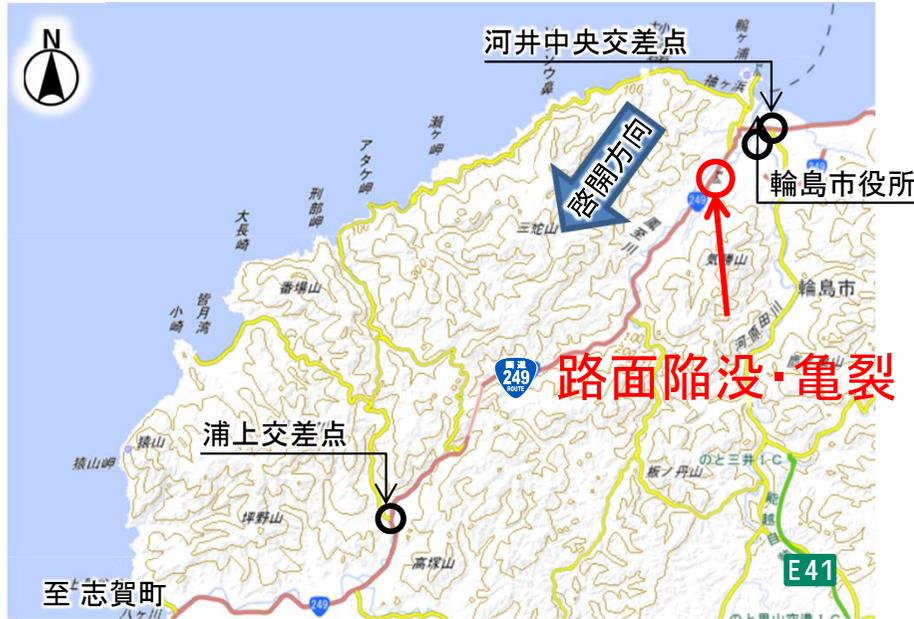
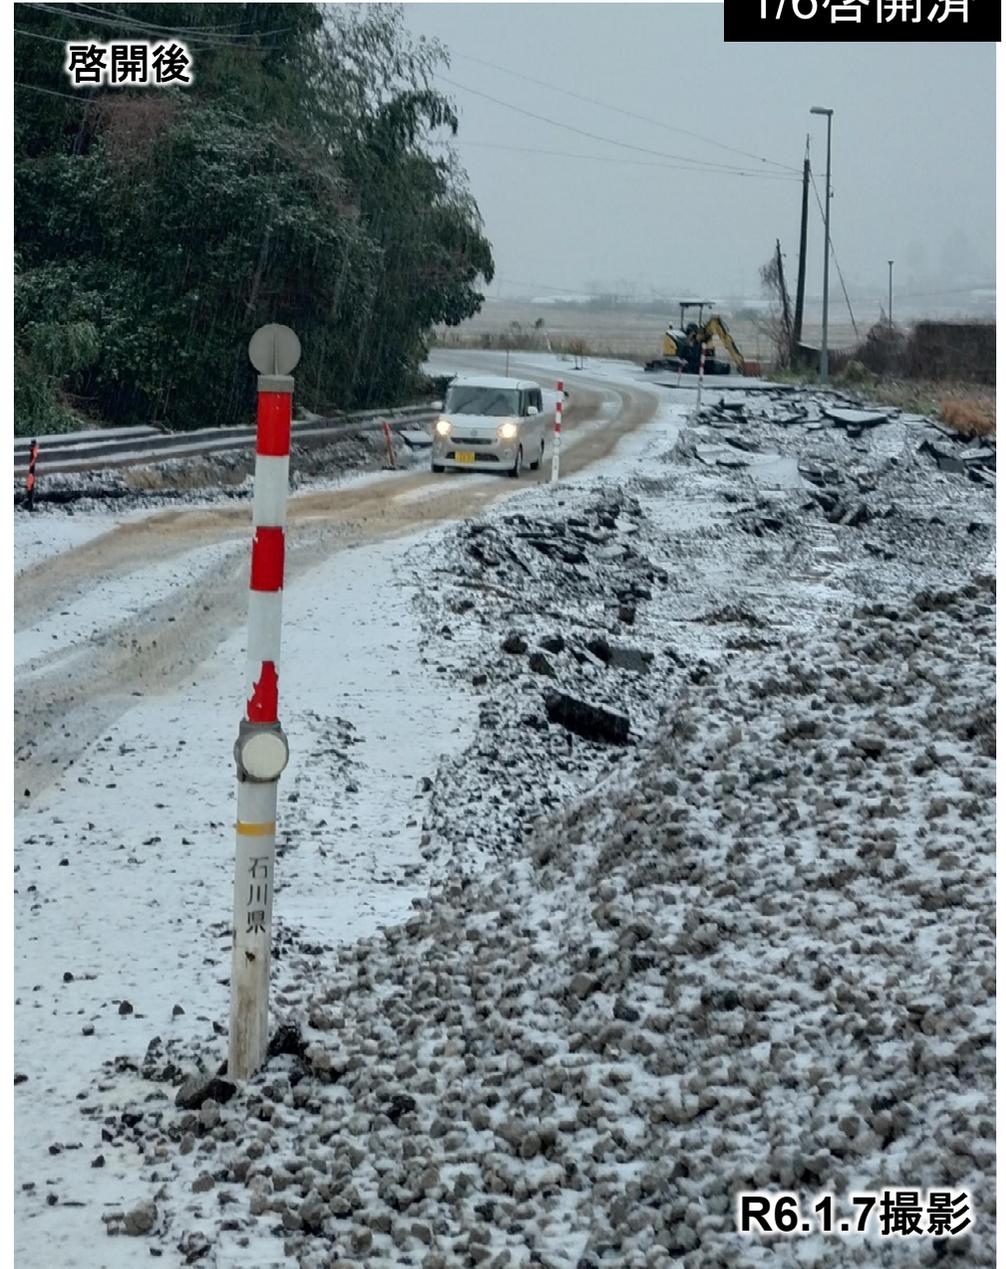
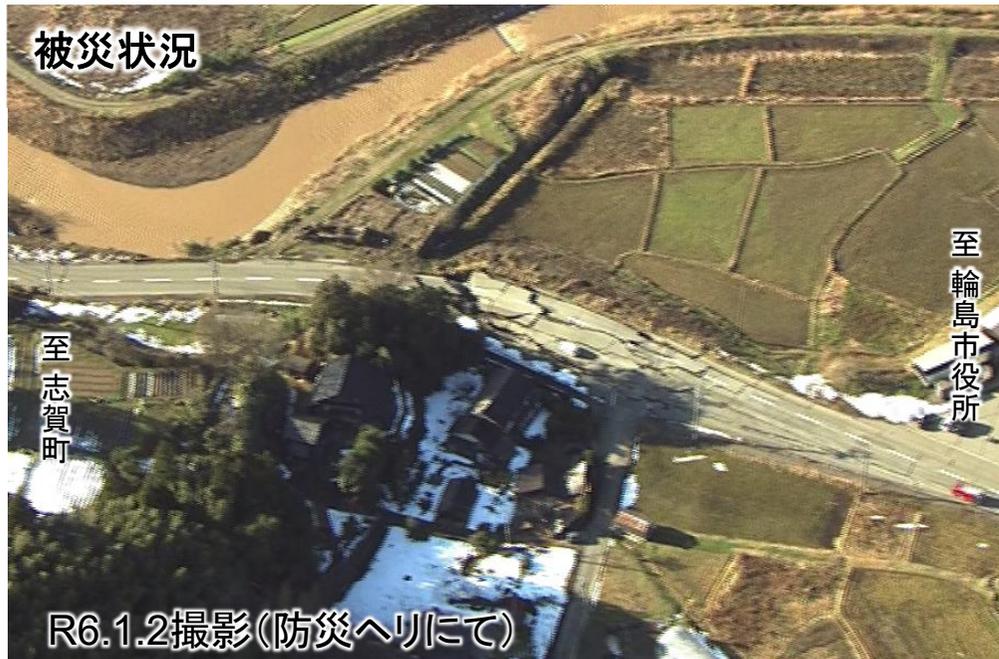
● 輪島市河井町地内「河井中央交差点」から2.9km地点(輪島市稲屋町付近)の路面変状の状況

1/6啓開済

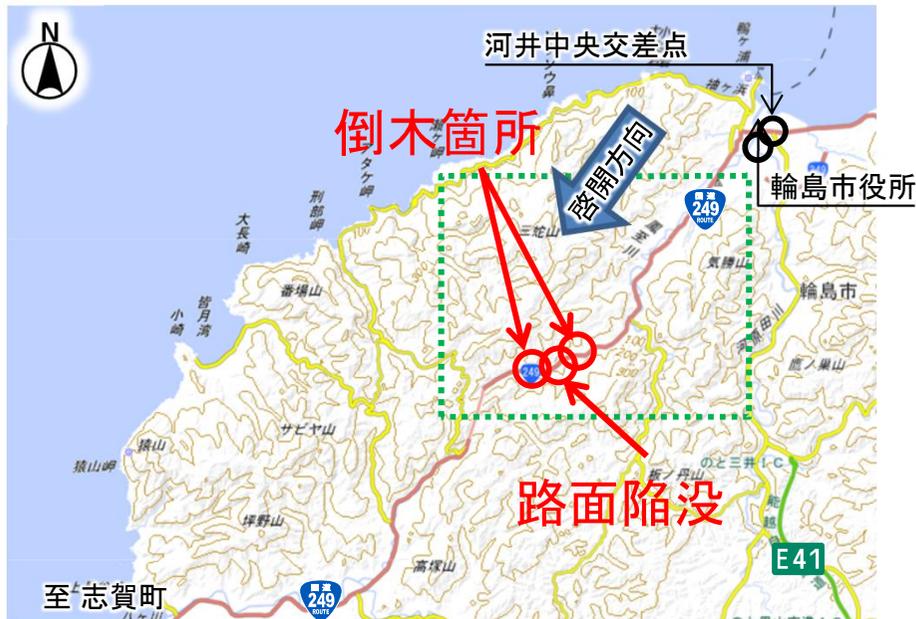
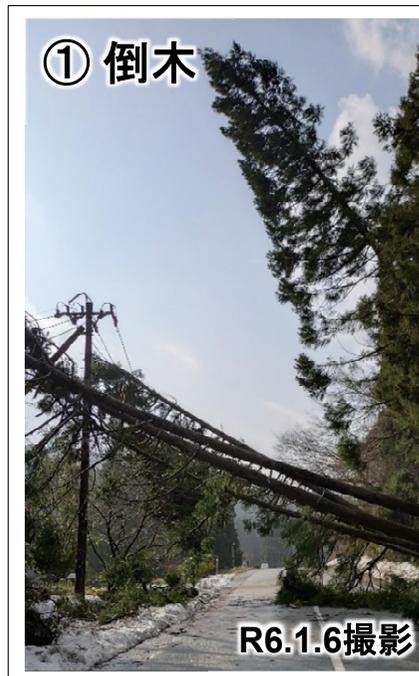
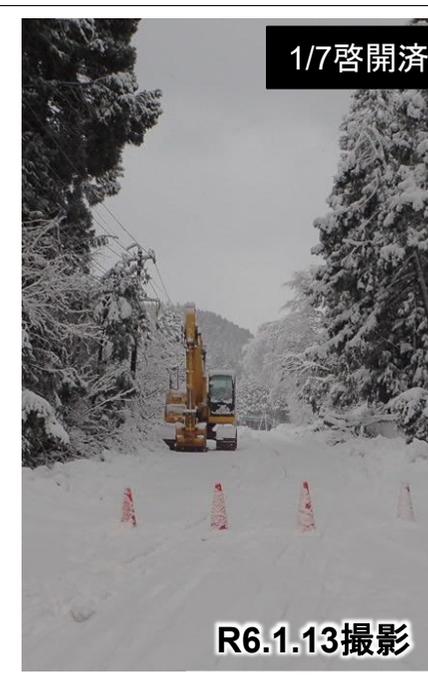
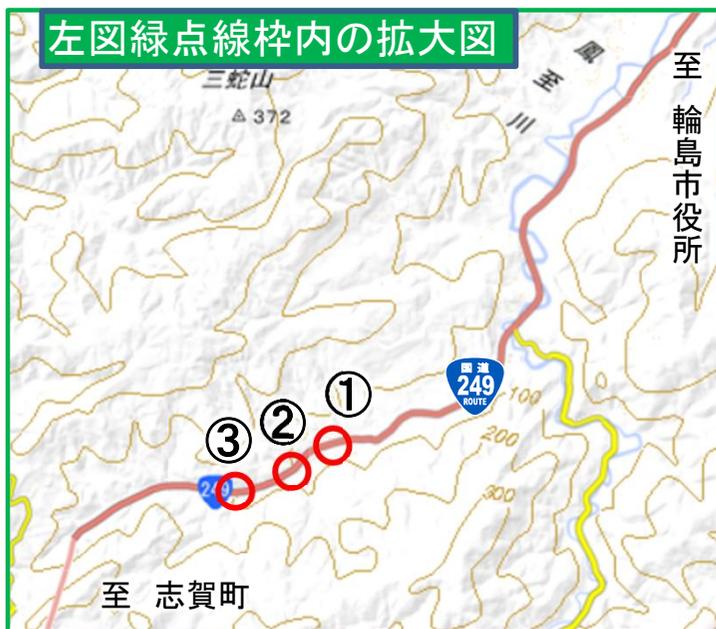
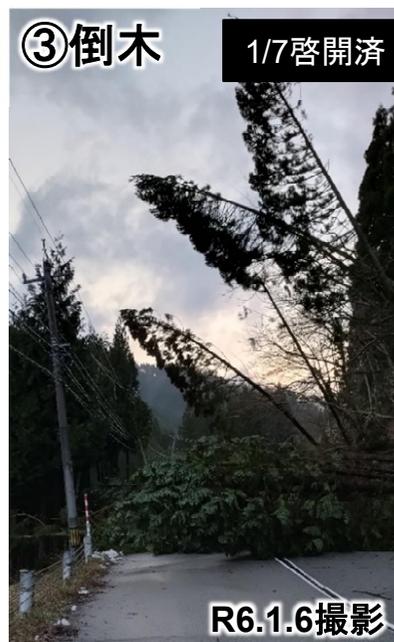
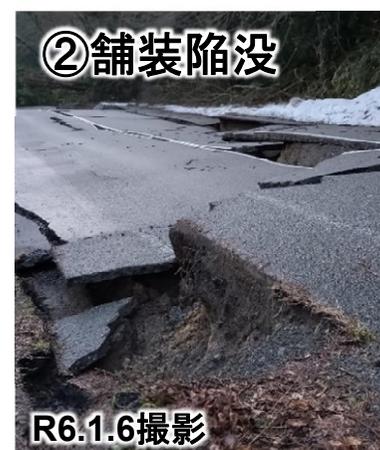
● 輪島市河井町地内「河井中央交差点」から7.9km地点(輪島市繩又町付近)の倒木、路面陥没の状況

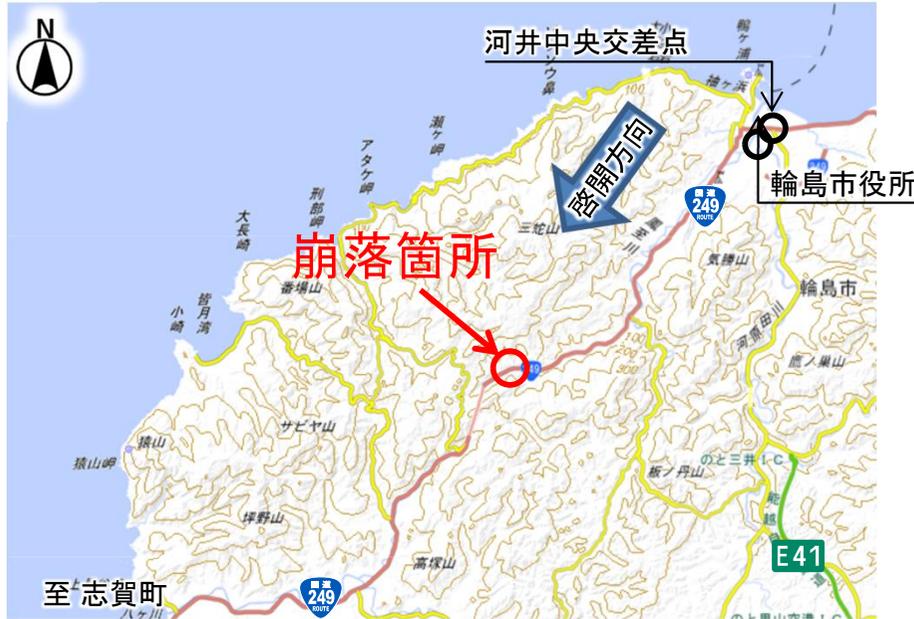
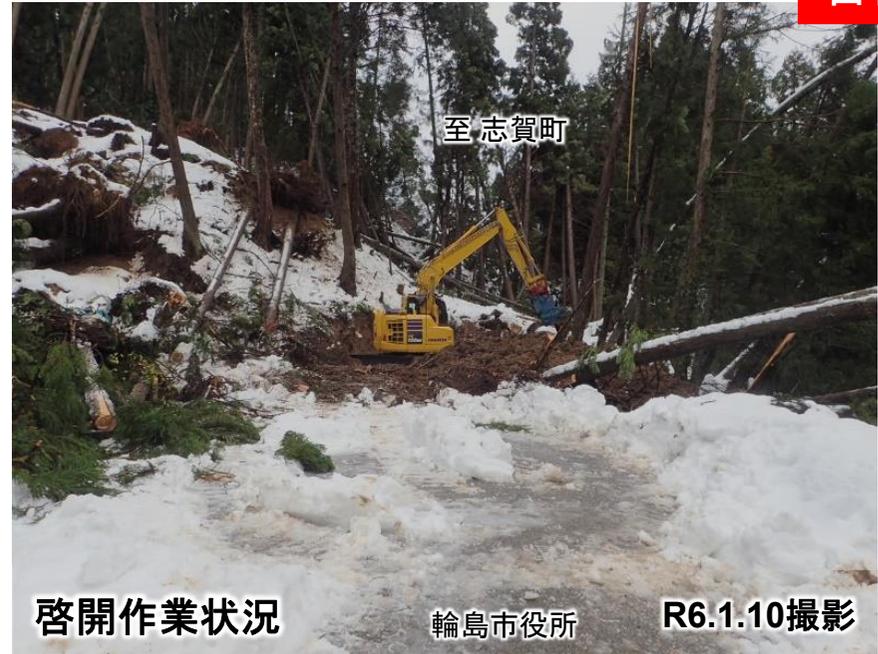
● 輪島市河井町地内「河井中央交差点」から7.9km地点(輪島市繩又町付近)の崩落箇所状況

啓開中

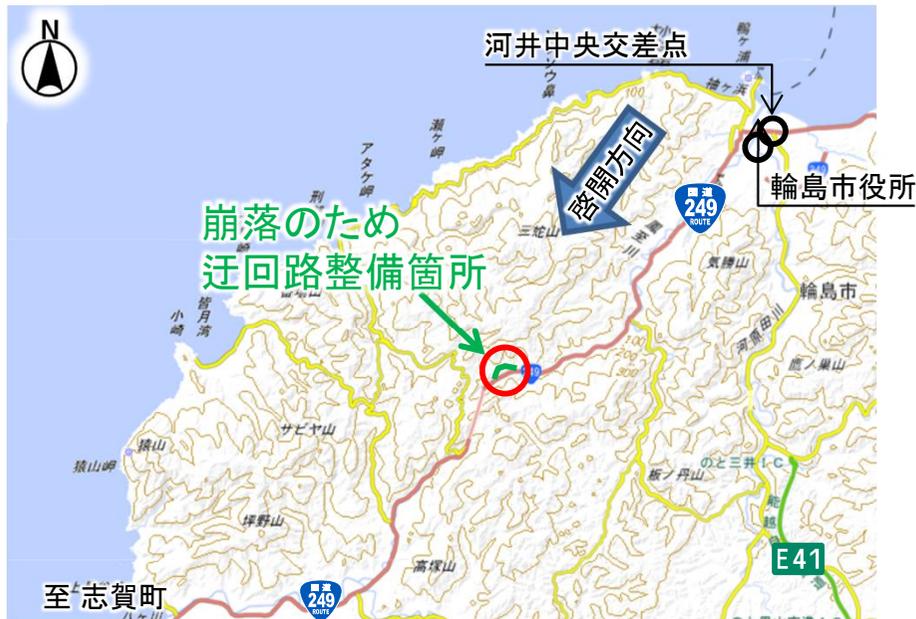
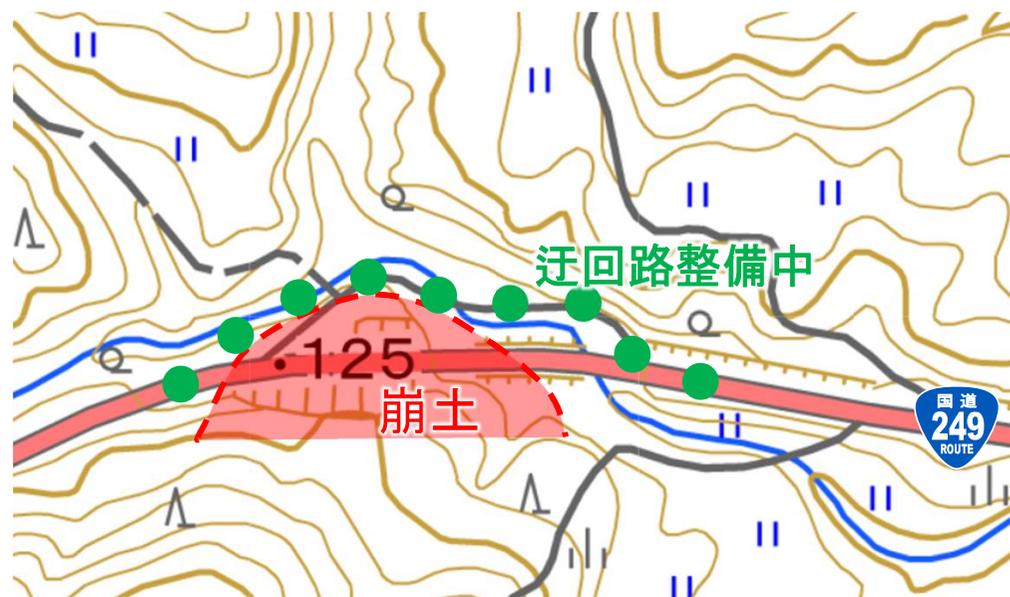
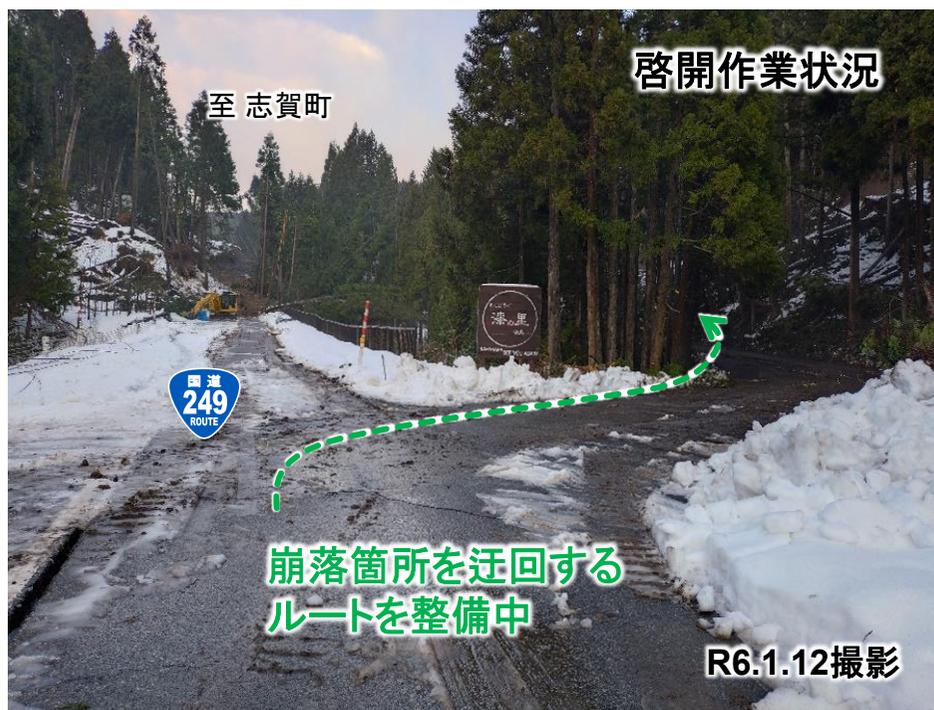
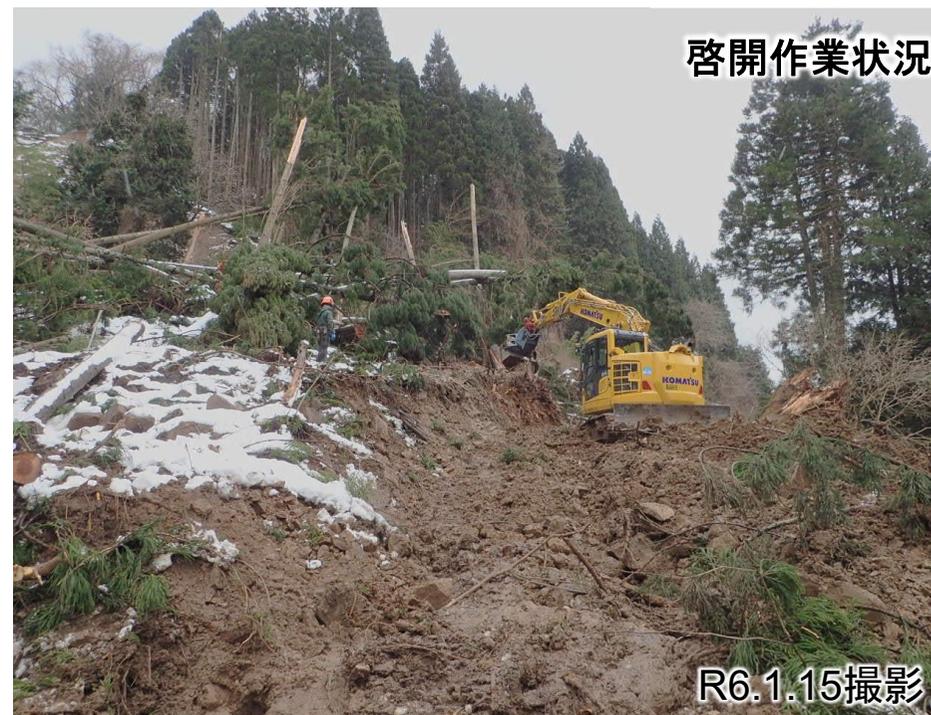
● 輪島市河井町地内「河井中央交差点」から7.9km地点(輪島市縄又町付近)の崩落箇所状況

啓開中

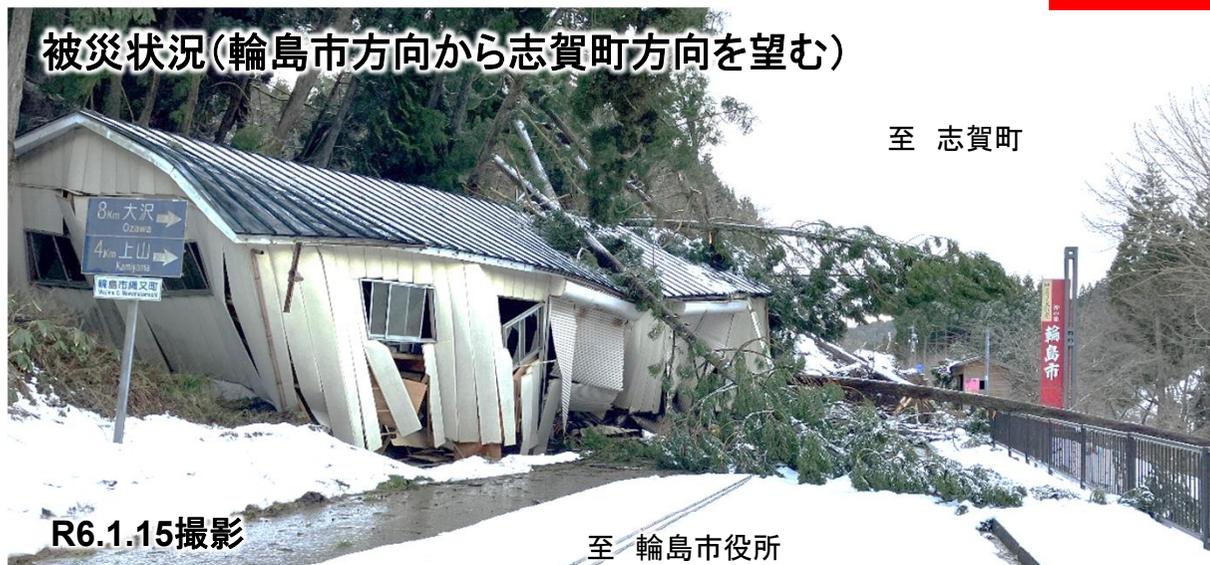
● 輪島市河井町地内「河井中央交差点」から10.3km地点(輪島市縄又町付近)の建物倒壊、崩落の状況

被災状況(輪島市方向から志賀町方向を望む)

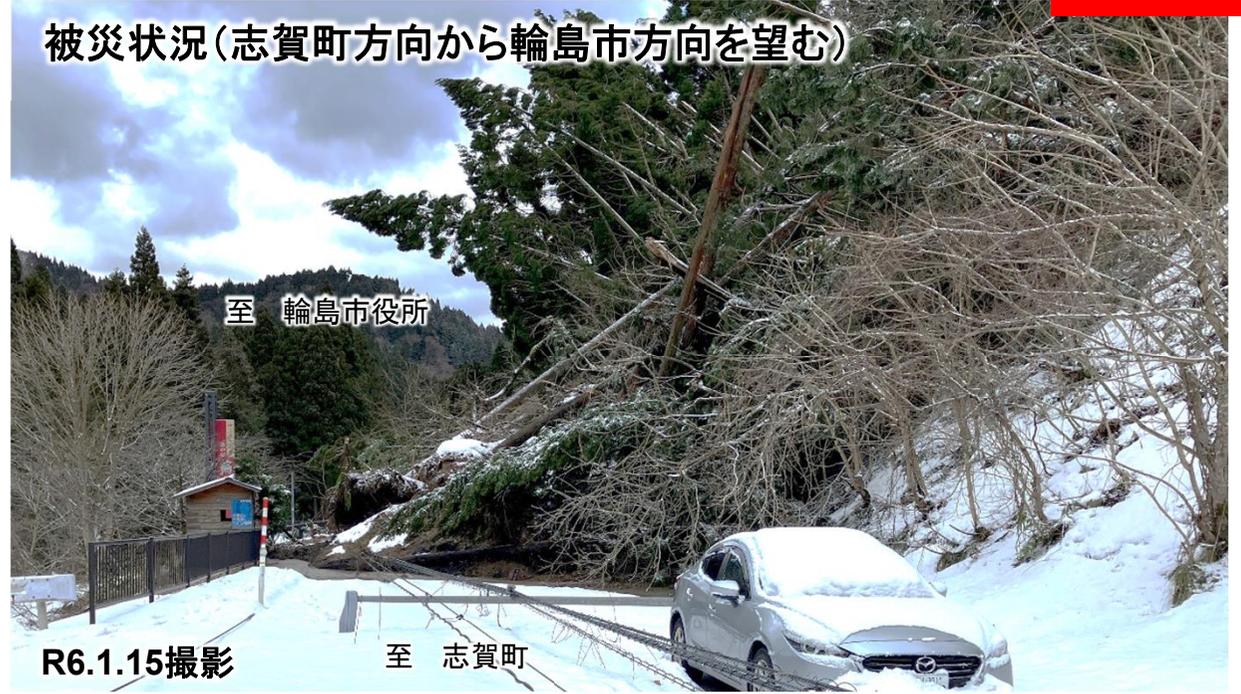
● 輪島市河井町地内「河井中央交差点」から10.3km地点(輪島市縄又町付近)の建物倒壊、崩落の状況

被災状況(志賀町方向から輪島市方向を望む)

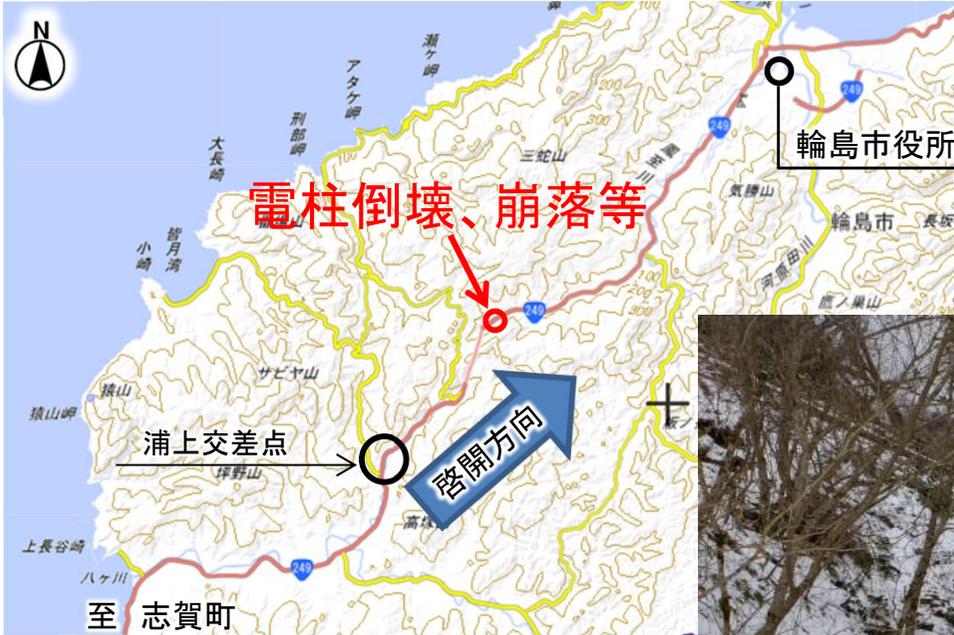
● 輪島市門前町浦上地内「浦上交差点」から10.5km地点 崩壊

(写真の反対側で1工区からも啓開作業実施中)
