● 輪島市河井町地内「河井中央交差点」から1.9km地点(輪島市稲舟町付近) 路面変状の様況

● 輪島市河井町地内「河井中央交差点」から2.2km地点(輪島市稲舟町付近) 崩落箇所

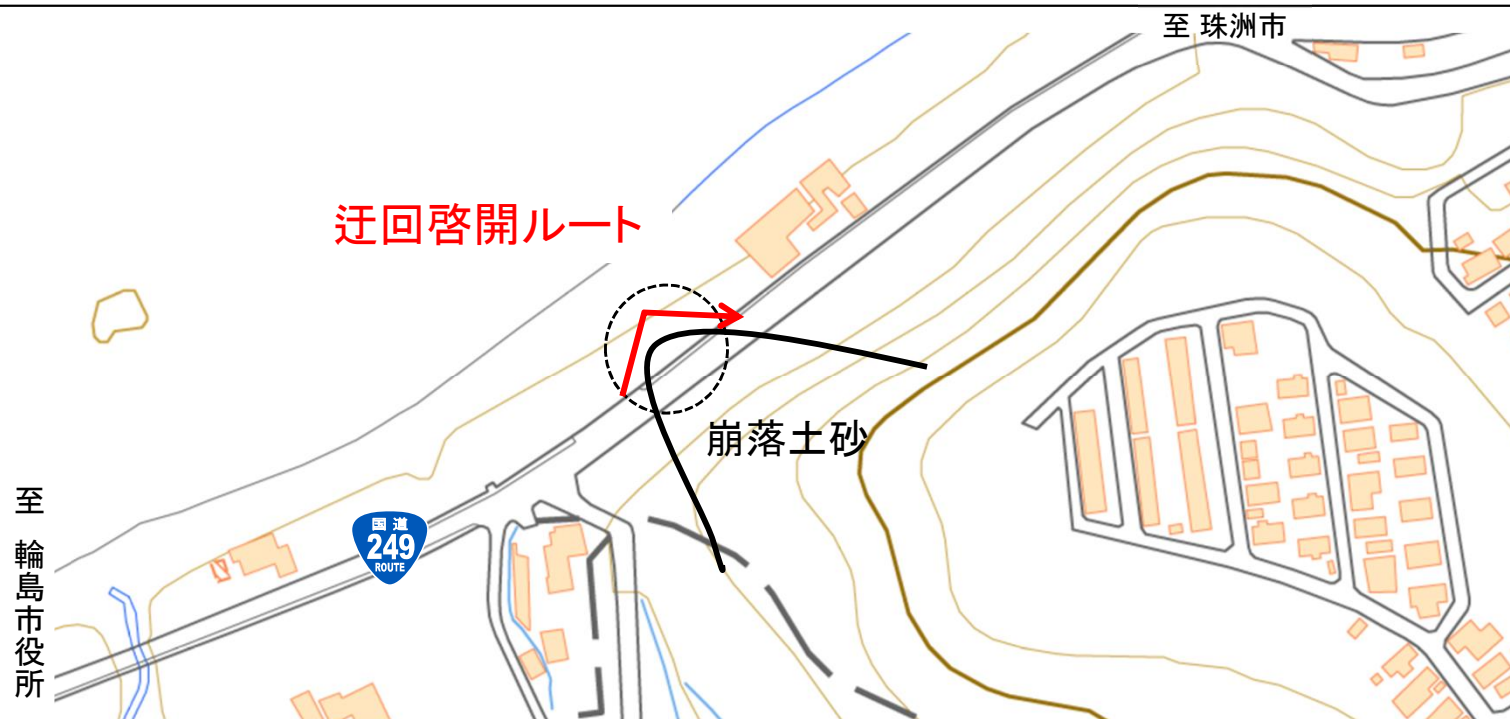
● 輪島市河井町地内「河井中央交差点」から2.2km地点(輪島市稲舟町付近) 崩落箇所

1/13 啓開済

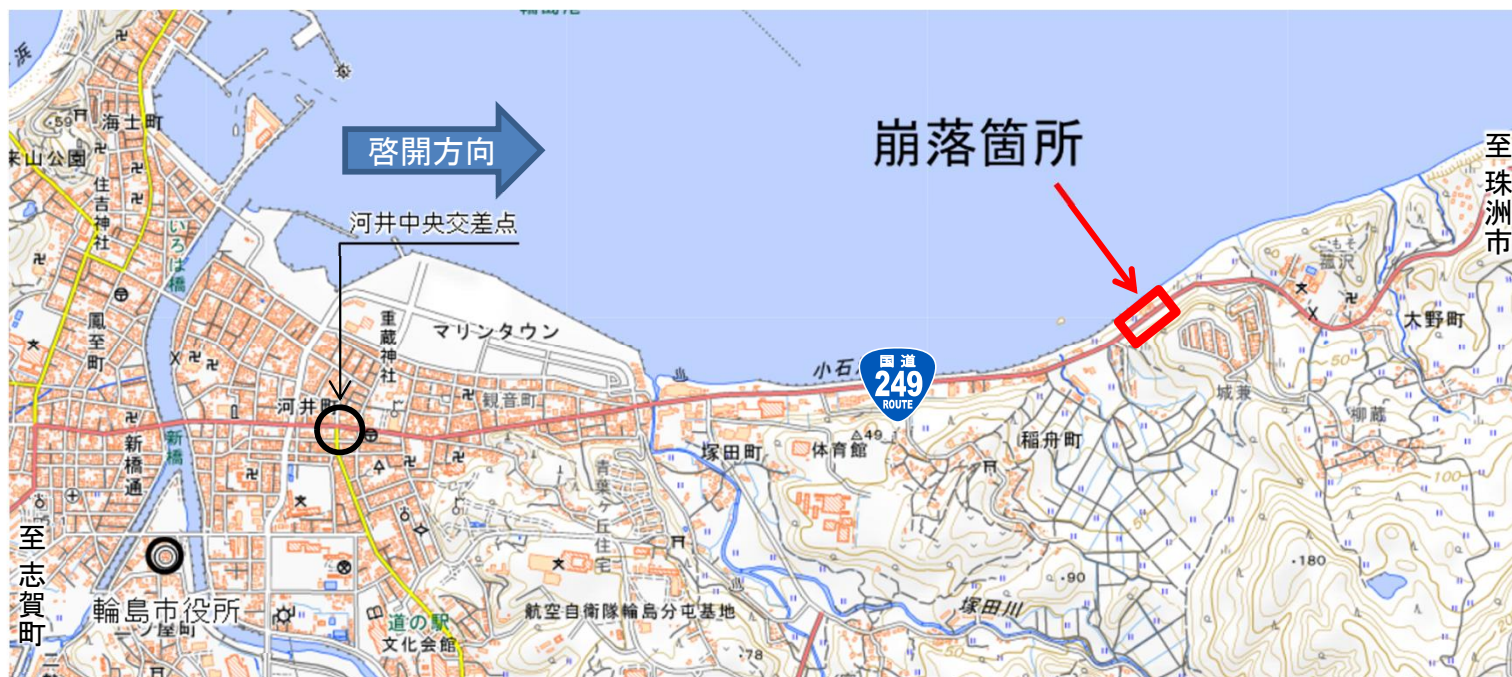
● 輪島市河井町地内「河井中央交差点」から2.2km地点(輪島市稲舟町付近) 崩落箇所の様況

1/13 啓開済

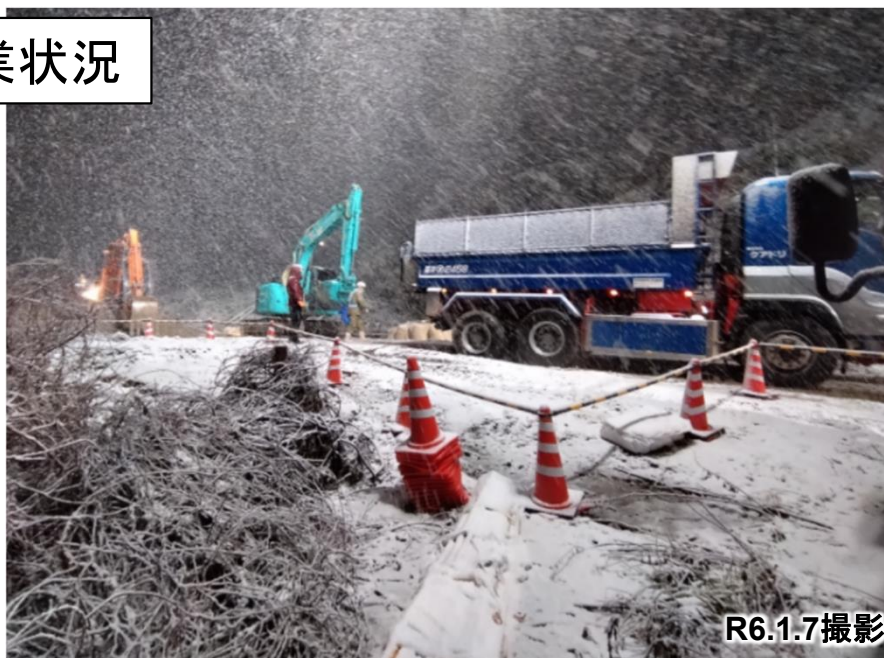
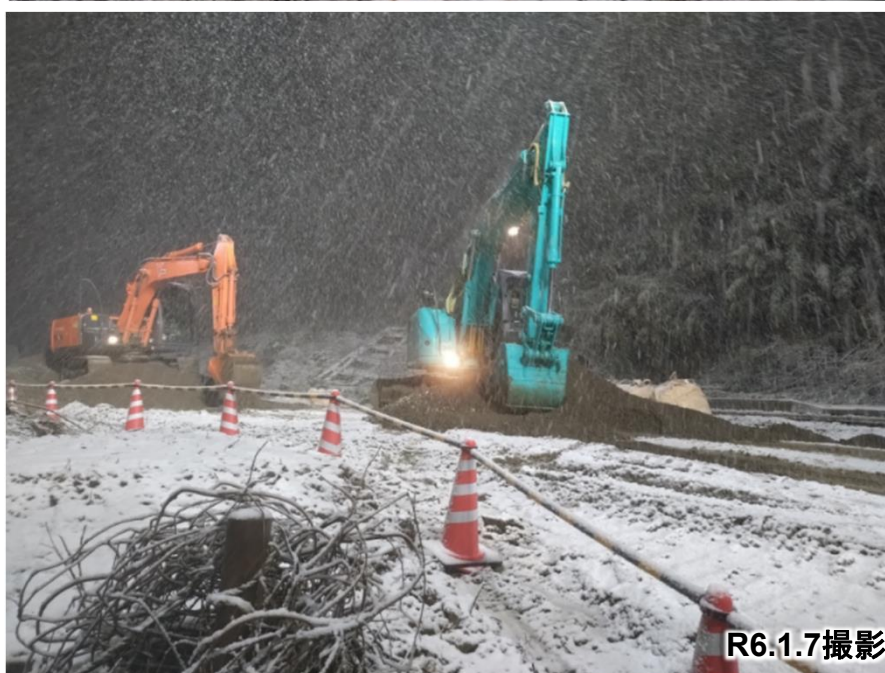
● 輪島市河井町地内「河井中央交差点」から2.2km地点(輪島市稲舟町付近) 崩落箇所 の状況

1/13啓開済

## 啓開作業状況

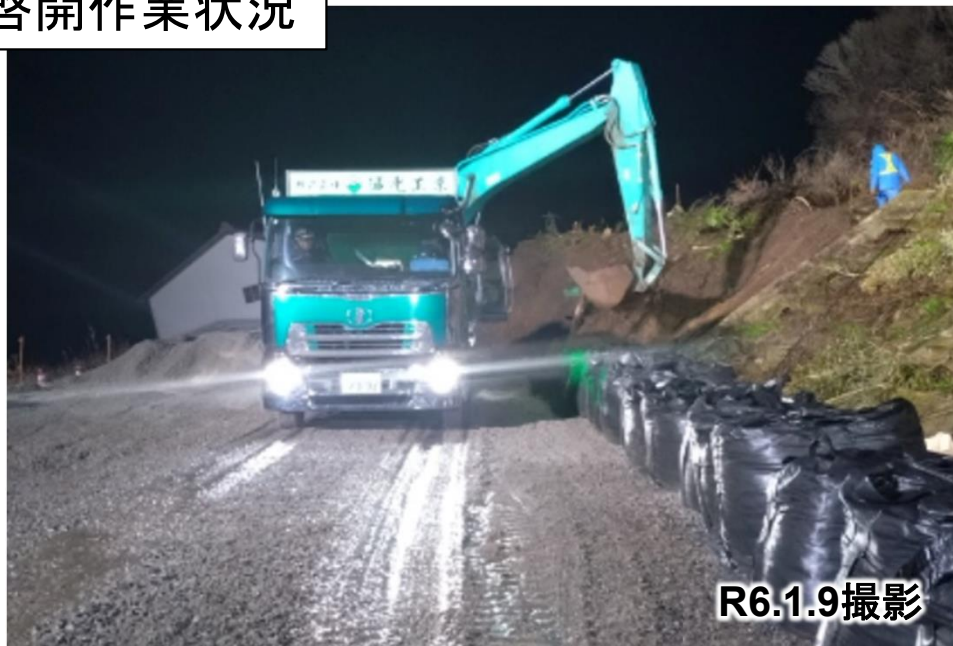
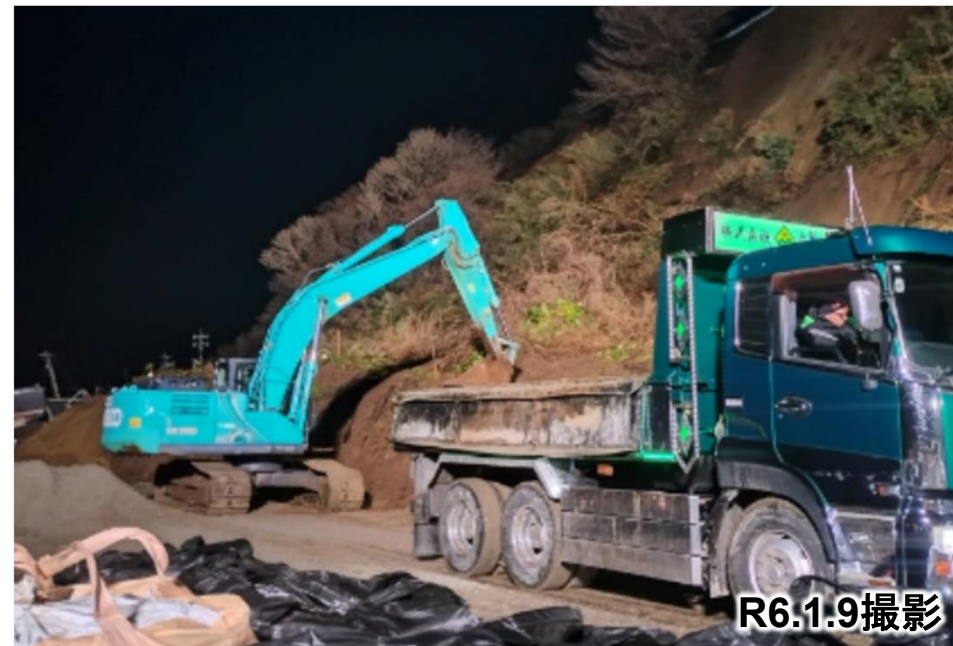
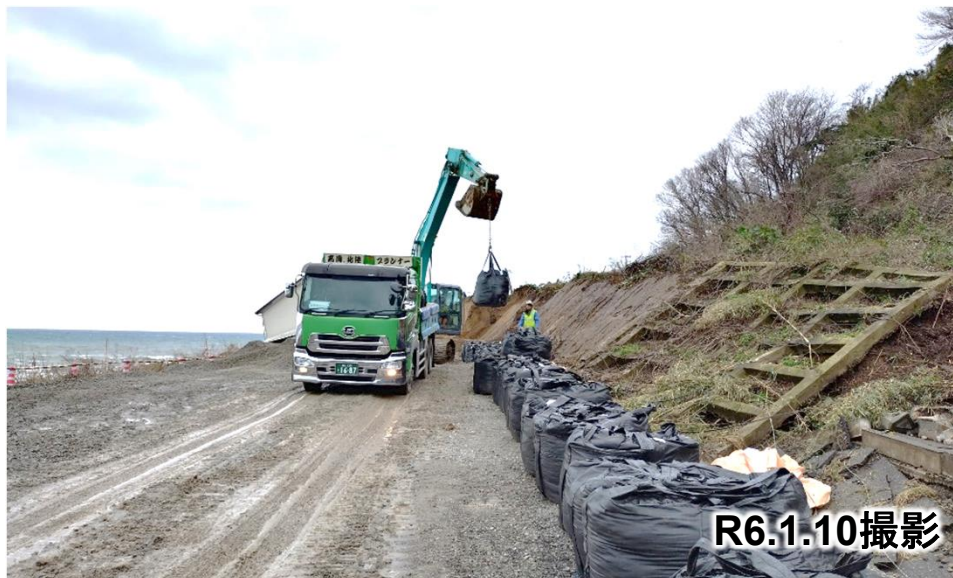
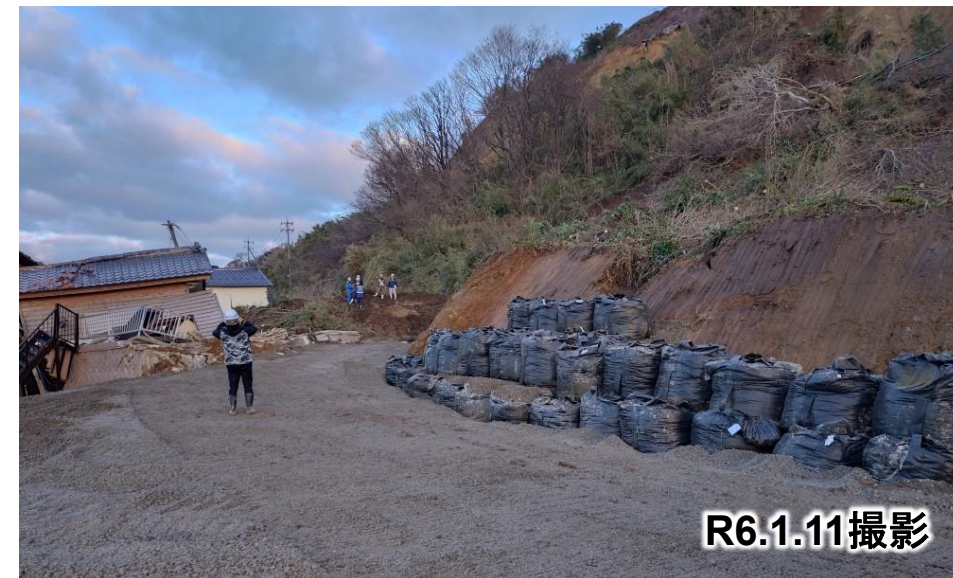
● 輪島市河井町地内「河井中央交差点」から2.2km地点(輪島市稲舟町付近) 崩落箇所状況

1/13啓開済

啓開作業状況

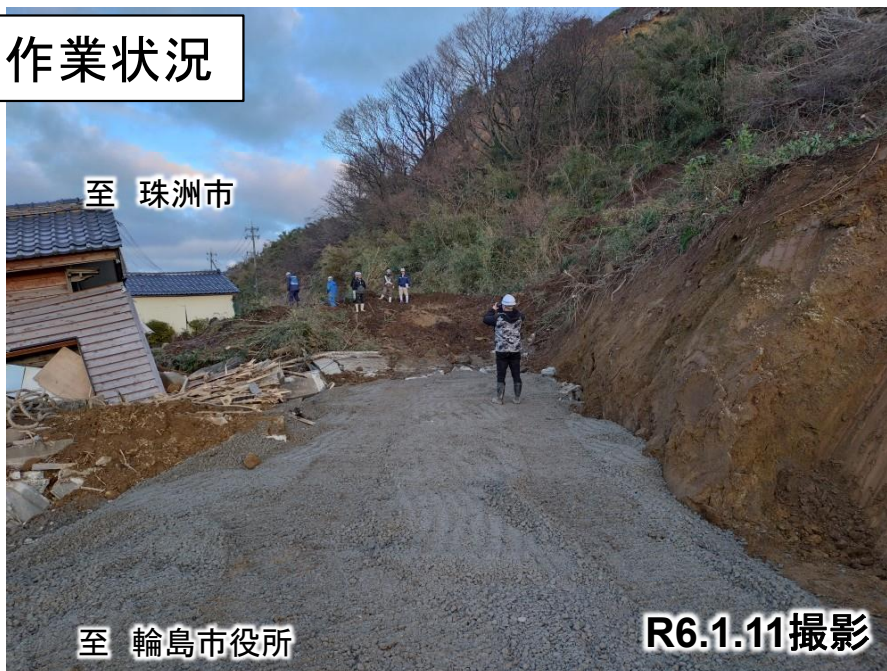
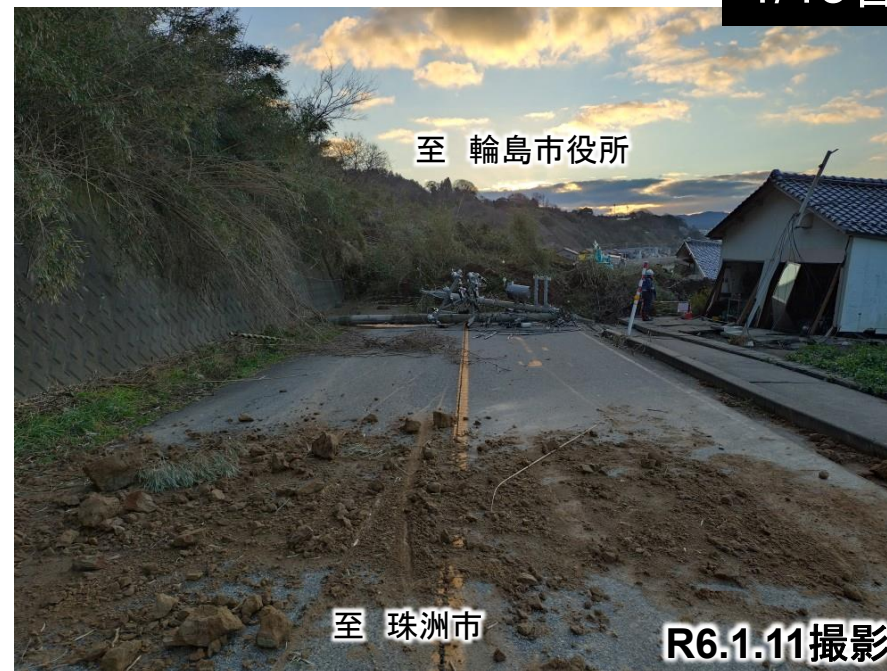
● 輪島市河井町地内「河井中央交差点」から2.2km地点(輪島市稲舟町付近) 崩落箇所 の状況

1/13啓開済

## 啓開作業状況

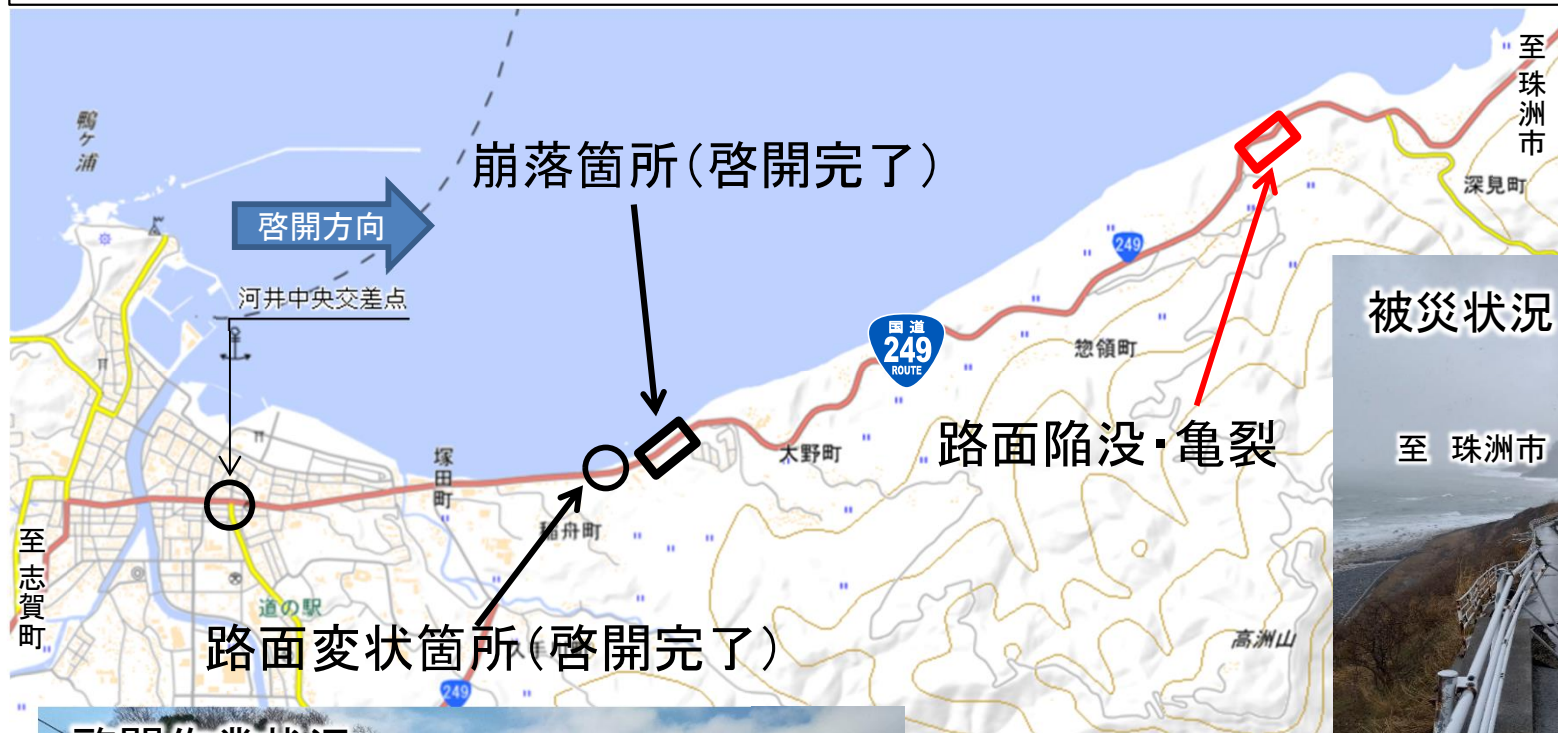
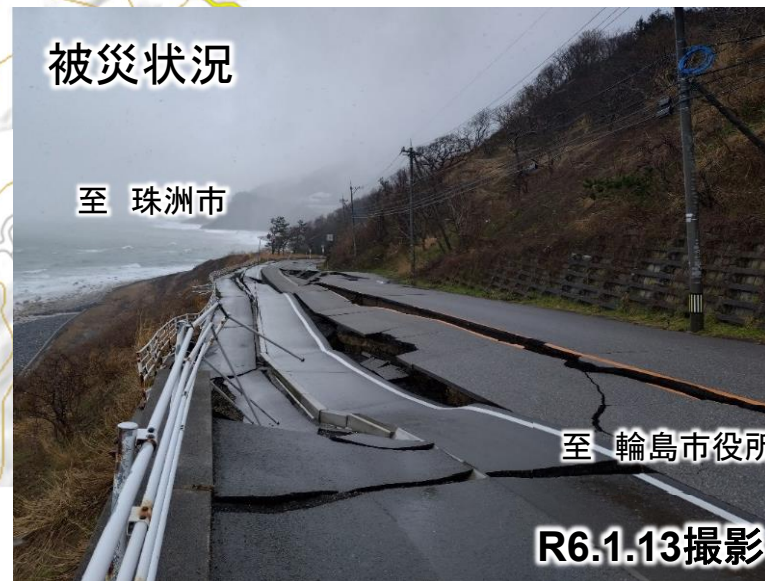
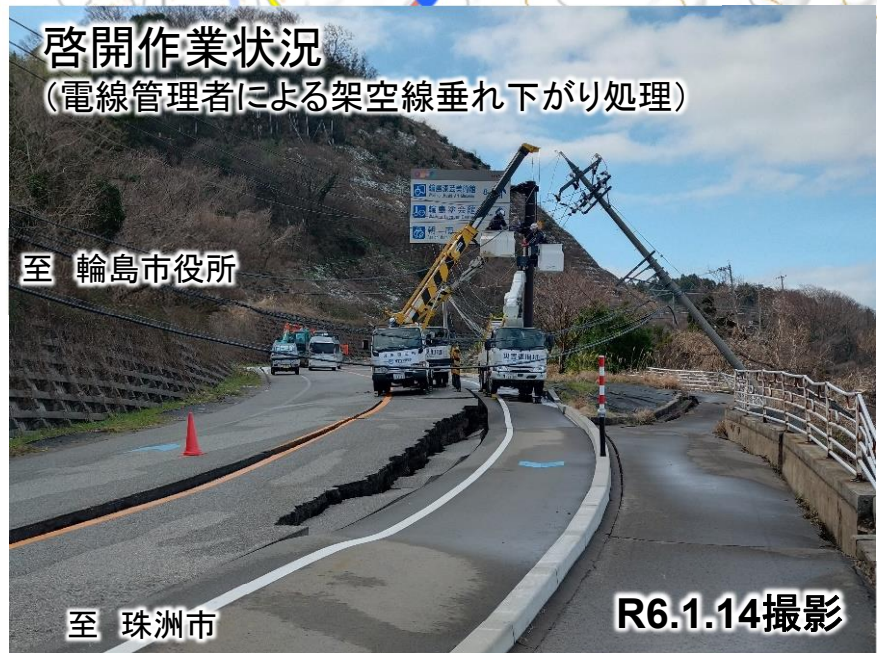
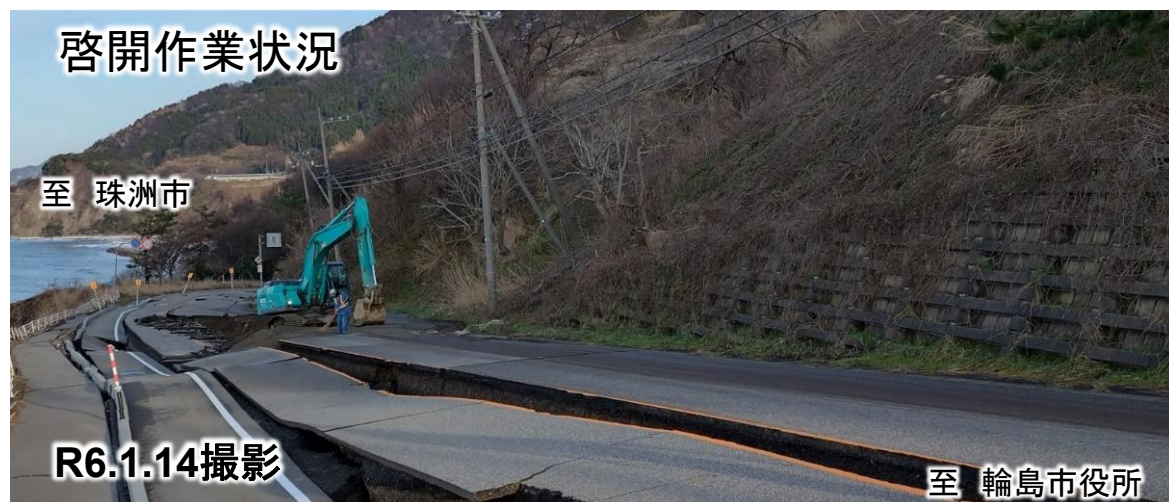
● 輪島市河井町地内「河井中央交差点」から5.8km地点(輪島市深見町付近) 路面陥没・亀裂

1/16啓開済

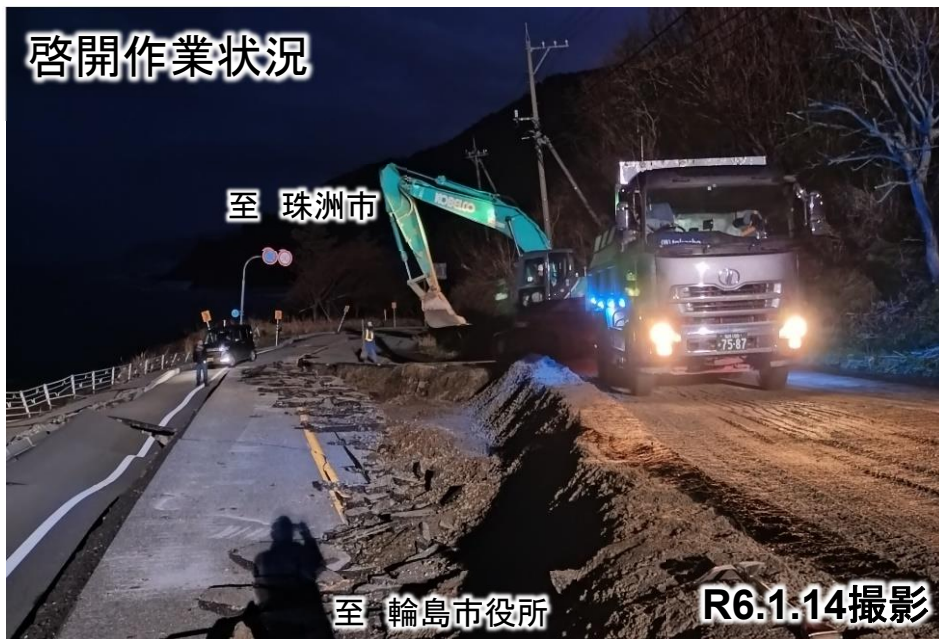
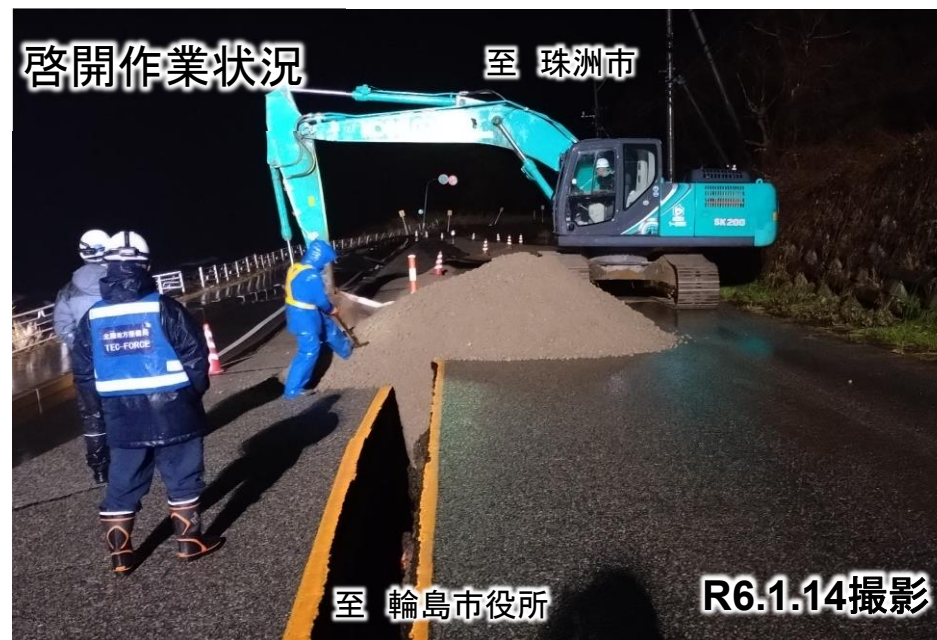
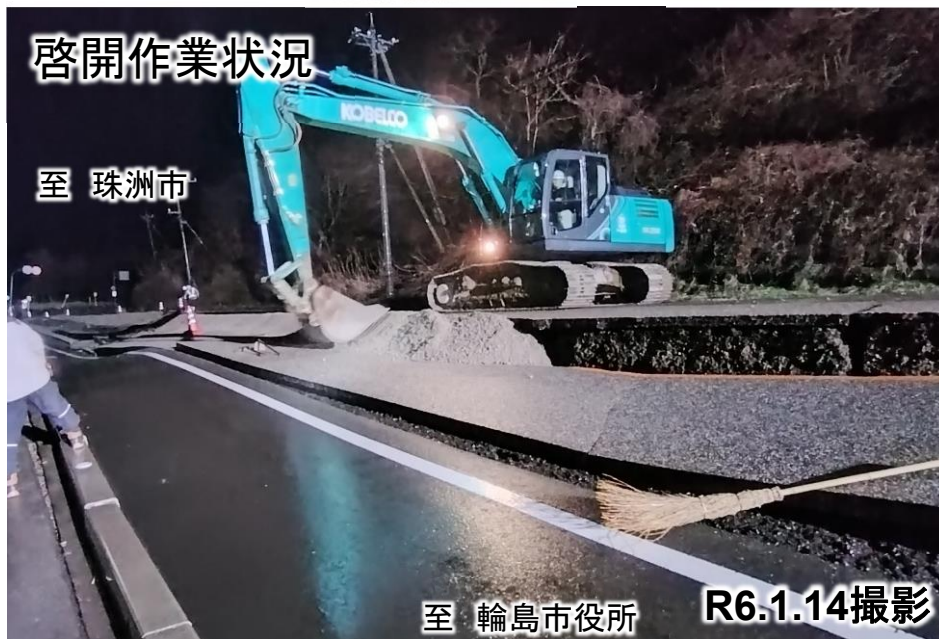
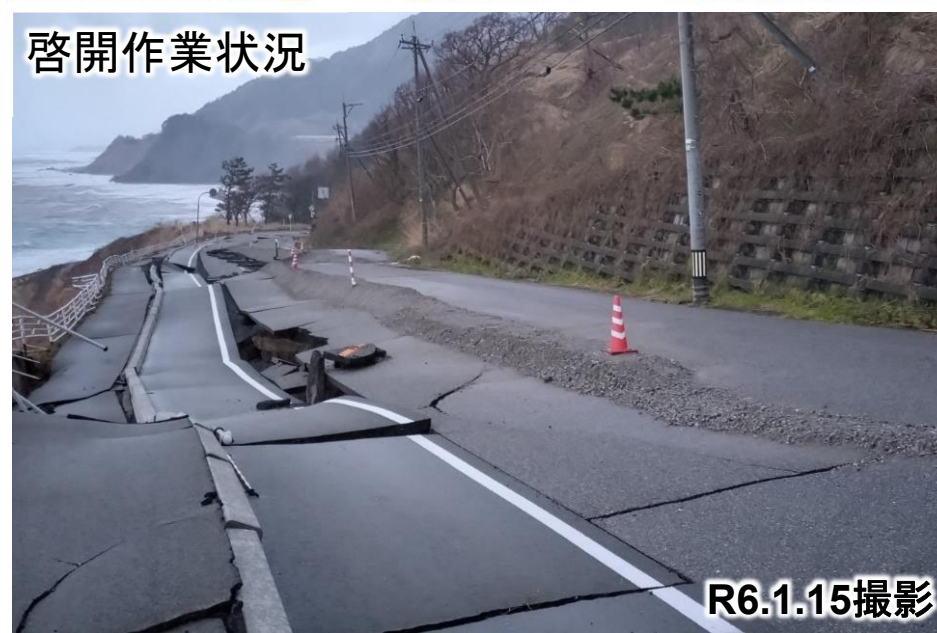
- 輪島市河井町地内「河井中央交差点」から5.8km地点(輪島市深見町付近) 路面陥没・亀裂

1/16啓開済

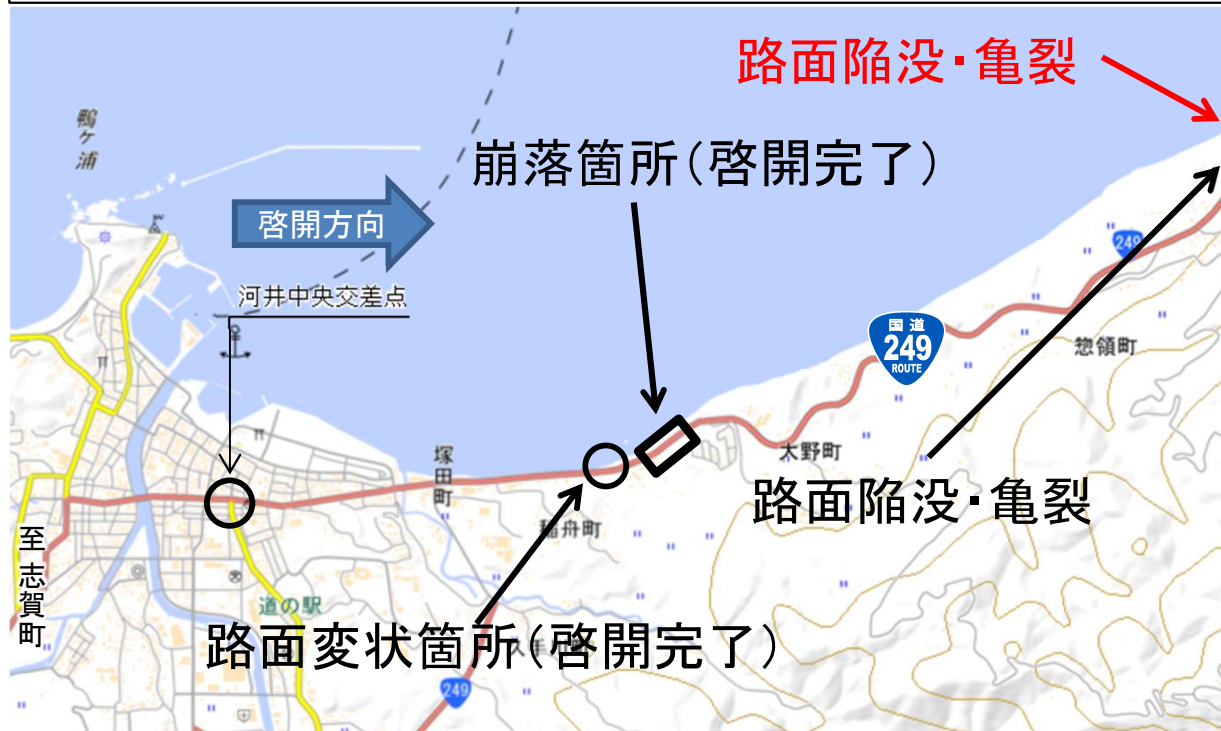
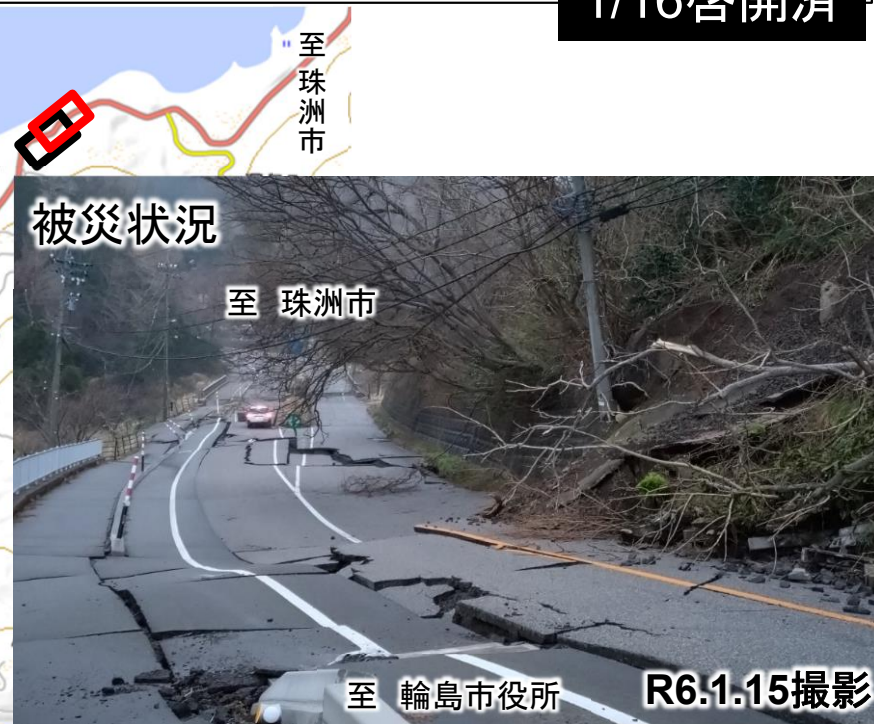
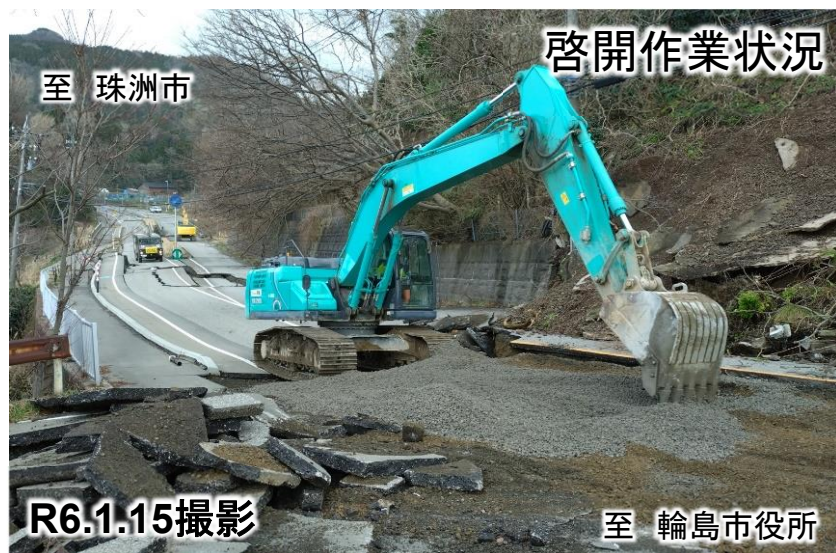
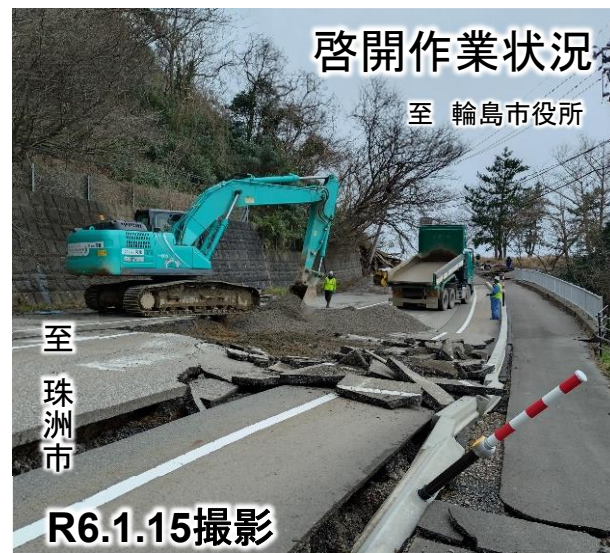
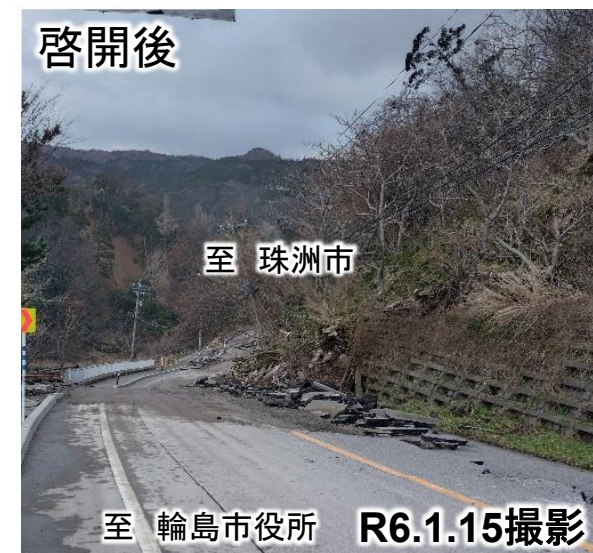
● 輪島市河井町地内「河井中央交差点」から5.9km地点(輪島市深見町付近) 路面陥没・亀裂

1/16啓開済

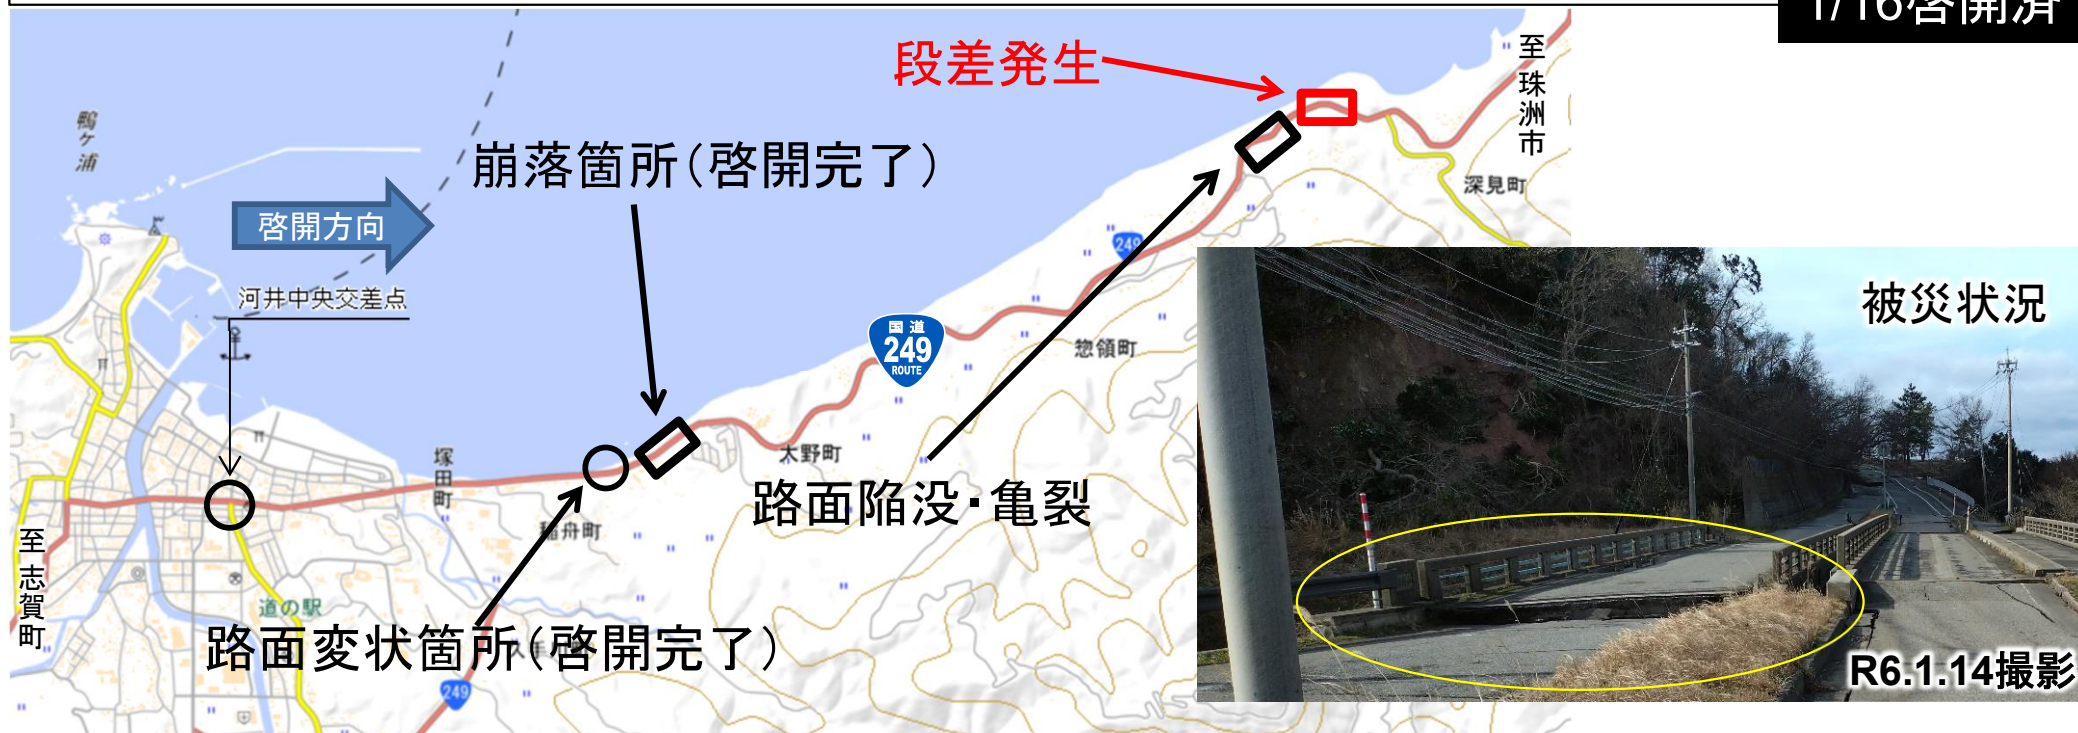
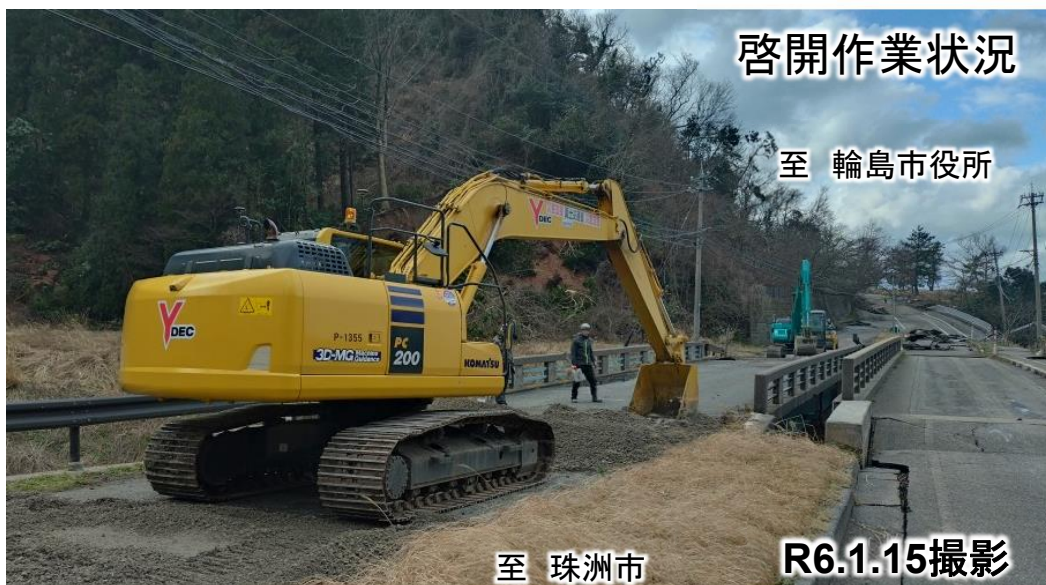
● 輪島市河井町地内「河井中央交差点」から6.5km地点(輪島市深見町付近) 深見橋 段差

1/16啓開済

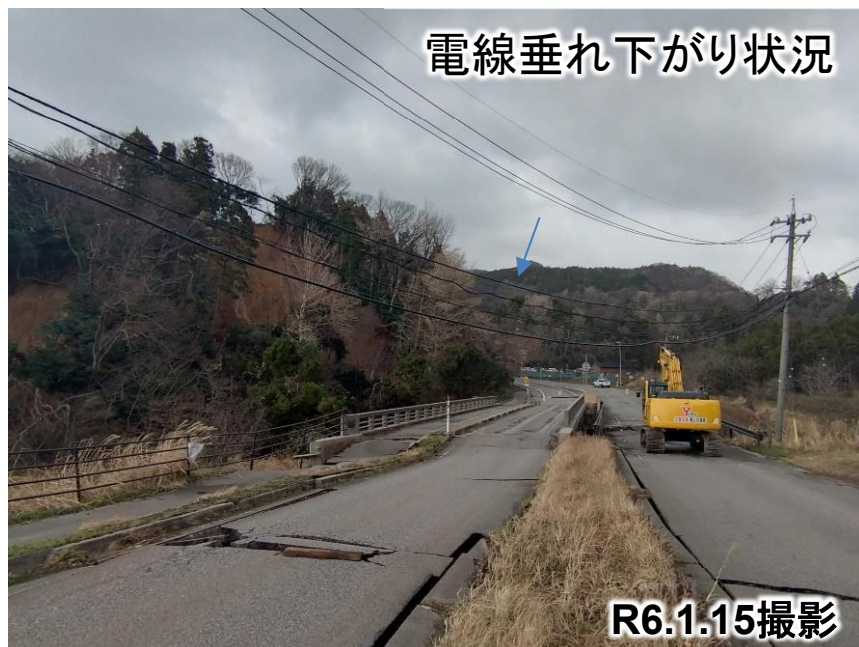
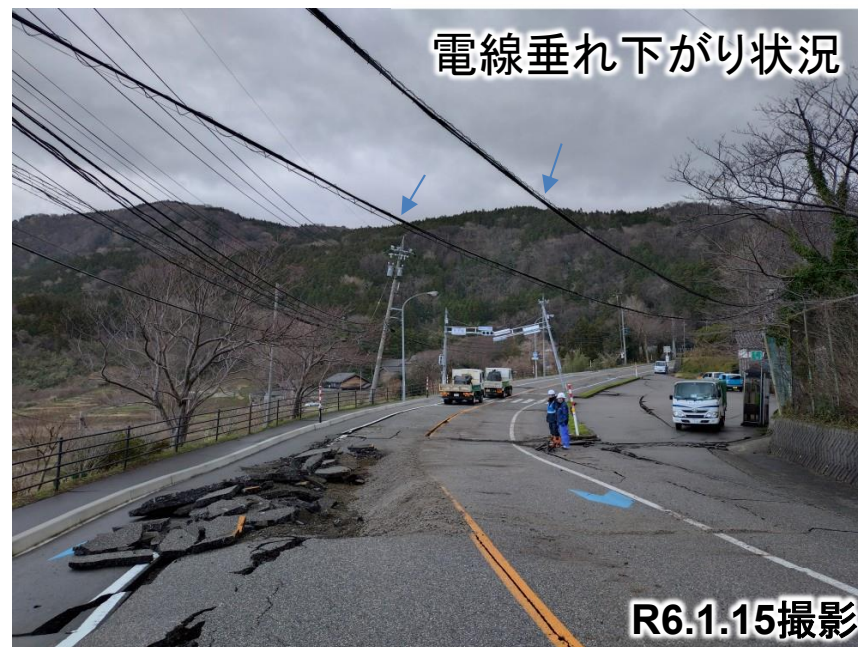
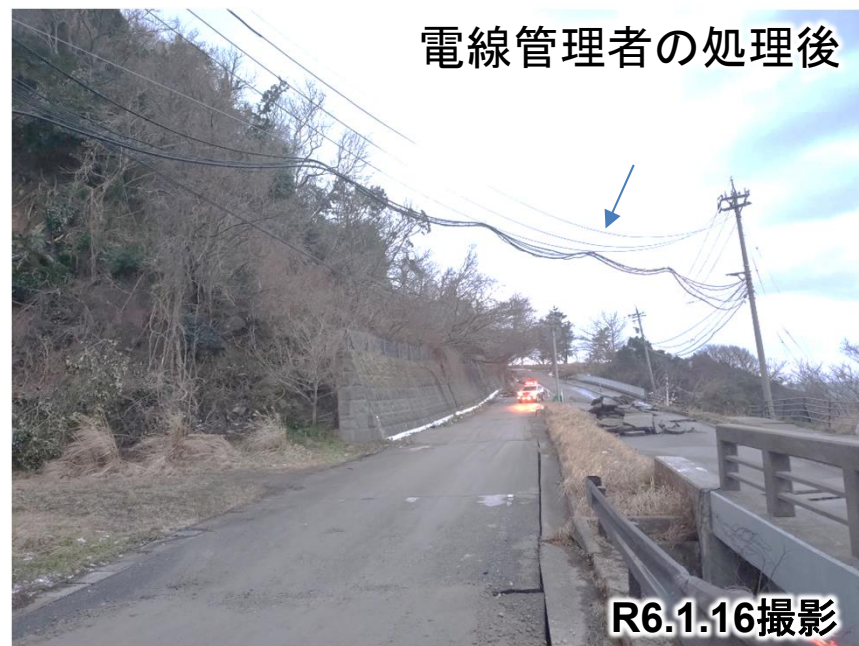
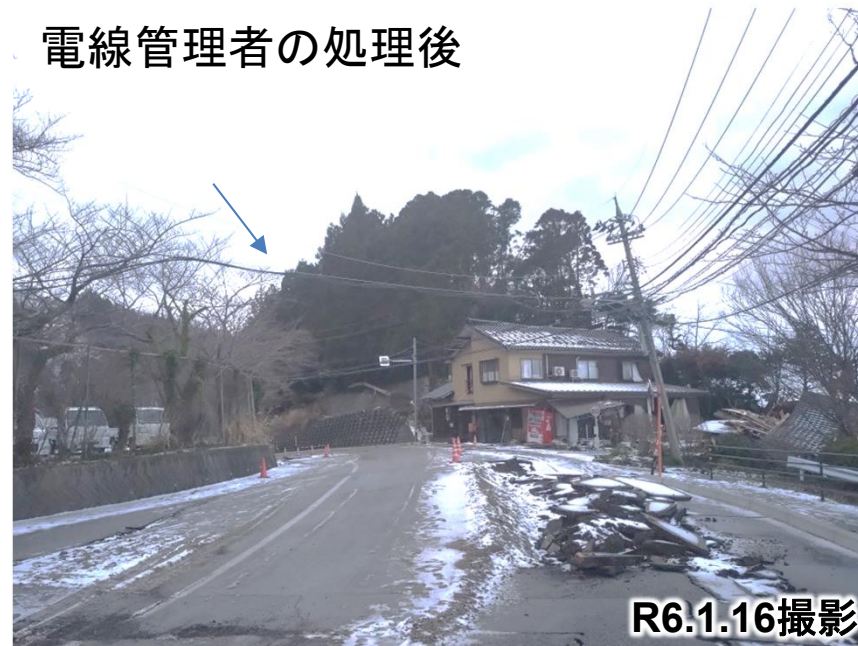
● 輪島市河井町地内「河井中央交差点」から6.5km地点(輪島市深見町付近) 架空線垂れ下がり

1/16啓開済

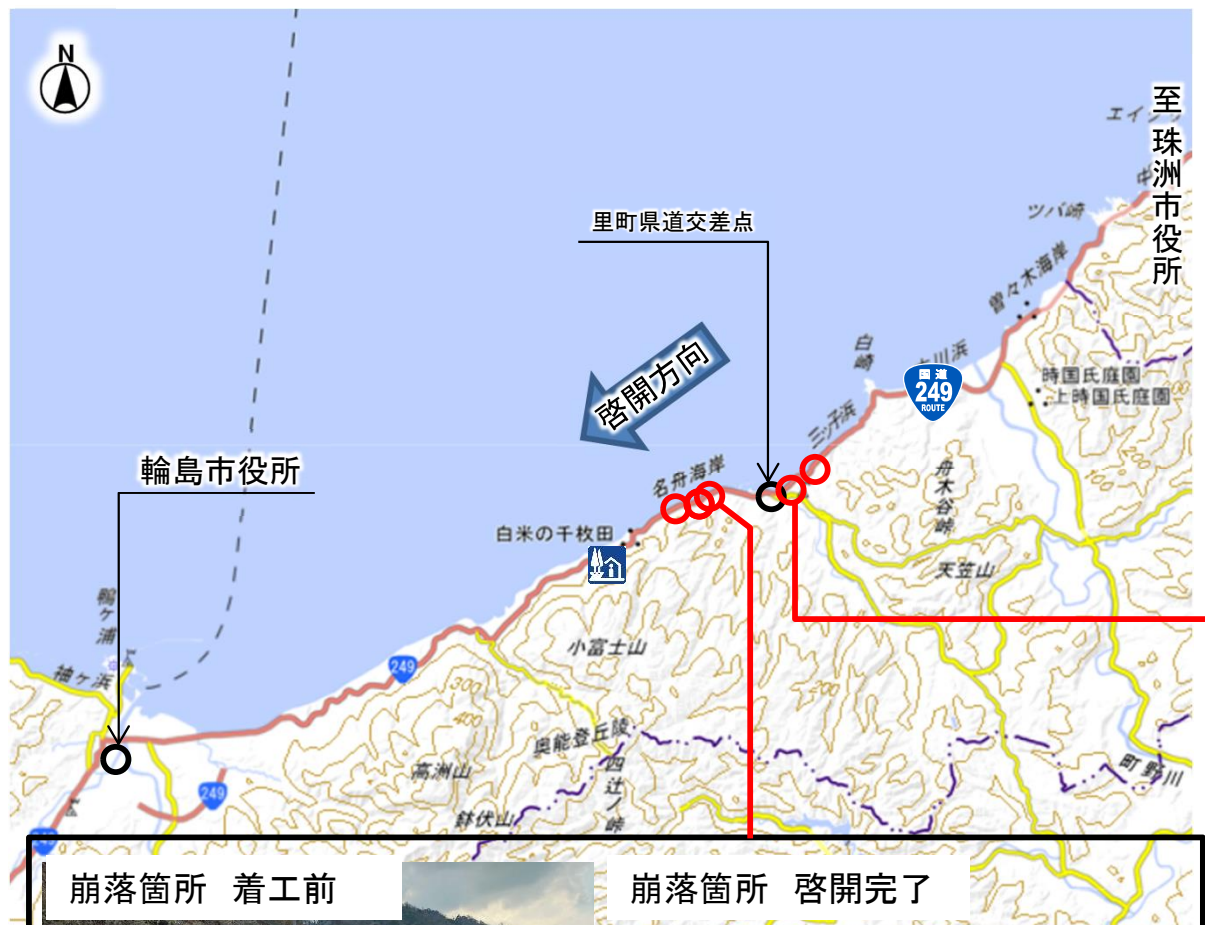
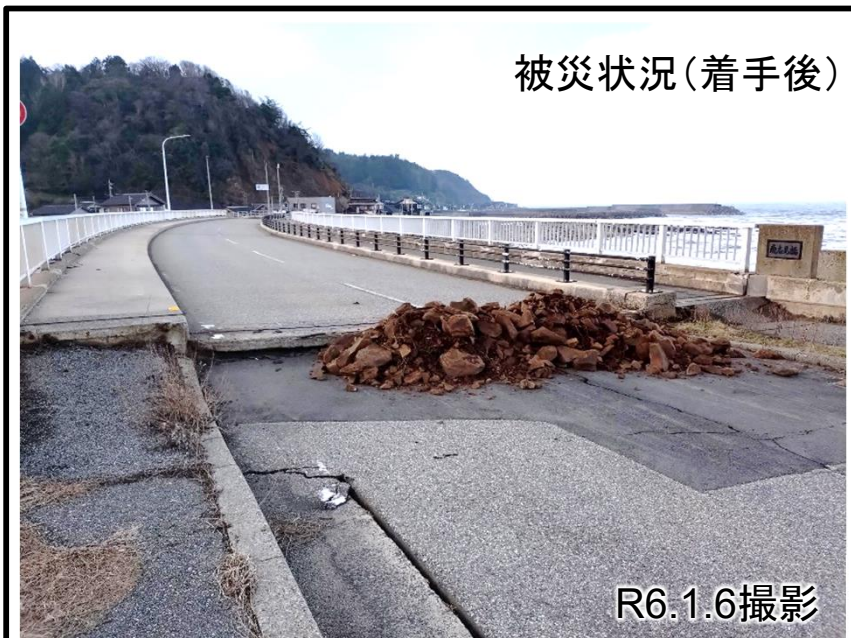
●輪島市里町地内「里町県道交差点」から西へ1.6km 崩落箇所 1/6の状況

崩落箇所 着工前

1/6啓開済

崩落箇所 啓開完了

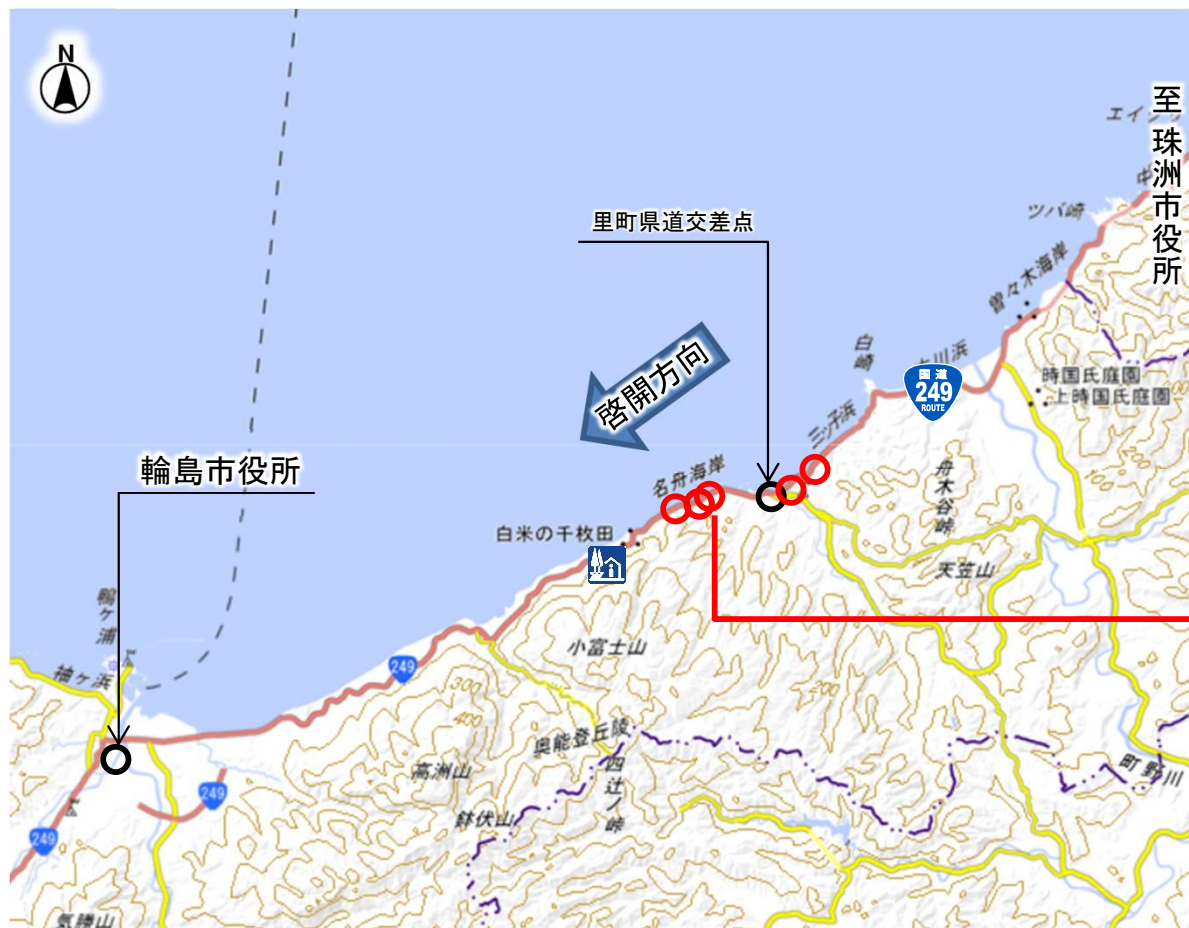
●輪島市里町地内「里町県道交差点」から西へ1.6km 崩落箇所状況

1/7啓開済

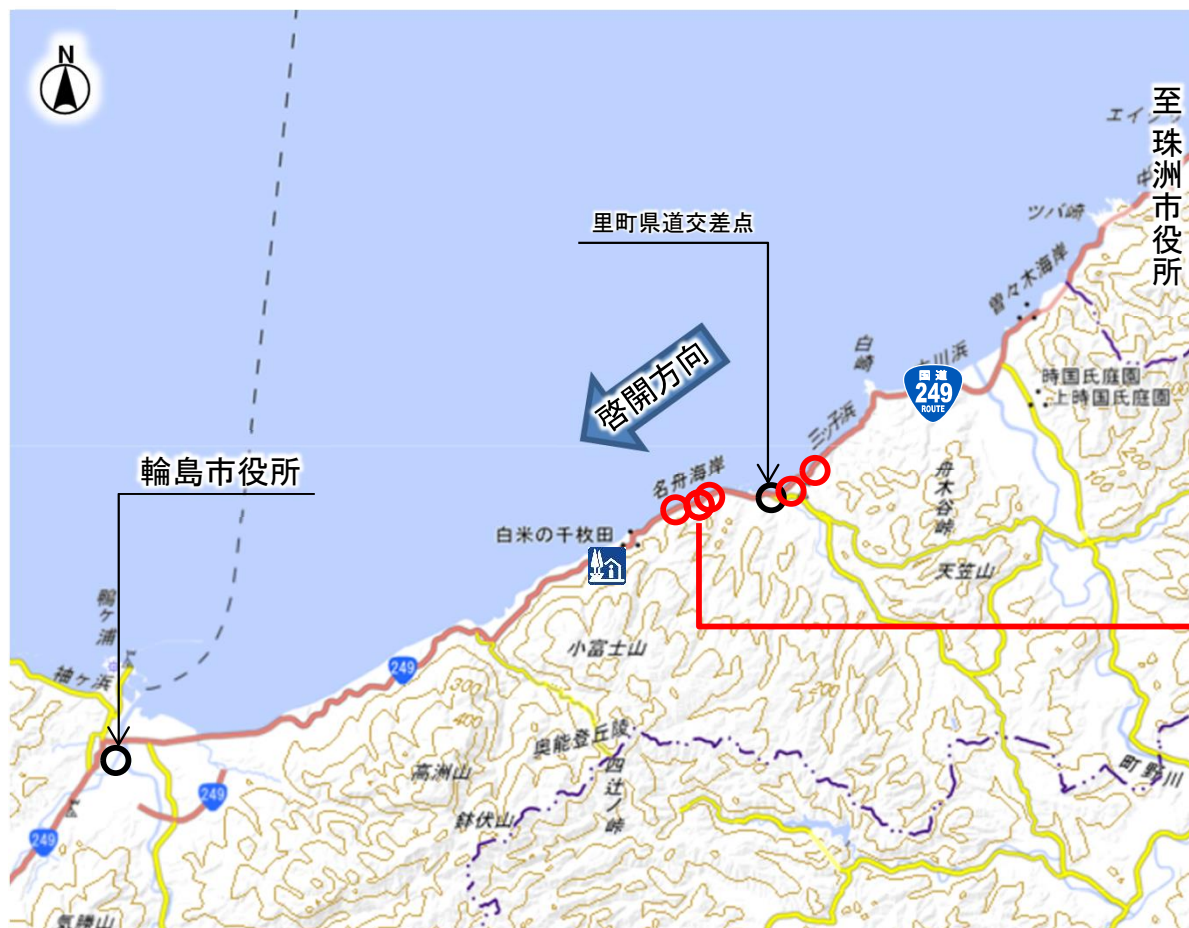
●輪島市里町地内「里町県道交差点」から西へ1.8km 崩落箇所状況

1/9啓開済
