● 輪島市河井町地内「河井中央交差点」から1.9km地点(輪島市稲舟町付近) 路面変状の様況

● 輪島市河井町地内「河井中央交差点」から2.2km地点(輪島市稲舟町付近) 崩落箇所

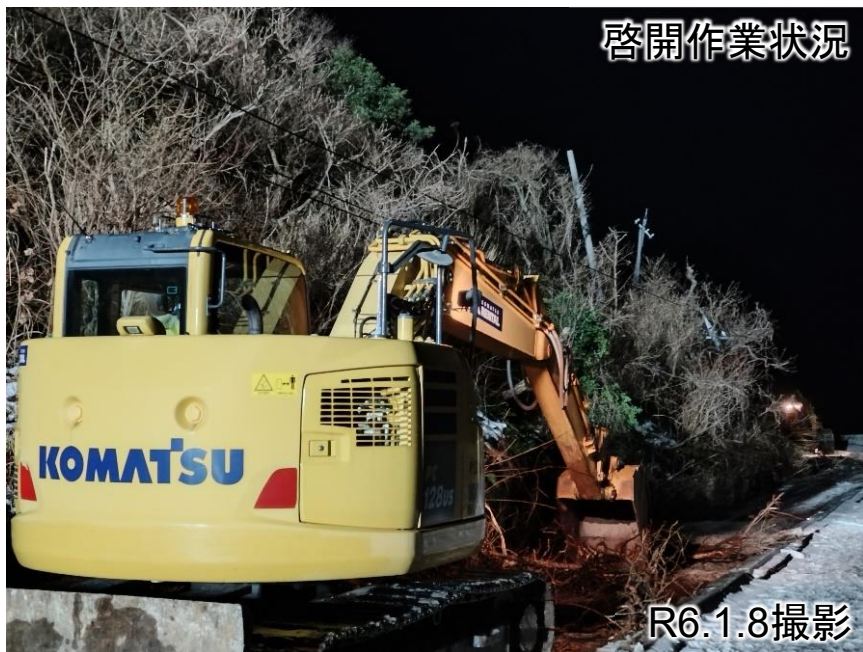
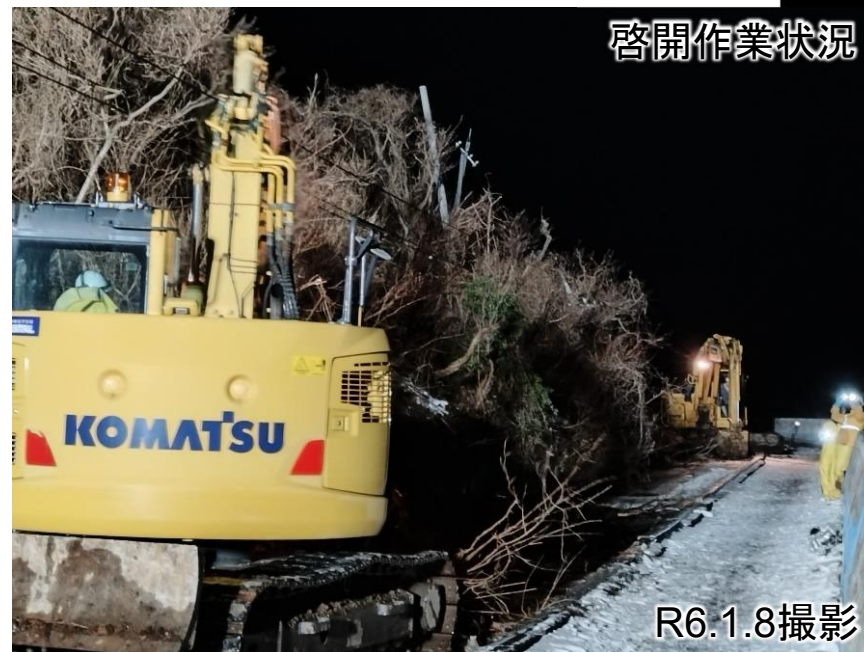
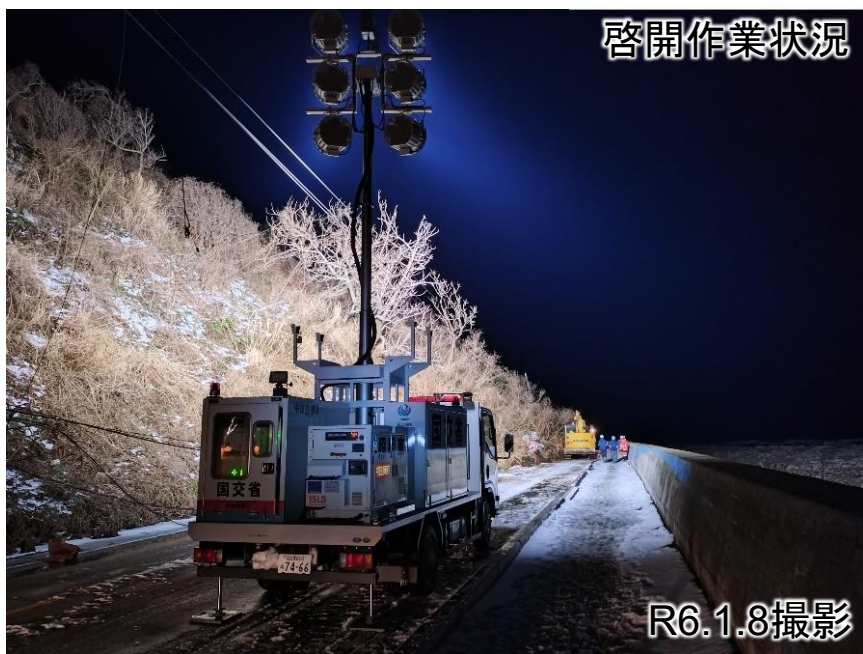
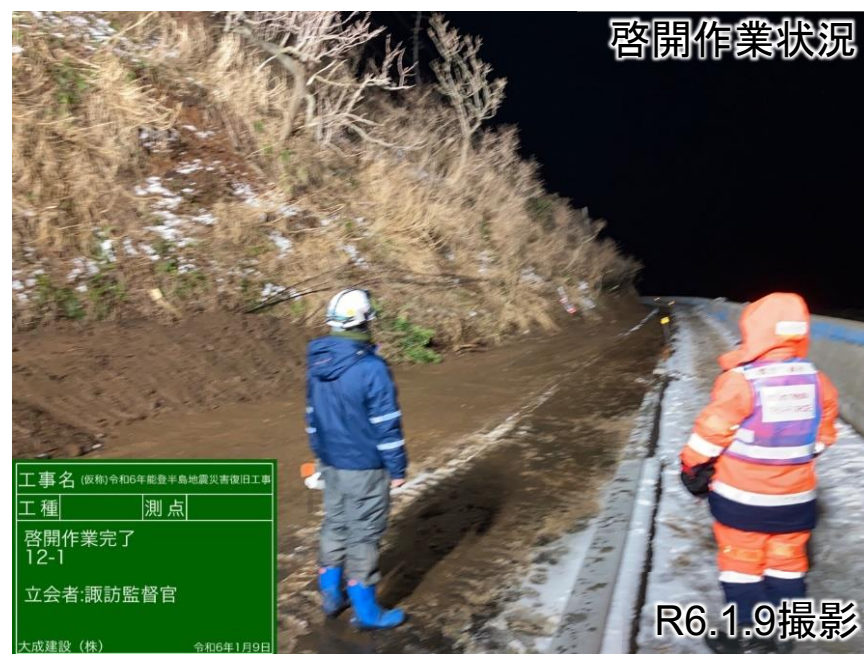
●輪島市里町地内「里町県道交差点」から西へ1.8km 崩落箇所状況

1/9啓開済

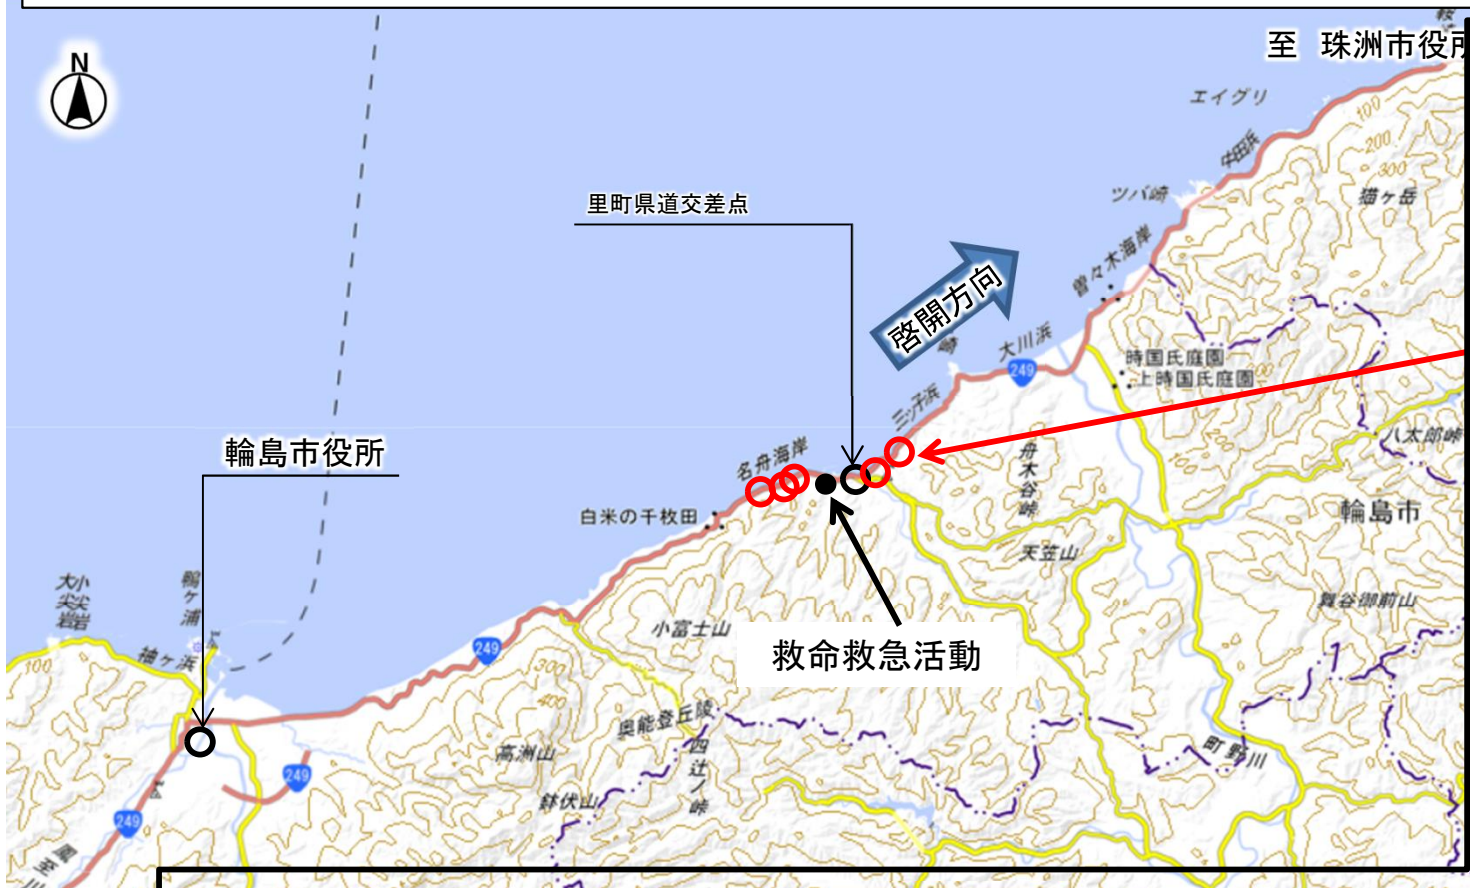
●輪島市里町地内「里町県道交差点」から東へ0.5km地点 崩落箇所等

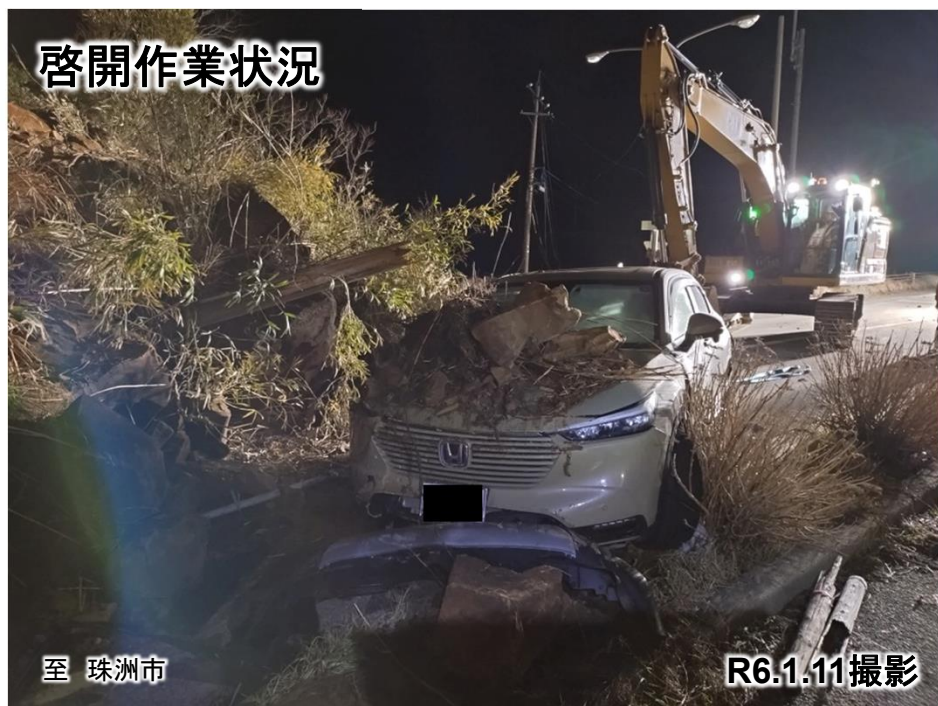
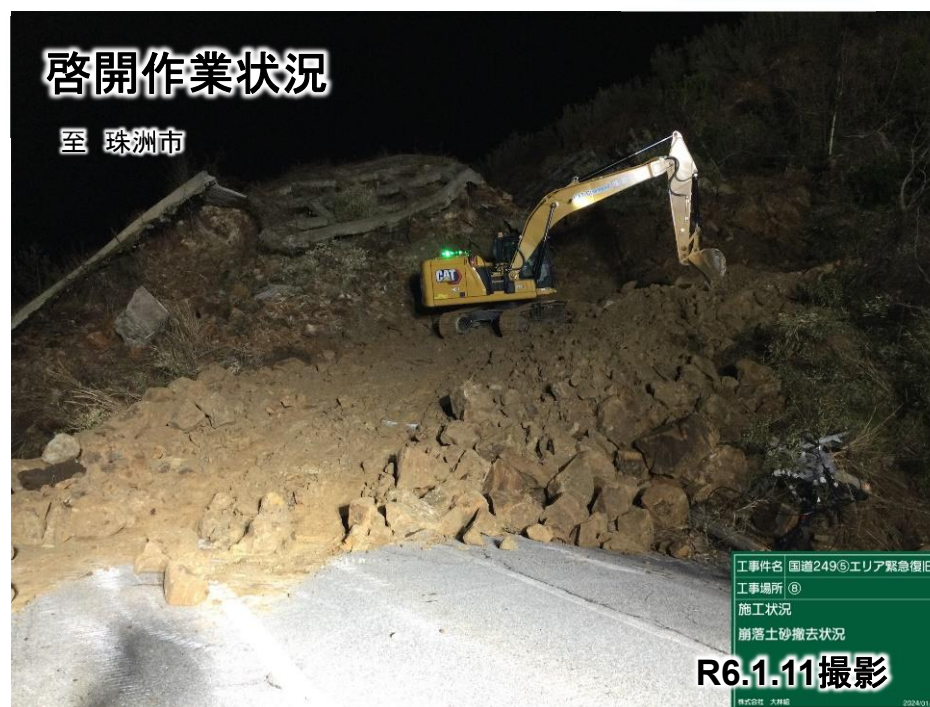
●輪島市里町地内「里町県道交差点」から東へ0.5km地点 崩落箇所等

啓開中

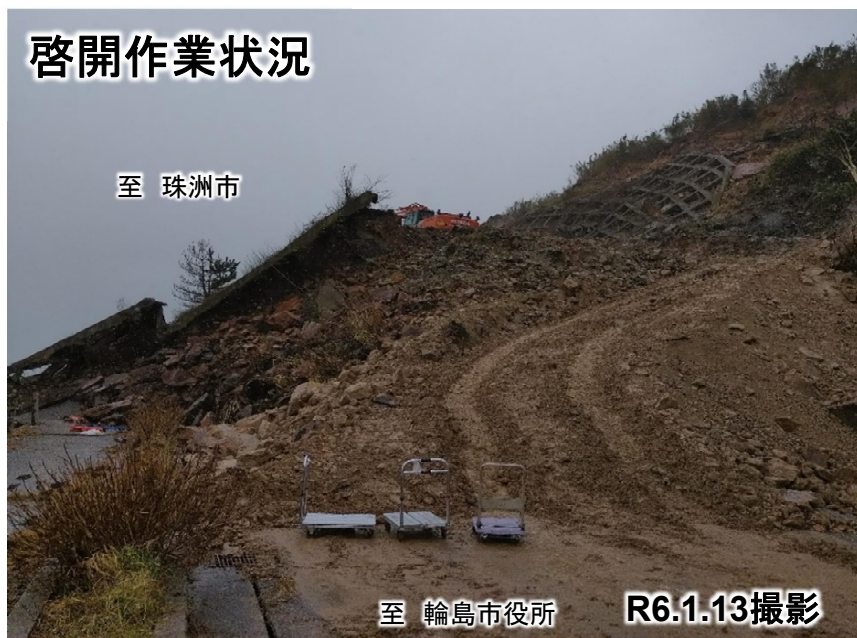
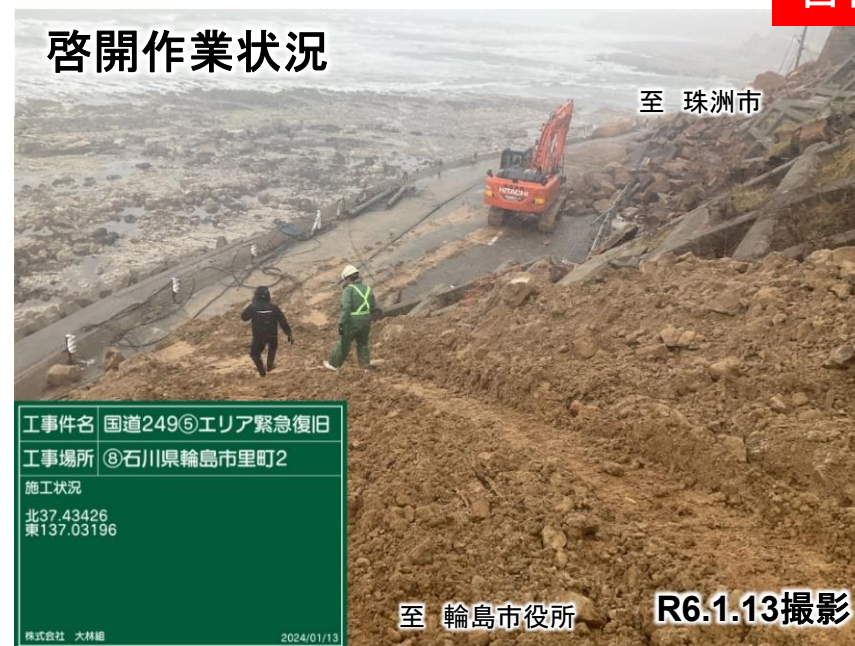
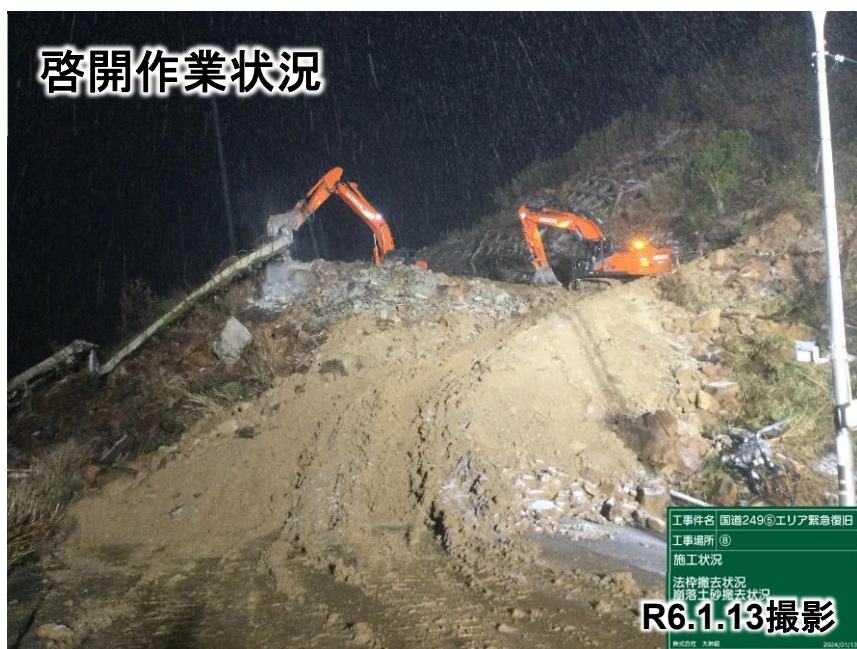
●輪島市里町地内「里町県道交差点」から東へ0.5km地点 崩落箇所等

啓開中

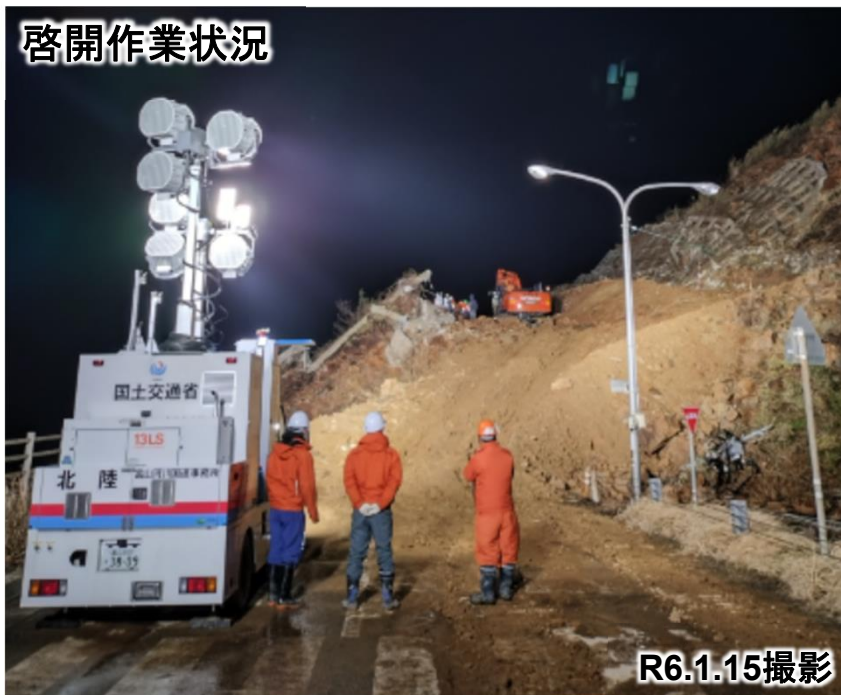
●輪島市里町地内「里町県道交差点」から東へ0.5km地点 崩落箇所等

啓開中

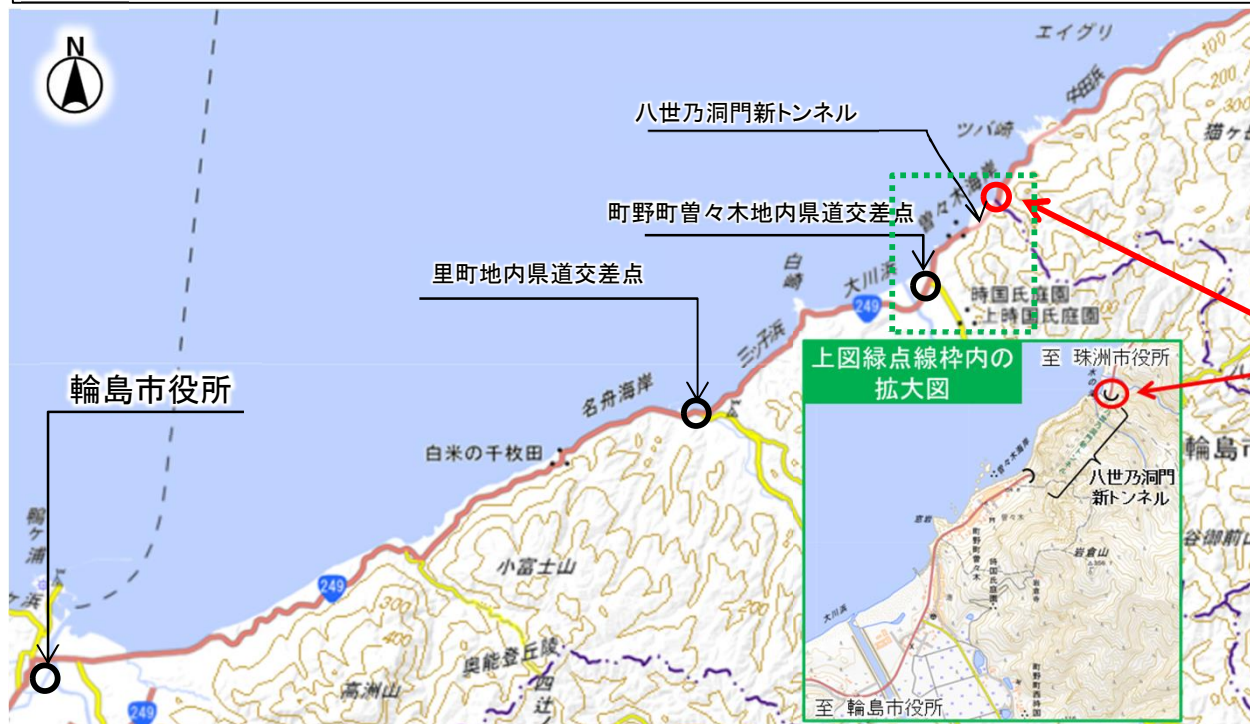
●輪島市町野町曾々木「県道取付交差点」から1.3km地点 まで現地調査実施  
輪島市町野町曾々木と珠洲市真浦町を結ぶ 八世乃(はせの)洞門新トンネル 珠洲市側坑口部 崩土堆積
