● 輪島市門前町浦上地内「浦上交差点」から1.1km地点 崩落箇所

# 令和6年能登半島地震 国道249号 道路啓開5工区の状況 (担当会社:株式会社大林組)

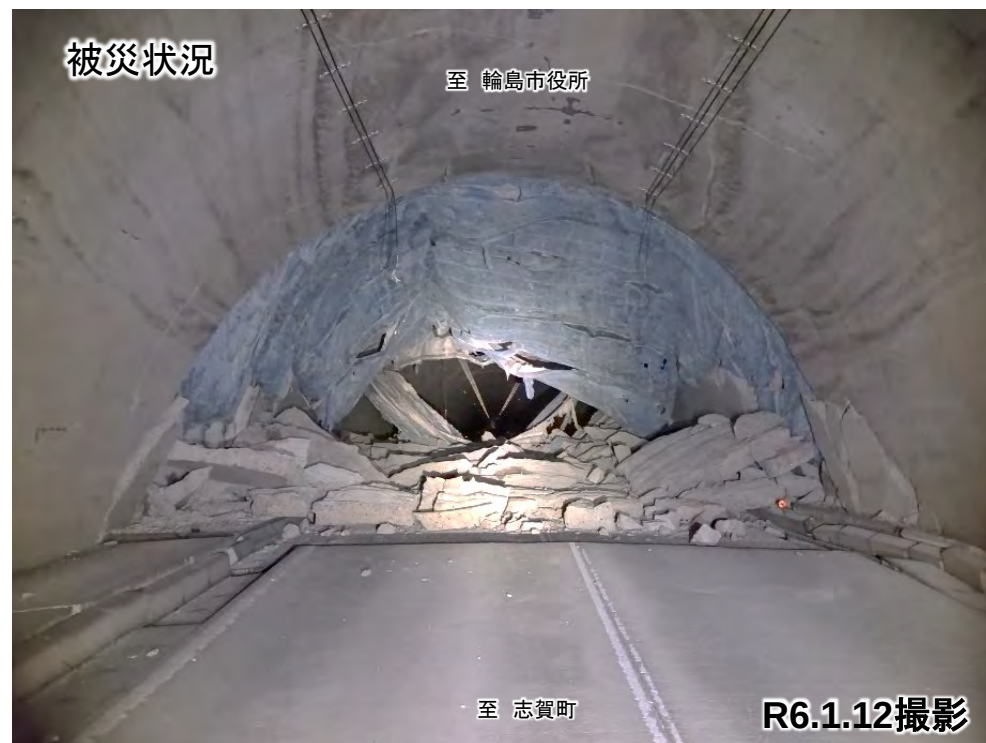
● 輪島市門前町浦上地内「浦上交差点」から3.0km地点 中屋トンネル まで現地調査実施 トンネル内部で覆工崩落

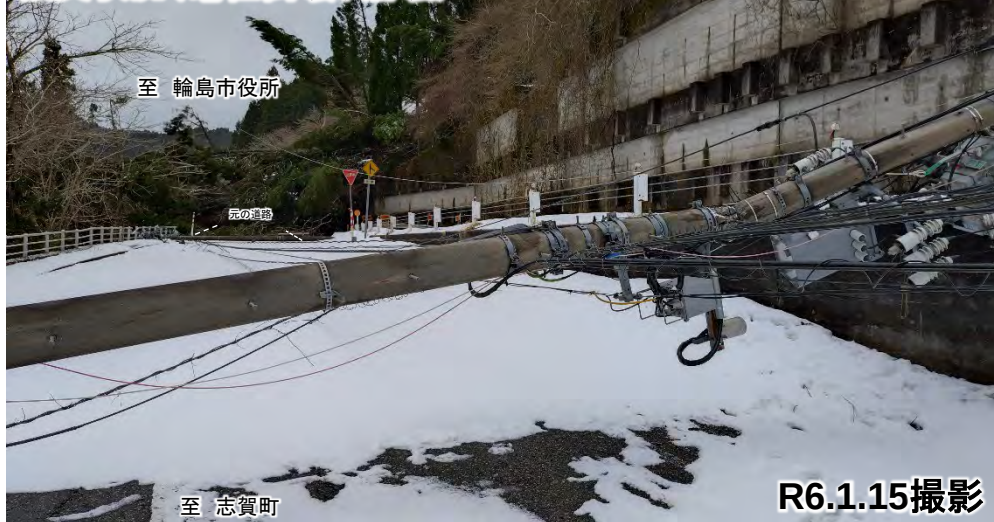
被災状況(電柱倒壊、崩壊)

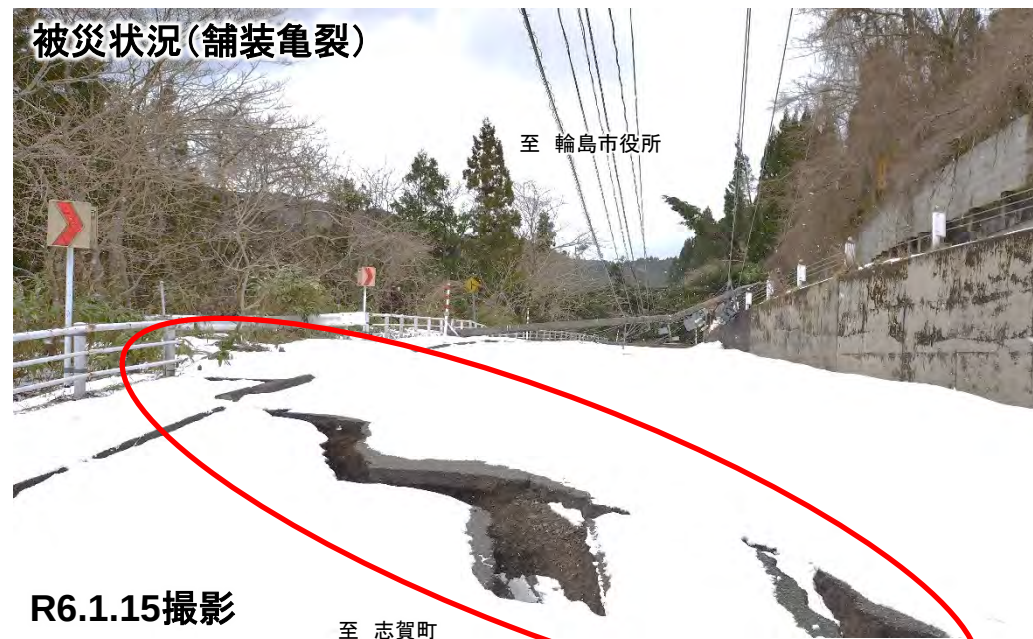
被災状況(舗装亀裂)

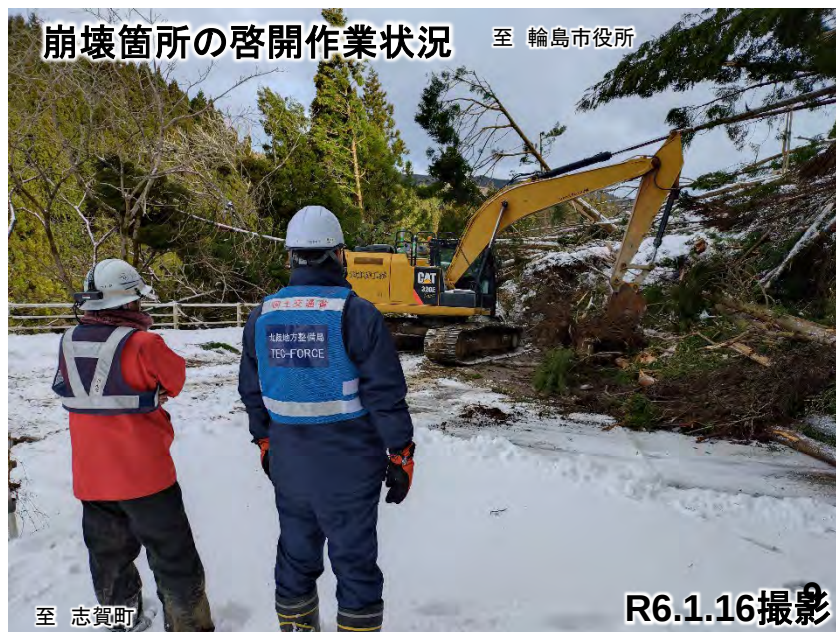
崩壊箇所の啓開作業状況

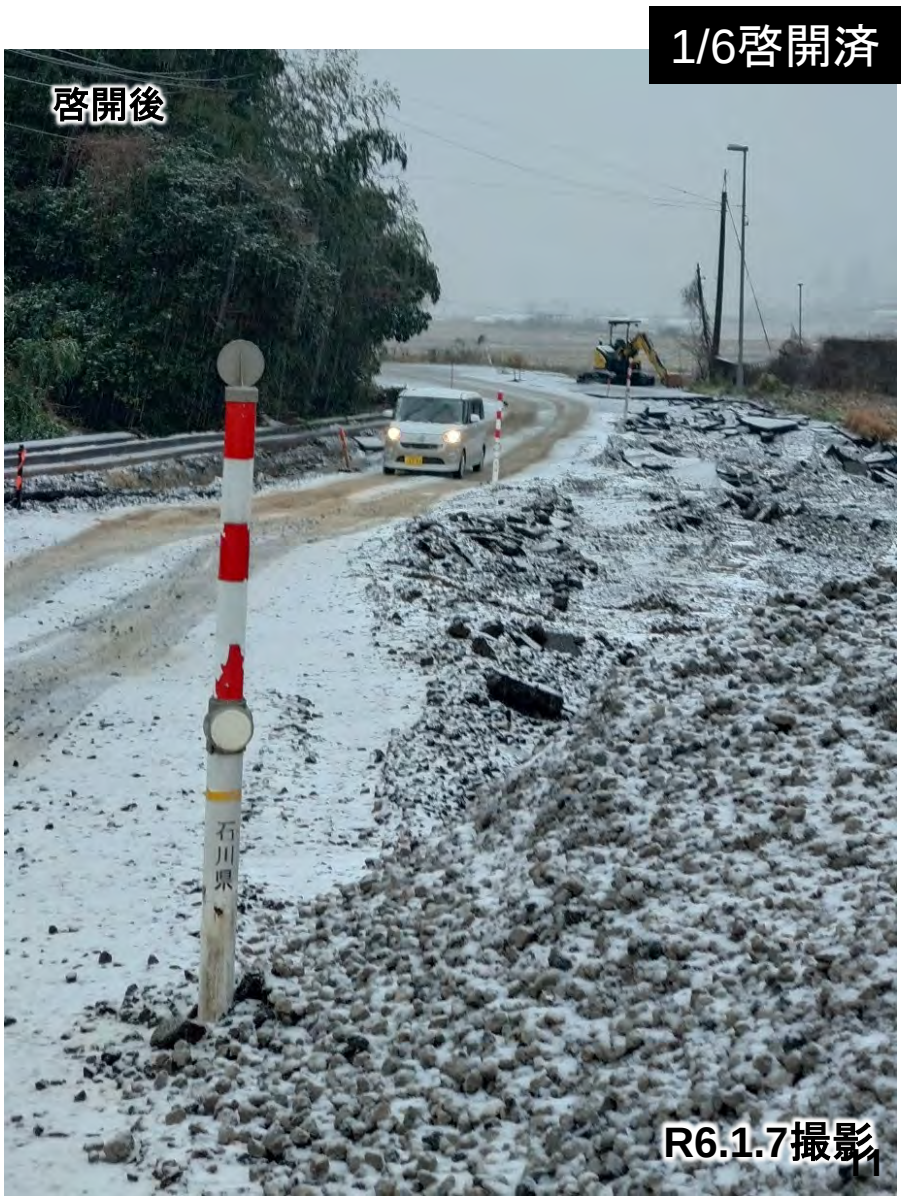
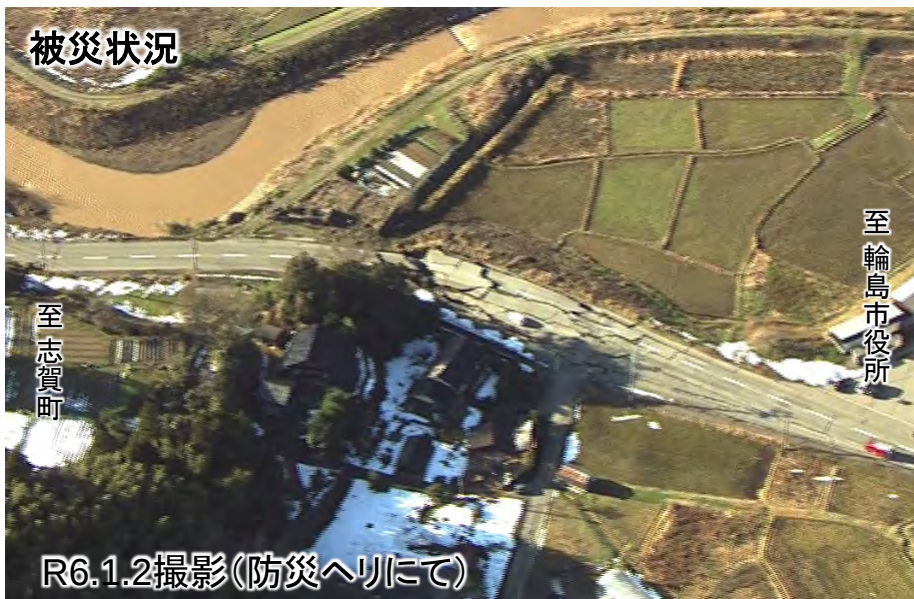
● 輪島市河井町地内「河井中央交差点」から2.9km地点(輪島市稲屋町付近)の路面変状の状況

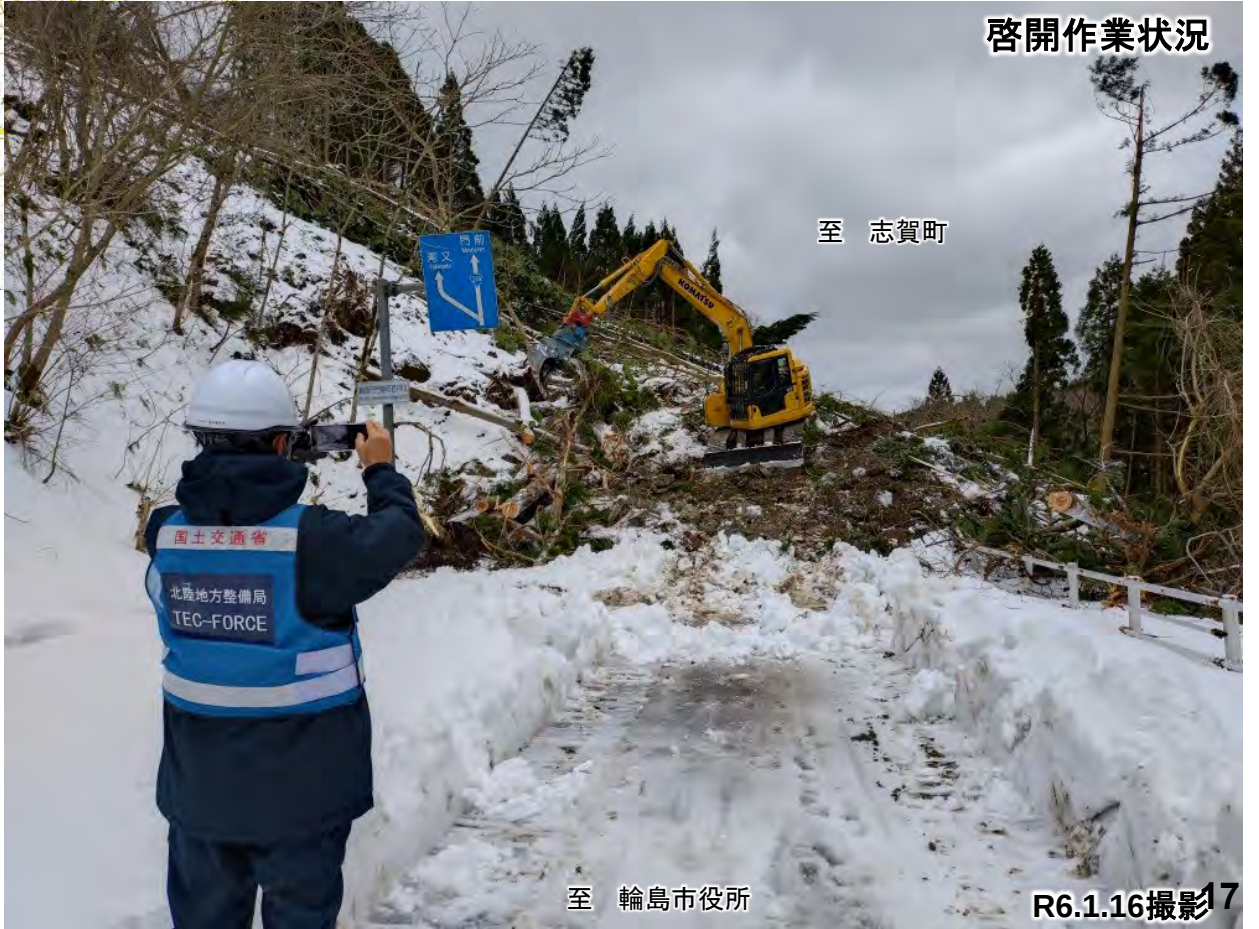
● 輪島市門前町浦上地内「浦上交差点」から10.5km地点 崩壊

(写真の反対側で1工区からも啓開作業実施中)

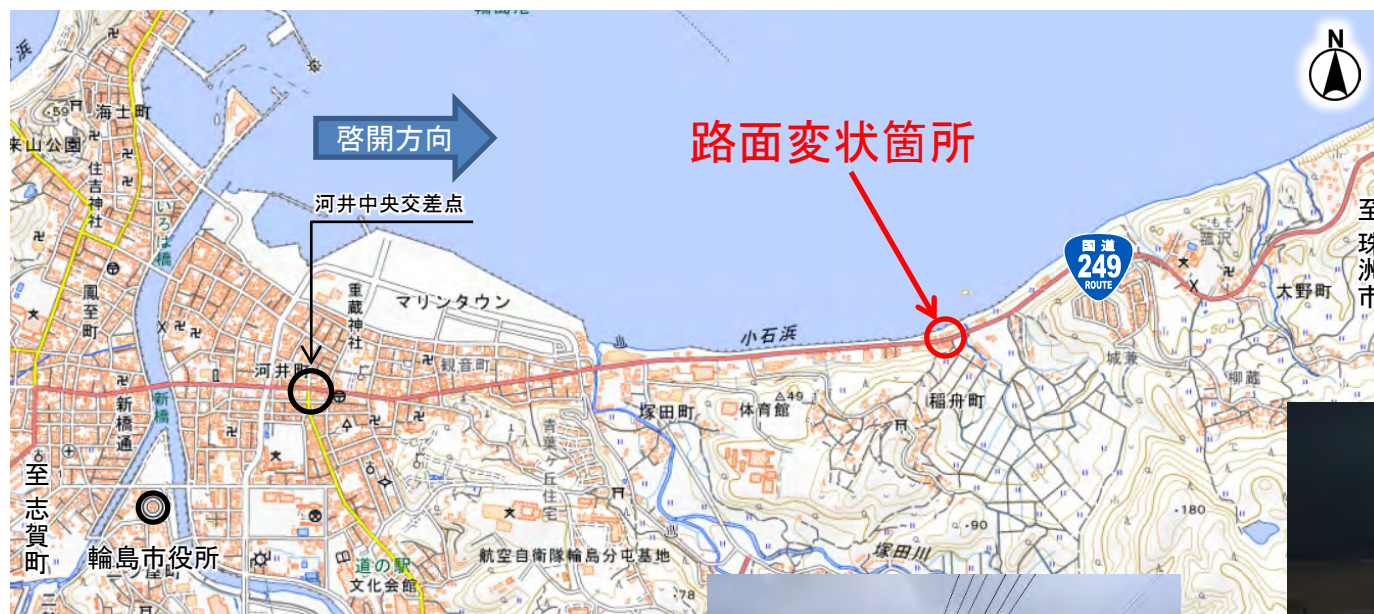
● 輪島市河井町地内「河井中央交差点」から1.9km地点(輪島市稲舟町付近) 路面変状の状況

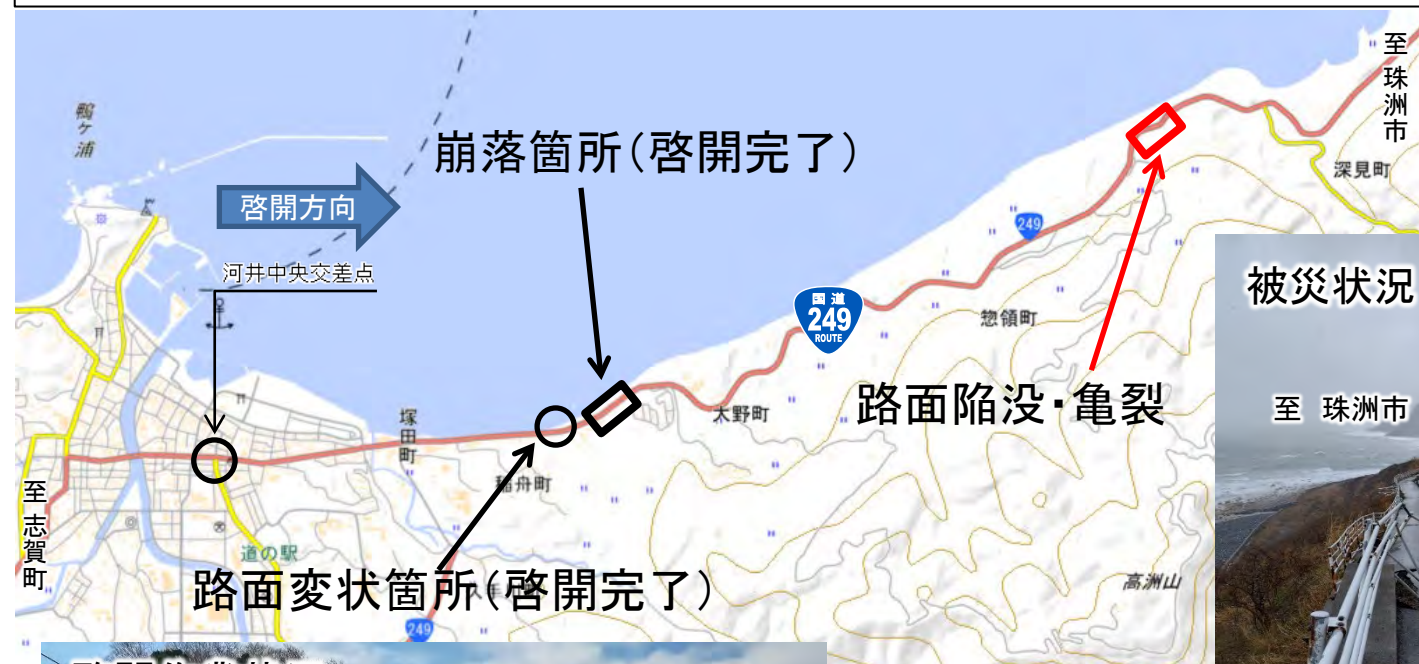
- 輪島市河井町地内「河井中央交差点」から5.8km地点(輪島市深見町付近) 路面陥没・亀裂

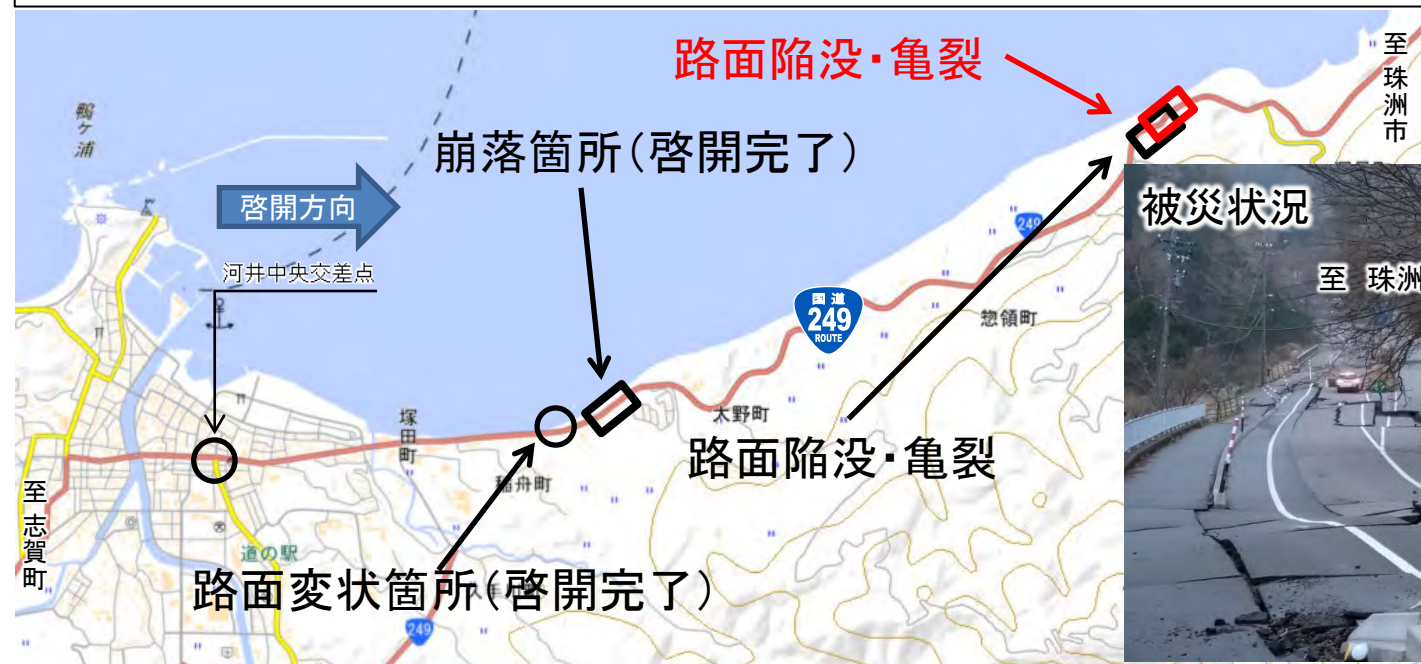
● 輪島市河井町地内「河井中央交差点」から5.9km地点(輪島市深見町付近) 路面陥没・亀裂

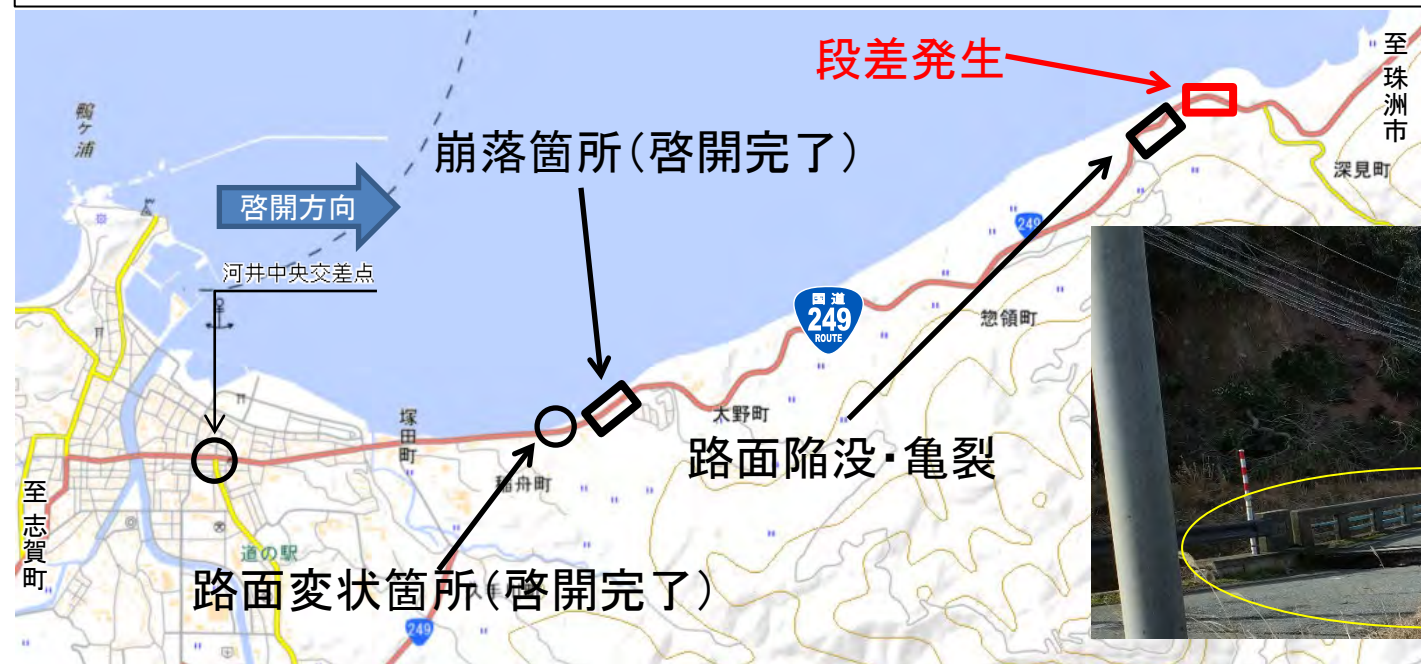
● 輪島市河井町地内「河井中央交差点」から6.5km地点(輪島市深見町付近) 深見橋 段差
