- 輪島市門前町浦上地内「浦上交差点」から1.1km地点 崩落箇所

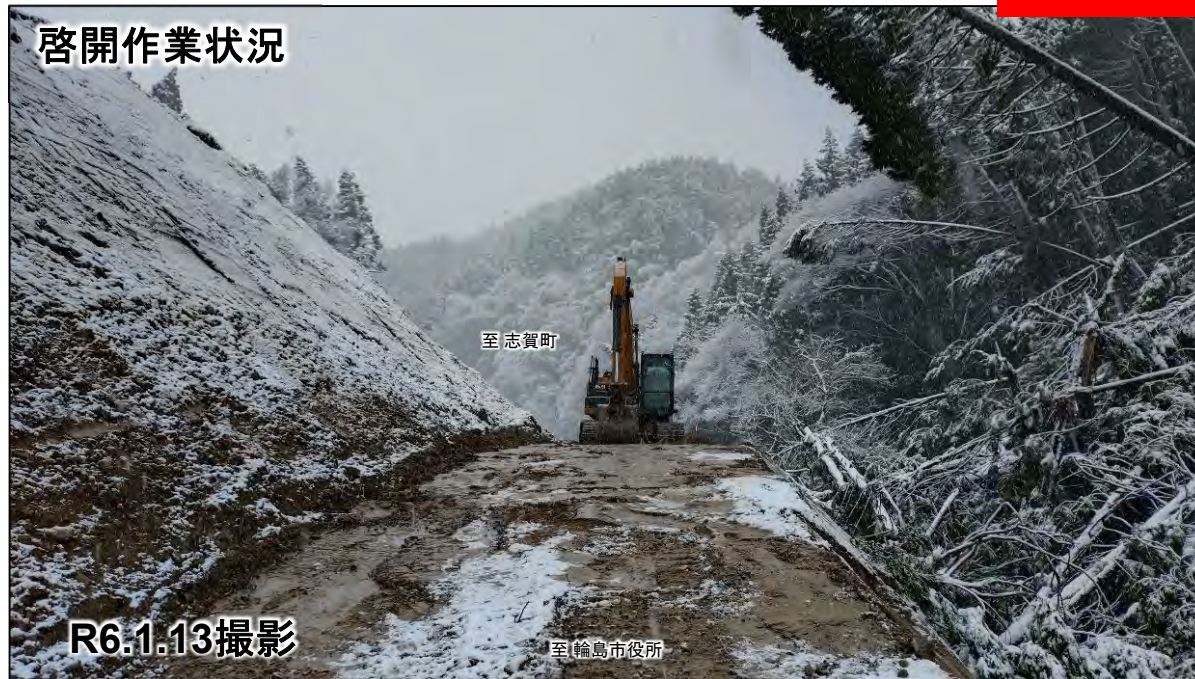
● 輪島市門前町浦上地内「浦上交差点」から1.7km地点 崩落箇所

啓開中

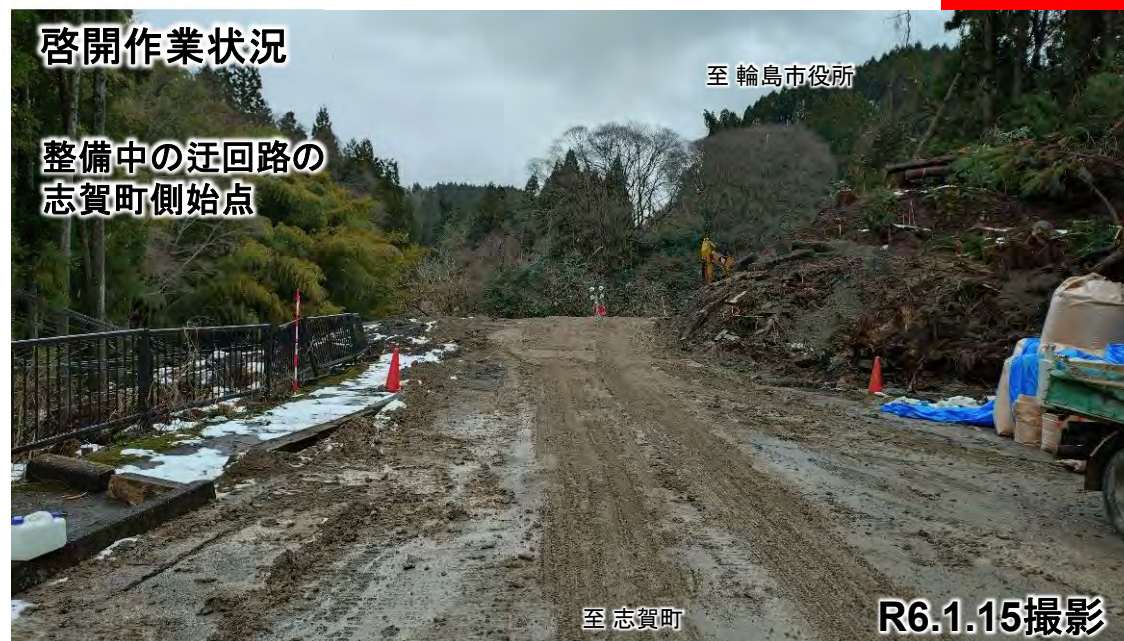
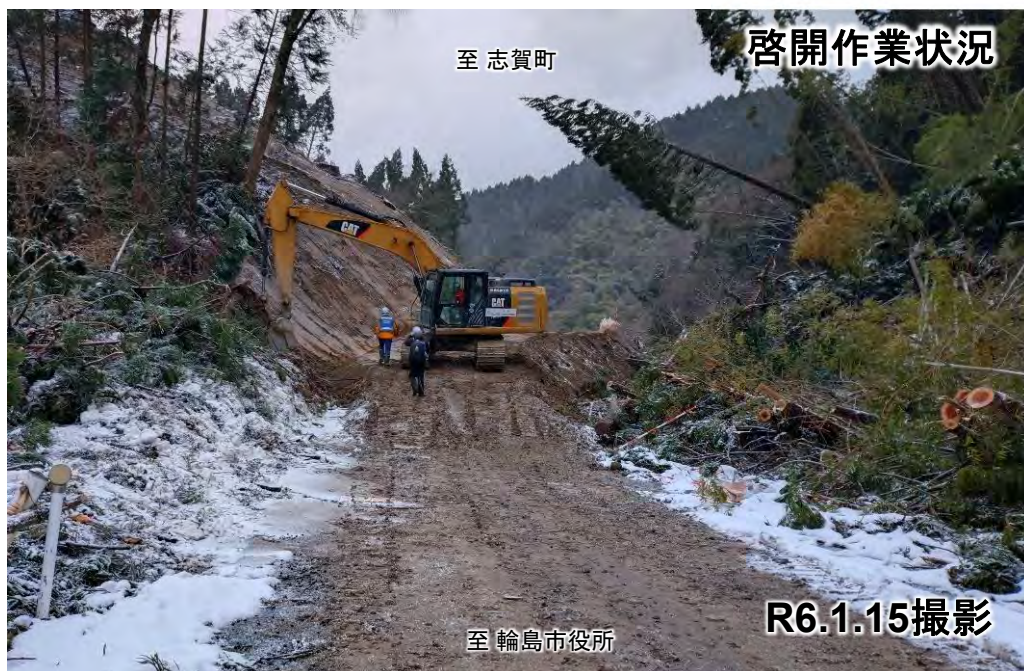
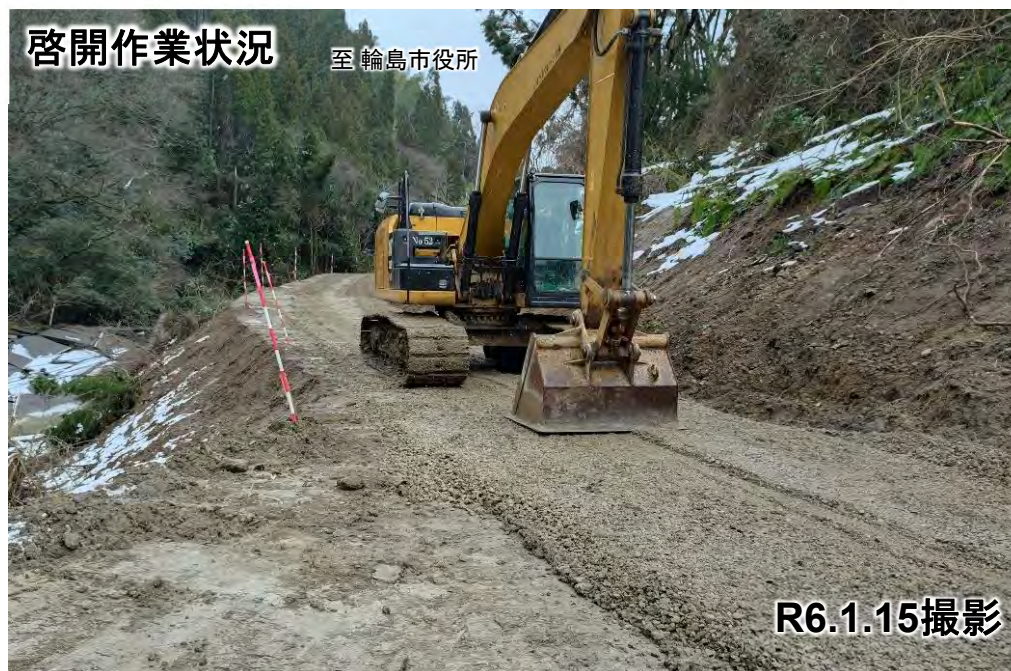
● 輪島市門前町浦上地内「浦上交差点」から1.7km地点 崩落箇所

啓開中

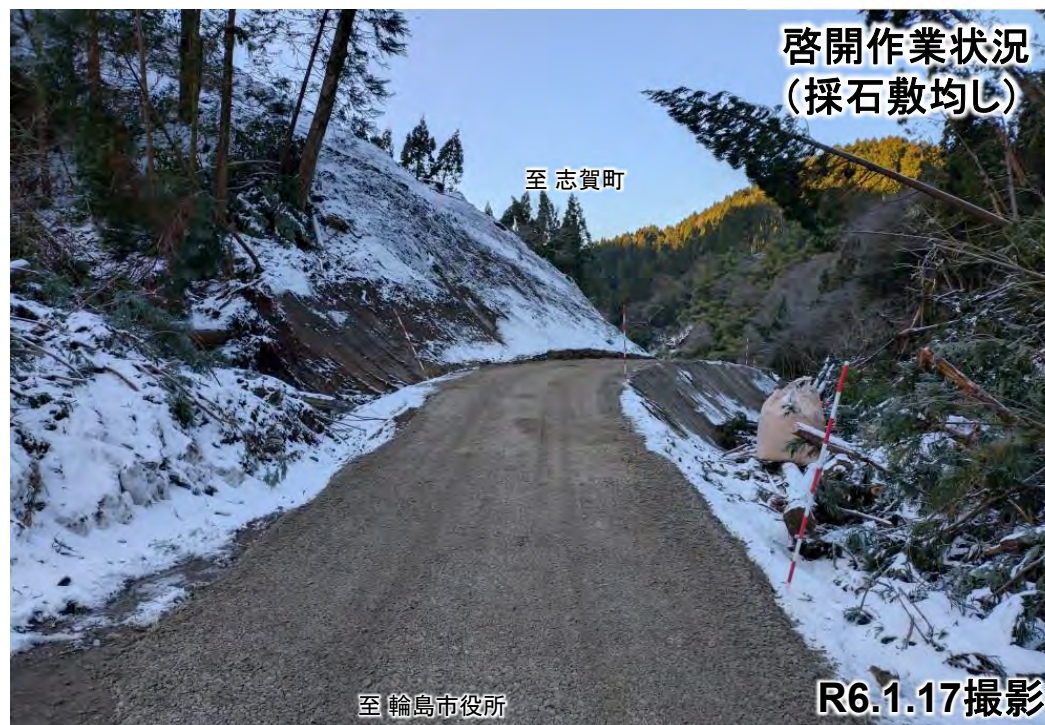
● 輪島市門前町浦上地内「浦上交差点」から1.7km地点 崩落箇所

啓開中

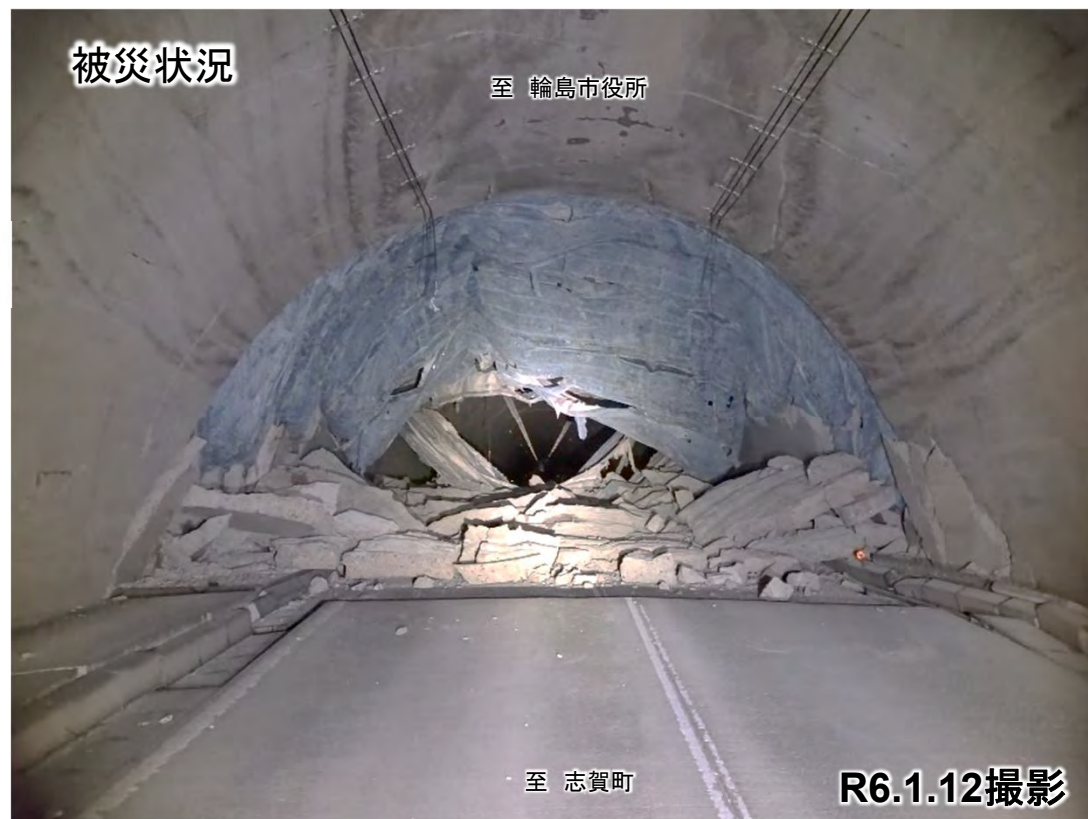
- 輪島市門前町浦上地内「浦上交差点」から3.0km地点 中屋トンネル まで現地調査実施 トンネル内部で覆工崩落

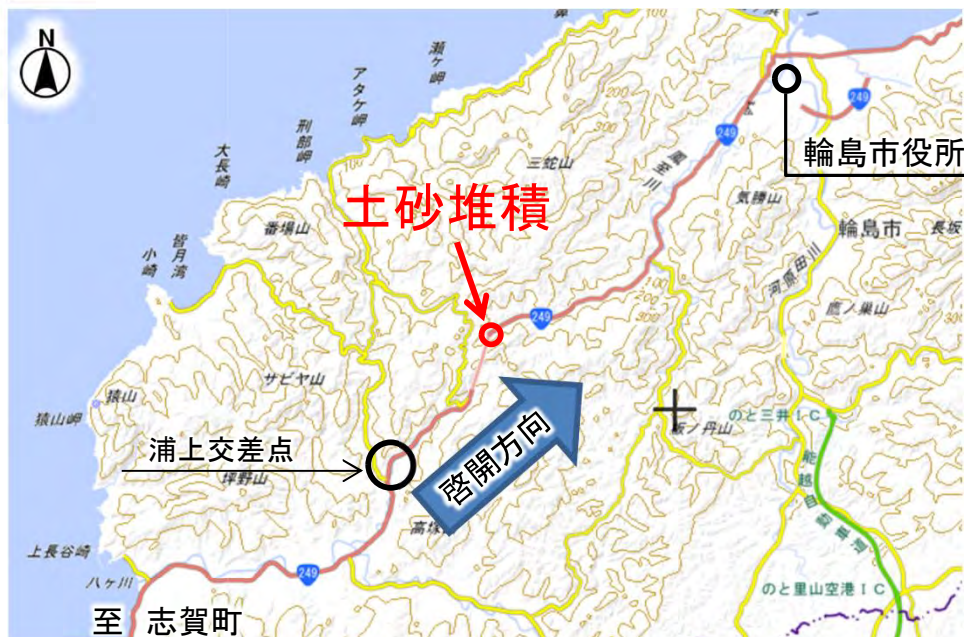
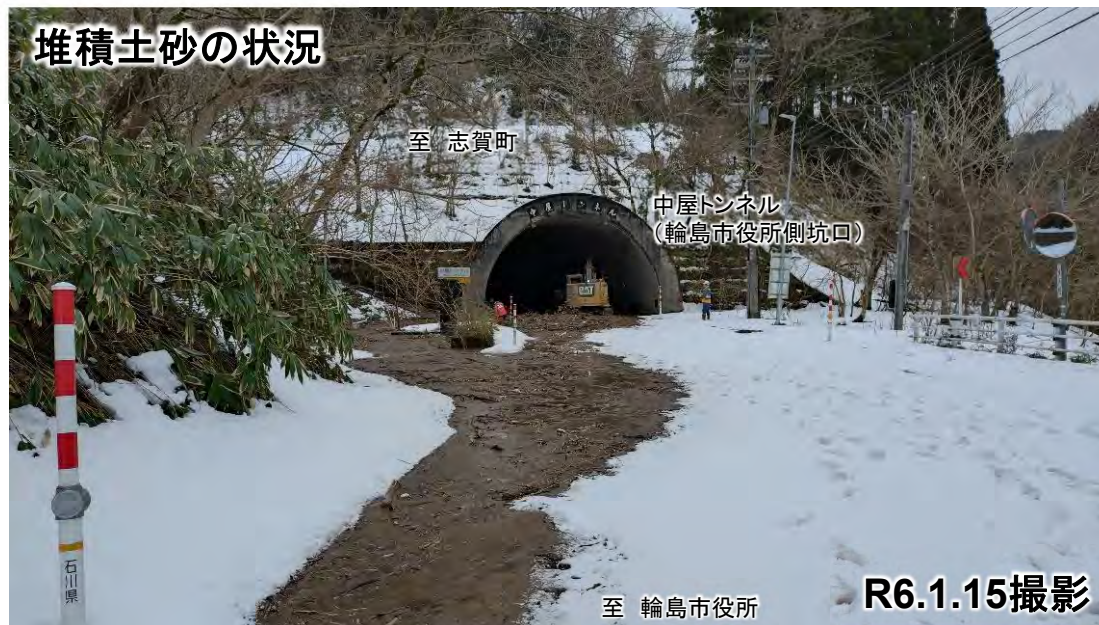
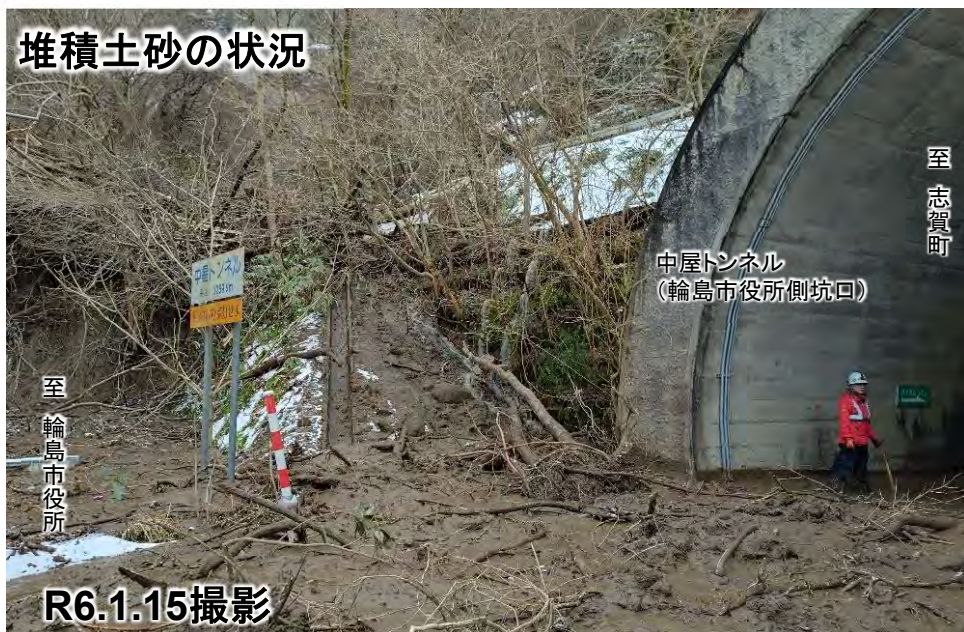
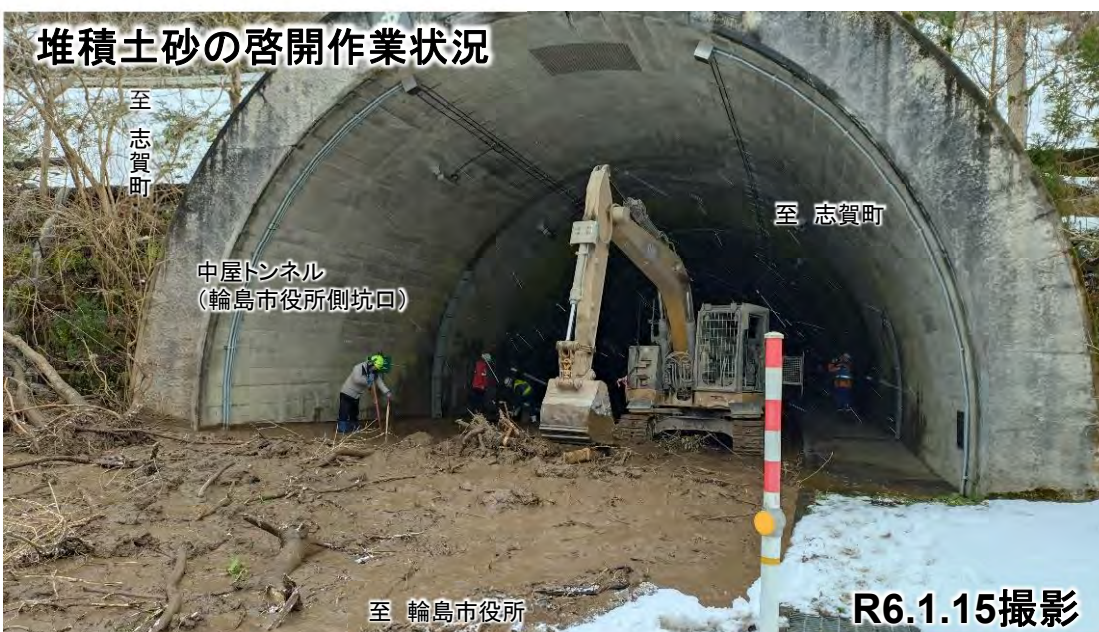
● 輪島市門前町浦上地内「浦上交差点」から4.3km地点 土砂堆積の啓開状況

啓開中

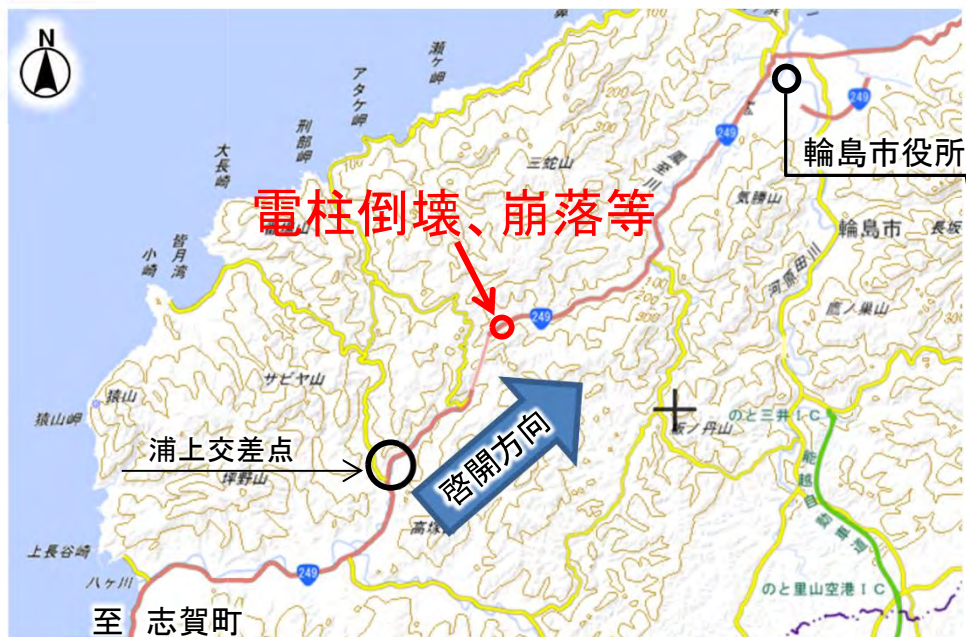
● 輪島市門前町浦上地内「浦上交差点」から4.4km地点 電柱倒壊、崩落、舗装亀裂

被災状況(電柱倒壊、崩壊)

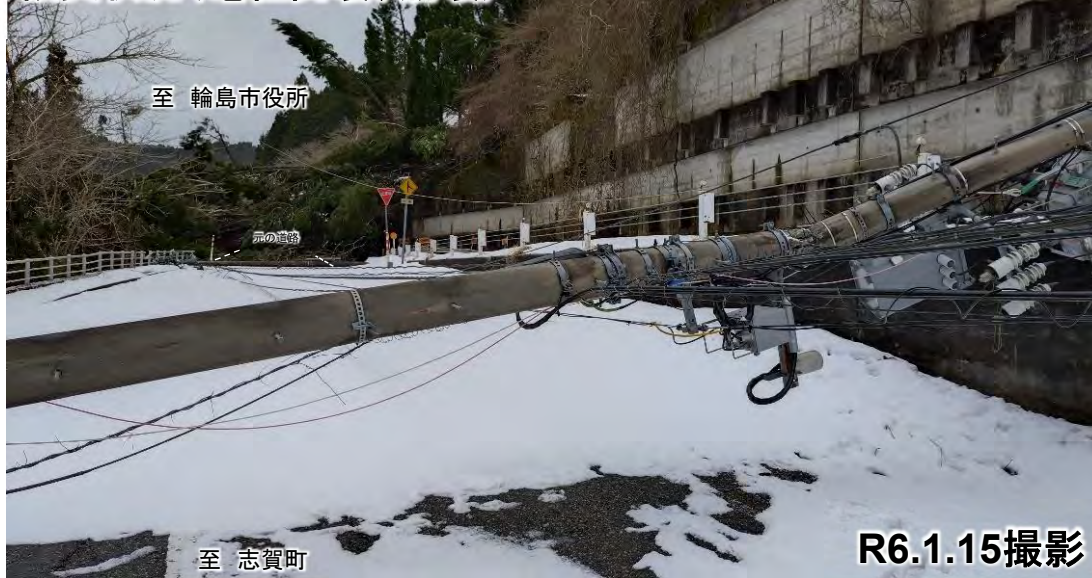
被災状況(舗装亀裂)

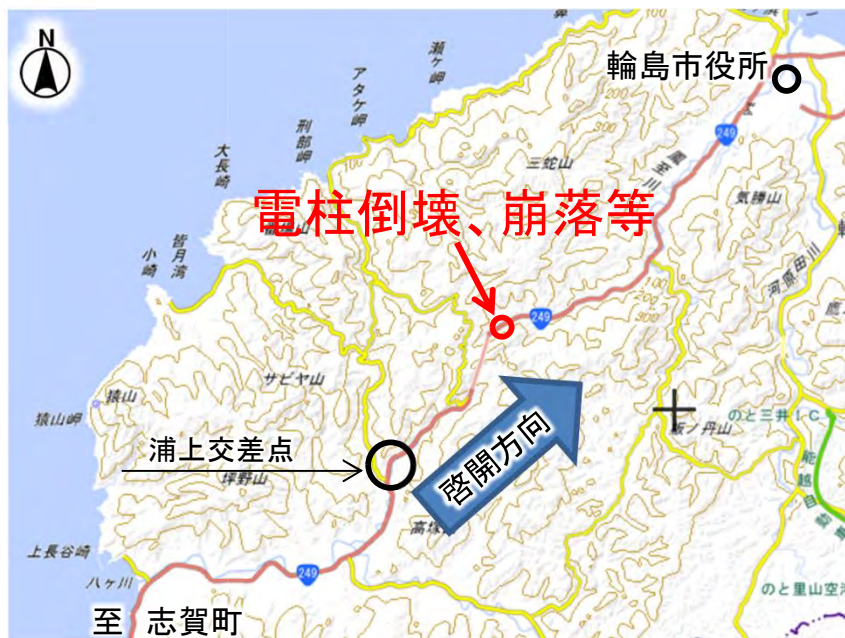
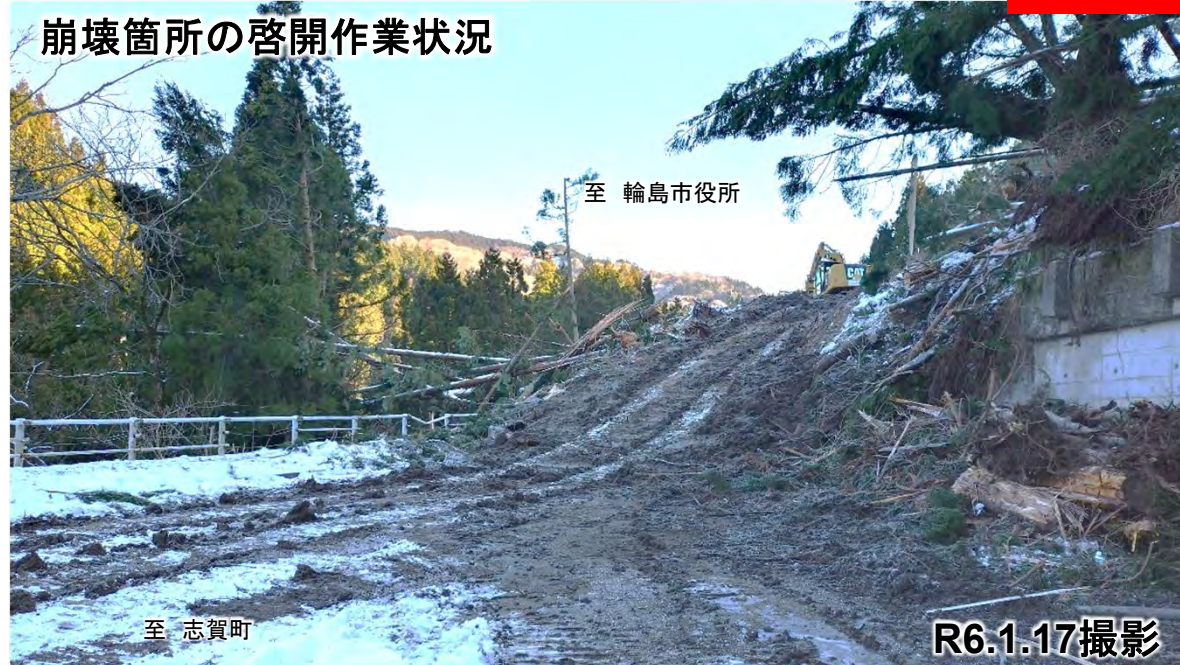
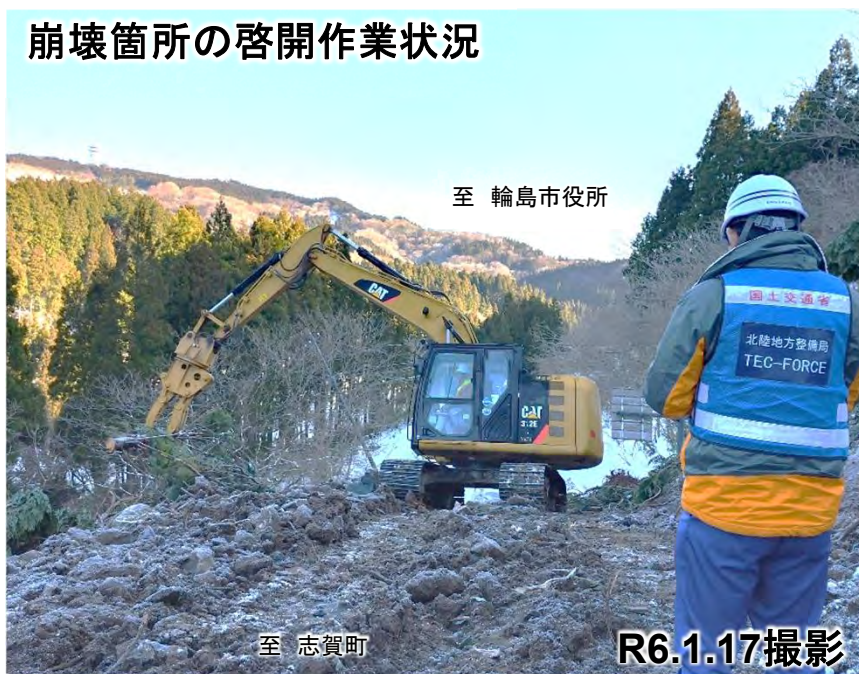
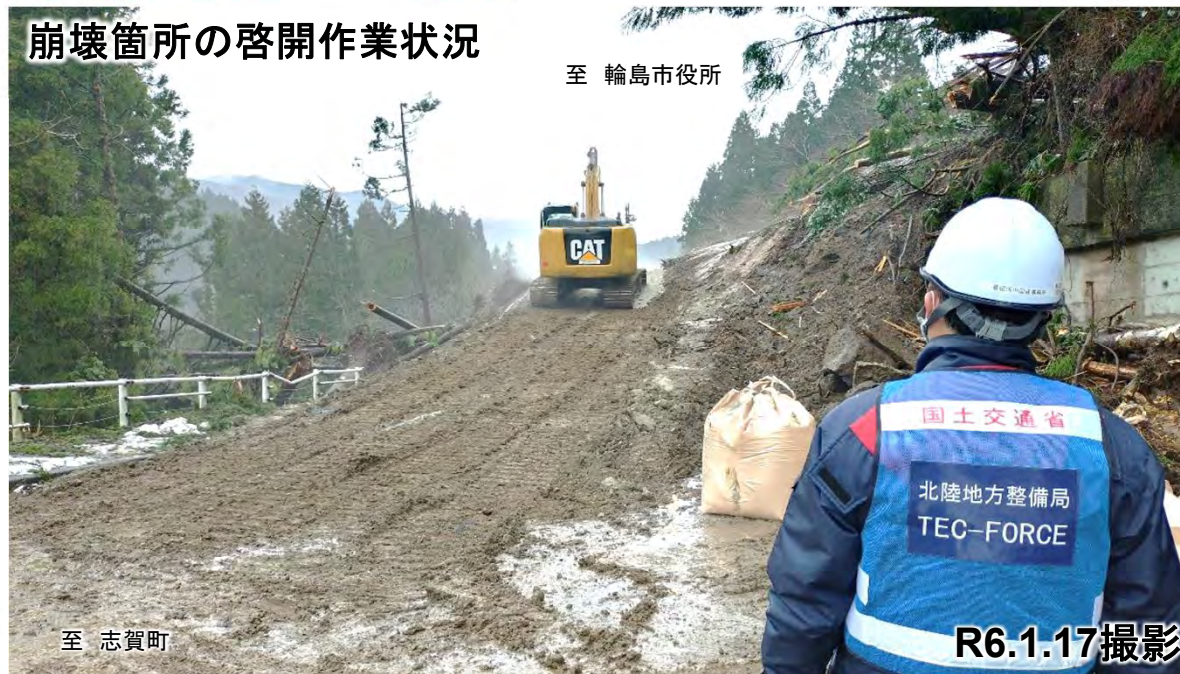
● 輪島市門前町浦上地内「浦上交差点」から4.4km地点 電柱倒壊、崩落、舗装亀裂

啓開中

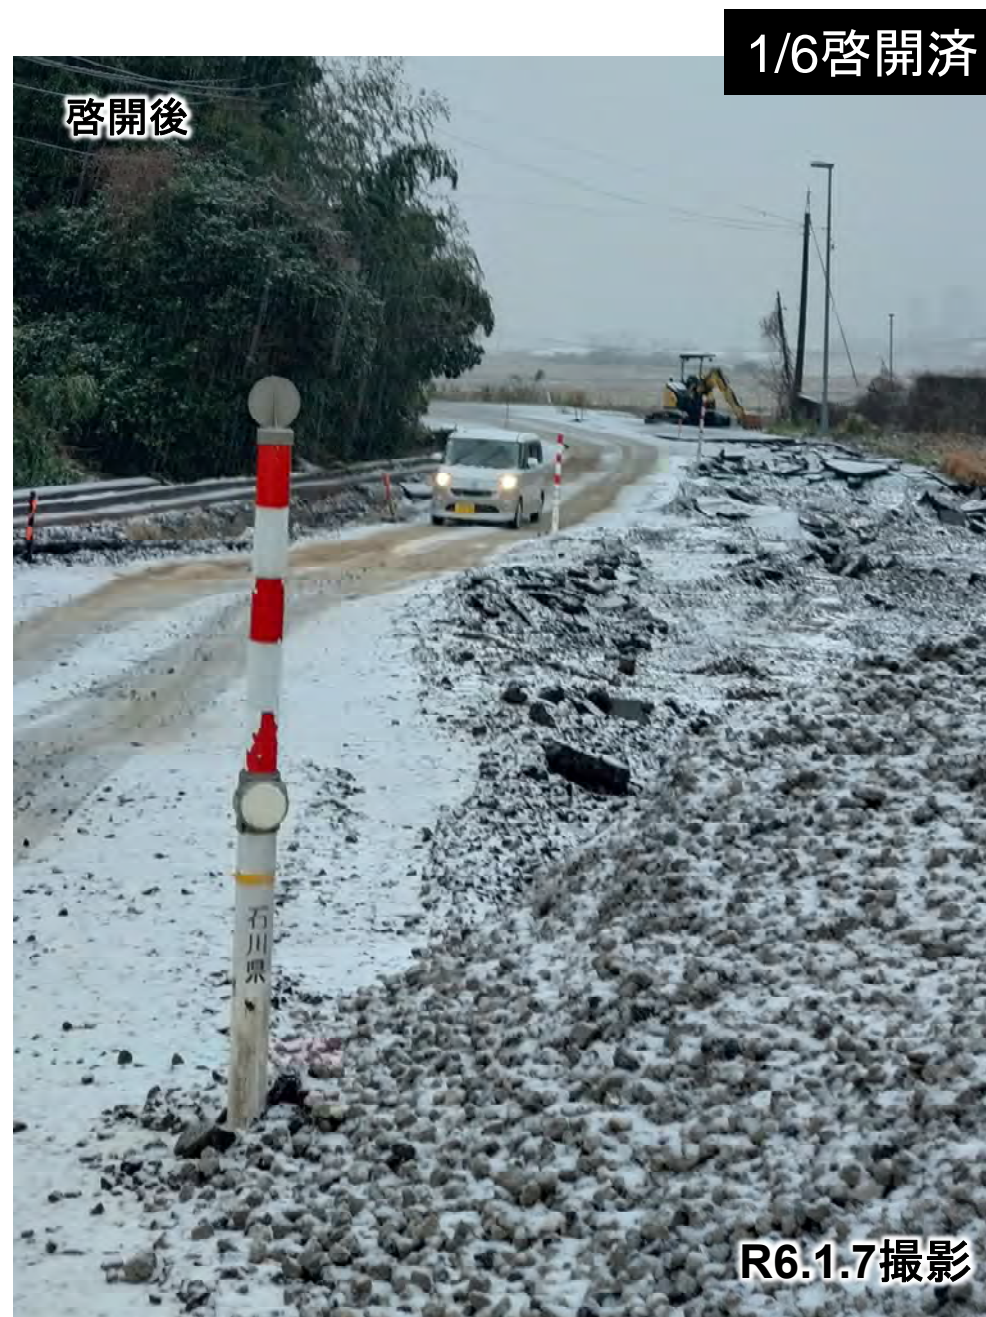
- 輪島市河井町地内「河井中央交差点」から2.9km地点(輪島市稲屋町付近)の路面変状の状況

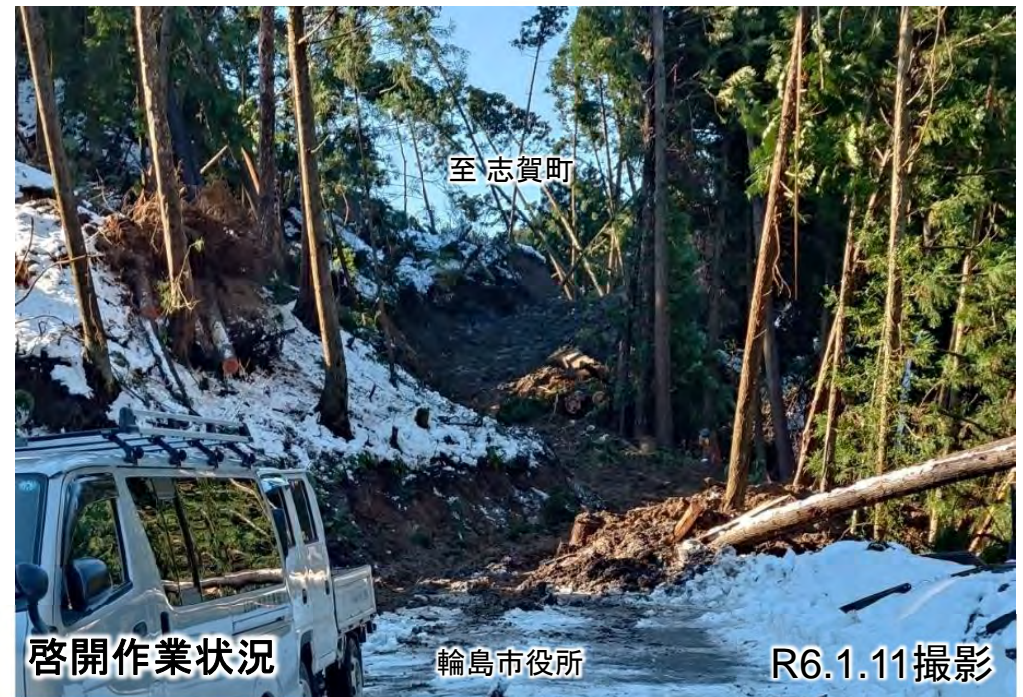
● 輪島市河井町地内「河井中央交差点」から7.9km地点(輪島市縄又町付近)の崩落箇所状況

啓開中

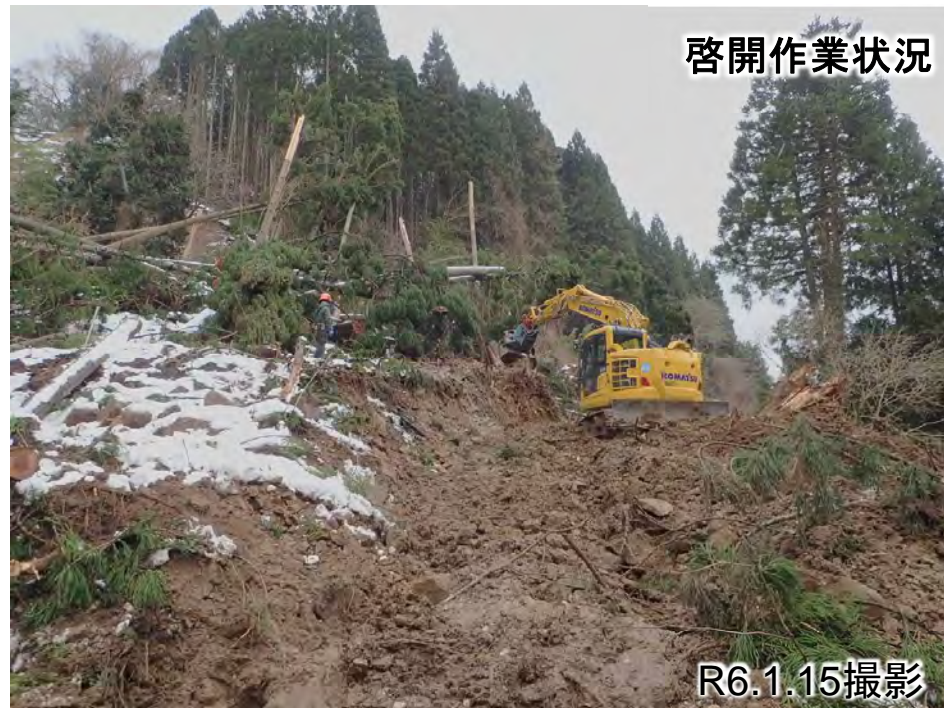
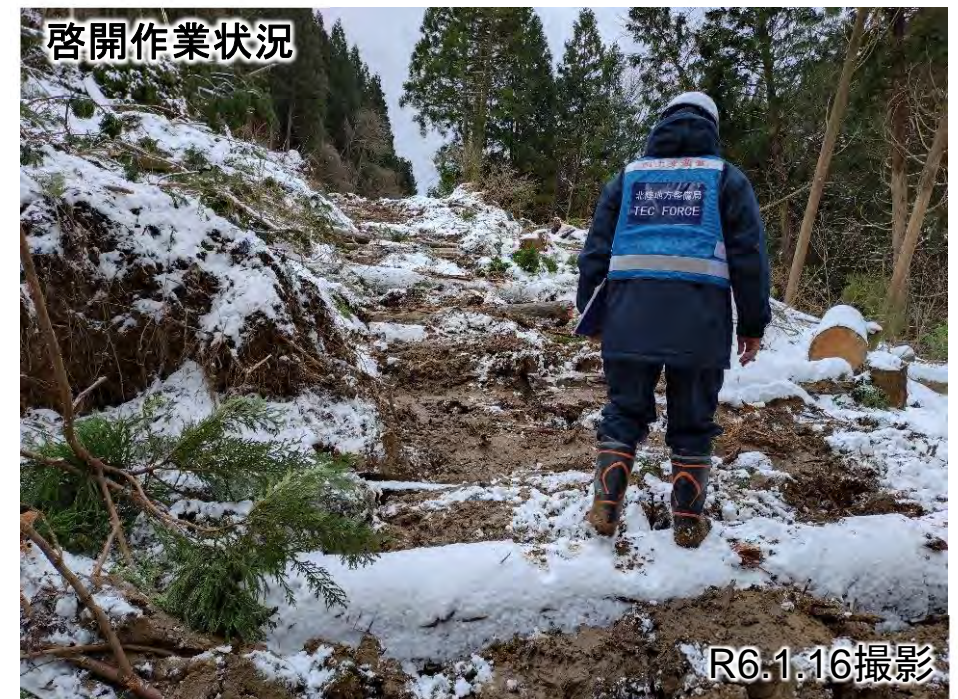
● 輪島市河井町地内「河井中央交差点」から7.9km地点(輪島市縄又町付近)の崩落箇所状況

啓開中

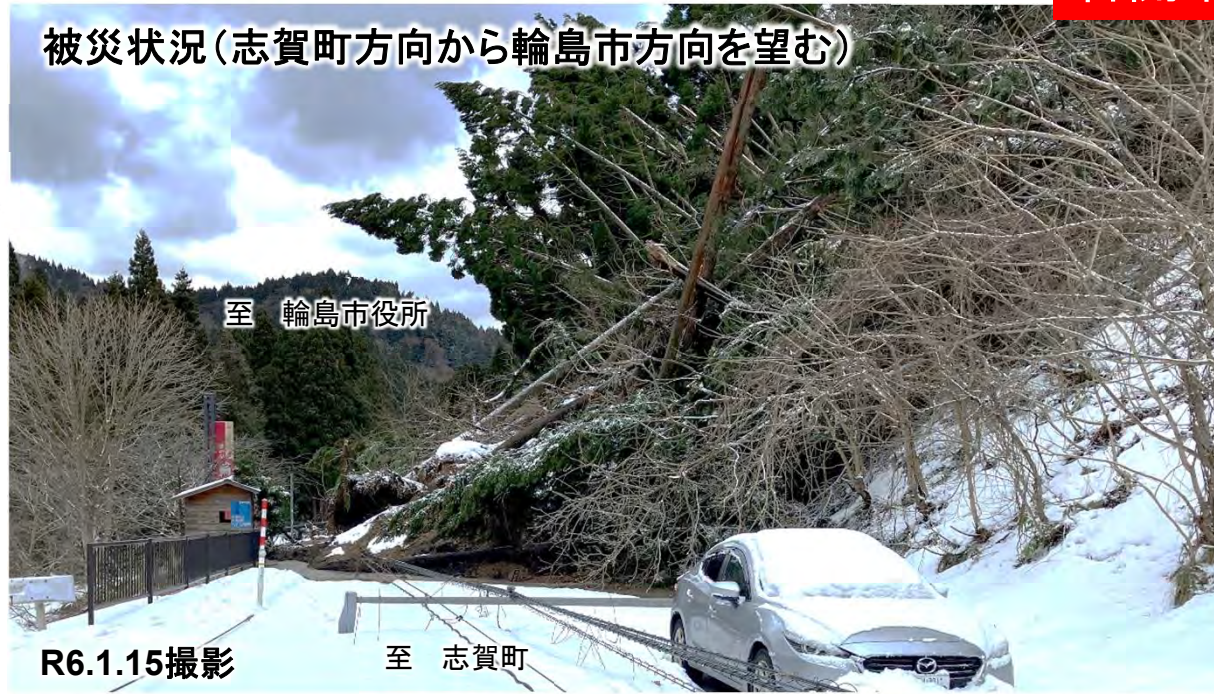
● 輪島市河井町地内「河井中央交差点」から10.3km地点(輪島市縄又町付近)の建物倒壊、崩落の状況

被災状況(志賀町方向から輪島市方向を望む)

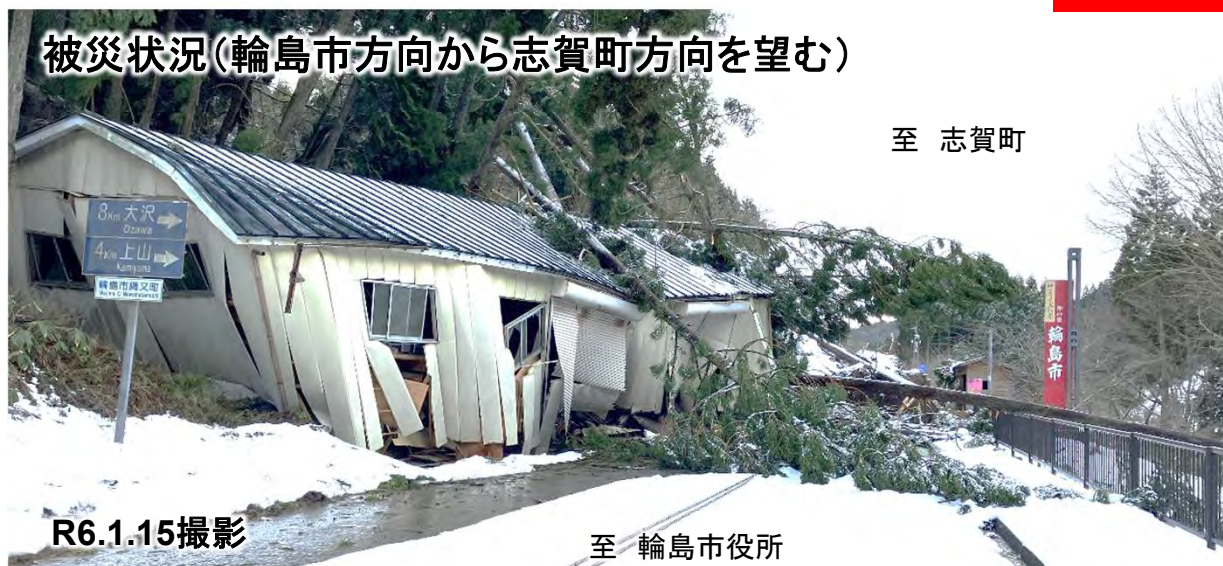
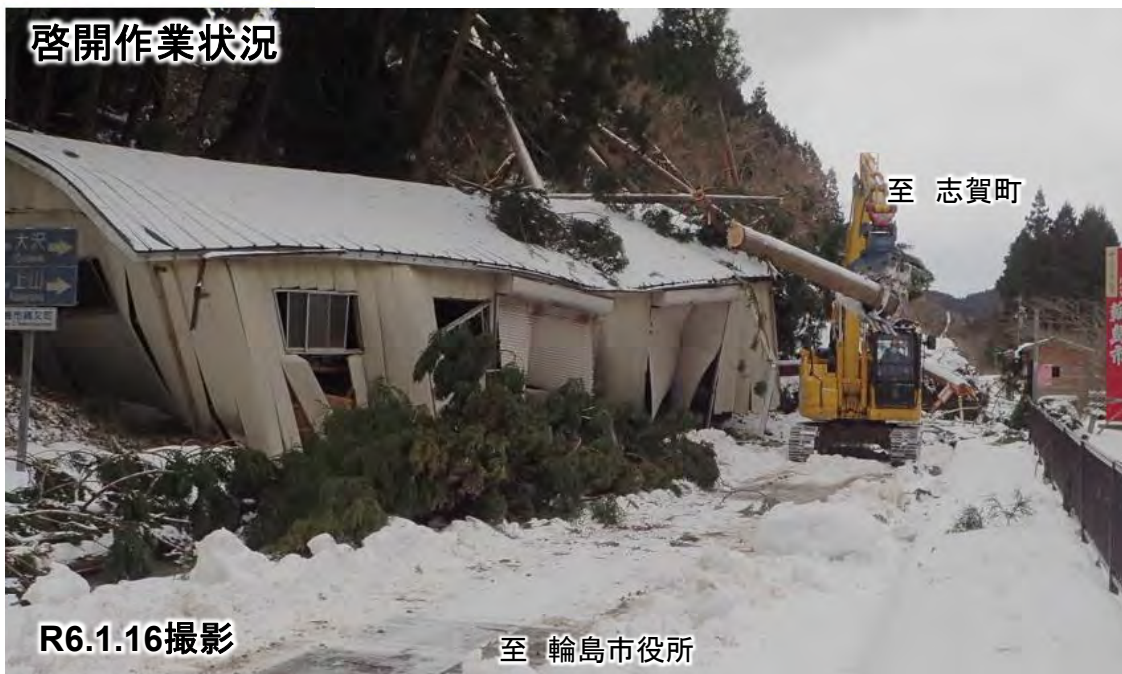
● 輪島市河井町地内「河井中央交差点」から10.3km地点(輪島市縄又町付近)の建物倒壊、崩落の状況

啓開中

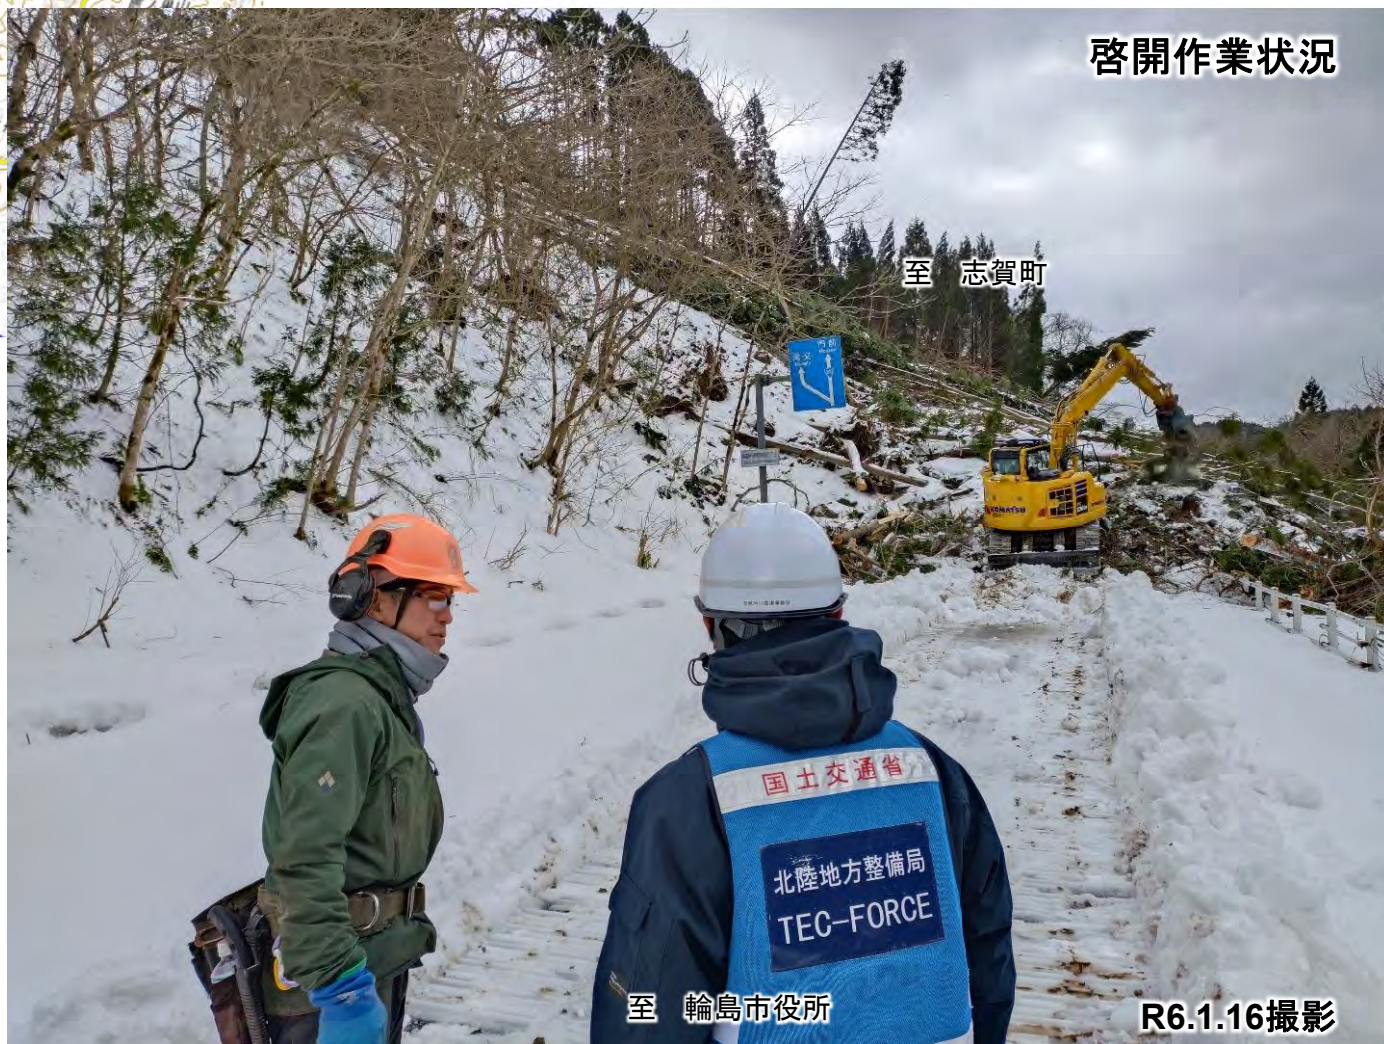
● 輪島市門前町浦上地内「浦上交差点」から10.5km地点 崩壊

啓開中

(写真の反対側で1工区からも啓開作業実施中)

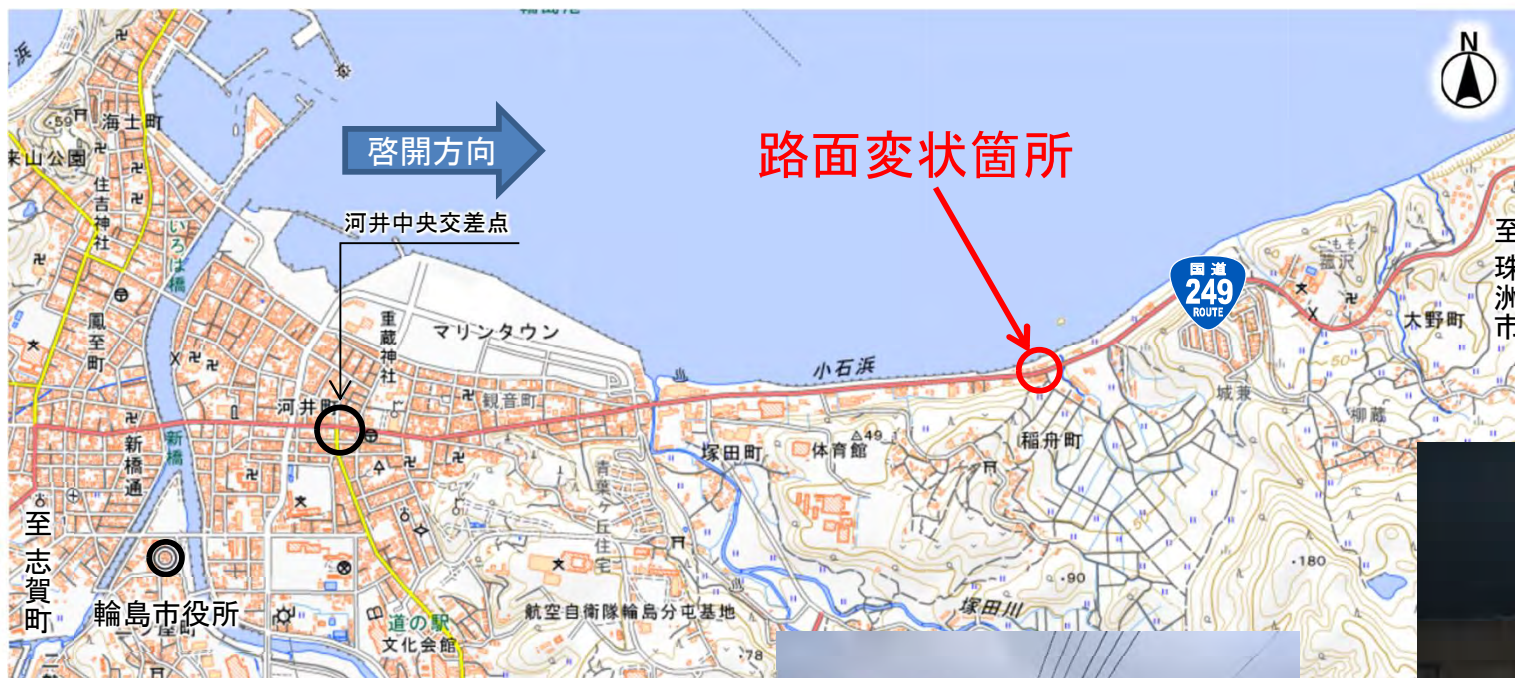
● 輪島市河井町地内「河井中央交差点」から1.9km地点(輪島市稲舟町付近) 路面変状の状況

1/5啓開済

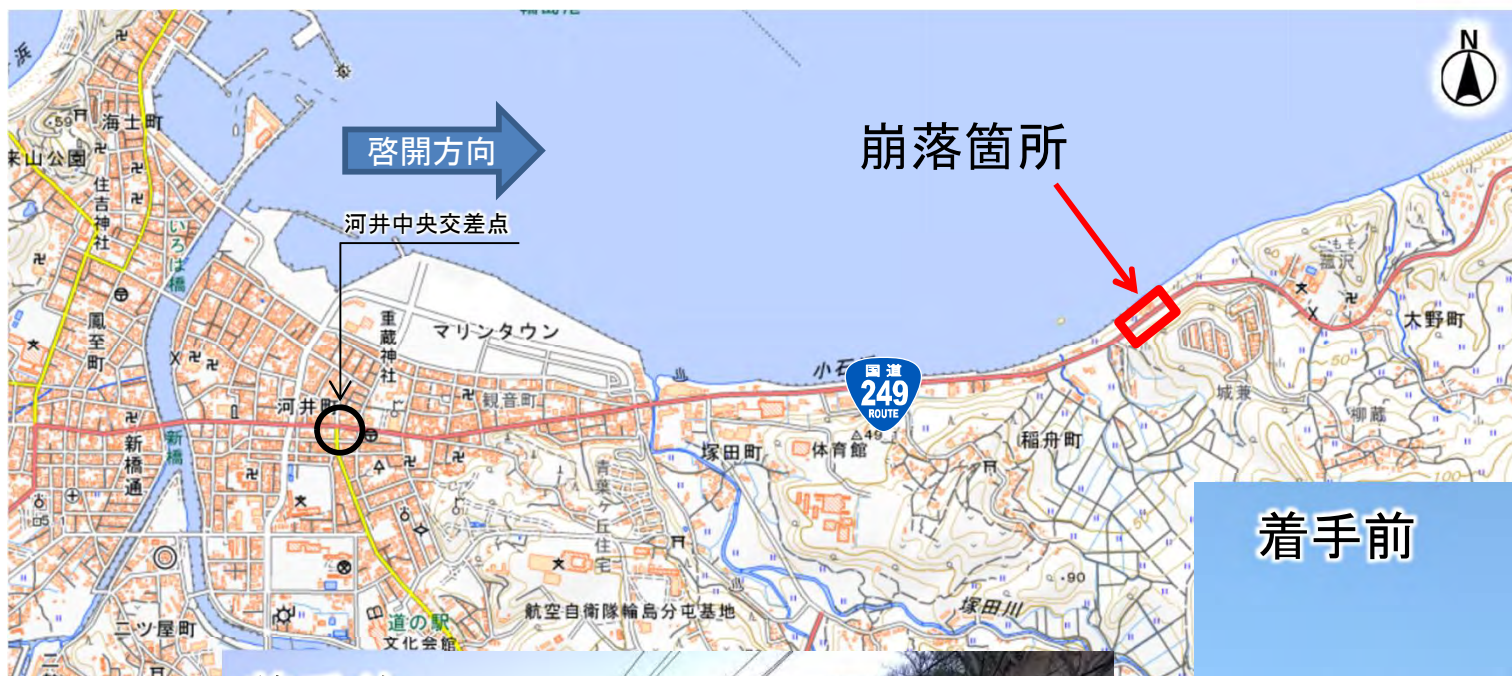
● 輪島市河井町地内「河井中央交差点」から2.2km地点(輪島市稲舟町付近) 崩落箇所の様況

1/13啓開済

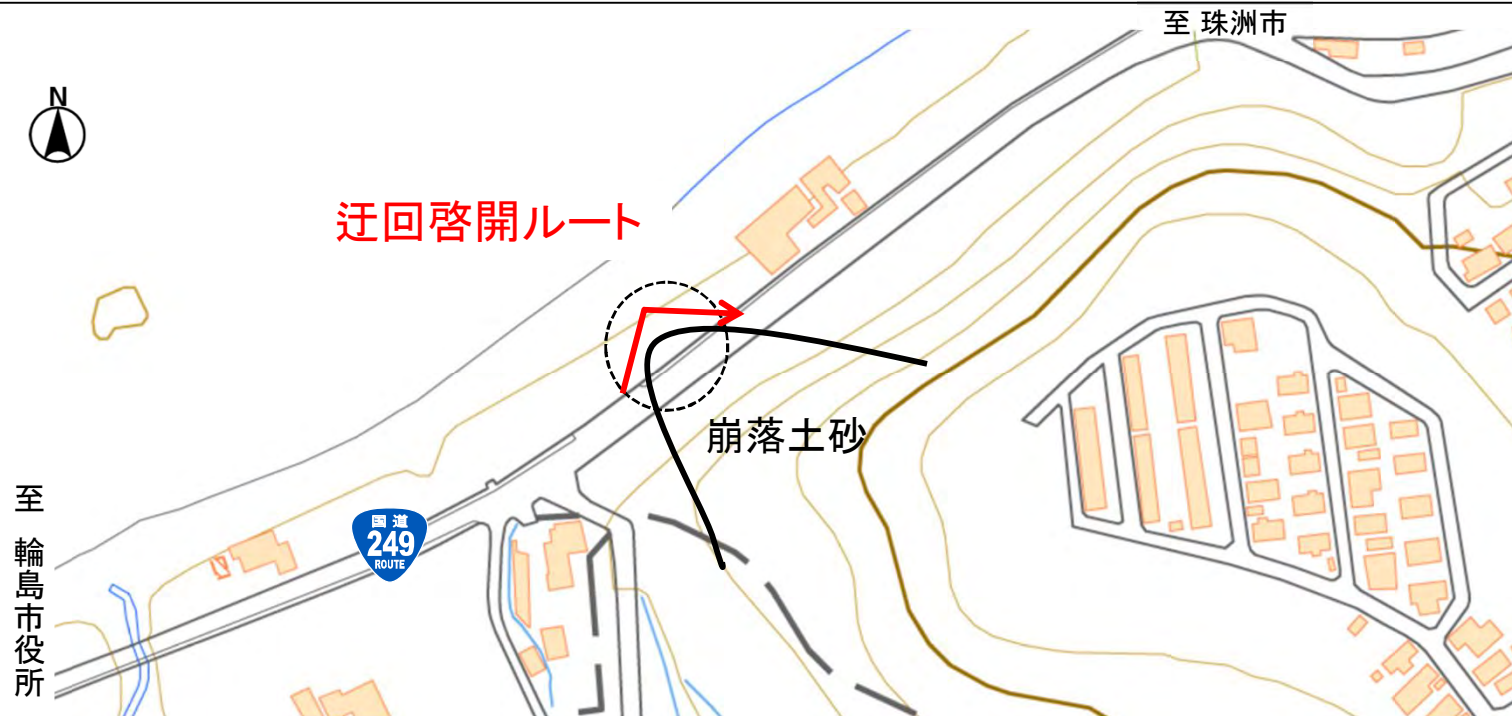
● 輪島市河井町地内「河井中央交差点」から2.2km地点(輪島市稲舟町付近) 崩落箇所 の状況

1/13 啓開済

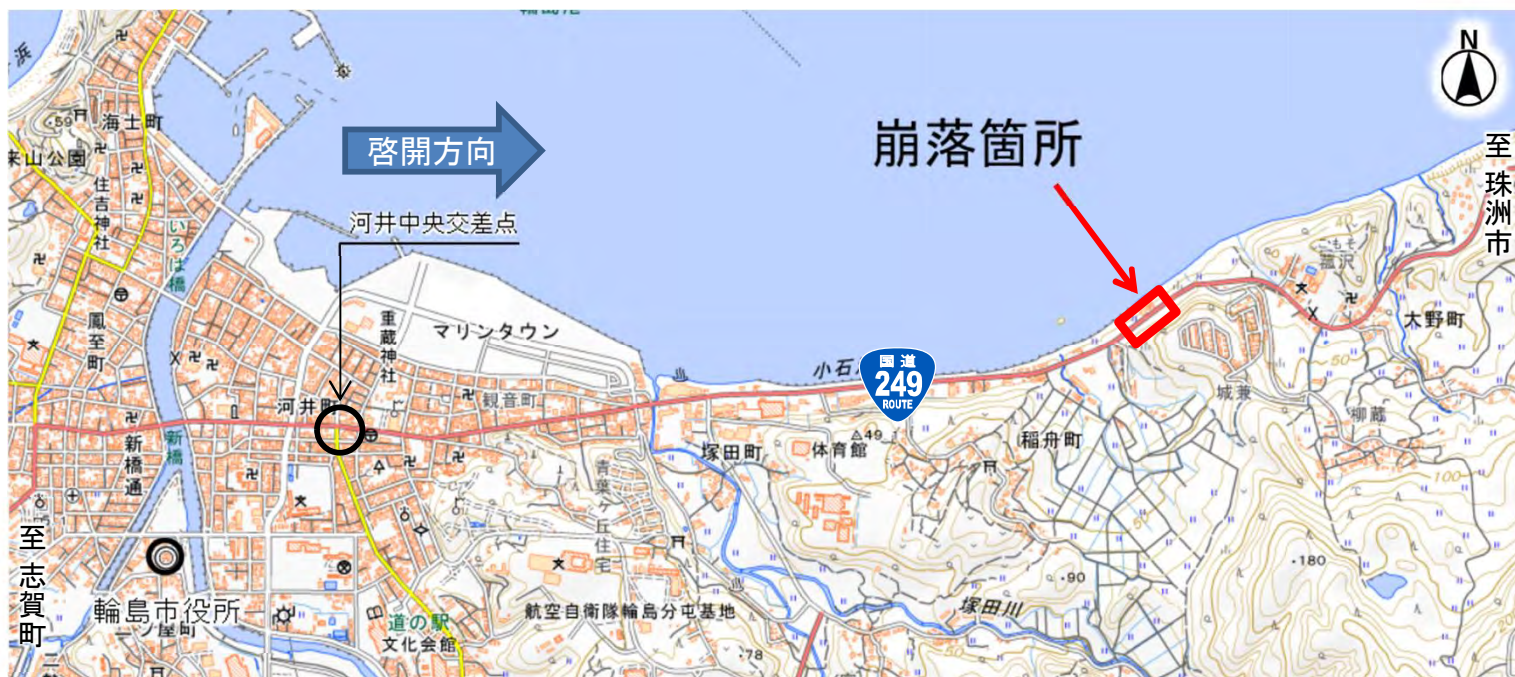
● 輪島市河井町地内「河井中央交差点」から2.2km地点(輪島市稲舟町付近) 崩落箇所

1/13 啓開済
