- 輪島市門前町浦上地内「浦上交差点」から1.1km地点 崩落箇所

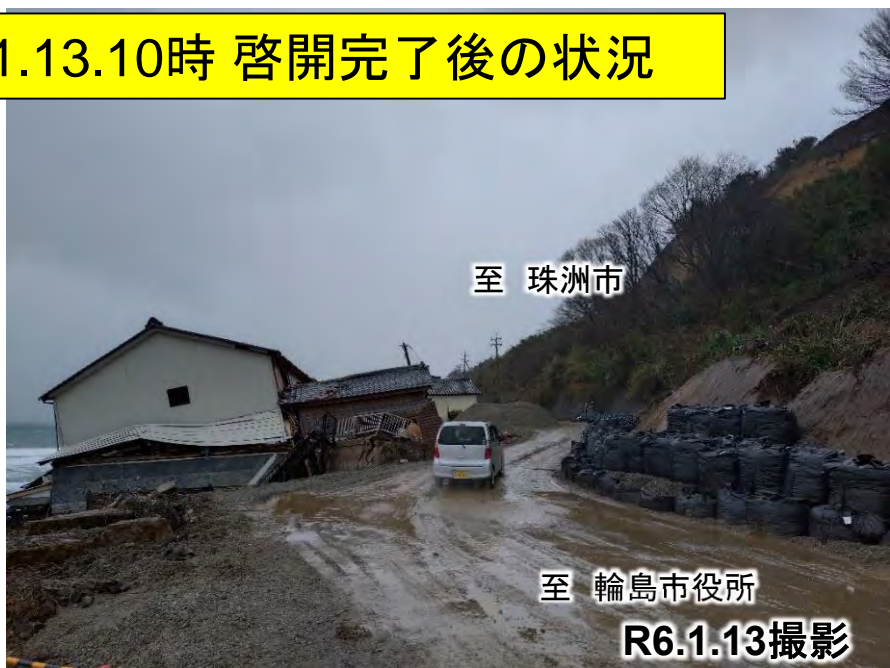
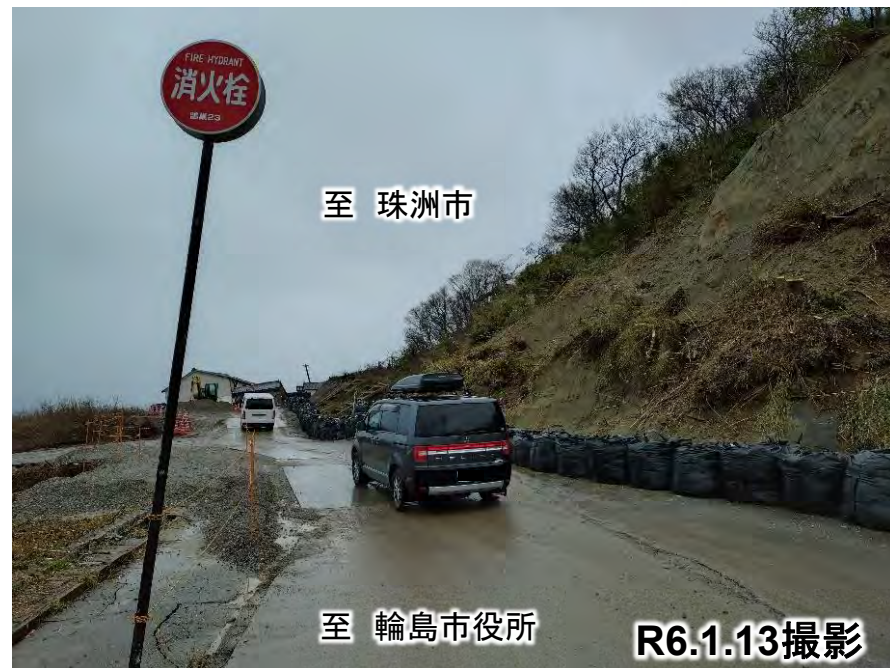
● 輪島市河井町地内「河井中央交差点」から2.2km地点(輪島市稲舟町付近) 崩落箇所 の状況

## R6.1.13.10時 啓開完了後の状況

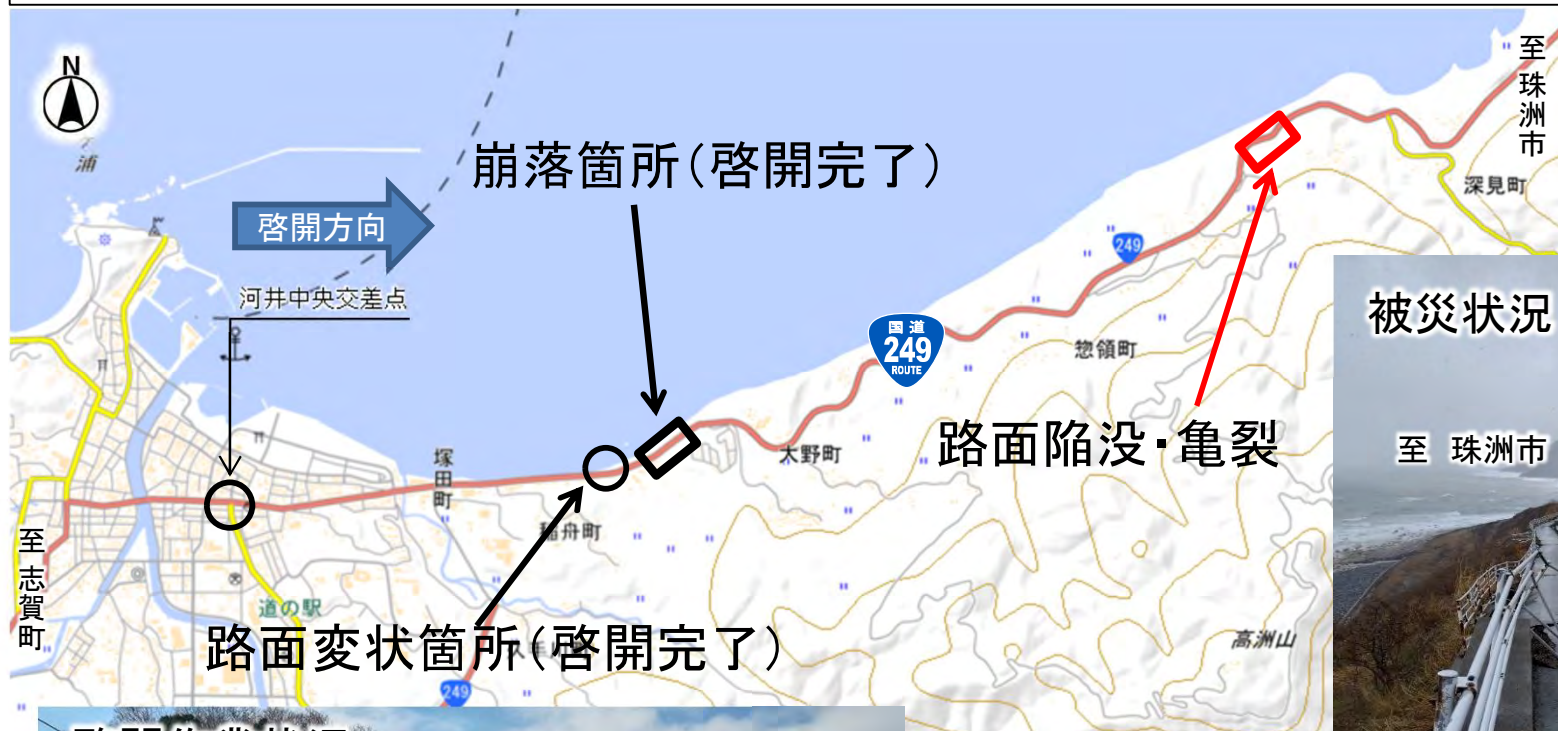
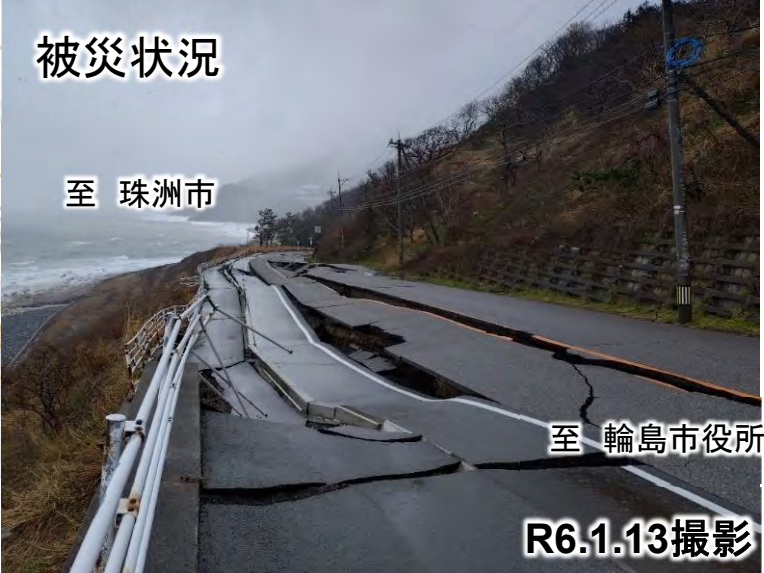
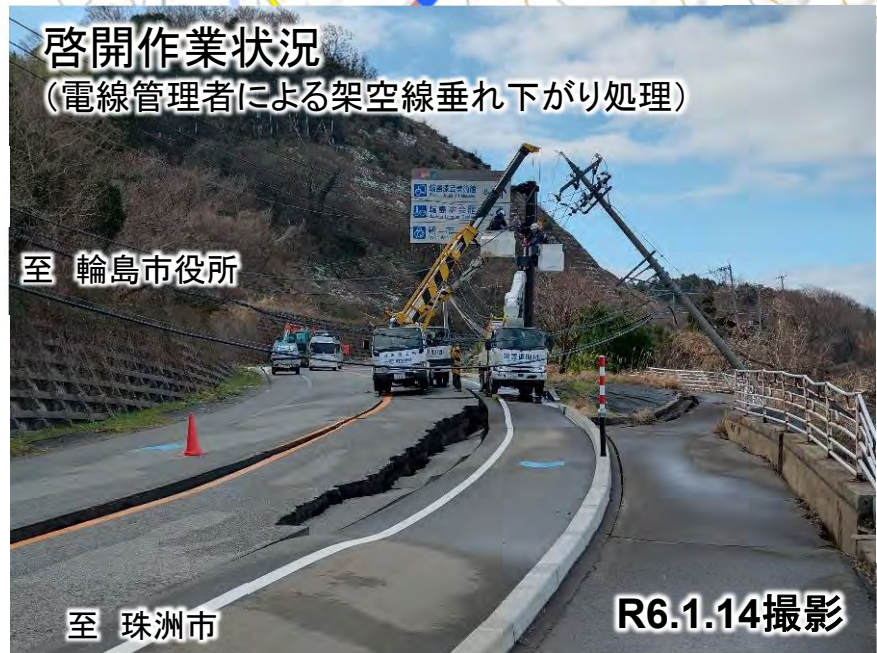
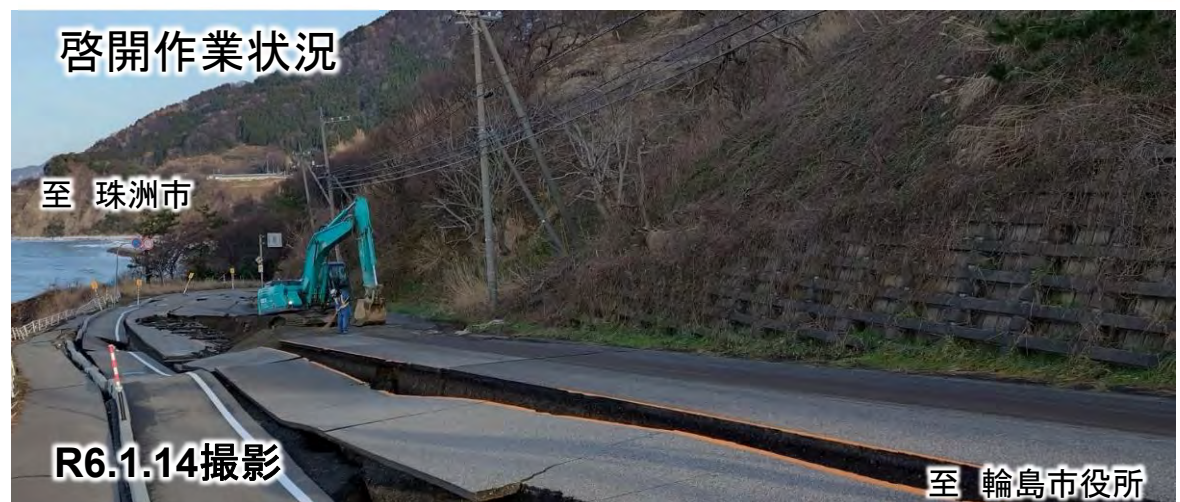
● 輪島市河井町地内「河井中央交差点」から5.8km地点(輪島市深見町付近) 路面陥没・亀裂

1/16啓開済

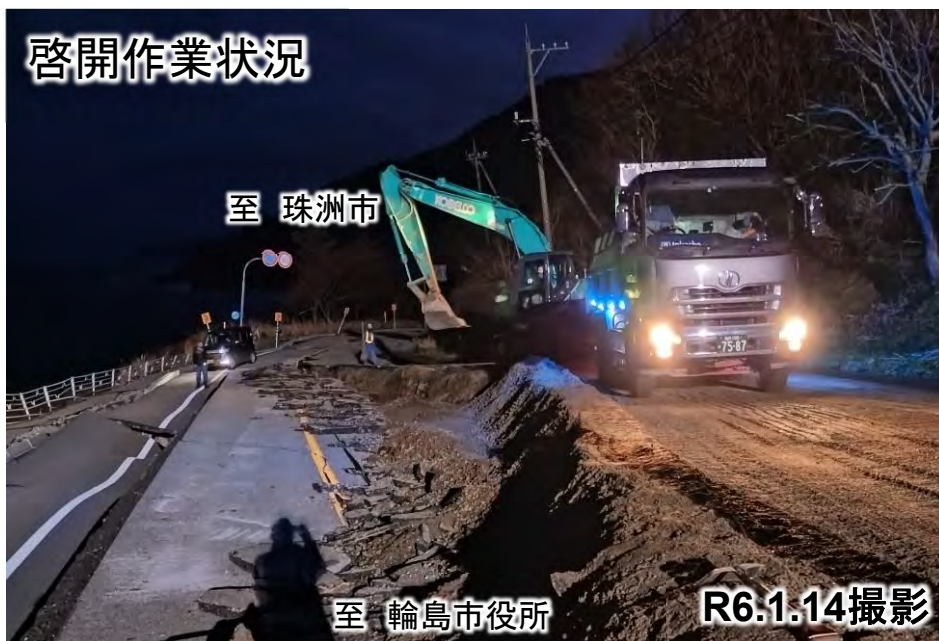
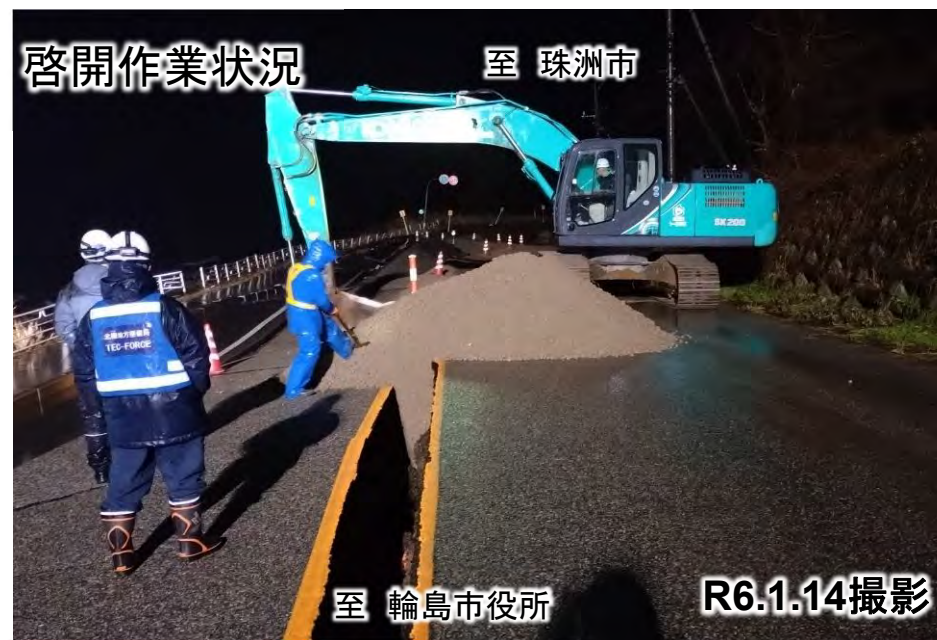
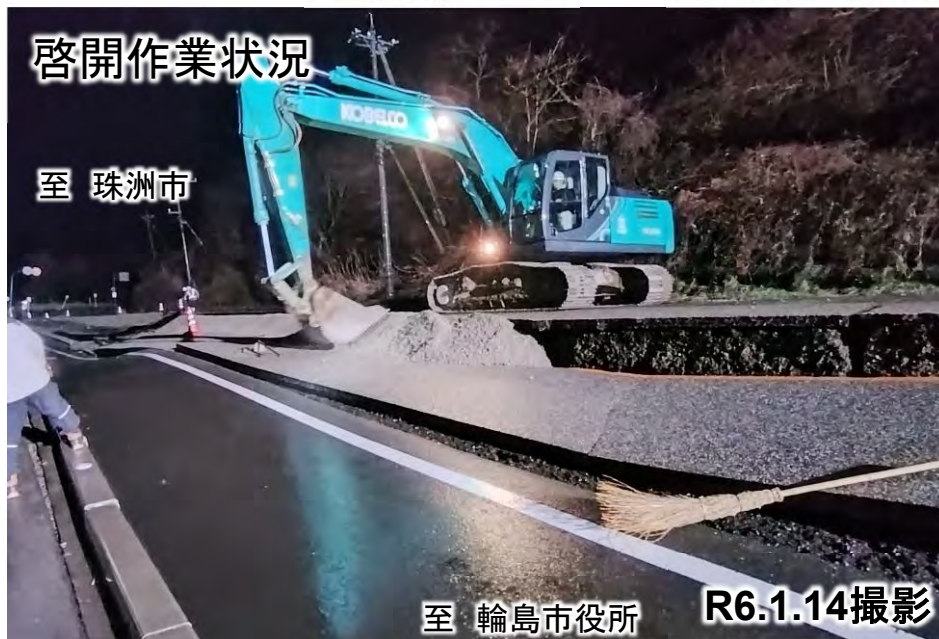
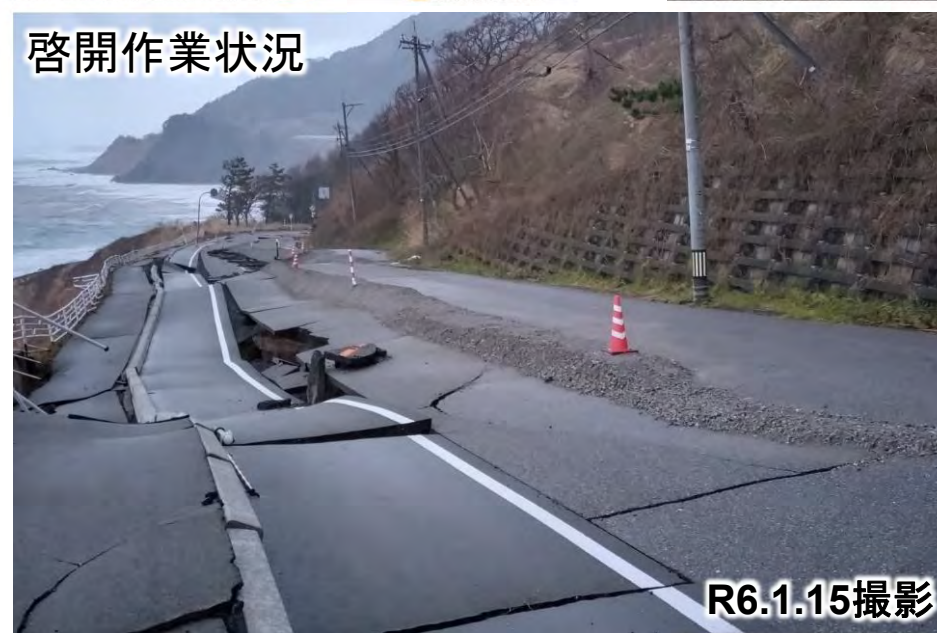
- 輪島市河井町地内「河井中央交差点」から5.8km地点(輪島市深見町付近) 路面陥没・亀裂

1/16啓開済

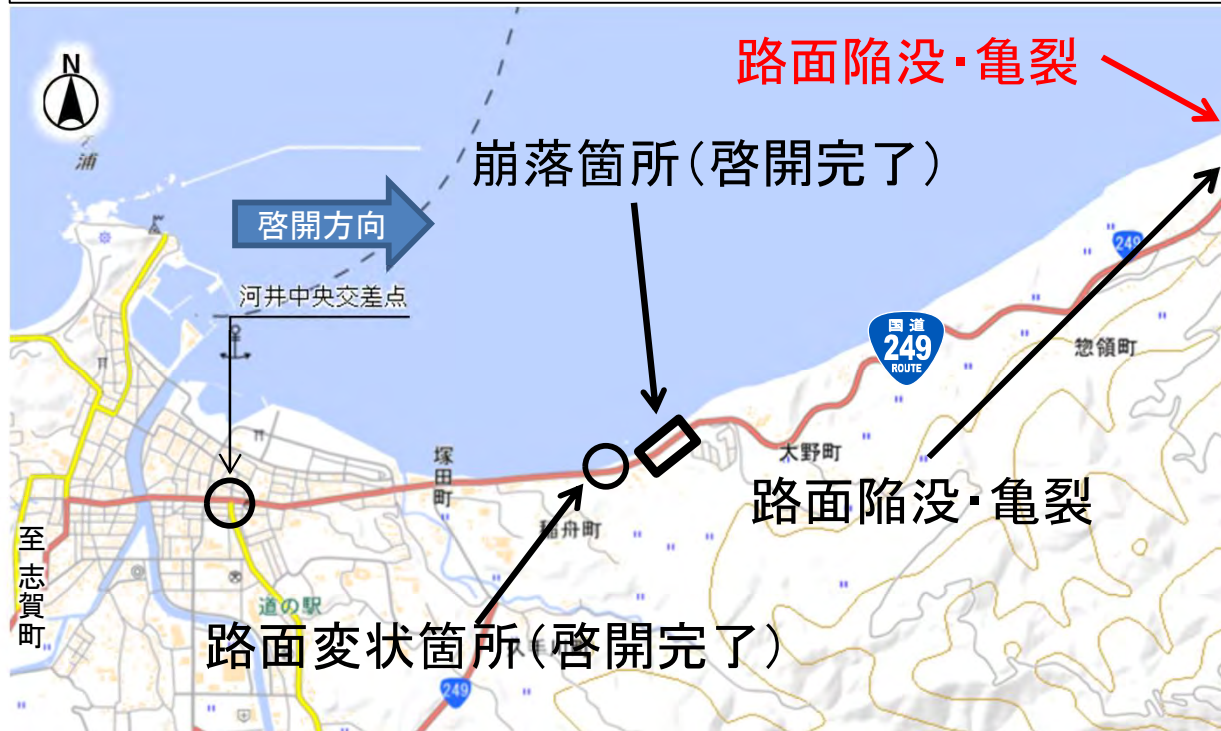
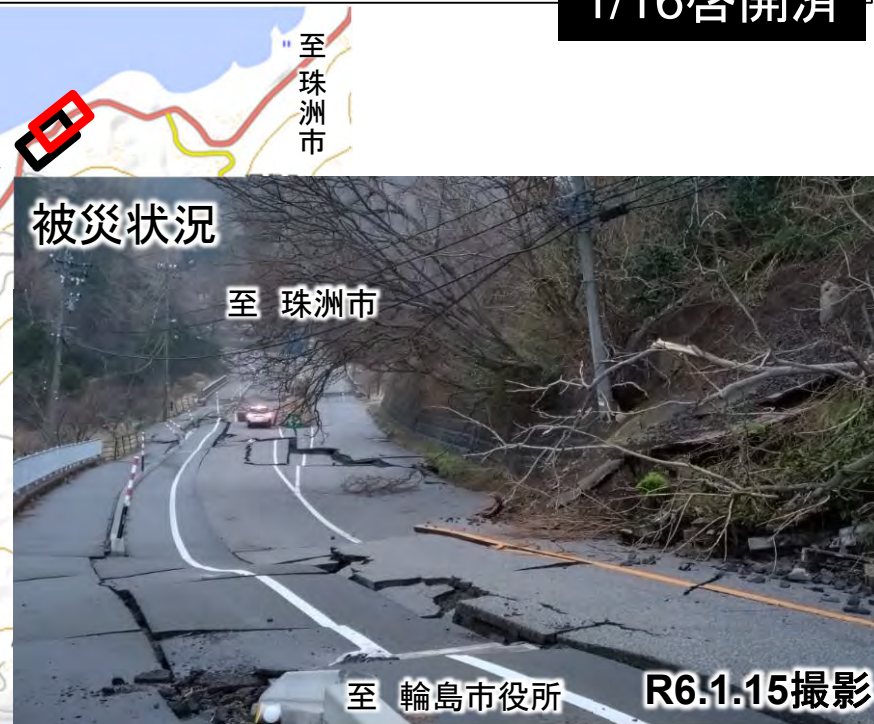
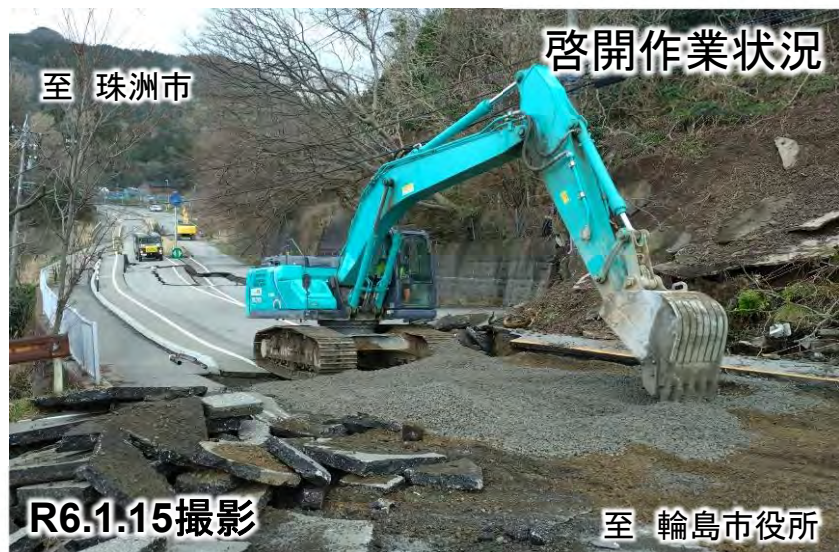
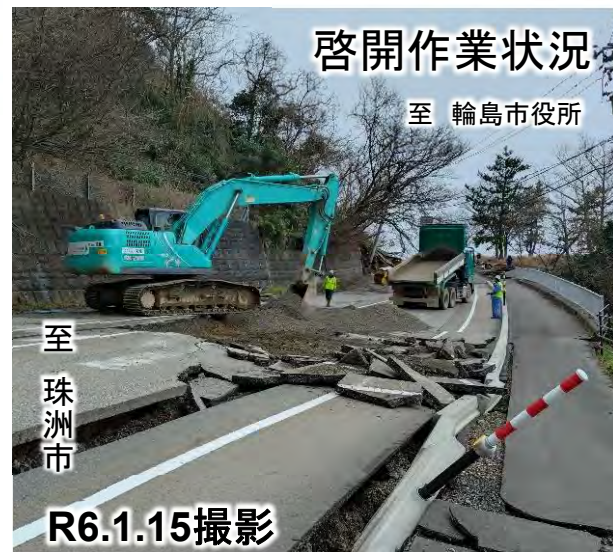
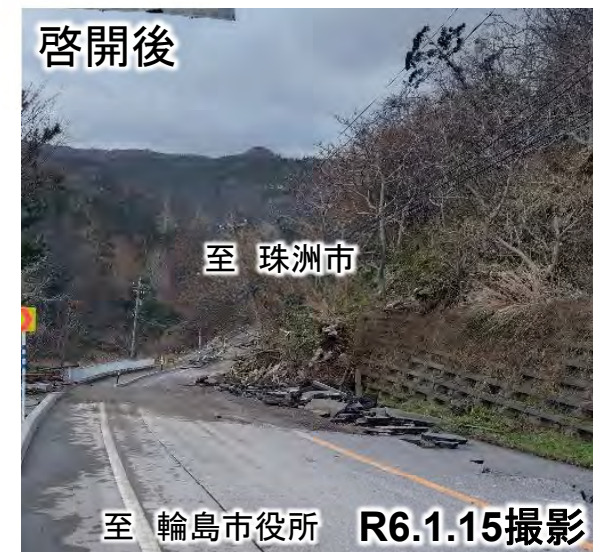
● 輪島市河井町地内「河井中央交差点」から5.9km地点(輪島市深見町付近) 路面陥没・亀裂

1/16啓開済

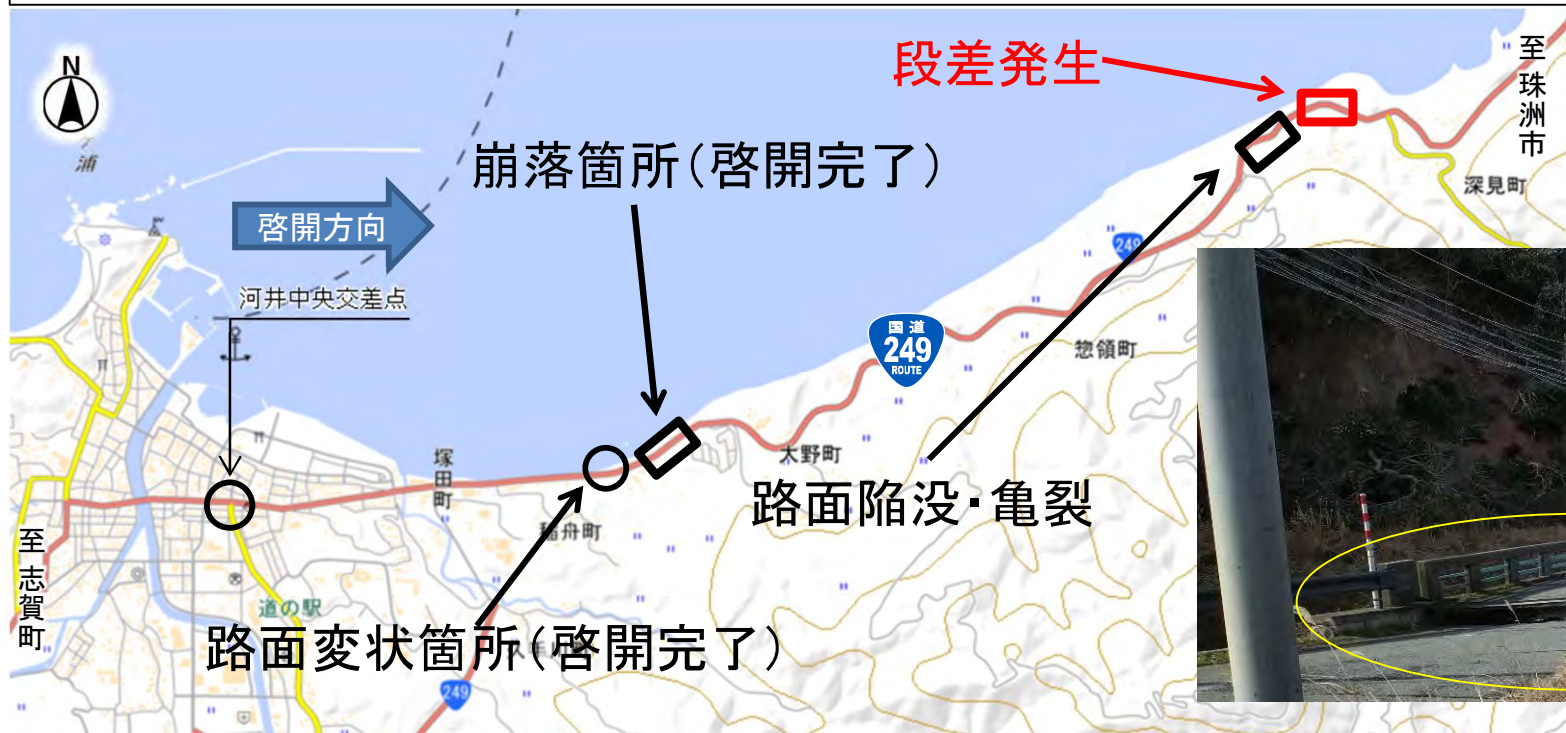
● 輪島市河井町地内「河井中央交差点」から6.5km地点(輪島市深見町付近) 深見橋 段差

1/16啓開済

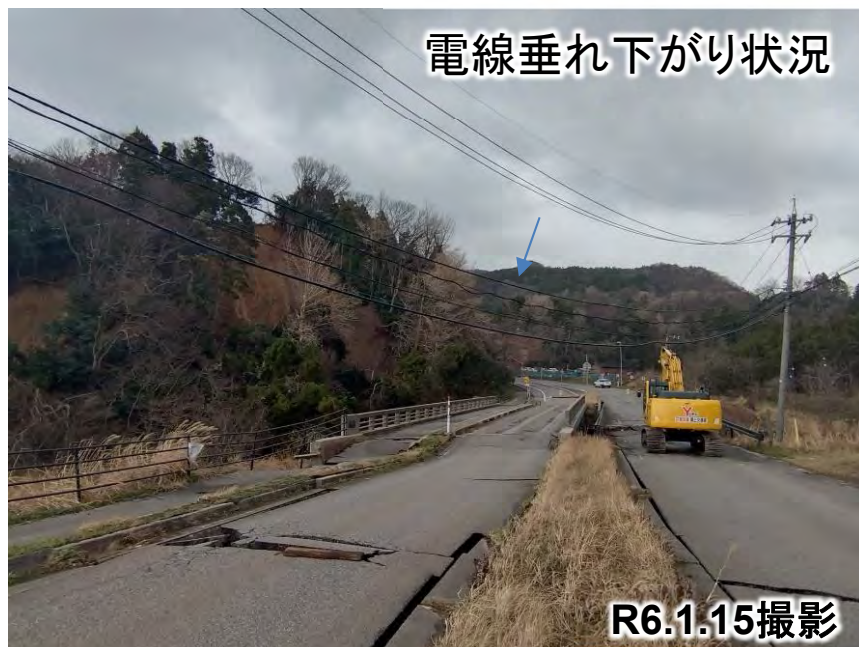
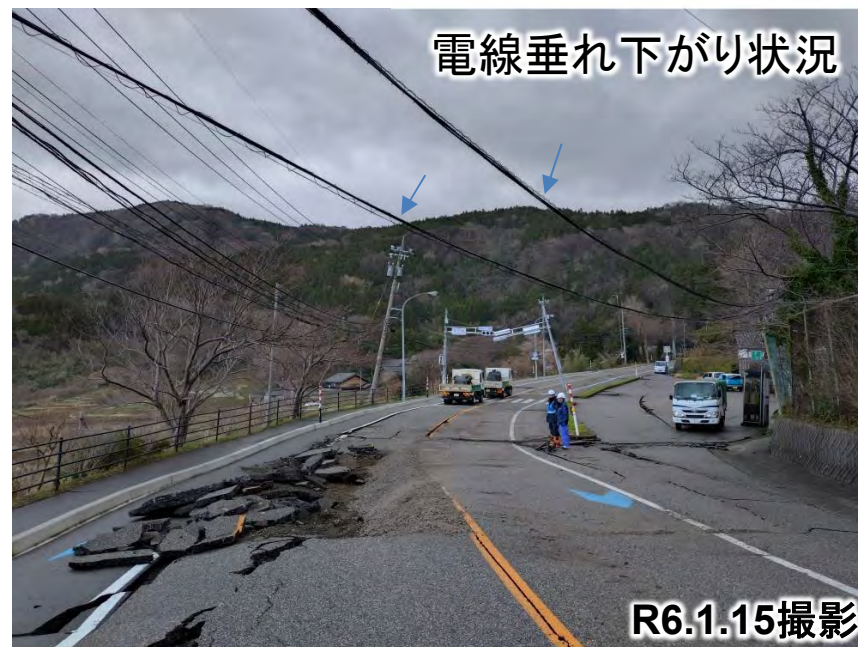
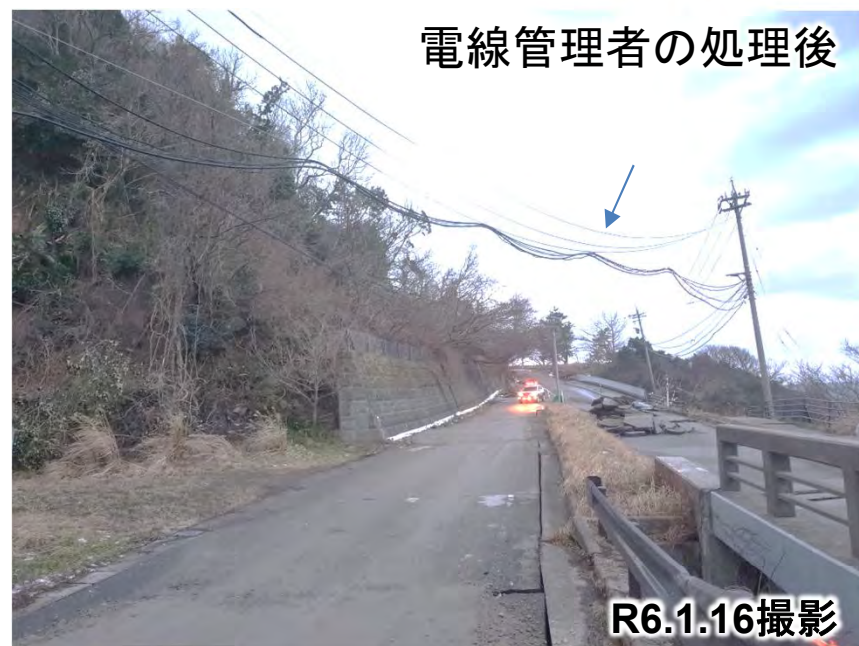
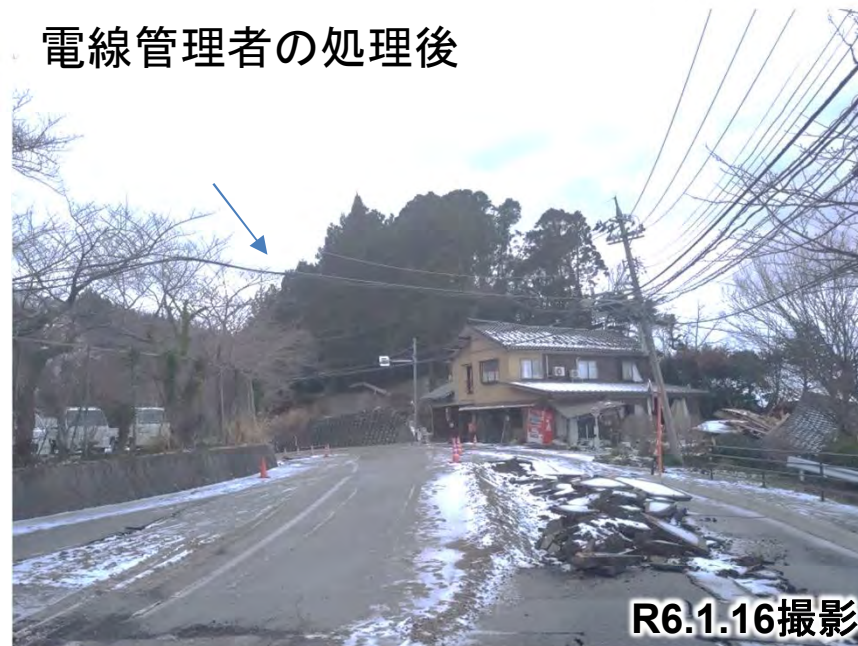
● 輪島市河井町地内「河井中央交差点」から6.5km地点(輪島市深見町付近) 架空線垂れ下がり

1/16啓開済

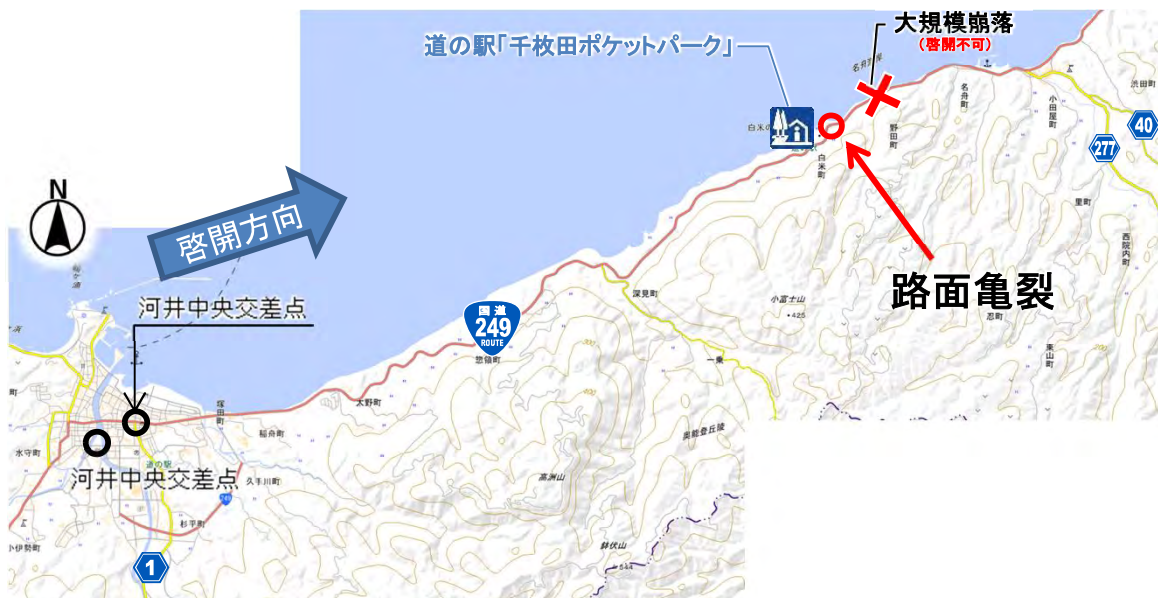
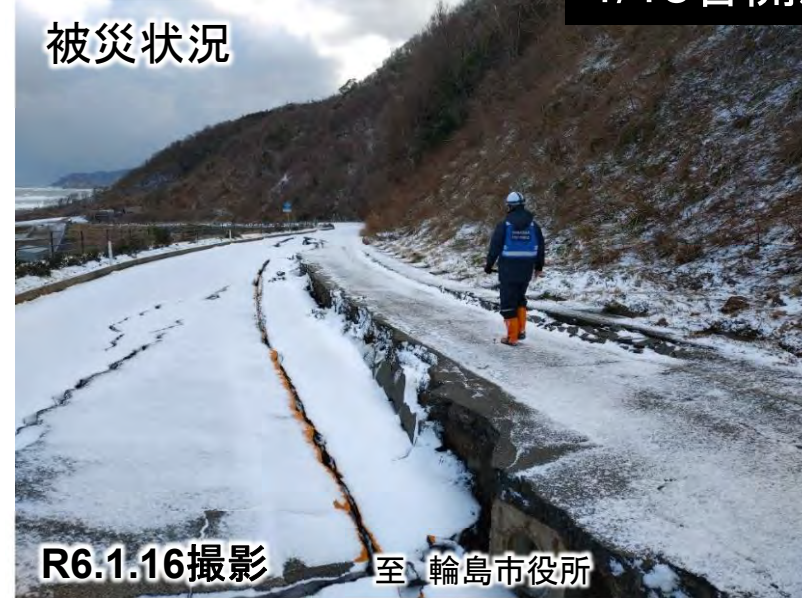
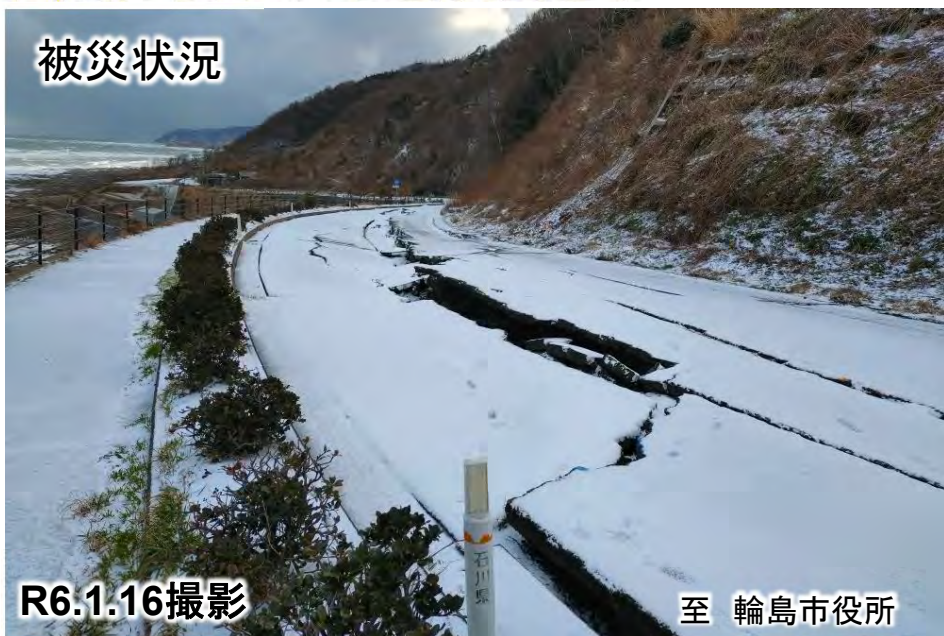
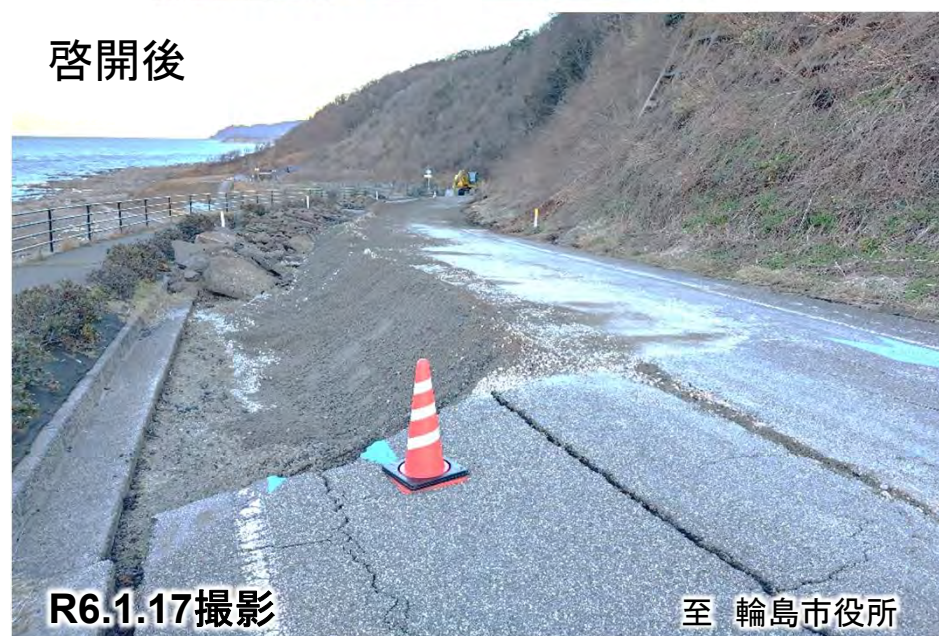
● 輪島市河井町地内「河井中央交差点」から10.3km地点(輪島市白米町付近) 舗装亀裂

1/18啓開済

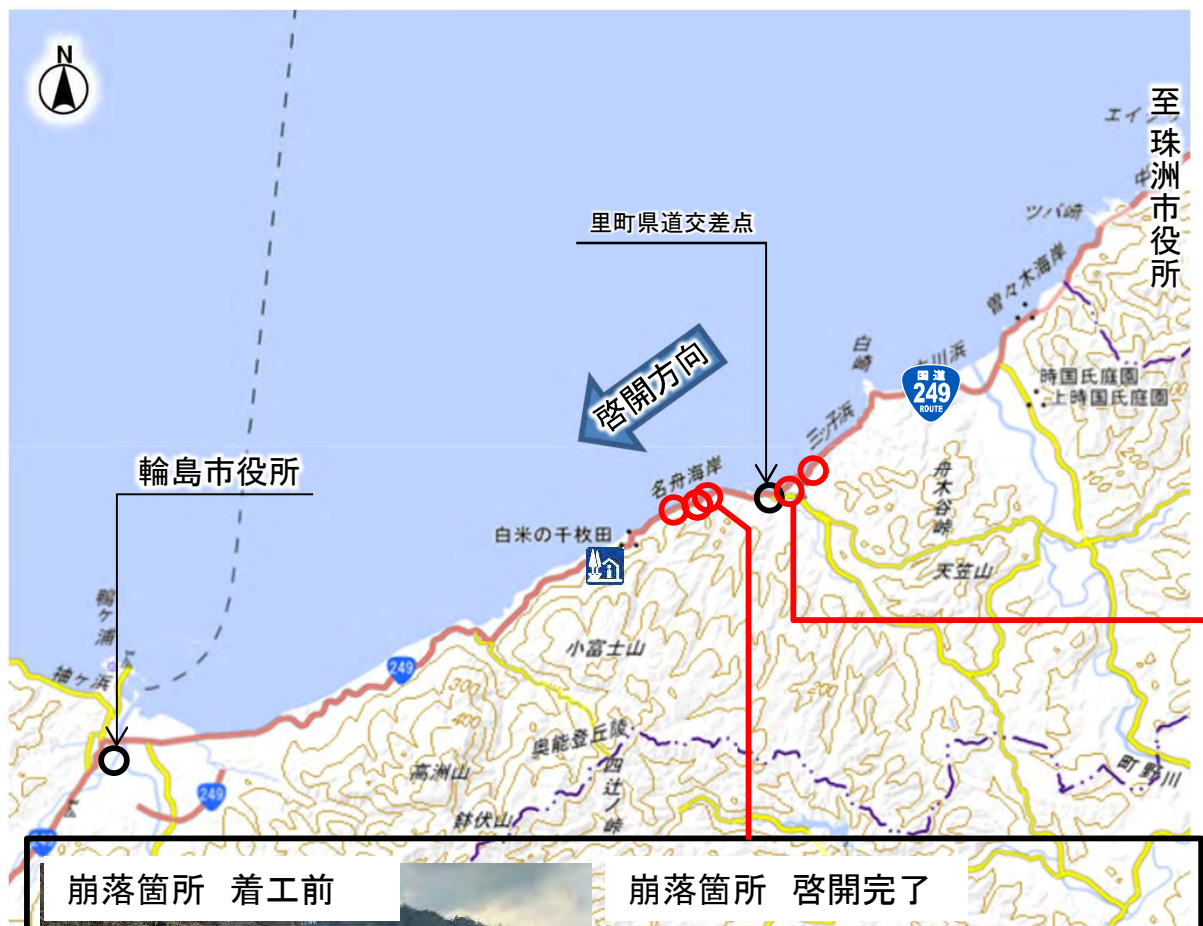
●輪島市里町地内「里町県道交差点」から西へ1.6km 崩落箇所 1/6 啓開済

1/6啓開済

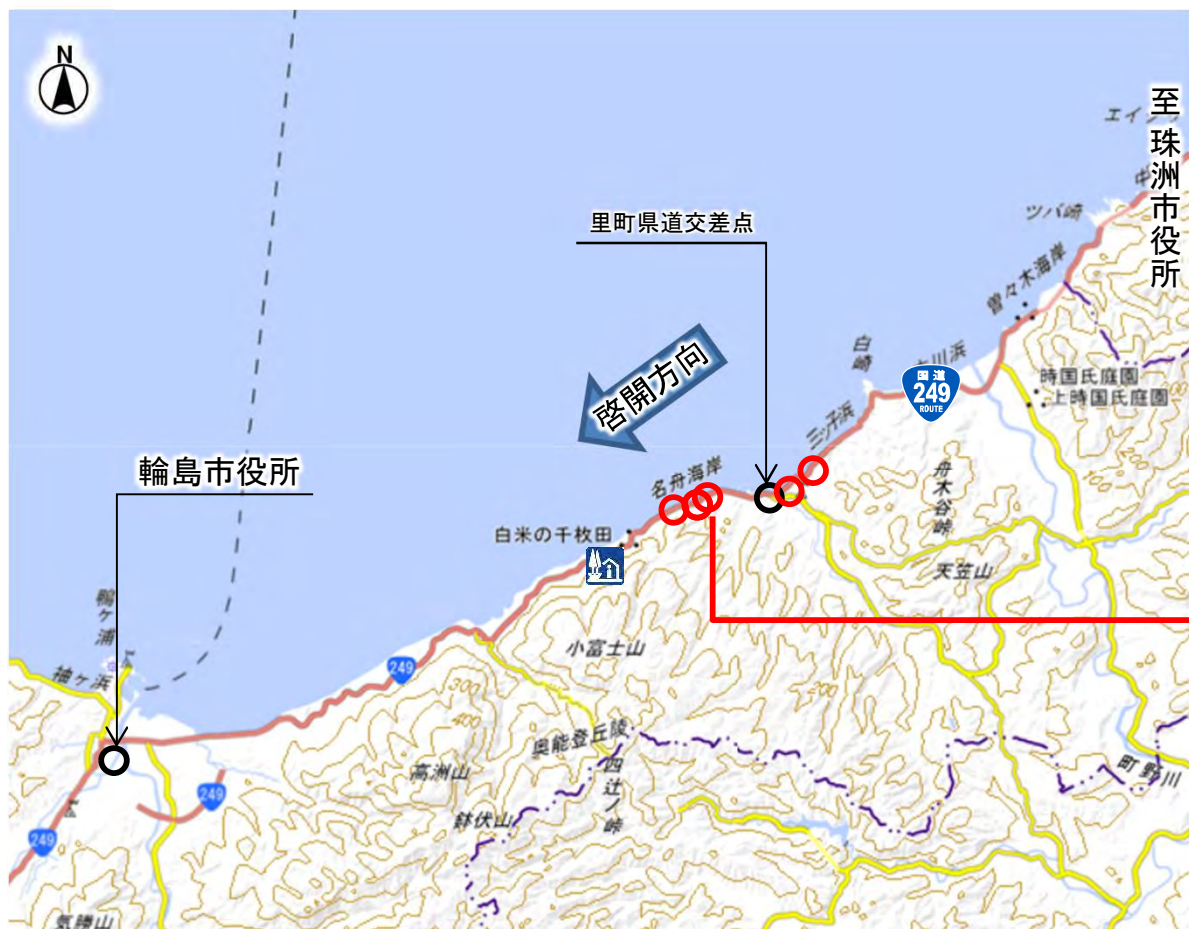
●輪島市里町地内「里町県道交差点」から西へ1.6km 崩落箇所状況

1/7啓開済

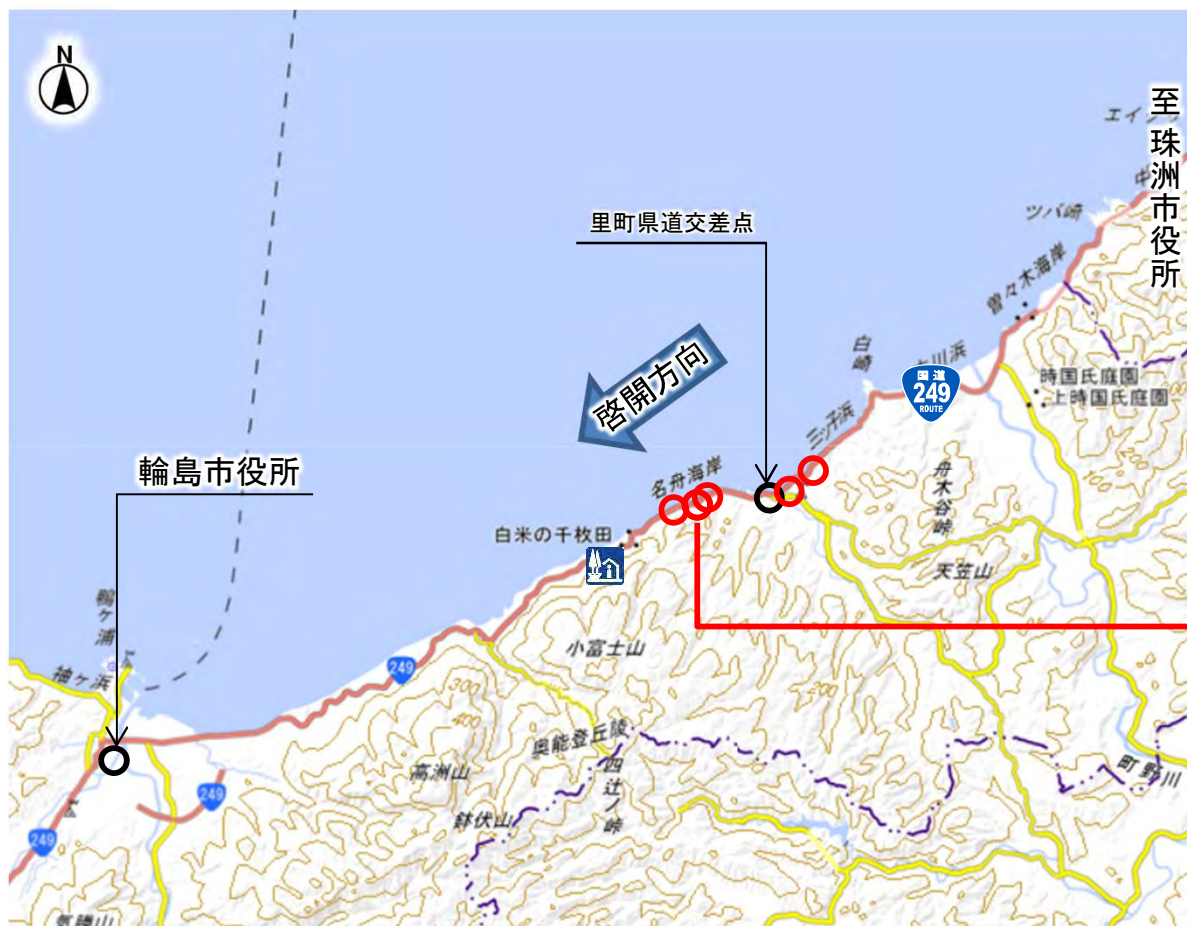
●輪島市里町地内「里町県道交差点」から西へ1.8km 崩落箇所状況

1/9啓開済

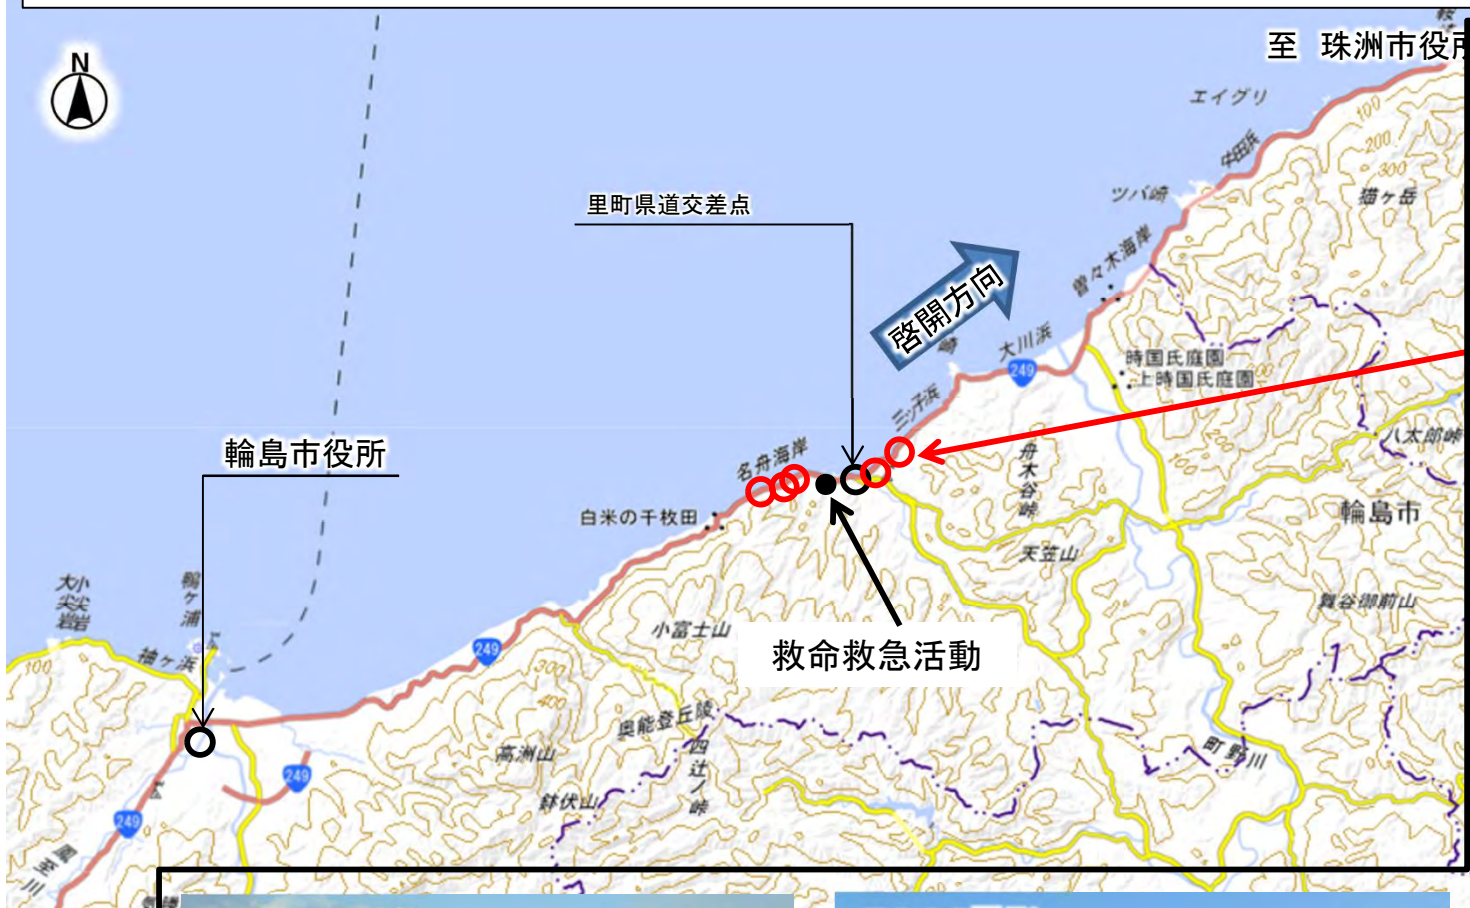
●輪島市里町地内「里町県道交差点」から東へ0.5km地点 崩落箇所等

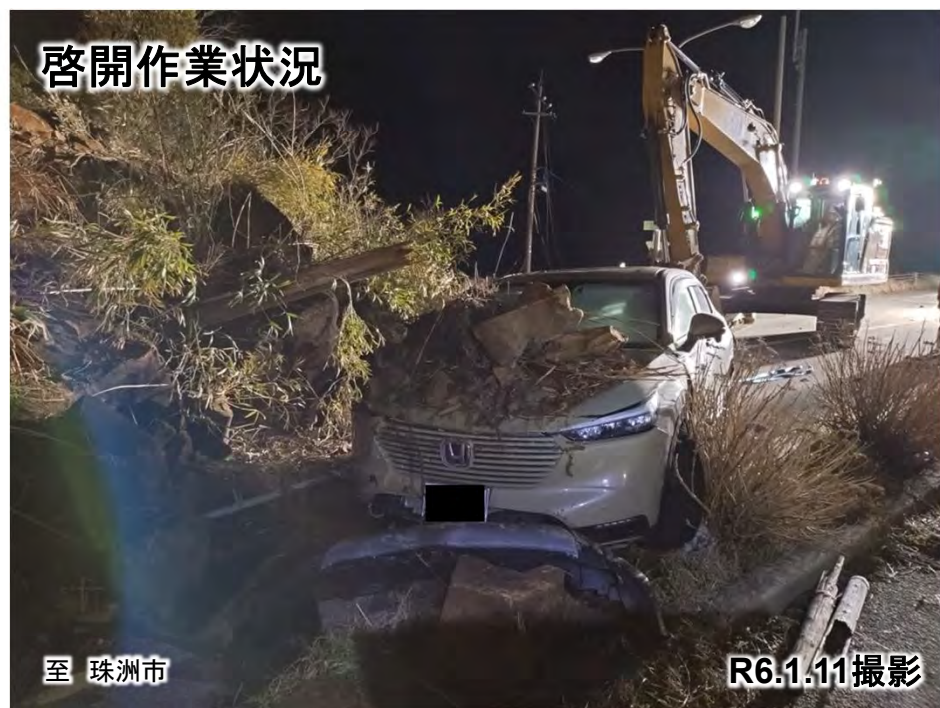
●輪島市里町地内「里町県道交差点」から東へ0.5km地点 崩落箇所等

啓開中

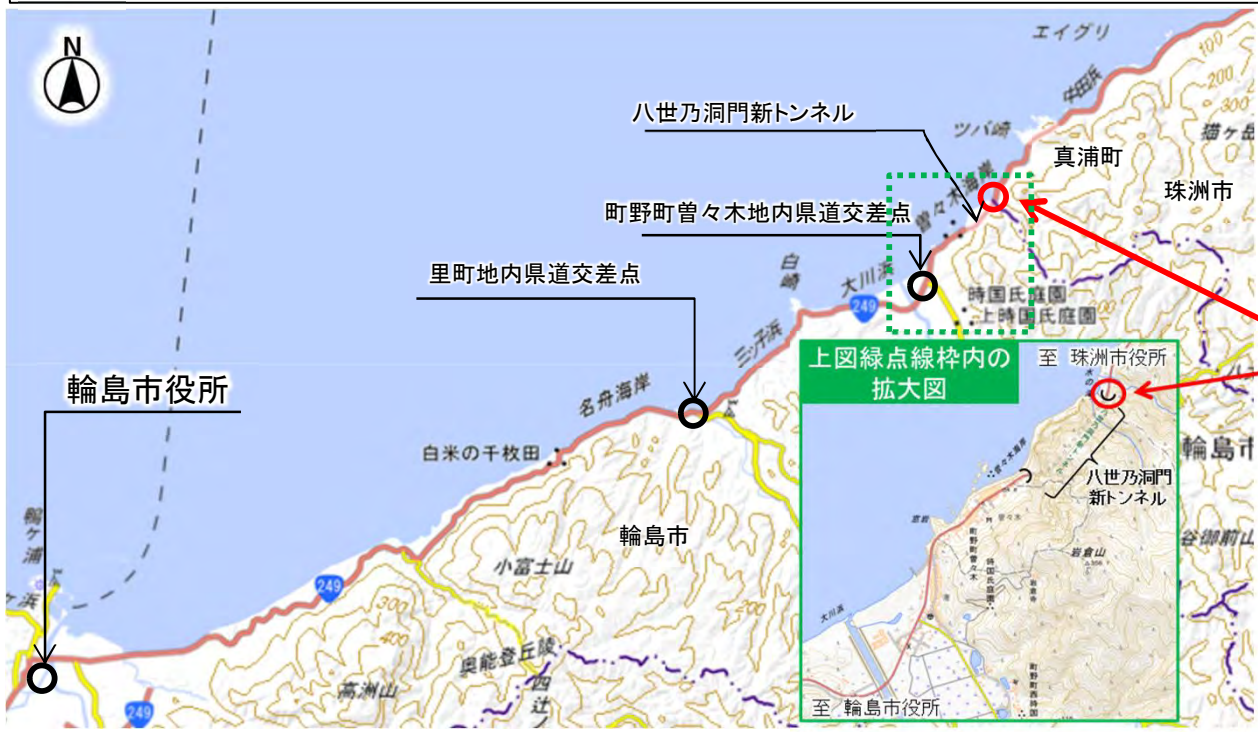
● 輪島市町野町曾々木「県道取付交差点」から1.3km地点 まで現地調査実施  
輪島市町野町曾々木と珠洲市真浦町を結ぶ 八世乃(はせの)洞門新トンネル 珠洲市側坑口部 落石、崩土堆積

**啓開中**

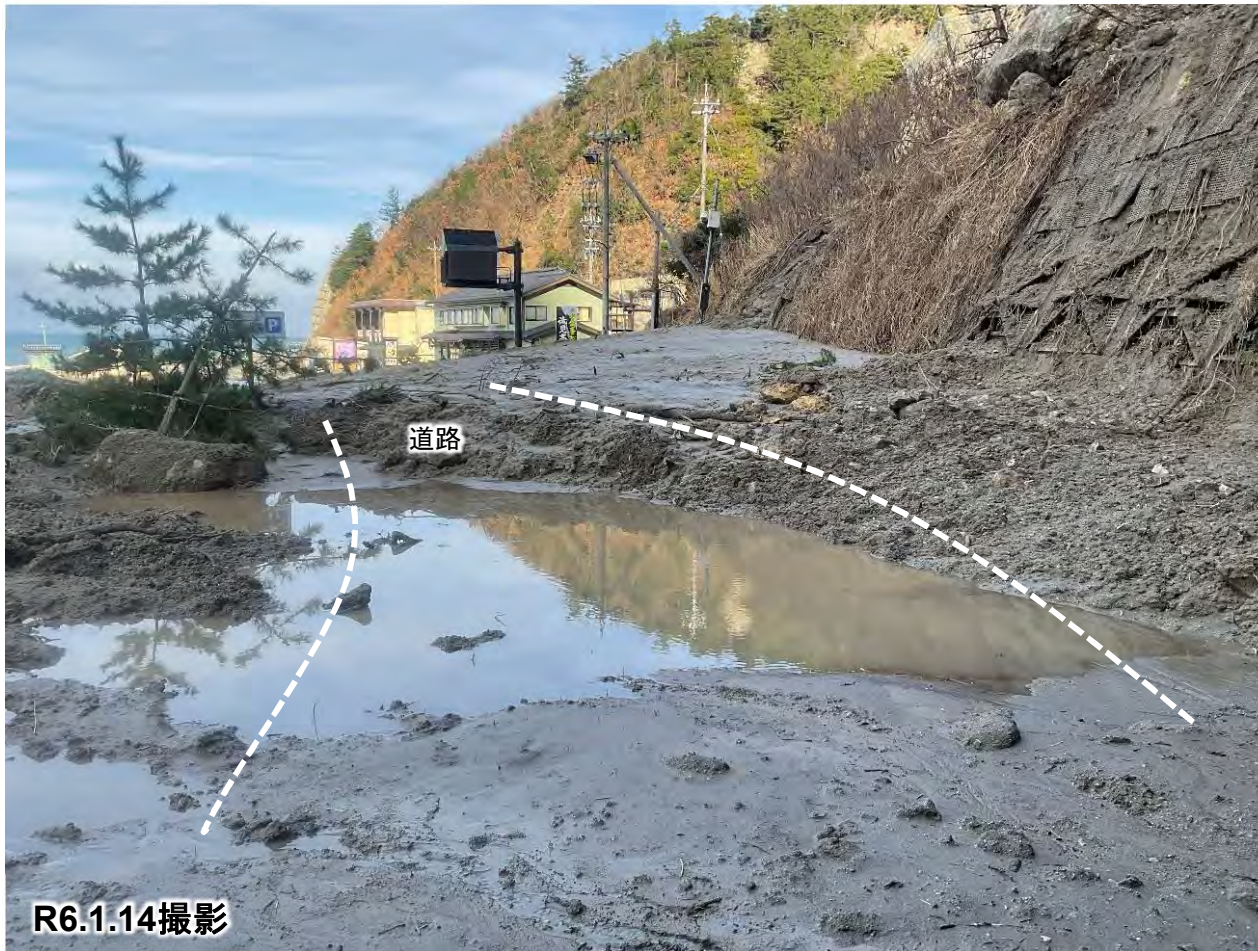
八世乃洞門新トンネル 珠洲市側坑口部 外側の被災状況
