- 輪島市門前町浦上地内「浦上交差点」から1.1km地点 崩落箇所

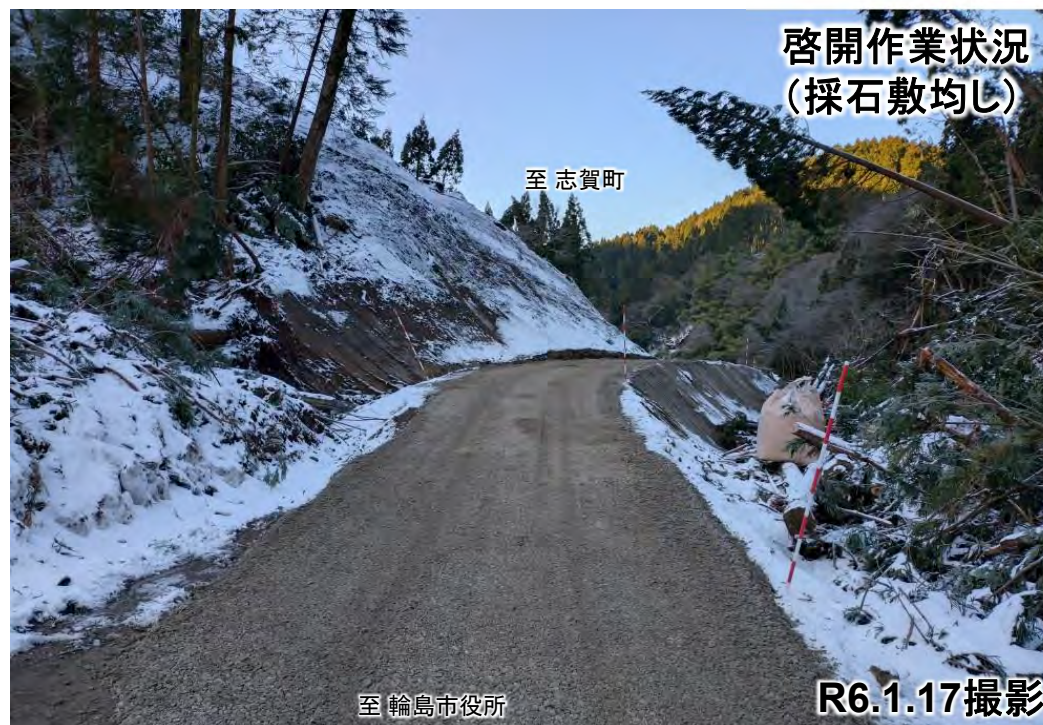
● 輪島市門前町浦上地内「浦上交差点」から1.7km地点 崩落箇所

啓開中

※啓開作業を実施中のため、一般車両の通行はできません。

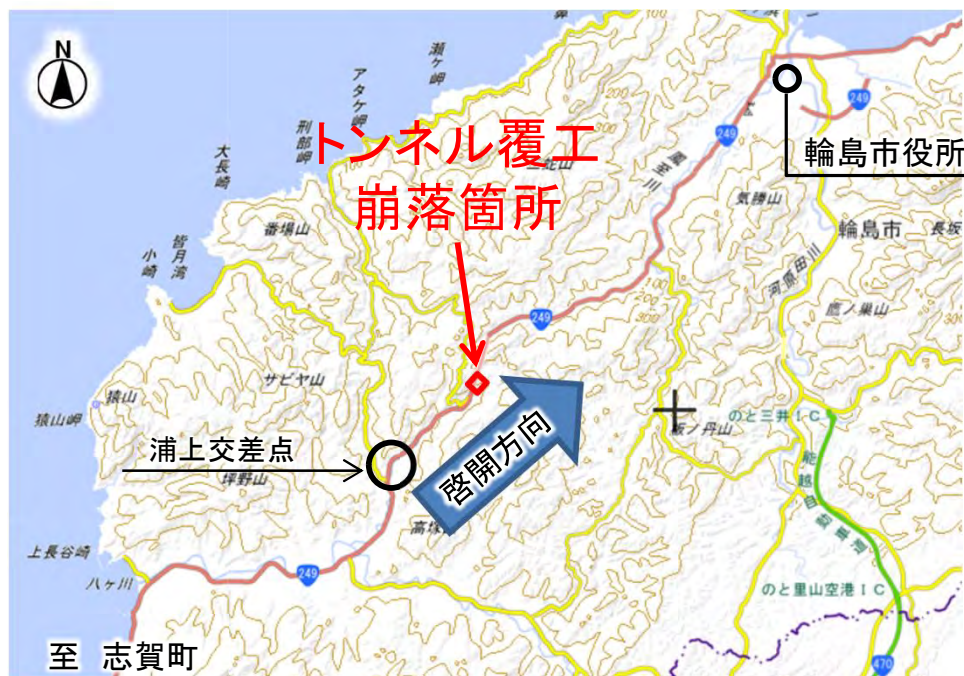
● 輪島市門前町浦上地内「浦上交差点」から3.0km地点 中屋トンネル まで現地調査実施 トンネル内部で覆工崩落

啓開不可

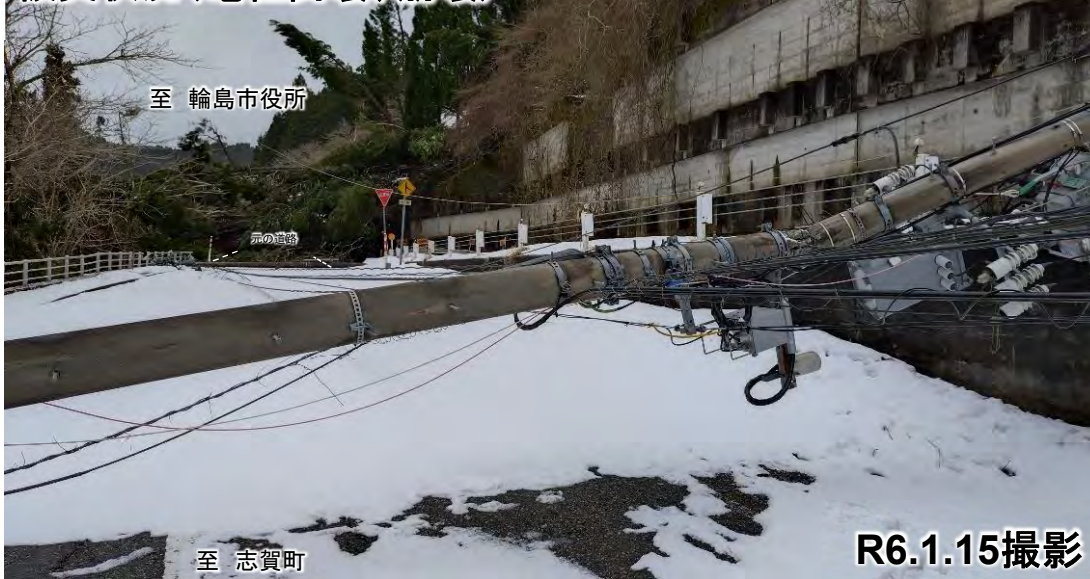
被災状況(電柱倒壊、崩壊)

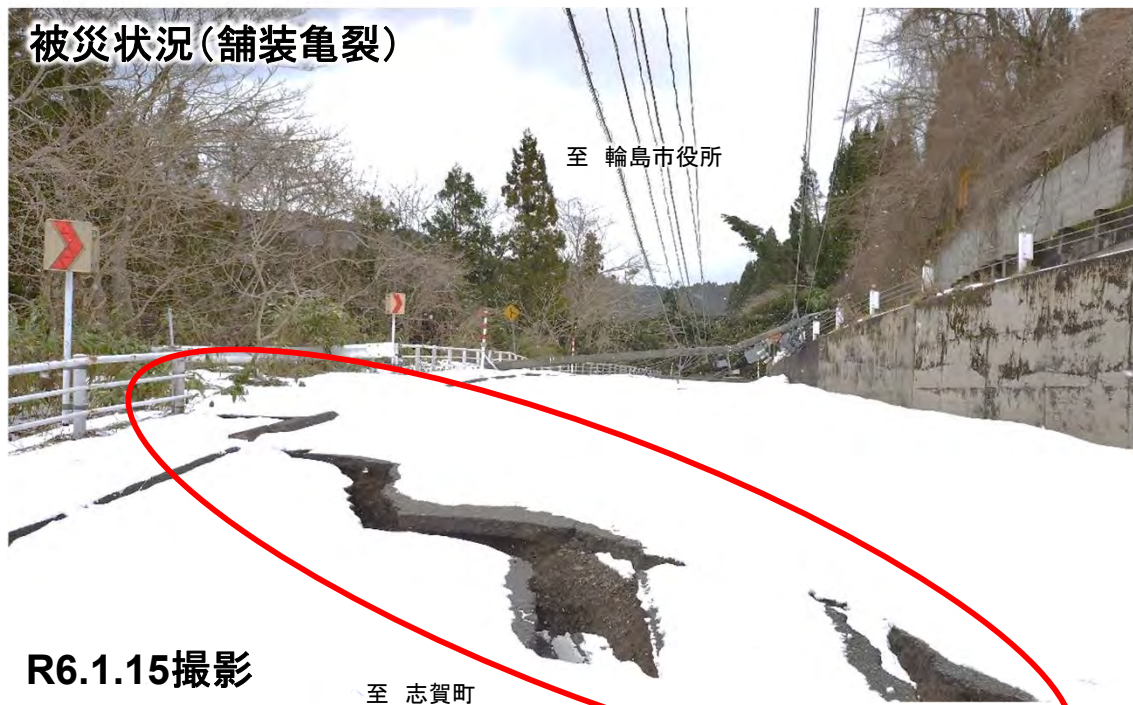
被災状況(舗装亀裂)

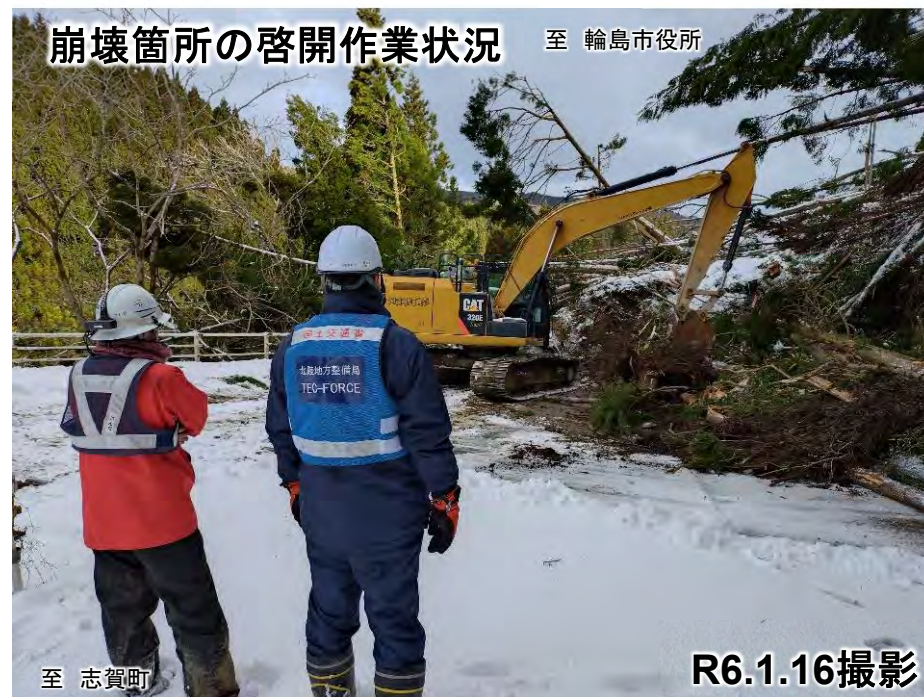
崩壊箇所の啓開作業状況

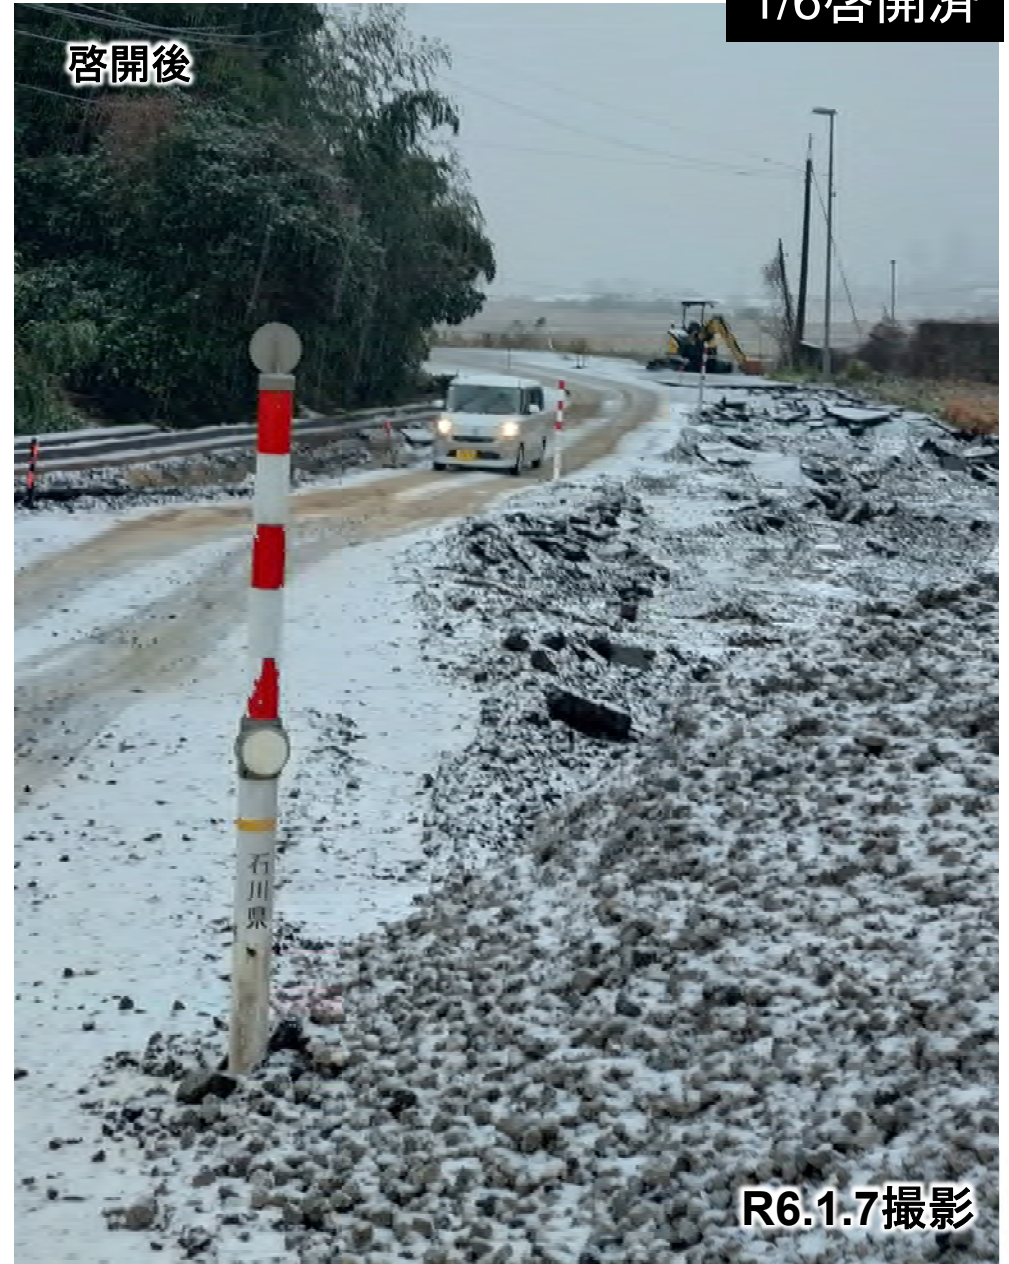
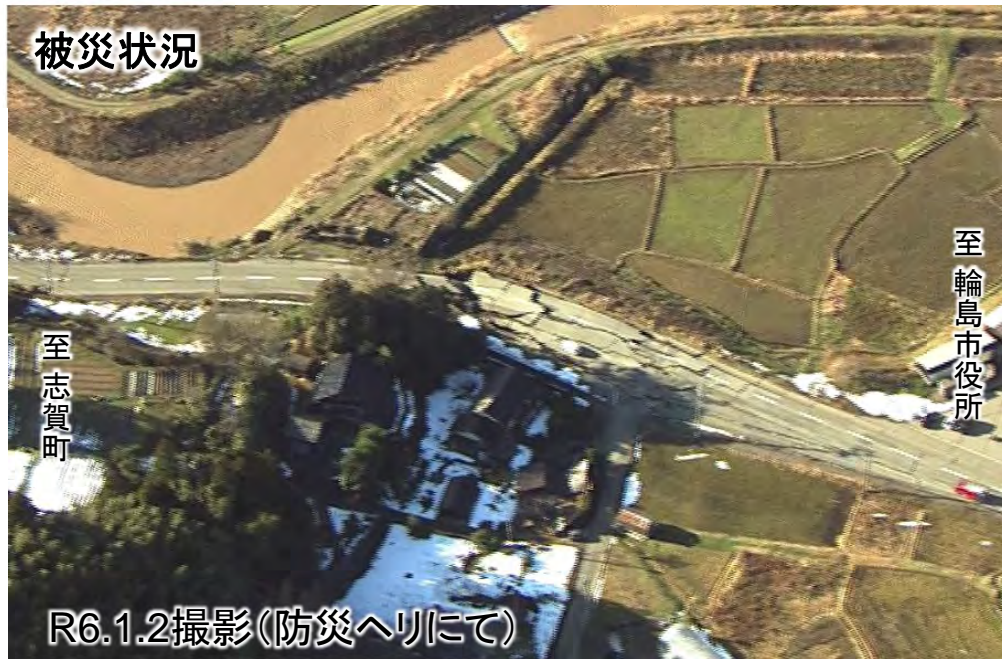
● 輪島市河井町地内「河井中央交差点」から2.9km地点(輪島市稲屋町付近)の路面変状の状況

1/6啓開済

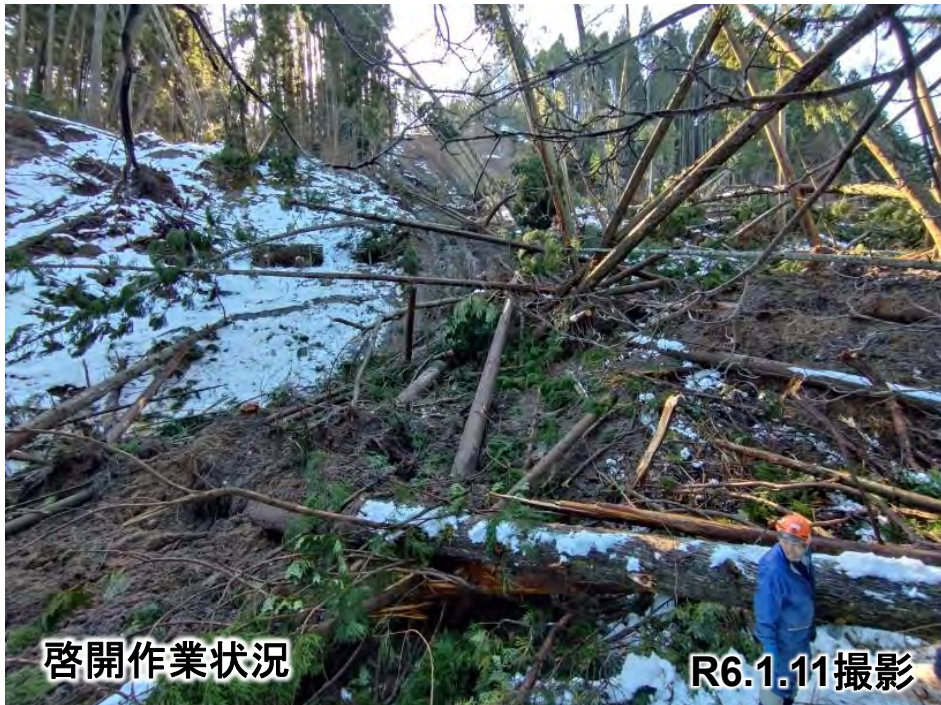
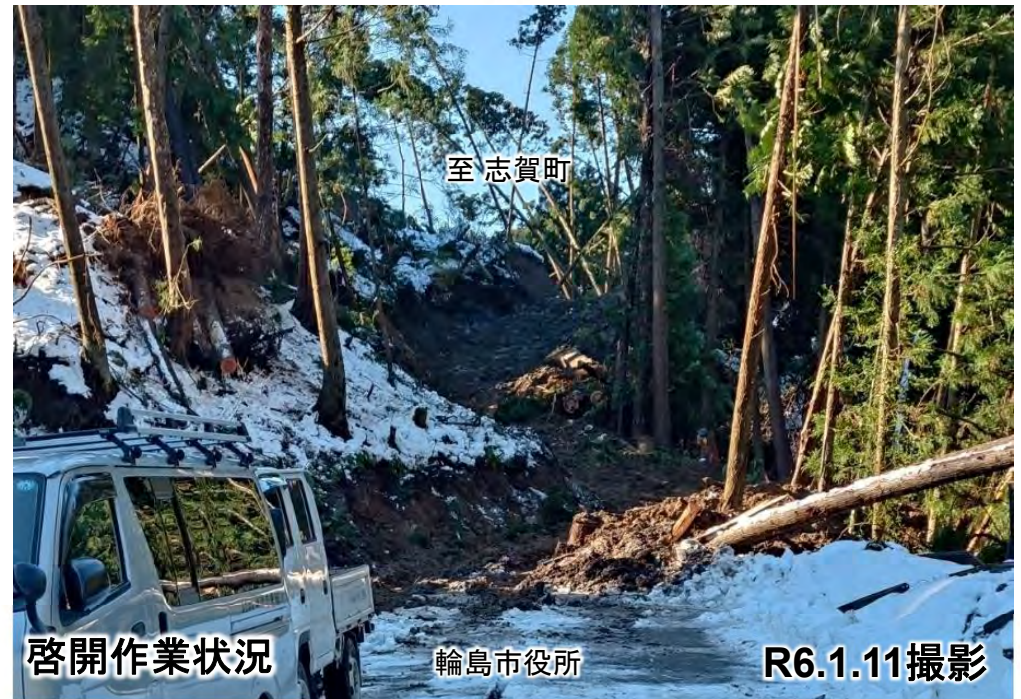
● 輪島市河井町地内「河井中央交差点」から7.9km地点(輪島市繩又町付近)の崩落箇所状況

啓開中

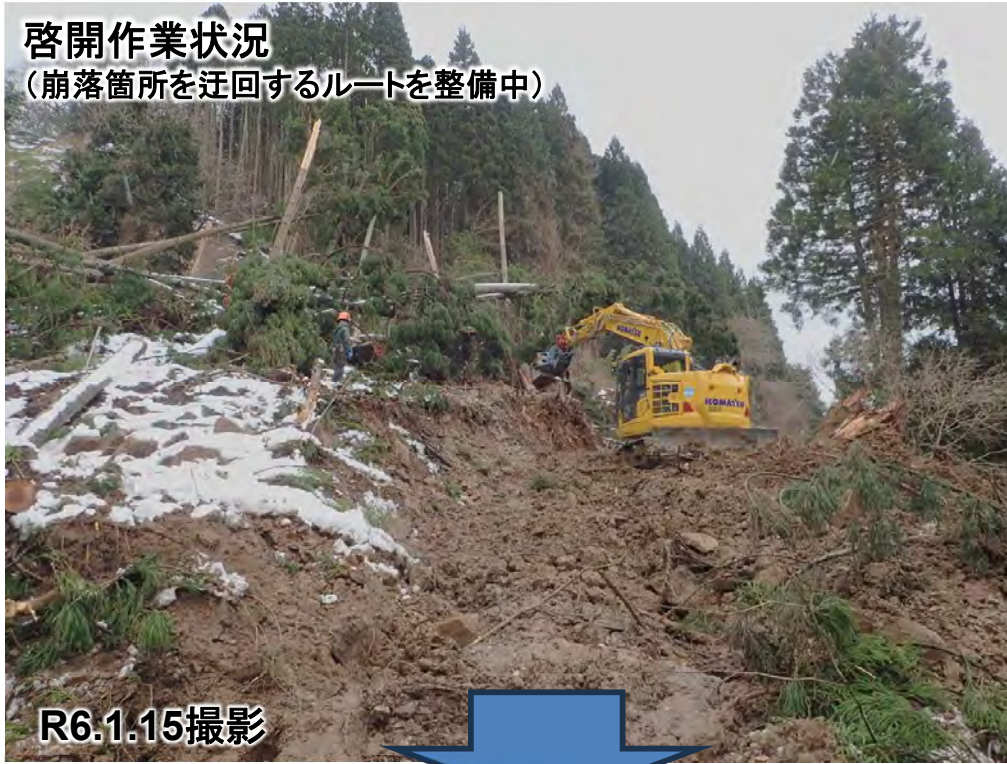
啓開作業状況

(崩落箇所を迂回するルートを整備中)

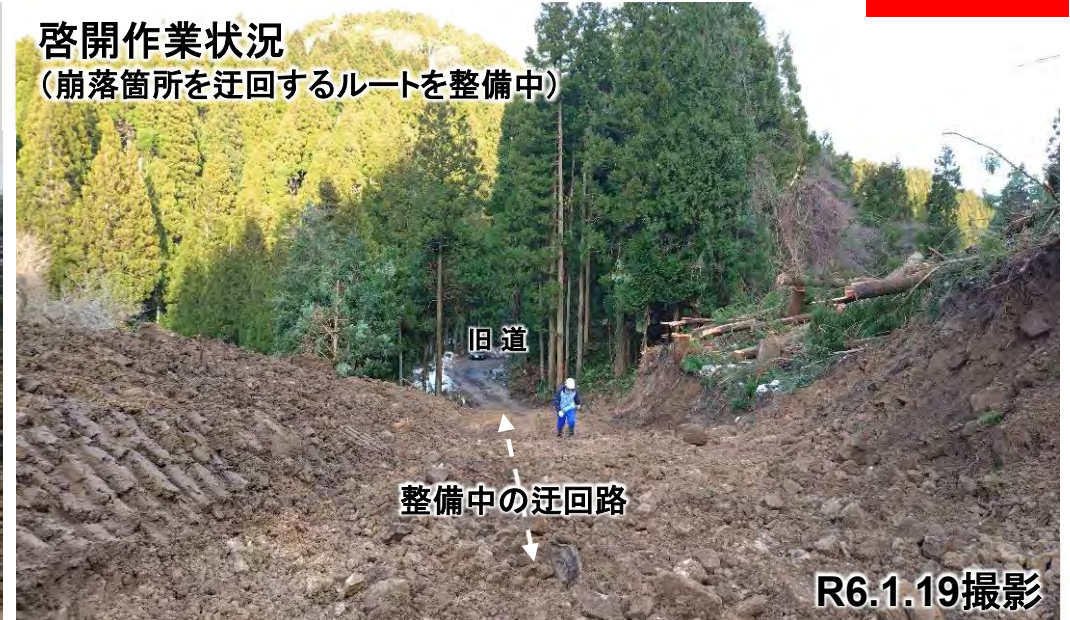
啓開作業状況

(崩落箇所を迂回するルートを整備中)

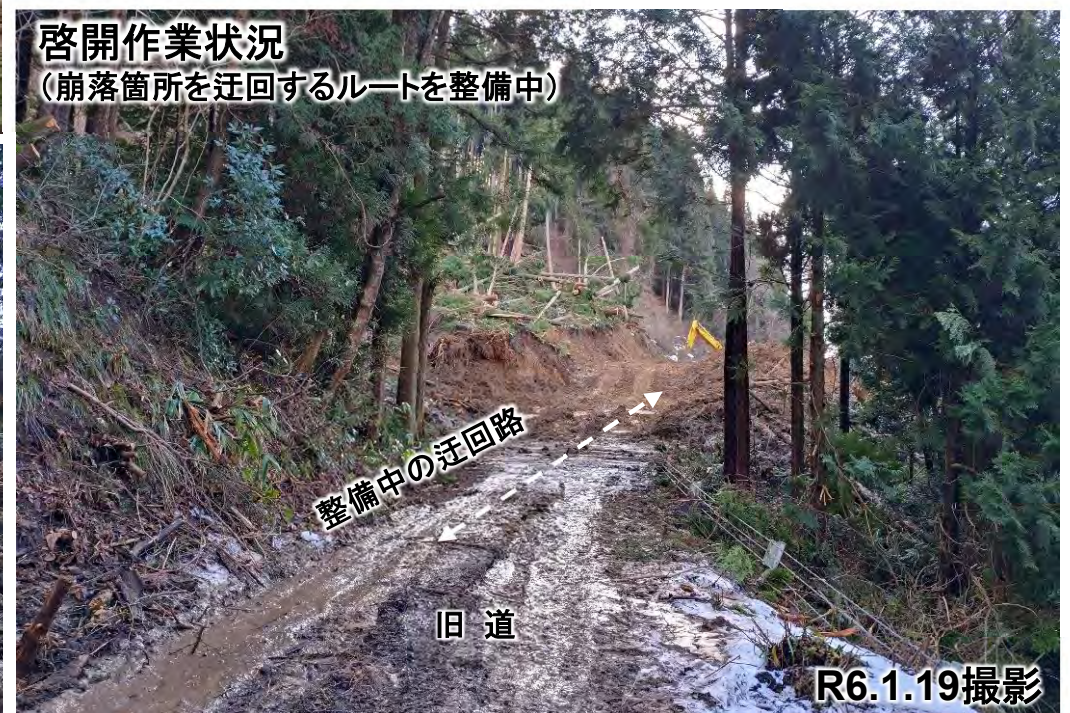
啓開作業状況

(崩落箇所を迂回するルートを整備中)

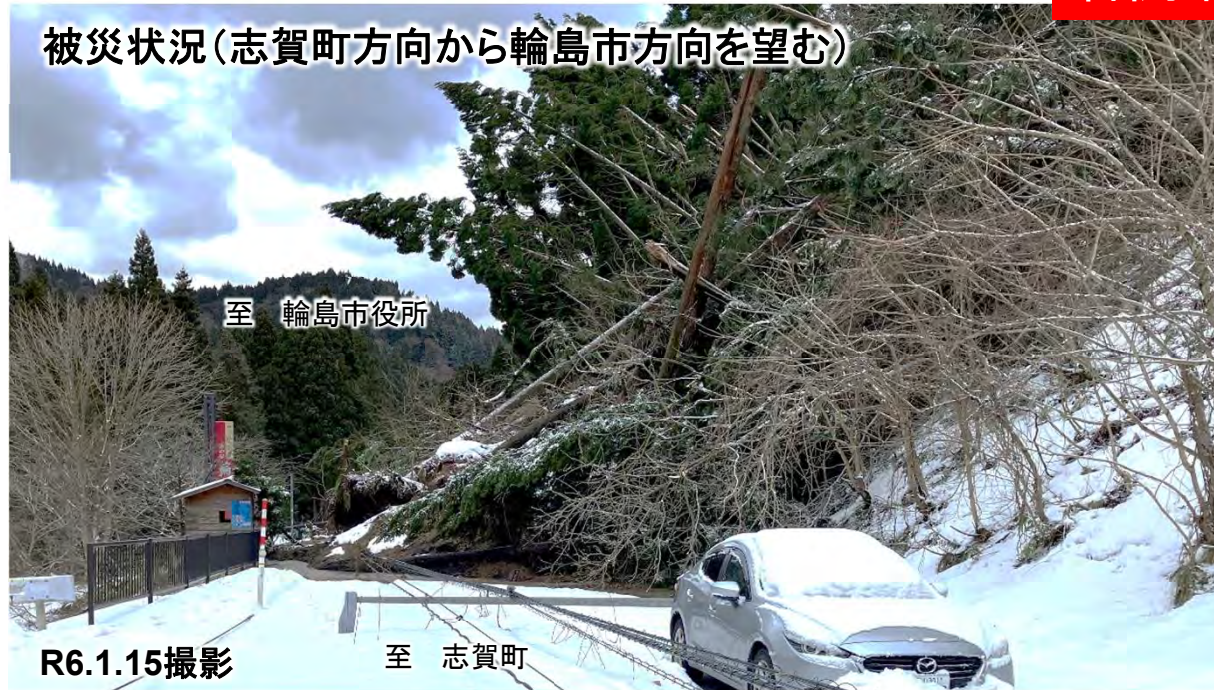
● 輪島市河井町地内「河井中央交差点」から10.3km地点(輪島市縄又町付近)の建物倒壊、崩落の状況

被災状況(志賀町方向から輪島市方向を望む)

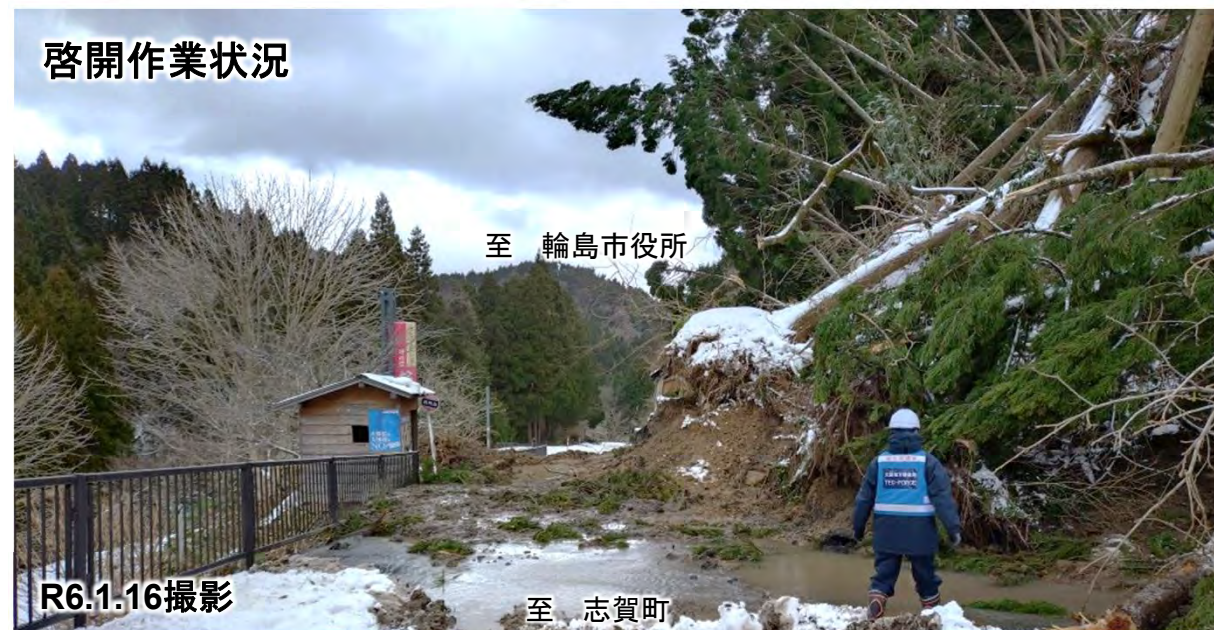
啓開作業状況

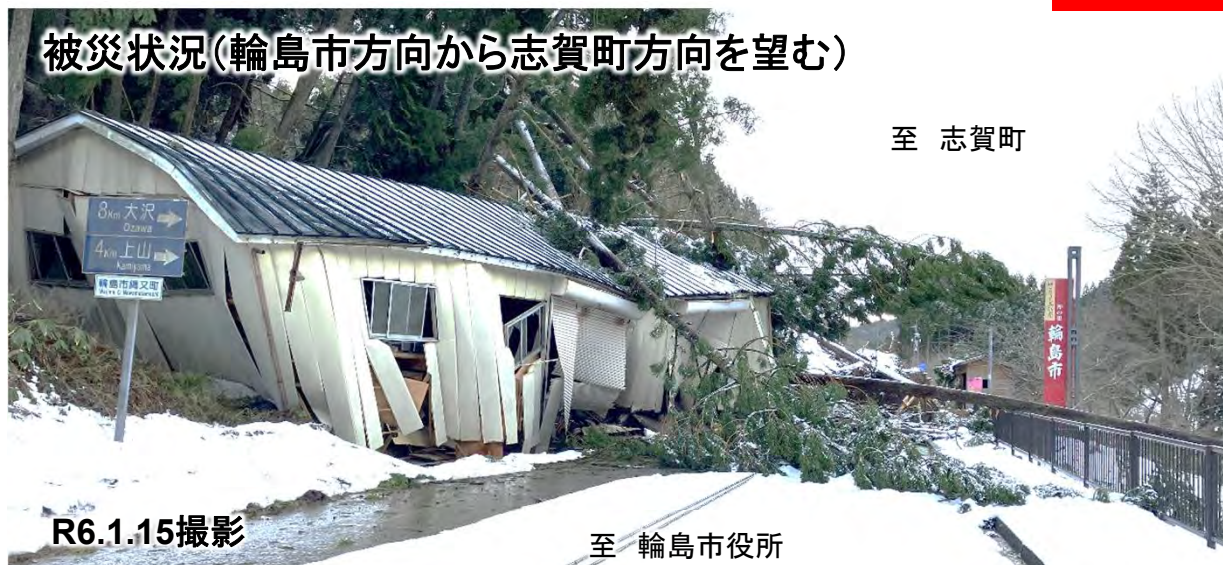
● 輪島市河井町地内「河井中央交差点」から10.3km地点(輪島市縄又町付近)の建物倒壊、崩落の状況

被災状況(輪島市方向から志賀町方向を望む)

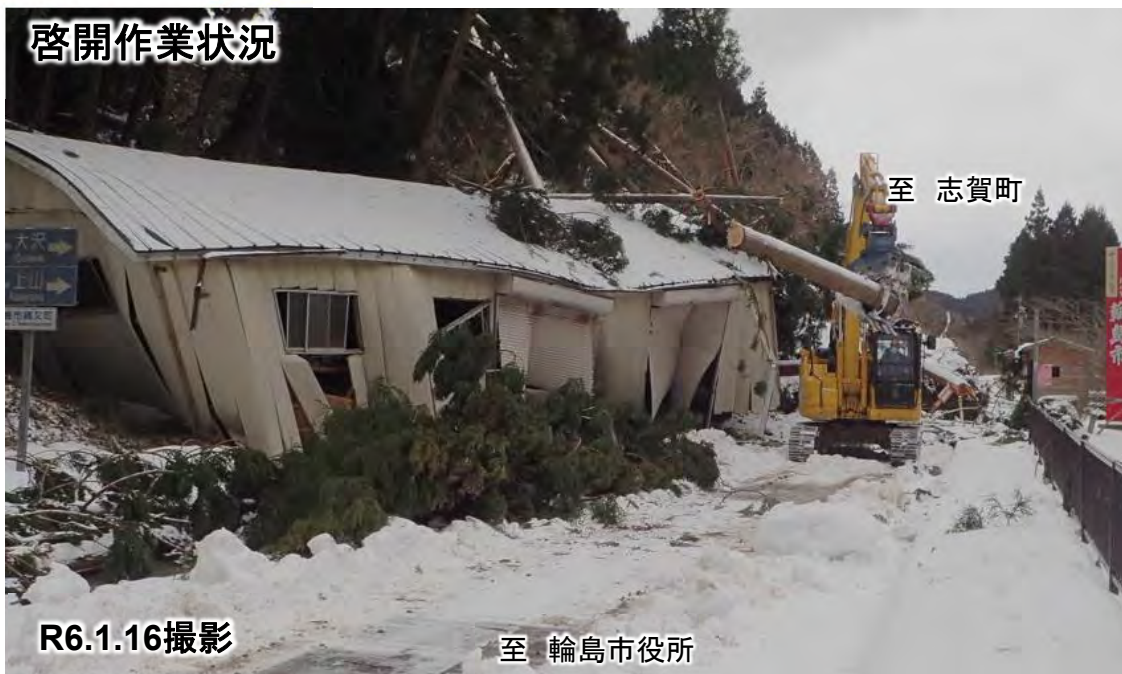
啓開作業状況

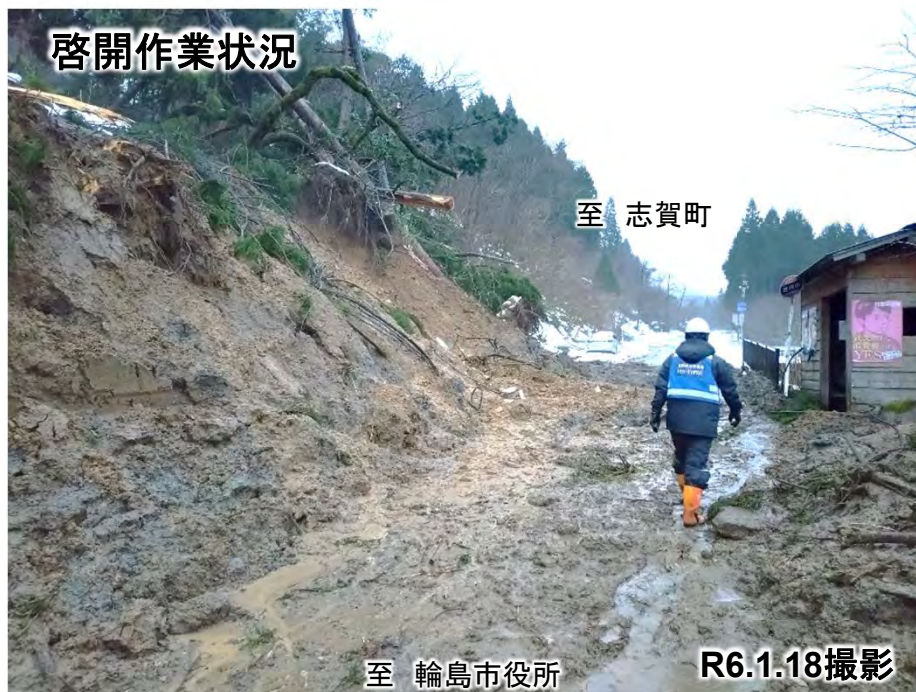
● 輪島市河井町地内「河井中央交差点」から10.3km地点(輪島市繩又町付近)の建物倒壊、崩落の状況

啓開済

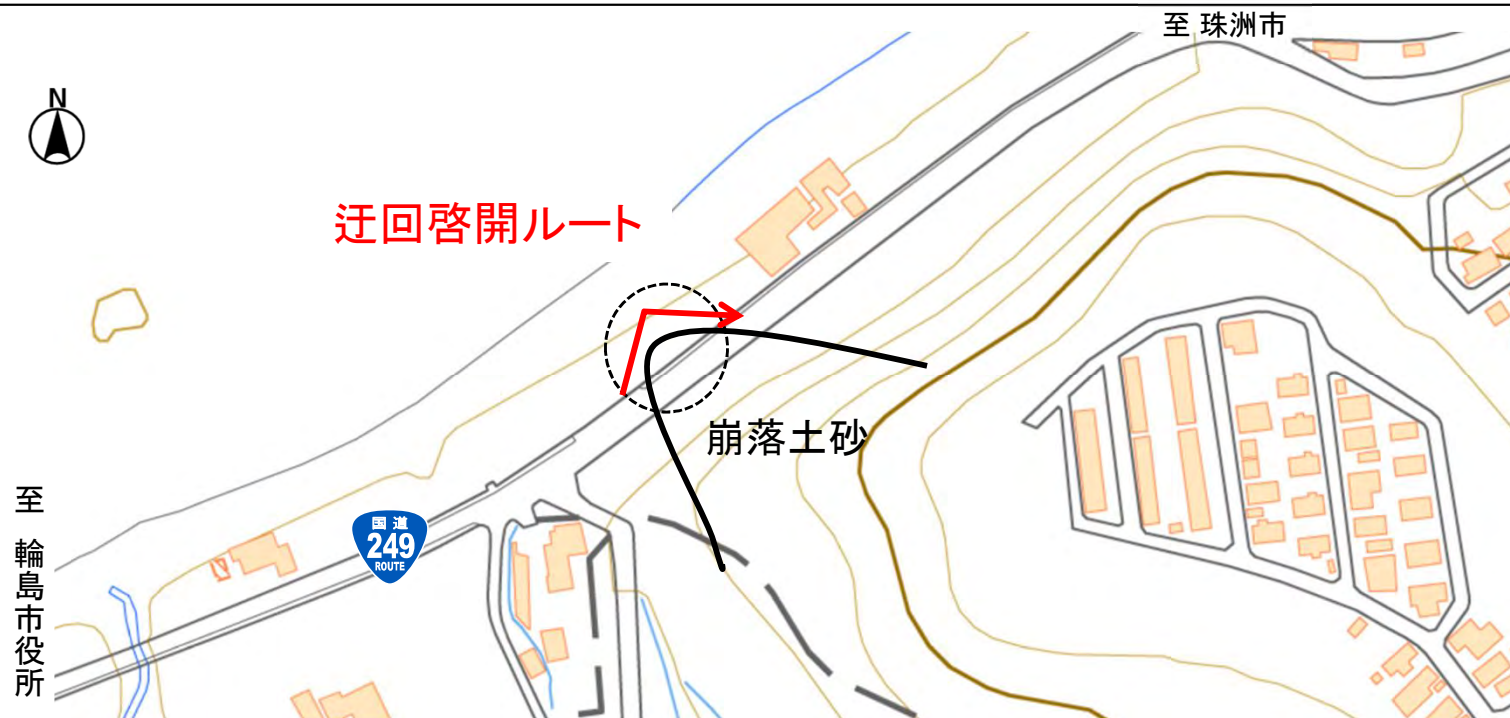
● 輪島市河井町地内「河井中央交差点」から2.2km地点(輪島市稲舟町付近) 崩落箇所

1/13啓開済

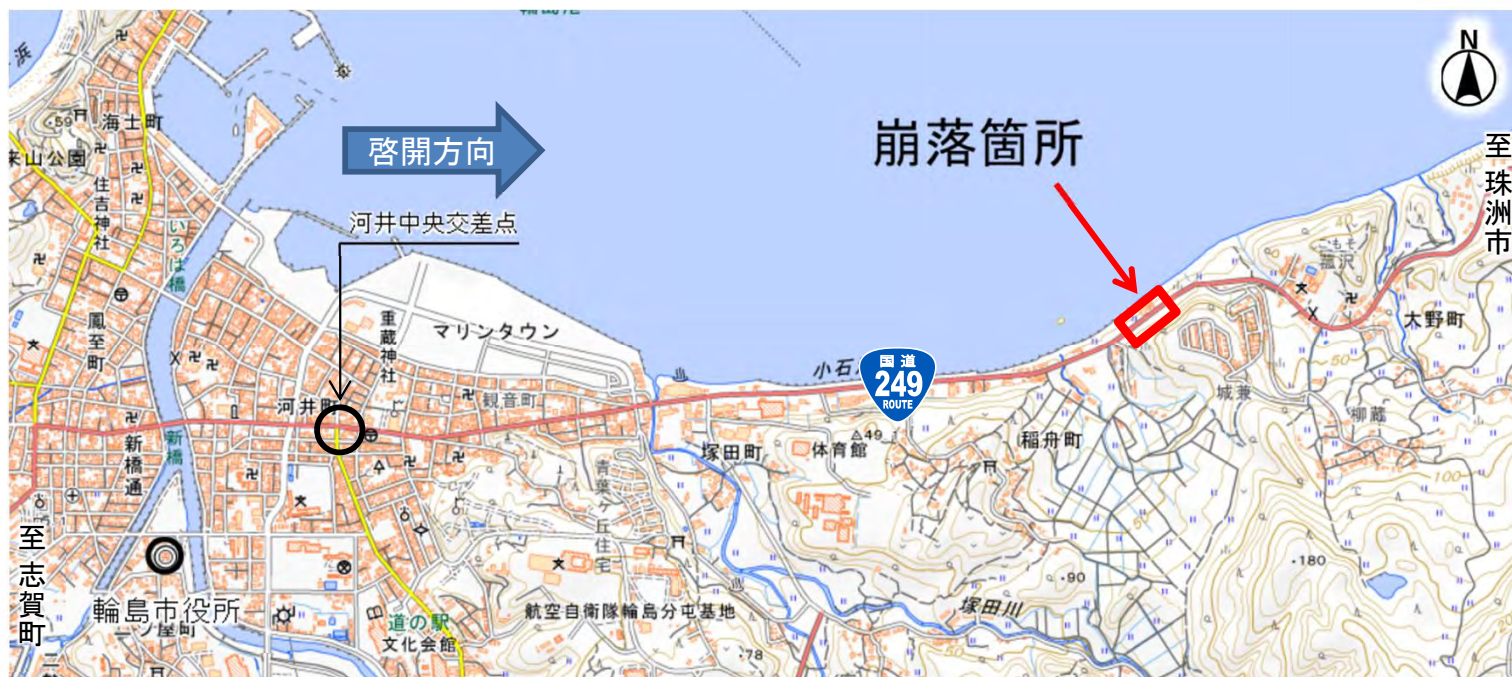
● 輪島市河井町地内「河井中央交差点」から2.2km地点(輪島市稲舟町付近) 崩落箇所

1/13 啓開済

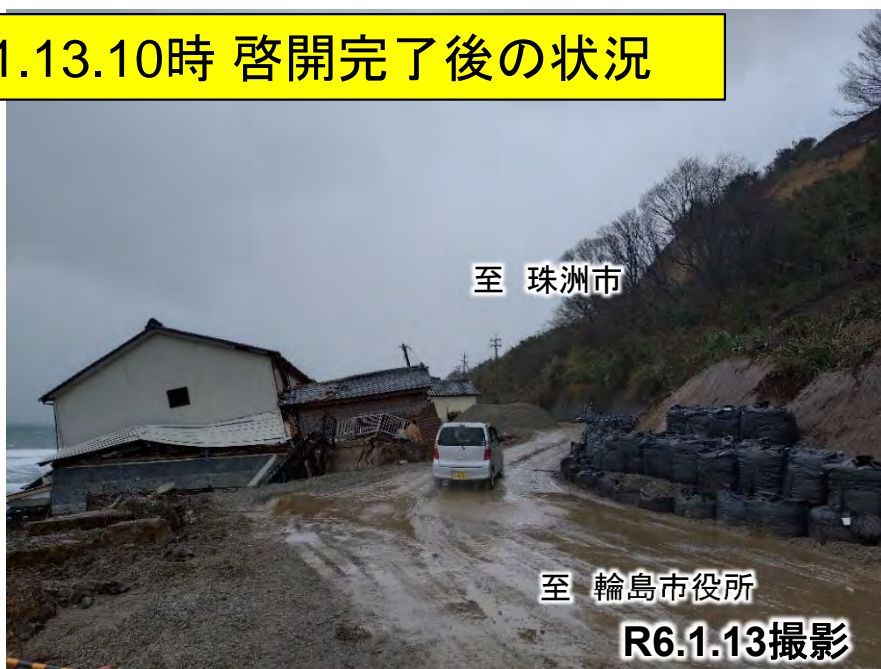
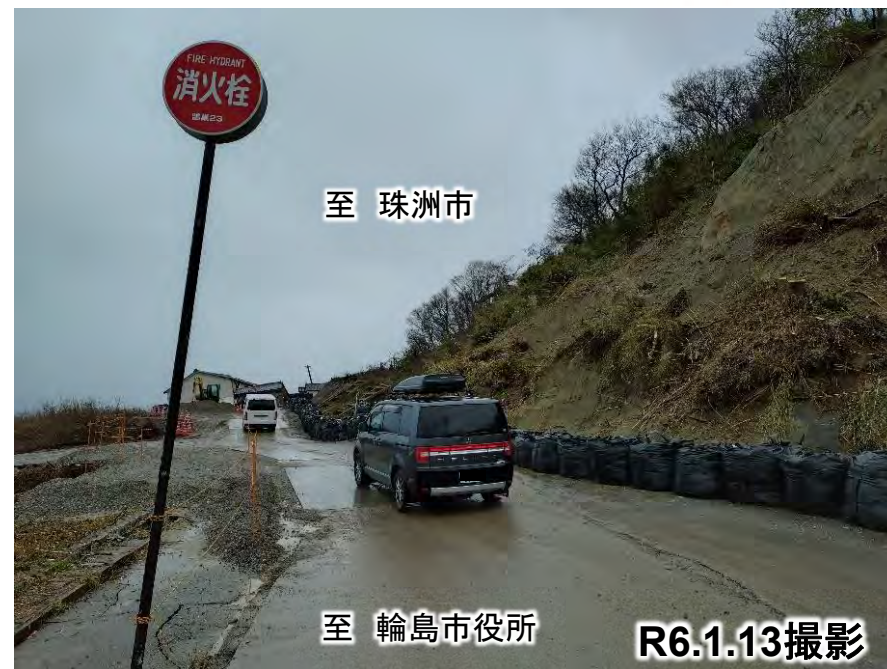
R6.1.13.10時 啓開完了後の状況

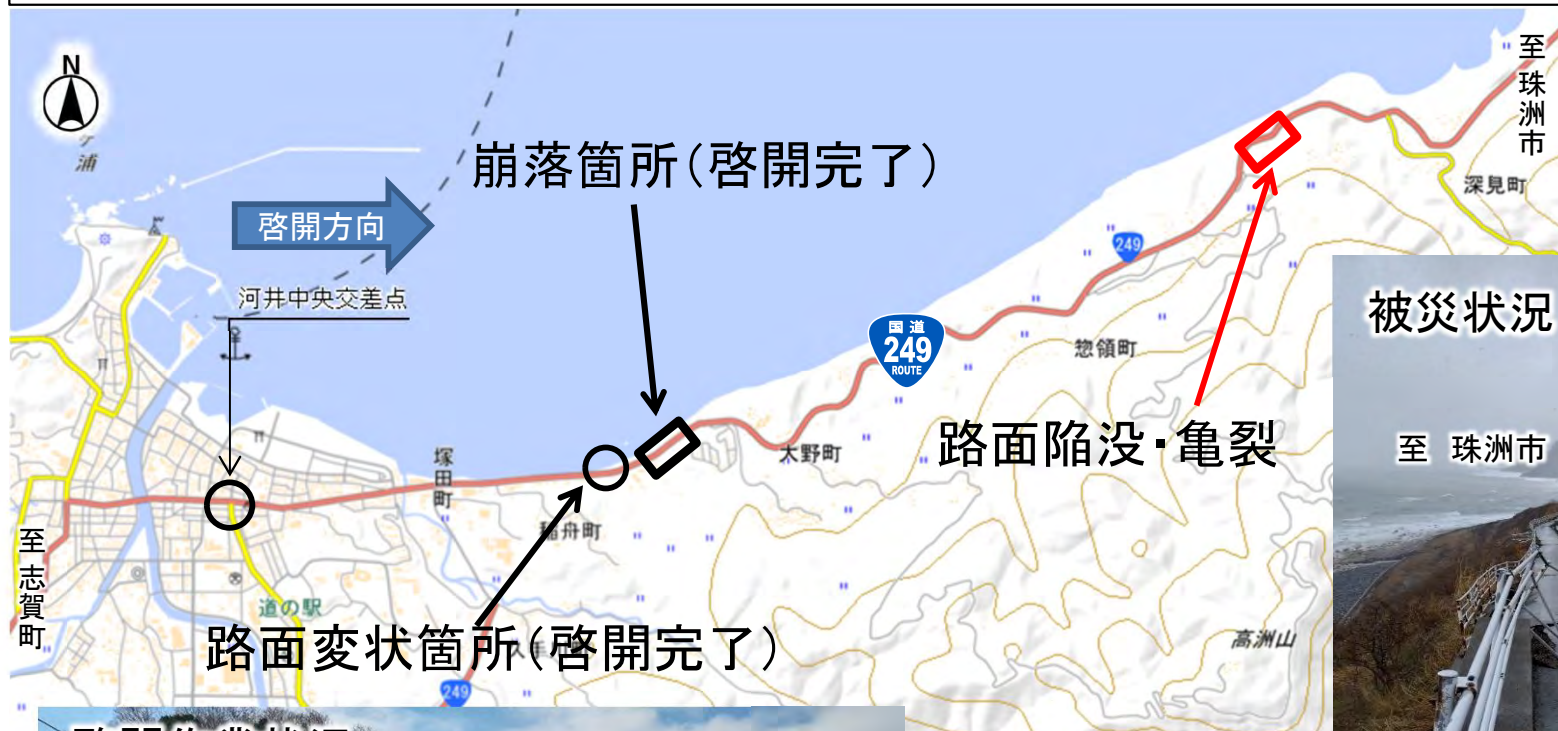
● 輪島市河井町地内「河井中央交差点」から5.8km地点(輪島市深見町付近) 路面陥没・亀裂

1/16啓開済

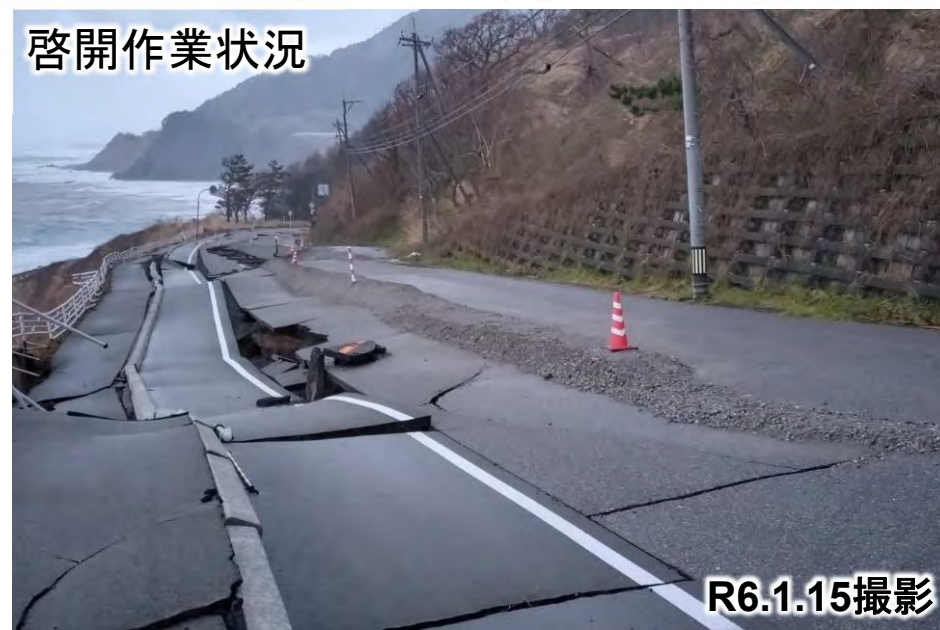
- 輪島市河井町地内「河井中央交差点」から5.8km地点(輪島市深見町付近) 路面陥没・亀裂

1/16啓開済

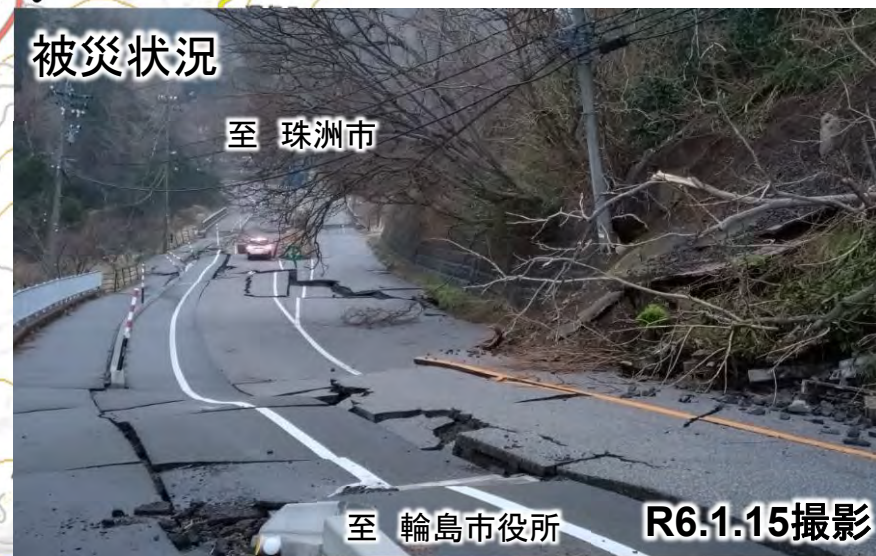
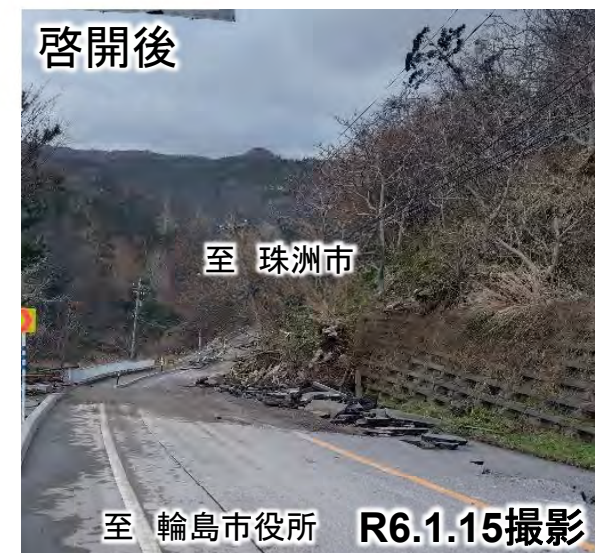
● 輪島市河井町地内「河井中央交差点」から5.9km地点(輪島市深見町付近) 路面陥没・亀裂

1/16啓開済

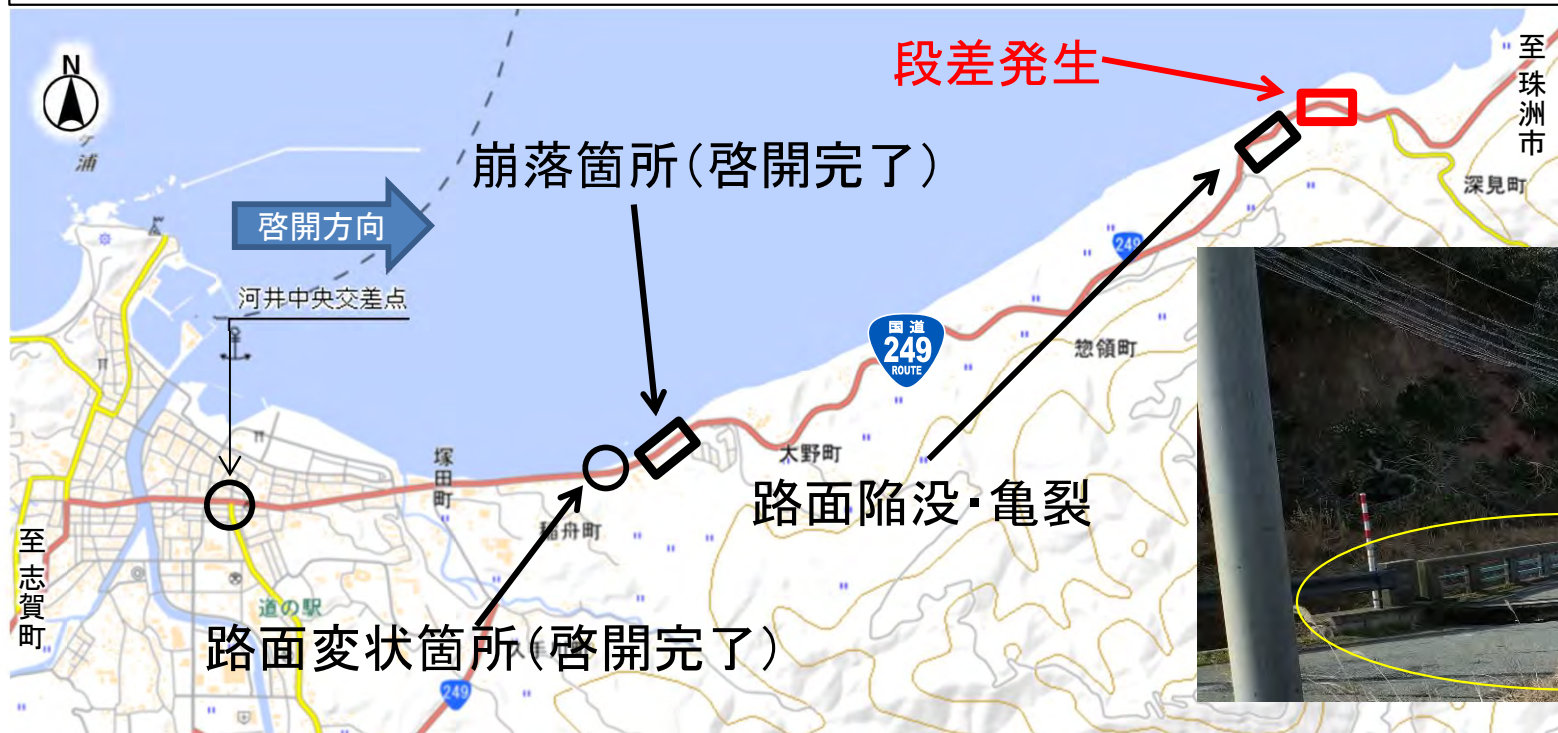
● 輪島市河井町地内「河井中央交差点」から6.5km地点(輪島市深見町付近) 深見橋 段差

1/16啓開済

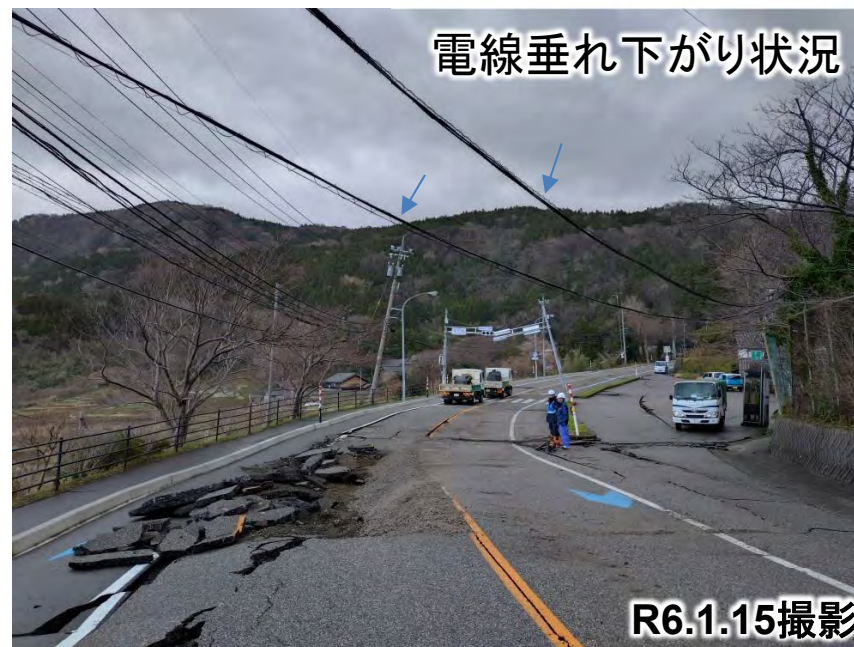
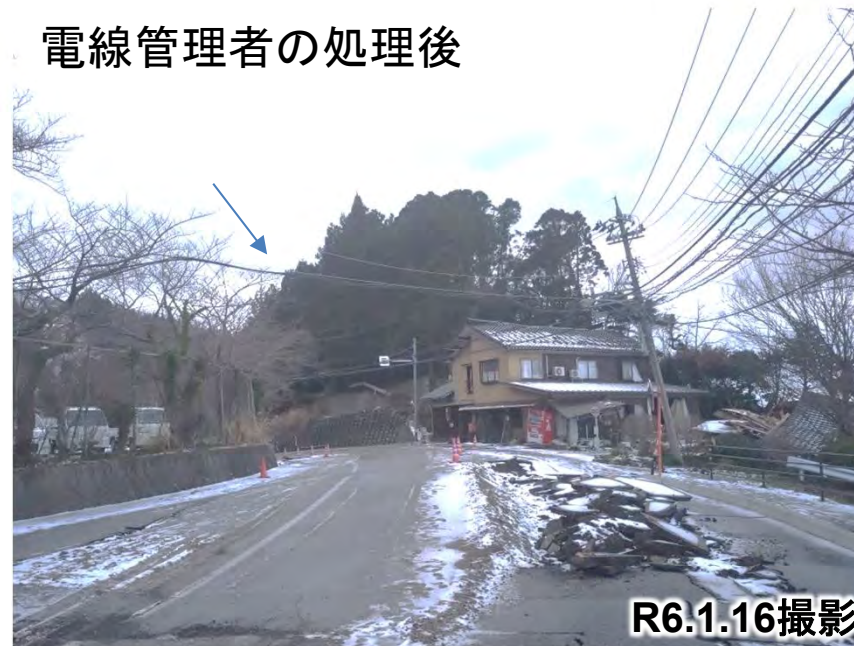
● 輪島市河井町地内「河井中央交差点」から6.5km地点(輪島市深見町付近) 架空線垂れ下がり

1/16啓開済

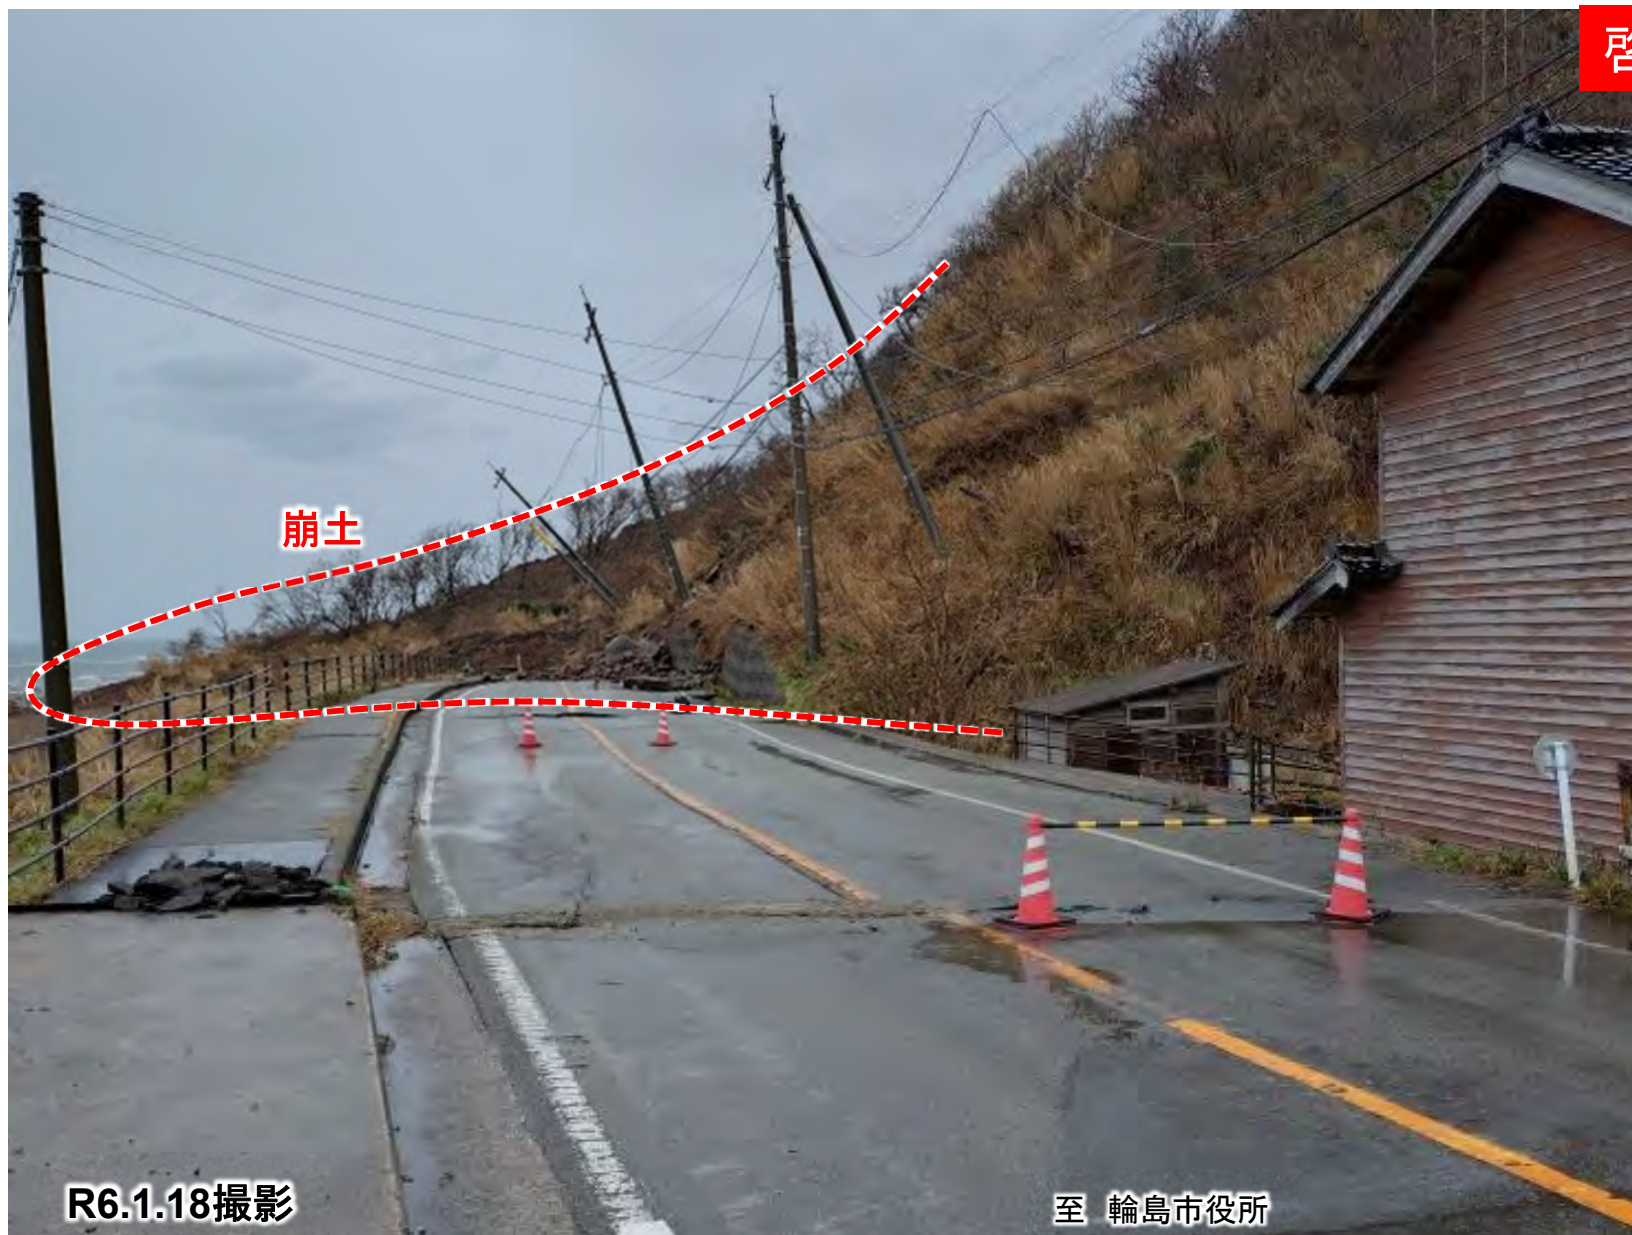
道の駅「千枚田ポケットパーク」から珠洲市側約0.8km地点で、大規模崩落(啓開不可)のため通行止め。

● 輪島市河井町地内「河井中央交差点」から10.8km地点 大規模崩落により珠洲市方面への通り抜け不可

啓開不可
