- 輪島市門前町浦上地内「浦上交差点」から1.1km地点 崩落箇所

● 輪島市門前町浦上地内「浦上交差点」から3.0km地点 中屋トンネル まで現地調査実施 トンネル内部で覆工崩落

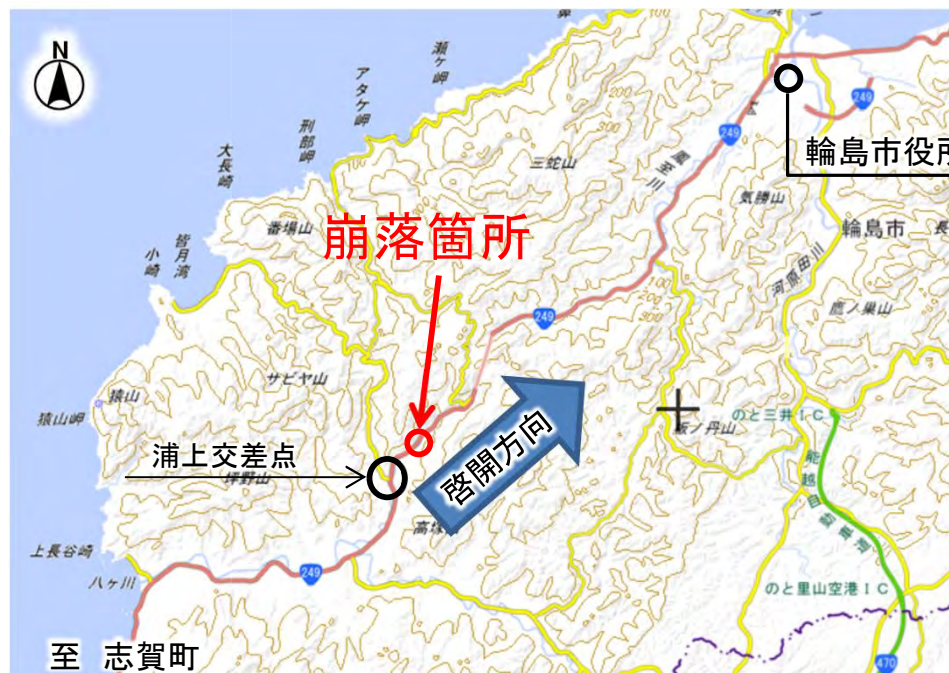
1/5啓開済

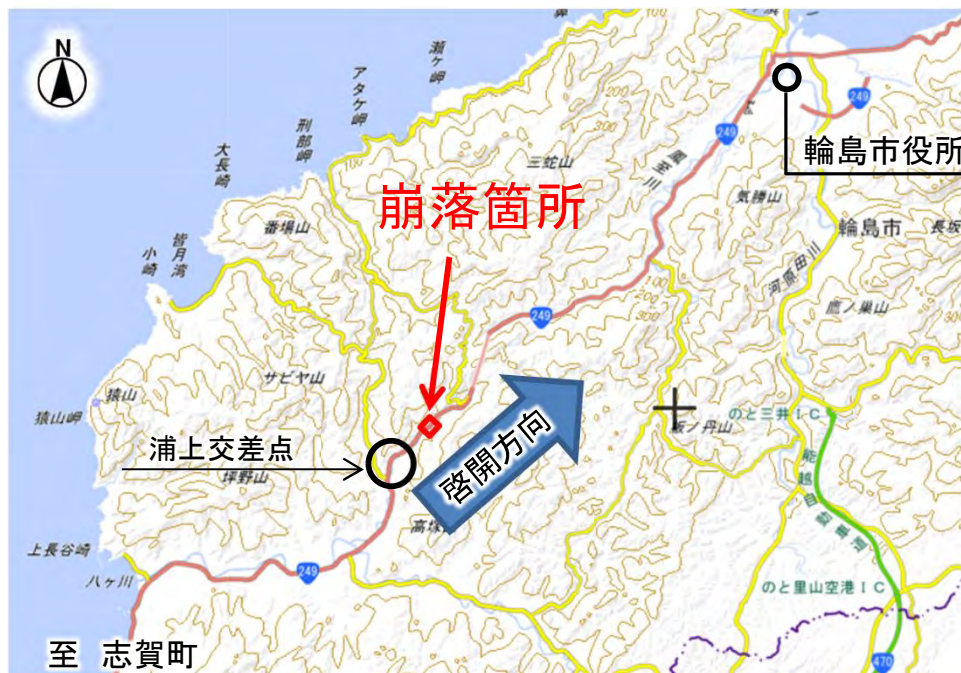
● 輪島市門前町浦上地内「浦上交差点」から1.7km地点 崩落箇所

啓開中

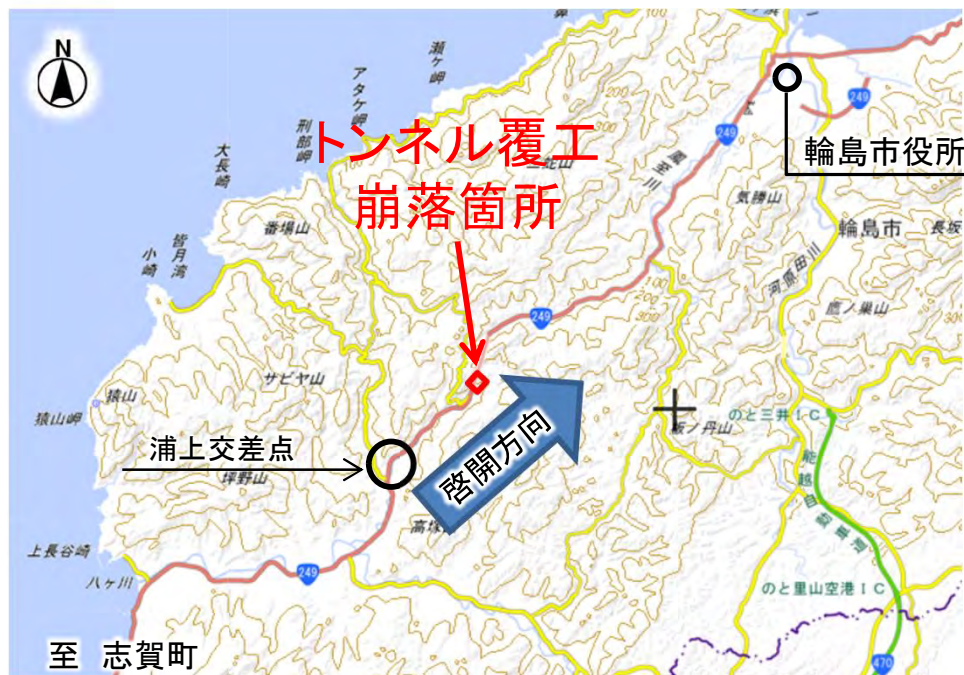
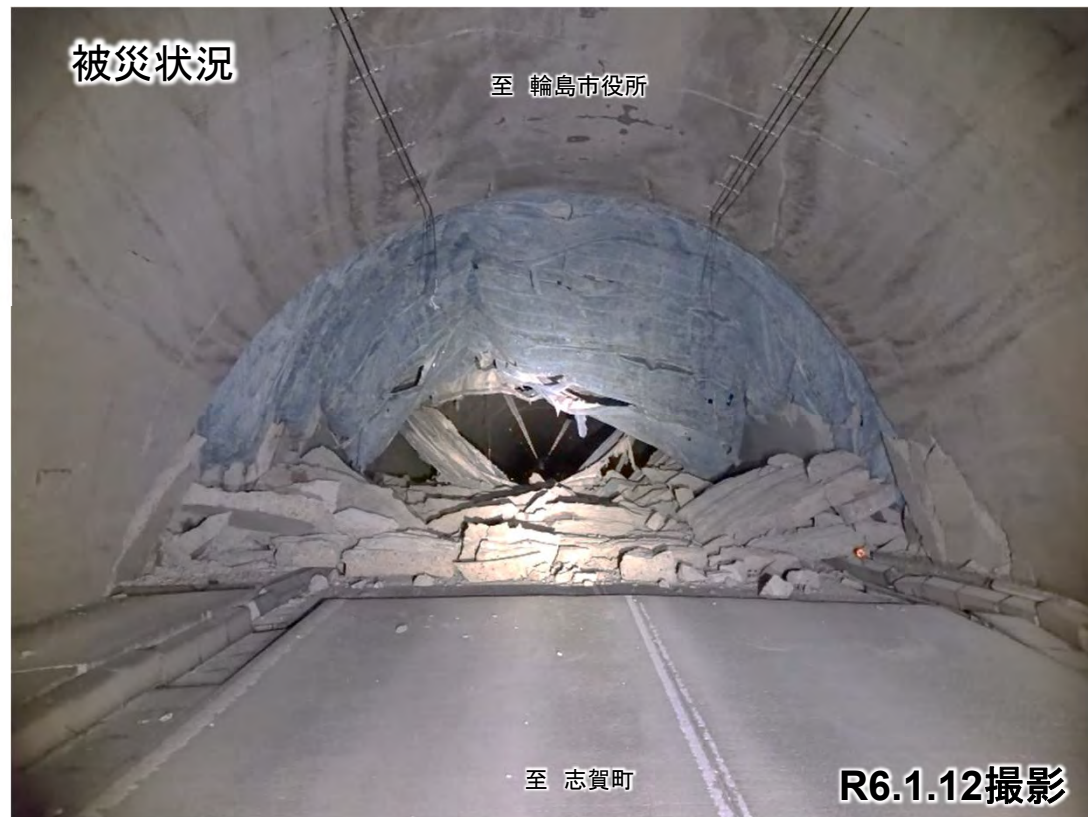
啓開不可

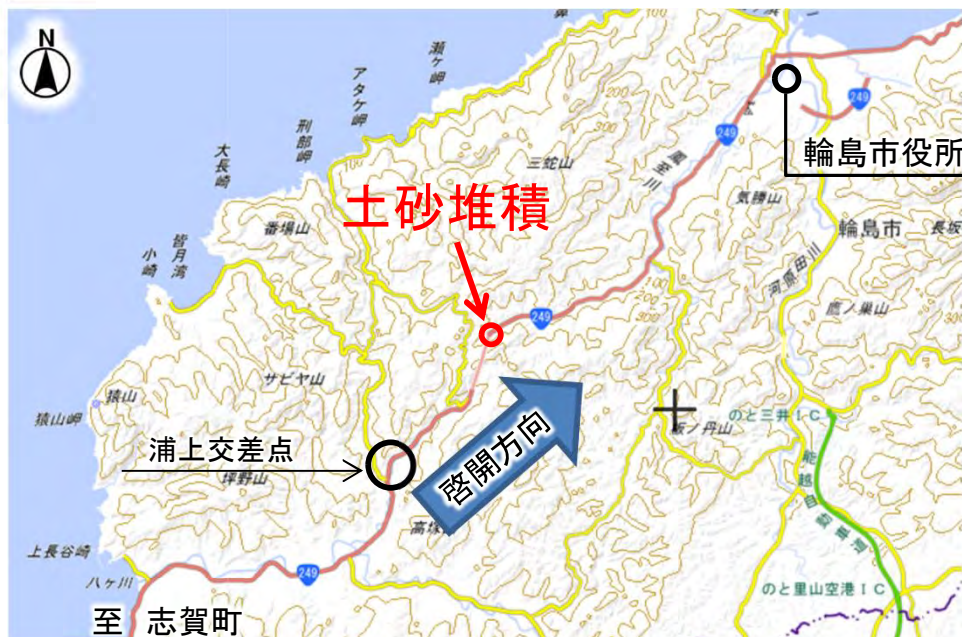
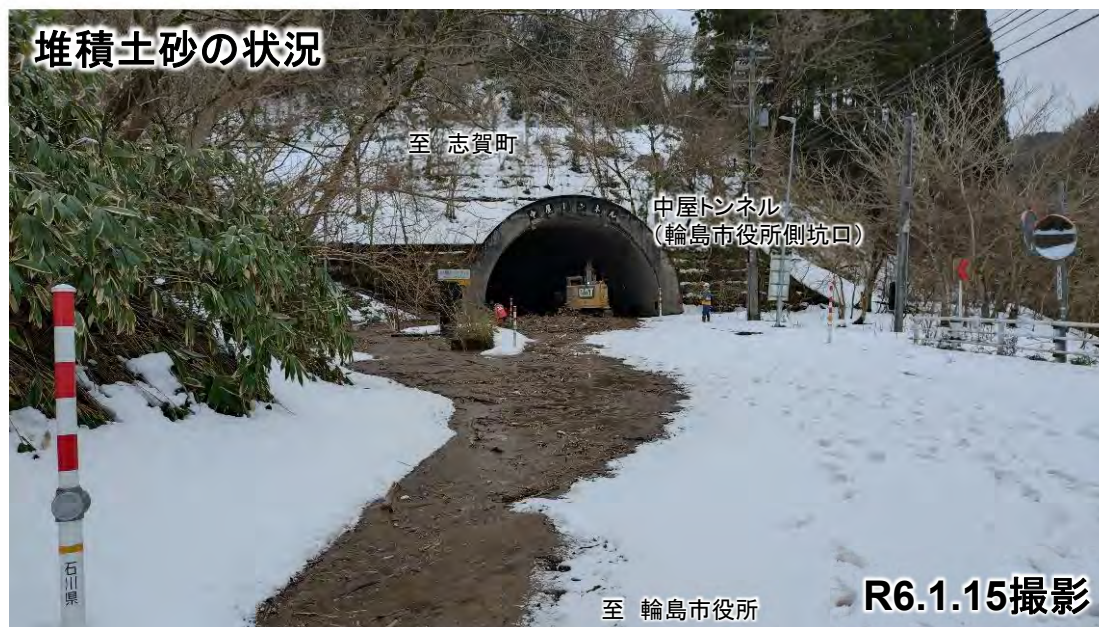
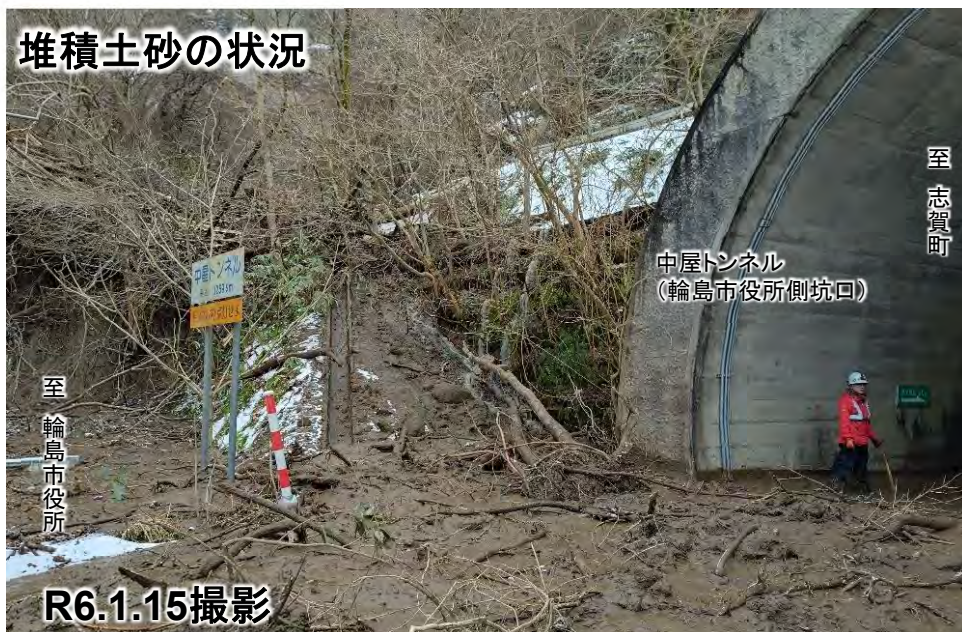
● 輪島市門前町浦上地内「浦上交差点」から4.3km地点 土砂堆積の啓開状況

啓開中

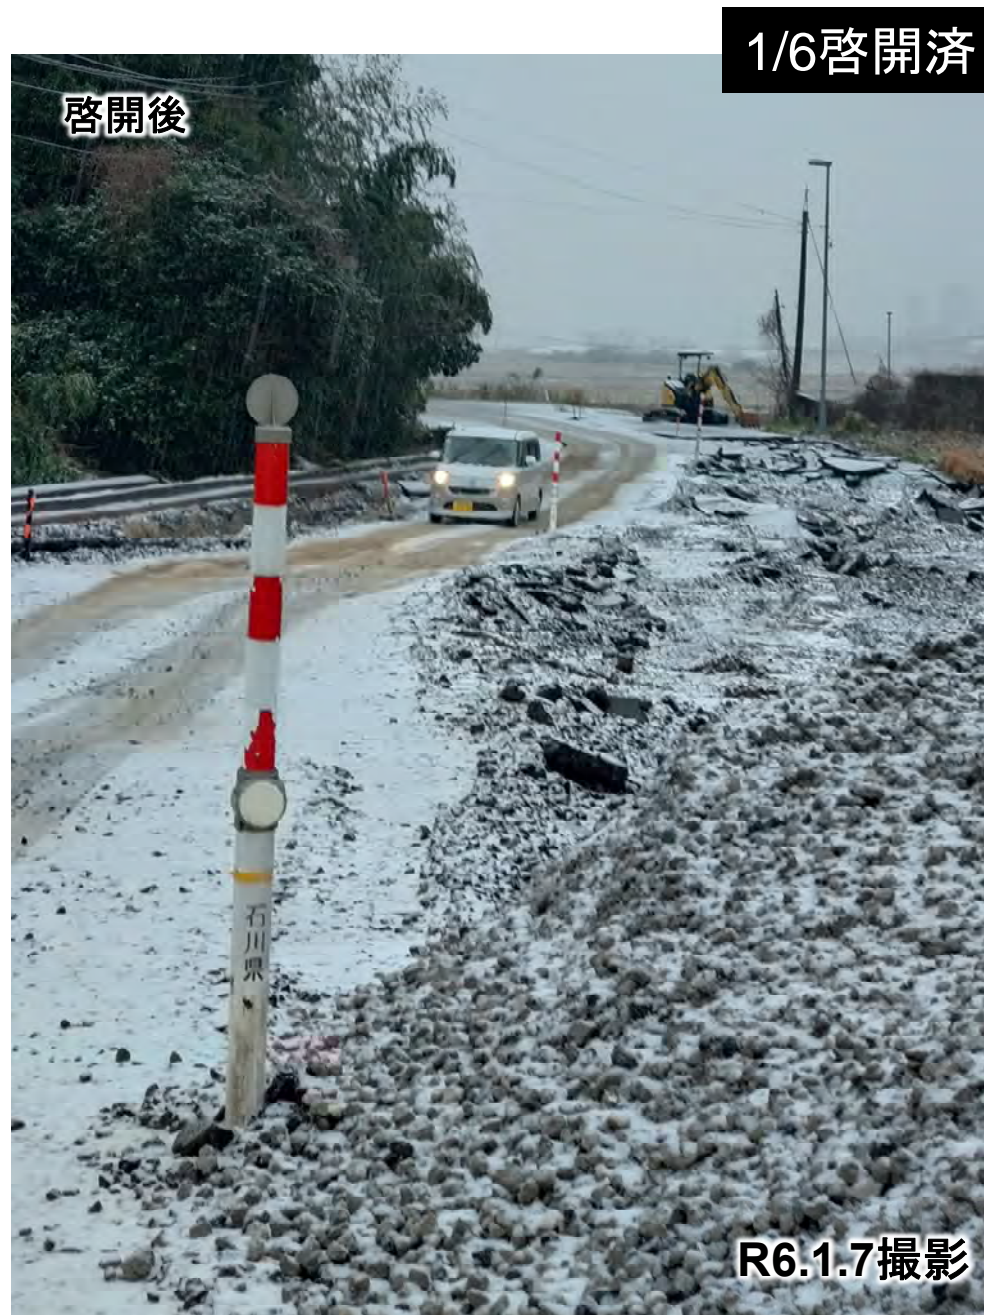
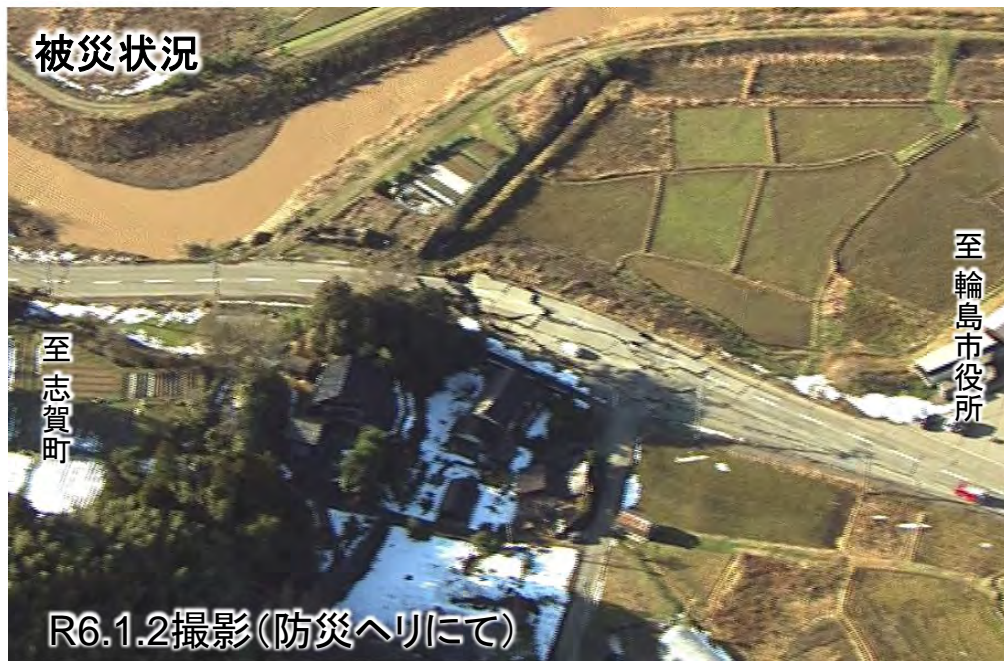
- 輪島市河井町地内「河井中央交差点」から2.9km地点(輪島市稲屋町付近)の路面変状の状況

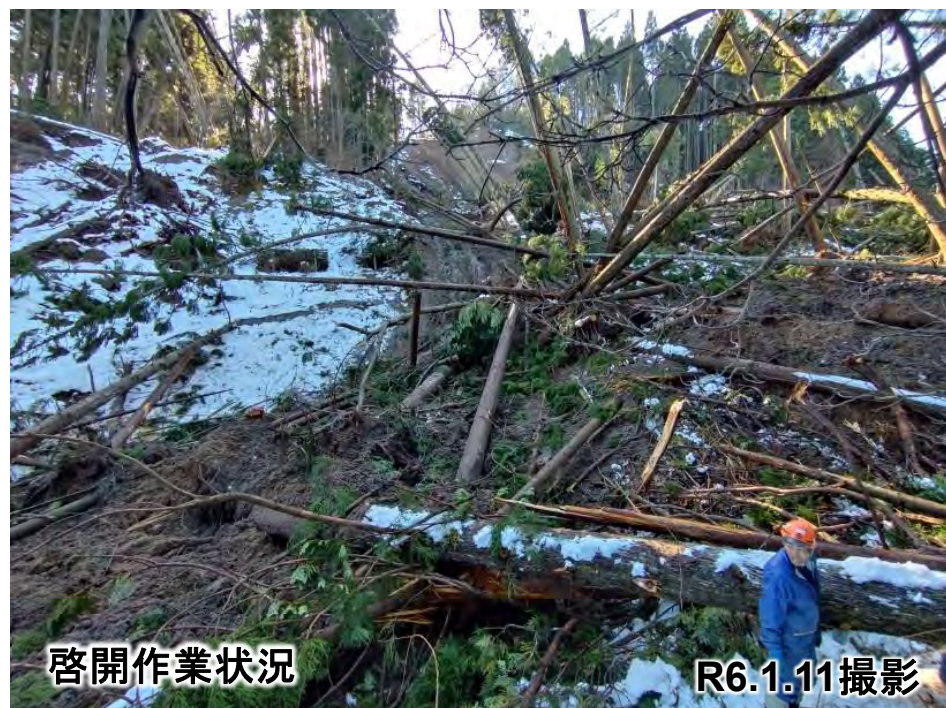
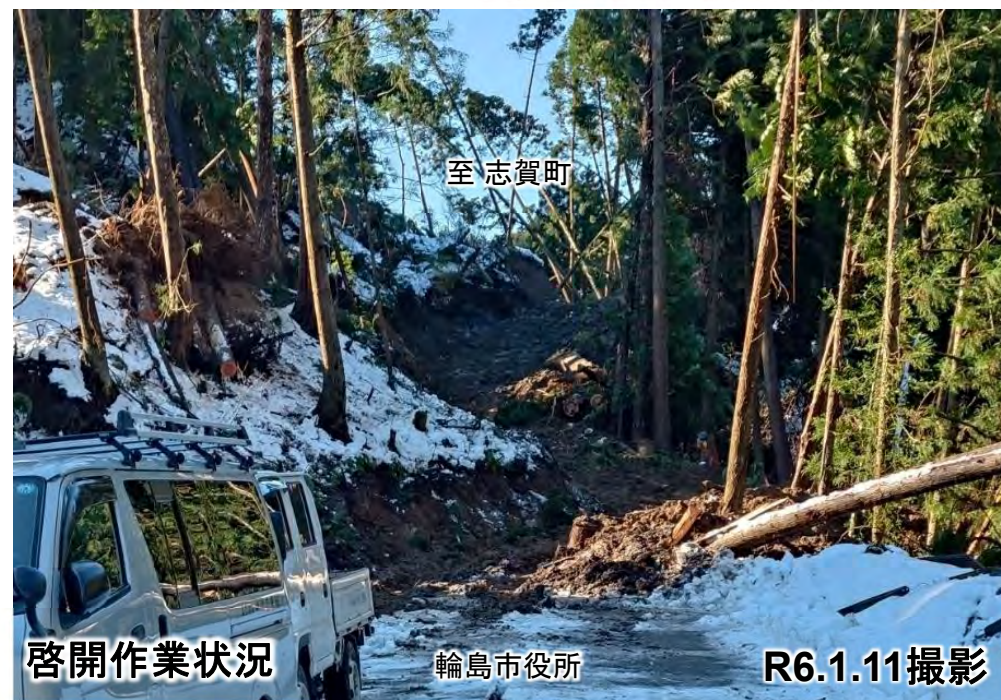
● 輪島市河井町地内「河井中央交差点」から7.9km地点(輪島市縄又町付近)の崩落箇所状況

啓開中

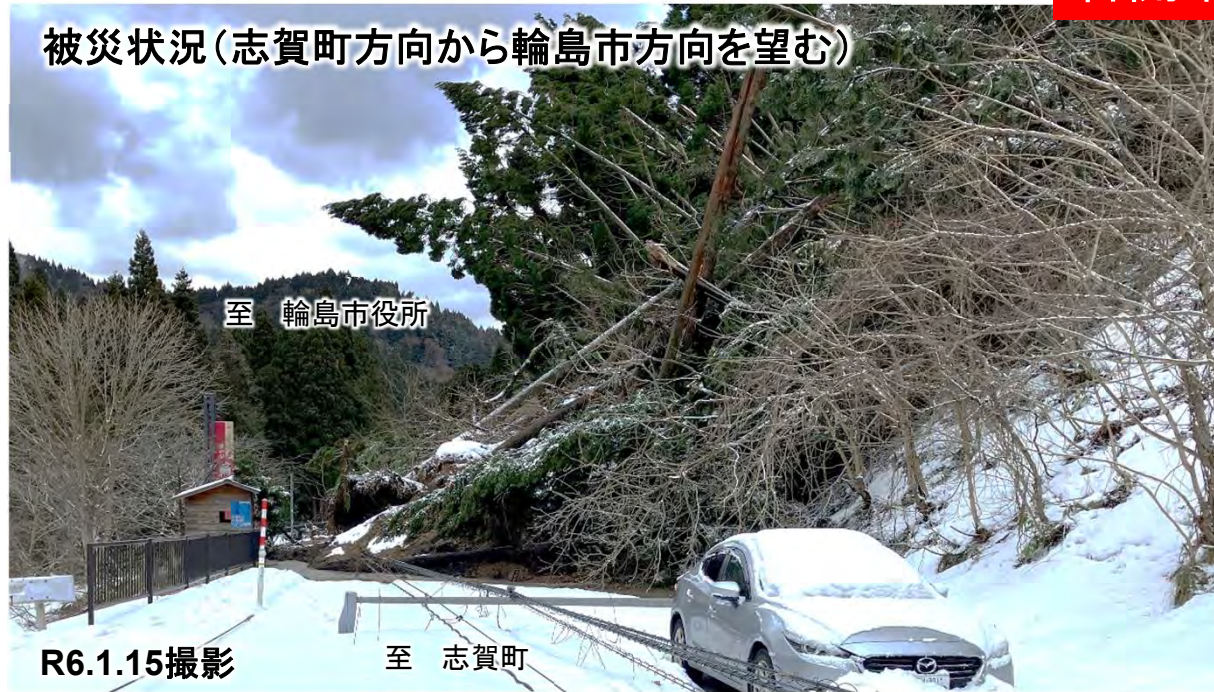
● 輪島市河井町地内「河井中央交差点」から10.3km地点(輪島市縄又町付近)の建物倒壊、崩落の状況

被災状況(志賀町方向から輪島市方向を望む)

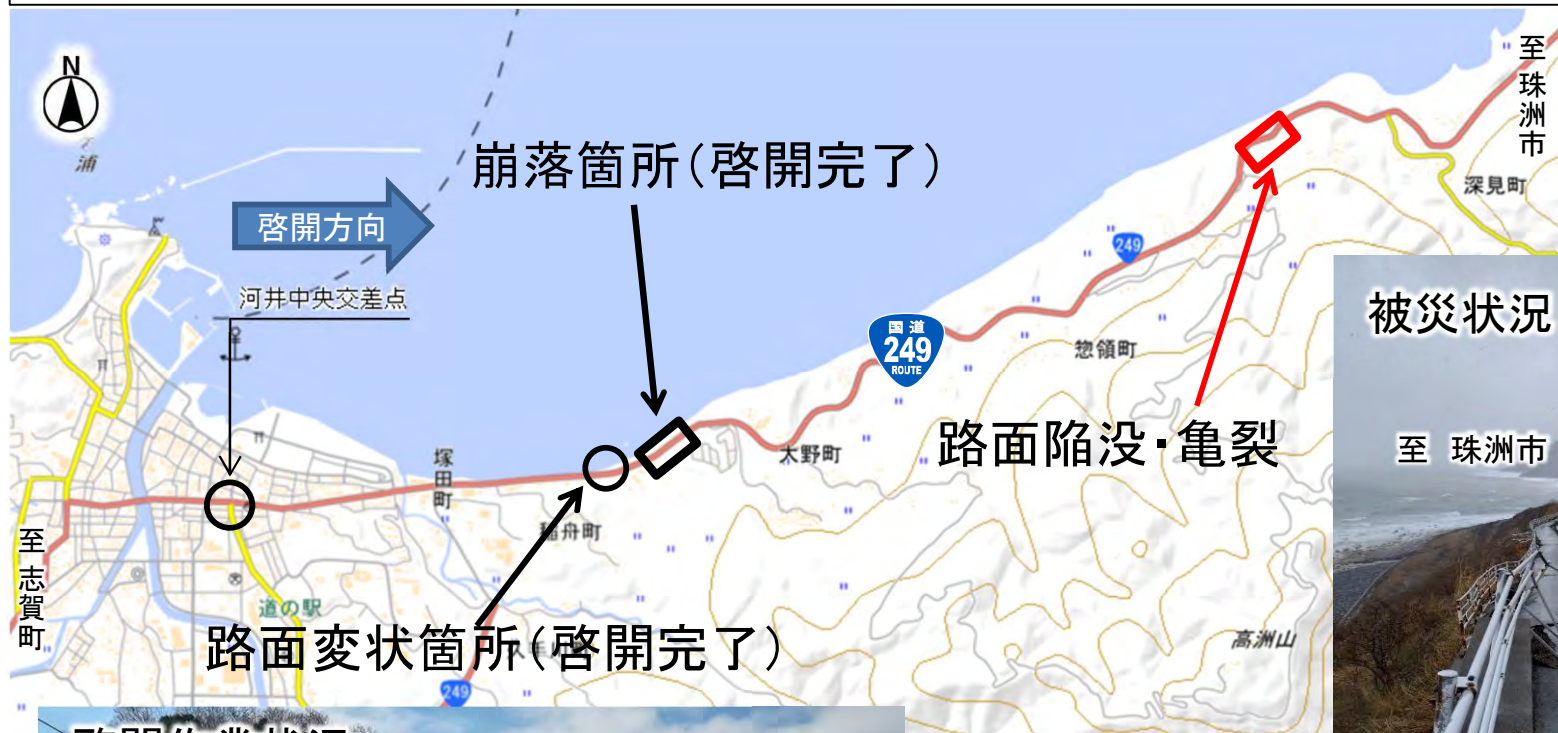
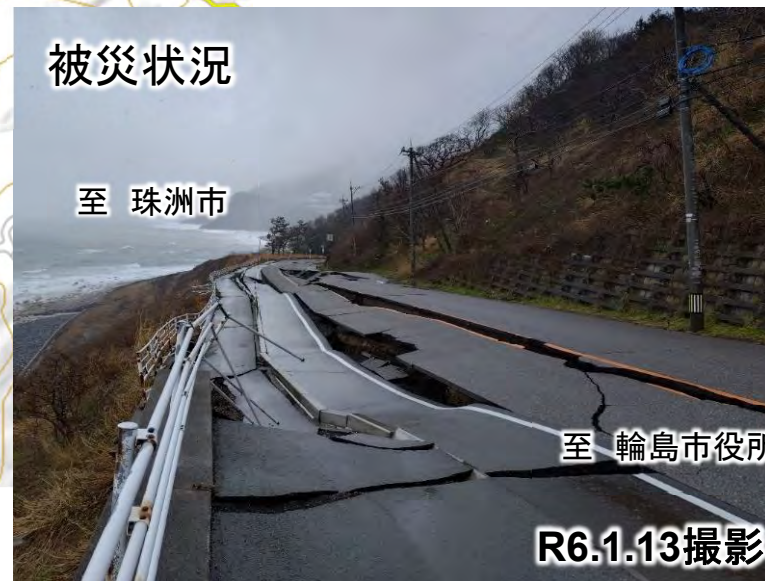
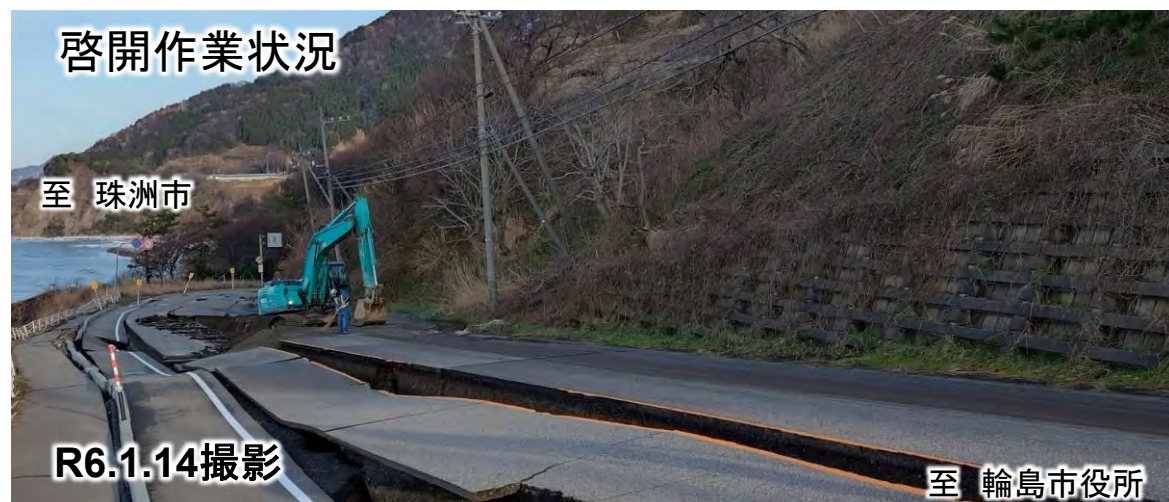
● 輪島市河井町地内「河井中央交差点」から5.8km地点(輪島市深見町付近) 路面陥没・亀裂

1/16啓開済

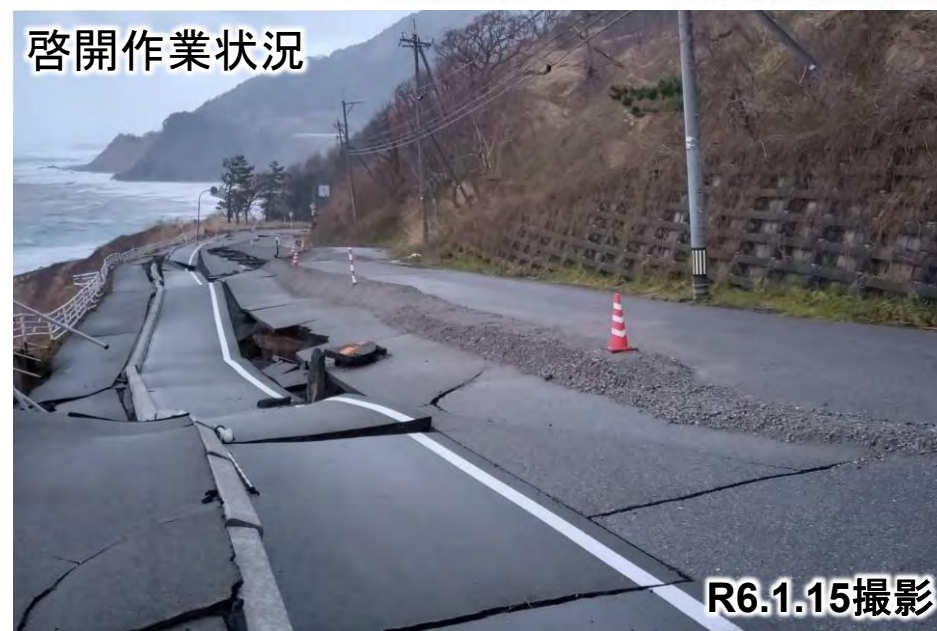
- 輪島市河井町地内「河井中央交差点」から5.8km地点(輪島市深見町付近) 路面陥没・亀裂

1/16啓開済

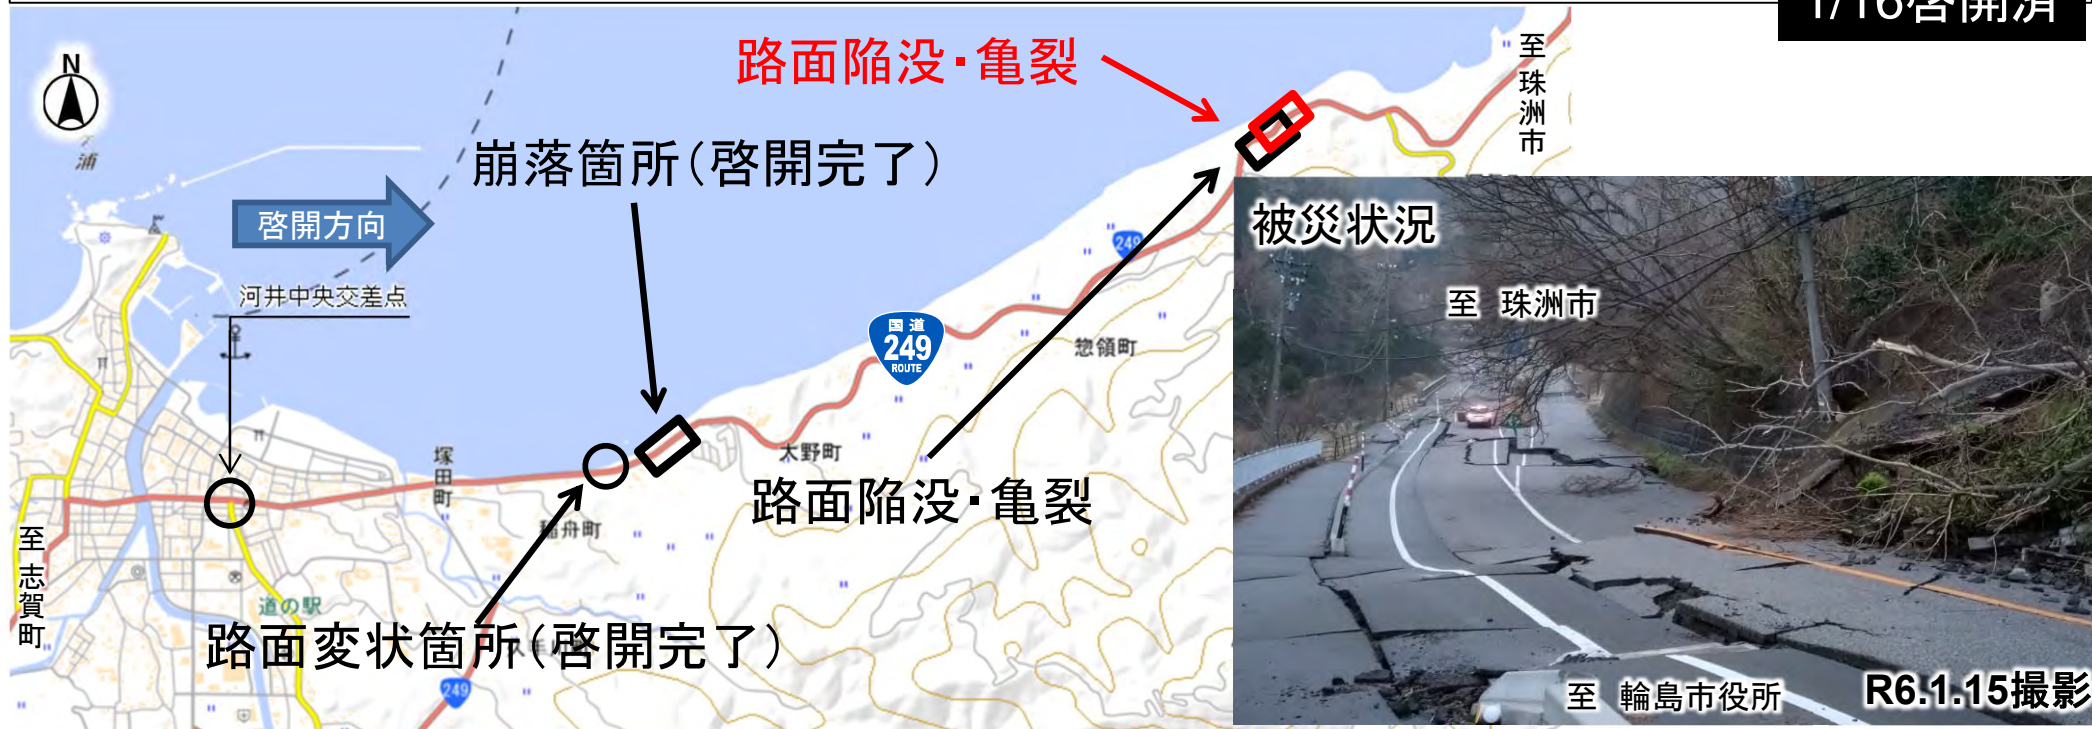
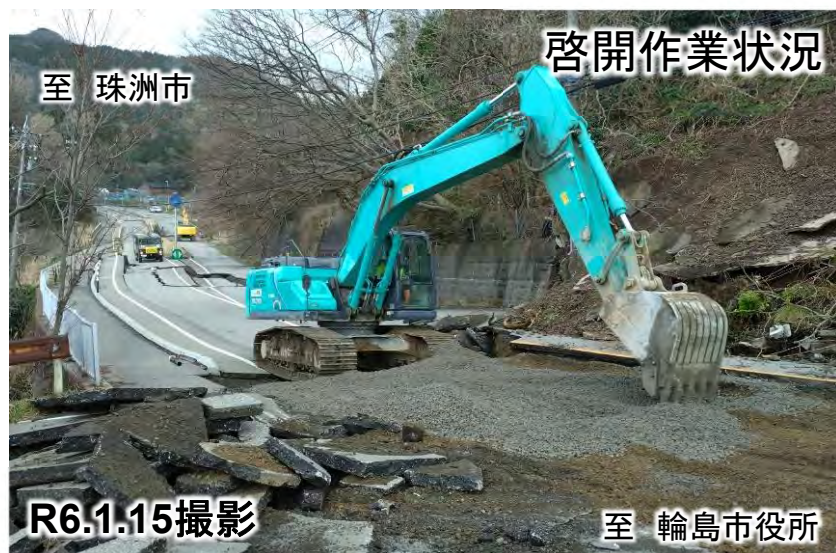
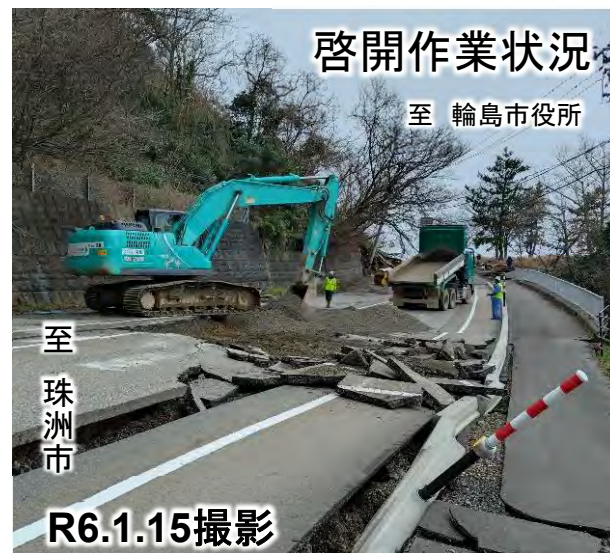
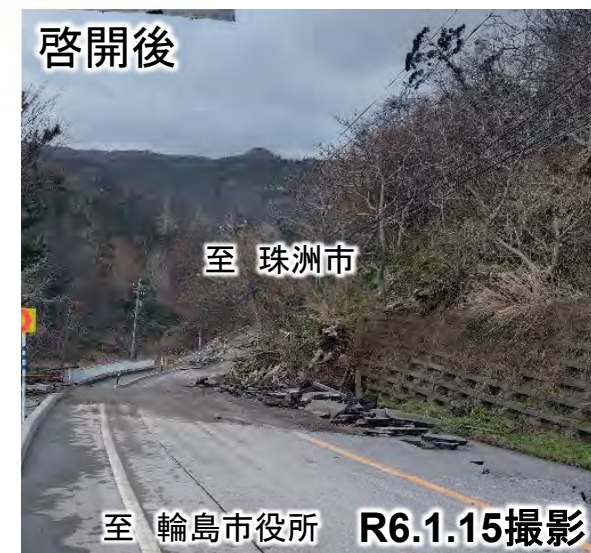
● 輪島市河井町地内「河井中央交差点」から5.9km地点(輪島市深見町付近) 路面陥没・亀裂

1/16啓開済

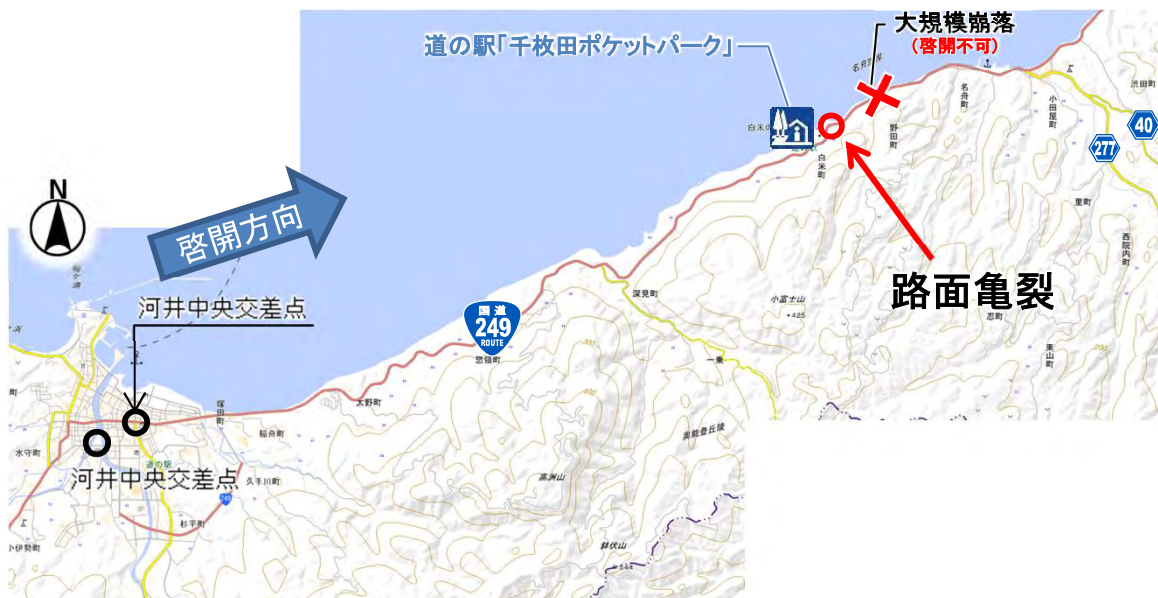
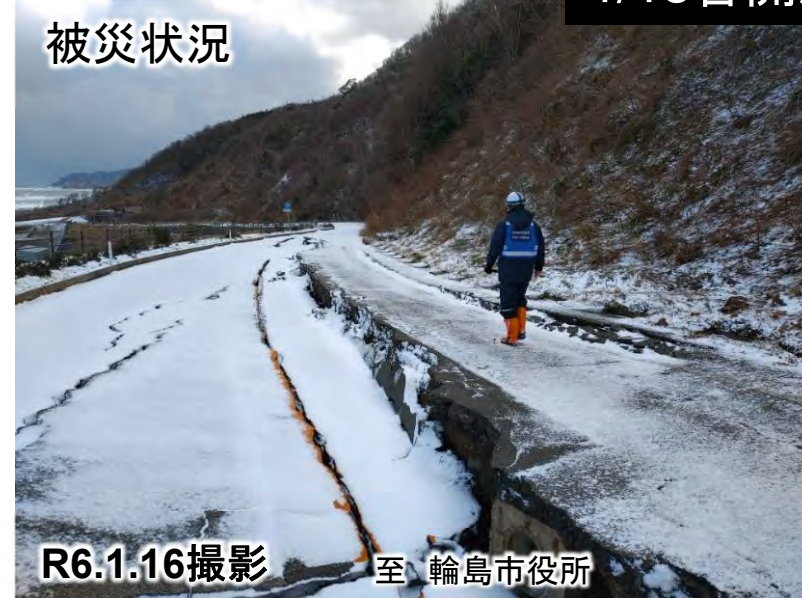
● 輪島市河井町地内「河井中央交差点」から10.3km地点(輪島市白米町付近) 舗装亀裂

1/18啓開済

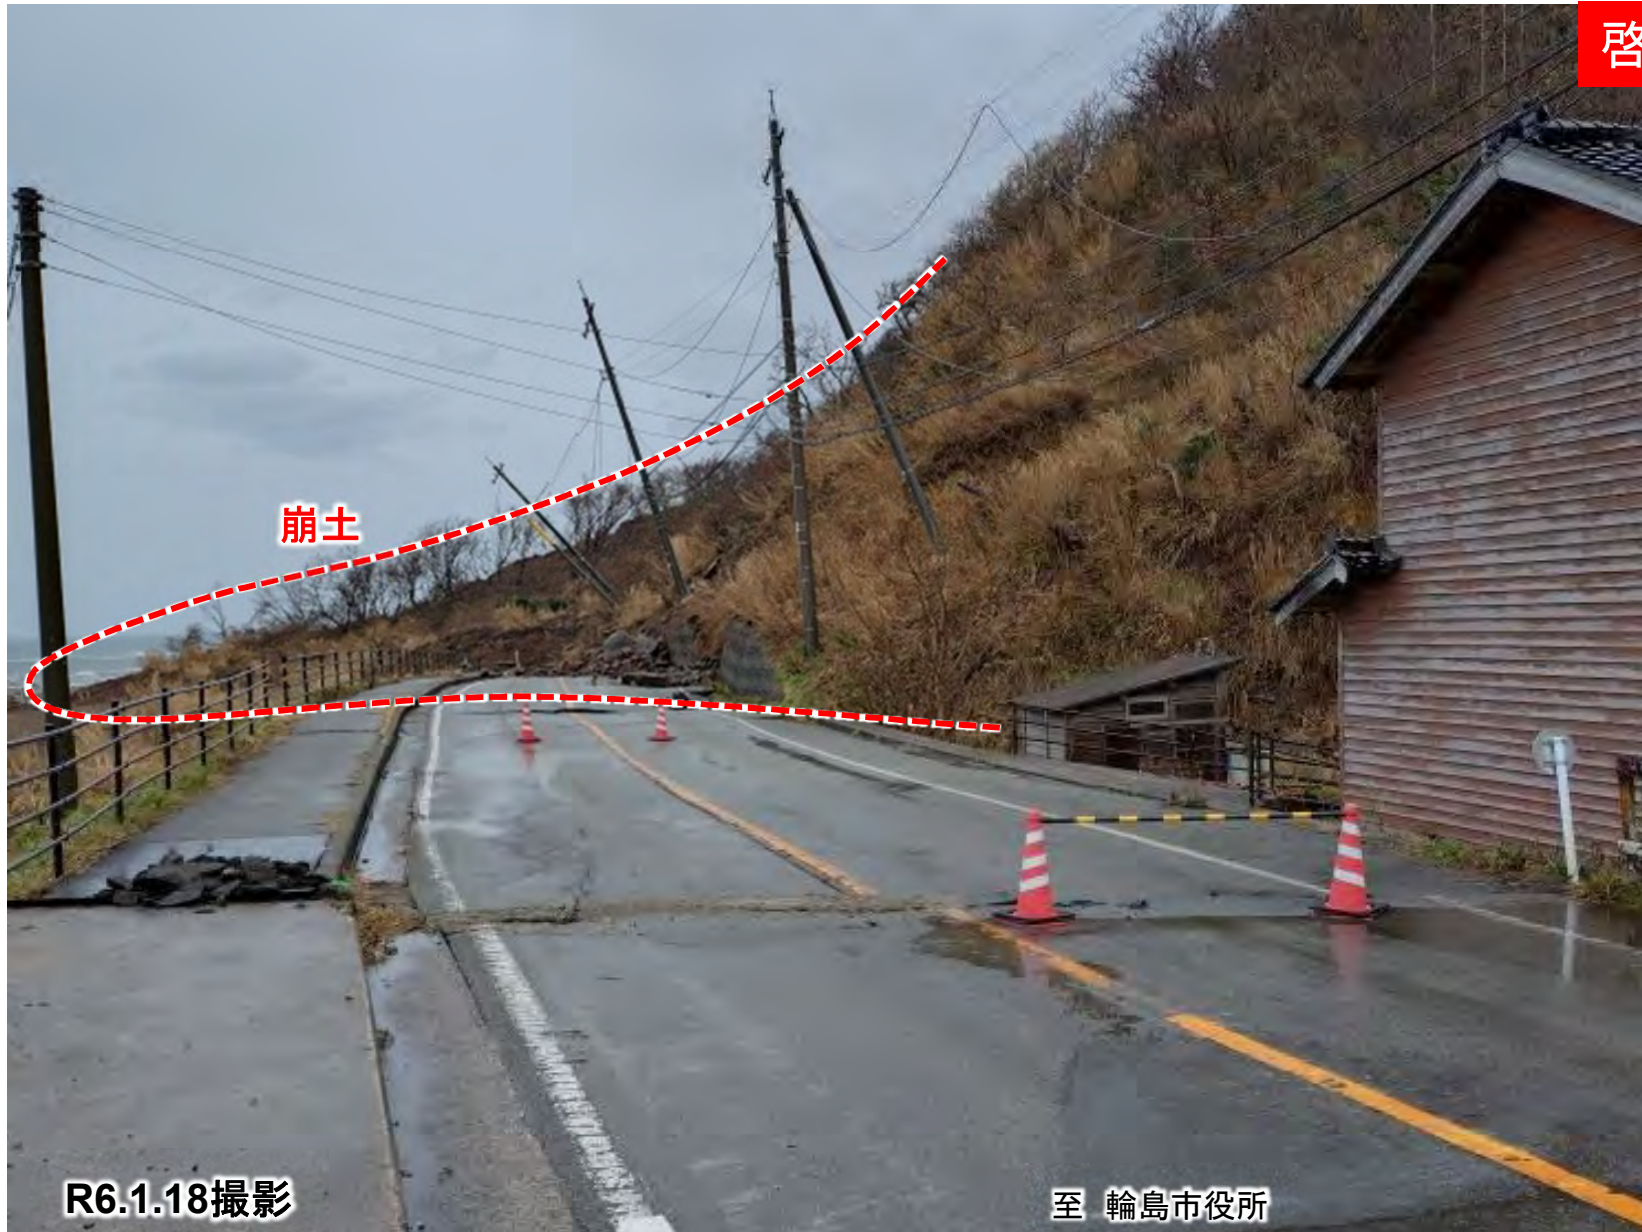
道の駅「千枚田ポケットパーク」から珠洲市側約0.8km地点で、大規模崩落(啓開不可)のため通行止め。

● 輪島市河井町地内「河井中央交差点」から10.8km地点 大規模崩落により珠洲市方面への通り抜け不可

啓開不可
