● 輪島市門前町浦上地内「浦上交差点」から1.1km地点 崩落箇所

被災状況

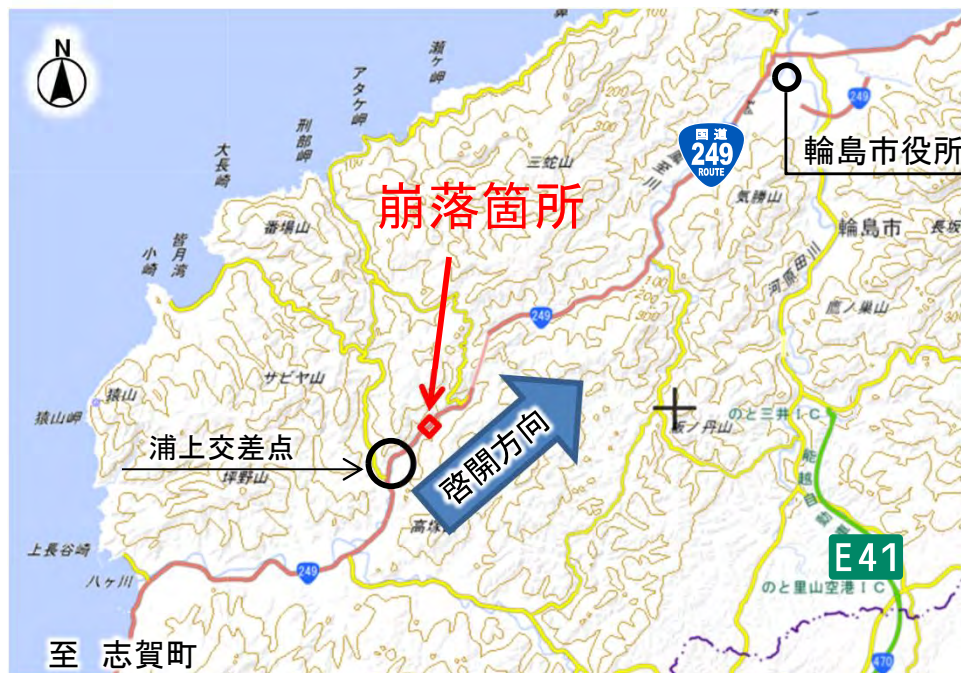
● 輪島市門前町浦上地内「浦上交差点」から1.7km地点 崩落箇所

啓開中

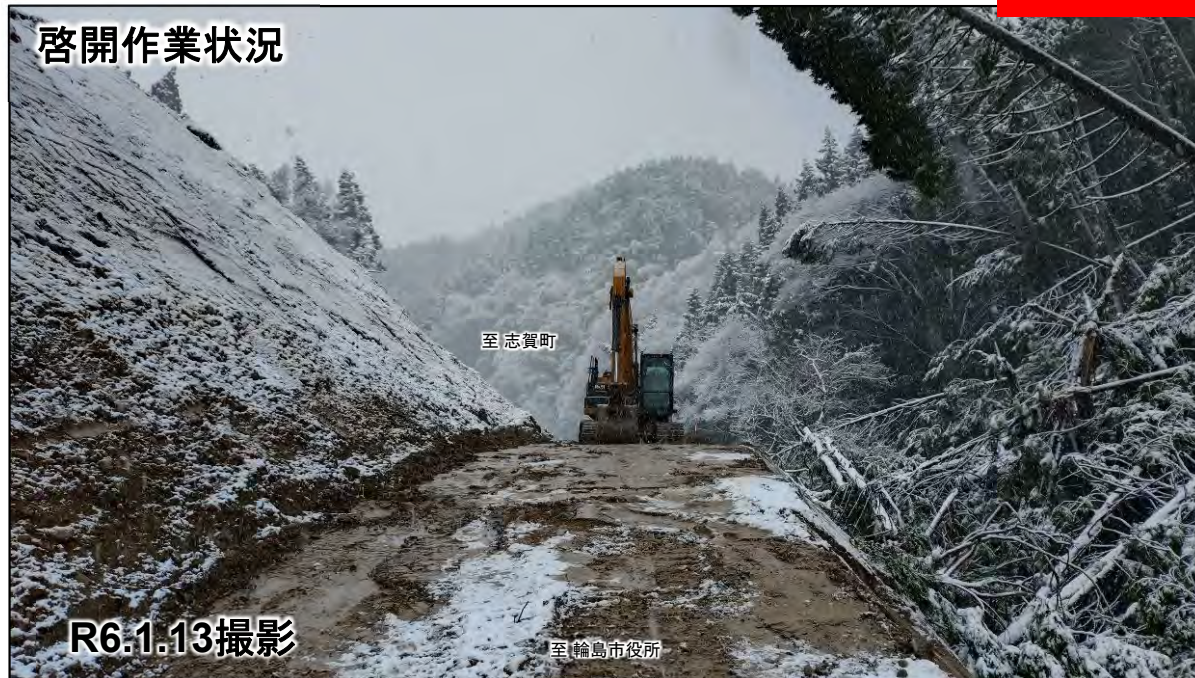
● 輪島市門前町浦上地内「浦上交差点」から1.7km地点 崩落箇所

啓開中

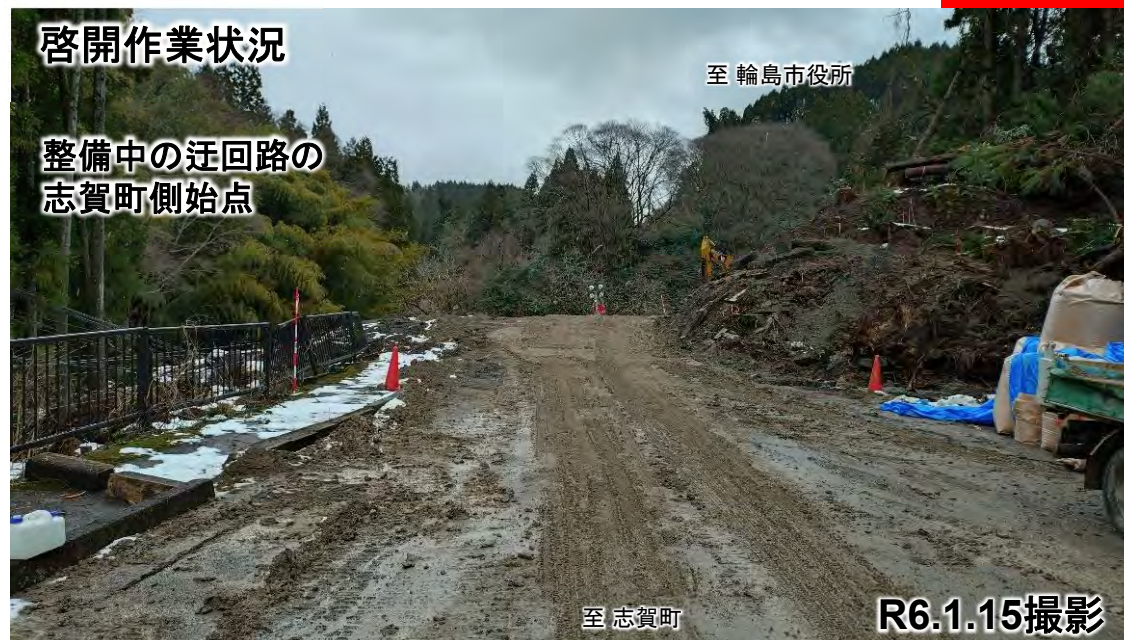
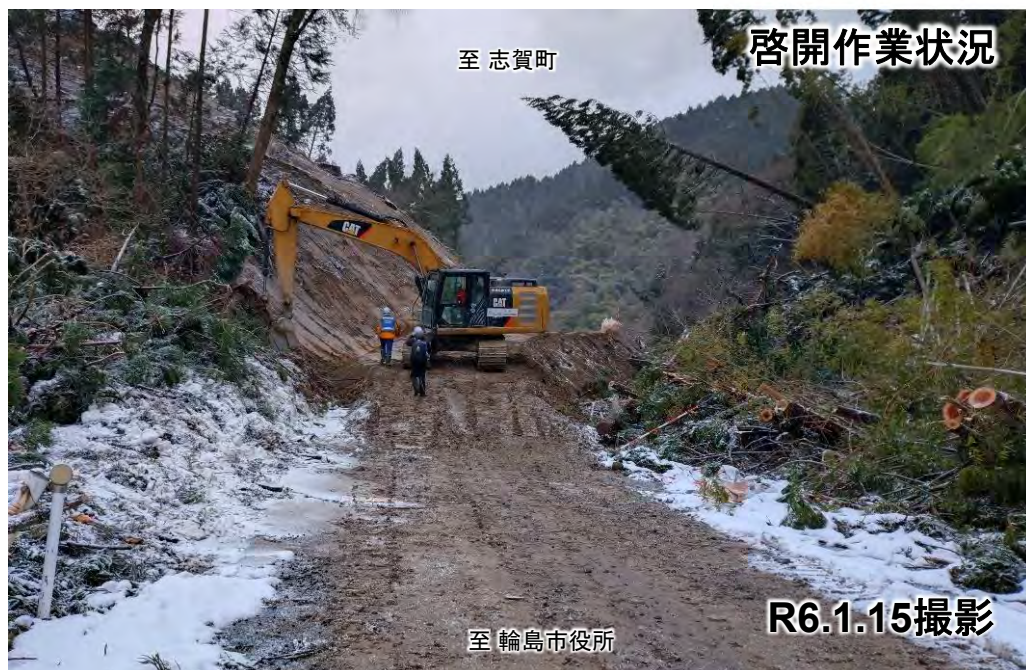
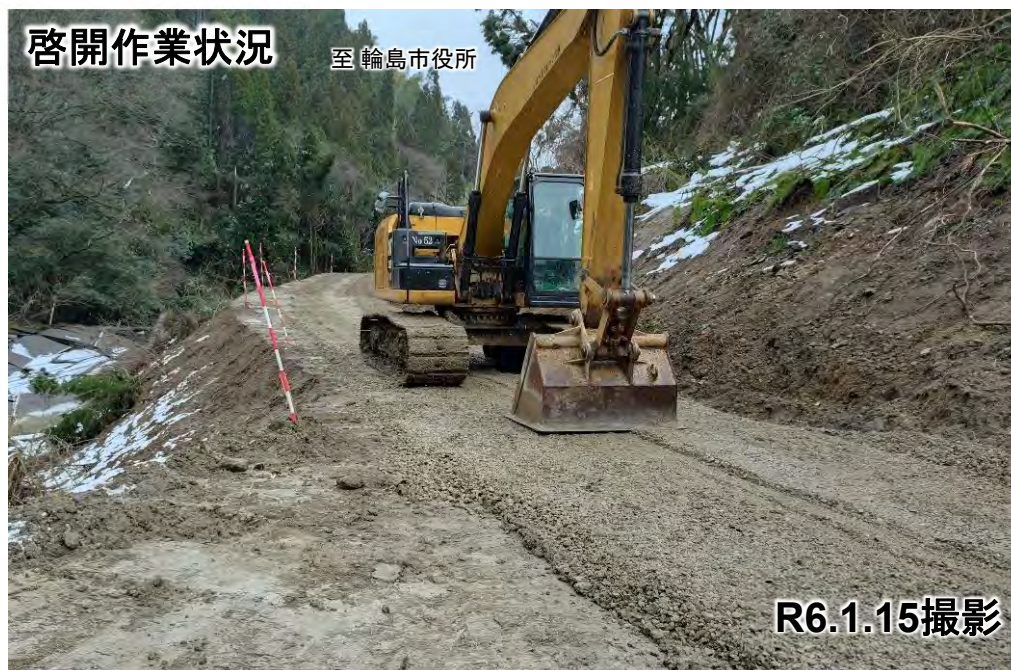
● 輪島市門前町浦上地内「浦上交差点」から1.7km地点 崩落箇所

啓開中

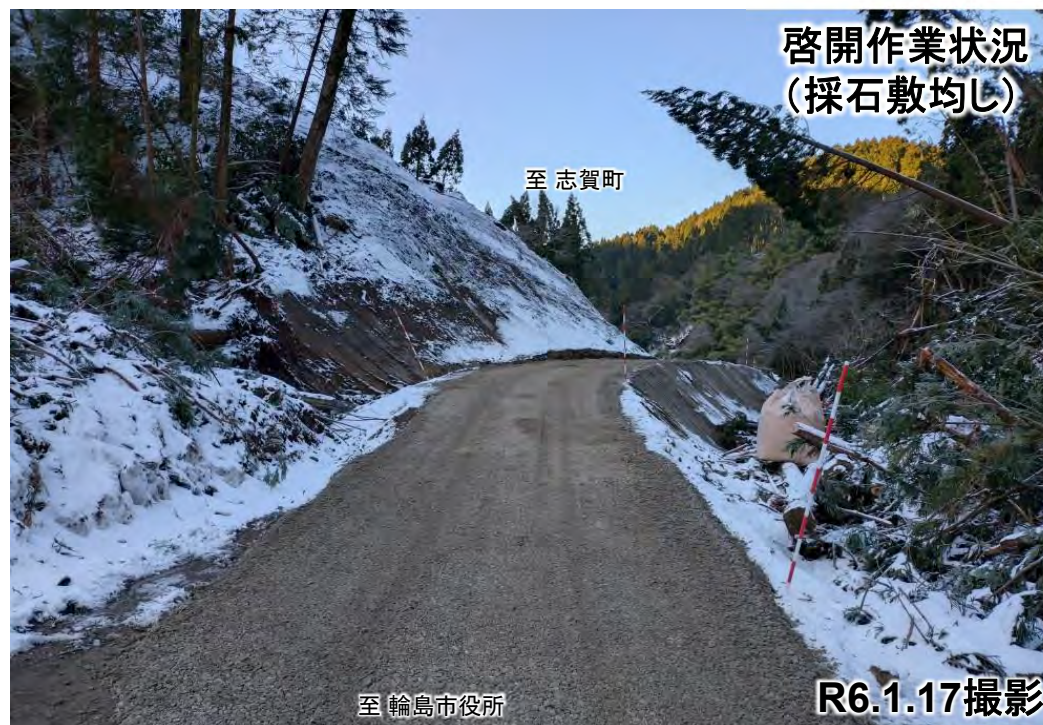
● 輪島市門前町浦上地内「浦上交差点」から1.7km地点 崩落箇所

- 輪島市門前町浦上地内「浦上交差点」から1.7km地点 崩落箇所
- 迂回路の概成に伴い、1月20日、輪島市門前町浦上 中屋地区の地元関係者を対象に一時帰宅、車両搬出を実施
- 1月21日には、大雨により志賀町側の迂回路入り口で土砂流入を確認

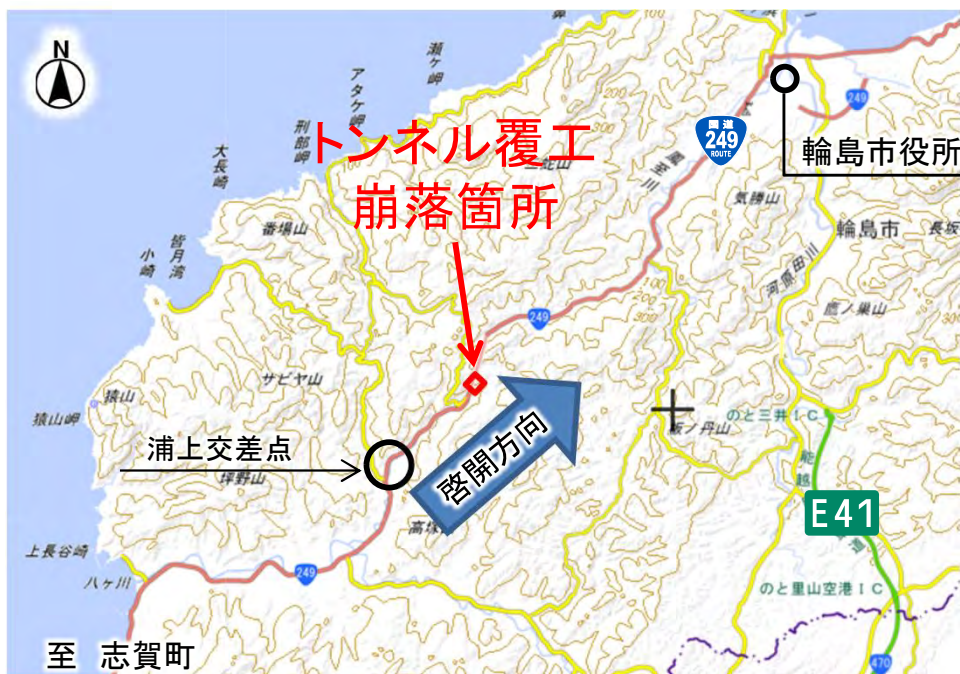
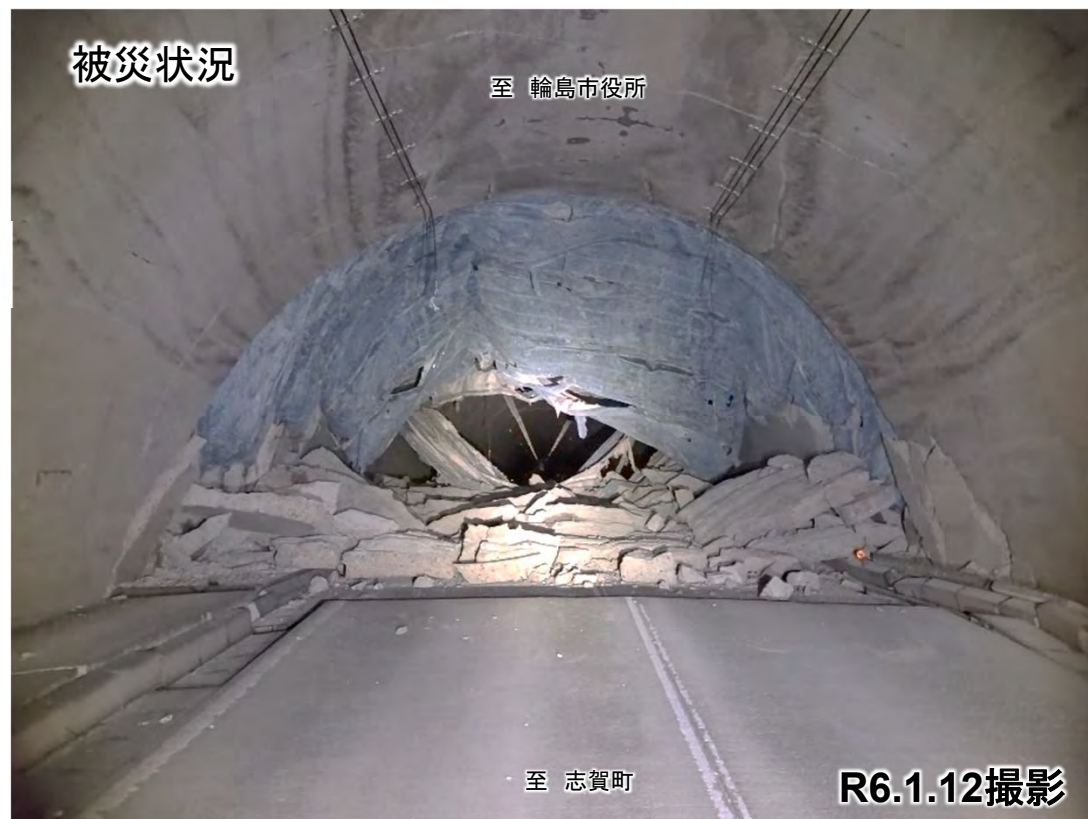
● 輪島市門前町浦上地内「浦上交差点」から3.0km地点 中屋トンネル まで現地調査実施 トンネル内部で覆工崩落

啓開不可

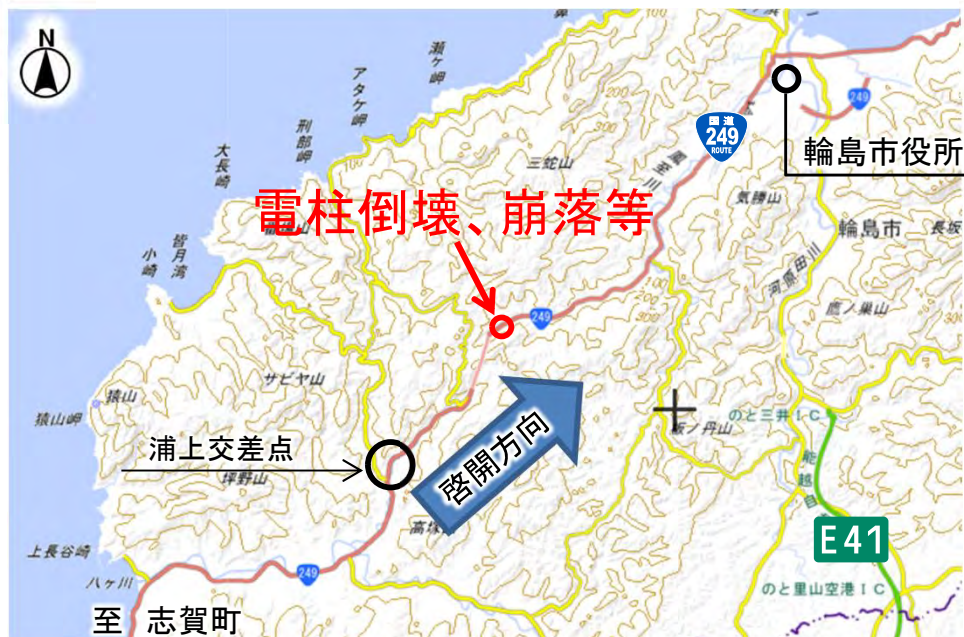
● 輪島市門前町浦上地内「浦上交差点」から4.4km地点 電柱倒壊、崩落、舗装亀裂

被災状況(電柱倒壊、崩壊)

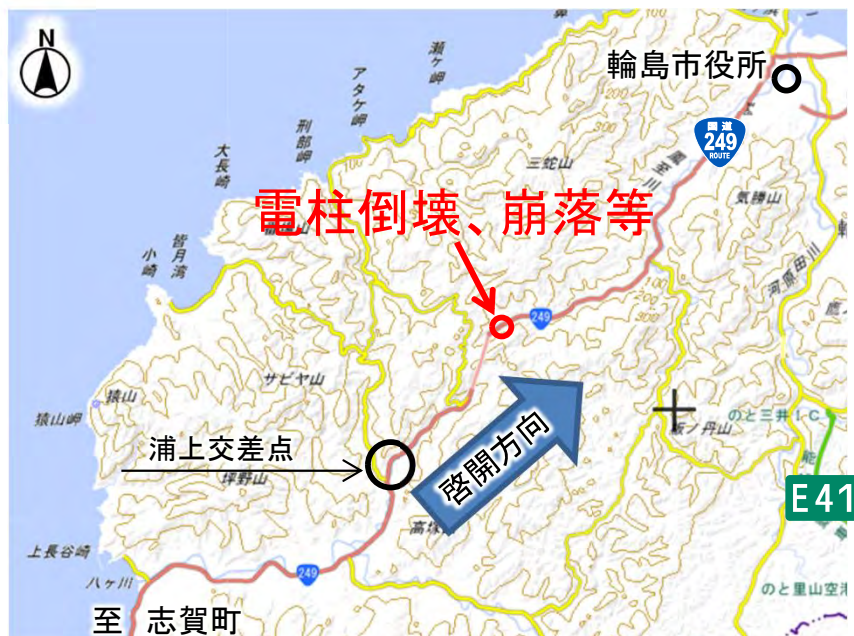
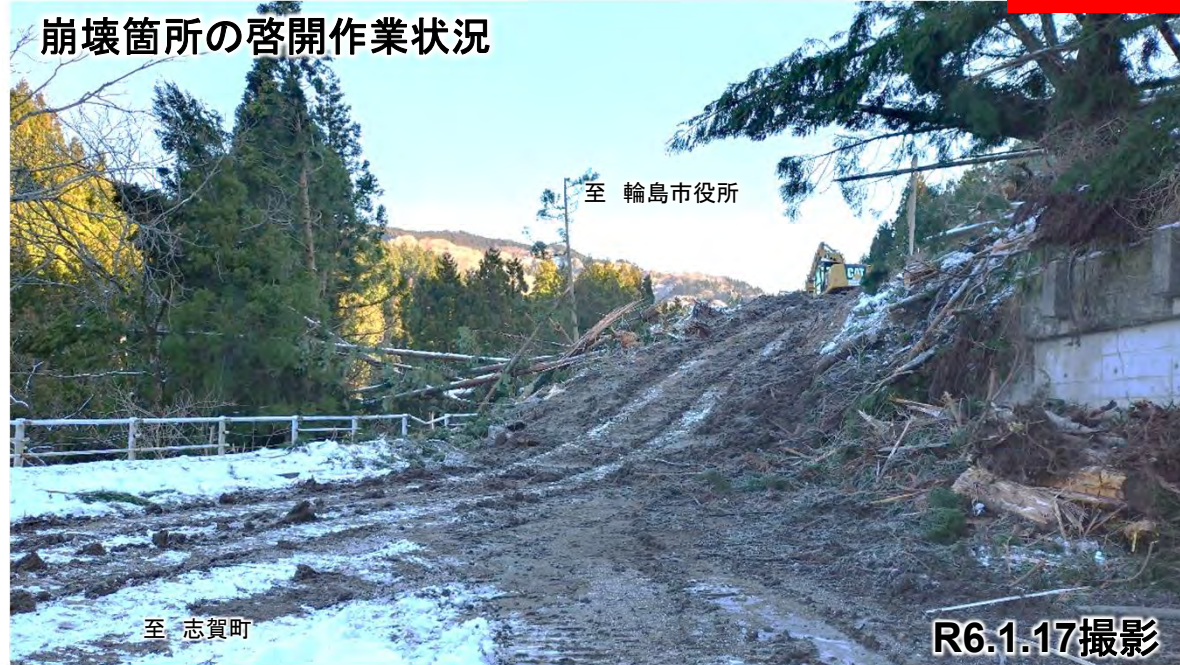
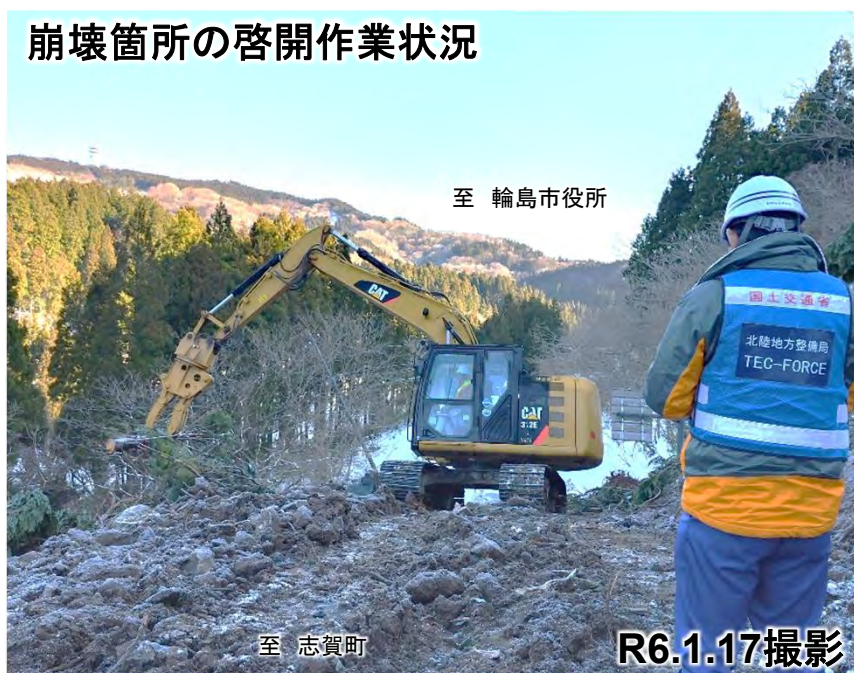
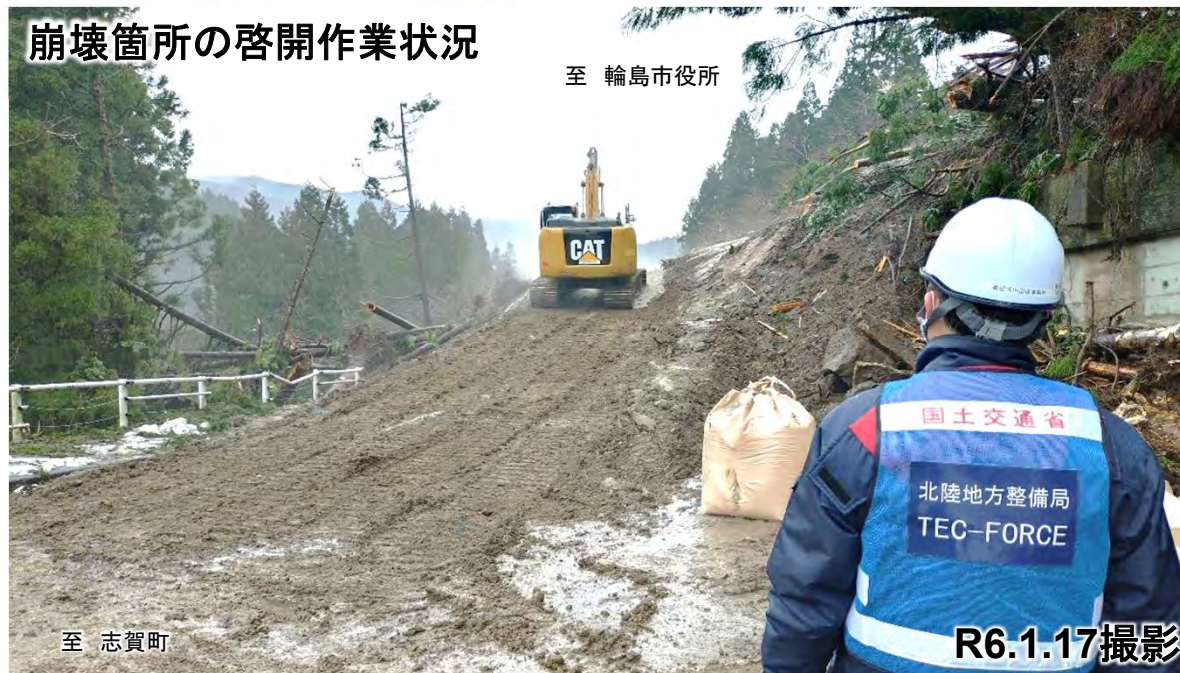
● 輪島市門前町浦上地内「浦上交差点」から4.4km地点 電柱倒壊、崩落、舗装亀裂

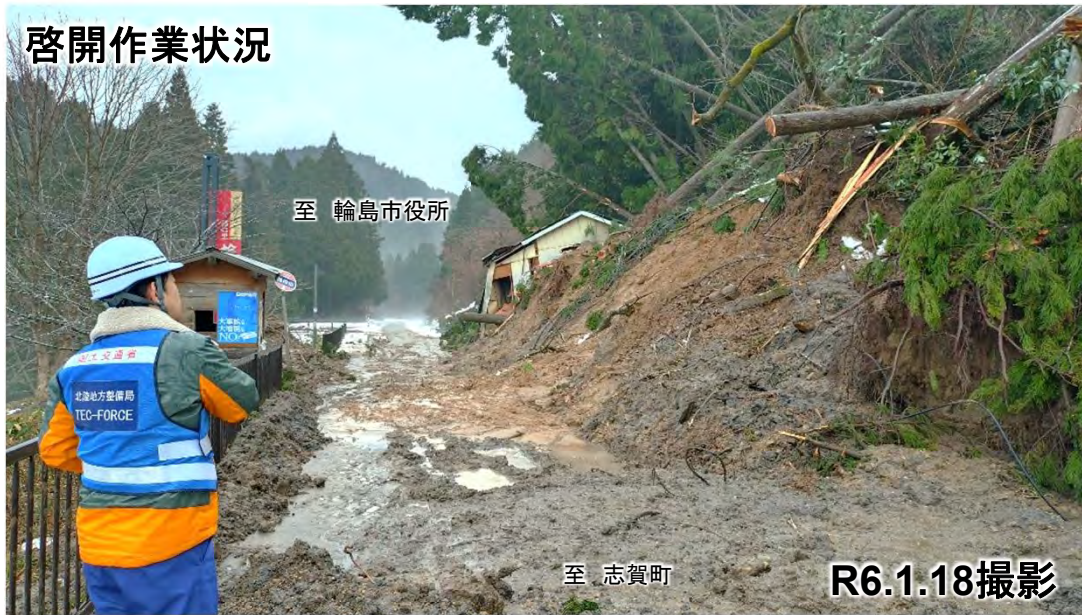
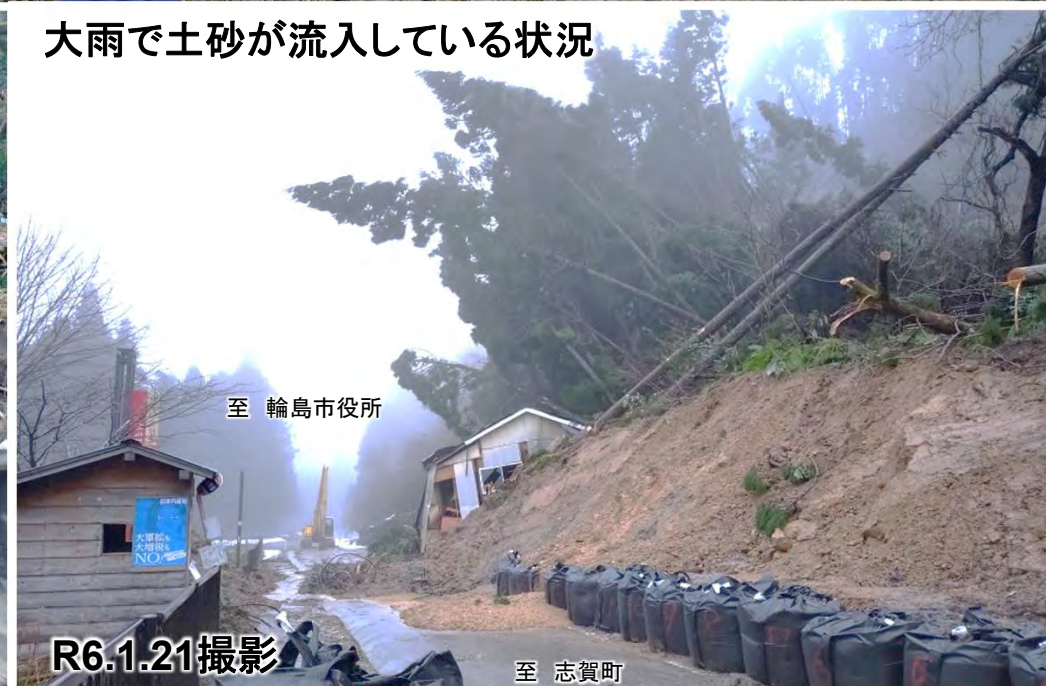
- 輪島市門前町浦上地内「浦上交差点」から4.9km地点 建物倒壊、崩落の状況
- 2工区(株式会社熊谷組)から啓開作業を引き継ぎ

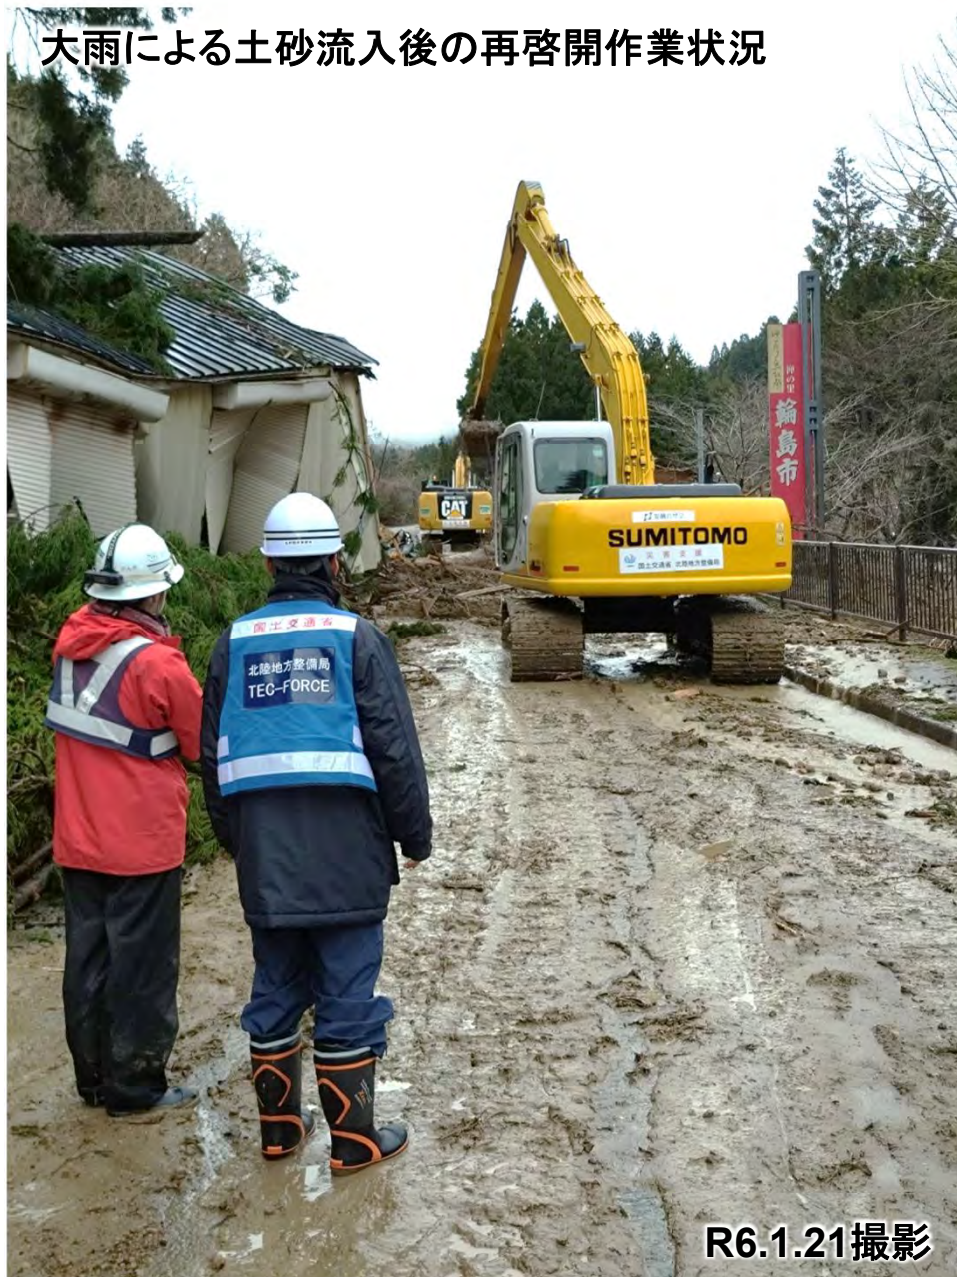
大雨による土砂流入後の再啓開作業状況

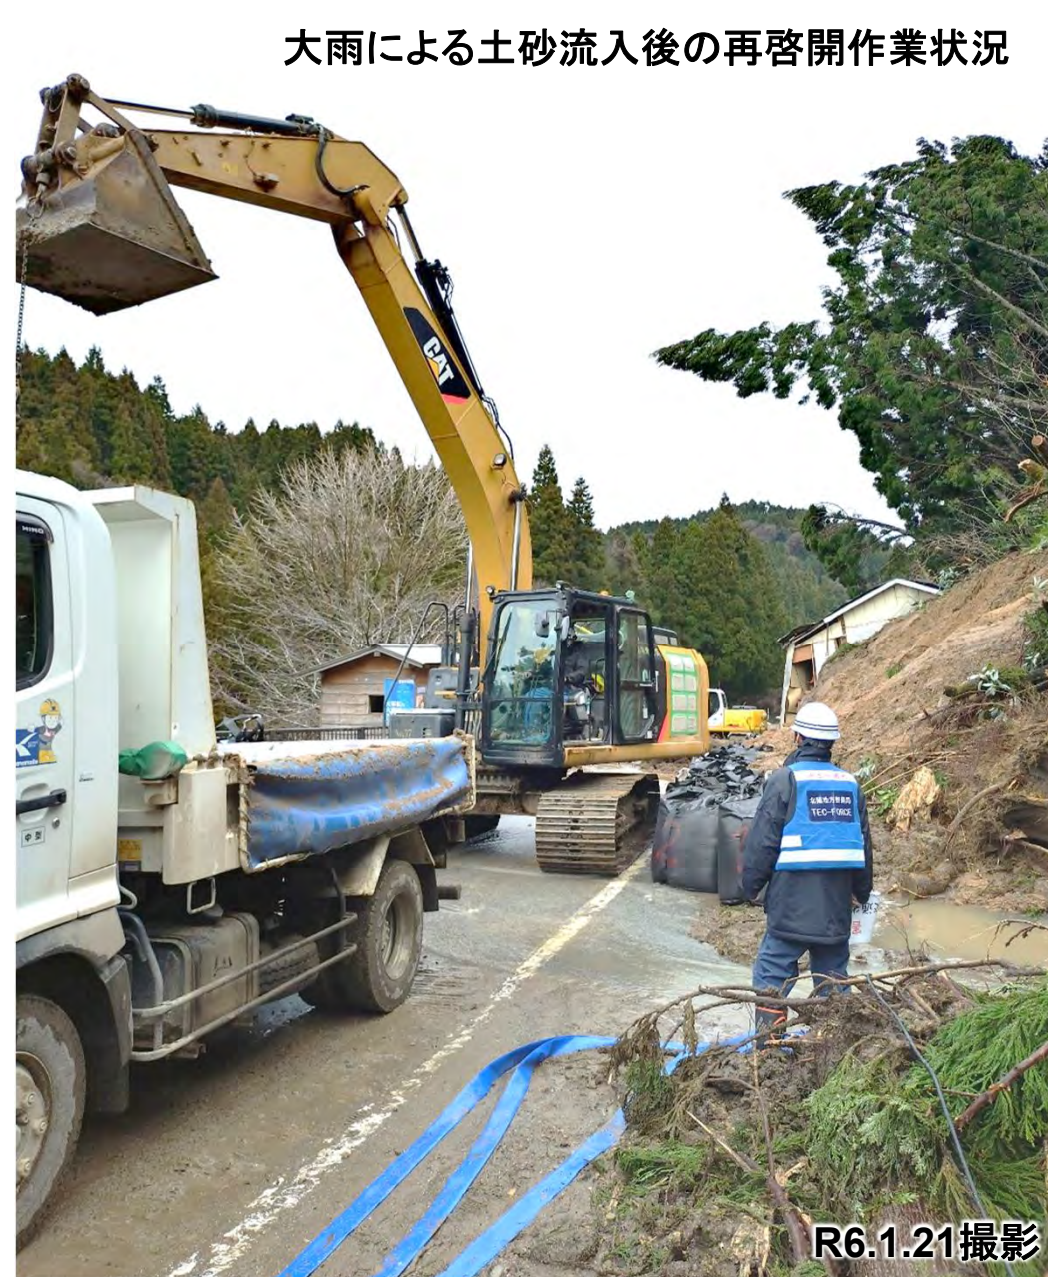
大雨による土砂流入後の再啓開作業状況

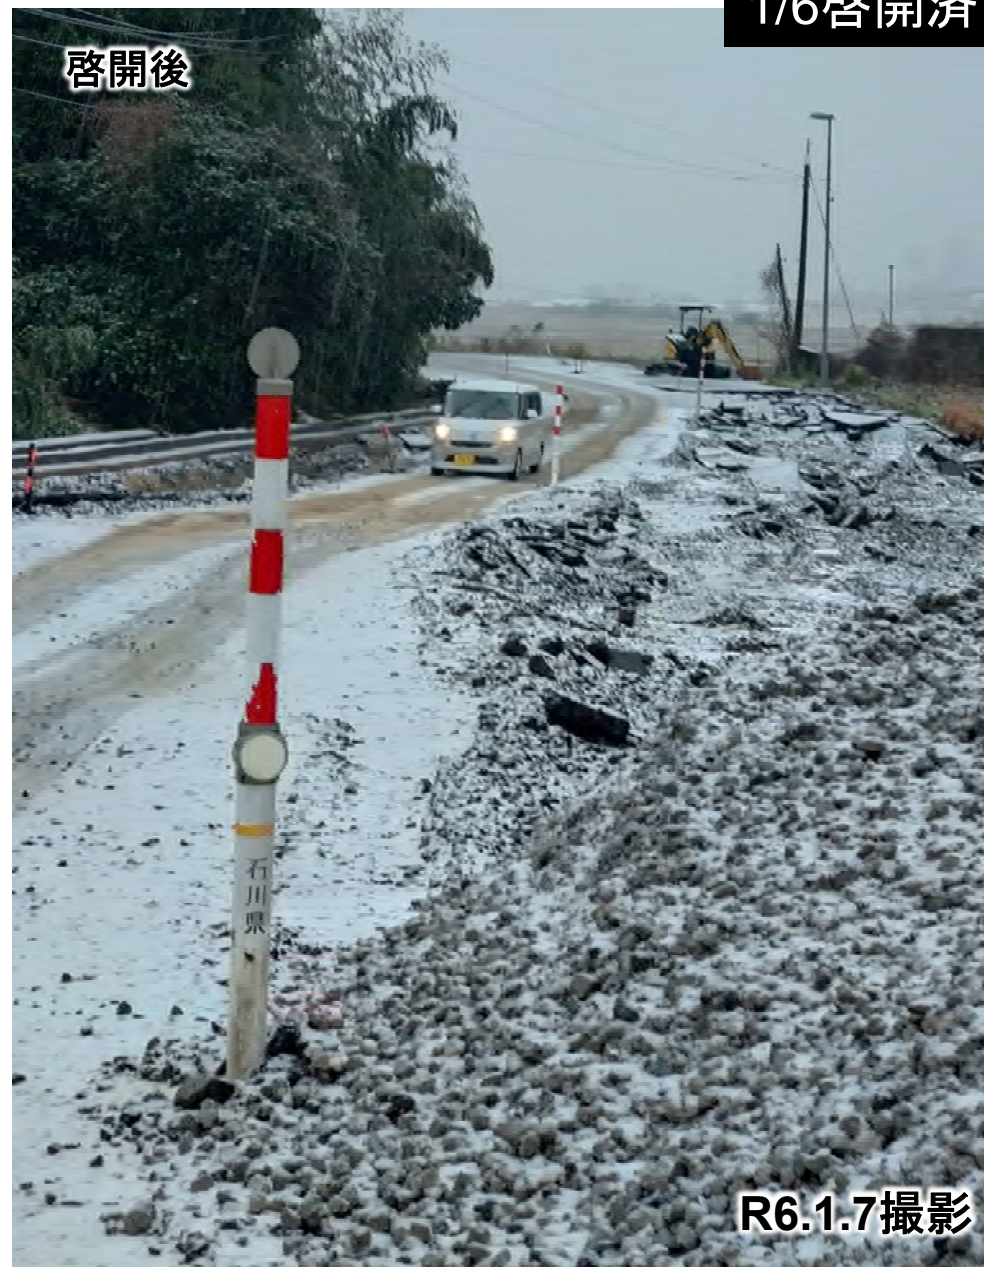
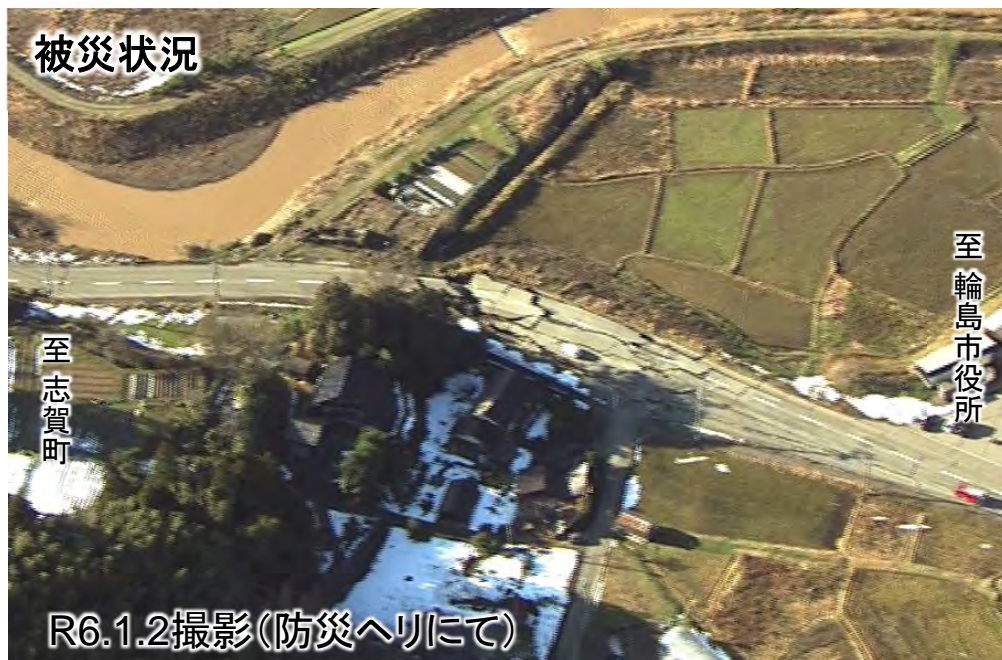
● 輪島市河井町地内「河井中央交差点」から2.9km地点(輪島市稲屋町付近)の路面変状の状況

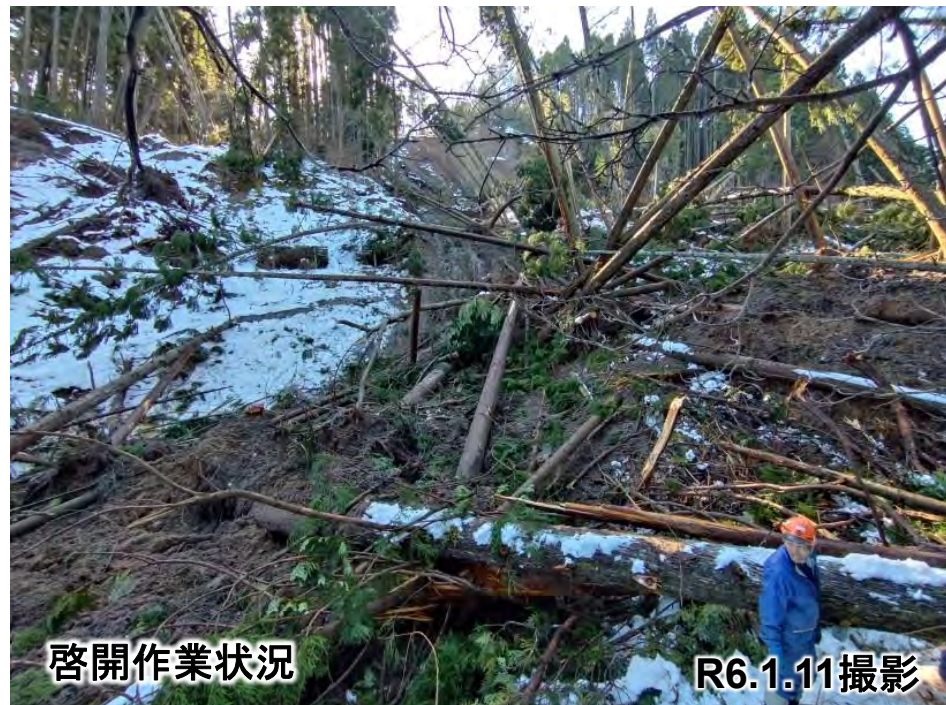
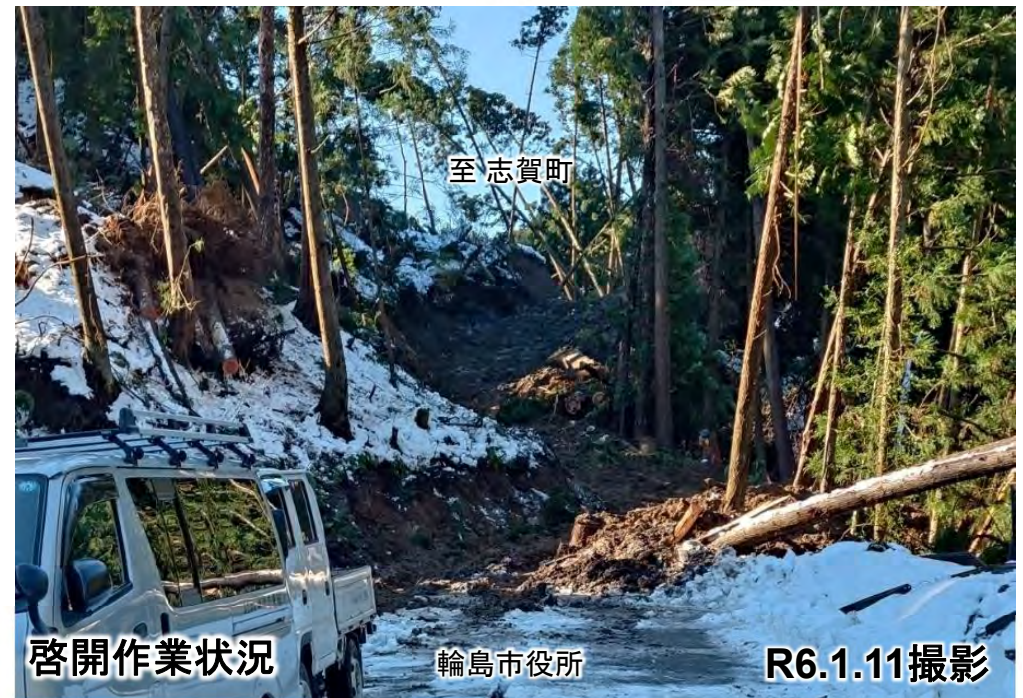
● 輪島市河井町地内「河井中央交差点」から7.9km地点(輪島市繩又町付近)の崩落箇所状況

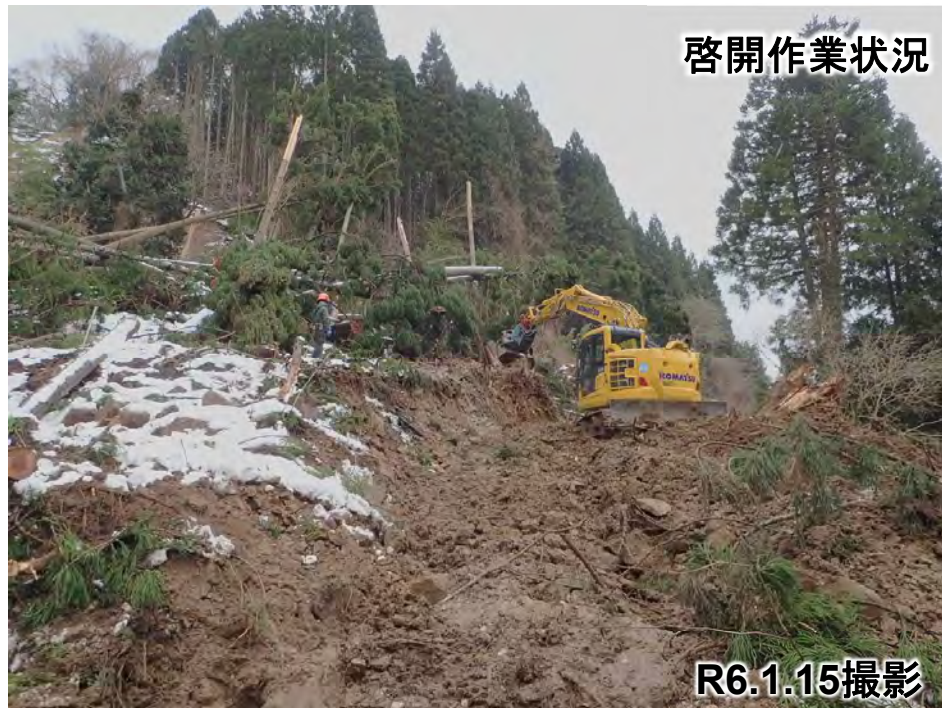
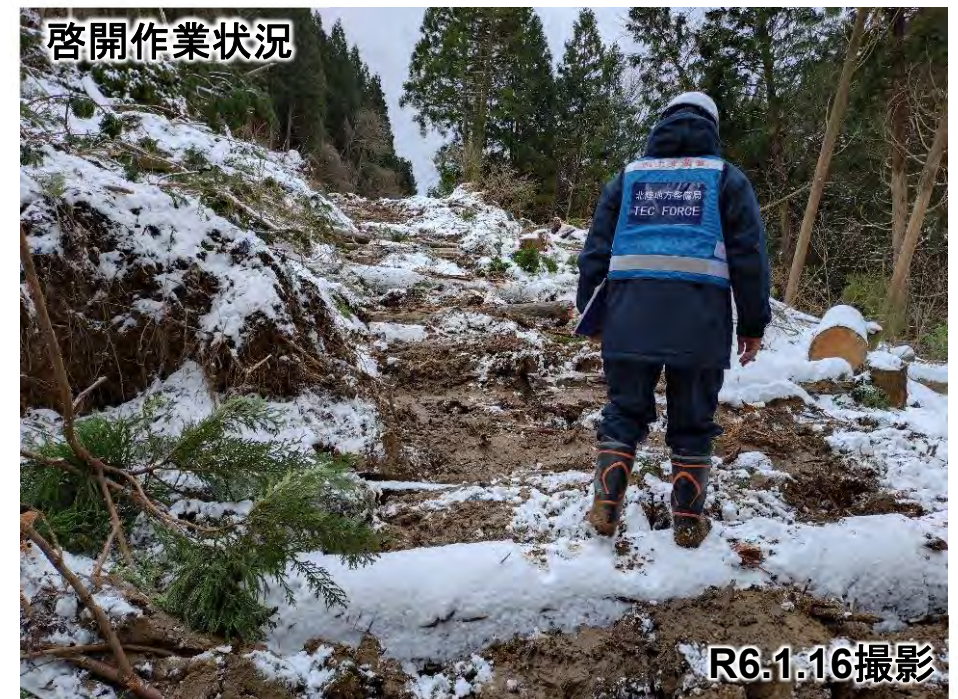
● 輪島市河井町地内「河井中央交差点」から7.9km地点(輪島市縄又町付近)の崩落箇所状況

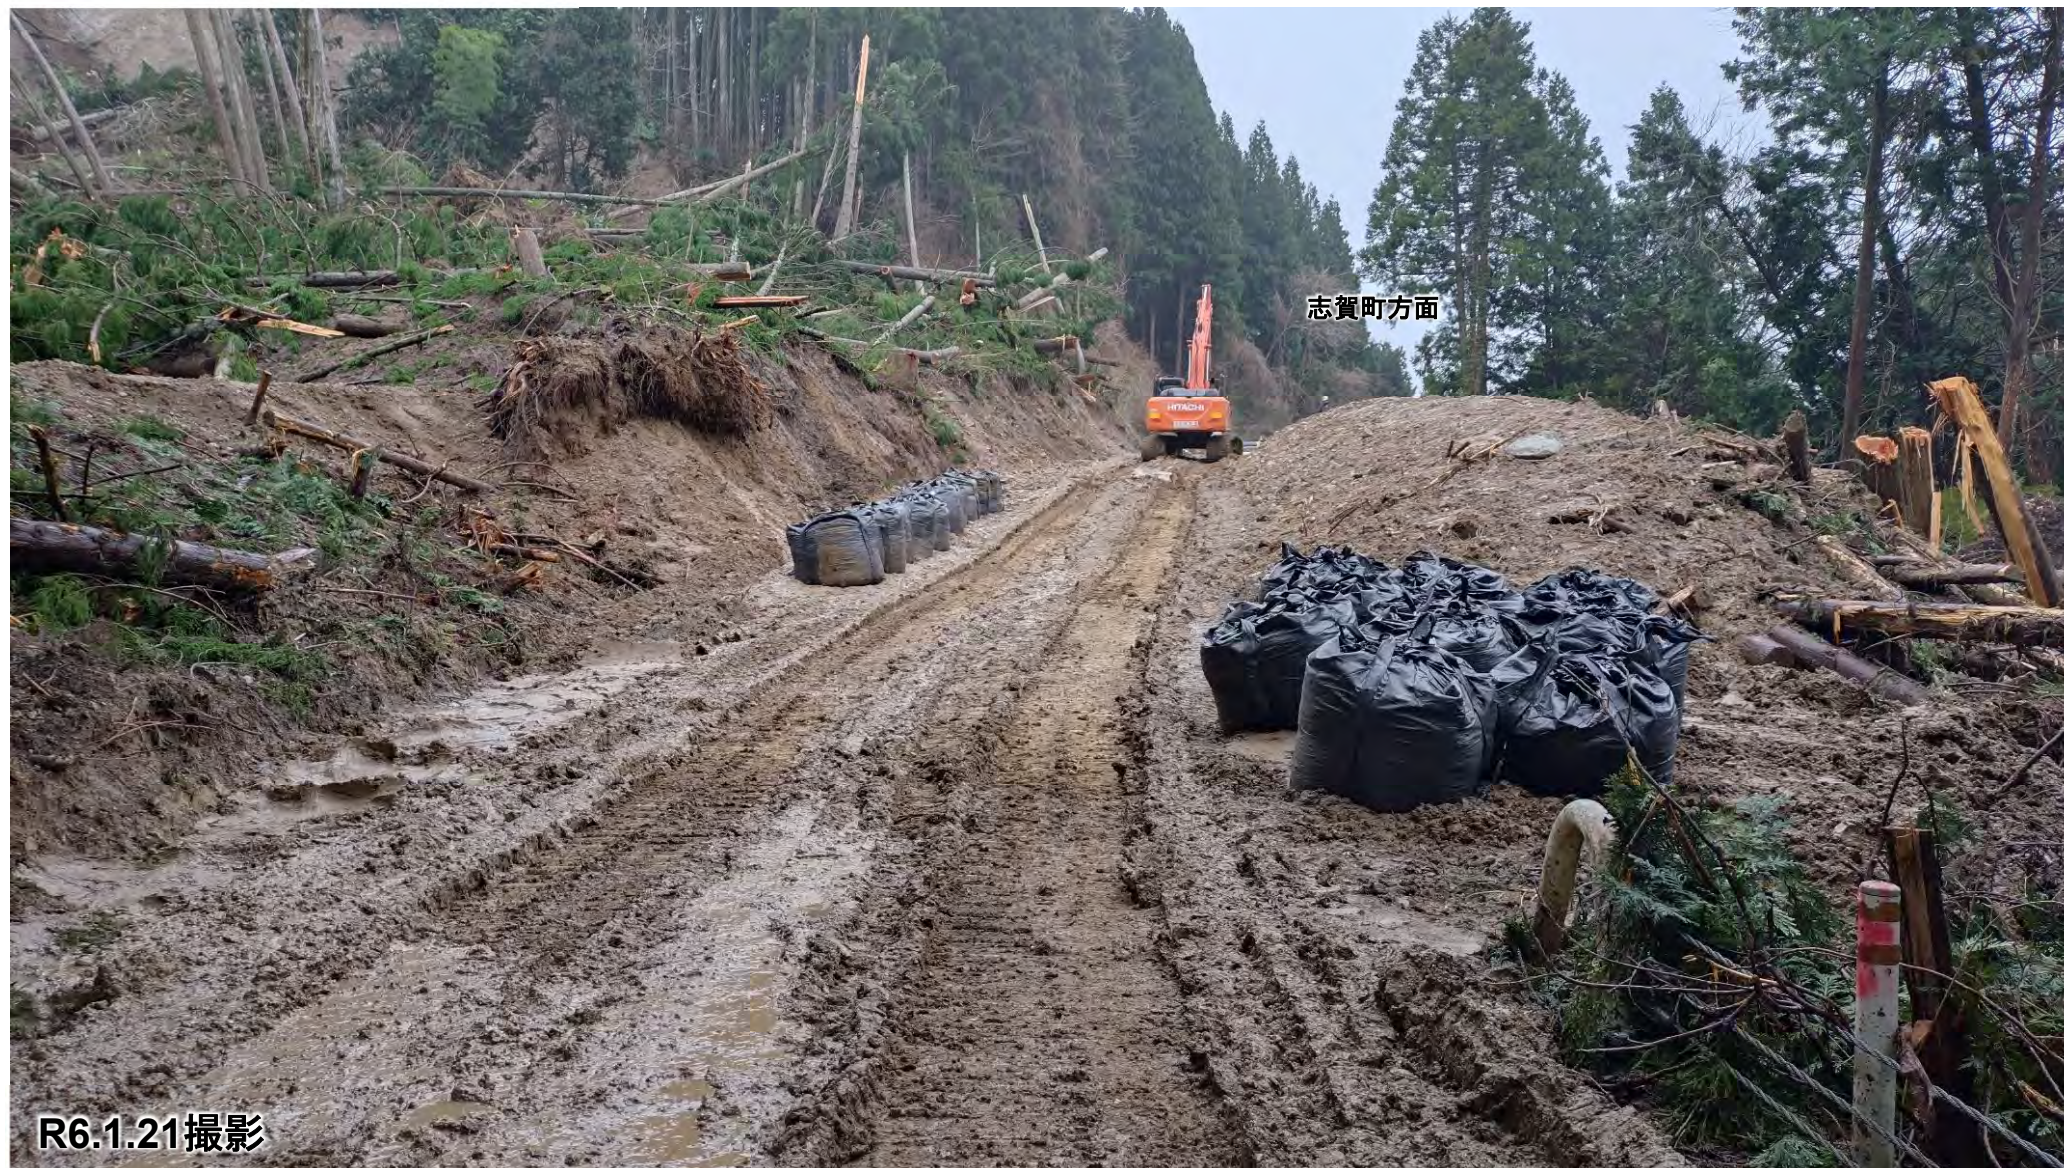
● 輪島市河井町地内「河井中央交差点」から7.9km地点(輪島市縄又町付近)の崩落箇所の状況

(崩落箇所を迂回するルートを整備中)

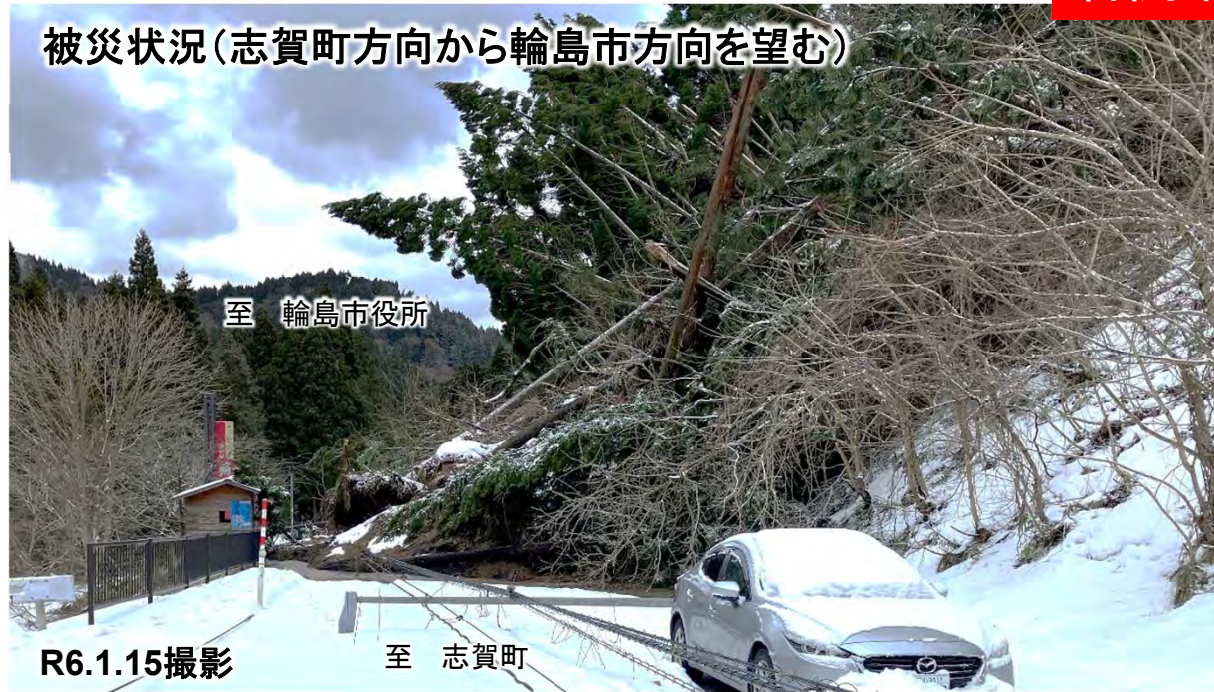
● 輪島市河井町地内「河井中央交差点」から10.3km地点(輪島市縄又町付近)の建物倒壊、崩落の状況

被災状況(志賀町方向から輪島市方向を望む)

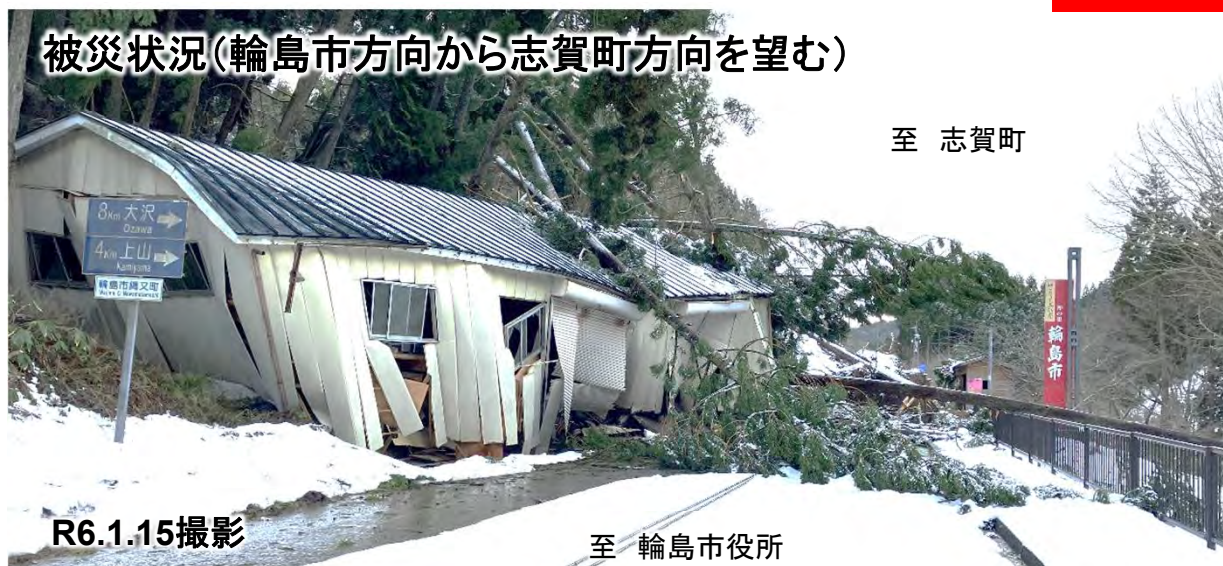
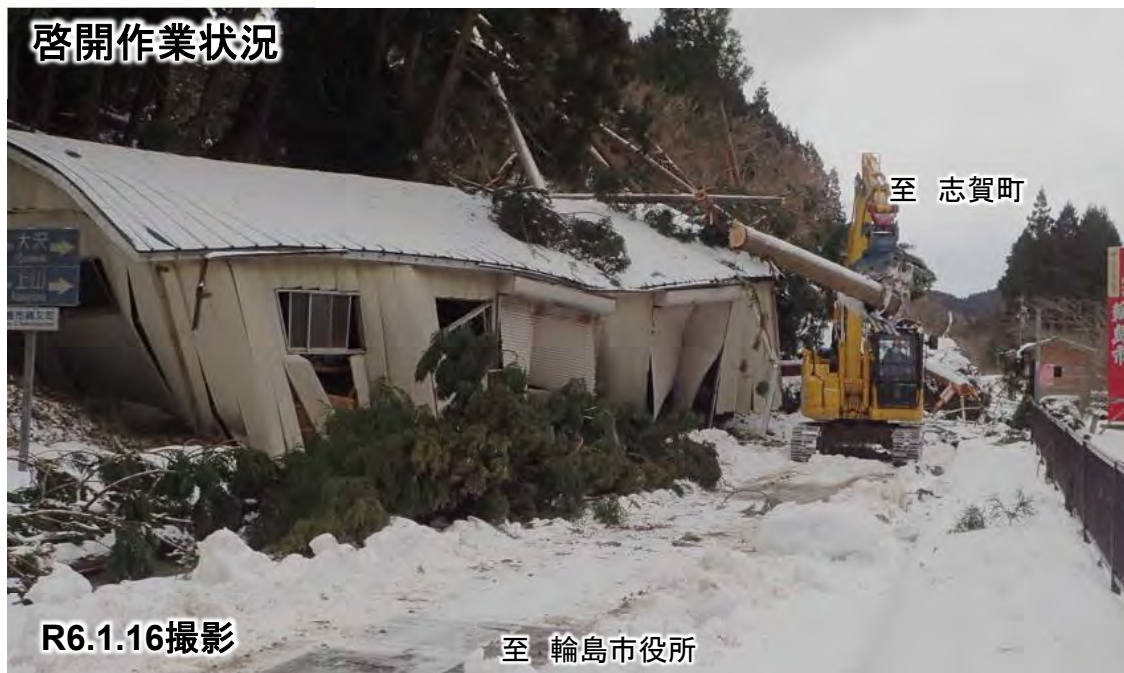
● 輪島市河井町地内「河井中央交差点」から10.3km地点(輪島市縄又町付近)の建物倒壊、崩落の状況
