● 輪島市門前町浦上地内「浦上交差点」から1.1km地点 崩落箇所

被災状況

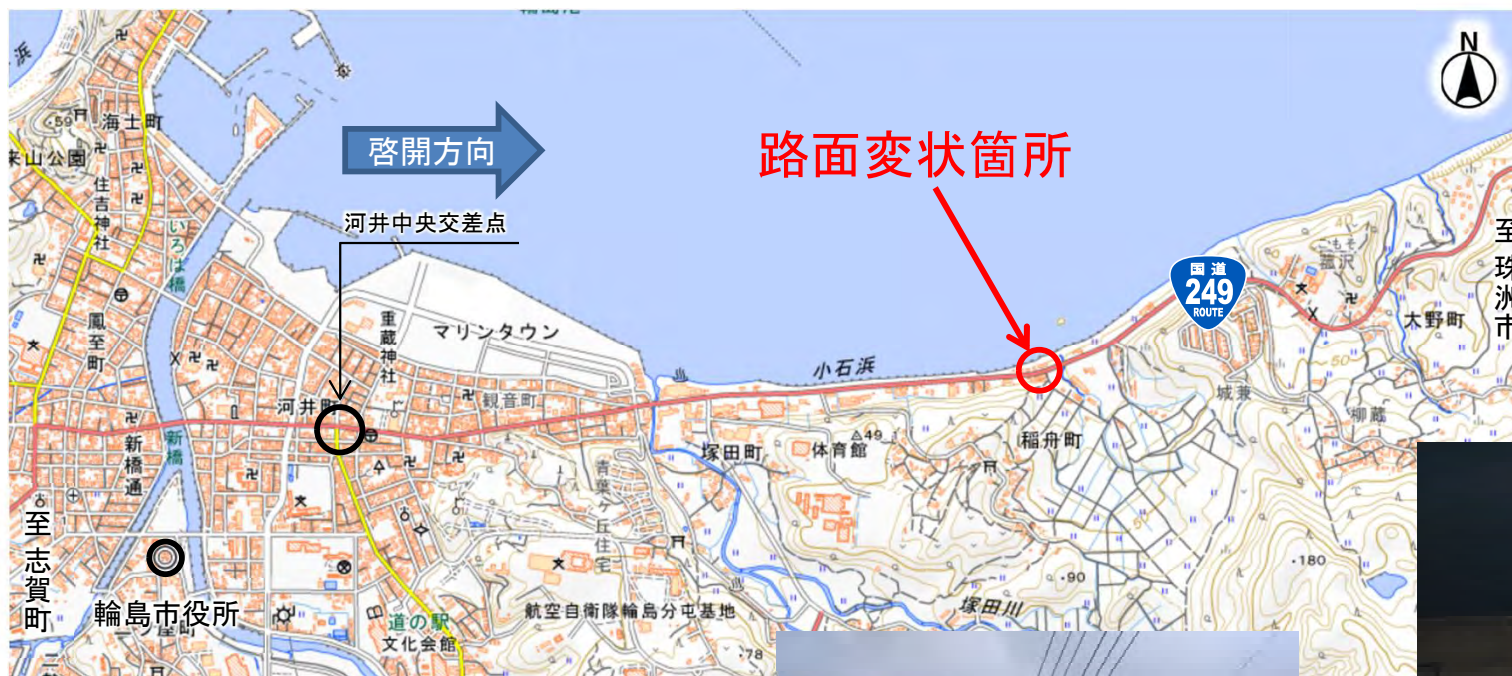
● 輪島市河井町地内「河井中央交差点」から1.9km地点(輪島市稲舟町付近) 路面変状の状況

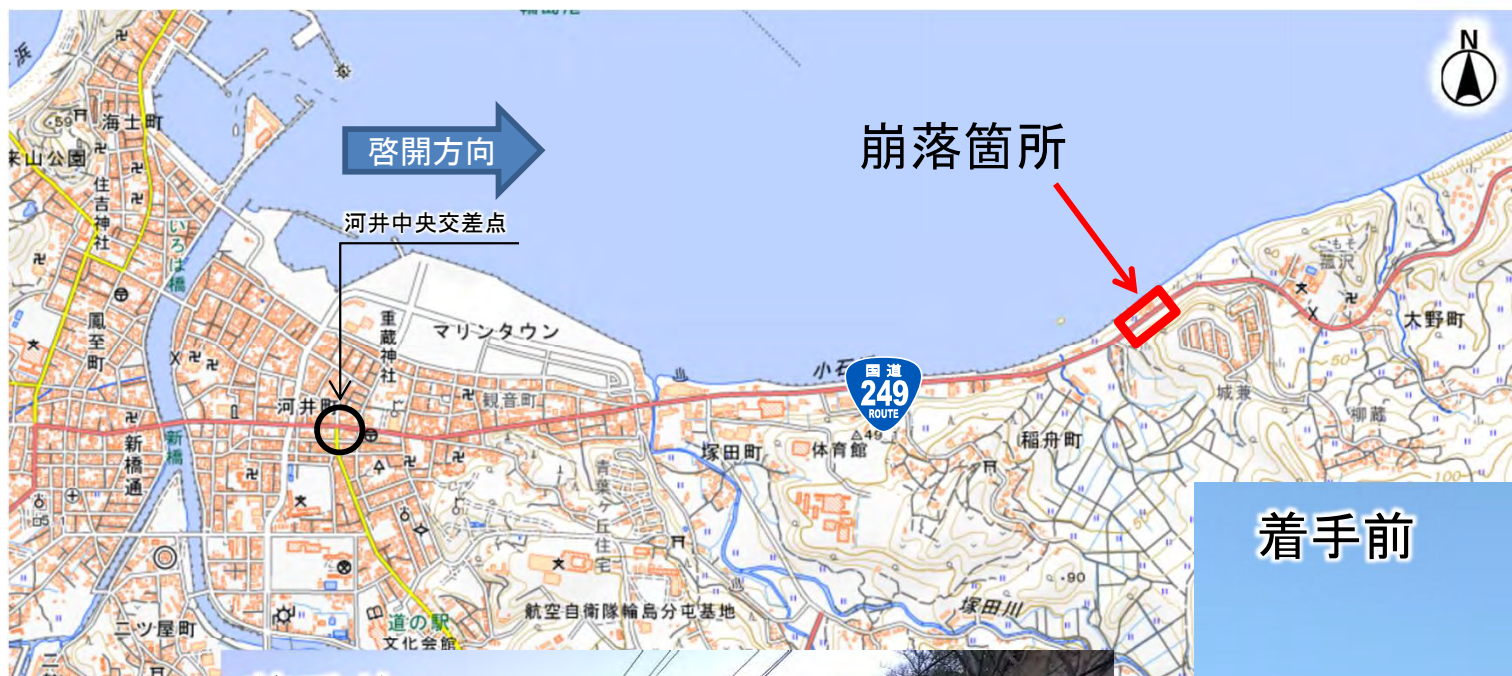
● 輪島市河井町地内「河井中央交差点」から2.2km地点(輪島市稲舟町付近) 崩落箇所

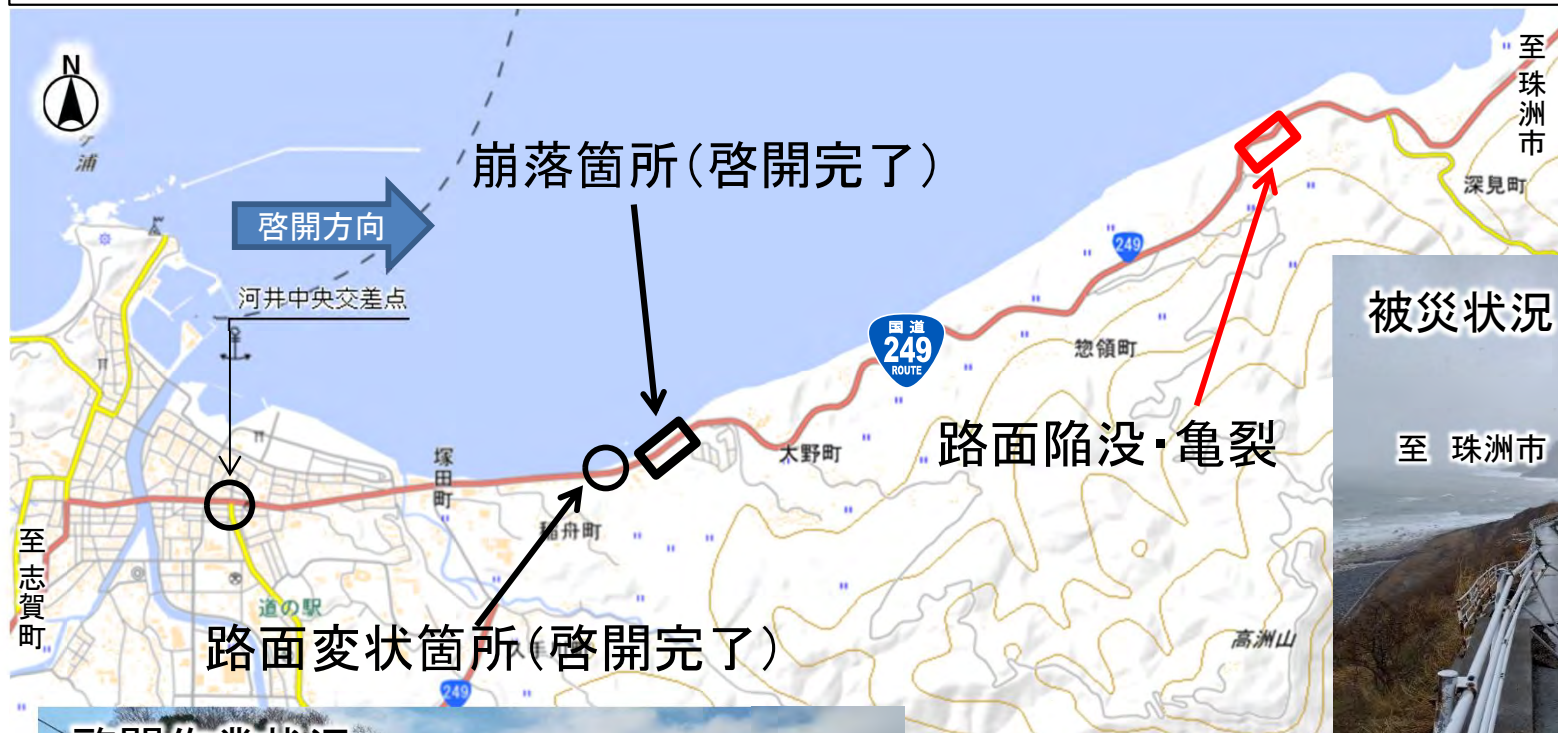
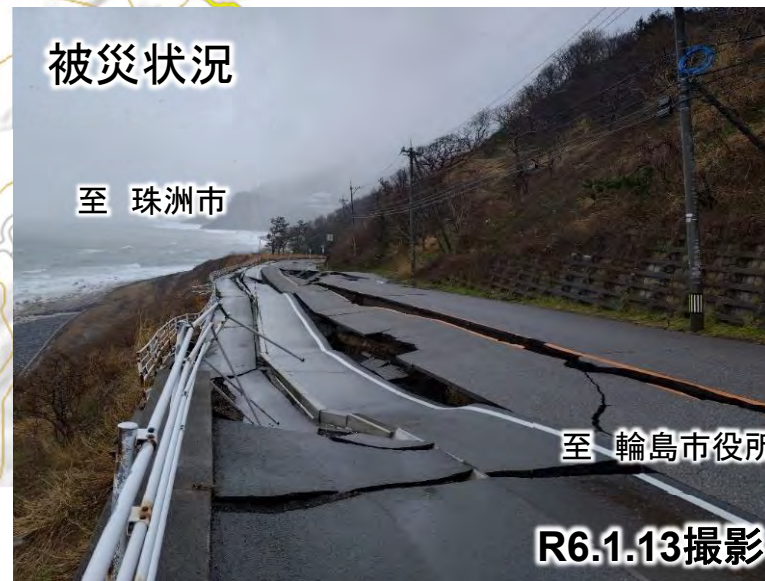
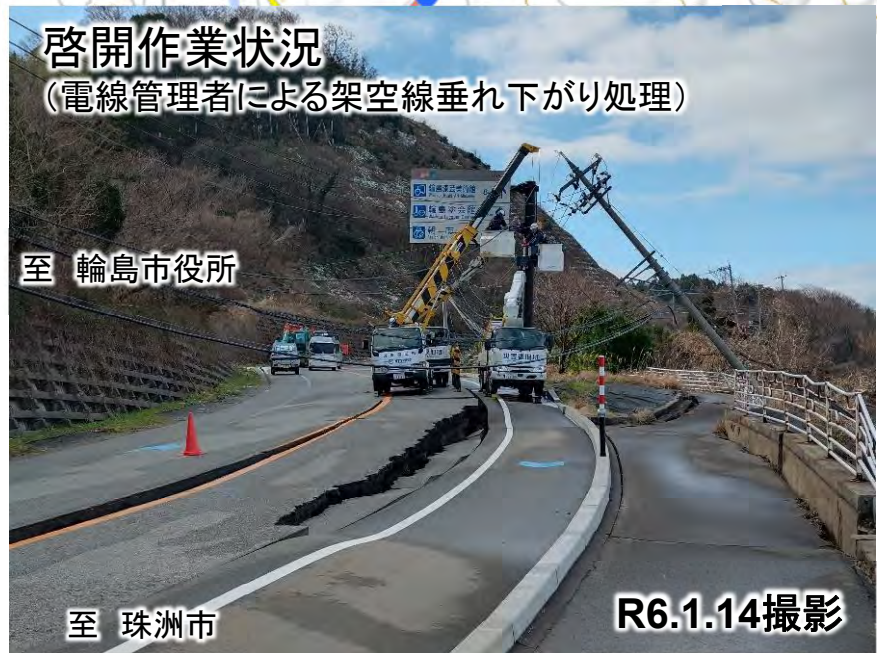
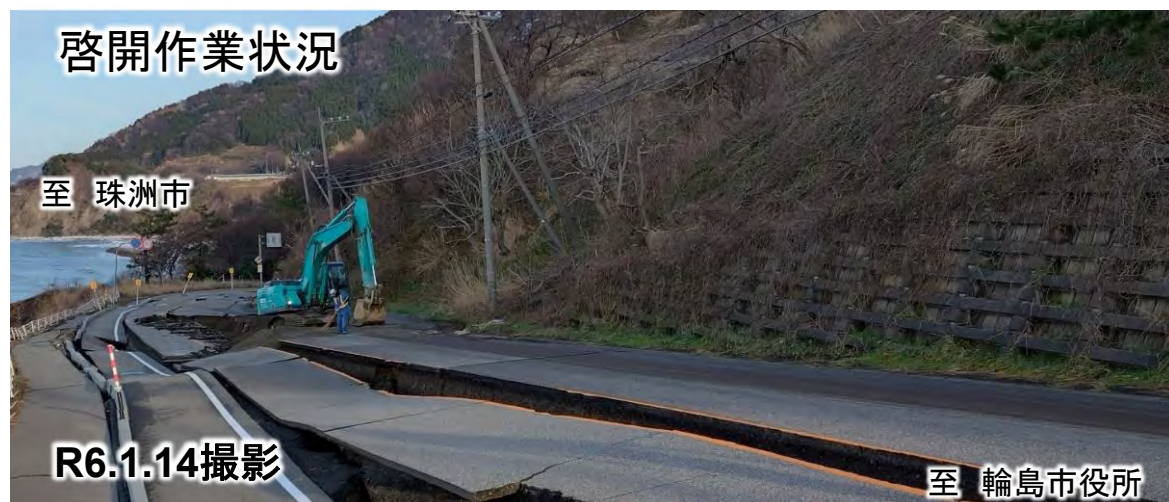
● 輪島市河井町地内「河井中央交差点」から5.8km地点(輪島市深見町付近) 路面陥没・亀裂

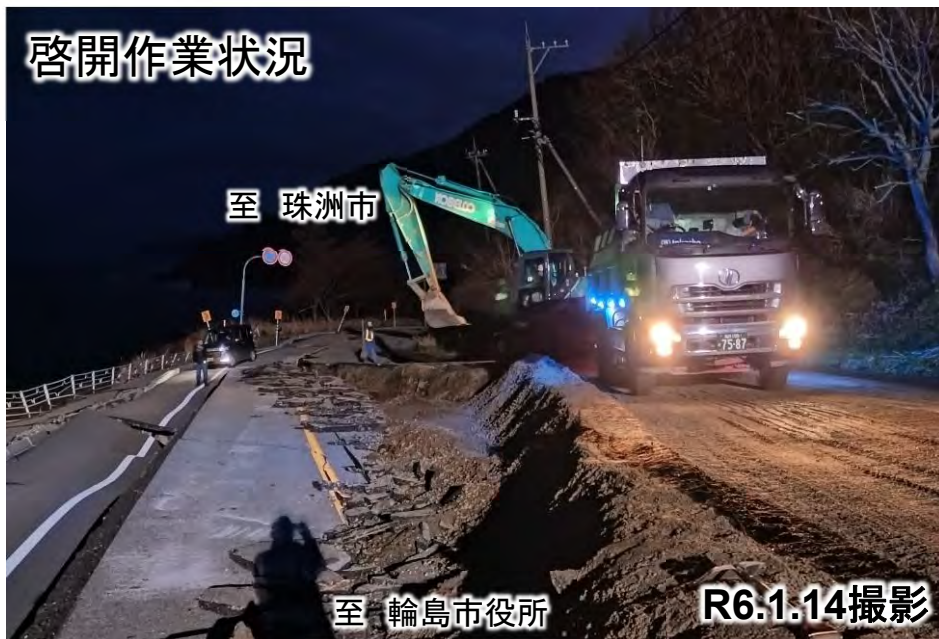
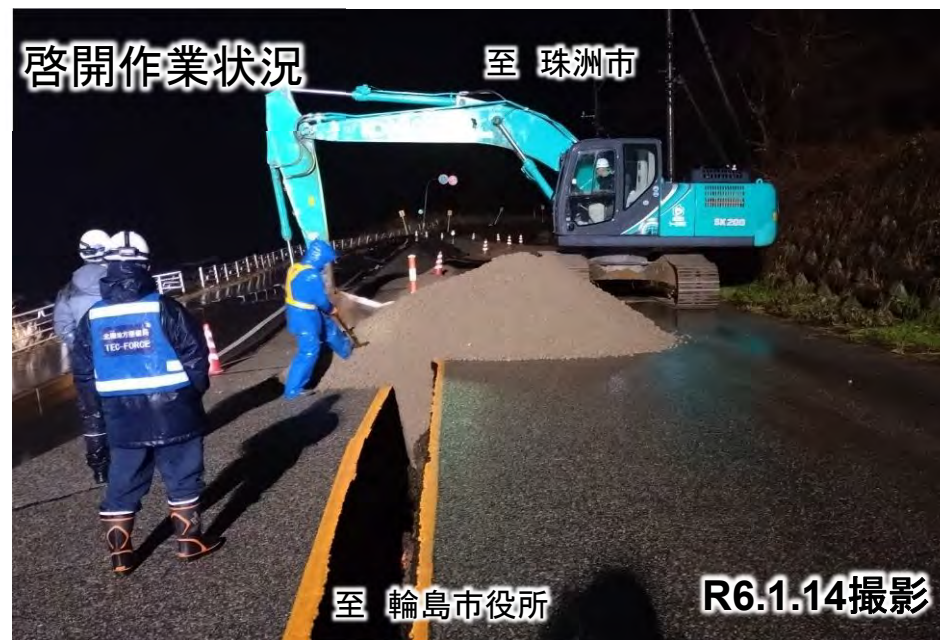
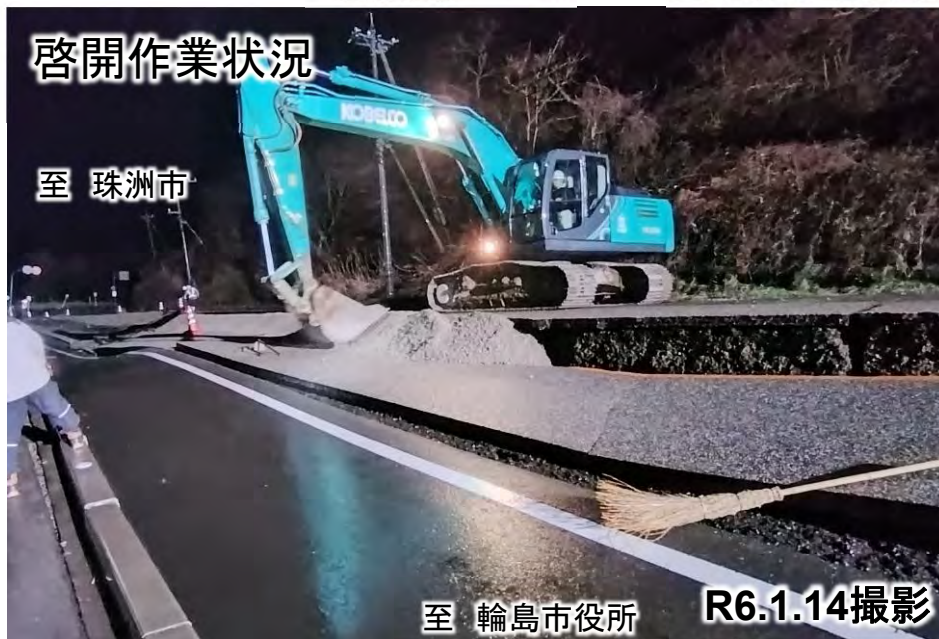
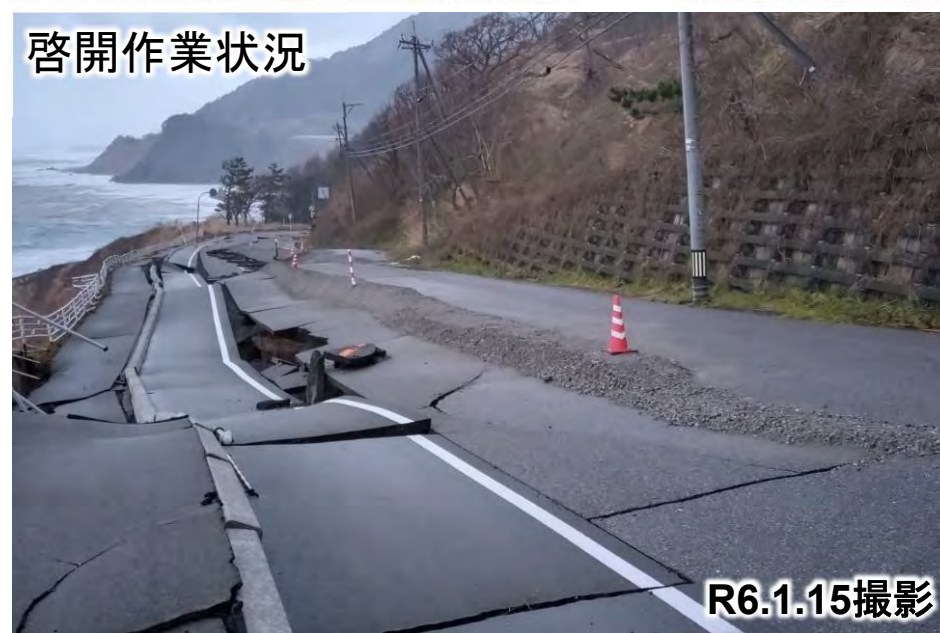
- 輪島市河井町地内「河井中央交差点」から5.8km地点(輪島市深見町付近) 路面陥没・亀裂

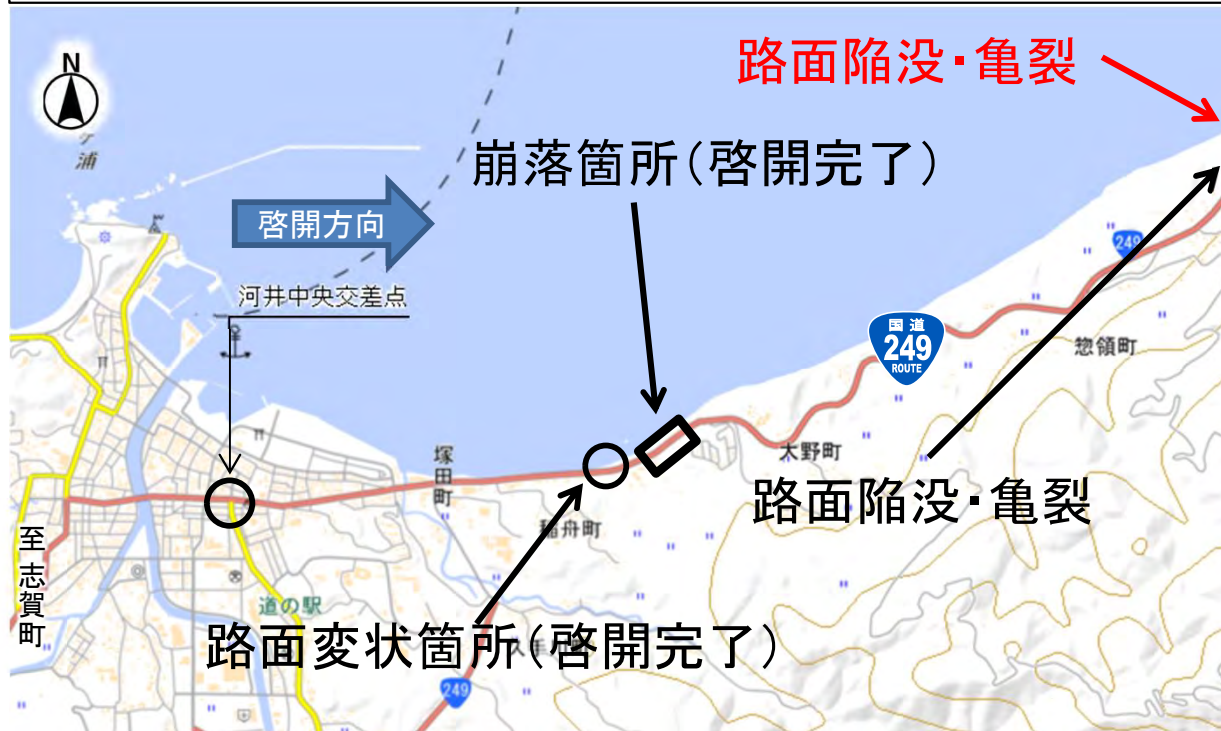
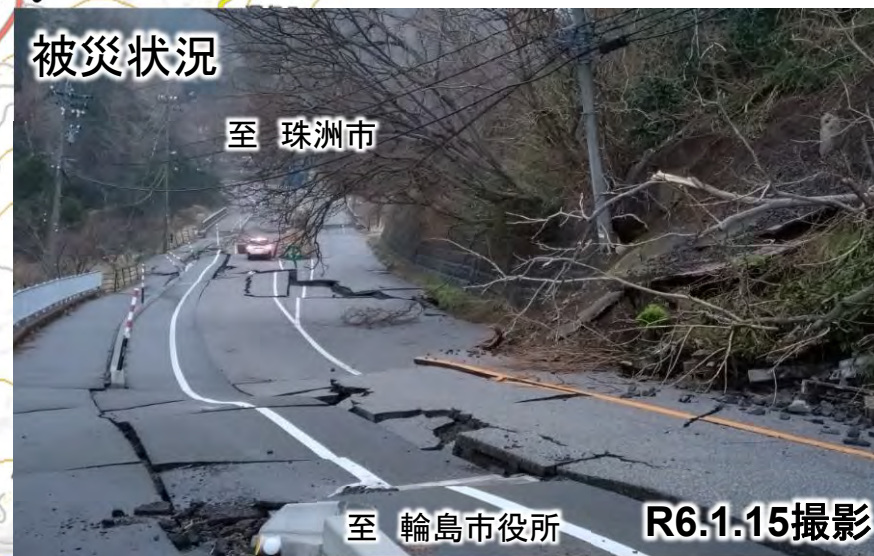
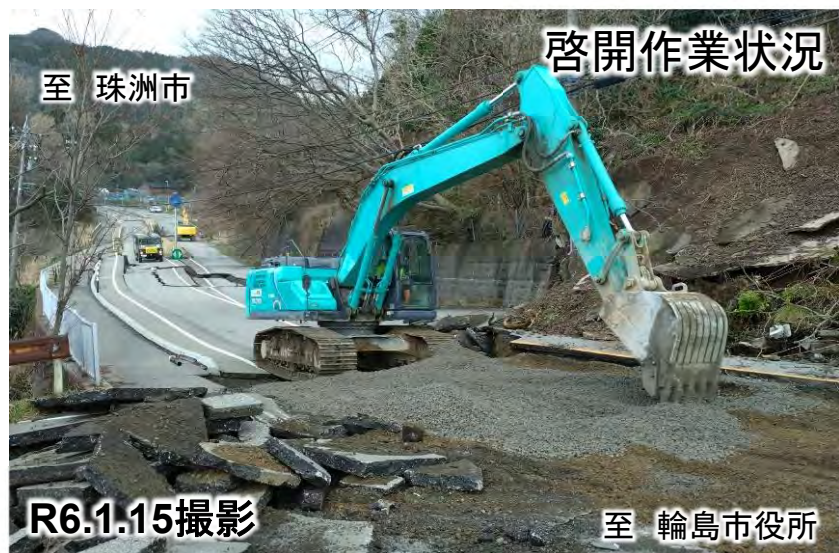
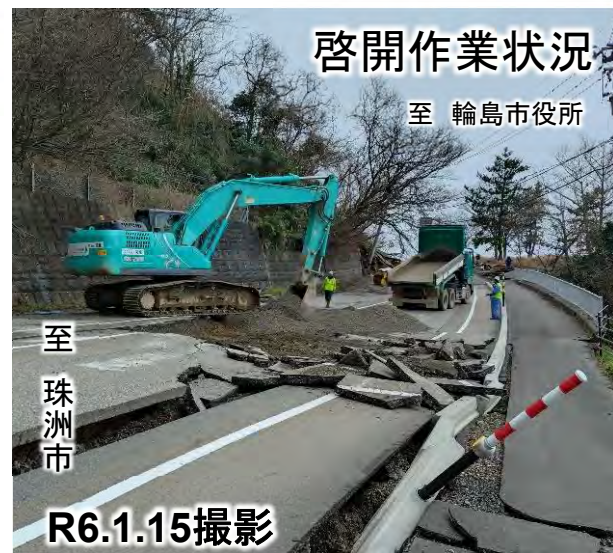
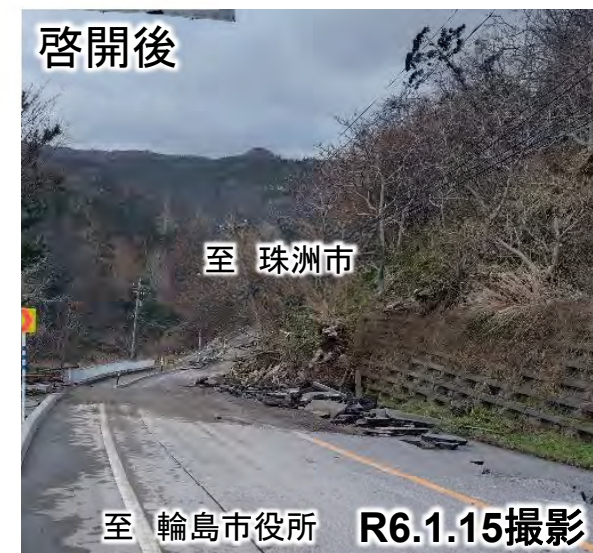
● 輪島市河井町地内「河井中央交差点」から5.9km地点(輪島市深見町付近) 路面陥没・亀裂

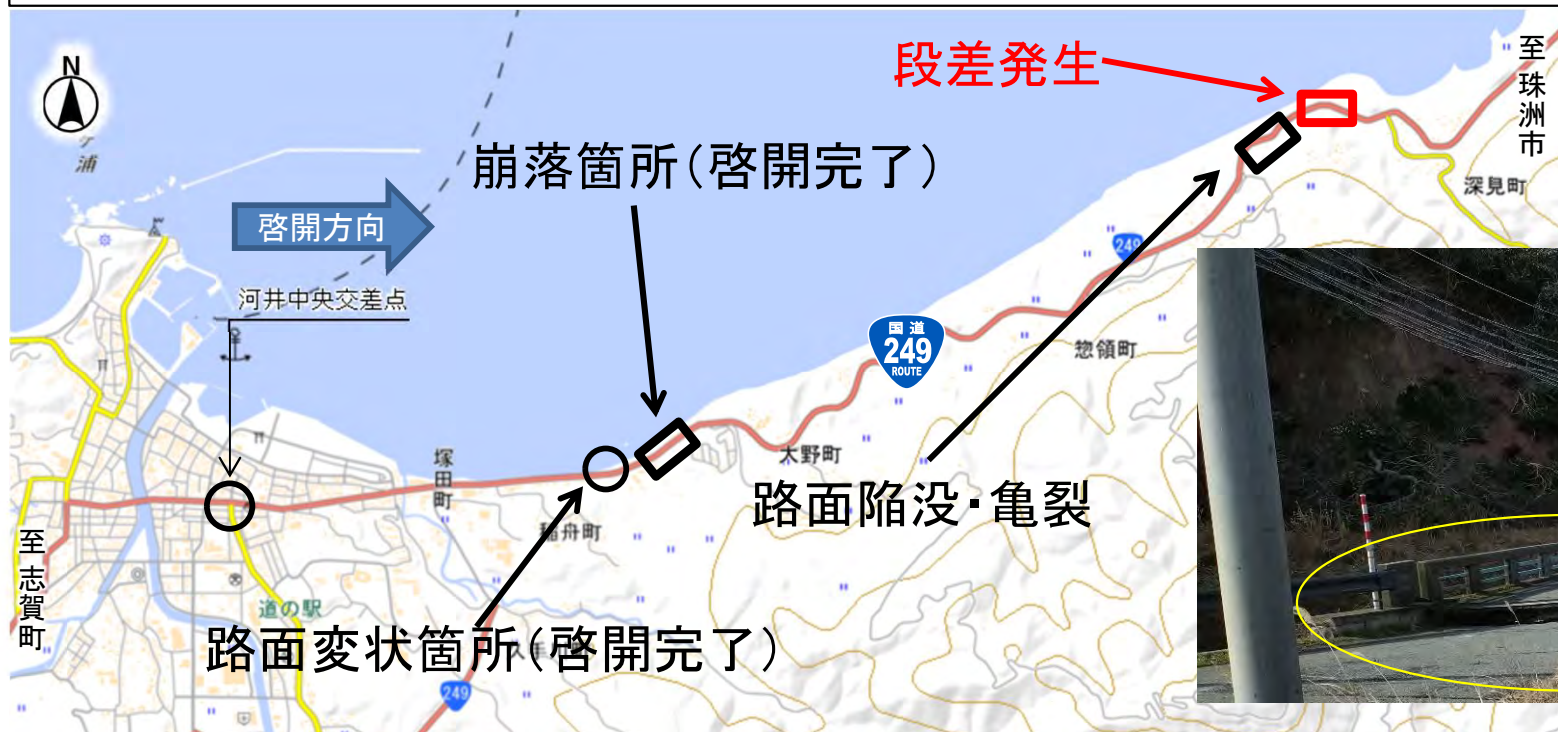
● 輪島市河井町地内「河井中央交差点」から6.5km地点(輪島市深見町付近) 深見橋 段差

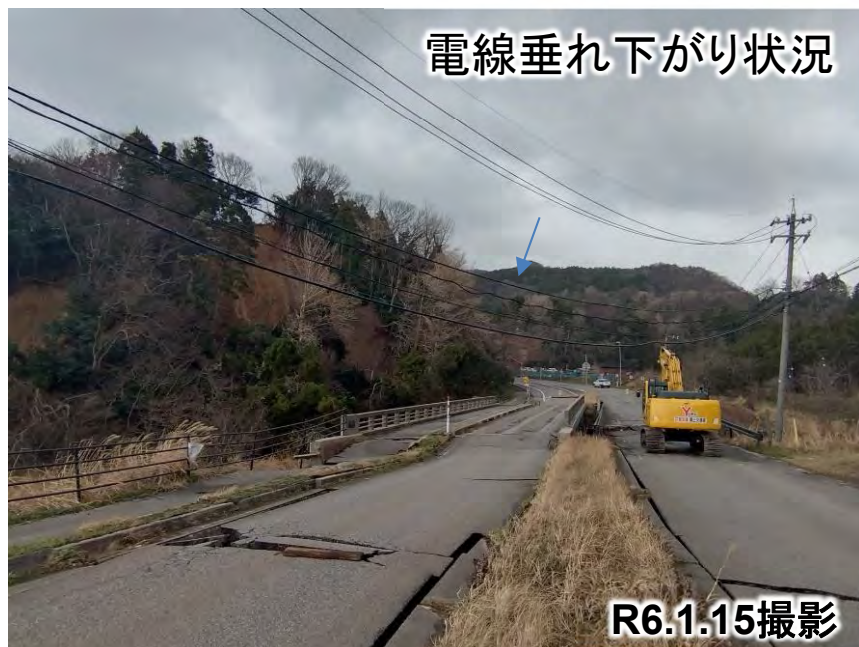
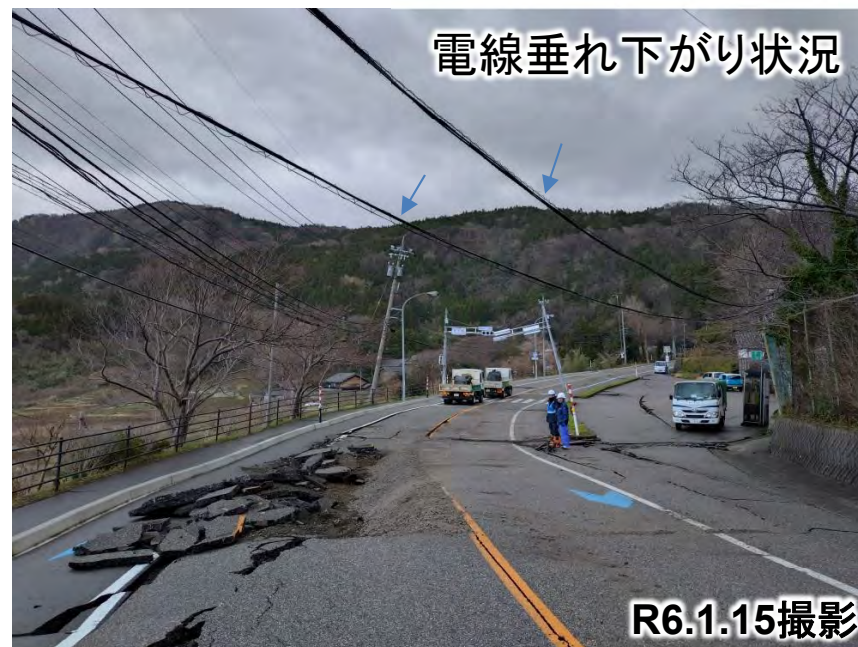
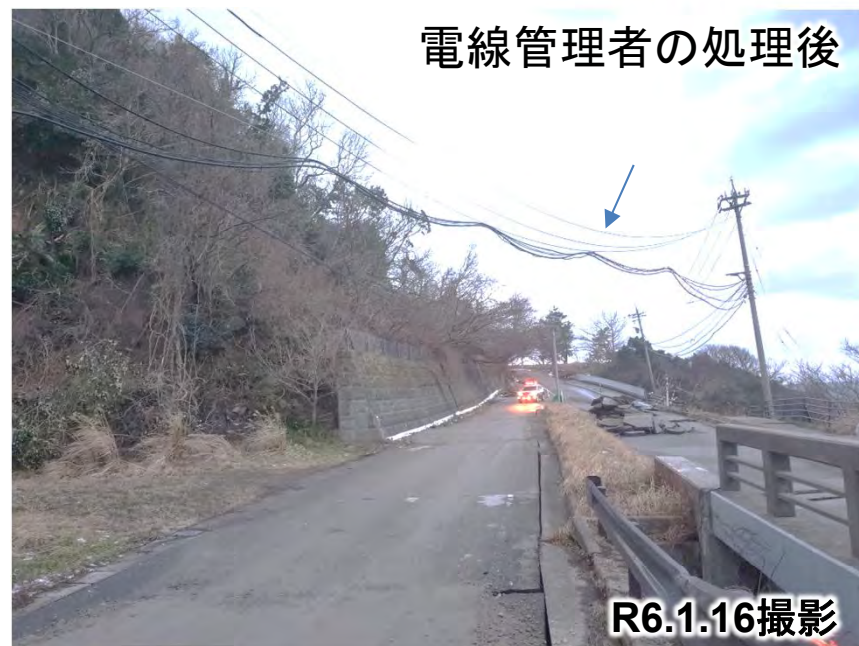
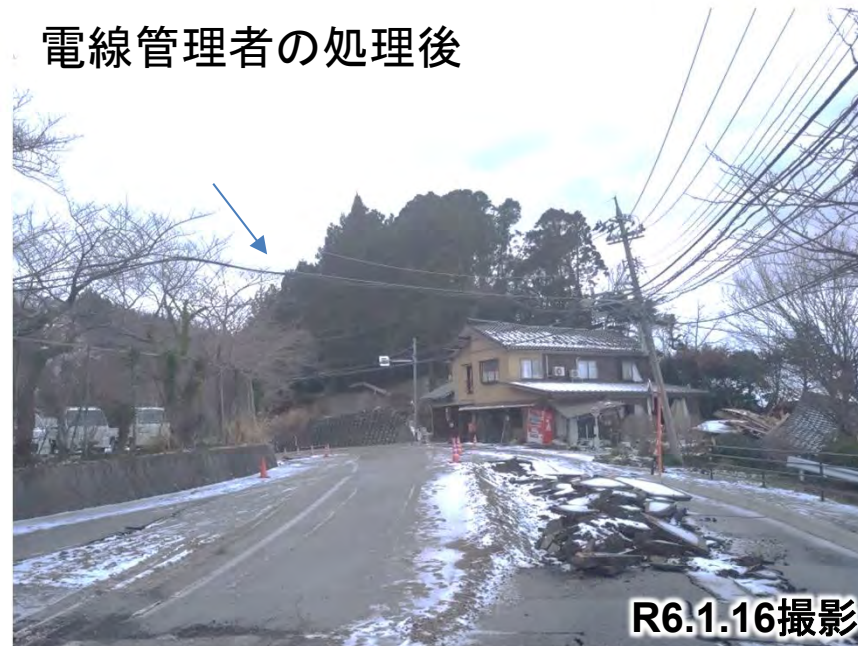
● 輪島市河井町地内「河井中央交差点」から6.5km地点(輪島市深見町付近) 架空線垂れ下がり

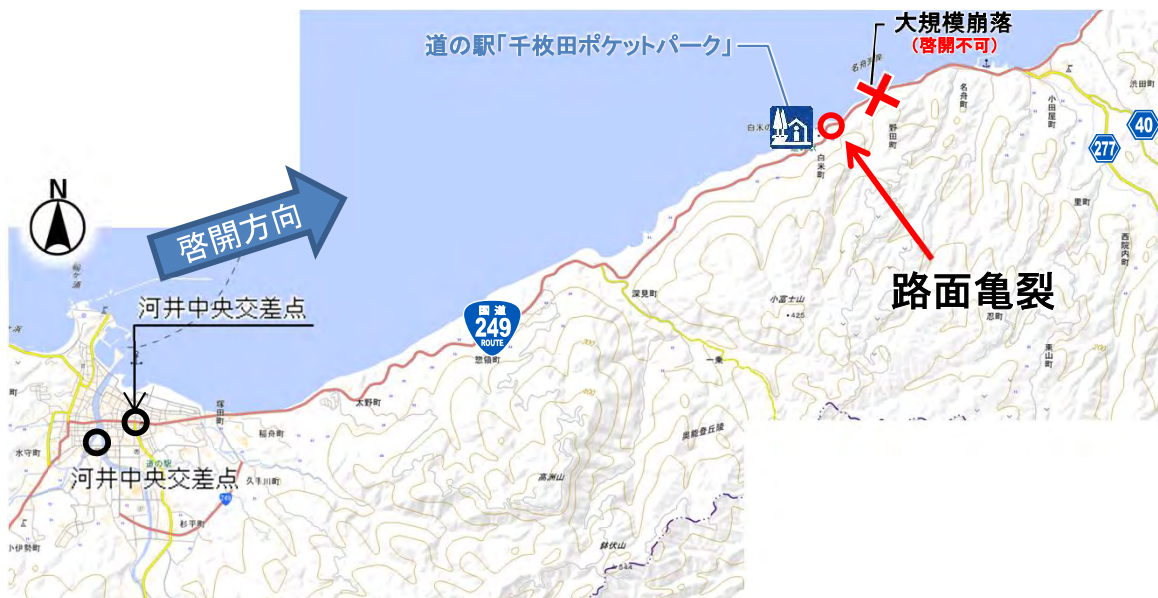
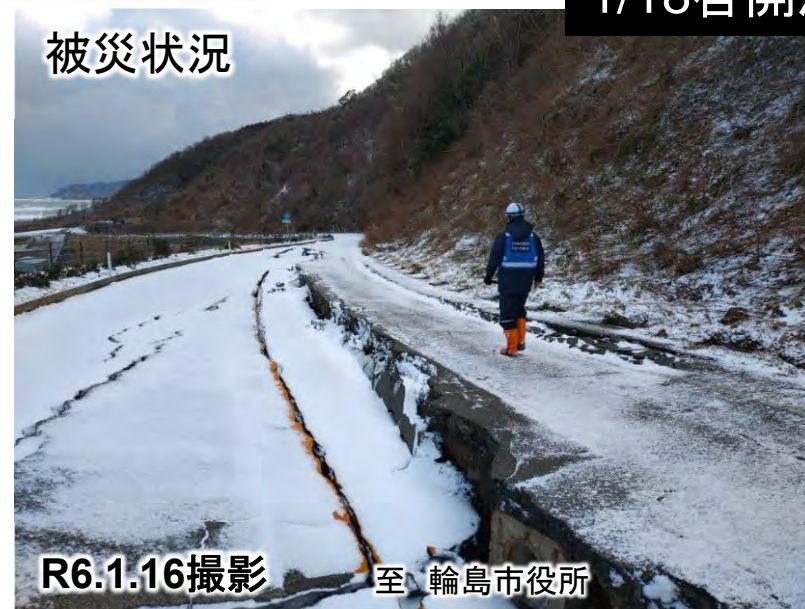
● 輪島市河井町地内「河井中央交差点」から10.3km地点(輪島市白米町付近) 舗装亀裂

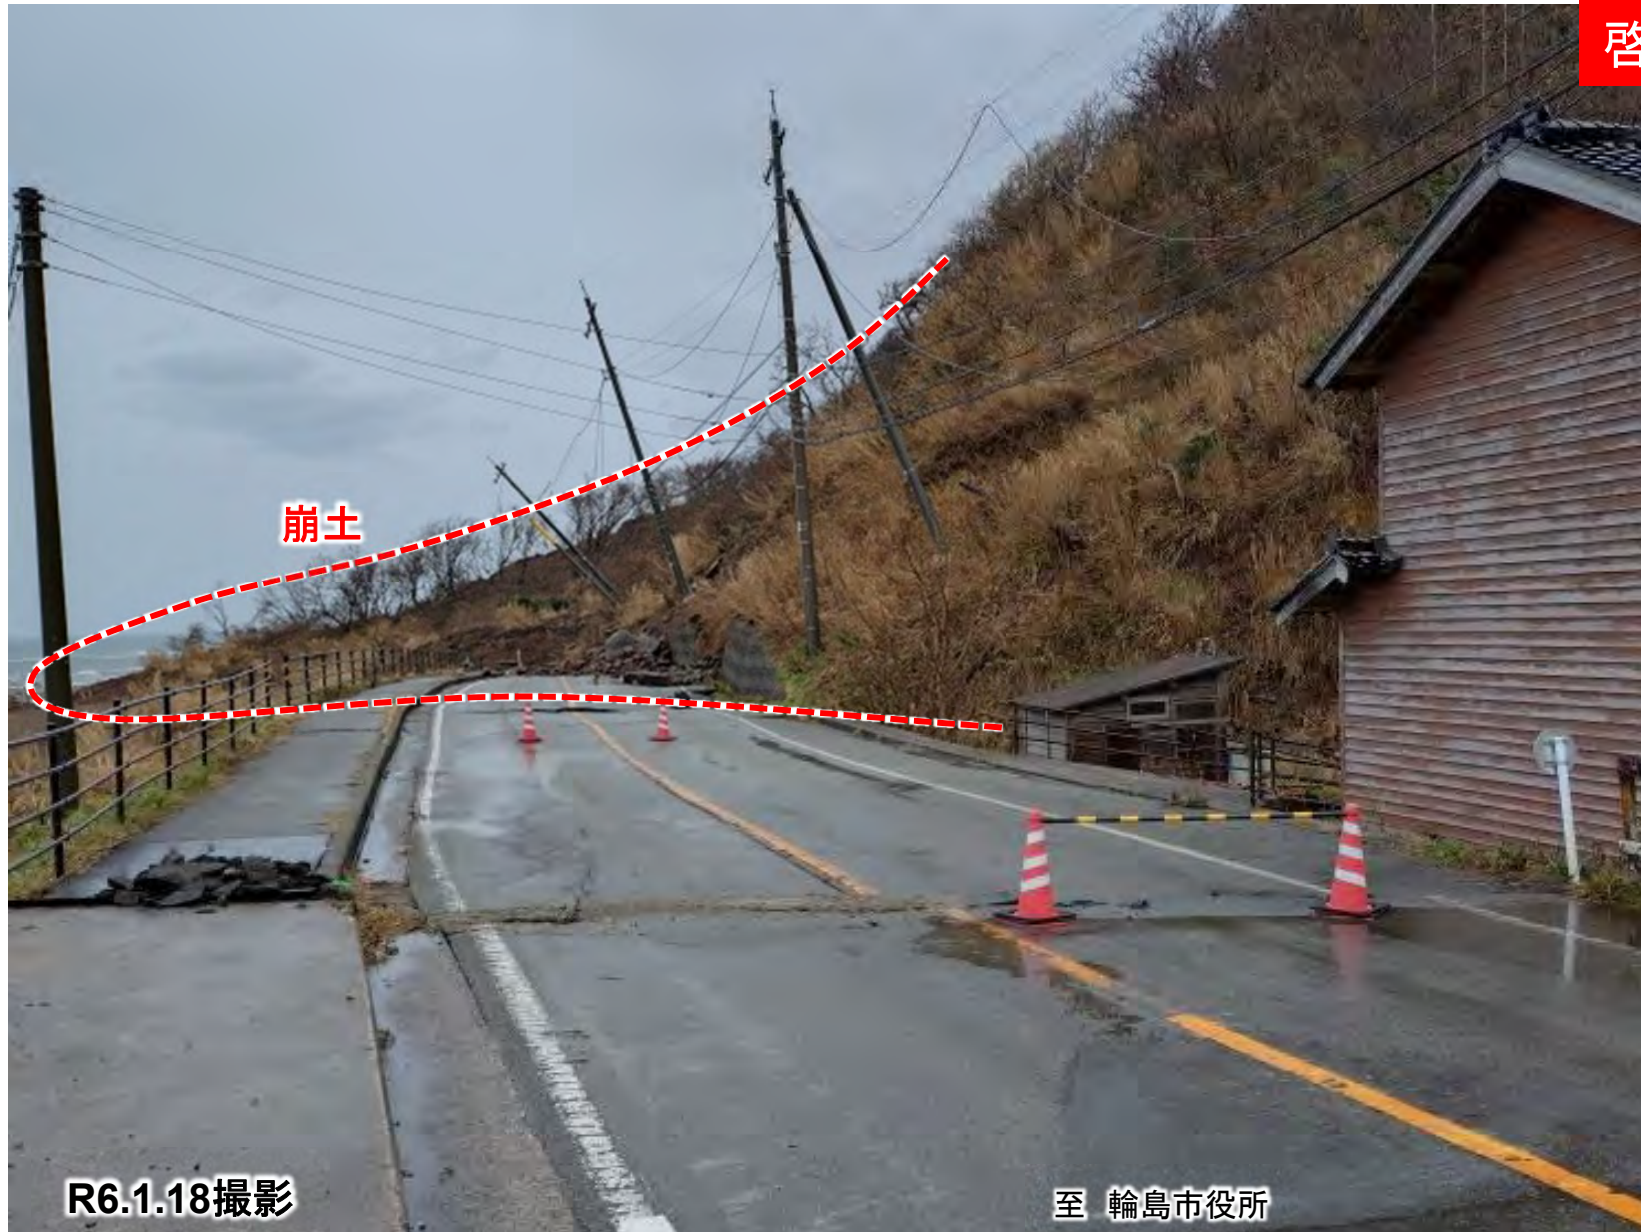
道の駅「千枚田ポケットパーク」から珠洲市側約0.8km地点で、大規模崩落(啓開不可)のため通行止め。

● 輪島市河井町地内「河井中央交差点」から10.8km地点 大規模崩落により珠洲市方面への通り抜け不可

啓開不可

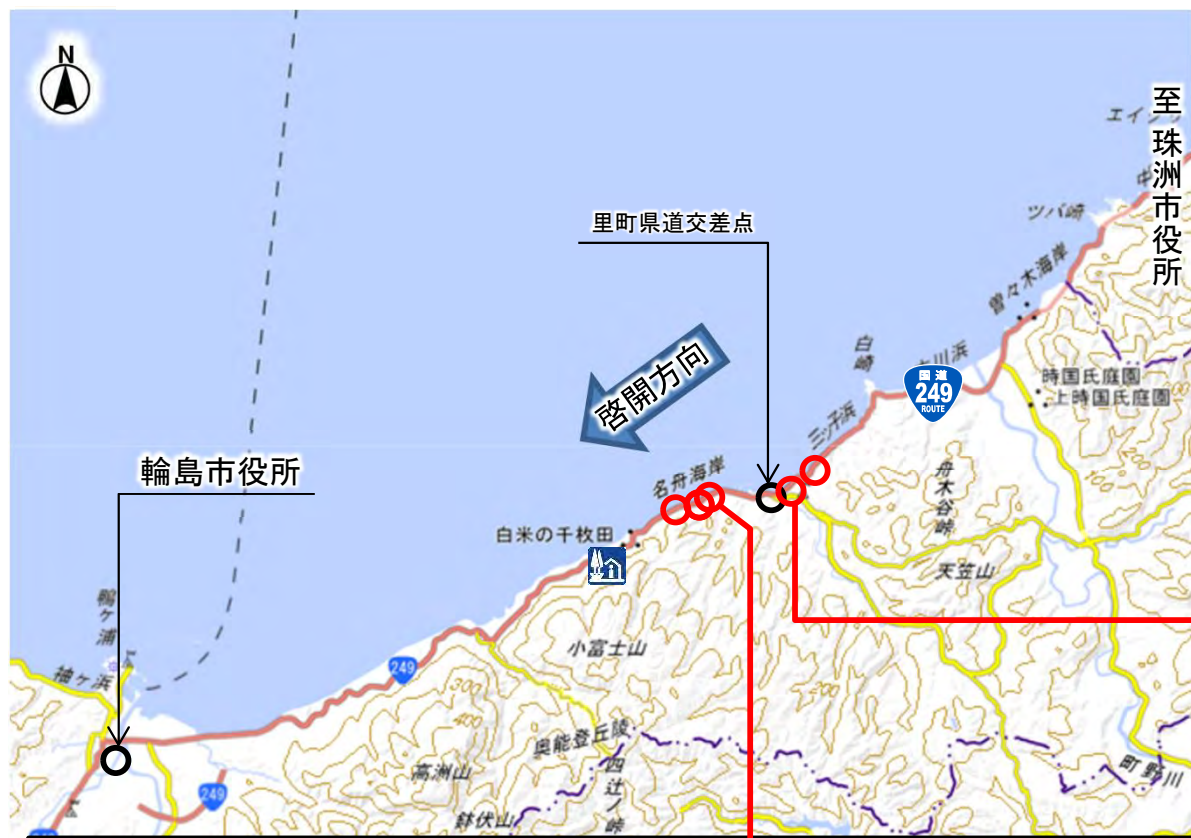
●輪島市里町地内「里町県道交差点」から西へ1.6km 崩落箇所 1/6の状況

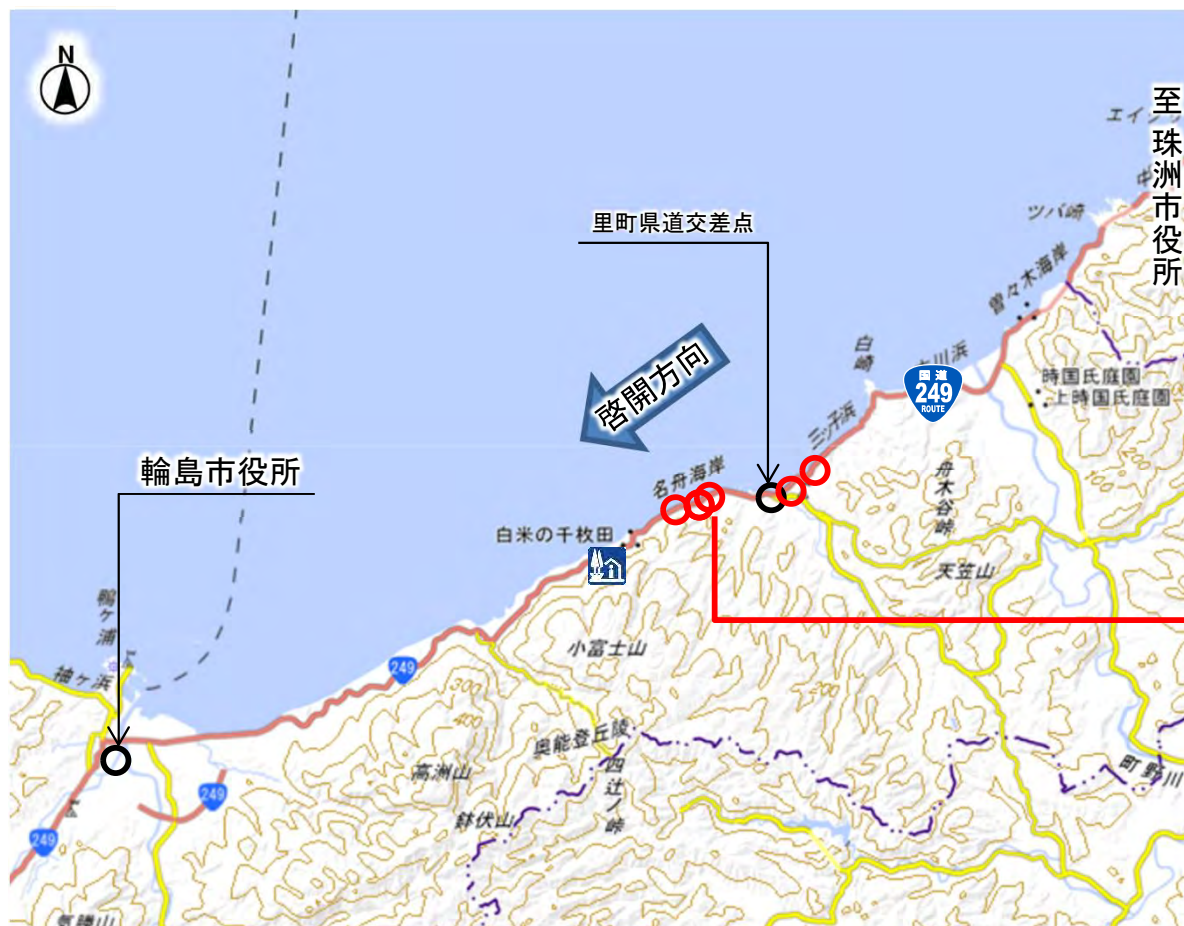
●輪島市里町地内「里町県道交差点」から西へ1.6km 崩落箇所状況

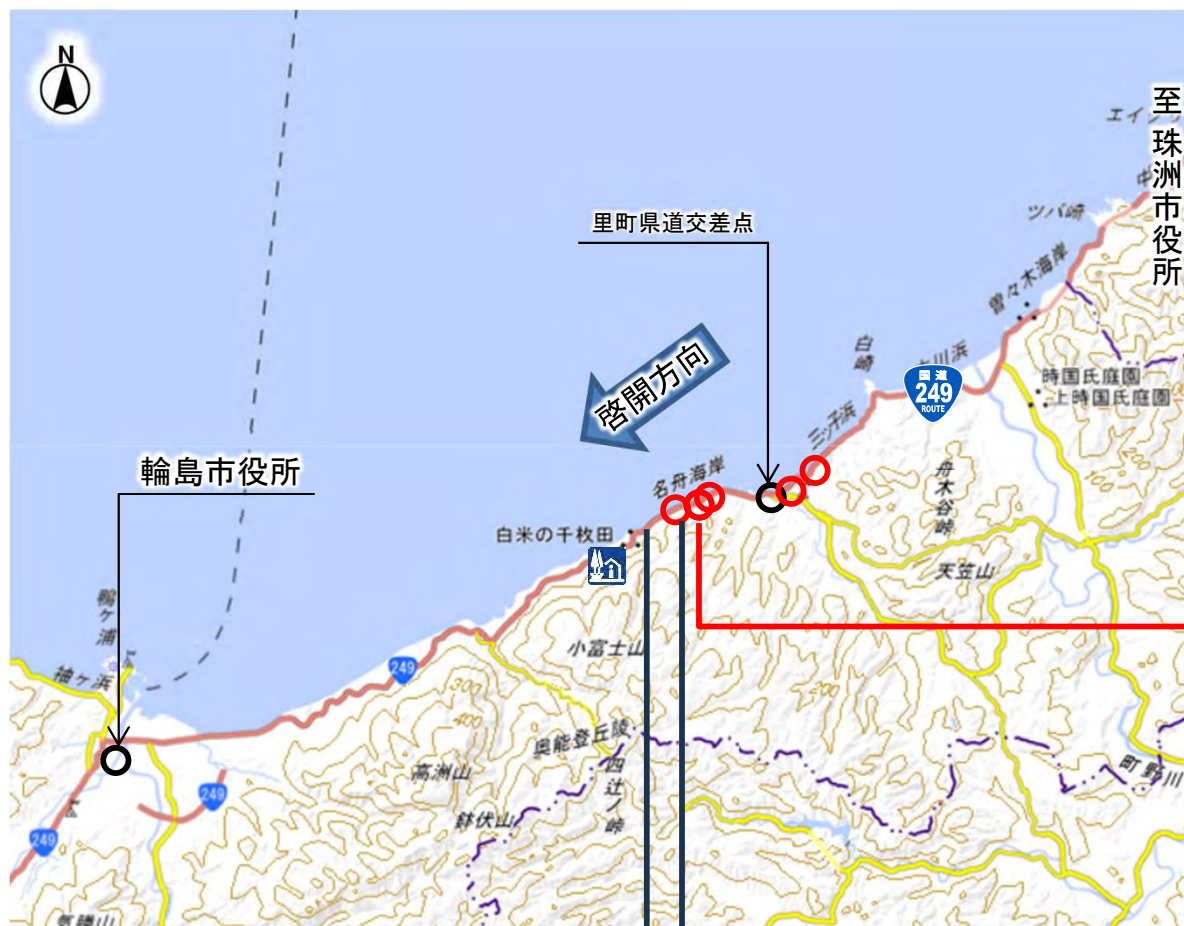
●輪島市里町地内「里町県道交差点」から西へ1.8km 崩落箇所状況
