令和6年能登半島地震 国道249号八世乃洞門新トンネル 道路啓開の状況 (担当会社:大成建設株式会社)

1/21

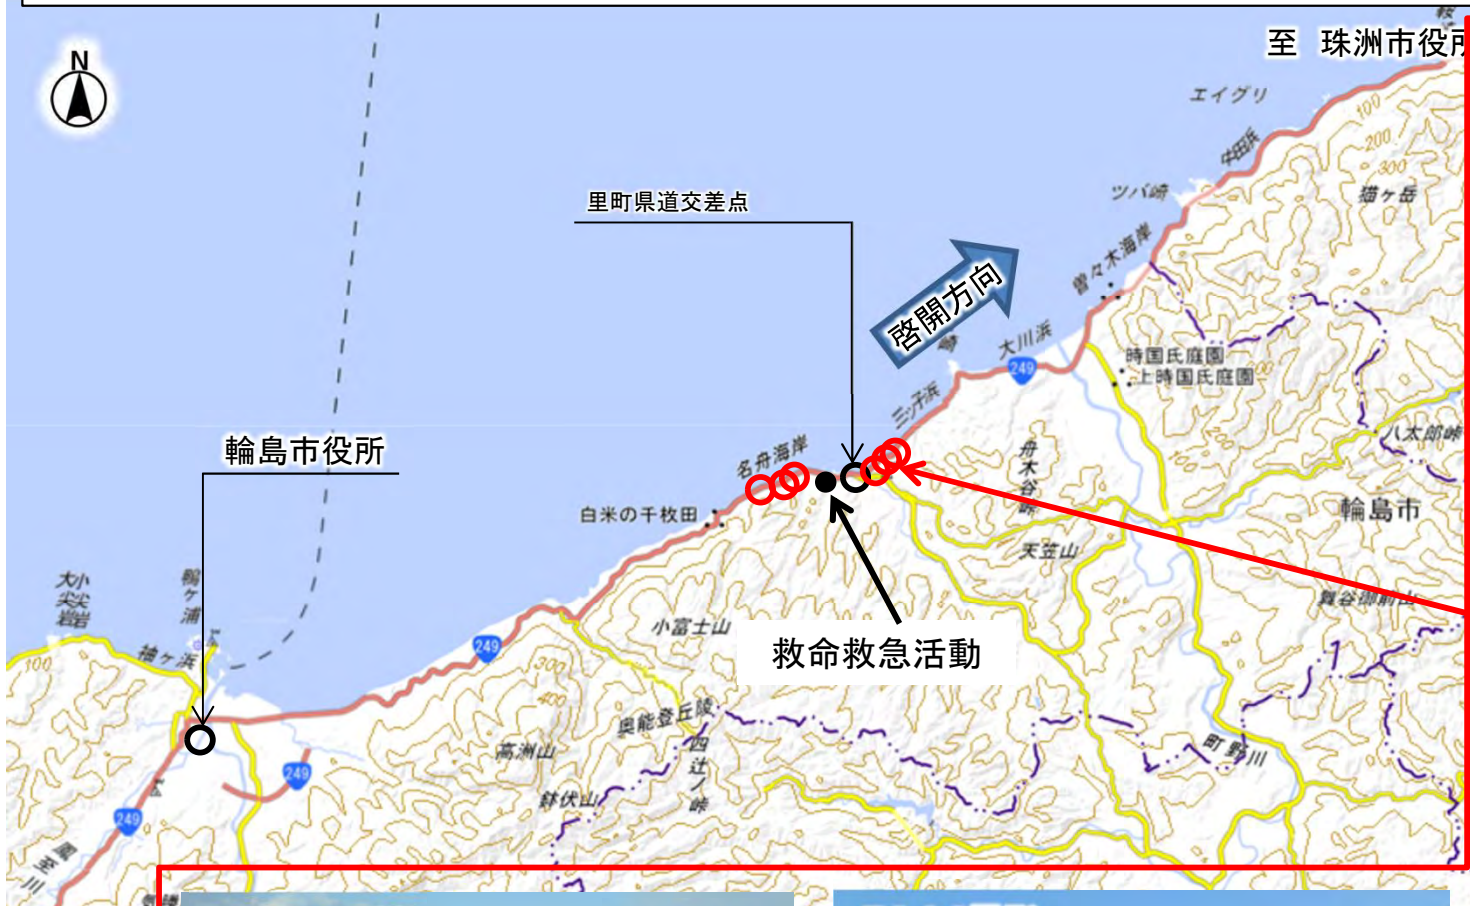
●輪島市里町地内「里町県道交差点」から東へ0.5km地点 崩落箇所等

啓開中

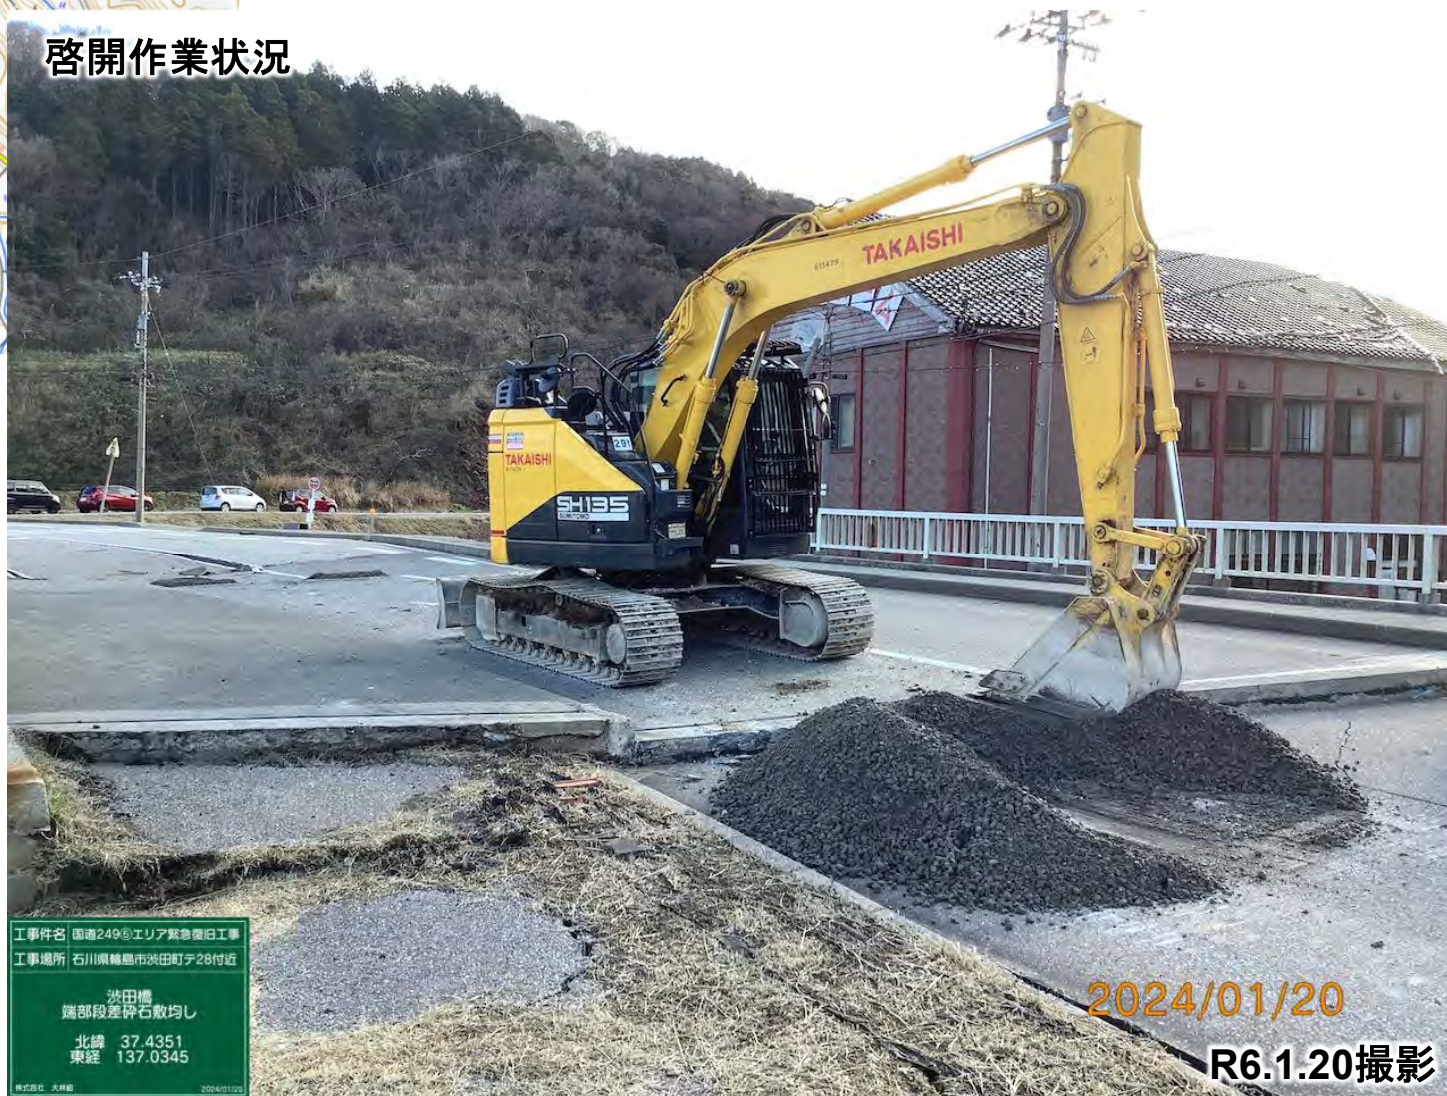
●輪島市里町地内「里町県道交差点」から東へ0.7km地点 渋田橋取付部 段差

啓開作業状況

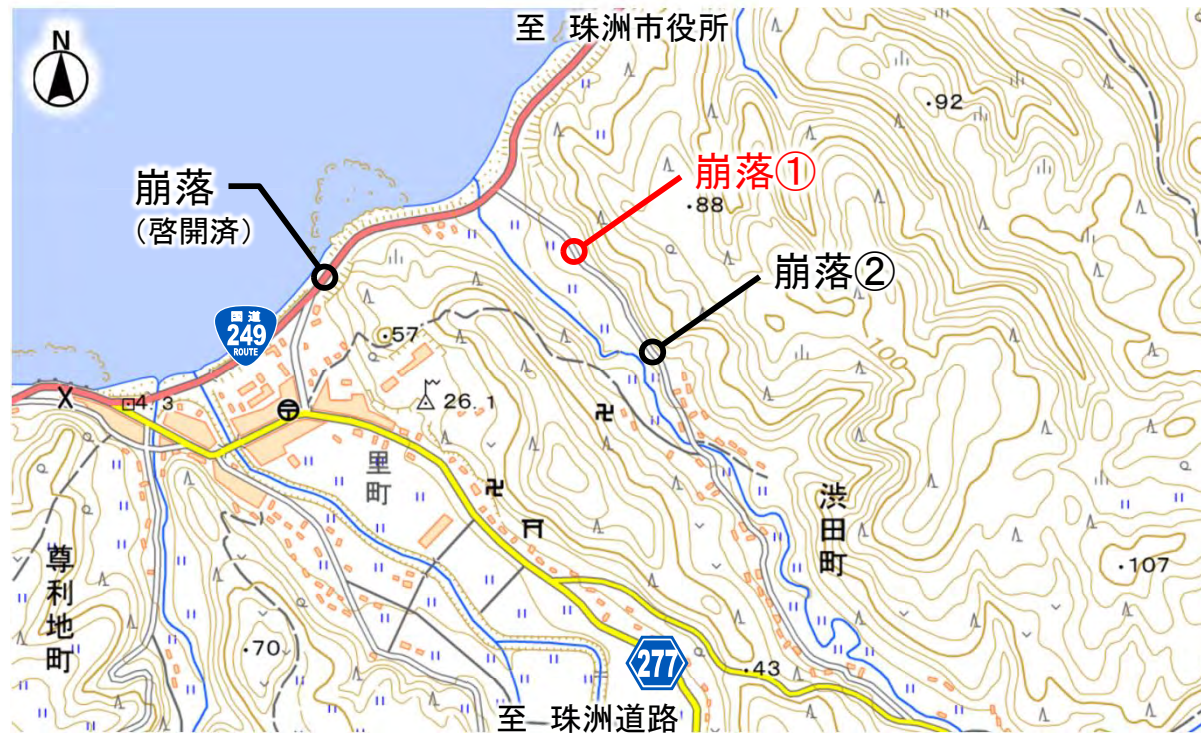
●輪島市渋田町地内 崩落箇所 被災状況

啓開済

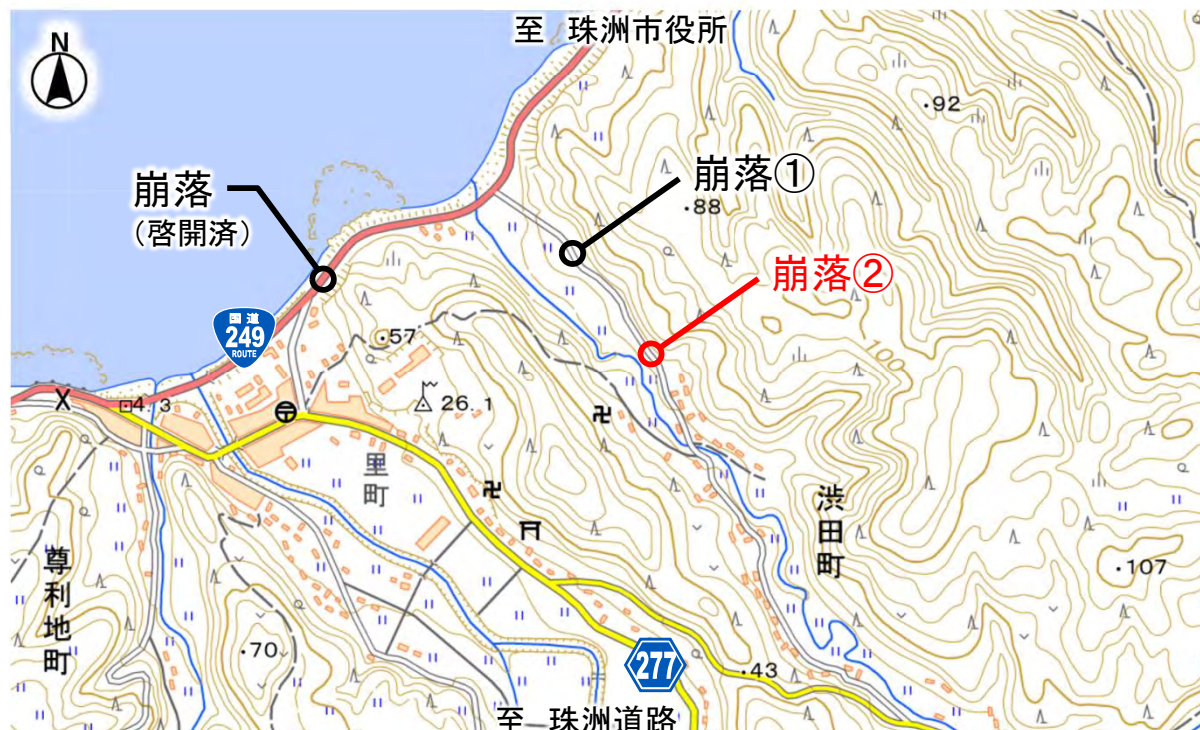
●輪島市渋田町地内 崩落箇所 被災状況

啓開済

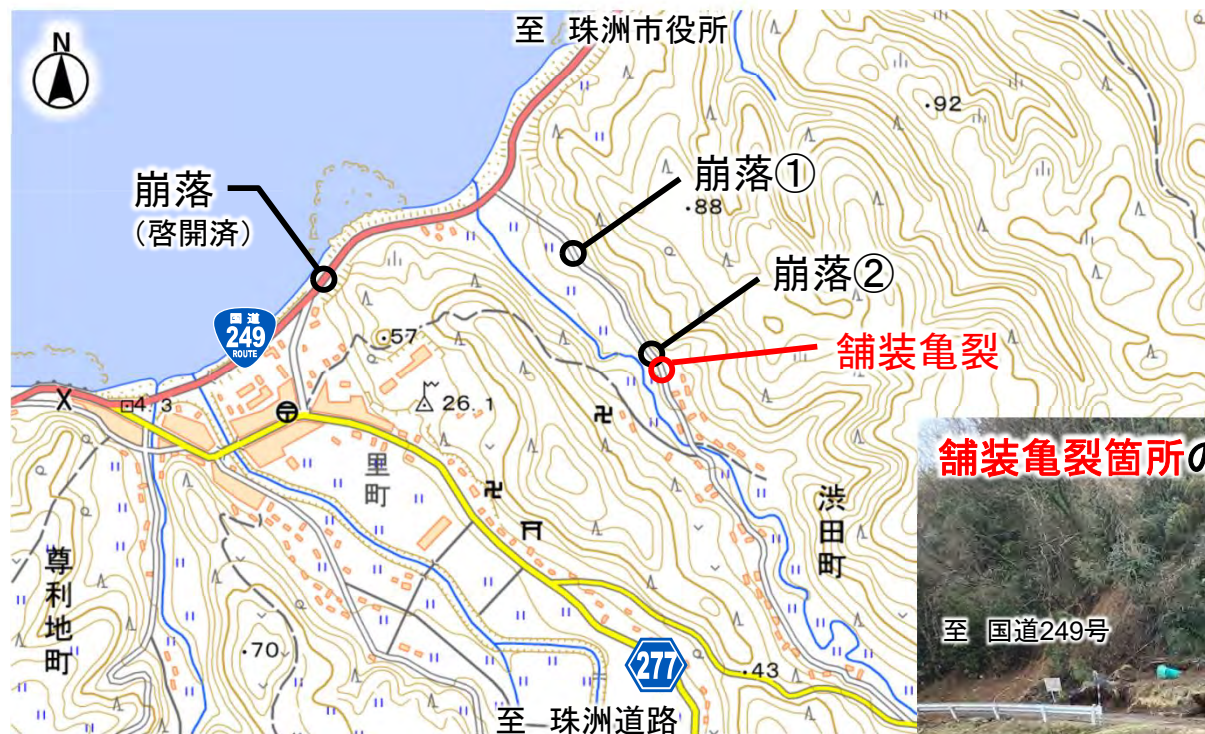
●輪島市渋田町地内 舗装亀裂箇所 被災状況

啓開済

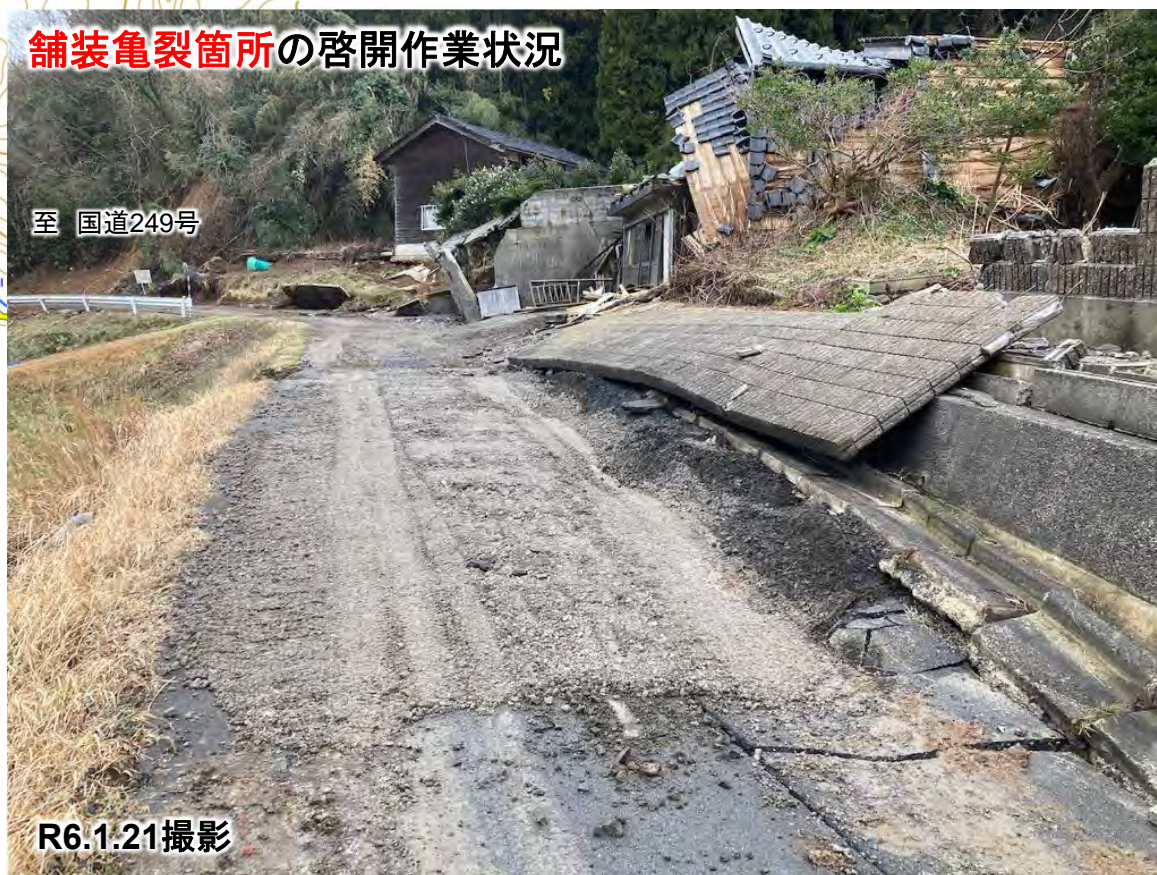
舗装亀裂箇所の啓開作業状況

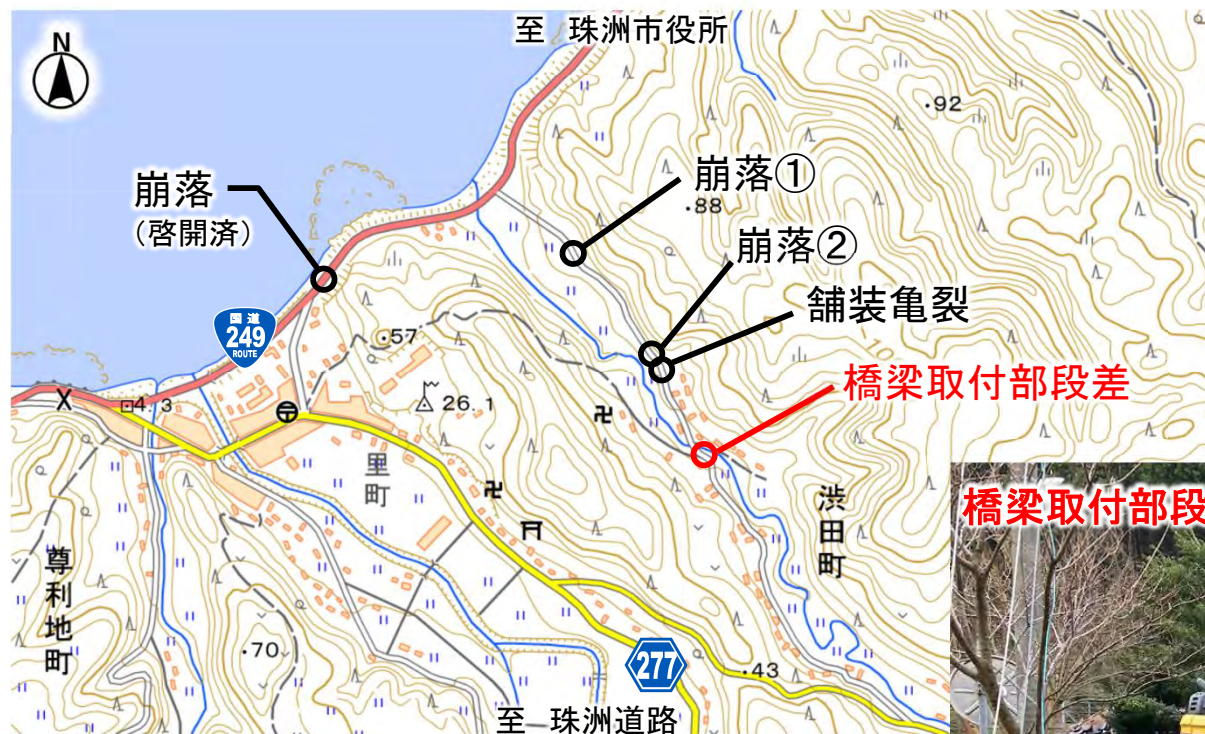
●輪島市渋田町地内 橋梁取付部段差 被災状況

啓開済

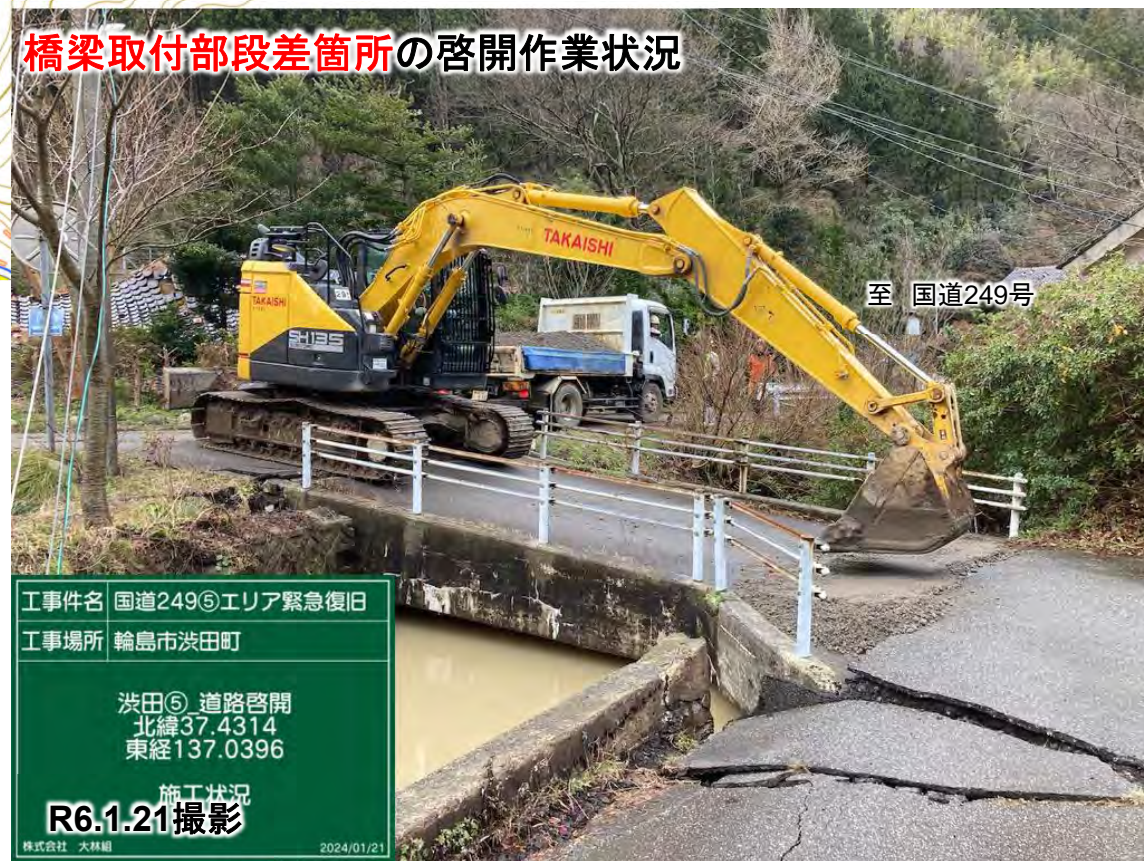
橋梁取付部段差箇所の啓開作業状況

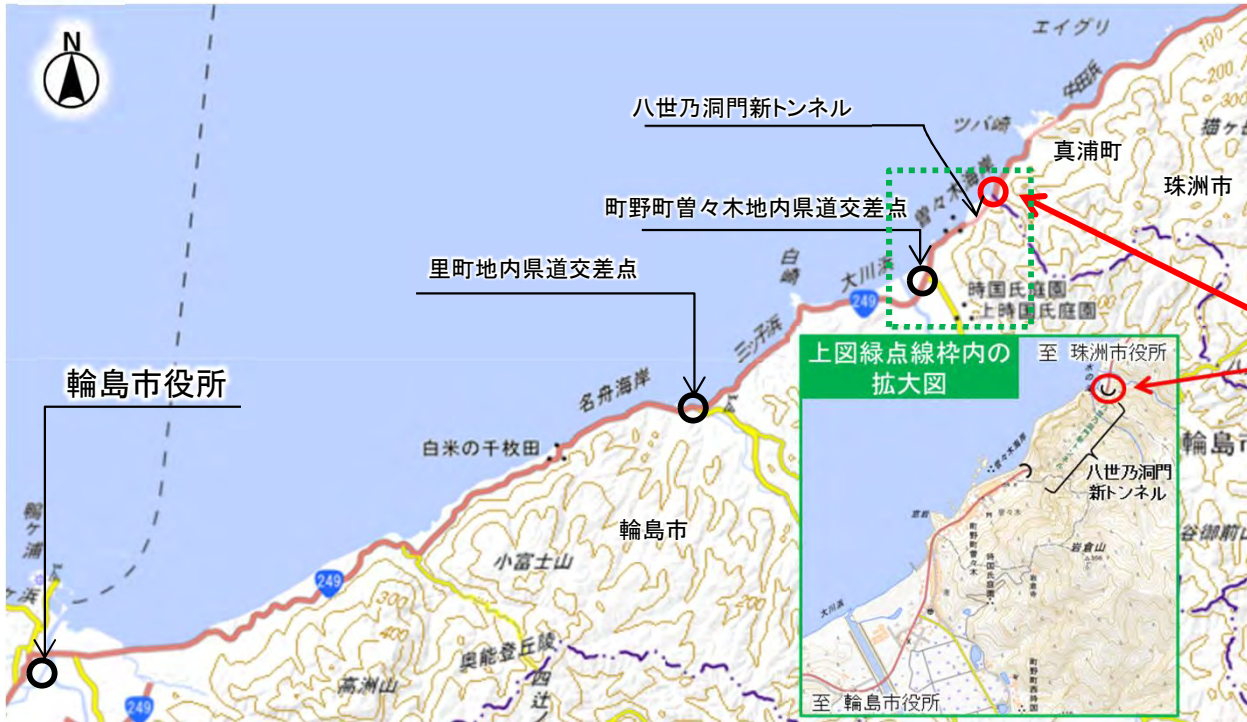
- 輪島市町野町曾々木「県道取付交差点」から1.3km地点 まで現地調査実施
- 輪島市町野町曾々木と珠洲市真浦町を結ぶ 八世乃(はせの)洞門新トンネル 珠洲市側坑口部 落石、崩土堆積

啓開中

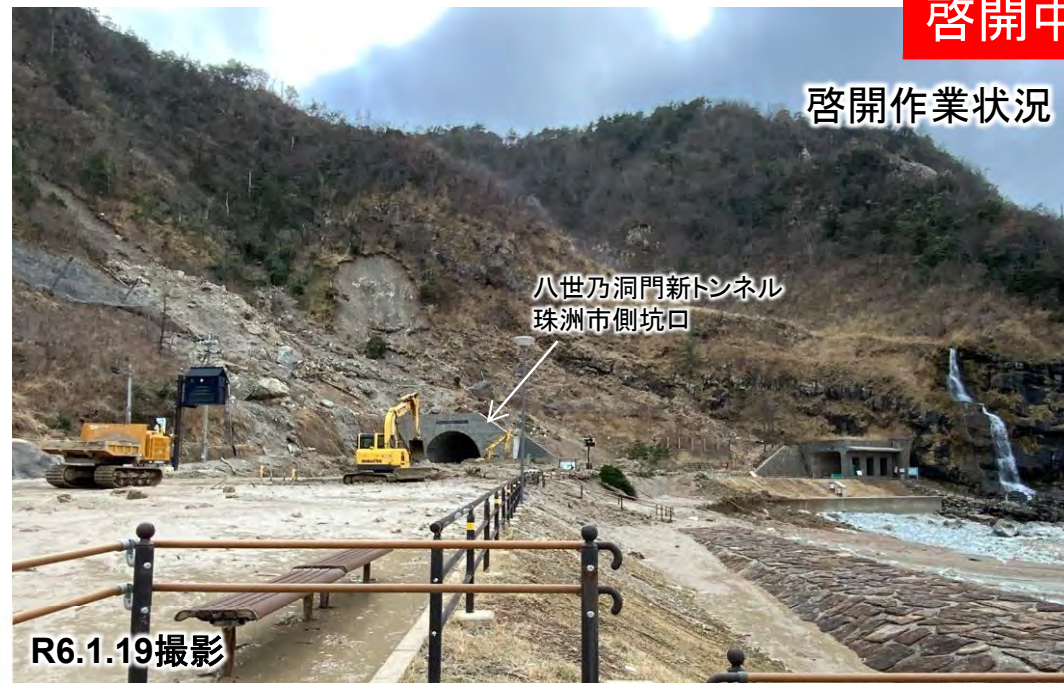
- 輪島市町野町曾々木「県道取付交差点」から1.3km地点
輪島市町野町曾々木と珠洲市真浦町を結ぶ 八世乃(はせの)洞門新トンネル 珠洲市側坑口部 落石、崩土堆積

啓開中

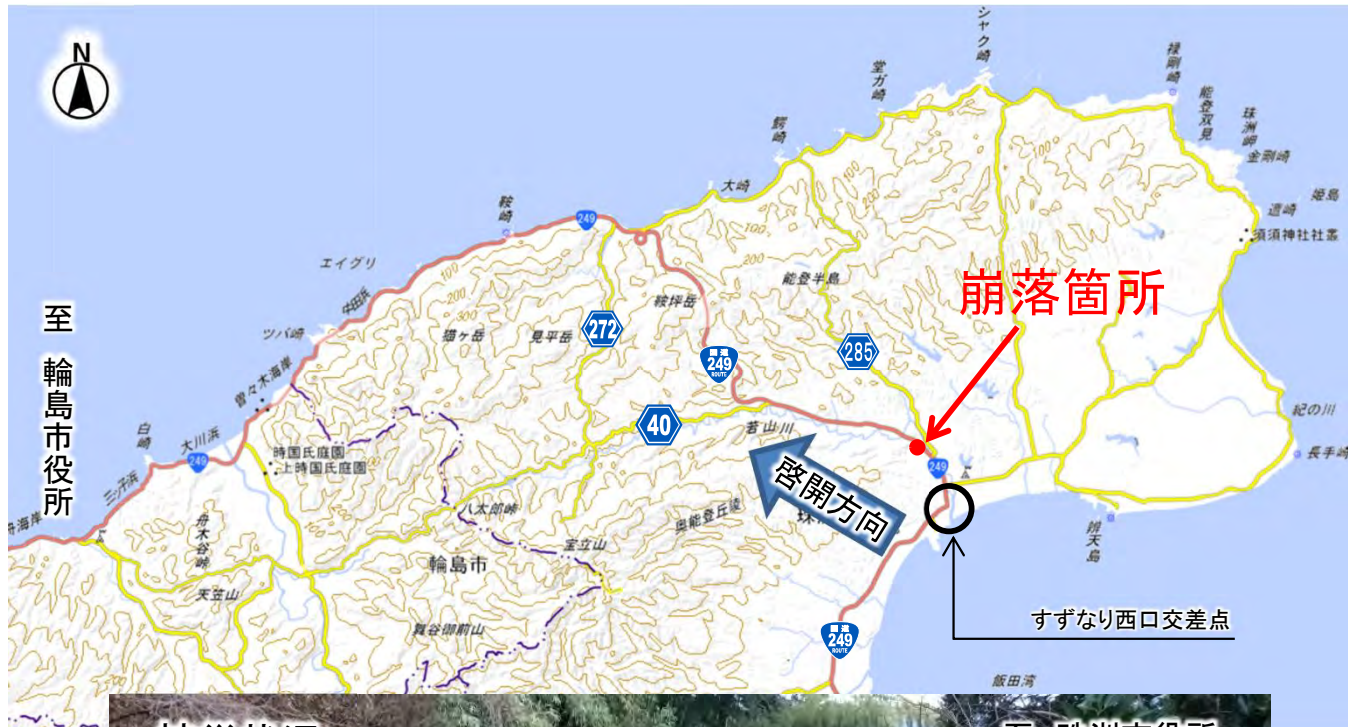
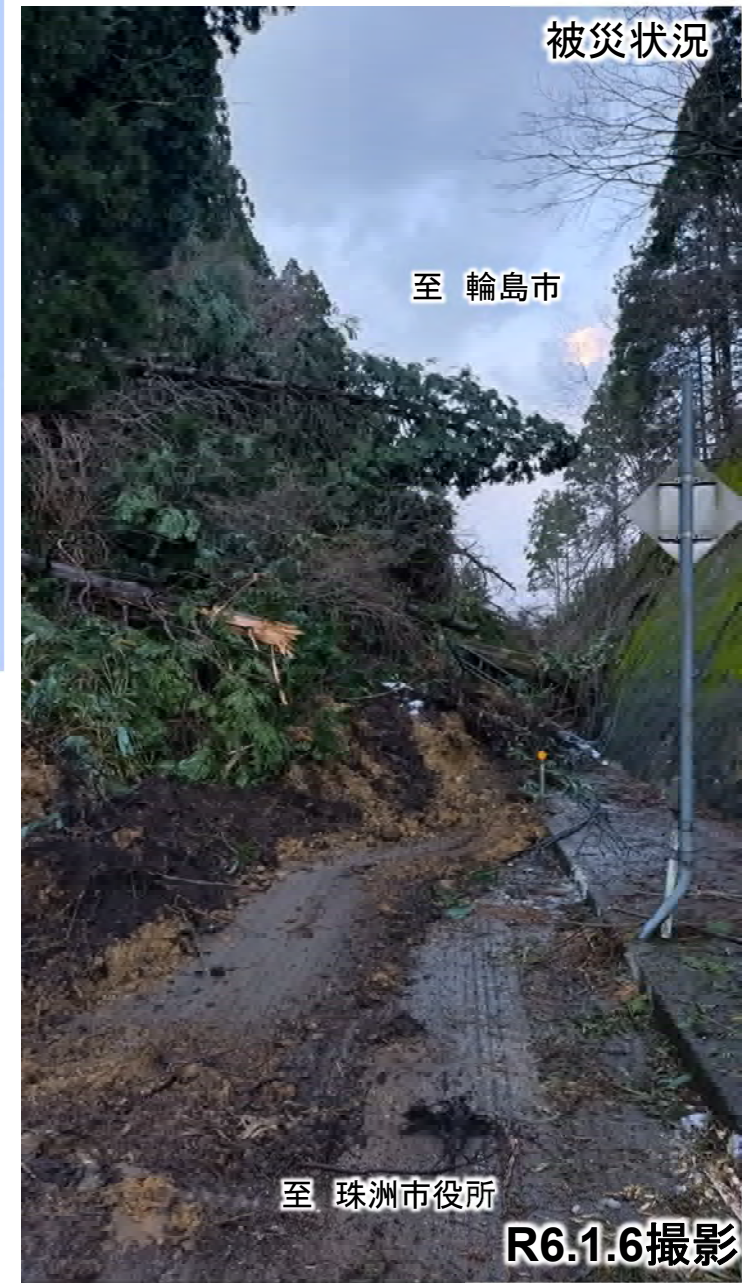
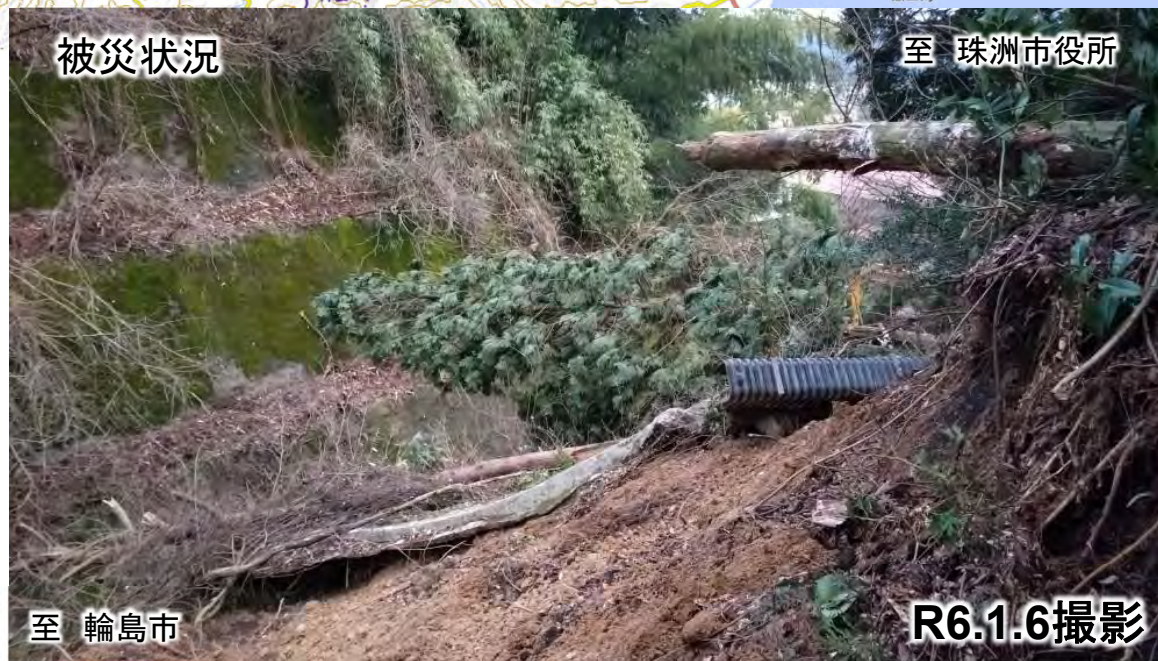
● 珠洲市若山町出田地内「すずなり西口交差点」から2.0km地点 崩落箇所

啓開不可

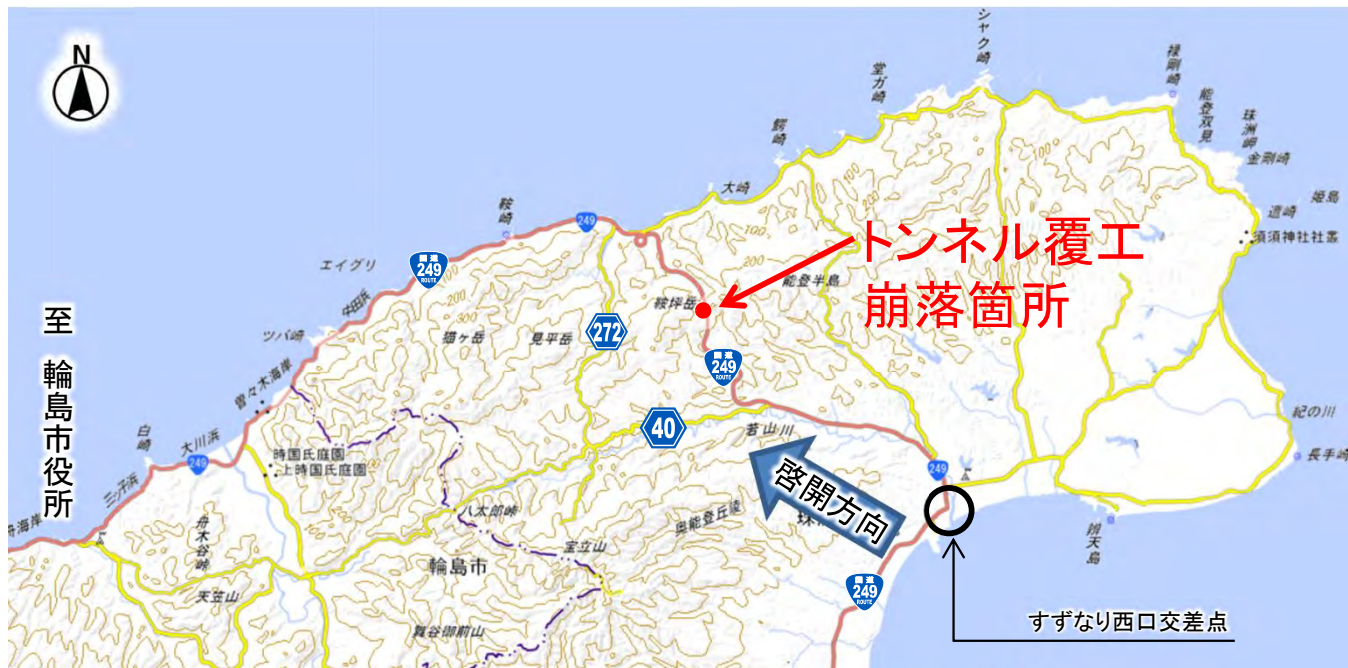
● 珠洲市若山町出田地内「すずなり西口交差点」から8.6km地点 トンネル覆工崩落箇所

啓開不可

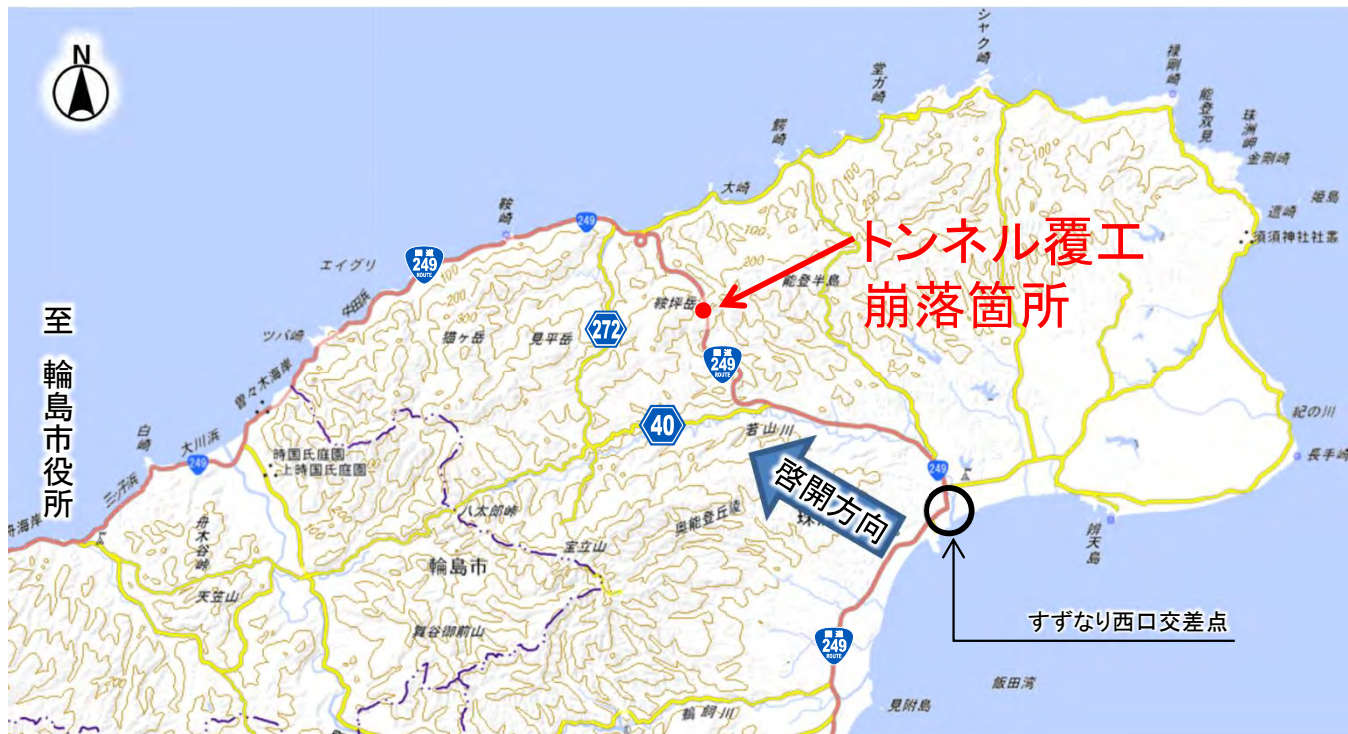
● 珠洲市若山町出田地内「すずなり西口交差点」から8.6km地点 トンネル覆工崩落箇所

啓開不可

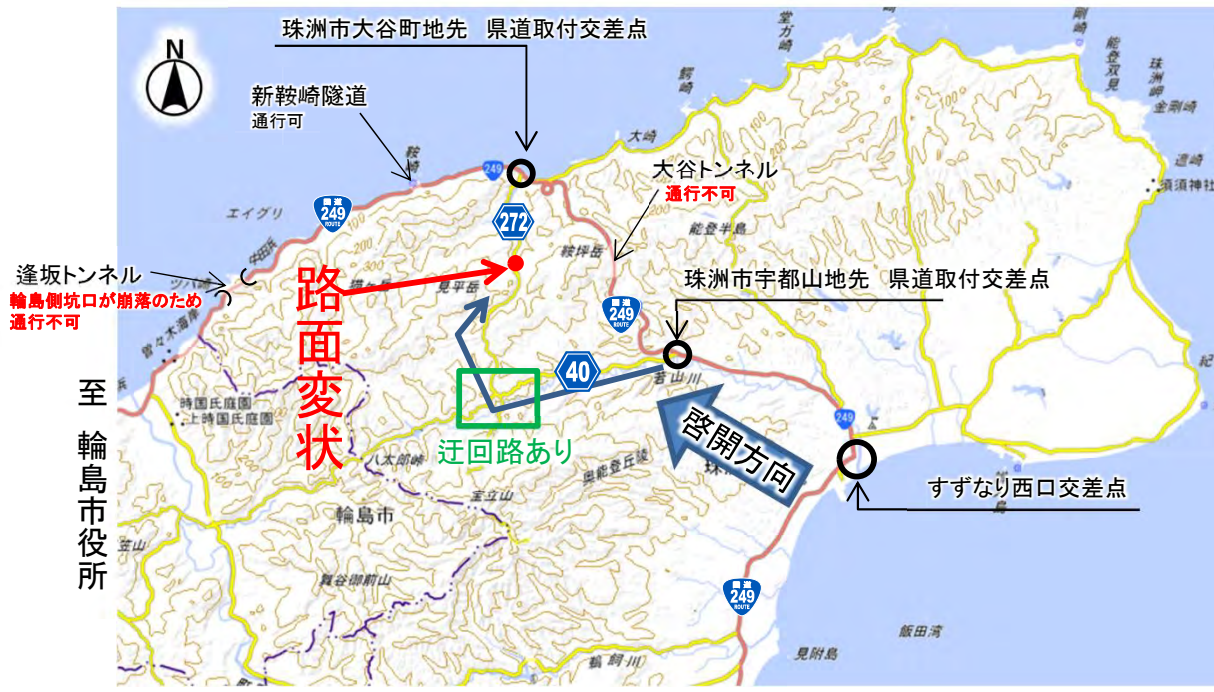
● 国道249号大谷トンネルの迂回ルートとなる県道272号上黒丸大谷線で 路面変状(珠洲市大谷町地内)

1/9啓開済

被災状況

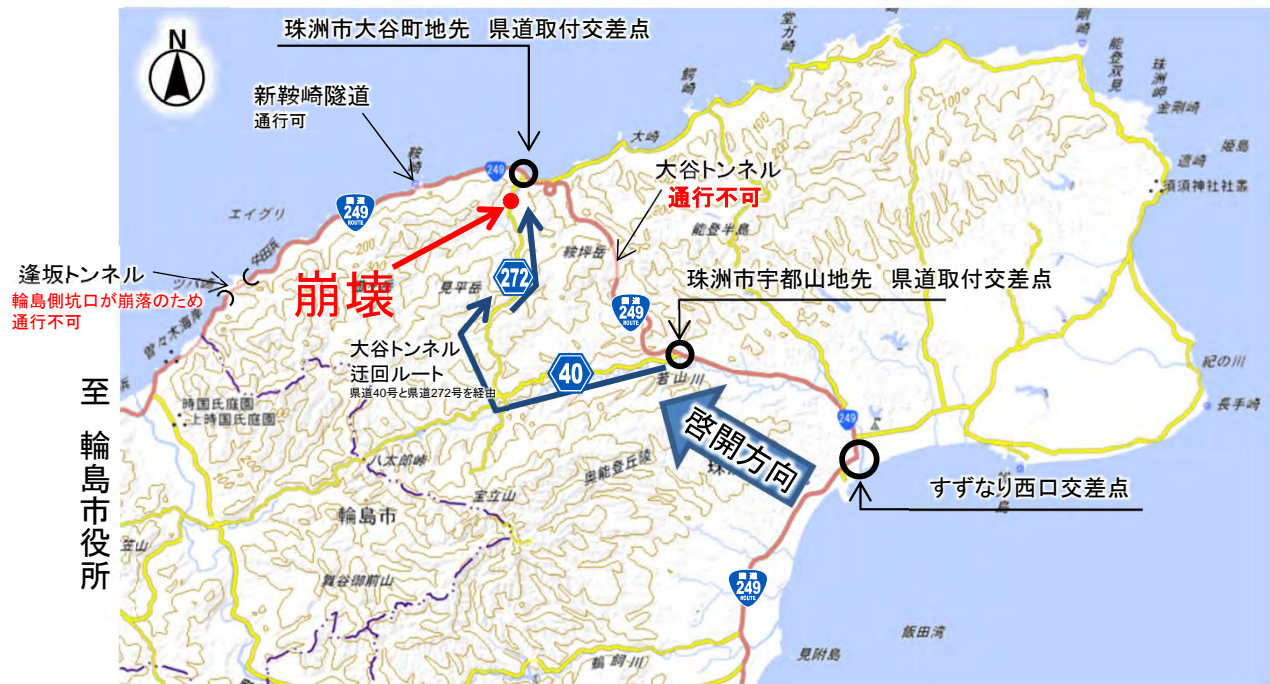
- 国道249号大谷トンネルの迂回ルートとなる県道272号上黒丸大谷線で 崩壊(珠洲市大谷町地内)
- 1月16日に普通車が通行可能な迂回路が完成。引き続き、大型車が通行可能な迂回路を整備中。

啓開済

大型車が通行可能な迂回路を整備中

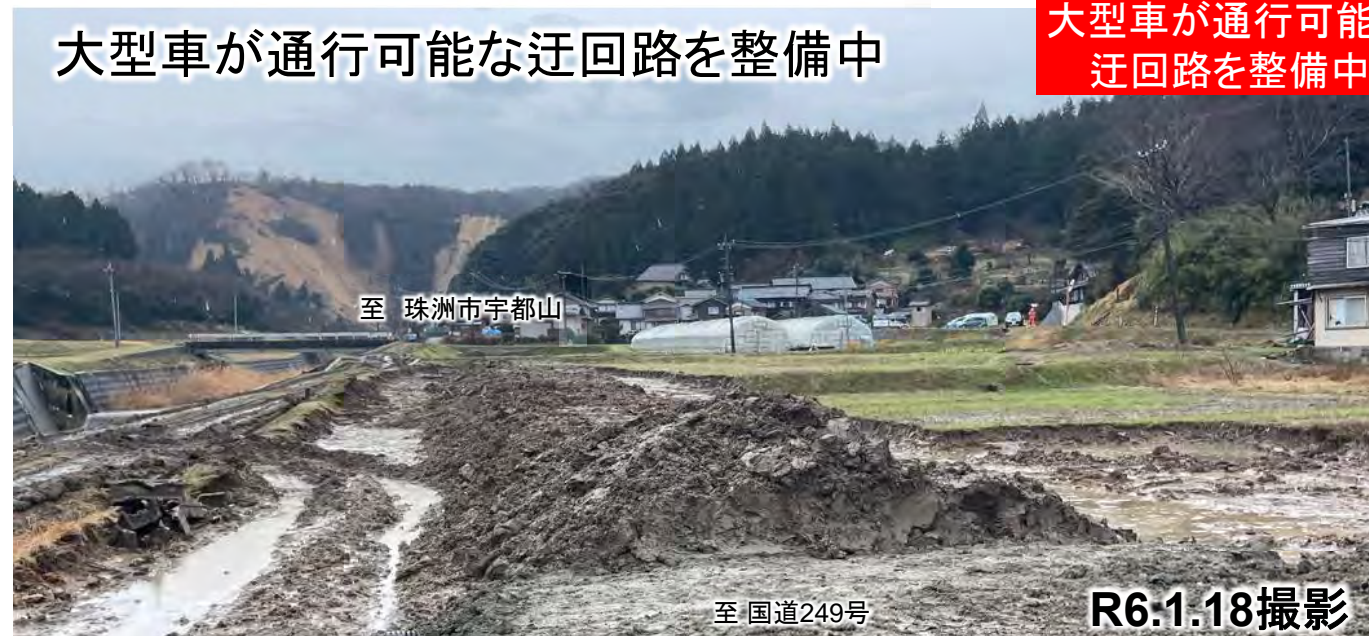
● 国道249号大谷トンネルの迂回ルートとなる県道272号上黒丸大谷線で 崩壊(珠洲市大谷町地内)

大型車が通行可能な迂回路を整備中

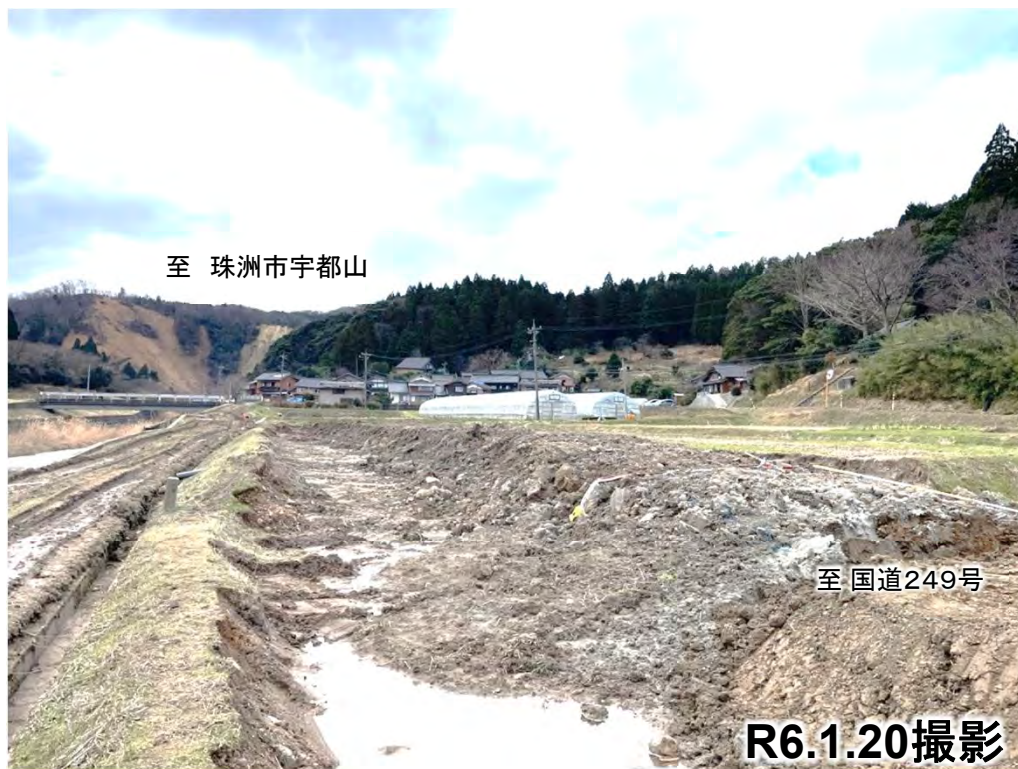
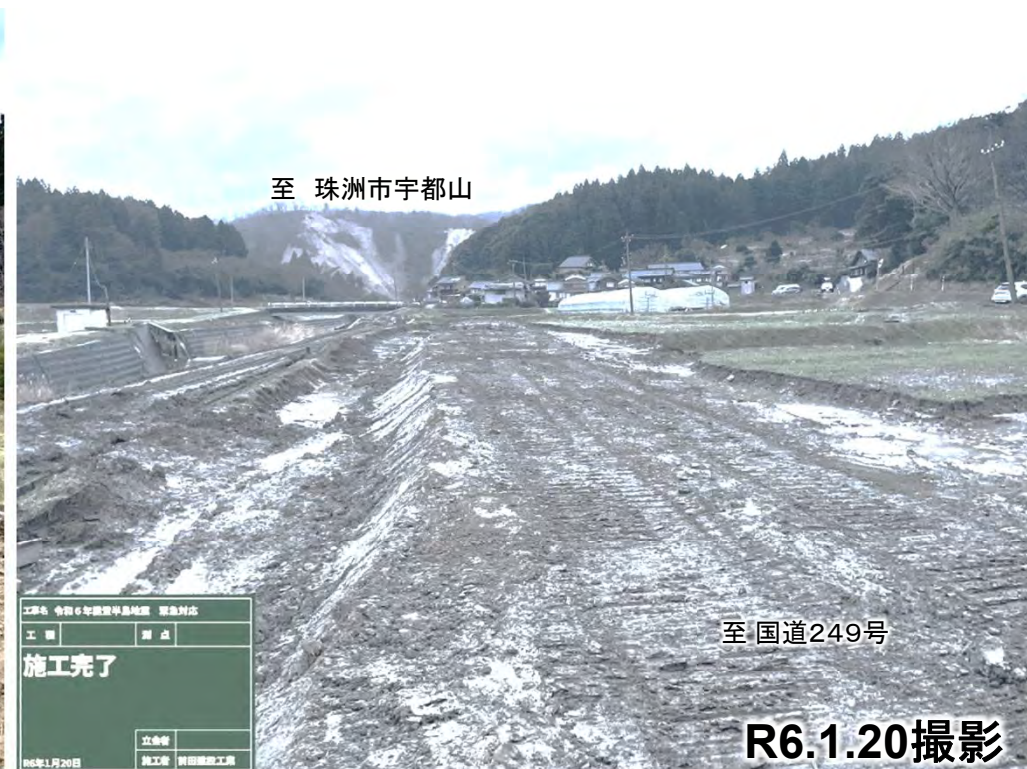
● 国道249号大谷トンネルの迂回ルートとなる県道272号上黒丸大谷線で 崩壊(珠洲市大谷町地内)

大型車が通行可能な迂回路を整備中

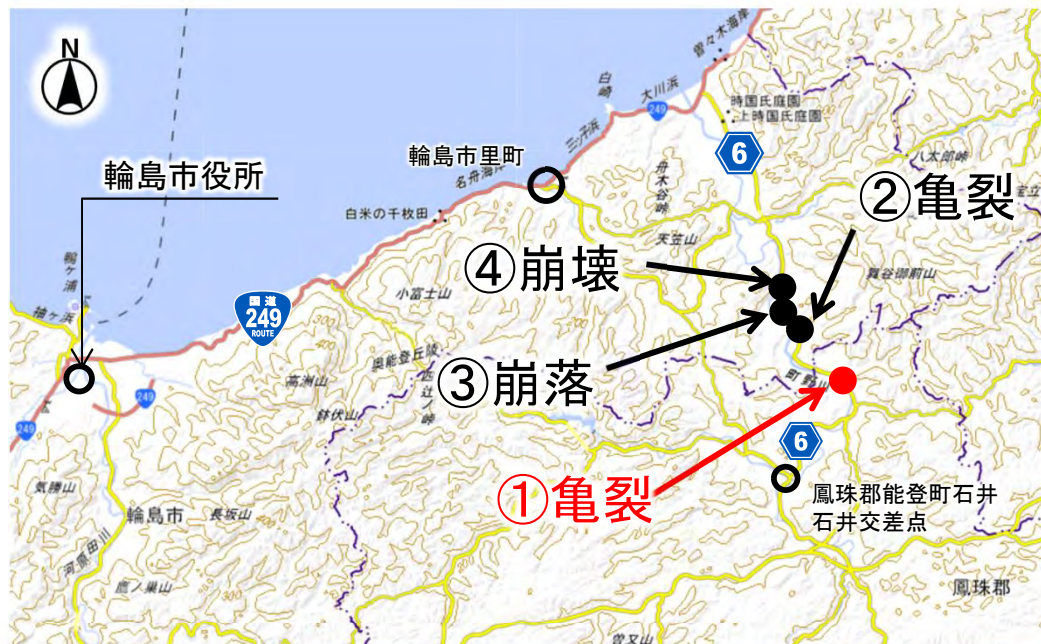
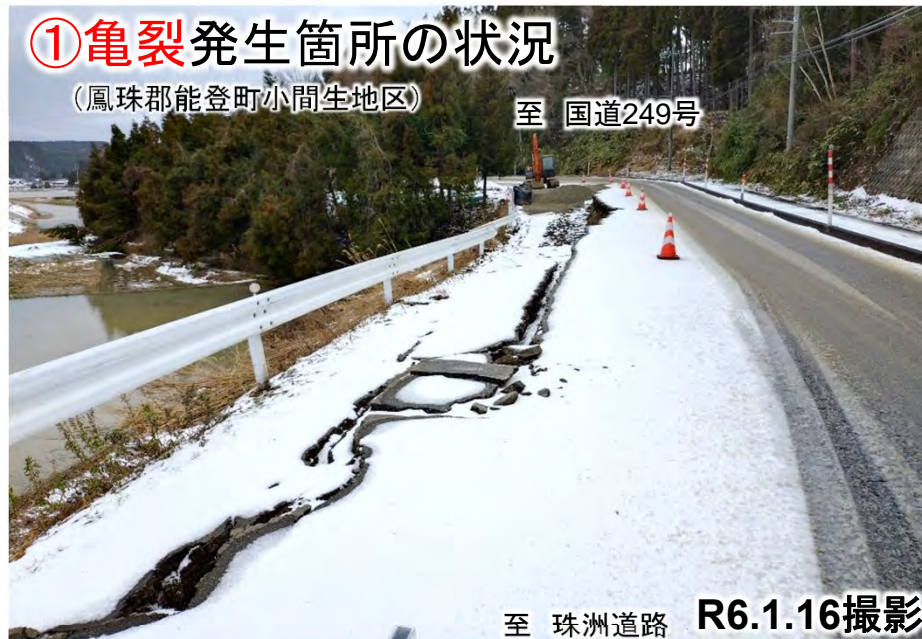
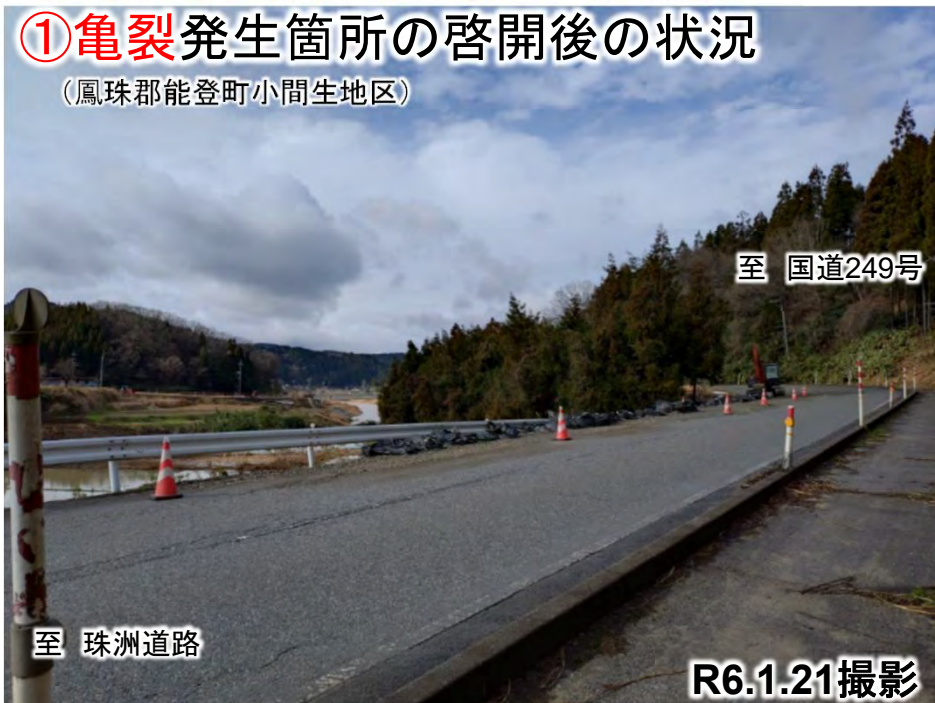
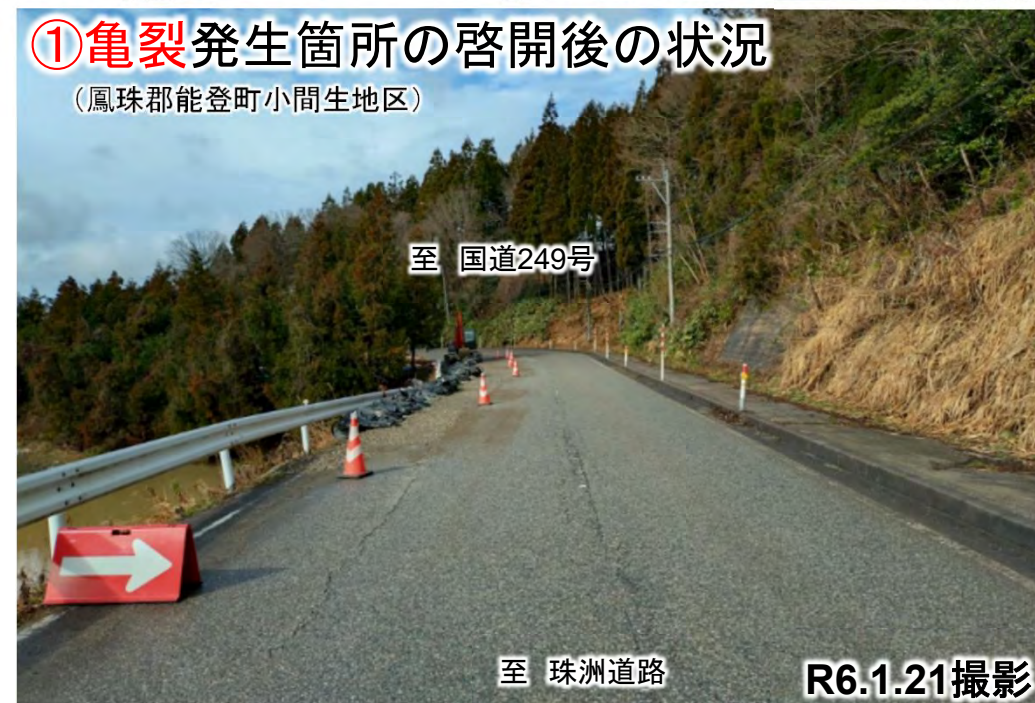
● 鳳珠郡能登町石井付近の石井交差点から 3.5km地点 鳳珠郡能登町小間生地区付近 亀裂箇所

啓開済

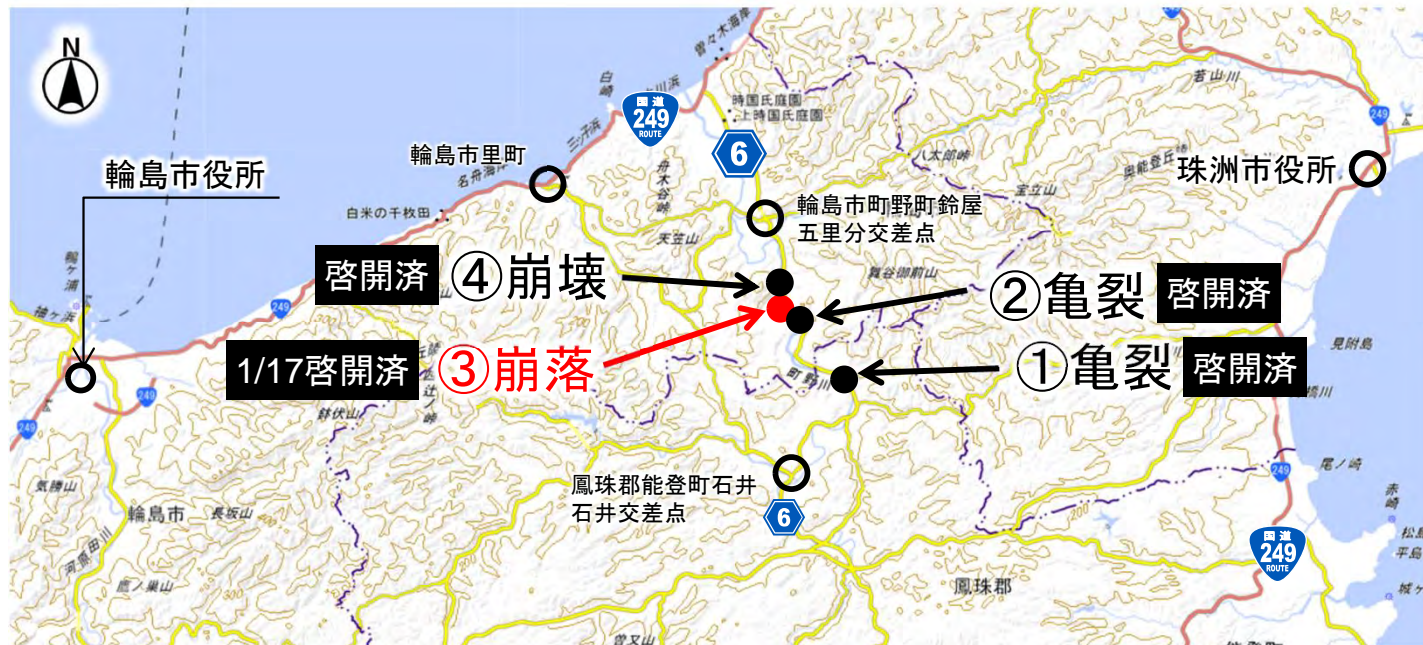
● 鳳珠郡能登町石井付近の石井交差点から 5.2km地点 輪島市町野町北円山付近 崩壊箇所 (自衛隊と連携)
