令和6年能登半島地震 国道249号八世乃洞門新トンネル 道路啓開の状況 (担当会社:大成建設株式会社)

1/21

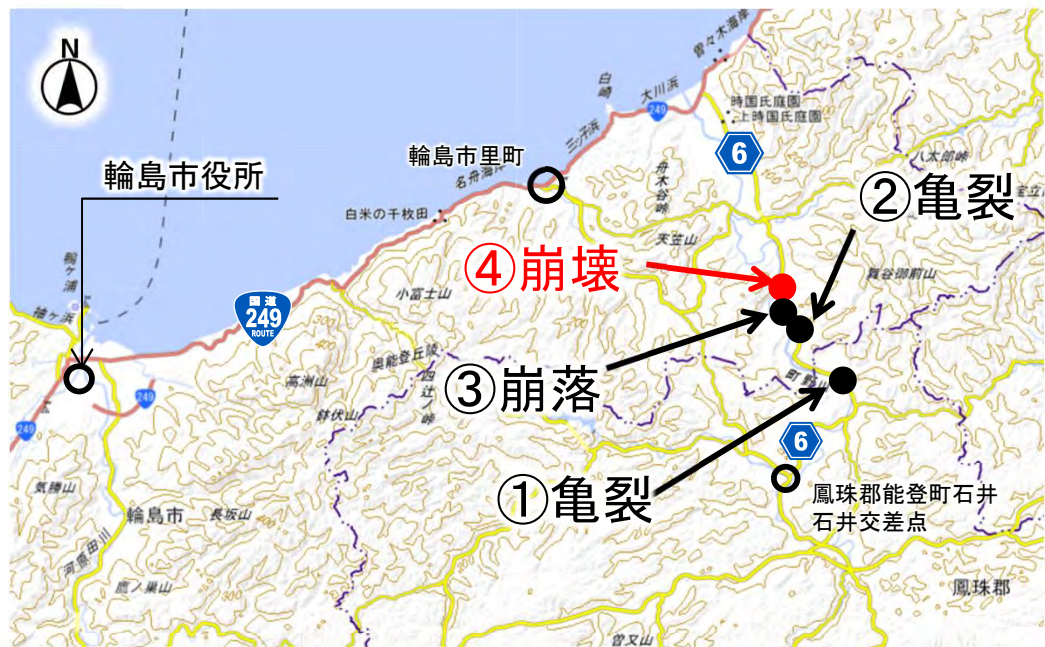
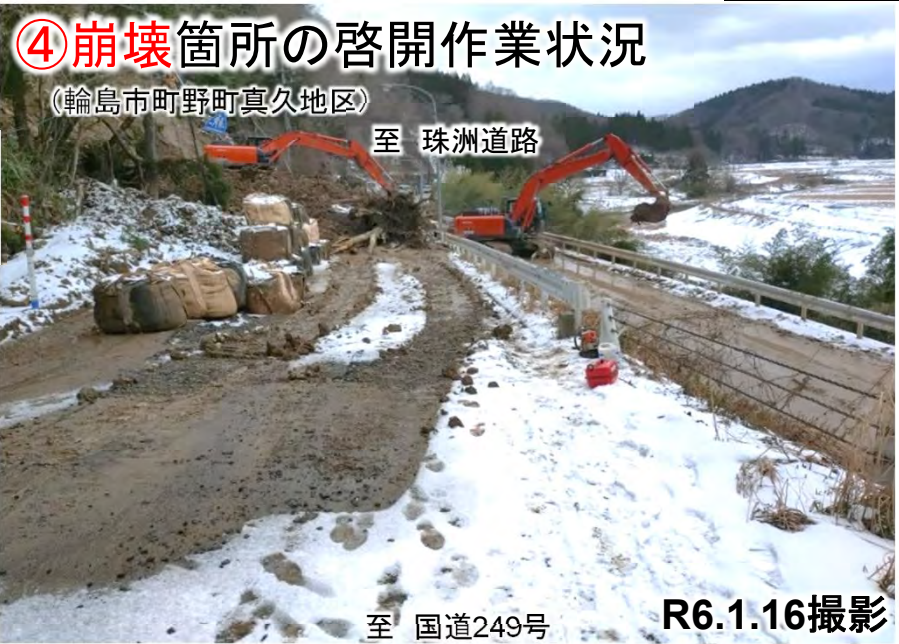
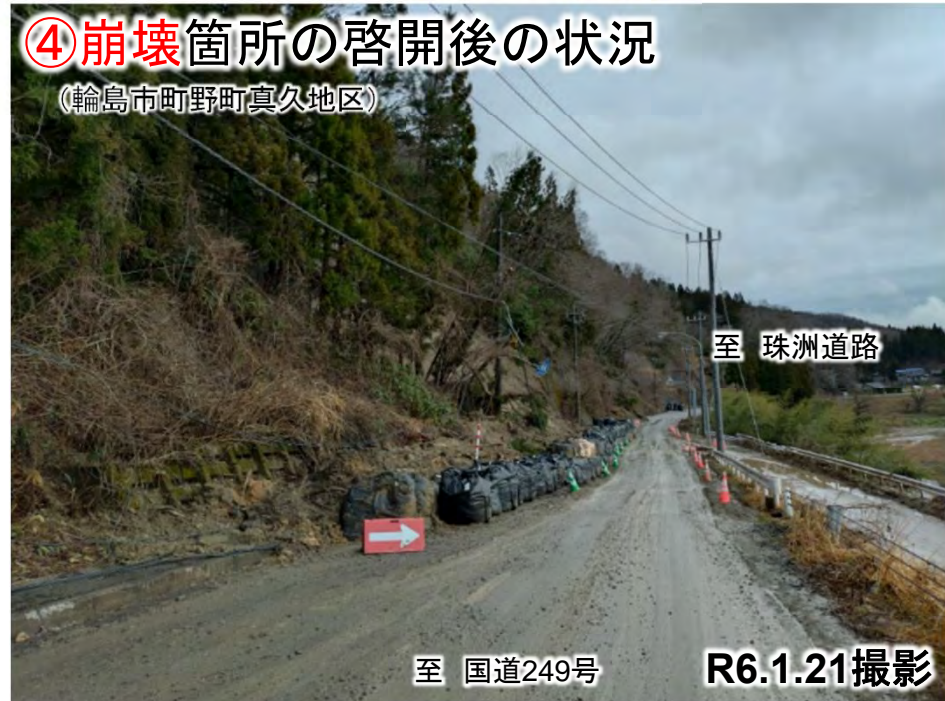
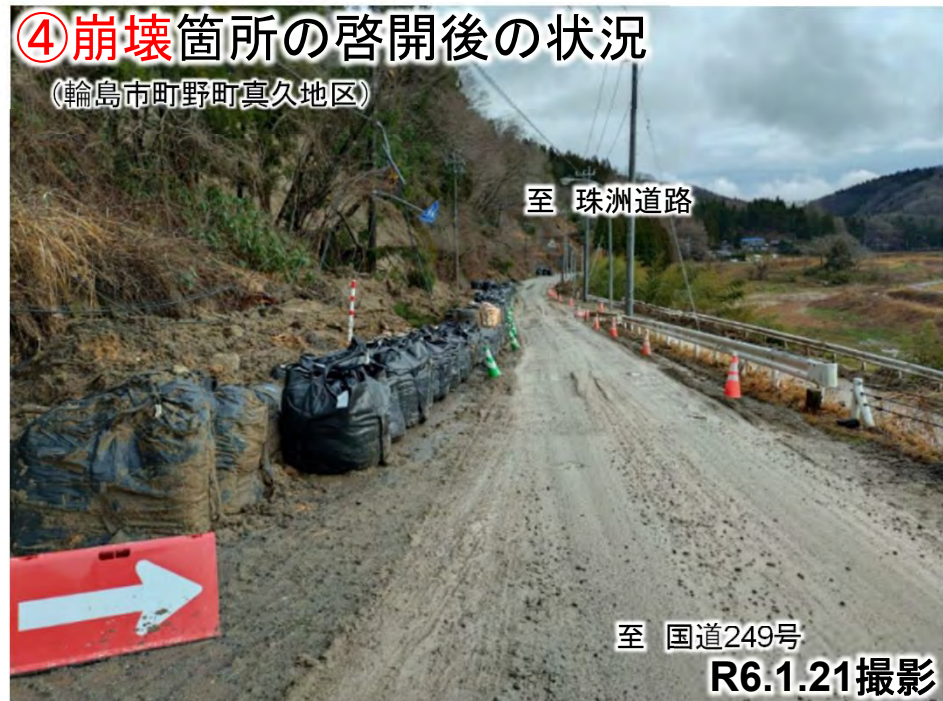
● 鳳珠郡能登町石井付近の石井交差点から 6.4km地点 輪島市町野町真久地区付近 崩壊箇所

啓開済

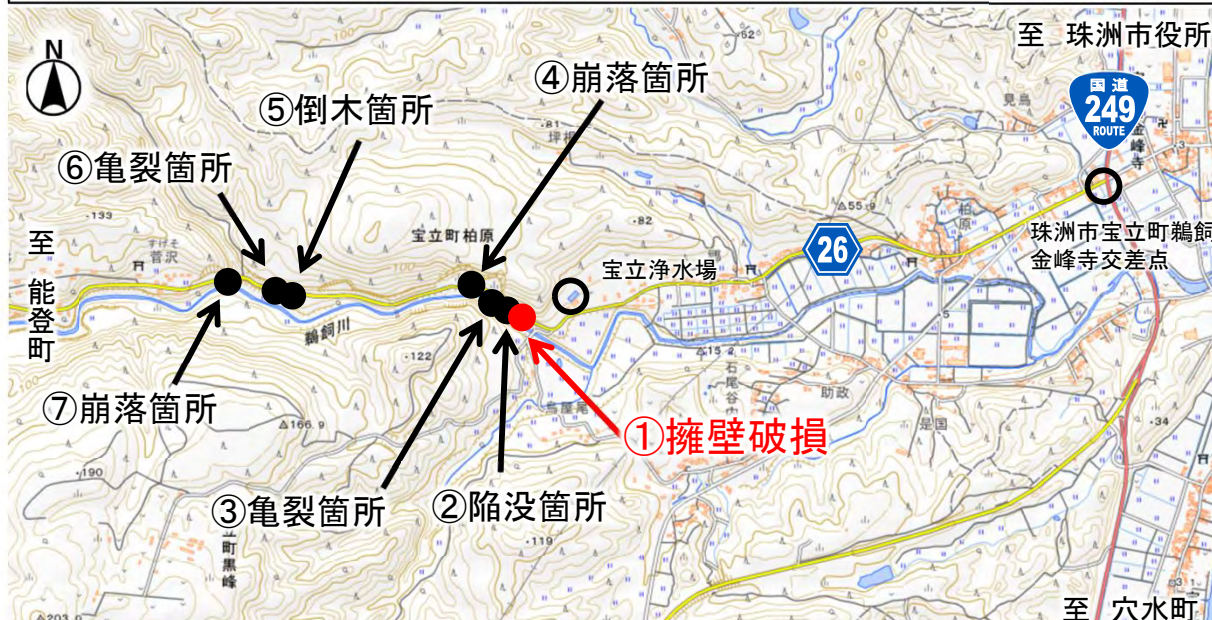
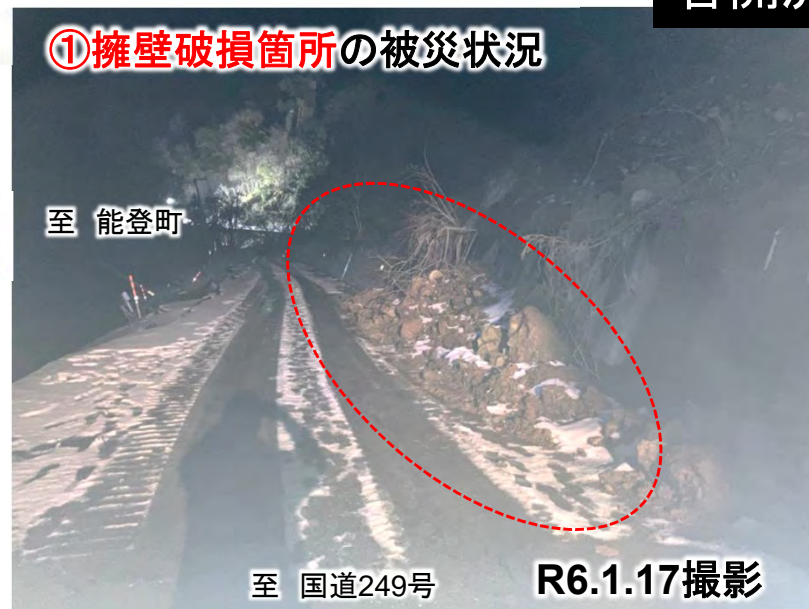
● 珠洲市宝立町鶉飼地内「金峰寺交差点」から2.1km付近 珠洲市宝立町柏原付近 擁壁破損

啓開済

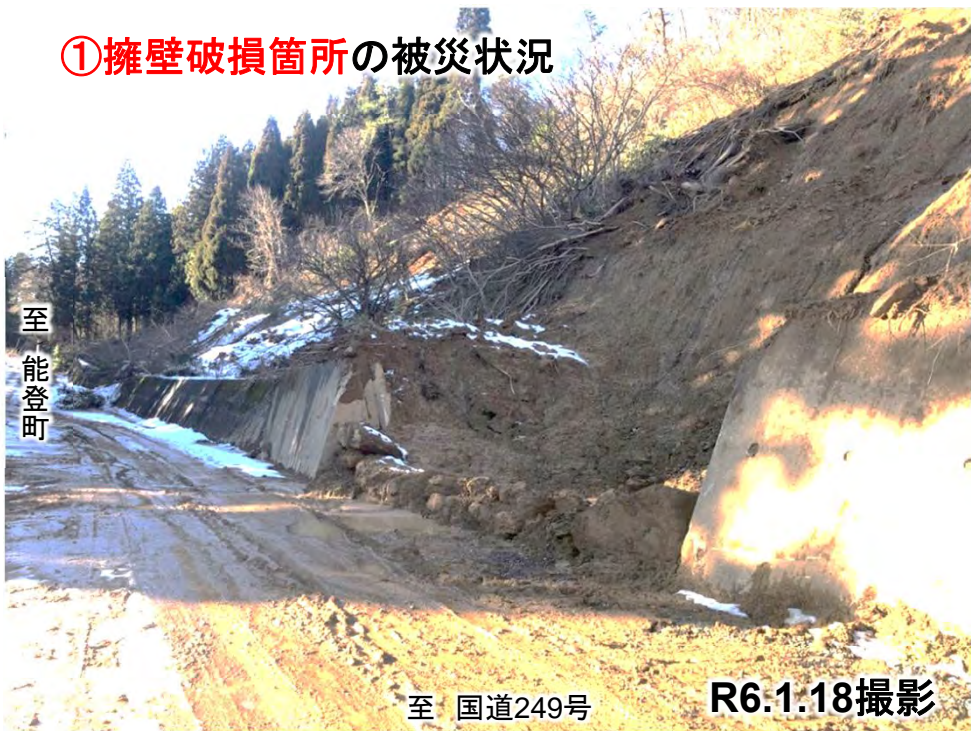
①擁壁破損箇所の被災状況

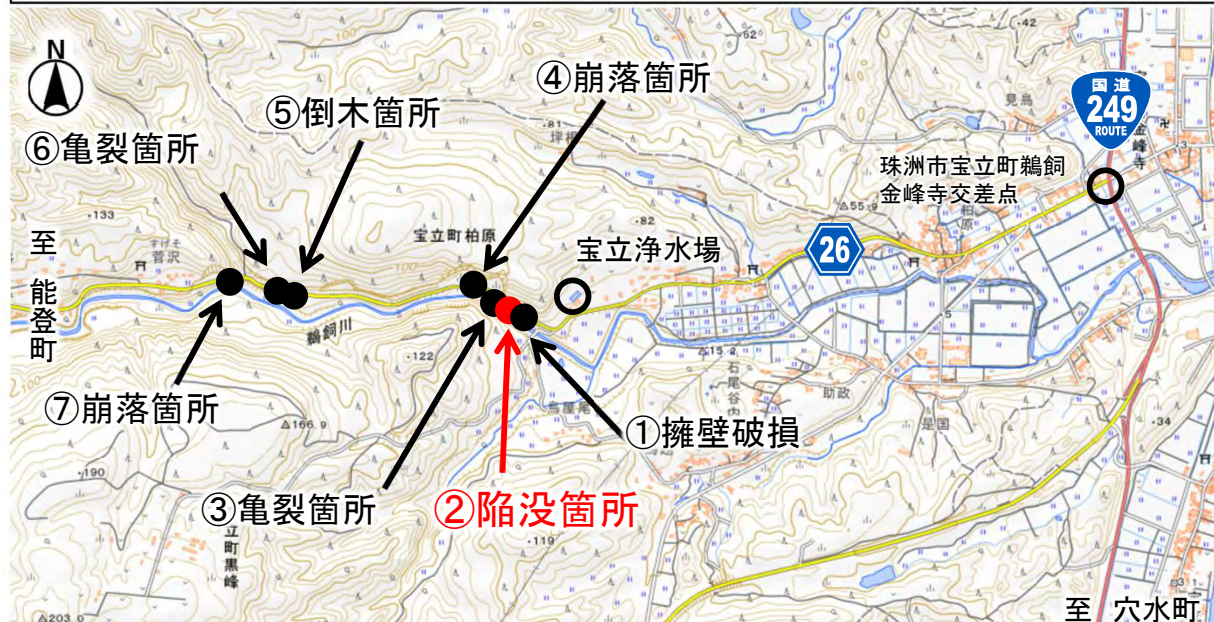
● 珠洲市宝立町鶺鴒地内「金峰寺交差点」から2.2km付近 珠洲市宝立町柏原付近 道路陥没

啓開済

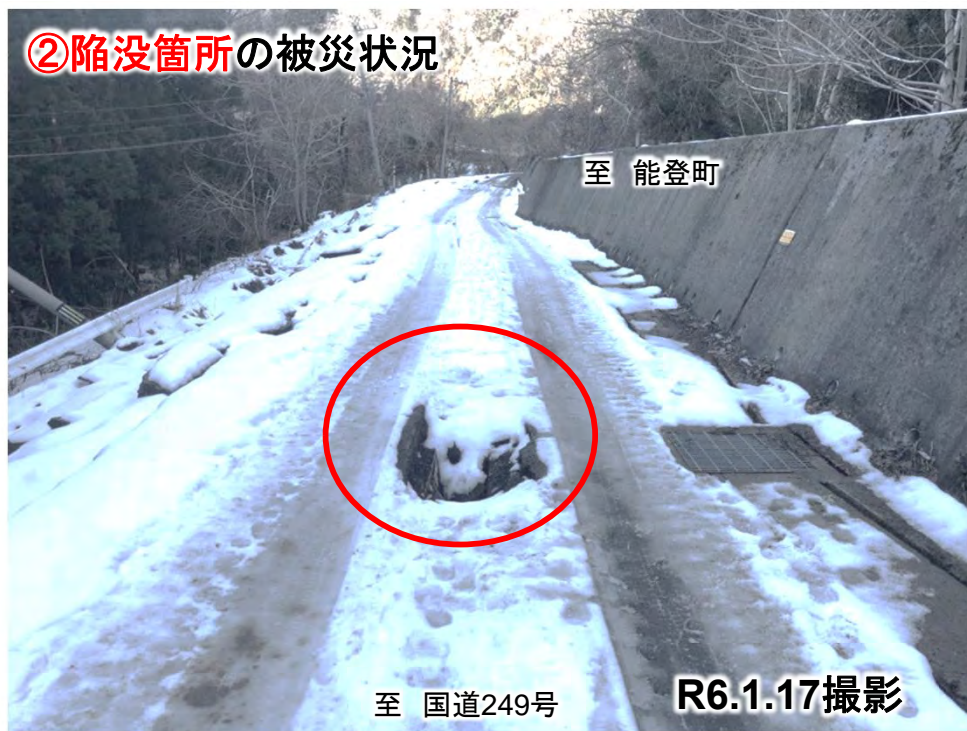
②陥没箇所の被災状況

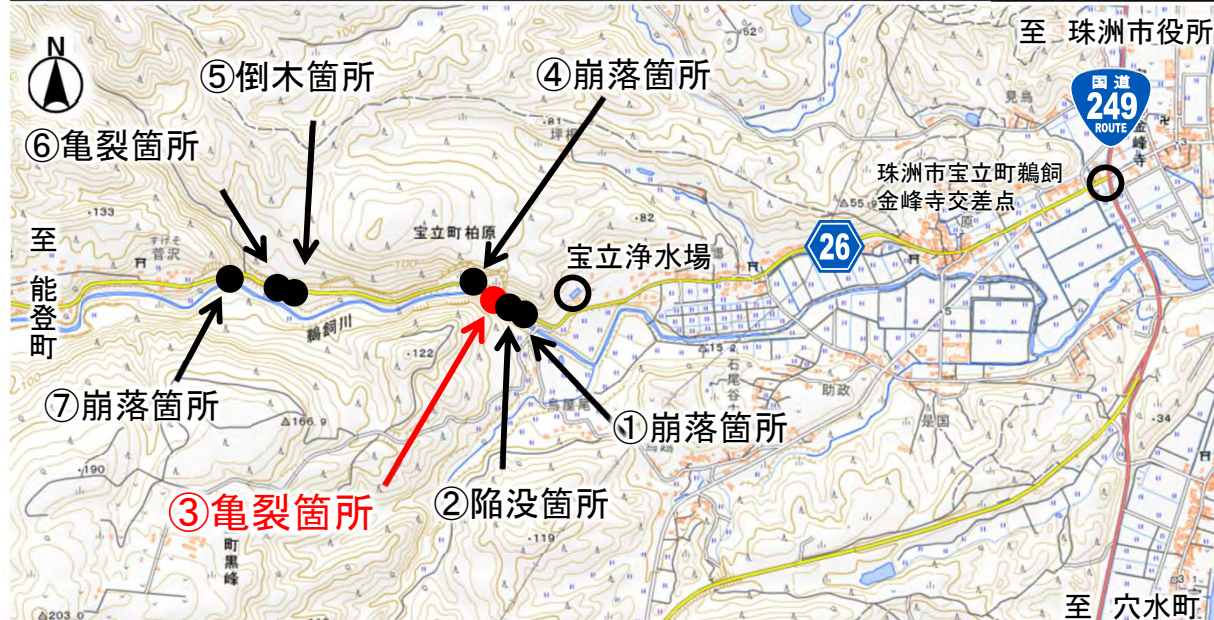
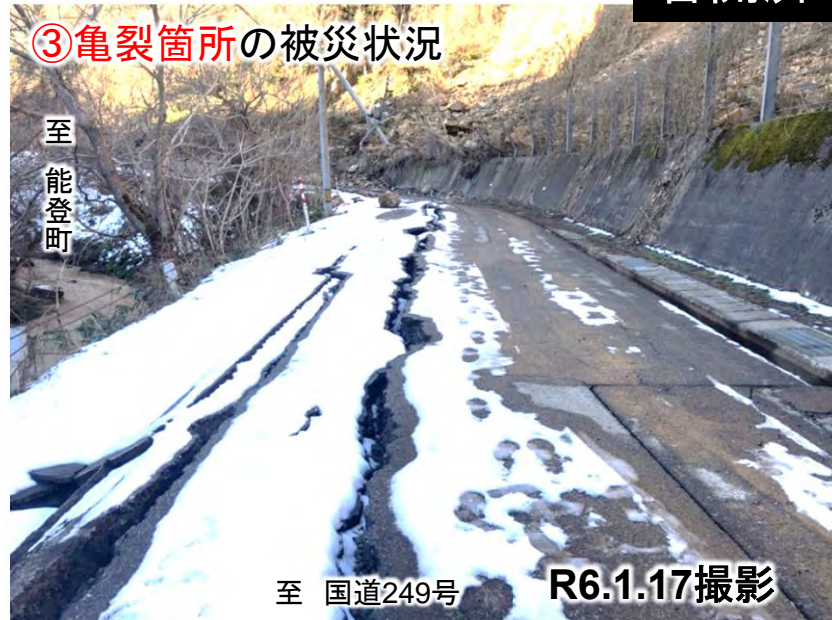
● 珠洲市宝立町鵜飼地内「金峰寺交差点」から2.3km付近 珠洲市宝立町柏原付近 路面亀裂

啓開済

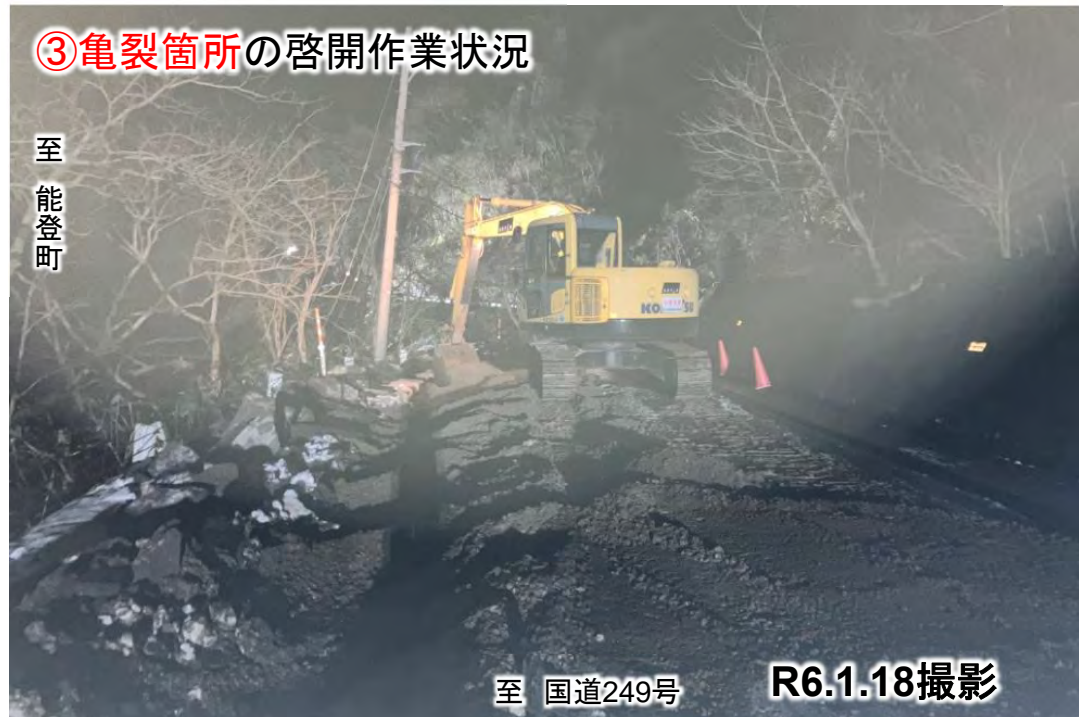
③ 亀裂箇所 の 被災状況

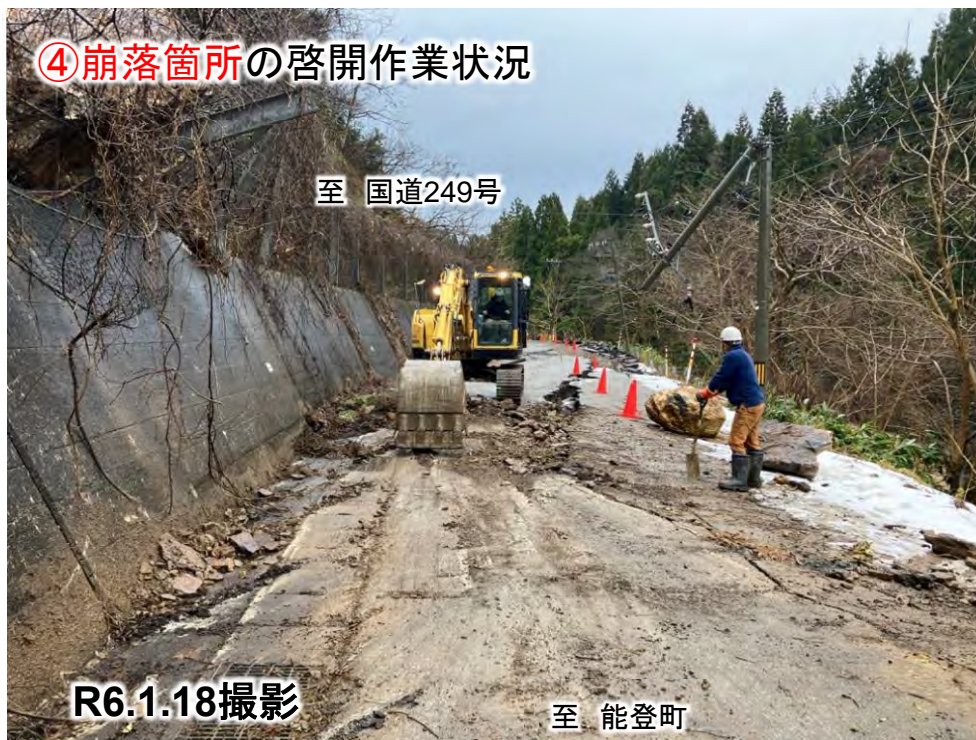
● 珠洲市宝立町鵜飼地内「金峰寺交差点」から2.4km付近 珠洲市宝立町柏原付近 崩落箇所

啓開中
