- 輪島市門前町浦上地内「浦上交差点」から1.1km地点 崩落箇所

- 輪島市門前町浦上地内「浦上交差点」から1.7km地点 崩落箇所
- 迂回路の概成に伴い、1月20日、輪島市門前町浦上 中屋地区の地元関係者を対象に一時帰宅、車両搬出を実施
- 1月21日には、大雨により志賀町側の迂回路入り口で土砂流入を確認

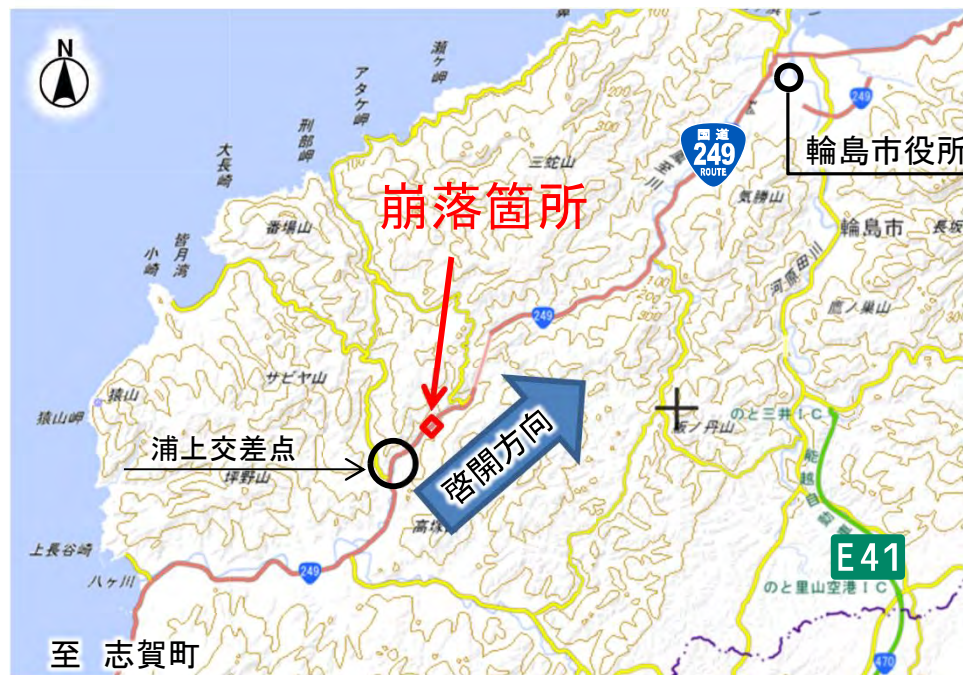
● 輪島市門前町浦上地内「浦上交差点」から1.7km地点 崩落箇所

啓開中

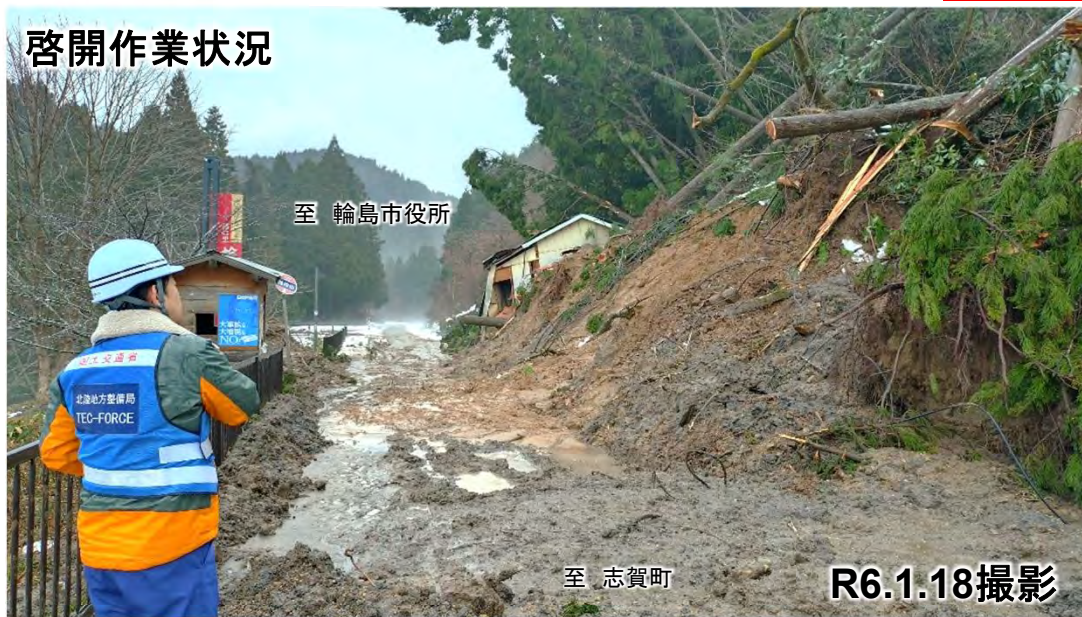
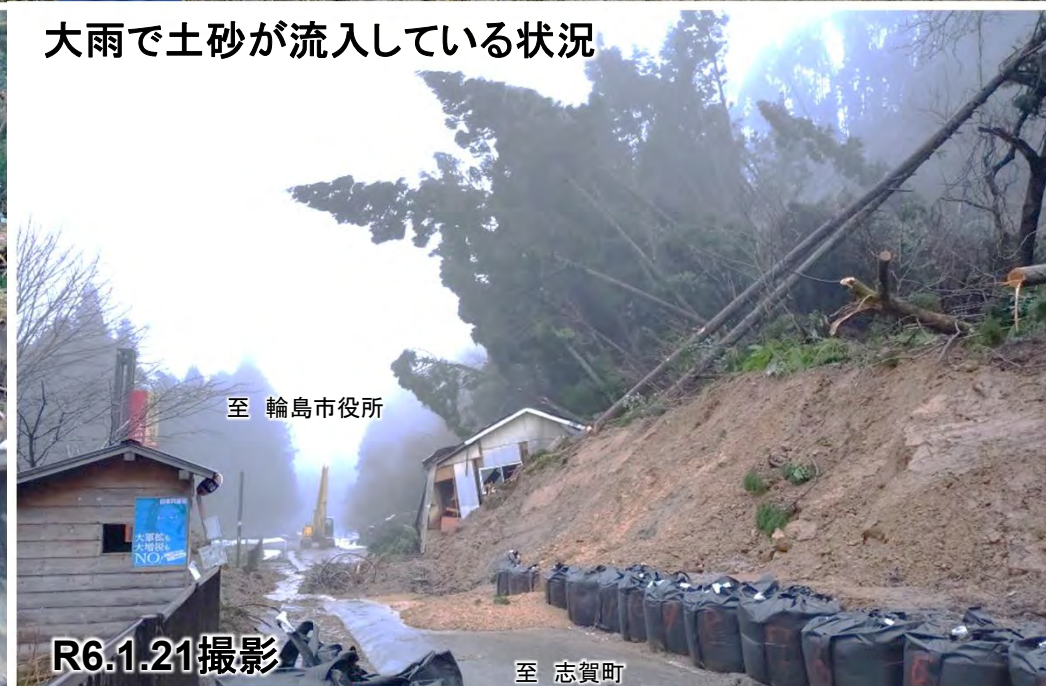
- 輪島市門前町浦上地内「浦上交差点」から4.9km地点 建物倒壊、崩落の状況
- 2工区(株式会社熊谷組)から啓開作業を引き継ぎ

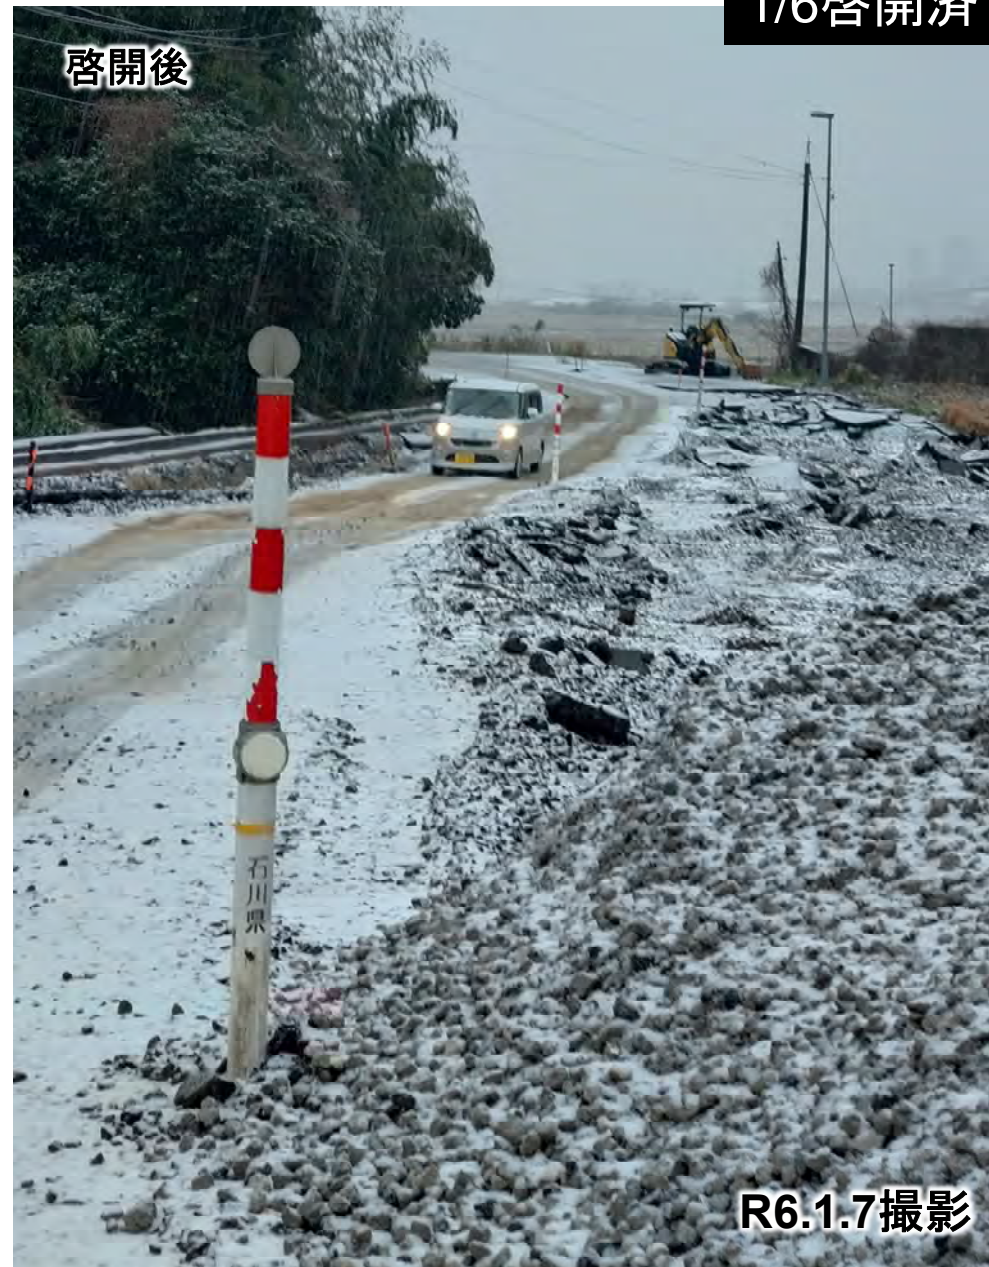
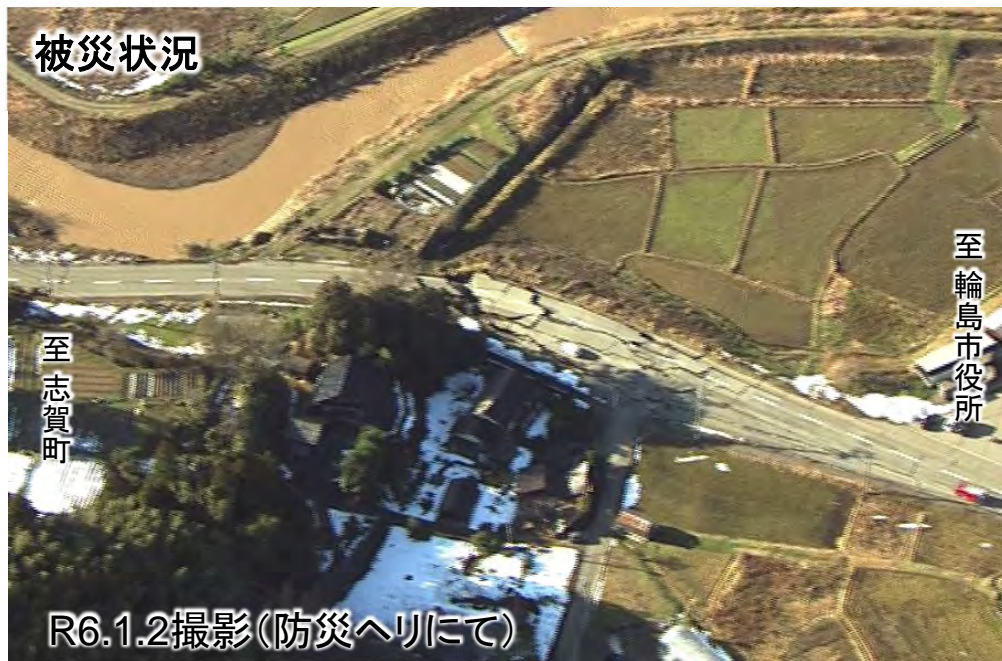
- 輪島市河井町地内「河井中央交差点」から2.9km地点(輪島市稲屋町付近)の路面変状の状況

1/6啓開済

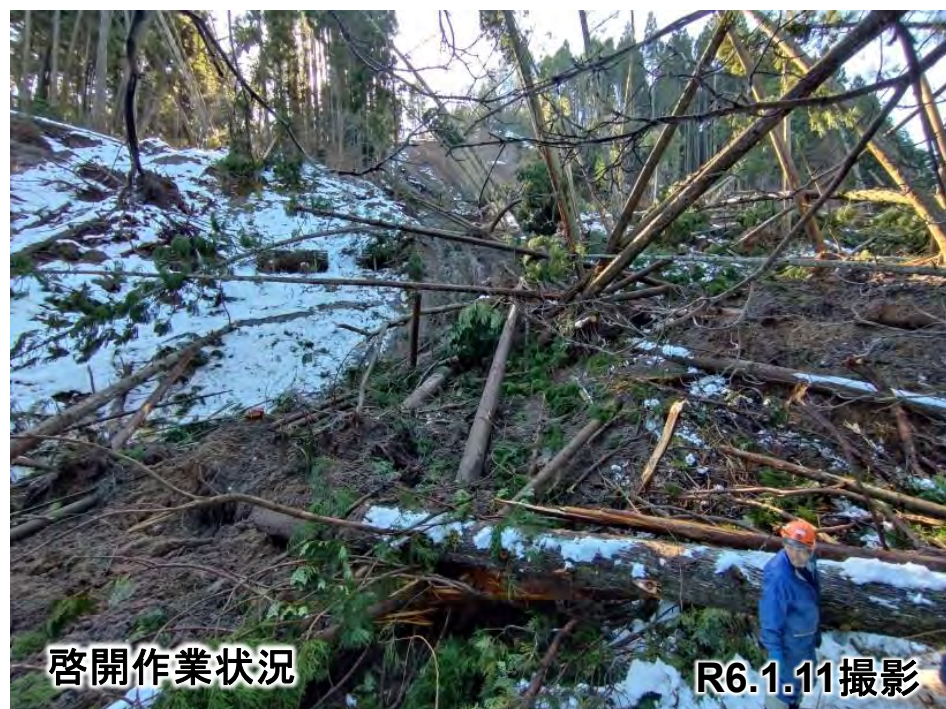
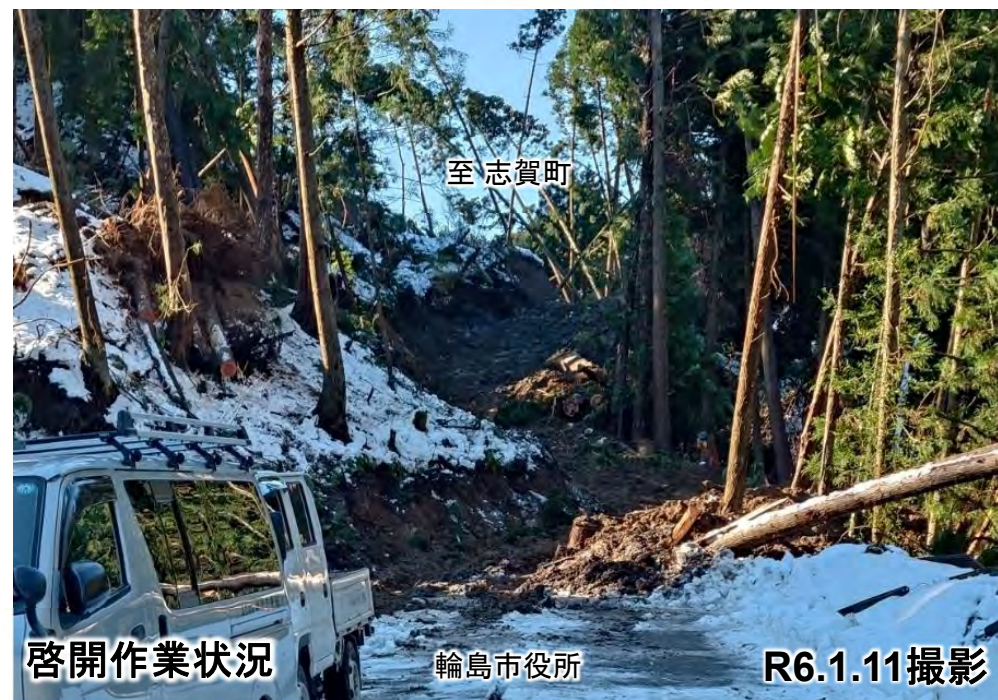
● 輪島市河井町地内「河井中央交差点」から7.9km地点(輪島市縄又町付近)の崩落箇所状況

啓開中

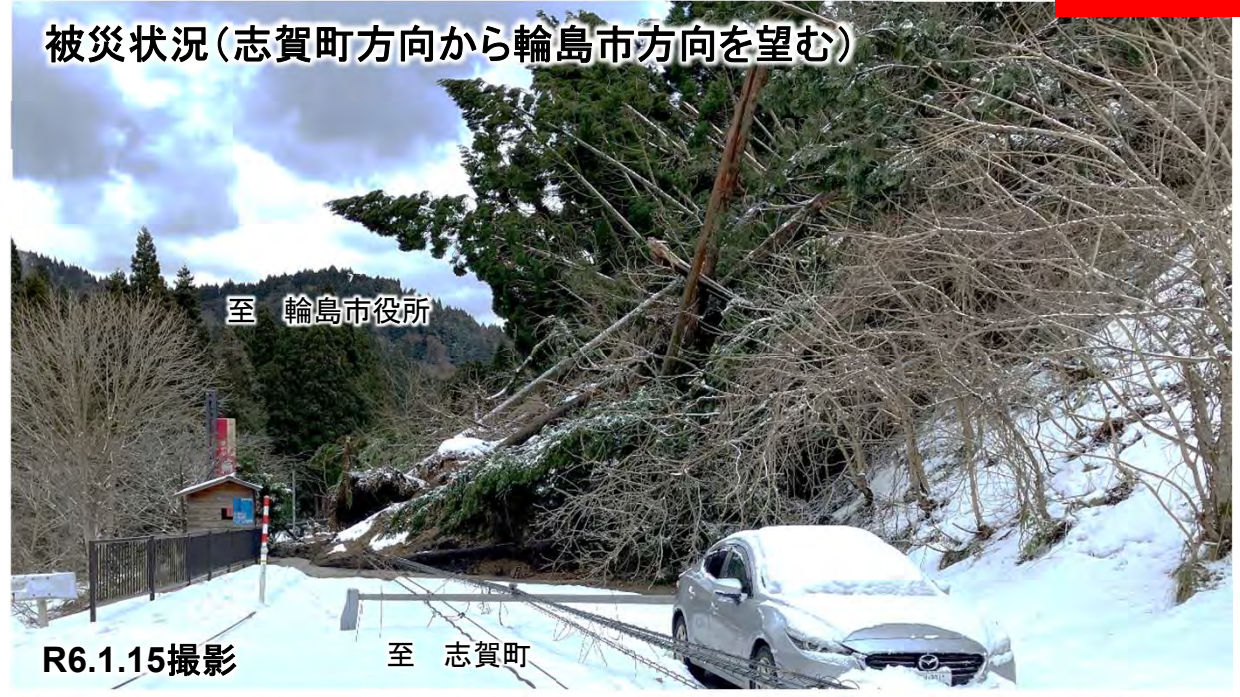
● 輪島市河井町地内「河井中央交差点」から10.3km地点(輪島市縄又町付近)の建物倒壊、崩落の状況

被災状況(志賀町方向から輪島市方向を望む)

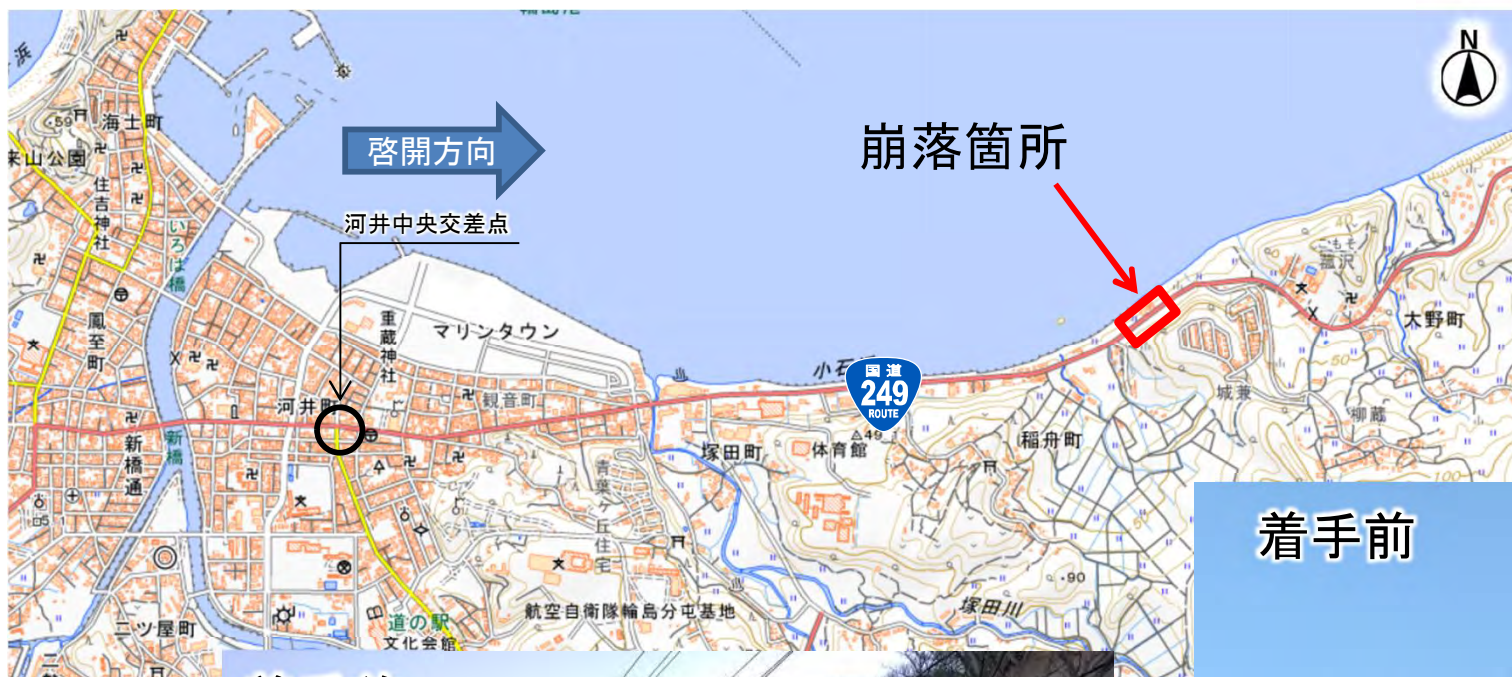
● 輪島市河井町地内「河井中央交差点」から2.2km地点(輪島市稲舟町付近) 崩落箇所

1/13啓開済

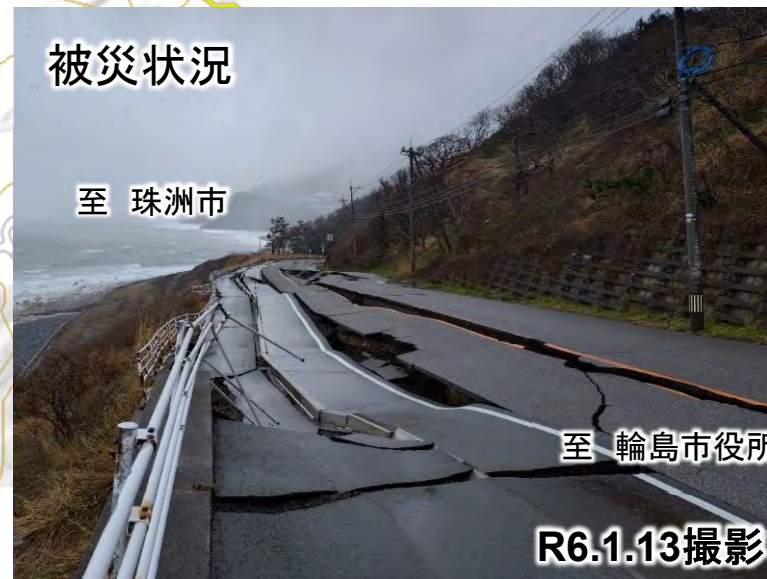
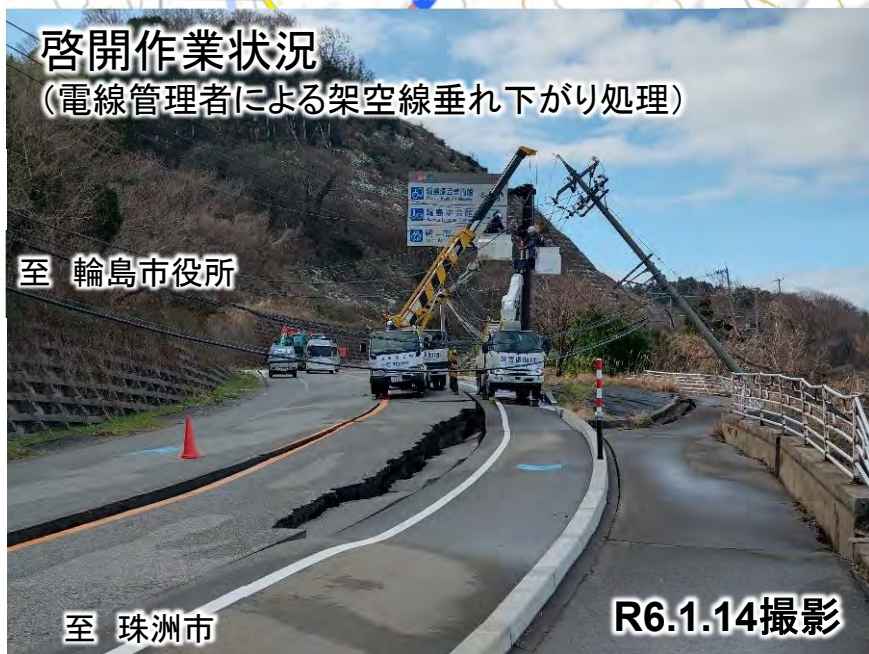
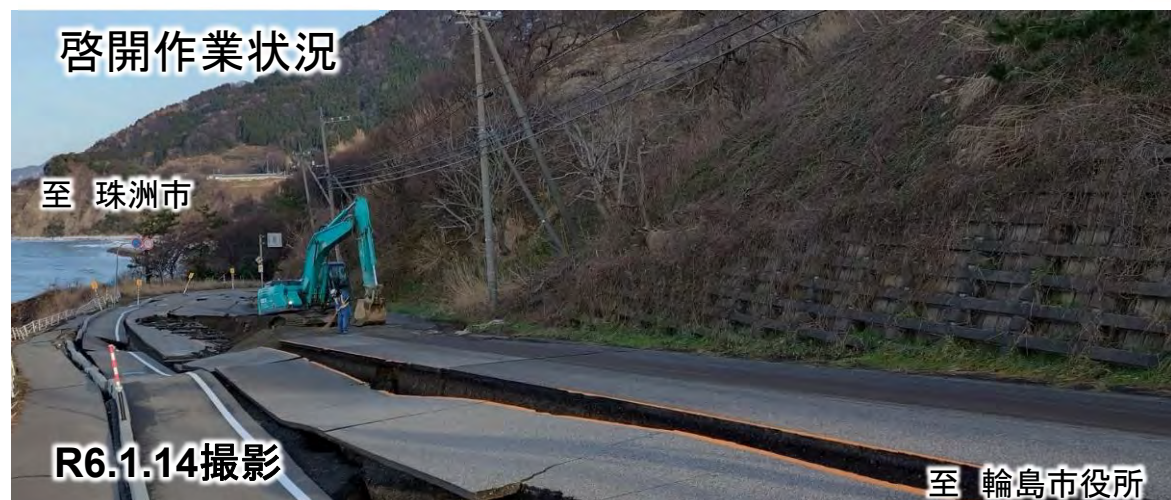
● 輪島市河井町地内「河井中央交差点」から5.8km地点(輪島市深見町付近) 路面陥没・亀裂

1/16啓開済

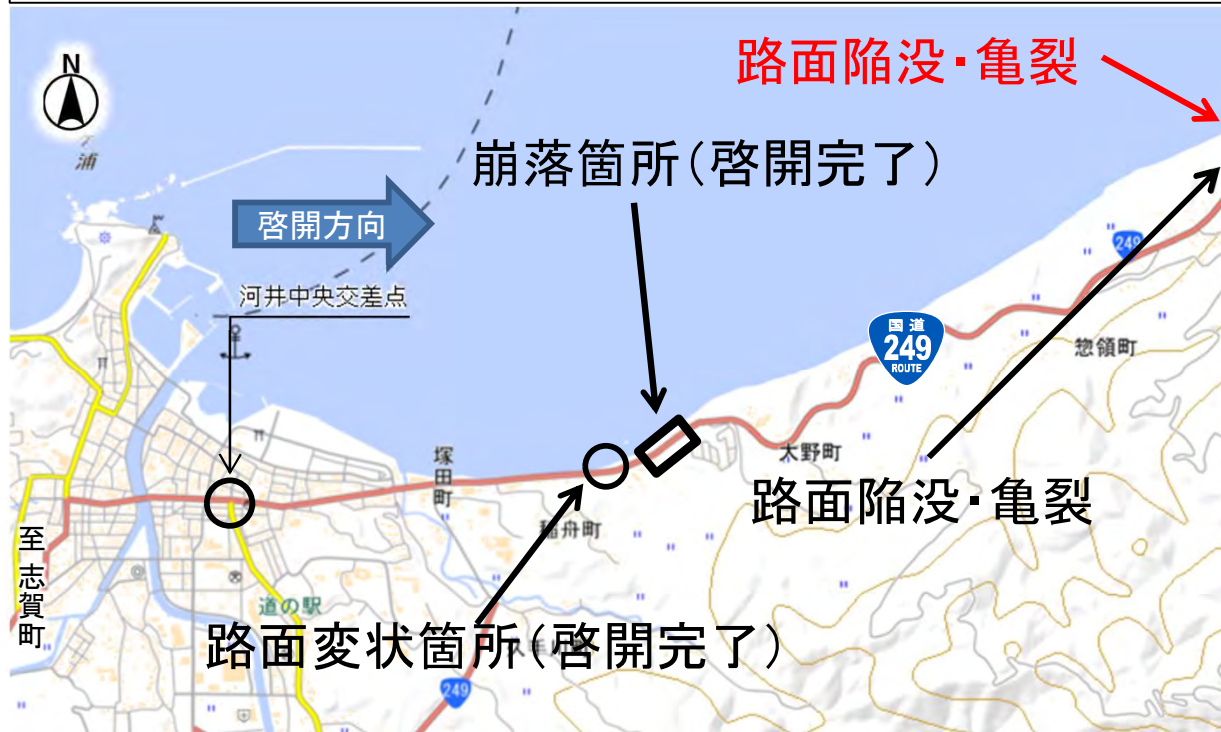
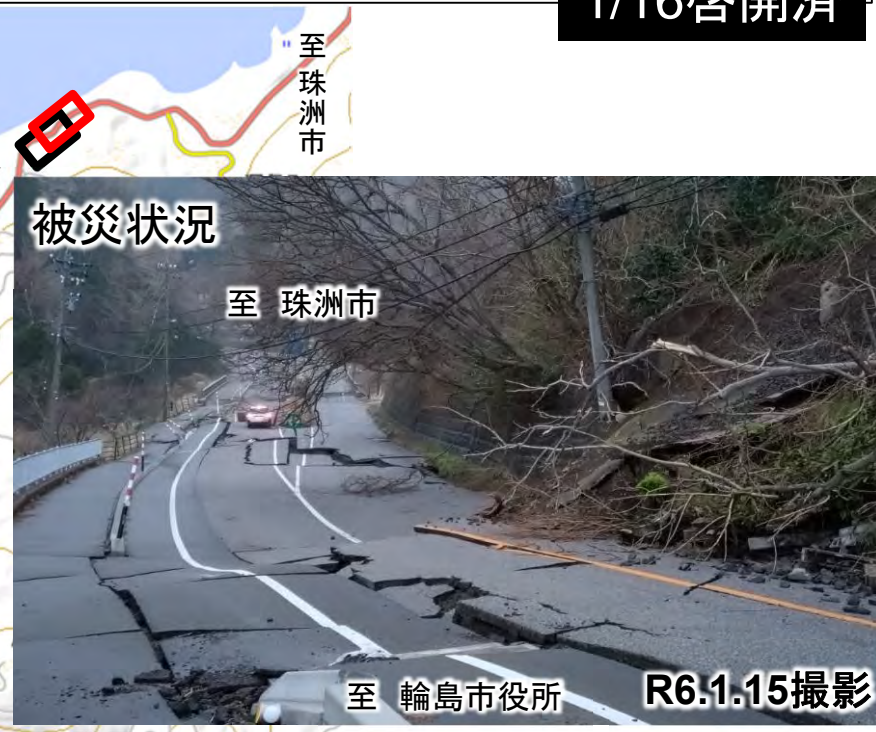
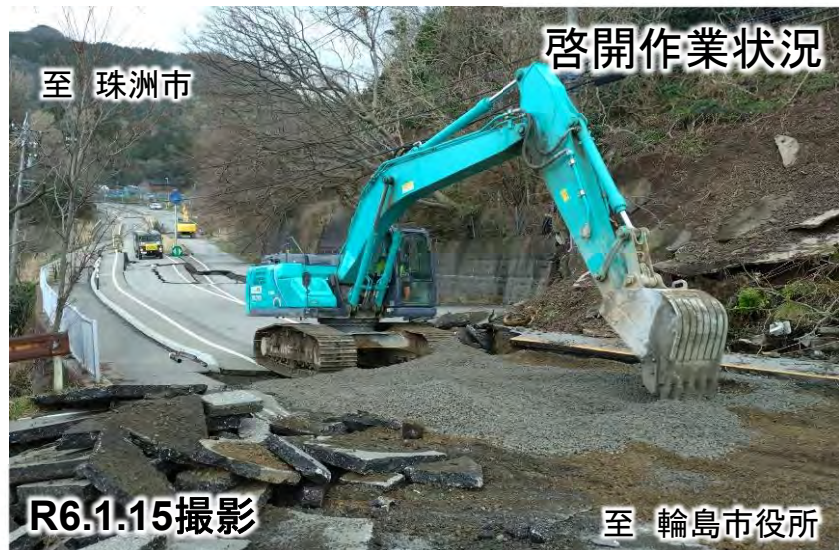
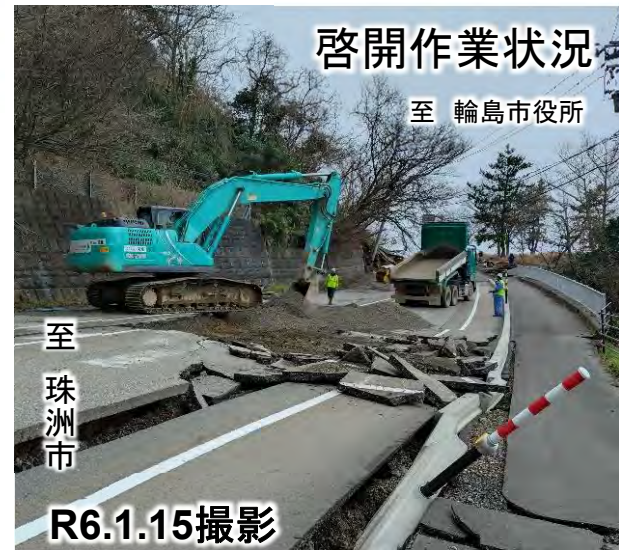
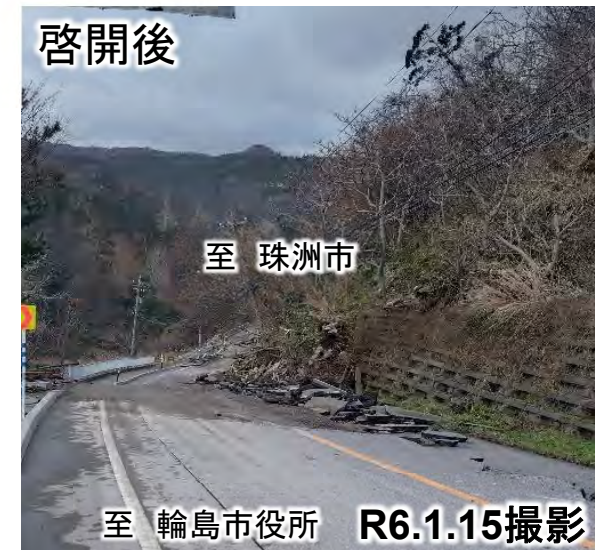
● 輪島市河井町地内「河井中央交差点」から5.9km地点(輪島市深見町付近) 路面陥没・亀裂

1/16啓開済

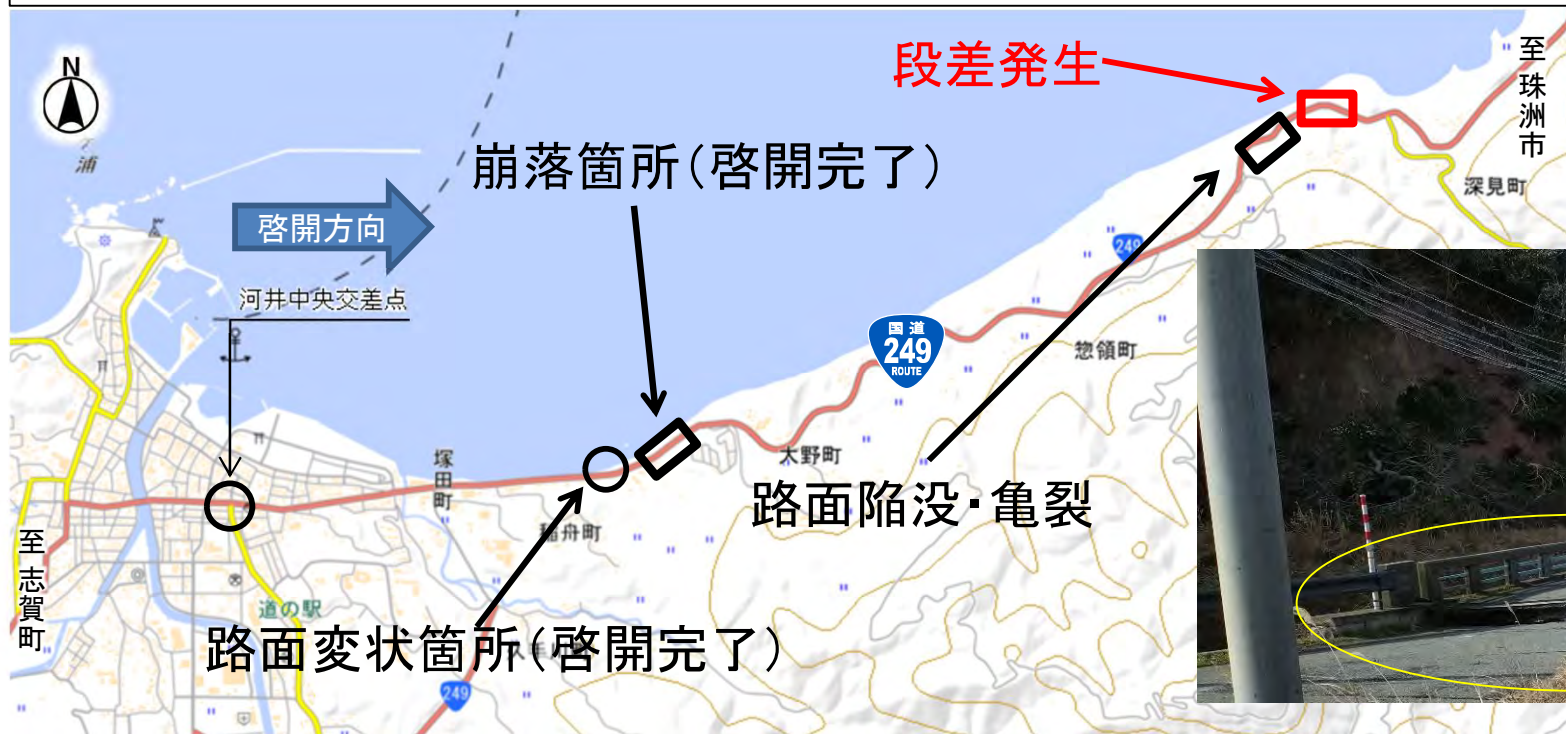
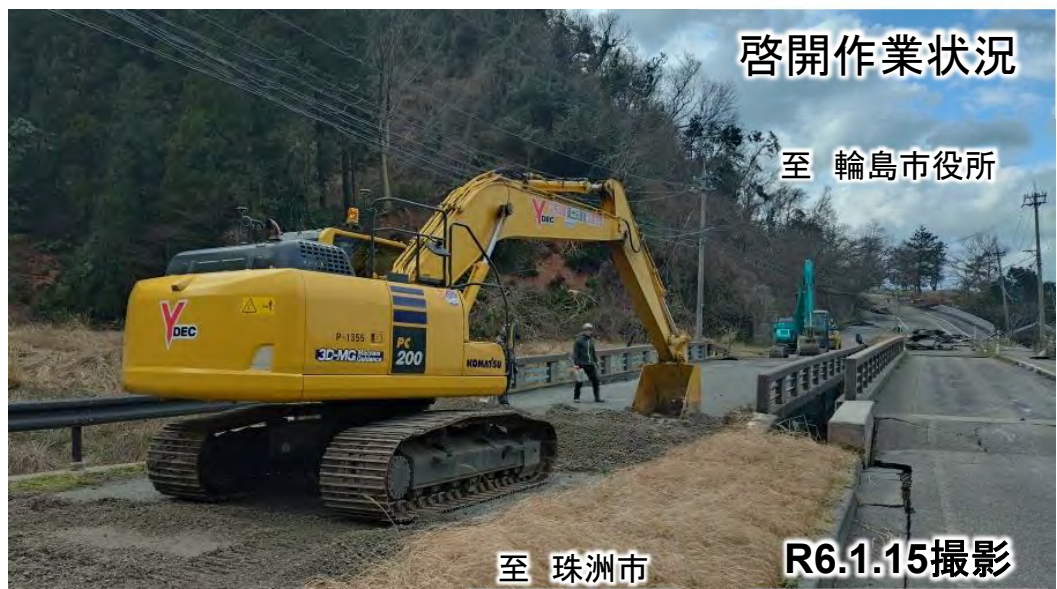
● 輪島市河井町地内「河井中央交差点」から6.5km地点(輪島市深見町付近) 深見橋 段差

1/16啓開済

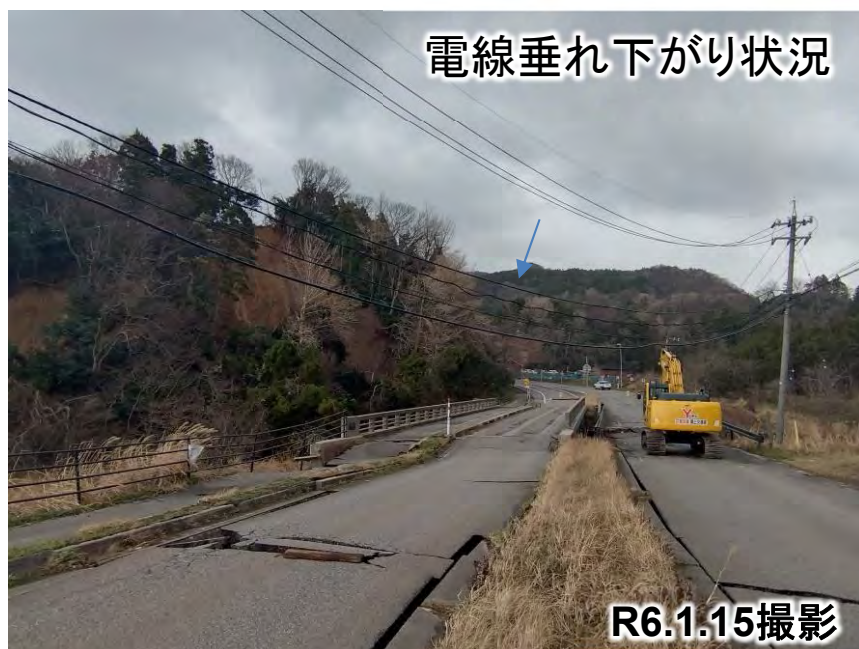
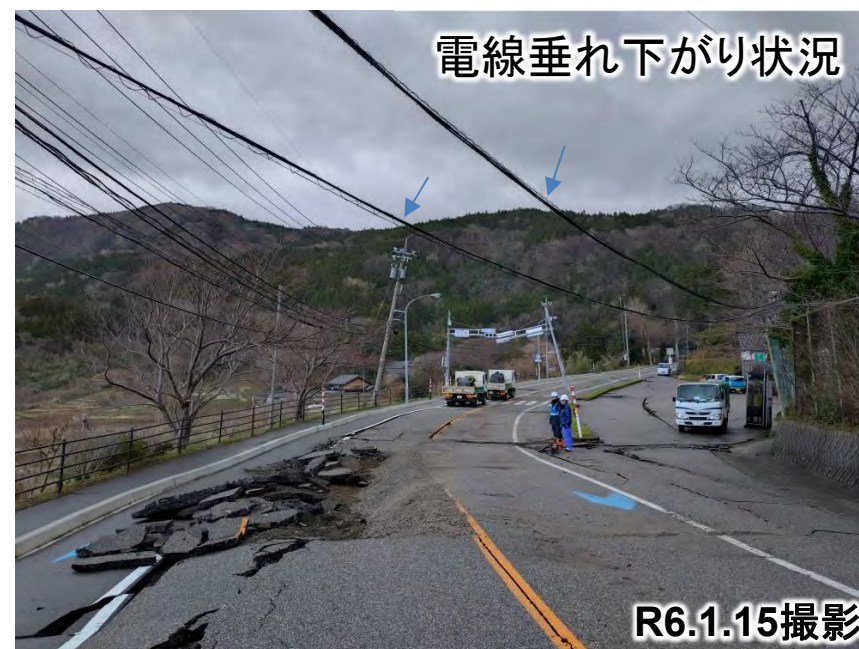
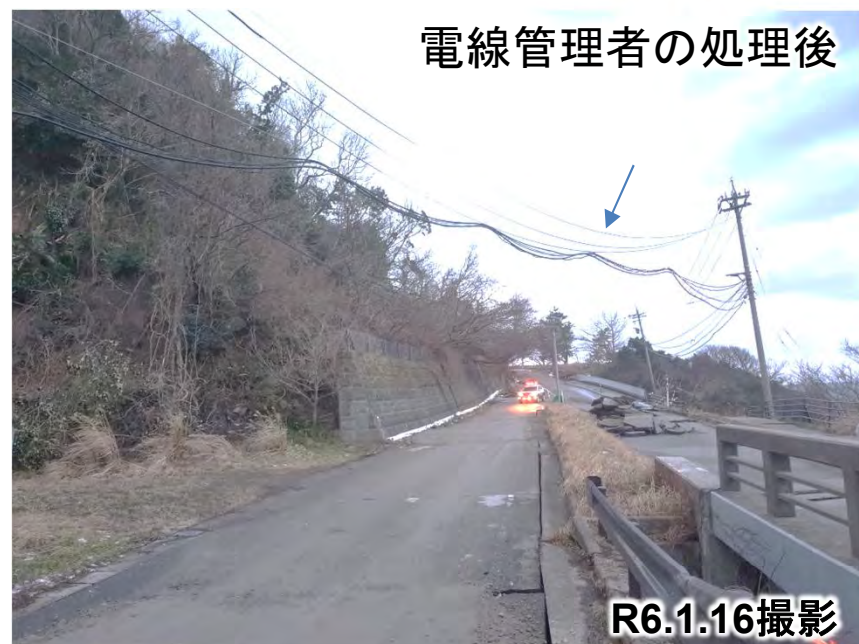
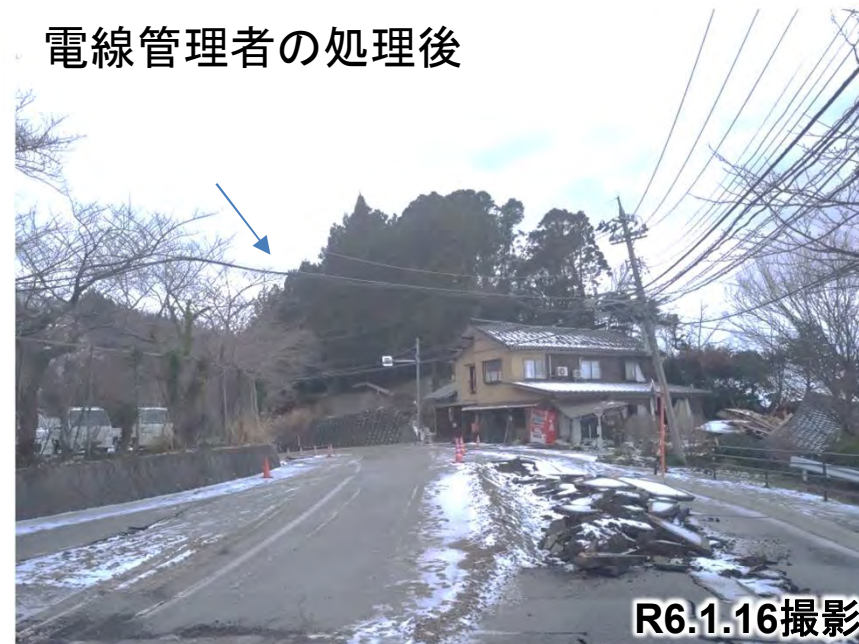
● 輪島市河井町地内「河井中央交差点」から6.5km地点(輪島市深見町付近) 架空線垂れ下がり

1/16啓開済

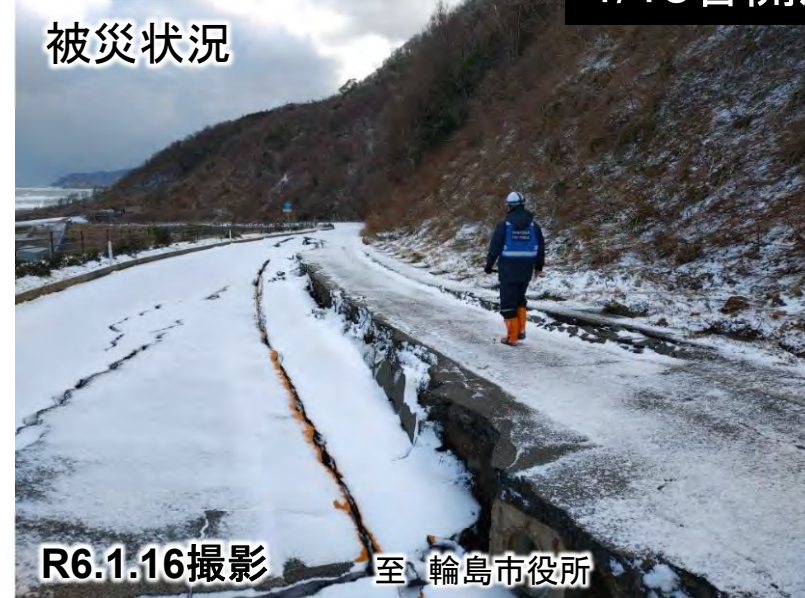
● 輪島市河井町地内「河井中央交差点」から10.3km地点(輪島市白米町付近) 舗装亀裂

1/18啓開済

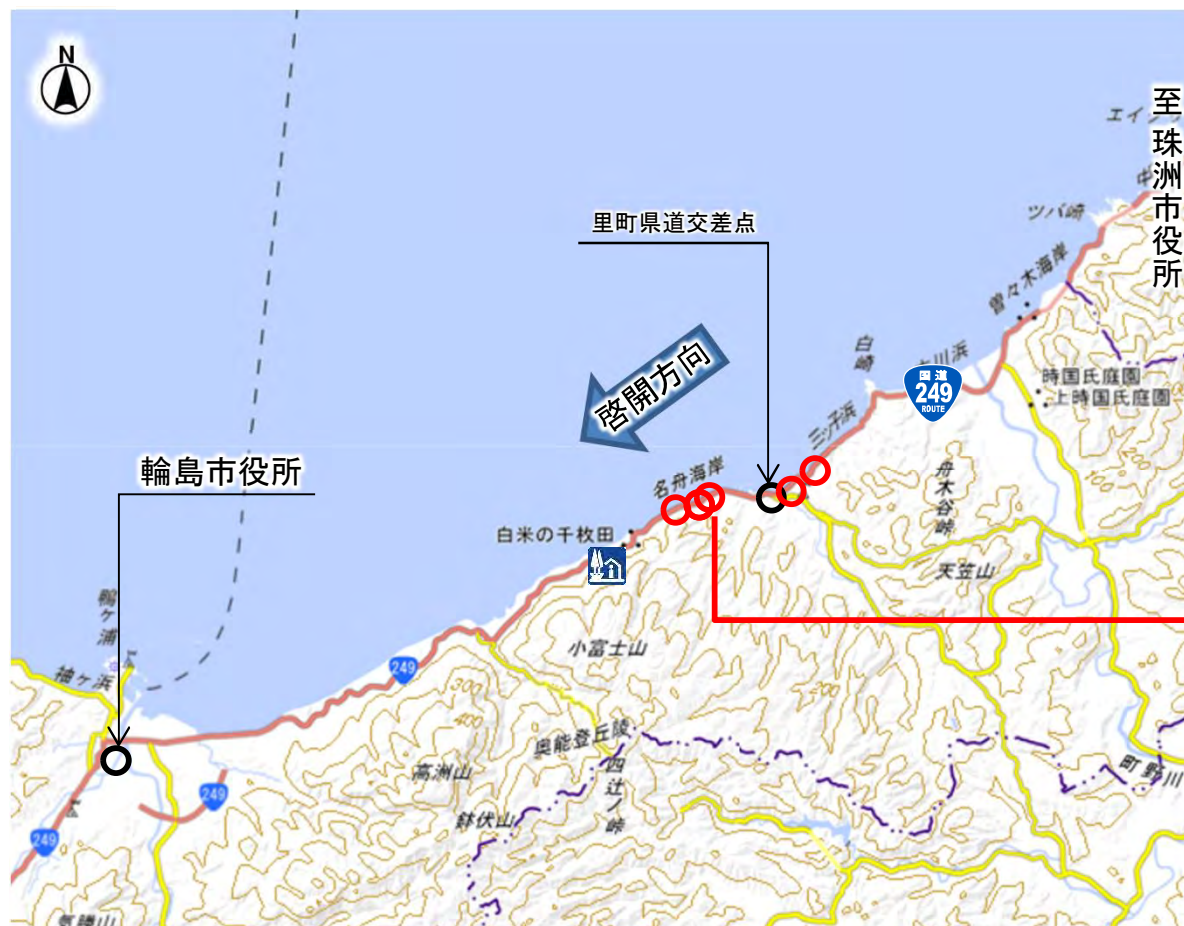
●輪島市里町地内「里町県道交差点」から西へ1.6km 崩落箇所状況

1/7啓開済
