● 輪島市門前町浦上地内「浦上交差点」から1.1km地点 崩落箇所

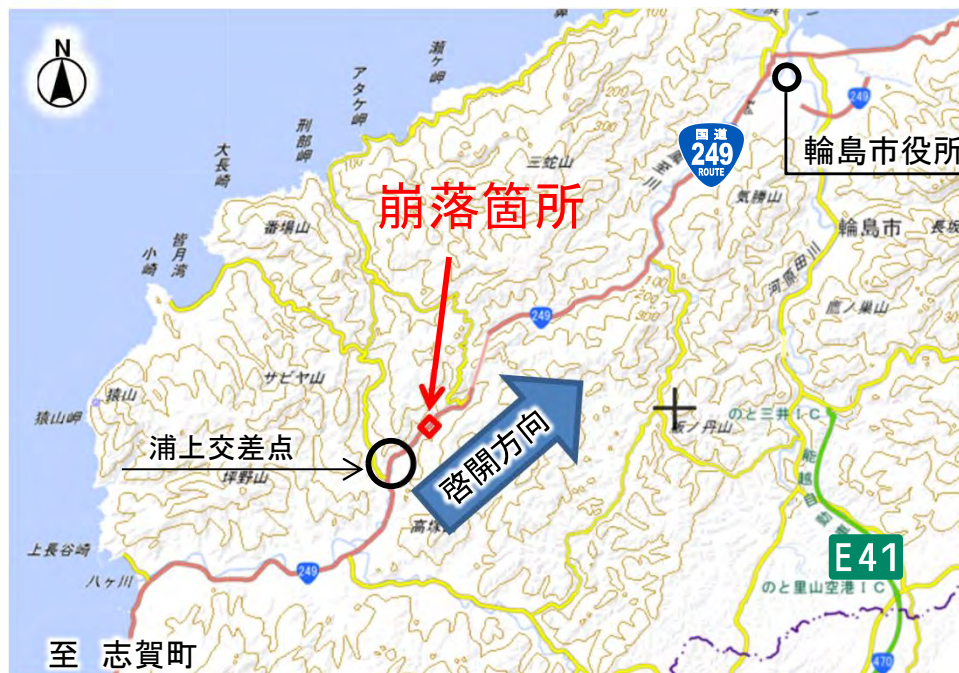
● 輪島市門前町浦上地内「浦上交差点」から1.7km地点 崩落箇所

啓開中

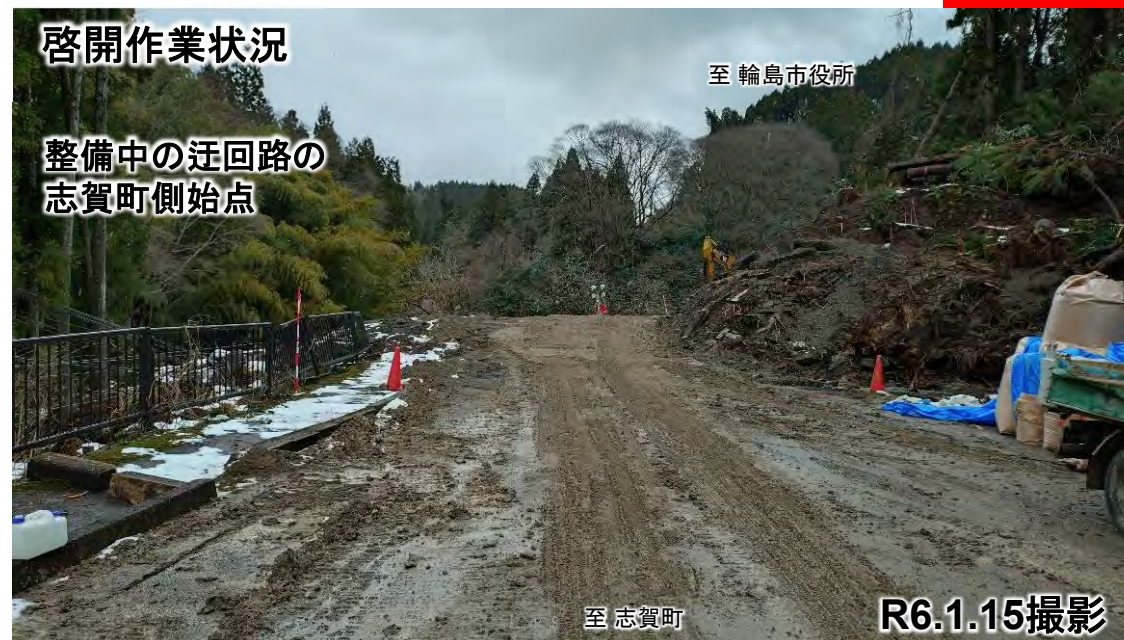
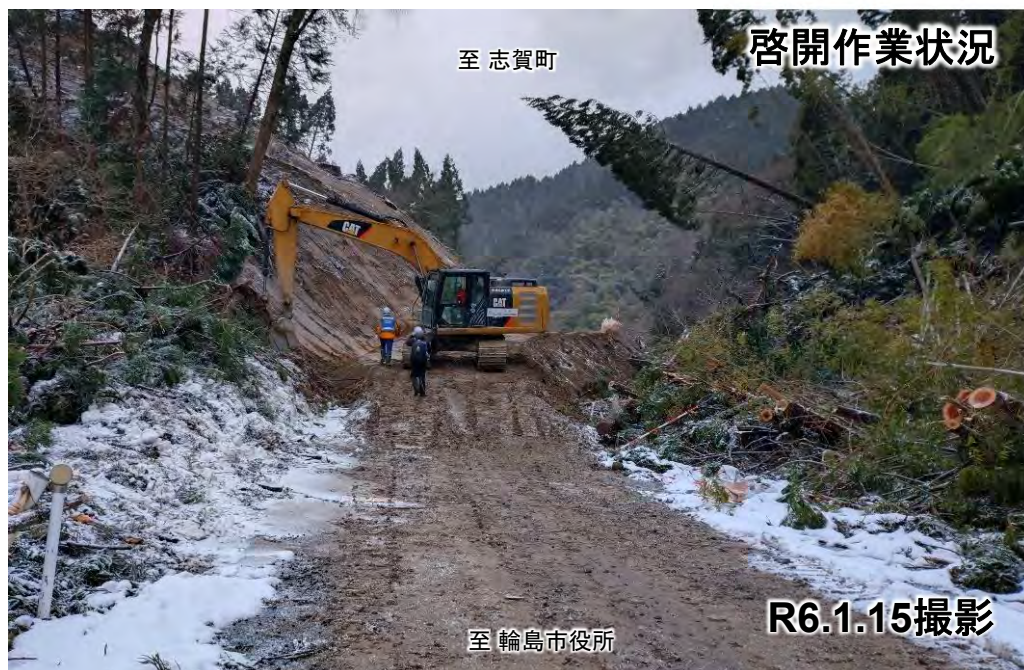
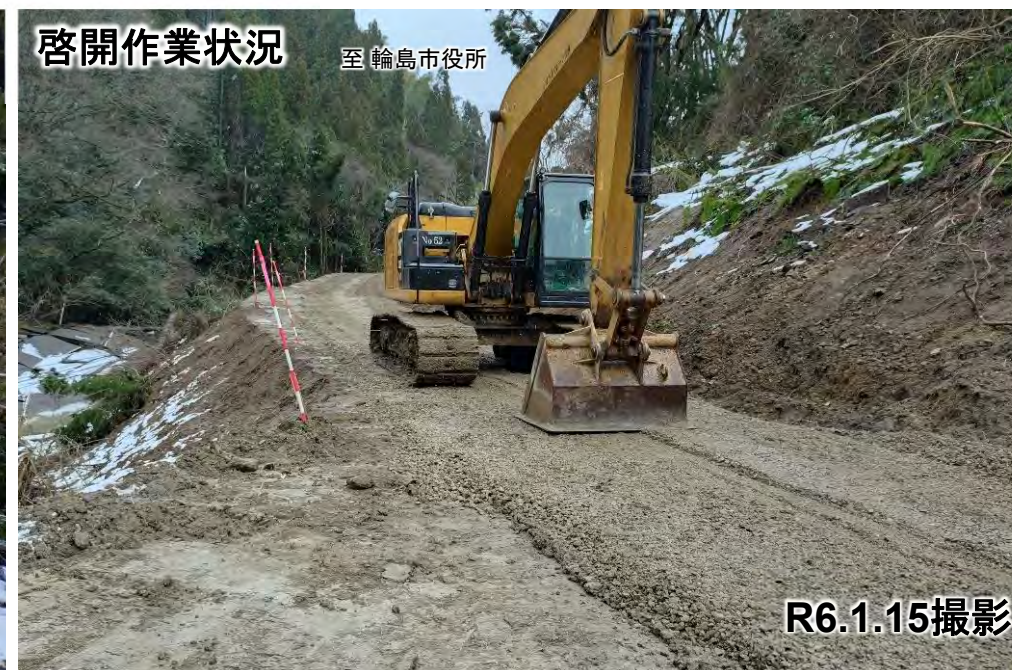
● 輪島市門前町浦上地内「浦上交差点」から1.7km地点 崩落箇所

啓開中

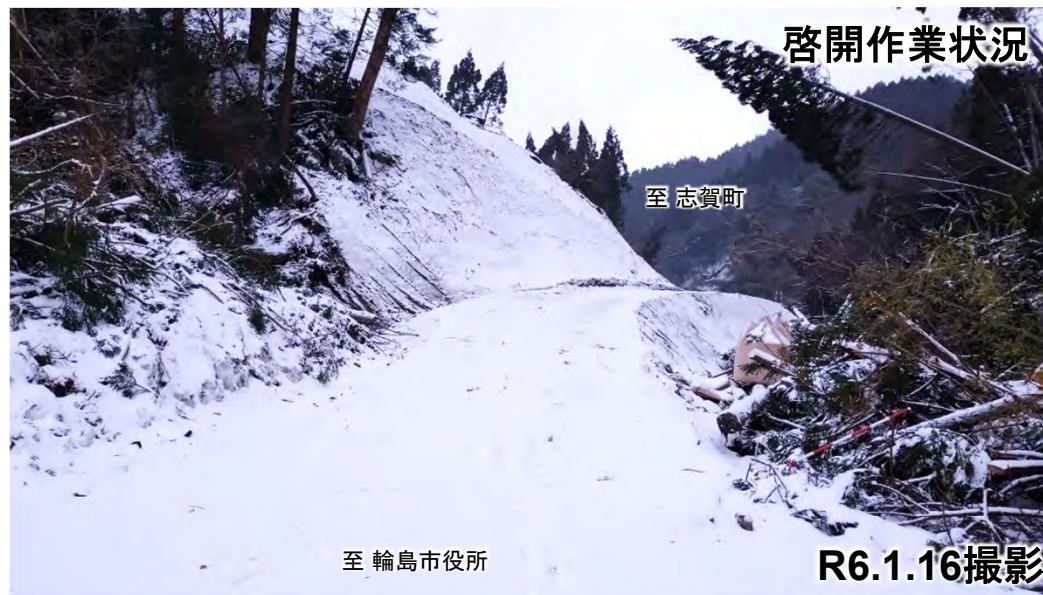
● 輪島市門前町浦上地内「浦上交差点」から1.7km地点 崩落箇所

啓開中

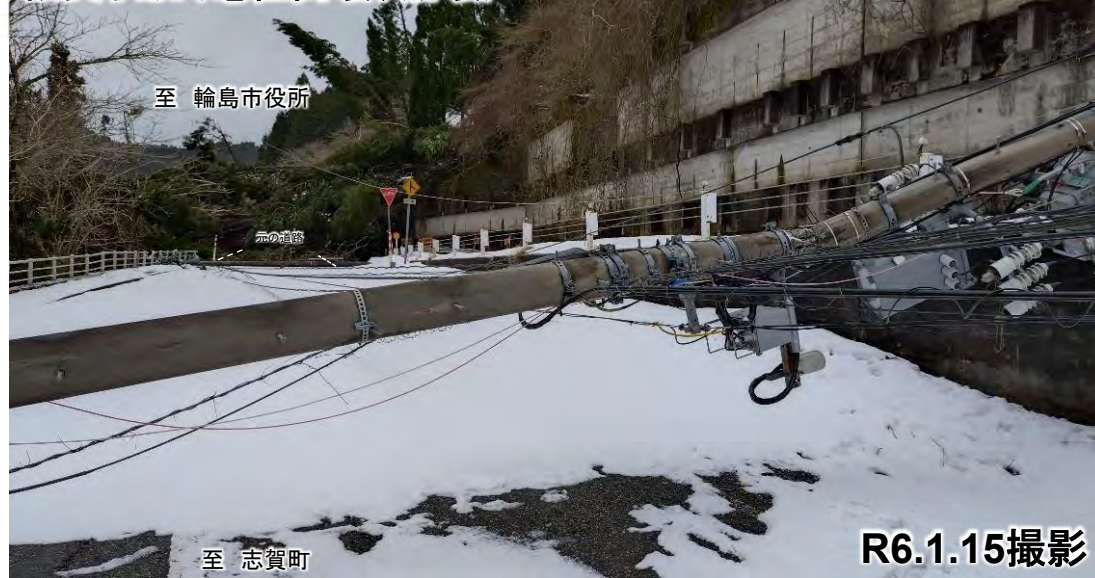
被災状況(電柱倒壊、崩壊)

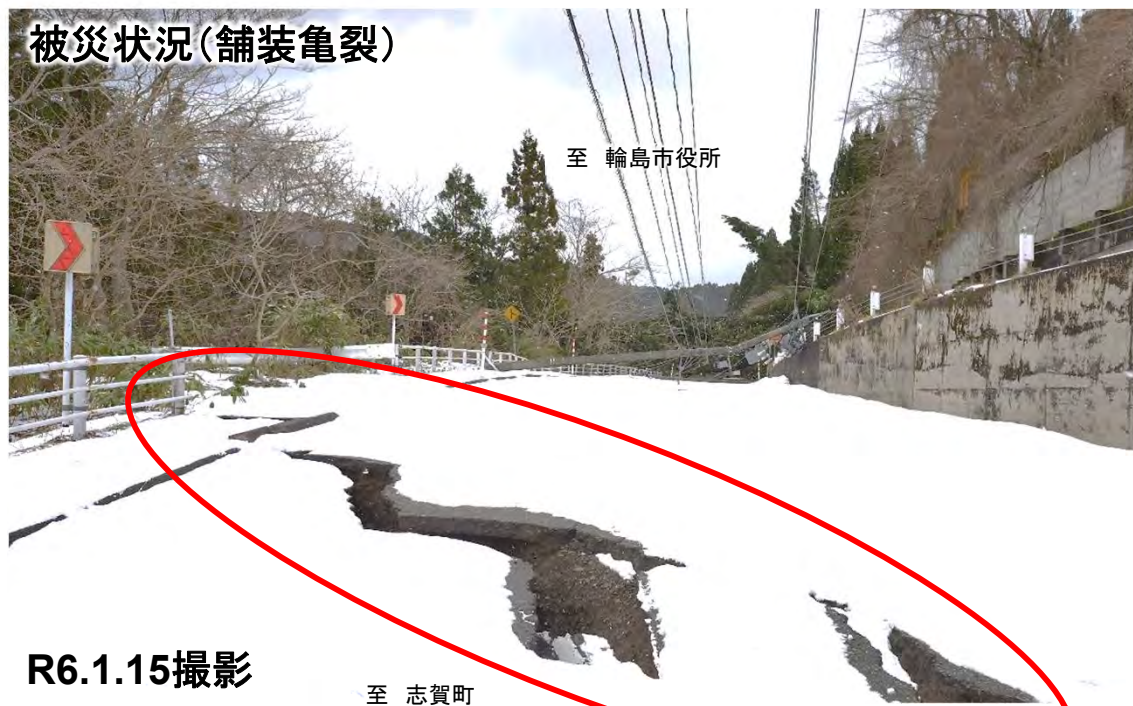
被災状況(舗装亀裂)

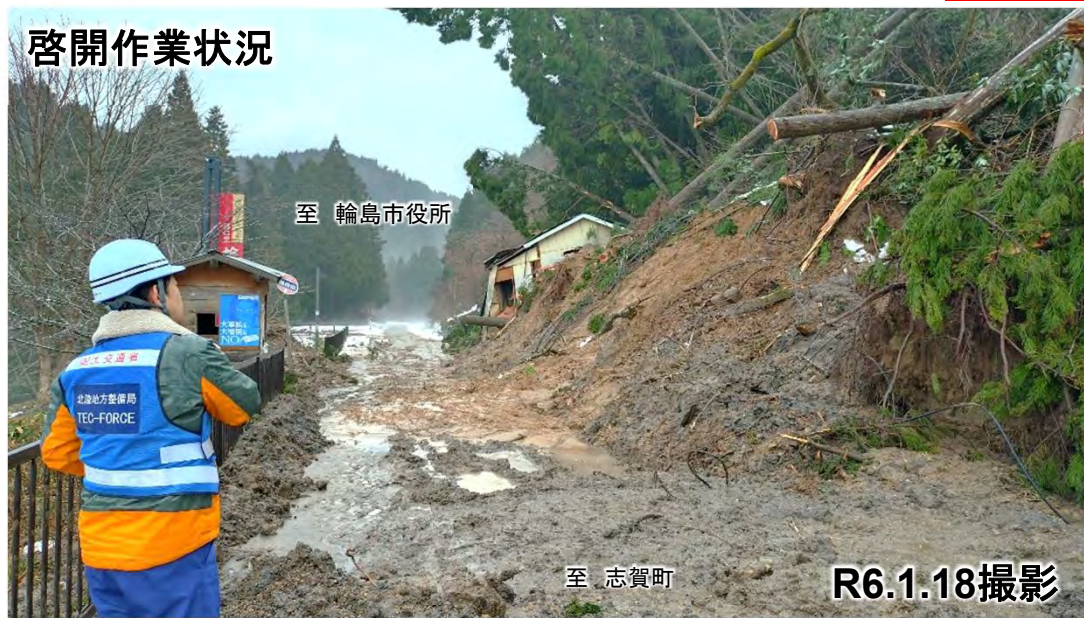
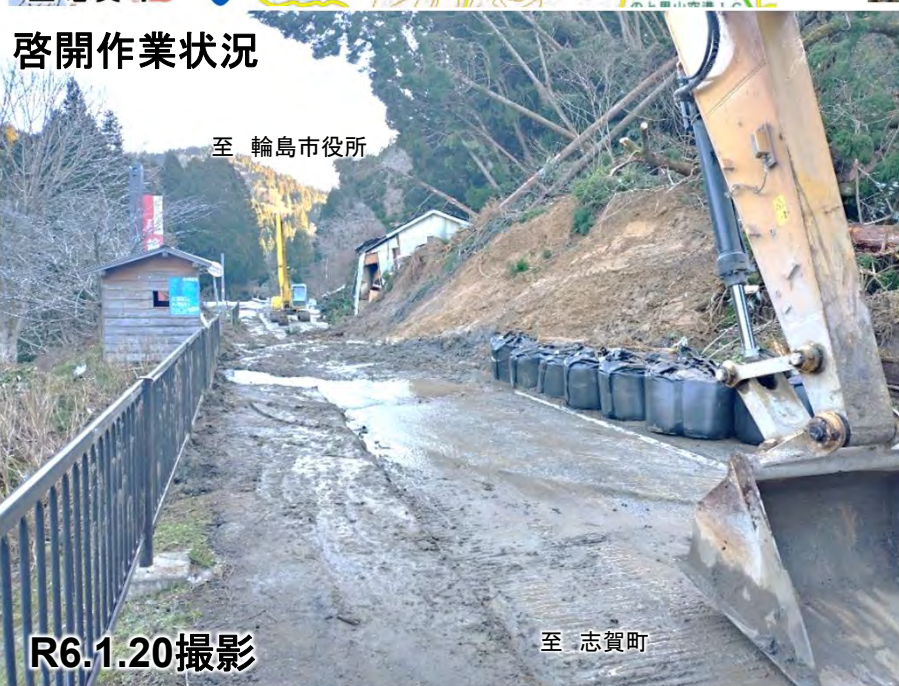
- 輪島市門前町浦上地内「浦上交差点」から4.9km地点 建物倒壊、崩落の状況
- 2工区(株式会社熊谷組)から啓開作業を引き継ぎ

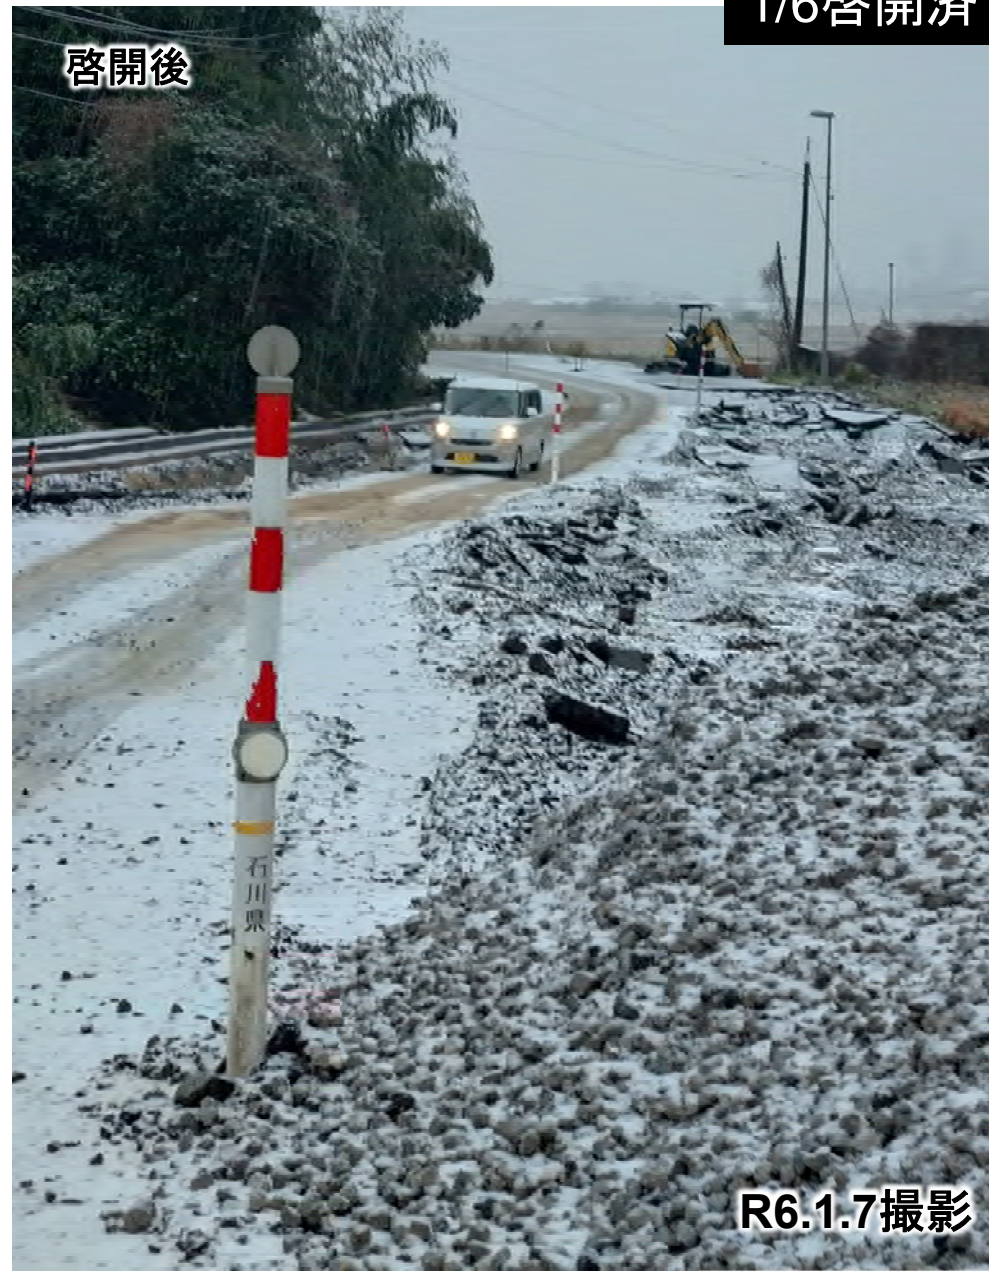
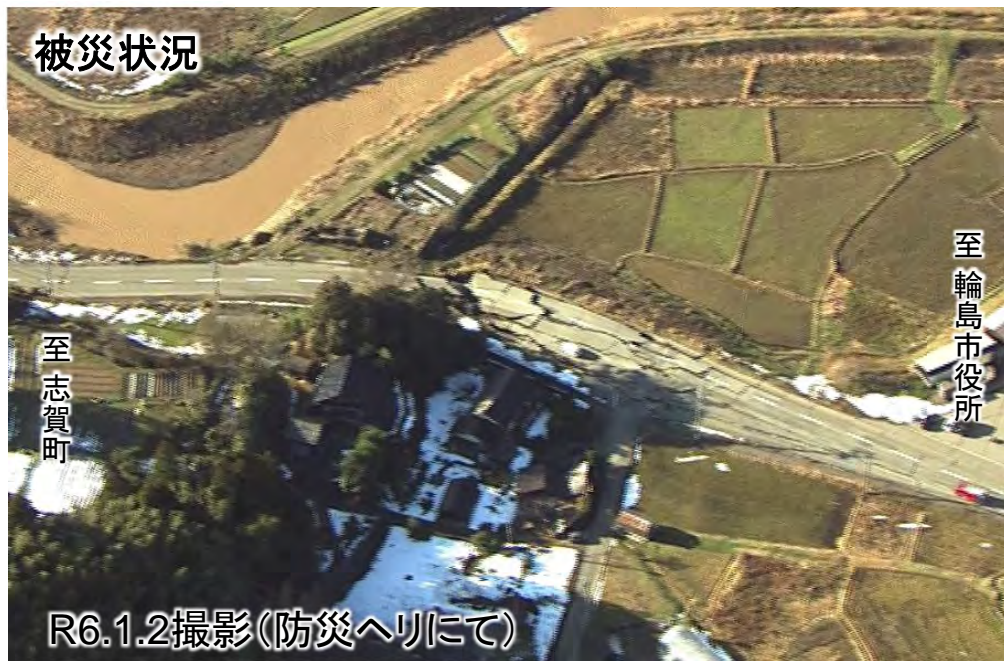
- 輪島市河井町地内「河井中央交差点」から2.9km地点(輪島市稲屋町付近)の路面変状の状況

1/6啓開済

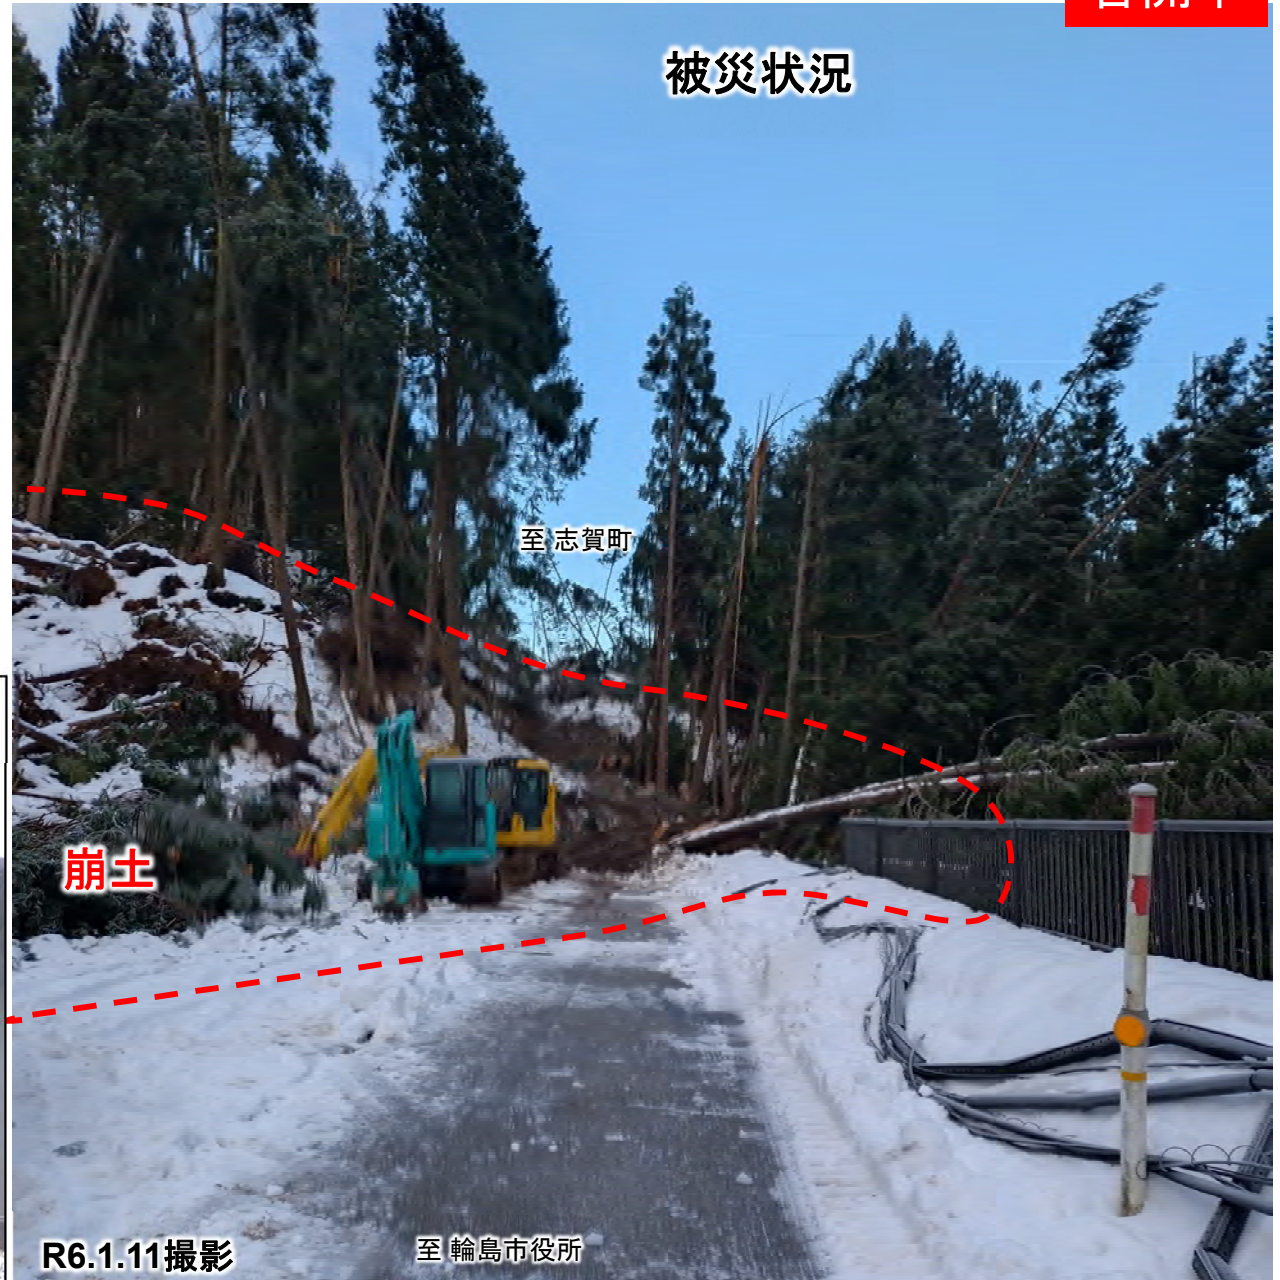
● 輪島市河井町地内「河井中央交差点」から7.9km地点(輪島市縄又町付近)の崩落箇所状況

啓開中

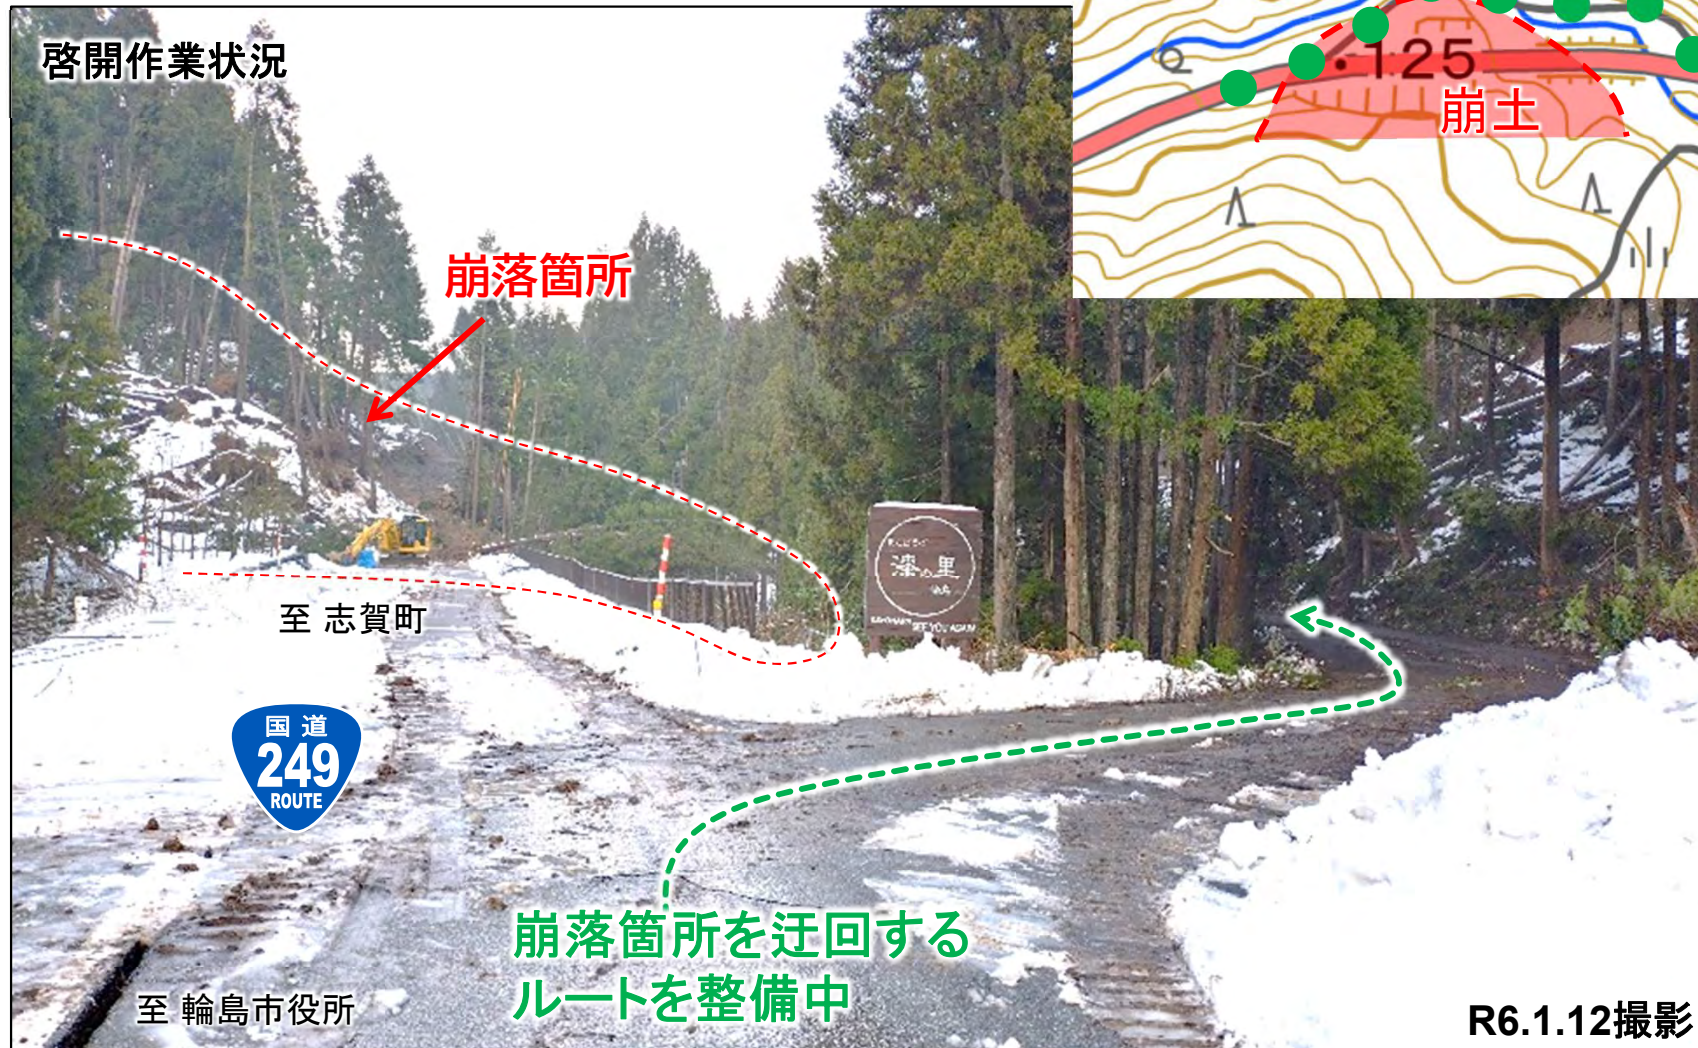
● 輪島市河井町地内「河井中央交差点」から7.9km地点(輪島市縄又町付近)の崩落箇所状況

啓開中

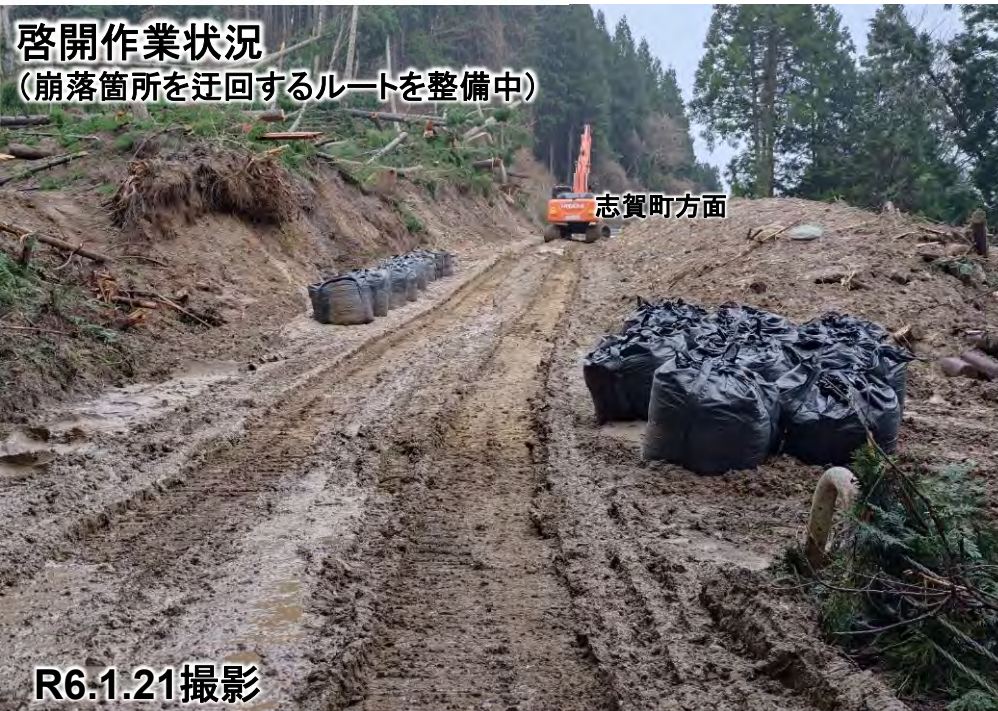
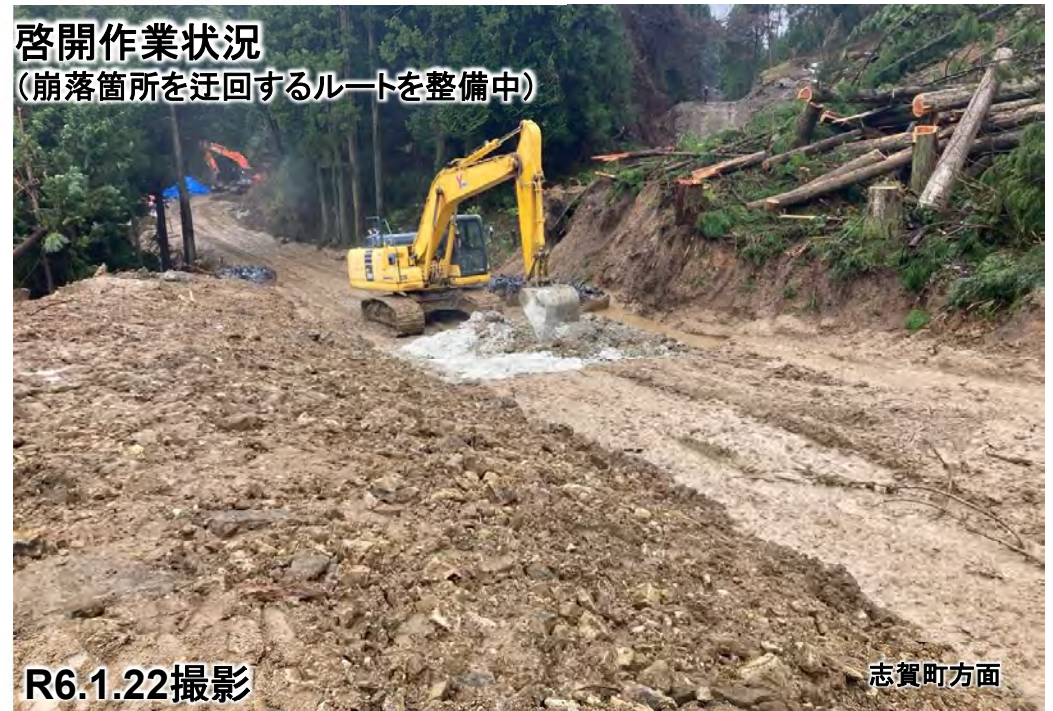
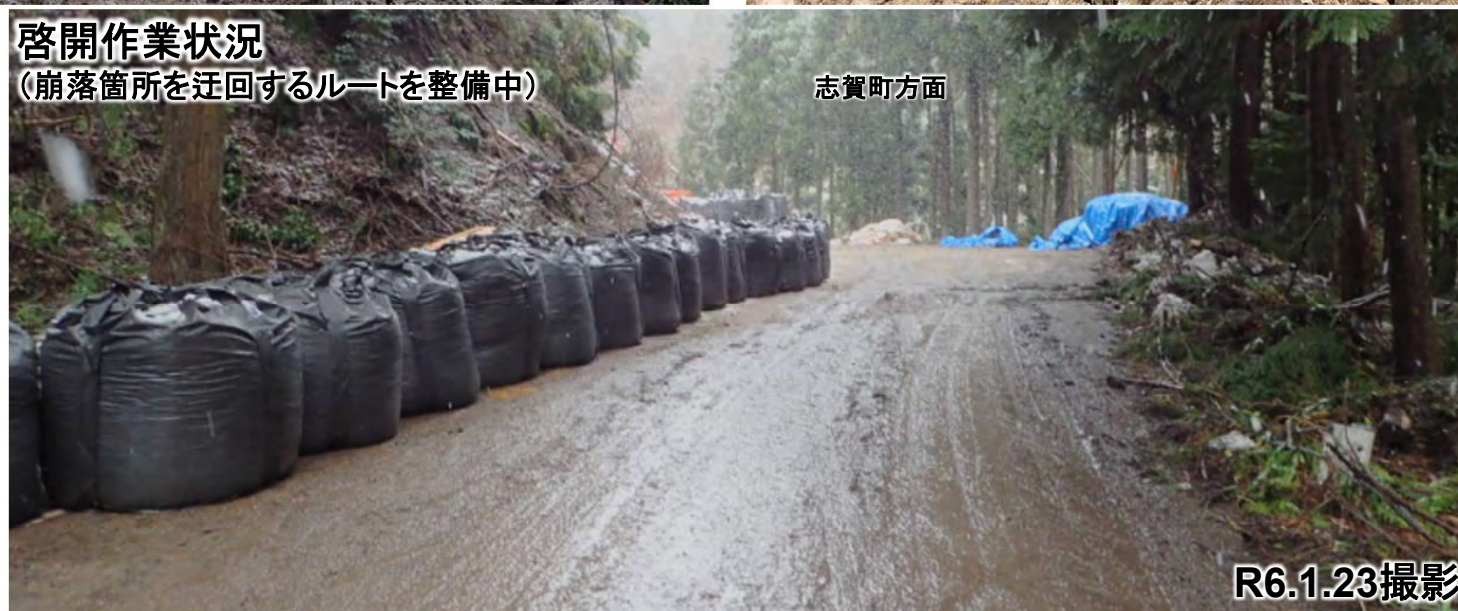
● 輪島市河井町地内「河井中央交差点」から7.9km地点(輪島市縄又町付近)の崩落箇所状況

啓開中

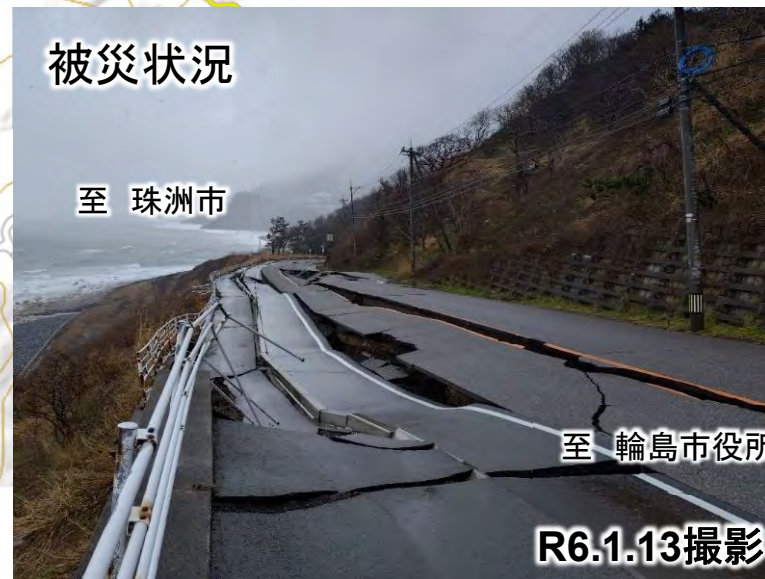
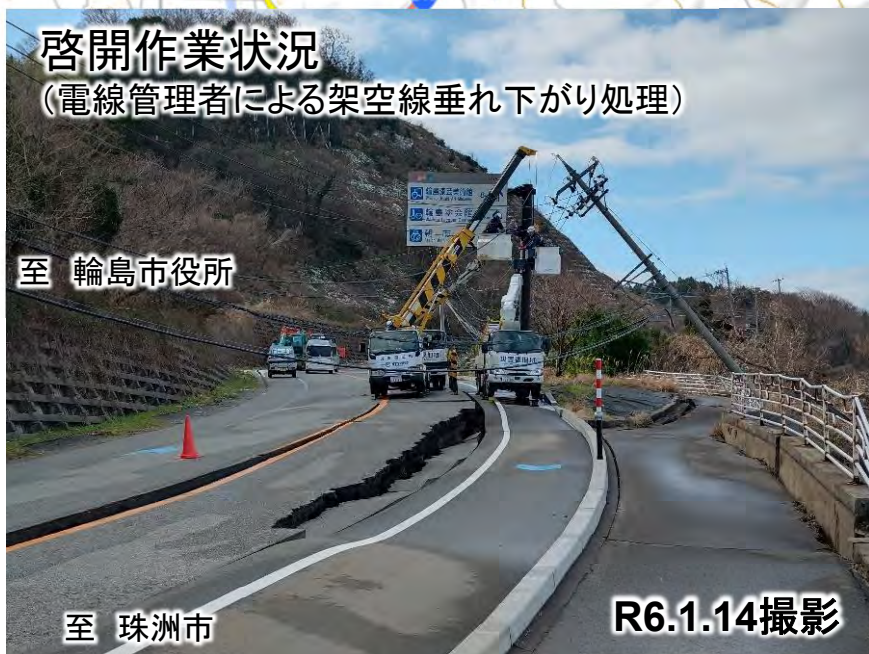
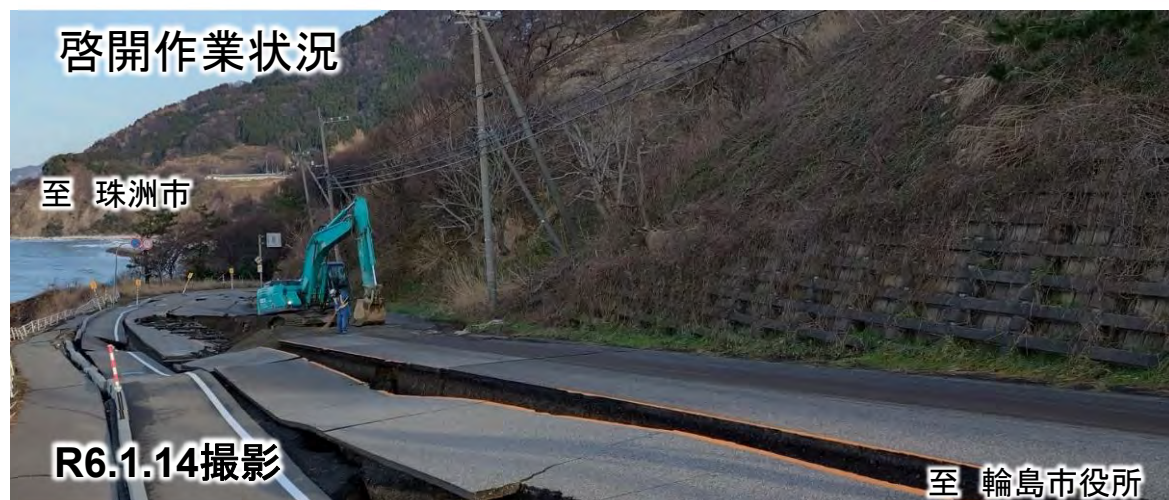
● 輪島市河井町地内「河井中央交差点」から5.8km地点(輪島市深見町付近) 路面陥没・亀裂

1/16啓開済

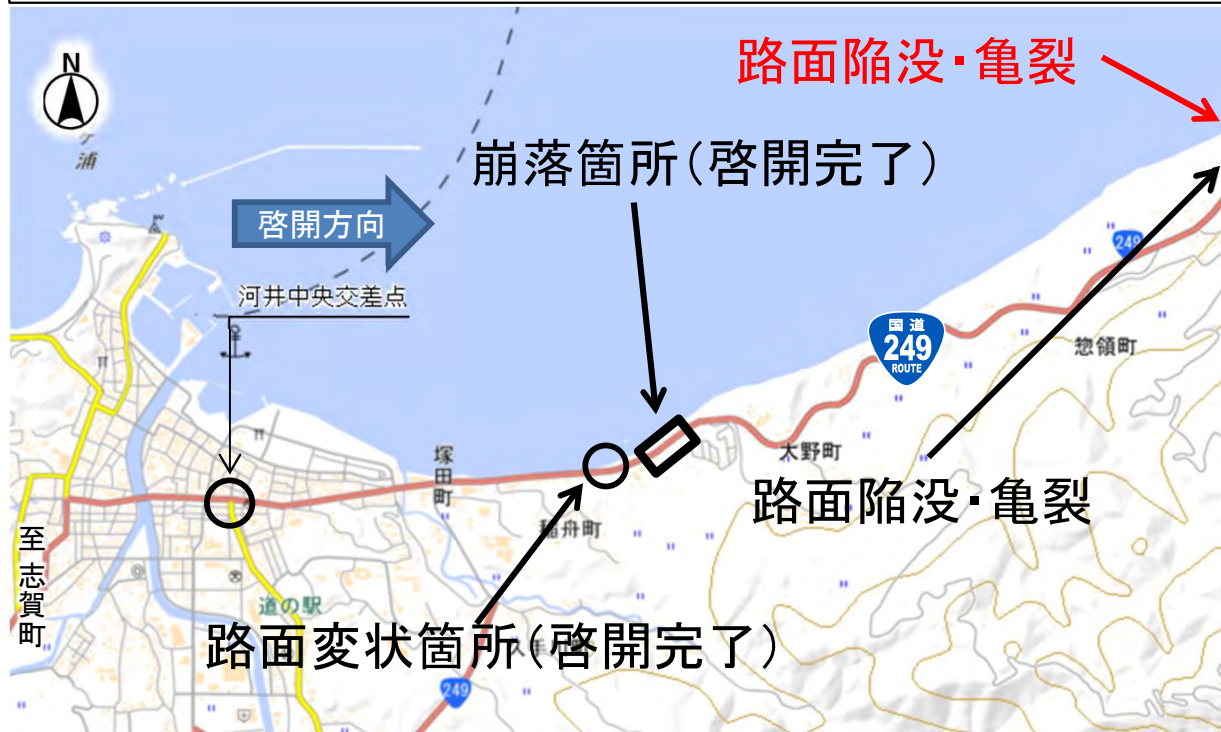
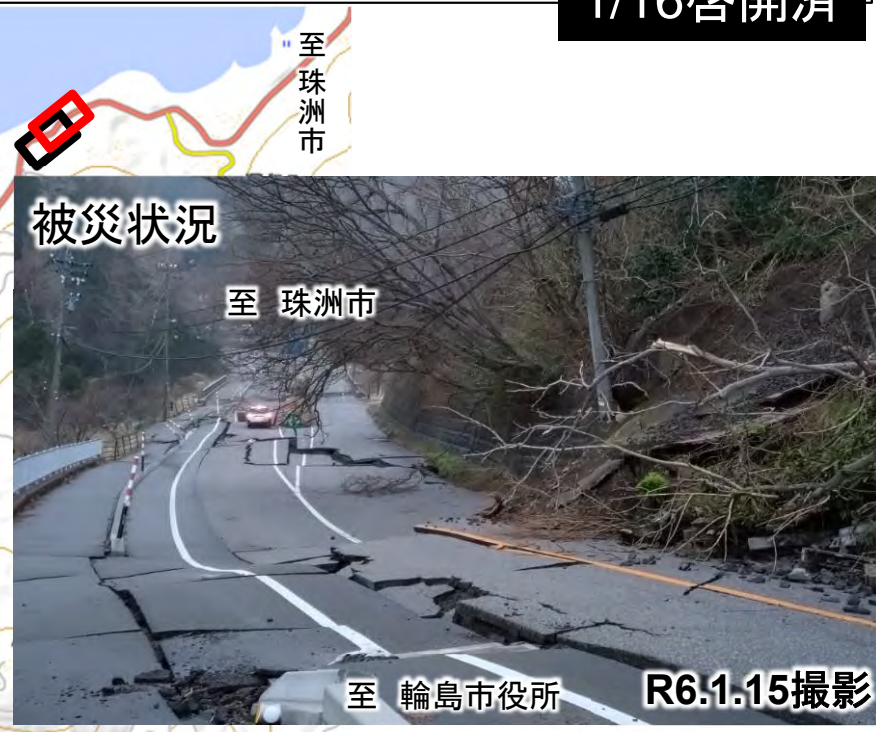
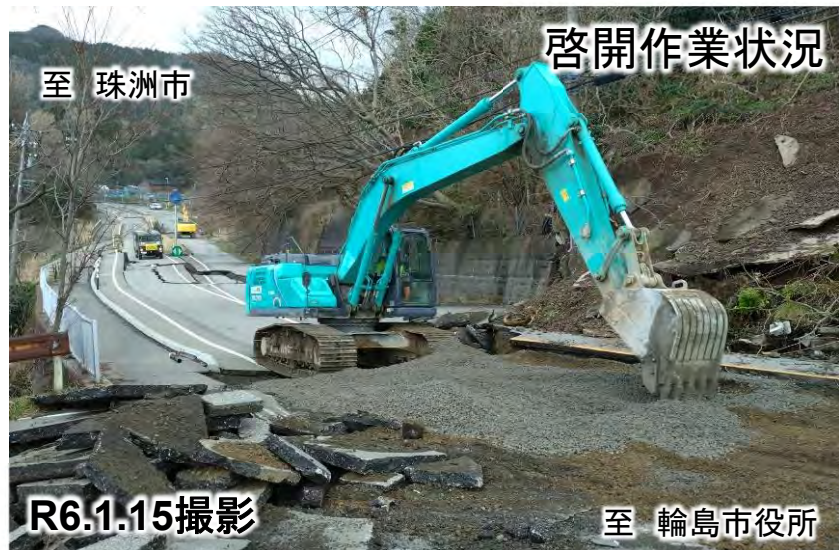
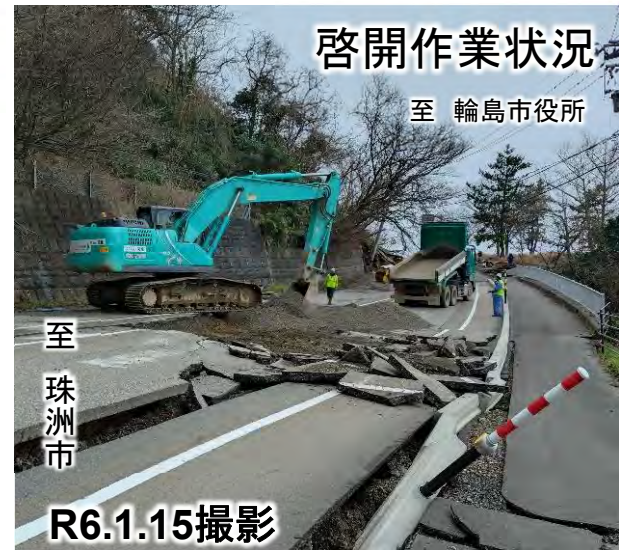
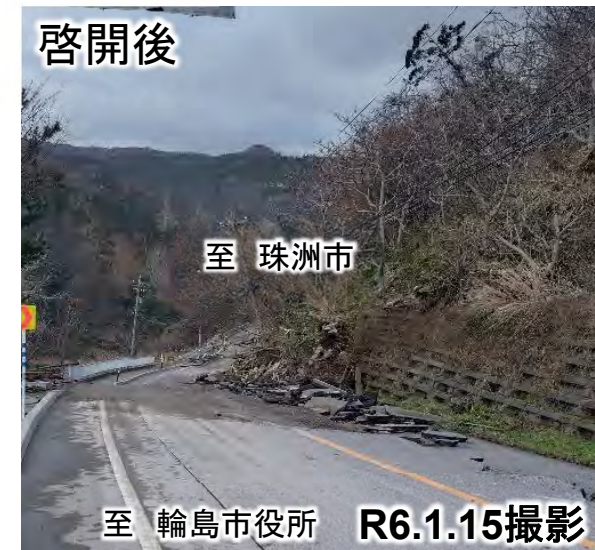
● 輪島市河井町地内「河井中央交差点」から5.9km地点(輪島市深見町付近) 路面陥没・亀裂

1/16啓開済

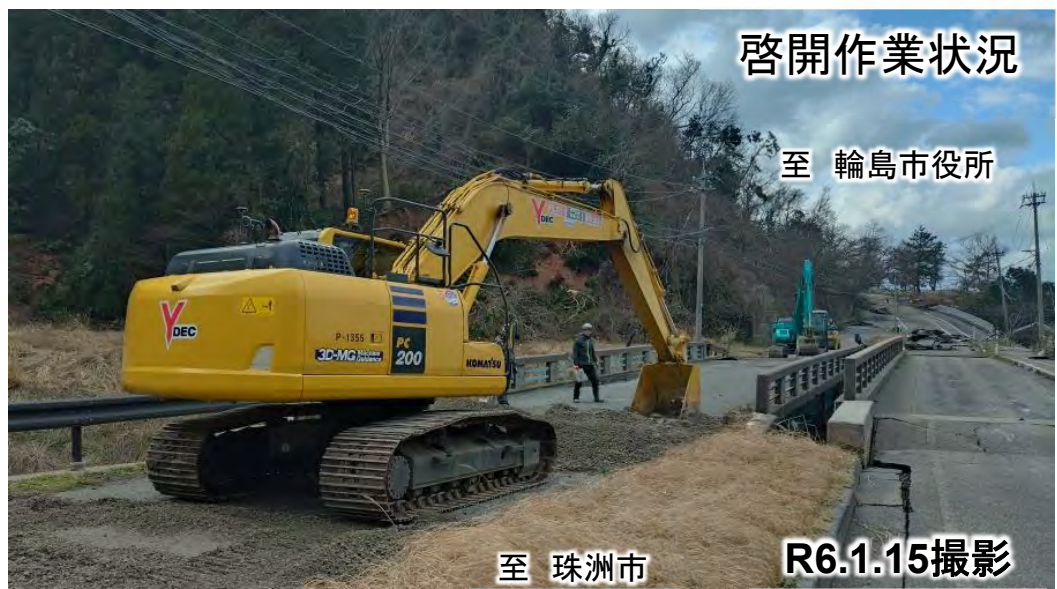
● 輪島市河井町地内「河井中央交差点」から6.5km地点(輪島市深見町付近) 深見橋 段差

1/16啓開済

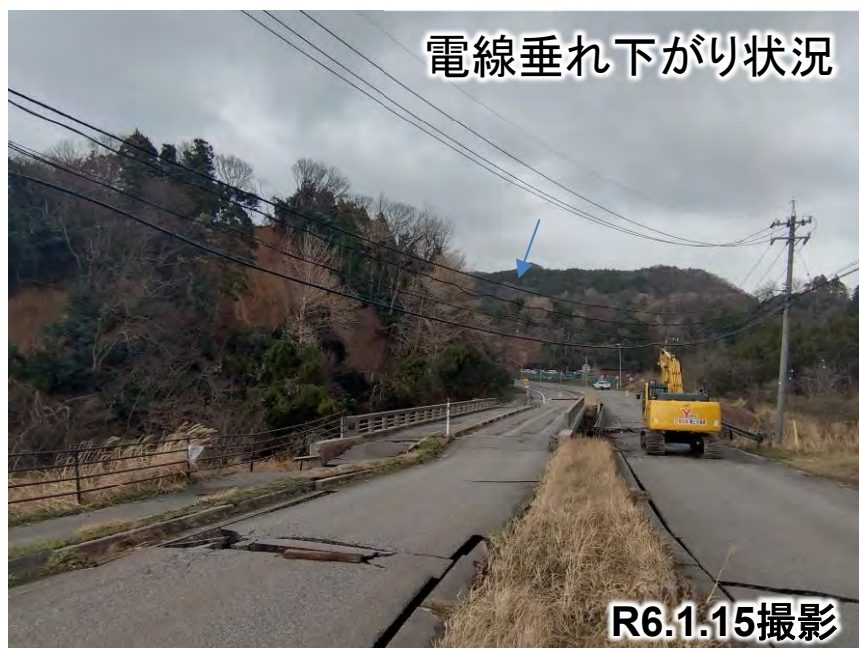
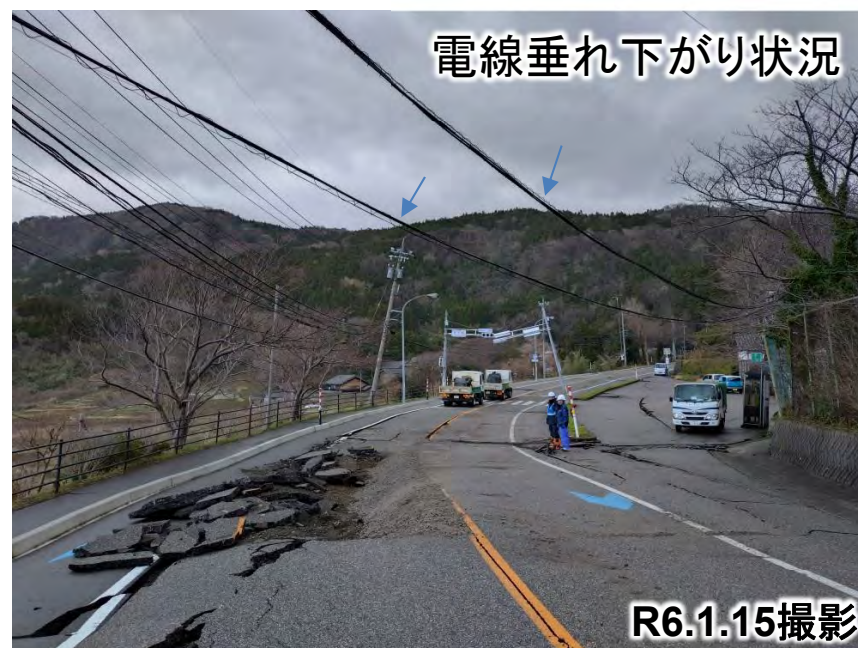
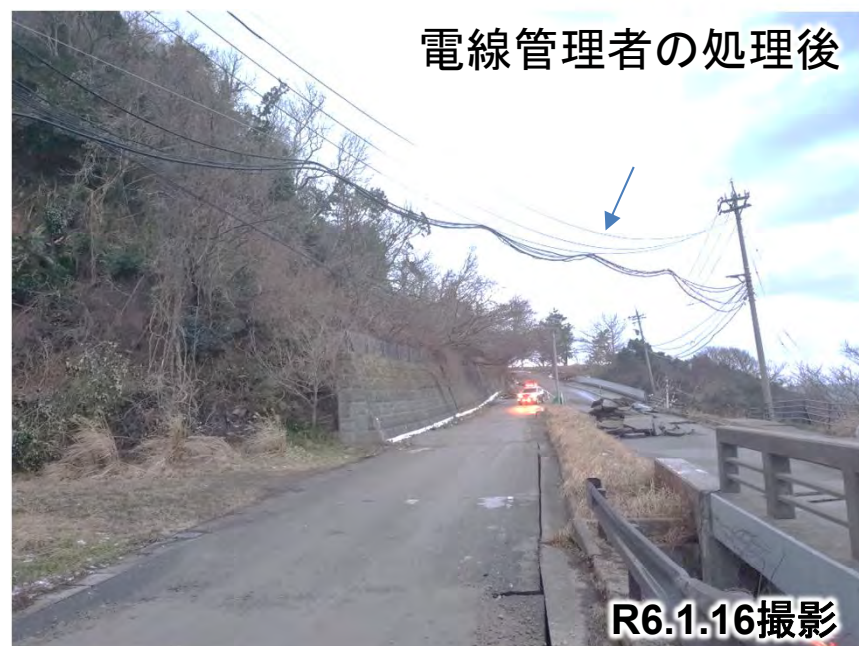
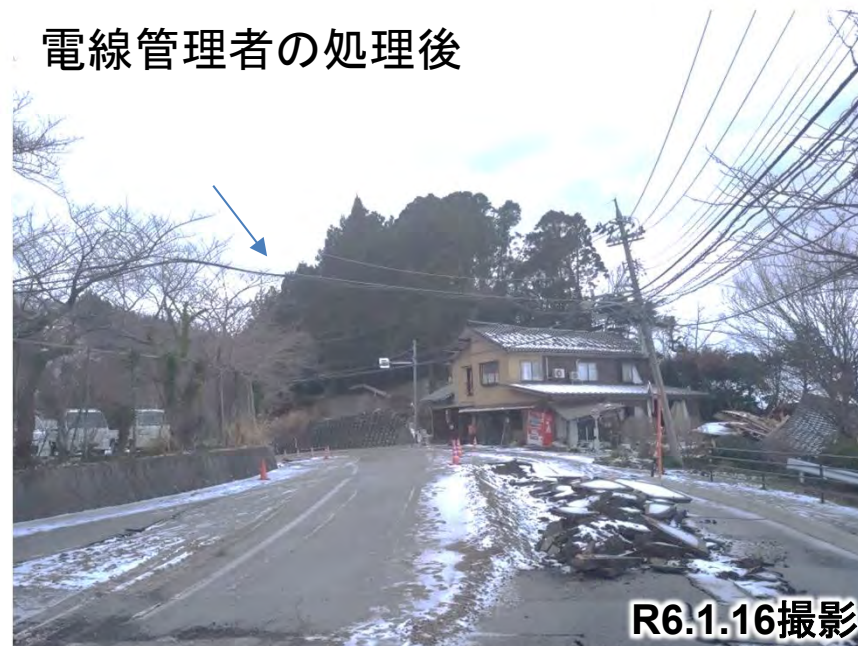
● 輪島市河井町地内「河井中央交差点」から6.5km地点(輪島市深見町付近) 架空線垂れ下がり

1/16啓開済

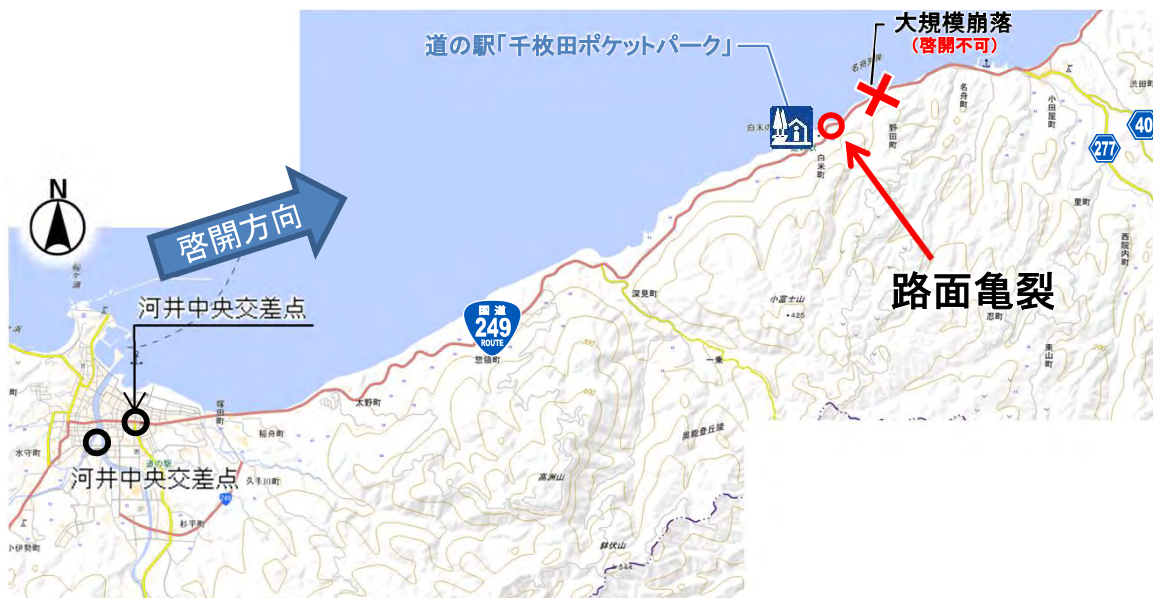
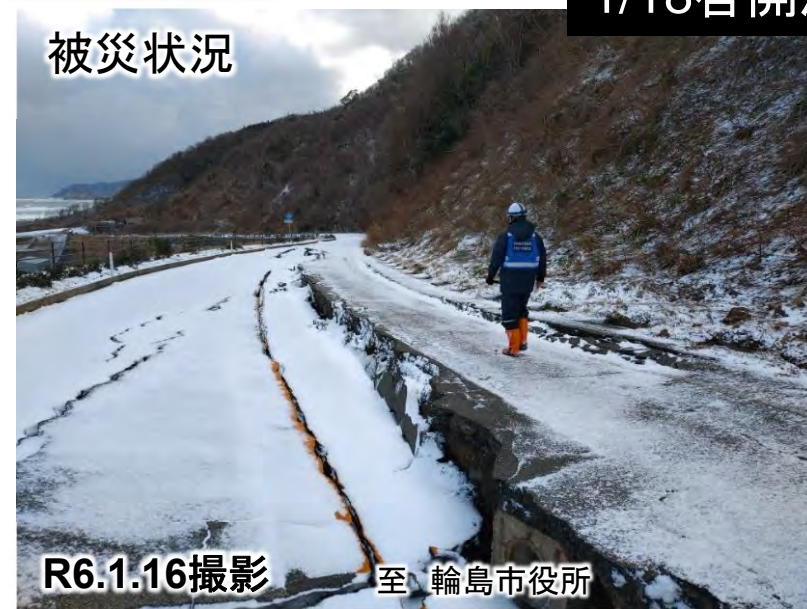
● 輪島市河井町地内「河井中央交差点」から10.3km地点(輪島市白米町付近) 舗装亀裂

1/18啓開済

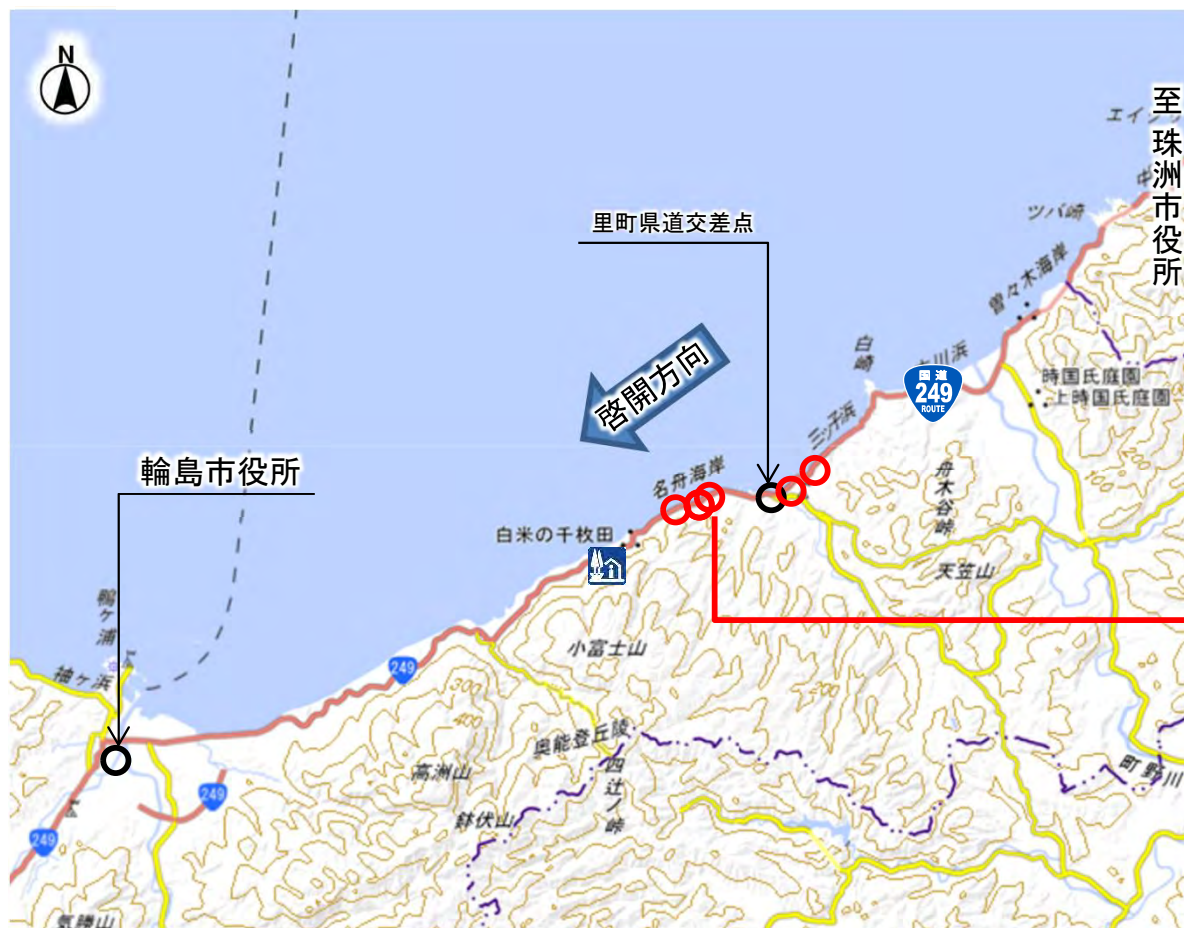
●輪島市里町地内「里町県道交差点」から西へ1.6km 崩落箇所状況

1/7啓開済
