● 輪島市門前町浦上地内「浦上交差点」から1.1km地点 崩落箇所

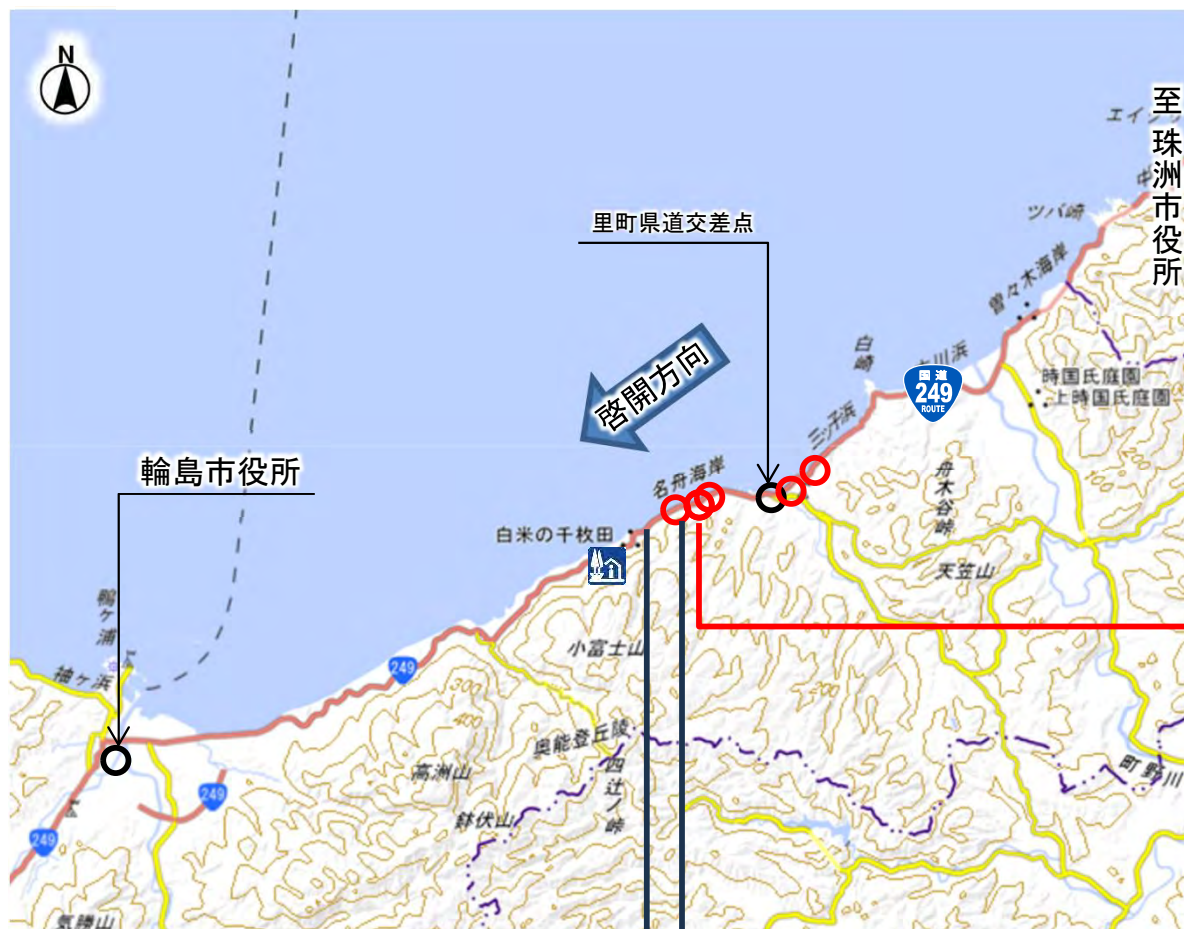
●輪島市里町地内「里町県道交差点」から西へ1.8km 崩落箇所状況

1/9啓開済
