# 令和6年能登半島地震 国道249号 道路啓開5工区の状況 (担当会社:株式会社大林組)

1/26

19:00現在

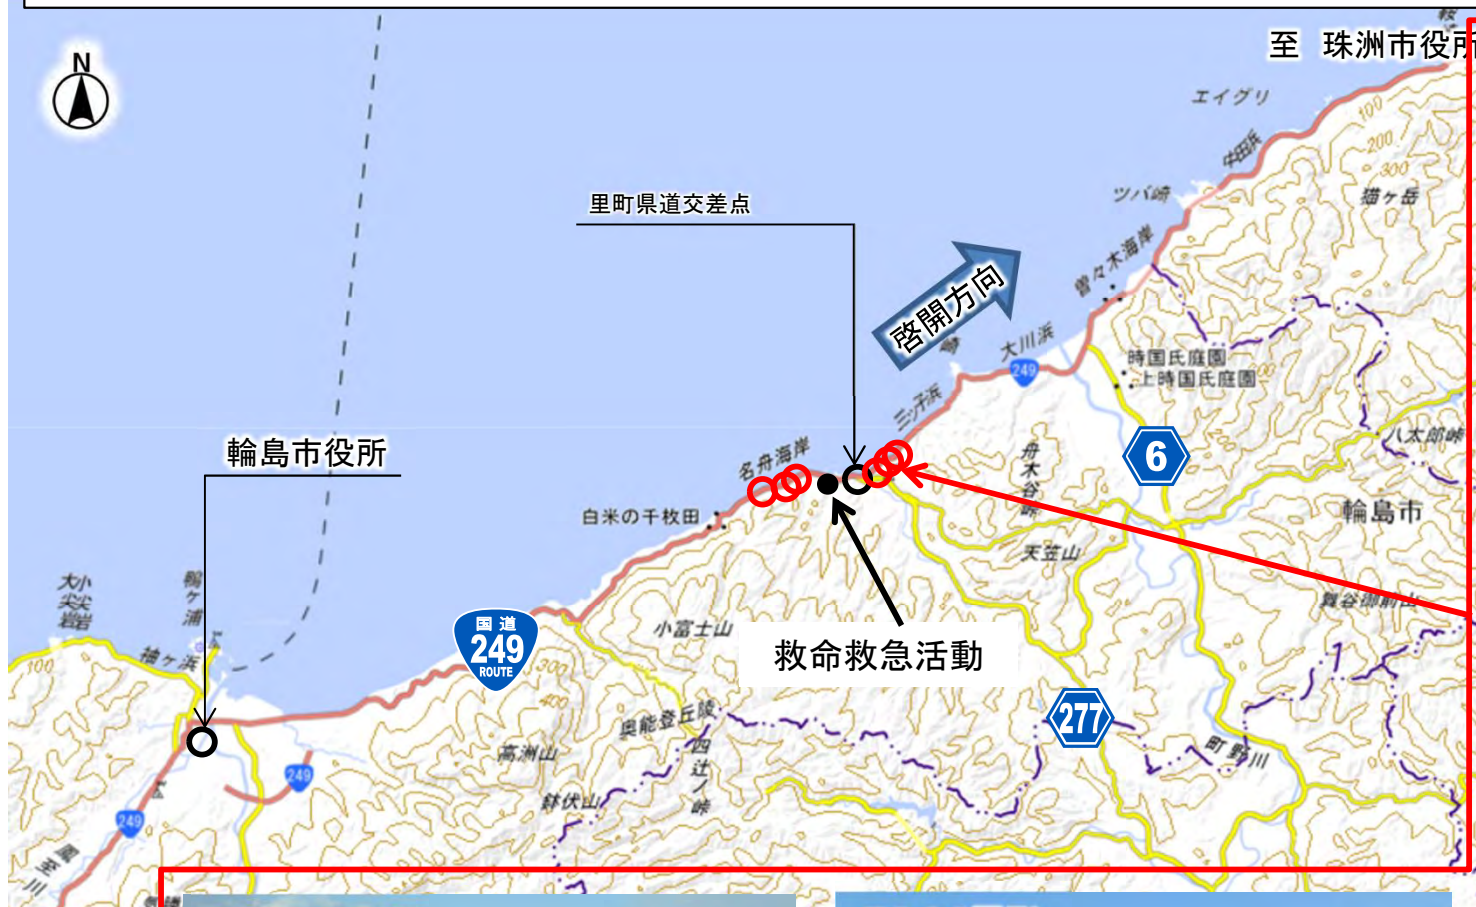
●輪島市里町地内「里町県道交差点」から東へ0.5km地点 崩落箇所等

啓開中

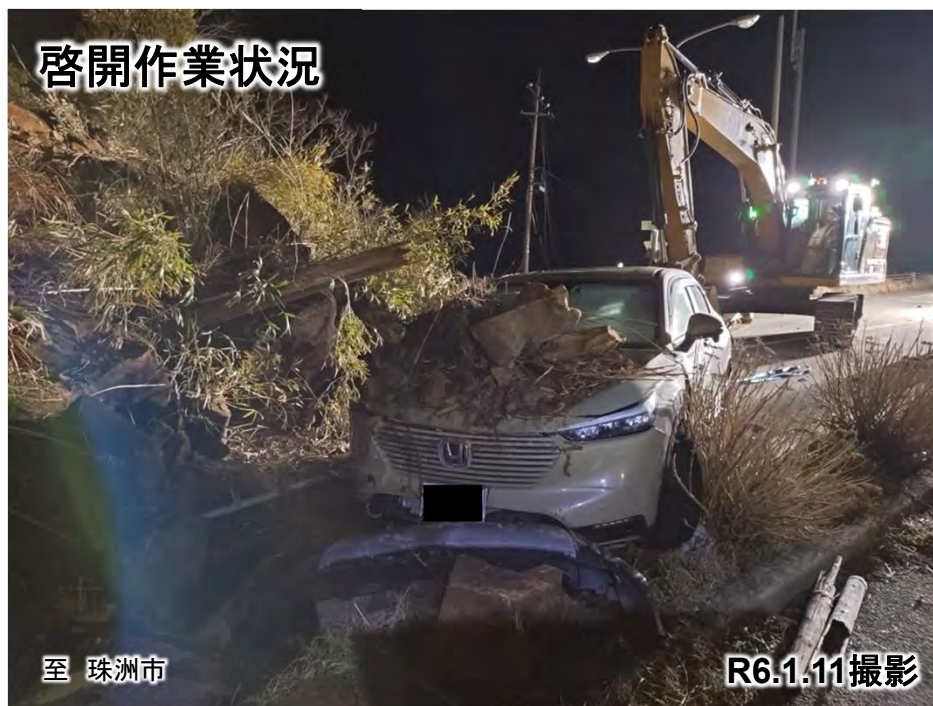
工事件名 国道249号エリア緊急復旧  
工事場所 ⑥  
施工状況  
乗用車撤去状況  
R6.1.11撮影

啓開作業状況

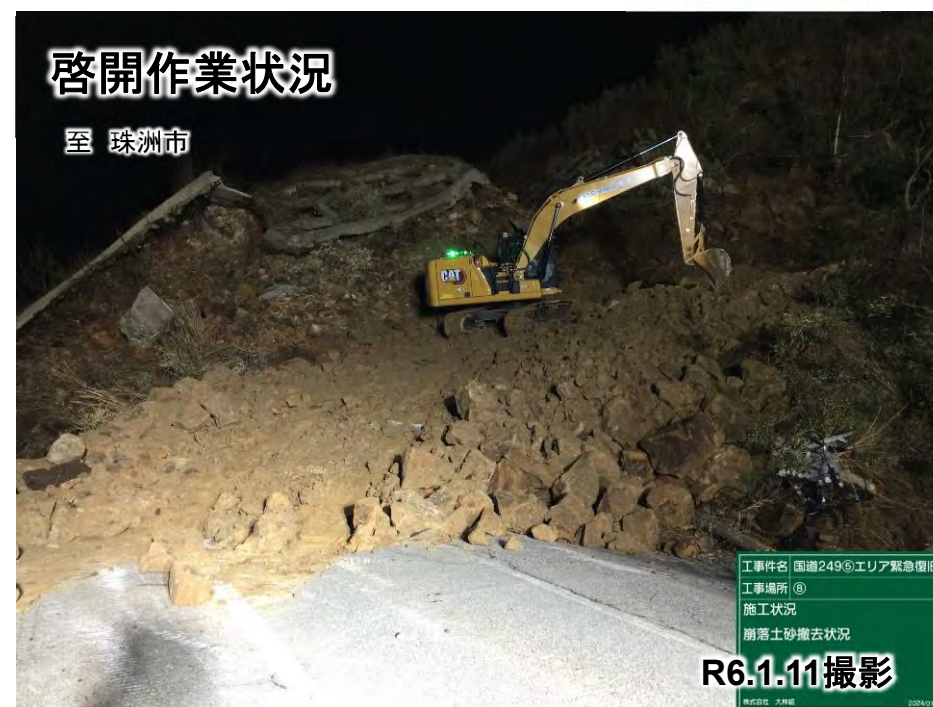
啓開作業状況

工事件名 国道249号エリア緊急復旧  
工事場所 ⑥  
施工状況  
崩落土砂撤去状況  
R6.1.11撮影

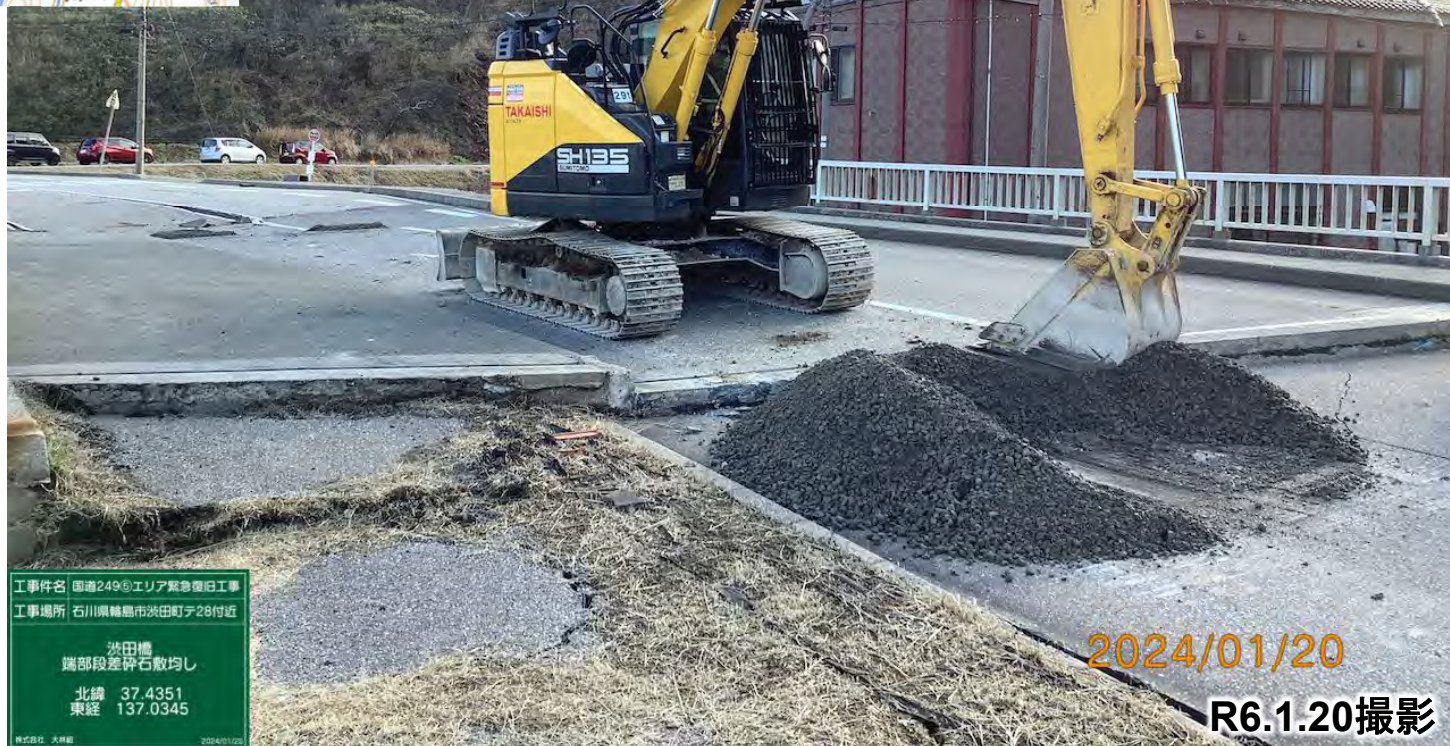
●輪島市里町地内「里町県道交差点」から東へ0.7km地点 渋田橋取付部 段差

啓開作業状況

工事件名 国道249号エリア緊急復旧工事  
工事場所 石川県輪島市渋田町テ28付近  
渋田橋  
端部段差砕石敷均し  
北緯 37.4351  
東経 137.0345  
株式会社 大林組 2024/01/20

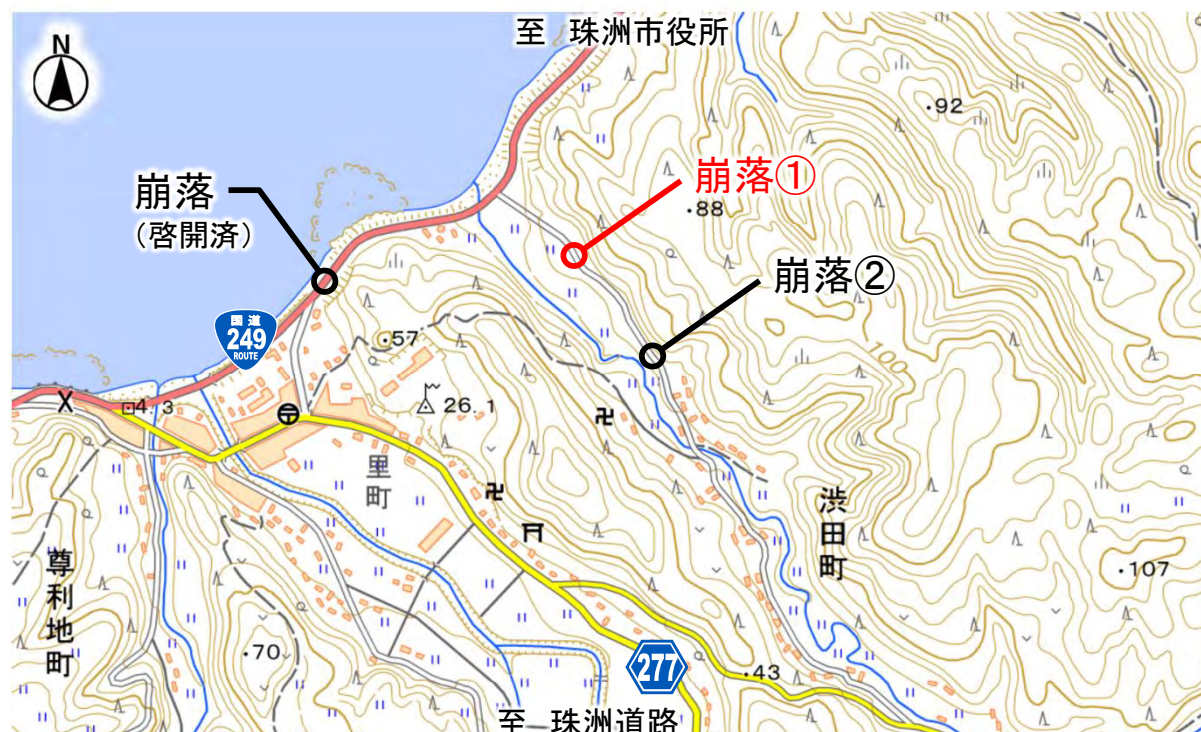
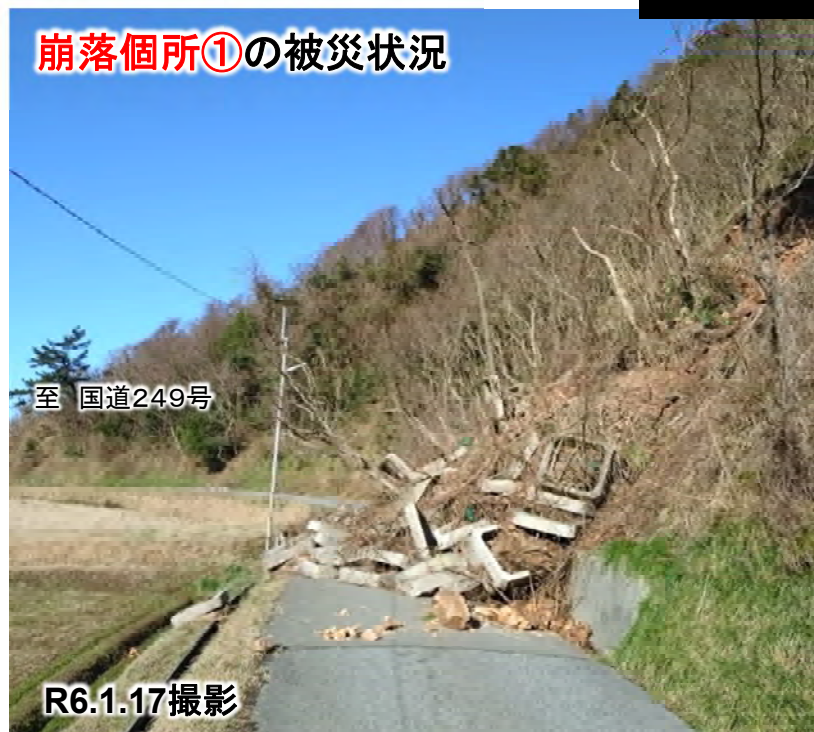
## ●輪島市渋田町地内 崩落箇所 被災状況

啓開済

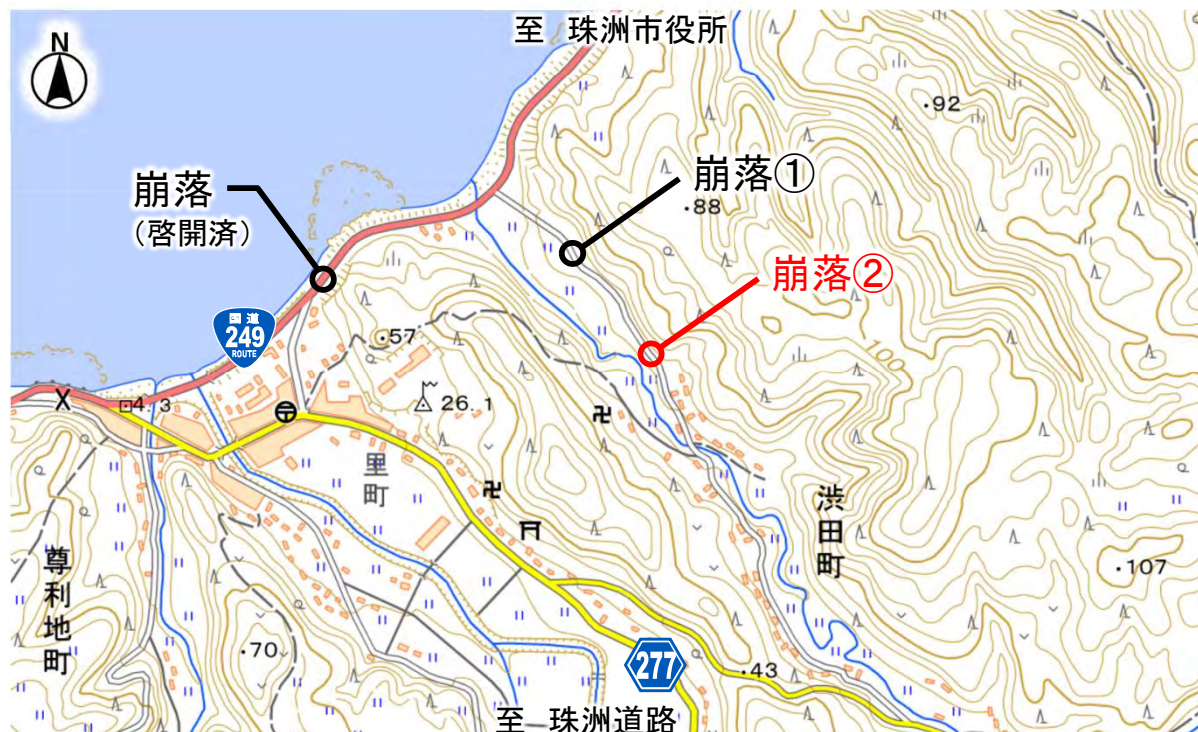
### ●輪島市渋田町地内 崩落箇所 被災状況

啓開済

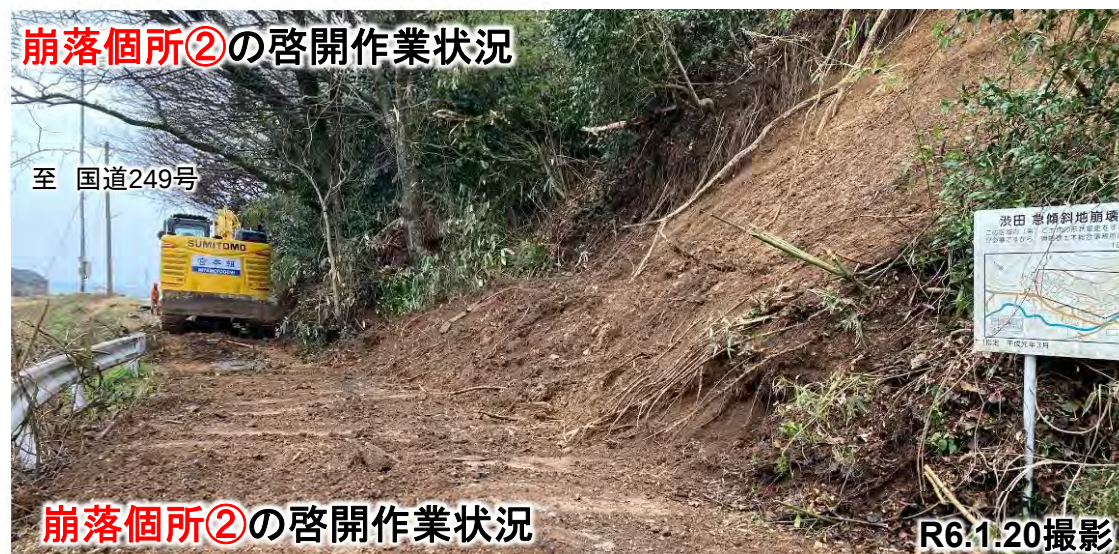
### 崩落箇所②の啓開作業状況

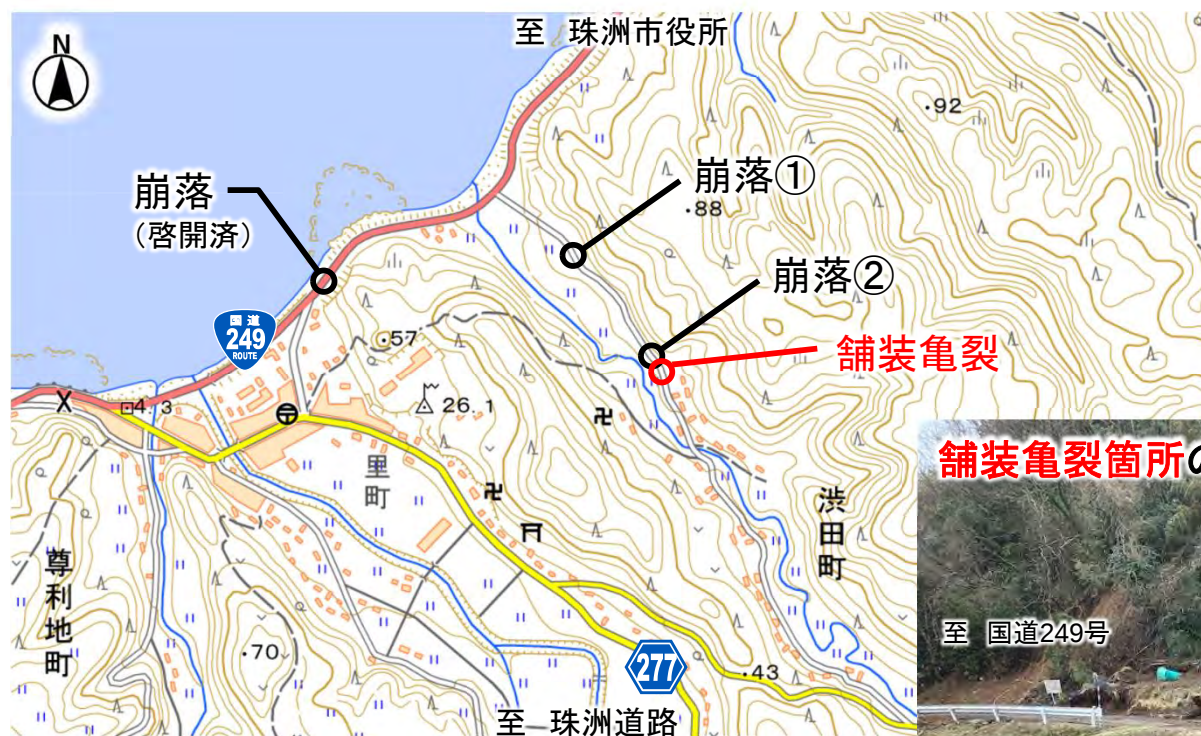
●輪島市渋田町地内 舗装亀裂箇所 被災状況

啓開済

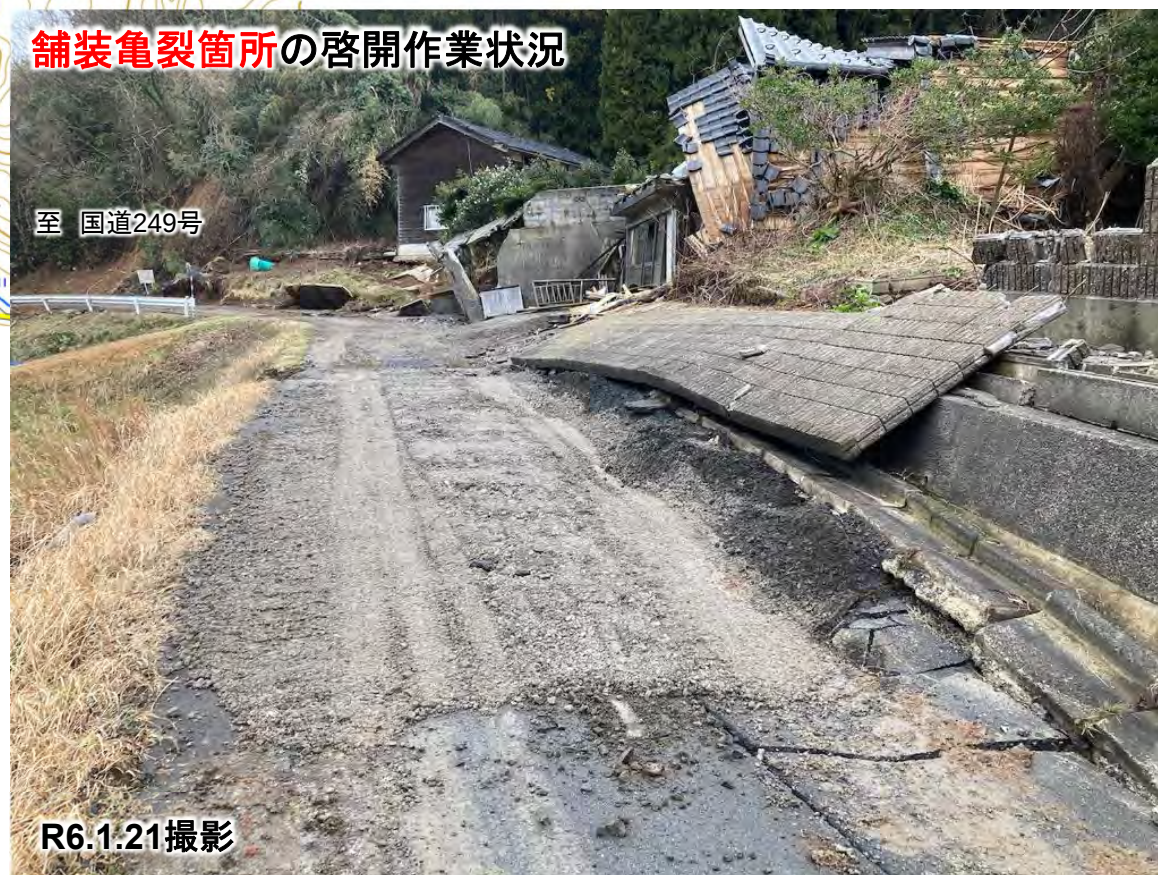
舗装亀裂箇所の啓開作業状況

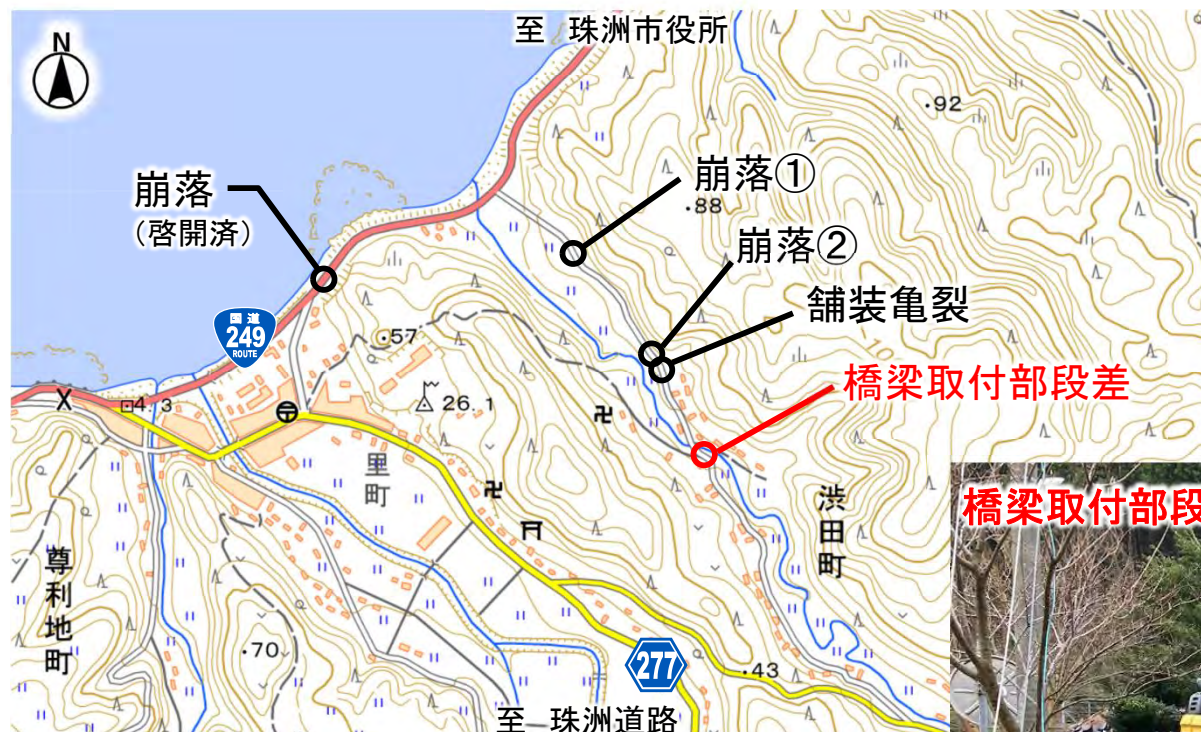
### ●輪島市渋田町地内 橋梁取付部段差 被災状況

啓開済

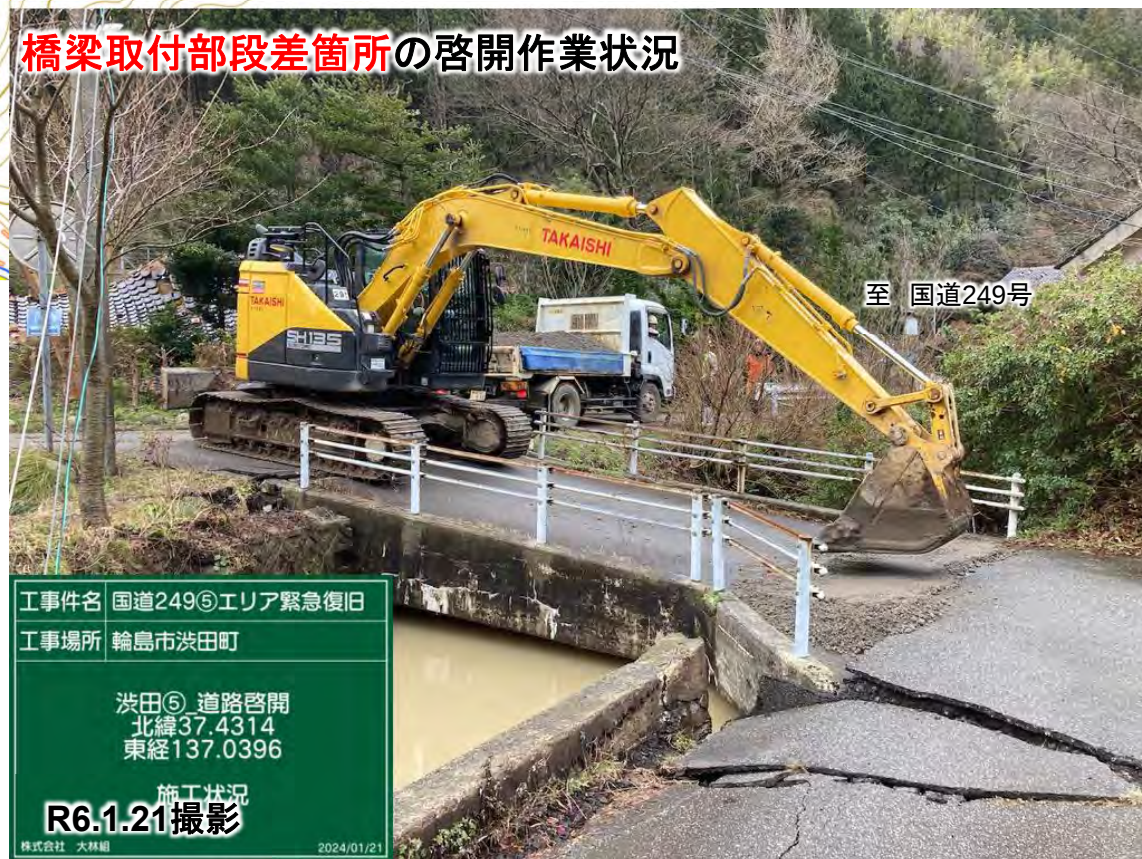
### 橋梁取付部段差箇所の啓開作業状況

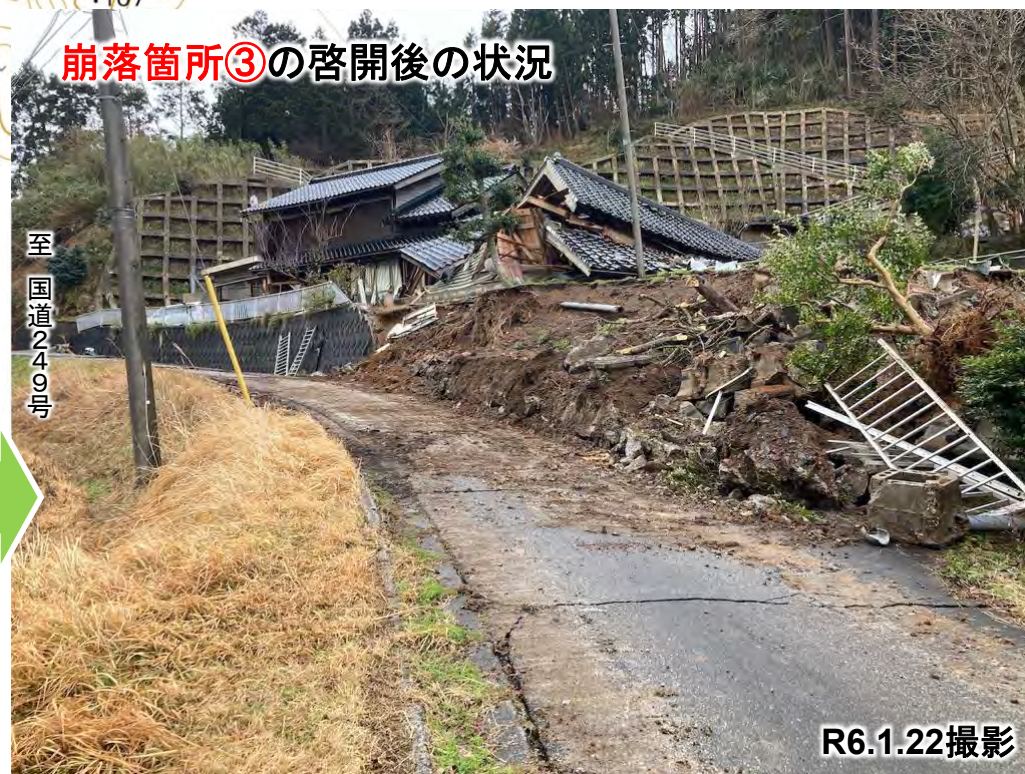
崩落箇所③の啓開後の状況

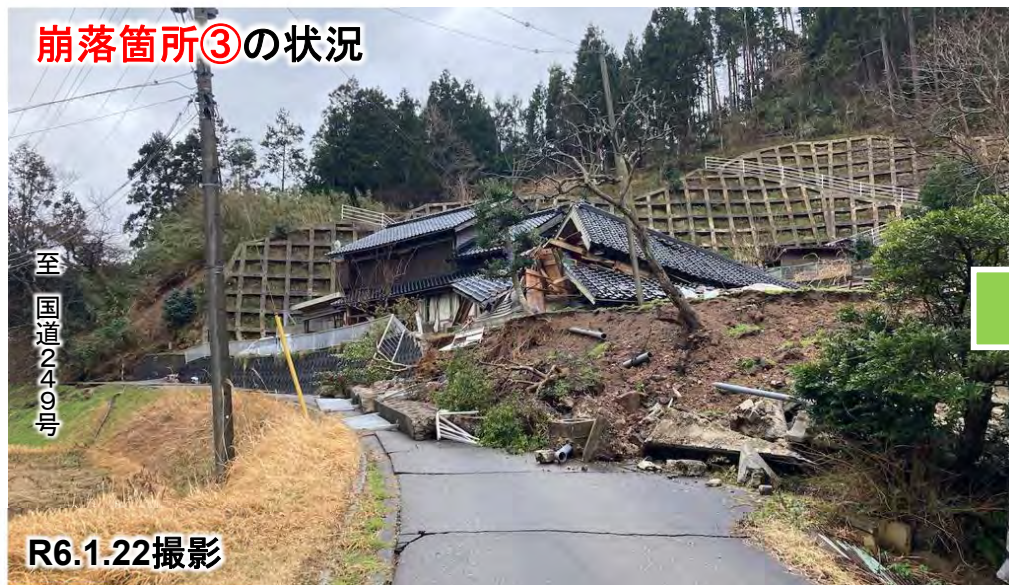
崩落箇所③の状況

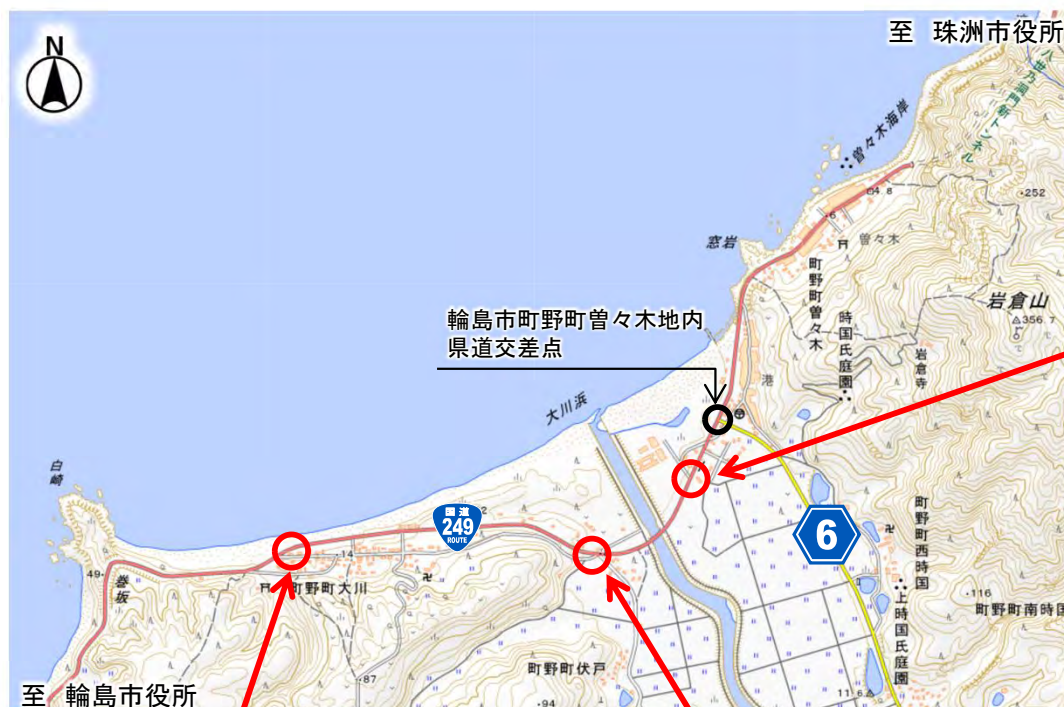
●輪島市町野町曾々木「県道取付交差点」から西へ0.2km地点、0.7km地点、1.8km 路面変状

啓開済

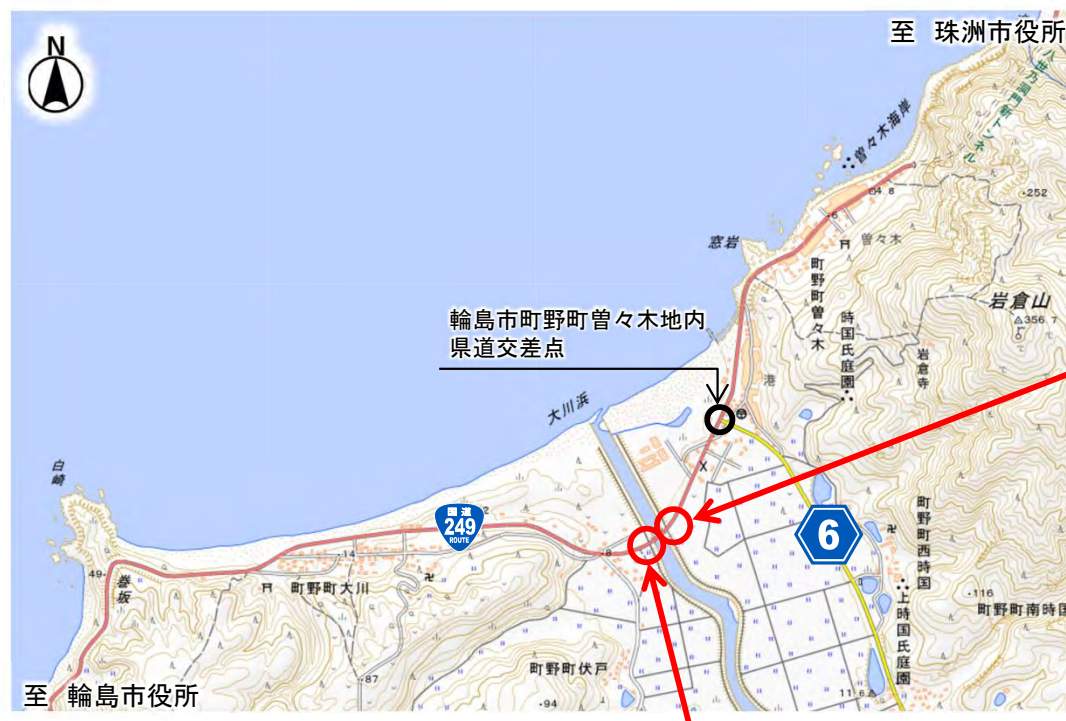
●輪島市町野町曾々木「県道取付交差点」から西へ0.5km地点 天神橋取付部 段差

啓開済

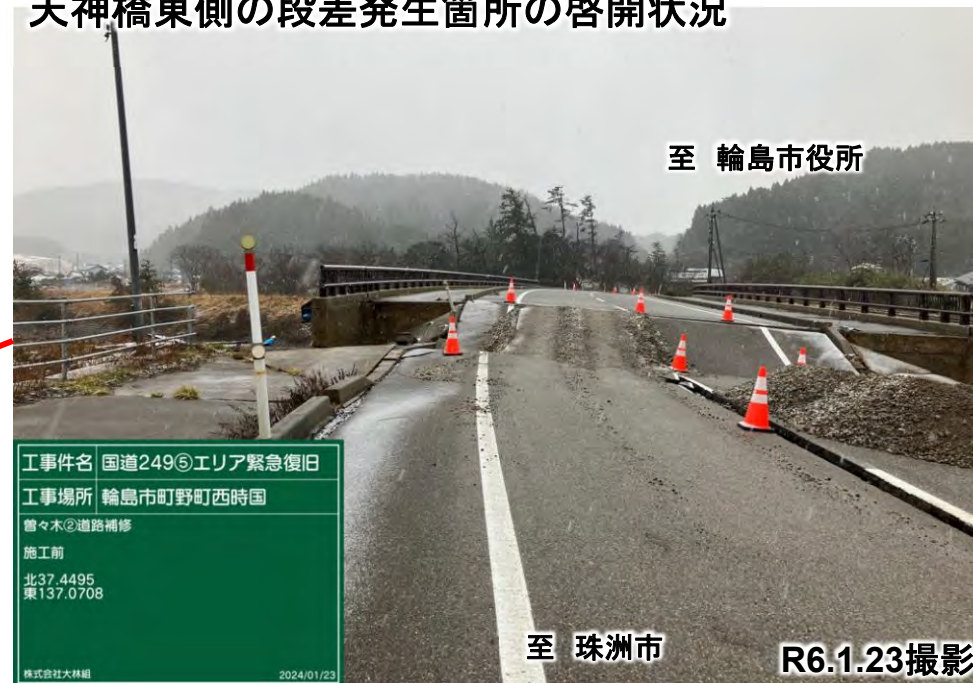
天神橋東側の段差発生箇所の啓開状況

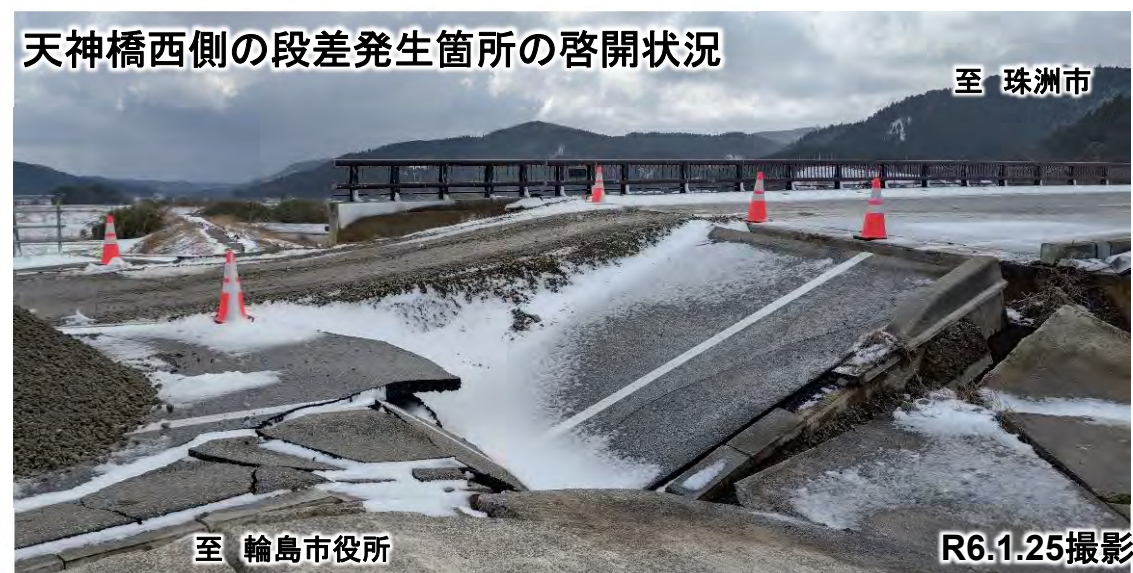
天神橋西側の段差発生箇所の啓開状況

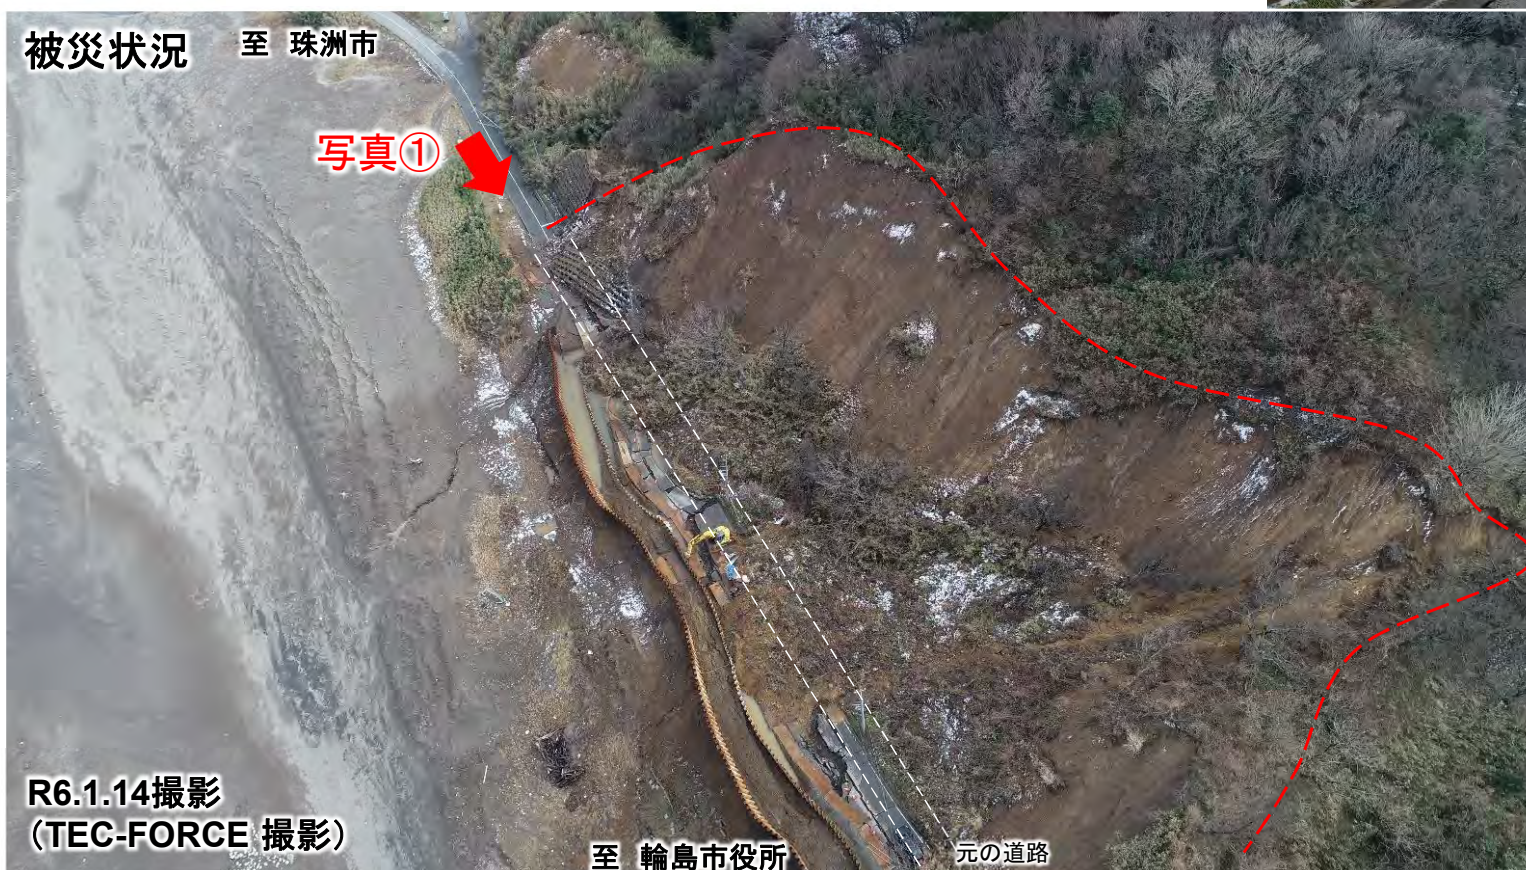
●輪島市町野町大川～渋田町間で大規模崩落 啓開不可

地震前から片側交互通行規制を実施し、道路工事を行っていた現場

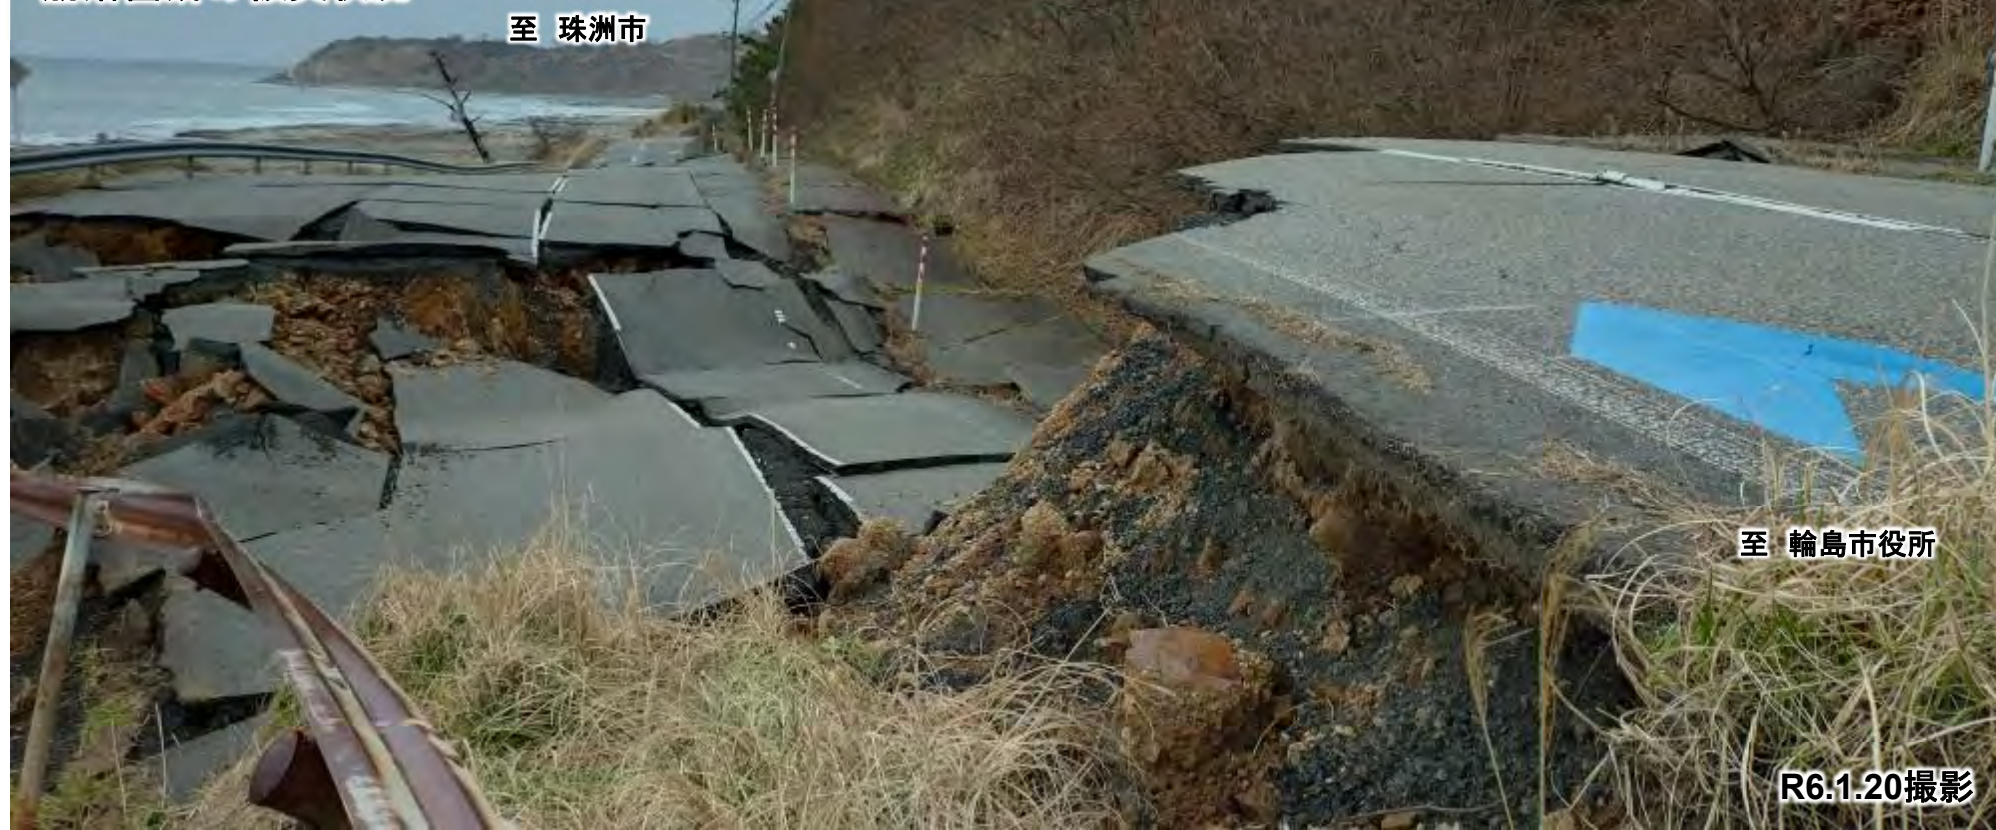
●輪島市町野町大川～渋田町間で大規模崩落 啓開不可

崩落箇所の被災状況

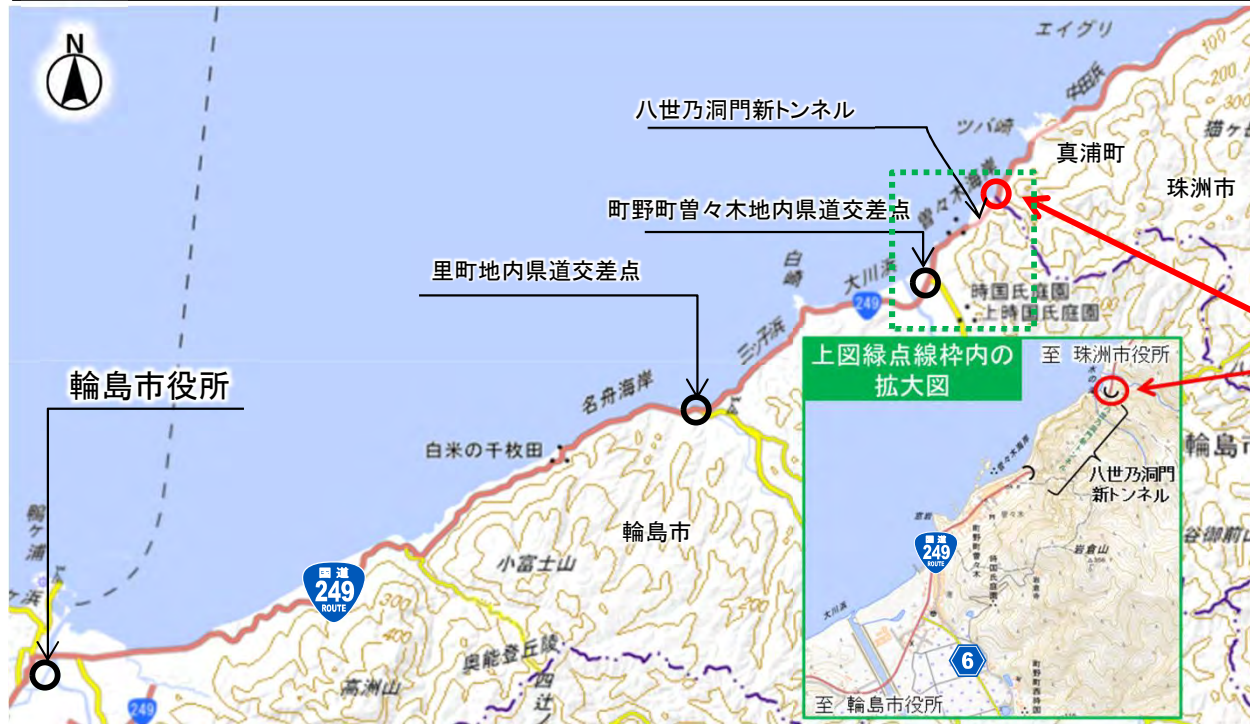
輪島市町野町曾々木と珠洲市真浦町を結ぶ 八世乃(はせの)洞門新トンネル 珠洲市側坑口部 落石、崩土堆積

八世乃洞門新トンネル 珠洲市側坑口部 被災状況

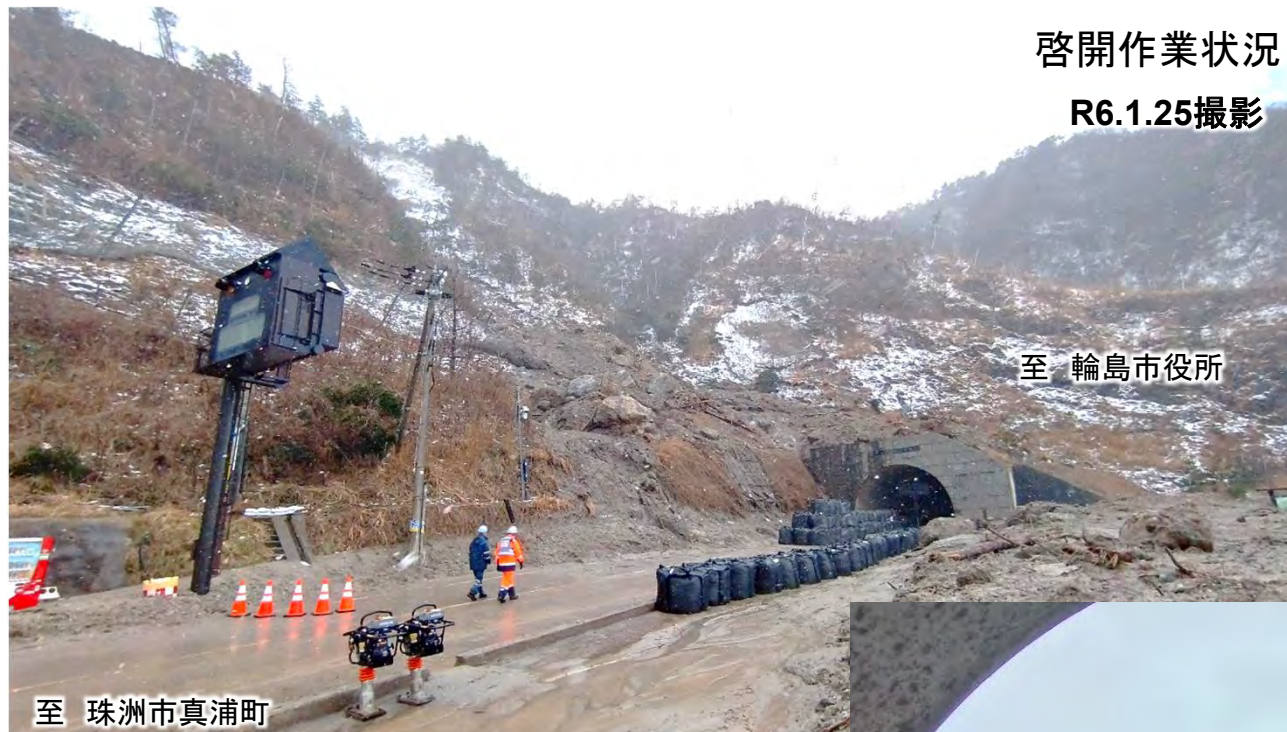
啓開作業状況

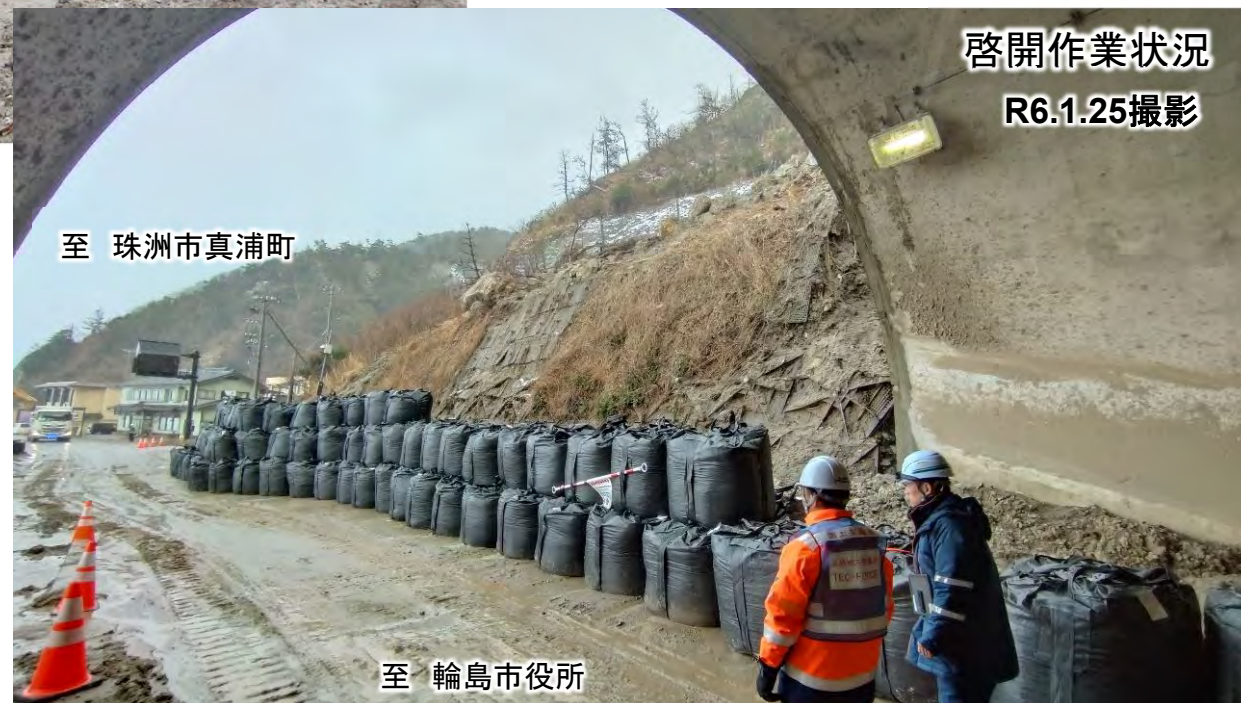
啓開作業状況

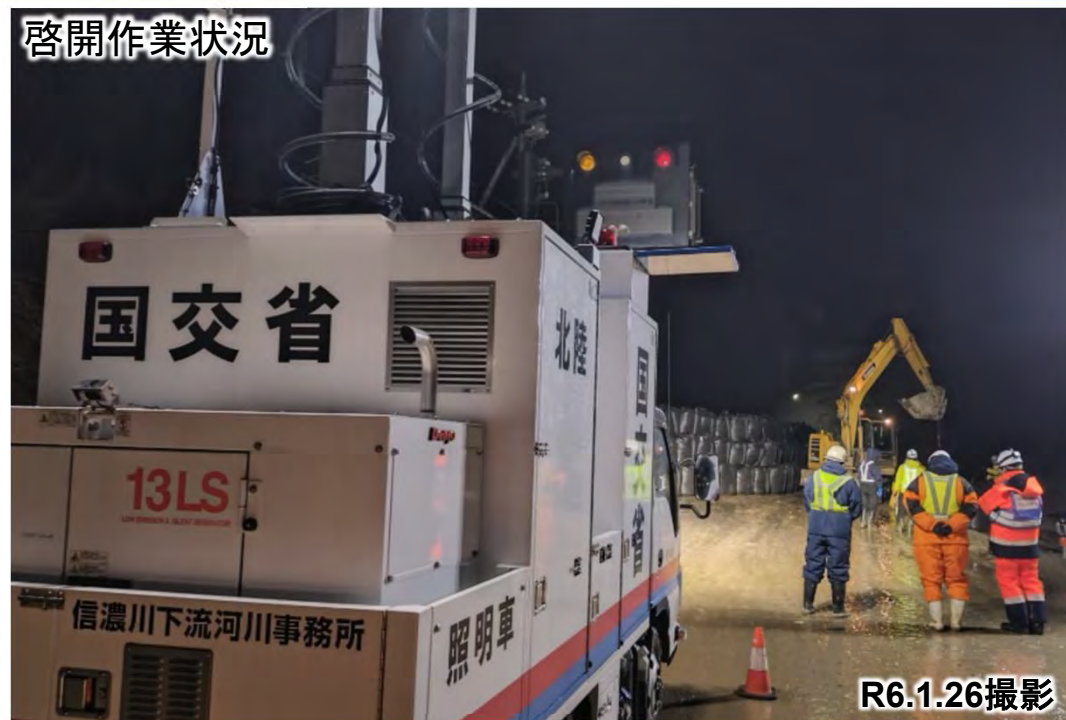
啓開作業状況

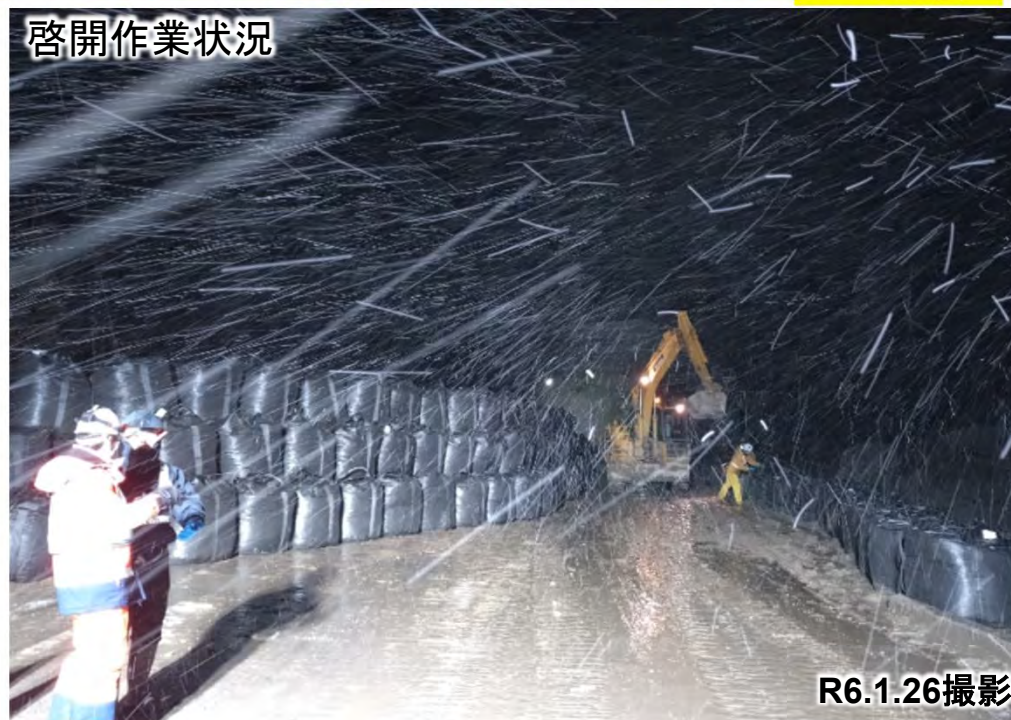
啓開作業状況

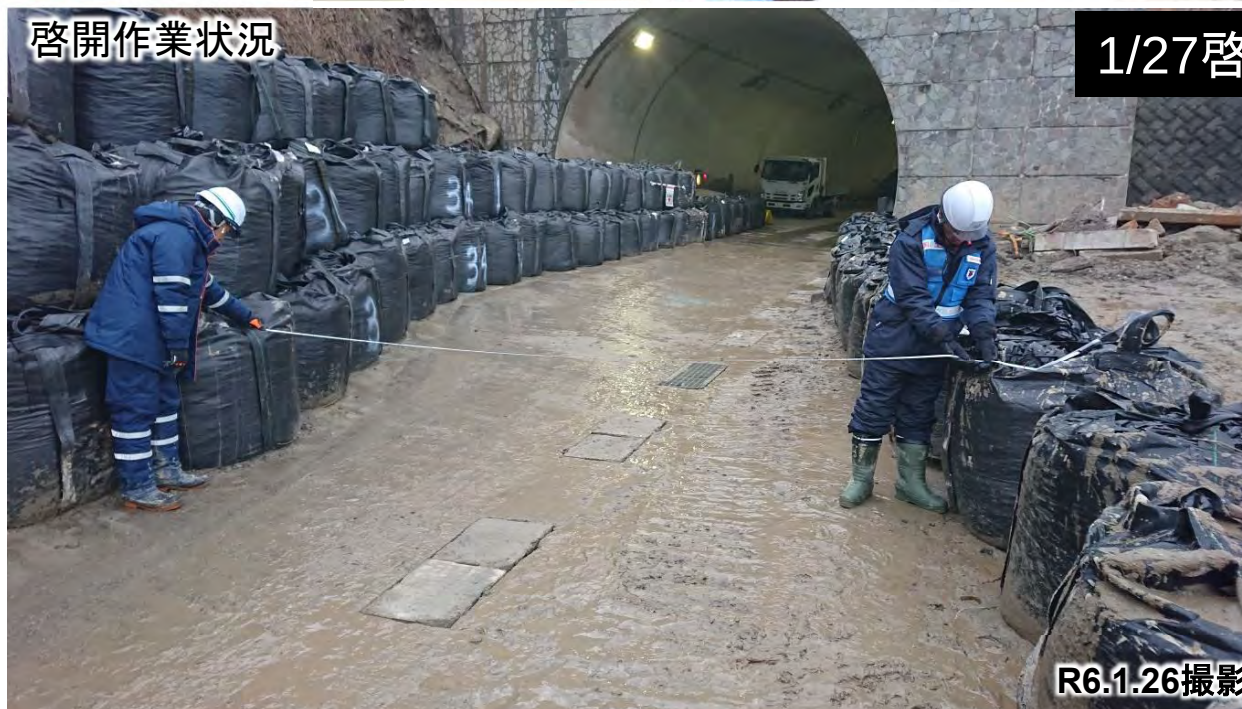
啓開作業状況
