# 令和6年能登半島地震 国道249号 道路啓開5工区の状況 (担当会社:株式会社大林組)

1/26

19:00現在

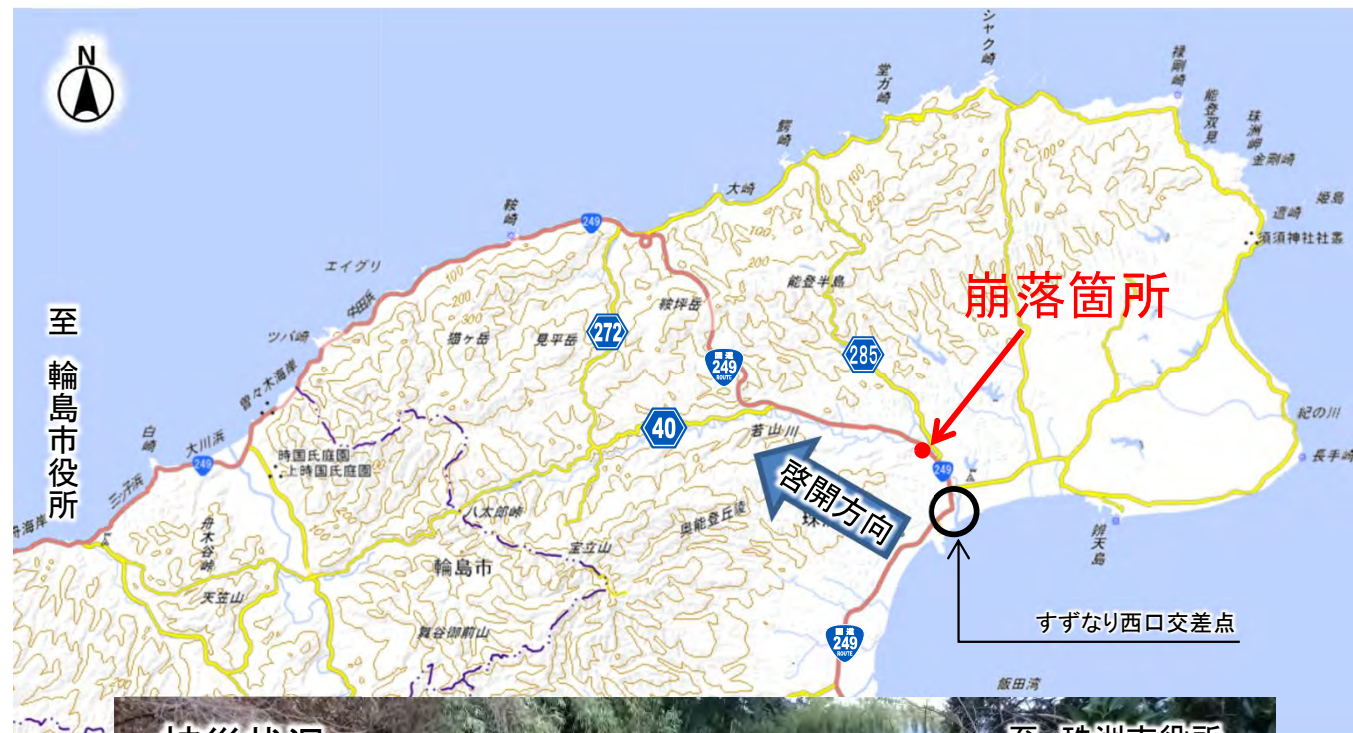
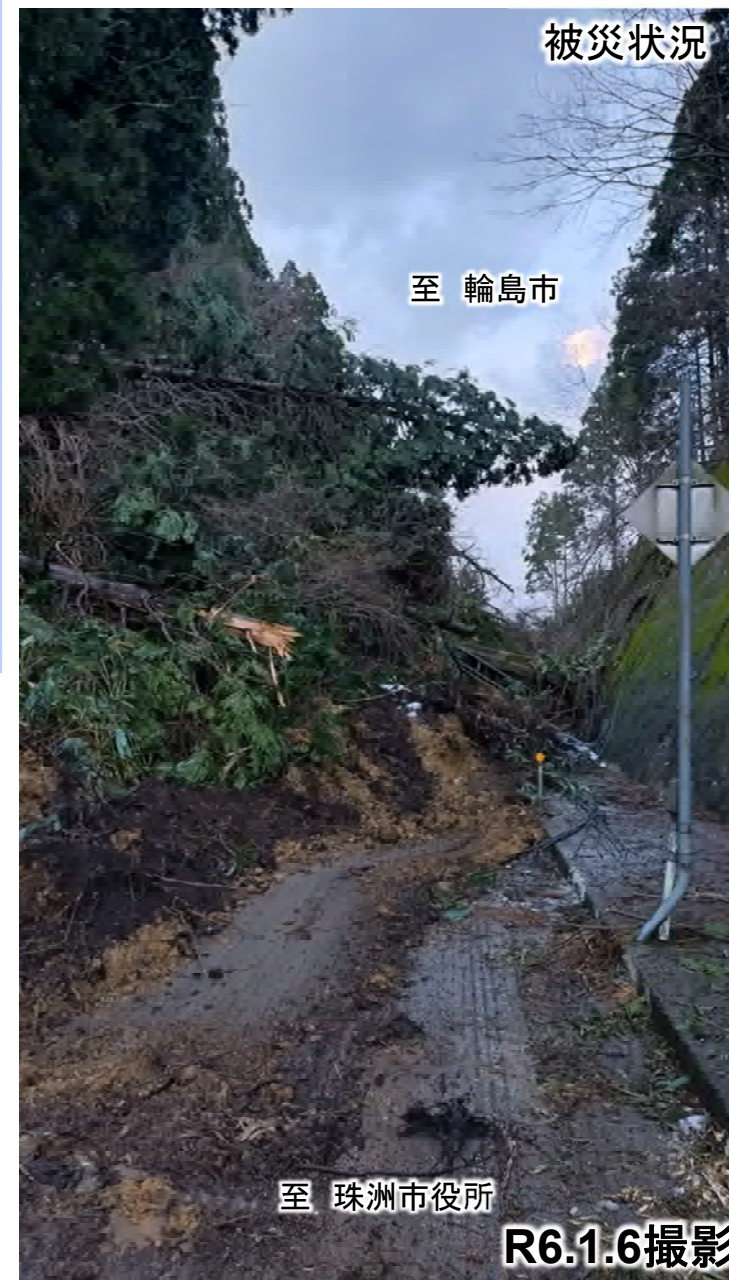
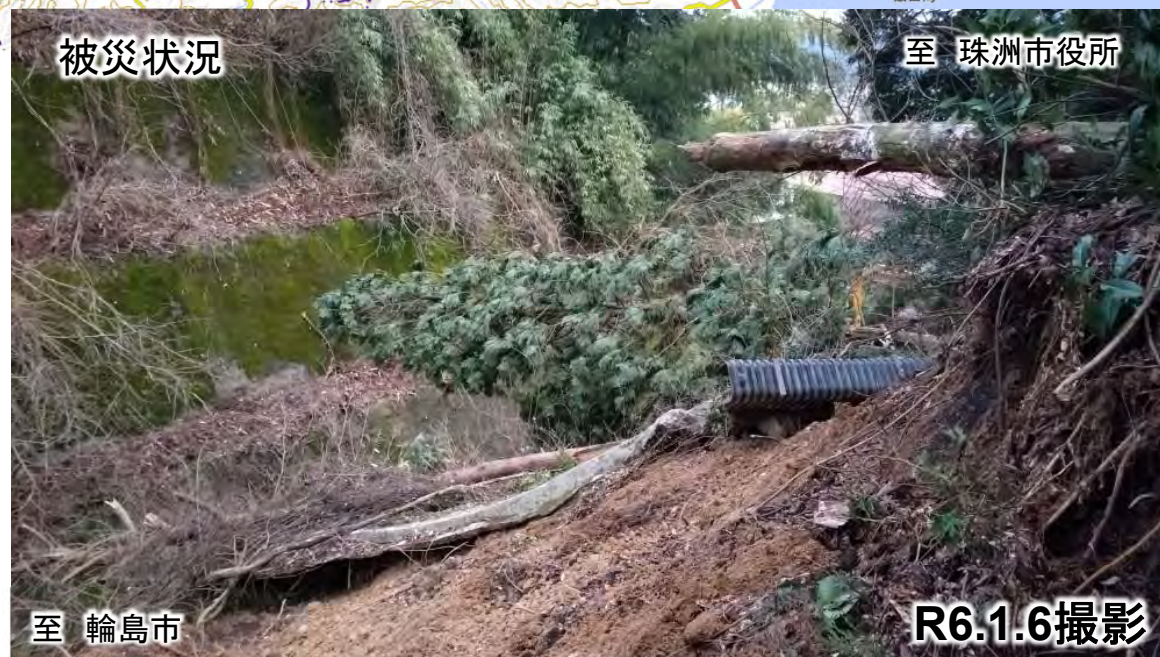
● 珠洲市若山町出田地内「すずなり西口交差点」から2.0km地点 崩落箇所

啓開不可

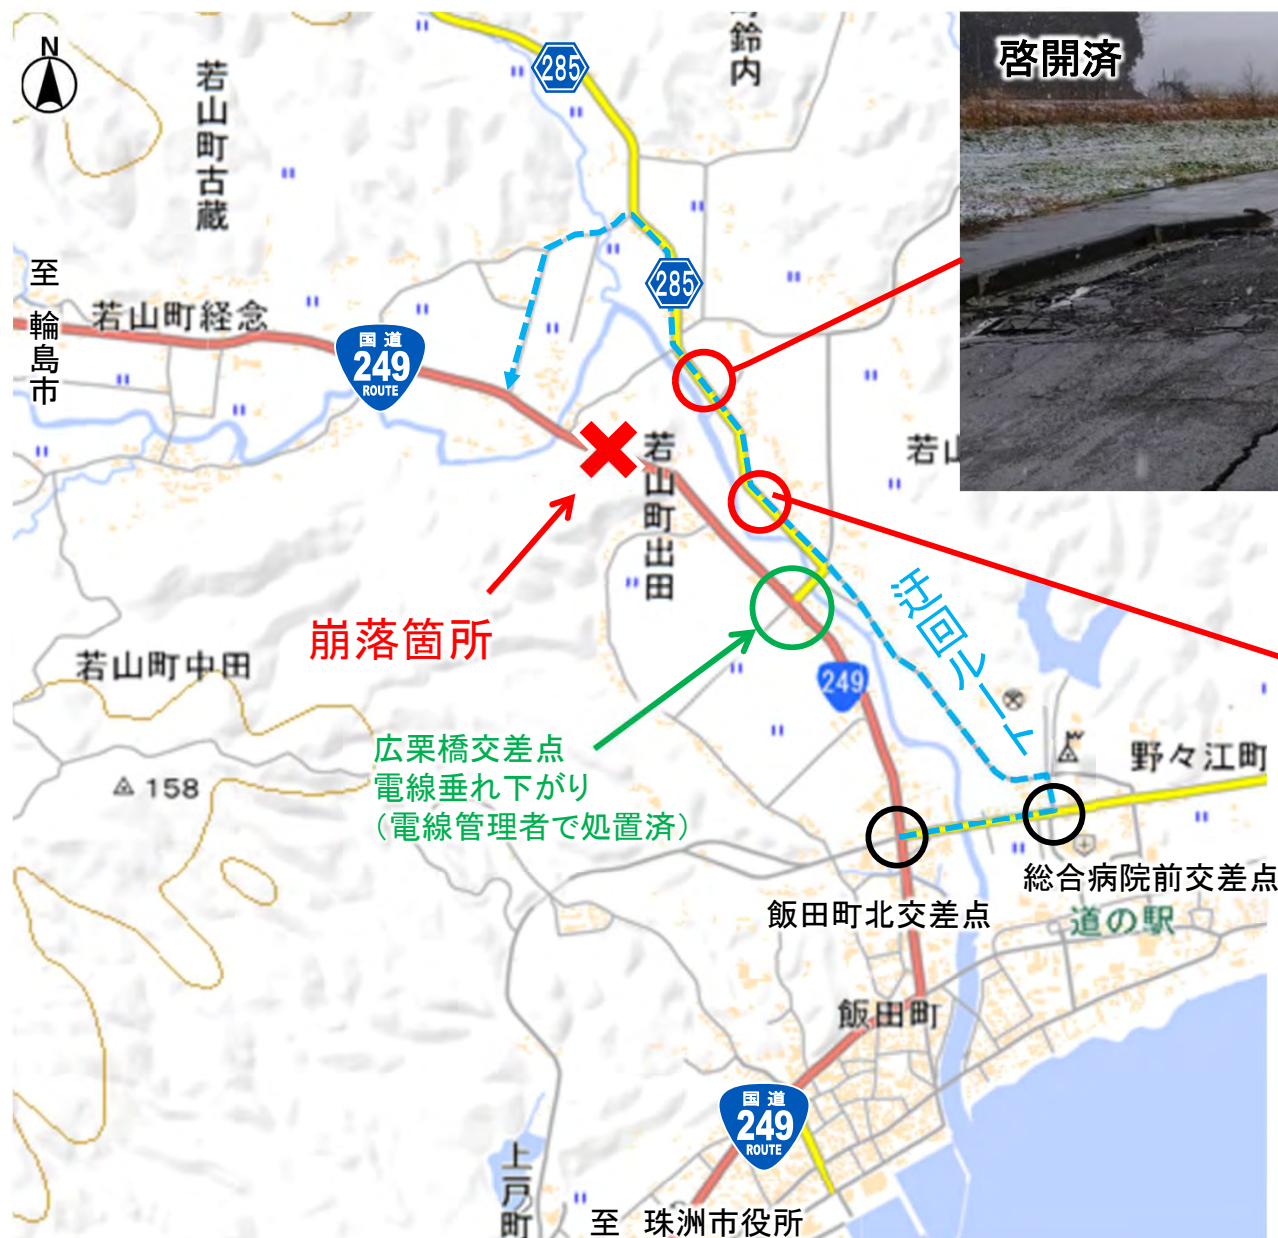
● 珠洲市若山町出田地内「すずなり西口交差点」から2.0km地点 崩落箇所迂回ルートの啓開

迂回ルート  
啓開済

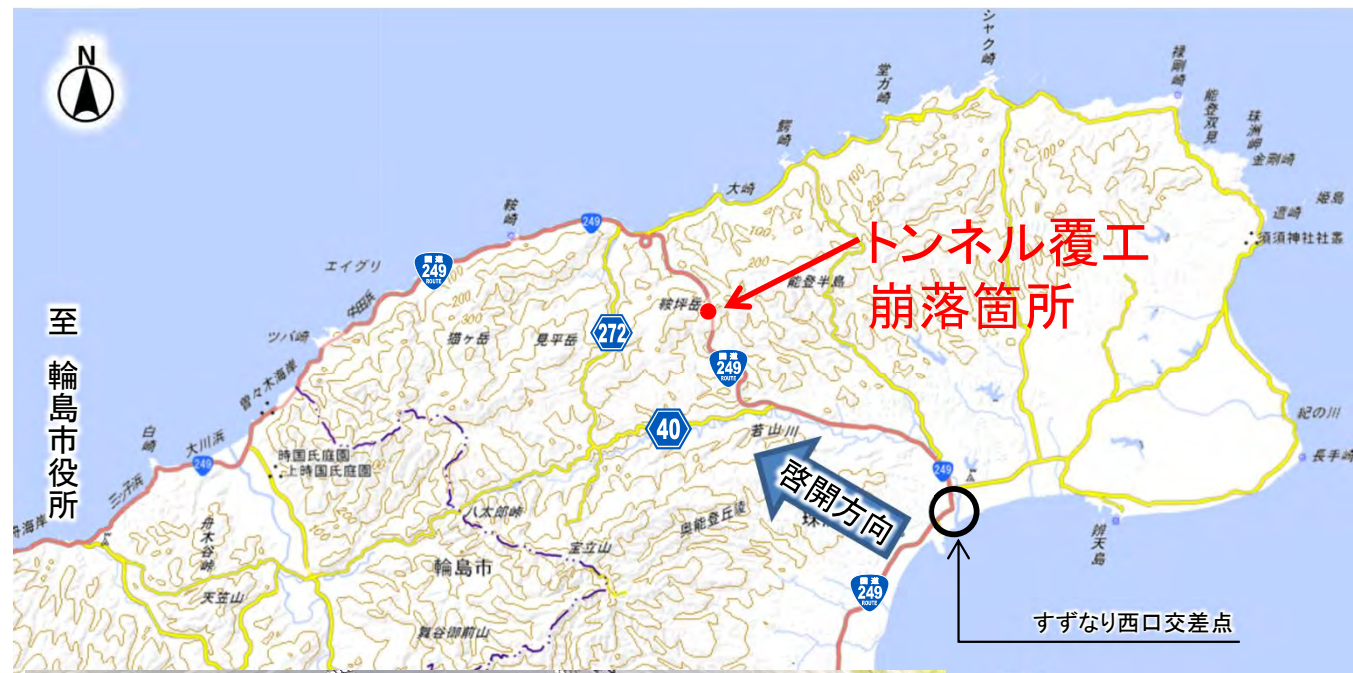
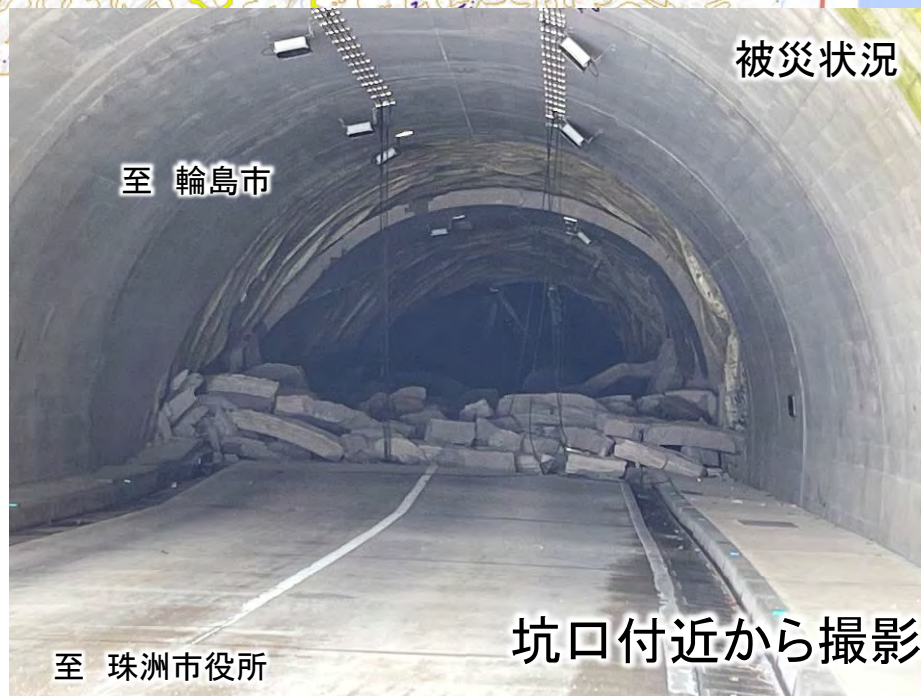
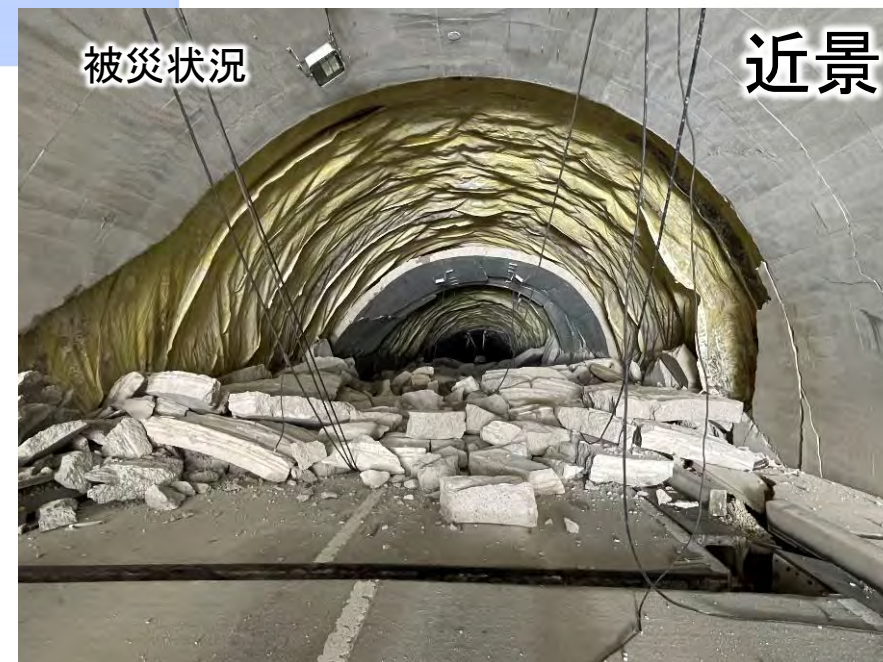
● 珠洲市若山町出田地内「すずなり西口交差点」から8.6km地点 トンネル覆工崩落箇所

啓開不可

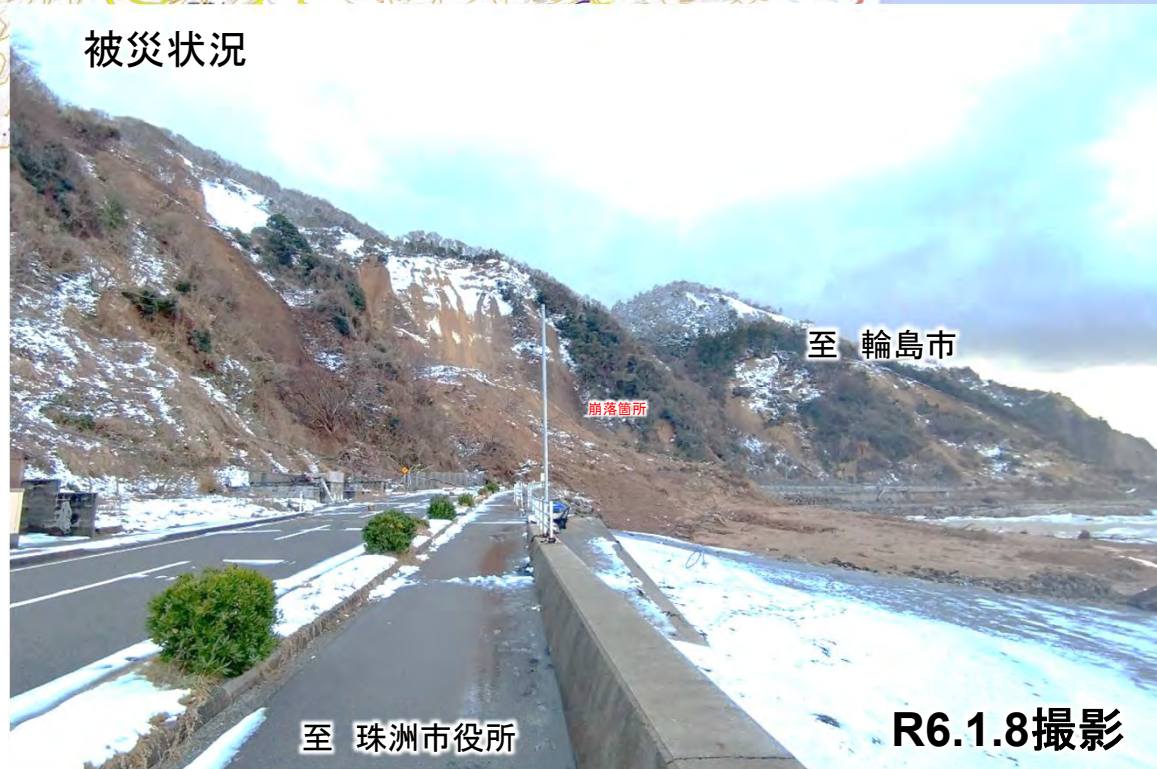
被災状況

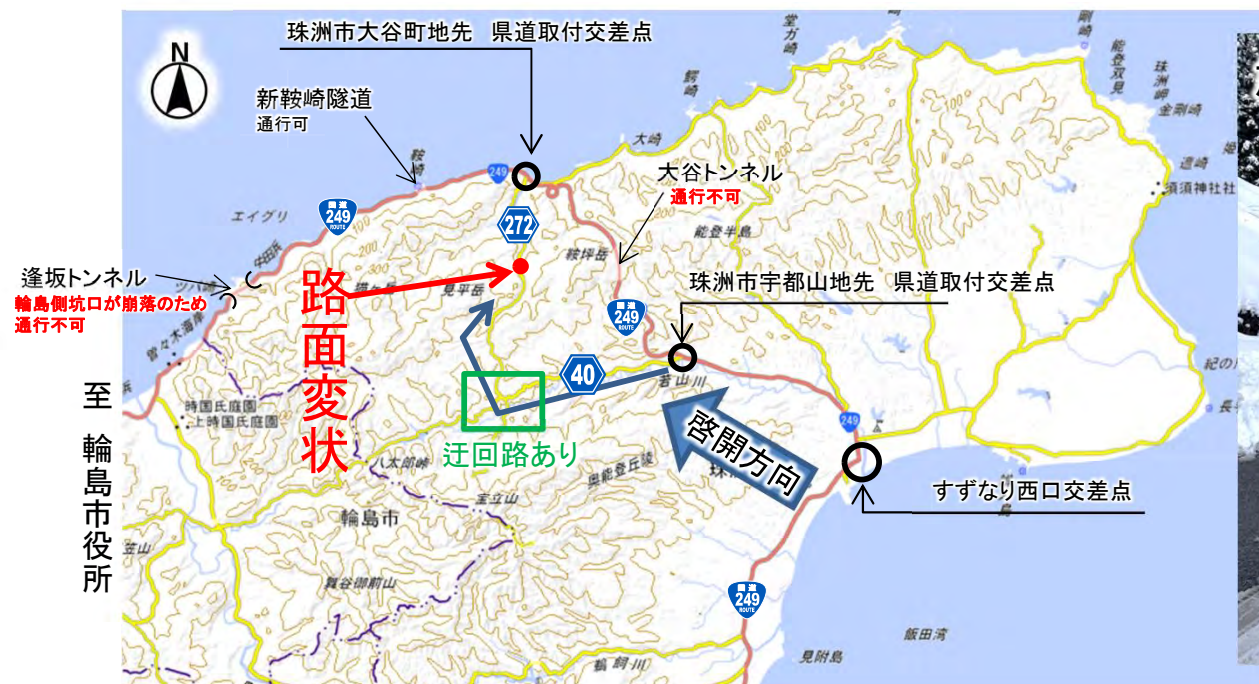
- 国道249号大谷トンネルの迂回ルートとなる県道272号上黒丸大谷線で 路面変状(珠洲市大谷町地内)

被災状況

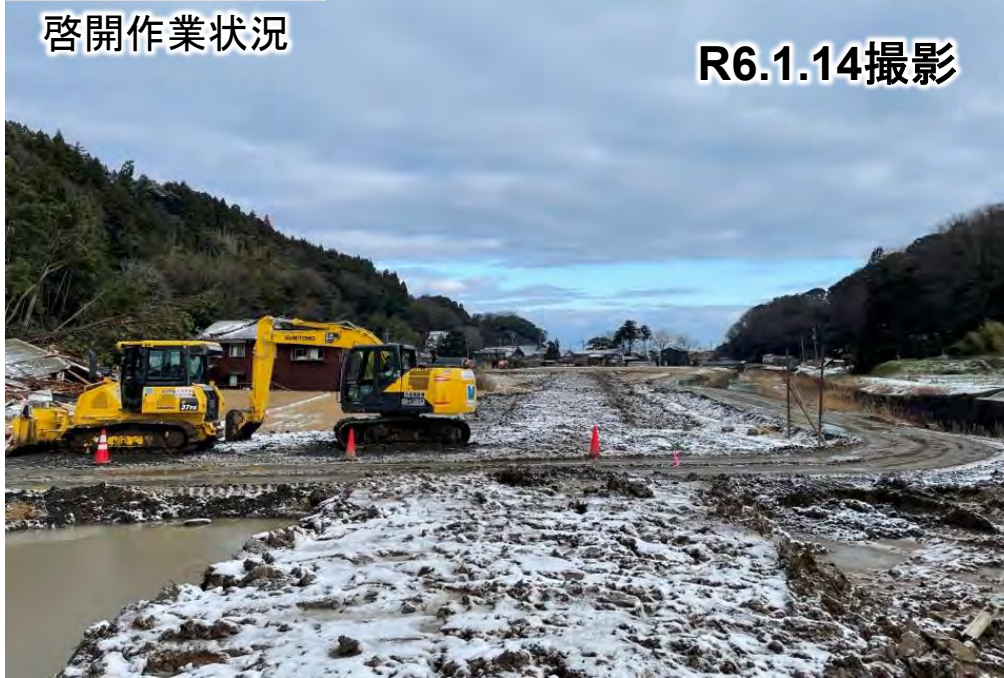
啓開作業状況

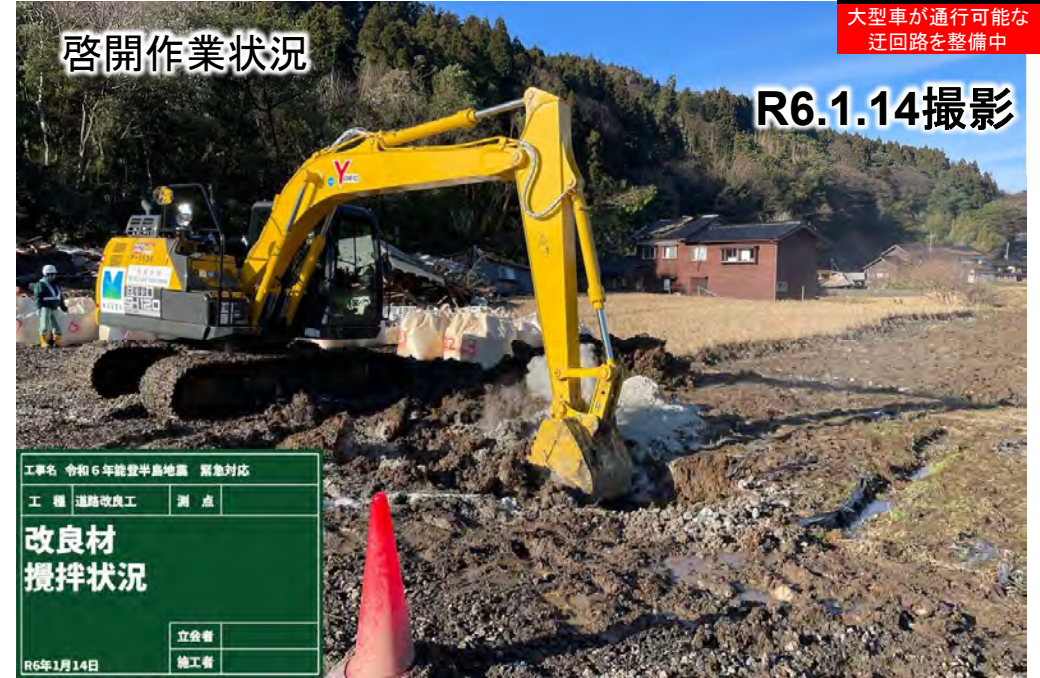
啓開作業状況

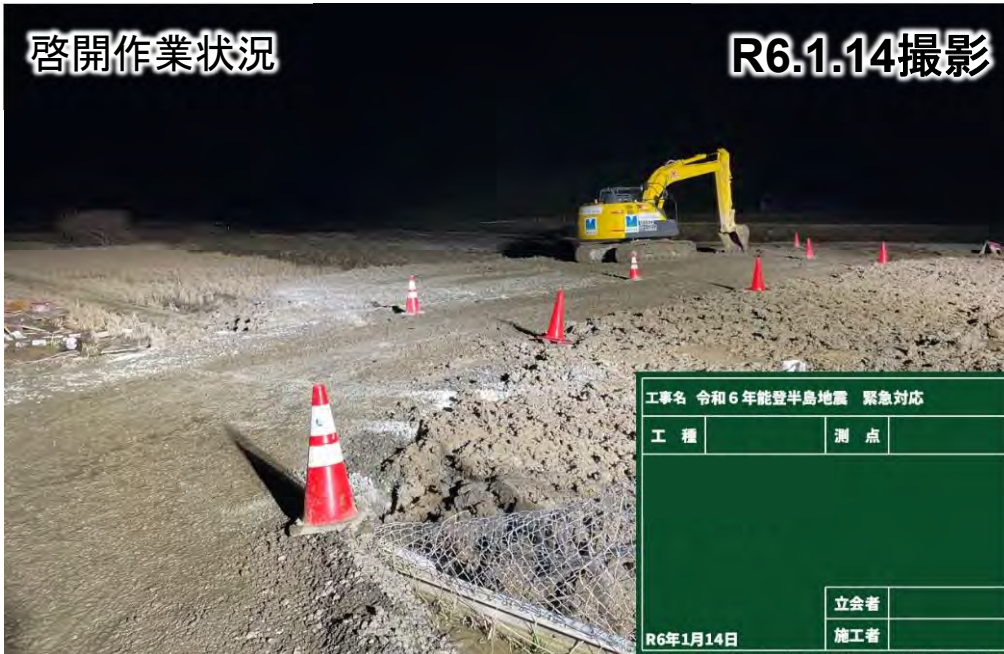
啓開作業状況

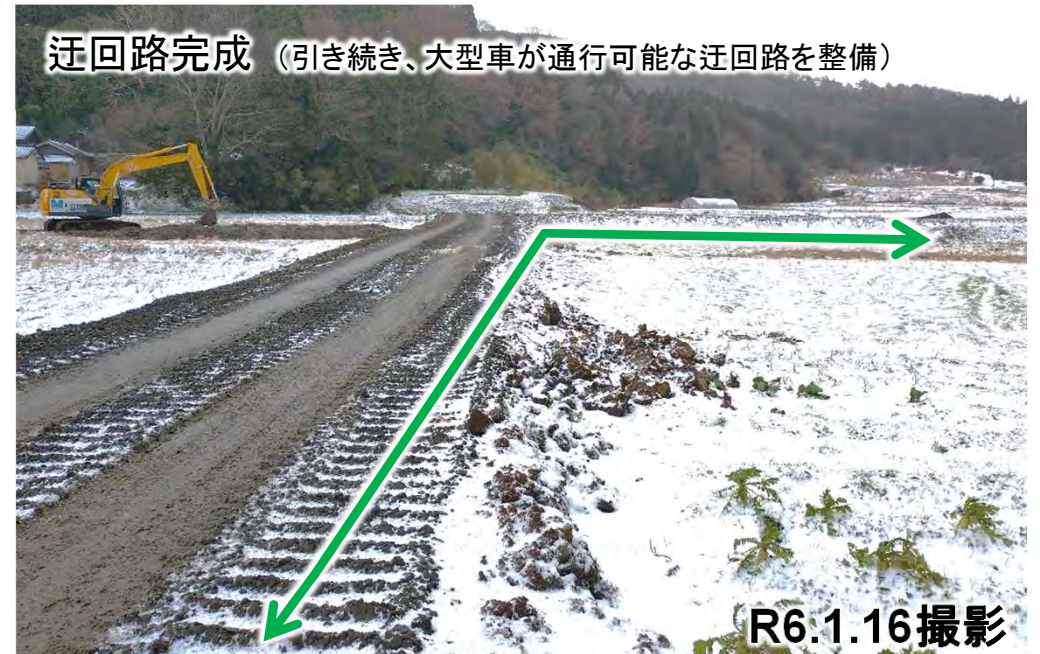
迂回路完成 (引き続き、大型車が通行可能な迂回路を整備)

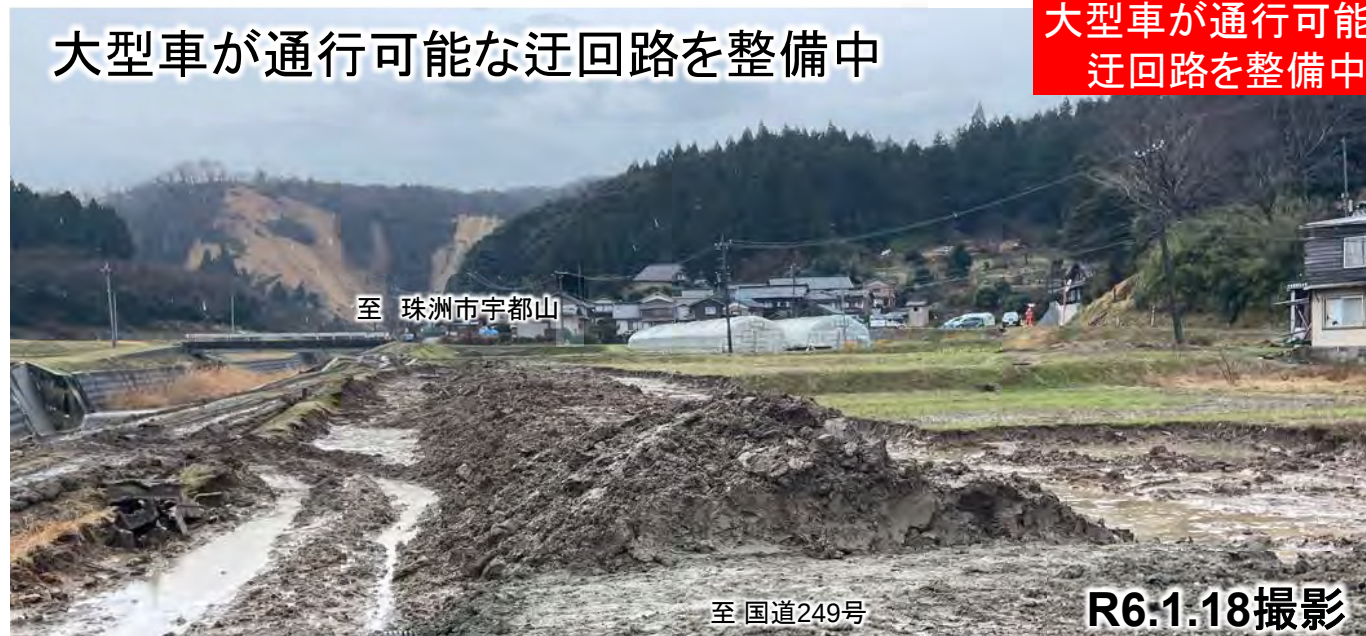
大型車が通行可能な  
迂回路を整備中

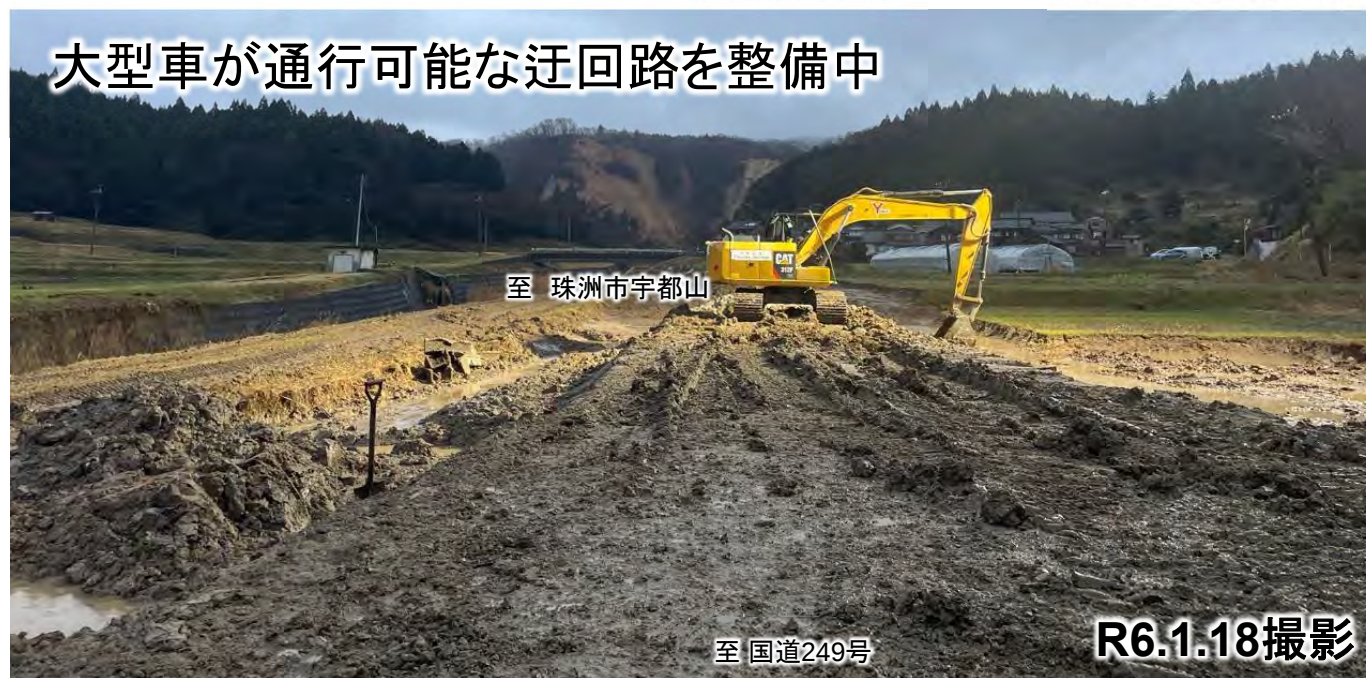
大型車が通行可能な迂回路を整備中

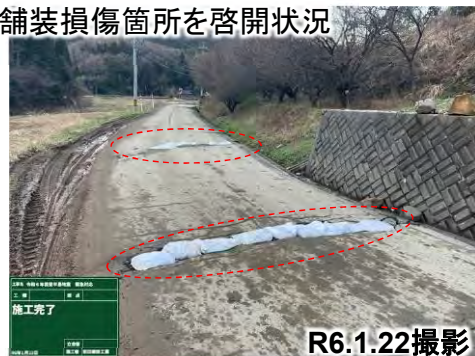
舗装損傷箇所を啓開状況

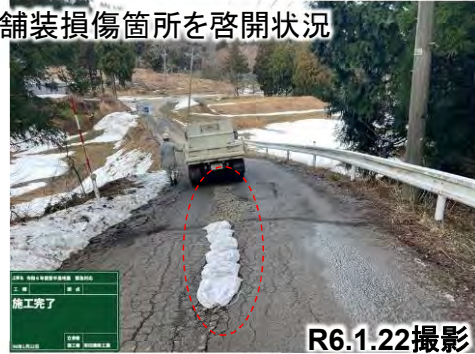
舗装損傷箇所を啓開状況

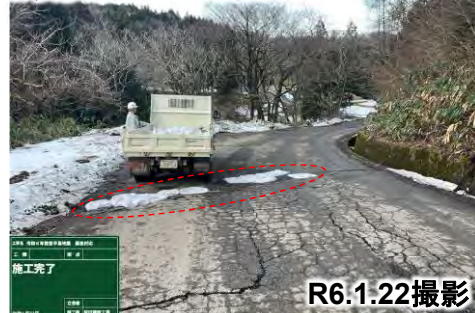
舗装損傷箇所を啓開状況

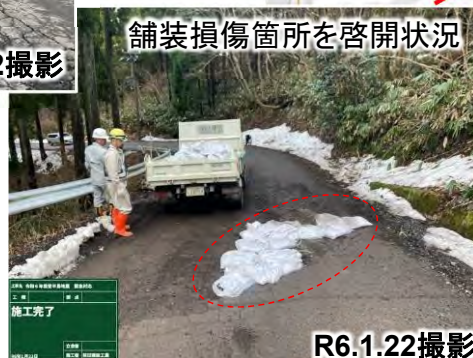
舗装損傷箇所を啓開状況
