●鳳珠郡能登町石井付近の石井交差点から 3.5km地点 鳳珠郡能登町小間生地区付近 亀裂箇所

● 珠洲市宝立町鵜飼地内「金峰寺交差点」から2.1km付近 珠洲市宝立町柏原付近 擁壁破損

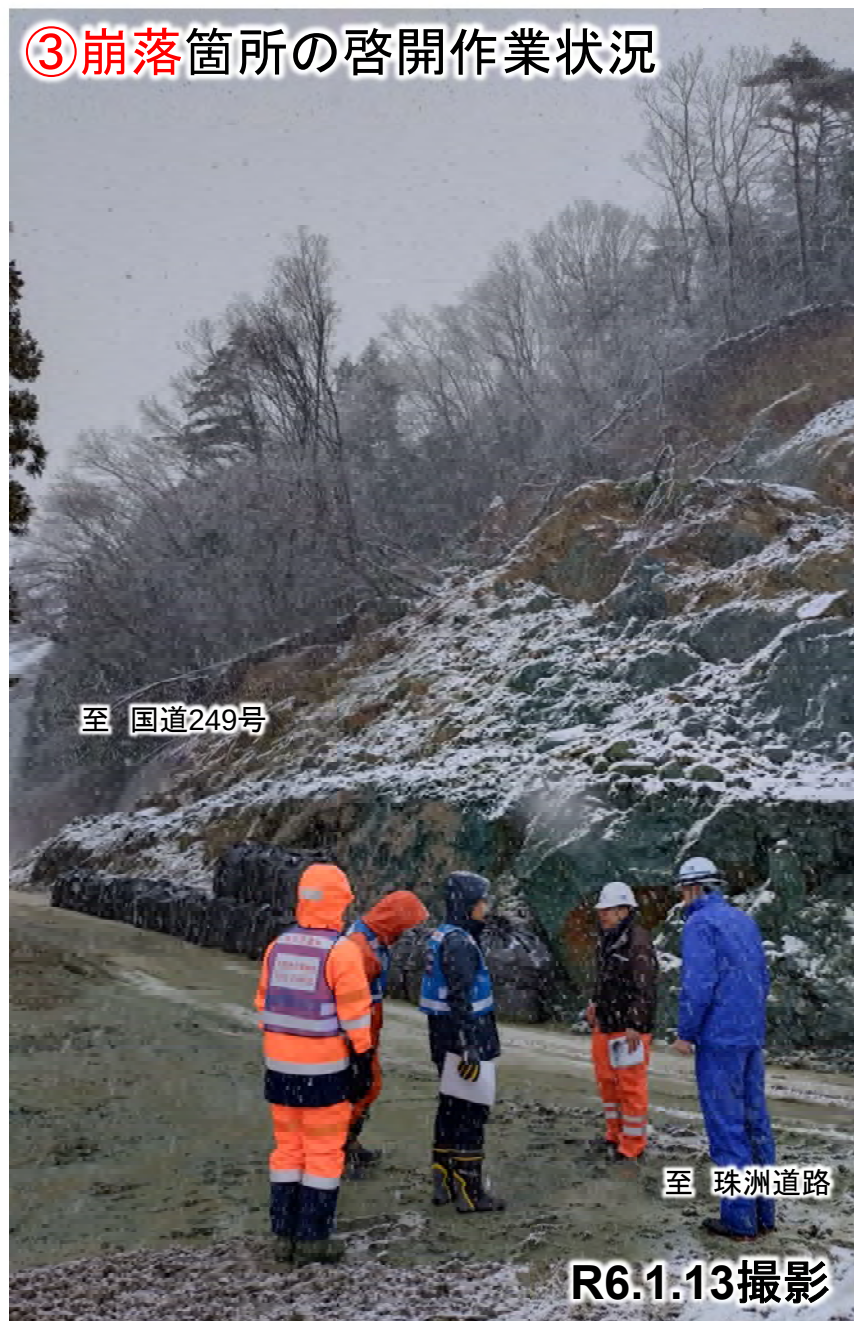
③崩落箇所の啓開作業状況

●鳳珠郡能登町石井付近の石井交差点から 5.2km地点 輪島市町野町北円山付近 崩壊箇所 (自衛隊と連携)

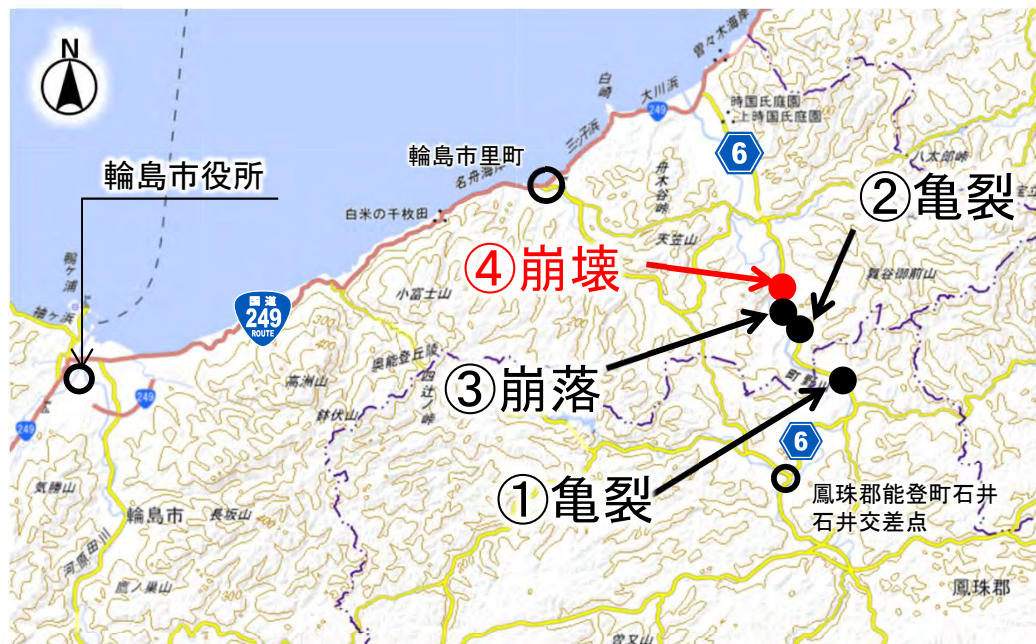
●鳳珠郡能登町石井付近の石井交差点から 6.4km地点 輪島市町野町真久地区付近 崩壊箇所

啓開済

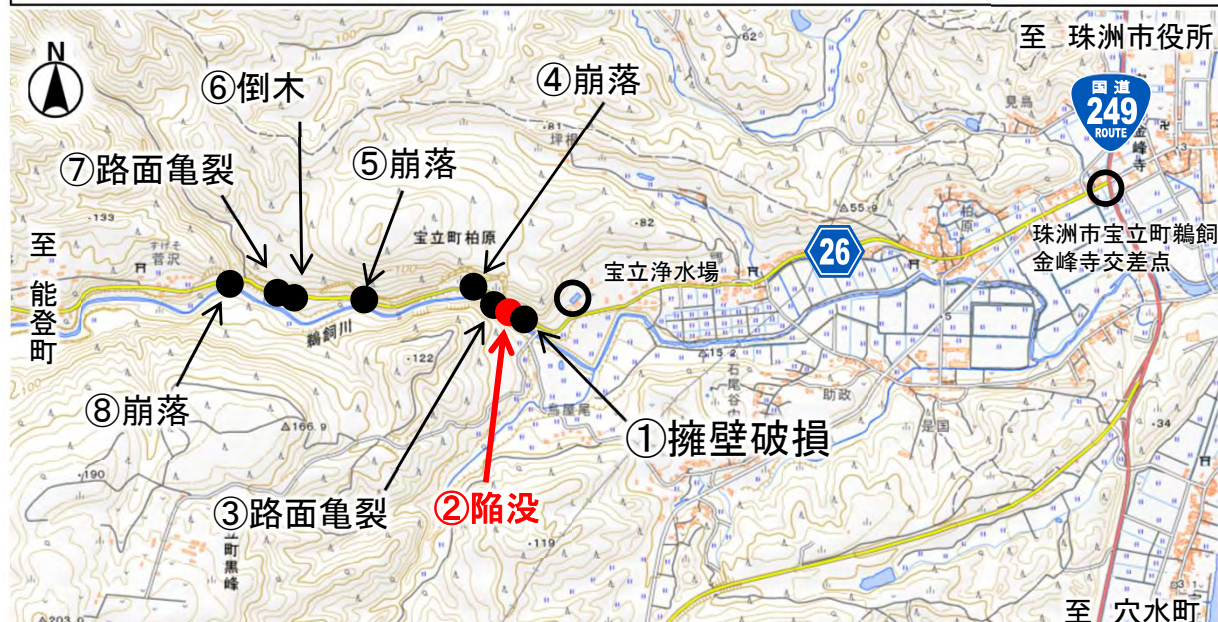
● 珠洲市宝立町鵜飼地内「金峰寺交差点」から2.2km付近 珠洲市宝立町柏原付近 道路陥没

啓開済

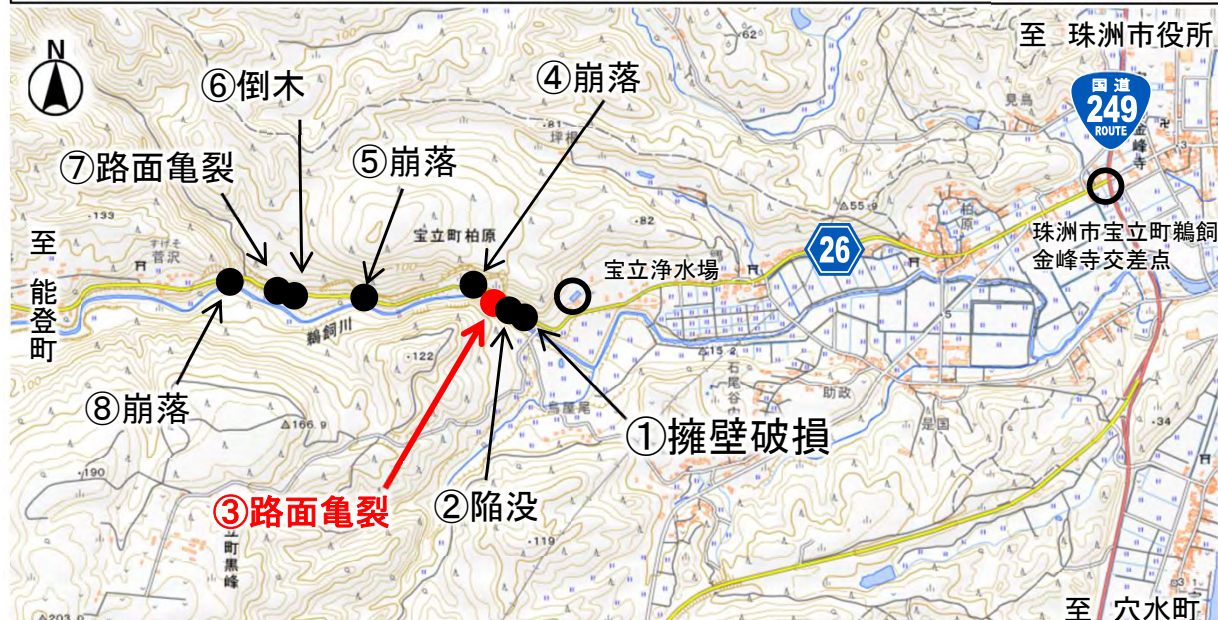
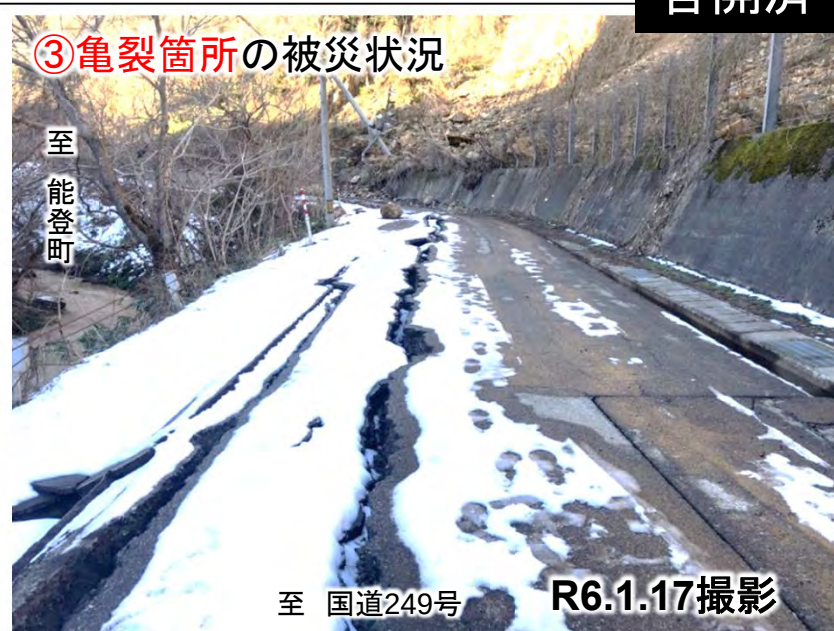
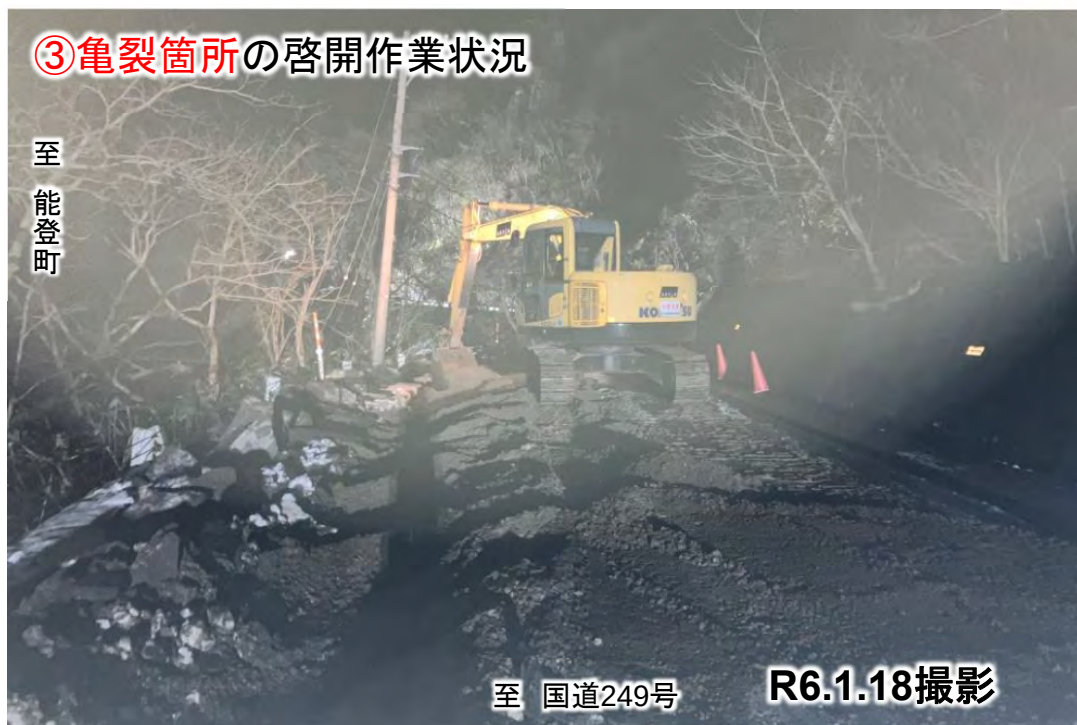
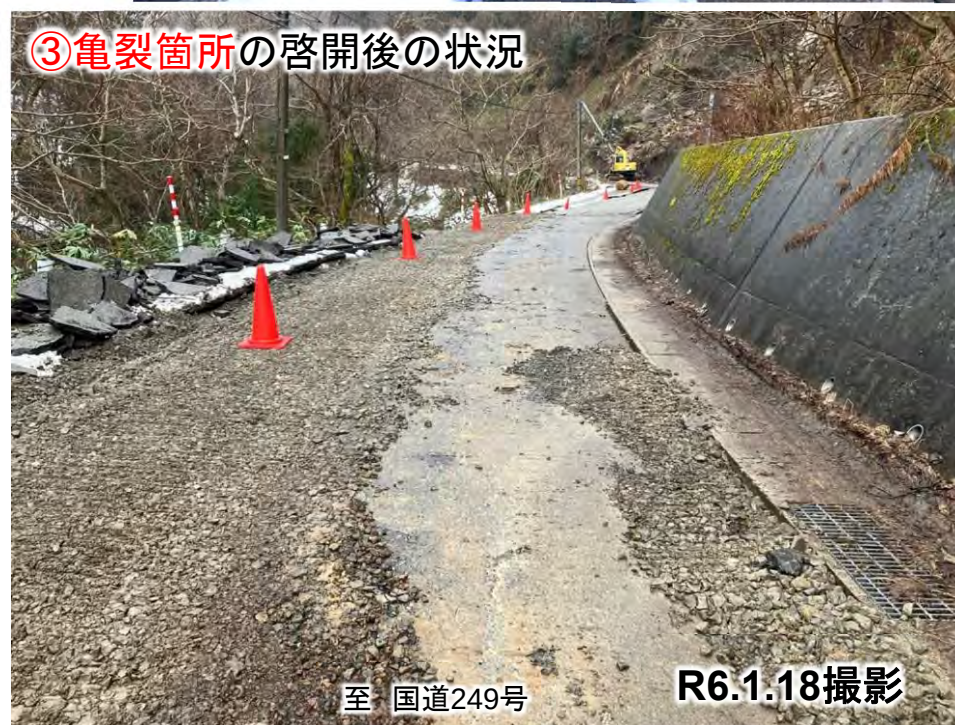
● 珠洲市宝立町鵜飼地内「金峰寺交差点」から2.3km付近 珠洲市宝立町柏原付近 路面亀裂

啓開済

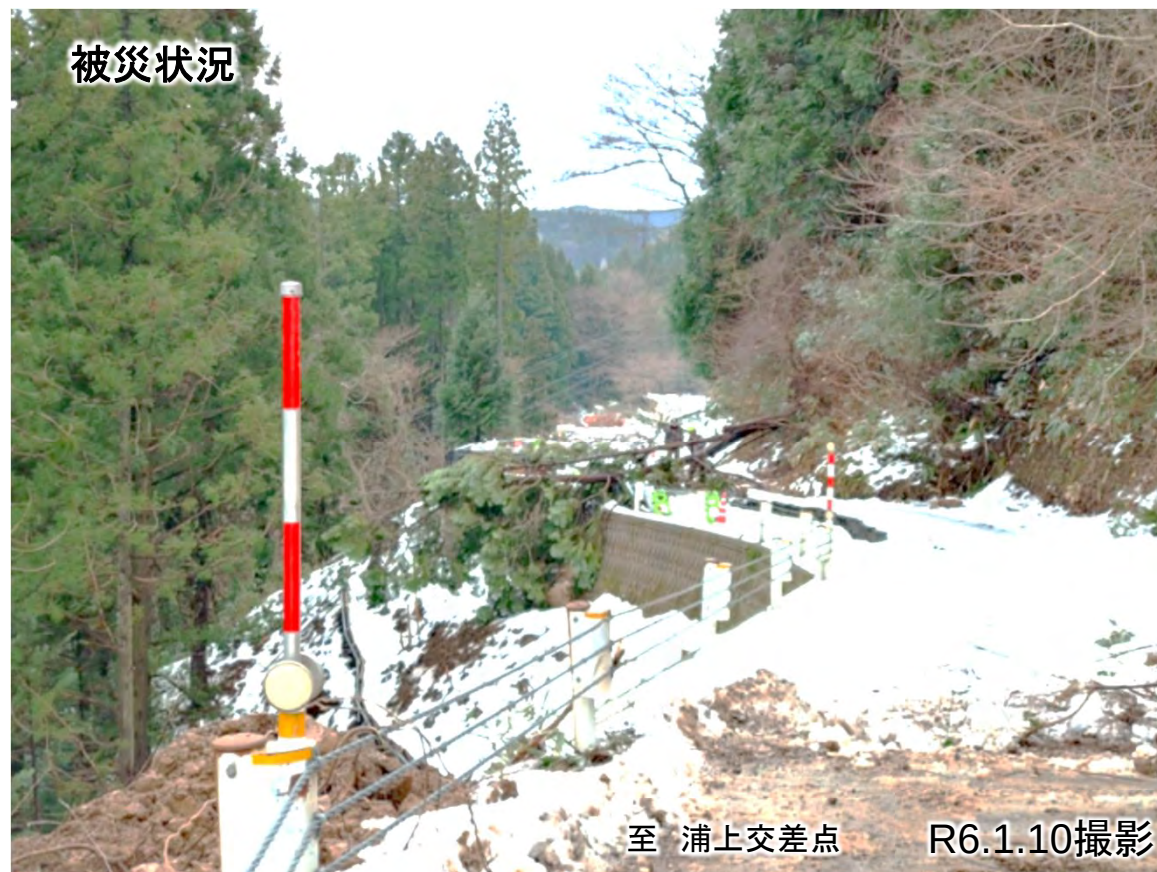
- 輪島市門前町浦上地内「浦上交差点」から5.7km地点付近 崩落箇所

1/11 啓開済

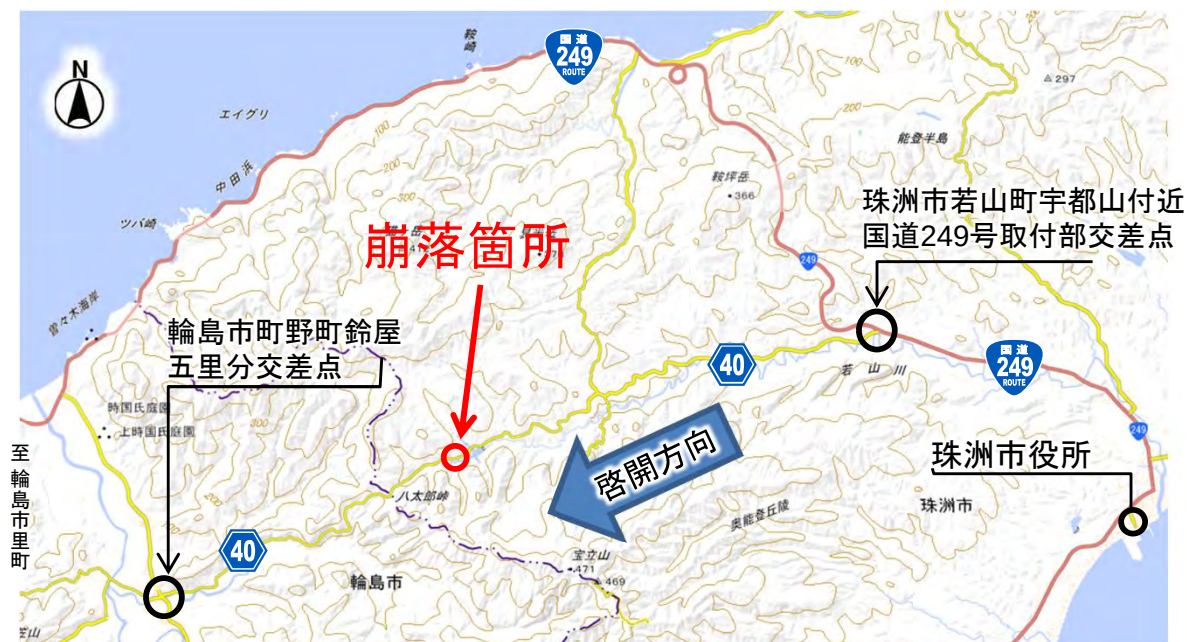
- 珠洲市若山町宇都山地内国道249号取付部交差点から7.9km地点付近 崩落箇所

啓開済

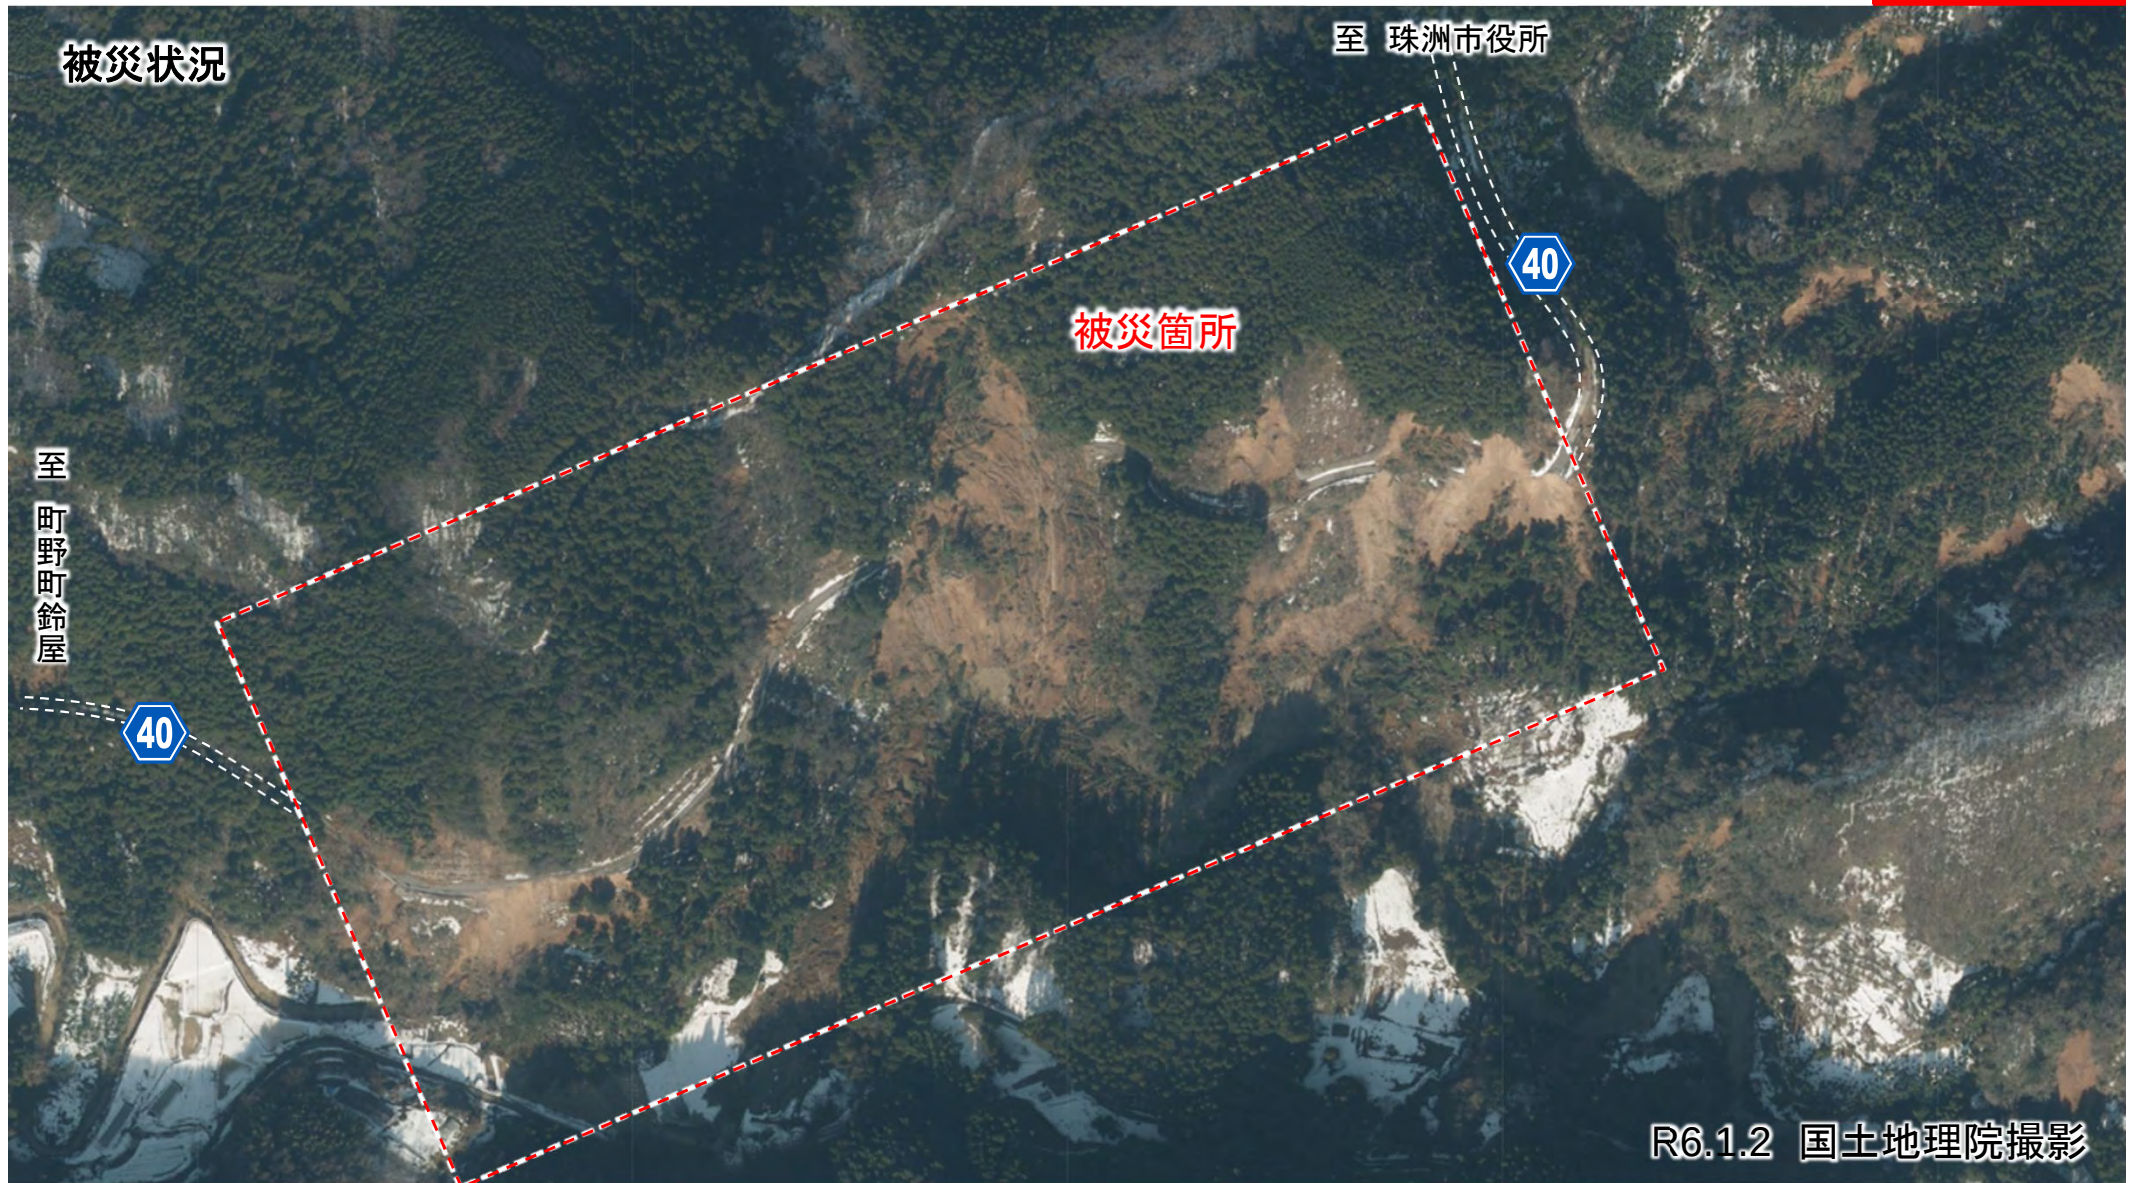
● 珠洲市若山町宇都山地内国道249号取付部交差点から10.3km地点付近 輪島市町野町寺山付近 崩落

啓開不可

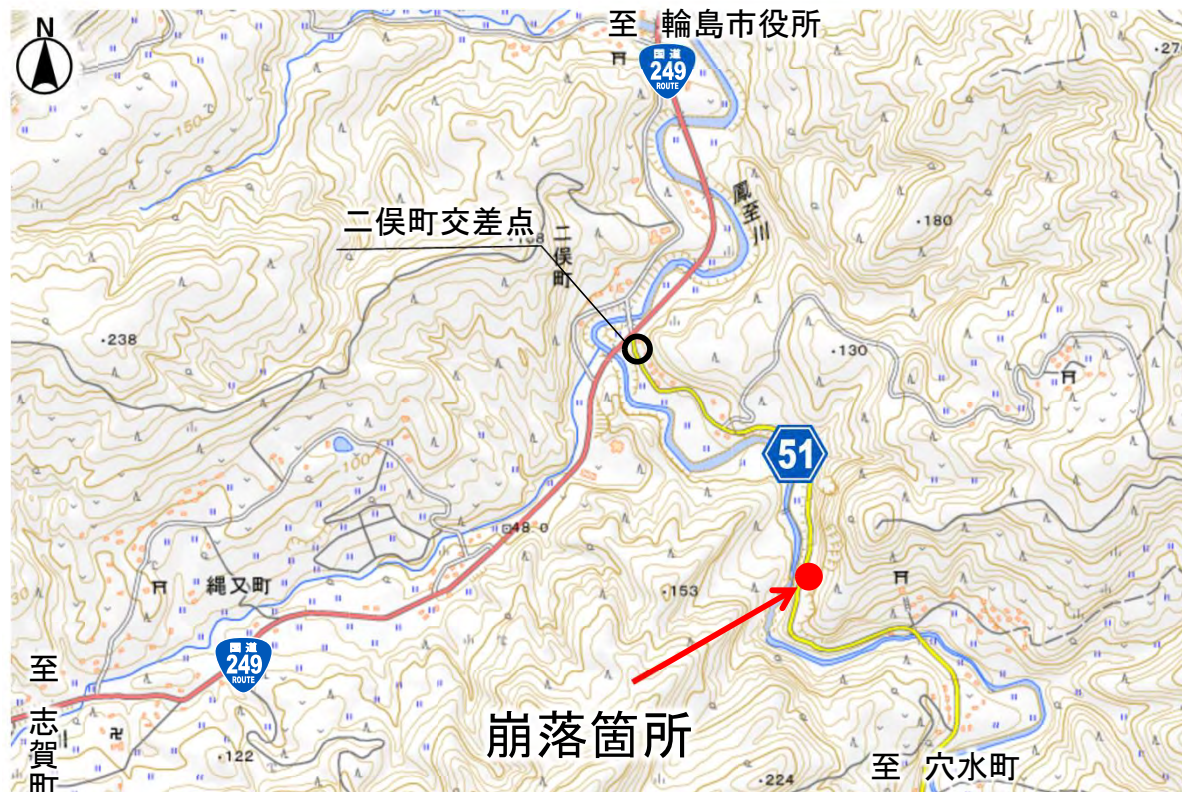
● 輪島市二俣町の国道249号「二俣町交差点」より0.9km地点 輪島市別所谷町付近 崩壊箇所の啓開作業状況

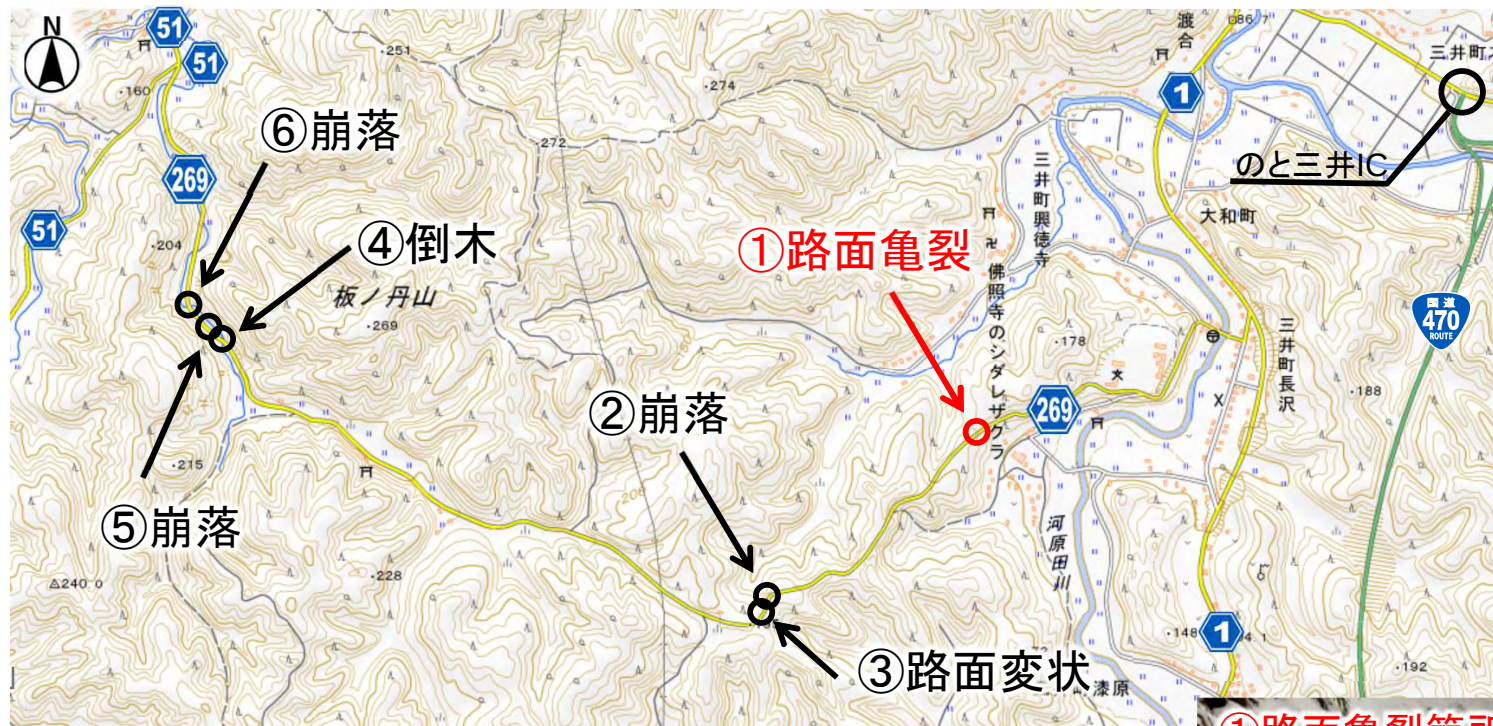
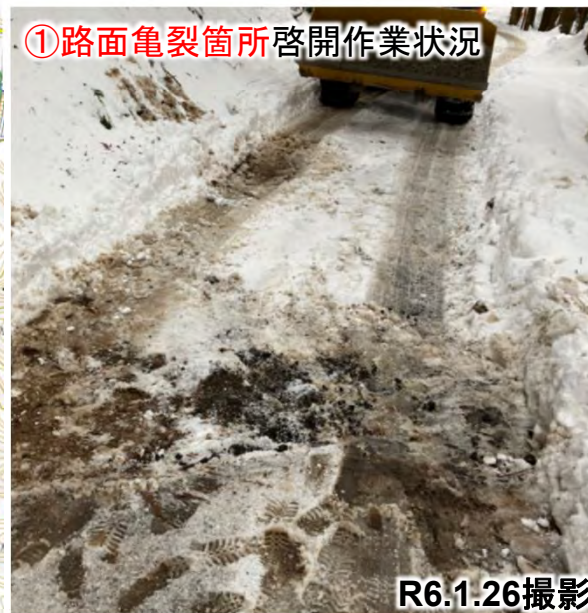
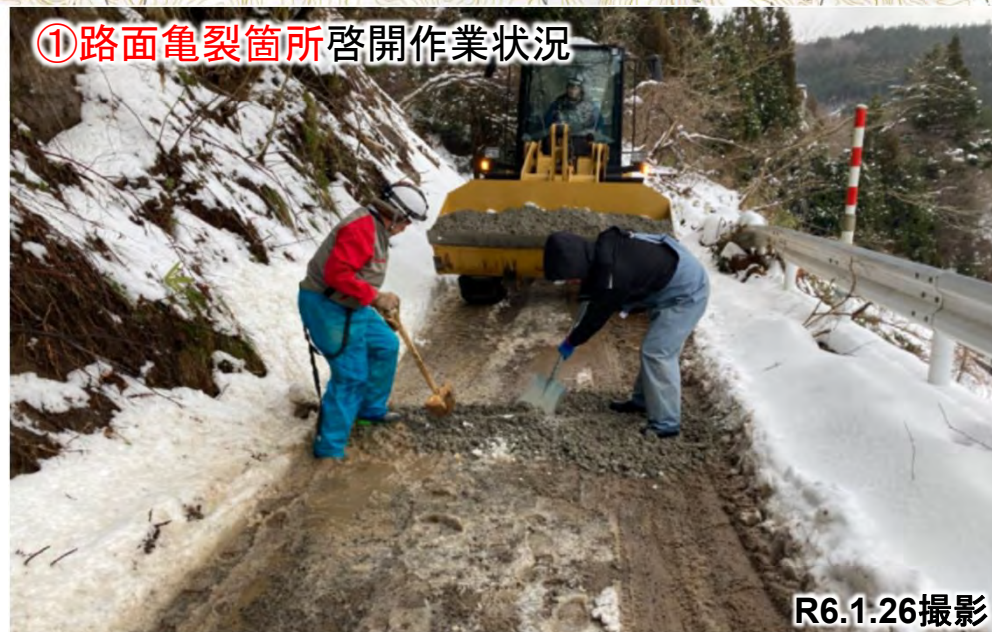
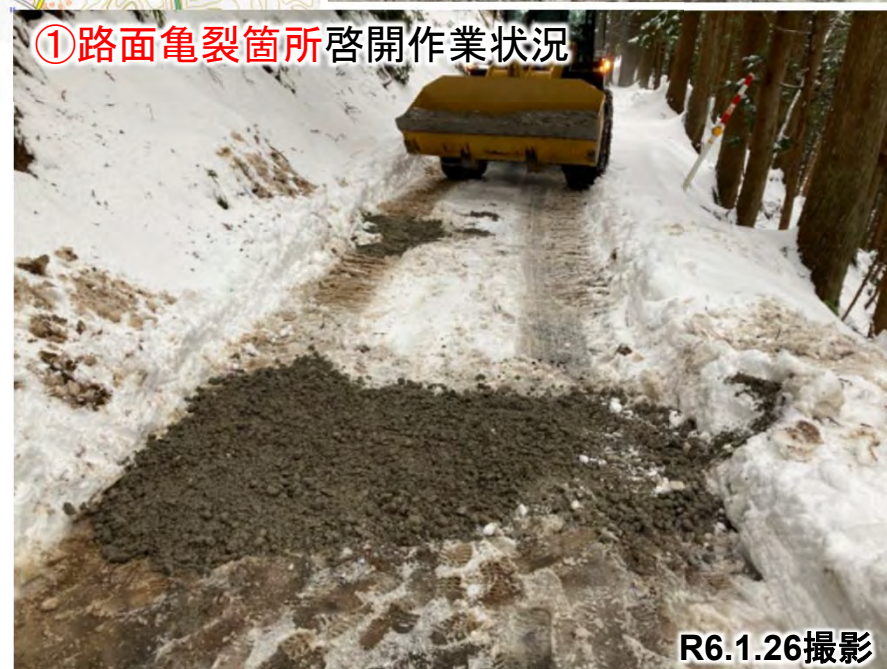
● 輪島市三井町長沢「県道1号線接続交差点」から1.1km地点 輪島市三井町長沢 路面亀裂箇所の啓開作業状況

啓開済
