# 令和6年能登半島地震 278 県道金蔵川西線の状況

1/26

19:00現在

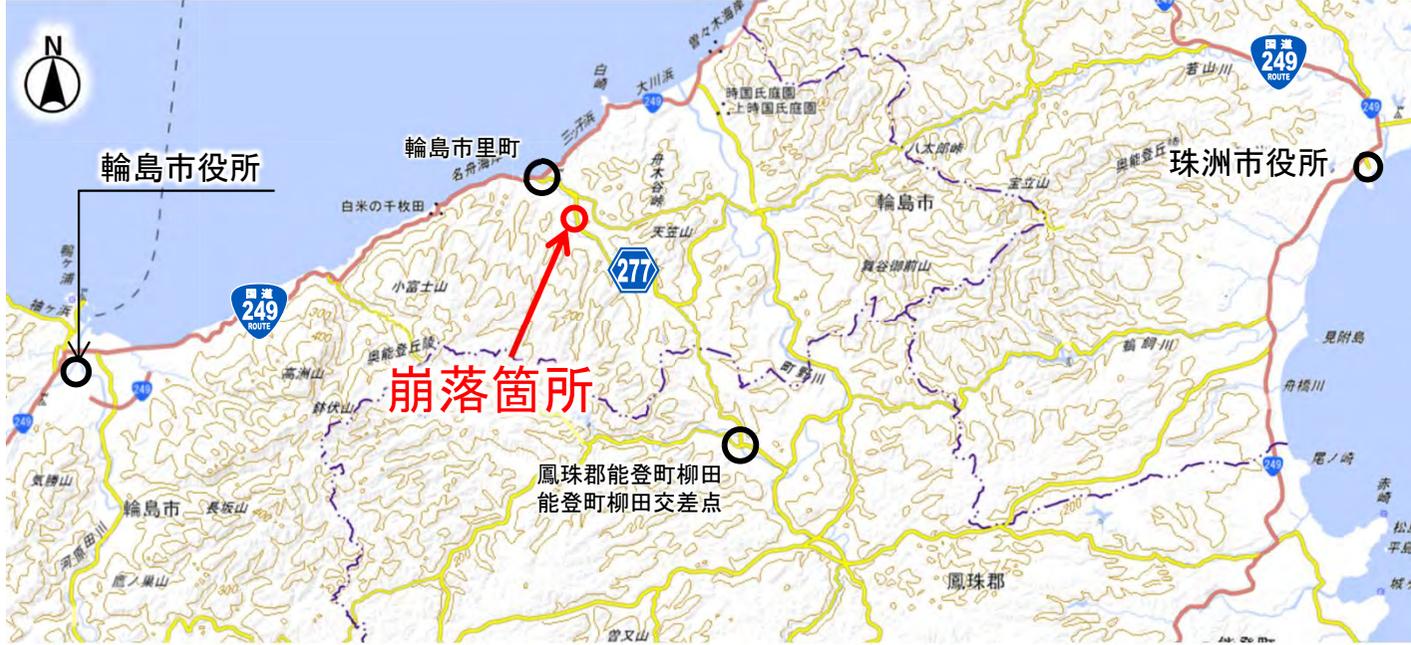
● 鳳珠郡能登町柳田「能登町柳田交差点」から8.1km地点 輪島市里町 崩落箇所

啓開後再崩落

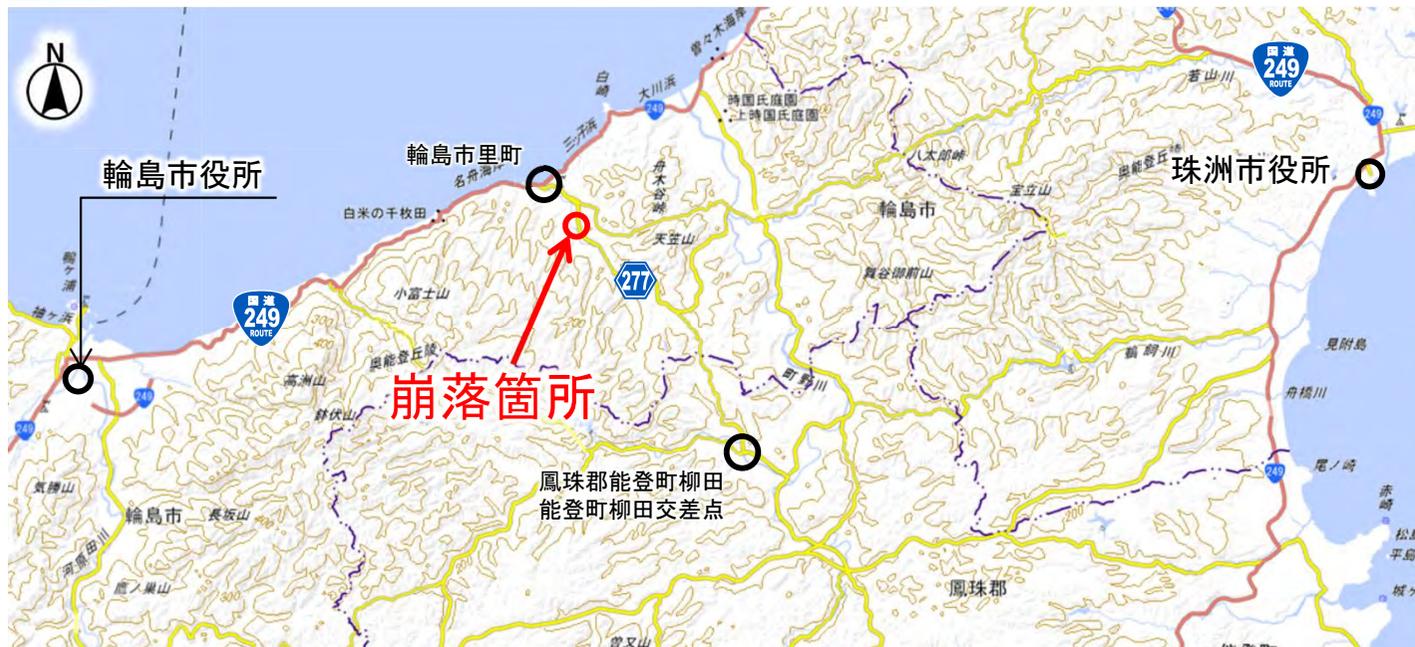
● 鳳珠郡能登町柳田「能登町柳田交差点」から8.1km地点 輪島市里町 崩落箇所

啓開後再崩落

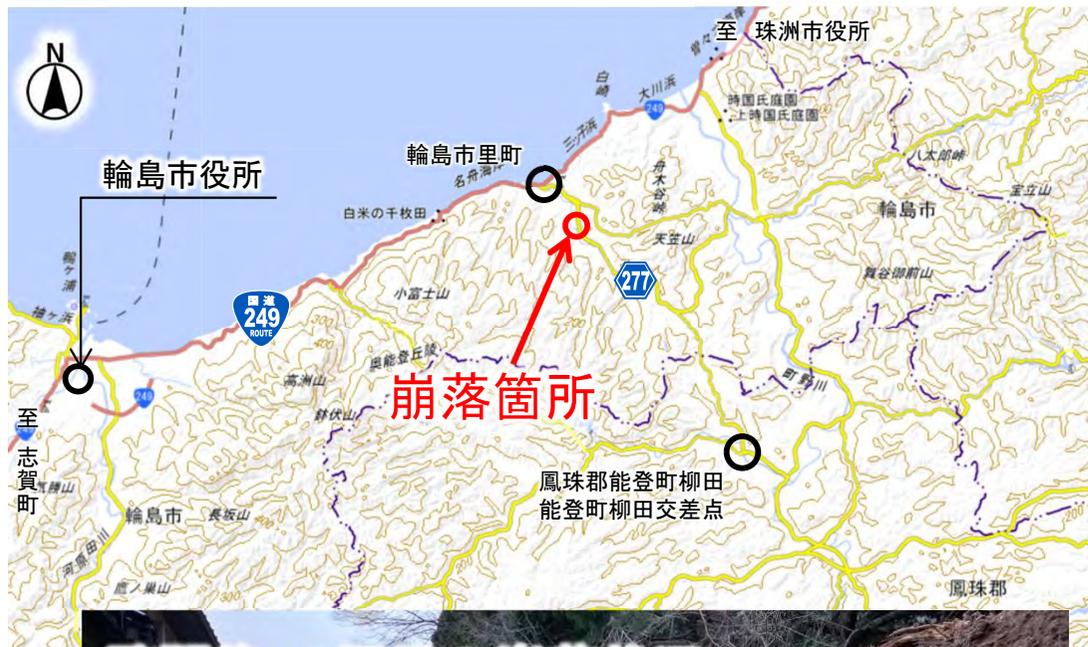
● 鳳珠郡能登町柳田「能登町柳田交差点」から8.1km地点 輪島市里町 崩落箇所

啓開後再崩落

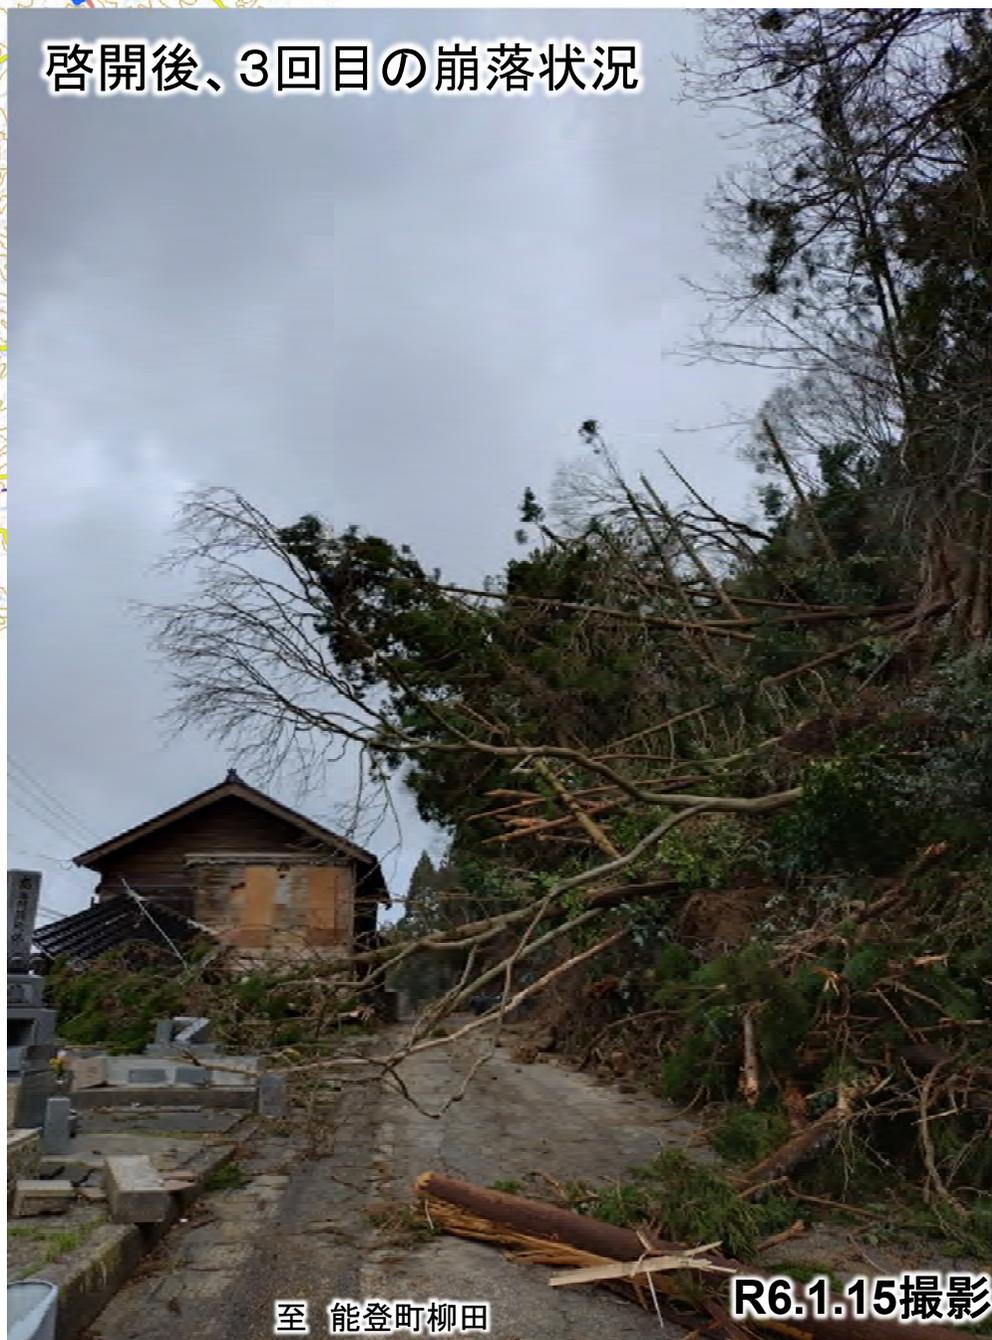
啓開後、3回目の崩落状況

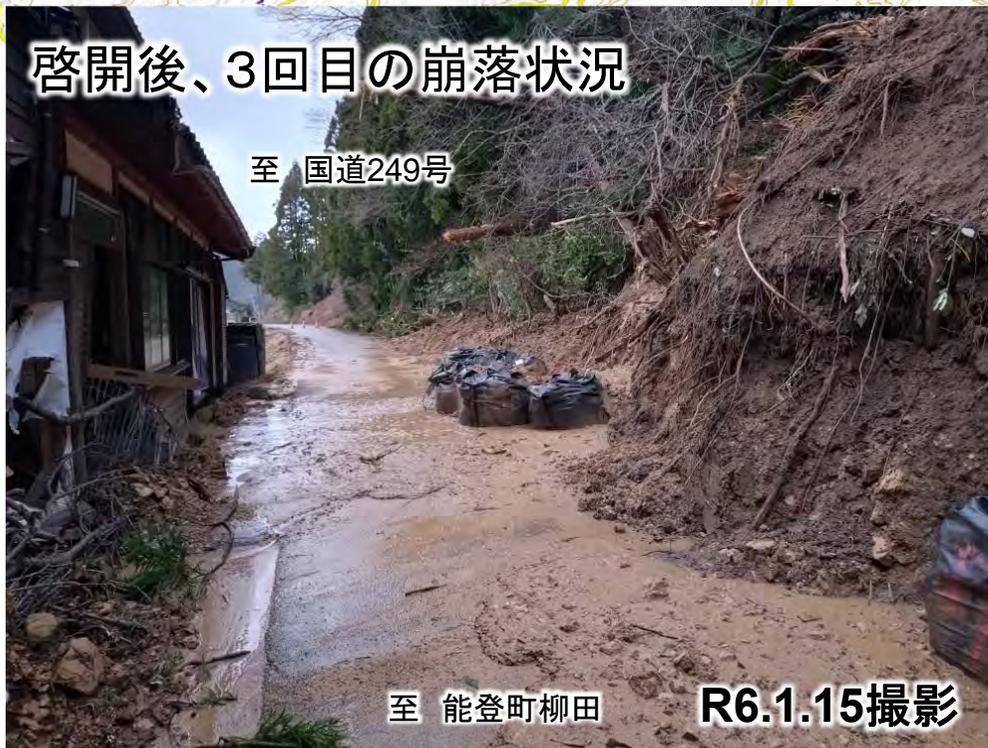
啓開後、3回目の崩落状況

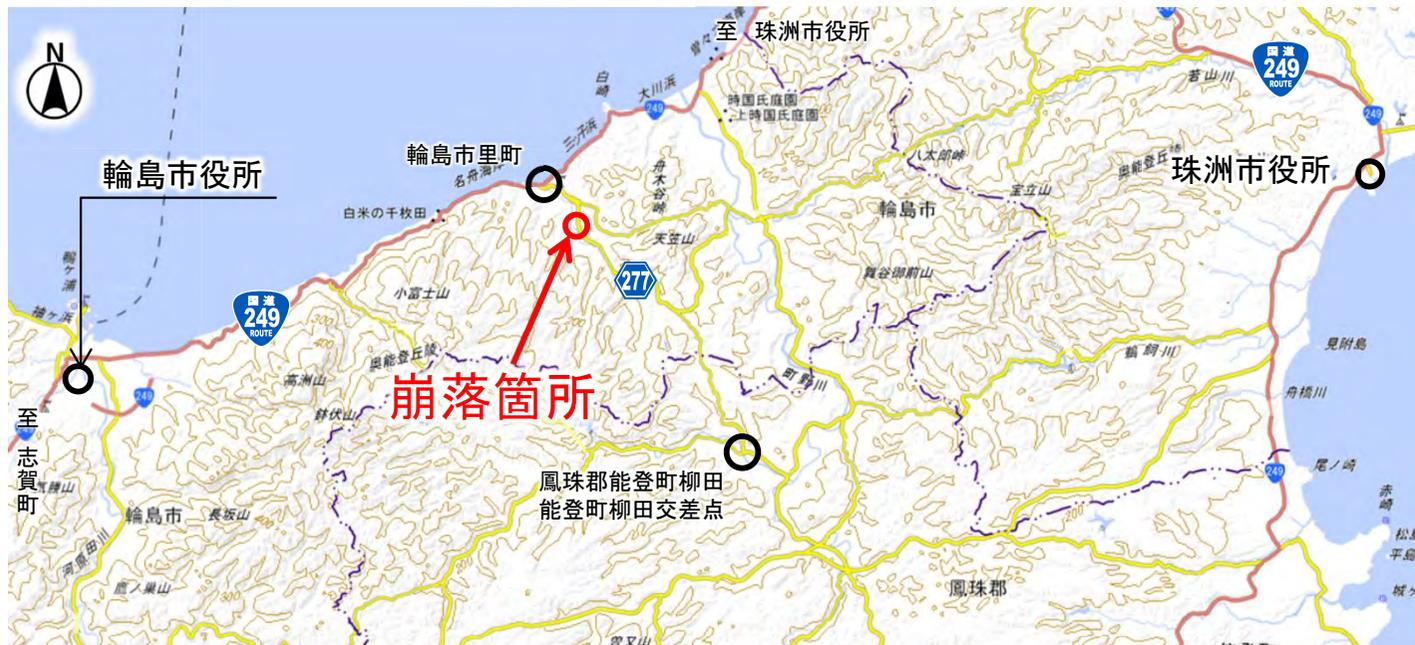
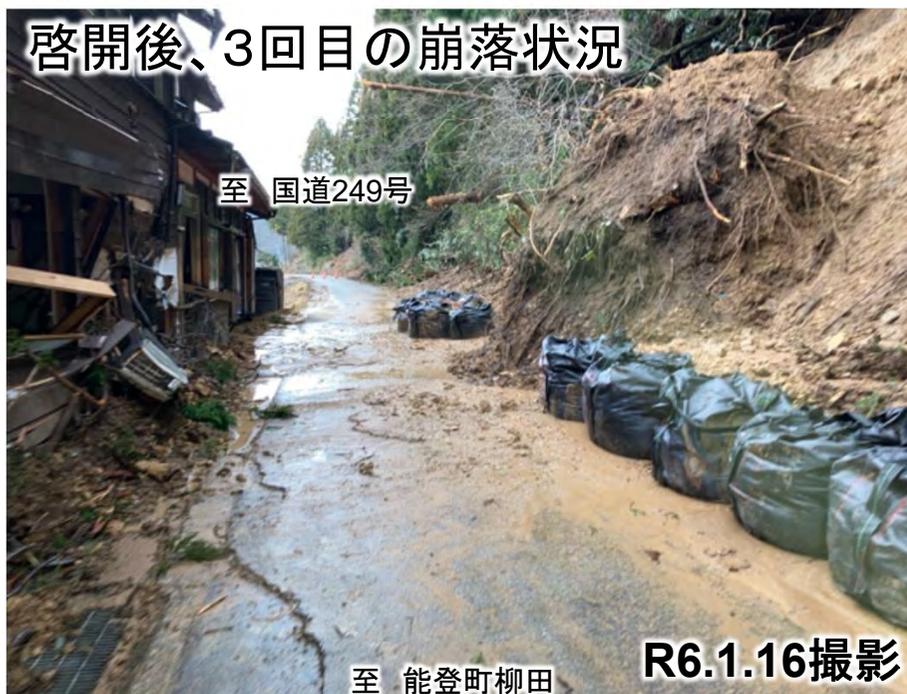
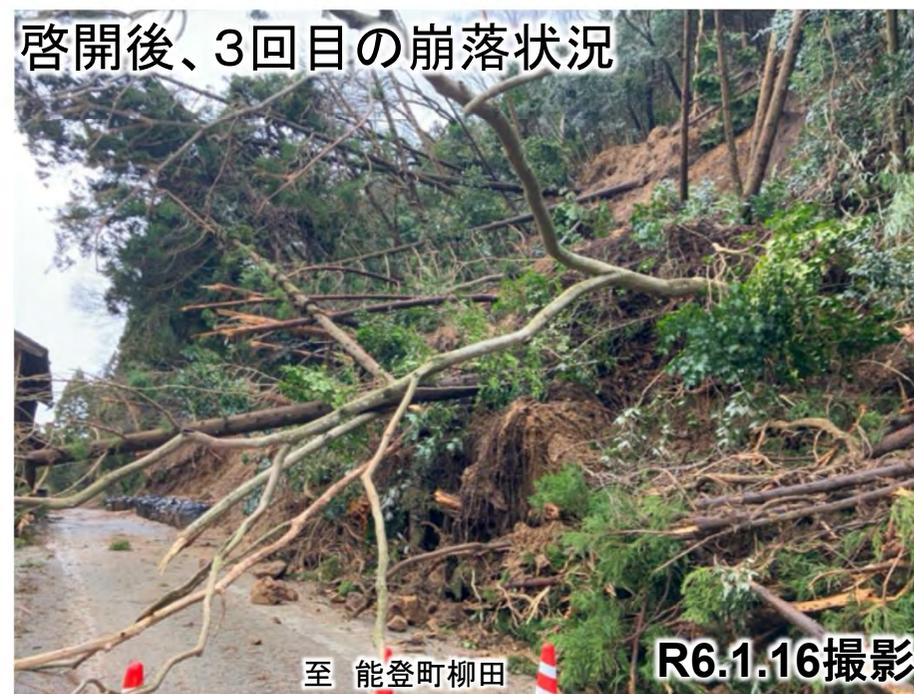
● 鳳珠郡能登町柳田「能登町柳田交差点」から8.1km地点 輪島市里町 崩落箇所

啓開後再崩落

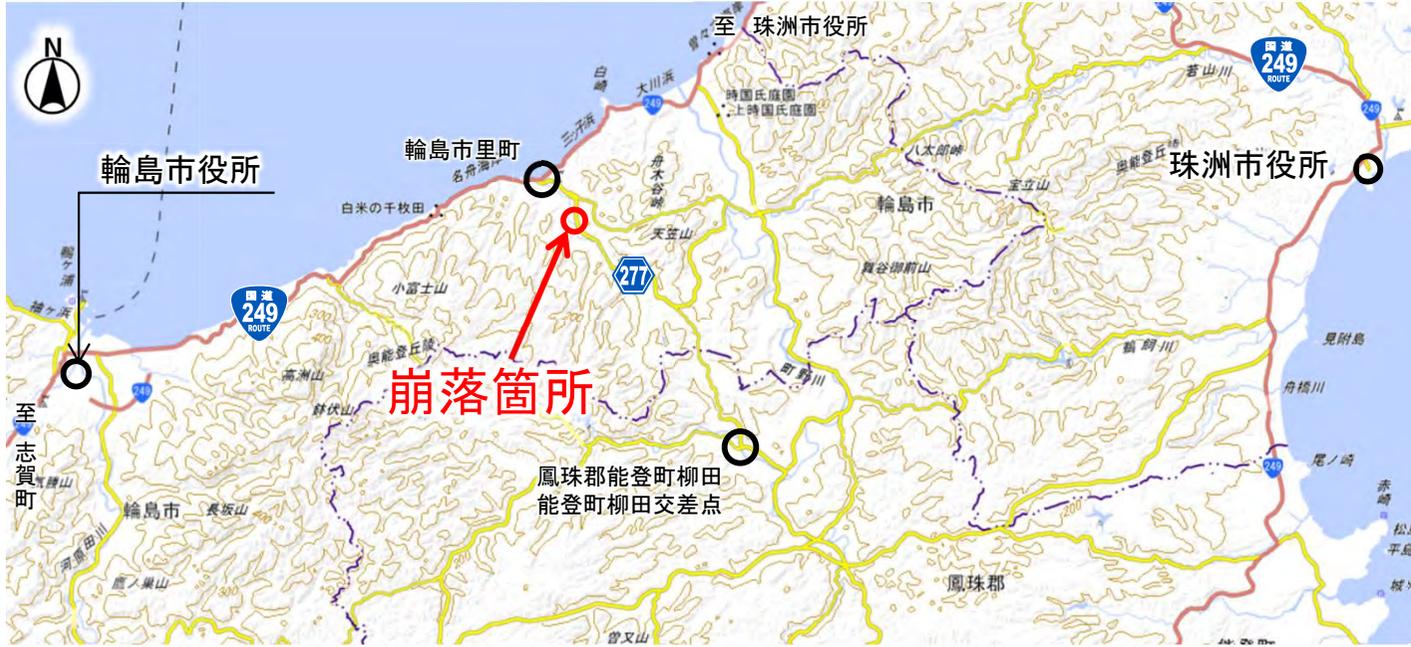
● 鳳珠郡能登町柳田「能登町柳田交差点」から8.1km地点 輪島市里町 崩落箇所

啓開後再崩落

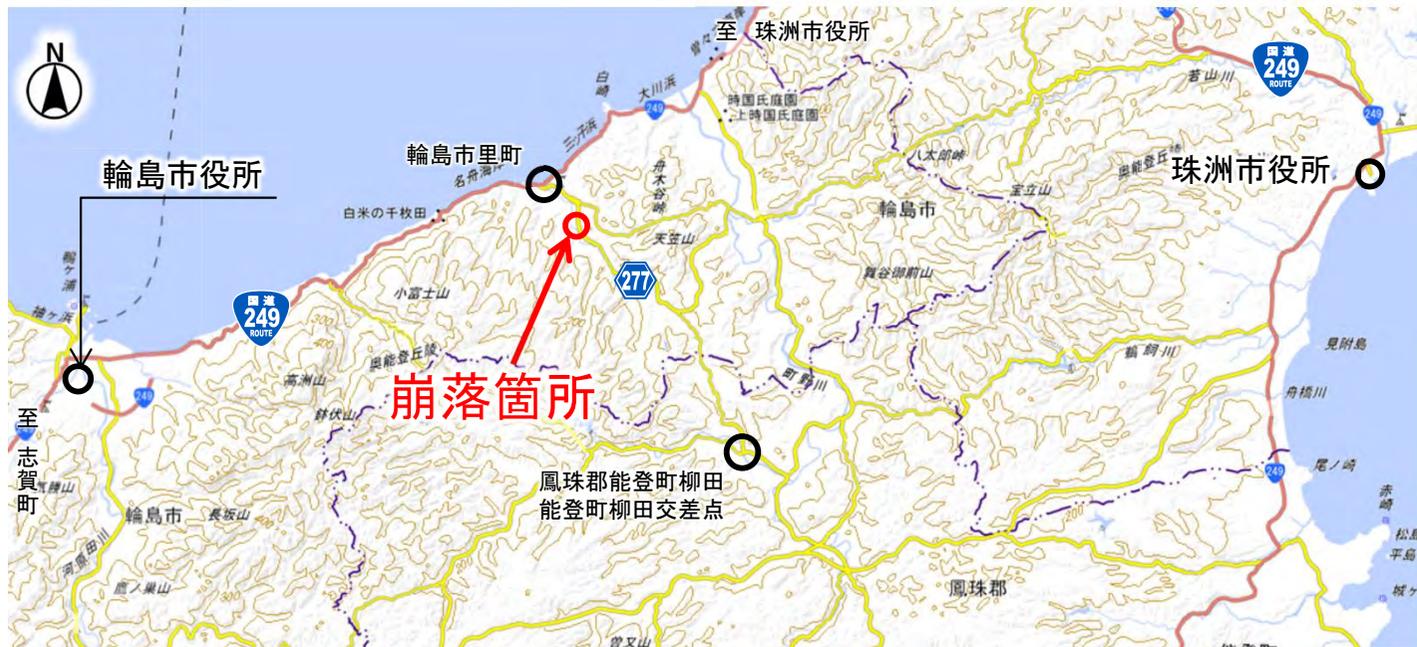
● 鳳珠郡能登町柳田「能登町柳田交差点」から8.1km地点 輪島市里町 崩落箇所

再啓開後再崩落

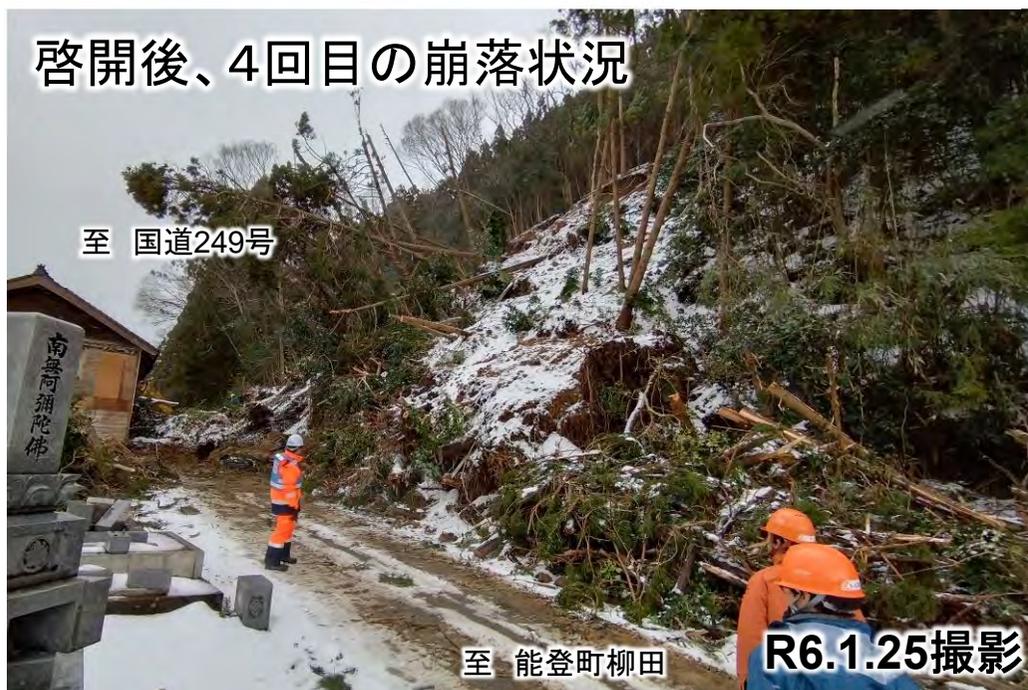
啓開後、4回目の崩落状況

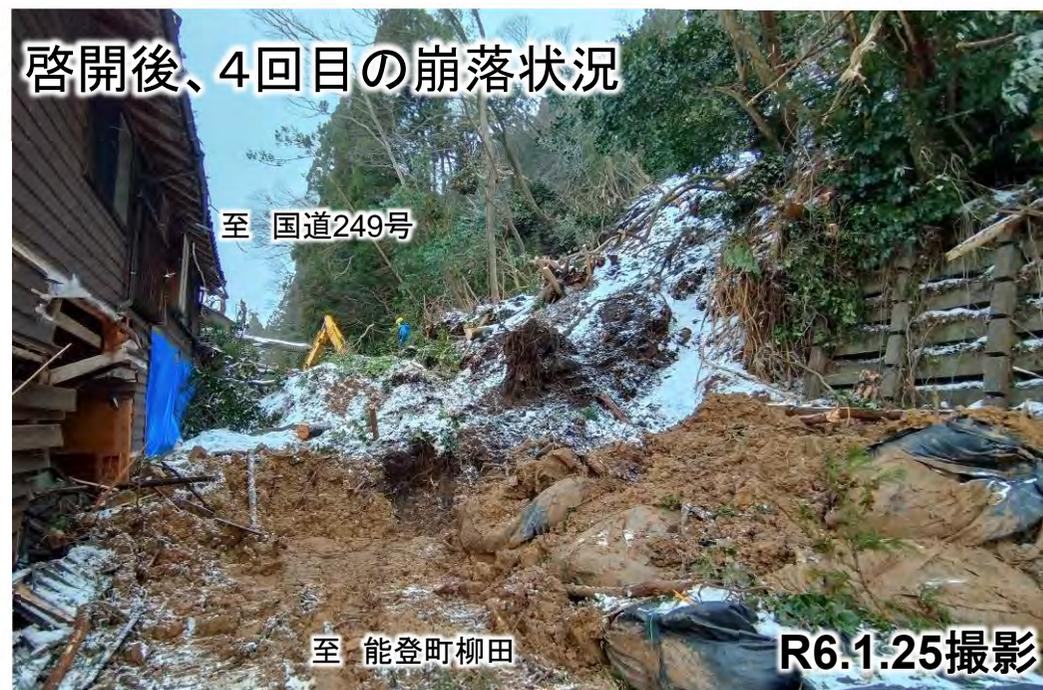
啓開後、4回目の崩落状況

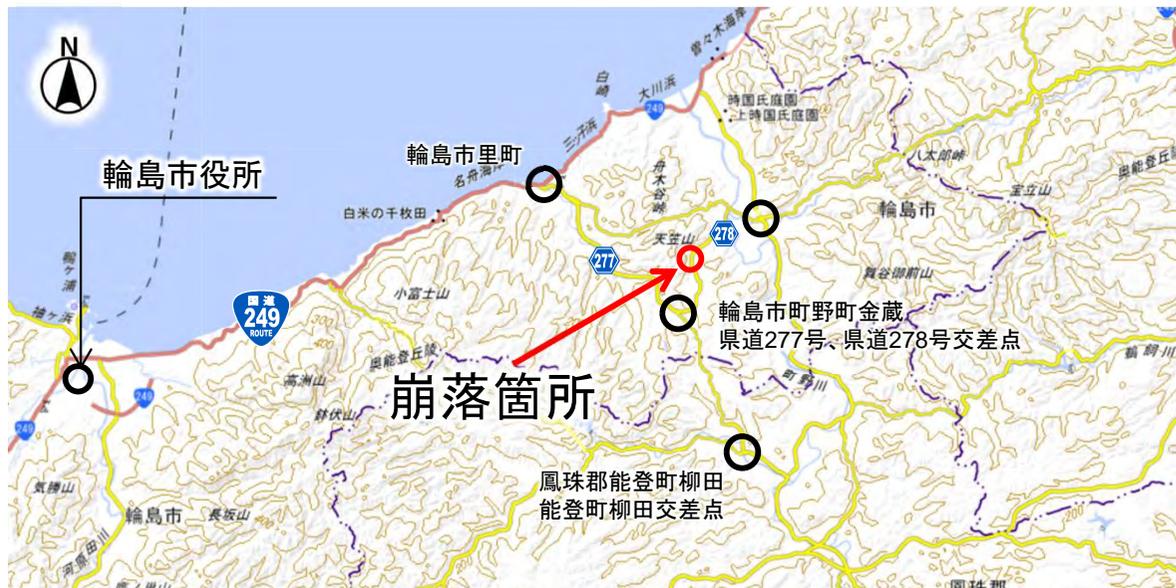
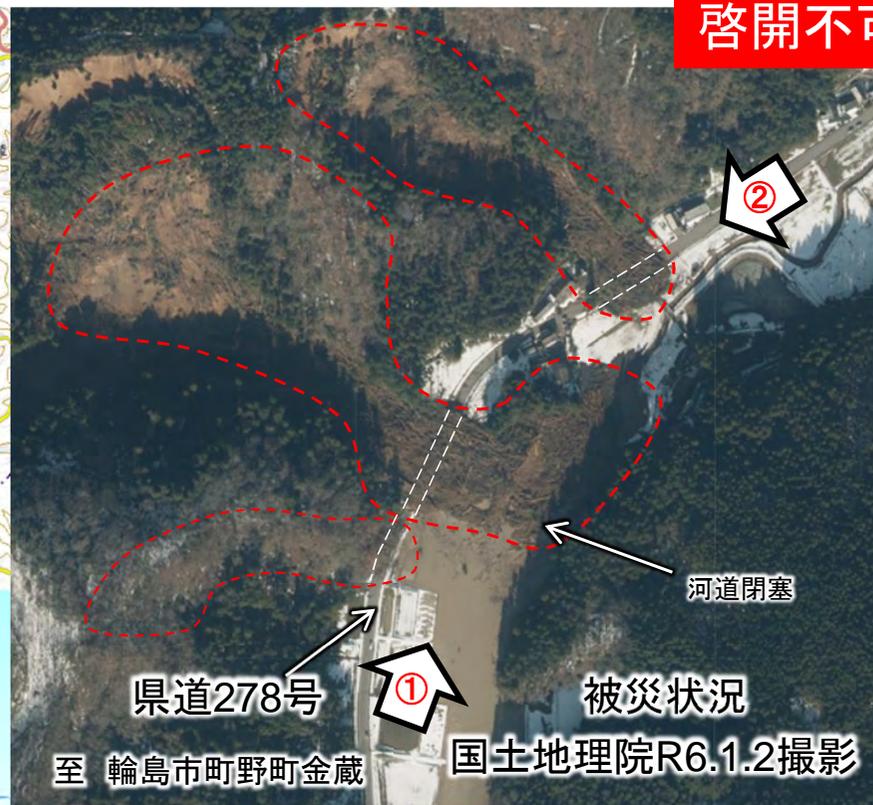
● 輪島市町野町金蔵の県道277号、県道278号交差点 1.8km地点 輪島市町野町川西付近 崩壊箇所を調査

啓開不可

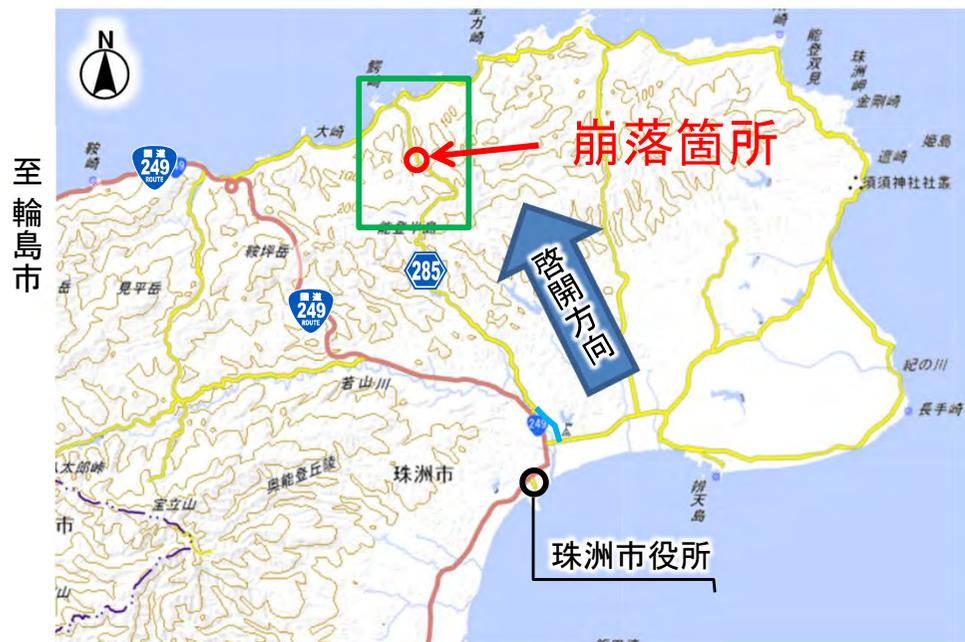
● 珠洲市若山町出田地内「広栗橋交差点」から約9.1km地点 崩落

啓開不可

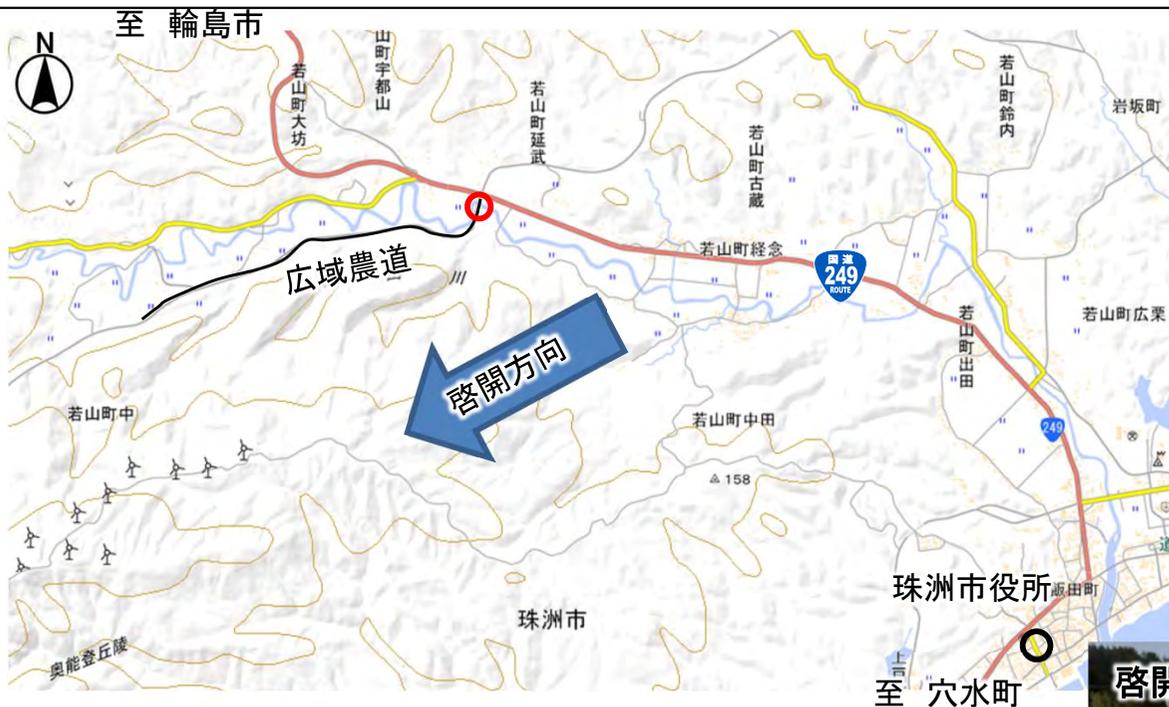
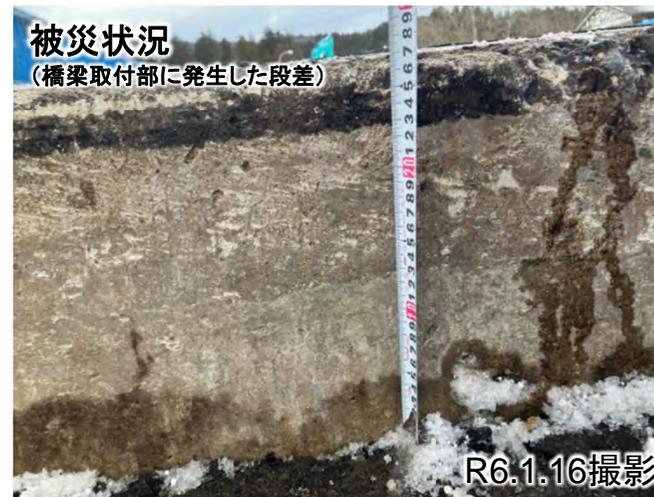
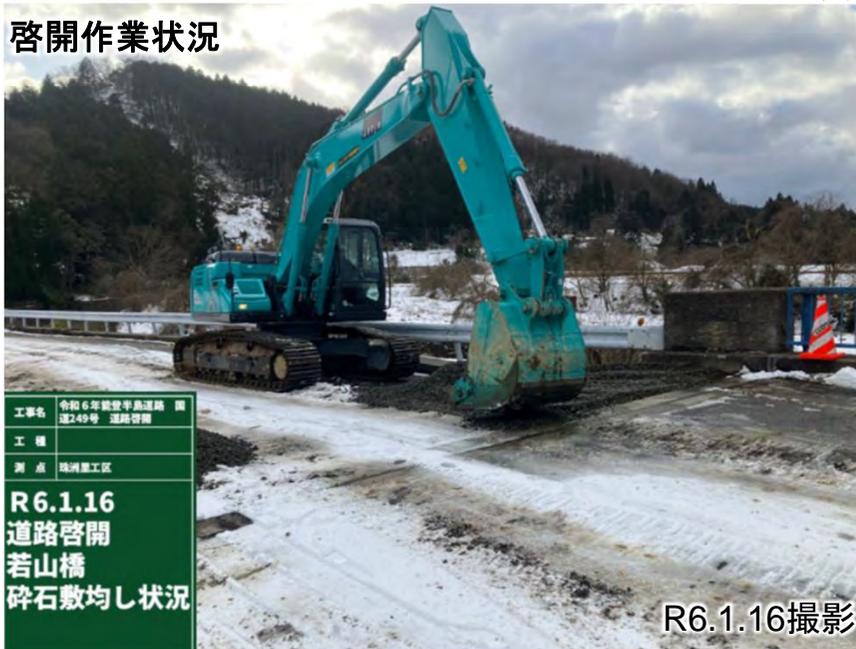
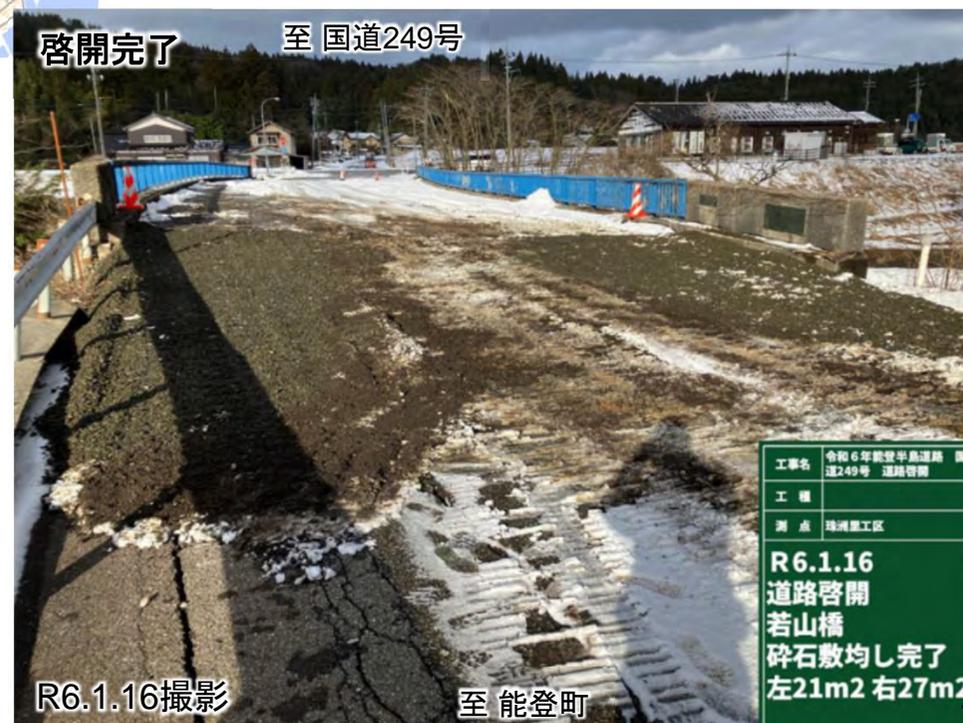
● 珠洲市若山町延武地内の国道接続交差点から約0.1km地点 段差

啓開済

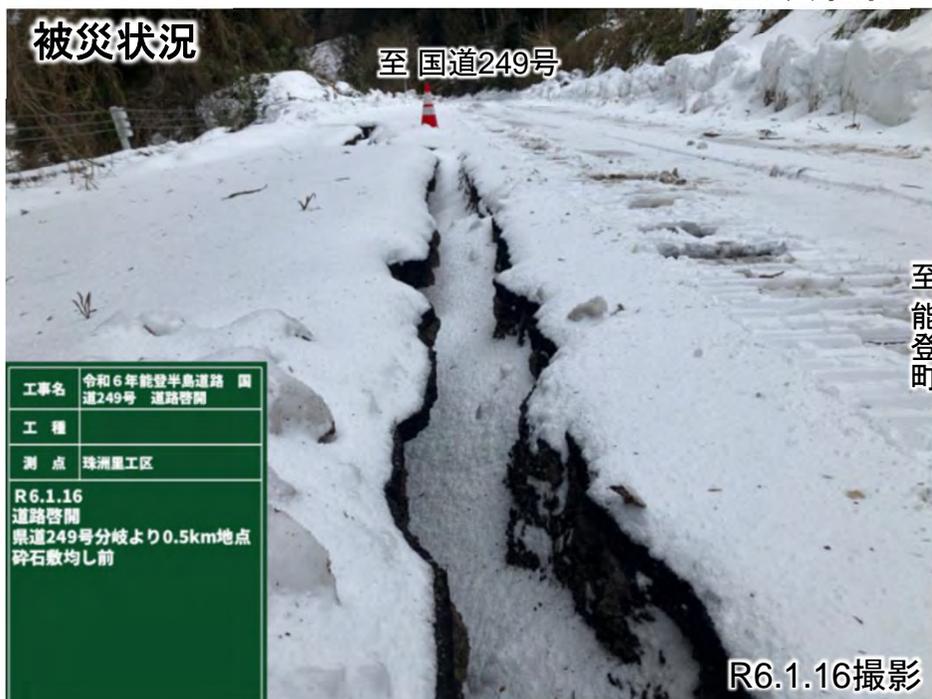
### 被災状況

## ● 珠洲市若山町延武地内の国道接続交差点から約0.5km地点 路面亀裂

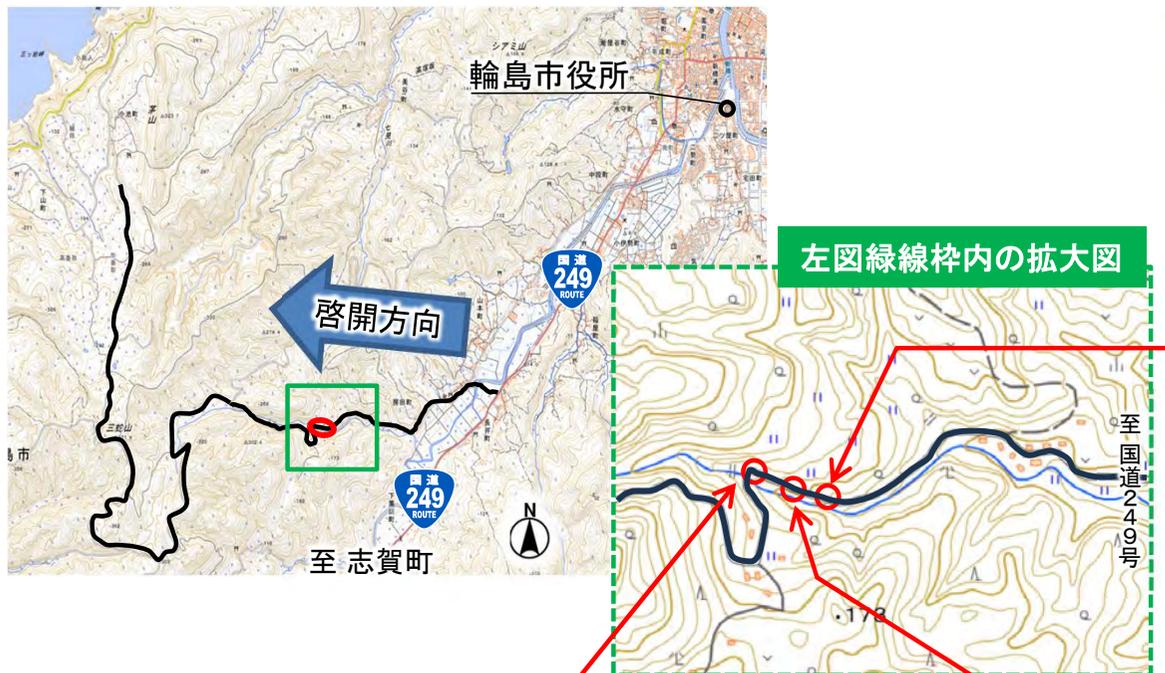
● 輪島市長井町の国道249号接続交差点より 1.7km地点 輪島市房田町付近 崩落箇所の啓開作業状況

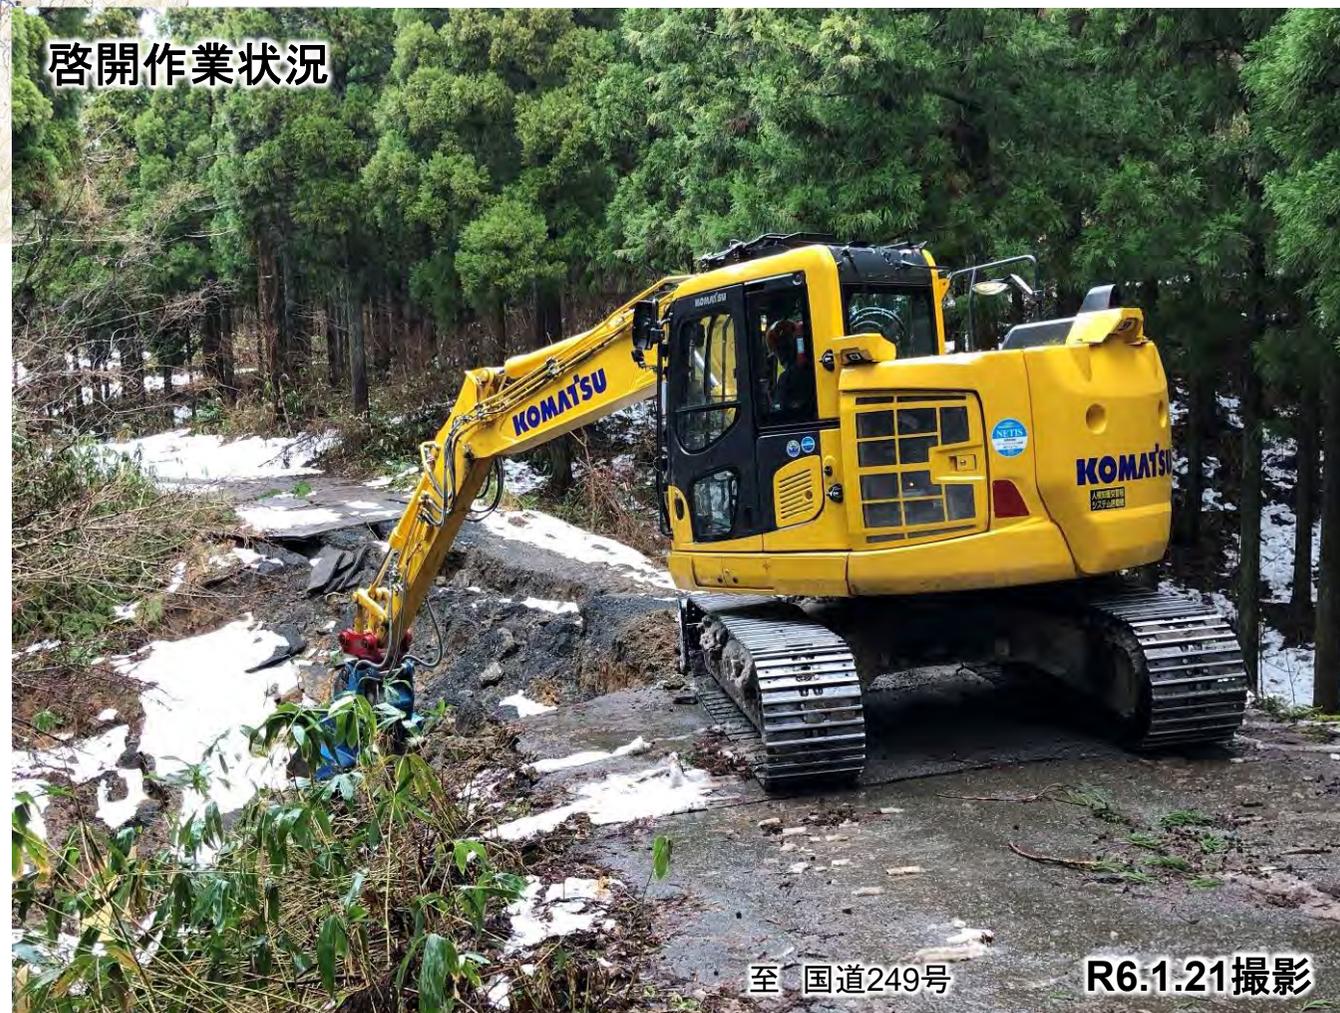
● 輪島市長井町の国道249号接続交差点より7.2km地点 輪島市大沢町付近 路面変状箇所の啓開作業状況

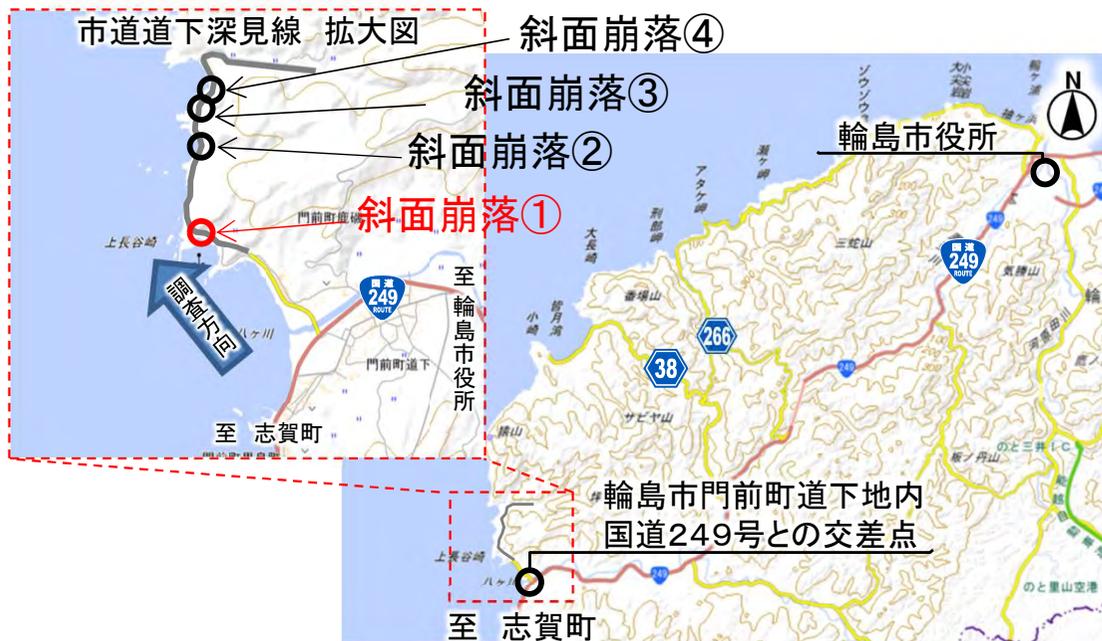
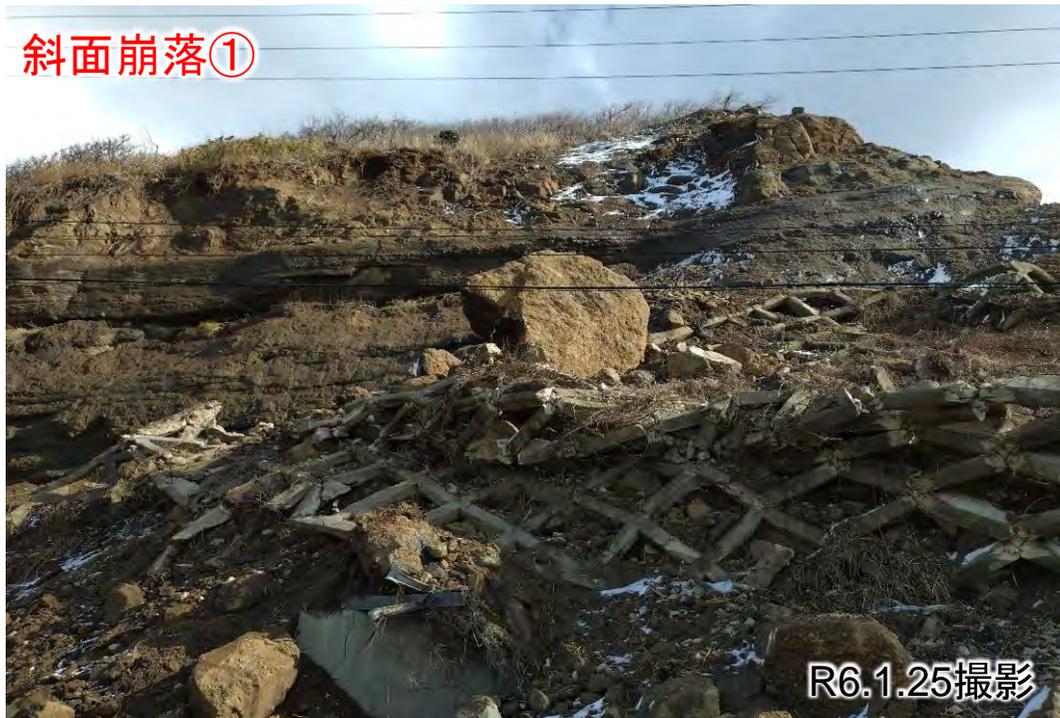
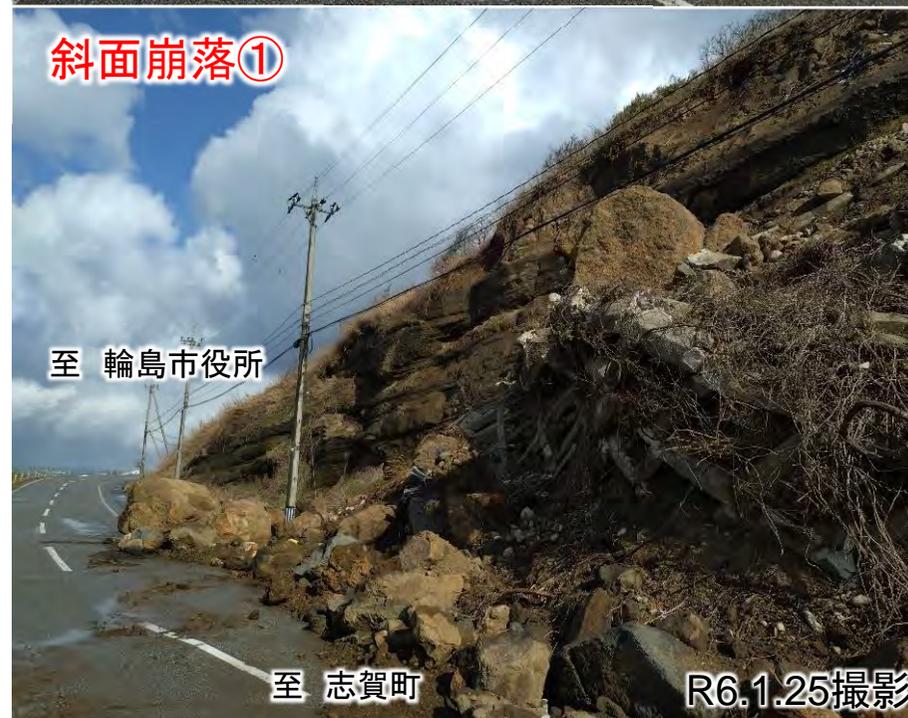
斜面崩落①

● 輪島市門前町道下地内「国道249号との交差点」から1.4km地点付近 崩落箇所の現地調査結果

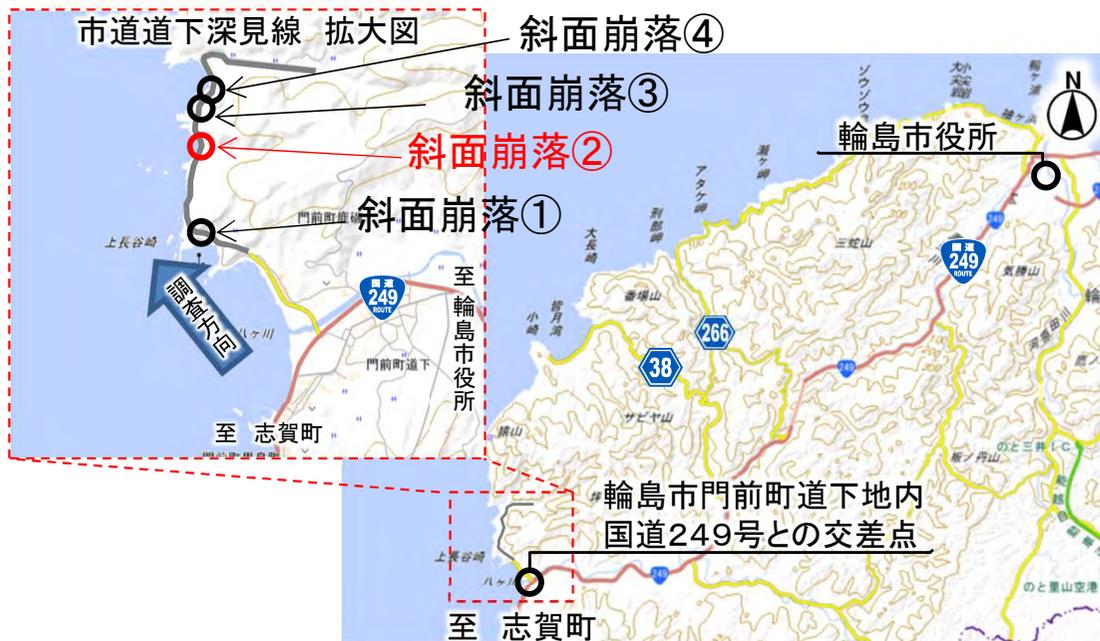
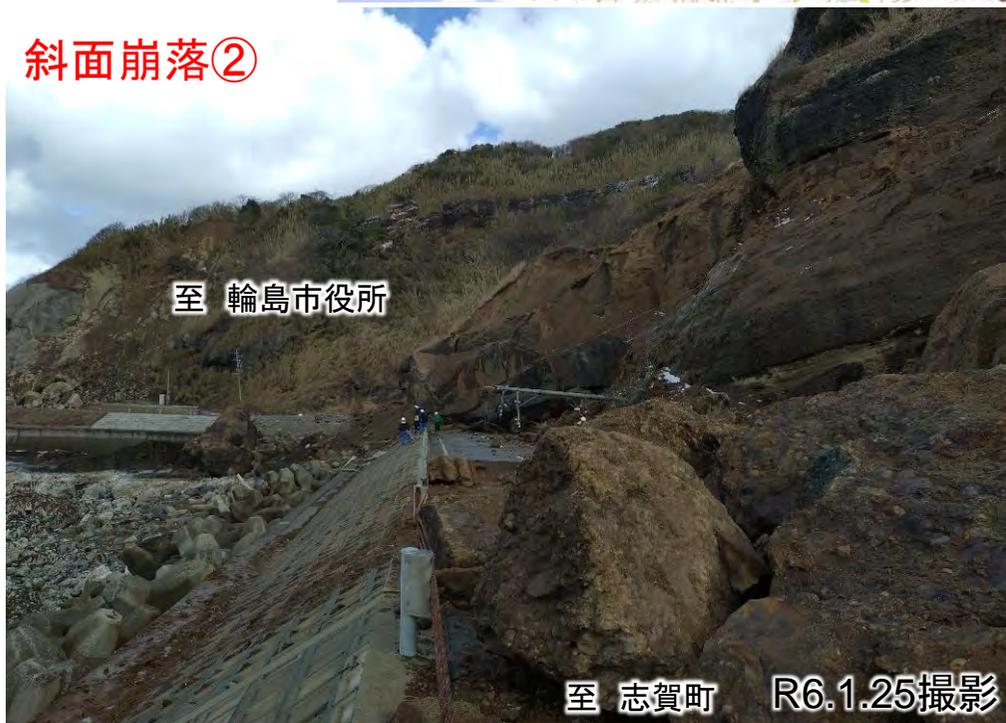
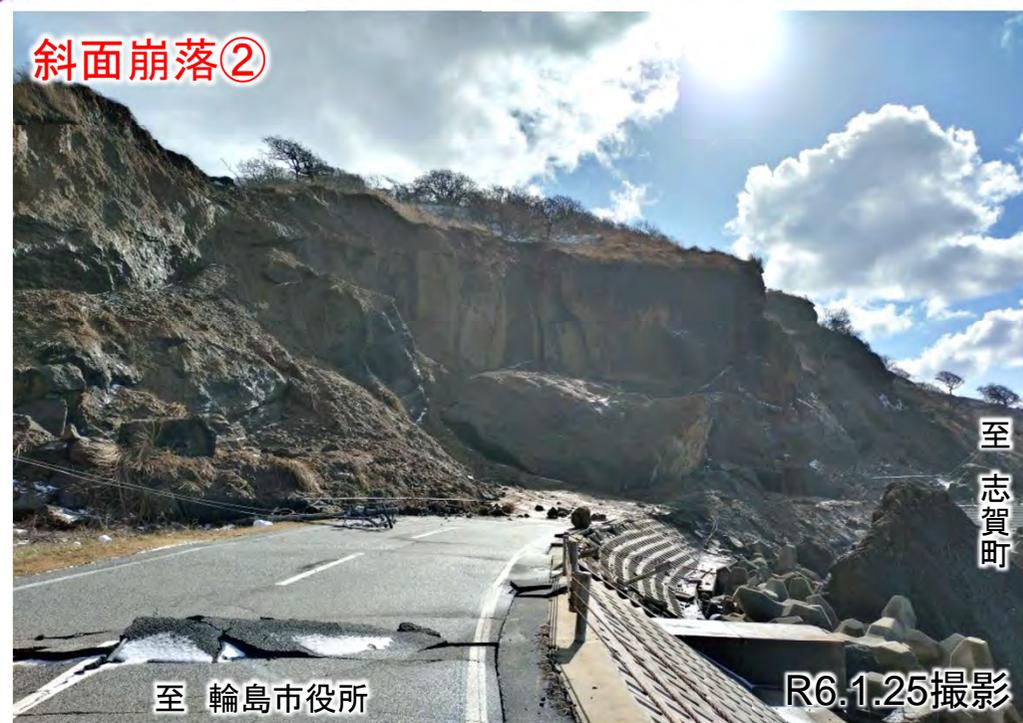
● 輪島市門前町道下地内「国道249号との交差点」から2.1km地点付近 崩落箇所の現地調査結果
