# 令和6年能登半島地震 278 県道金蔵川西線の状況

1/26

19:00現在

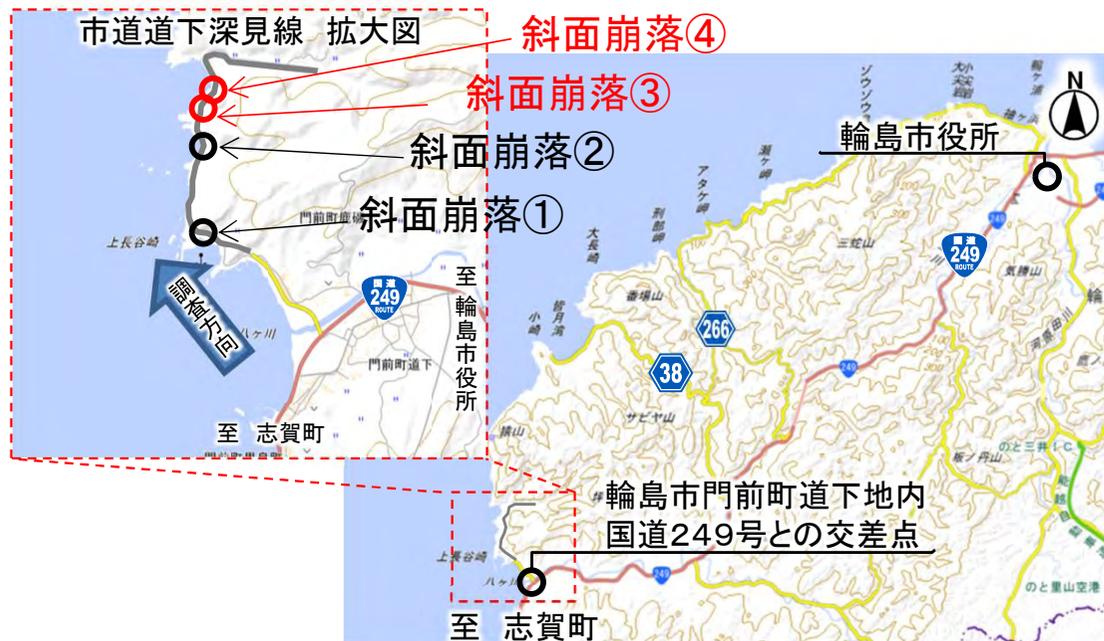
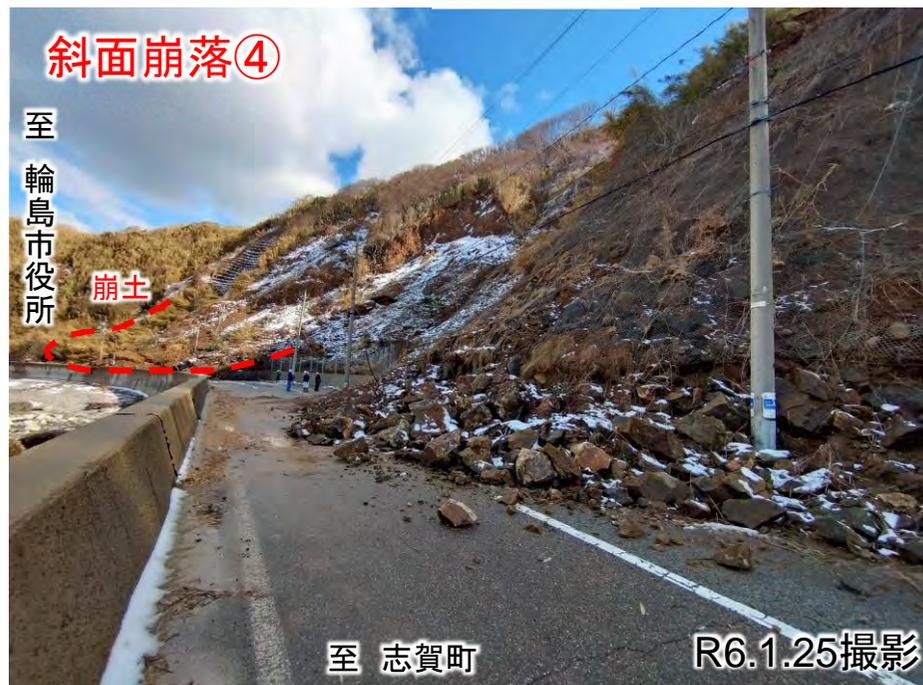
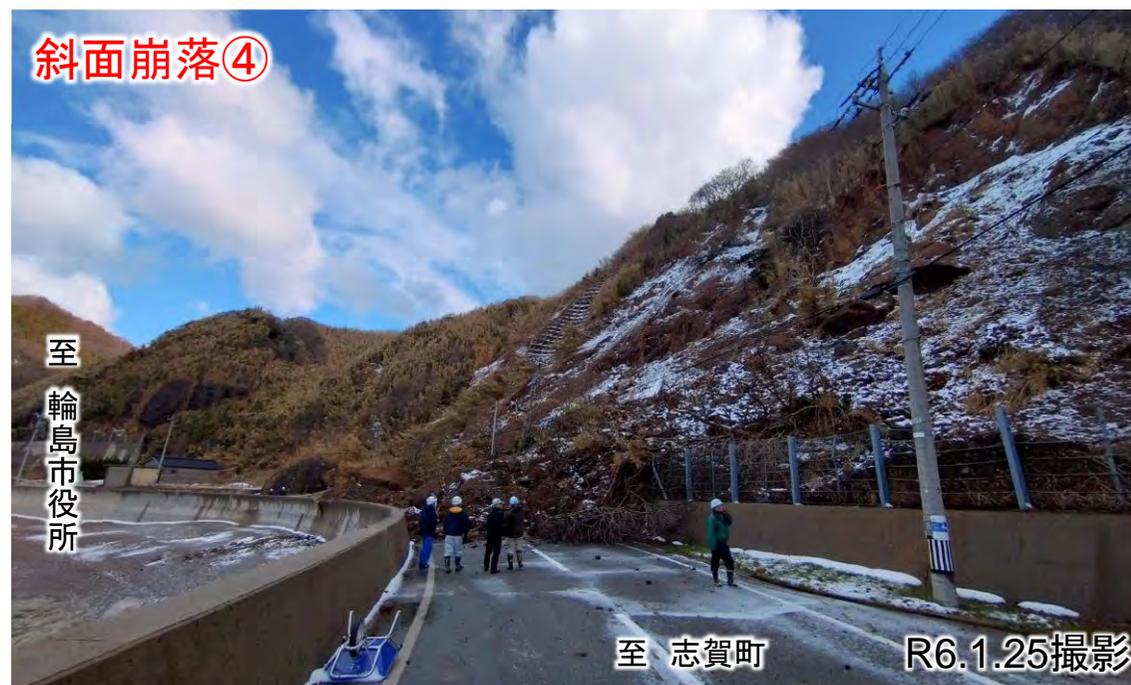
● 輪島市門前町道下地内「国道249号との交差点」から2.7km地点付近 崩落箇所の現地調査結果

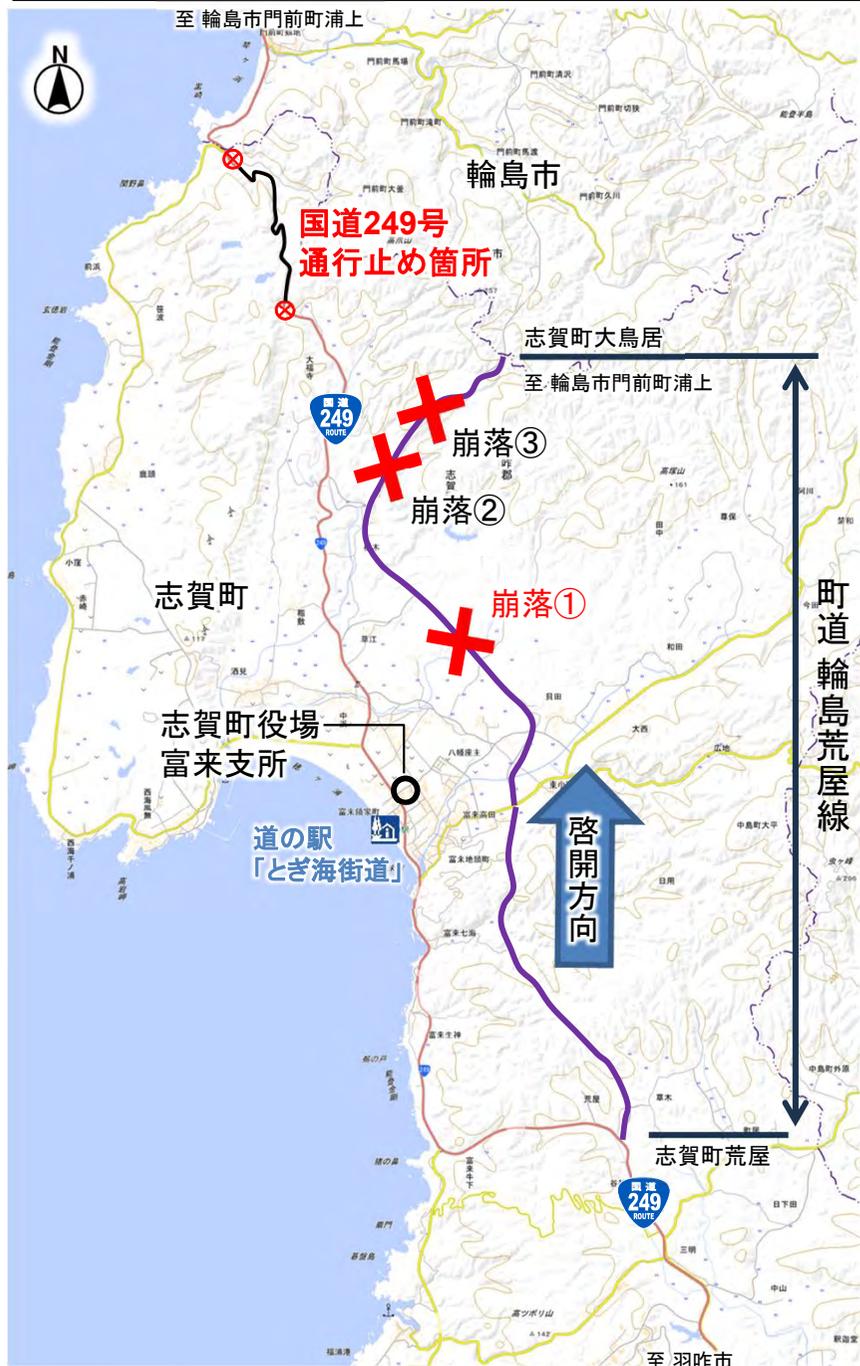
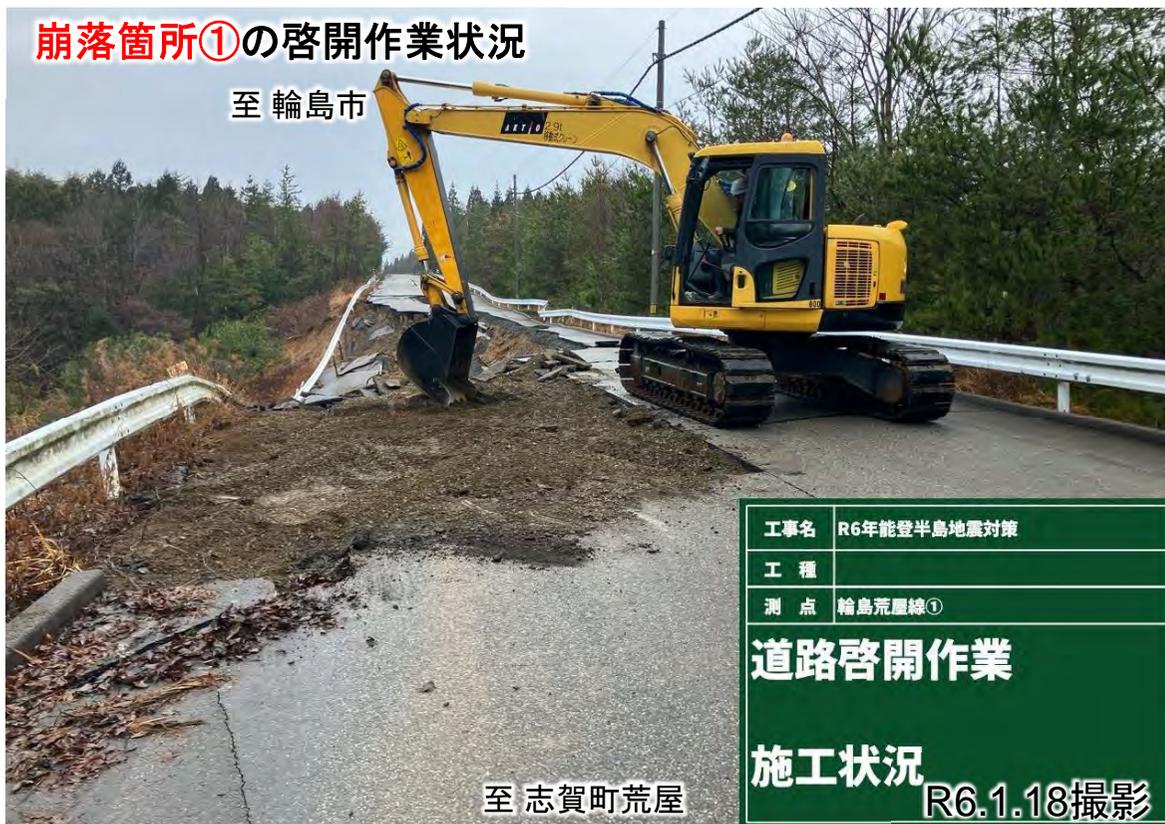
● 羽咋郡志賀町荒屋地内「国道との交差点」から約7.7km 崩落箇所①の状況

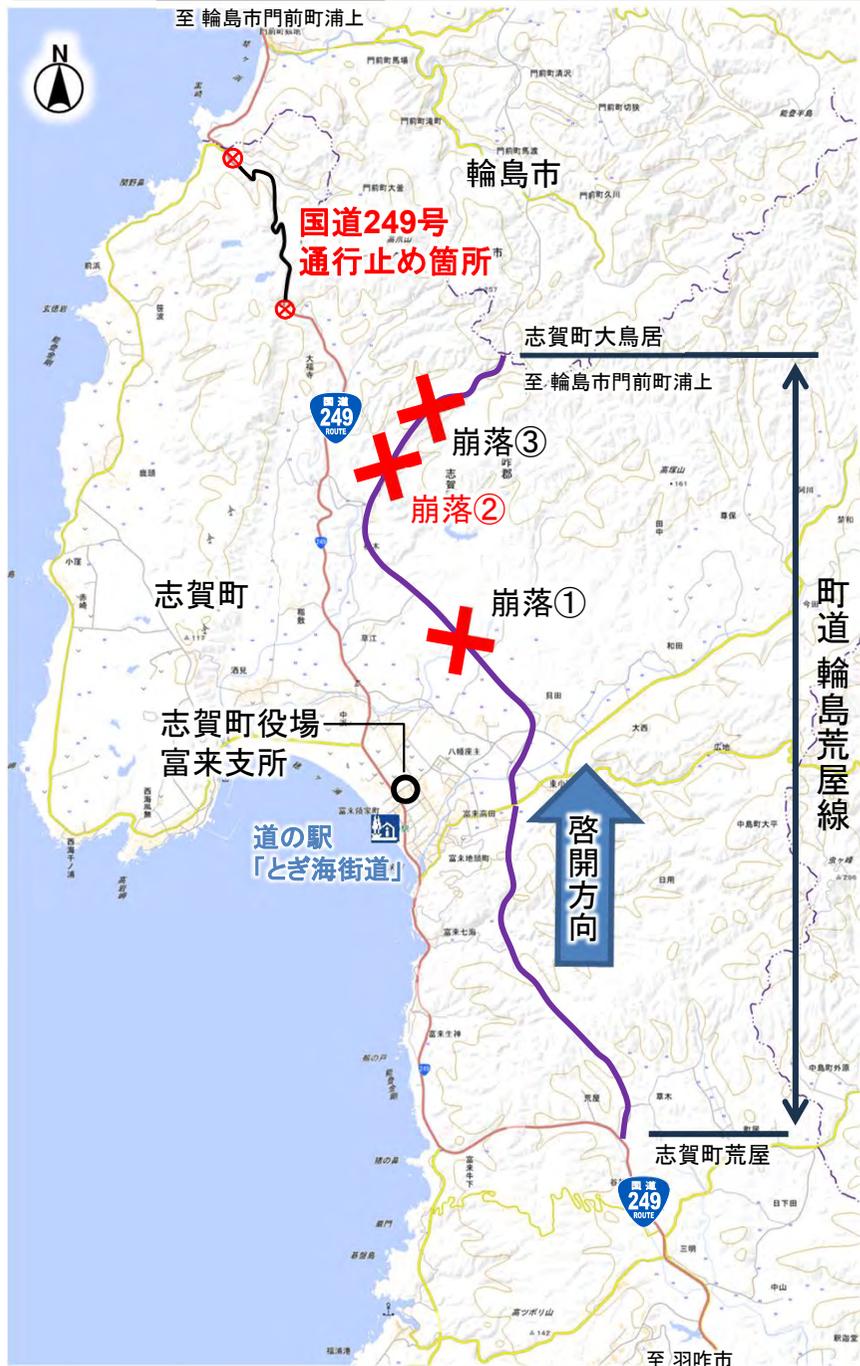
● 羽咋郡志賀町荒屋地内「国道との交差点」から約11.0km地点 崩落箇所②の状況

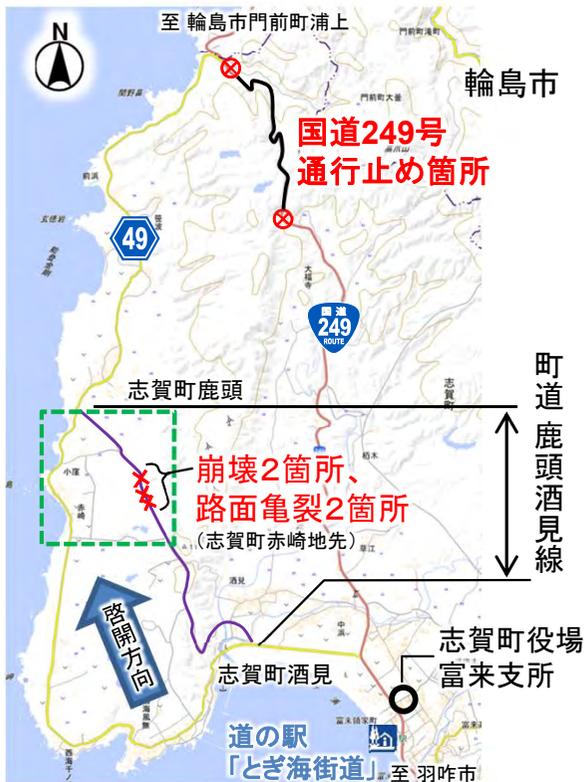
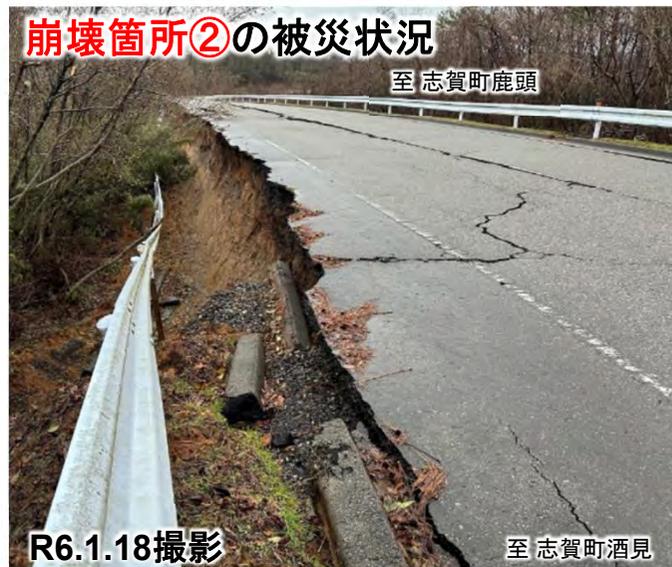
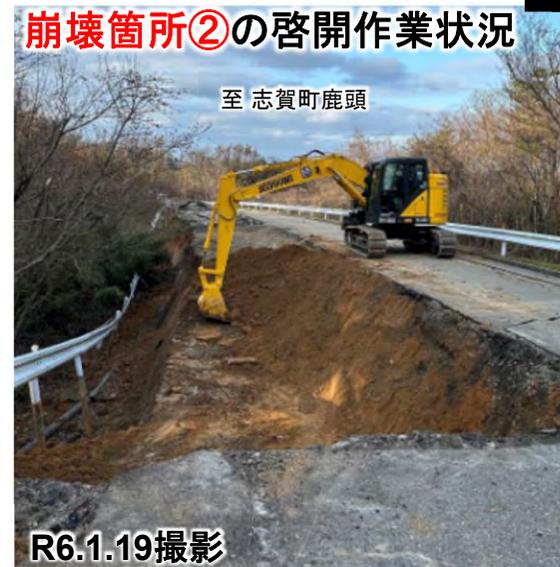
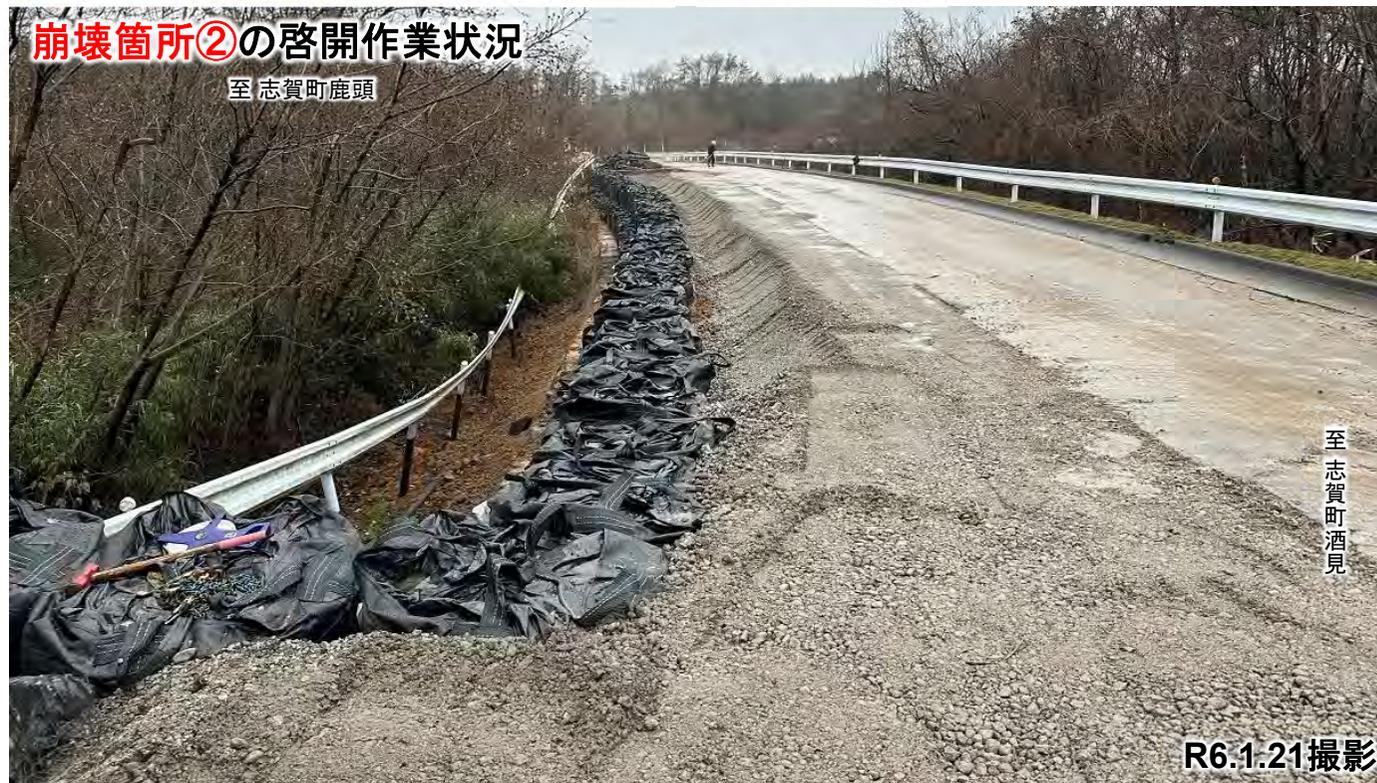
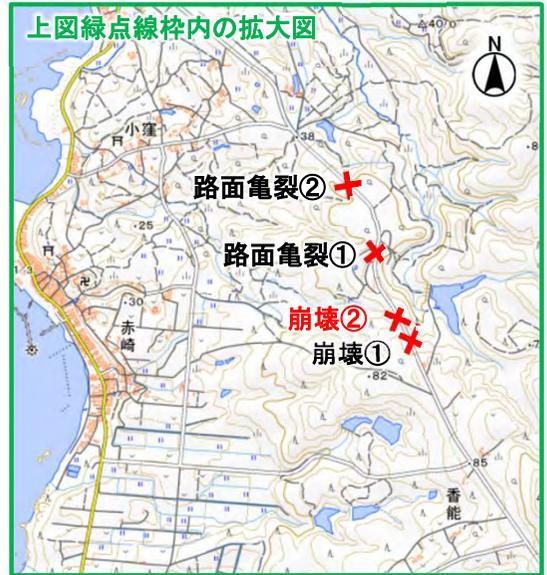
● 羽咋郡志賀町酒見地内「県道との交差点」から約3.3km地点（志賀町鹿頭地先） 崩壊

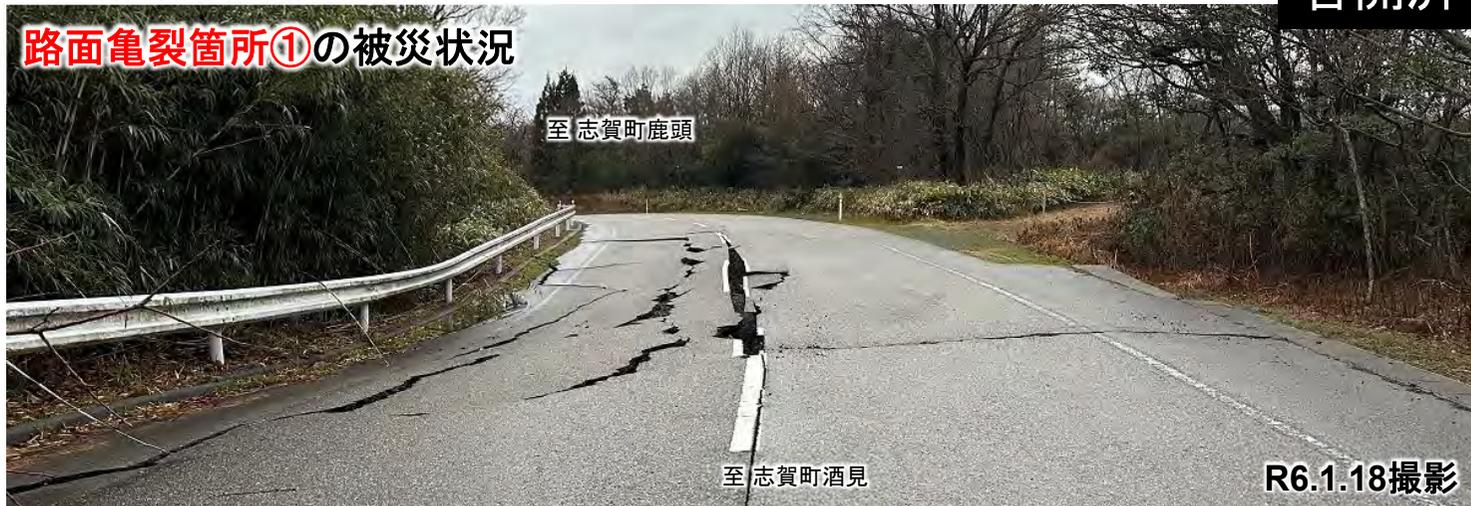
路面亀裂箇所①の被災状況

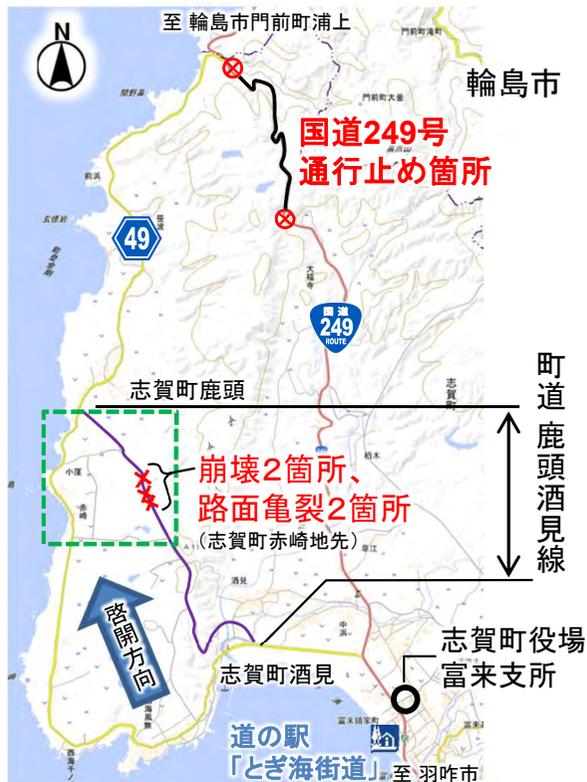
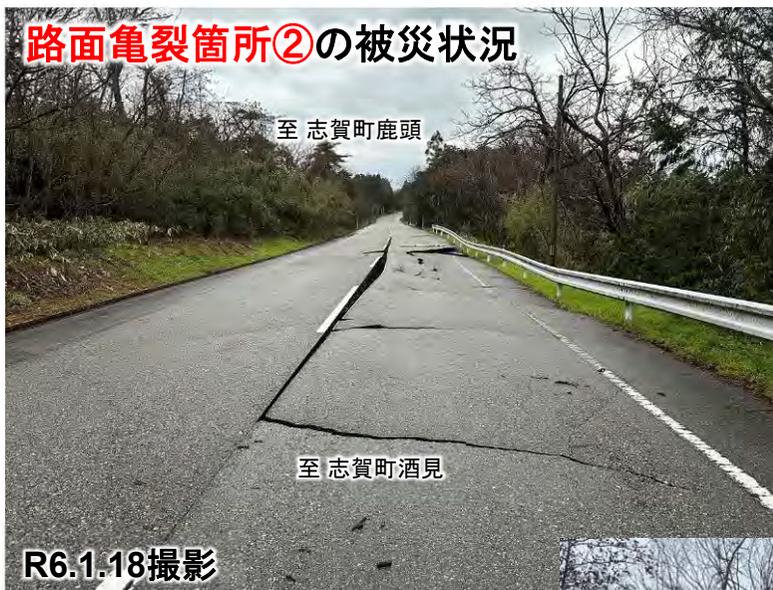
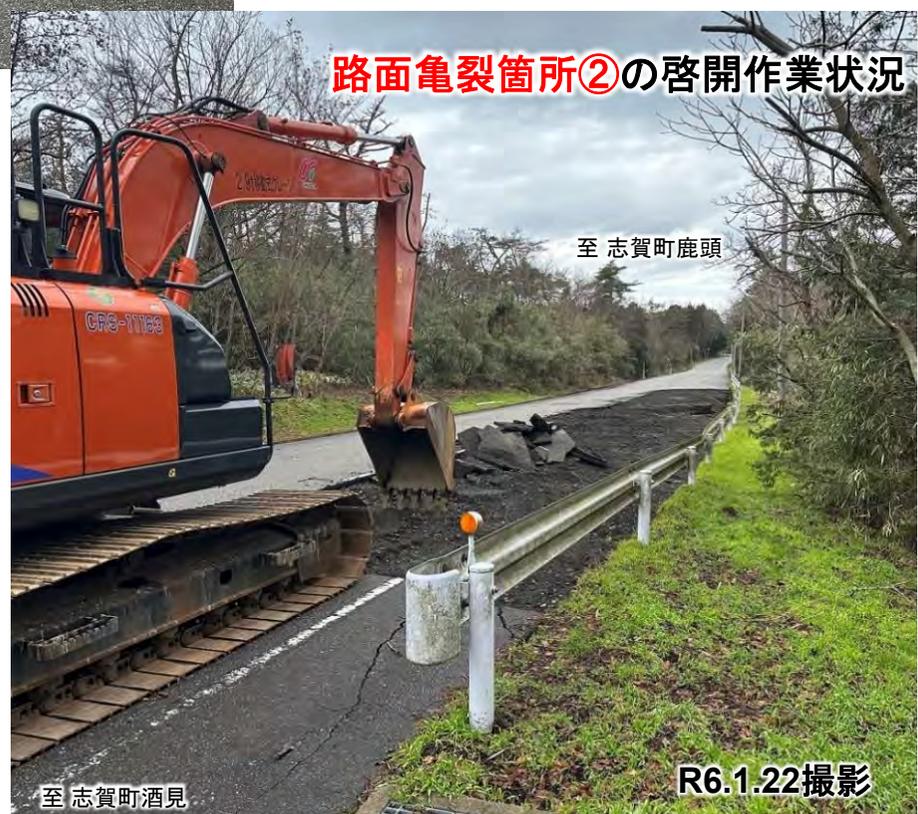
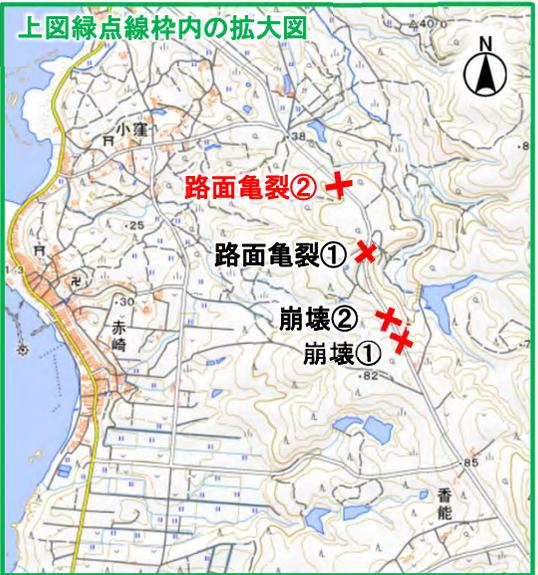
● 羽咋郡志賀町酒見地内「県道との交差点」から約3.8km地点（志賀町鹿頭地先） 路面亀裂 の状況
