※国道249号の輪島市名舟町から輪島市白米町(道の駅「千枚田ポケットパーク」付近)間は、大規模崩落により通り抜け不可

工事名 (仮称)令和6年能登半島地震災害復旧工事
工種 測点
施工開始前
12-1
大成建設(株) 令和6年1月8日

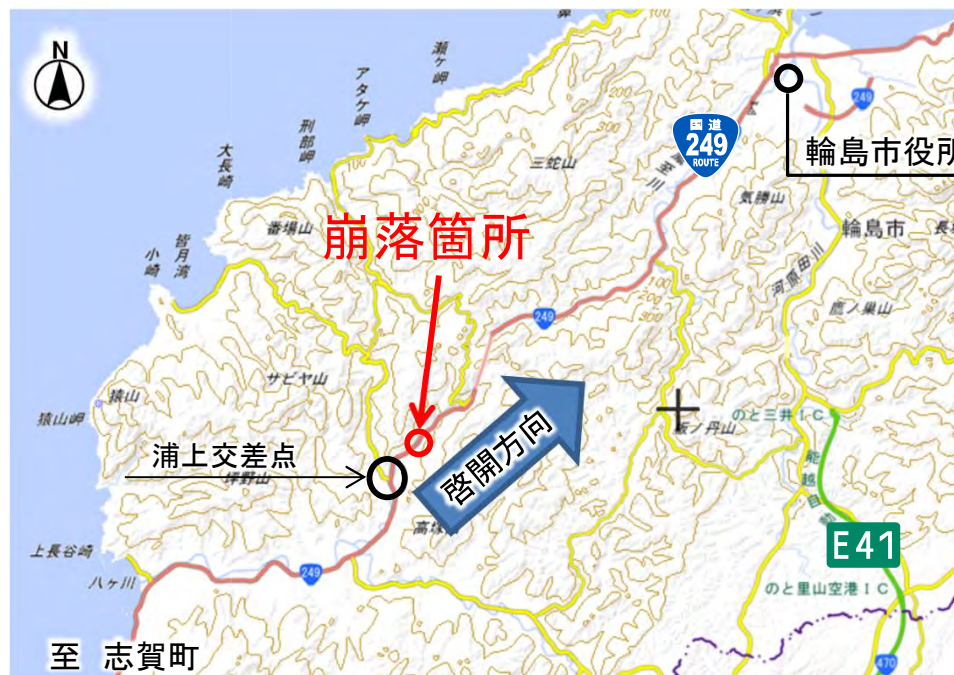
- 輪島市門前町浦上地内「浦上交差点」から1.1km地点 崩落箇所

1/5啓開済

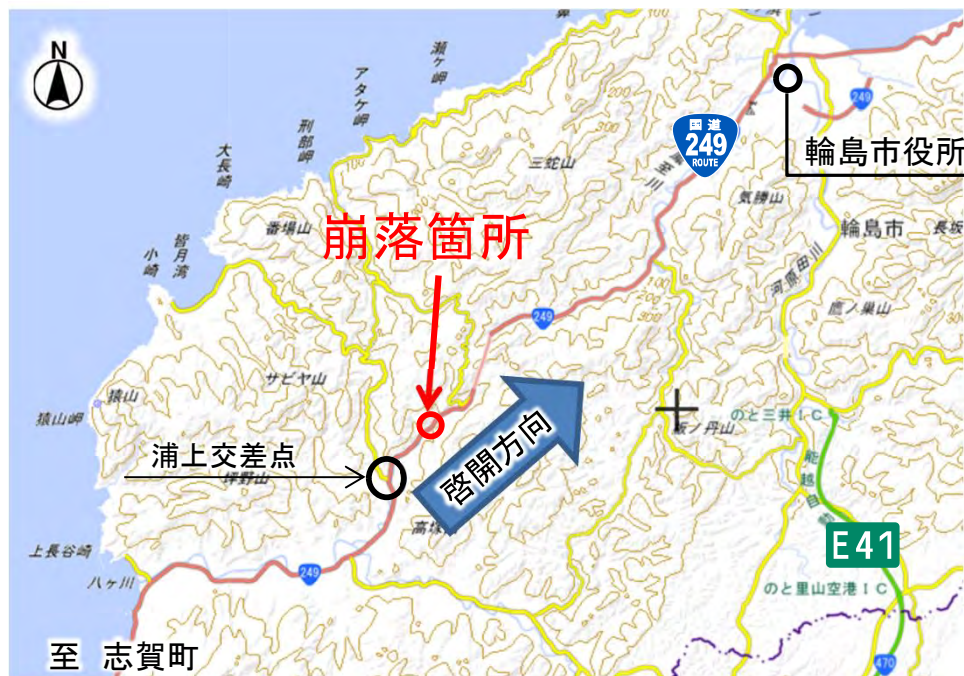
● 輪島市門前町浦上地内「浦上交差点」から1.3km地点 崩落箇所

啓開済

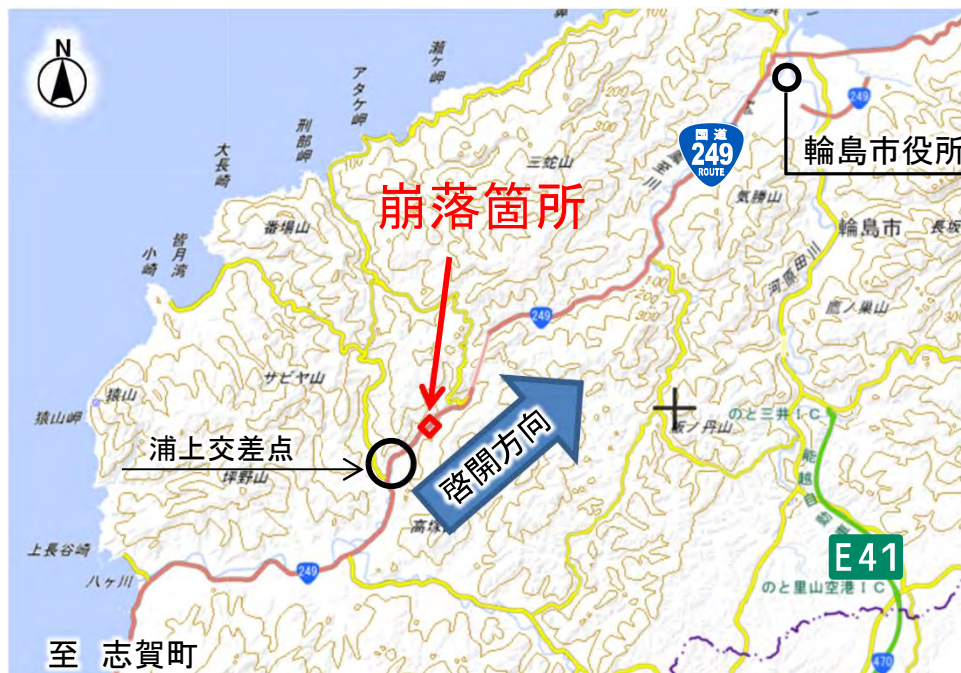
● 輪島市門前町浦上地内「浦上交差点」から1.7km地点 崩落箇所

啓開中

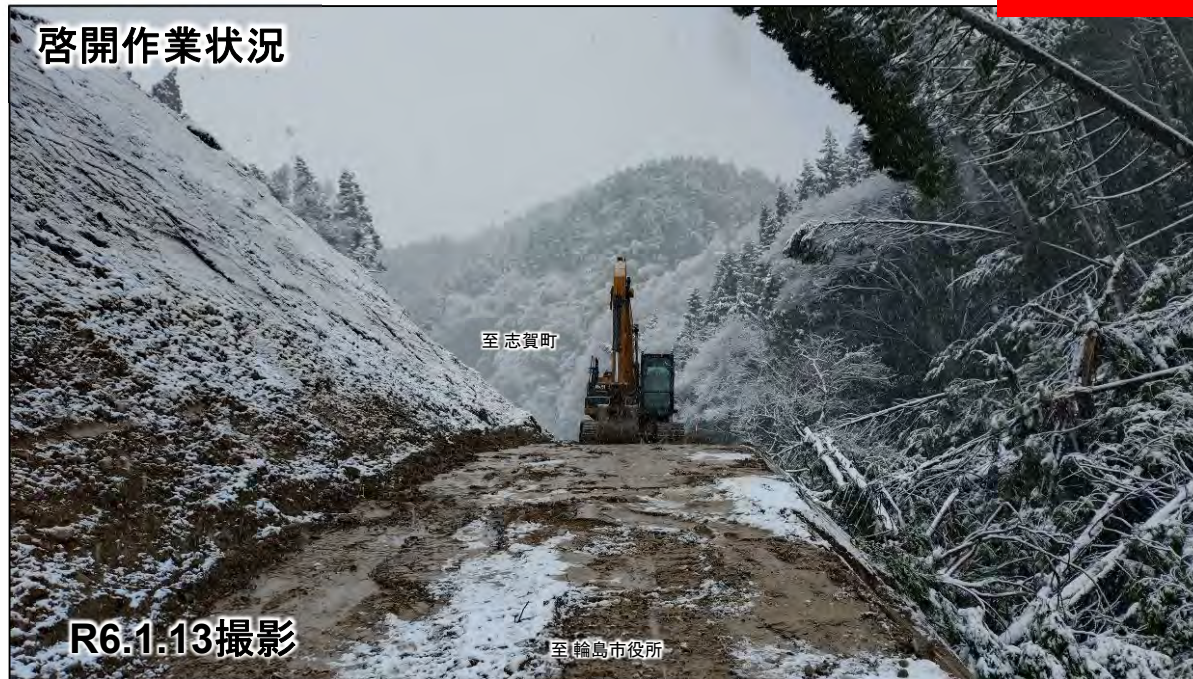
● 輪島市門前町浦上地内「浦上交差点」から1.7km地点 崩落箇所

啓開中

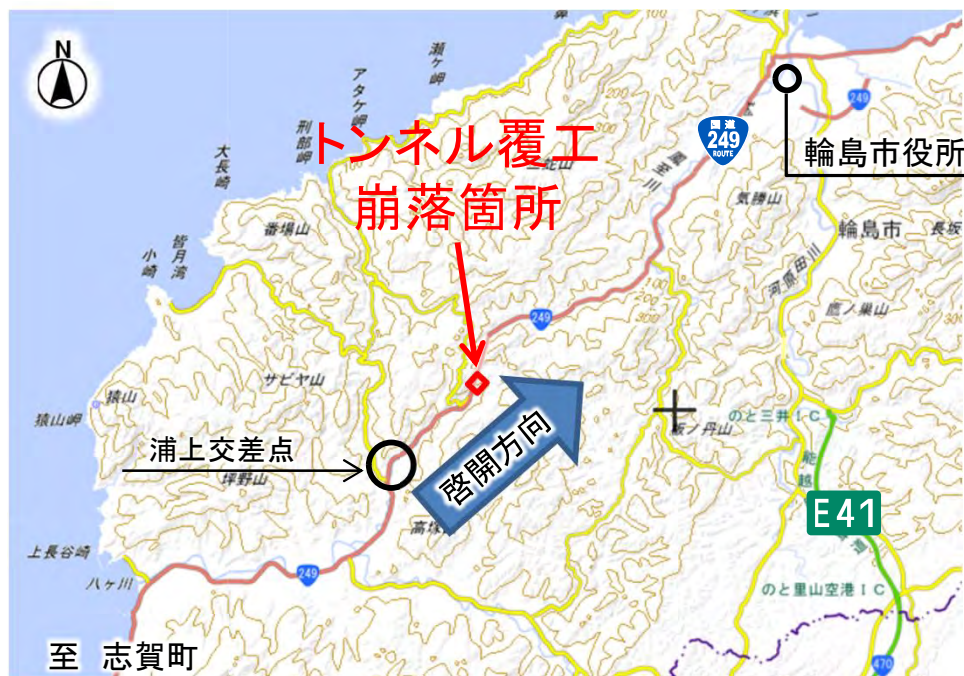
● 輪島市門前町浦上地内「浦上交差点」から3.0km地点 中屋トンネル まで現地調査実施 トンネル内部で覆工崩落

啓開不可

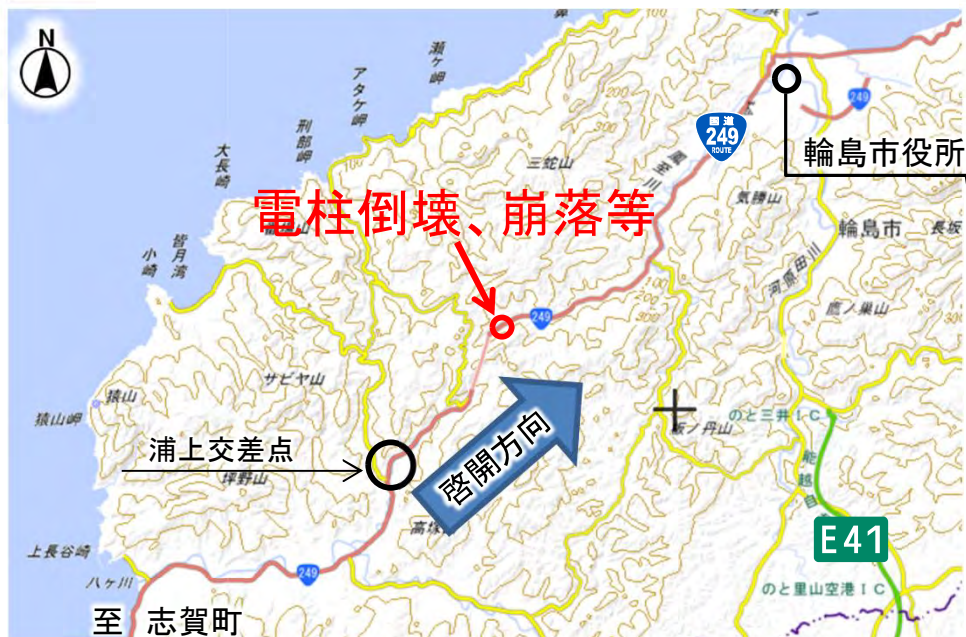
● 輪島市門前町浦上地内「浦上交差点」から4.4km地点 電柱倒壊、崩落、舗装亀裂

被災状況(電柱倒壊、崩壊)

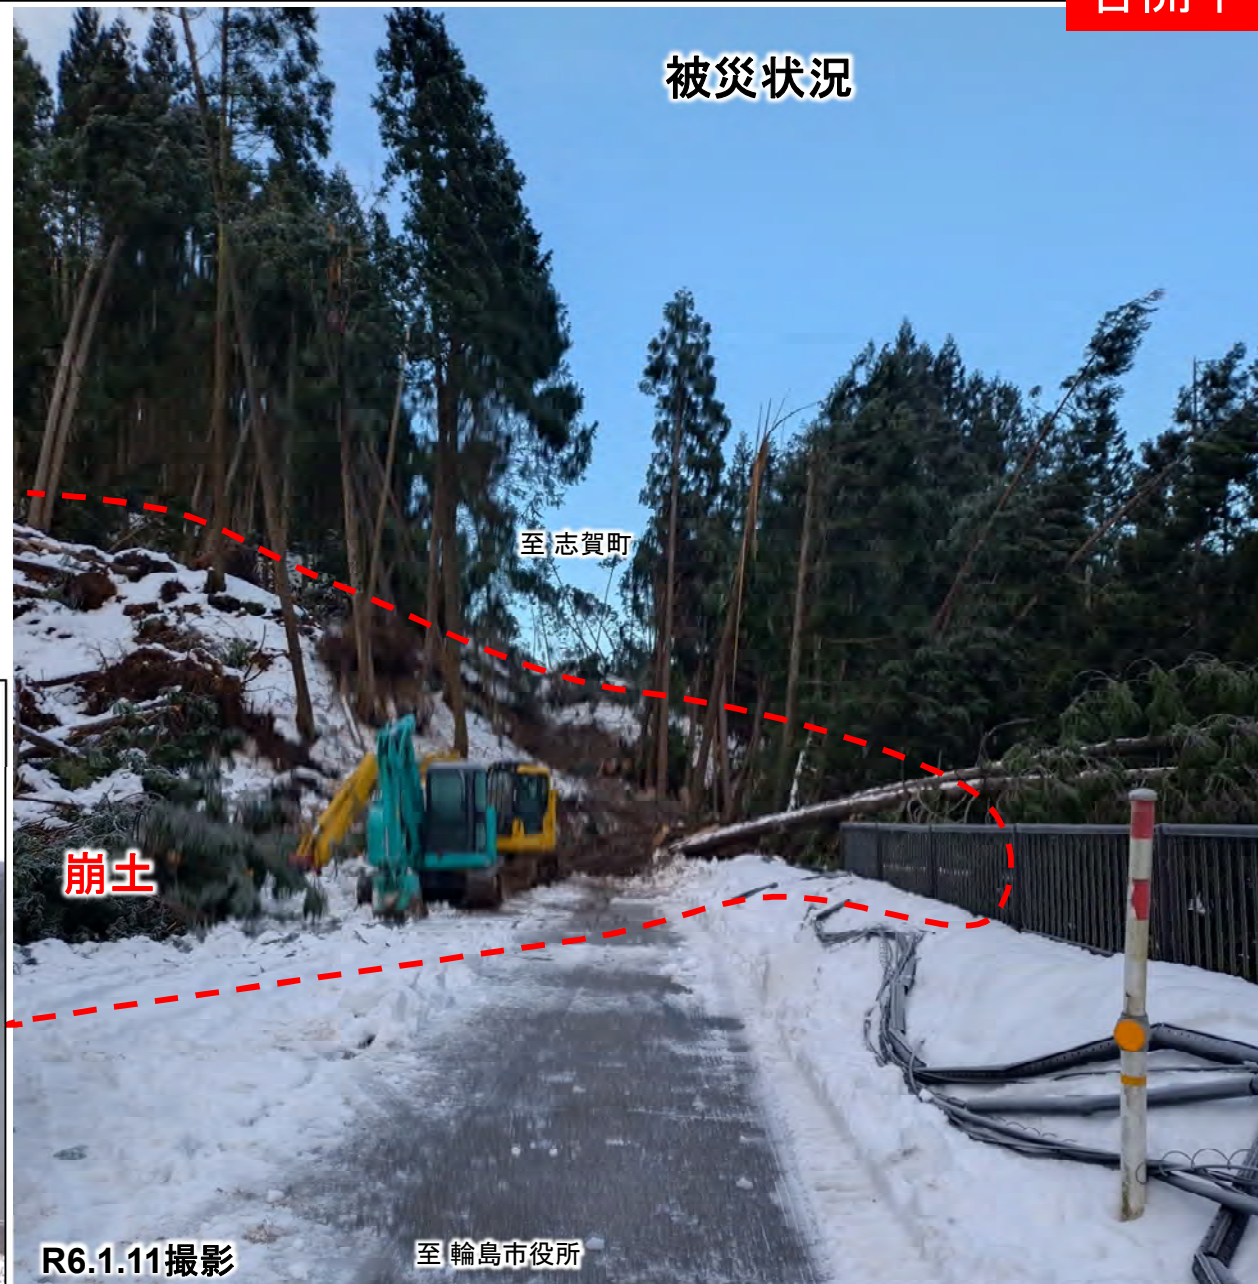
● 輪島市河井町地内「河井中央交差点」から7.9km地点(輪島市縄又町付近)の崩落箇所状況

被災状況

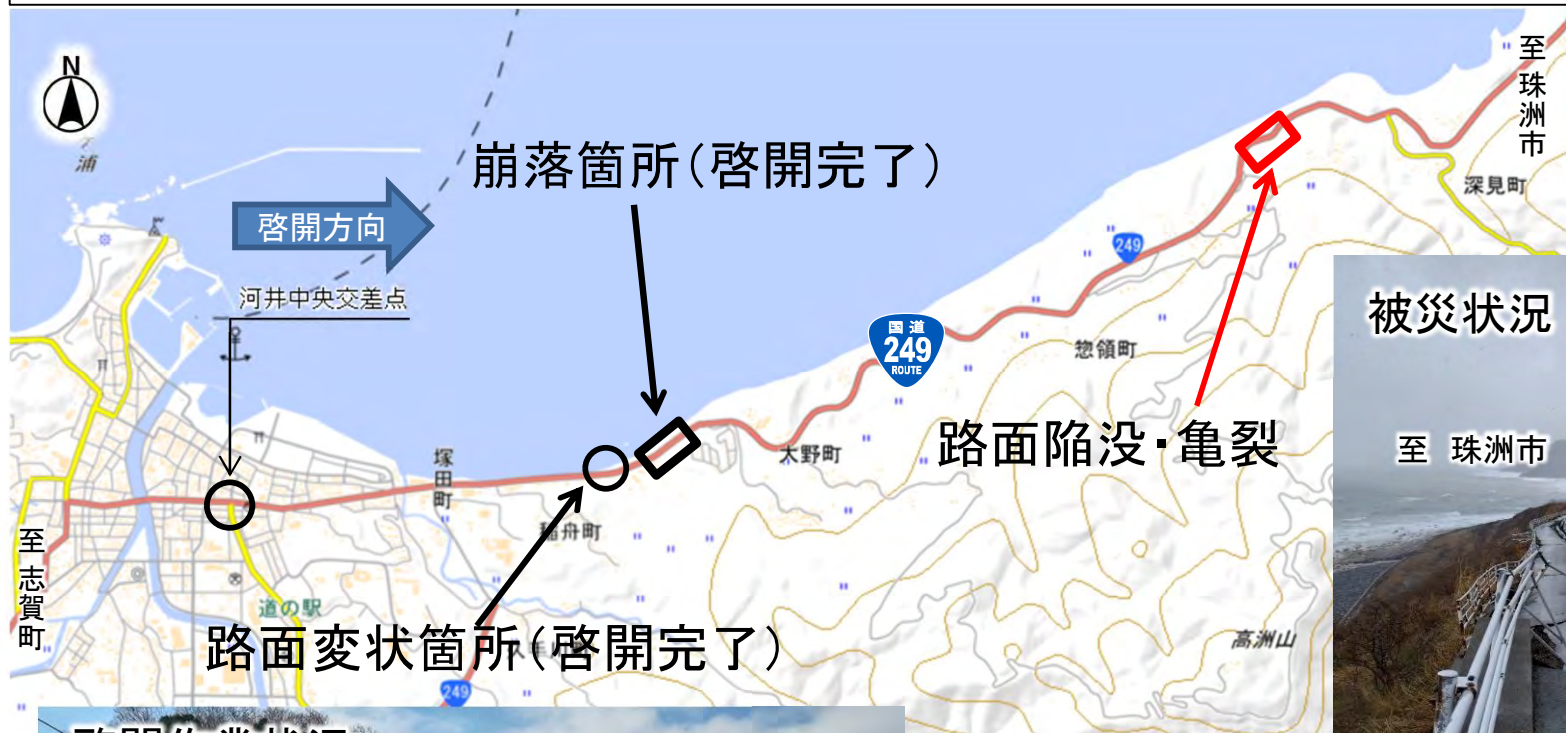
● 輪島市河井町地内「河井中央交差点」から5.8km地点(輪島市深見町付近) 路面陥没・亀裂

1/16啓開済

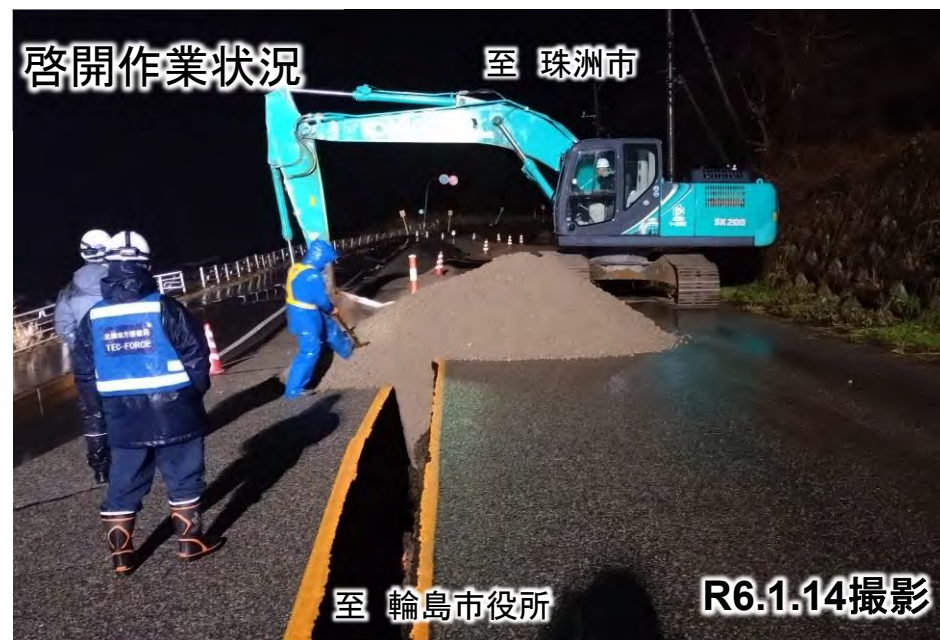
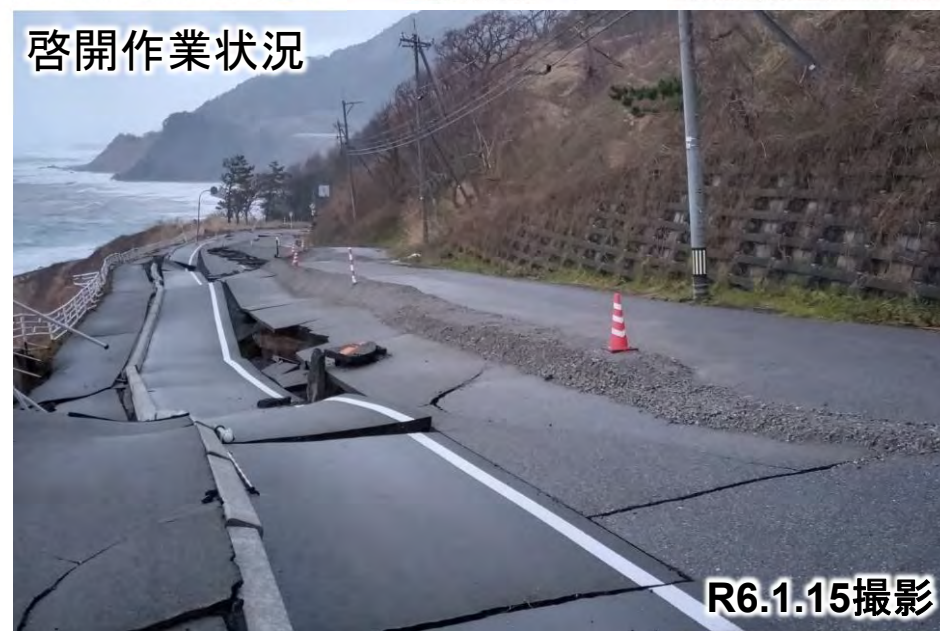
- 輪島市河井町地内「河井中央交差点」から5.8km地点(輪島市深見町付近) 路面陥没・亀裂

1/16啓開済

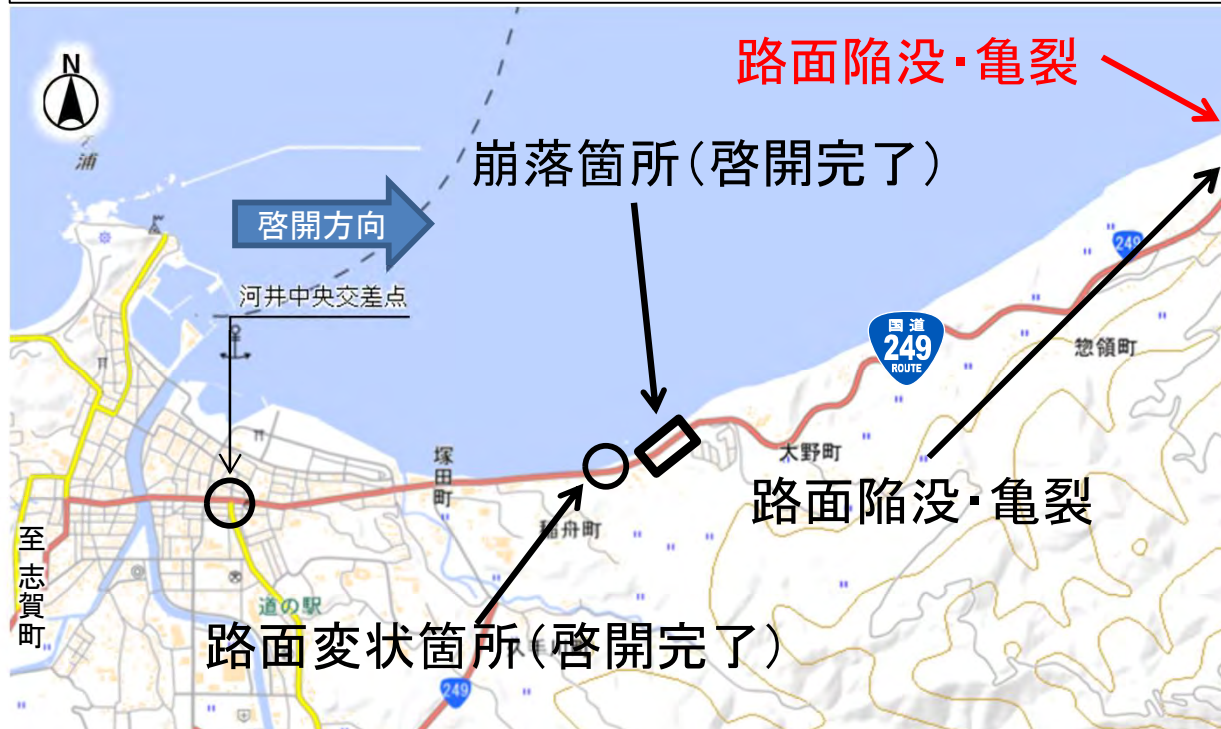
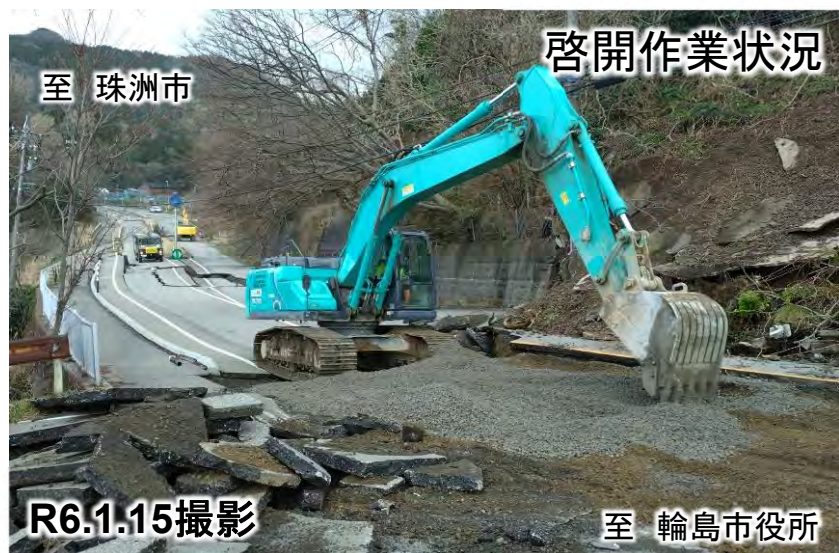
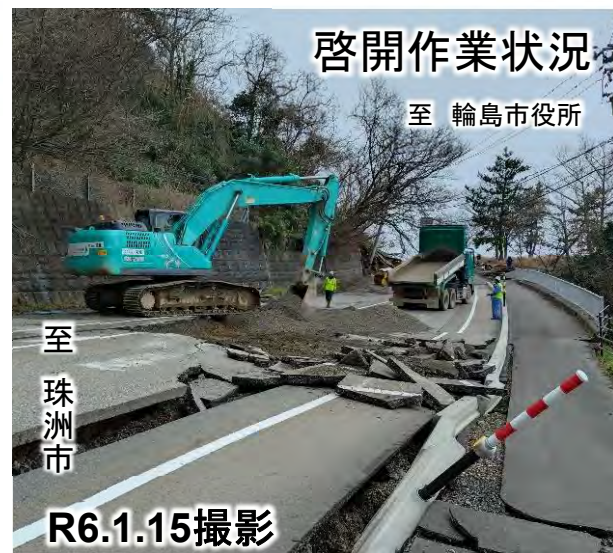
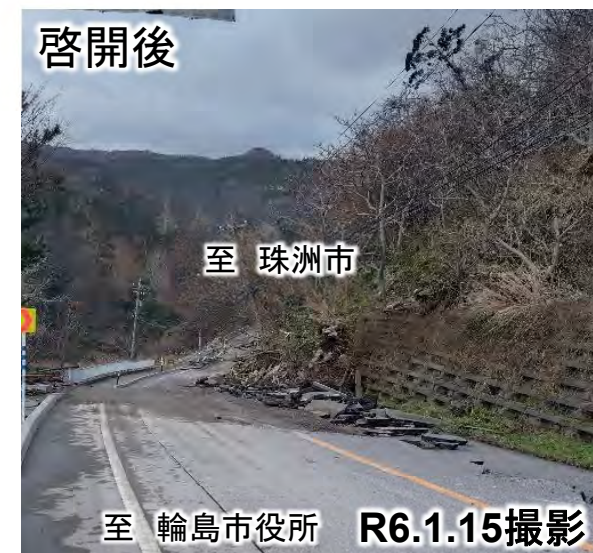
● 輪島市河井町地内「河井中央交差点」から5.9km地点(輪島市深見町付近) 路面陥没・亀裂

1/16啓開済

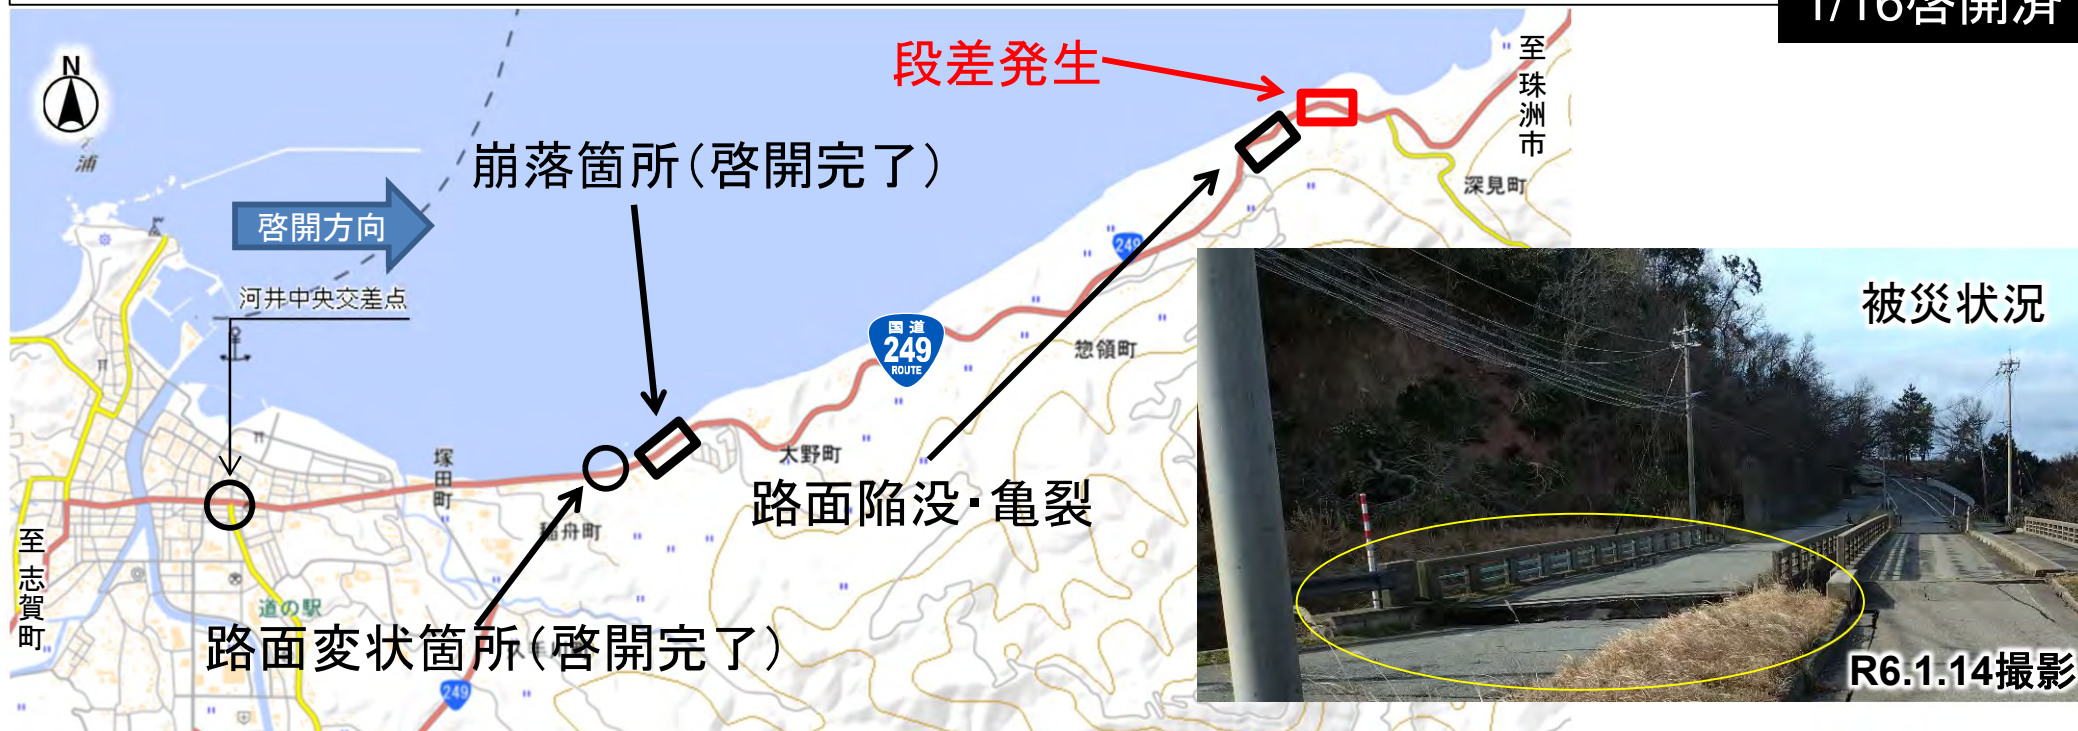
● 輪島市河井町地内「河井中央交差点」から6.5km地点(輪島市深見町付近) 深見橋 段差

1/16啓開済

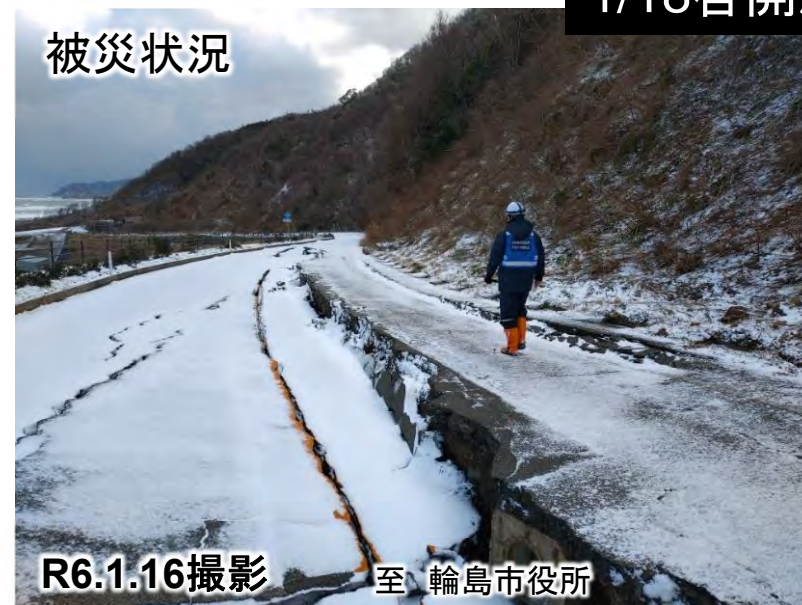
● 輪島市河井町地内「河井中央交差点」から10.3km地点(輪島市白米町付近) 舗装亀裂

1/18啓開済

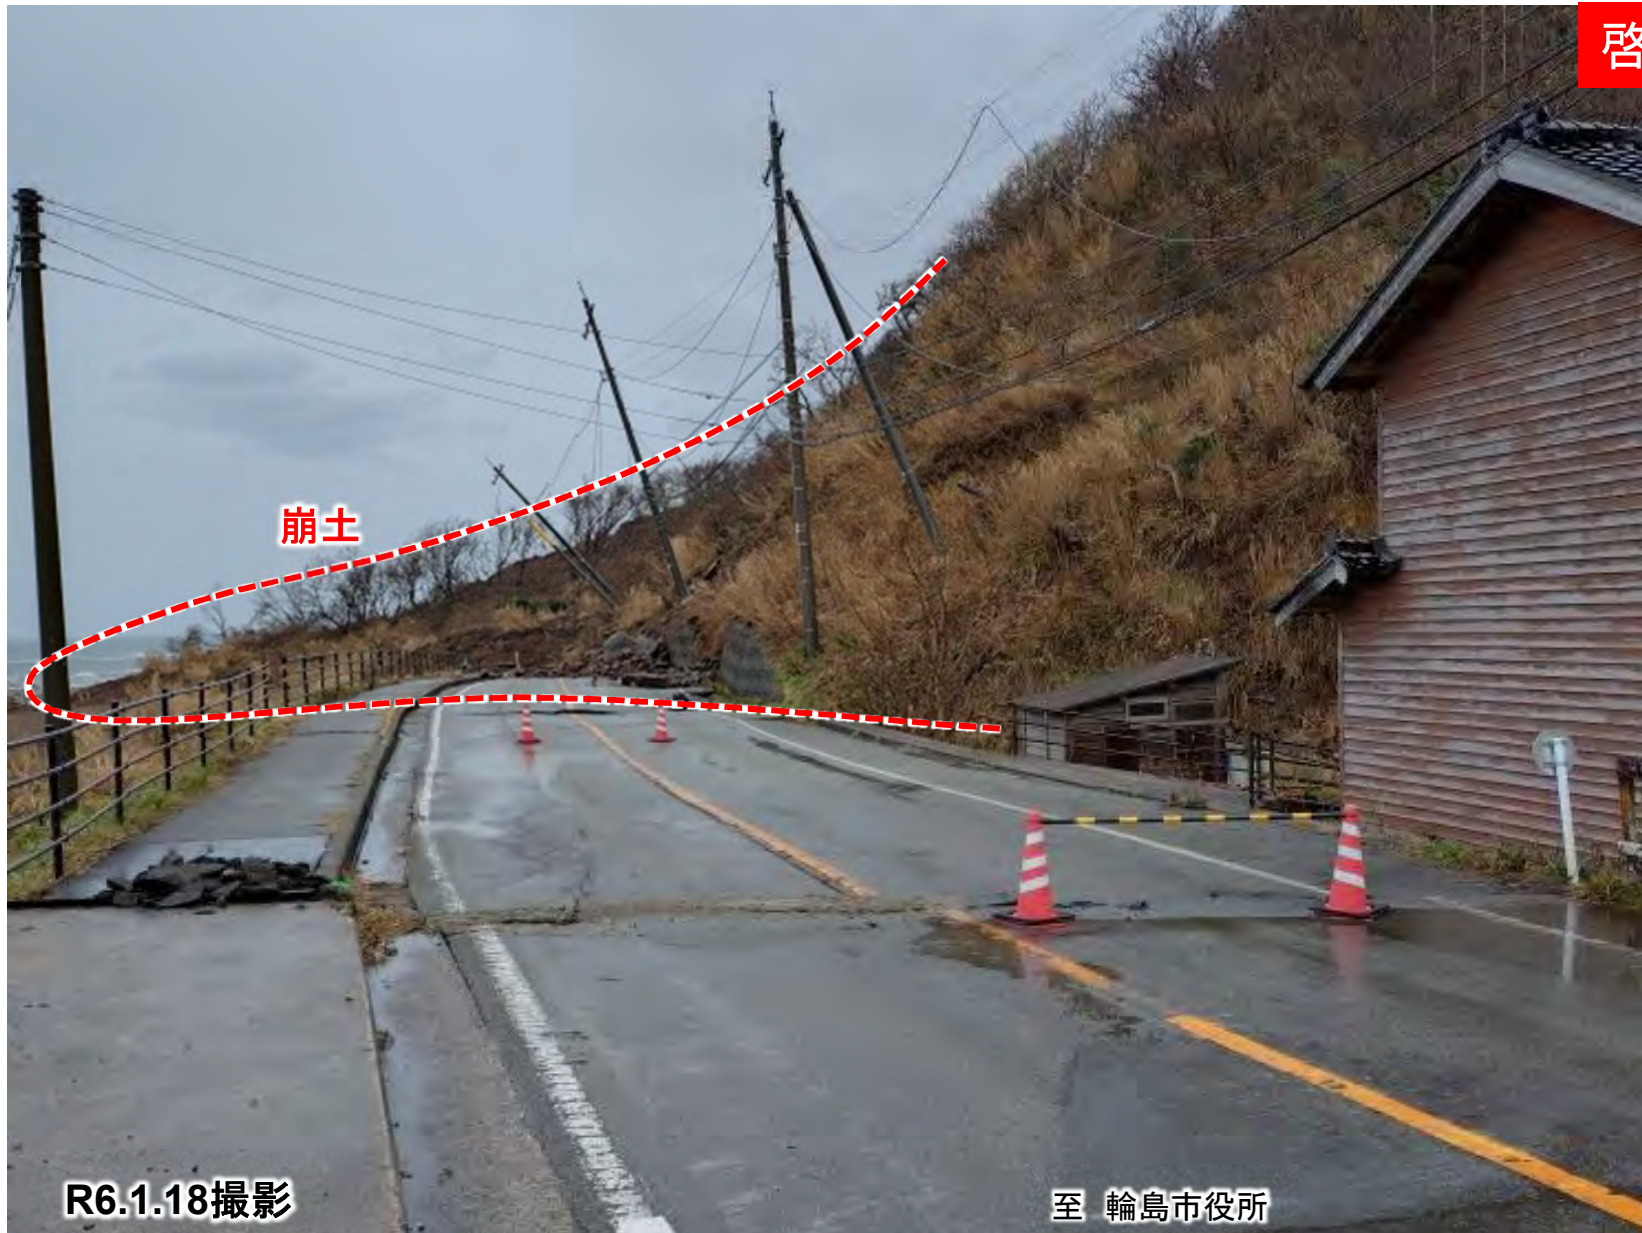
道の駅「千枚田ポケットパーク」から珠洲市側約0.8km地点で、大規模崩落(啓開不可)のため通行止め。

● 輪島市河井町地内「河井中央交差点」から10.8km地点 大規模崩落により珠洲市方面への通り抜け不可

啓開不可

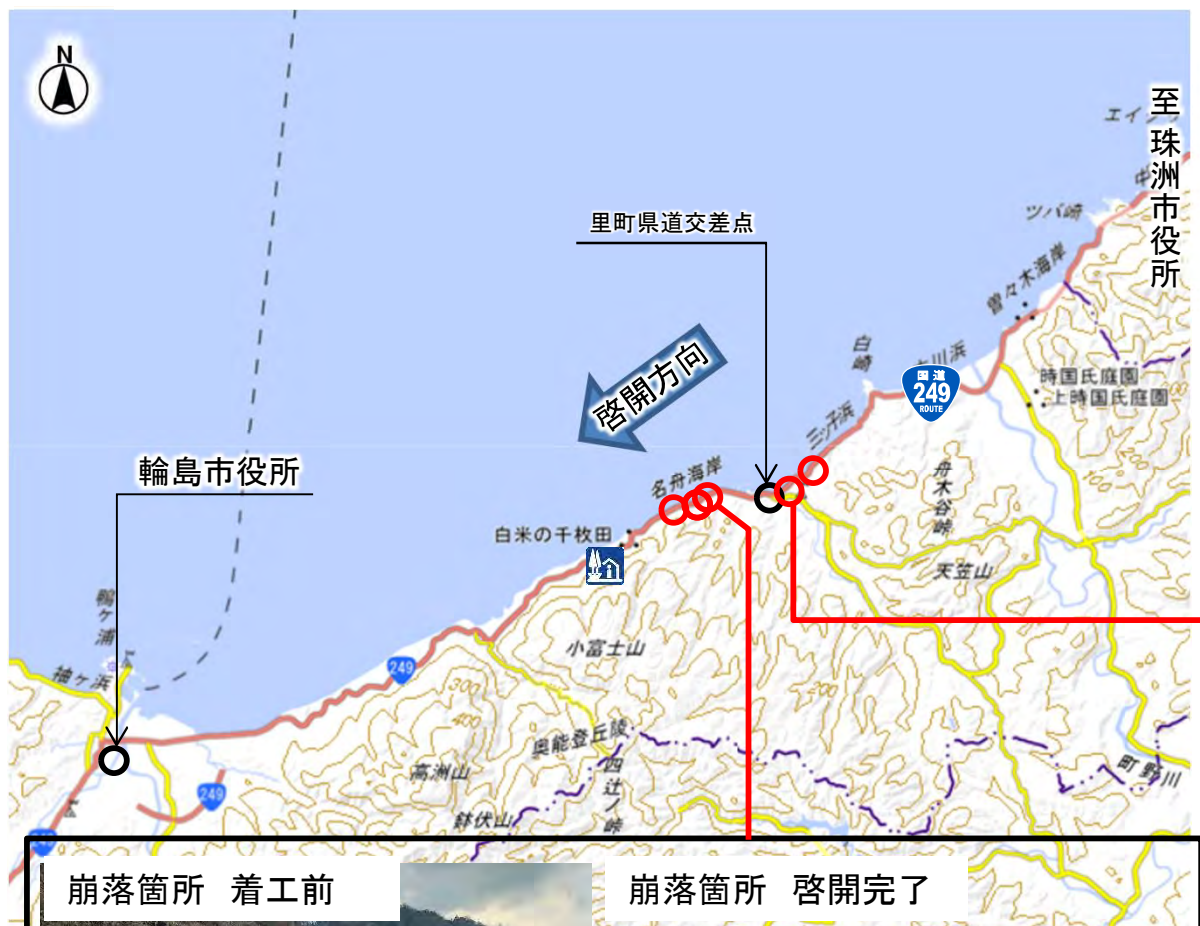
●輪島市里町地内「里町県道交差点」から西へ1.6km 崩落箇所 1/6 啓開済

1/6啓開済

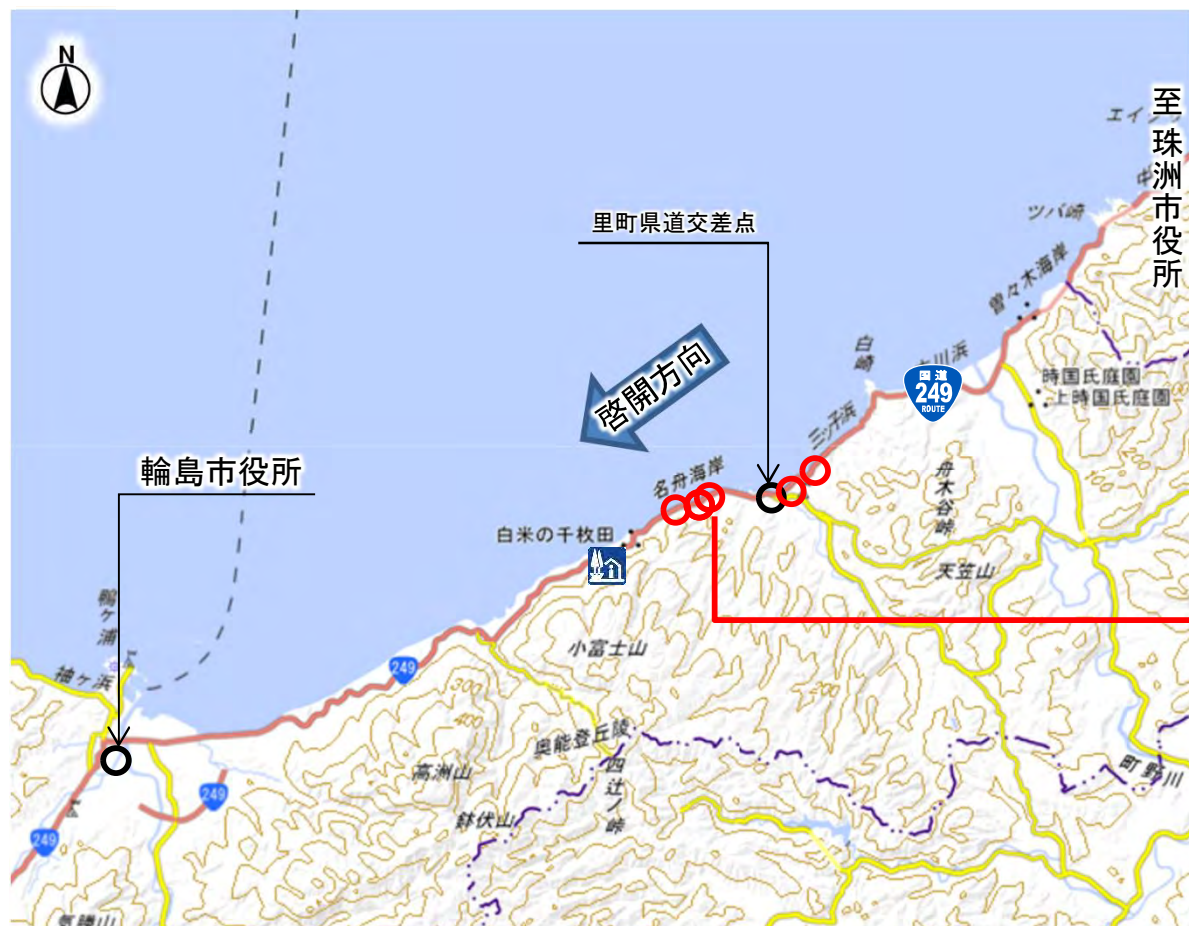
●輪島市里町地内「里町県道交差点」から西へ1.6km 崩落箇所状況

1/7啓開済

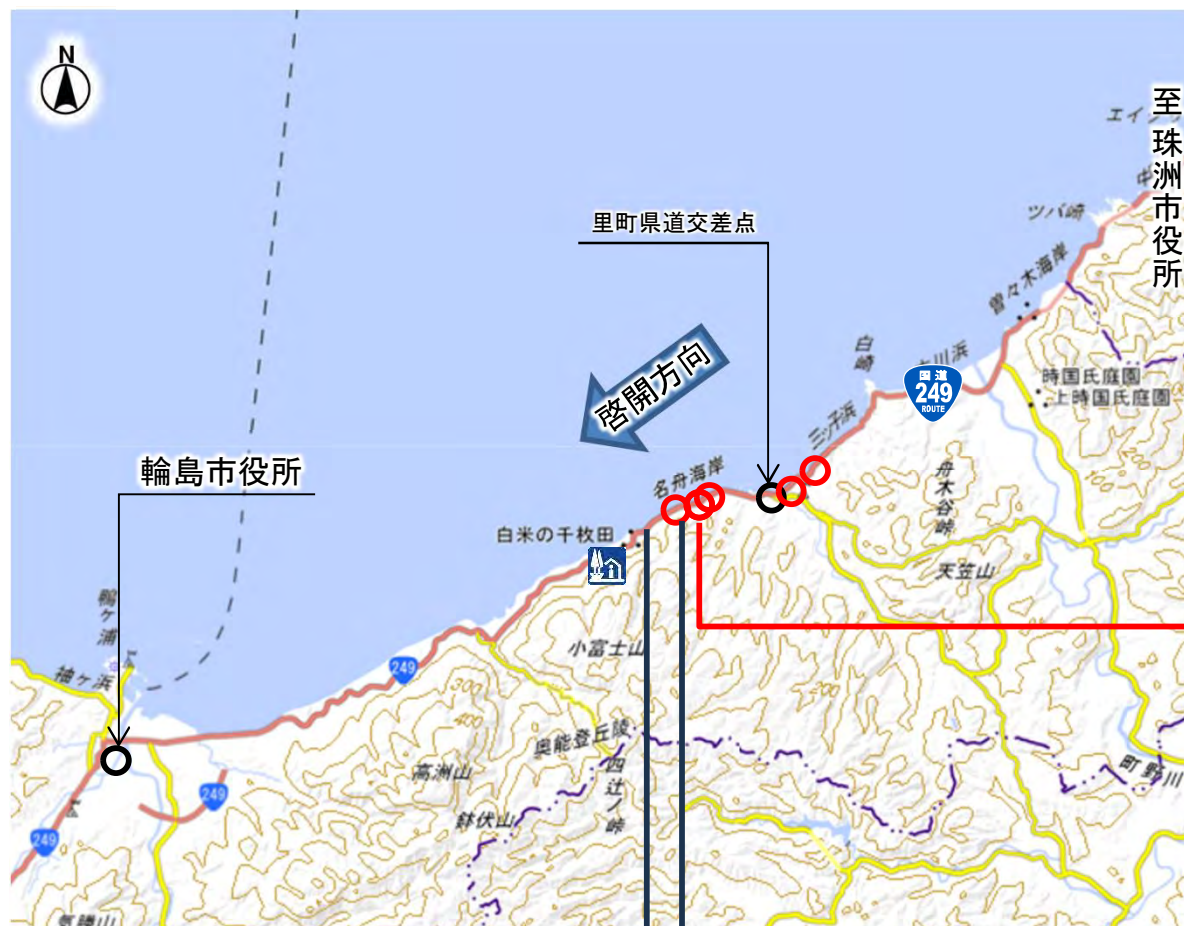
●輪島市里町地内「里町県道交差点」から西へ1.8km 崩落箇所状況

1/9啓開済
