● 鳳珠郡能登町石井付近の石井交差点から 3.5km地点 鳳珠郡能登町小間生地区付近 亀裂箇所

● 珠洲市宝立町鵜飼地内「金峰寺交差点」から2.1km付近 珠洲市宝立町柏原付近 擁壁破損

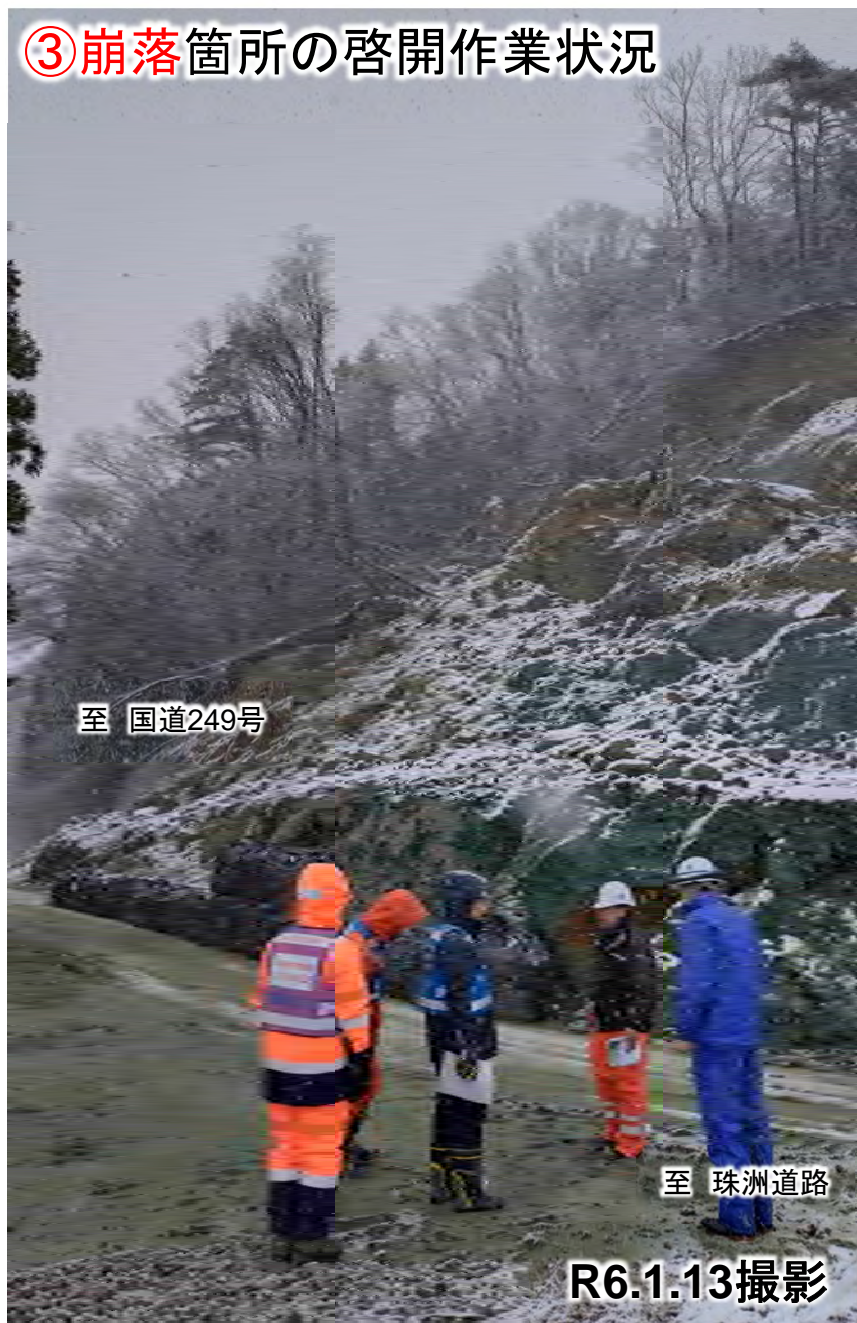
③ 崩落箇所の啓開作業状況

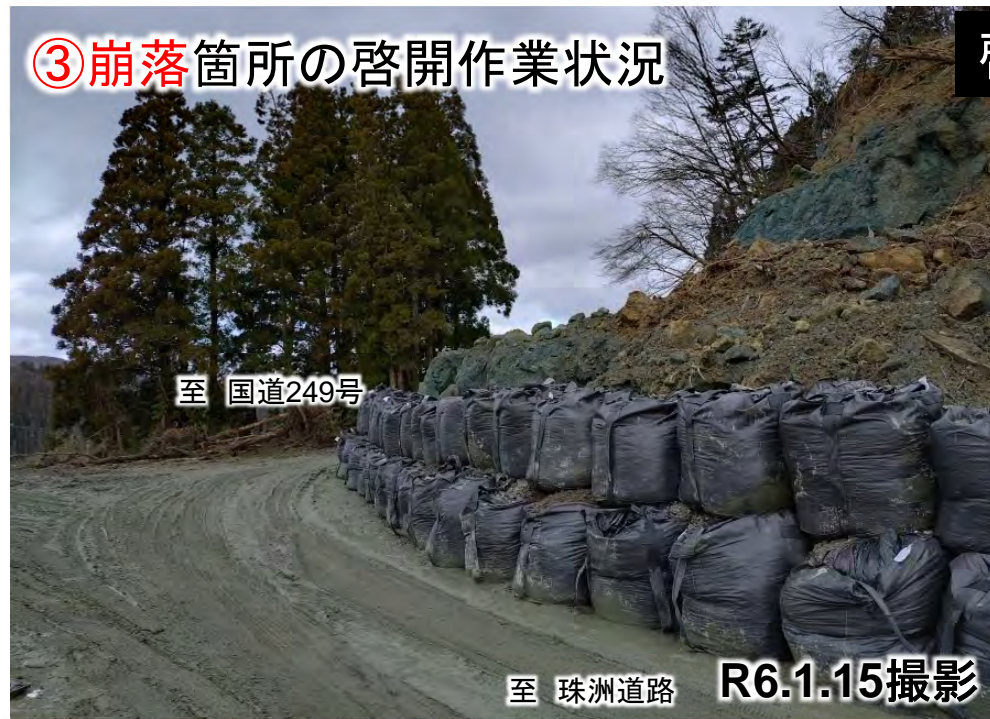
③ 崩落箇所の啓開作業状況

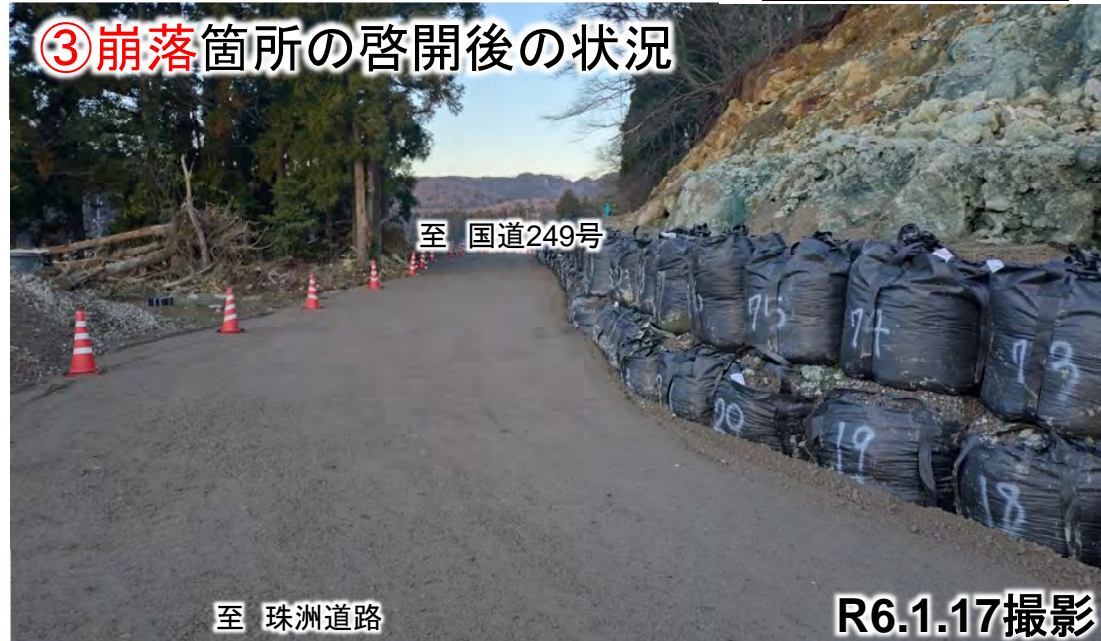
③ 崩落箇所の啓開後の状況

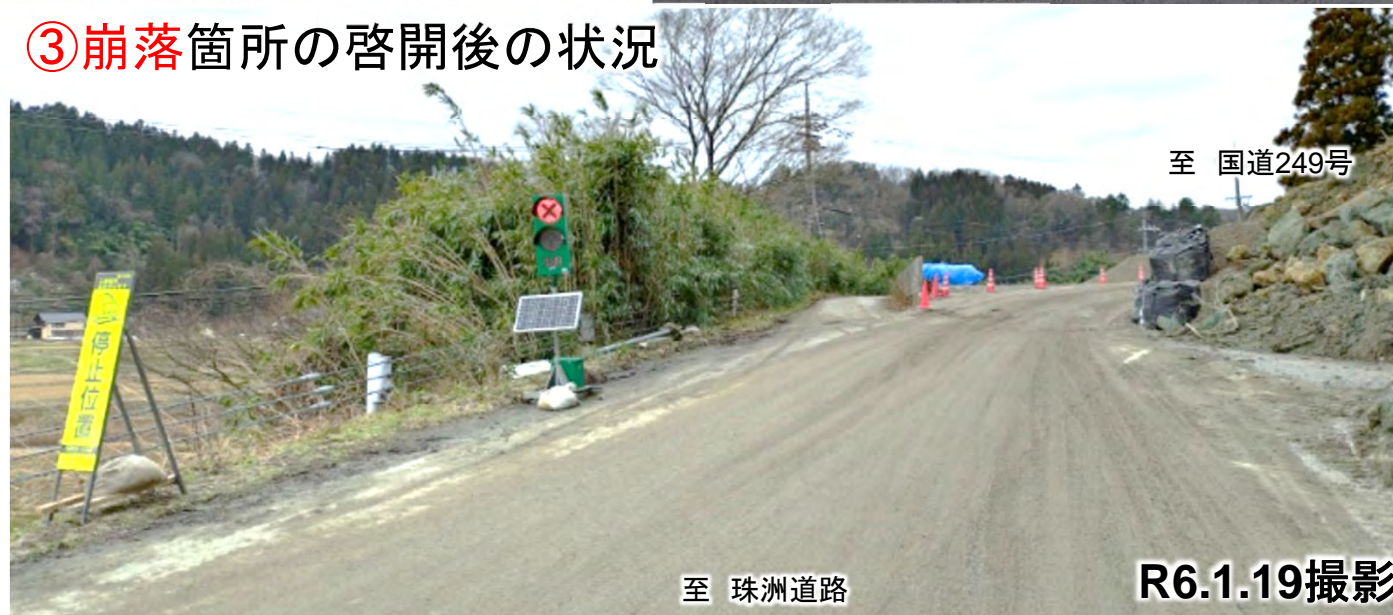
③ 崩落箇所の啓開後の状況

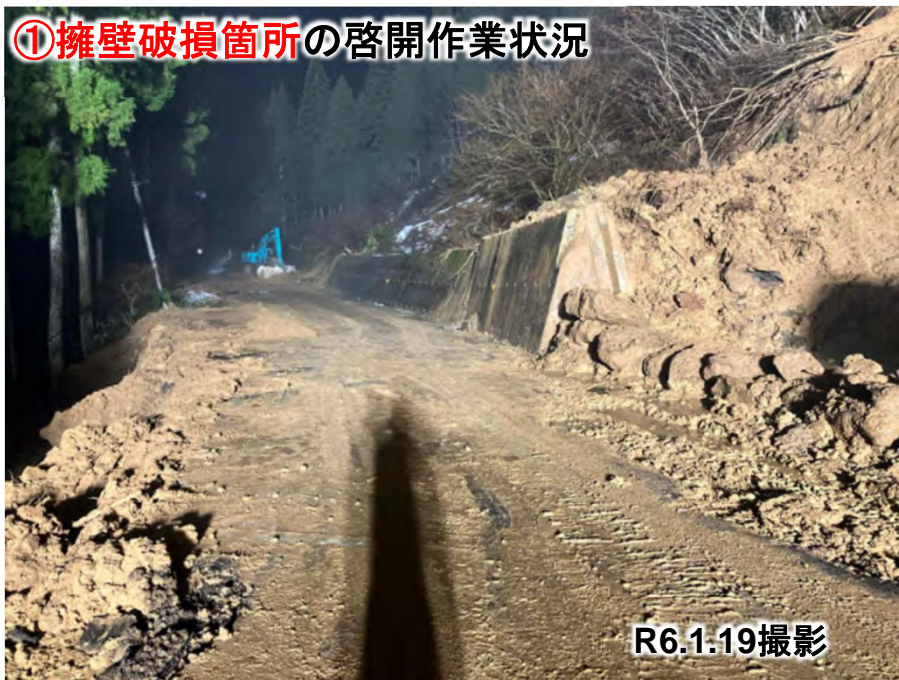
①擁壁破損箇所への啓開作業状況

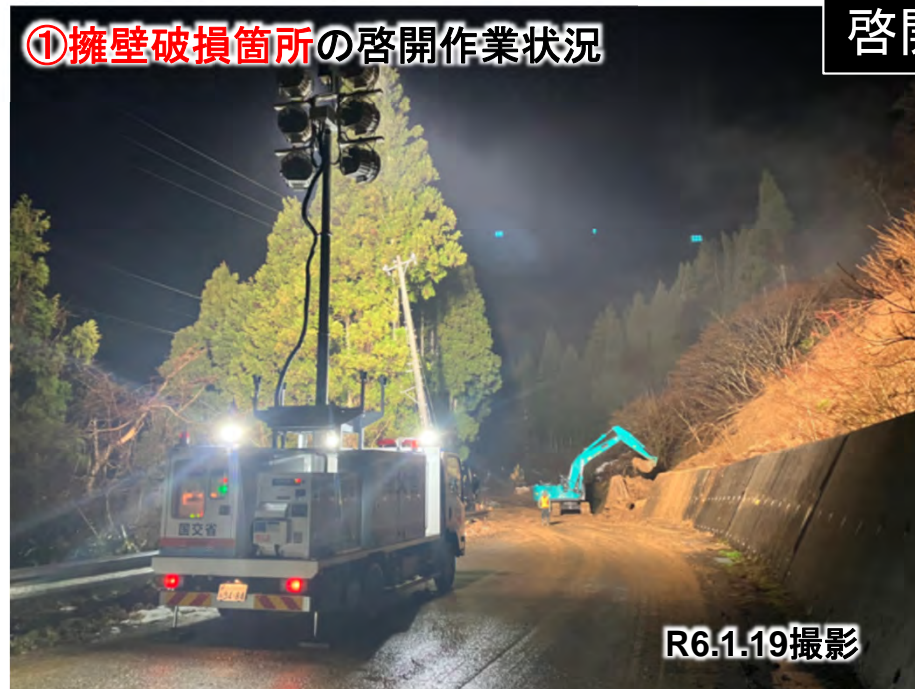
①擁壁破損箇所への啓開作業状況

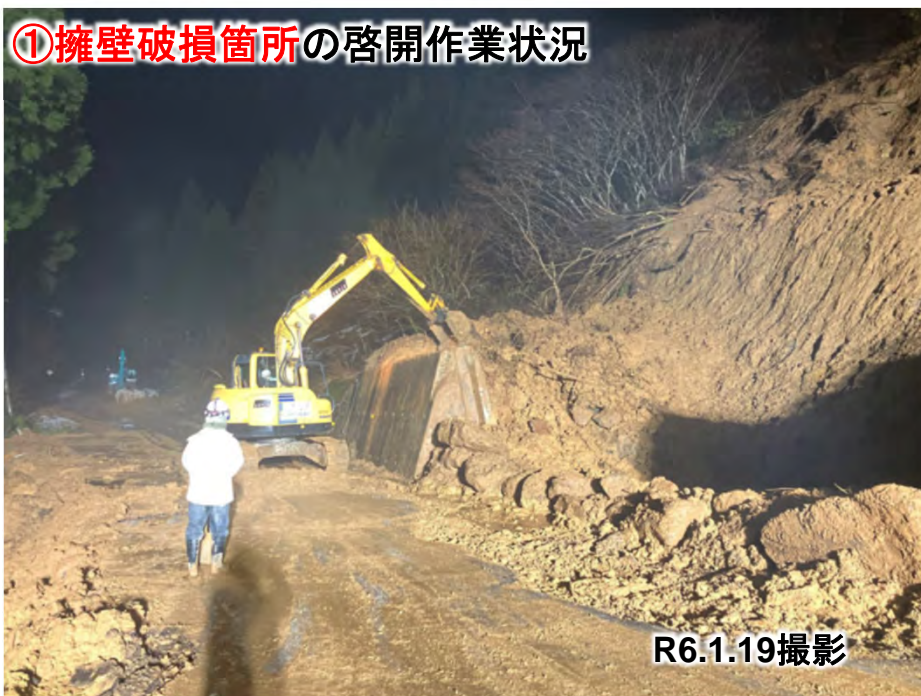
①擁壁破損箇所への啓開作業状況

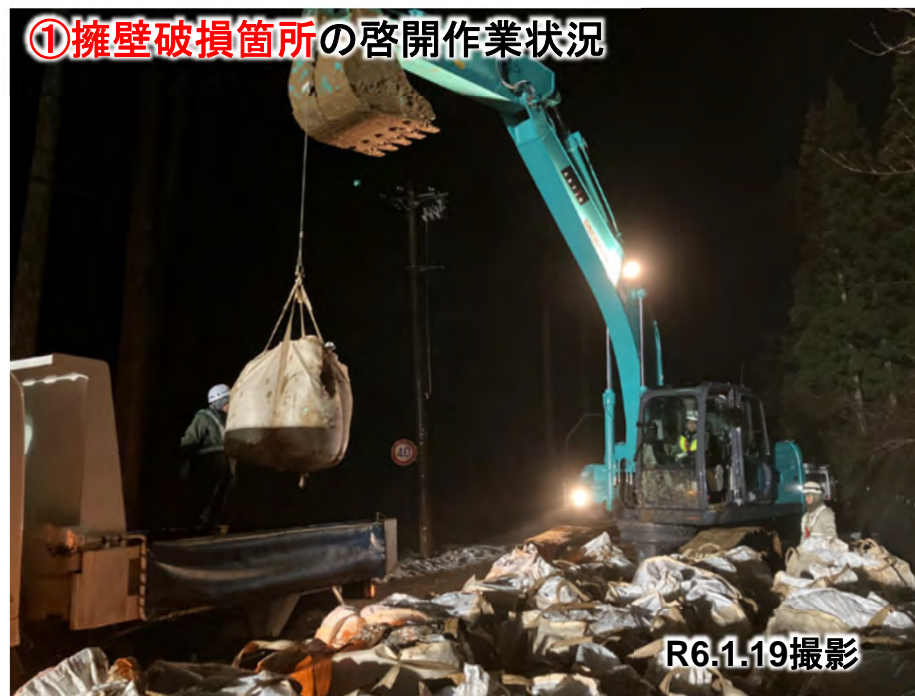
①擁壁破損箇所への啓開作業状況

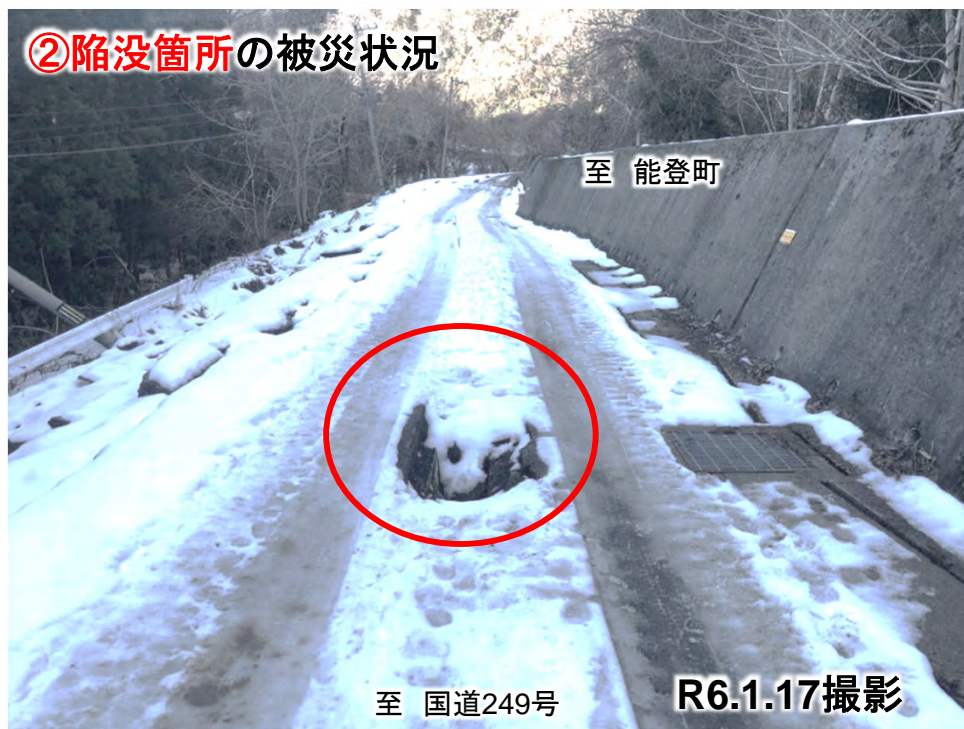
②陥没箇所の被災状況

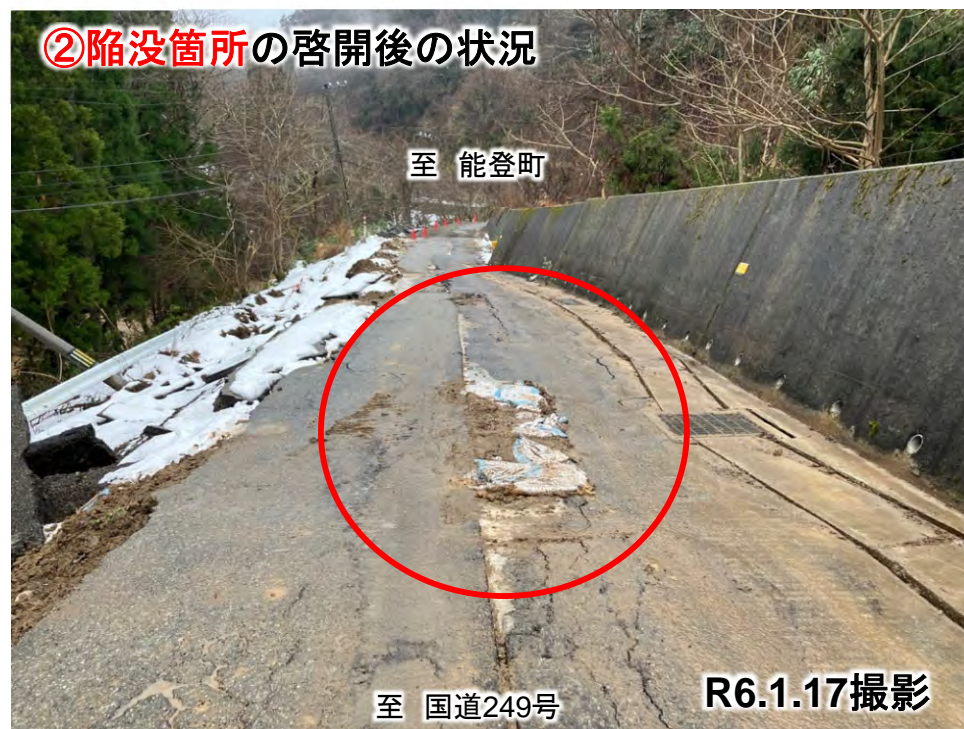
②陥没箇所の啓開後の状況

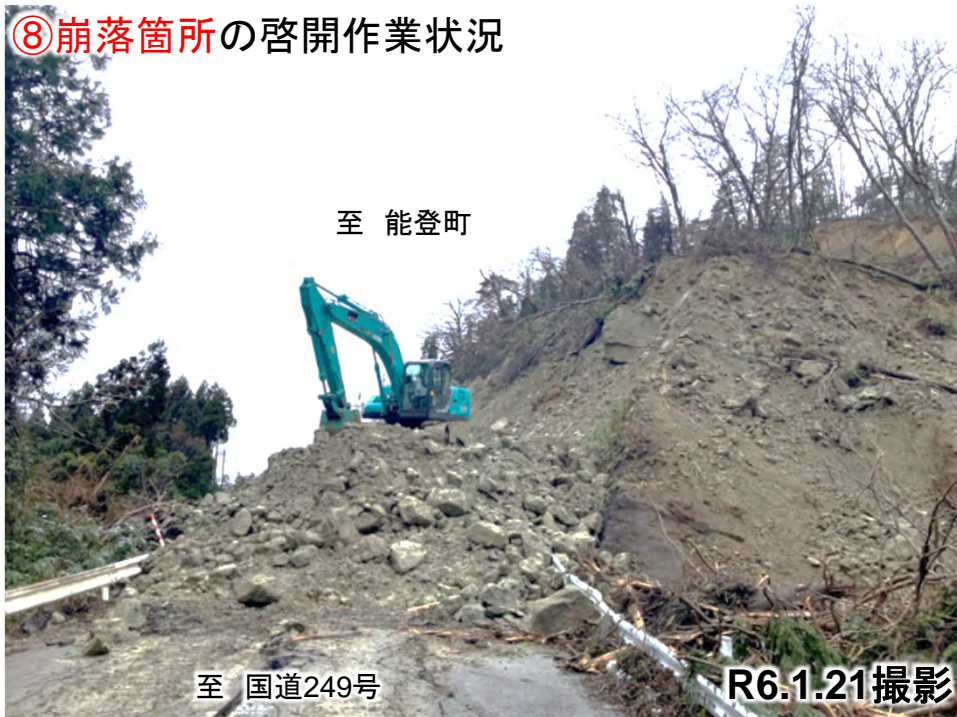
⑧崩落箇所への啓開作業状況

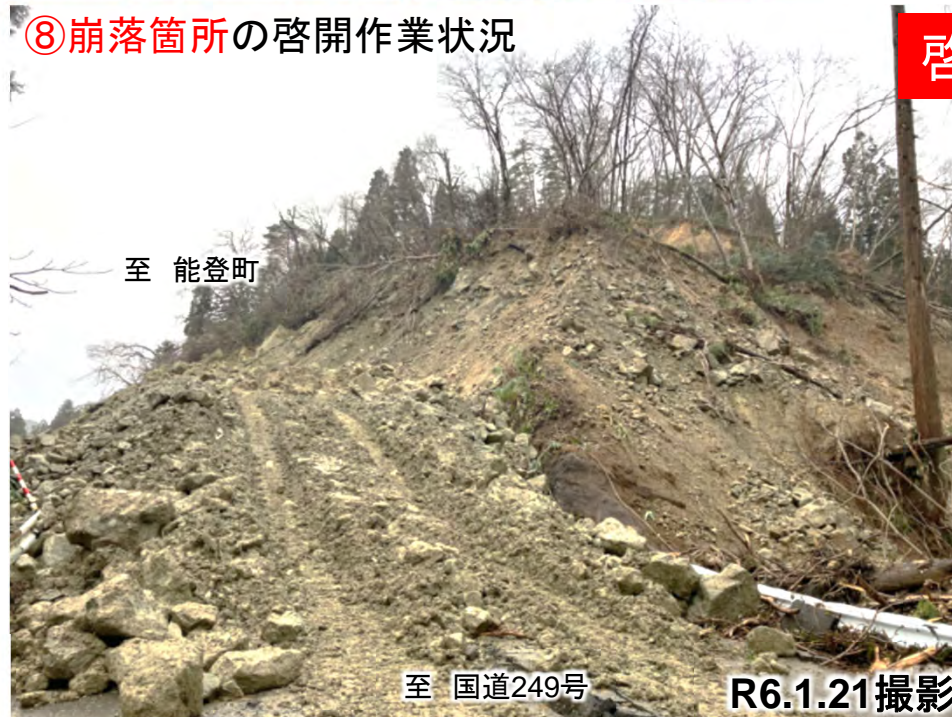
⑧崩落箇所への啓開作業状況

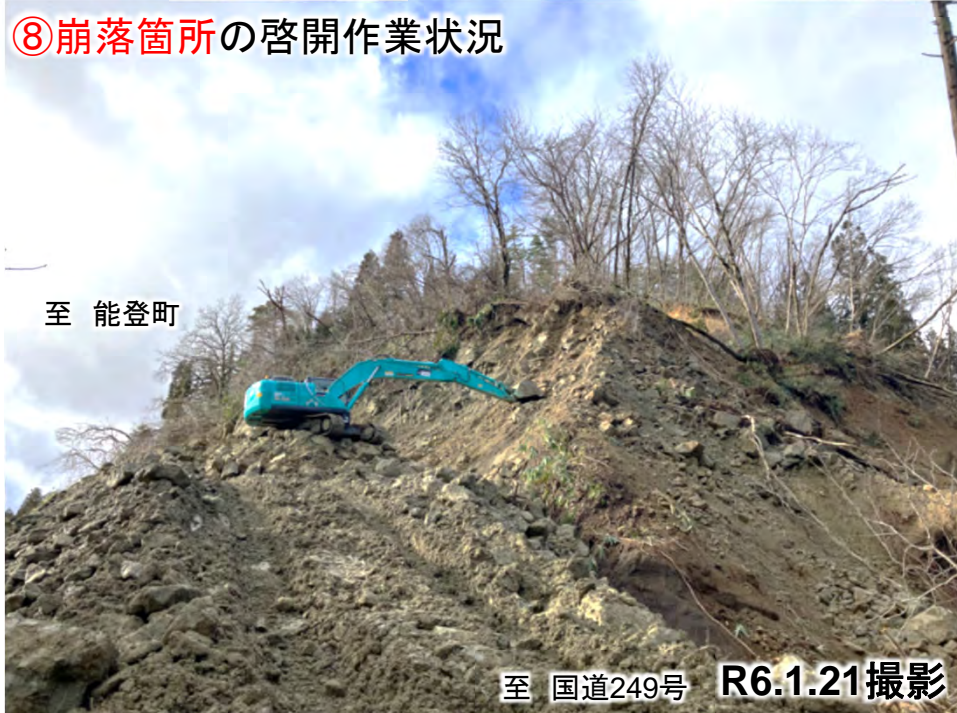
⑧崩落箇所への啓開作業状況

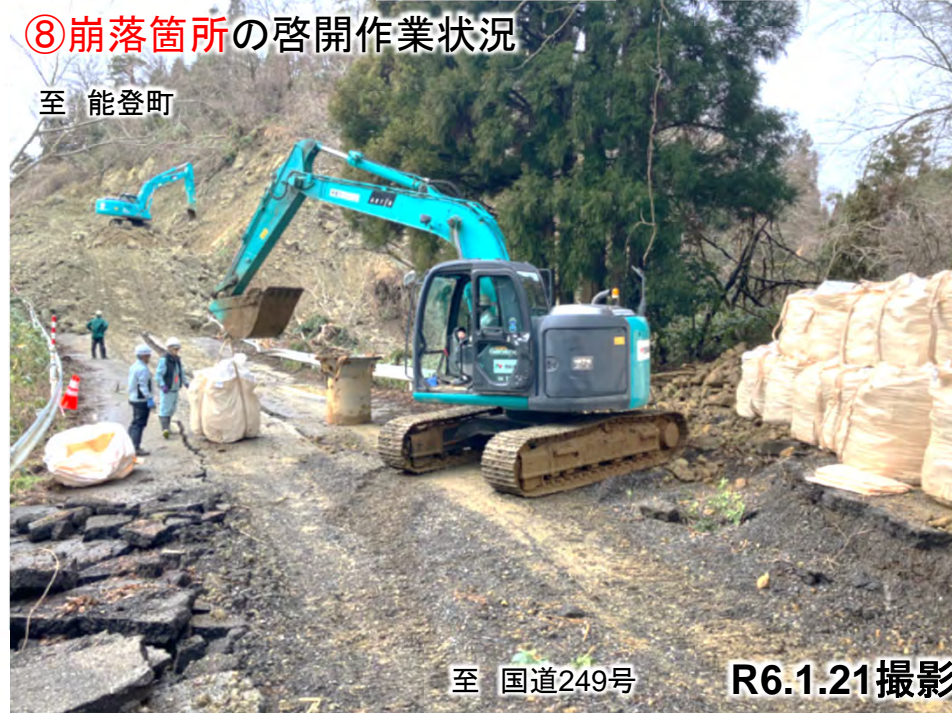
⑧崩落箇所への啓開作業状況

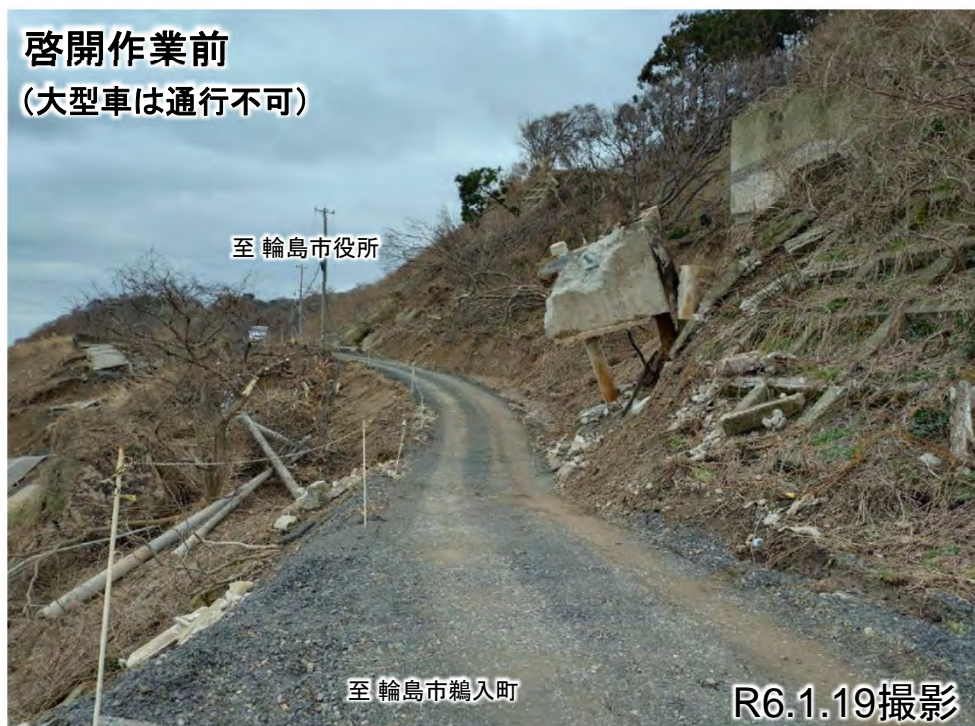
啓開作業前
(大型車は通行不可)

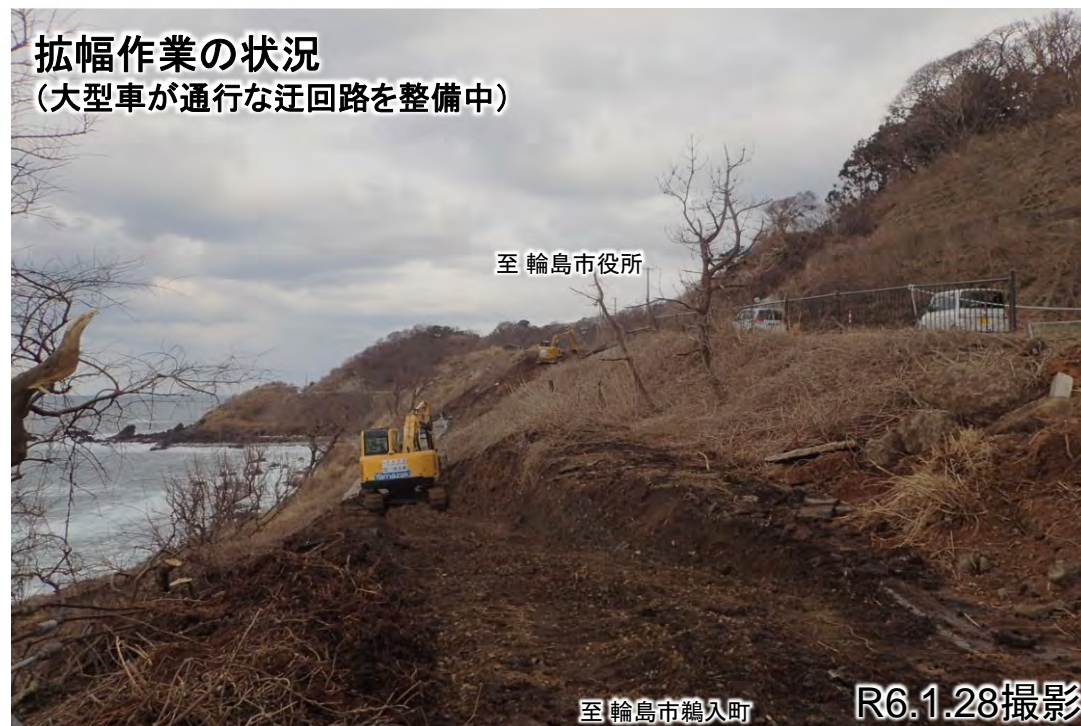
拡幅作業の状況
(大型車が通行な迂回路を整備中)

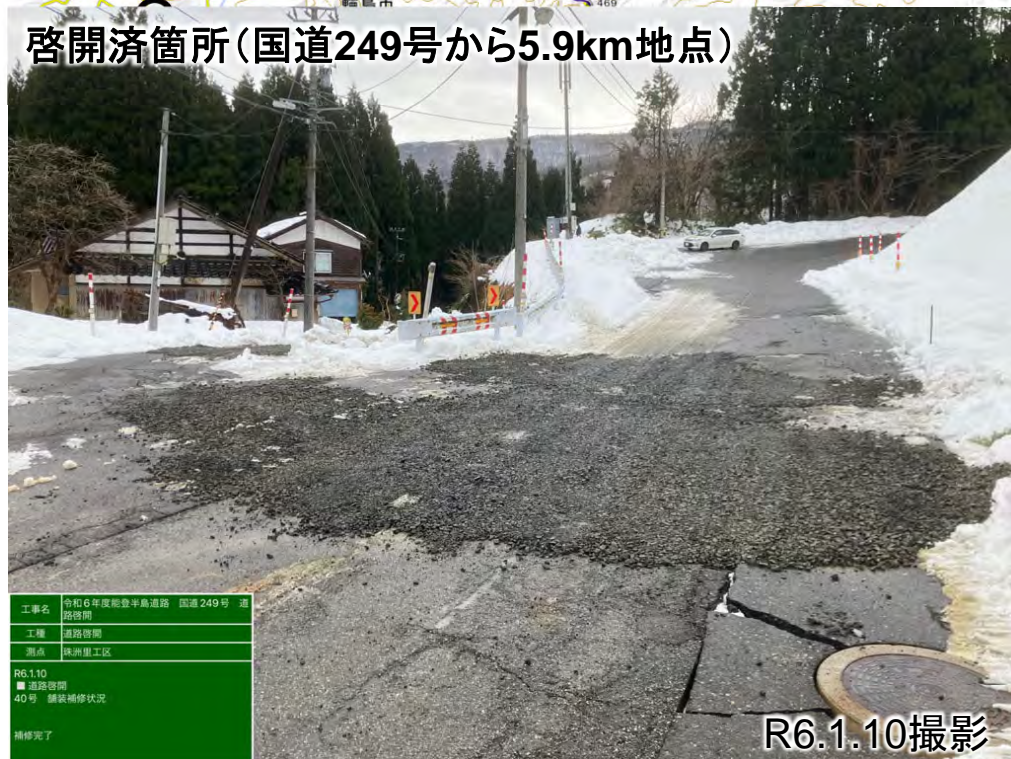
啓開済箇所(国道249号から5.9km地点)

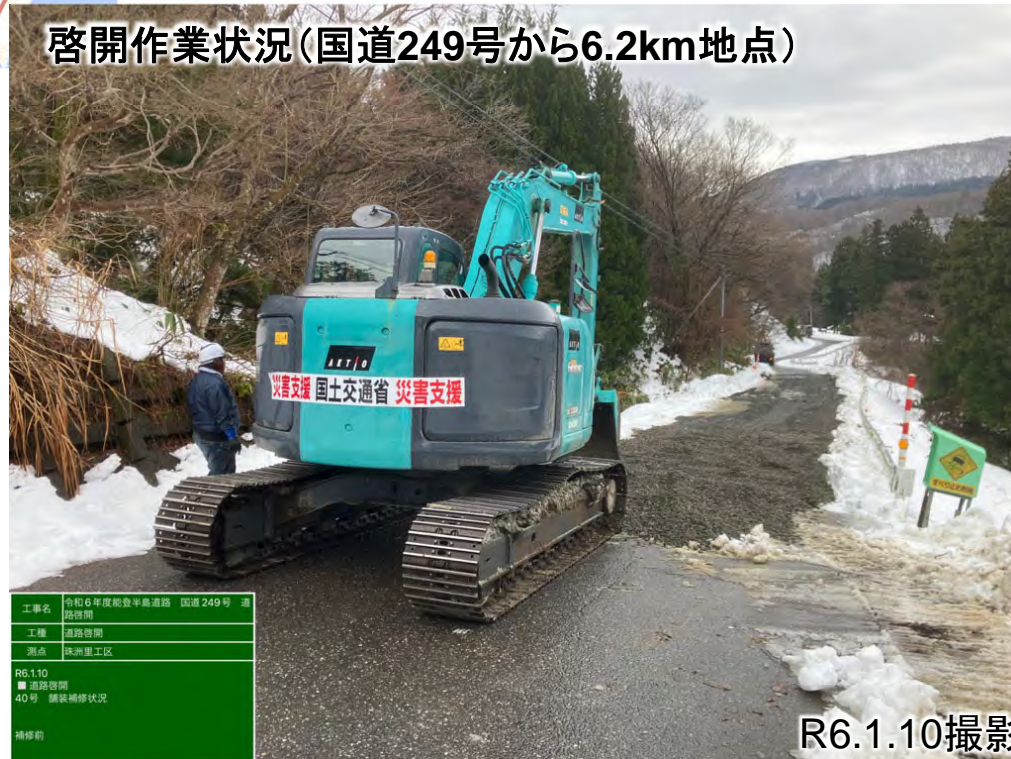
啓開作業状況(国道249号から6.2km地点)
