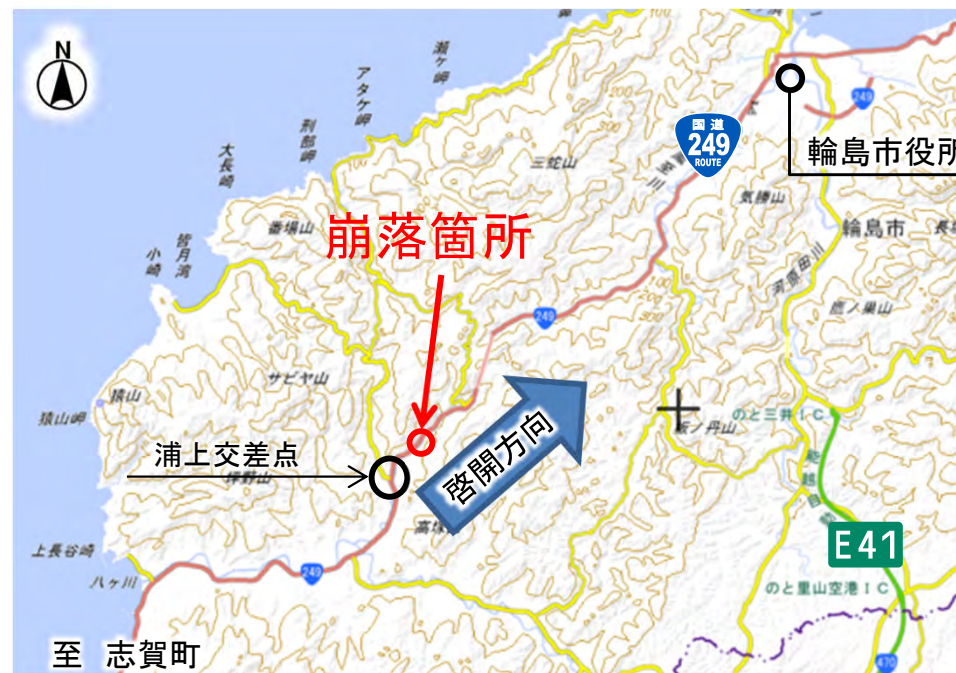
- 輪島市門前町浦上地内「浦上交差点」から1.1km地点 崩落箇所

被災状況

1/5啓開済

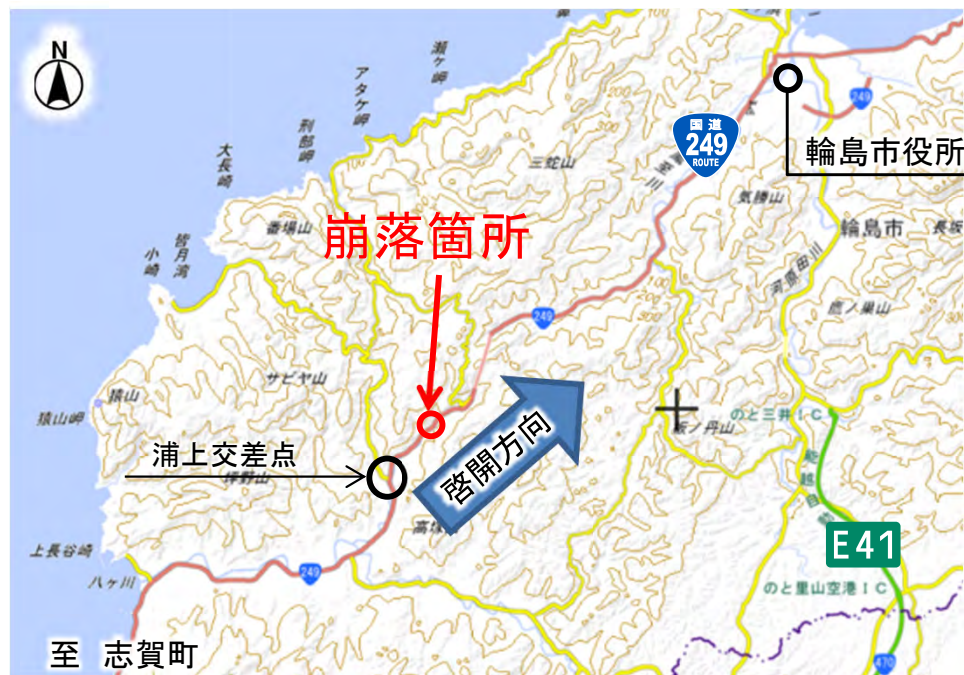
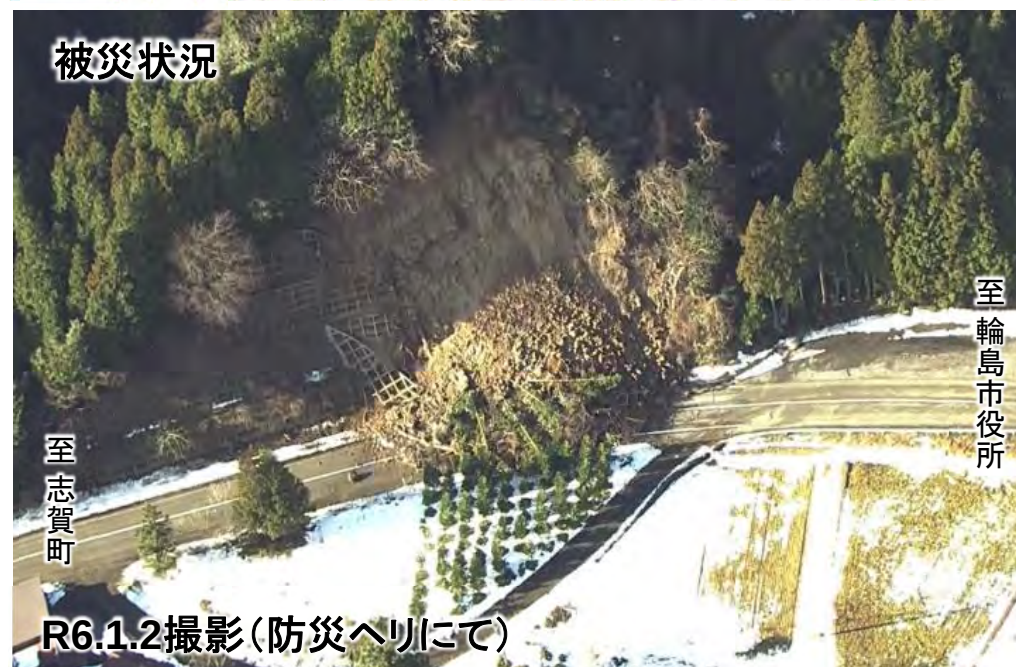
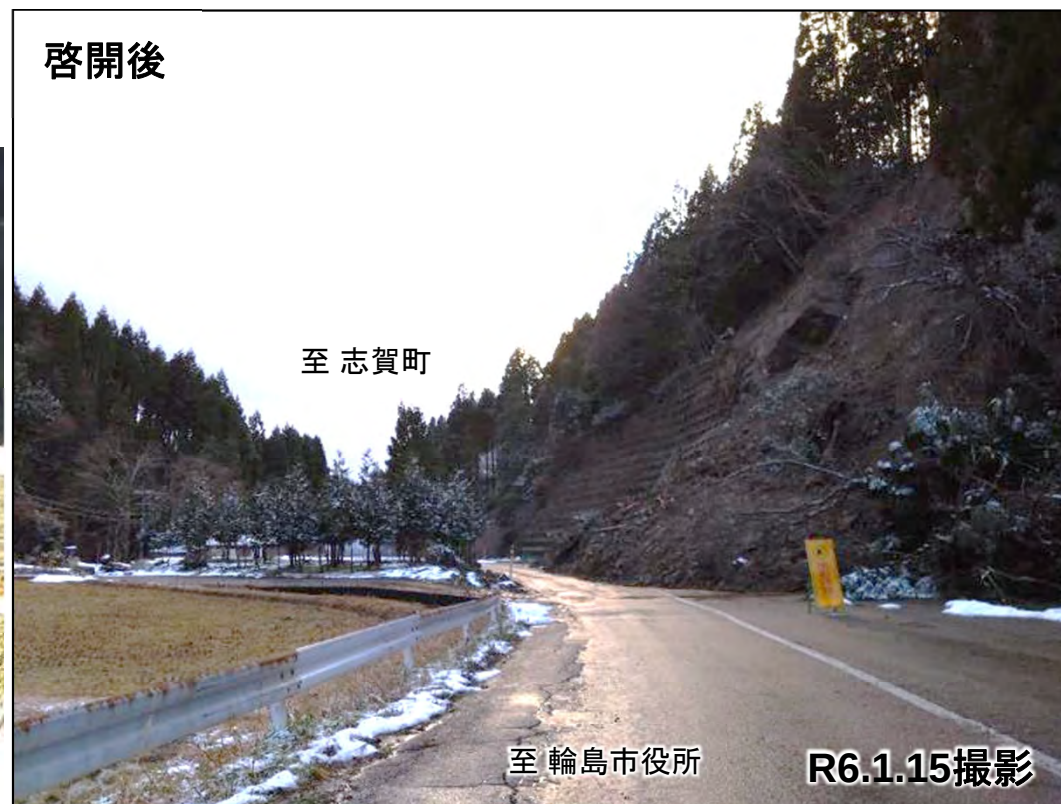
● 輪島市門前町浦上地内「浦上交差点」から1.3km地点 崩落箇所

啓開済

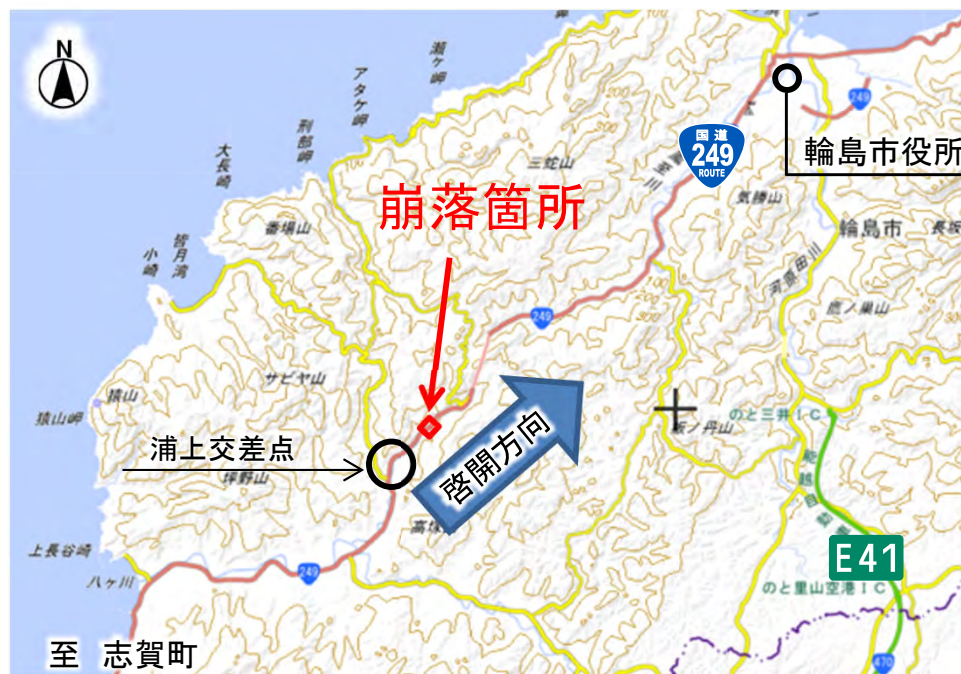
- 輪島市門前町浦上地内「浦上交差点」から1.7km地点 崩落箇所

**啓開中**

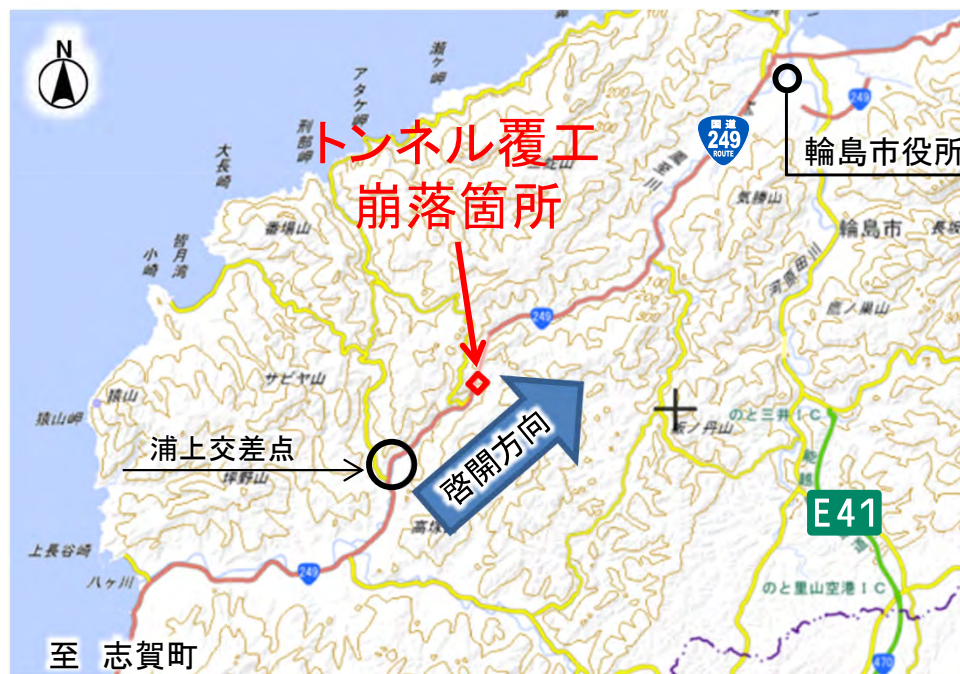
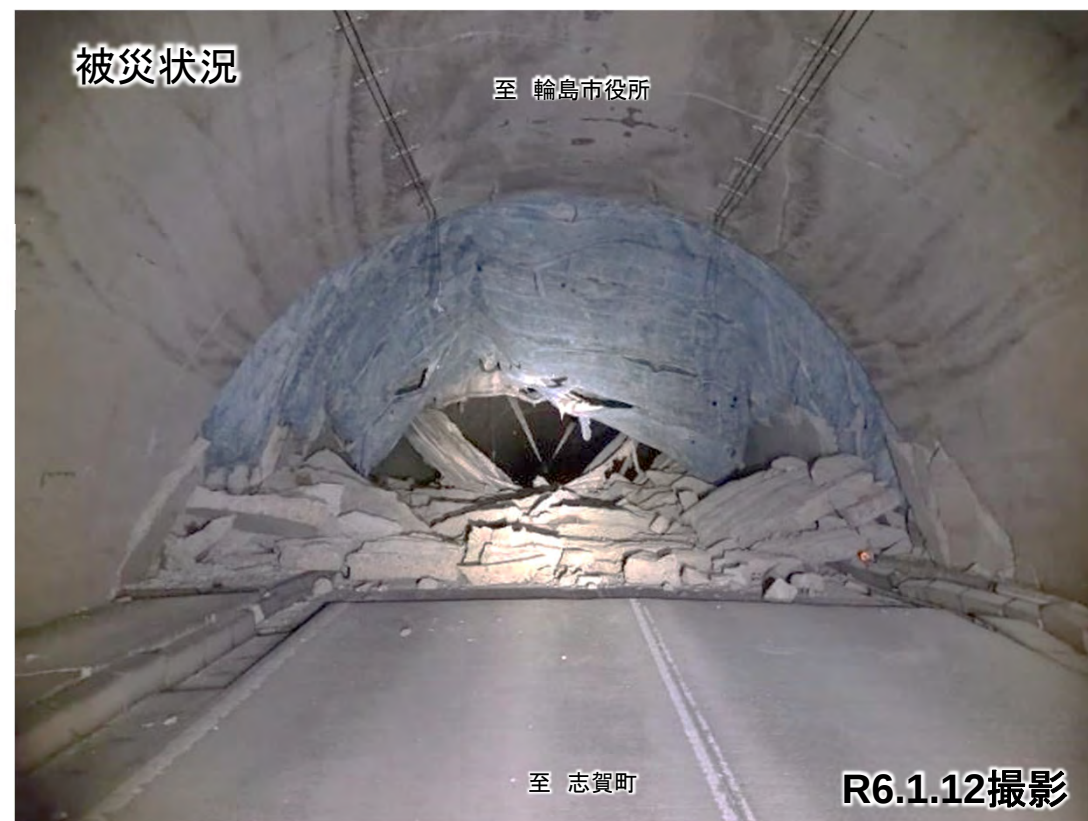
● 輪島市門前町浦上地内「浦上交差点」から3.0km地点 中屋トンネル まで現地調査実施 トンネル内部で覆工崩落

啓開不可

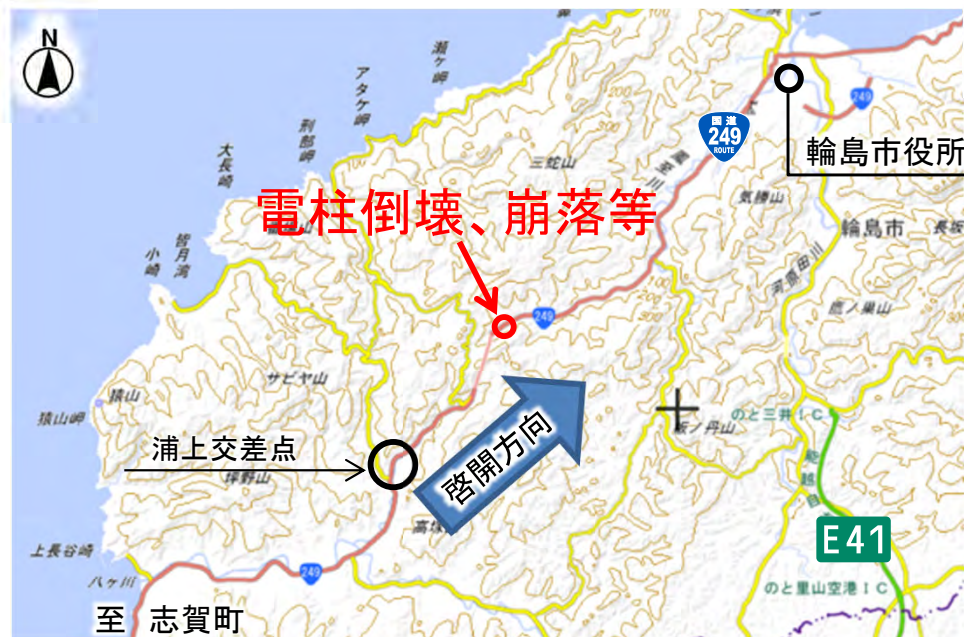
● 輪島市門前町浦上地内「浦上交差点」から4.4km地点 電柱倒壊、崩落、舗装亀裂

被災状況(電柱倒壊、崩壊)

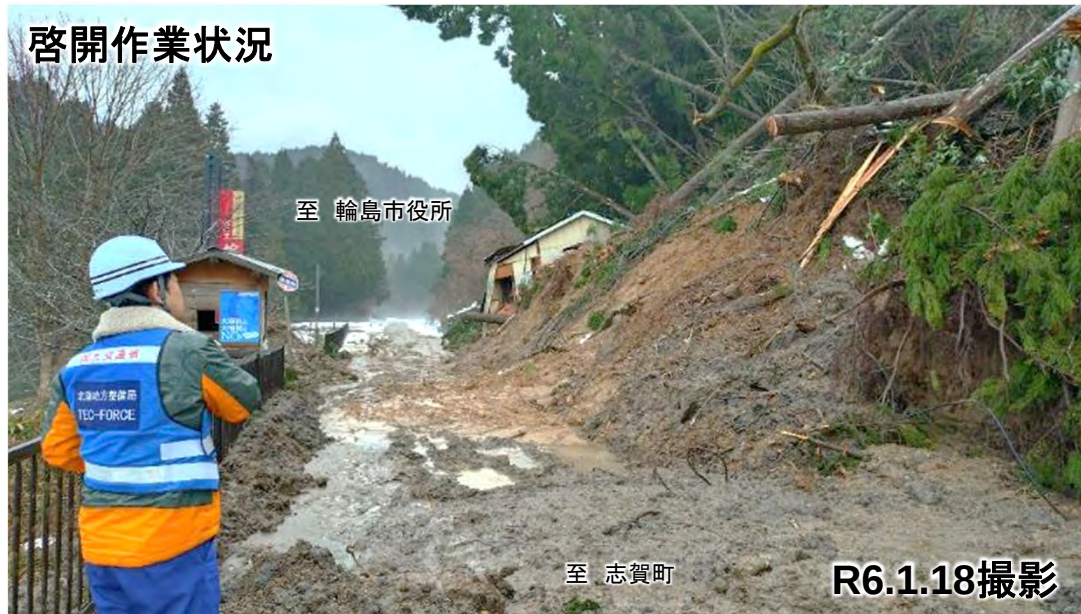
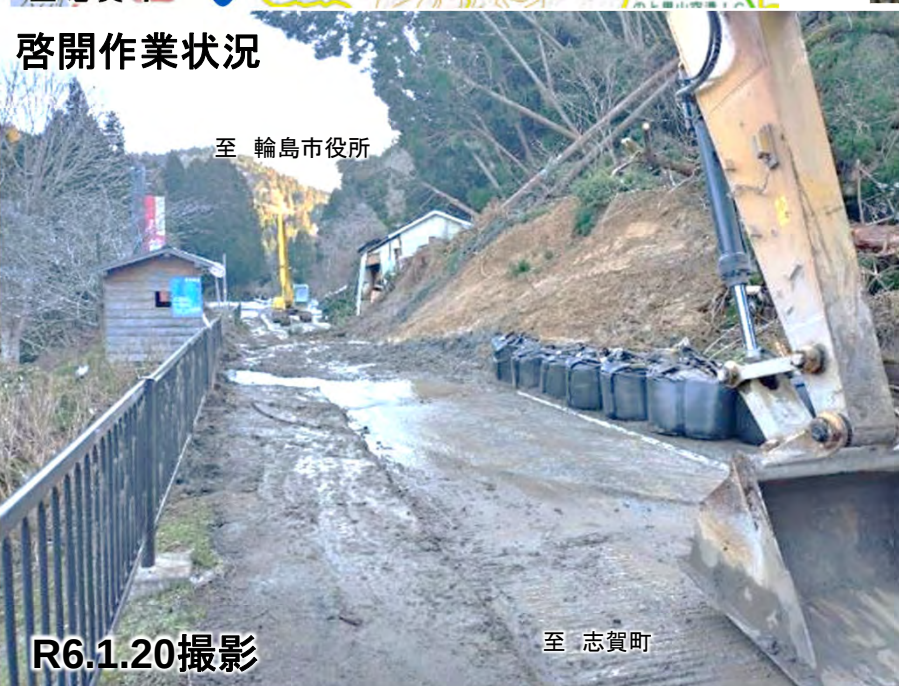
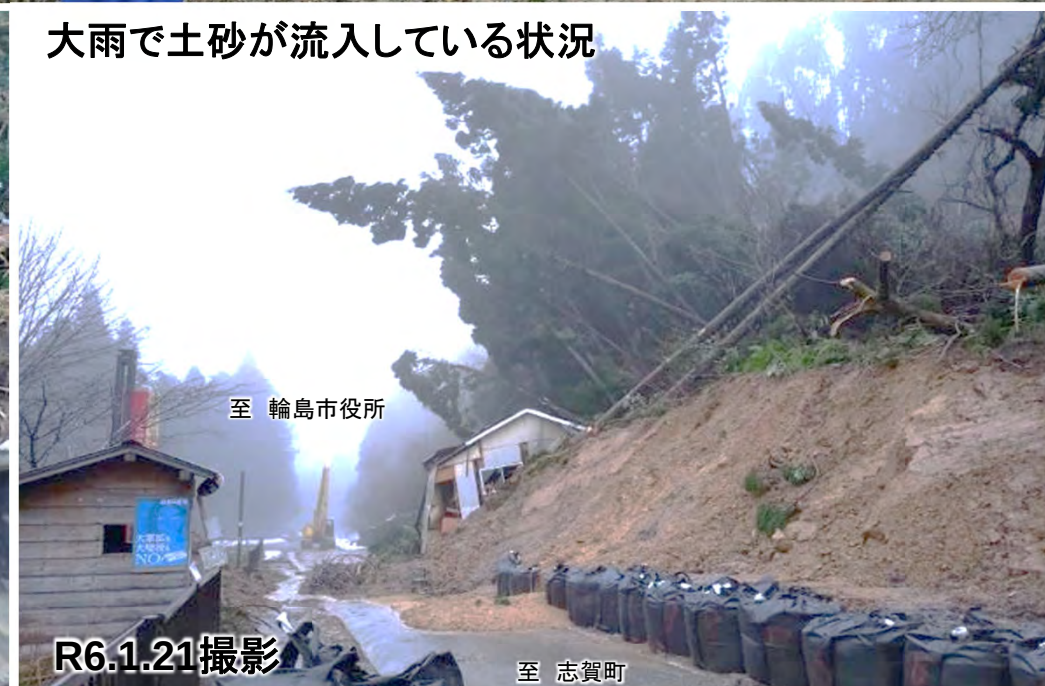
- 輪島市門前町浦上地内「浦上交差点」から4.9km地点 建物倒壊、崩落の状況
- 2工区(株式会社熊谷組)から啓開作業を引き継ぎ

啓開中

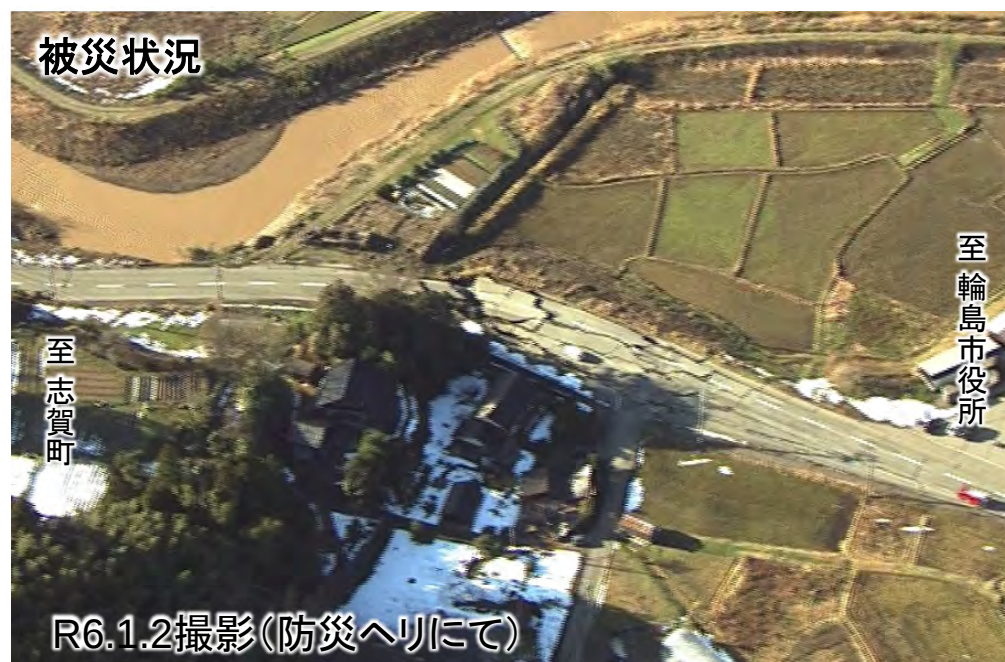
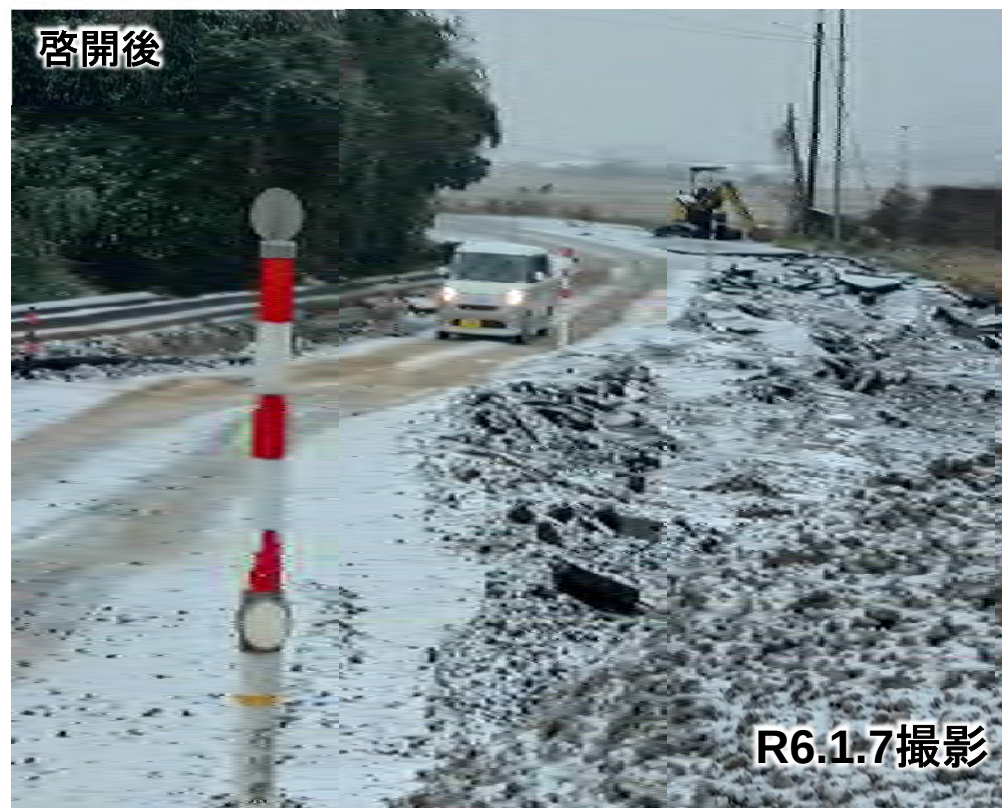
- 輪島市河井町地内「河井中央交差点」から2.9km地点(輪島市稲屋町付近)の路面変状の状況

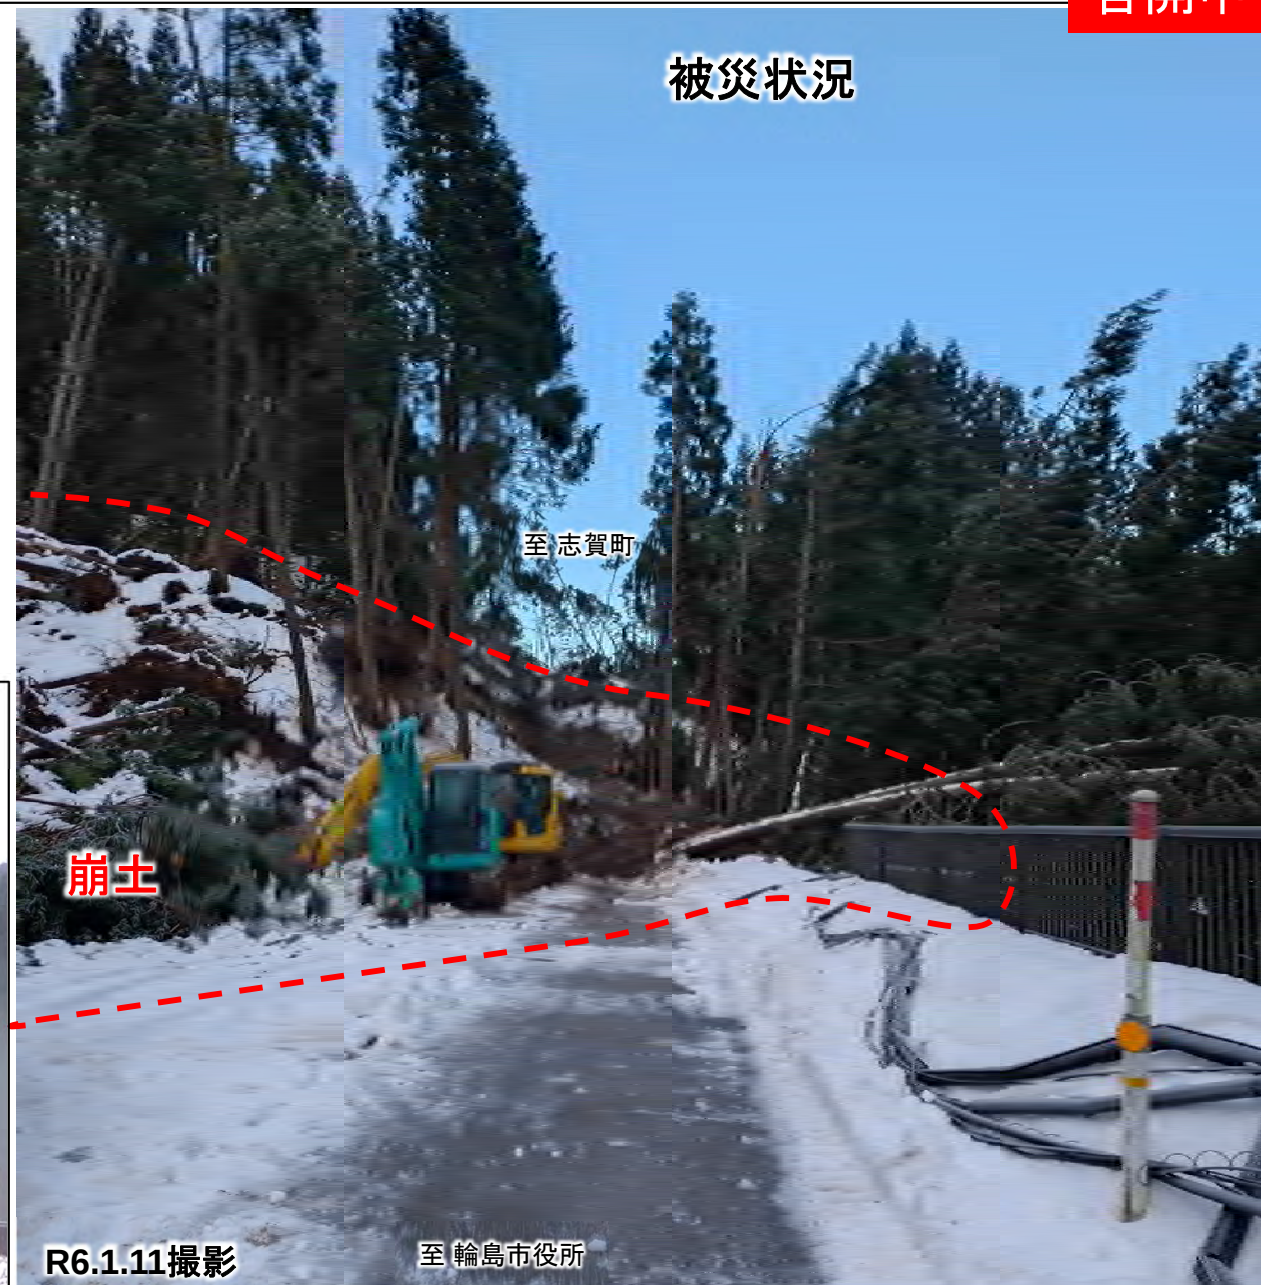
● 輪島市河井町地内「河井中央交差点」から7.9km地点(輪島市縄又町付近)の崩落箇所状況

被災状況

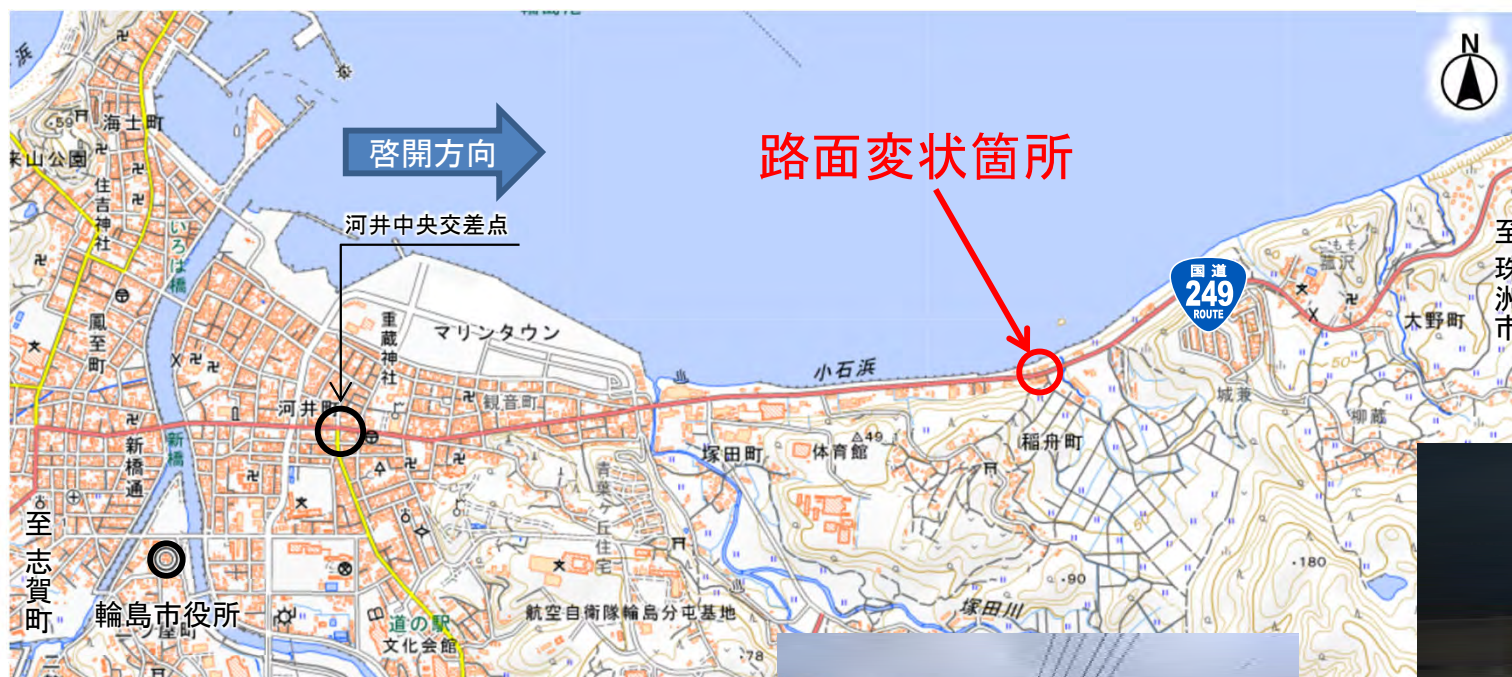
- 輪島市河井町地内「河井中央交差点」から1.9km地点(輪島市稲舟町付近) 路面変状の状況

1/5啓開済

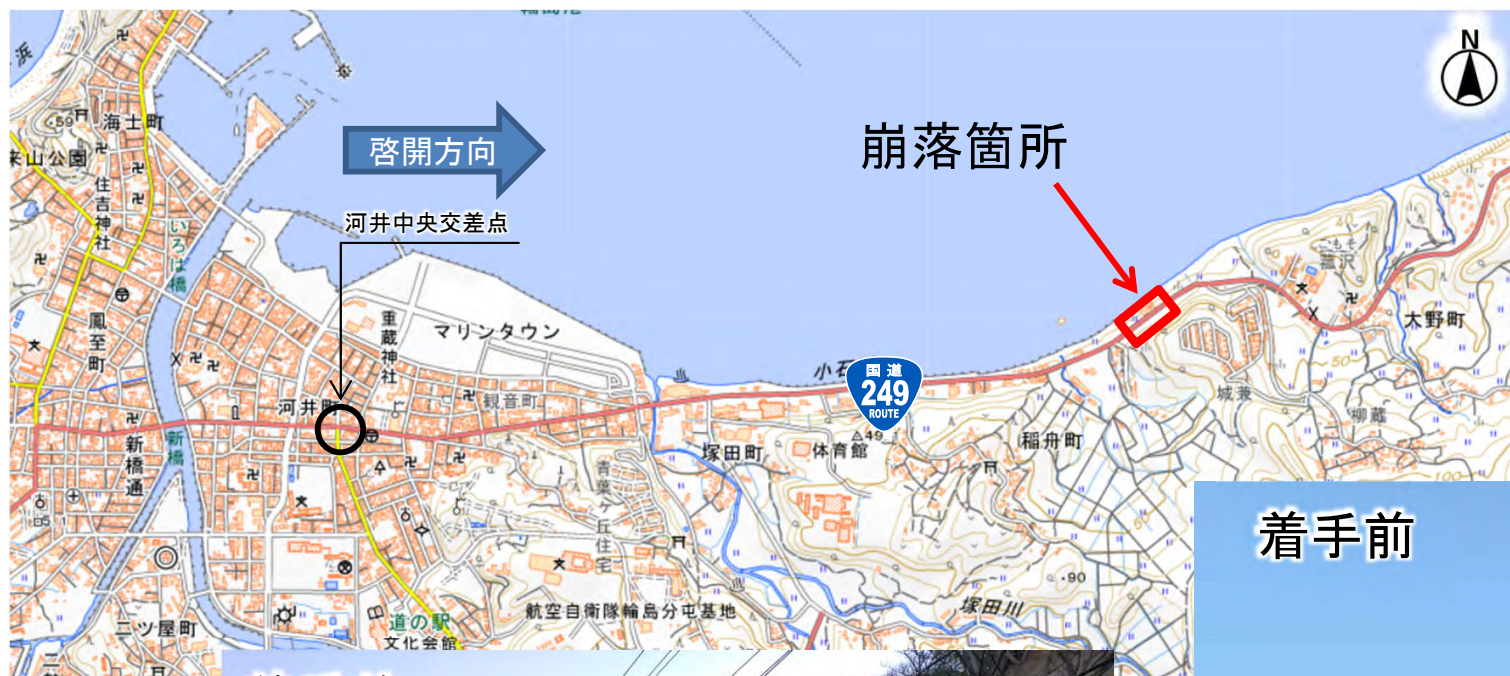
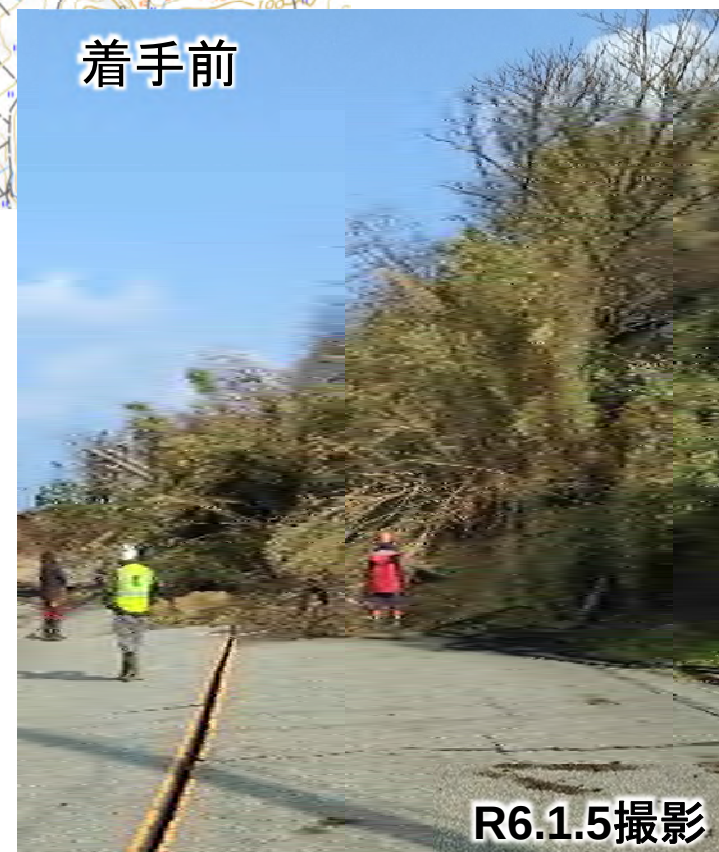
● 輪島市河井町地内「河井中央交差点」から2.2km地点(輪島市稲舟町付近) 崩落箇所の状況

着手前

1/13啓開済

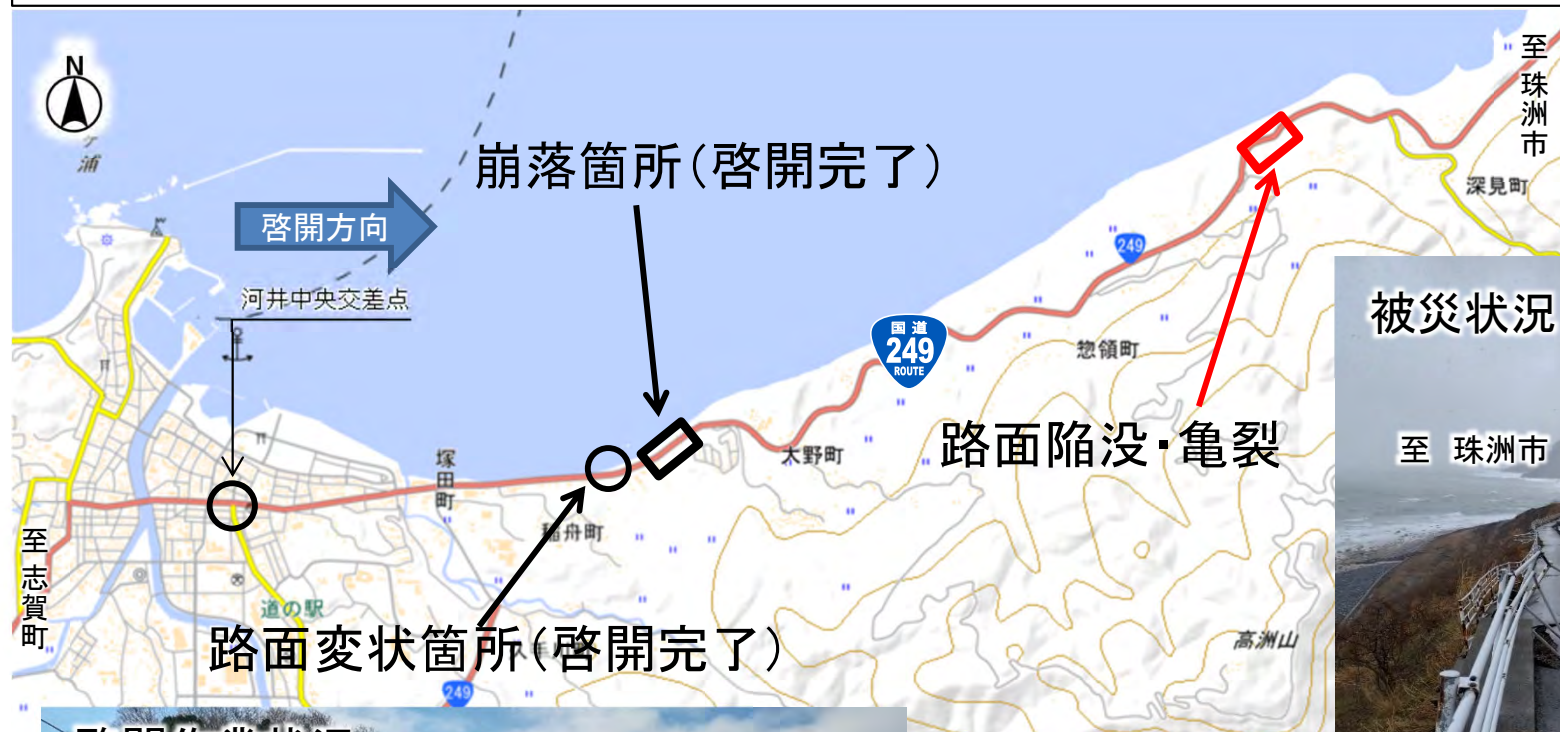
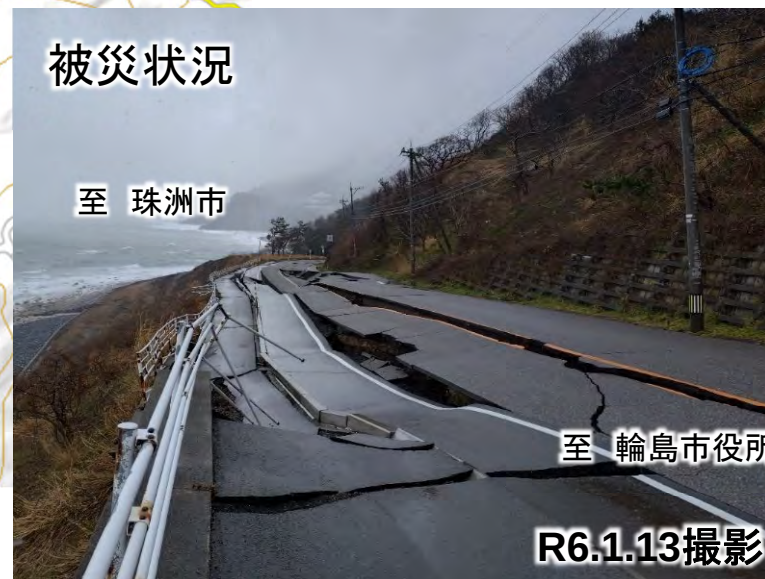
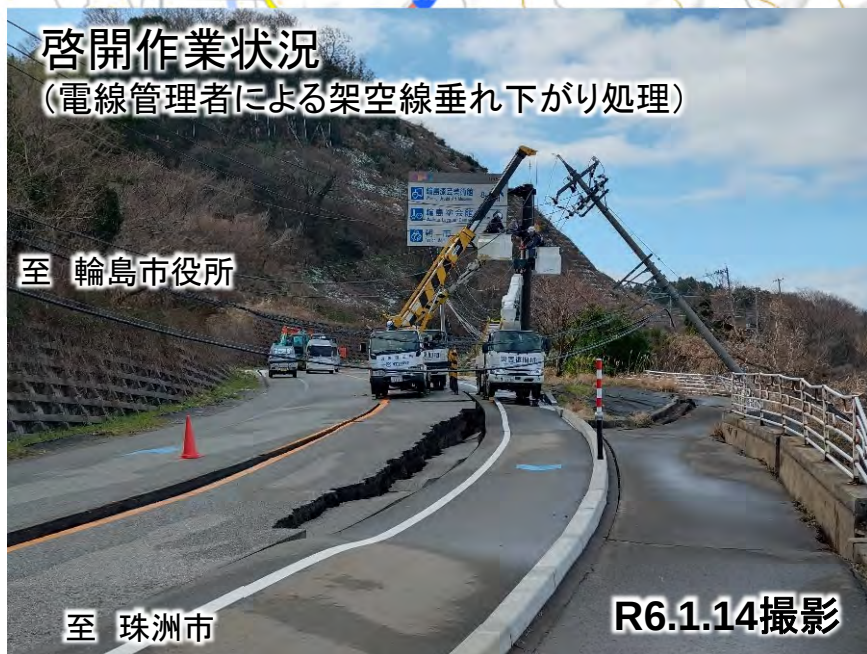
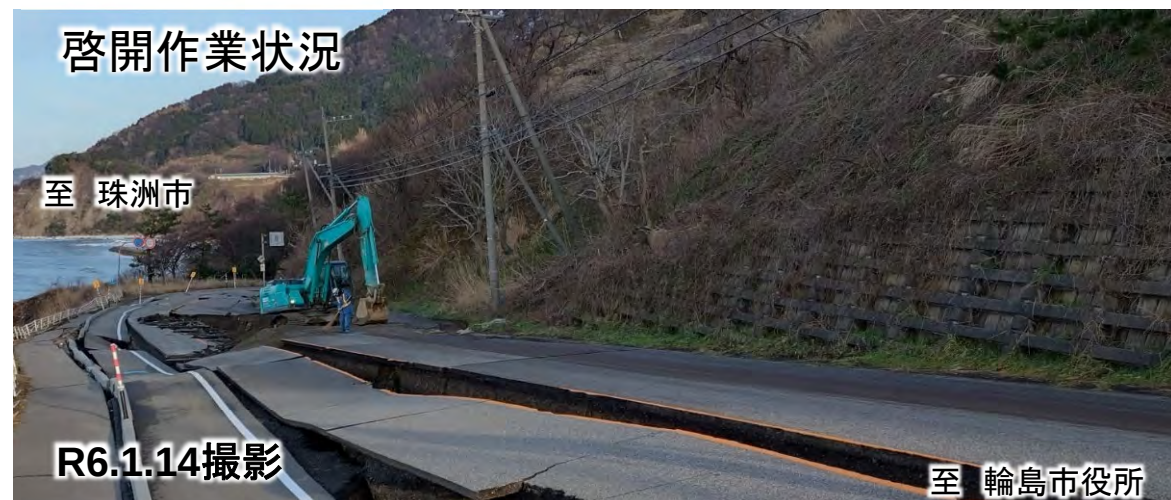
● 輪島市河井町地内「河井中央交差点」から5.8km地点(輪島市深見町付近) 路面陥没・亀裂

1/16啓開済

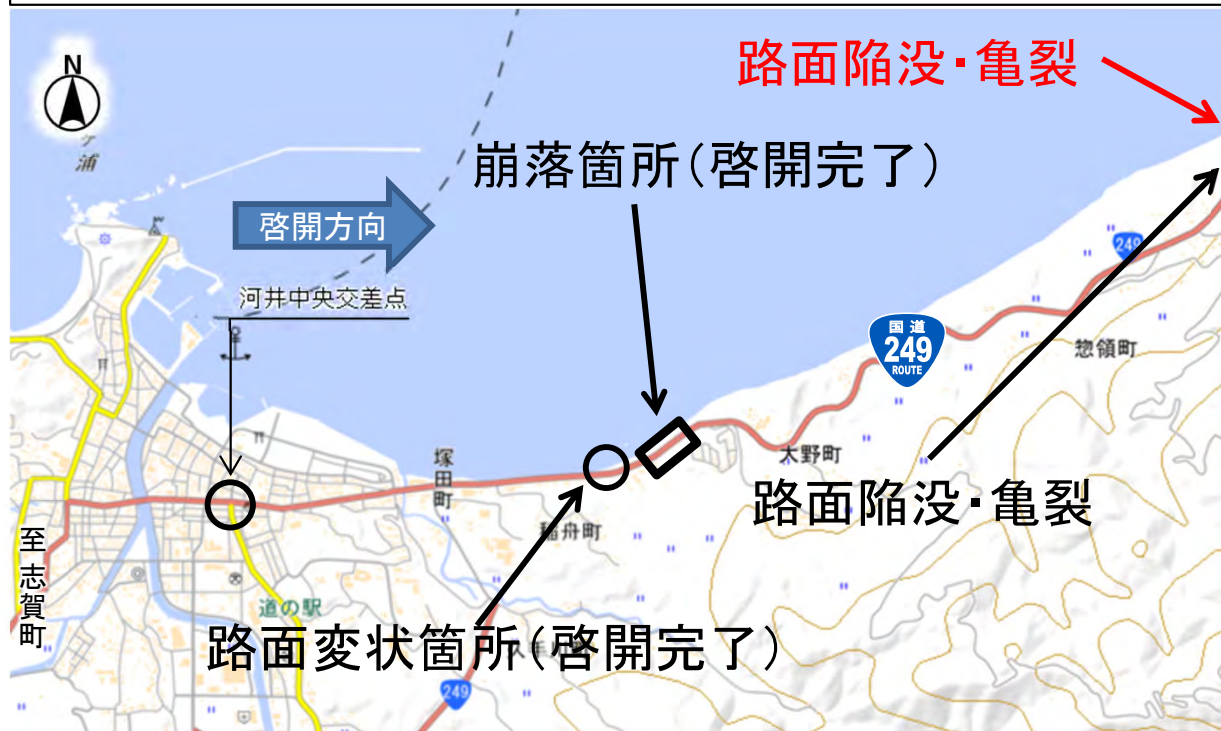
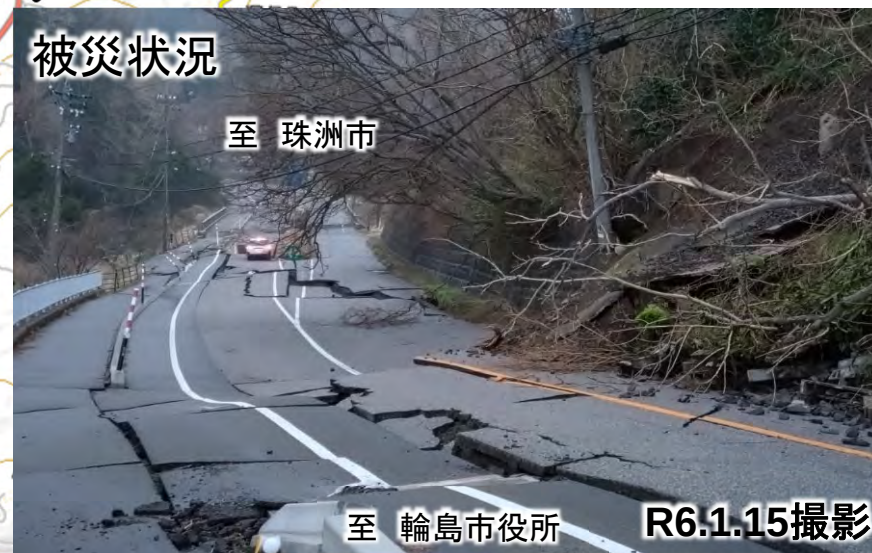
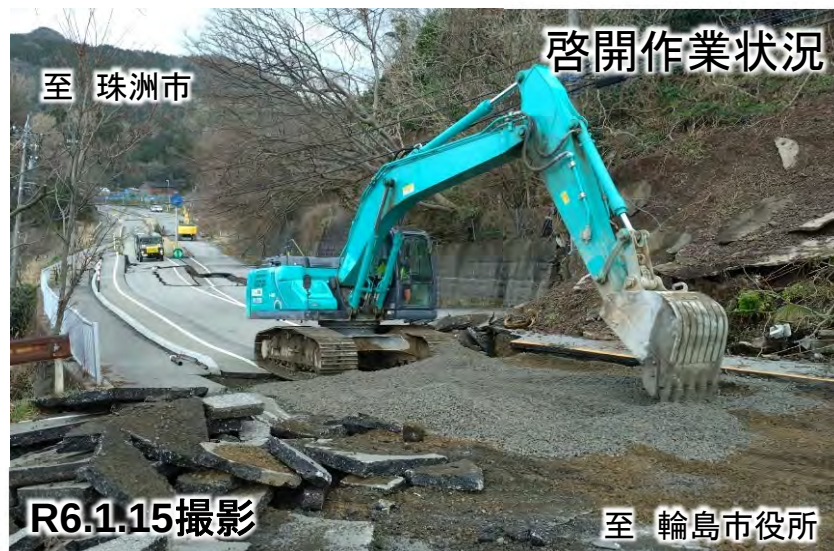
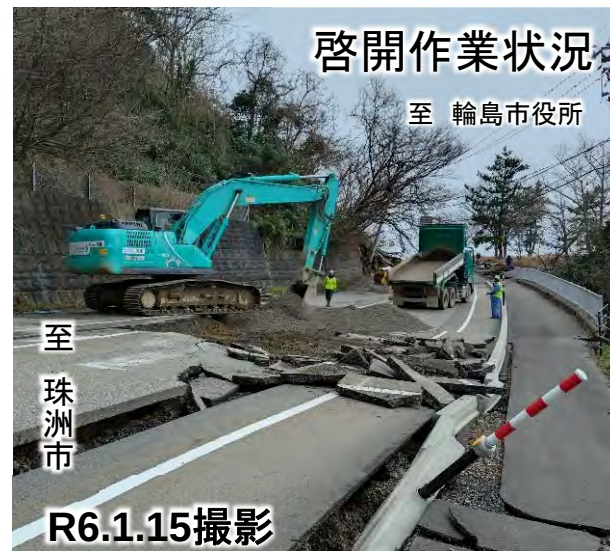
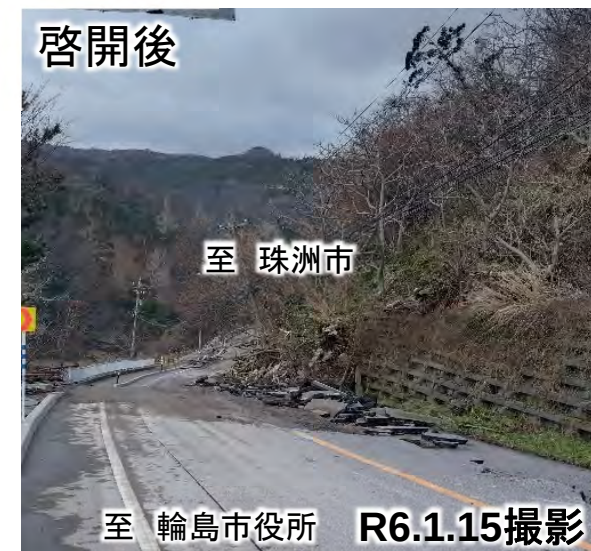
● 輪島市河井町地内「河井中央交差点」から5.9km地点(輪島市深見町付近) 路面陥没・亀裂

1/16啓開済

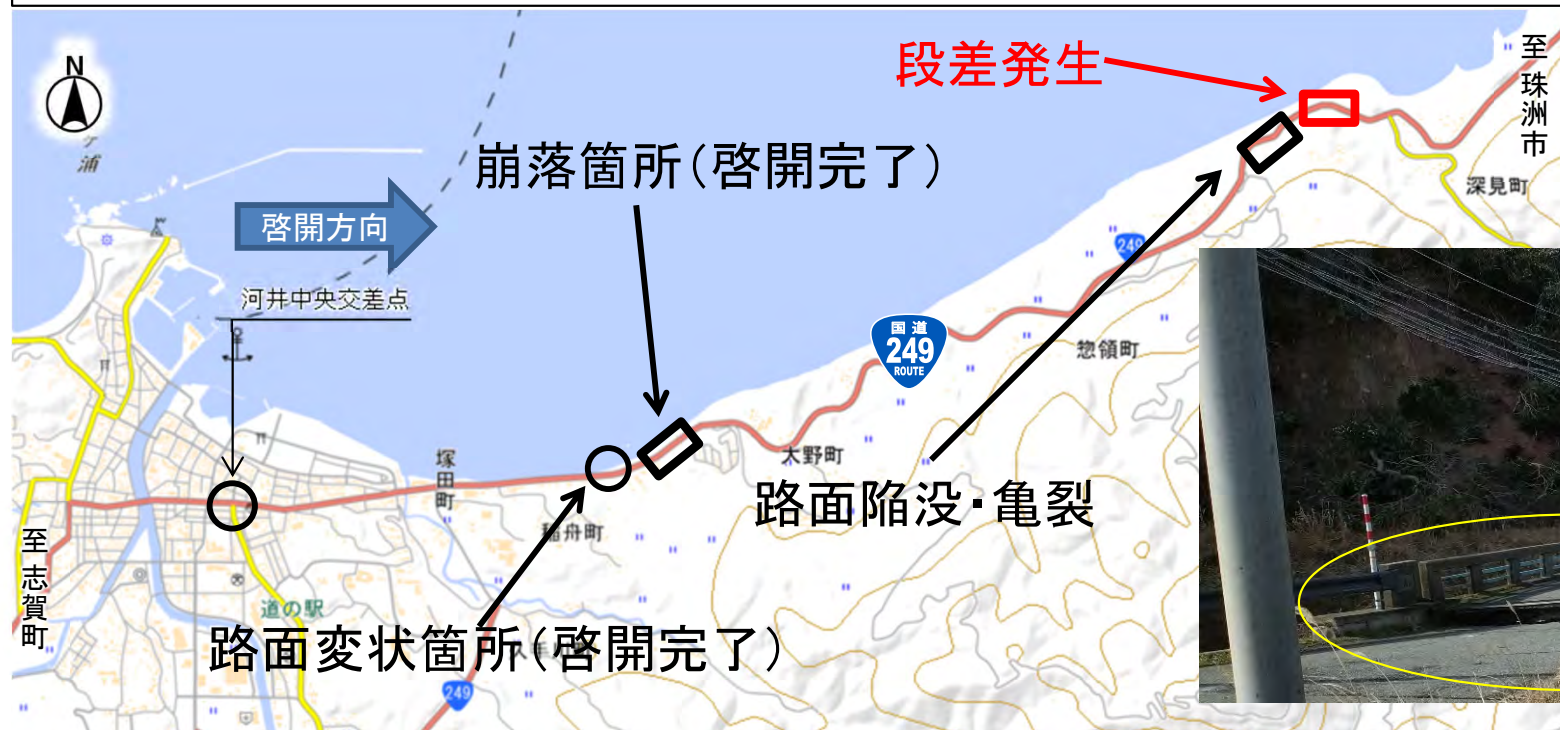
● 輪島市河井町地内「河井中央交差点」から6.5km地点(輪島市深見町付近) 深見橋 段差

1/16啓開済

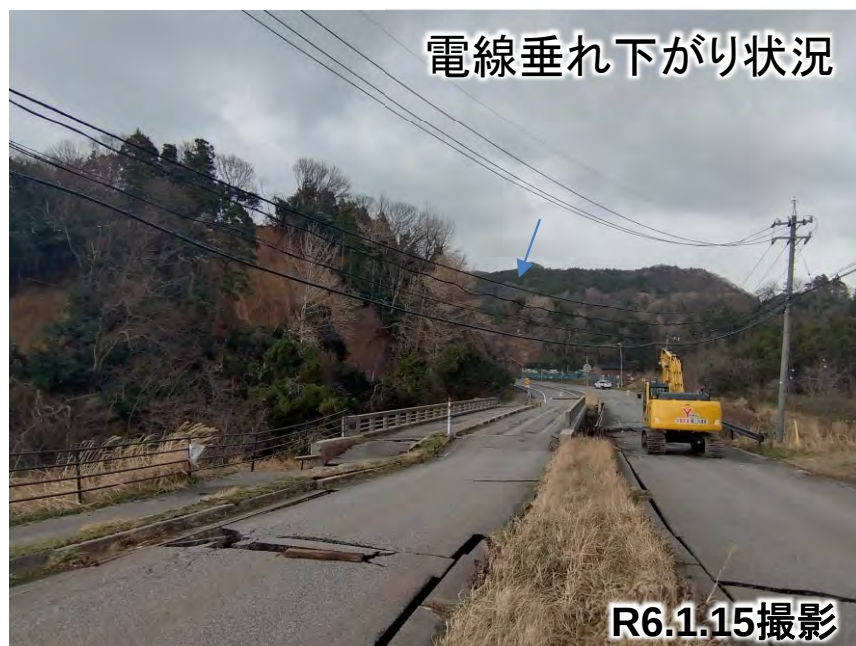
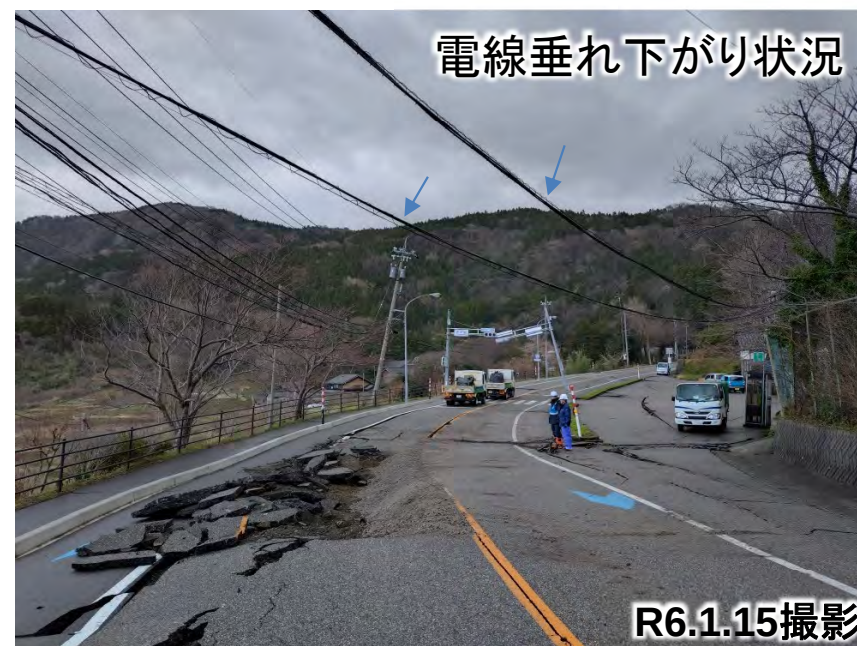
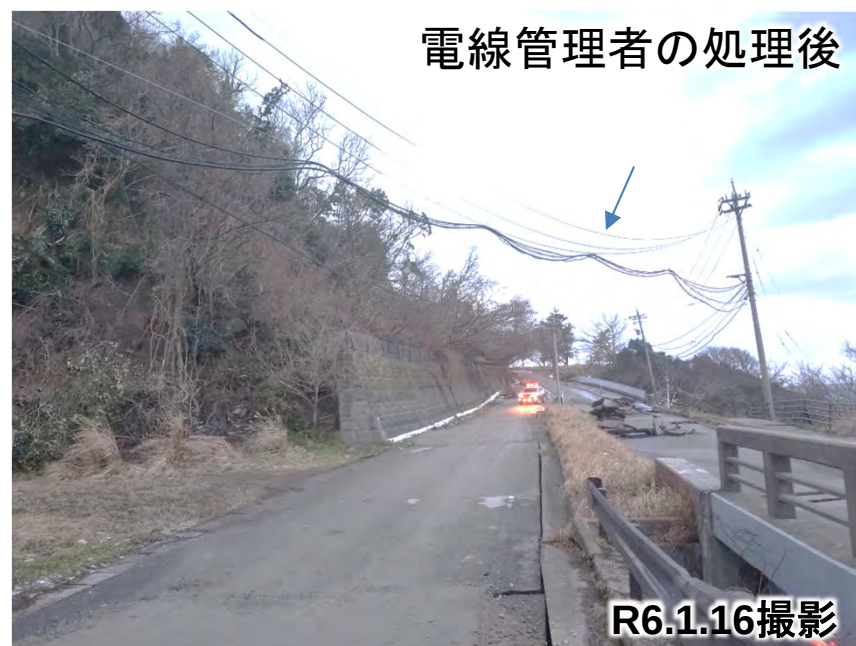
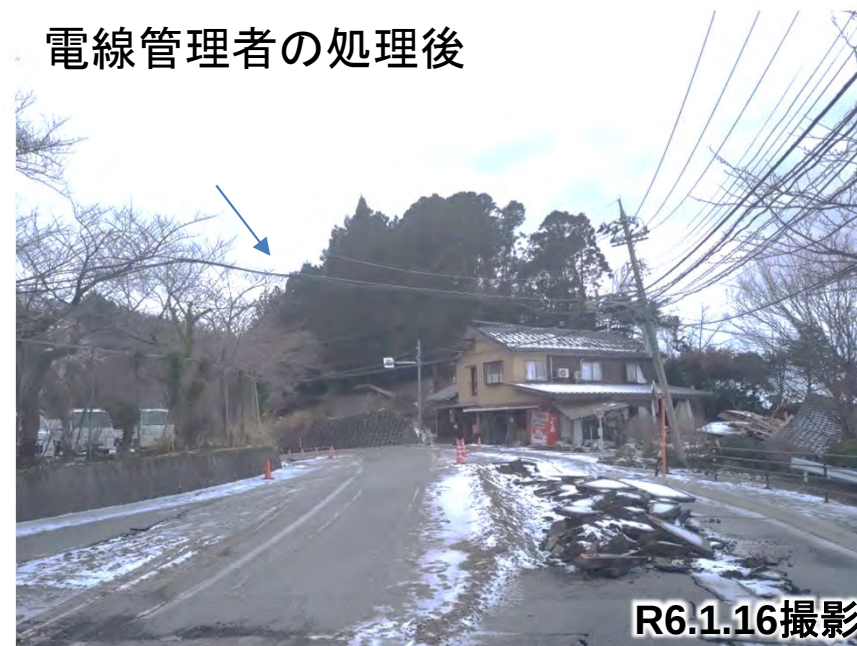
● 輪島市河井町地内「河井中央交差点」から6.5km地点(輪島市深見町付近) 架空線垂れ下がり

1/16啓開済

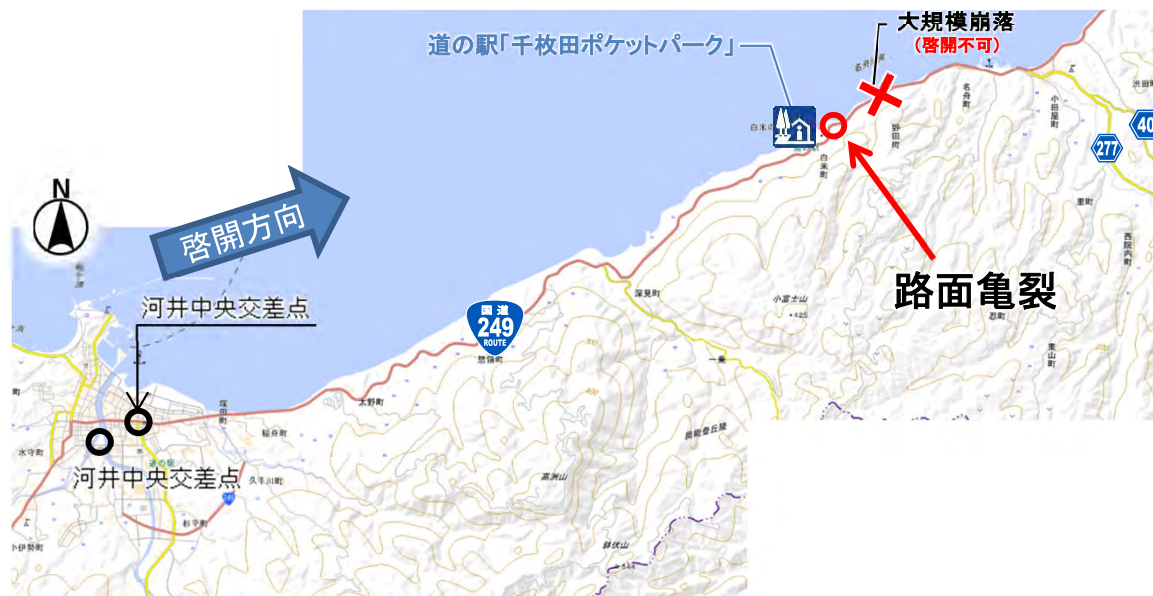
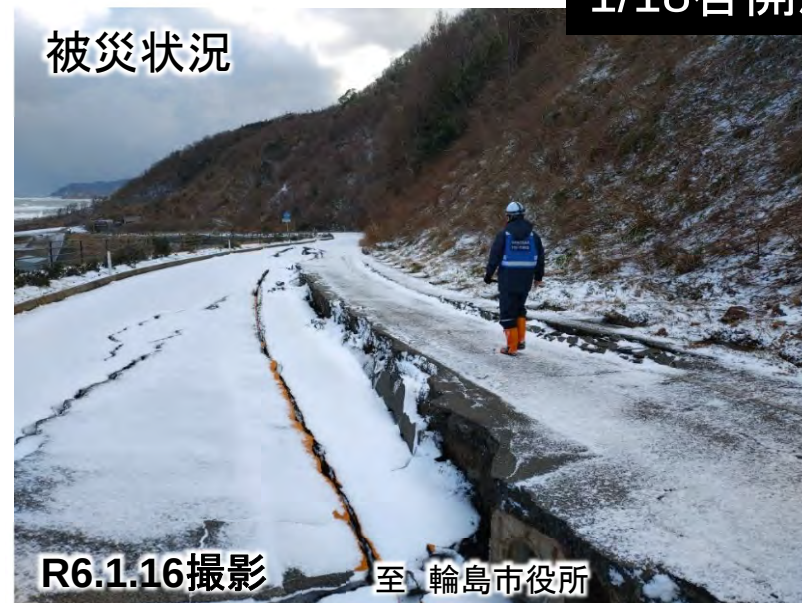
- 輪島市河井町地内「河井中央交差点」から10.3km地点(輪島市白米町付近) 舗装亀裂

1/18啓開済
