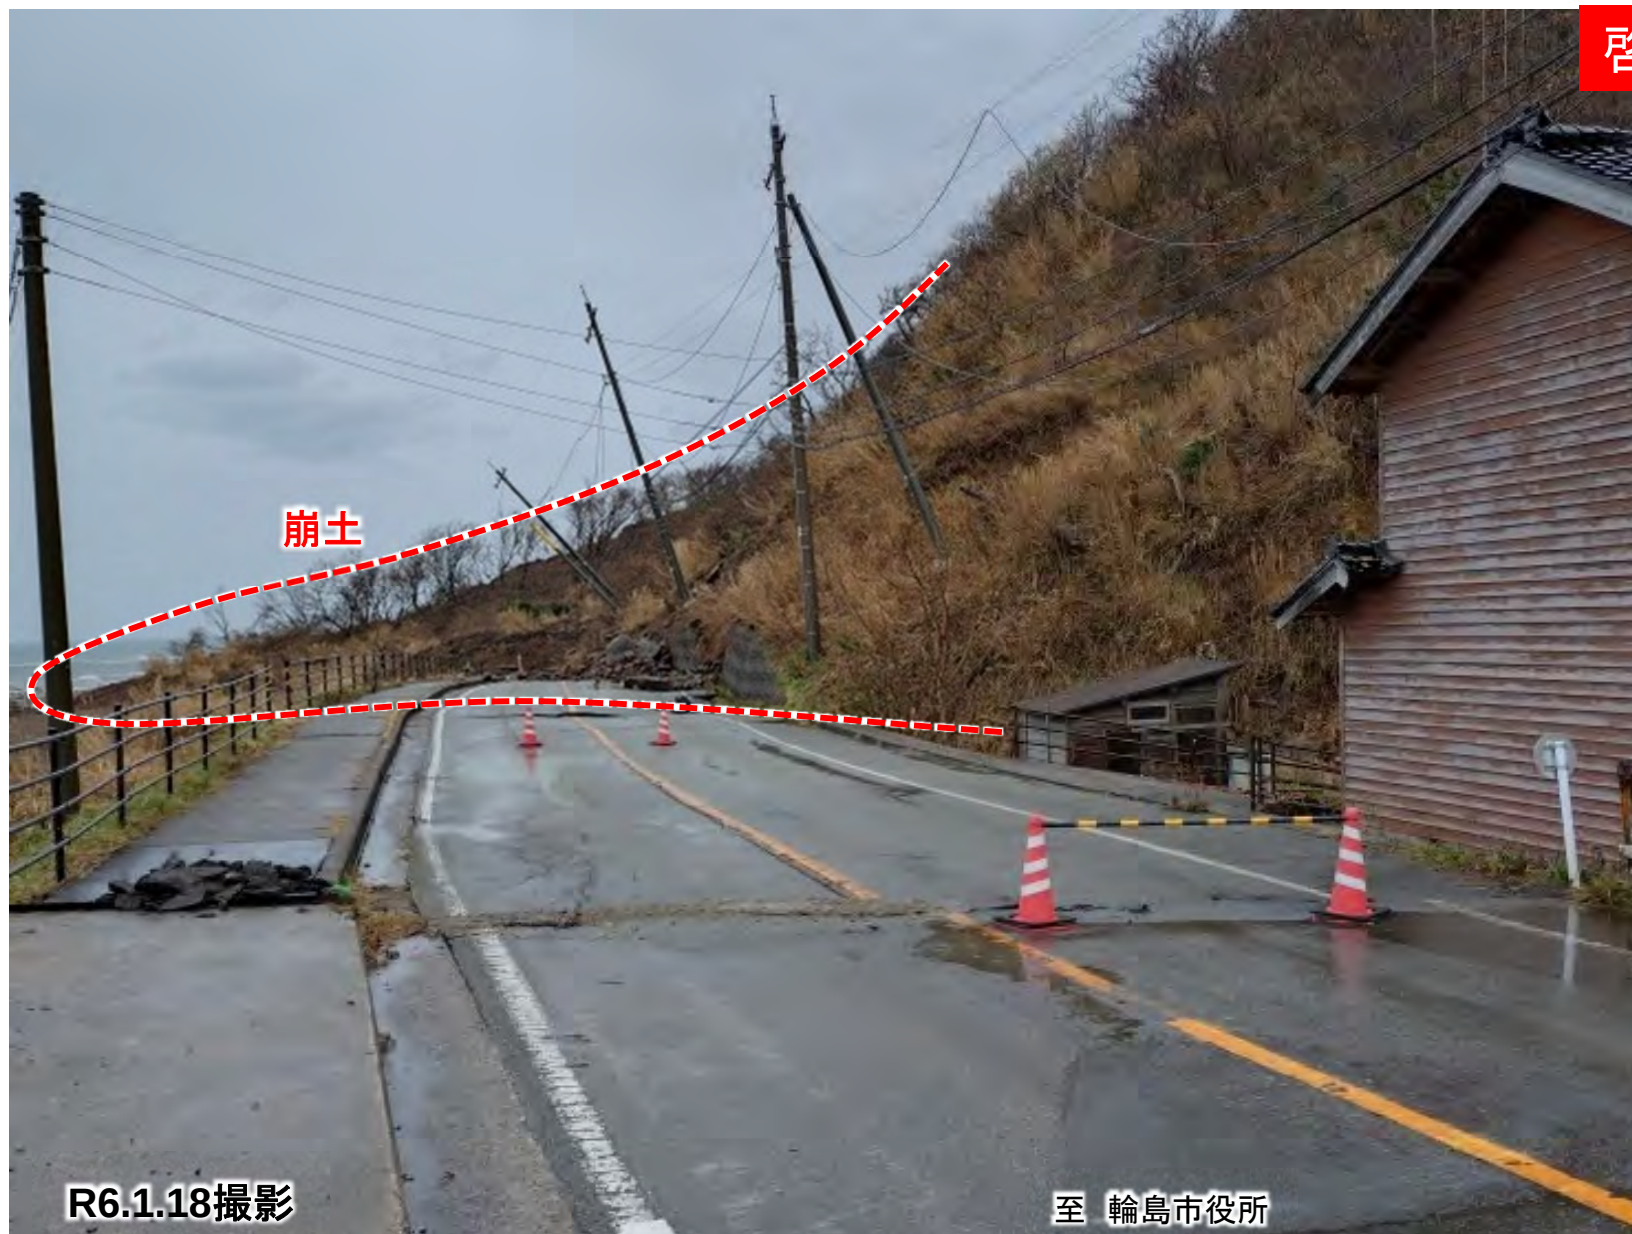
道の駅「千枚田ポケットパーク」から珠洲市側約0.8km地点で、大規模崩落(啓開不可)のため通行止め。

● 輪島市河井町地内「河井中央交差点」から10.8km地点 大規模崩落により珠洲市方面への通り抜け不可
