# 令和6年能登半島地震 278 県道金蔵川西線の状況

1/29

19:00現在

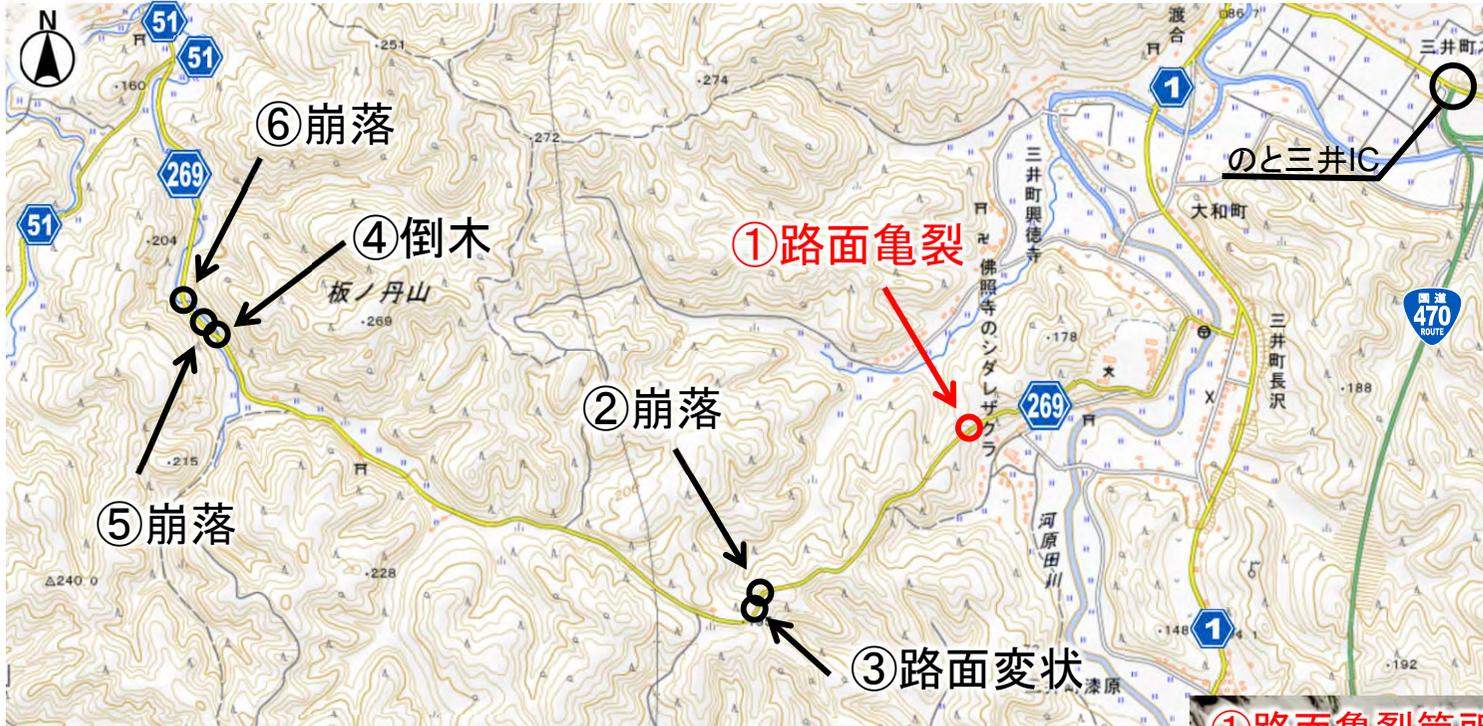
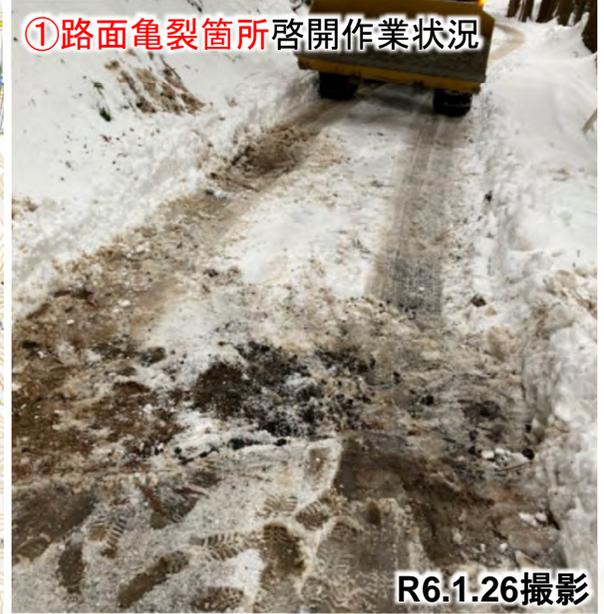
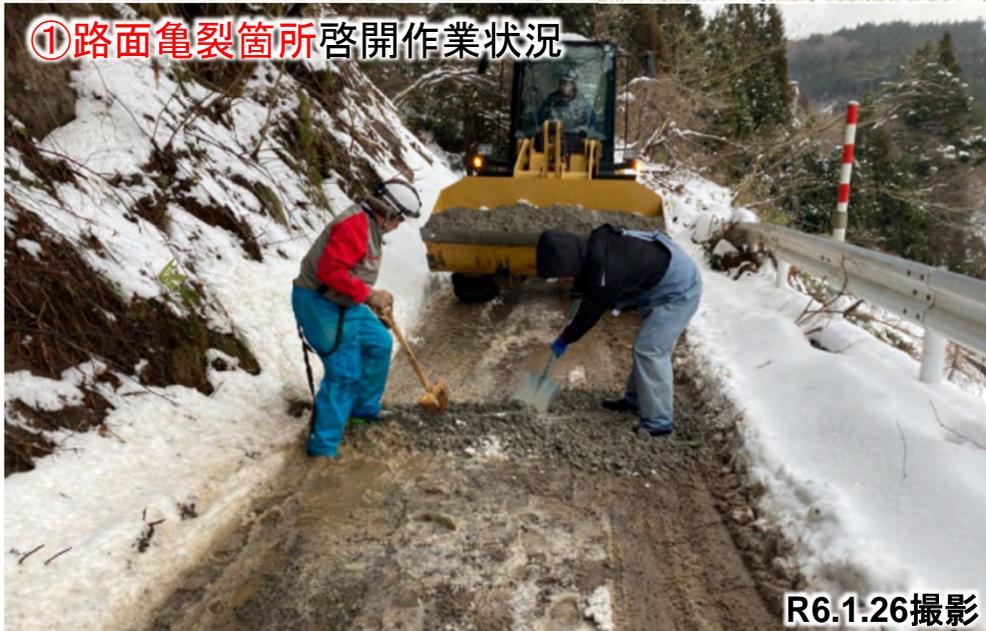
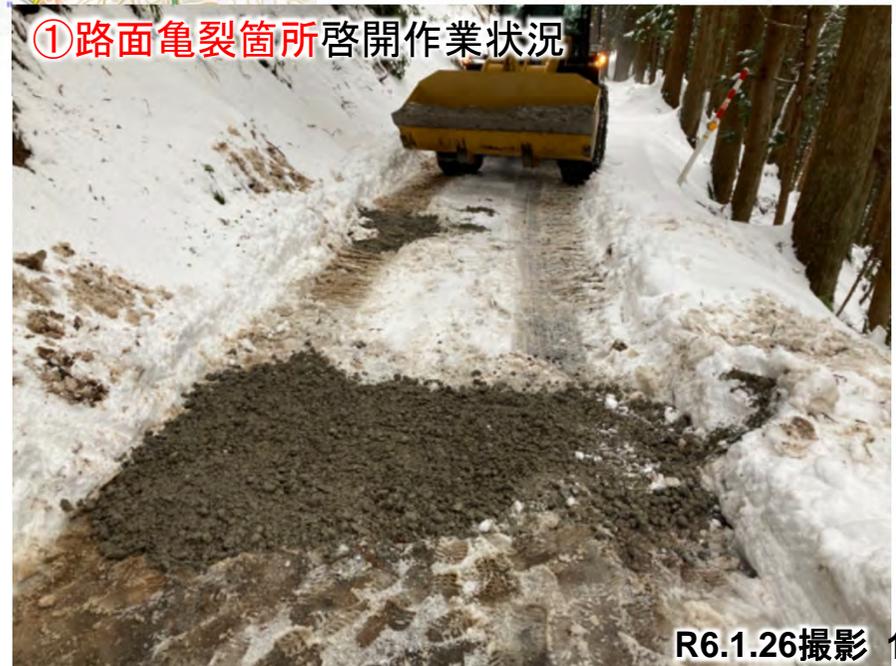
● 輪島市三井町長沢「県道1号線接続交差点」から1.1km地点 輪島市三井町長沢 路面亀裂箇所の啓開作業状況

啓開済

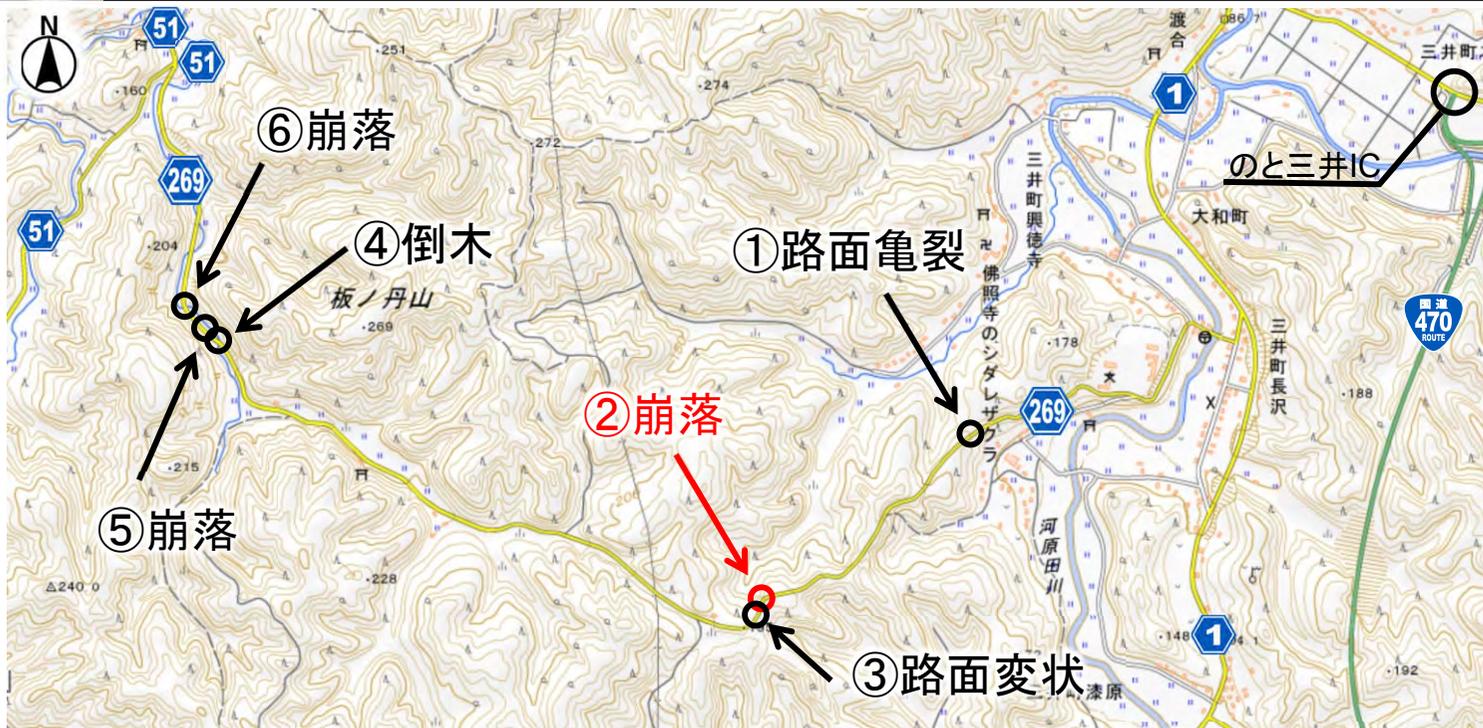
● 輪島市三井町長沢「県道1号線接続交差点」から1.9km地点 輪島市三井町長沢 崩落箇所の啓開作業状況

啓開中

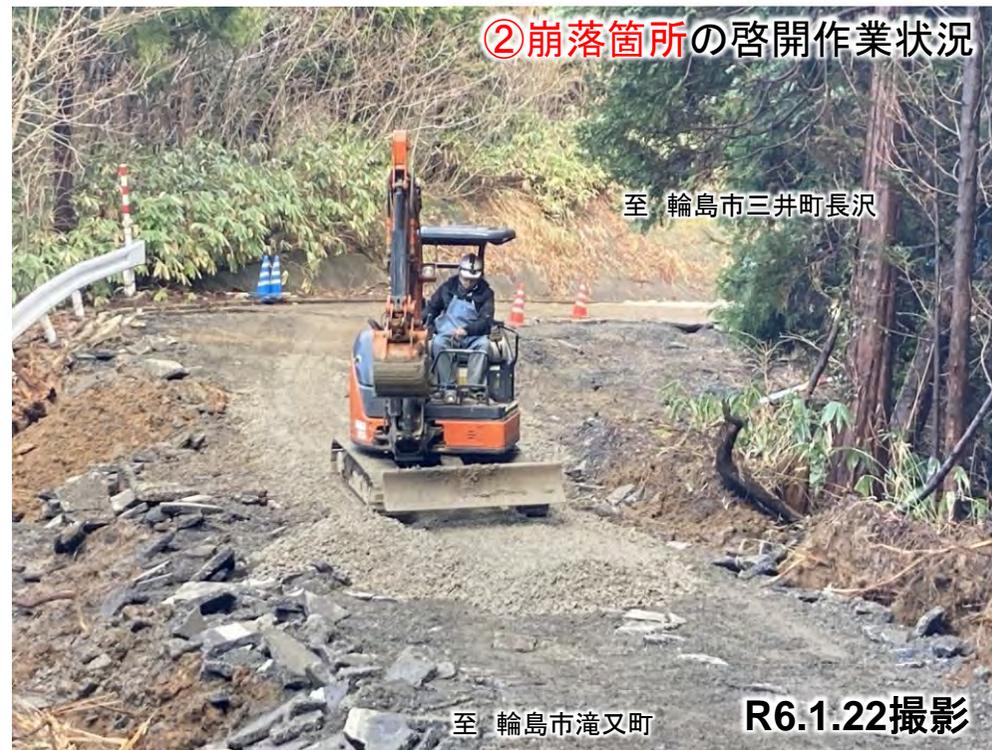
● 輪島市三井町長沢「県道1号線接続交差点」から1.9km地点 輪島市三井町長沢 崩落箇所の啓開作業状況

②崩落箇所の啓開作業状況

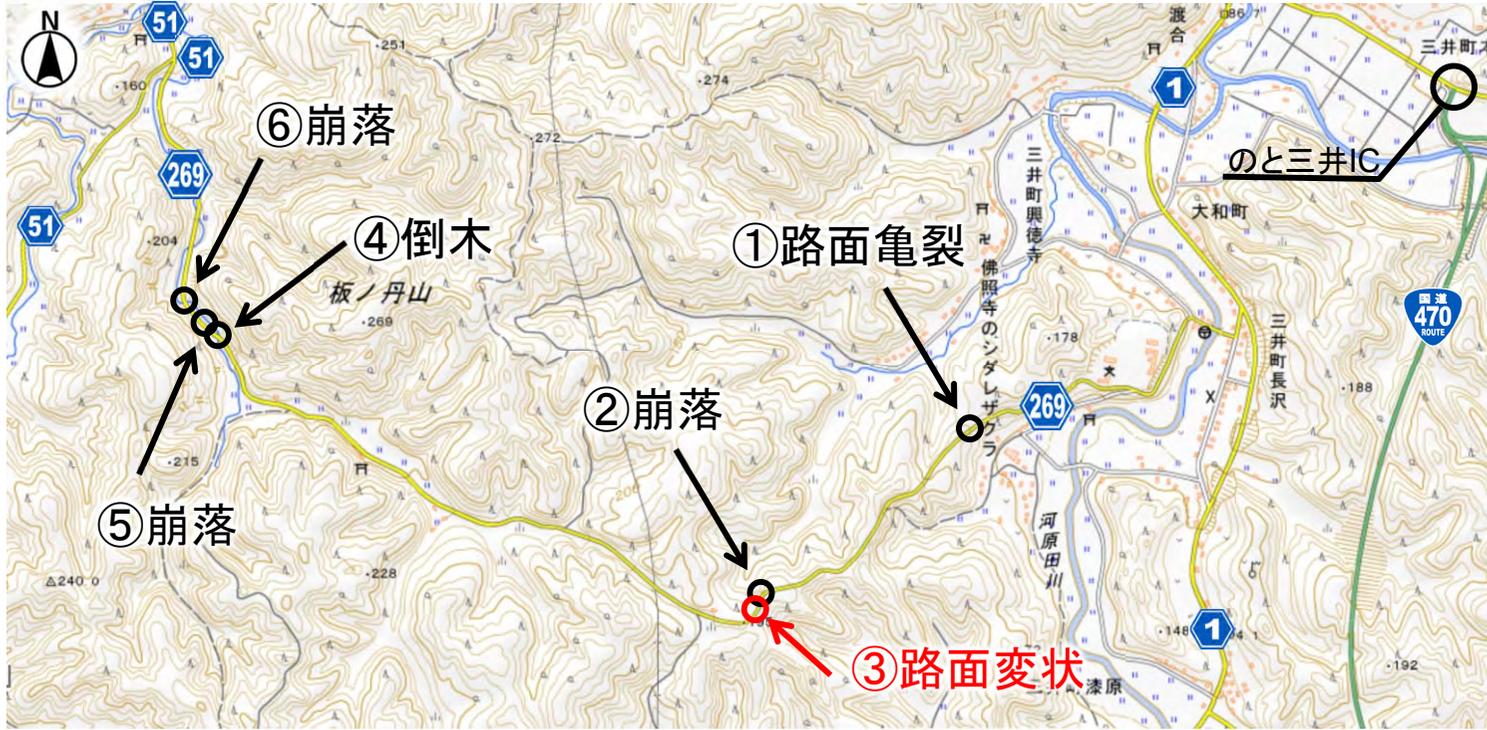
● 輪島市三井町長沢「県道1号線接続交差点」から1.9km地点 輪島市三井町長沢 路面変状箇所の啓開作業状況

啓開中

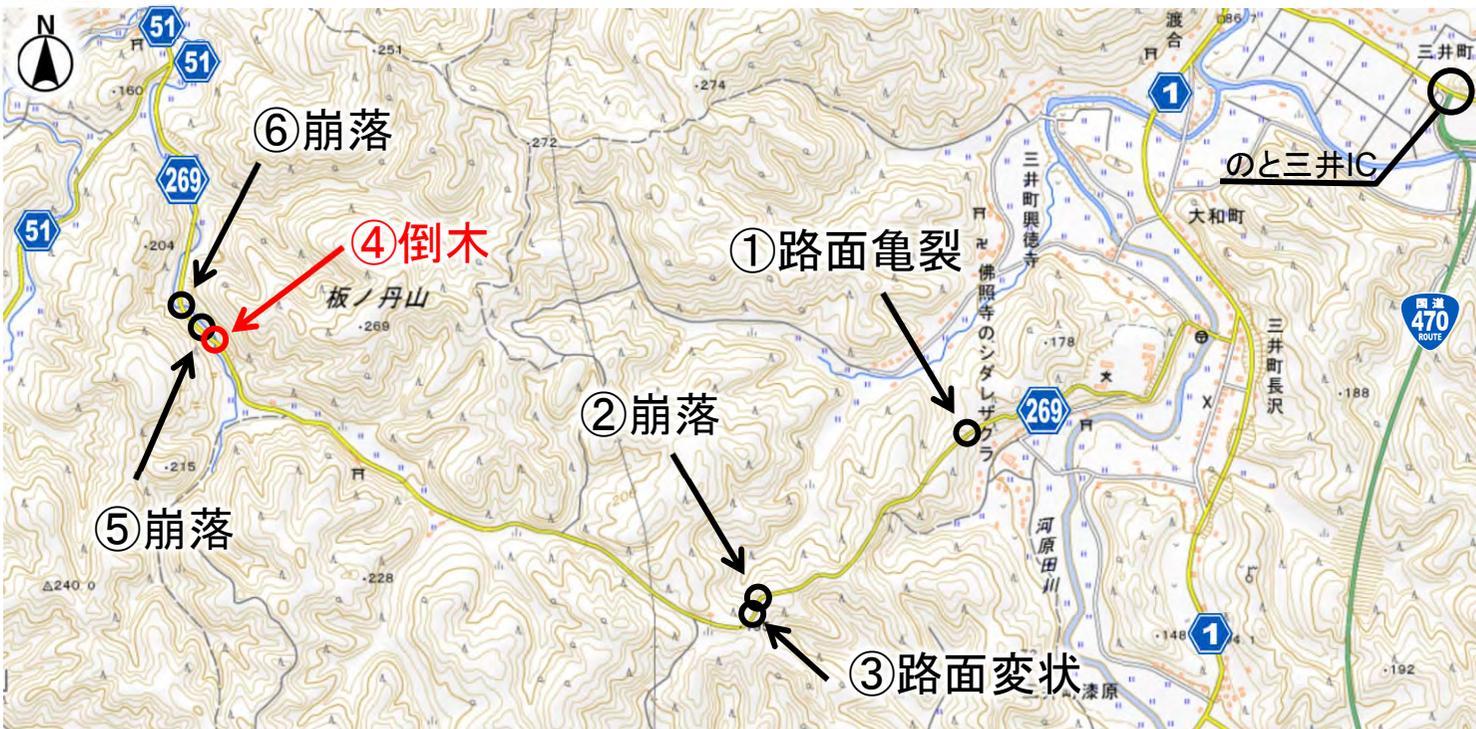
● 輪島市三井町長沢「県道1号線接続交差点」から3.8km地点 輪島市空熊町 倒木箇所への啓開作業状況

啓開中

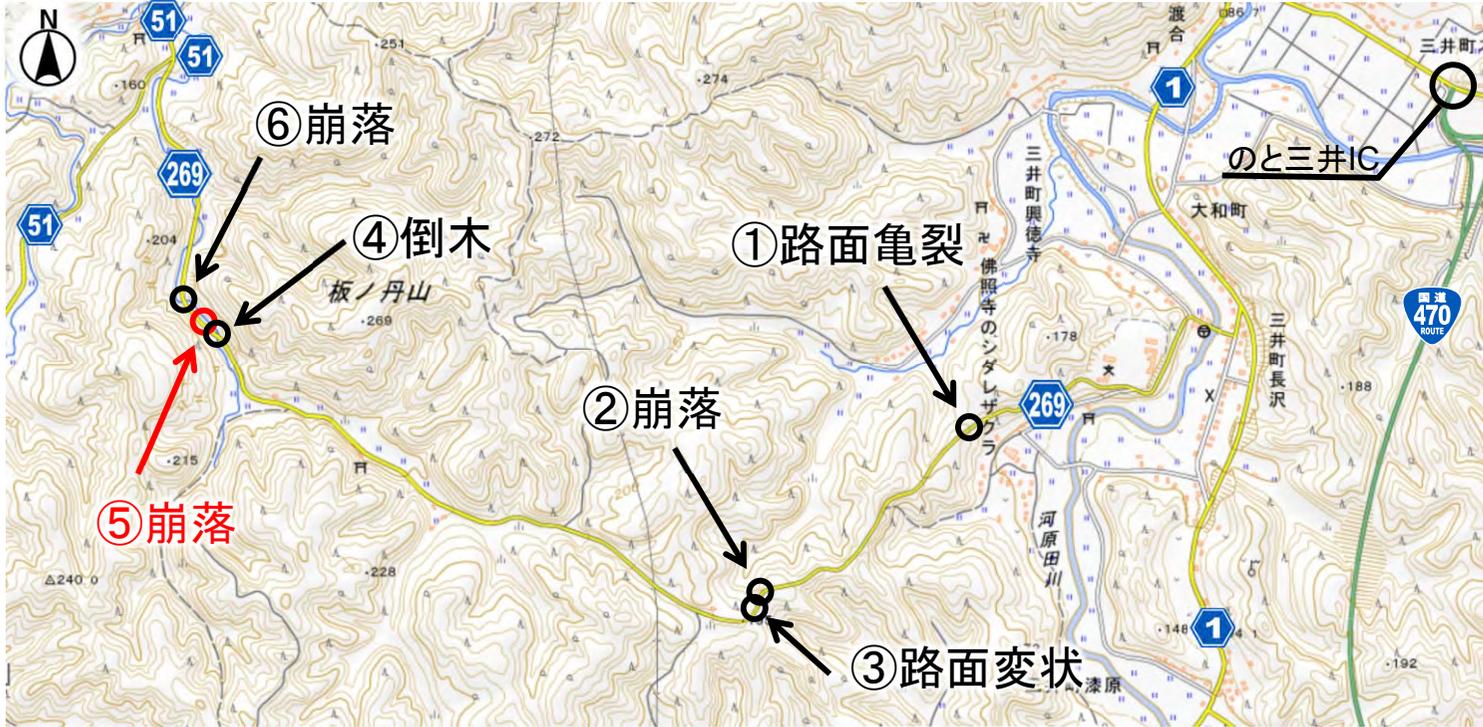
● 輪島市三井町長沢「県道1号線接続交差点」から4.0km地点 輪島市空熊町 崩落箇所 の啓開作業状況

啓開中

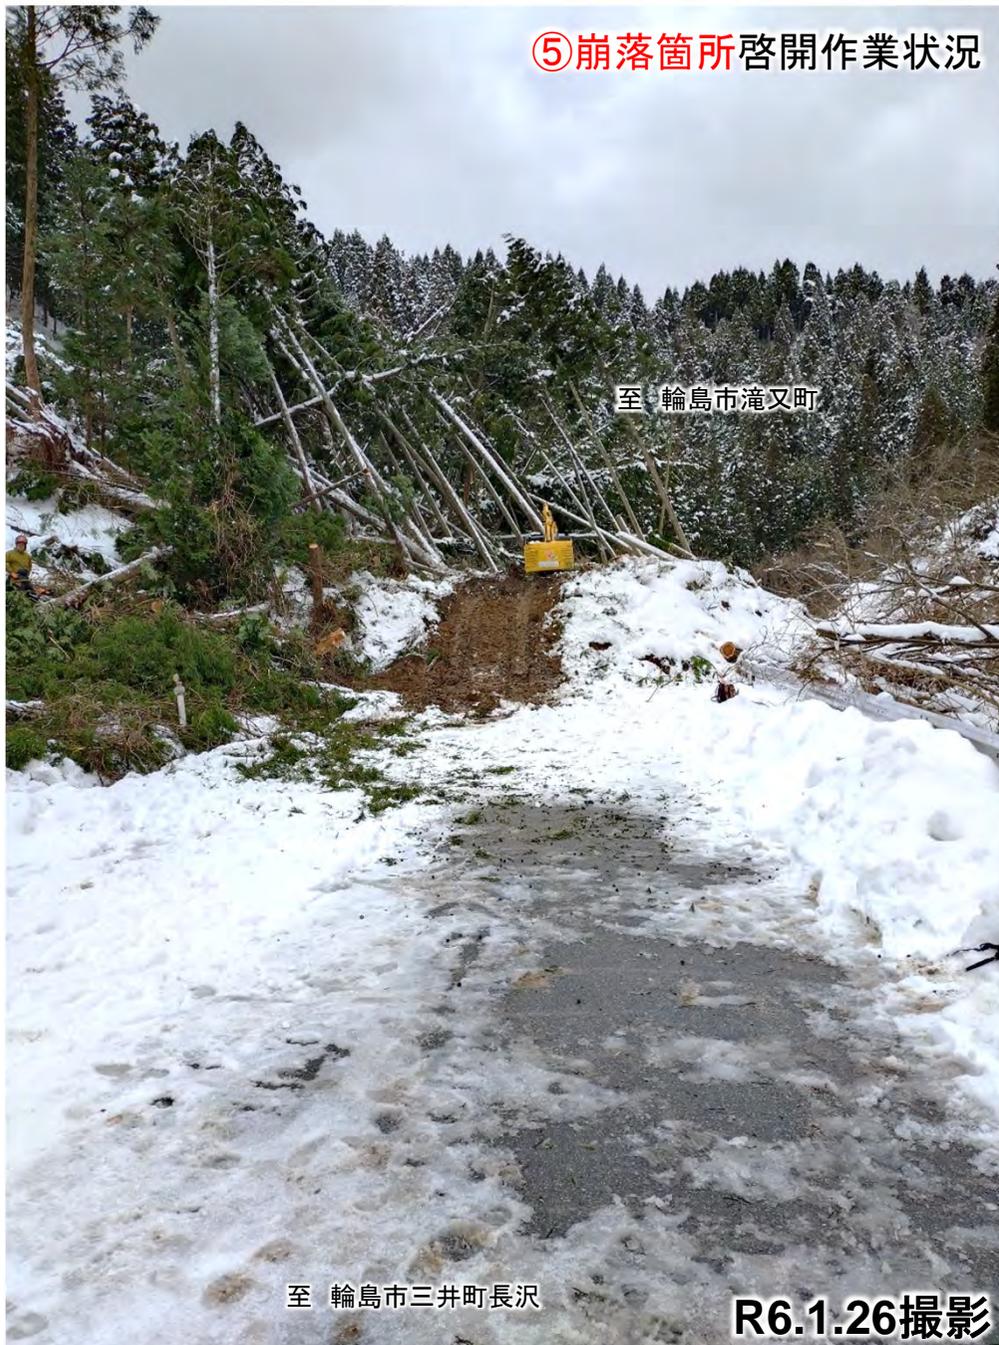
● 輪島市三井町長沢「県道1号線接続交差点」から4.0km地点 輪島市空熊町 崩落箇所 の啓開作業状況

⑤崩落箇所啓開作業状況

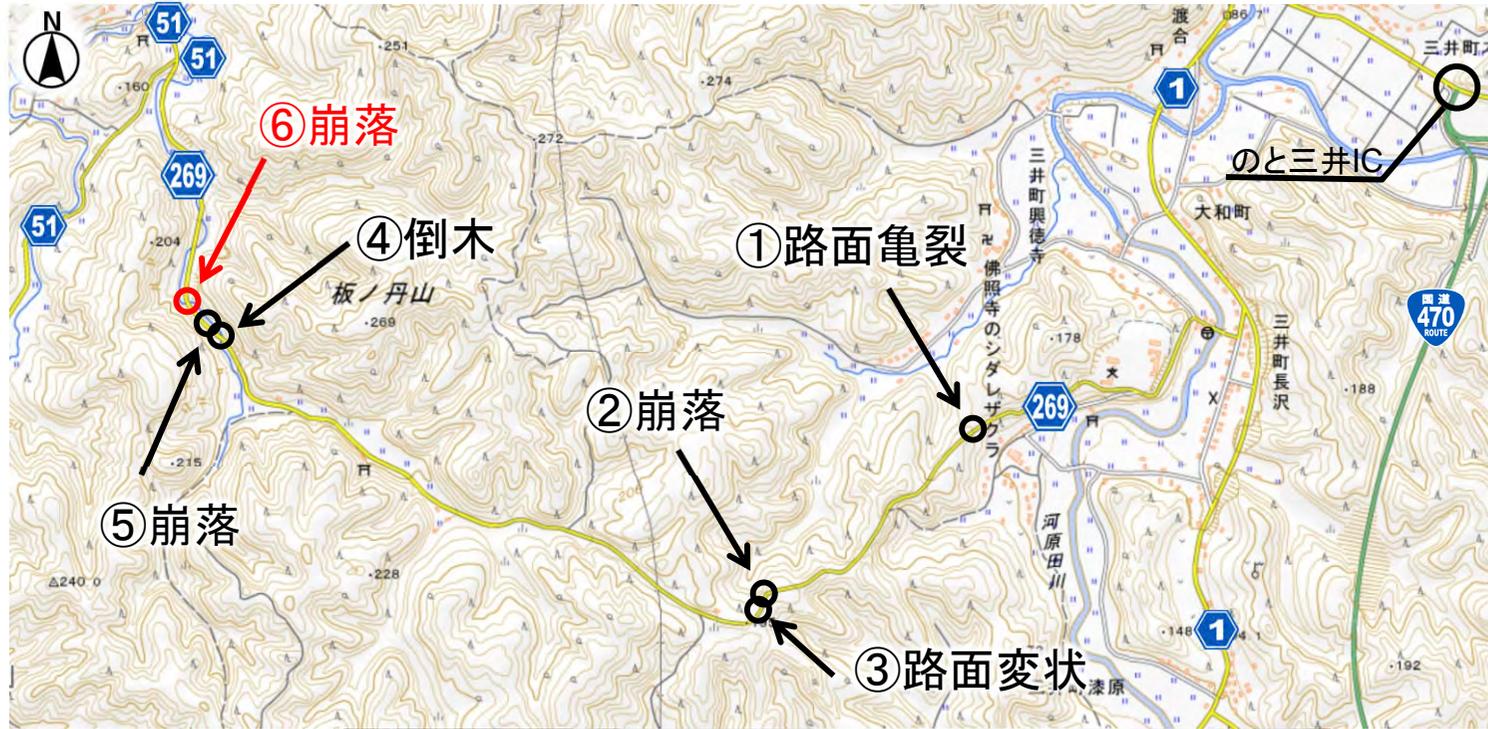
● 輪島市三井町長沢「県道1号線接続交差点」から4.3km地点 輪島市空熊町 崩落箇所 の現地調査結果

⑥崩落箇所被災状況

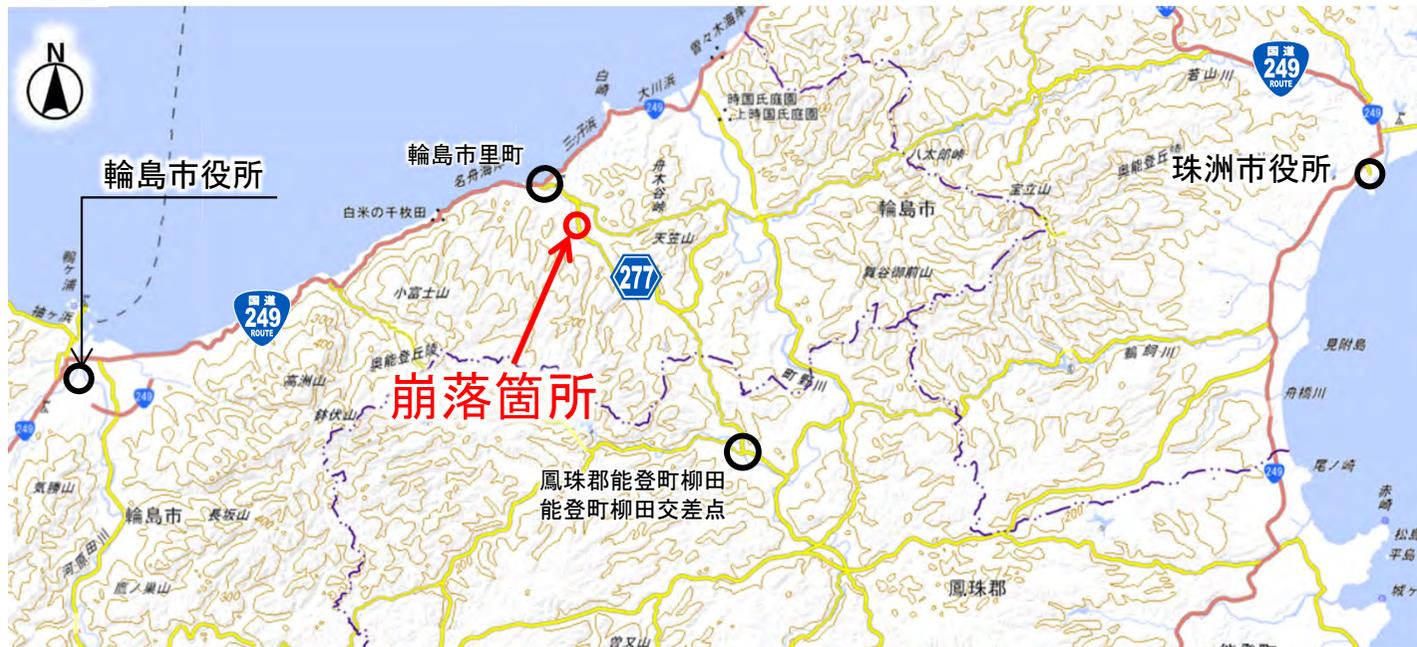
● 鳳珠郡能登町柳田「能登町柳田交差点」から8.1km地点 輪島市里町 崩落箇所

啓開後再崩落 (迂回路あり)

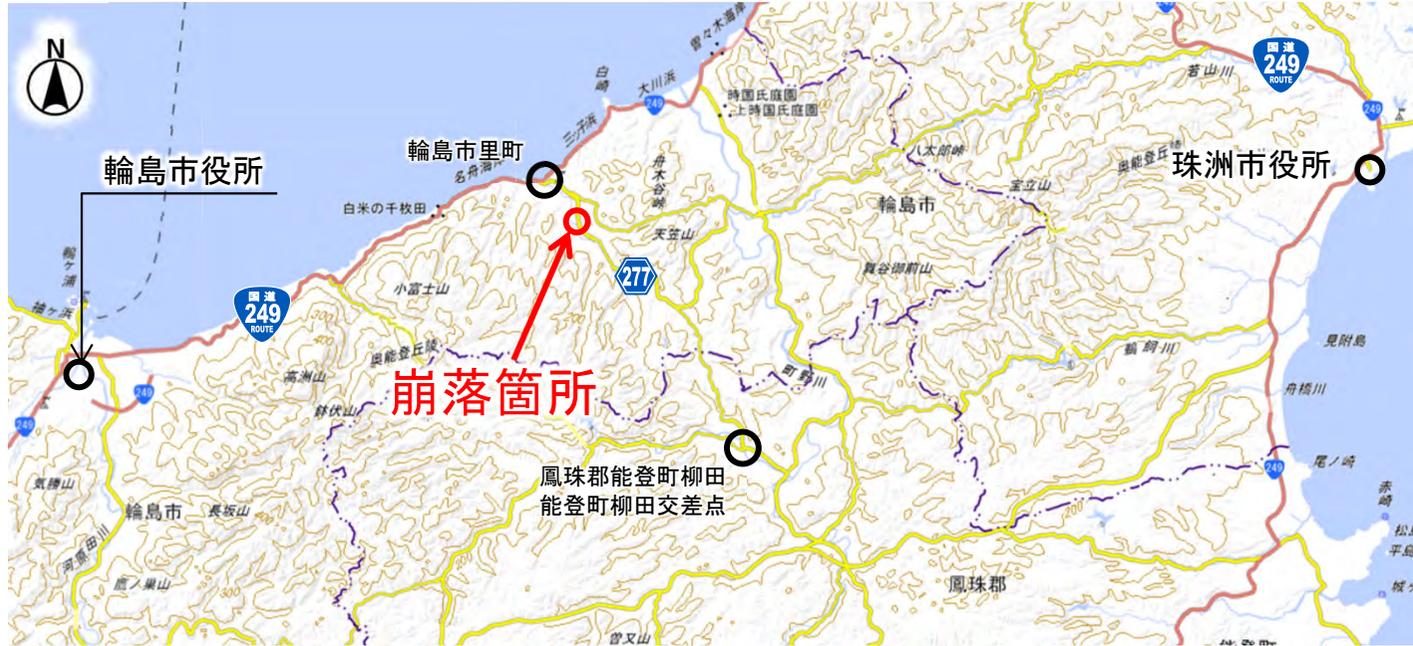
● 鳳珠郡能登町柳田「能登町柳田交差点」から8.1km地点 輪島市里町 崩落箇所

啓開後再崩落  
(迂回路あり)

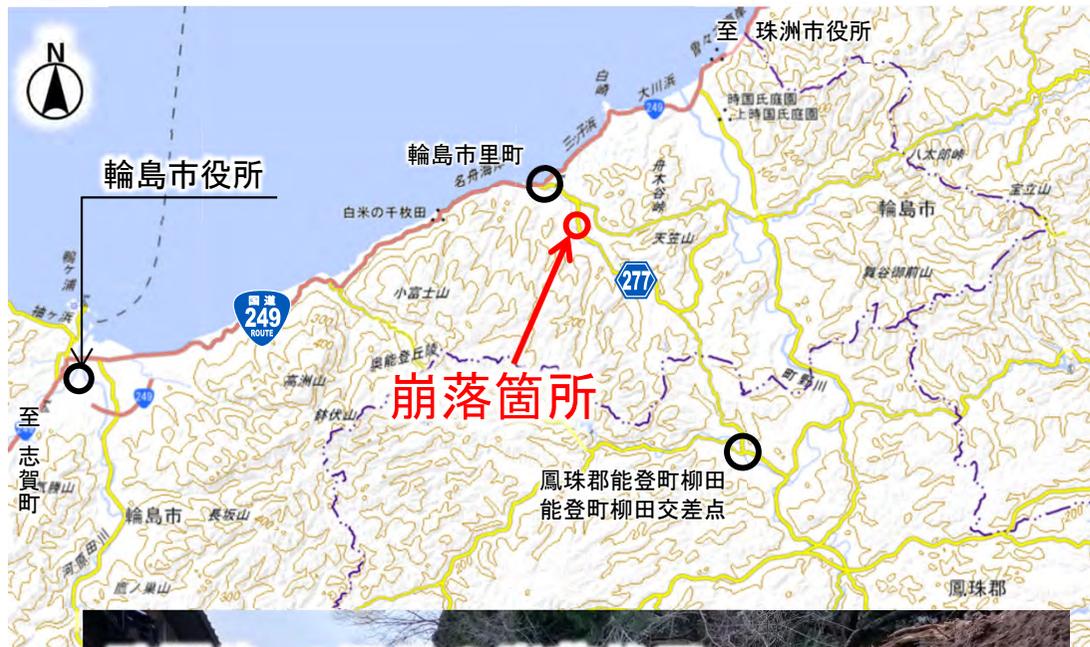
● 鳳珠郡能登町柳田「能登町柳田交差点」から8.1km地点 輪島市里町 崩落箇所

啓開後再崩落  
(迂回路あり)

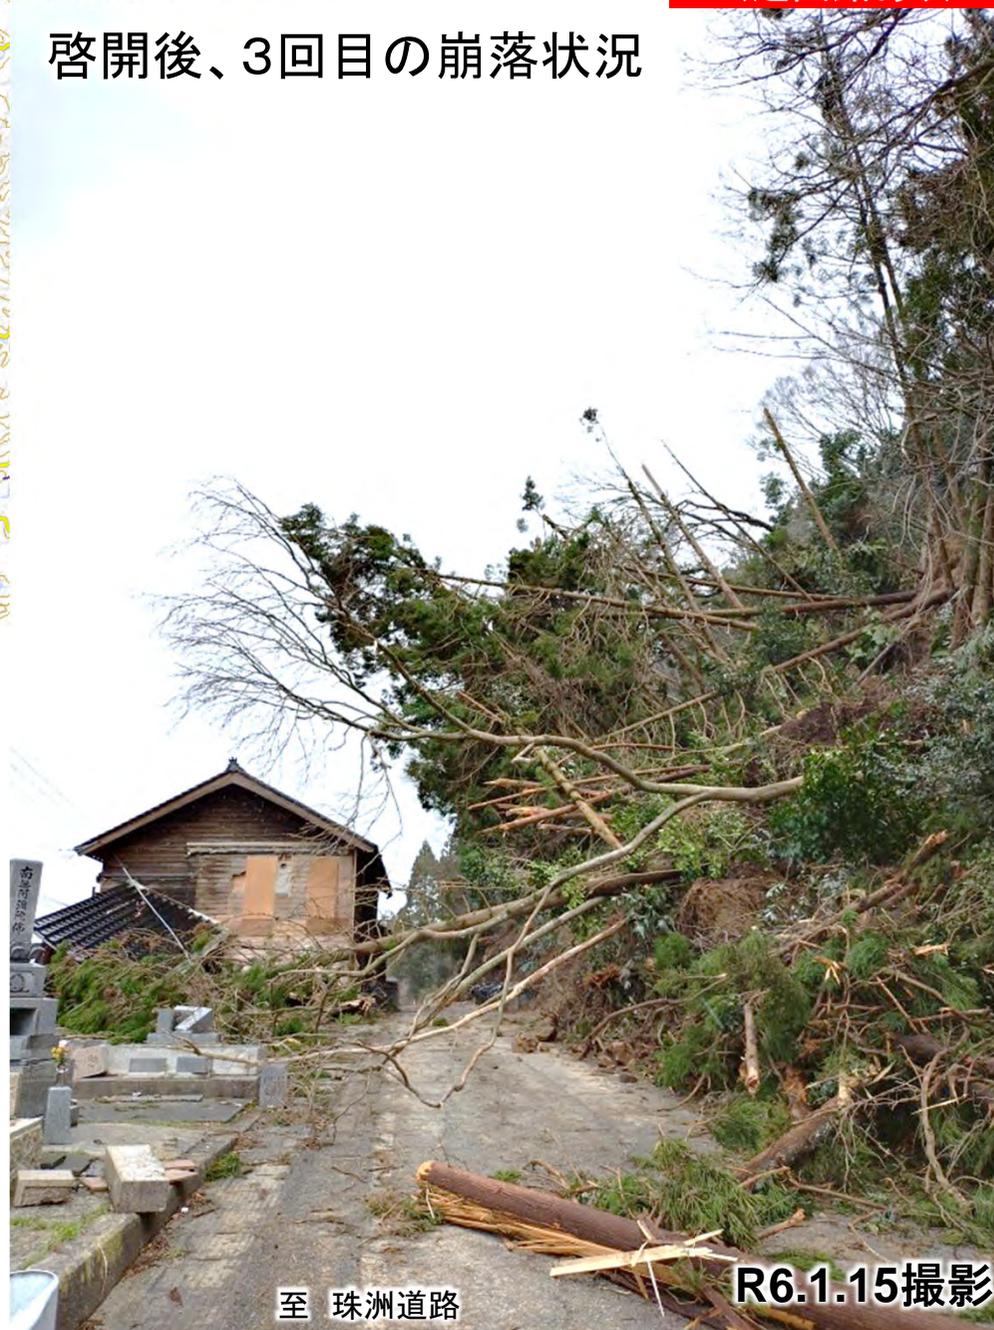
啓開後、3回目の崩落状況

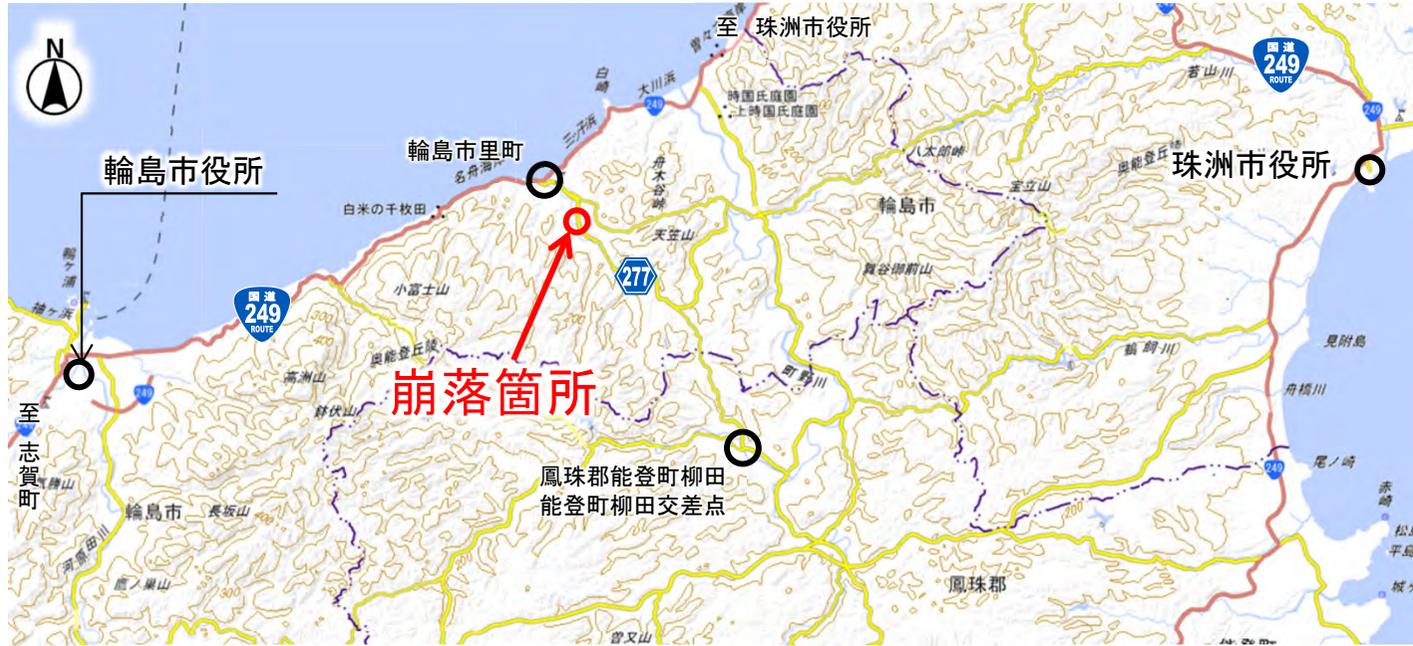
● 鳳珠郡能登町柳田「能登町柳田交差点」から8.1km地点 輪島市里町 崩落箇所

啓開後再崩落  
(迂回路あり)

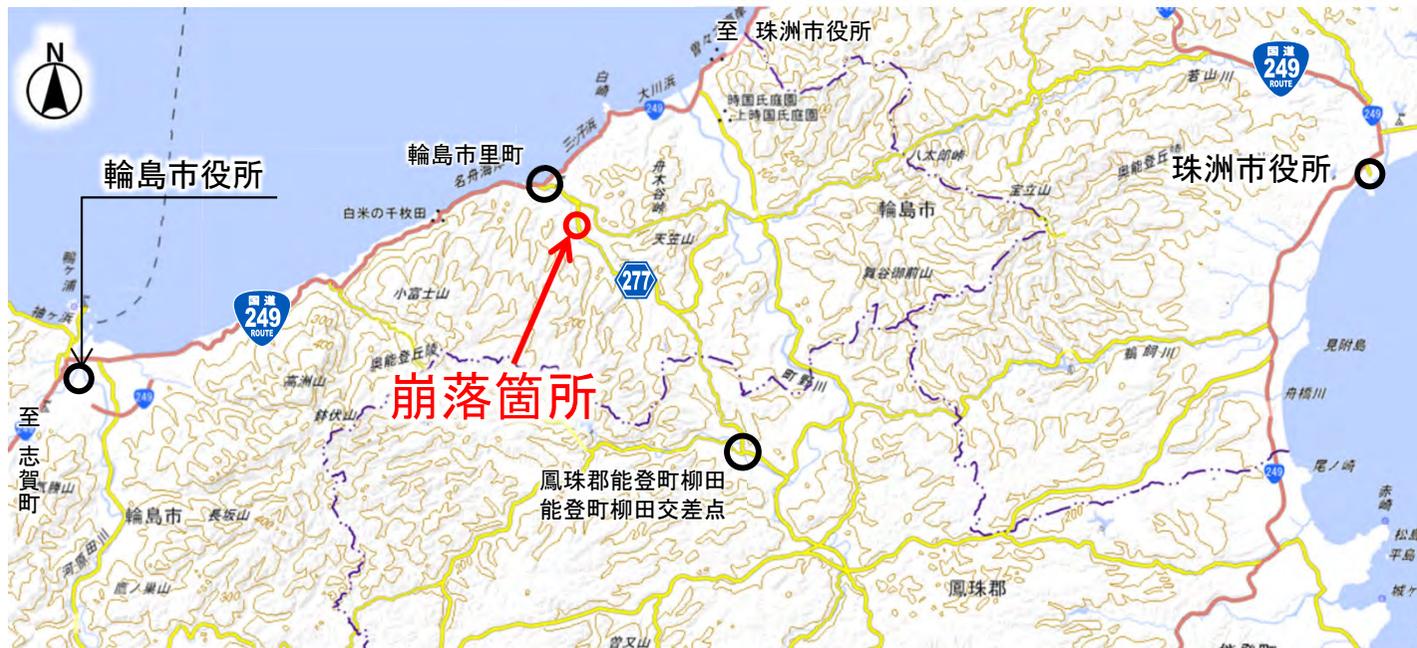
● 鳳珠郡能登町柳田「能登町柳田交差点」から8.1km地点 輪島市里町 崩落箇所

啓開後再崩落  
(迂回路あり)

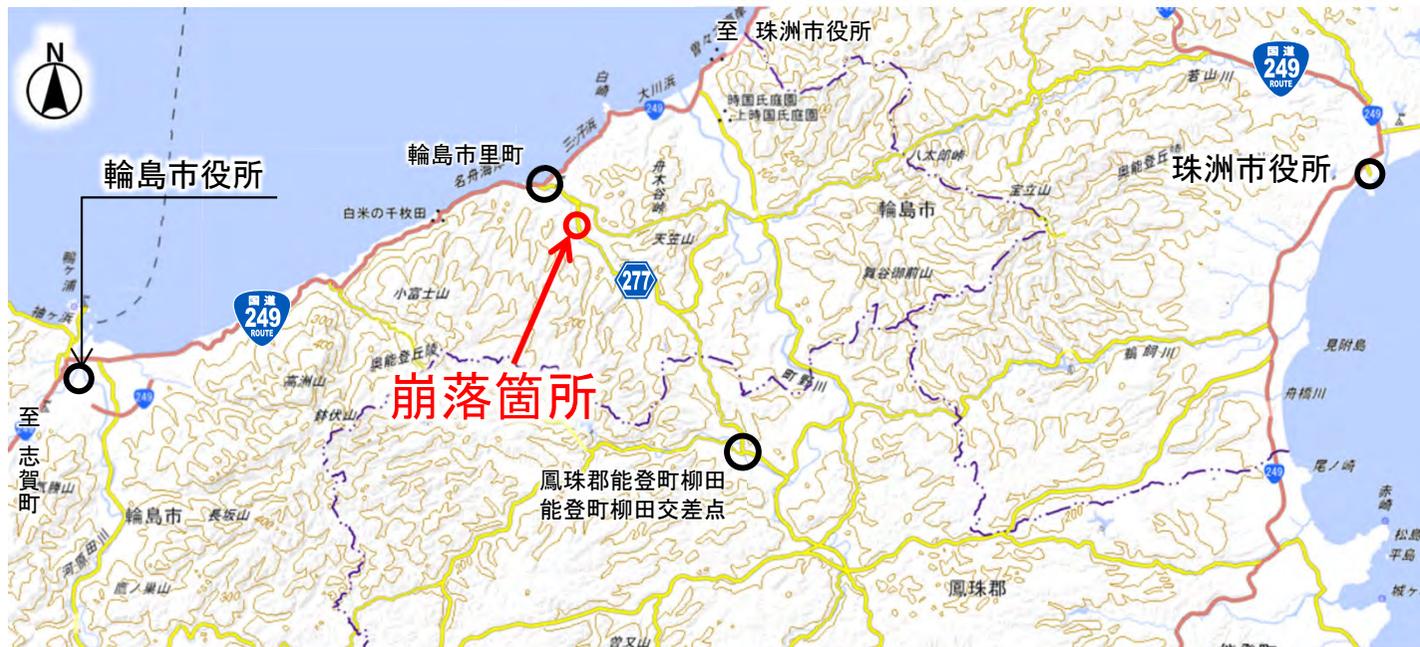
● 鳳珠郡能登町柳田「能登町柳田交差点」から8.1km地点 輪島市里町 崩落箇所

啓開後再崩落  
(迂回路あり)

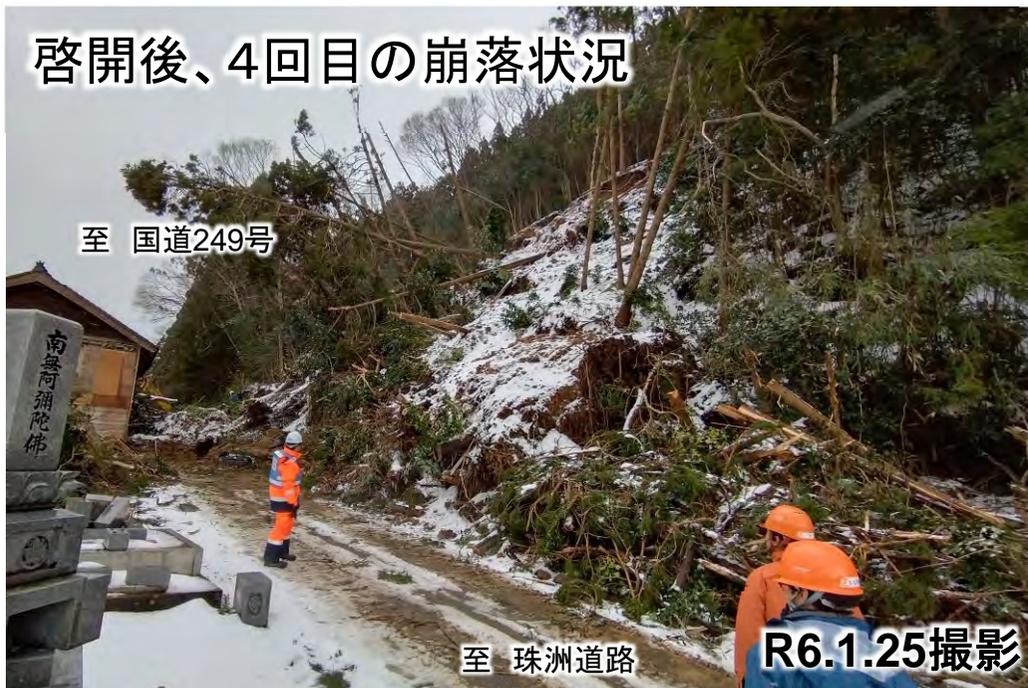
啓開後、4回目の崩落状況

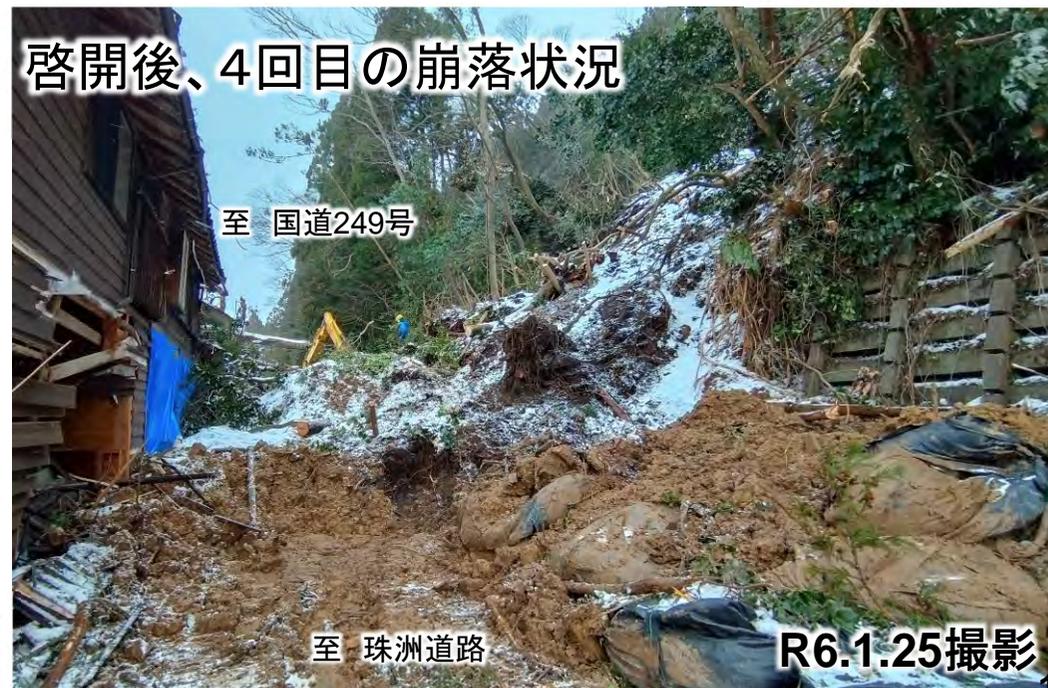
啓開後、4回目の崩落状況

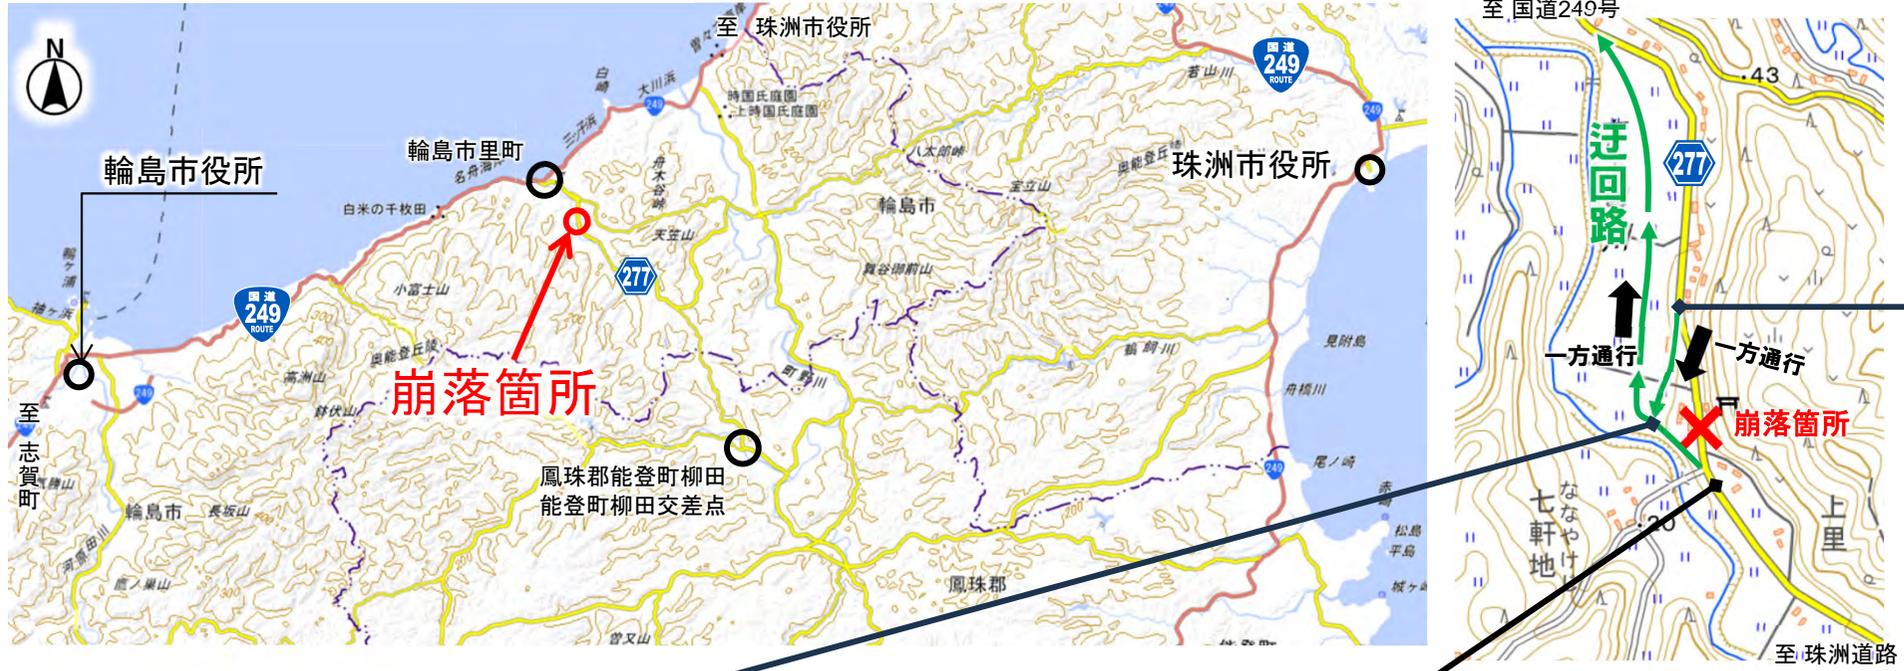
● 鳳珠郡能登町柳田「能登町柳田交差点」から8.1km地点 輪島市里町 崩落箇所

## 迂回路の状況

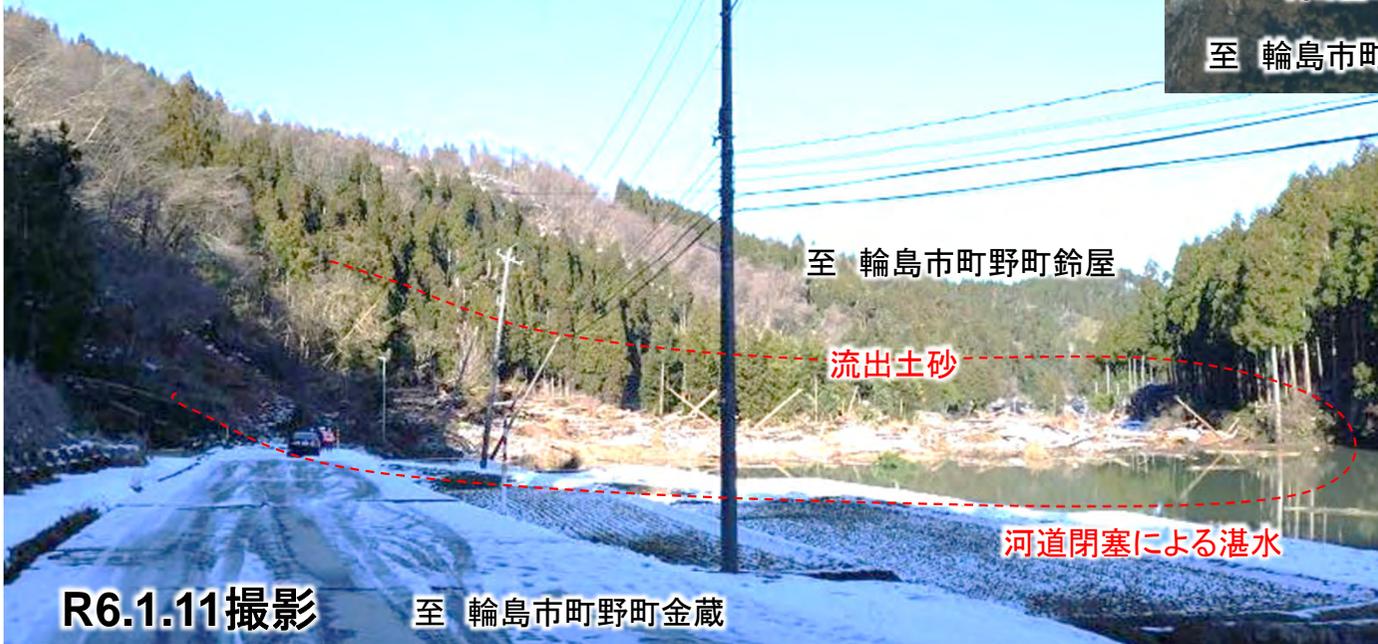
● 輪島市町野町金蔵の県道277号、県道278号交差点 1.8km地点 輪島市町野町川西付近 崩壊箇所を調査

被災状況①

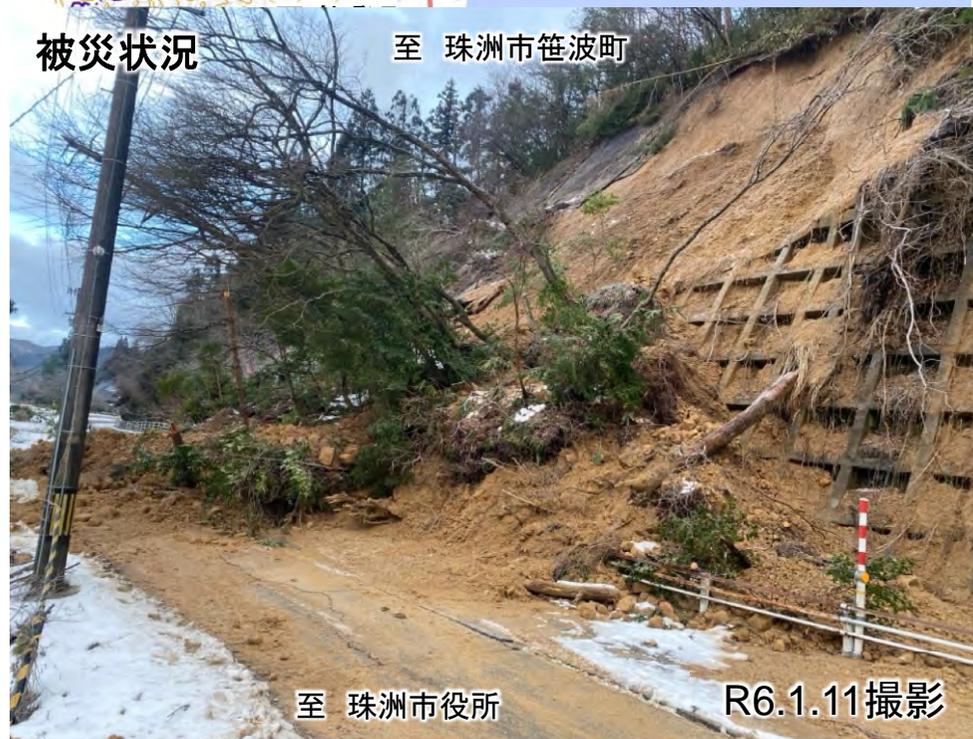
● 珠洲市若山町出田地内「広栗橋交差点」から約2.4km地点 崩落

被災状況

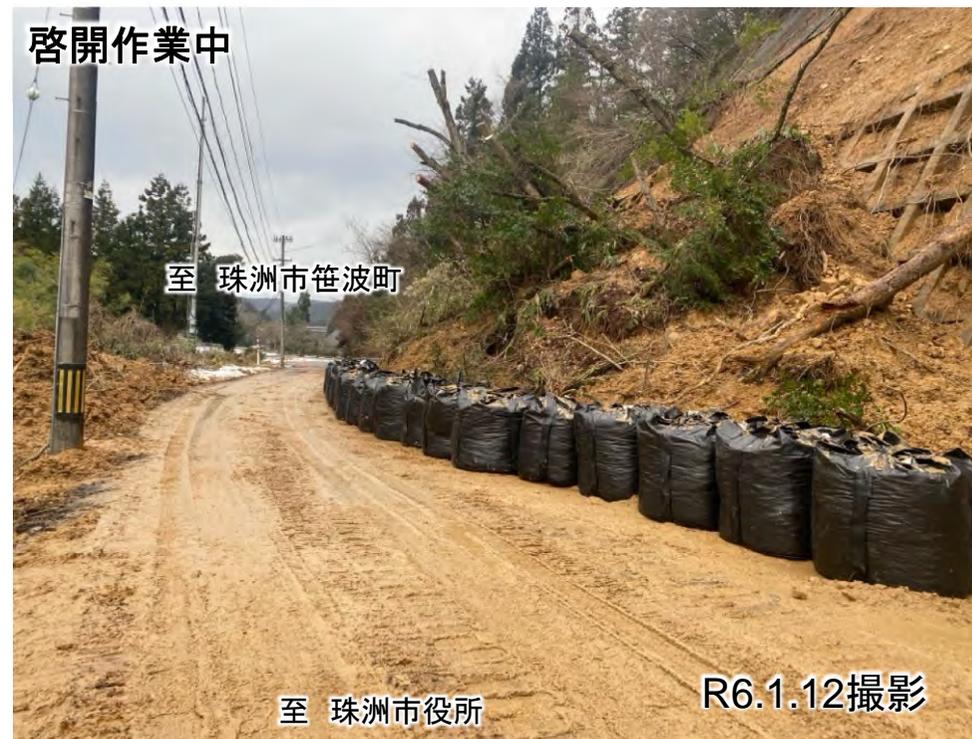
啓開作業中

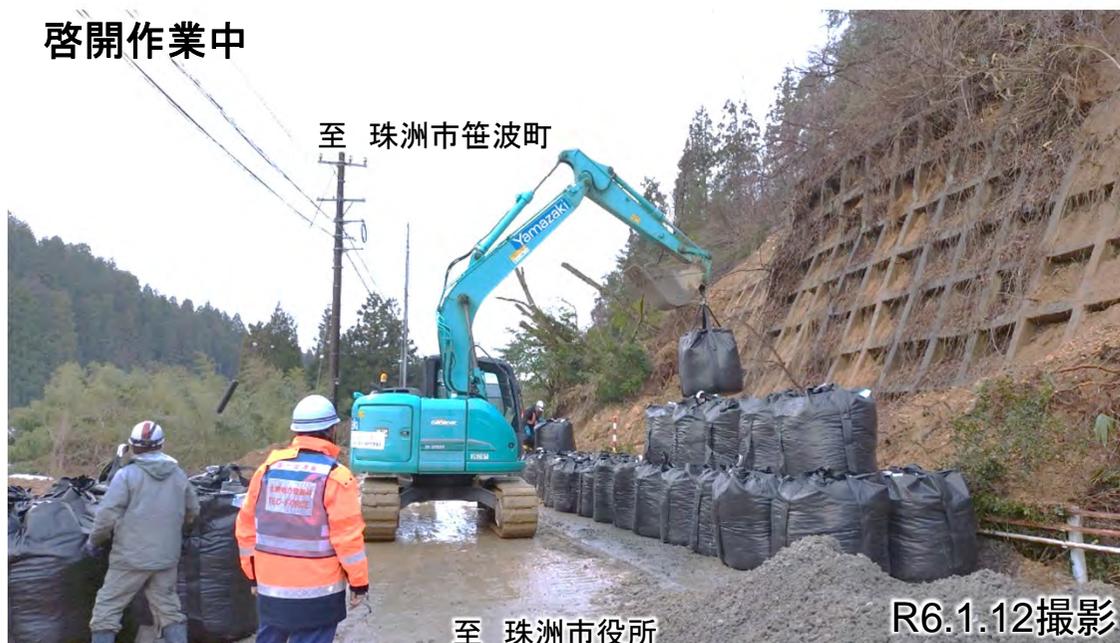
● 珠洲市若山町出田地内「広栗橋交差点」から約2.4km地点 崩落

啓開作業中
