# 令和6年能登半島地震 278 県道金蔵川西線の状況

1/29

19:00現在

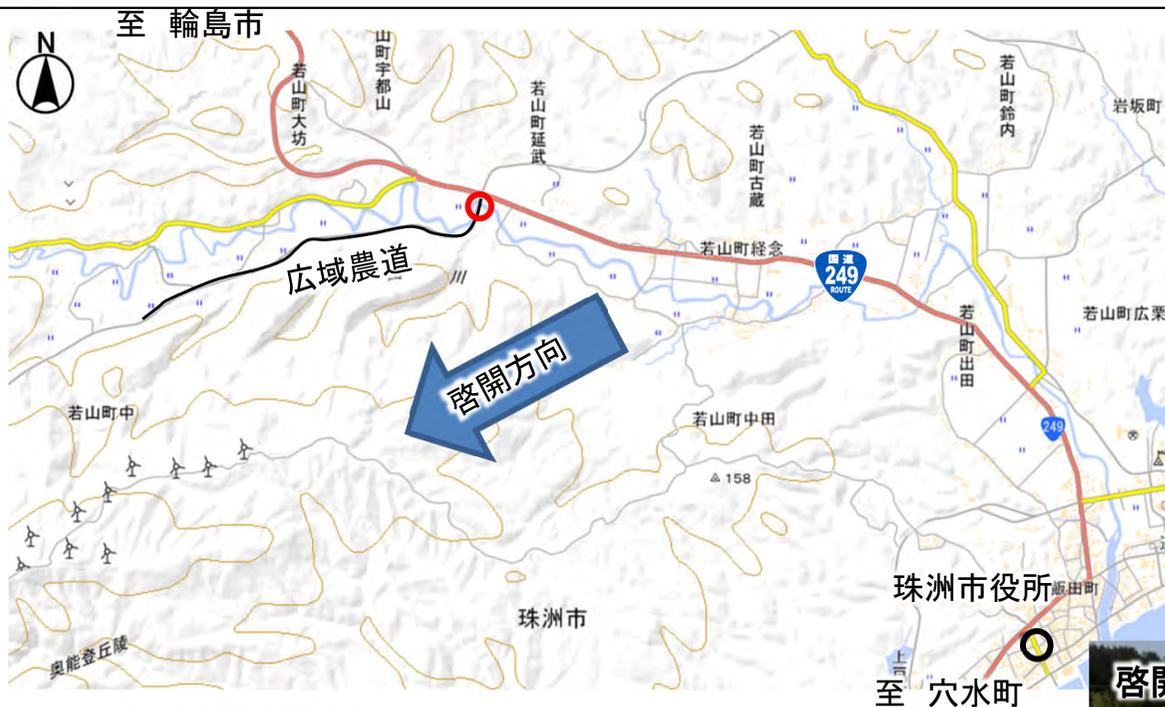
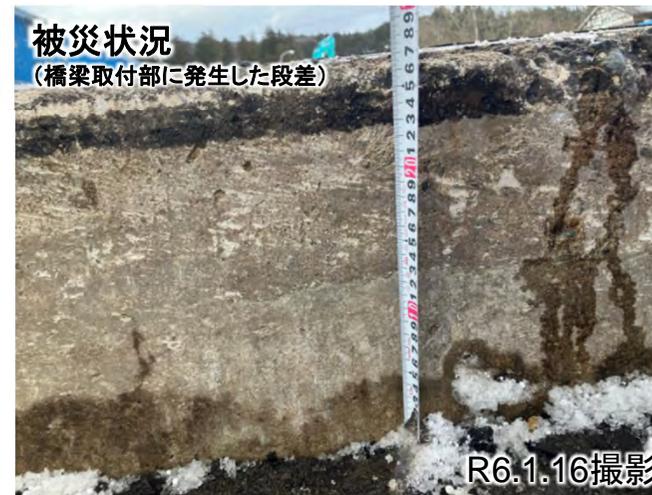
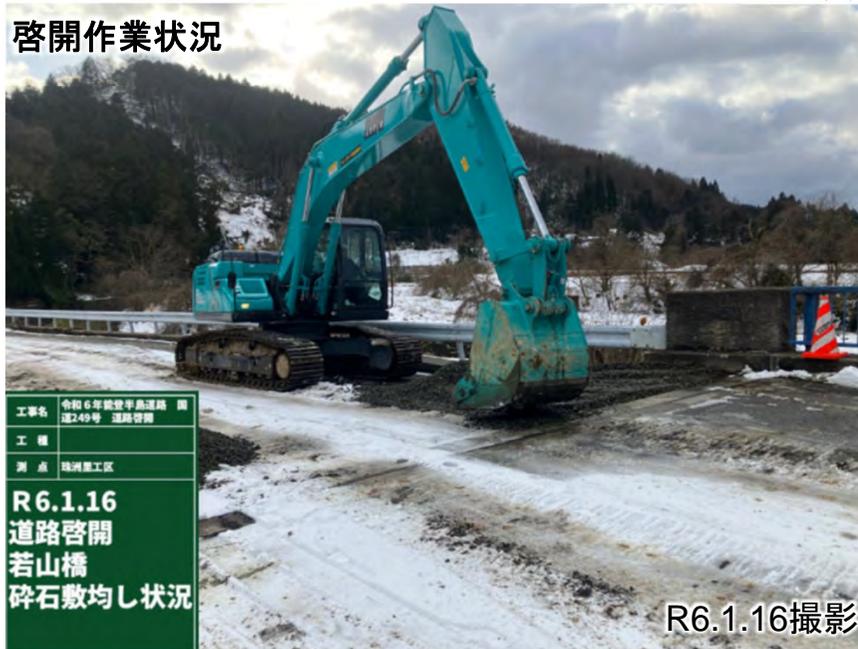
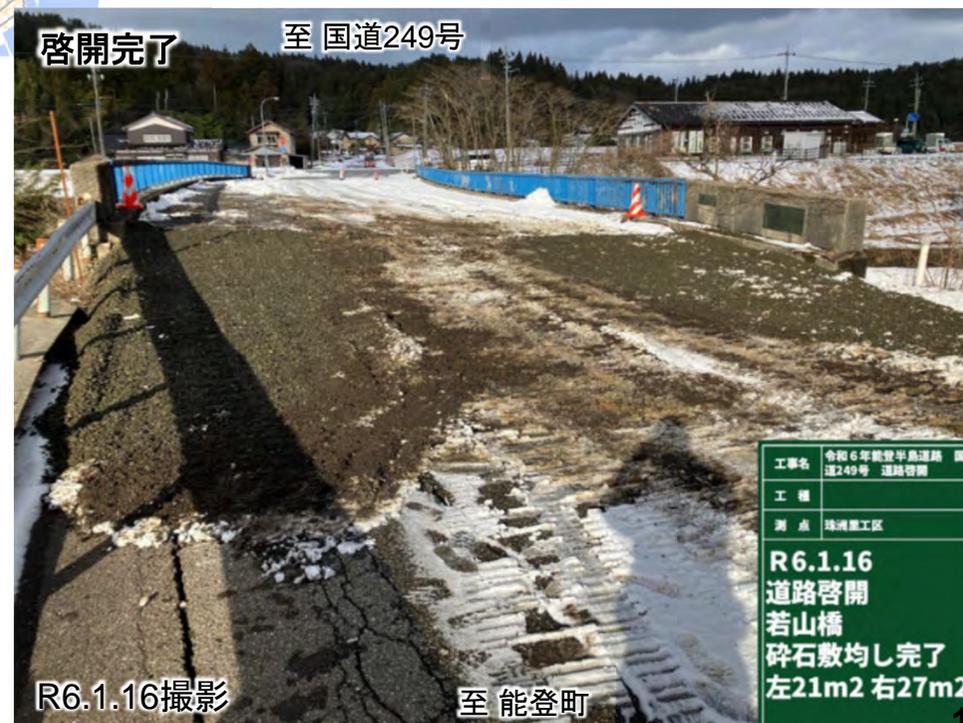
● 珠洲市若山町延武地内の国道接続交差点から約0.1km地点 段差

啓開済

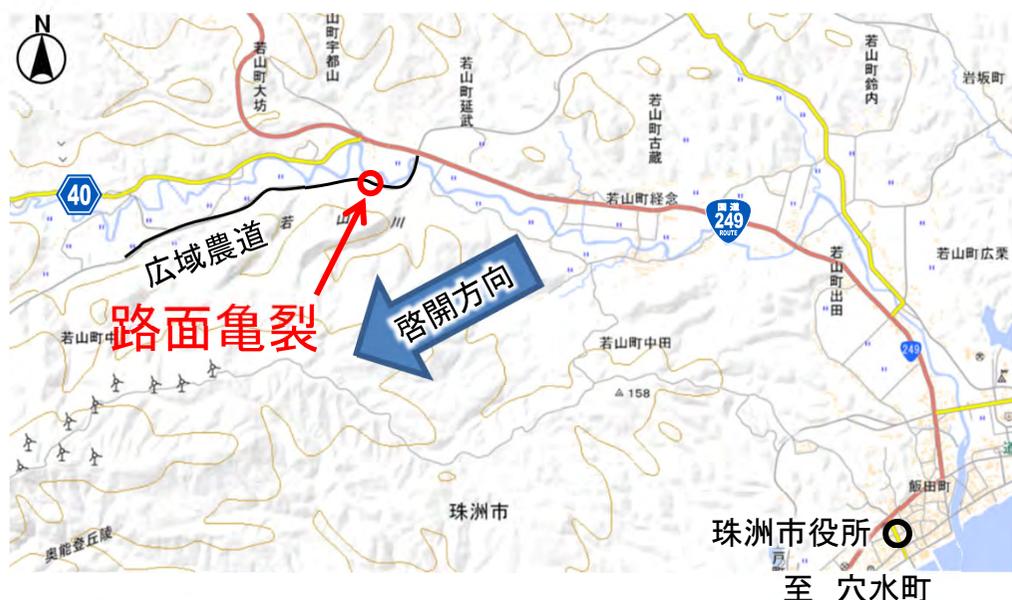
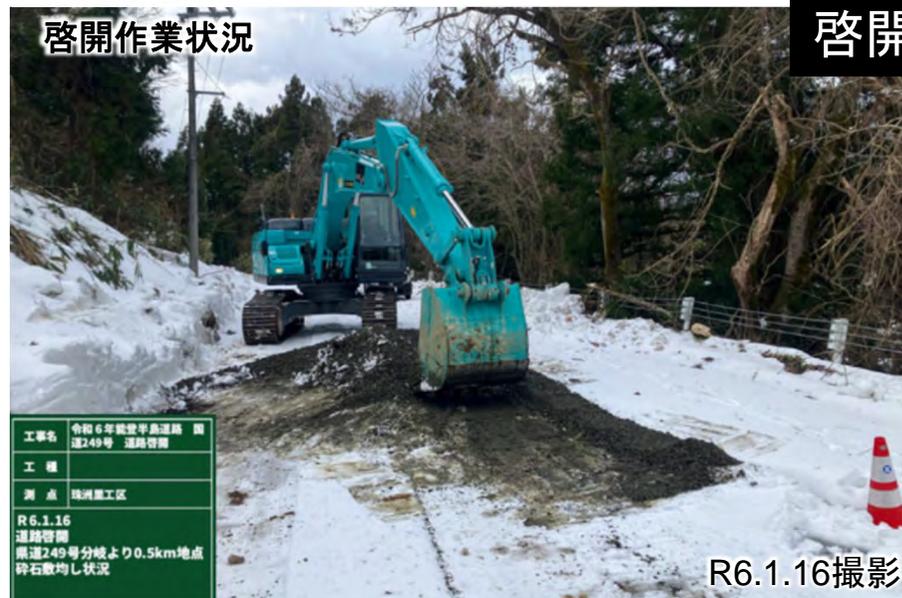
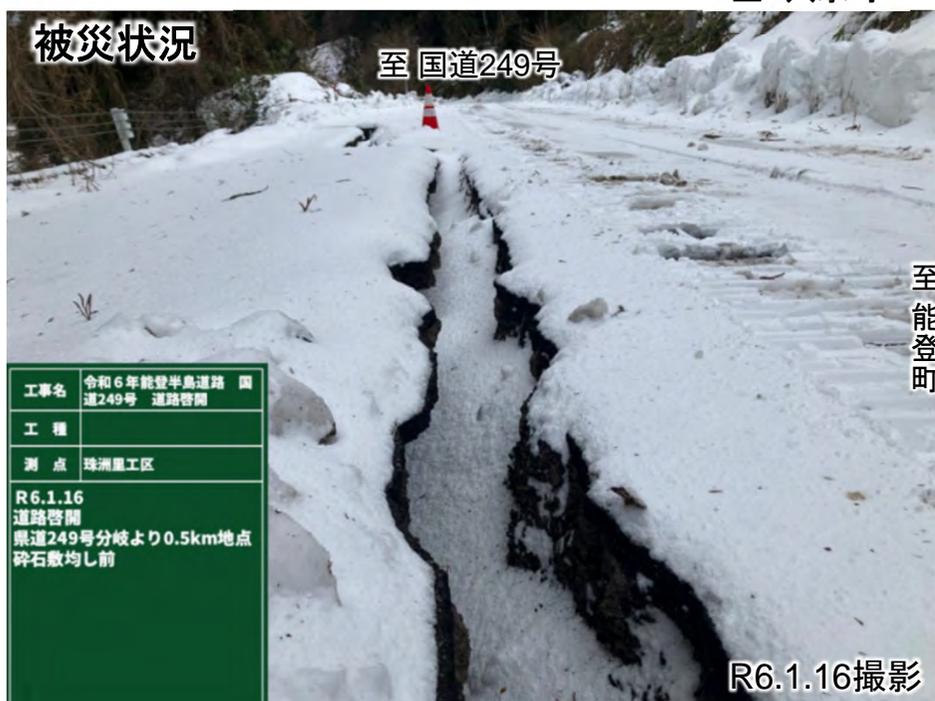
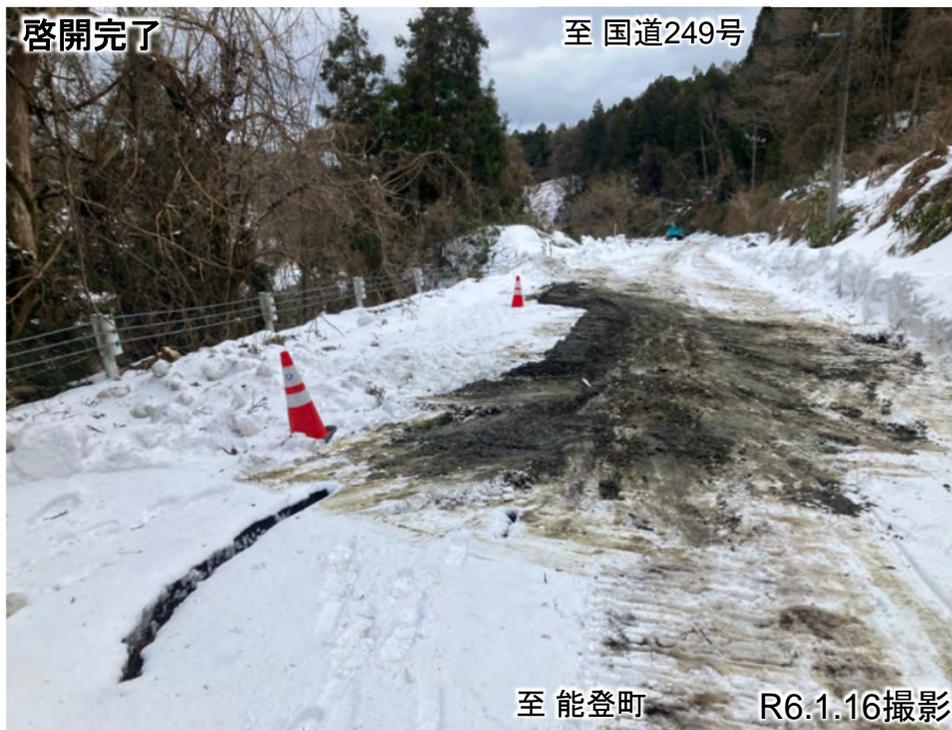
● 珠洲市若山町延武地内の国道接続交差点から約0.5km地点 路面亀裂

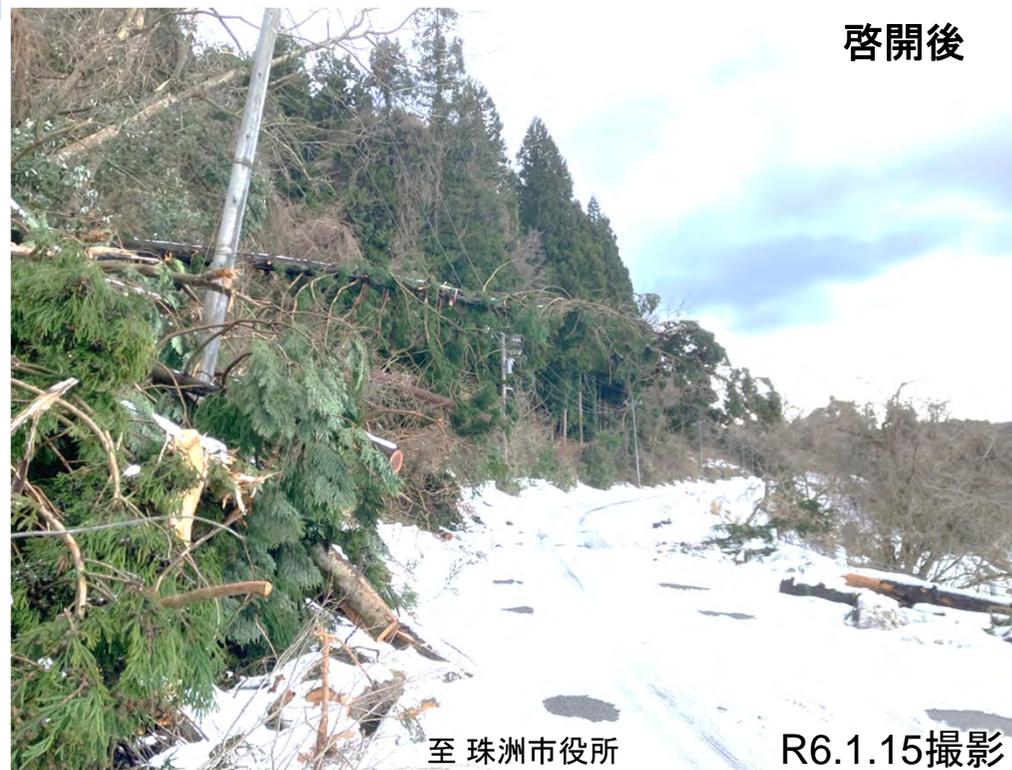
● 珠洲市若山町延武地内の国道接続交差点から約0.6km地点 倒木

啓開後

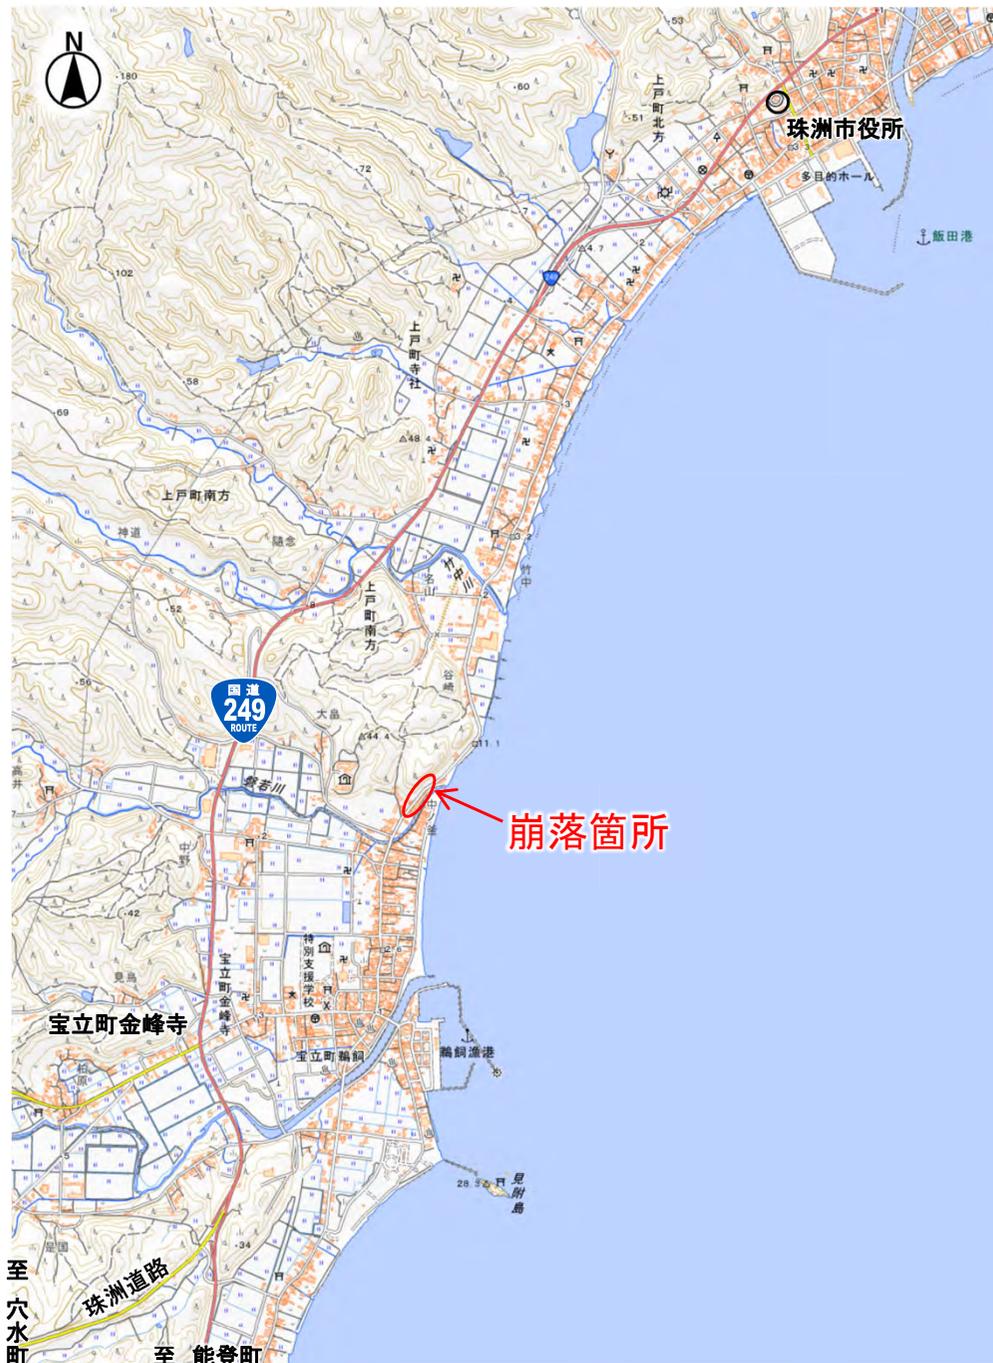
● 珠洲市宝立町春日野の珠洲市道で発生した崩落箇所の状況

啓開中

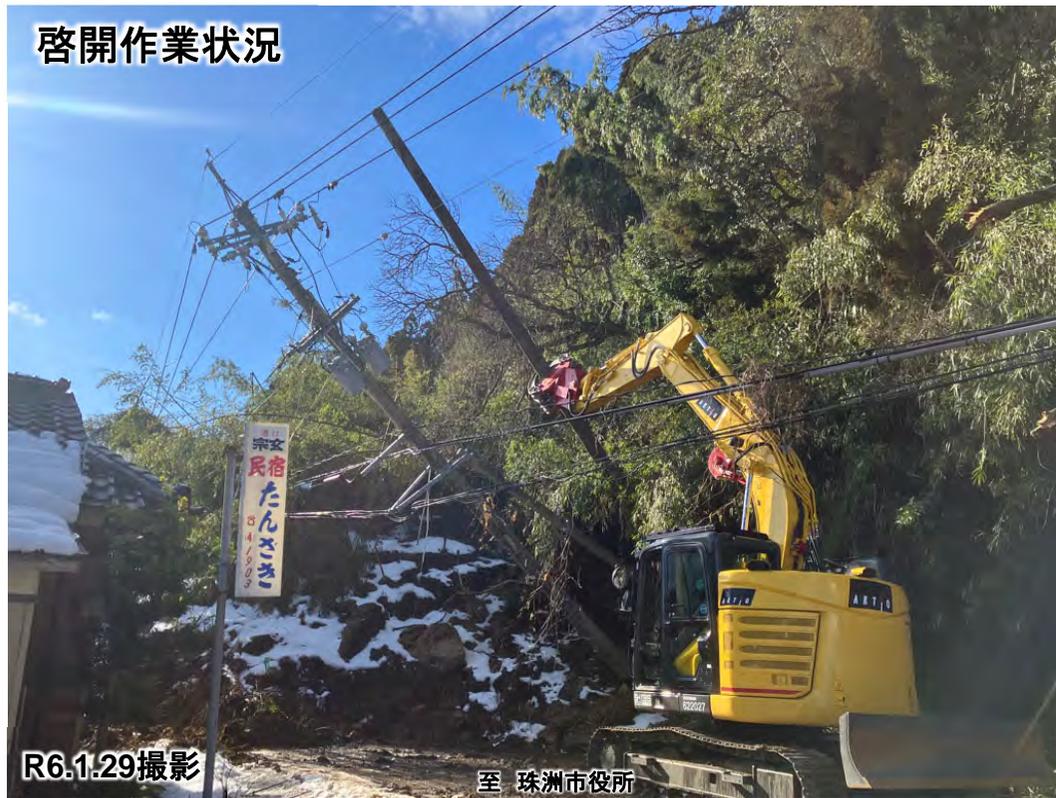
● 珠洲市宝立町春日野の珠洲市道で発生した崩落箇所の啓開作業状況

啓開作業状況

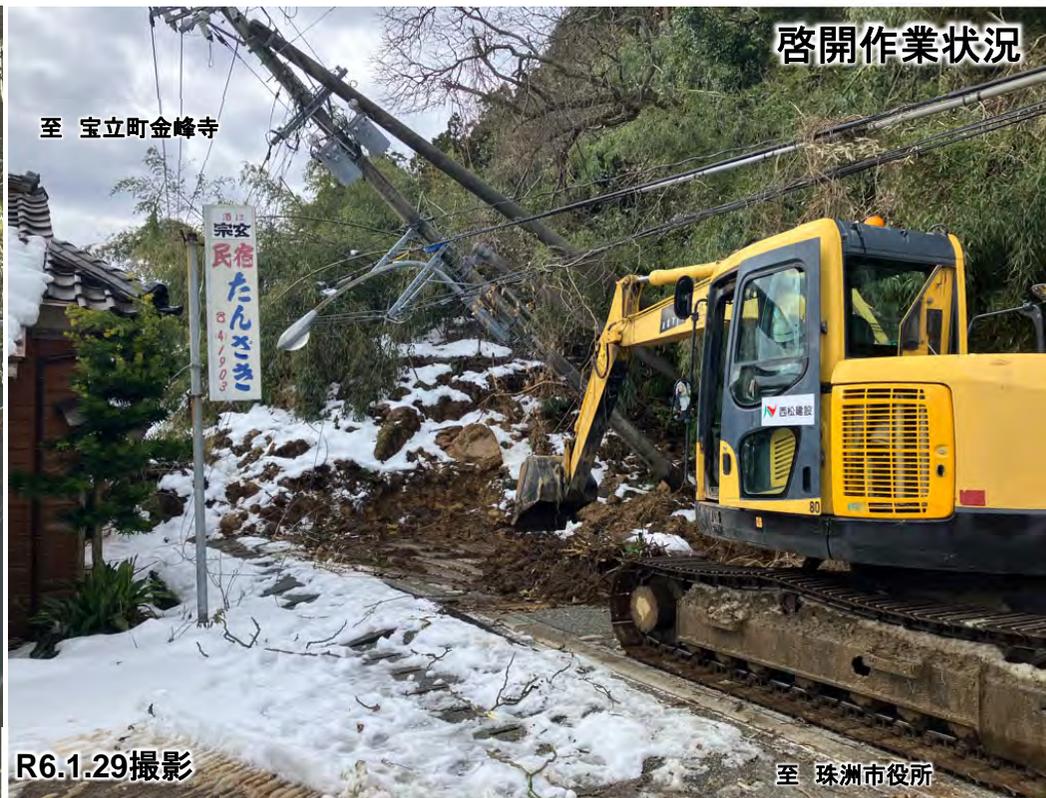
啓開作業状況

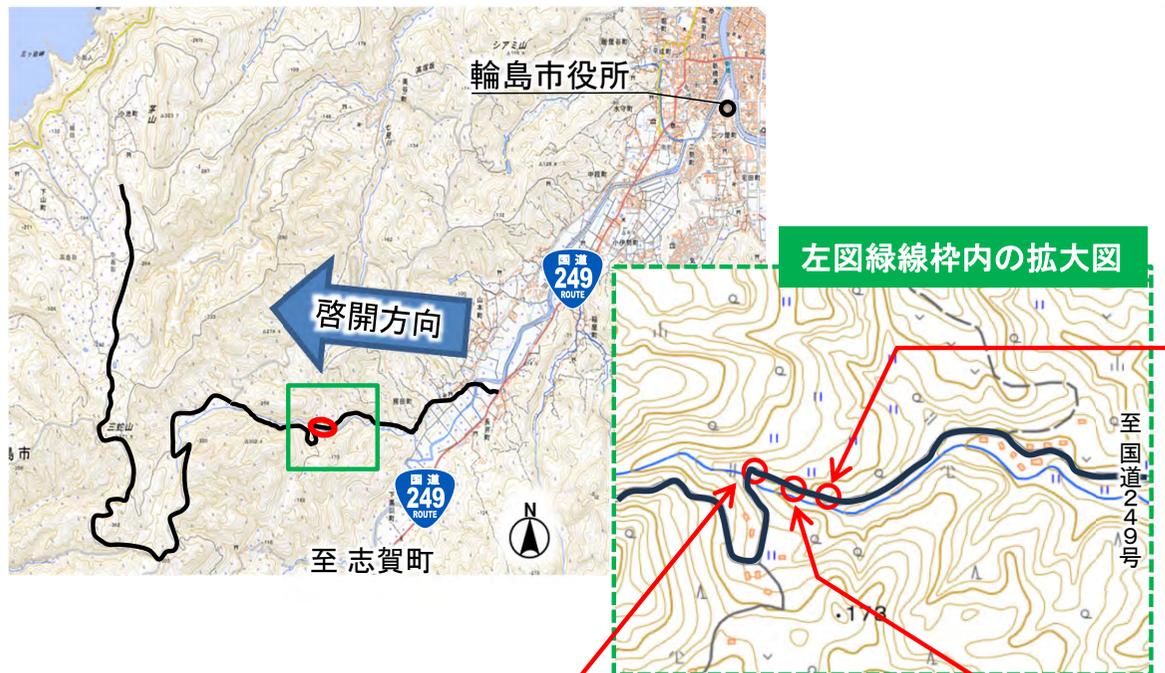
● 輪島市長井町の国道249号接続交差点より 1.7km地点 輪島市房田町付近 崩落箇所の啓開作業状況

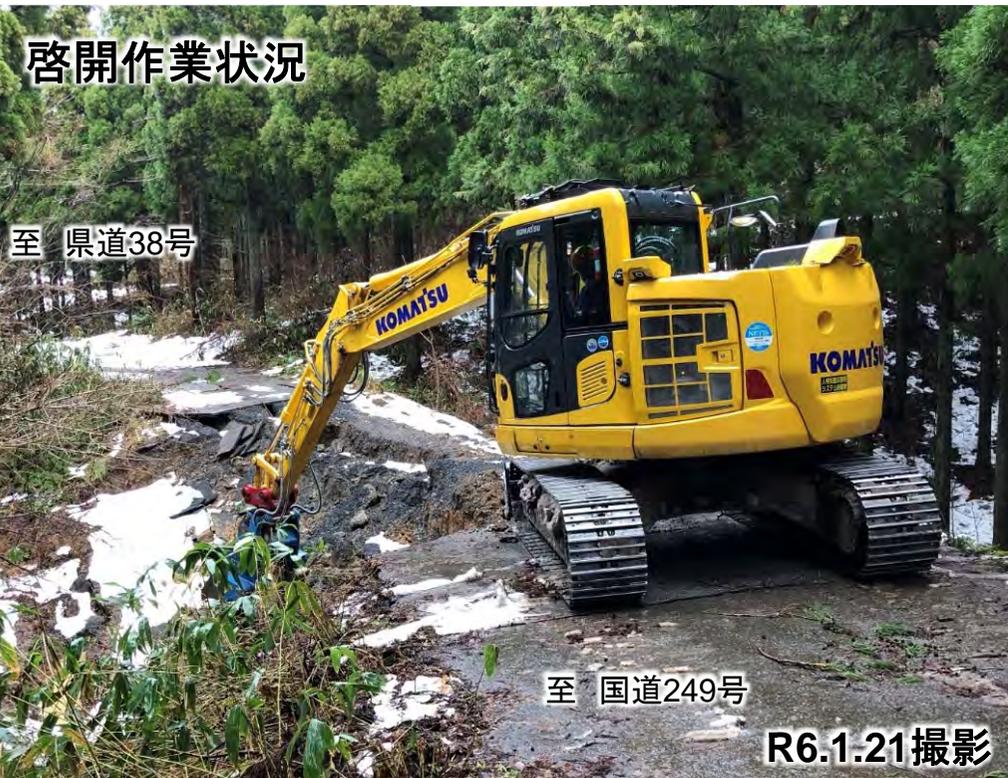
● 輪島市長井町の国道249号接続交差点より 7.2km地点 輪島市大沢町付近 路面変状箇所への啓開作業状況

啓開作業状況

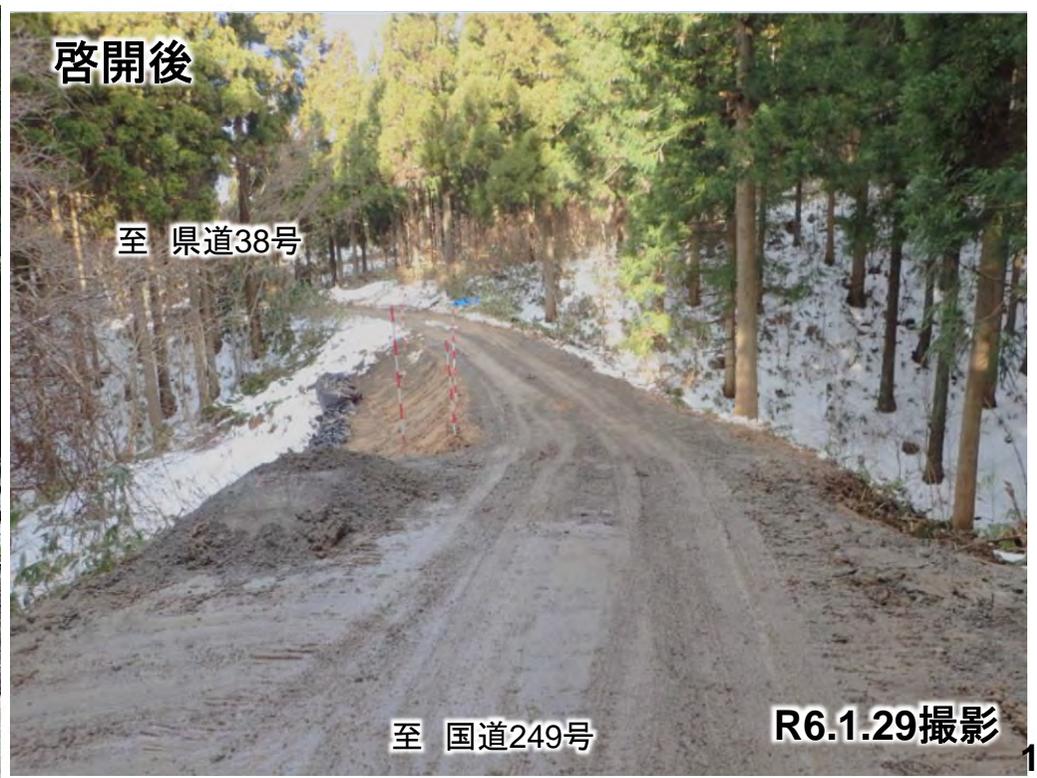
啓開後

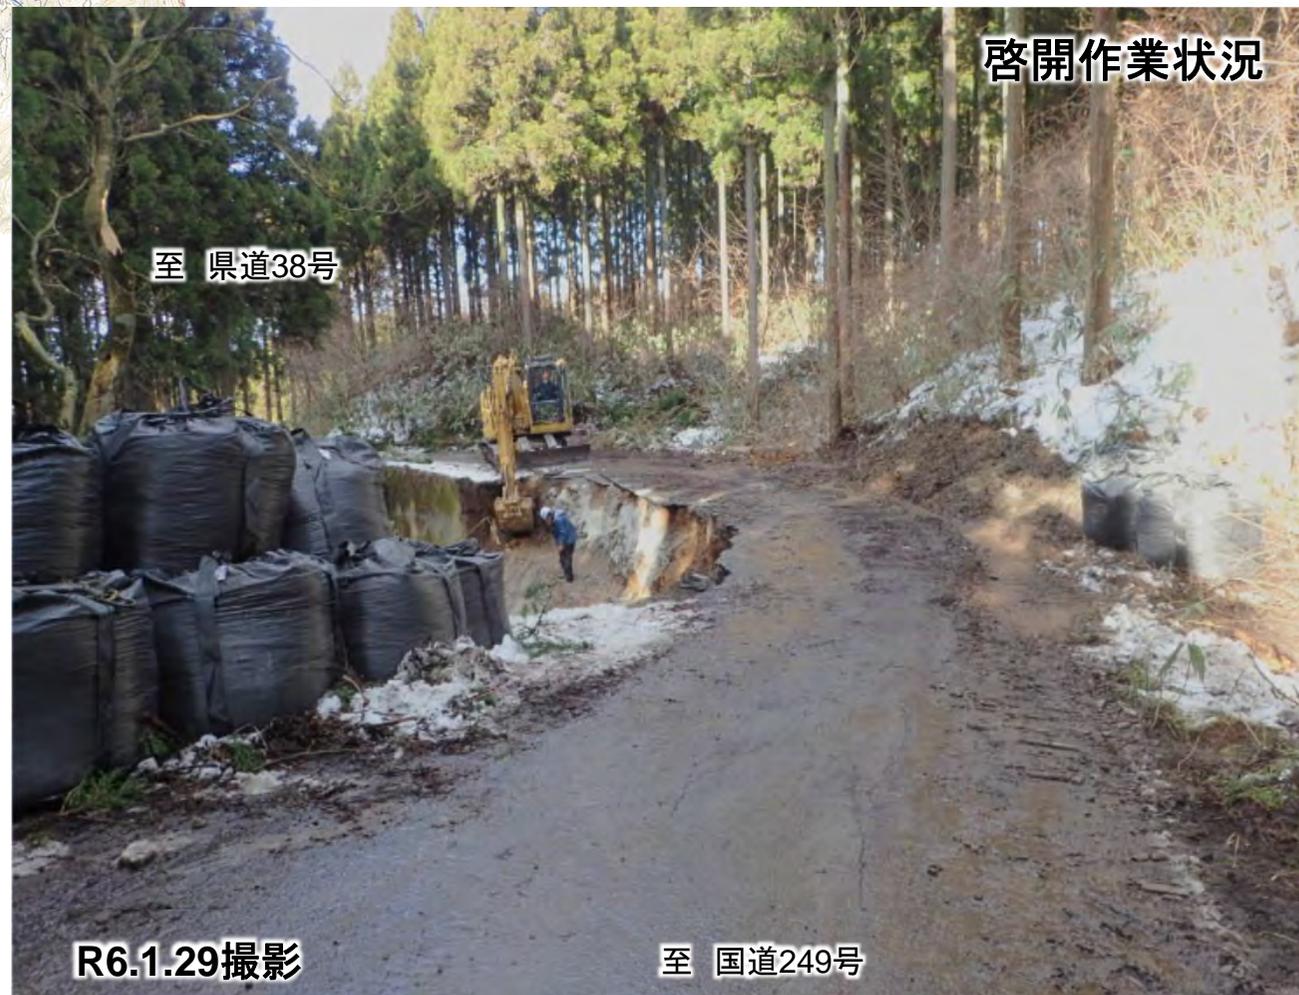
● 輪島市長井町の国道249号接続交差点より 7.4km地点 輪島市大沢町付近 崩壊箇所の啓開作業状況

啓開中

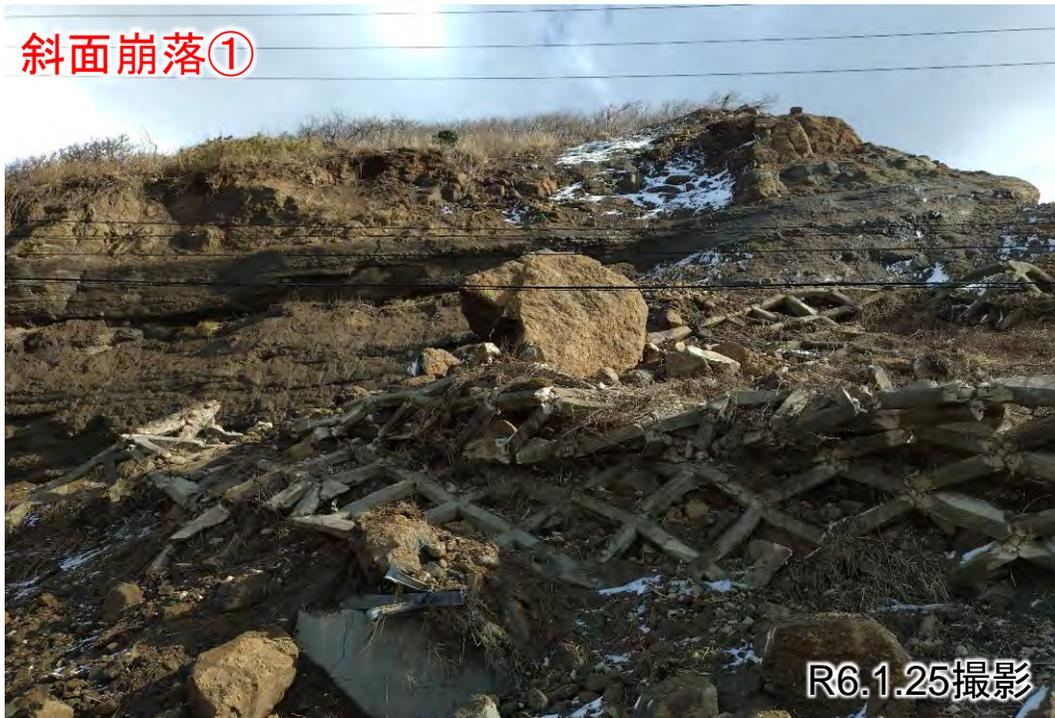
● 輪島市門前町道下地内「国道249号との交差点」から1.4km地点付近 崩落箇所の現地調査結果

斜面崩落①

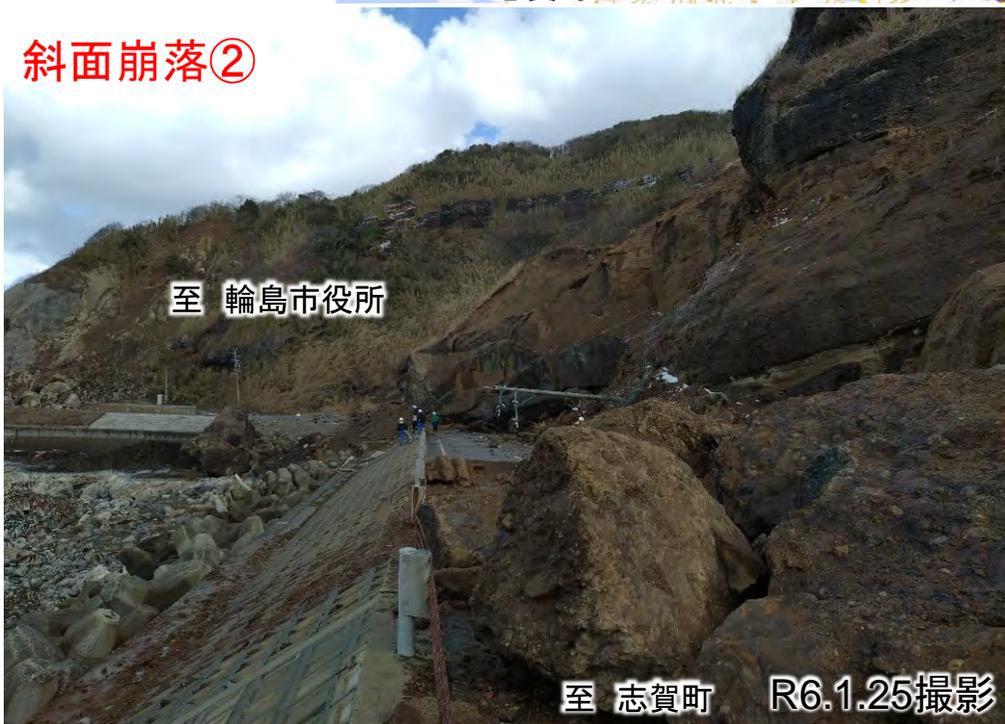
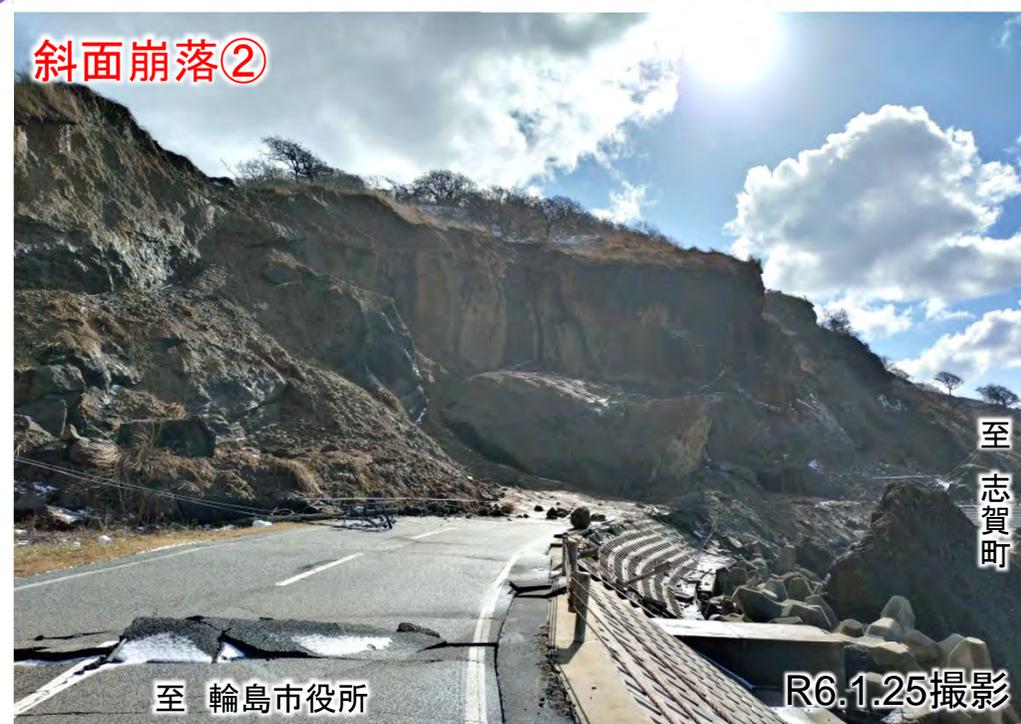
● 輪島市門前町道下地内「国道249号との交差点」から2.1km地点付近 崩落箇所の現地調査結果

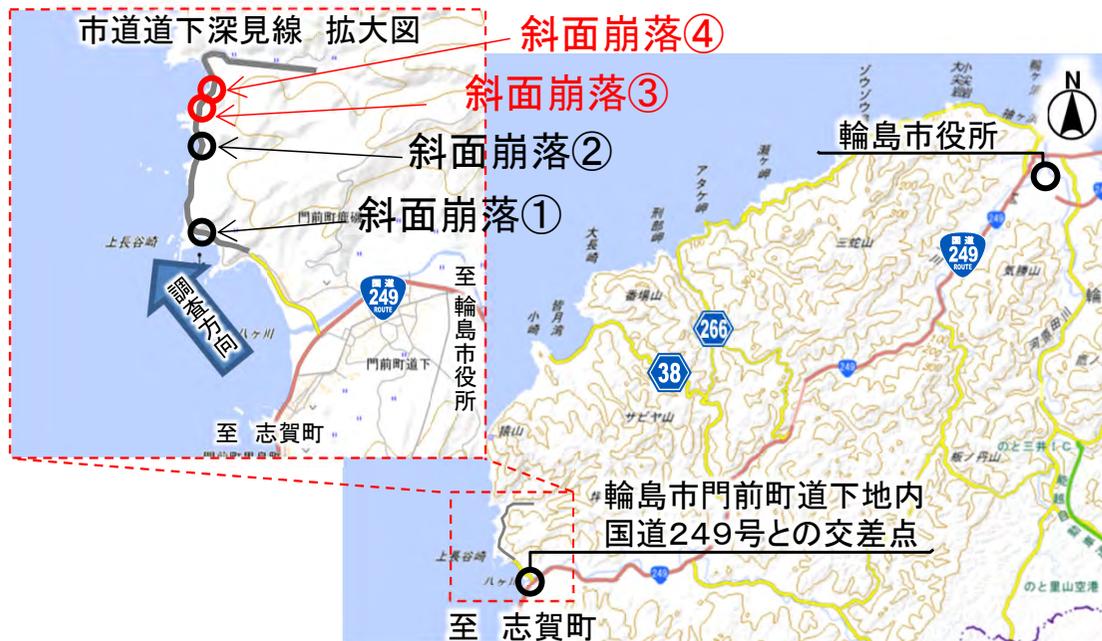
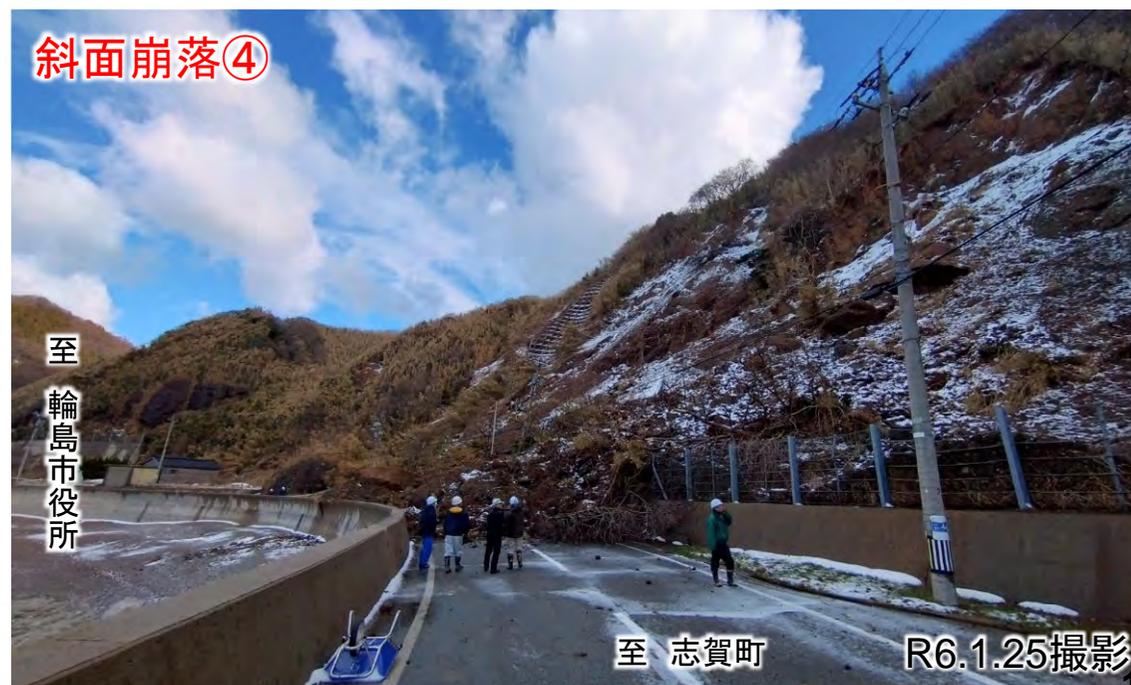
● 輪島市門前町道下地内「国道249号との交差点」から2.7km地点付近 崩落箇所の現地調査結果

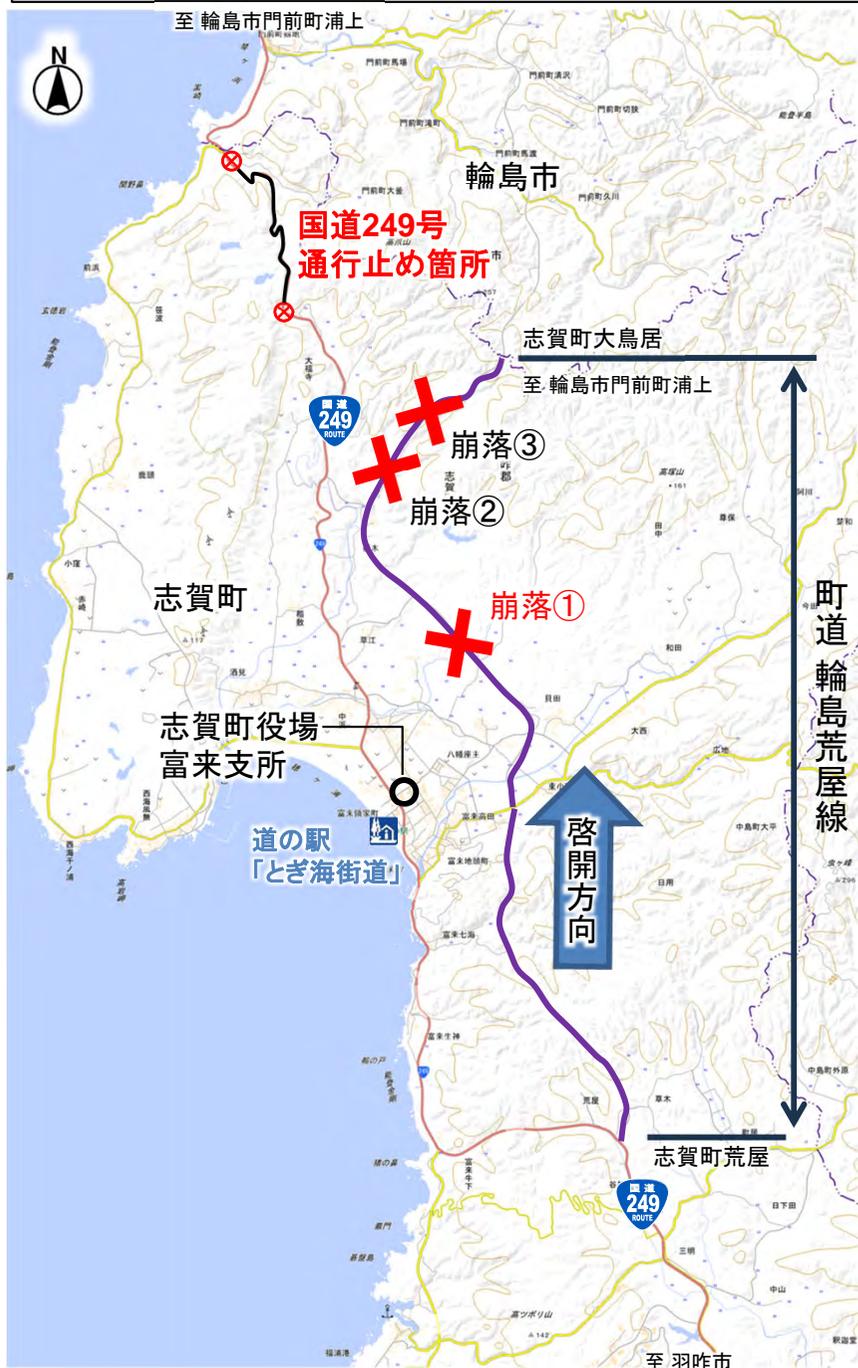
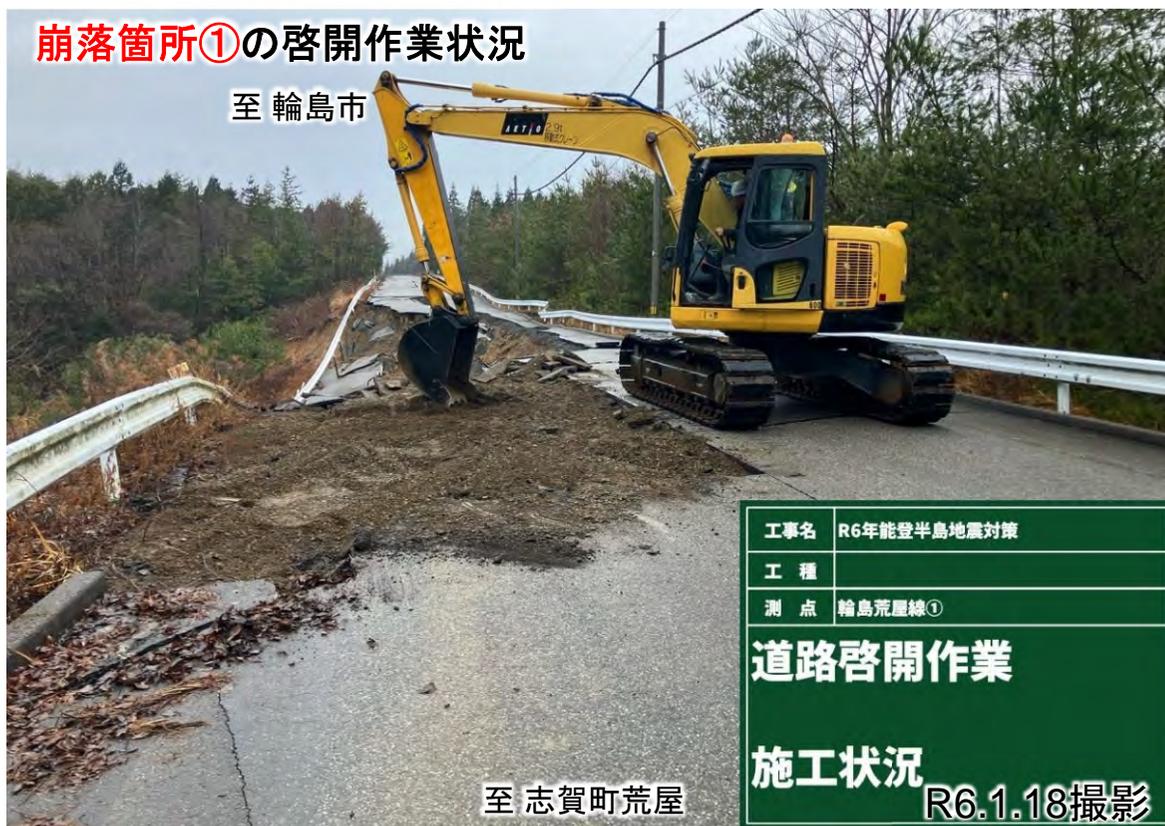
● 羽咋郡志賀町荒屋地内「国道との交差点」から 約7.7km 崩落箇所①の状況

啓開中

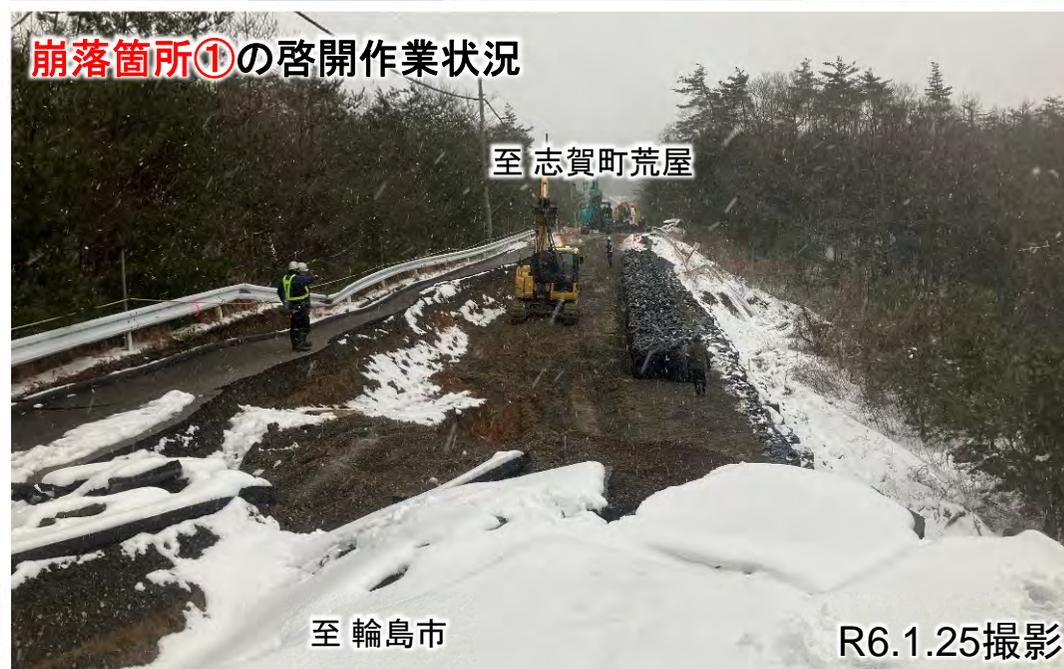
● 羽咋郡志賀町荒屋地内「国道との交差点」から 約7.7km 崩落箇所①の状況

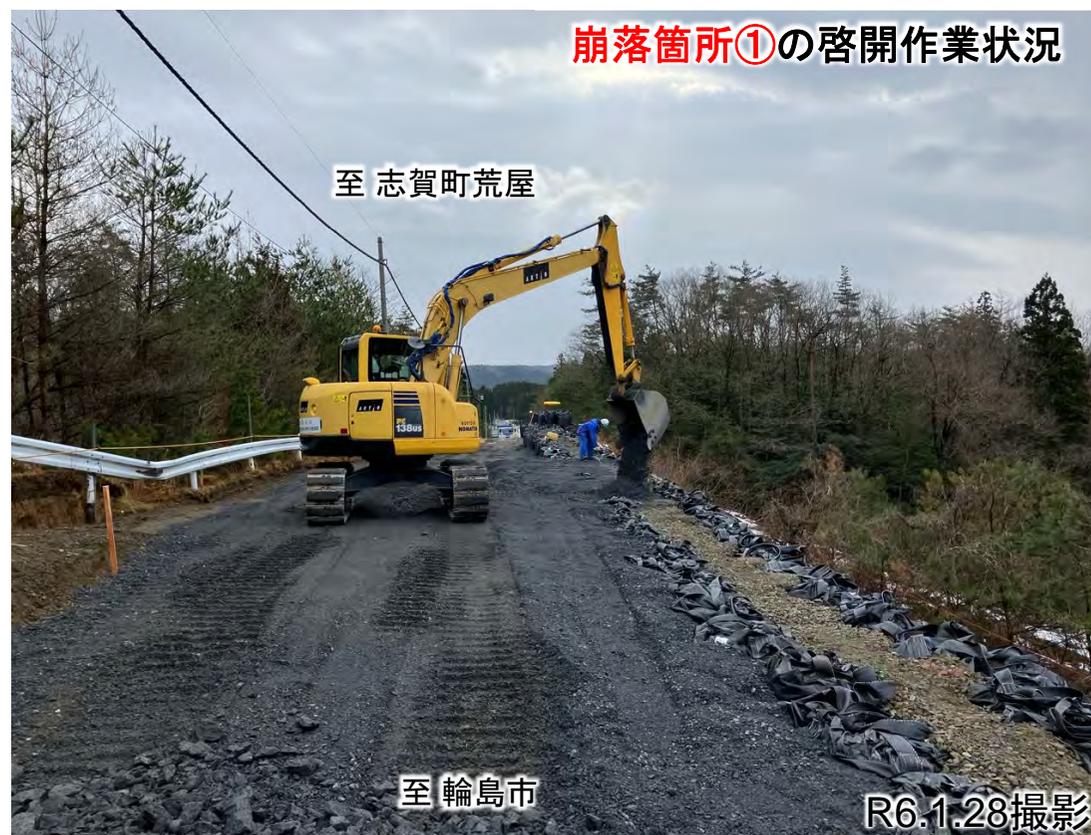
### 崩落箇所①の啓開作業状況

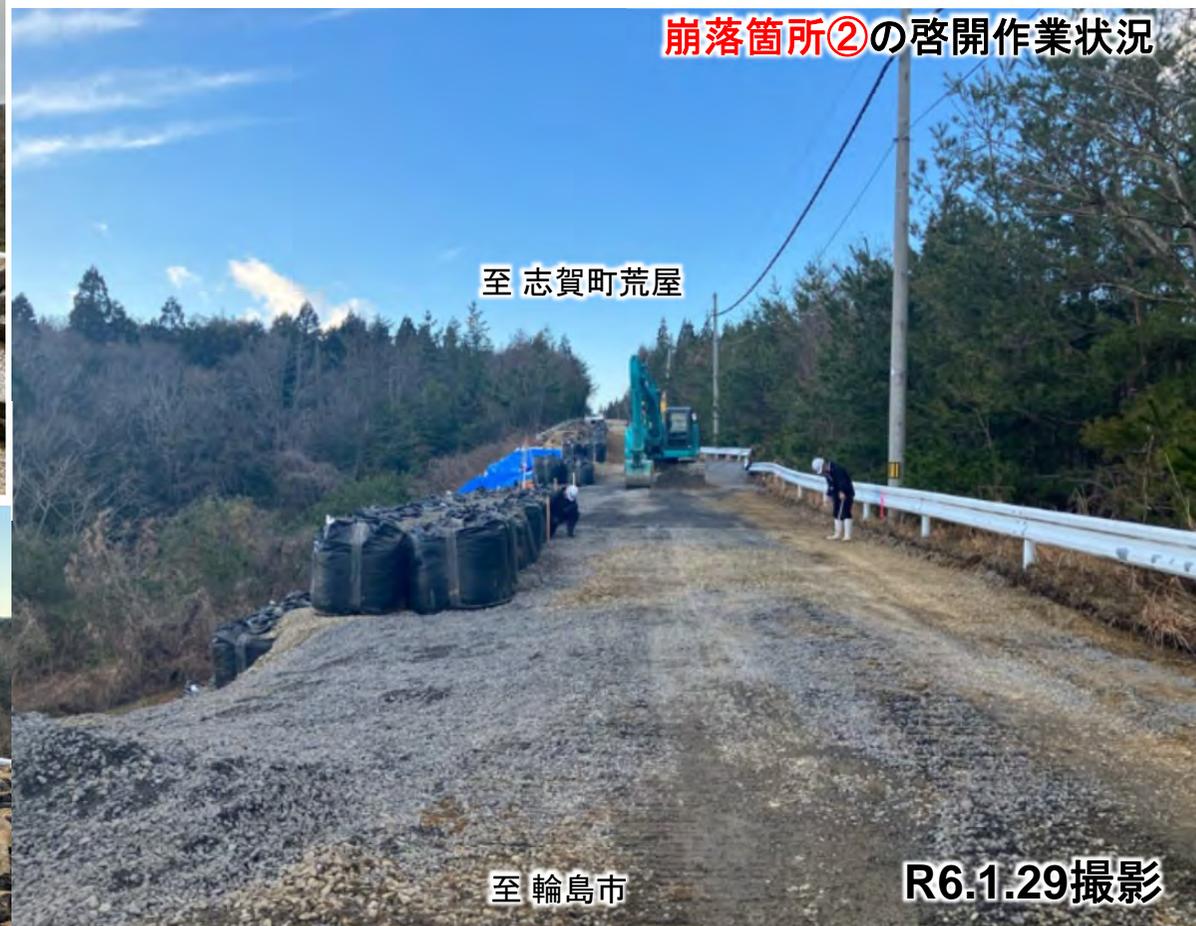
● 羽咋郡志賀町荒屋地内「国道との交差点」から 約7.7km 崩落箇所②の状況

崩落箇所②の啓開作業状況

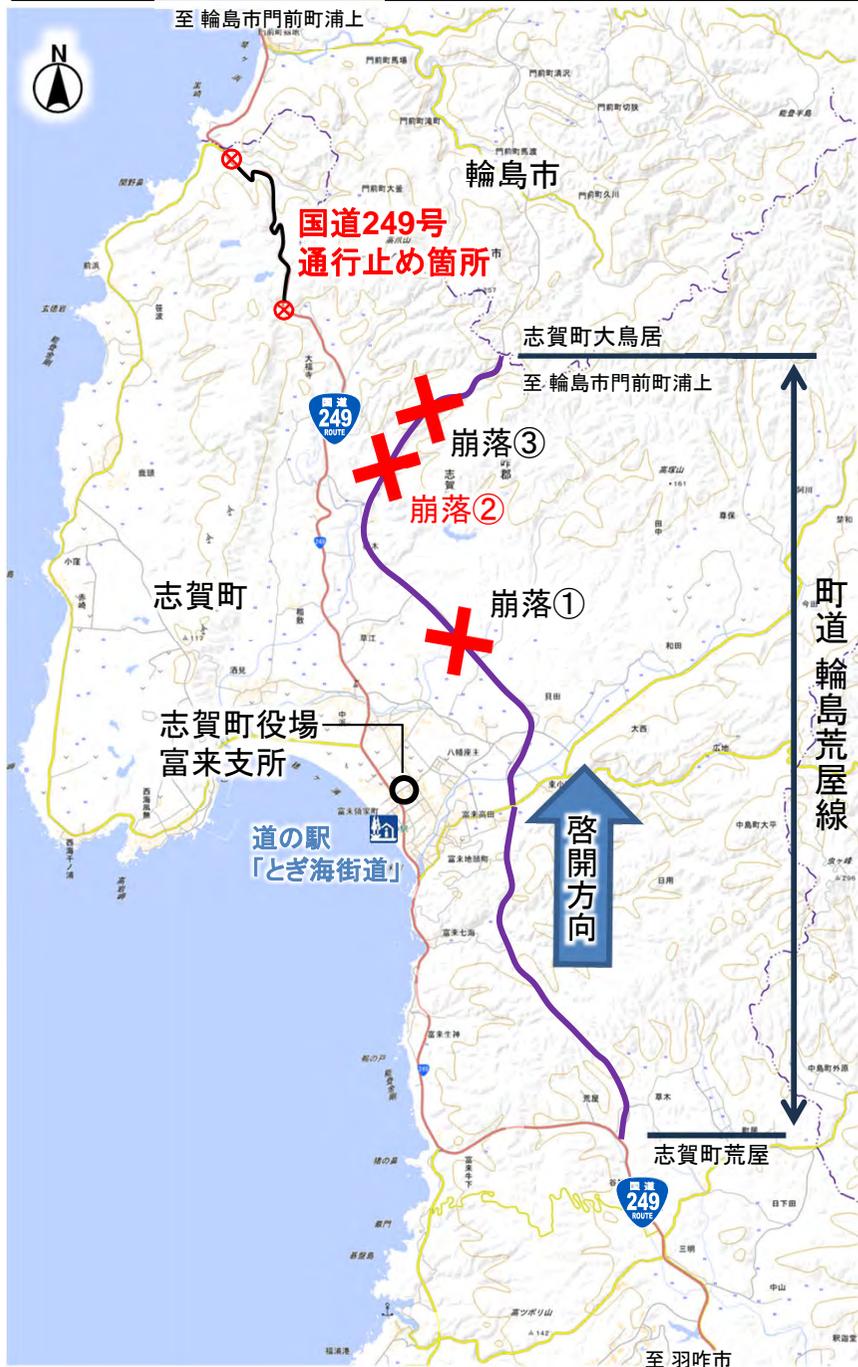
● 羽咋郡志賀町荒屋地内「国道との交差点」から約11.0km地点 崩落箇所②の状況
