# 令和6年能登半島地震 278 県道金蔵川西線の状況

1/29

19:00現在

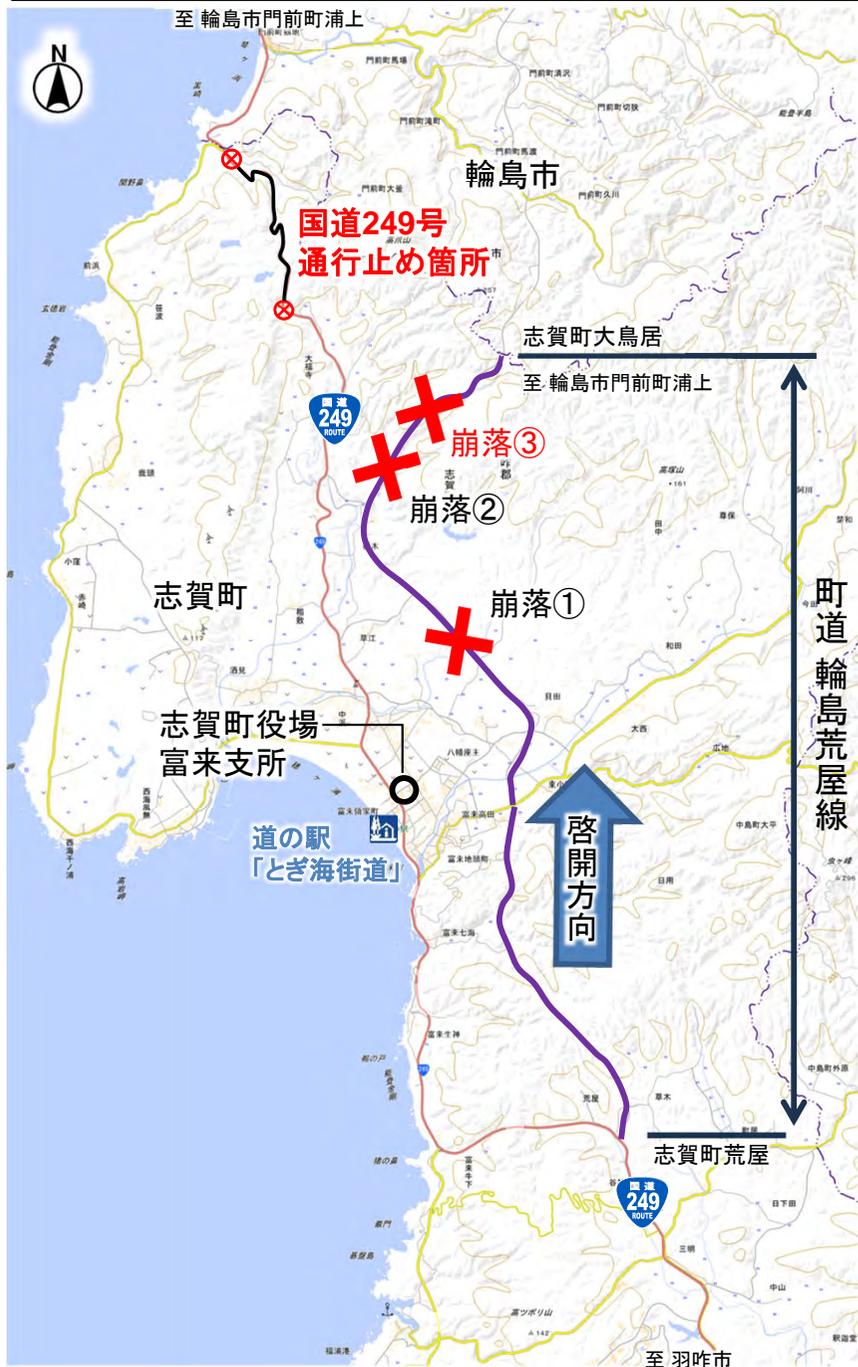
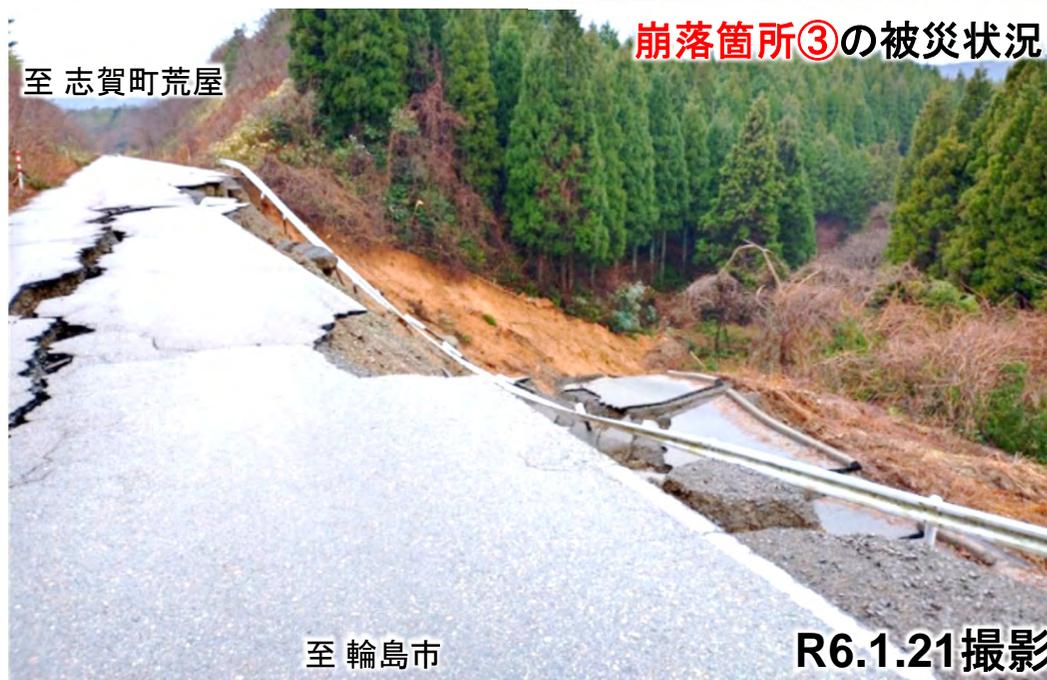
## ● 羽咋郡志賀町荒屋地内「国道との交差点」から約11.4km地点 崩落箇所③の状況

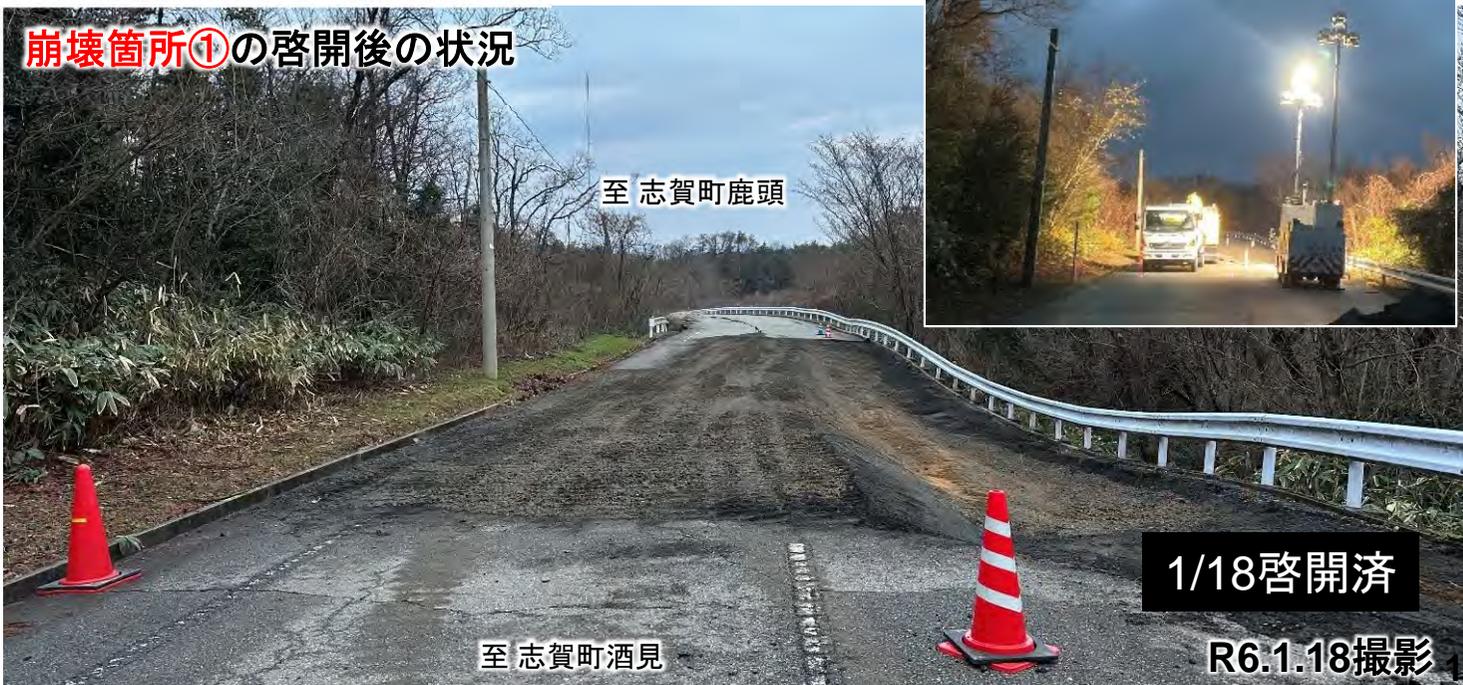
● 羽咋郡志賀町酒見地内「県道との交差点」から約3.2km地点（志賀町鹿頭地先） 崩壊

崩壊箇所①の啓開後の状況

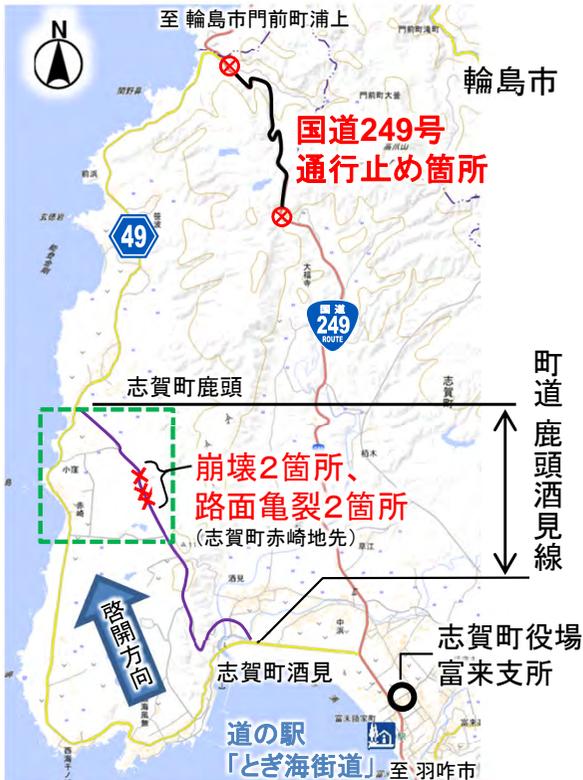
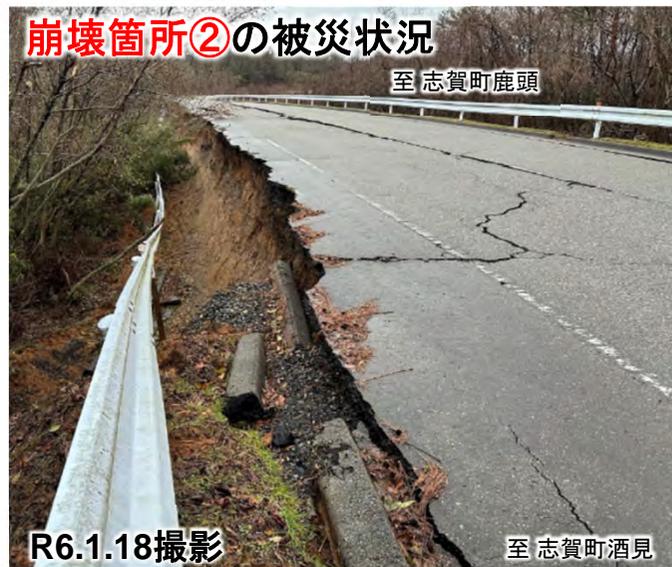
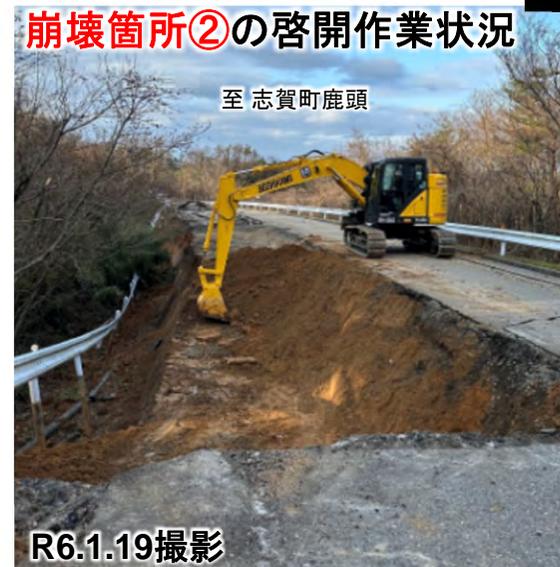
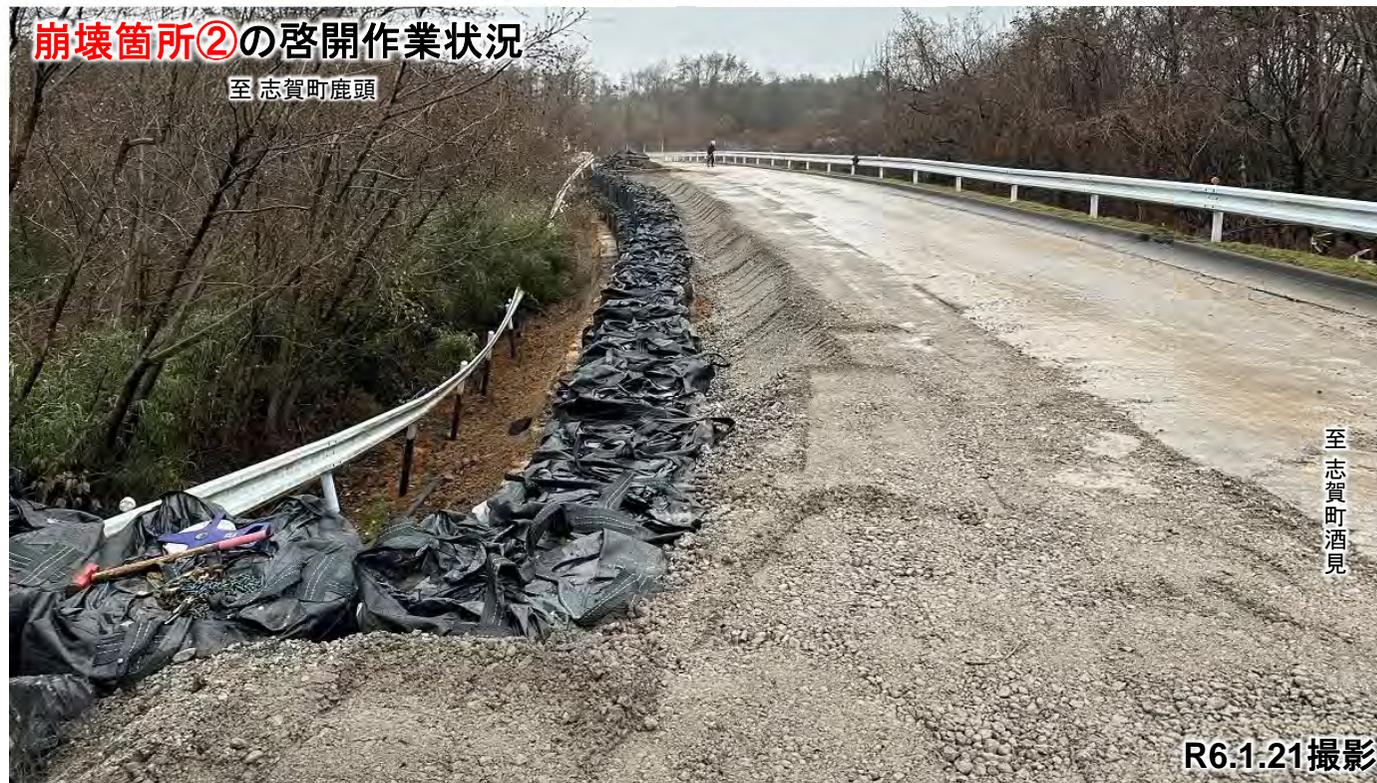
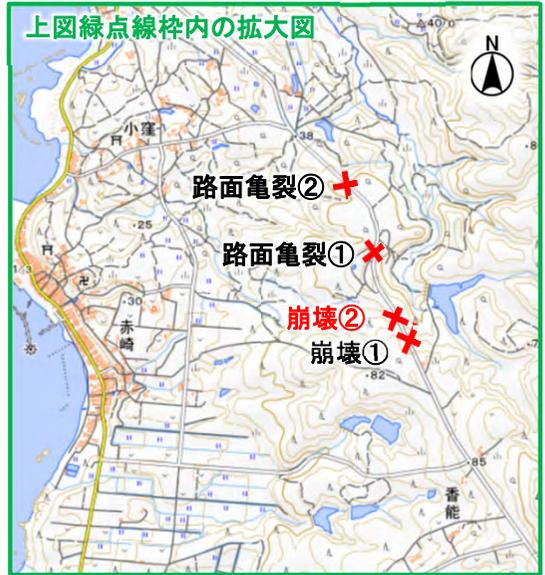
● 羽咋郡志賀町酒見地内「県道との交差点」から約3.3km地点（志賀町鹿頭地先） 崩壊

啓開済

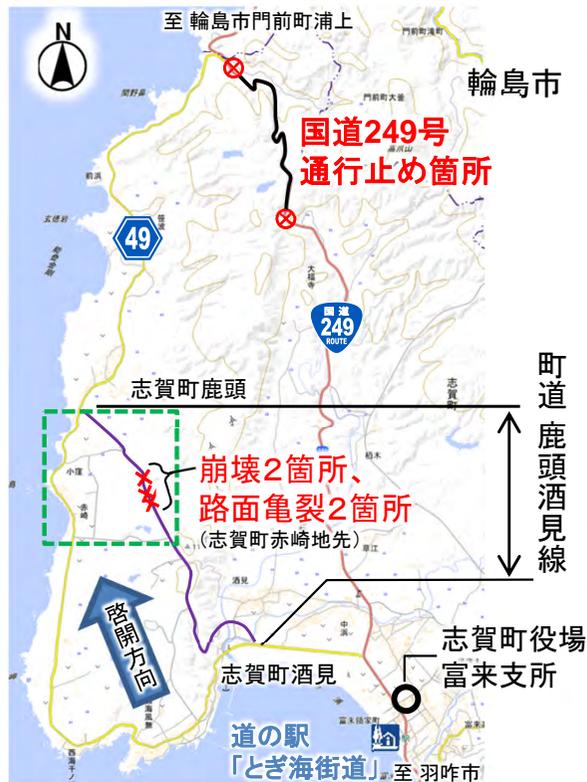
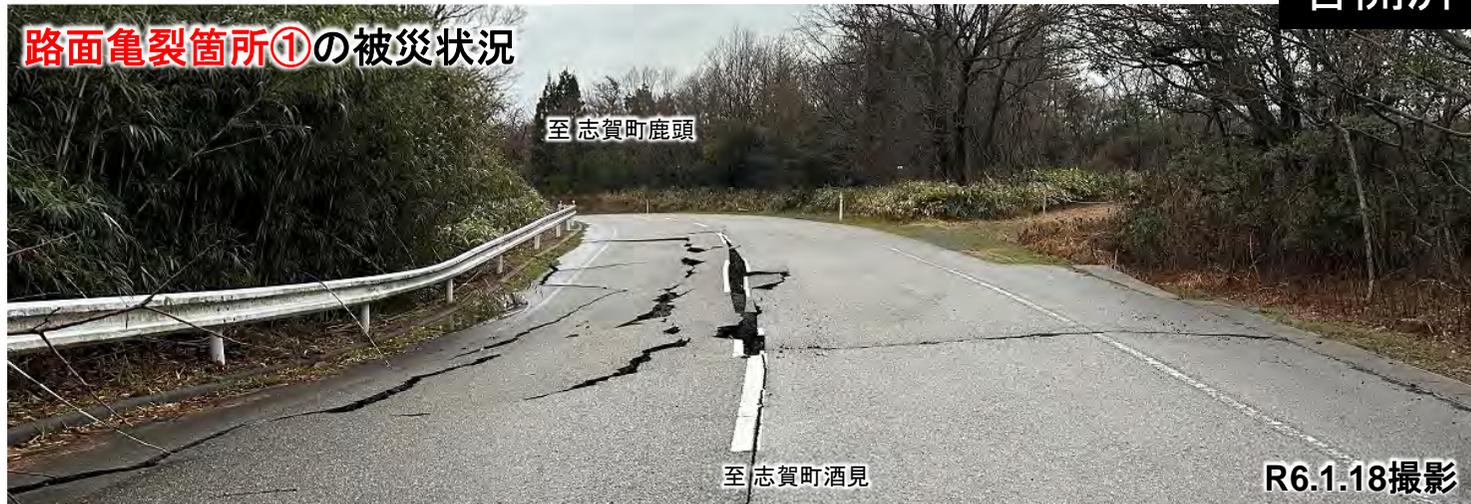
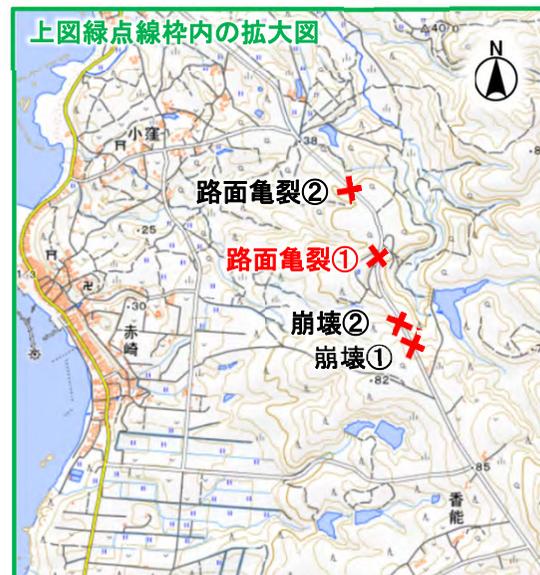
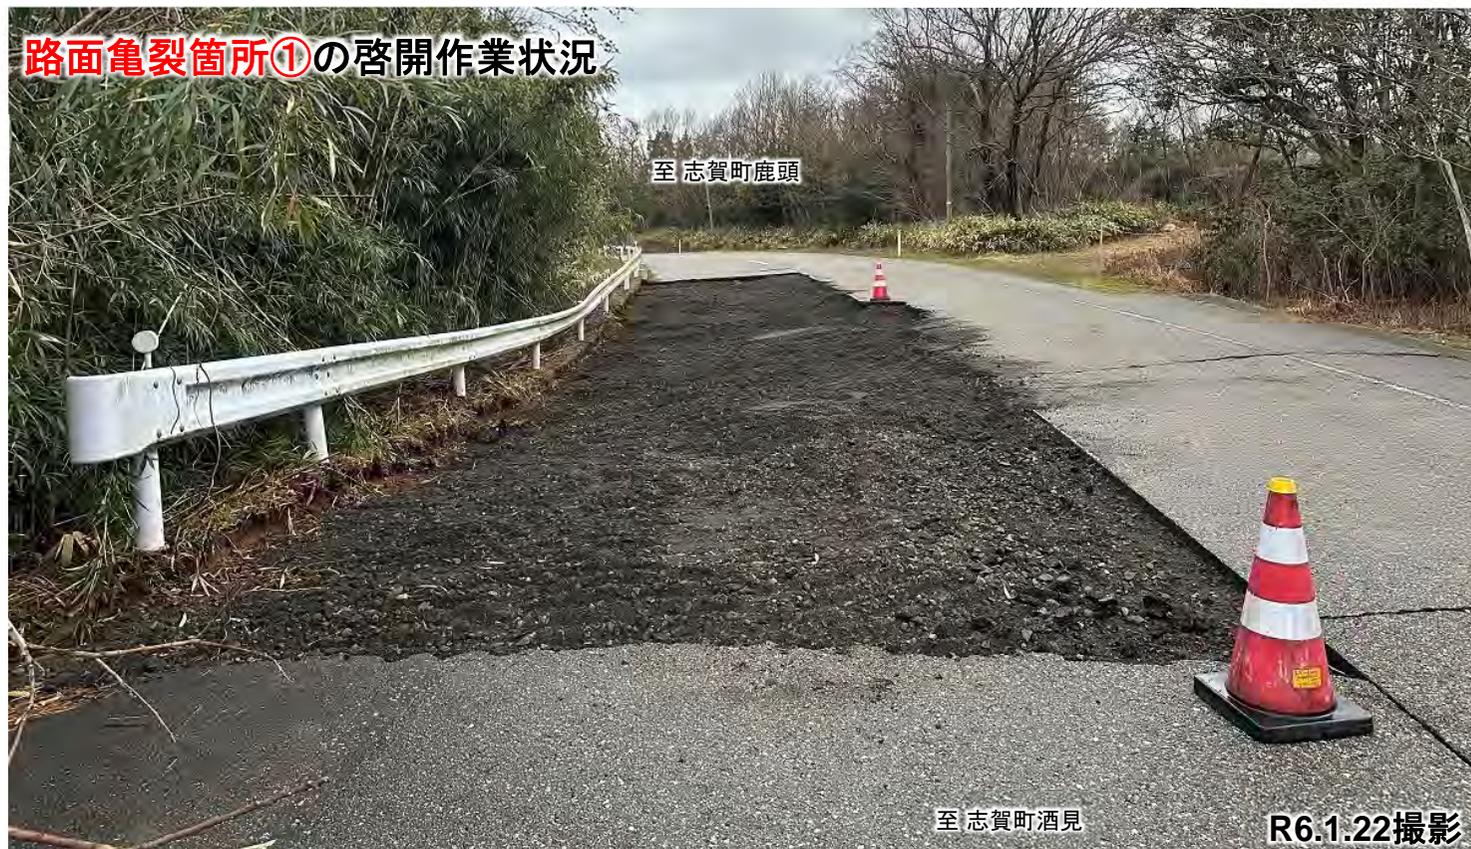
● 羽咋郡志賀町酒見地内「県道との交差点」から約3.6km地点（志賀町鹿頭地先） 路面亀裂 の状況

啓開済

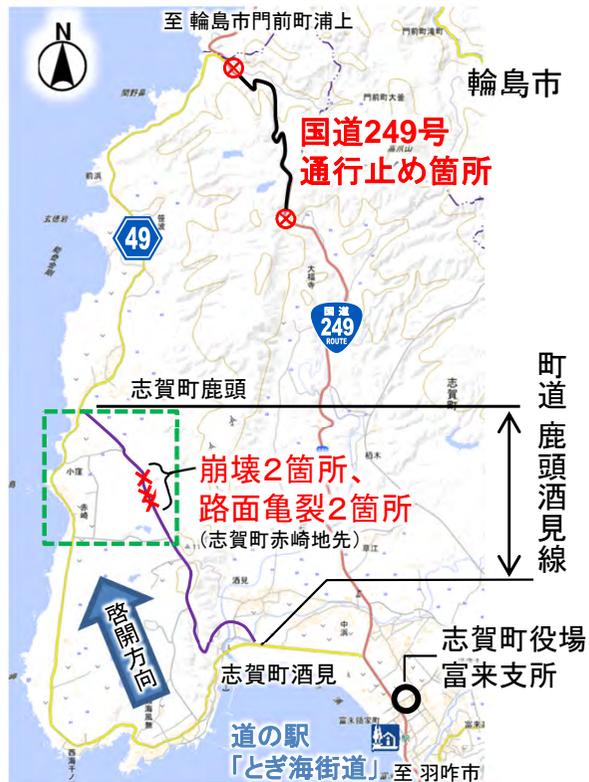
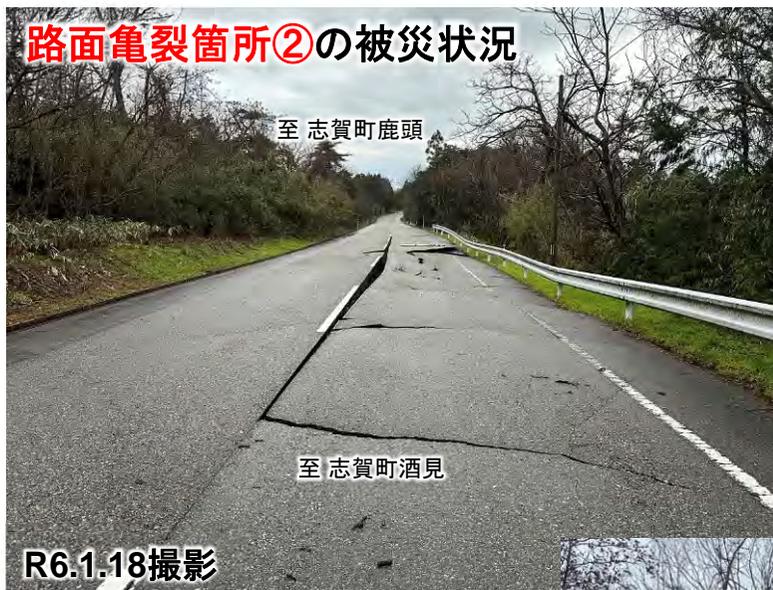
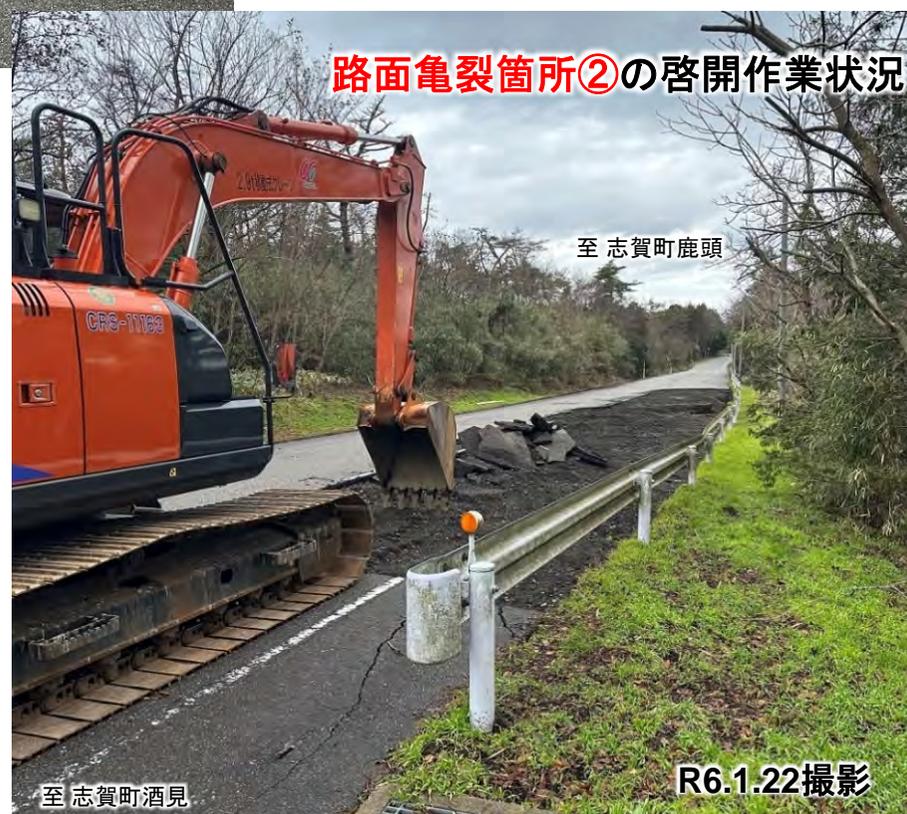
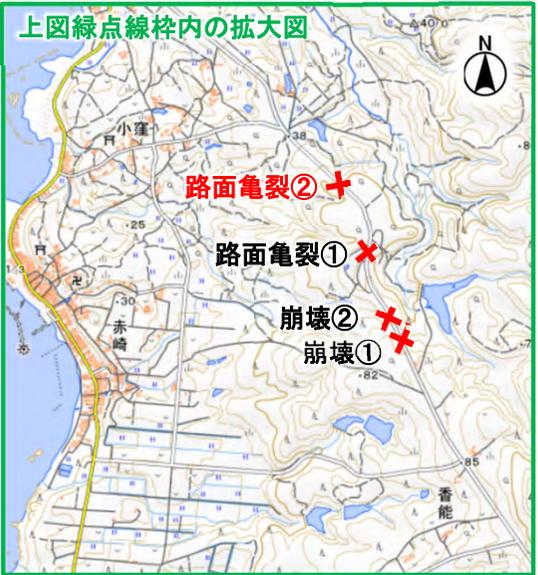
● 羽咋郡志賀町酒見地内「県道との交差点」から約3.8km地点（志賀町鹿頭地先） 路面亀裂 の状況

啓開済
