- 輪島市門前町浦上地内「浦上交差点」から1.1km地点 崩落箇所

● 輪島市門前町浦上地内「浦上交差点」から1.3km地点 崩落箇所

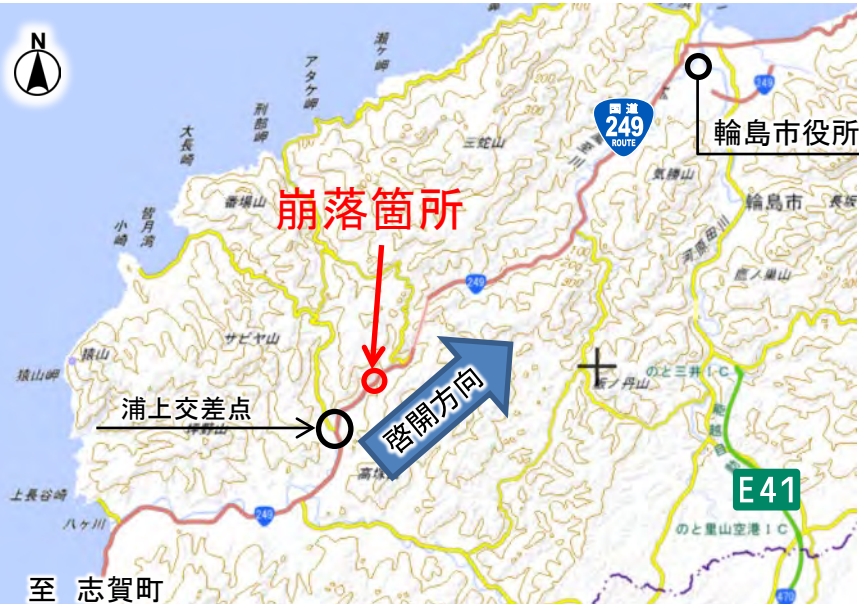
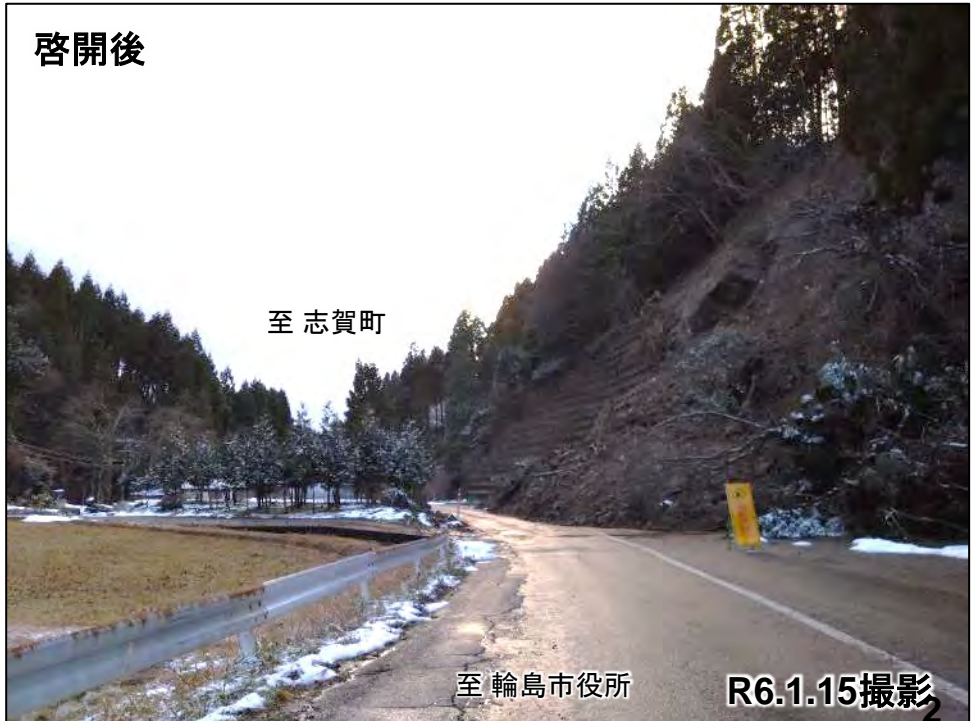
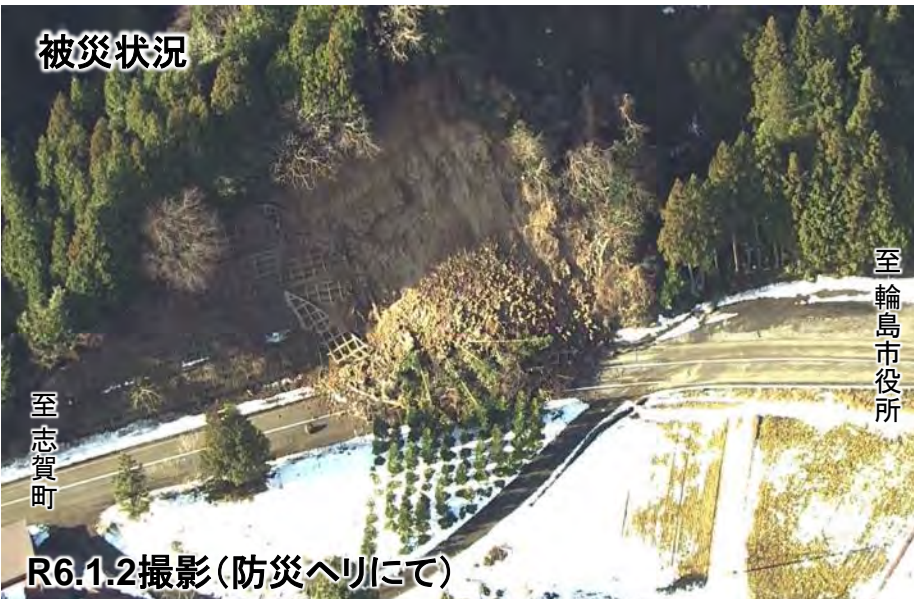
啓開済

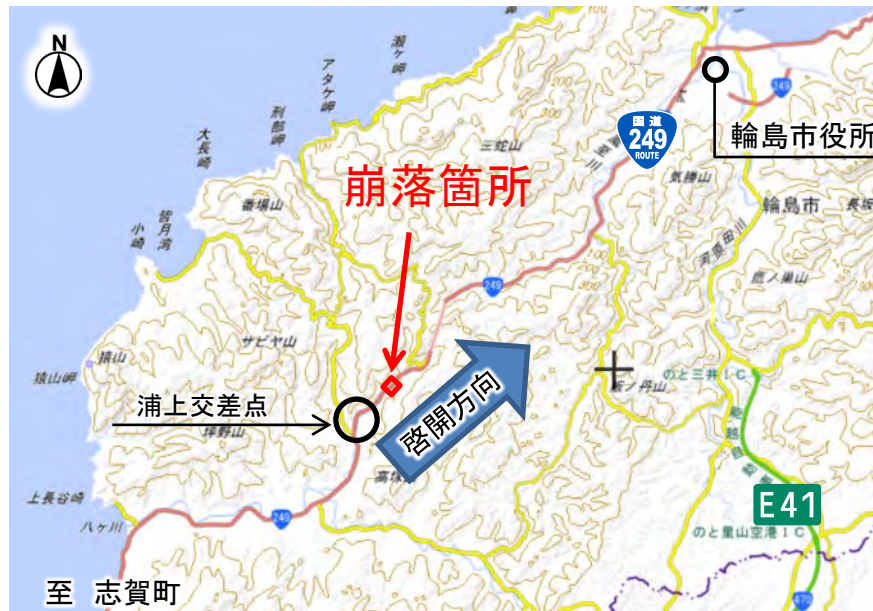
● 輪島市門前町浦上地内「浦上交差点」から1.7km地点 崩落箇所

啓開中

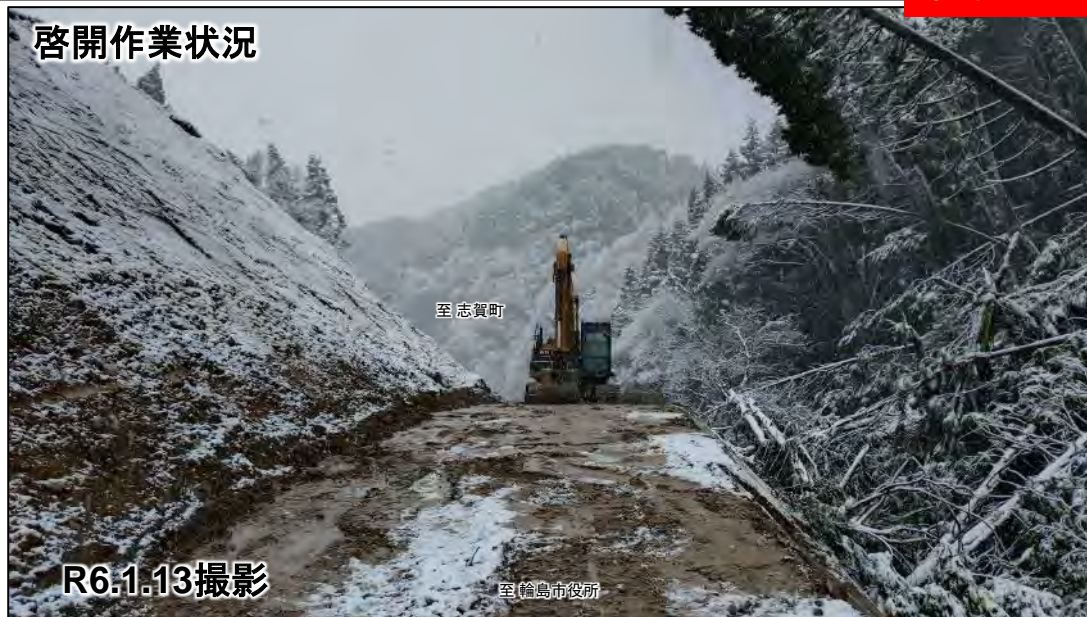
R6.1.13撮影

● 輪島市門前町浦上地内「浦上交差点」から1.7km地点 崩落箇所

啓開作業状況

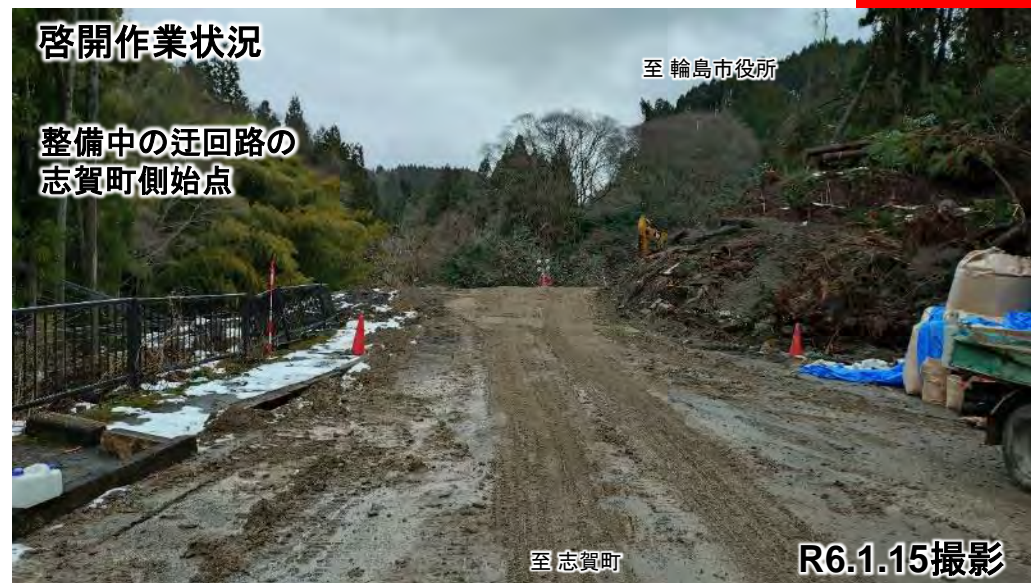
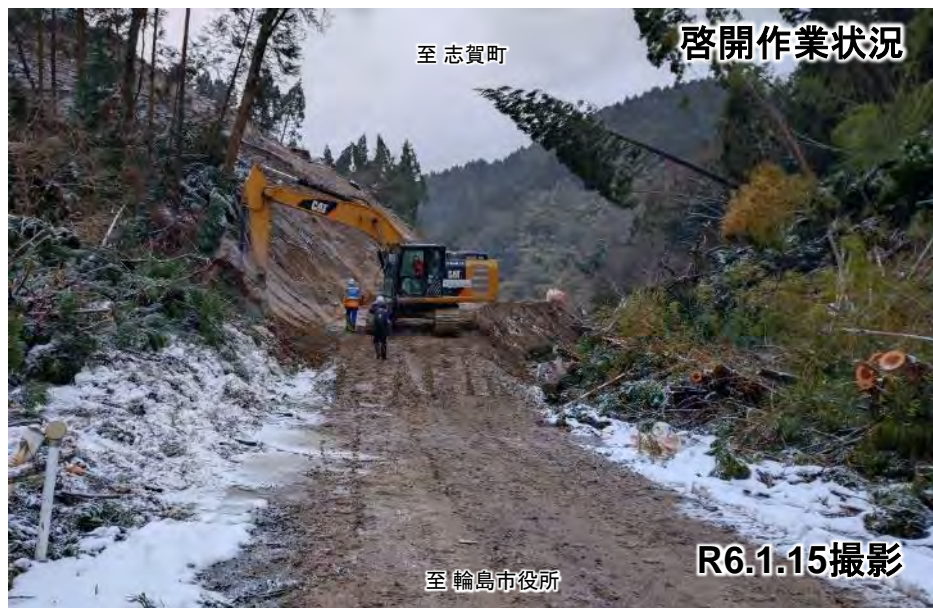
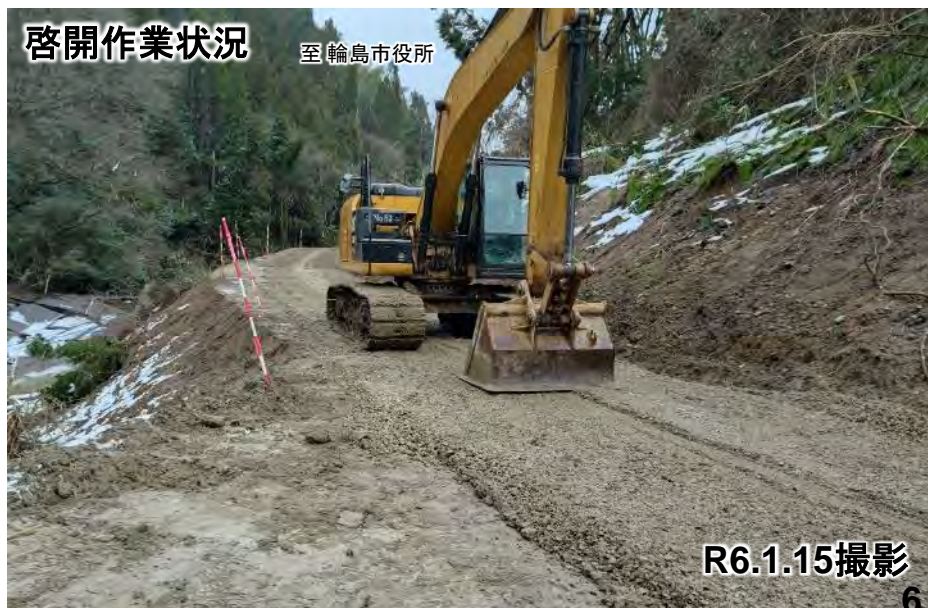
● 輪島市門前町浦上地内「浦上交差点」から1.7km地点 崩落箇所

啓開中

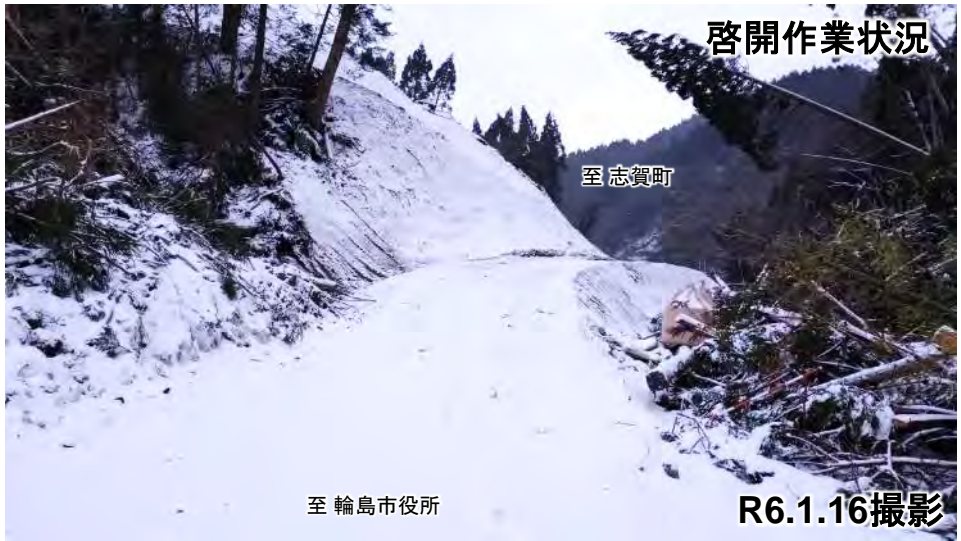
R6.1.16撮影

● 輪島市門前町浦上地内「浦上交差点」から1.7km地点 崩落箇所

啓開中

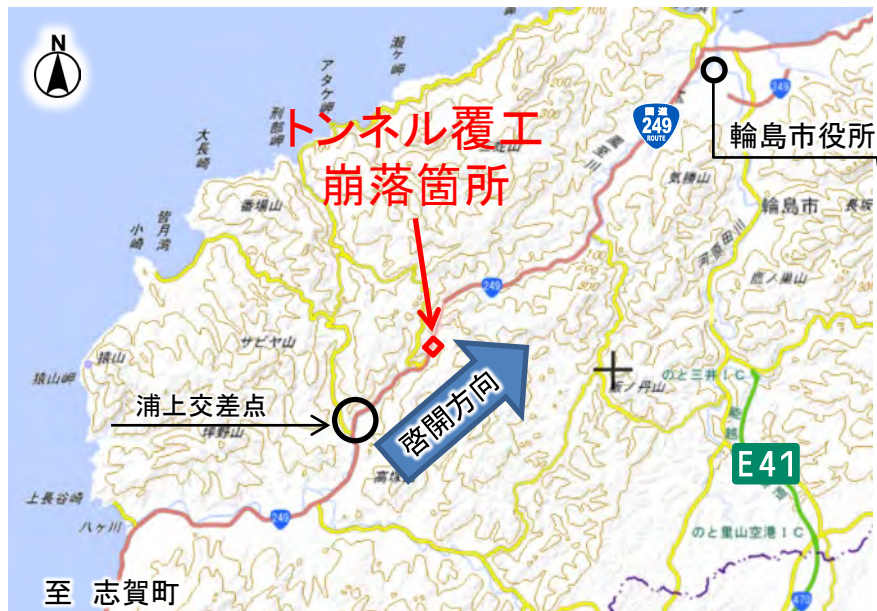
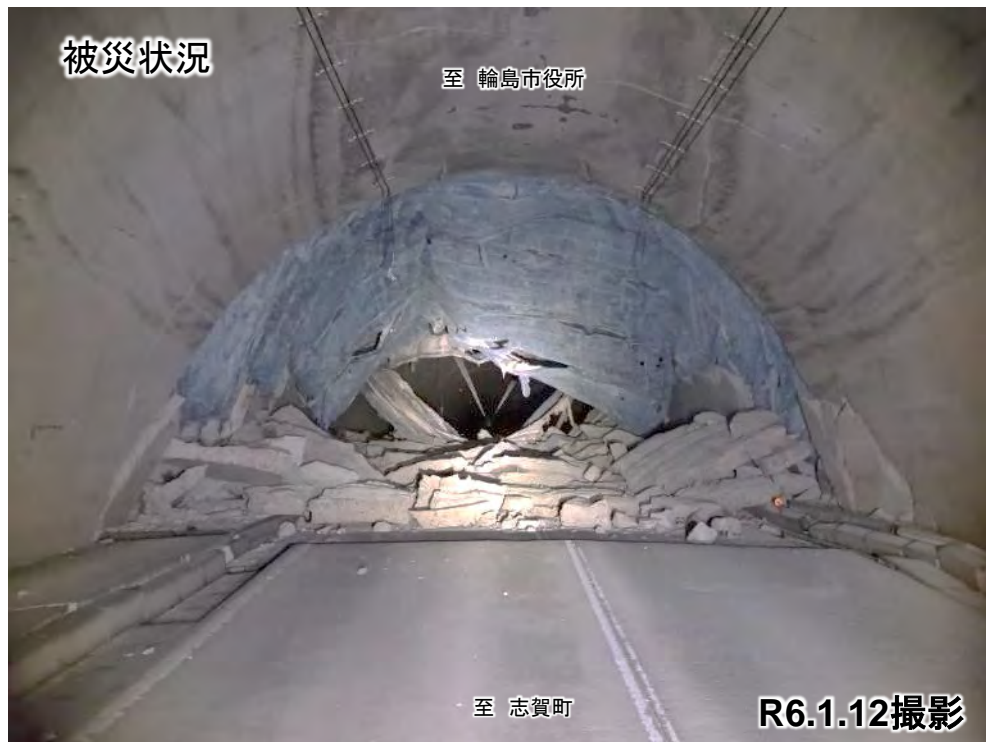
● 輪島市門前町浦上地内「浦上交差点」から3.0km地点 中屋トンネル まで現地調査実施 トンネル内部で覆工崩落

啓開不可

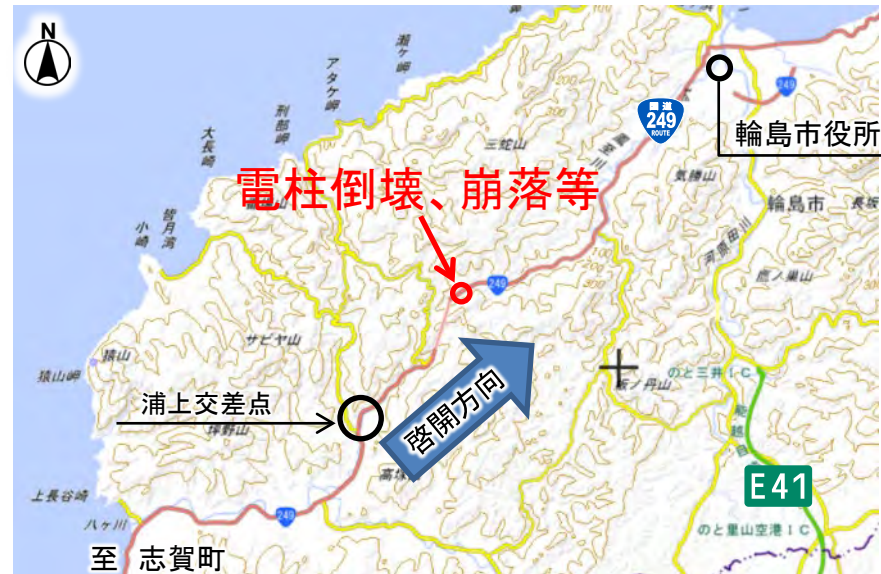
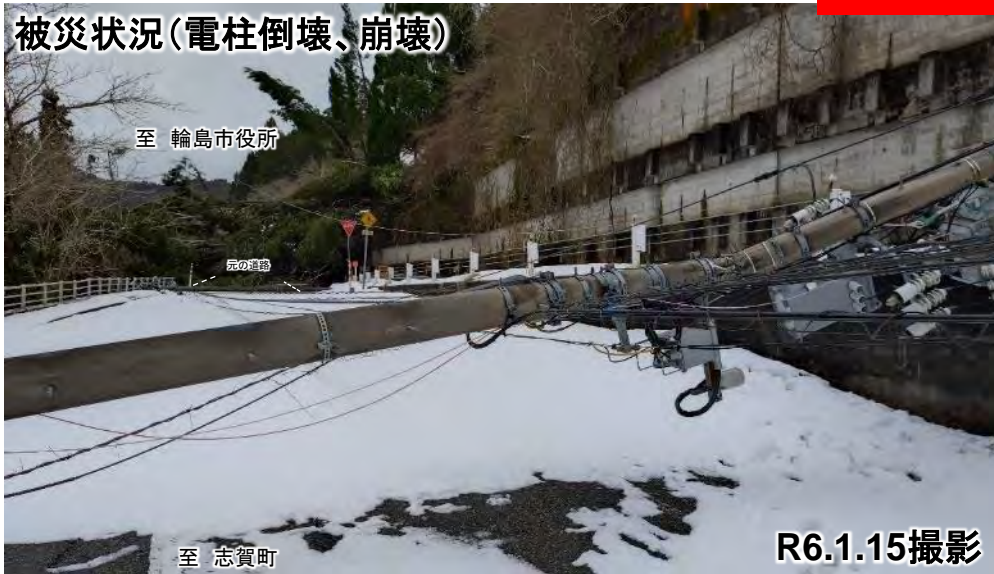
R6.1.15撮影

● 輪島市門前町浦上地内「浦上交差点」から4.4km地点 電柱倒壊、崩落、舗装亀裂

啓開中

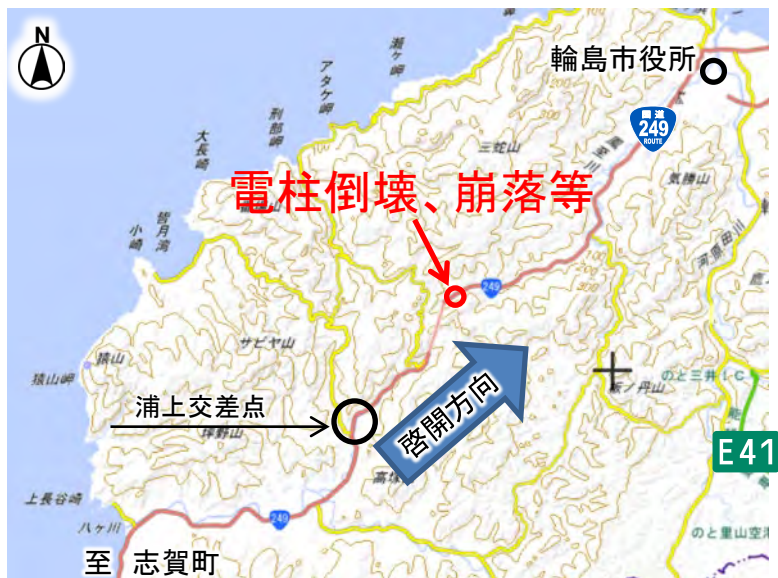
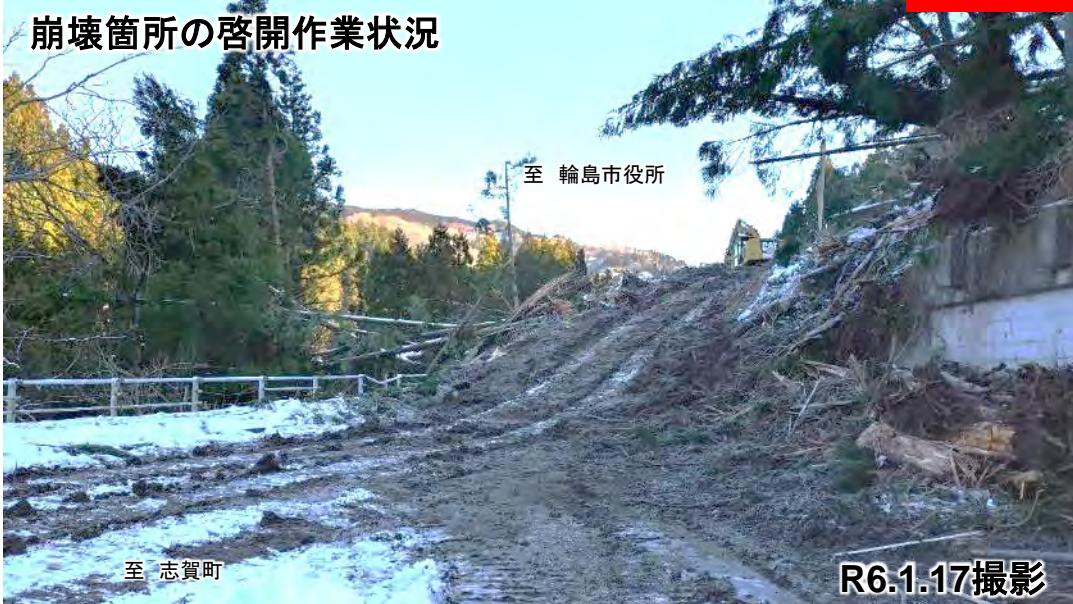
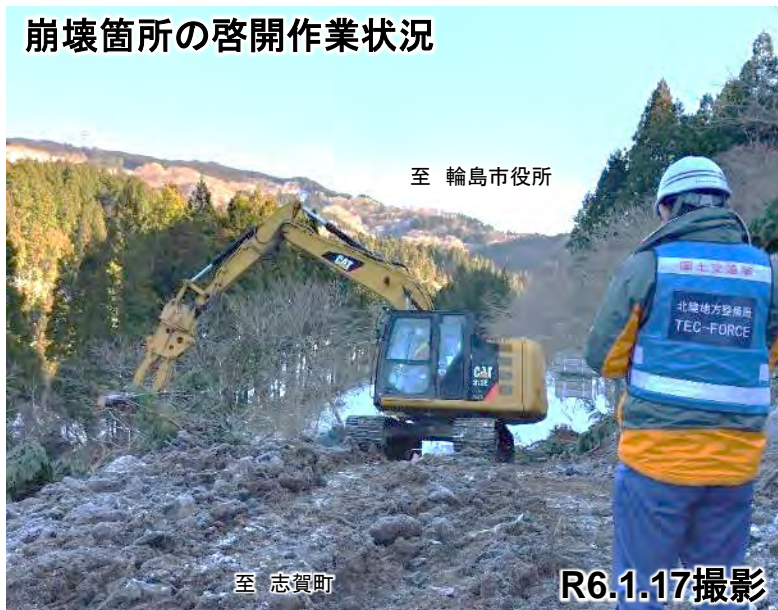
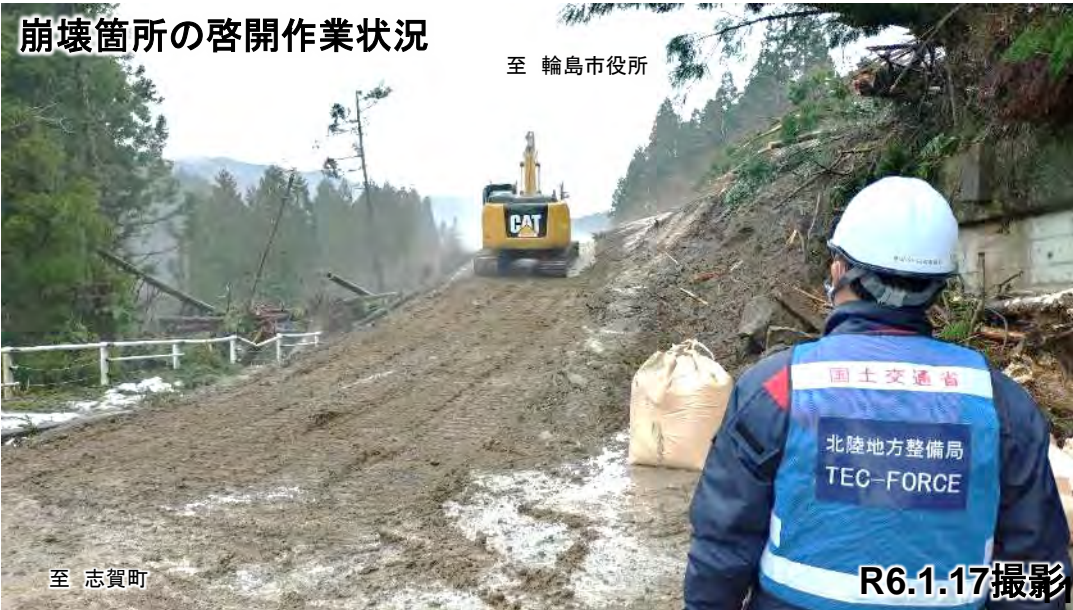
● 輪島市門前町浦上地内「浦上交差点」から4.4km地点 電柱倒壊、崩落、舗装亀裂

啓開中

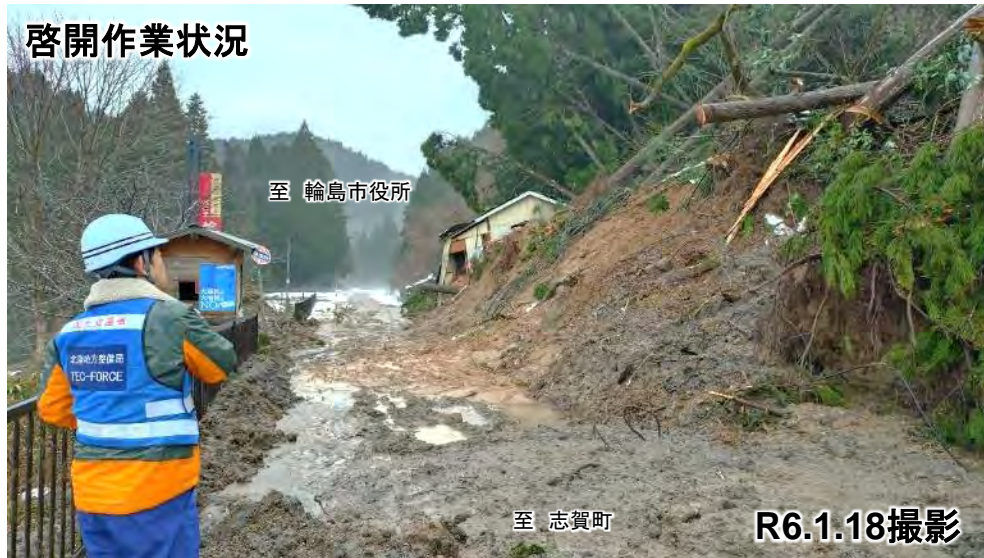
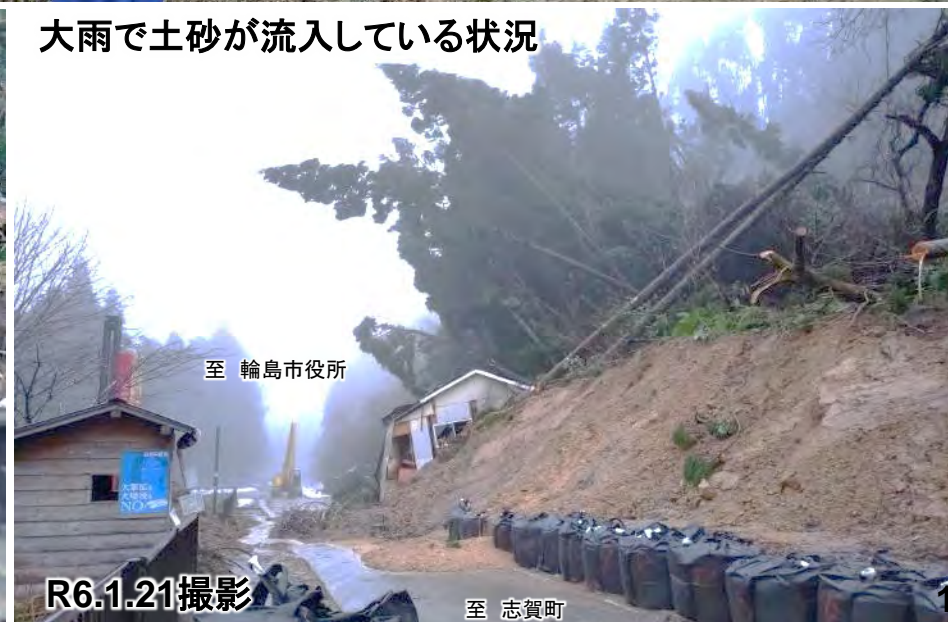
- 輪島市門前町浦上地内「浦上交差点」から4.9km地点 建物倒壊、崩落の状況
- 2工区(株式会社熊谷組)から啓開作業を引き継ぎ

啓開中

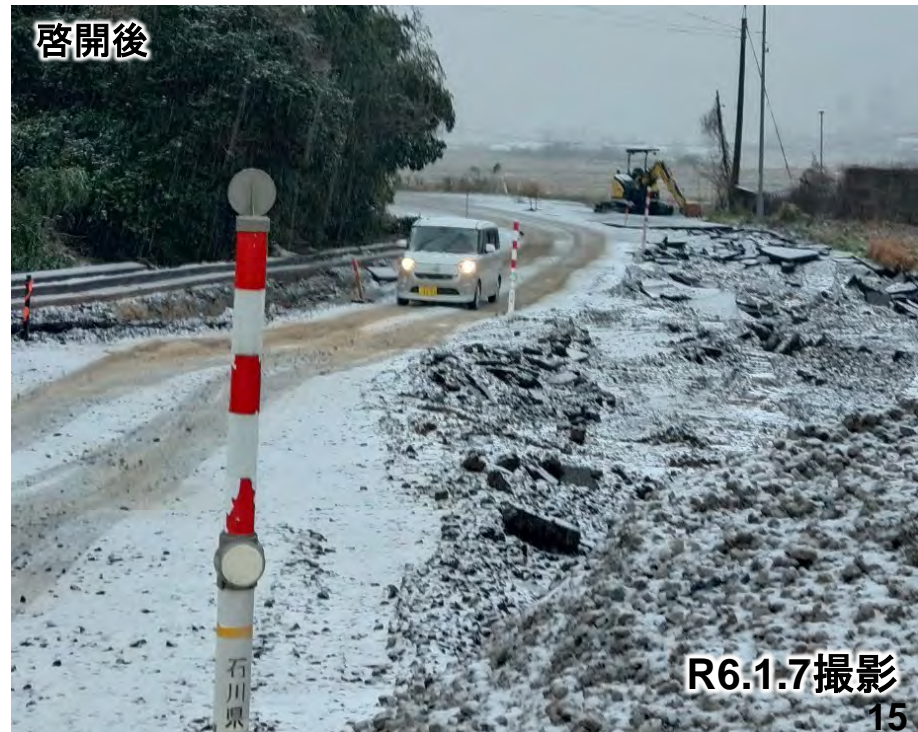
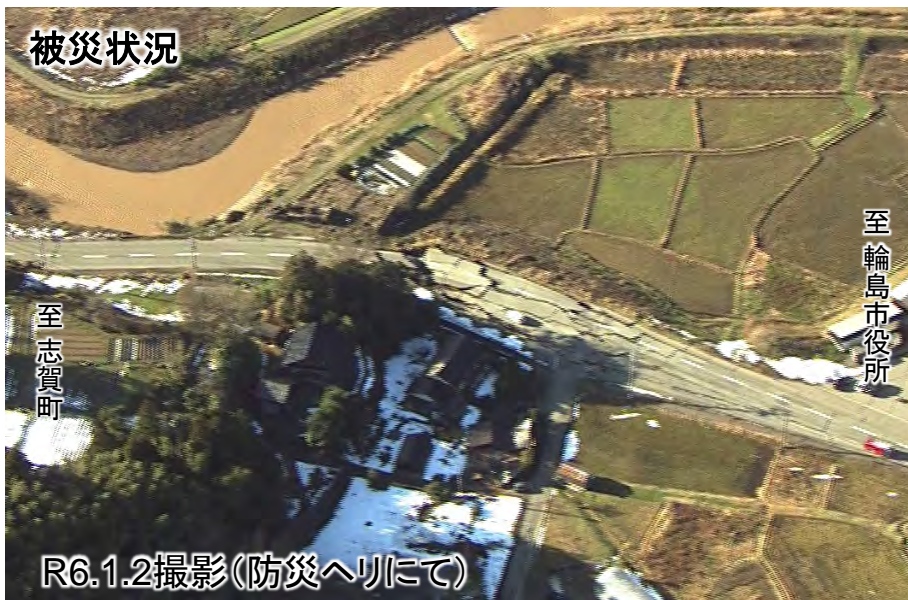
## ● 輪島市河井町地内「河井中央交差点」から2.9km地点(輪島市稲屋町付近)の路面変状の状況

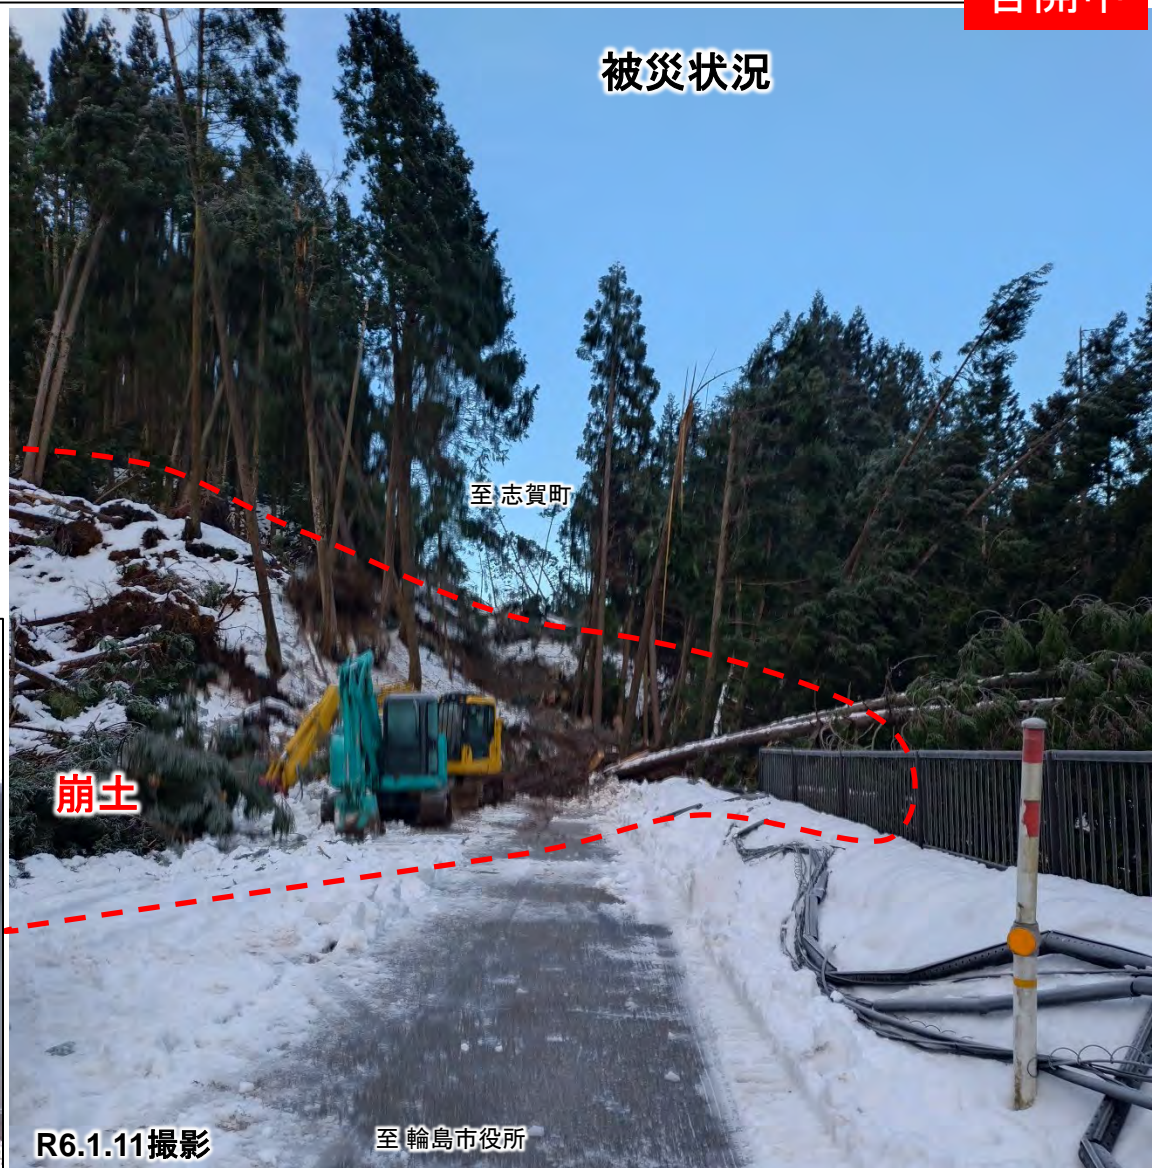
● 輪島市河井町地内「河井中央交差点」から7.9km地点(輪島市縄又町付近)の崩落箇所の状況

啓開中

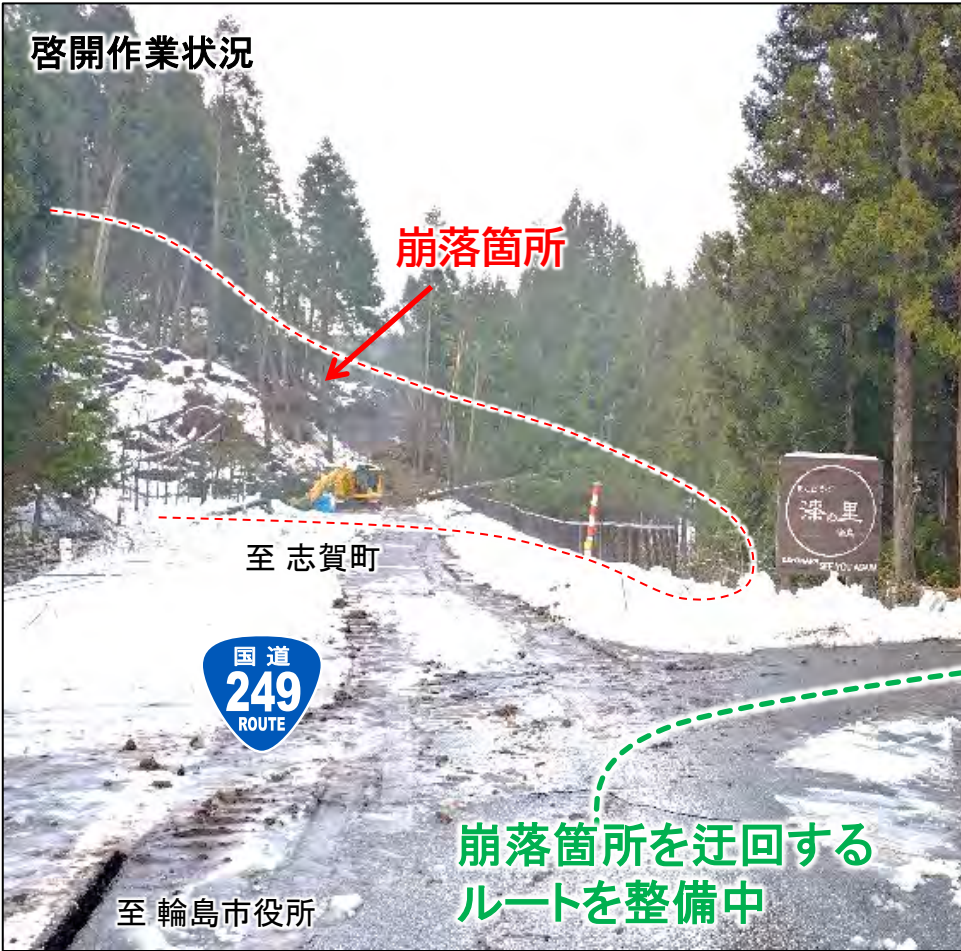
R6.1.12撮影

● 輪島市河井町地内「河井中央交差点」から7.9km地点(輪島市縄又町付近)の崩落箇所状況

崩落箇所を迂回する  
ルートを整備中

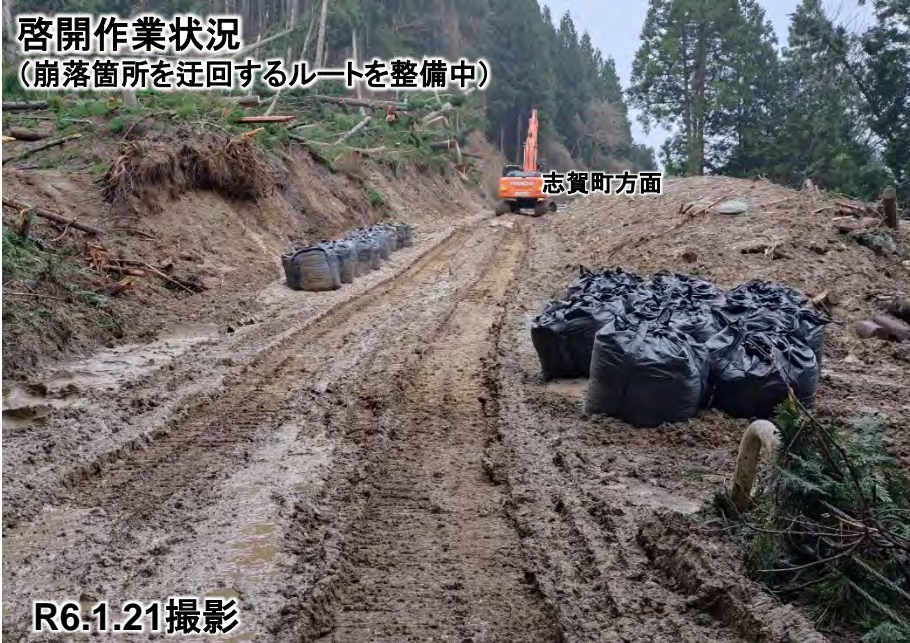
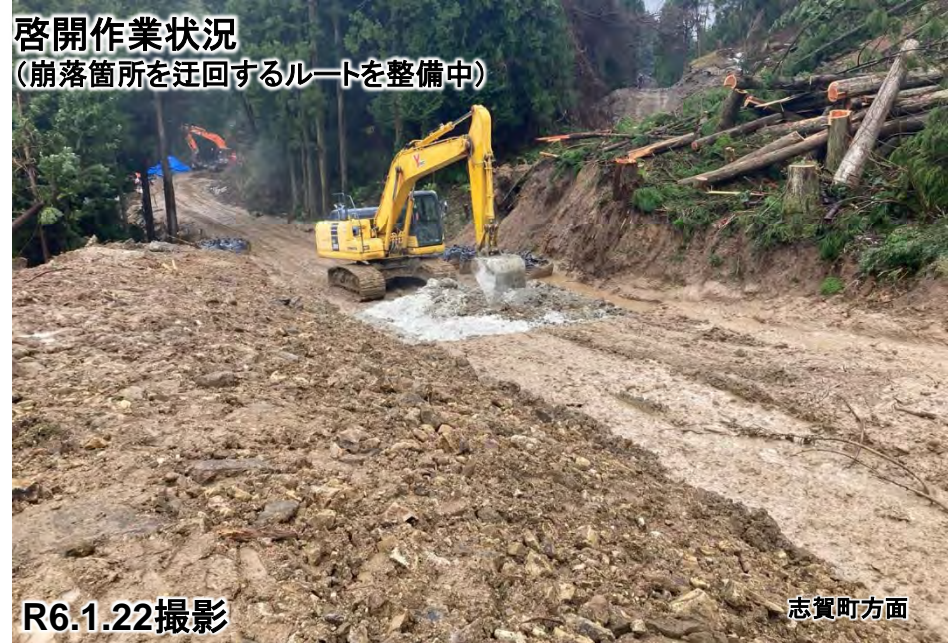
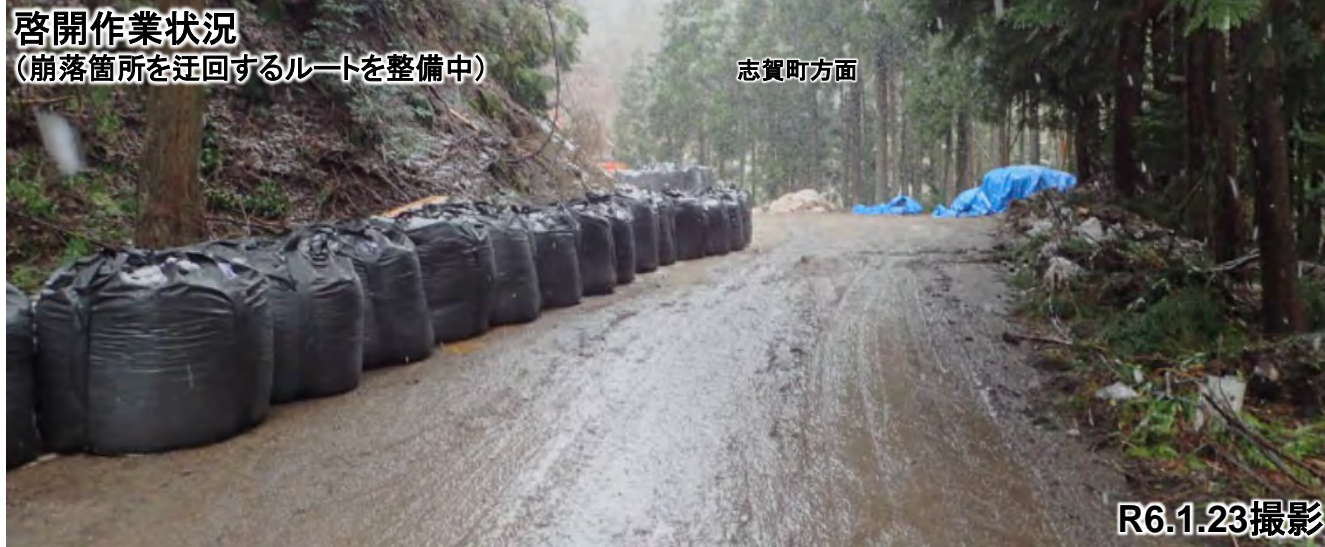
● 輪島市河井町地内「河井中央交差点」から7.9km地点(輪島市縄又町付近)の崩落箇所の状況

啓開中

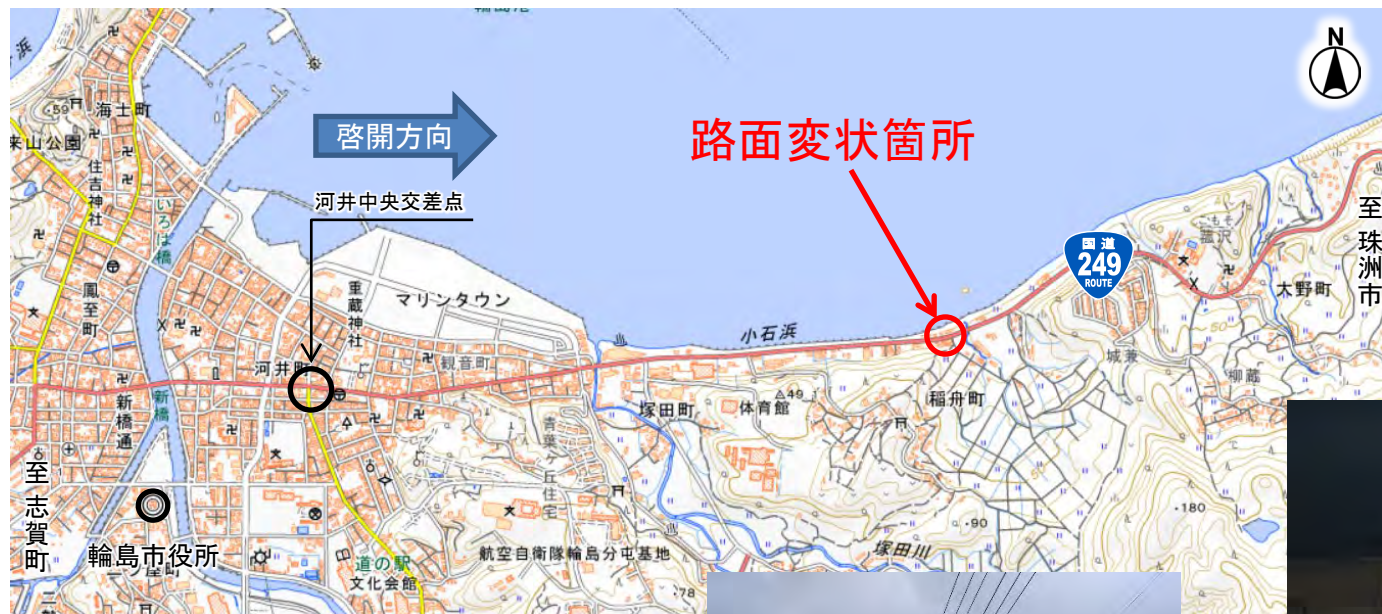
● 輪島市河井町地内「河井中央交差点」から1.9km地点(輪島市稲舟町付近) 路面変状の状況

1/5啓開済

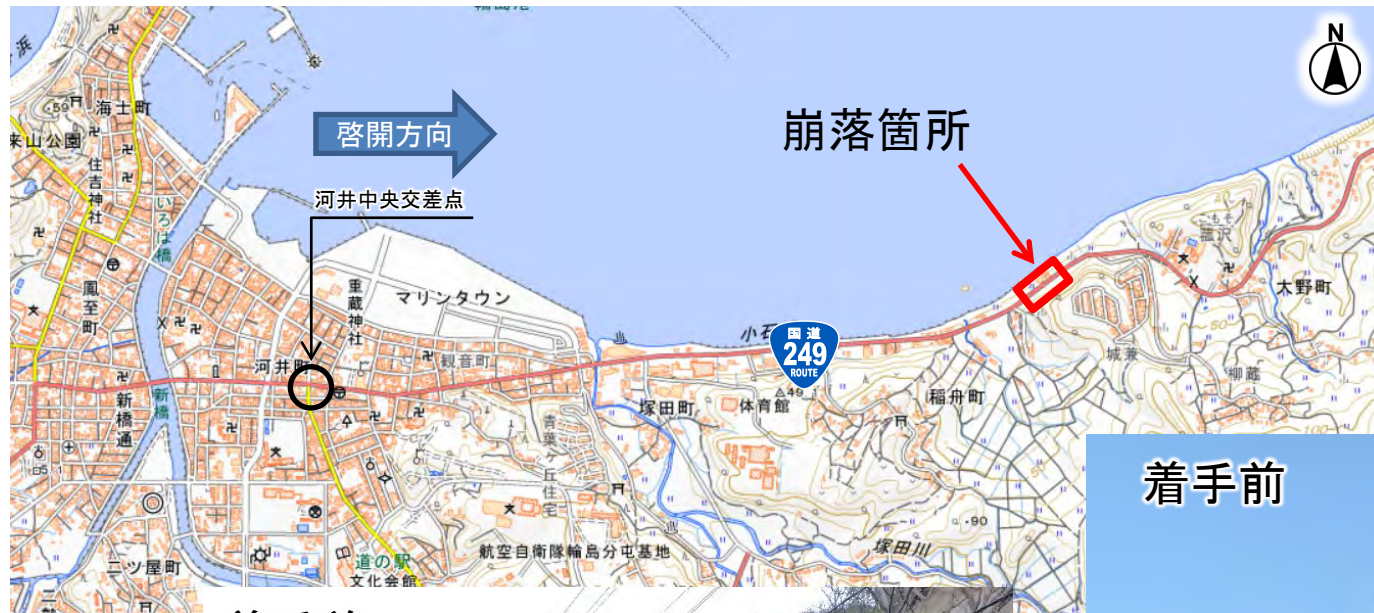
● 輪島市河井町地内「河井中央交差点」から2.2km地点(輪島市稲舟町付近) 崩落箇所

1/13啓開済

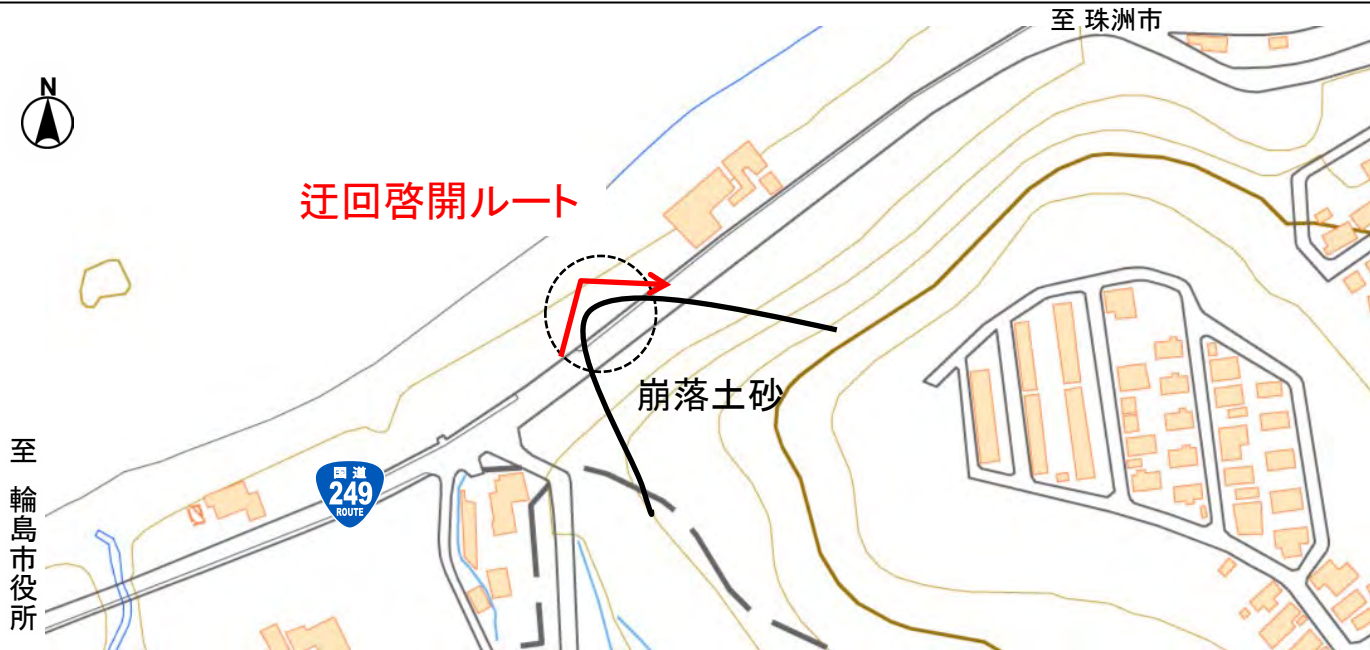
● 輪島市河井町地内「河井中央交差点」から2.2km地点(輪島市稲舟町付近) 崩落箇所

1/13啓開済

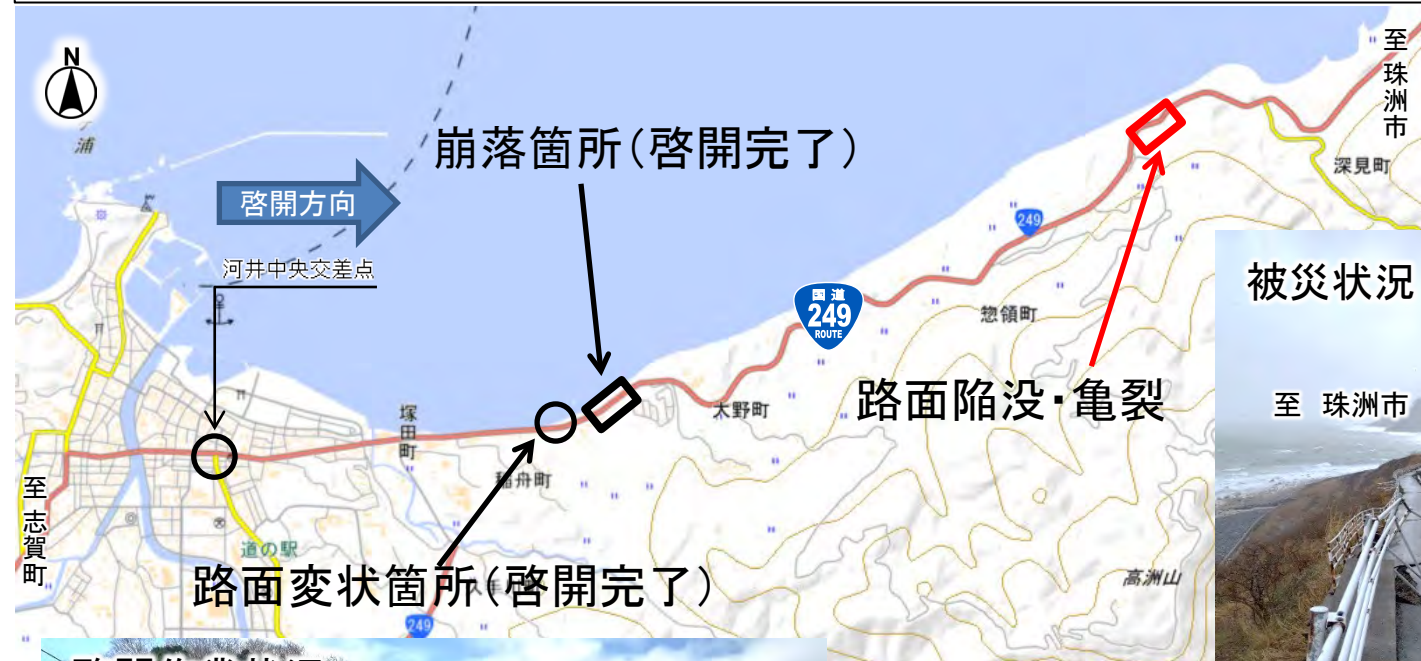
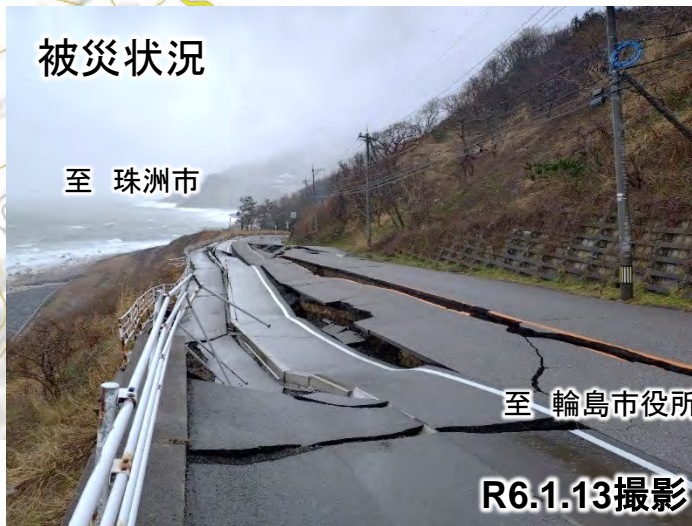
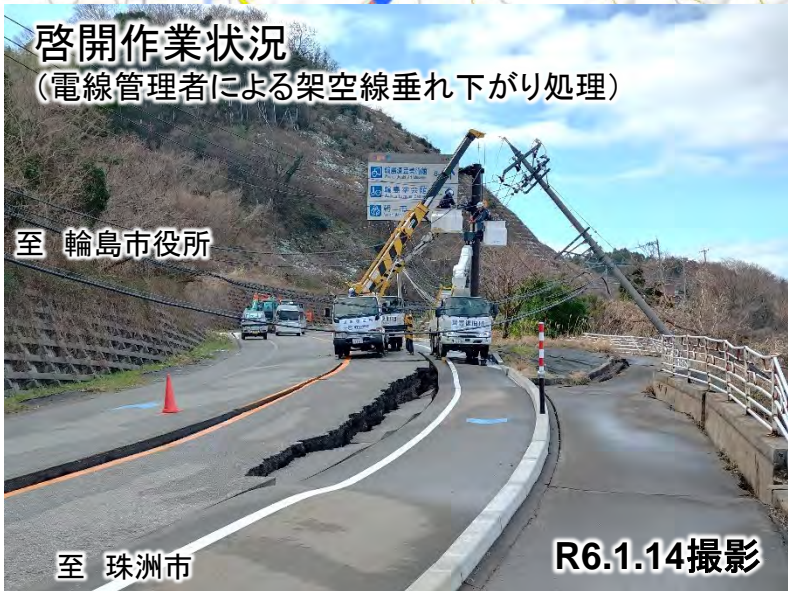
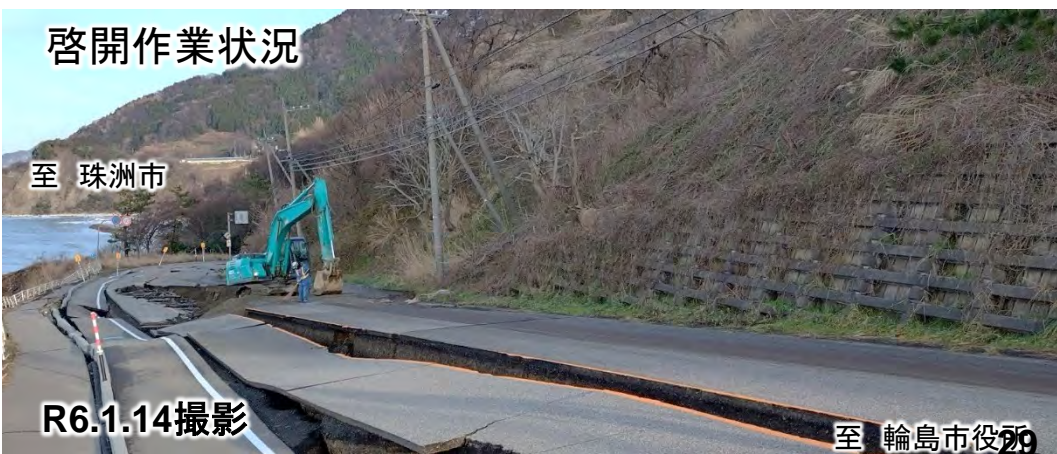
● 輪島市河井町地内「河井中央交差点」から5.8km地点(輪島市深見町付近) 路面陥没・亀裂

1/16啓開済
