- 輪島市門前町浦上地内「浦上交差点」から1.1km地点 崩落箇所

● 輪島市門前町浦上地内「浦上交差点」から1.3km地点 崩落箇所

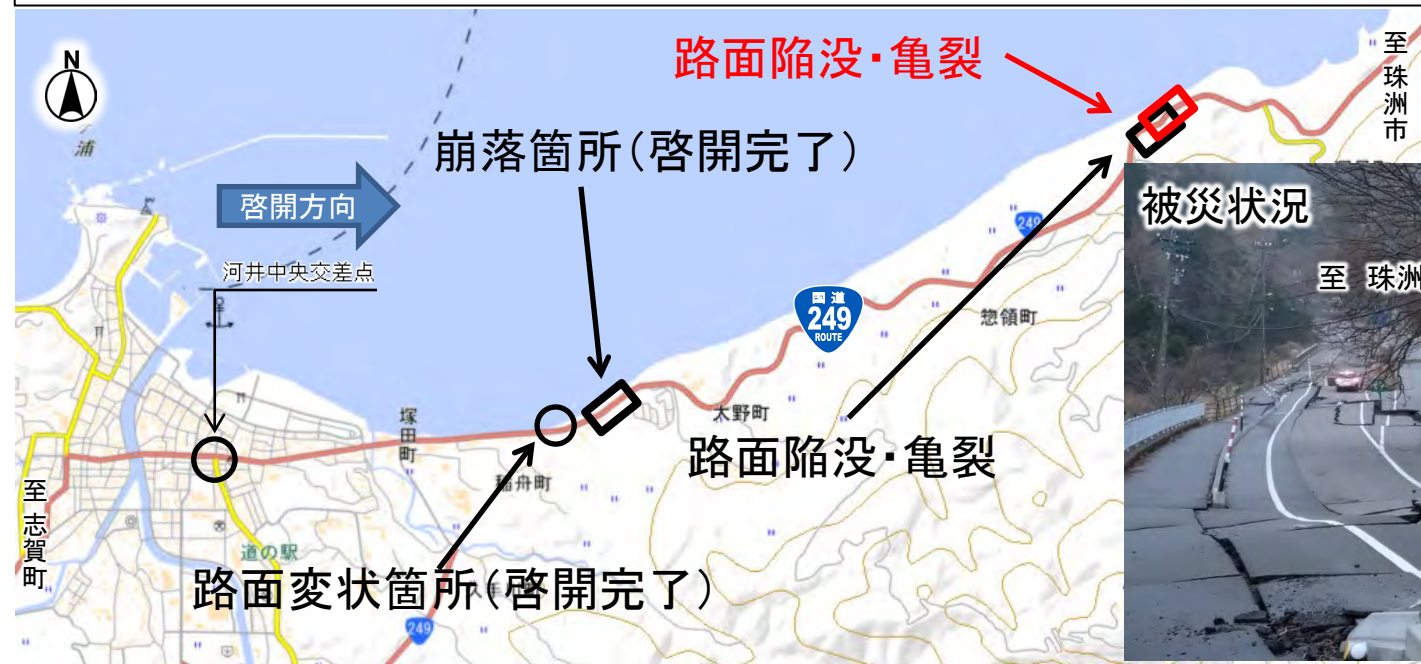
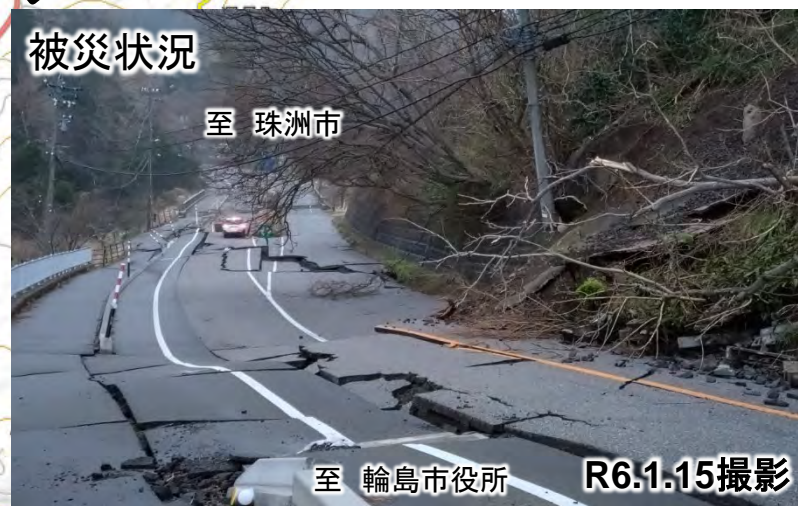
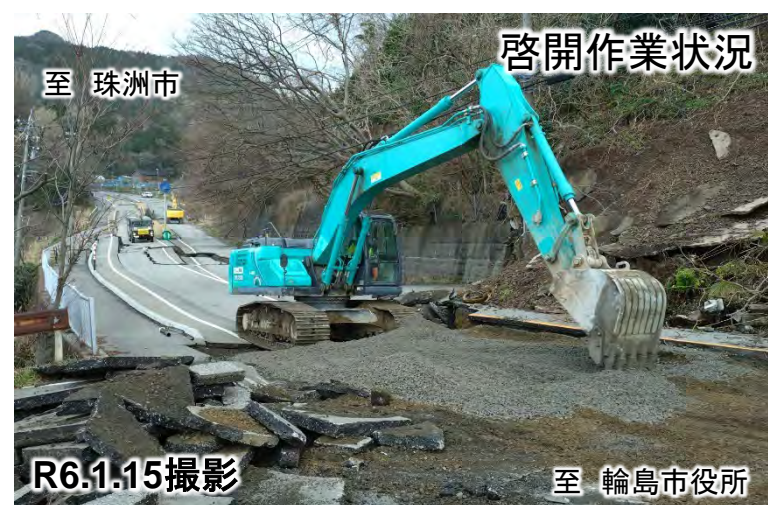
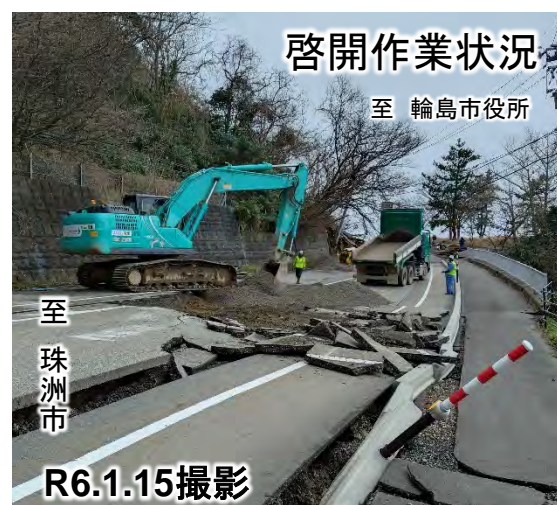
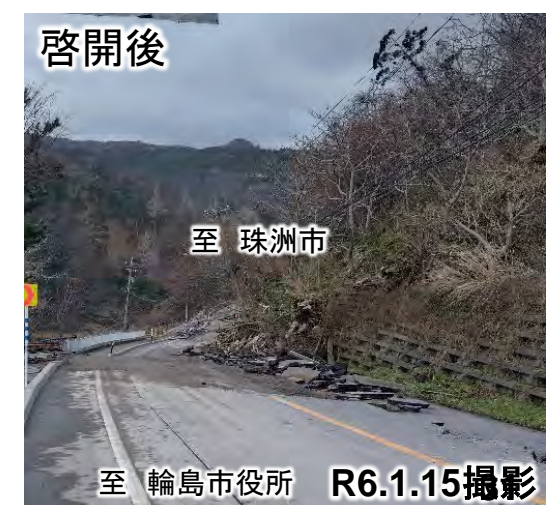
● 輪島市河井町地内「河井中央交差点」から5.9km地点(輪島市深見町付近) 路面陥没・亀裂

1/16啓開済

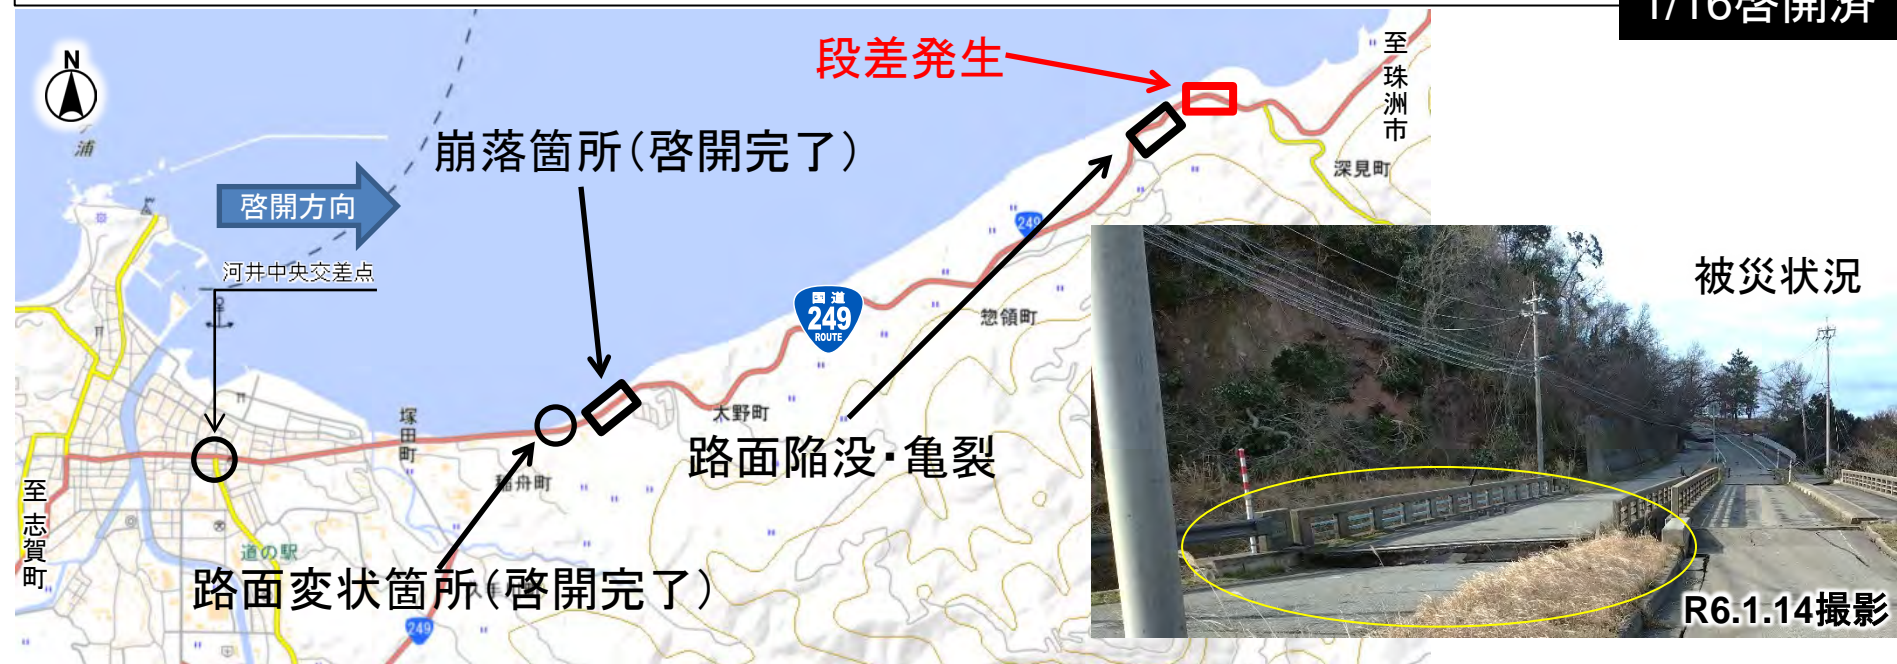
● 輪島市河井町地内「河井中央交差点」から6.5km地点(輪島市深見町付近) 深見橋 段差

1/16啓開済

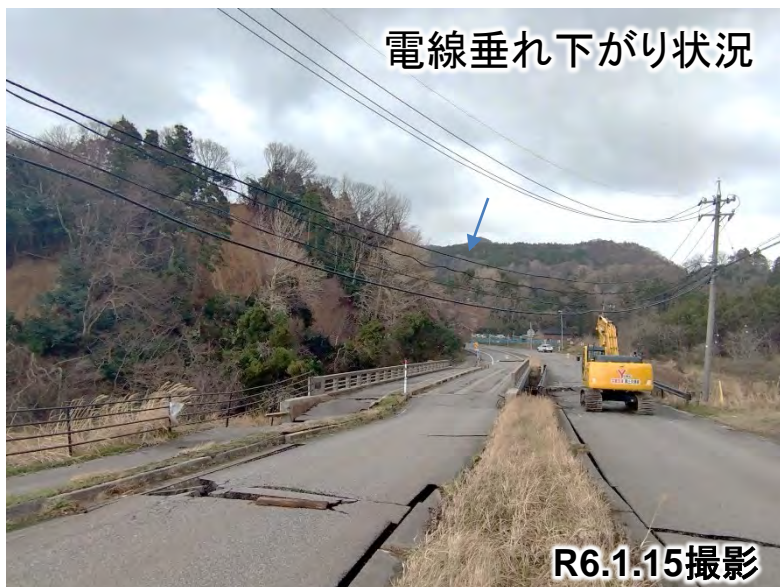
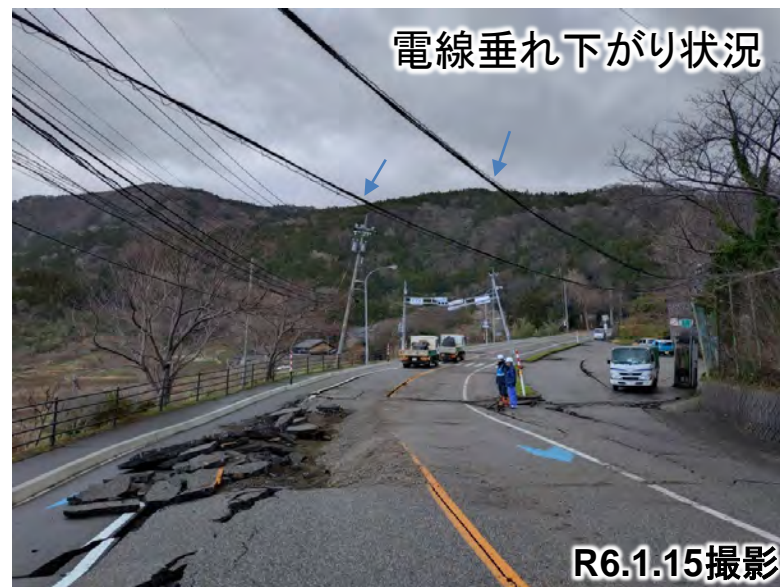
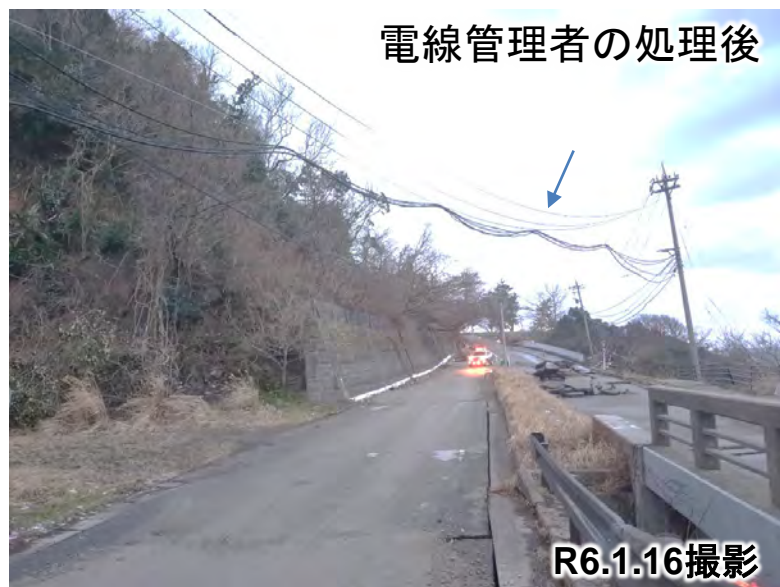
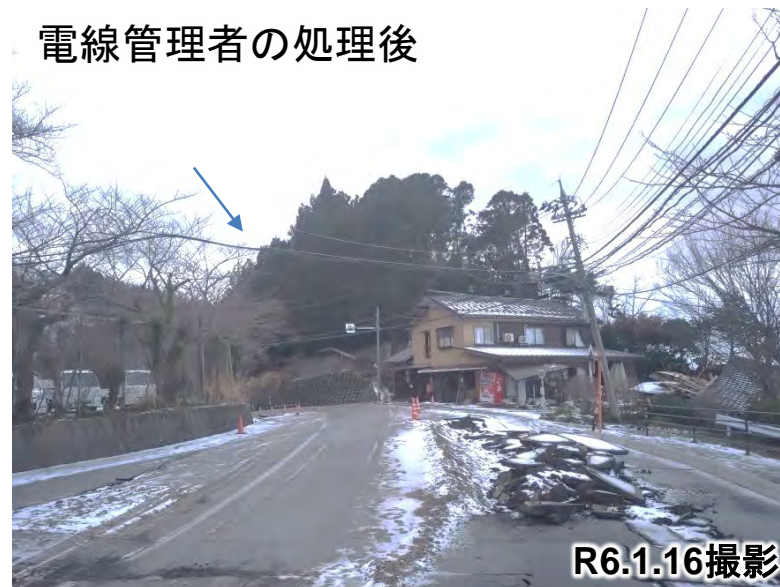
● 輪島市河井町地内「河井中央交差点」から6.5km地点(輪島市深見町付近) 架空線垂れ下がり

1/16啓開済

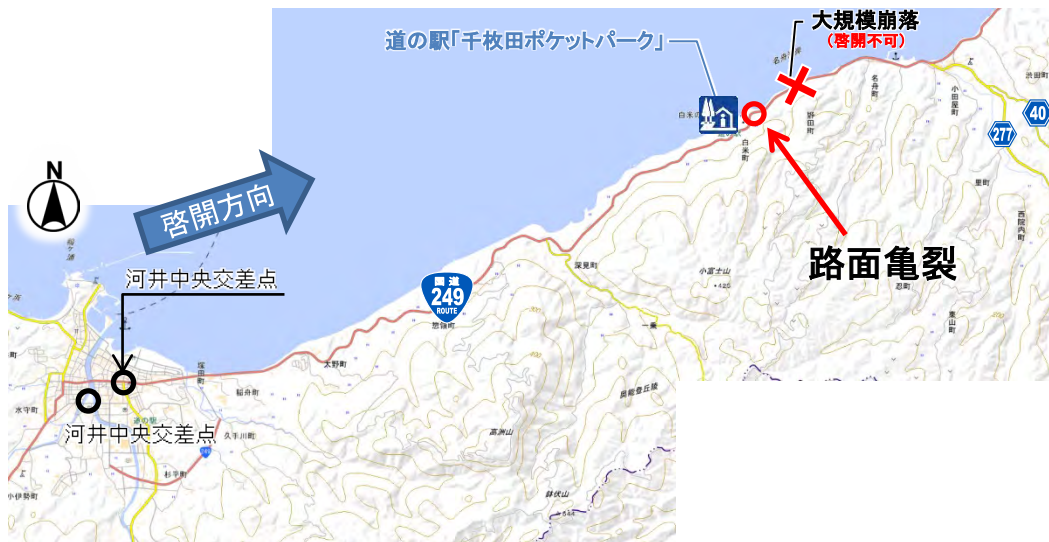
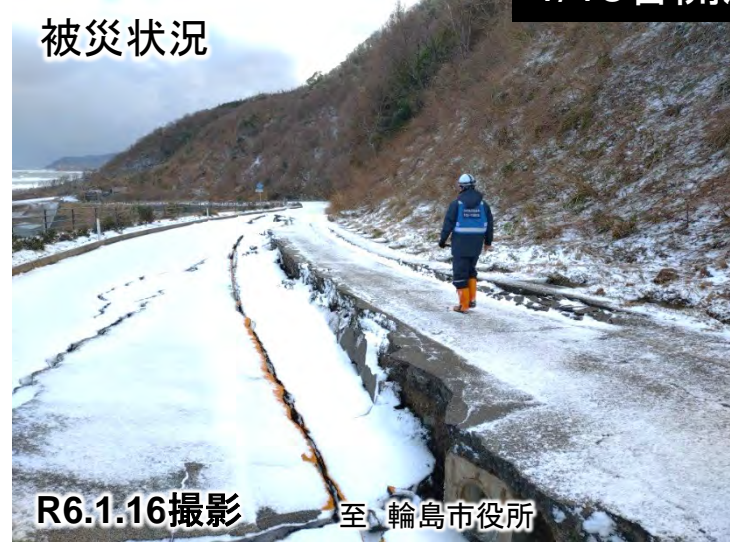
● 輪島市河井町地内「河井中央交差点」から10.3km地点(輪島市白米町付近) 舗装亀裂

1/18啓開済

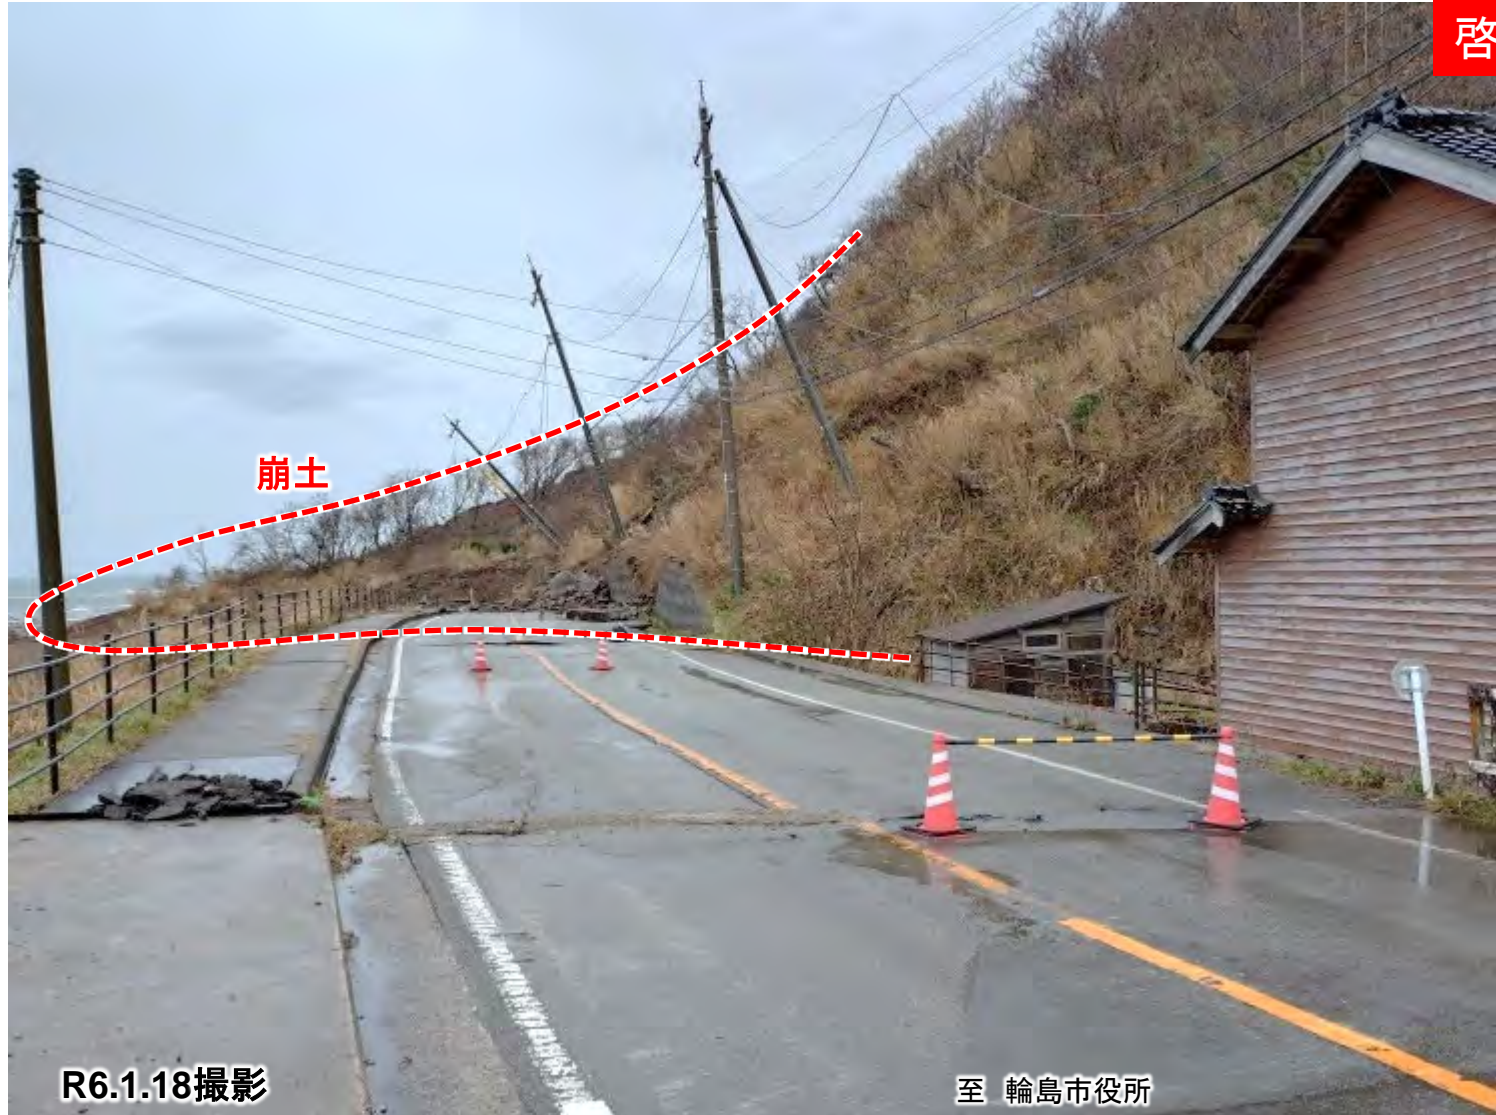
道の駅「千枚田ポケットパーク」から珠洲市側約0.8km地点で、大規模崩落(啓開不可)のため通行止め。

● 輪島市河井町地内「河井中央交差点」から10.8km地点 大規模崩落により珠洲市方面への通り抜け不可

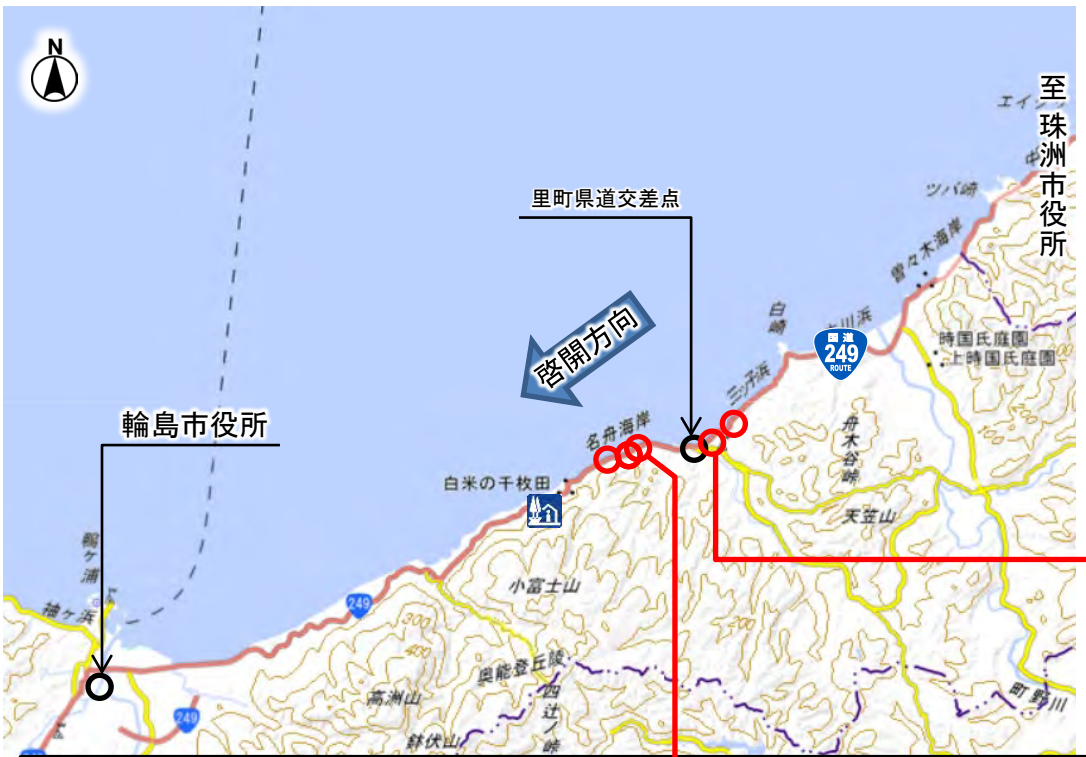
● 輪島市里町地内「里町県道交差点」から西へ1.6km 崩落箇所 の状況

1/6啓開済

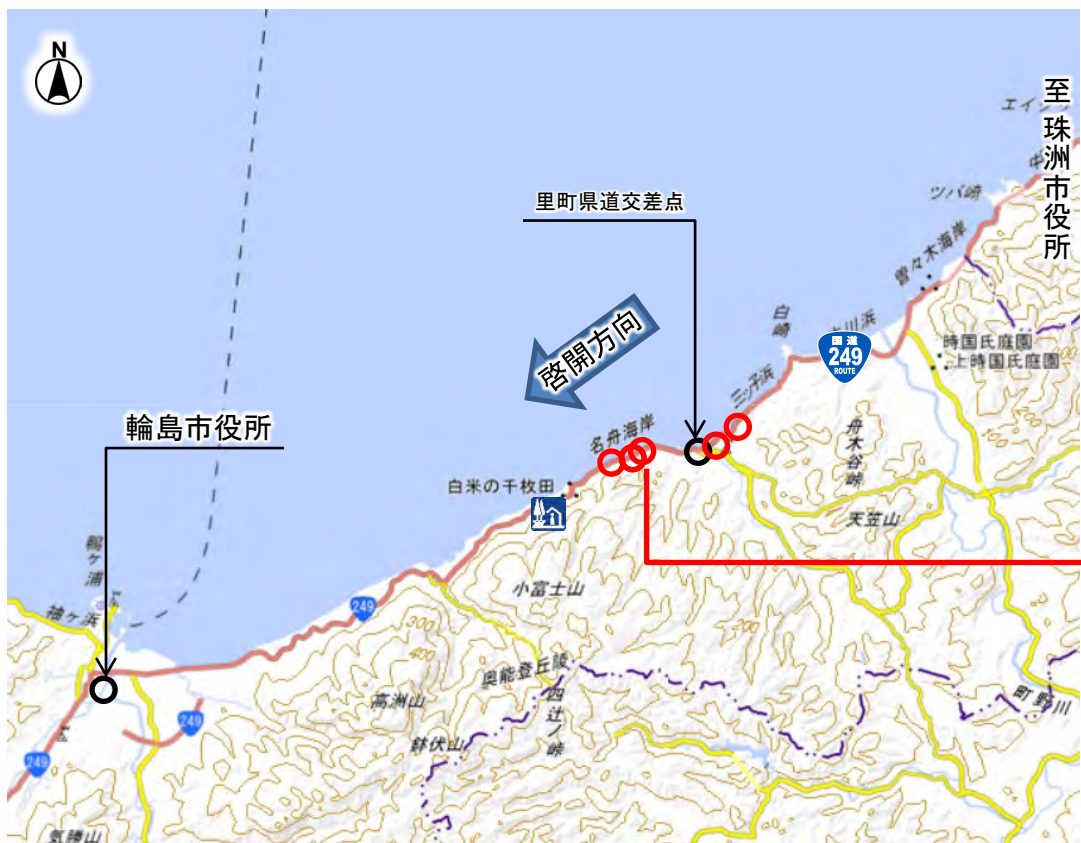
● 輪島市里町地内「里町県道交差点」から西へ1.6km 崩落箇所 の状況

1/7 啓開済

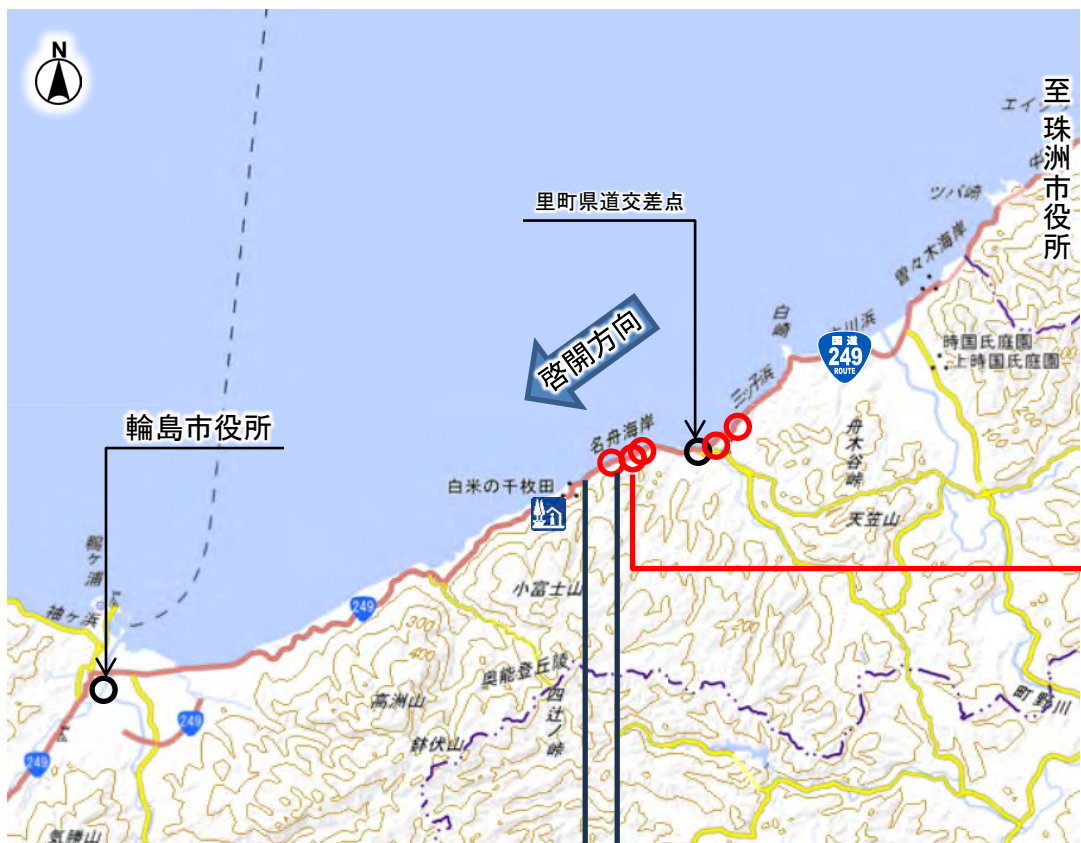
● 輪島市里町地内「里町県道交差点」から西へ1.8km 崩落箇所状況

1/9啓開済
