# 令和6年能登半島地震 278 県道金蔵川西線の状況

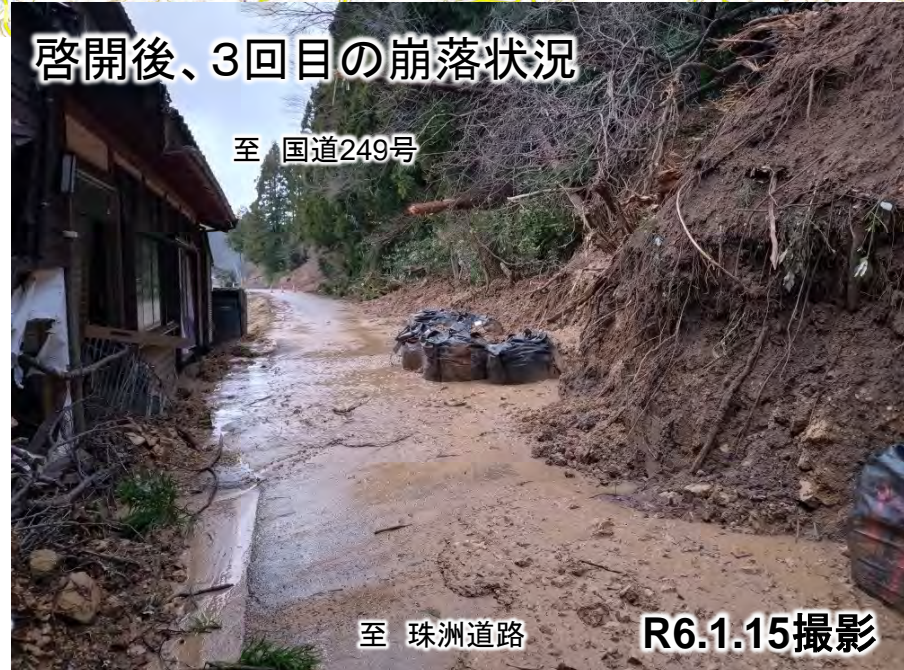
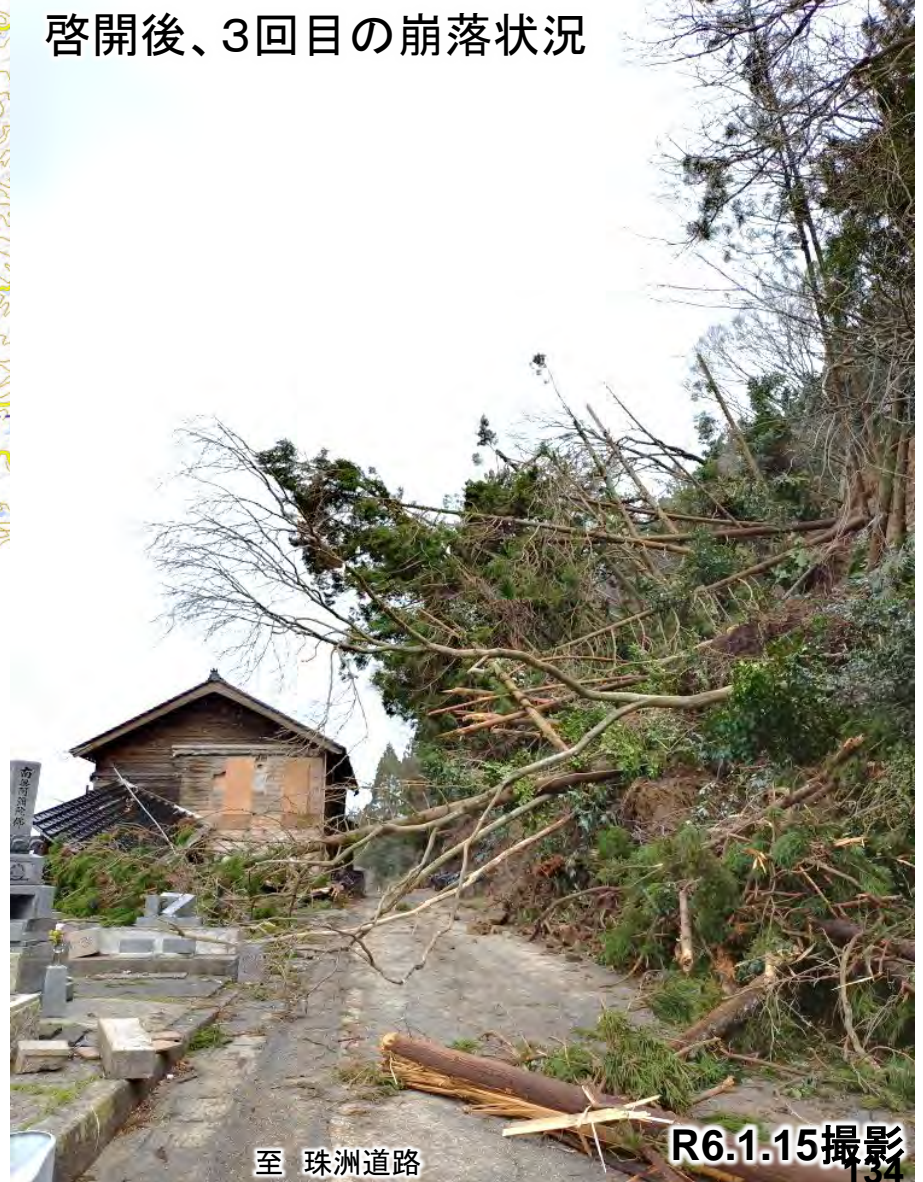
● 鳳珠郡能登町柳田「能登町柳田交差点」から8.1km地点 輪島市里町 崩落箇所

啓開後再崩落  
(迂回路あり)

啓開後、3回目の崩落状況

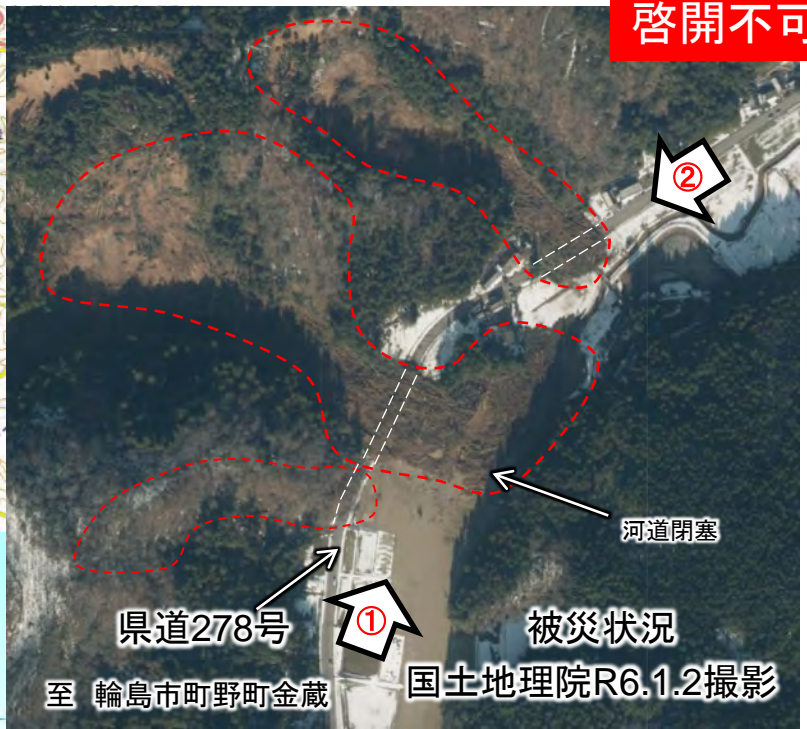
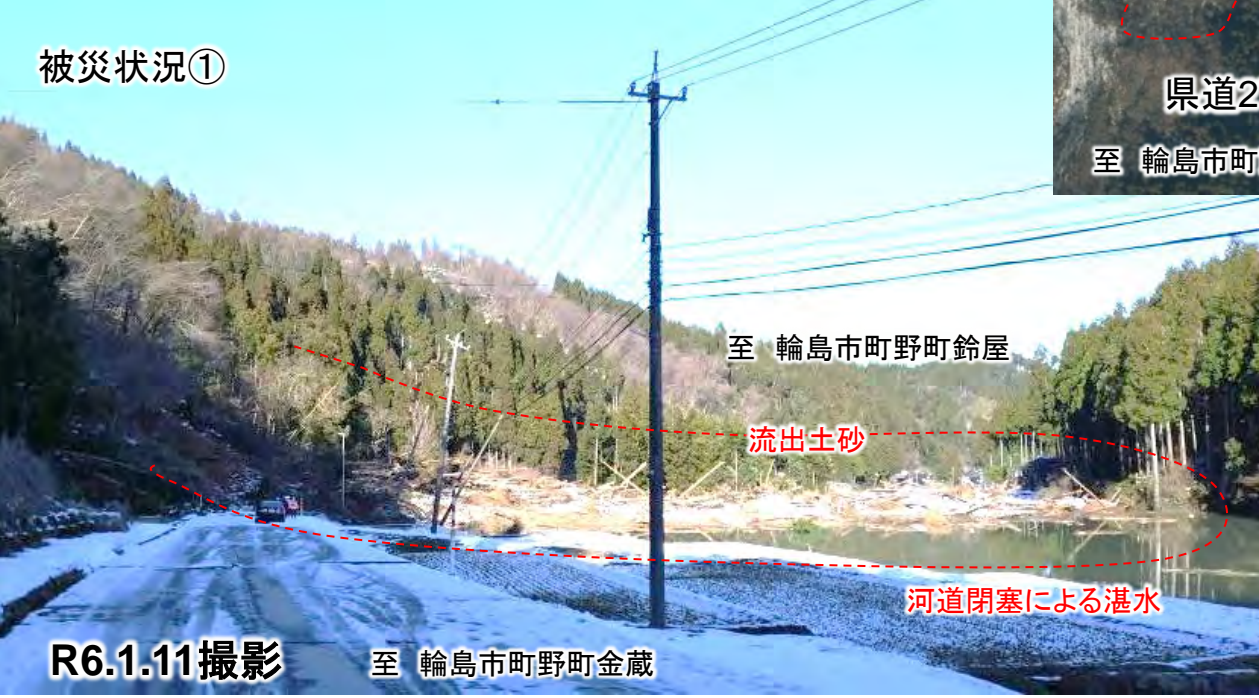
● 輪島市町野町金蔵の県道277号、県道278号交差点 1.8km地点 輪島市町野町川西付近 崩壊箇所を調査

被災状況①

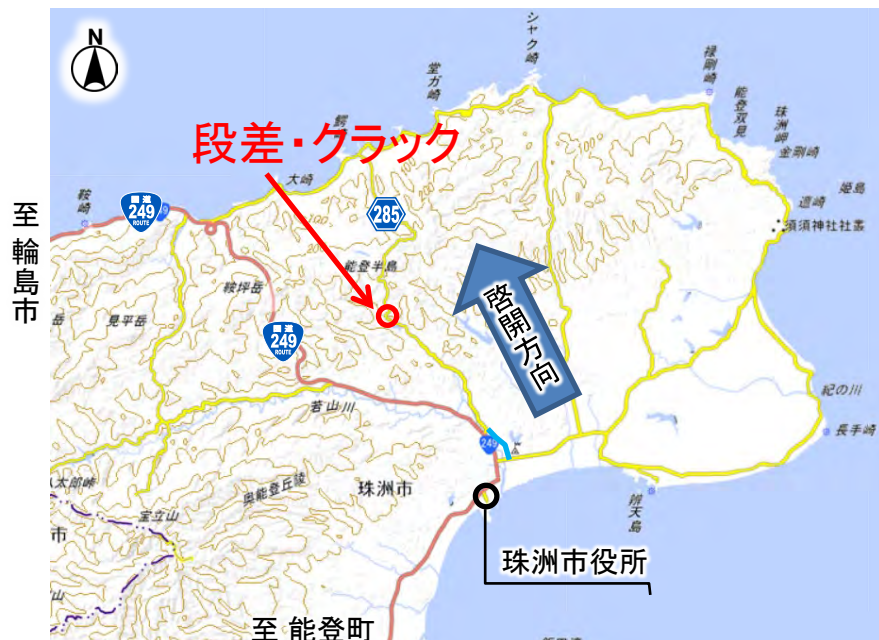
● 珠洲市若山町出田地内「広栗橋交差点」から約4.4km地点 路面段差解消後、道路除雪をしながら前進

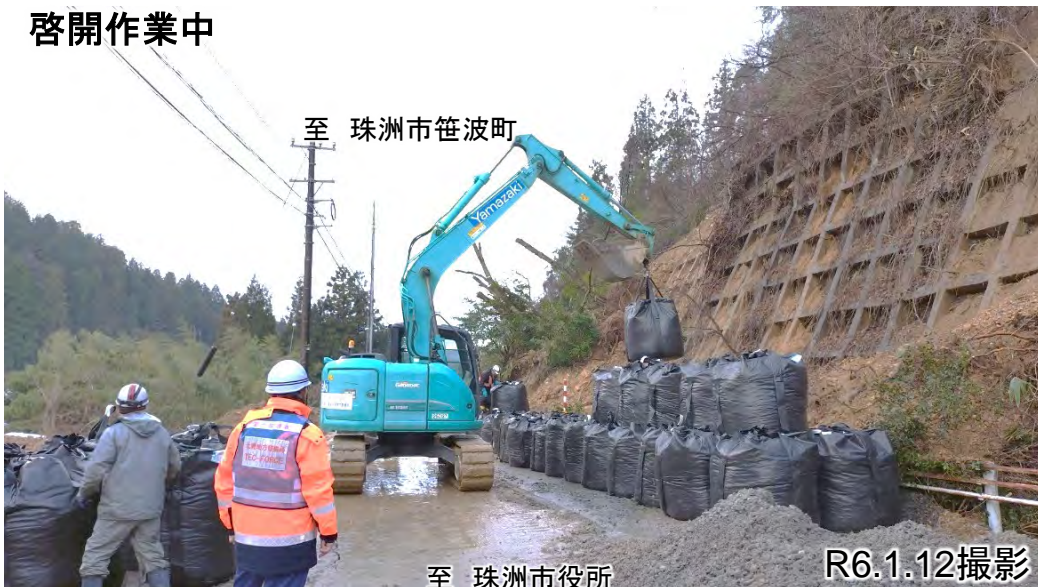
● 珠洲市若山町出田地内「広栗橋交差点」から約2.4km地点 崩落

啓開作業中

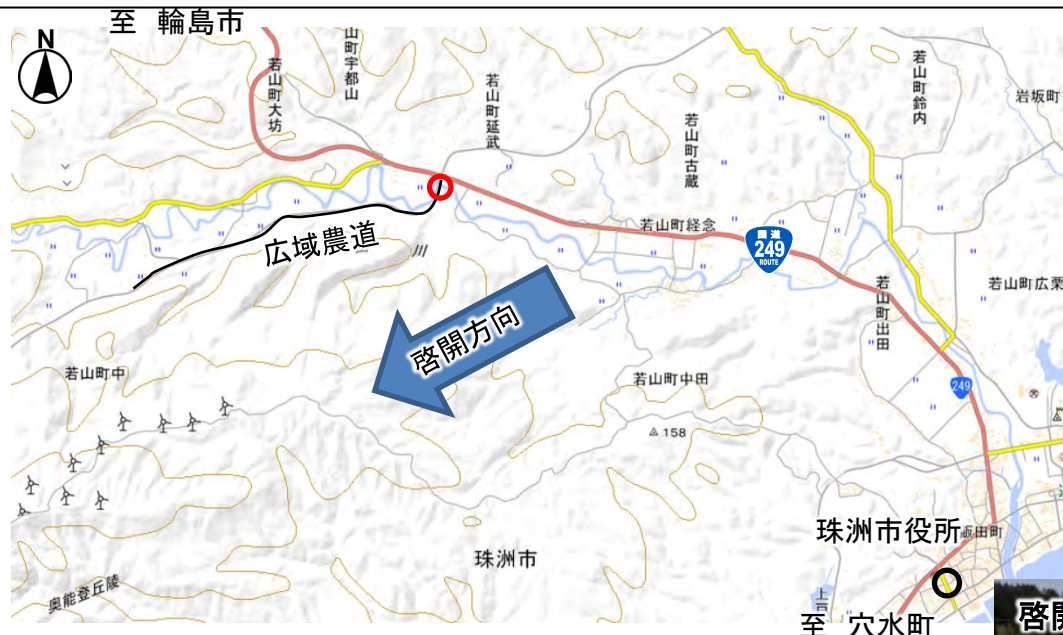
## ● 珠洲市若山町延武地内の国道接続交差点から約0.1km地点 段差

啓開作業状況

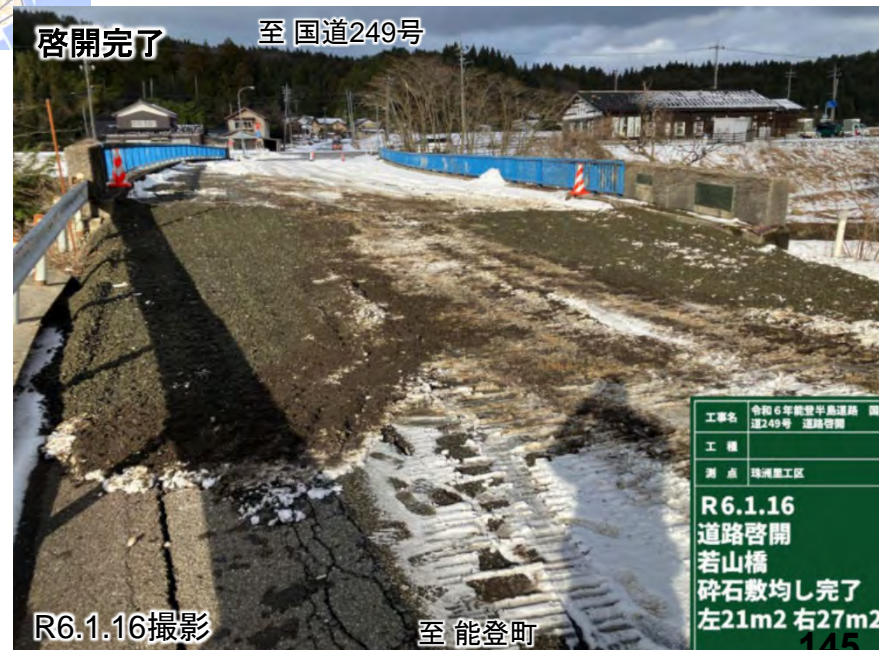
啓開完了

工事名	令和6年能登半島道路 国道249号 道路啓開
工種	
測点	珠洲東工区
<b>R6.1.16</b>	
道路啓開	
若山橋	
碎石敷均し完了	
左21m2 右27m2

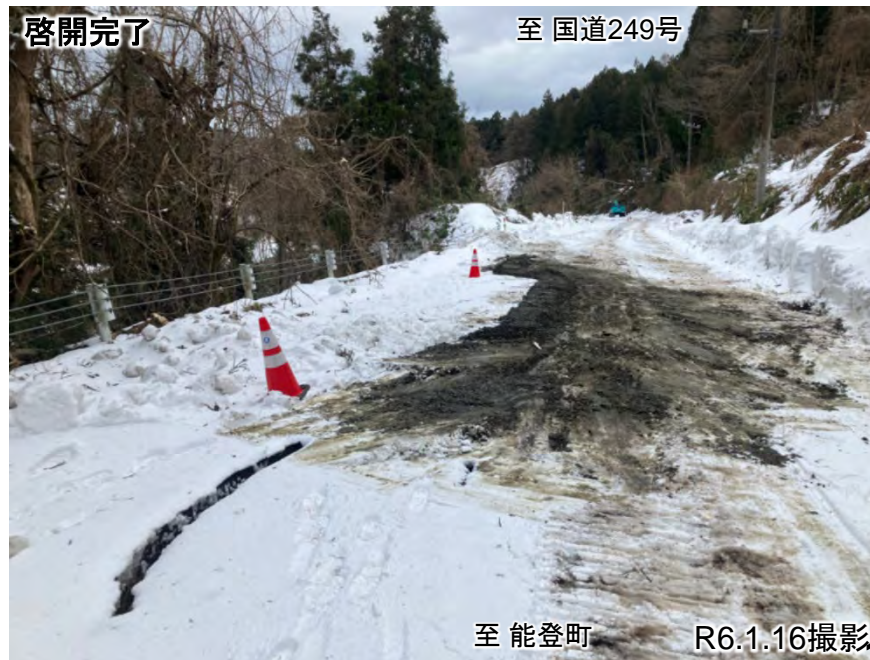
● 珠洲市若山町延武地内の国道接続交差点から約0.5km地点 路面亀裂

啓開完了

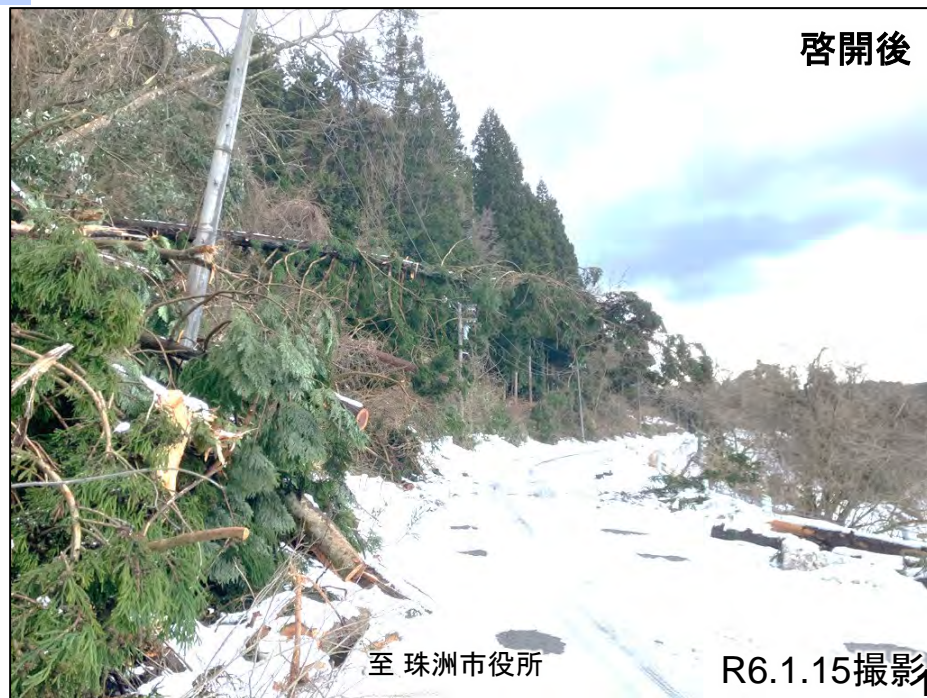
● 珠洲市若山町延武地内の国道接続交差点から約0.6km地点 倒木

被災状況

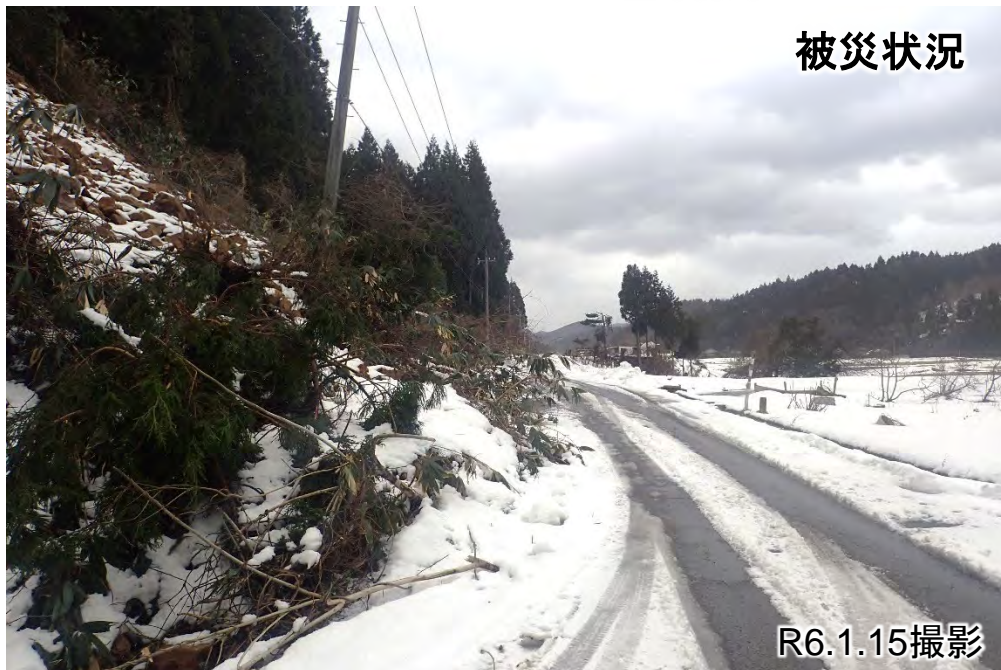
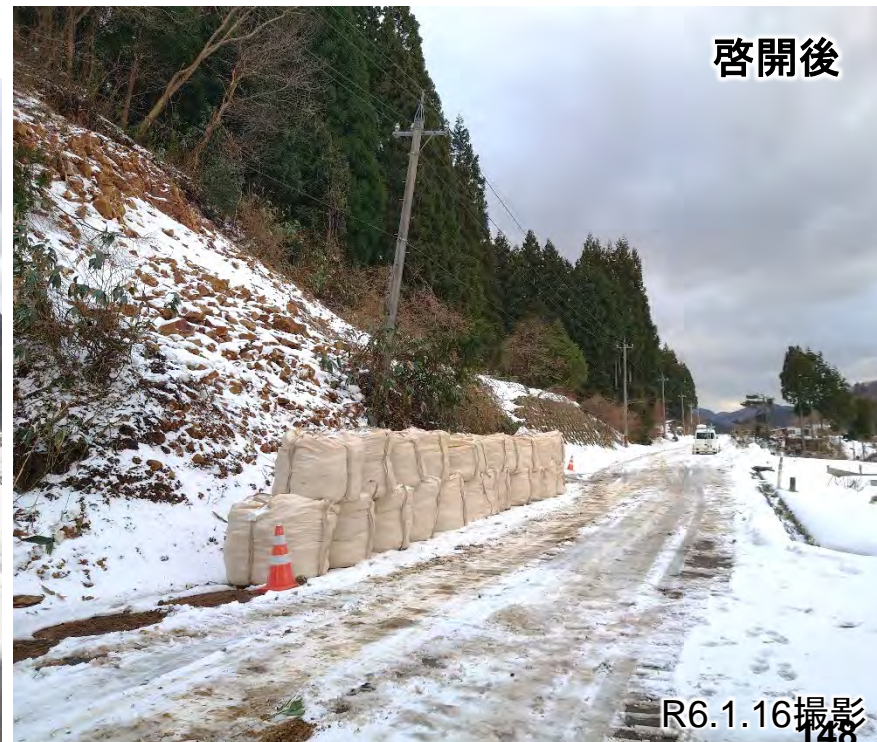
● 珠洲市若山町延武地内の国道接続交差点から約0.8km地点 法面崩落

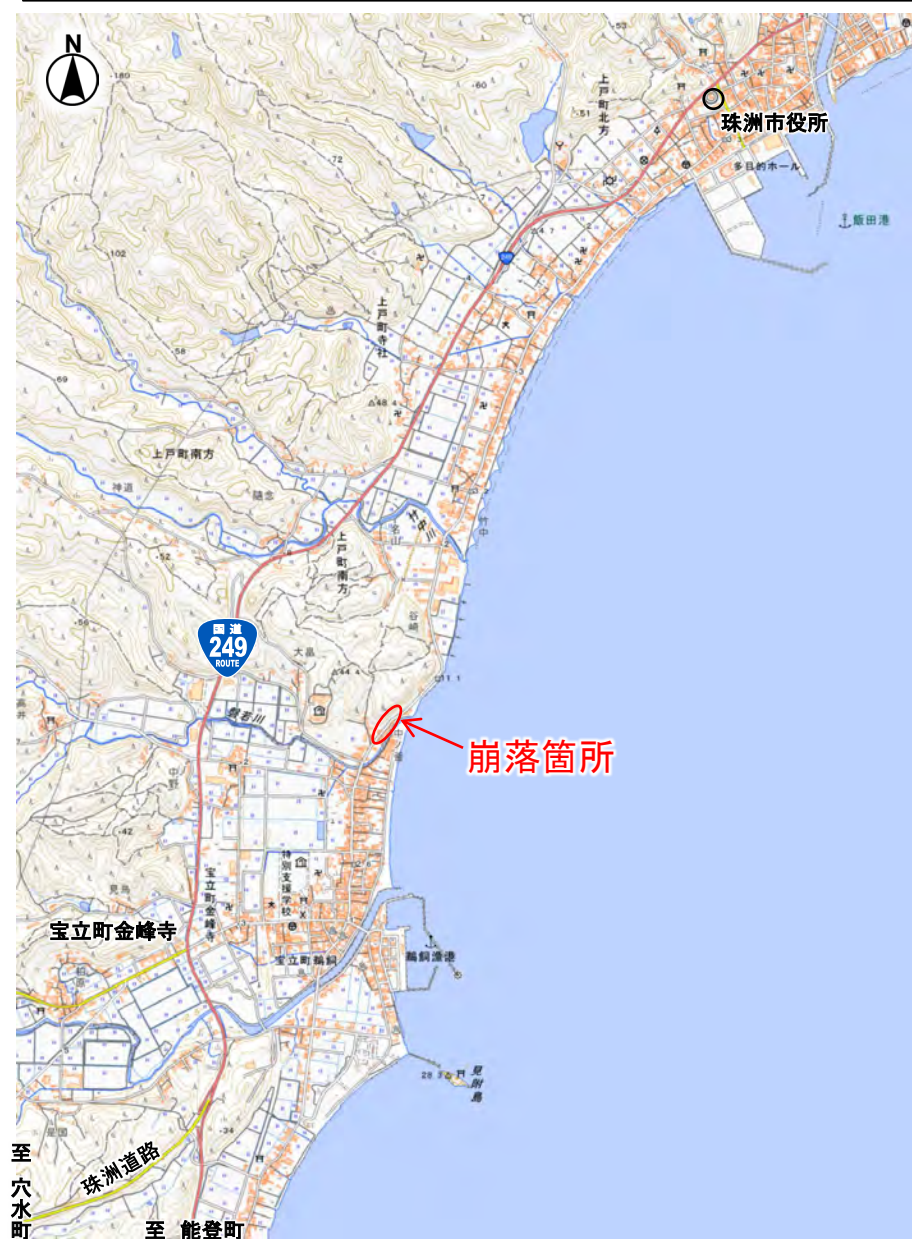
● 珠洲市宝立町春日野の珠洲市道で発生した崩落箇所の状況

被災状況

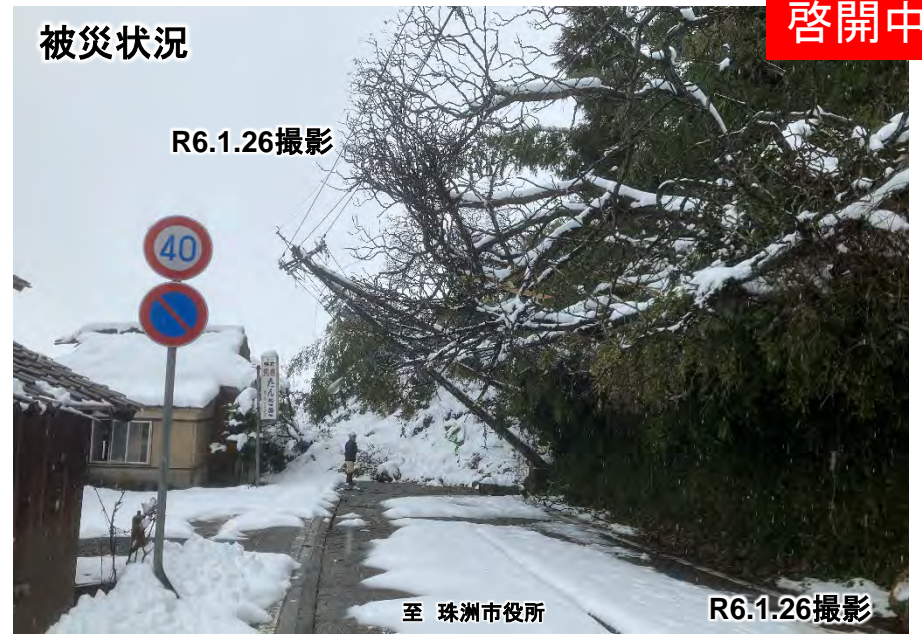
被災状況

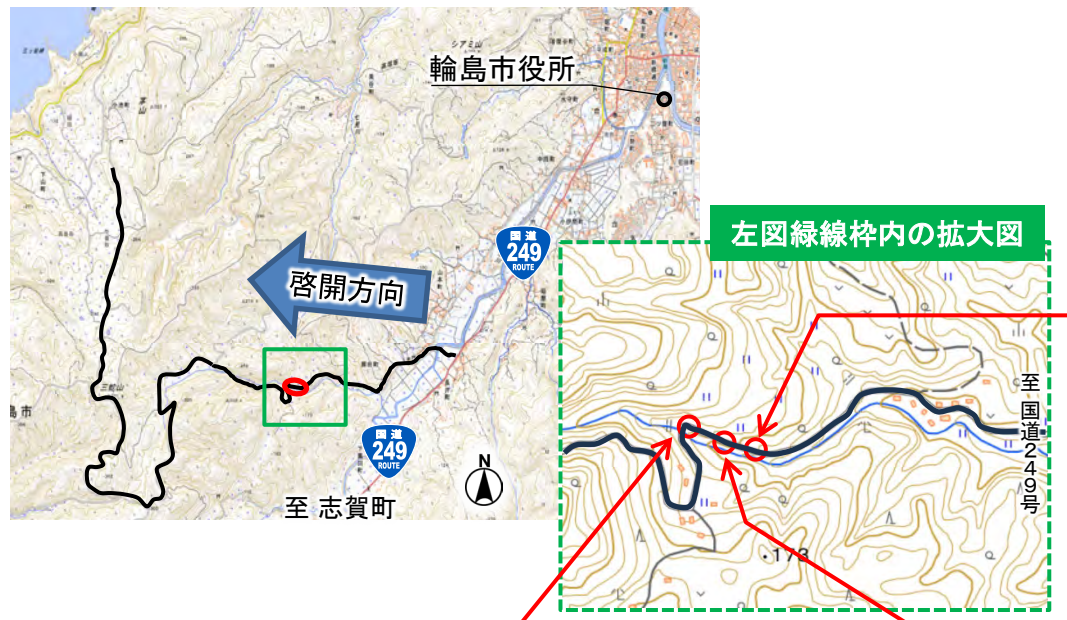
● 輪島市長井町の国道249号接続交差点より 1.7km地点 輪島市房田町付近 崩落箇所の啓開作業状況

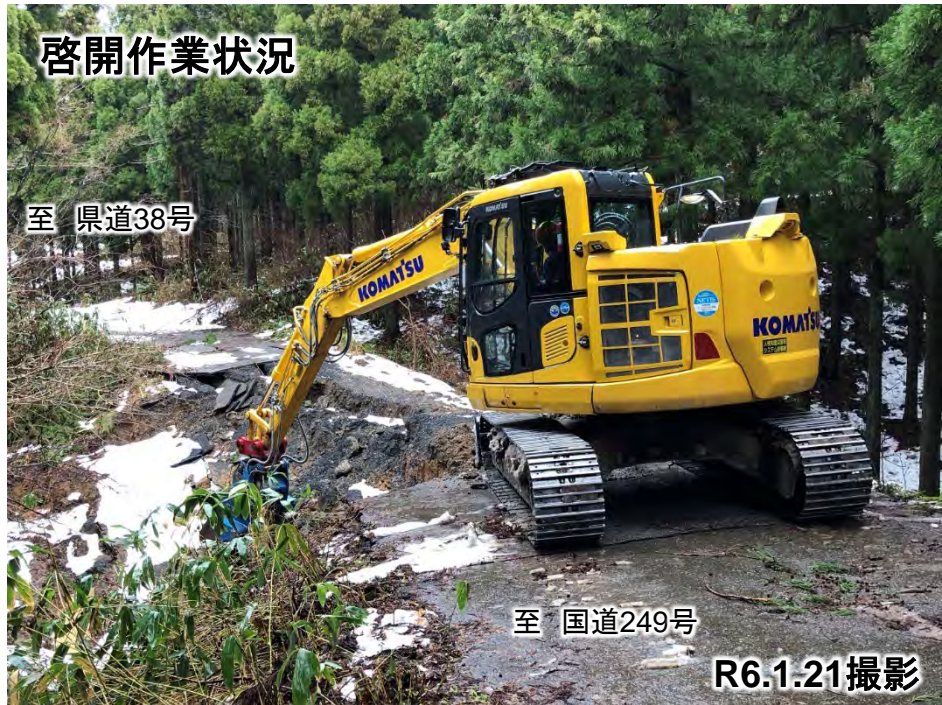
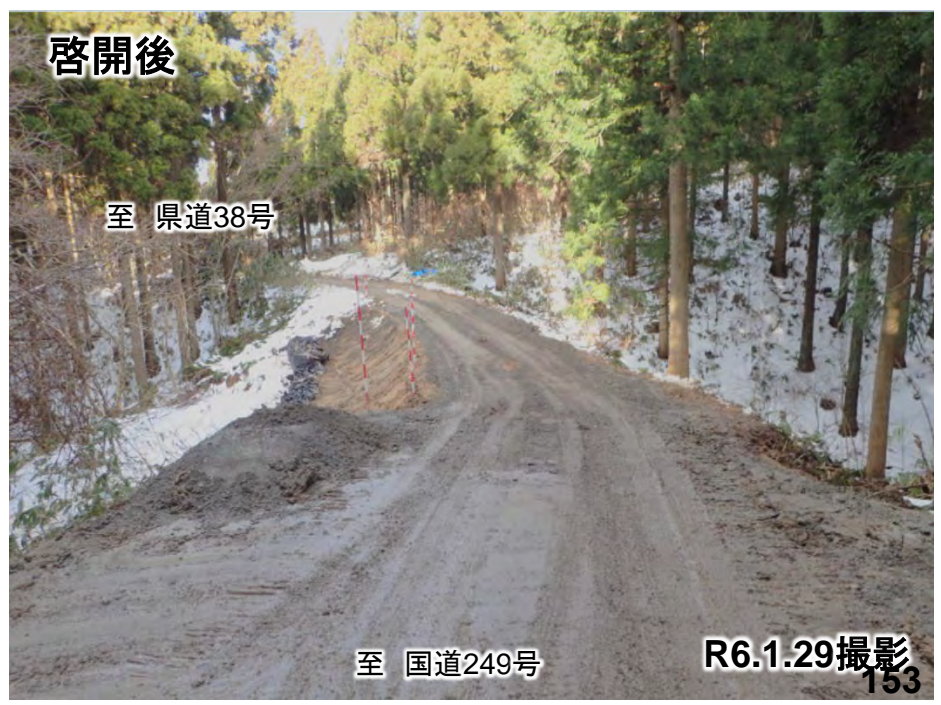
● 輪島市長井町の国道249号接続交差点より7.2km地点 輪島市大沢町付近 路面変状箇所の啓開作業状況

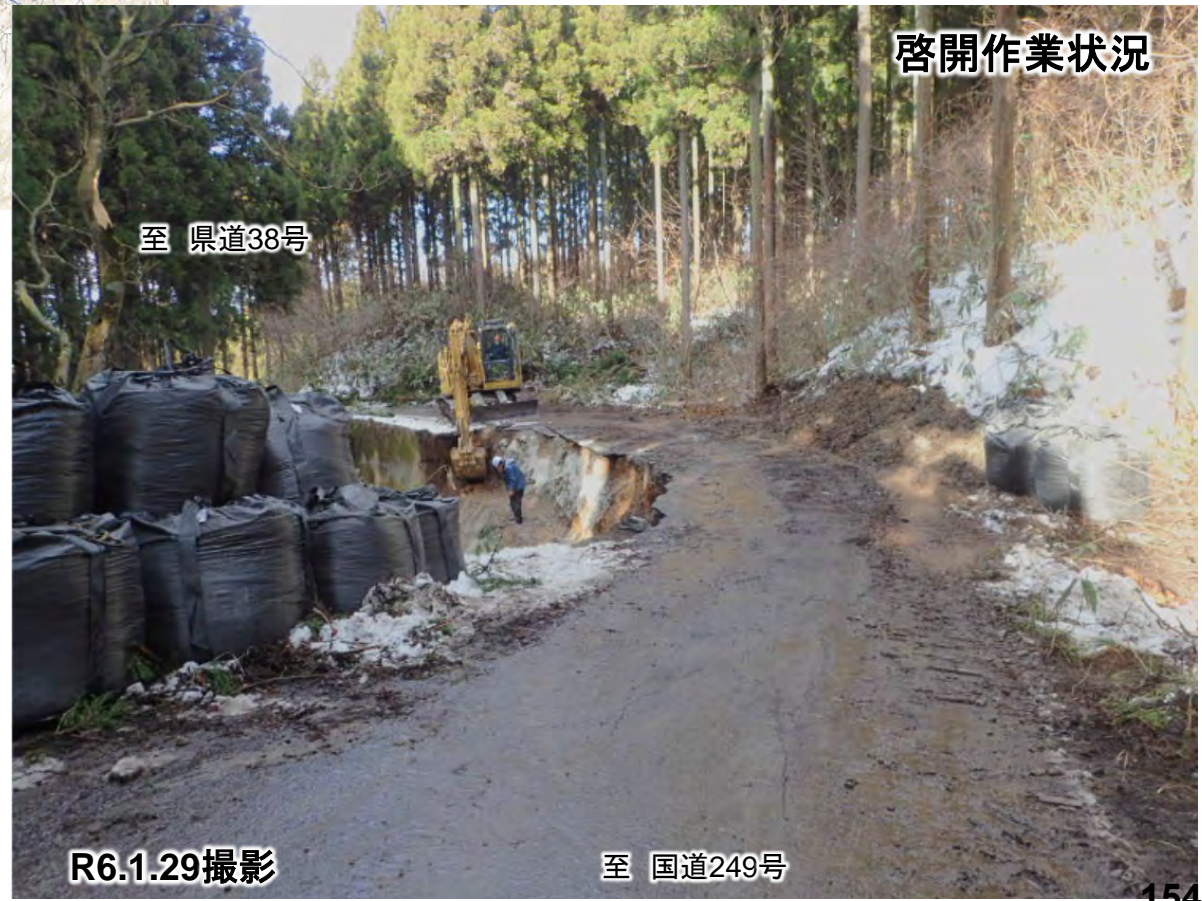
● 輪島市長井町の国道249号接続交差点より7.4km地点 輪島市大沢町付近 崩壊箇所の啓開作業状況

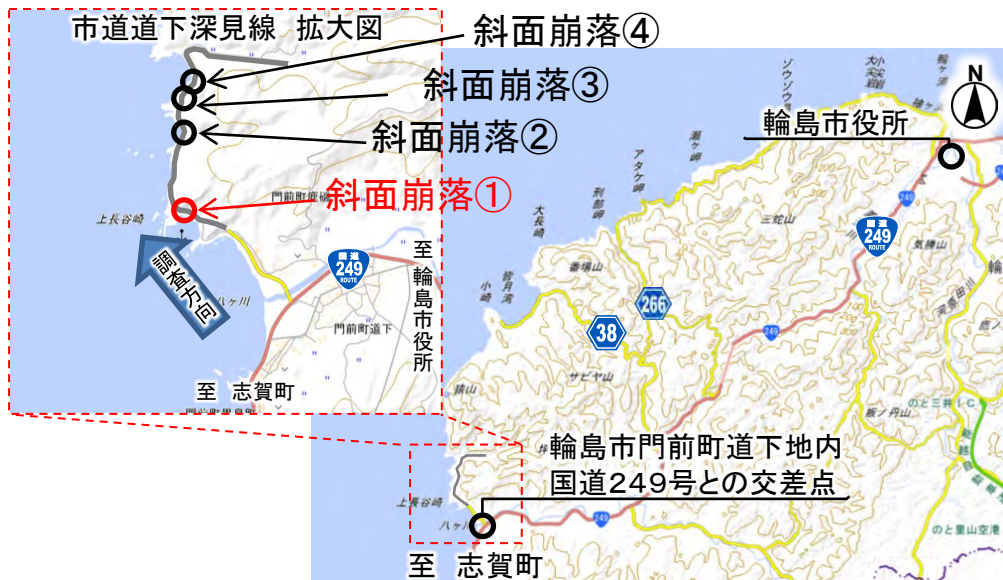
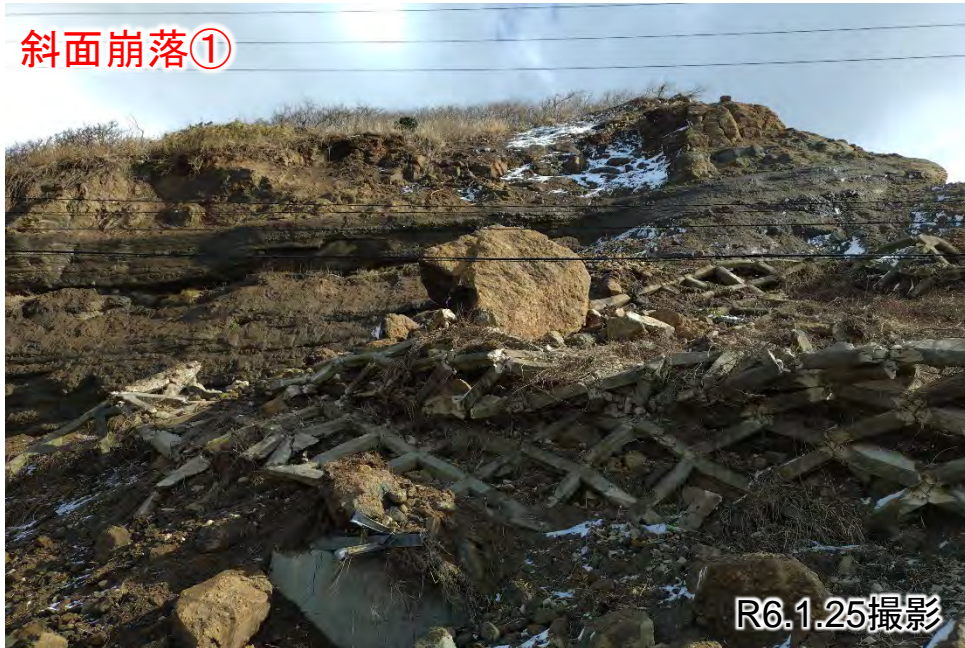
● 輪島市門前町道下地内「国道249号との交差点」から1.4km地点付近 崩落箇所の現地調査結果

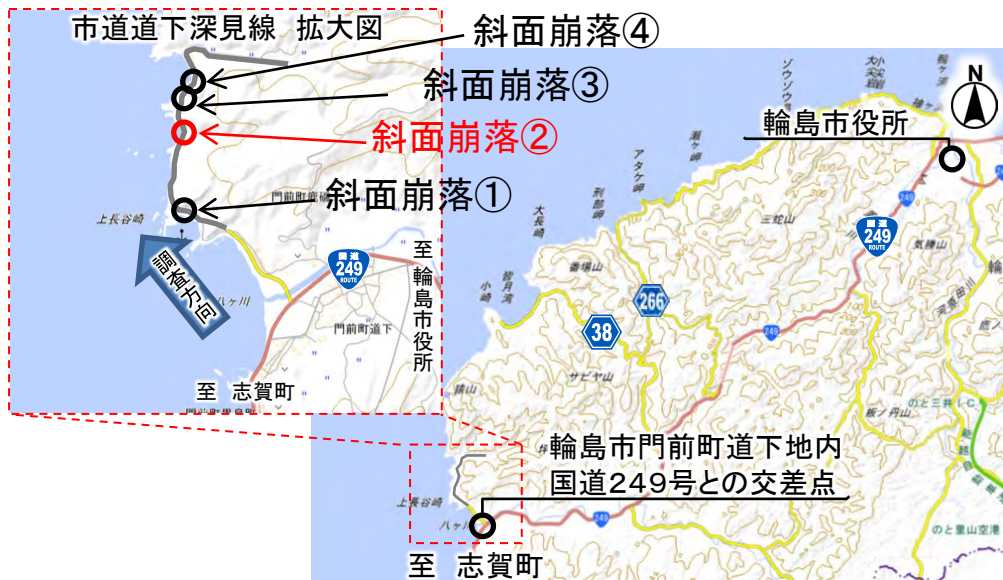
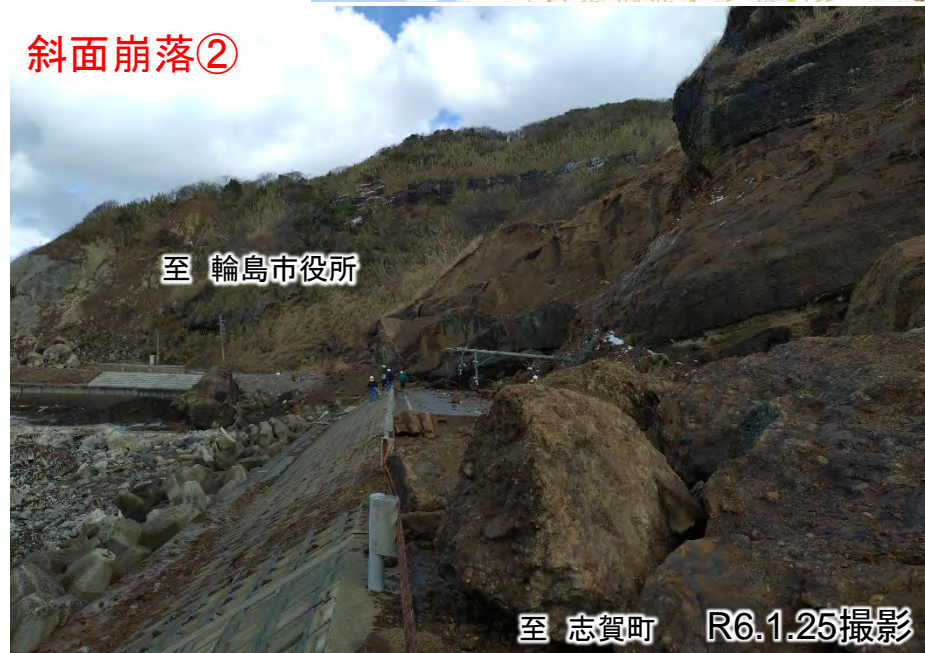
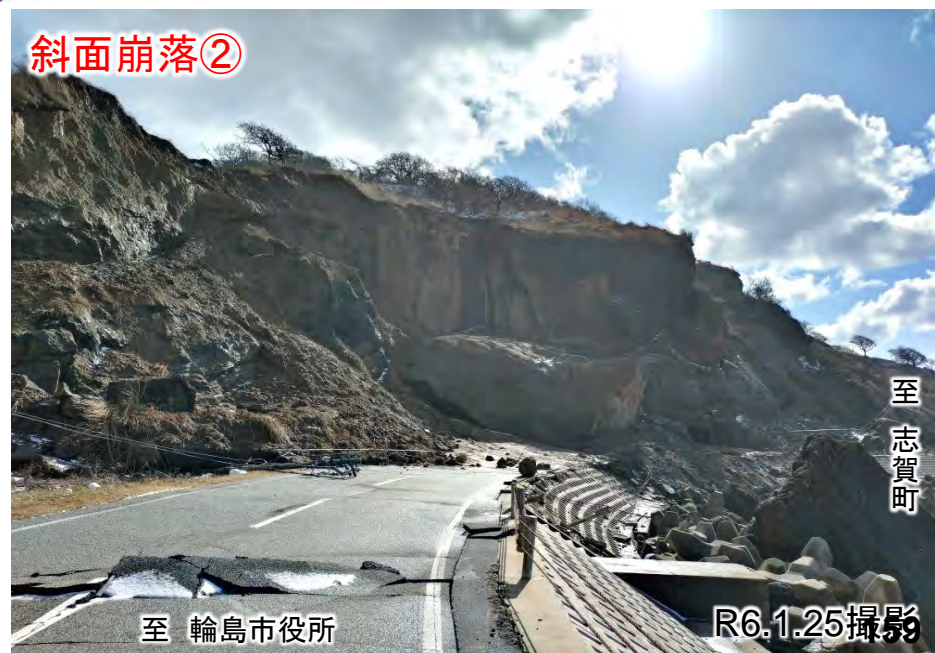
● 輪島市門前町道下地内「国道249号との交差点」から2.1km地点付近 崩落箇所の現地調査結果

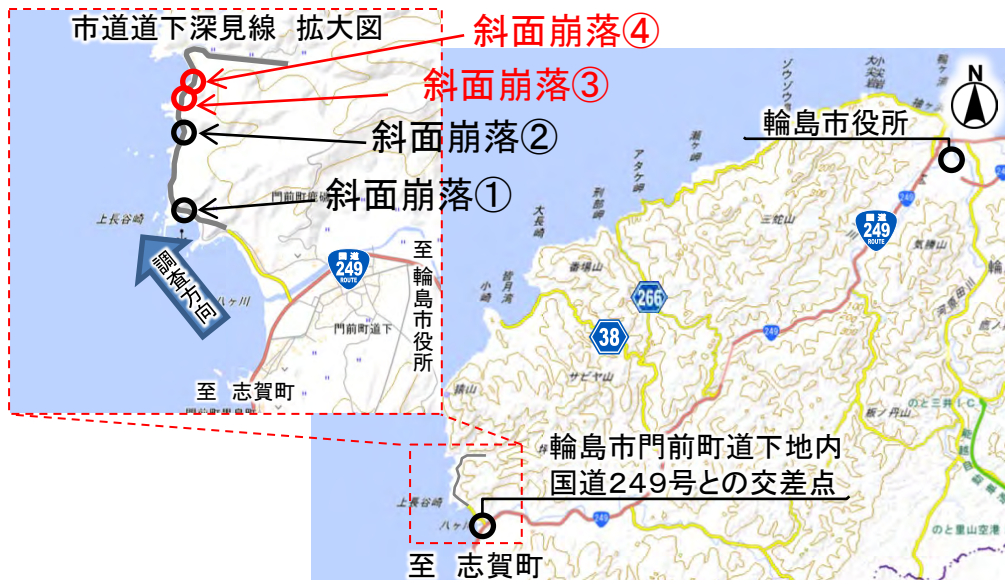
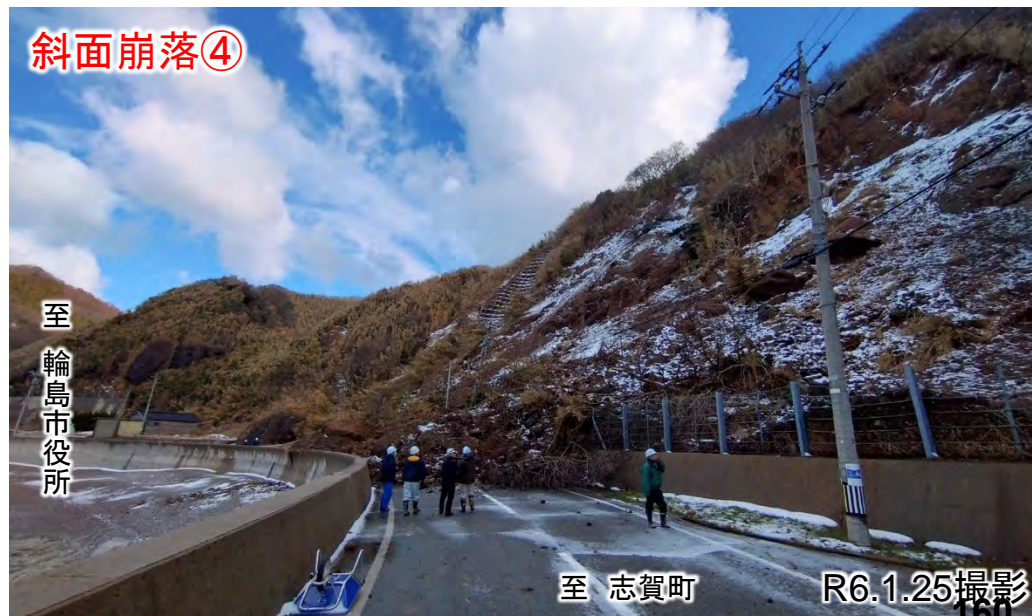
● 輪島市門前町道下地内「国道249号との交差点」から2.7km地点付近 崩落箇所の現地調査結果

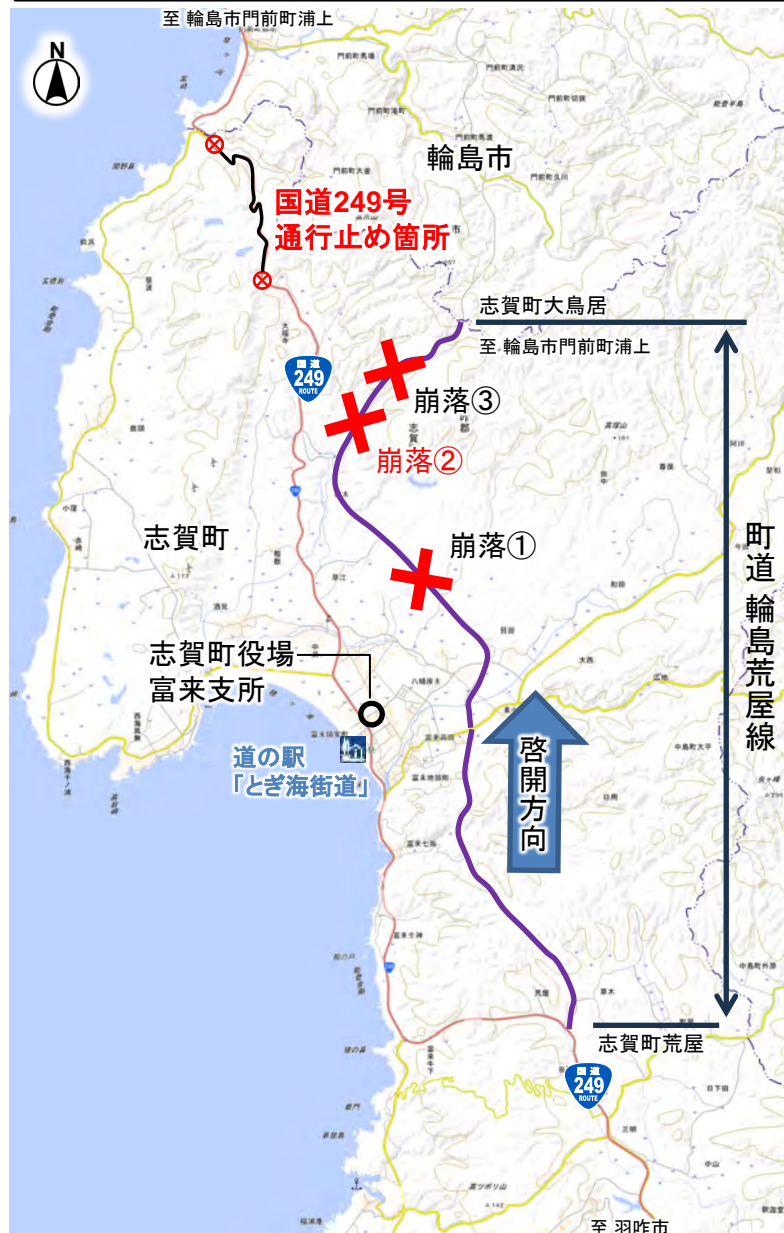
● 羽咋郡志賀町荒屋地内「国道との交差点」から約11.0km地点 崩落箇所の状況

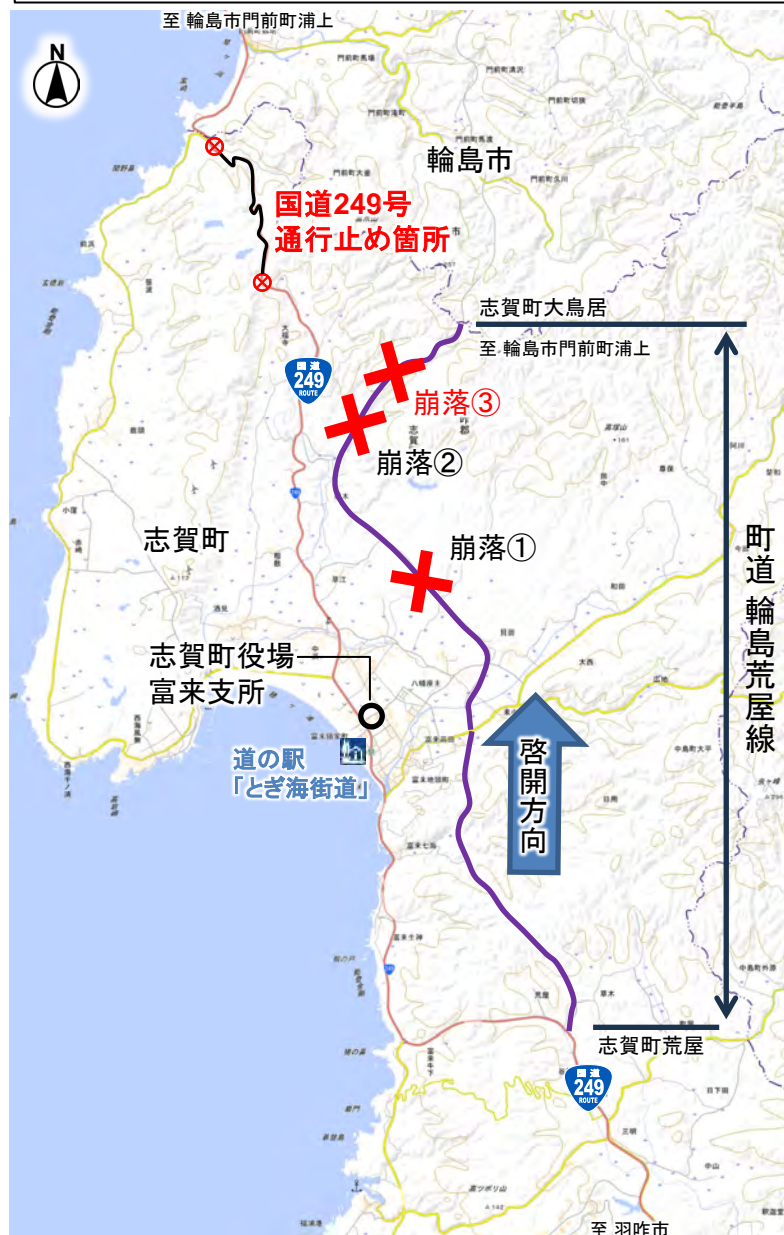
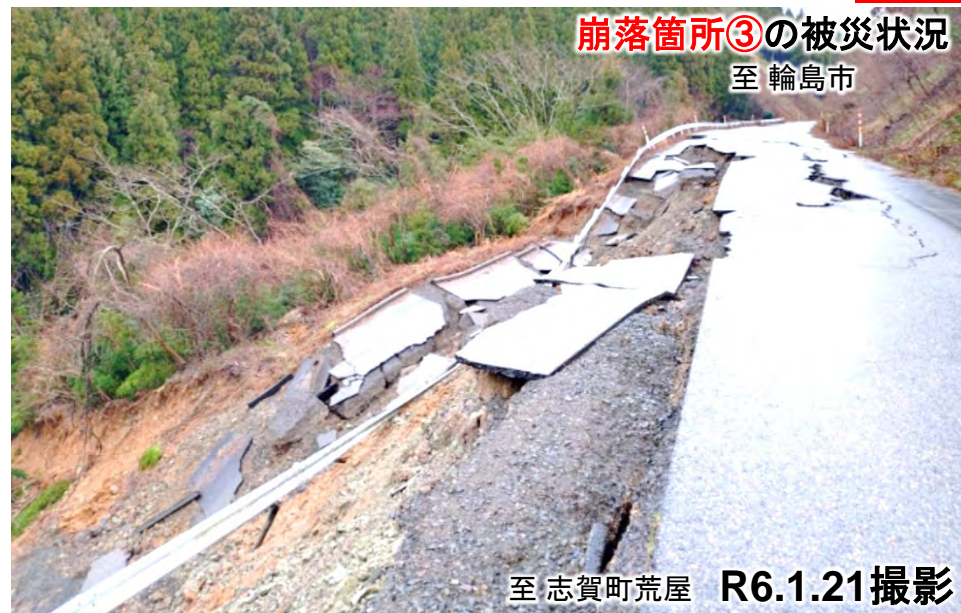
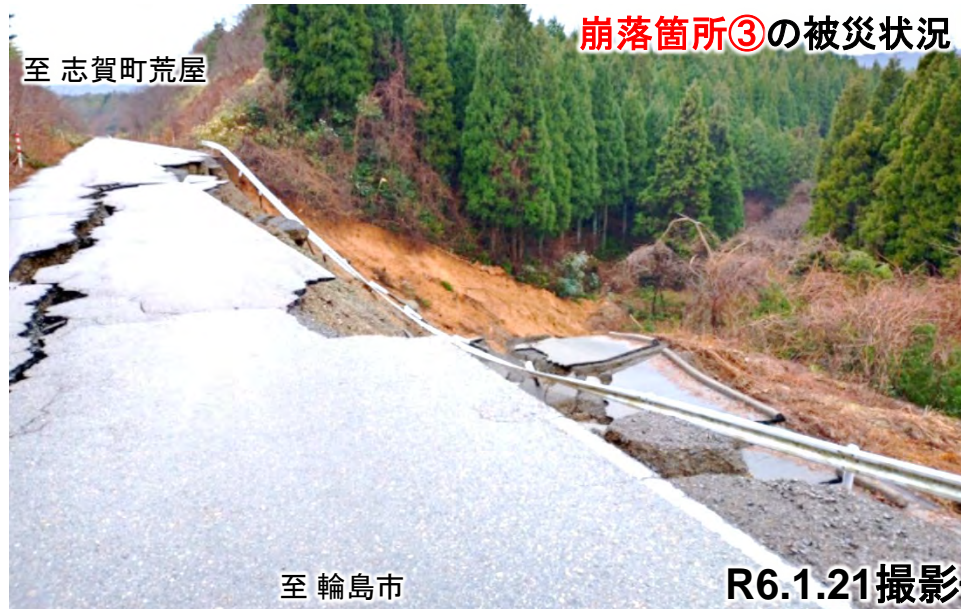
● 羽咋郡志賀町荒屋地内「国道との交差点」から約11.4km地点 崩落箇所の状況

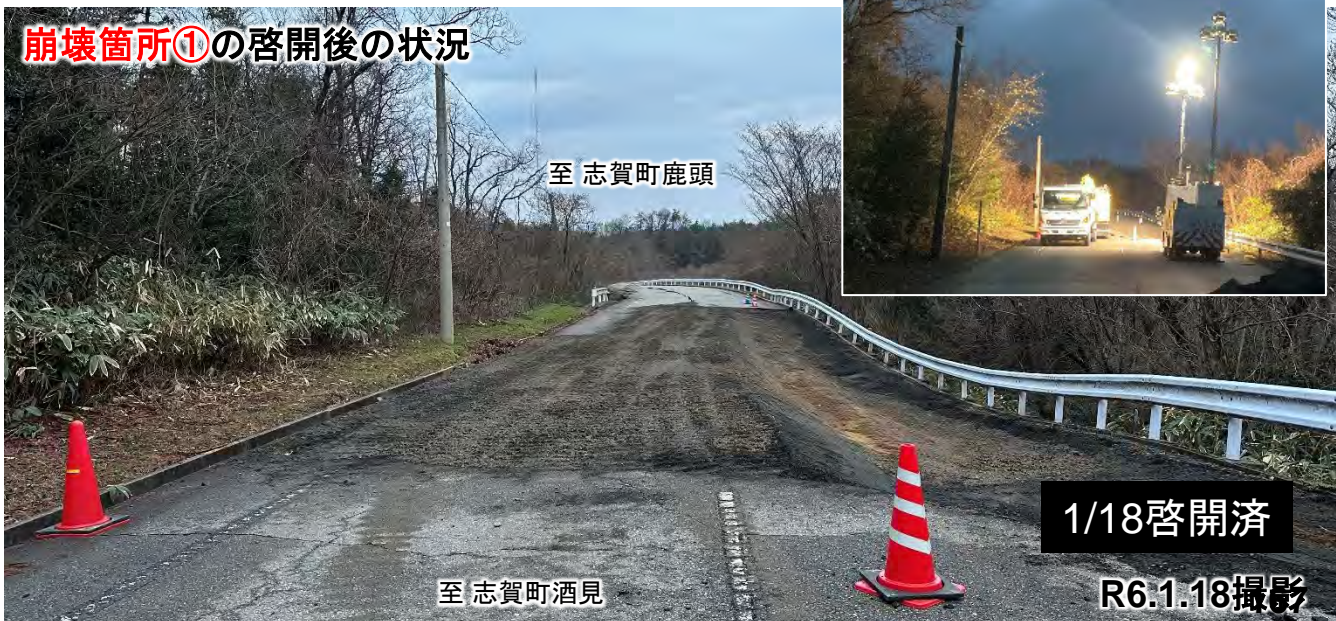
● 羽咋郡志賀町酒見地内「県道との交差点」から約3.2km地点（志賀町鹿頭地先） 崩壊

### 崩壊箇所①の被災状況

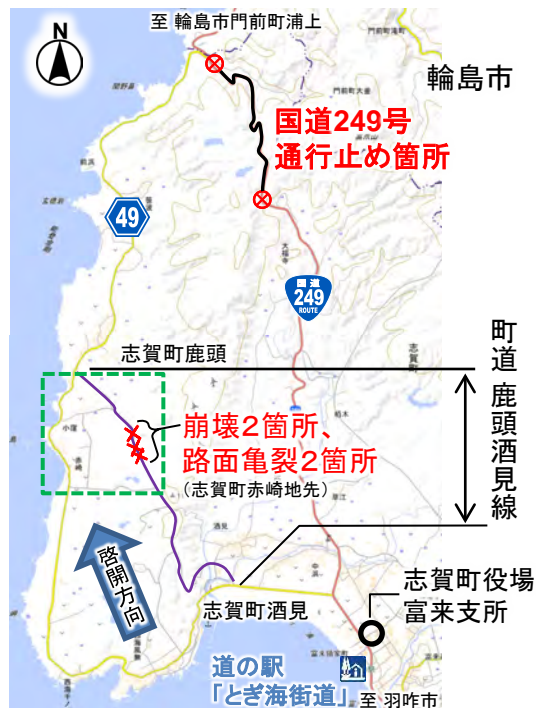
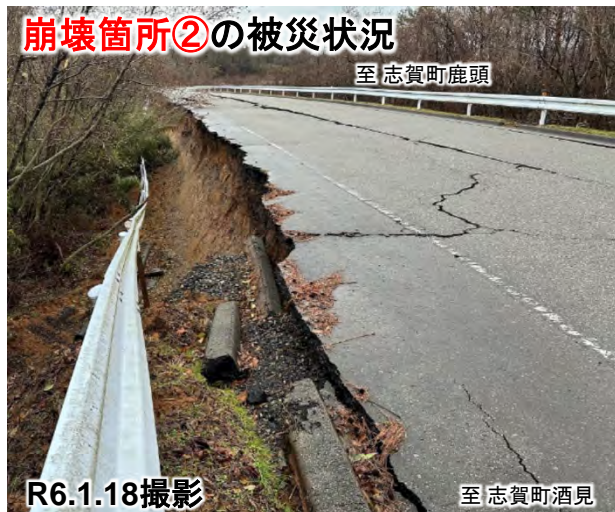
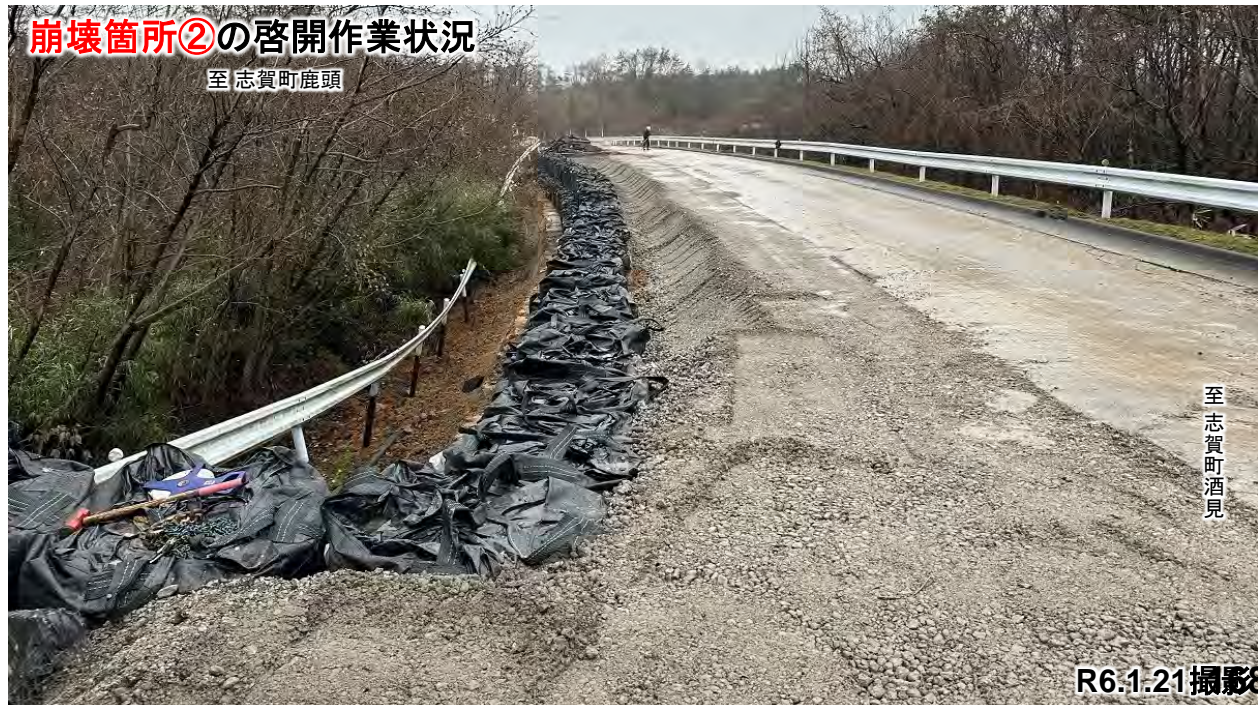
● 羽咋郡志賀町酒見地内「県道との交差点」から約3.3km地点（志賀町鹿頭地先）崩壊
