# 令和6年能登半島地震 278 県道金蔵川西線の状況

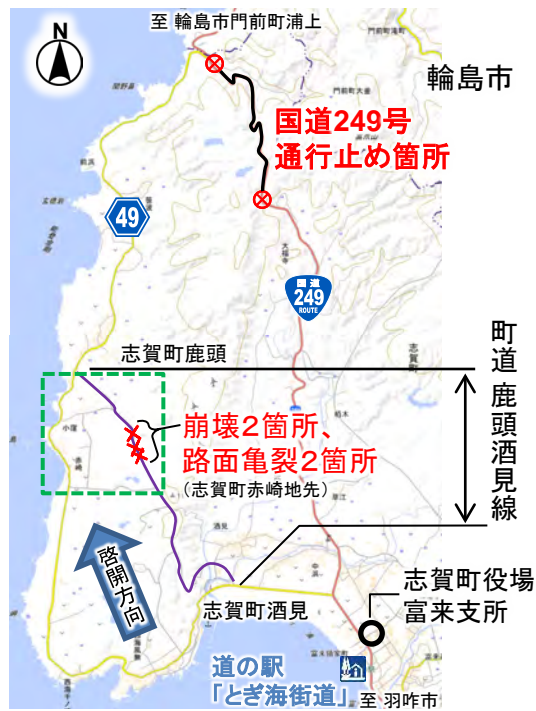
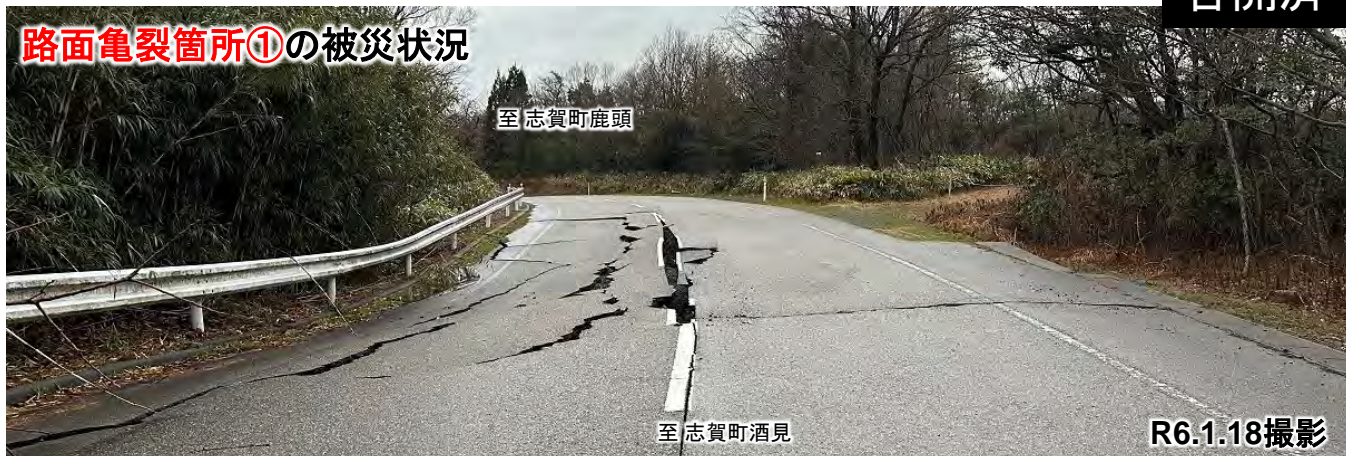
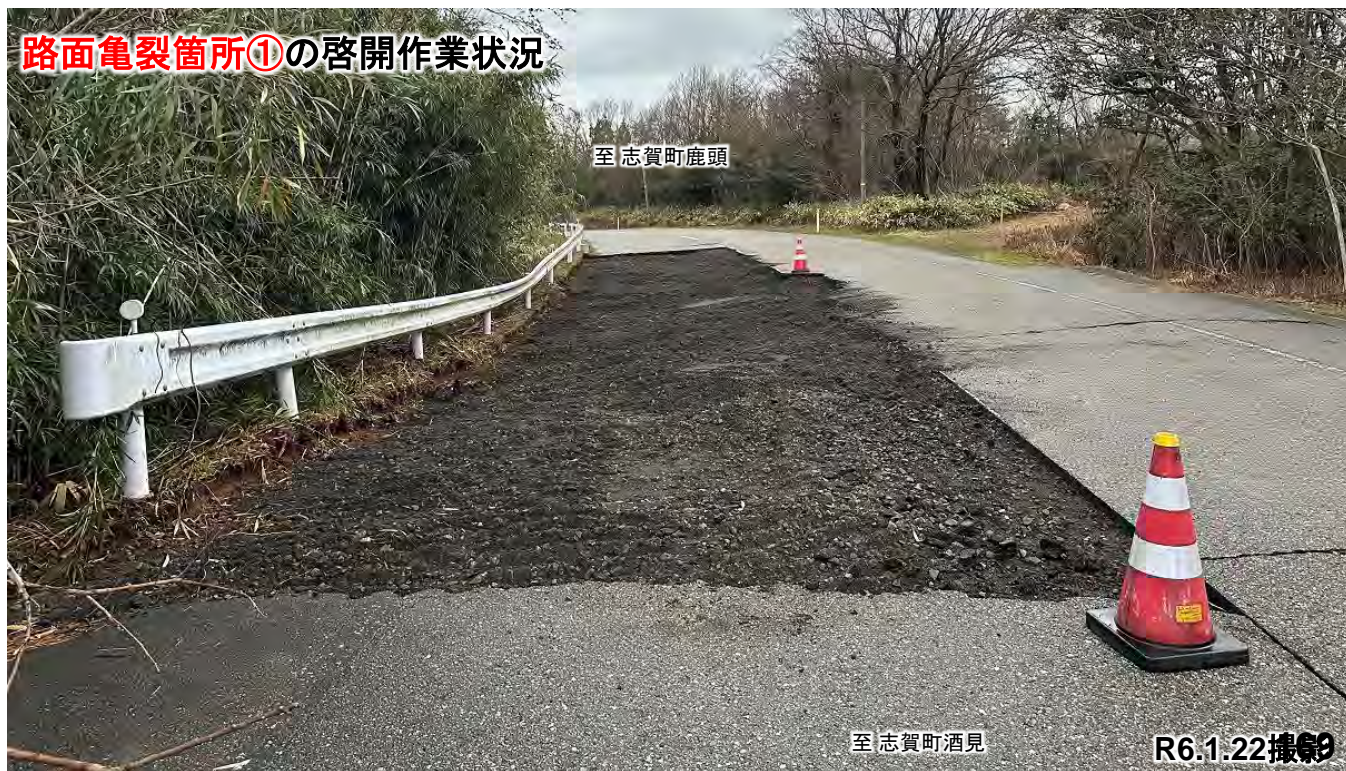
● 羽咋郡志賀町酒見地内「県道との交差点」から約3.6km地点（志賀町鹿頭地先）路面亀裂 の状況

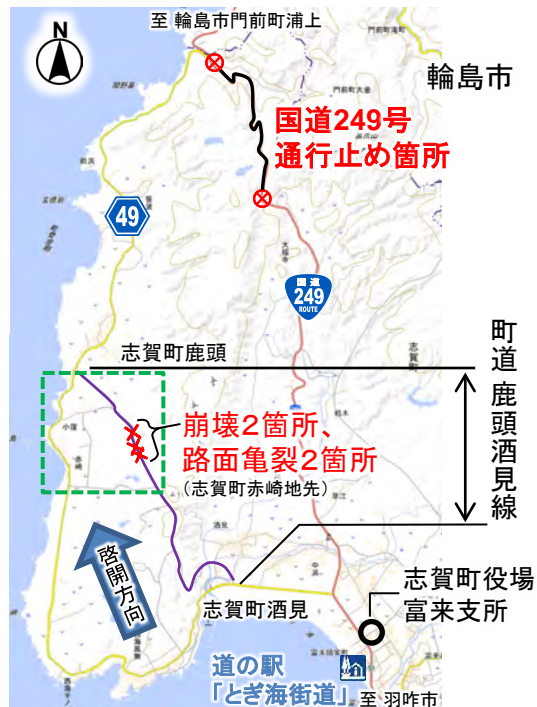
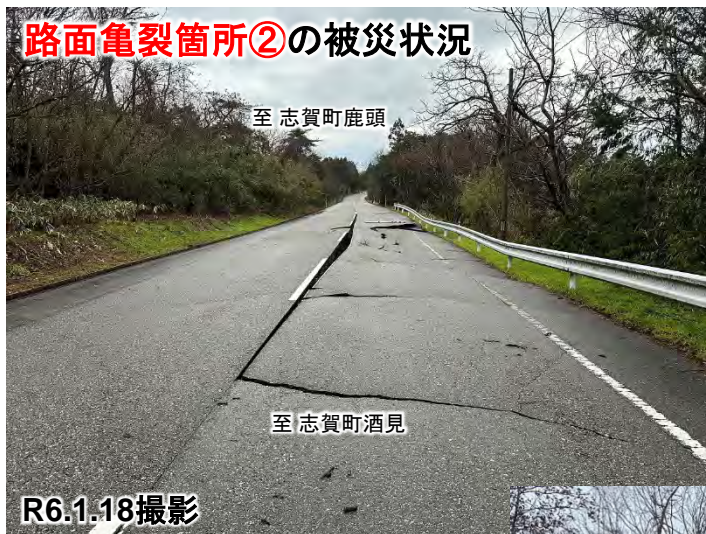
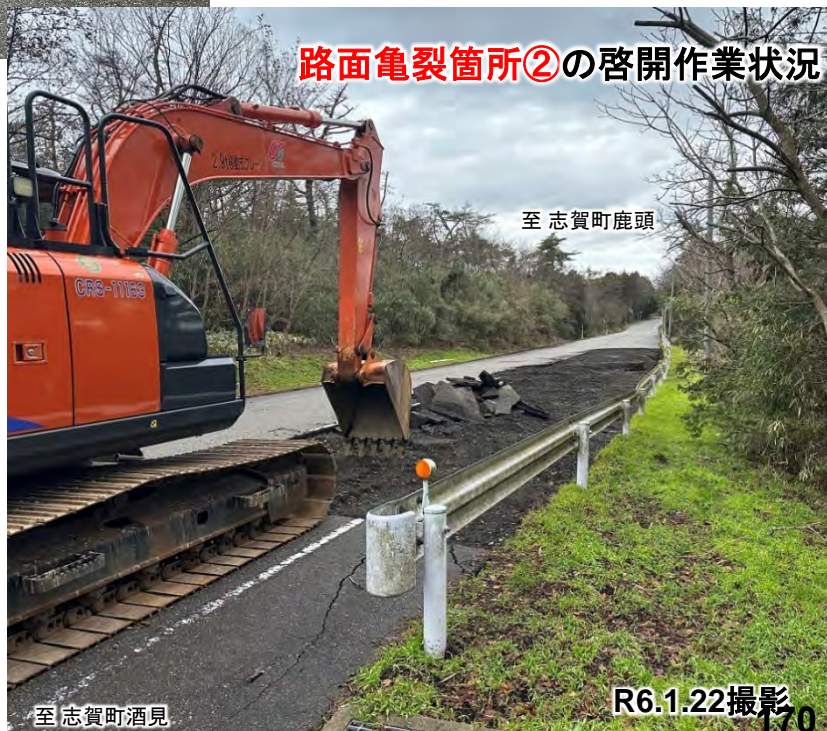
● 羽咋郡志賀町酒見地内「県道との交差点」から約3.8km地点（志賀町鹿頭地先） 路面亀裂 の状況
