● 輪島市門前町浦上地内「浦上交差点」から1.1km地点 崩落箇所

工事名	(仮称)令和6年能登半島地震災害復旧工事
工種	測点
啓開作業完了	12-1
立会者	諏訪監督官
大成建設(株)	令和6年1月9日

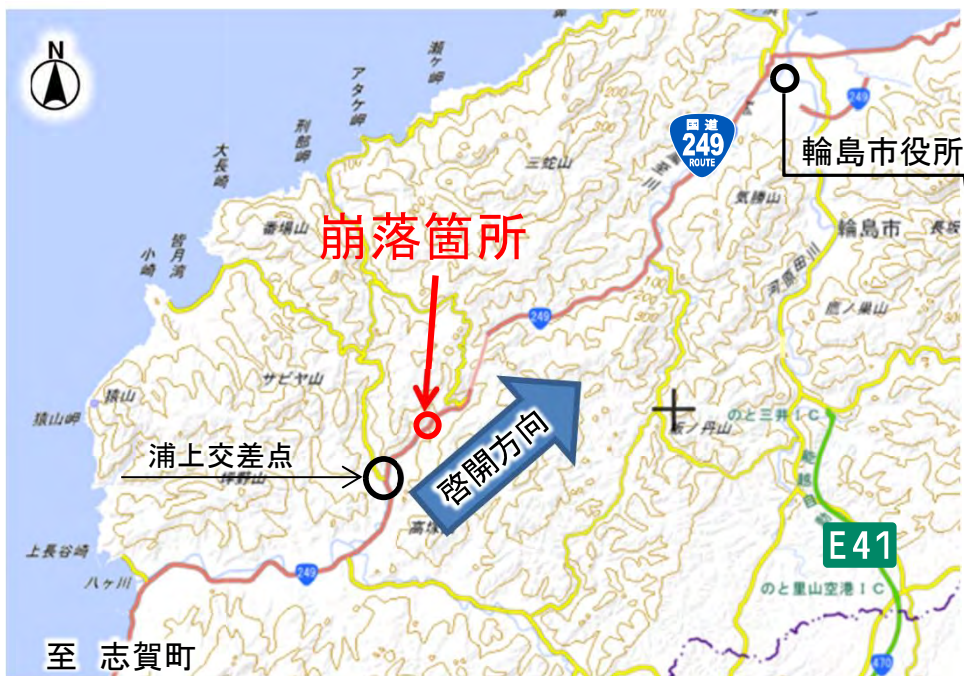
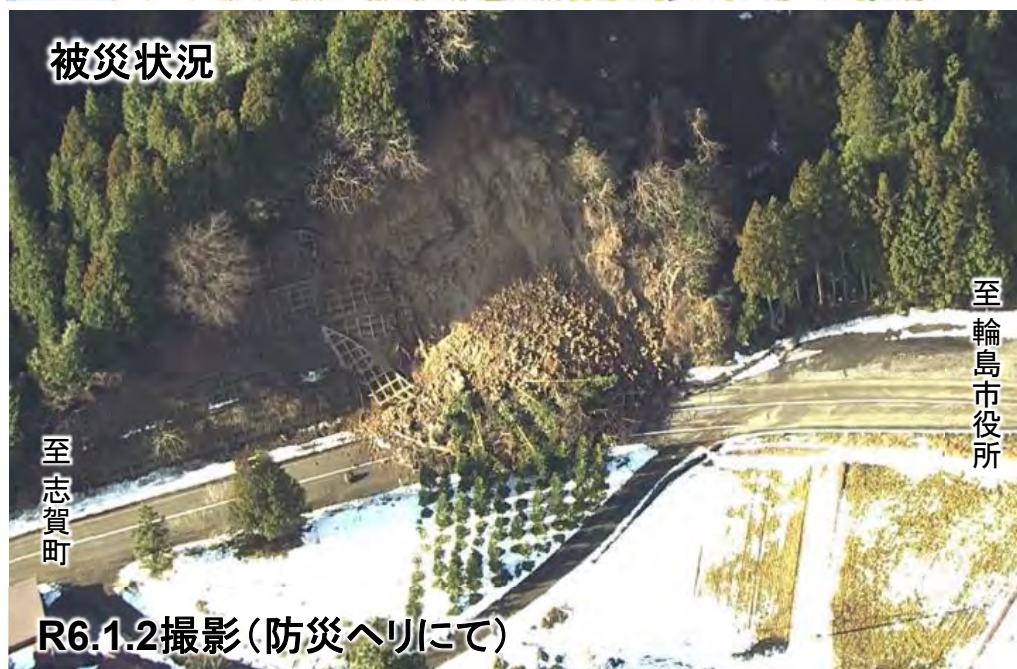
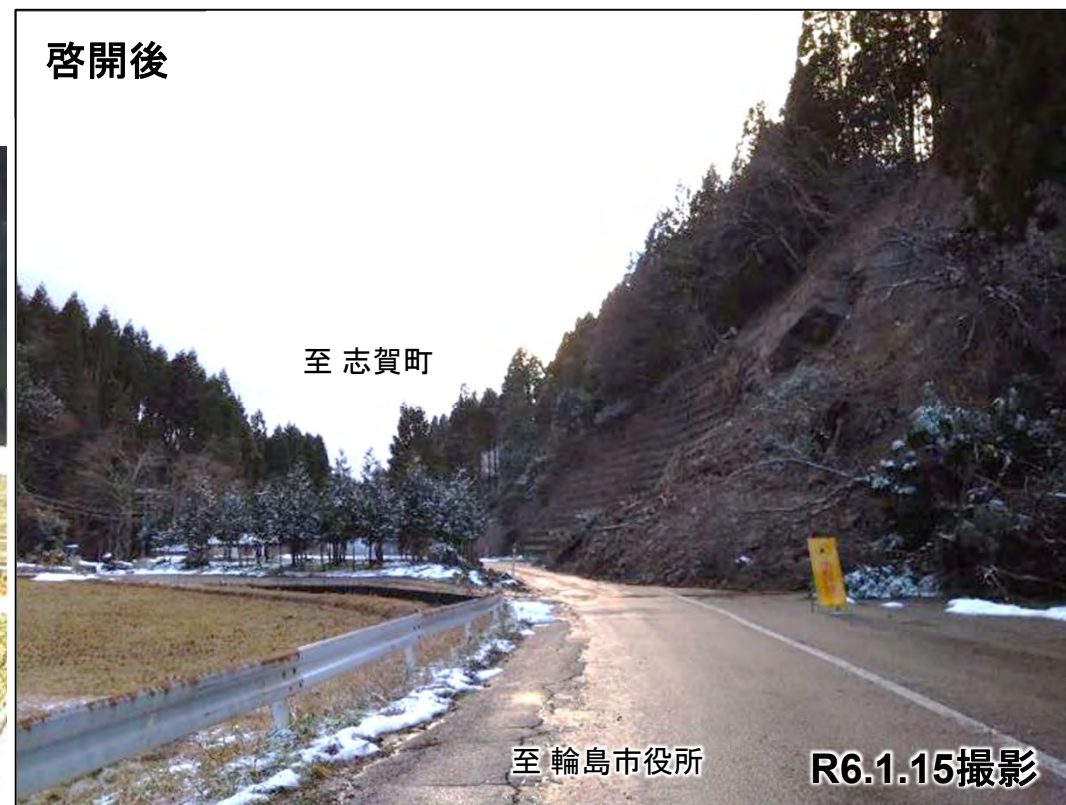
● 輪島市門前町浦上地内「浦上交差点」から1.3km地点 崩落箇所

啓開済

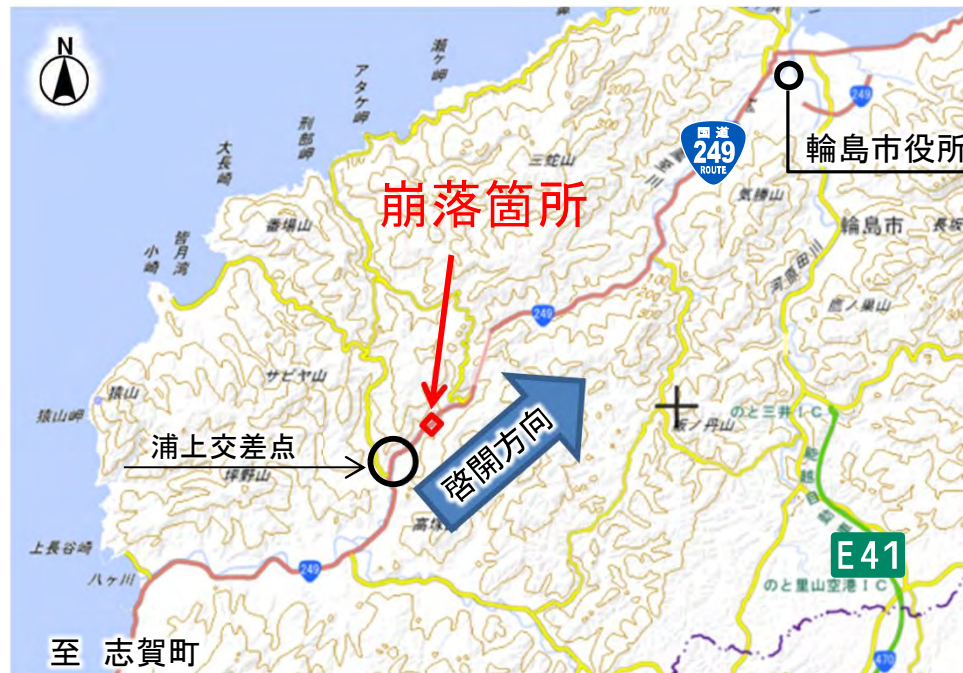
● 輪島市門前町浦上地内「浦上交差点」から1.7km地点 崩落箇所

**啓開済**  
(迂回路整備)

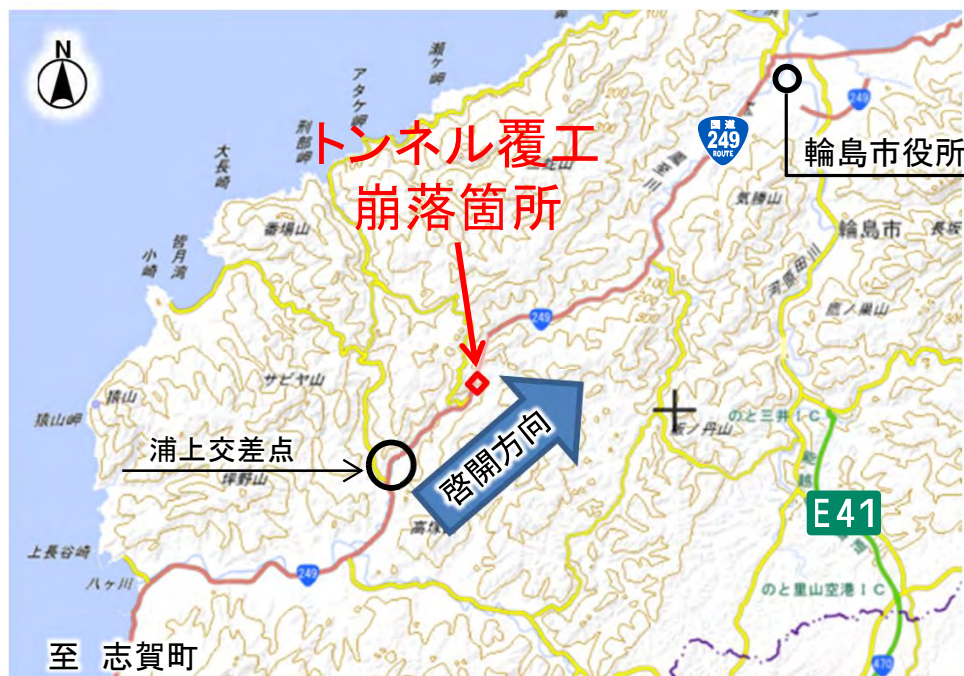
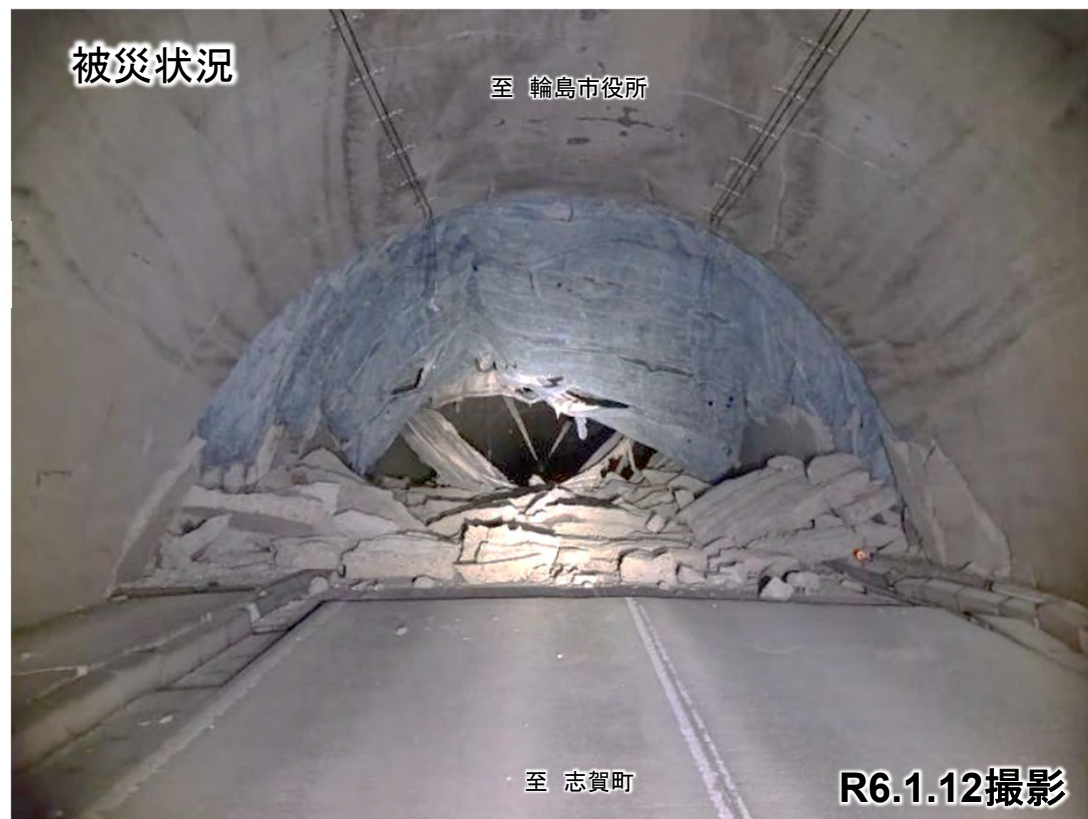
● 輪島市門前町浦上地内「浦上交差点」から3.0km地点 中屋トンネル まで現地調査実施 トンネル内部で覆工崩落

トンネル内部が一部崩落しているため、輪島市門前町西円山と輪島市門前町浦上を結ぶ「中屋トンネル」は通行不可

啓開不可

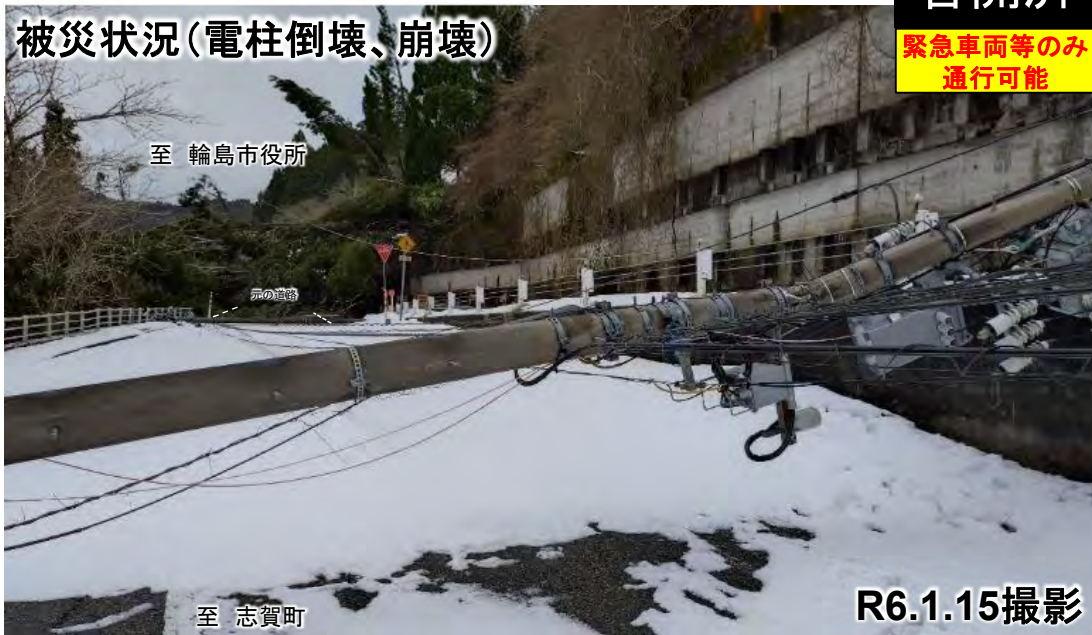
被災状況(電柱倒壊、崩壊)

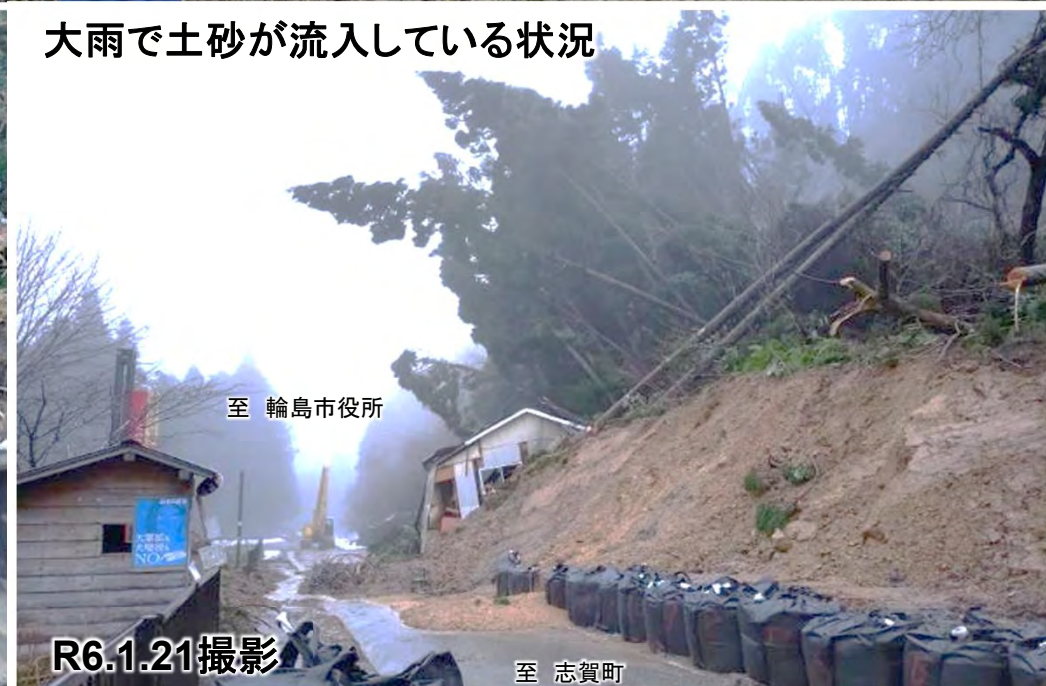
大雨で土砂が流入している状況

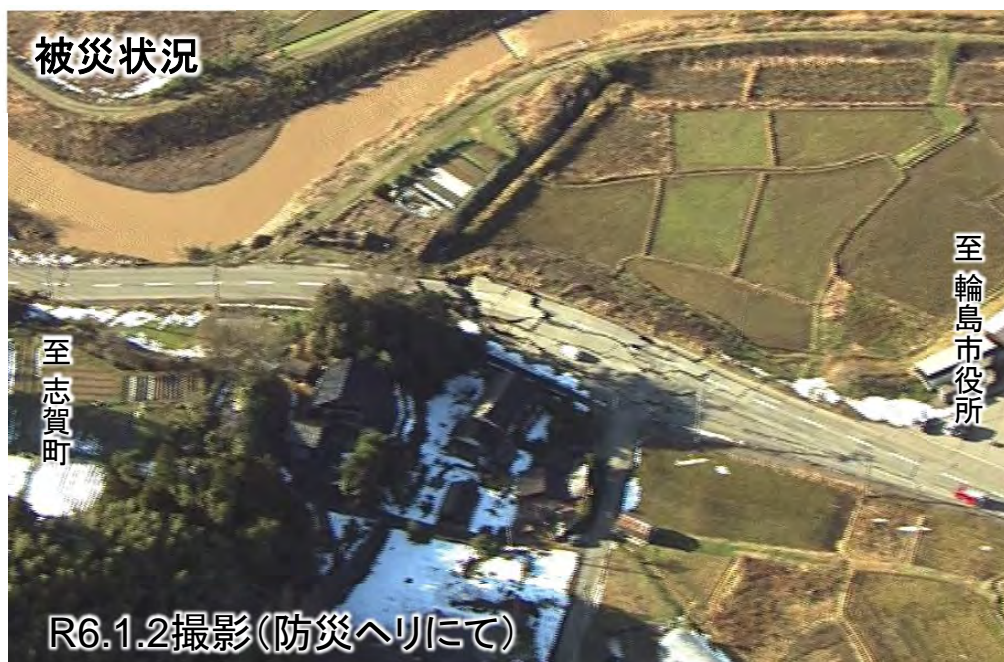
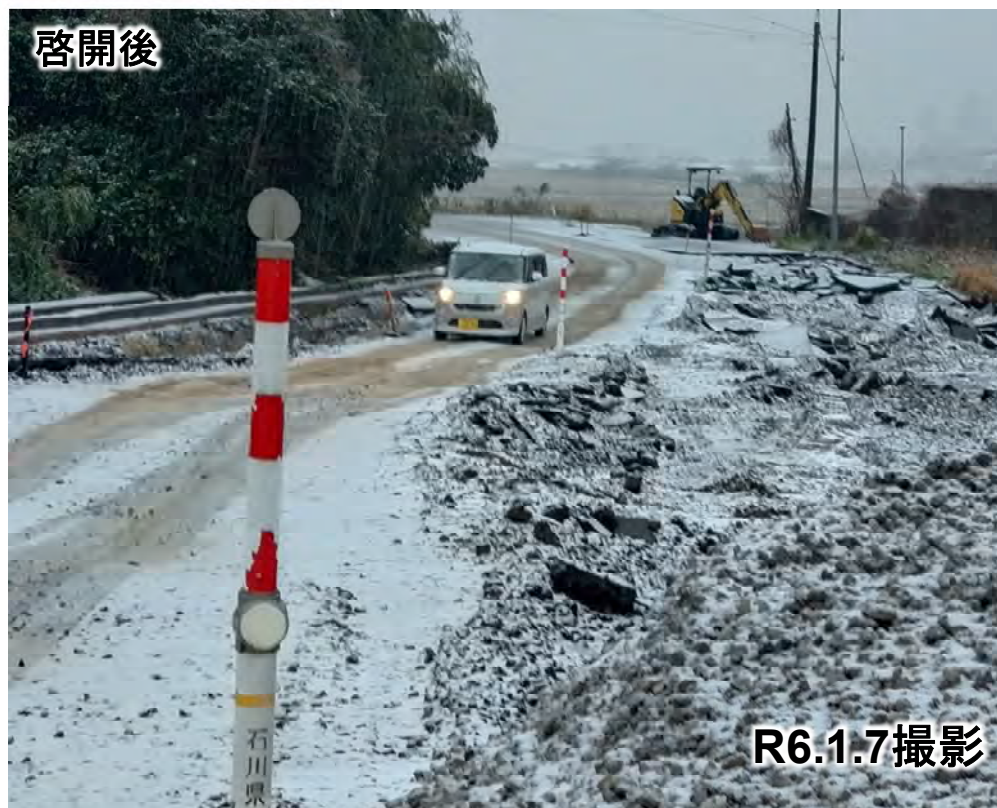
- 輪島市河井町地内「河井中央交差点」から2.9km地点(輪島市稲屋町付近)の路面変状の状況

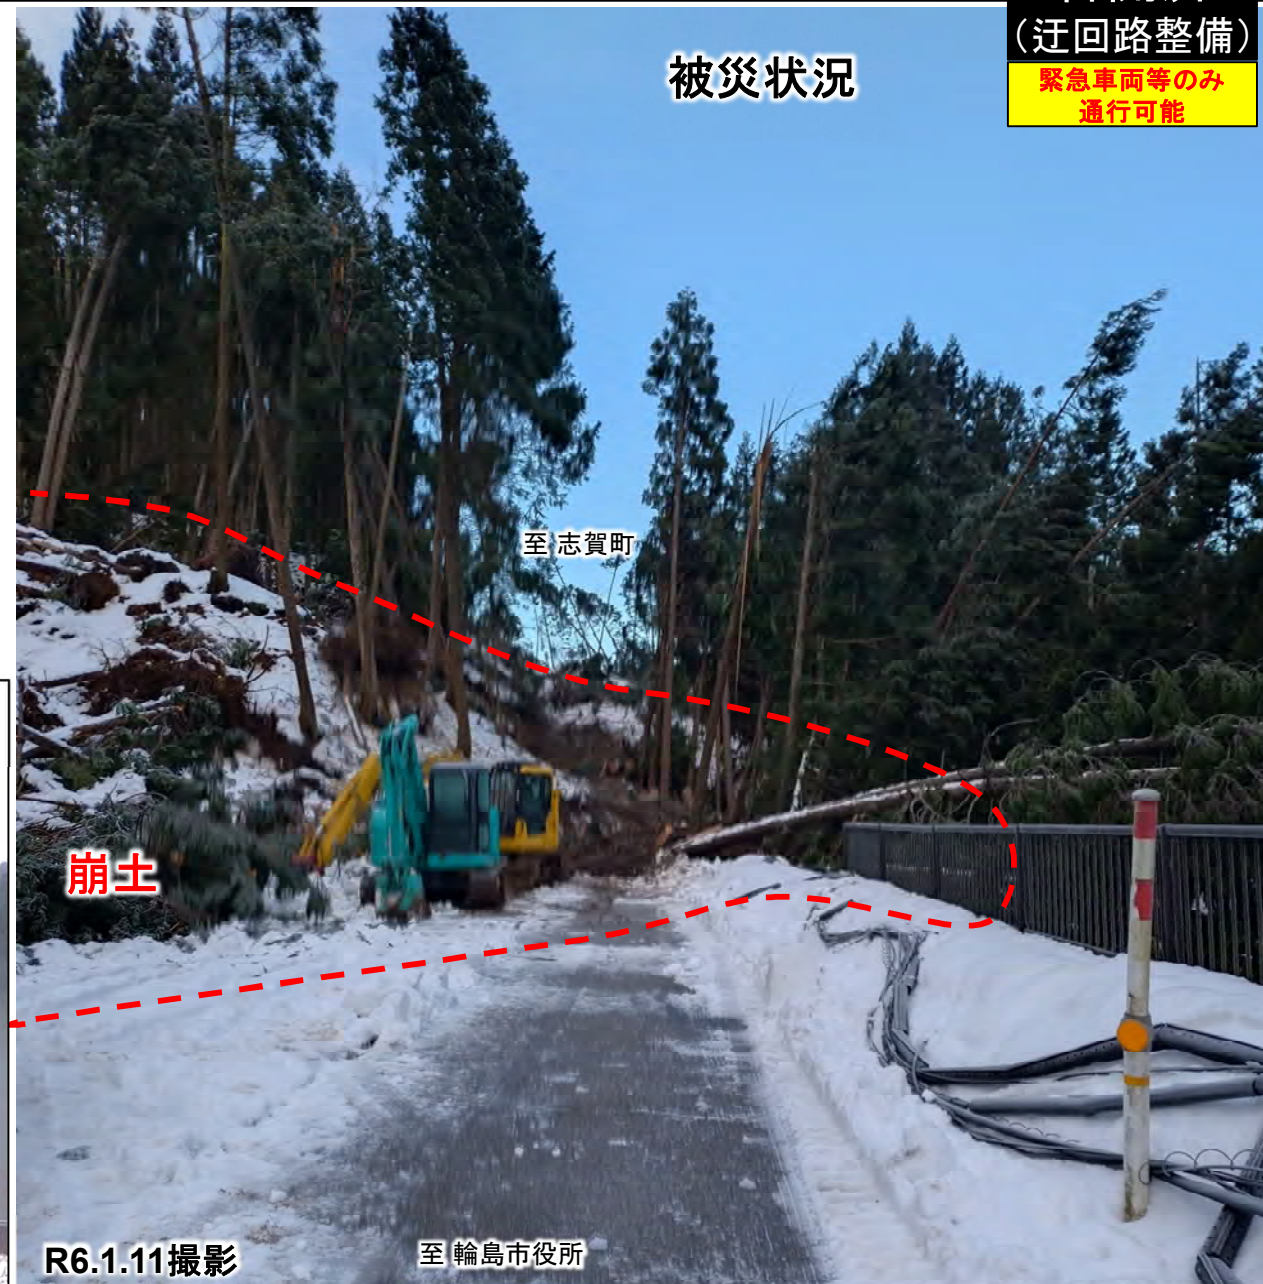
被災状況

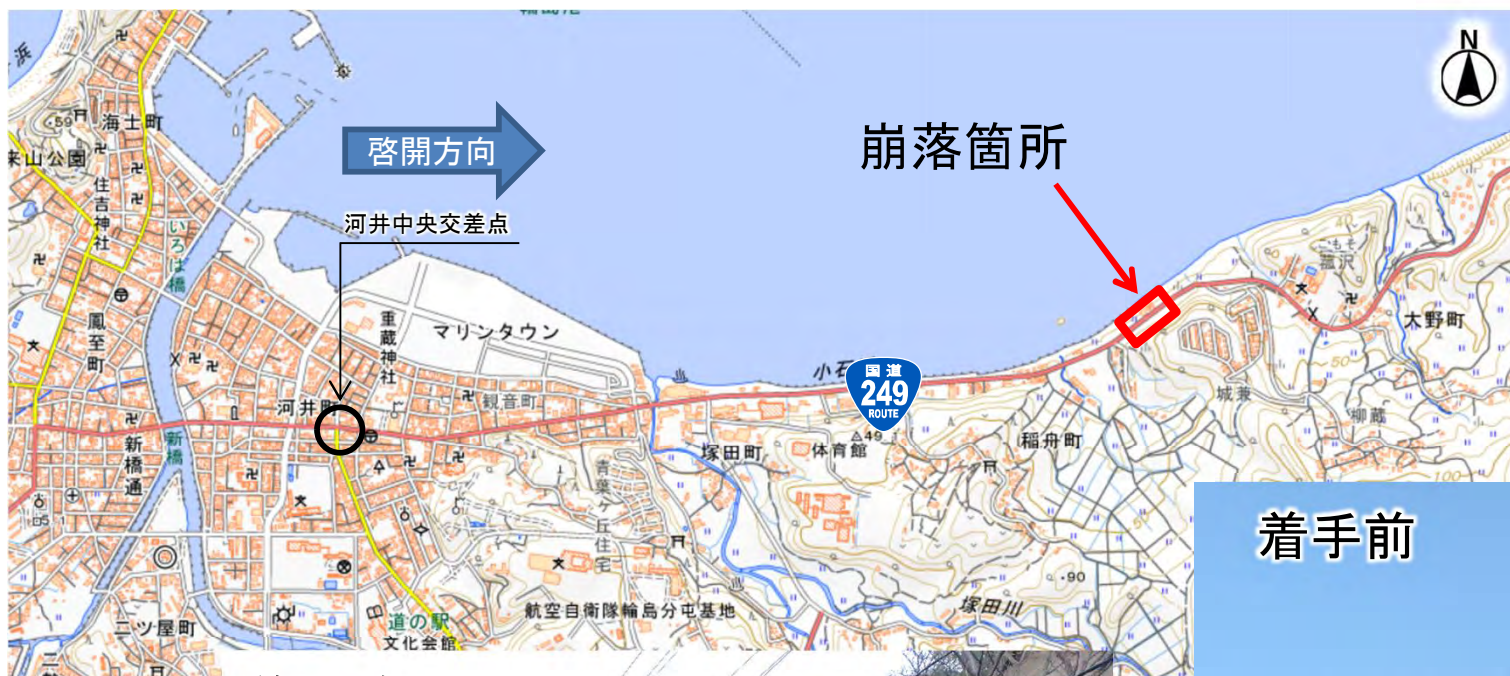
● 輪島市河井町地内「河井中央交差点」から2.2km地点(輪島市稲舟町付近) 崩落箇所

1/13啓開済  
(迂回路整備)

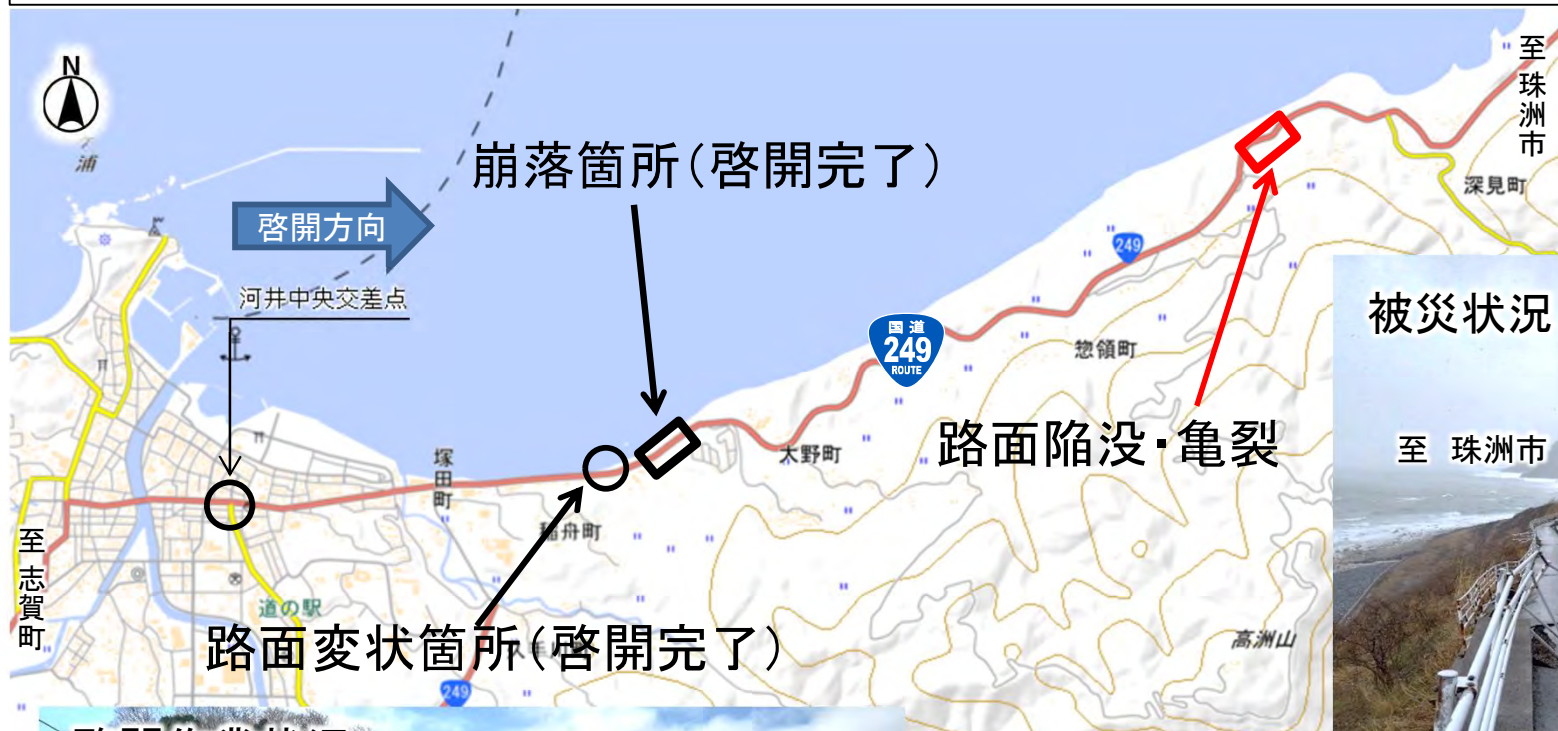
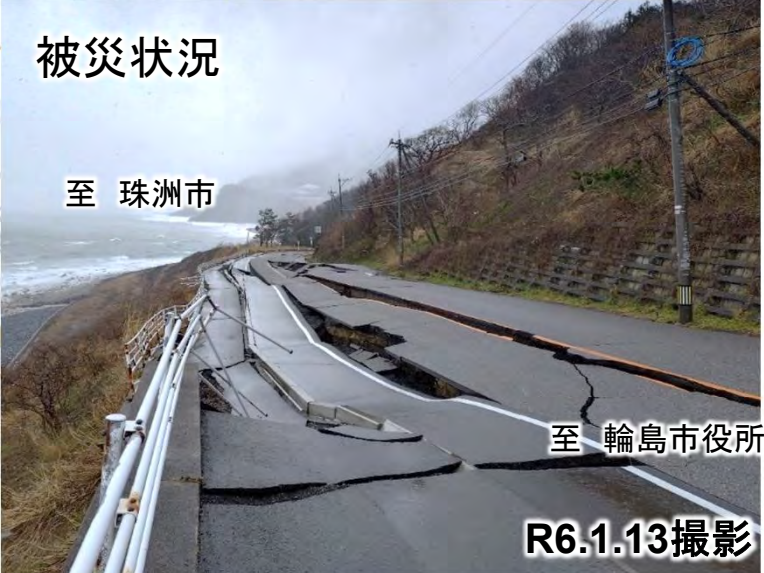
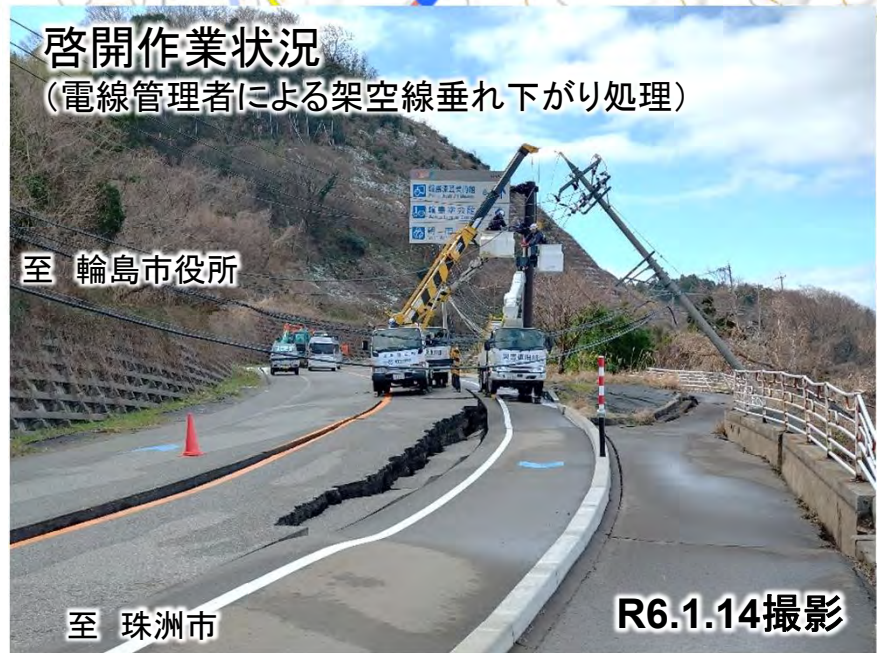
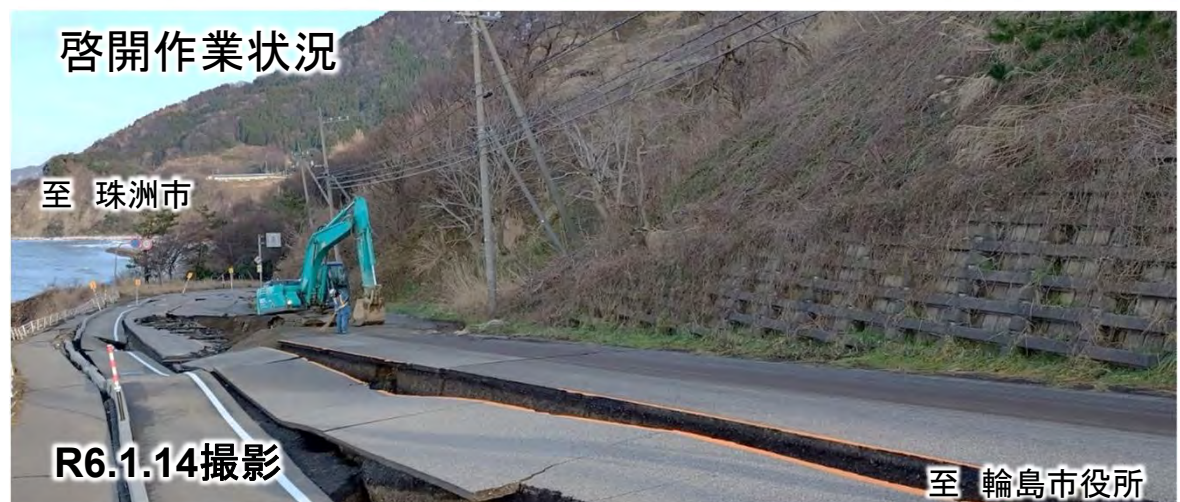
● 輪島市河井町地内「河井中央交差点」から5.8km地点(輪島市深見町付近) 路面陥没・亀裂

1/16啓開済

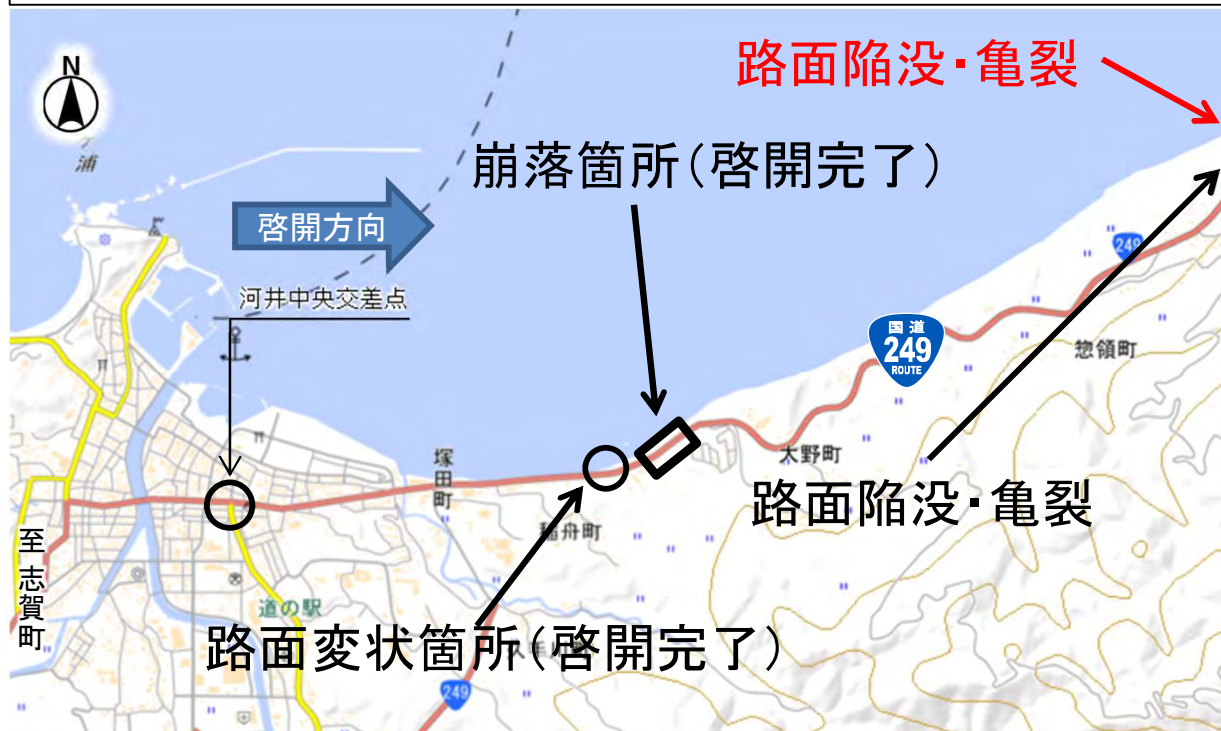
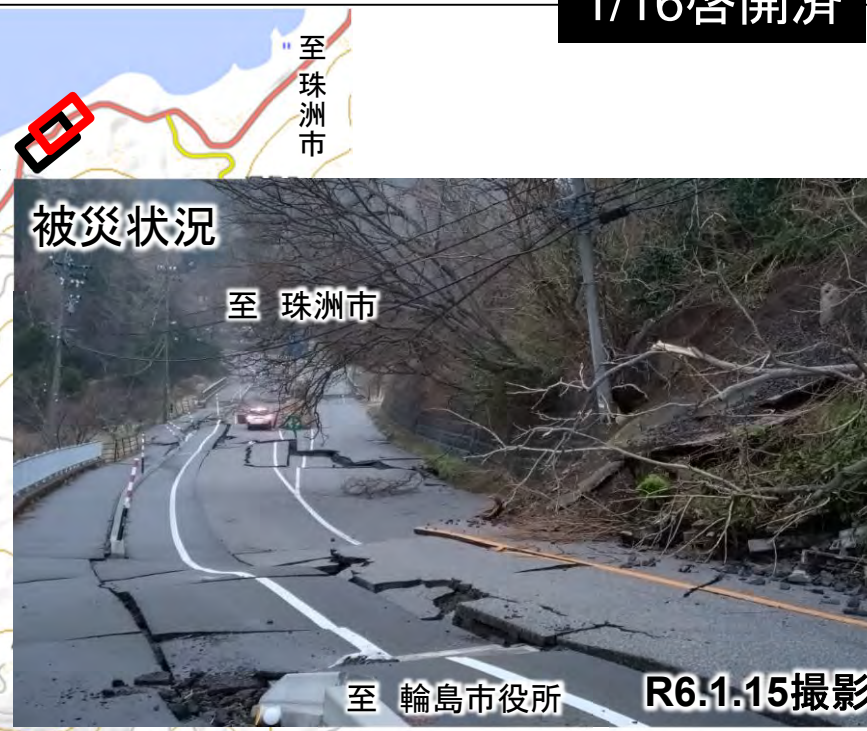
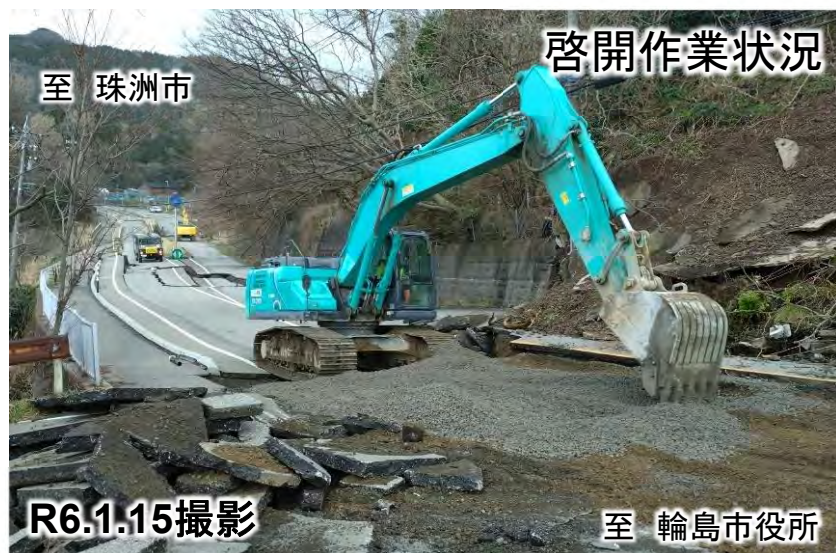
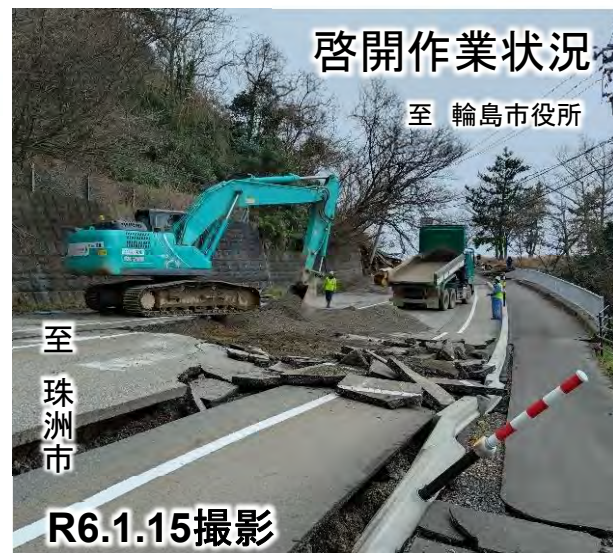
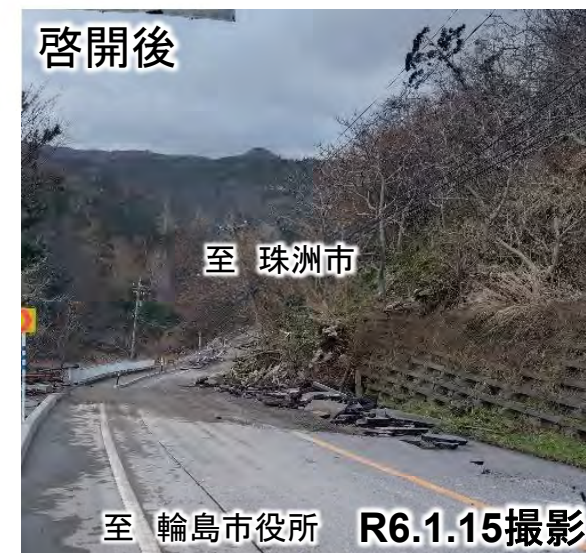
● 輪島市河井町地内「河井中央交差点」から5.9km地点(輪島市深見町付近) 路面陥没・亀裂

1/16啓開済

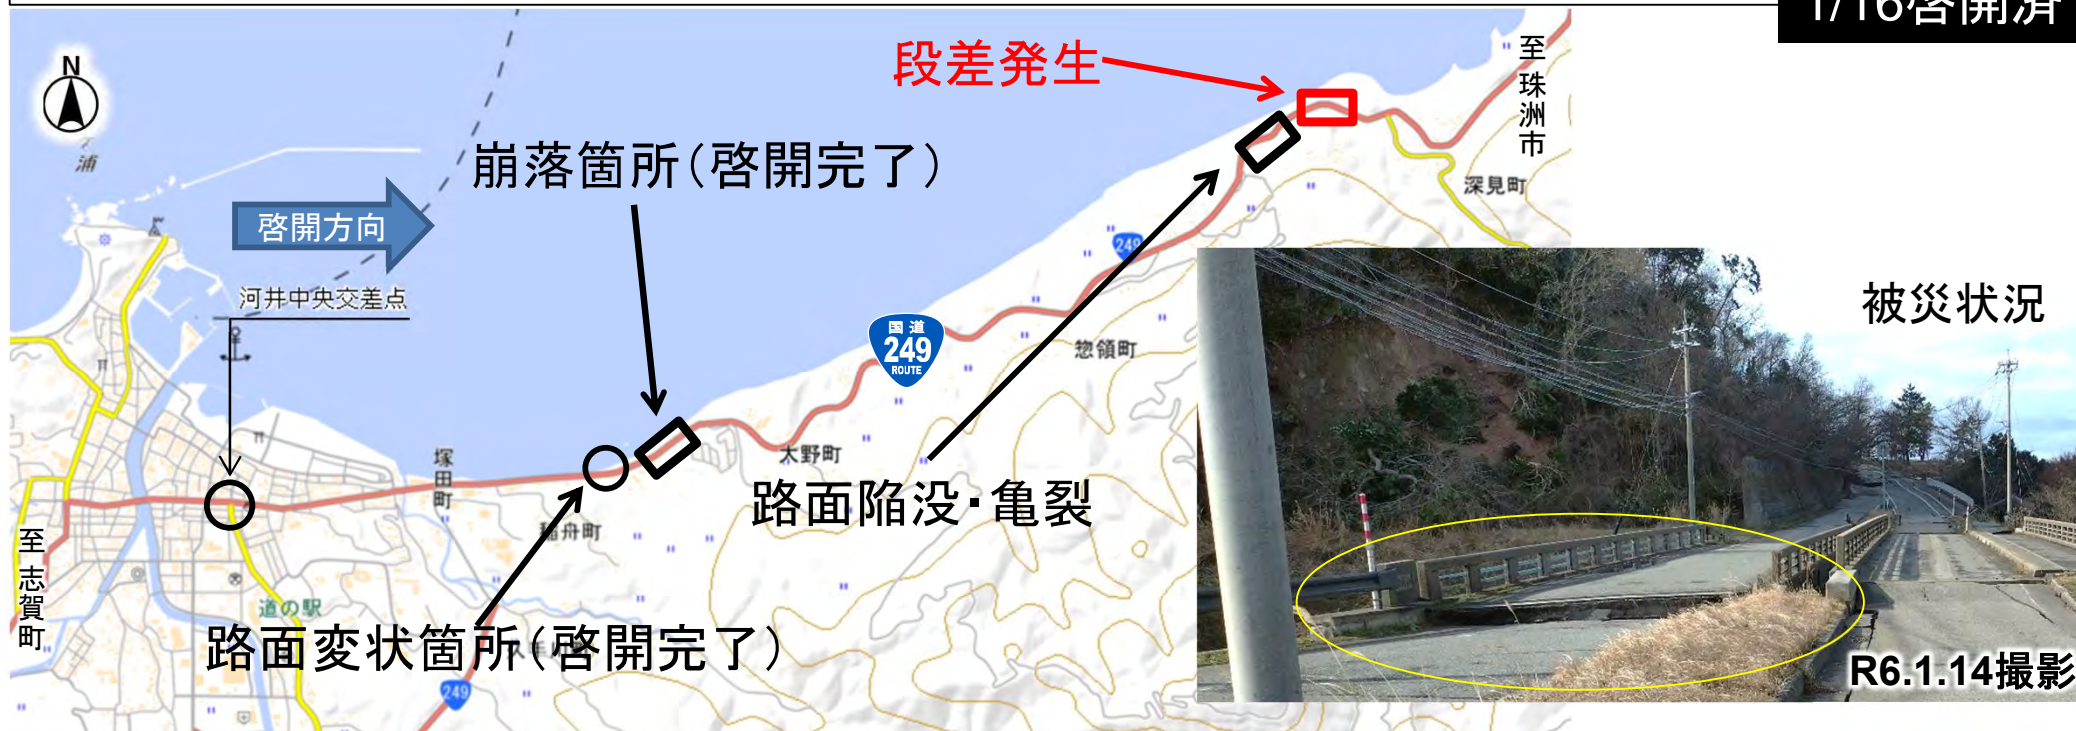
● 輪島市河井町地内「河井中央交差点」から6.5km地点(輪島市深見町付近) 深見橋 段差

1/16啓開済

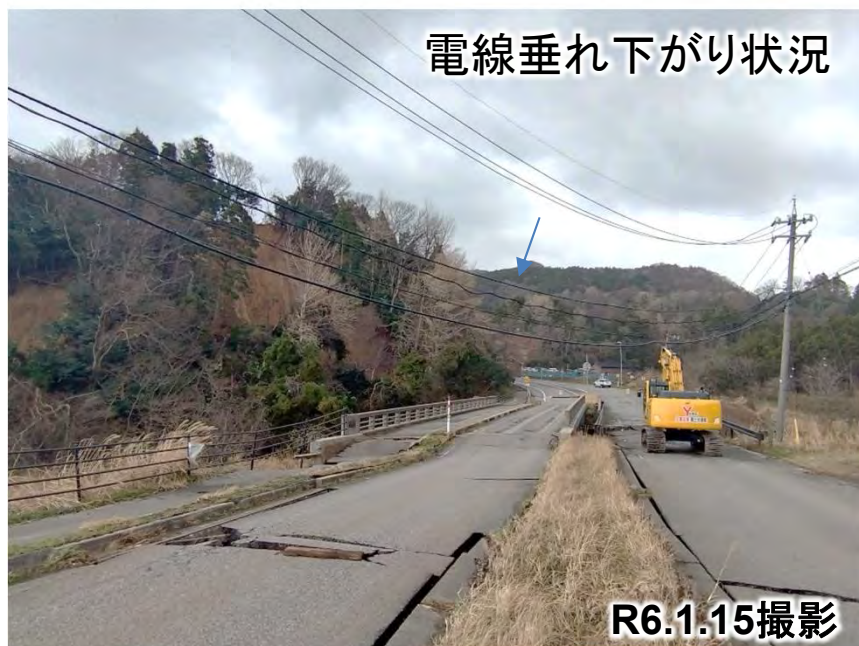
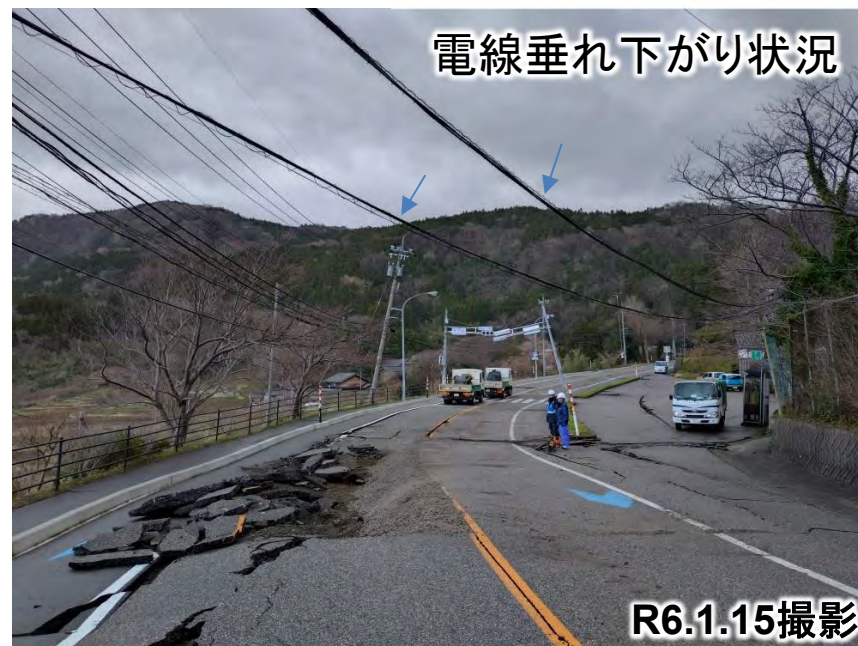
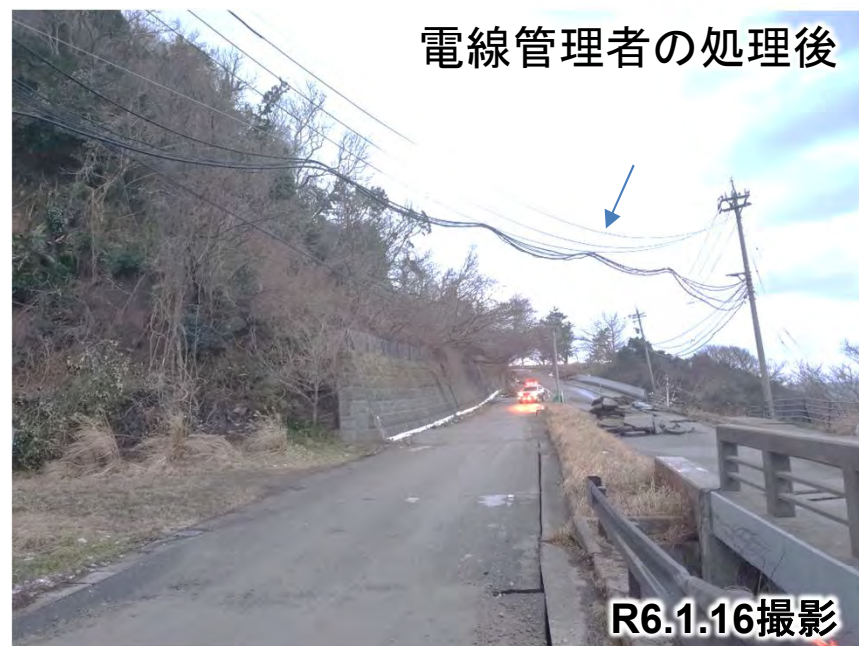
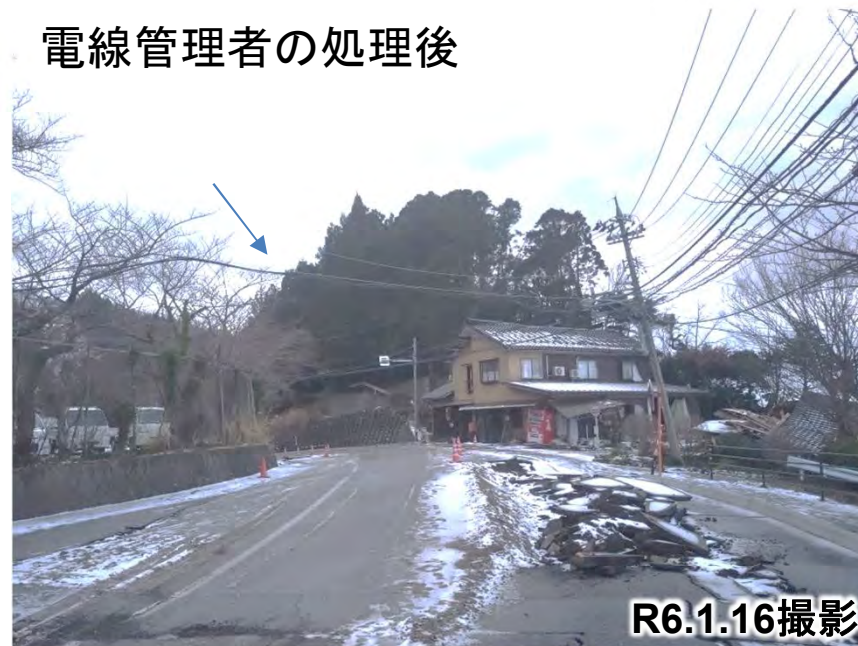
● 輪島市河井町地内「河井中央交差点」から6.5km地点(輪島市深見町付近) 架空線垂れ下がり

1/16啓開済

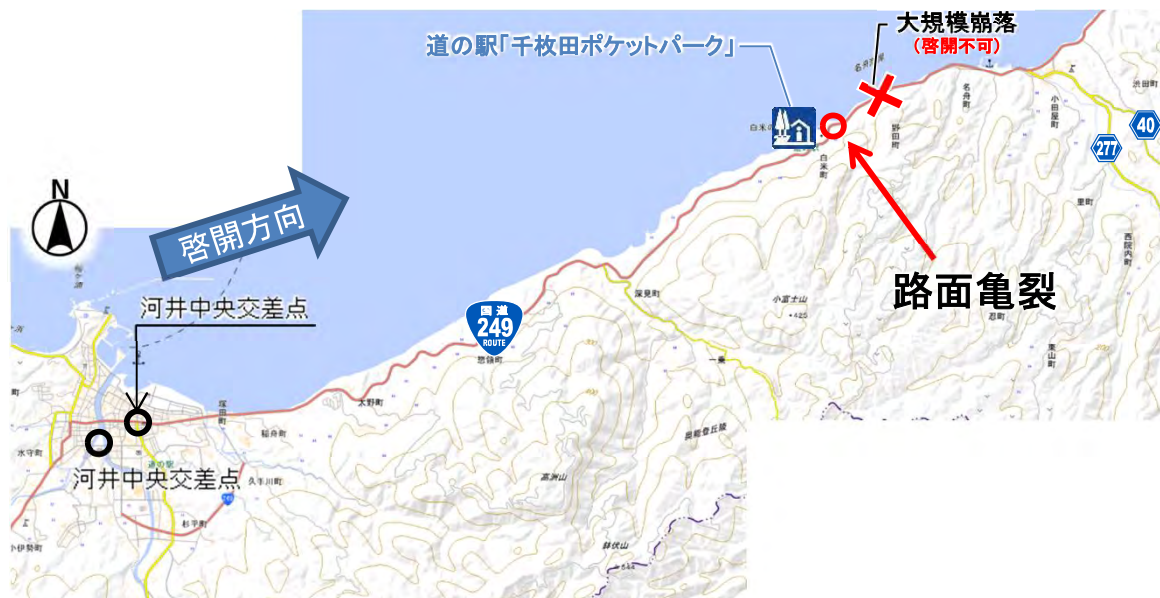
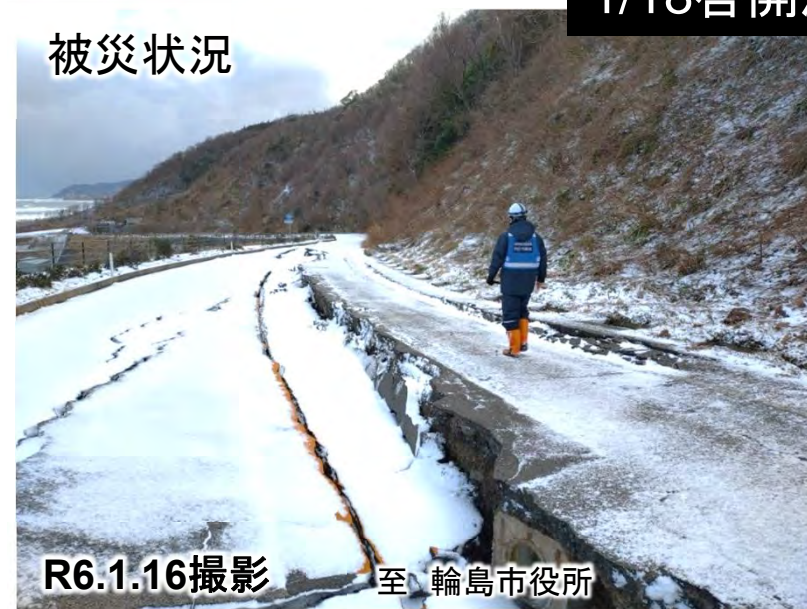
● 輪島市河井町地内「河井中央交差点」から10.3km地点(輪島市白米町付近) 舗装亀裂

1/18啓開済

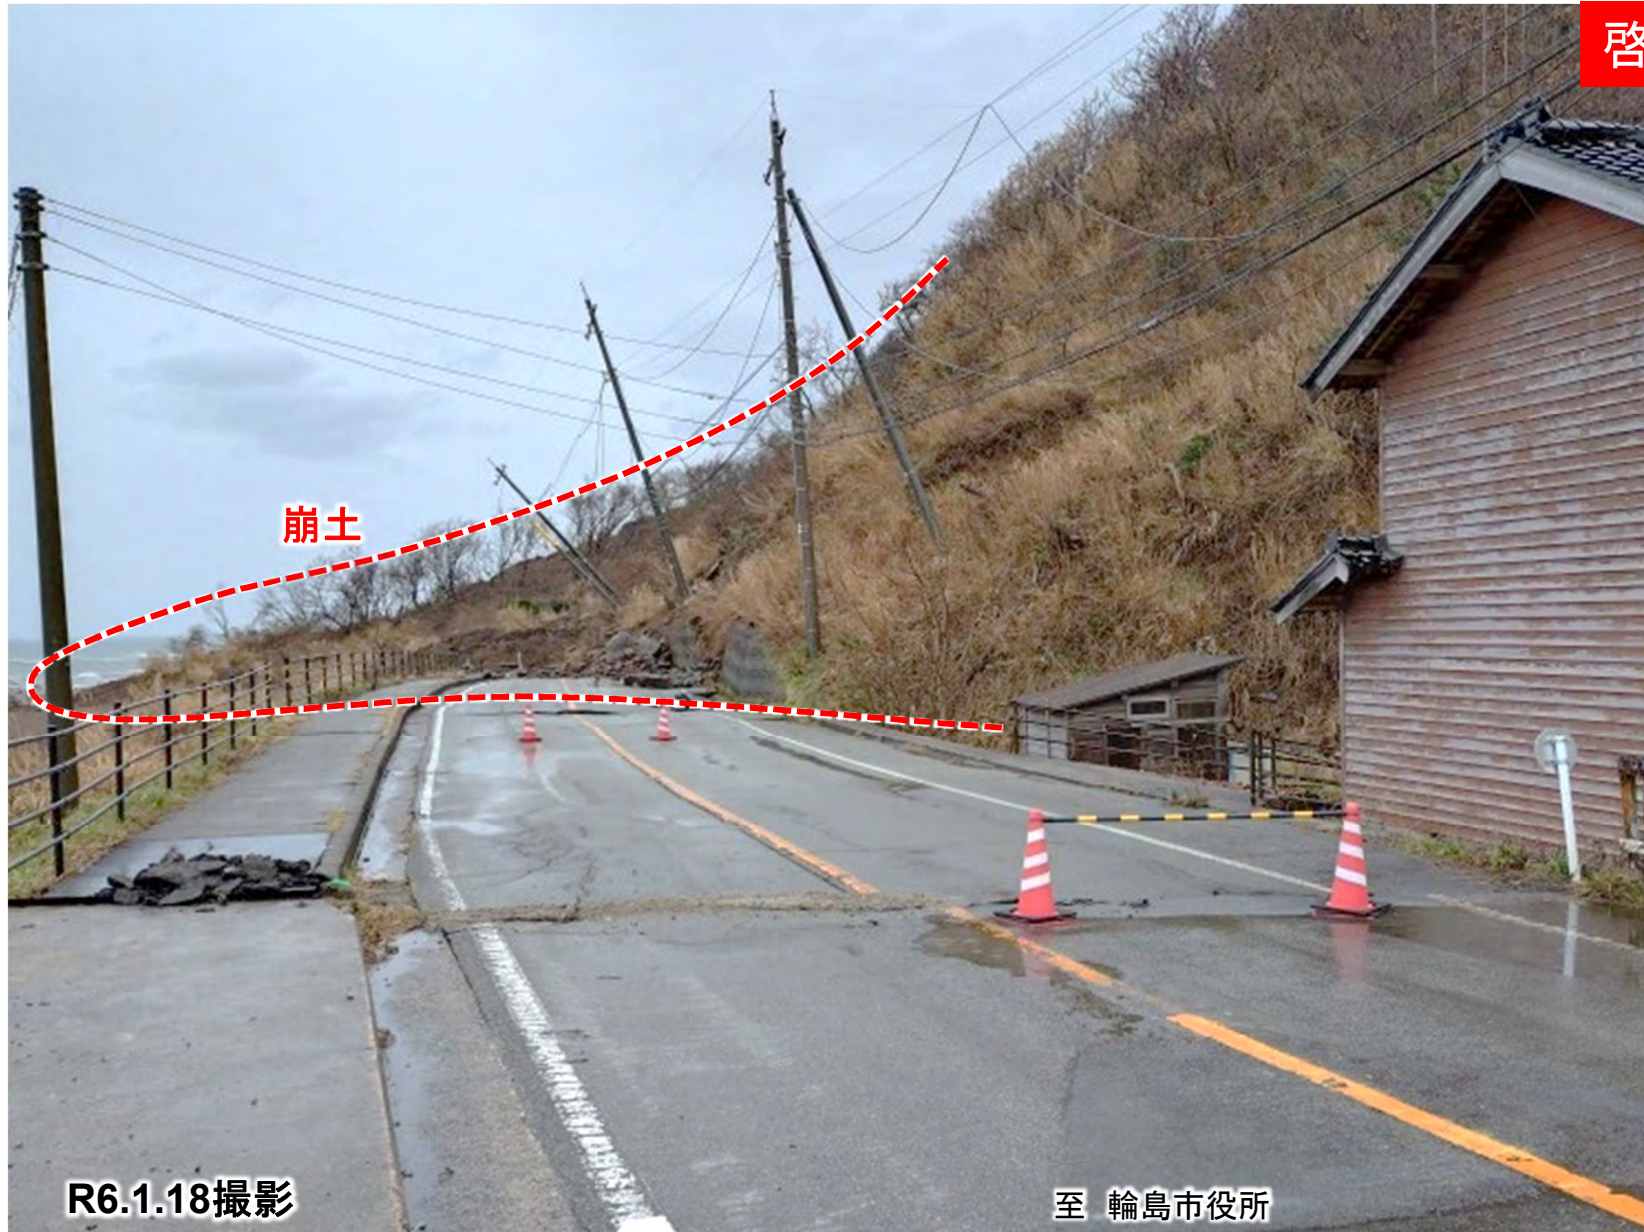
● 輪島市河井町地内「河井中央交差点」から10.8km地点 大規模崩落により珠洲市方面への通り抜け不可

道の駅「千枚田ポケットパーク」から約0.8km珠洲市側で大規模崩落があり、輪島市野田町～輪島市白米町間は通行不可

啓開不可
