● 輪島市門前町浦上地内「浦上交差点」から1.1km地点 崩落箇所

工事名	(仮称)令和6年能登半島地震災害復旧工事
工種	測点
啓開作業完了	12-1
立会者	諏訪監督官
大成建設(株)	令和6年1月9日

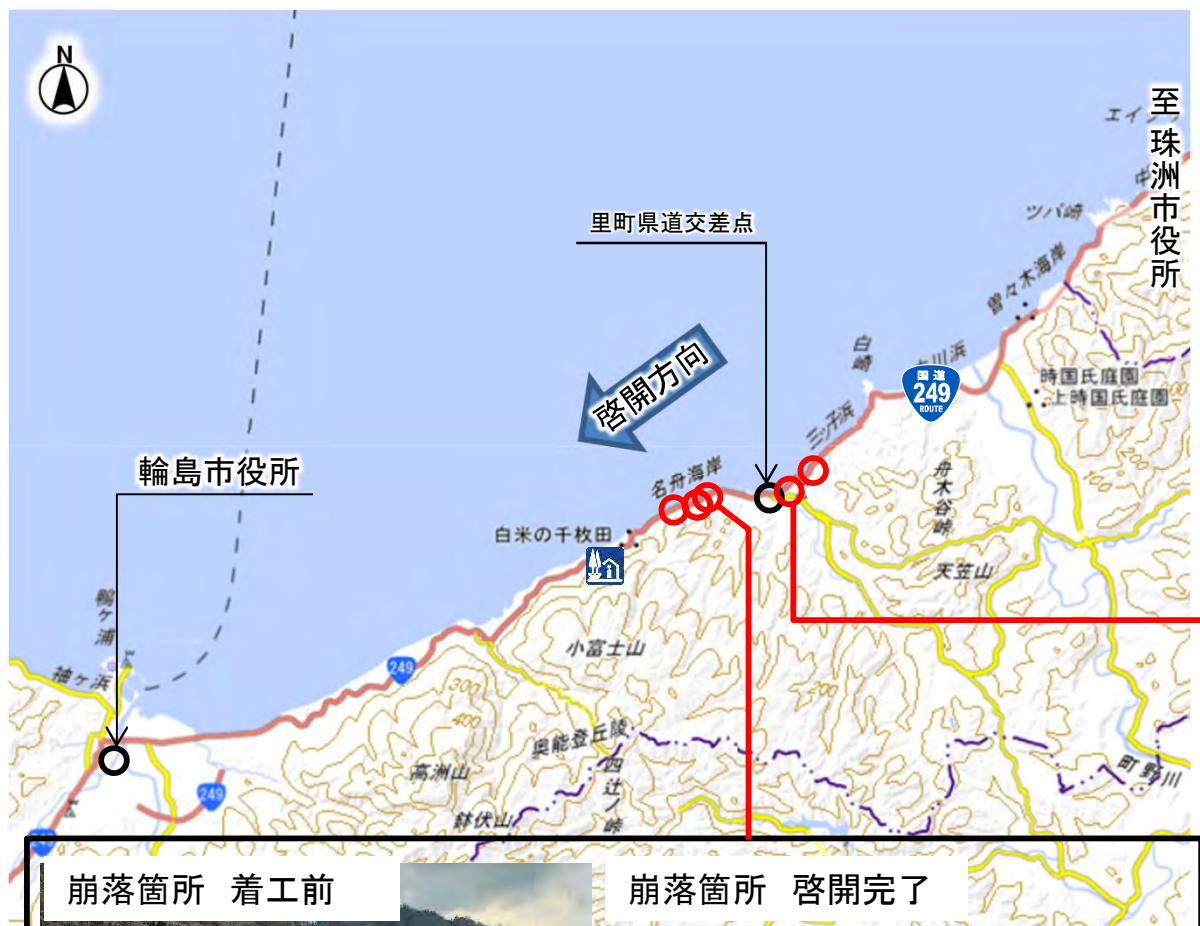
●輪島市里町地内「里町県道交差点」から西へ1.6km 崩落箇所 1/6 啓開済

1/6啓開済

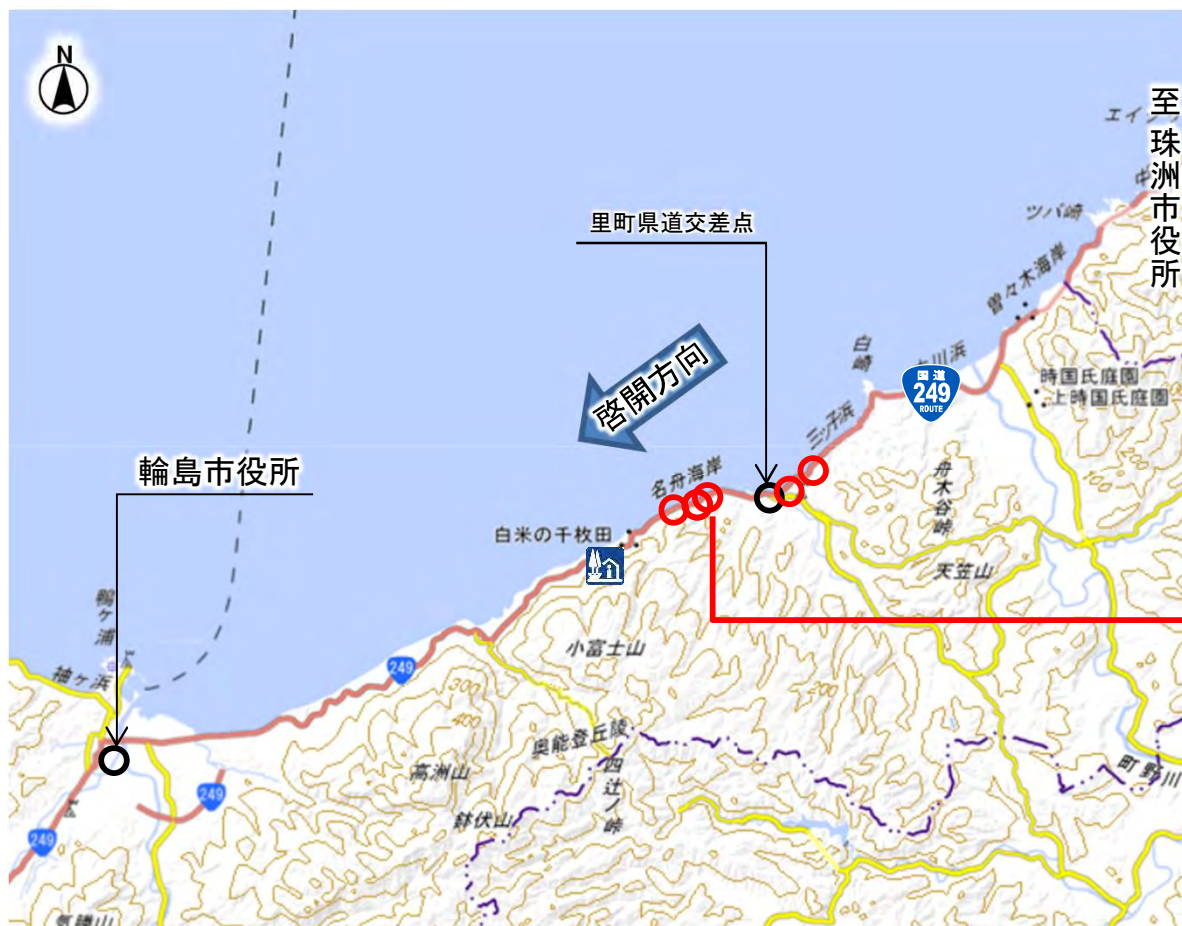
●輪島市里町地内「里町県道交差点」から西へ1.6km 崩落箇所状況

1/7啓開済

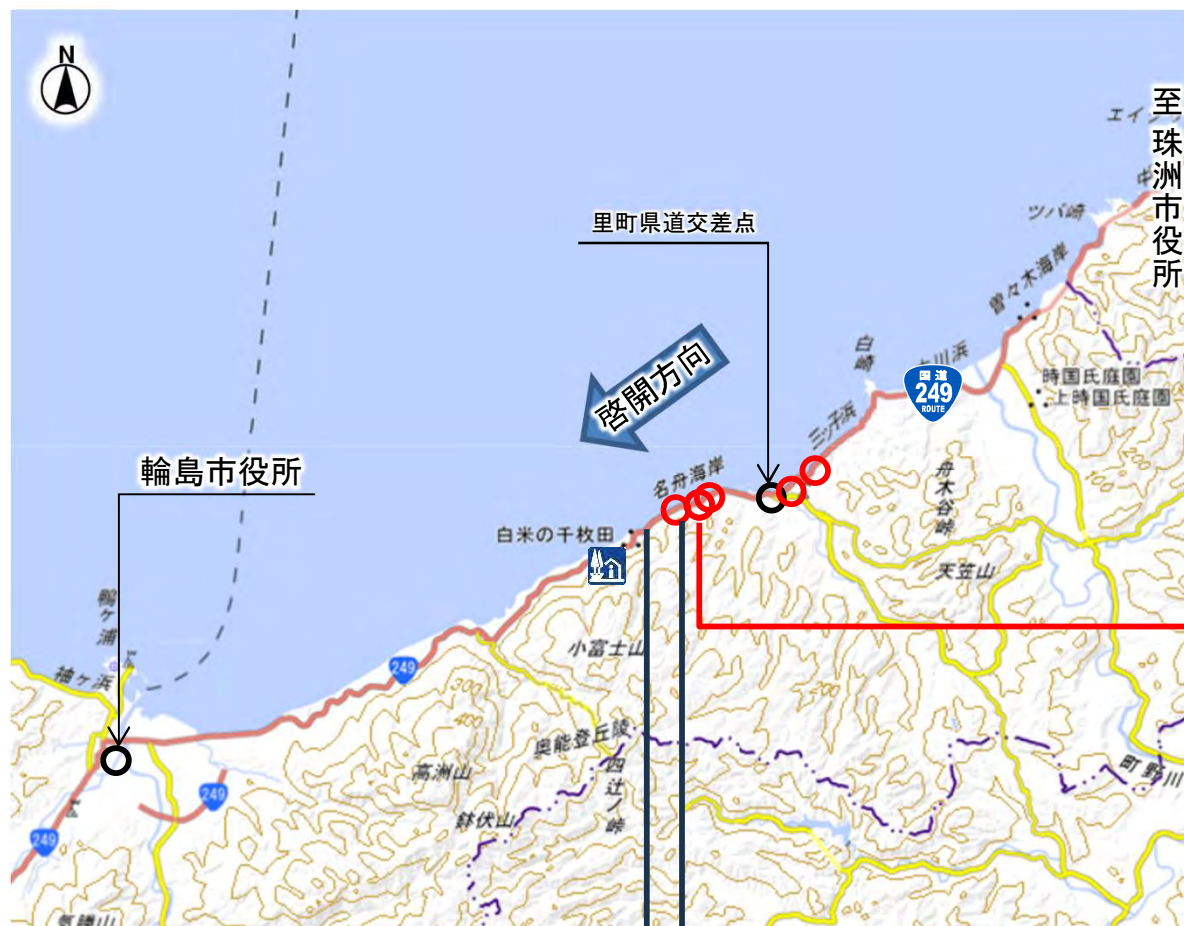
●輪島市里町地内「里町県道交差点」から西へ1.8km 崩落箇所状況

1/9啓開済
