● 珠洲市若山町出田地内「広栗橋交差点」から約4.4km地点 路面段差解消後、道路除雪をしながら前進

工事名	令和6年能登半島道路 国 道249号 道路修繕
工種	
業種	建設業
撮影日時	R6.1.15
撮影場所	倒木撤去状況
施工状況	(グリーンテック前広域農道) 若山の庄より 0.5km地点
施工会社	西松建設(株)

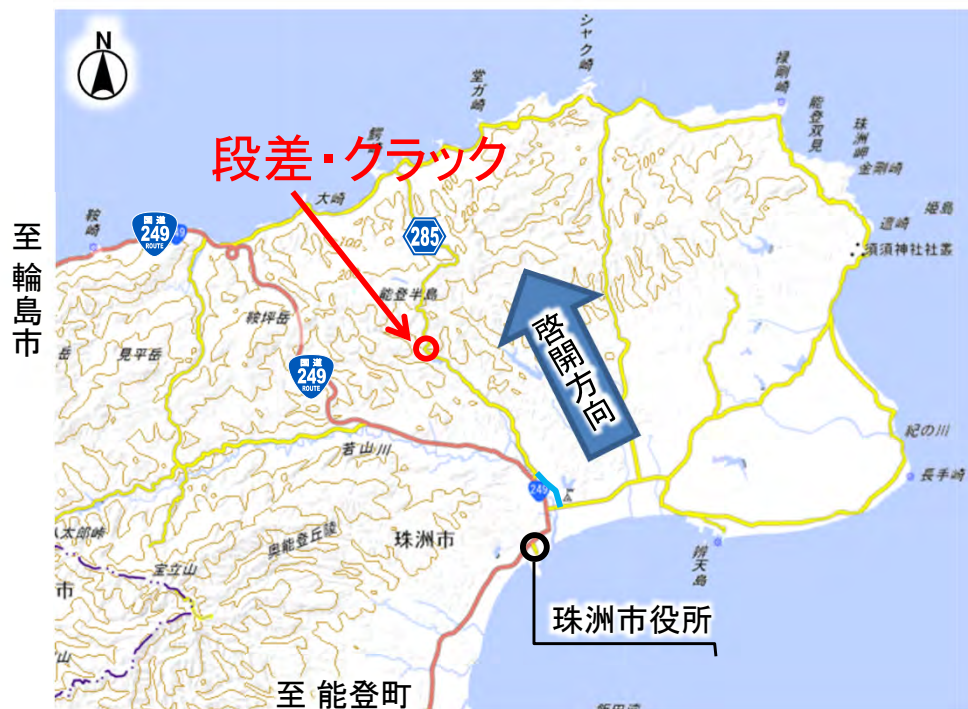
- 珠洲市若山町出田地内「広栗橋交差点」から約4.4km地点 路面段差解消後、道路除雪をしながら前進

啓開済

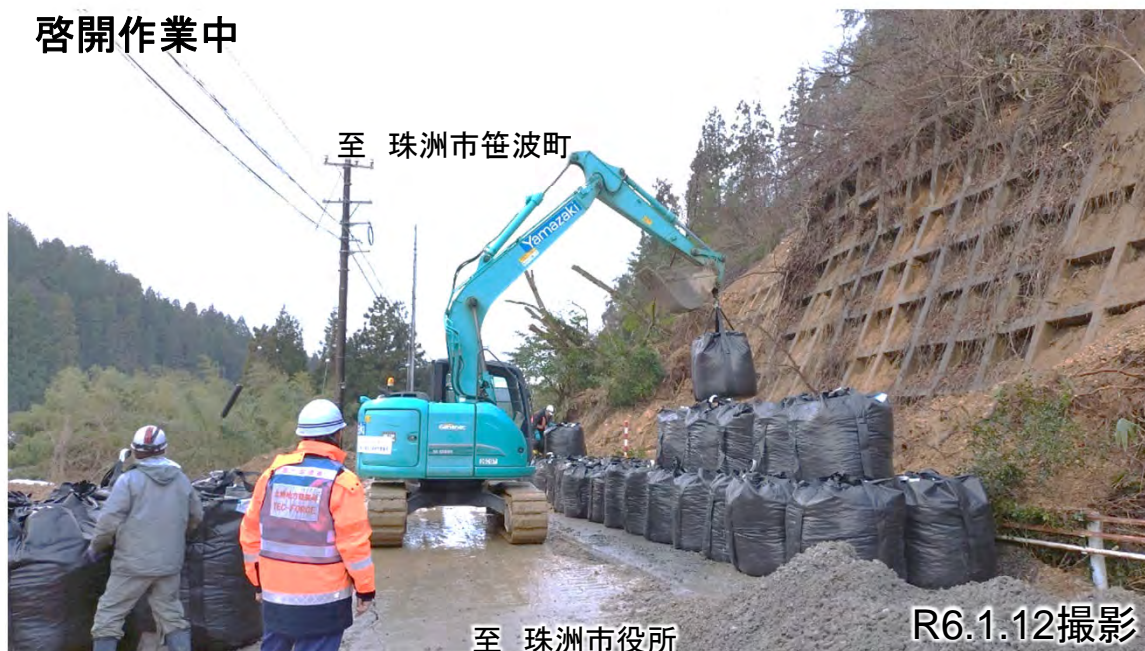
● 珠洲市若山町出田地内「広栗橋交差点」から約2.4km地点 崩落

啓開作業中

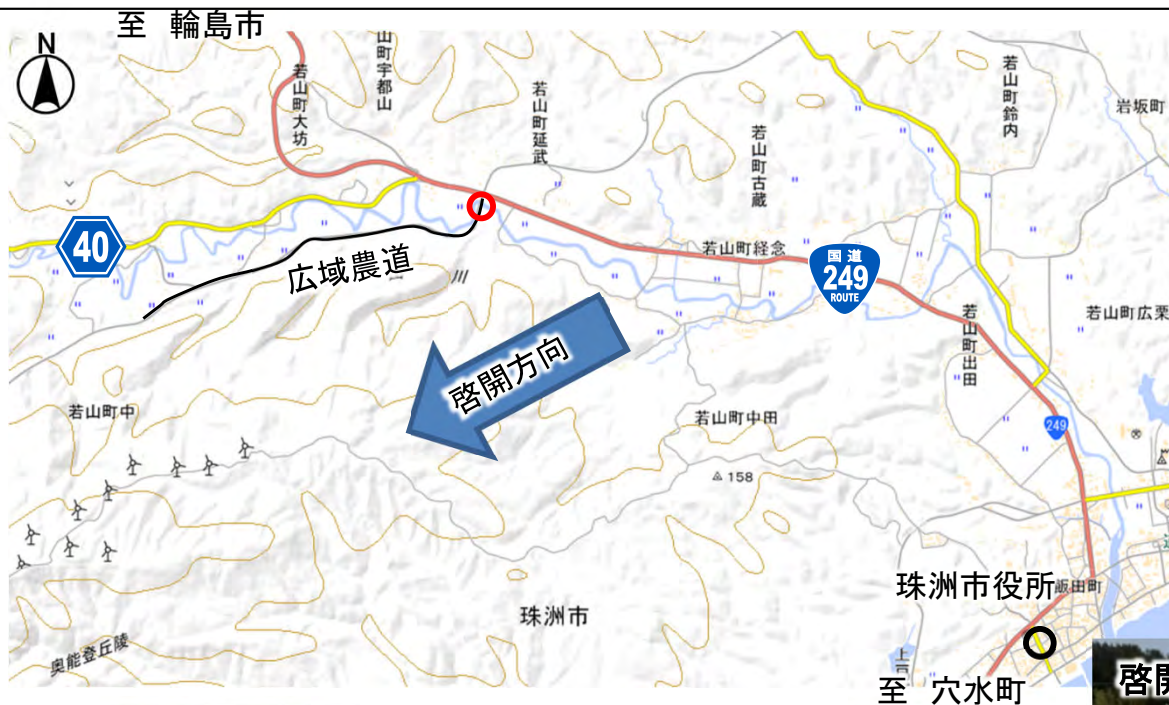
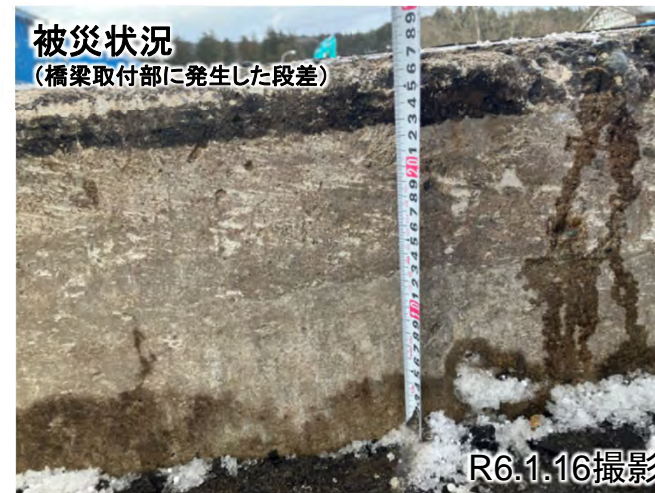
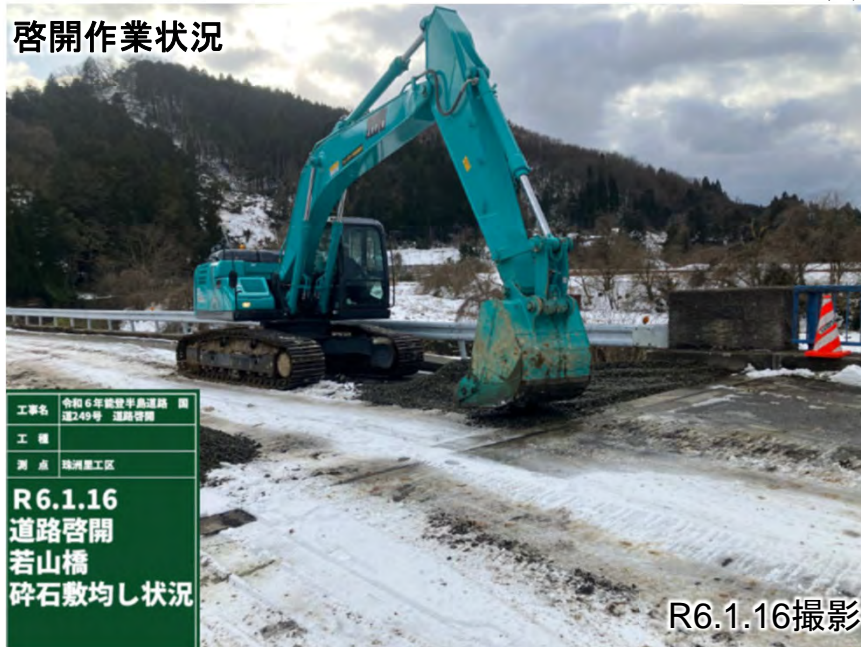
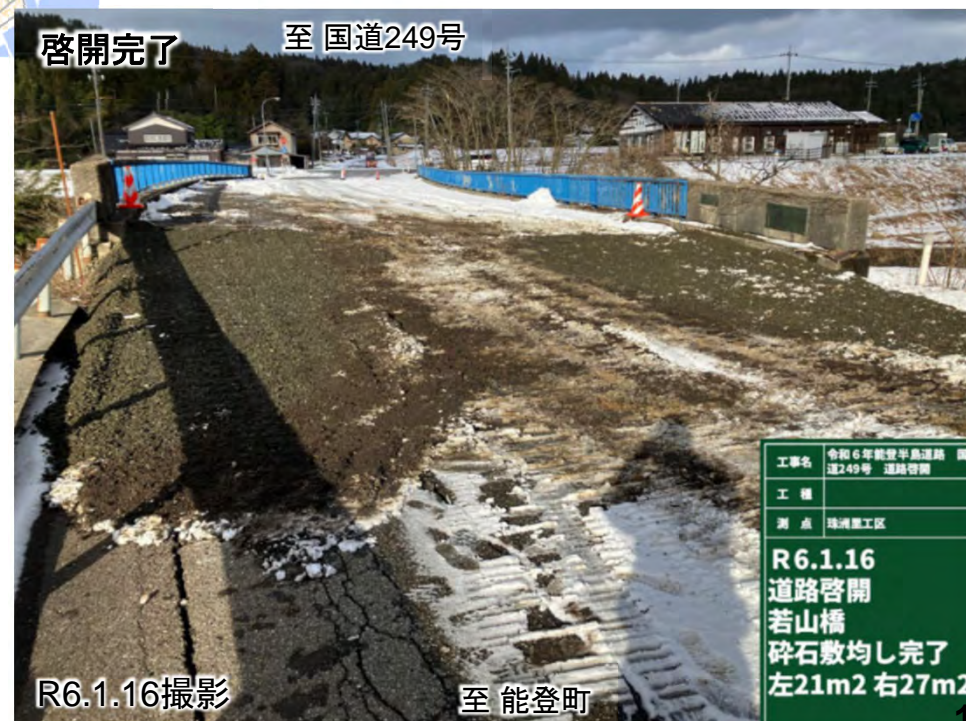
● 珠洲市若山町延武地内の国道接続交差点から約0.1km地点 段差

啓開済

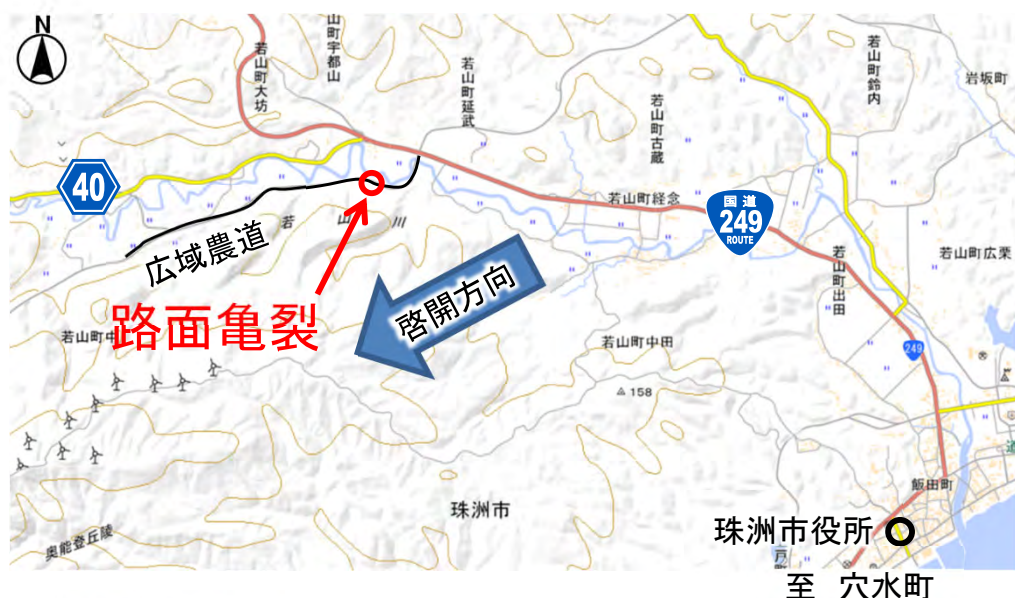
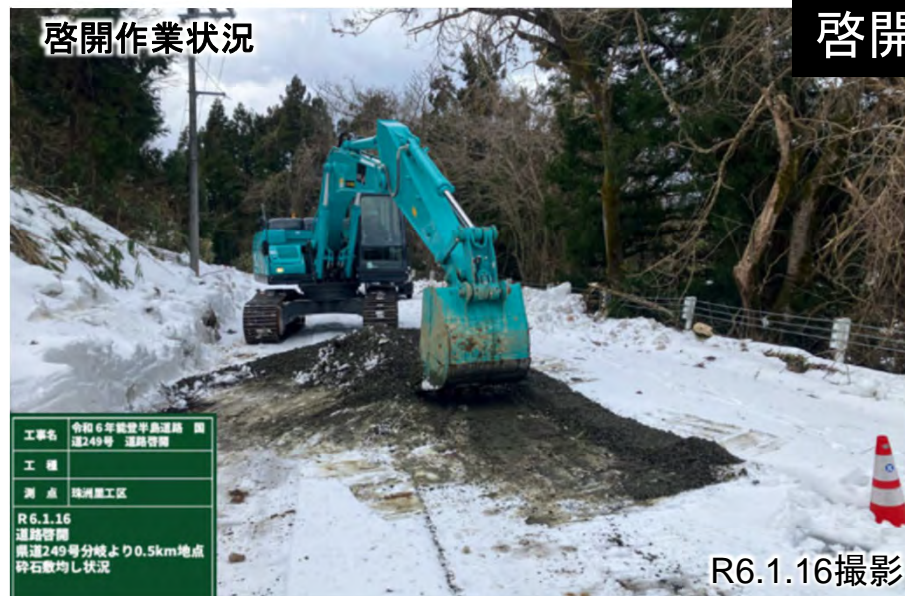
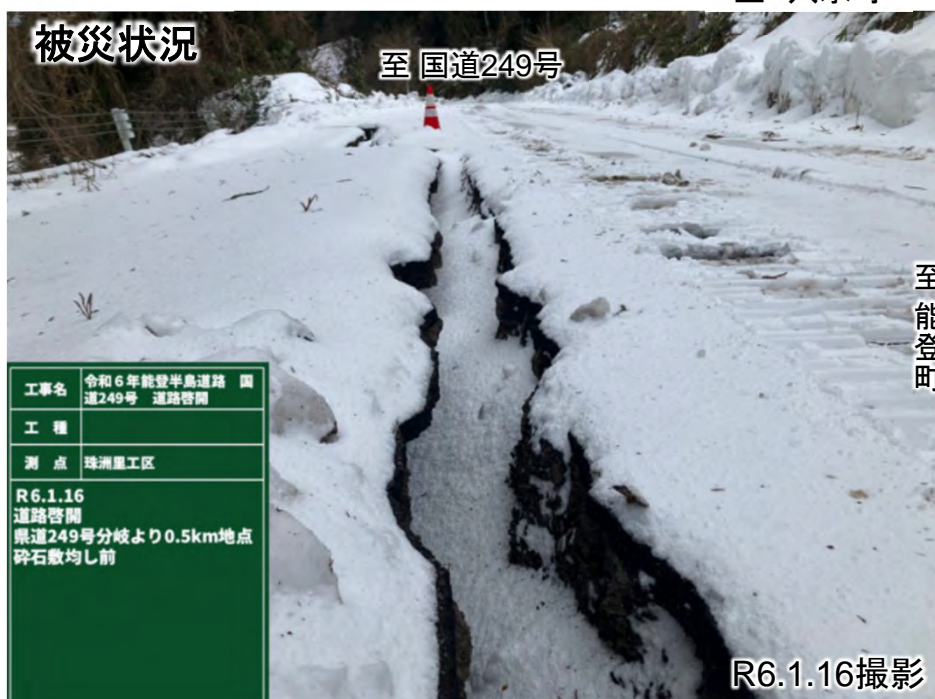
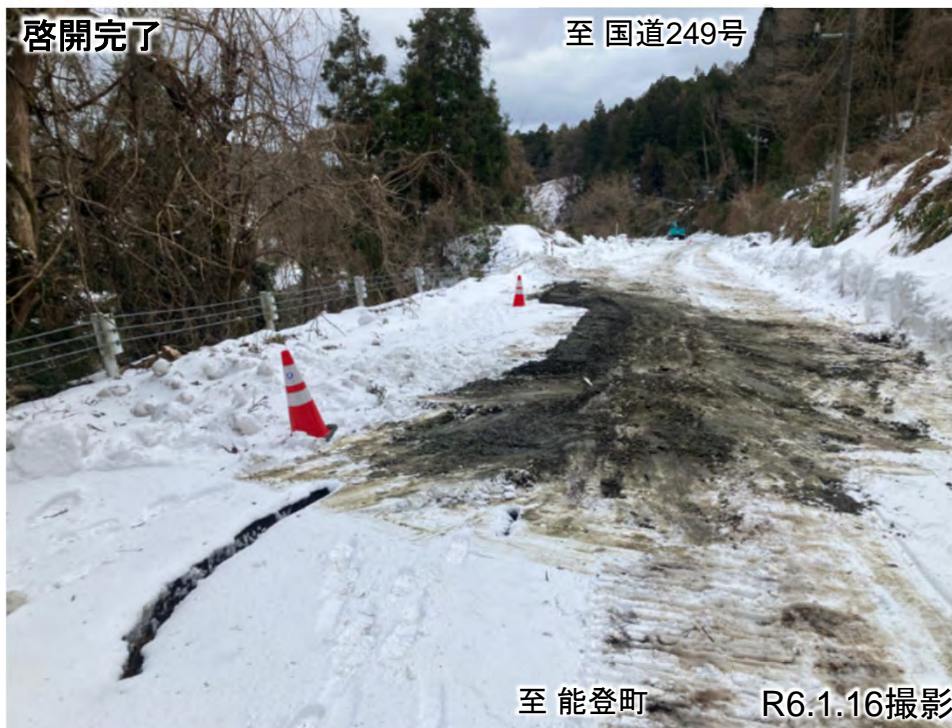
● 珠洲市若山町延武地内の国道接続交差点から約0.5km地点 路面亀裂

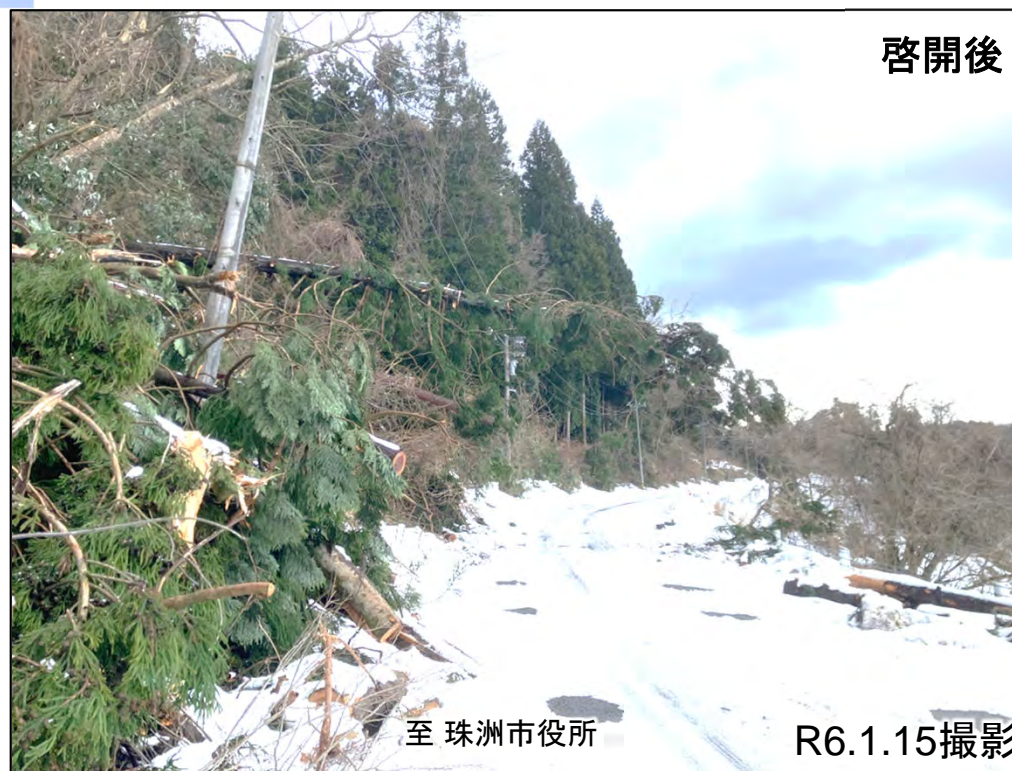
● 珠洲市若山町延武地内の国道接続交差点から約0.6km地点 倒木

啓開済

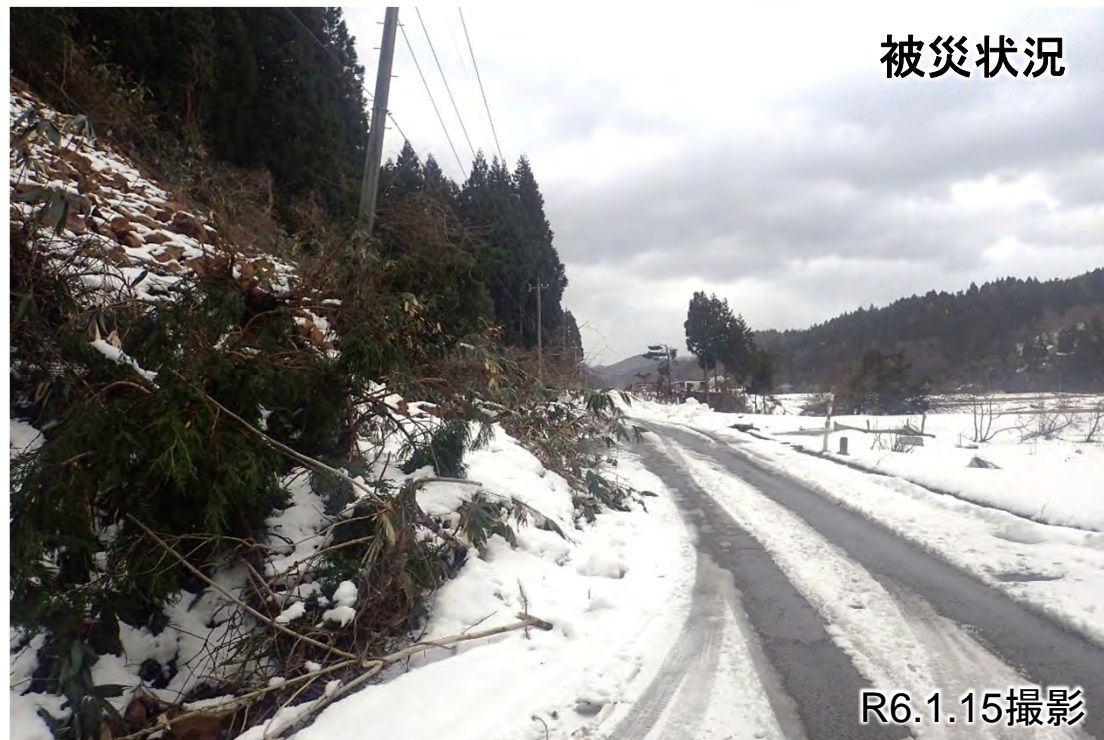
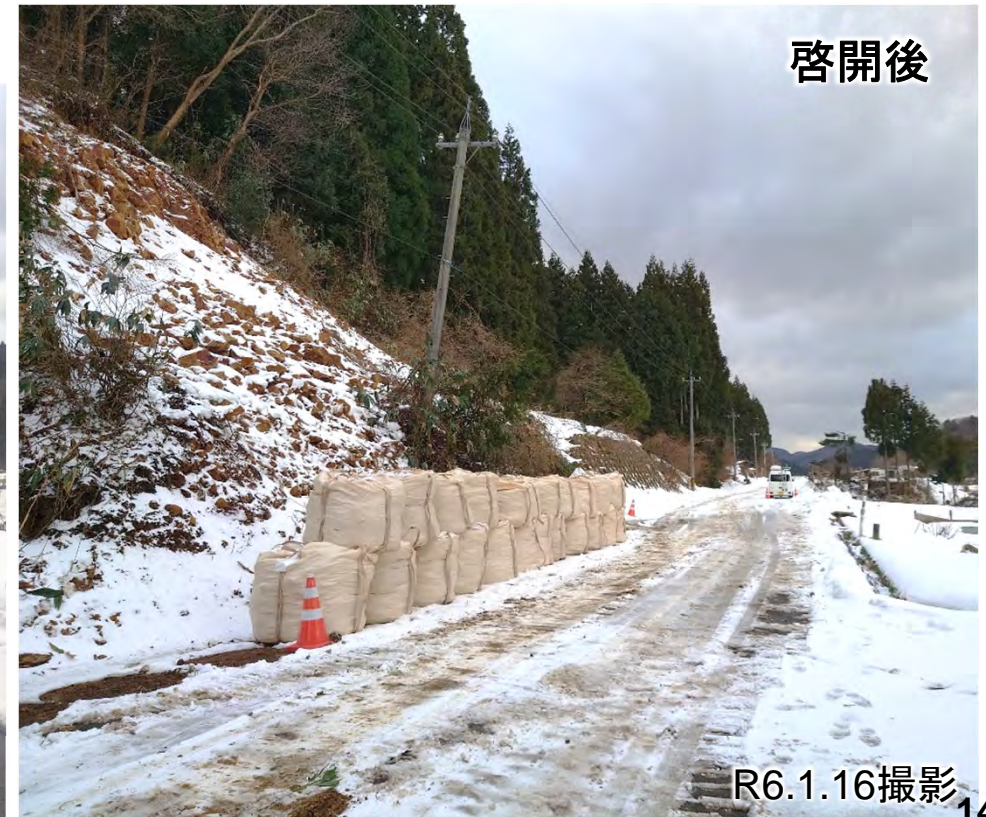
● 珠洲市若山町延武地内の国道接続交差点から約0.8km地点 法面崩落

啓開済

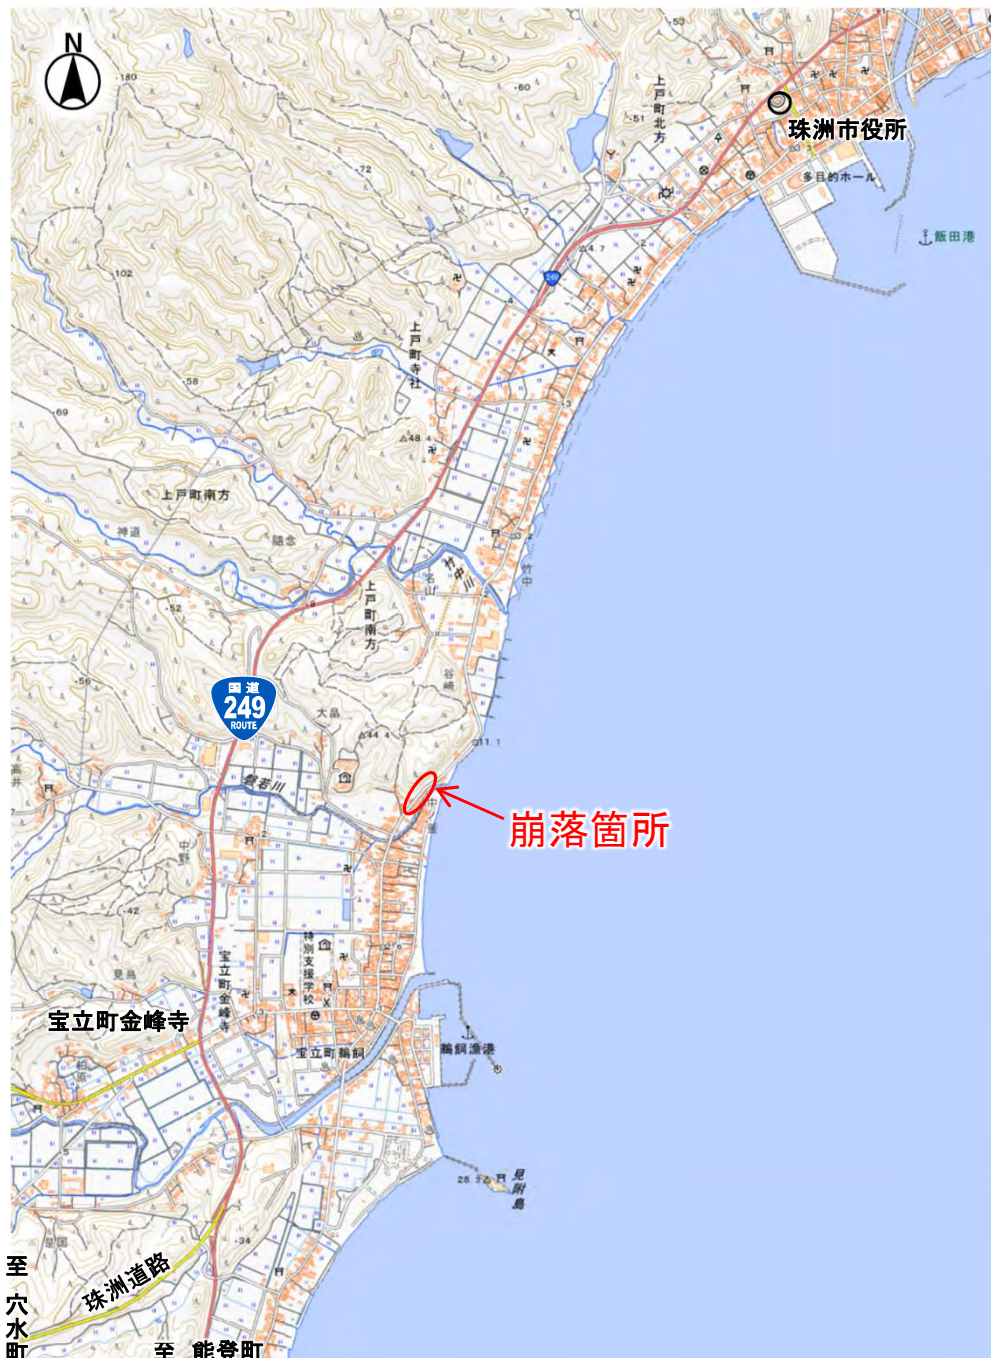
● 珠洲市宝立町春日野の珠洲市道で発生した崩落箇所

啓開中

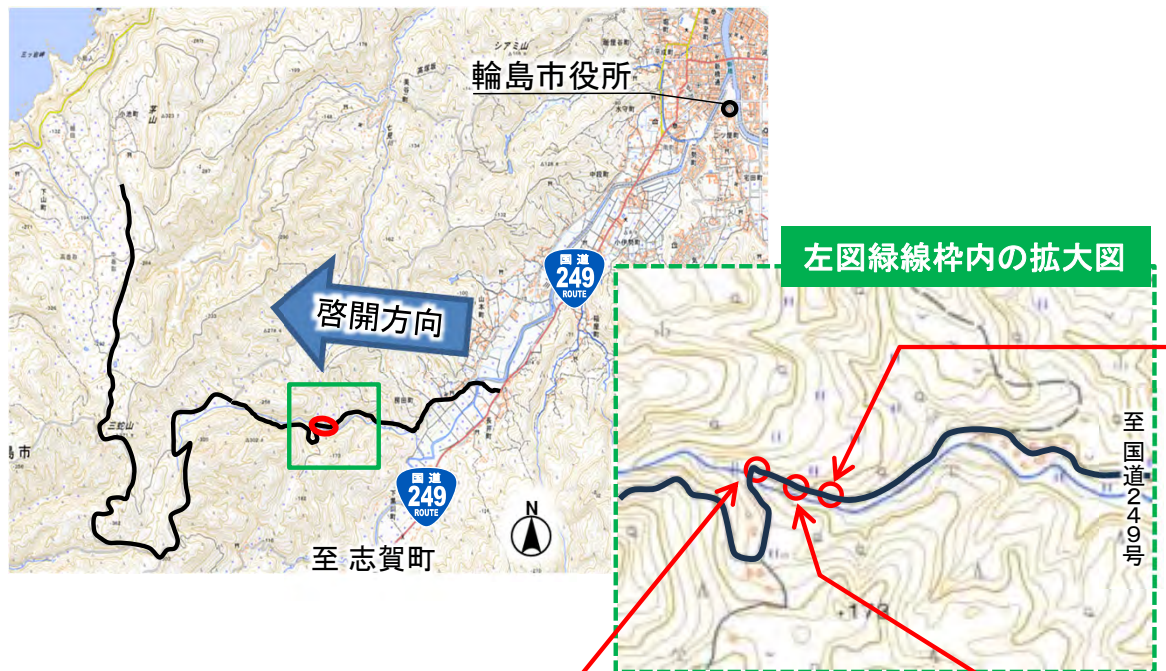
● 輪島市長井町の国道249号接続交差点より 1.7km地点 輪島市房田町付近 崩落箇所の啓開作業状況

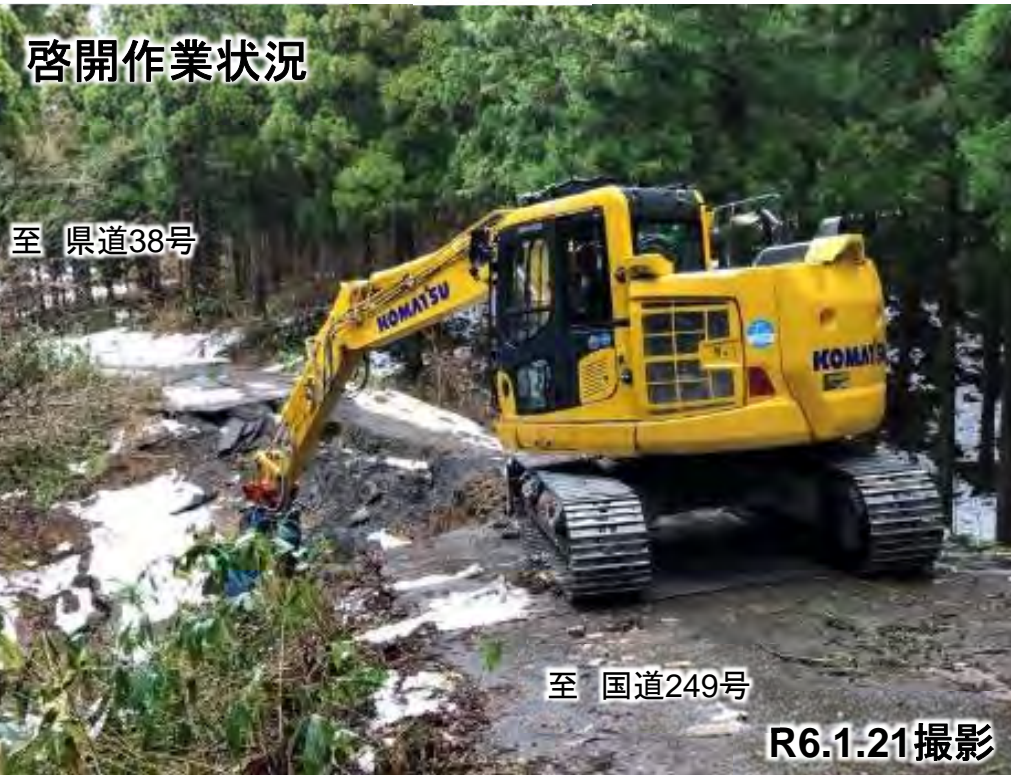
● 輪島市長井町の国道249号接続交差点より 7.2km地点 輪島市大沢町付近 路面変状箇所への啓開作業状況

啓開作業状況

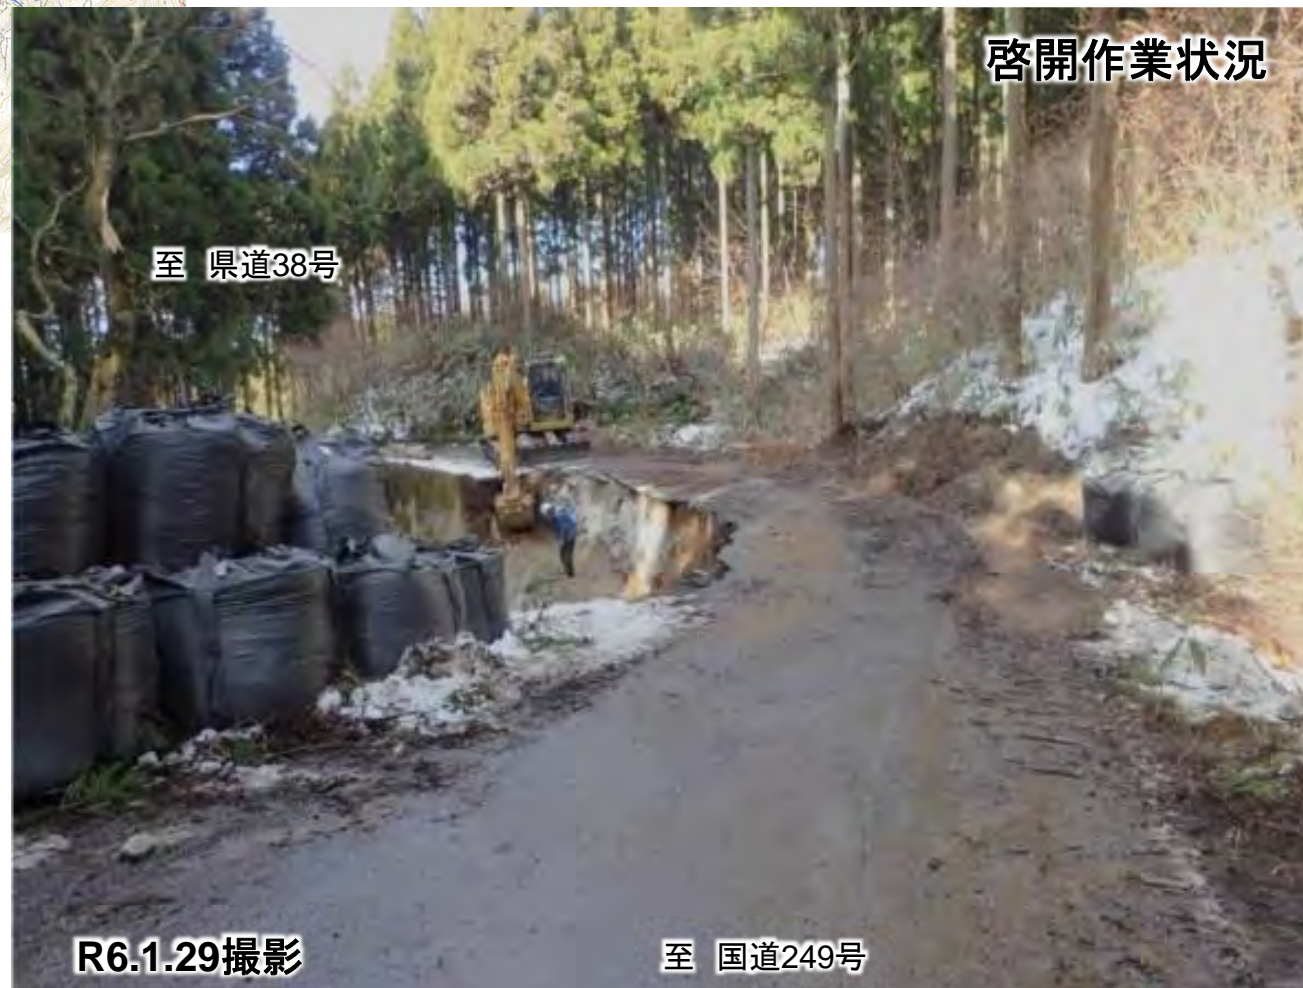
● 輪島市長井町の国道249号接続交差点より 7.4km地点 輪島市大沢町付近 崩壊箇所の啓開作業状況

啓開中

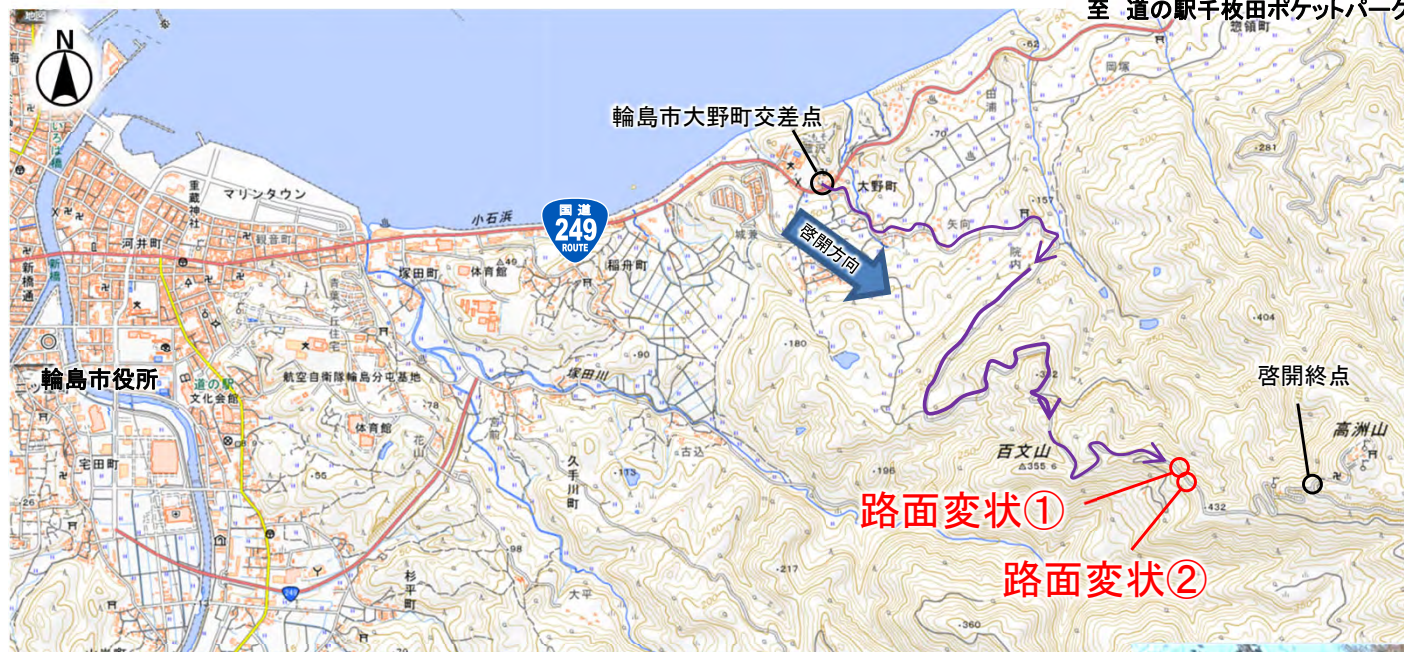
● 輪島市長井町の国道249号接続交差点より 約4.2km、4.3km付近 路面変状箇所の啓開作業状況

啓開中

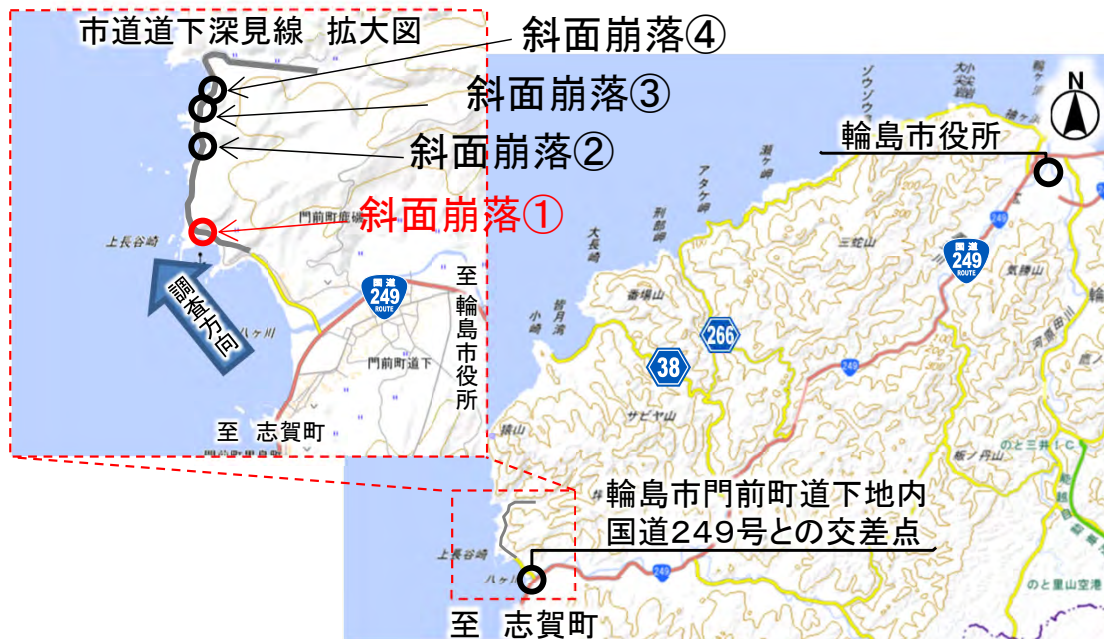
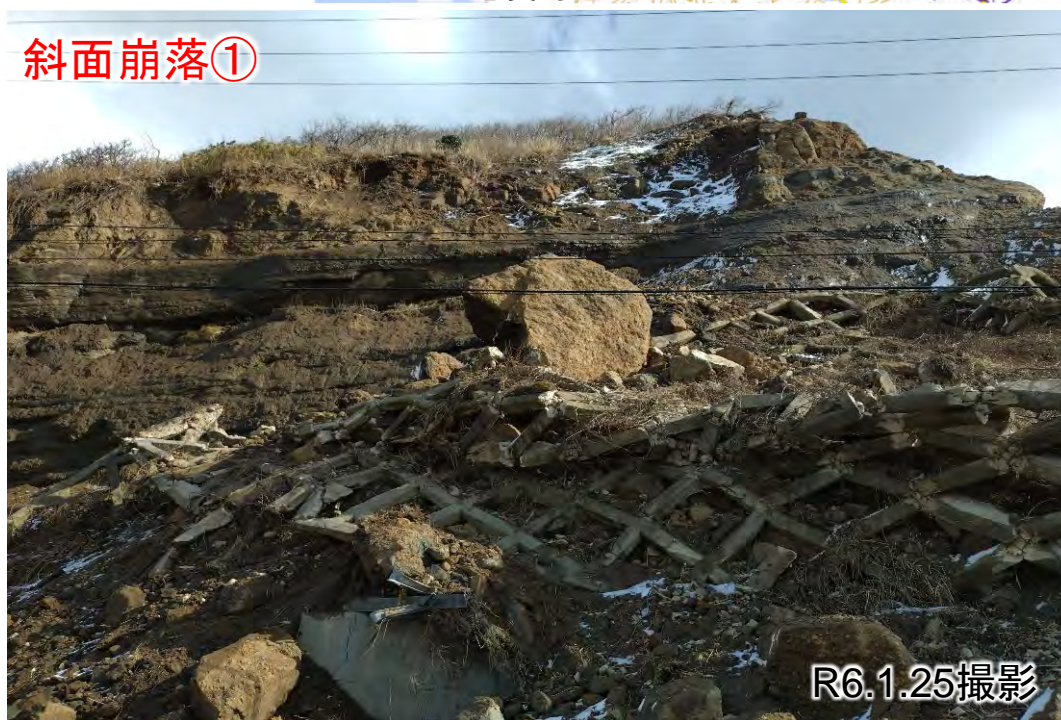
● 輪島市門前町道下地内「国道249号との交差点」から1.4km地点付近 崩落箇所の現地調査結果

斜面崩落①

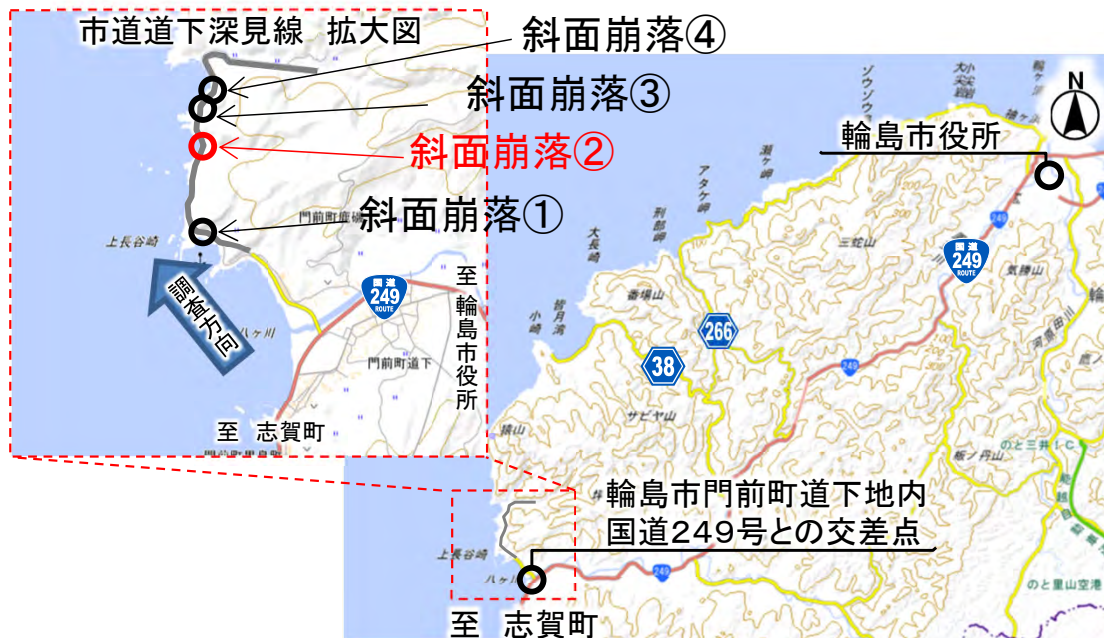
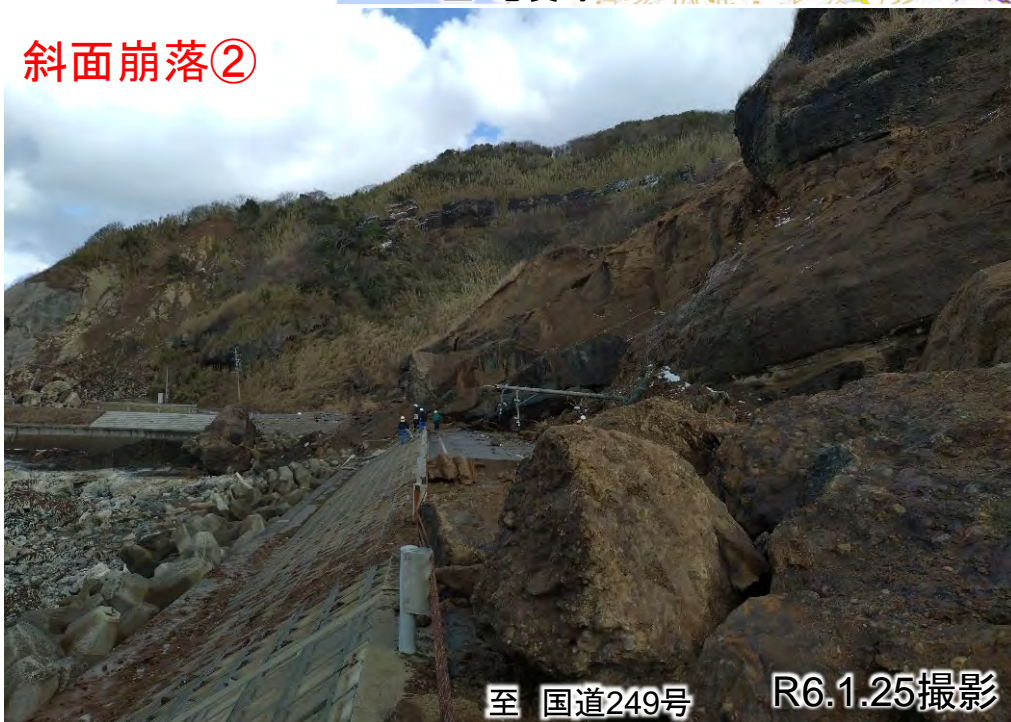
● 輪島市門前町道下地内「国道249号との交差点」から2.1km地点付近 崩落箇所の現地調査結果

斜面崩落②

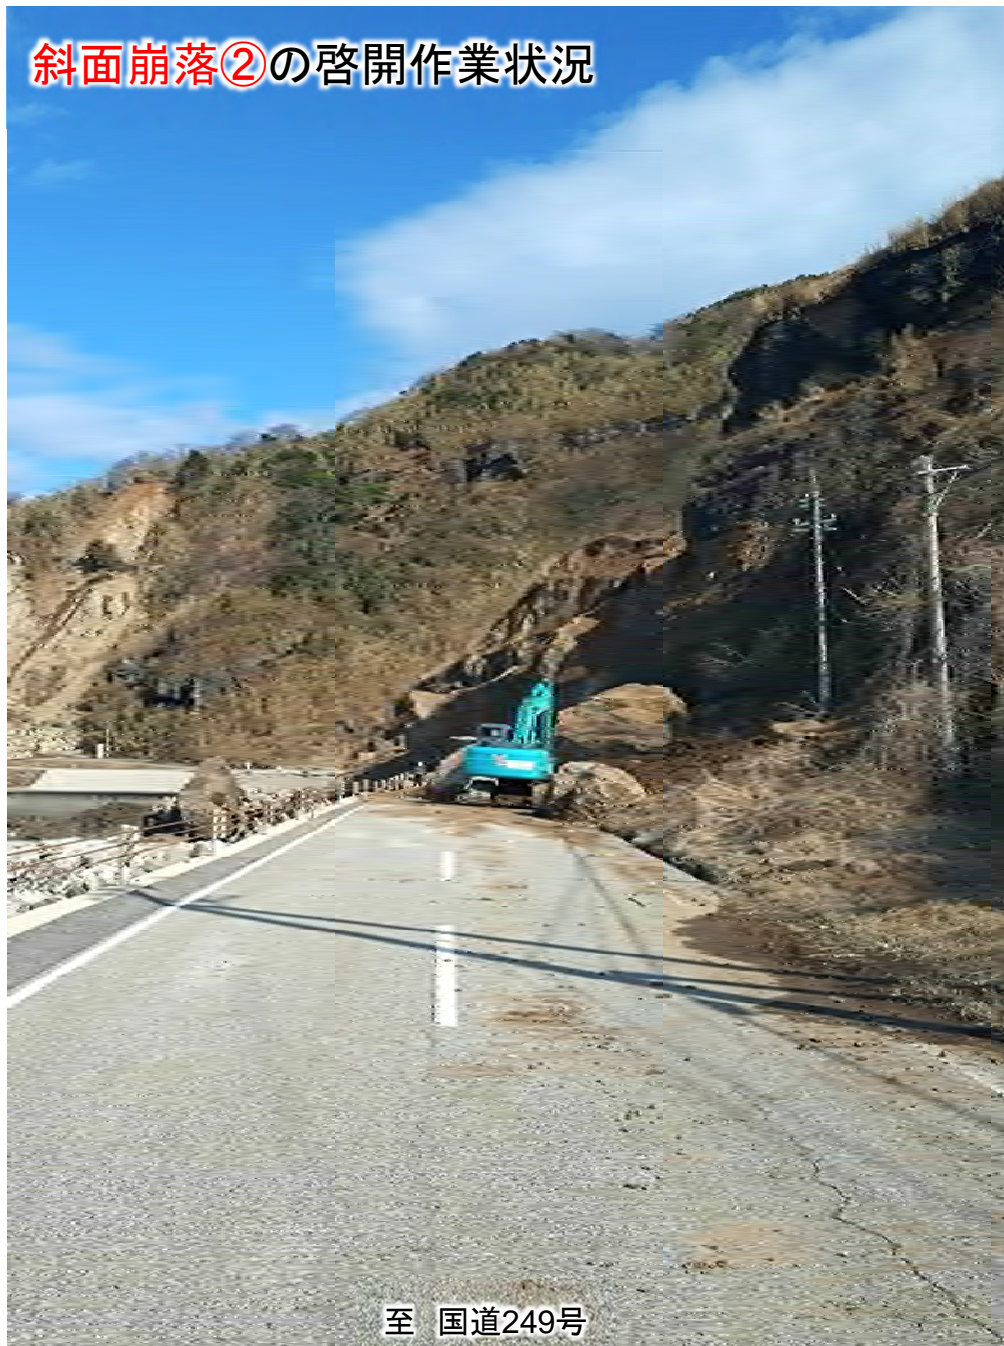
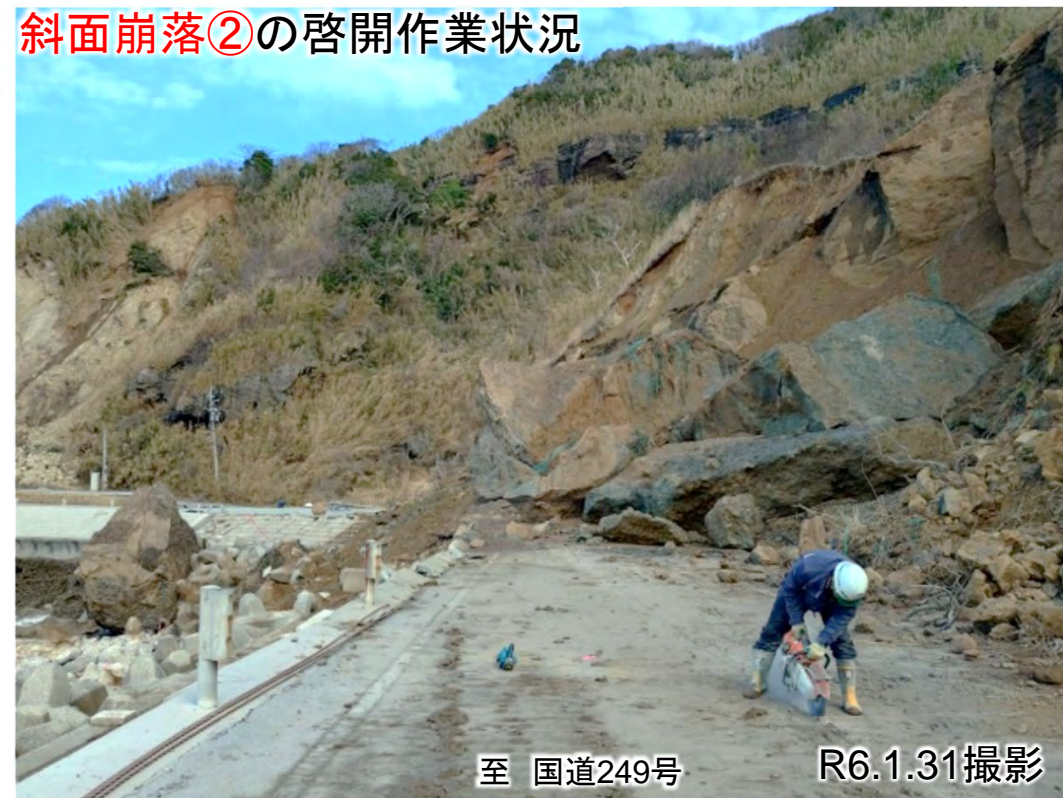
- 輪島市門前町道下地内「国道249号との交差点」から2.1km地点付近 崩落箇所の現地調査結果

斜面崩落②の啓開作業状況

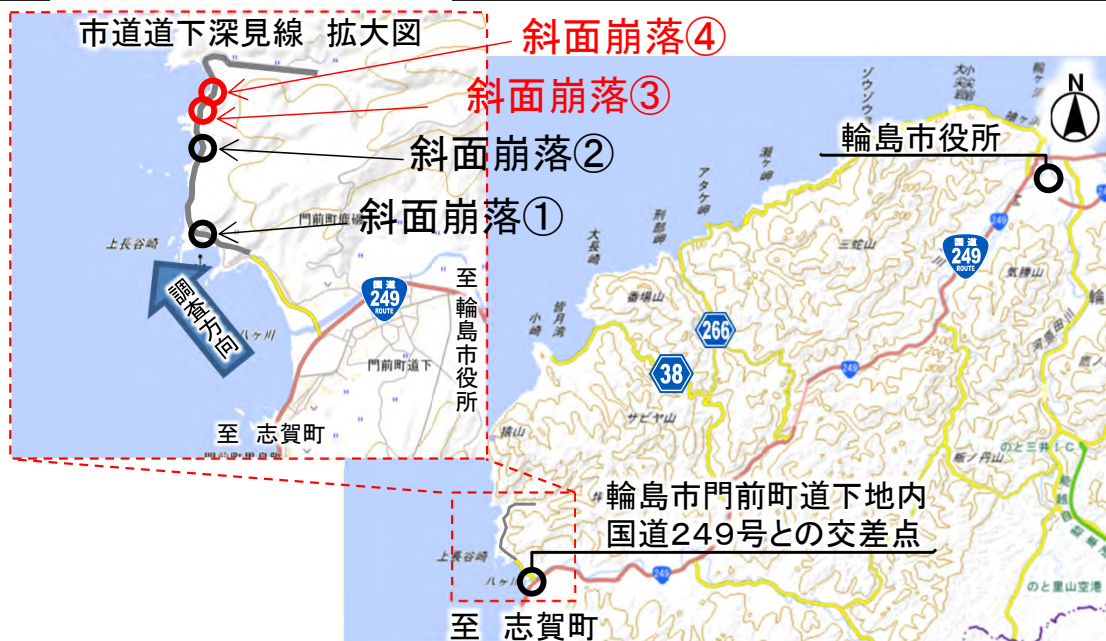
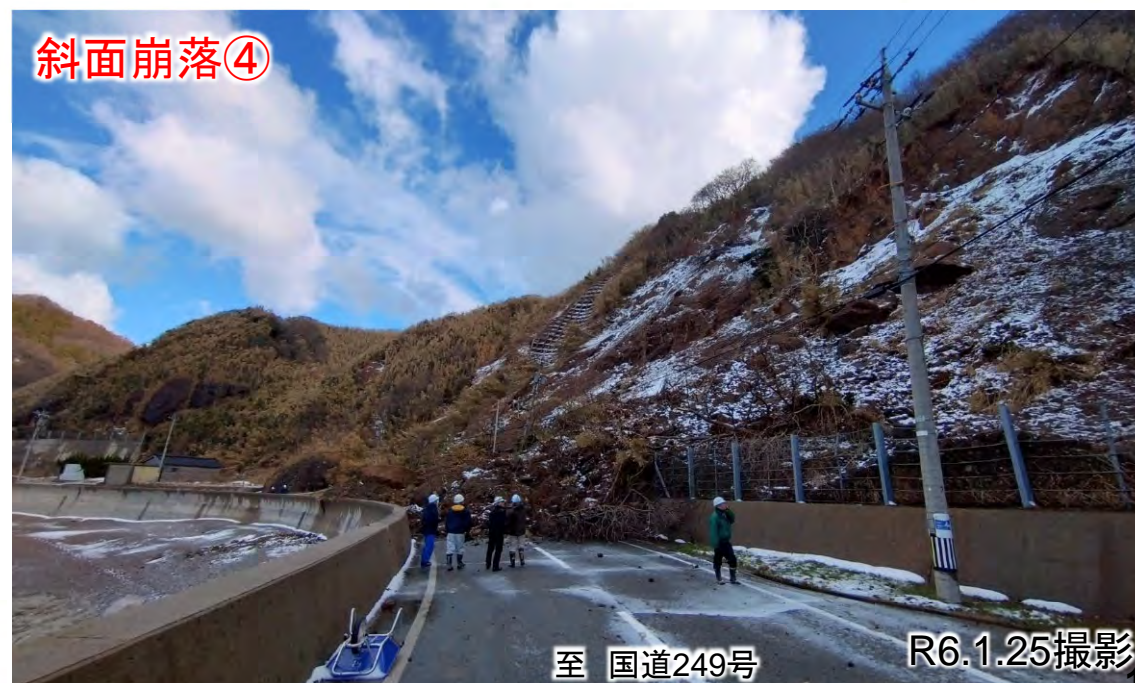
● 輪島市門前町道下地内「国道249号との交差点」から2.7km地点付近 崩落箇所の現地調査結果

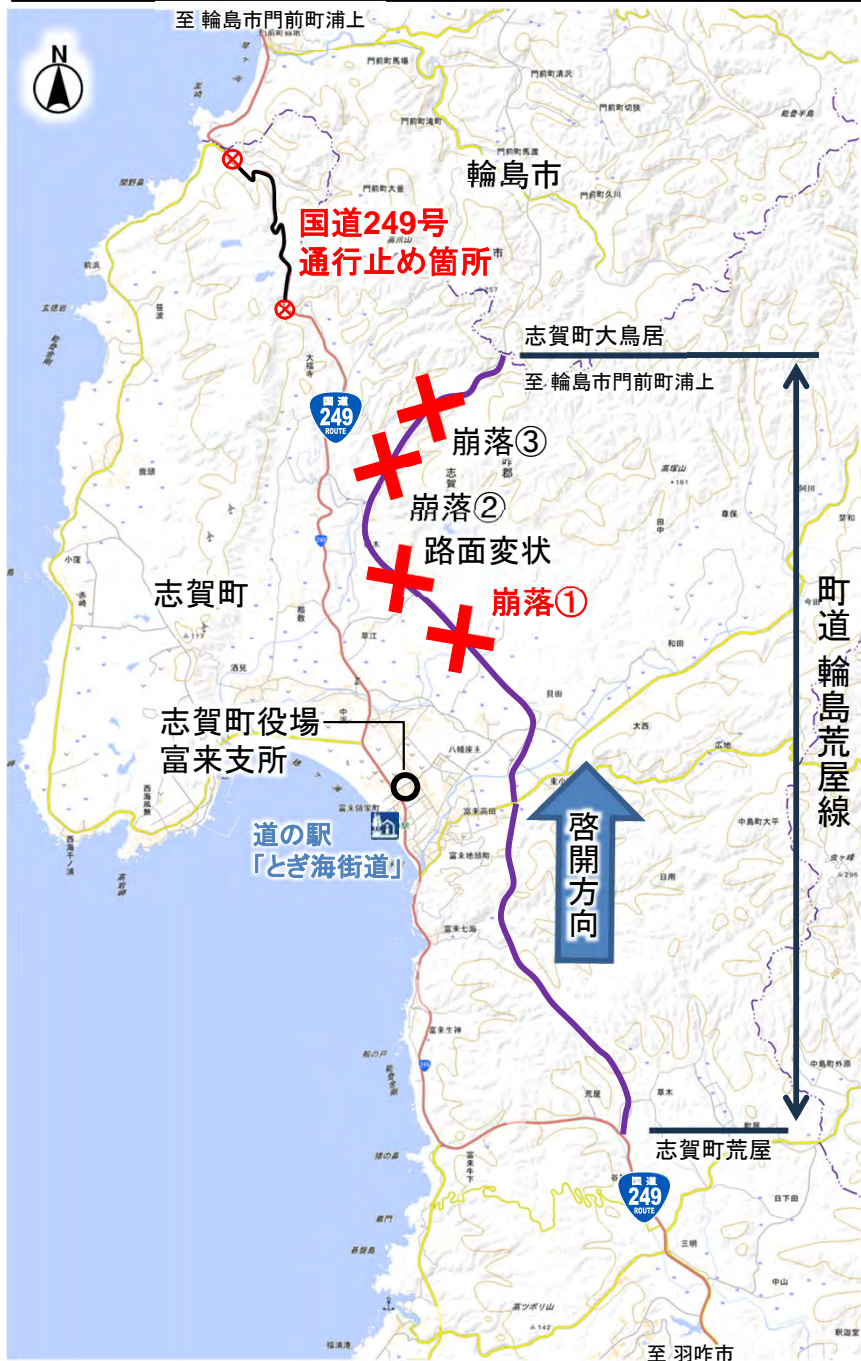
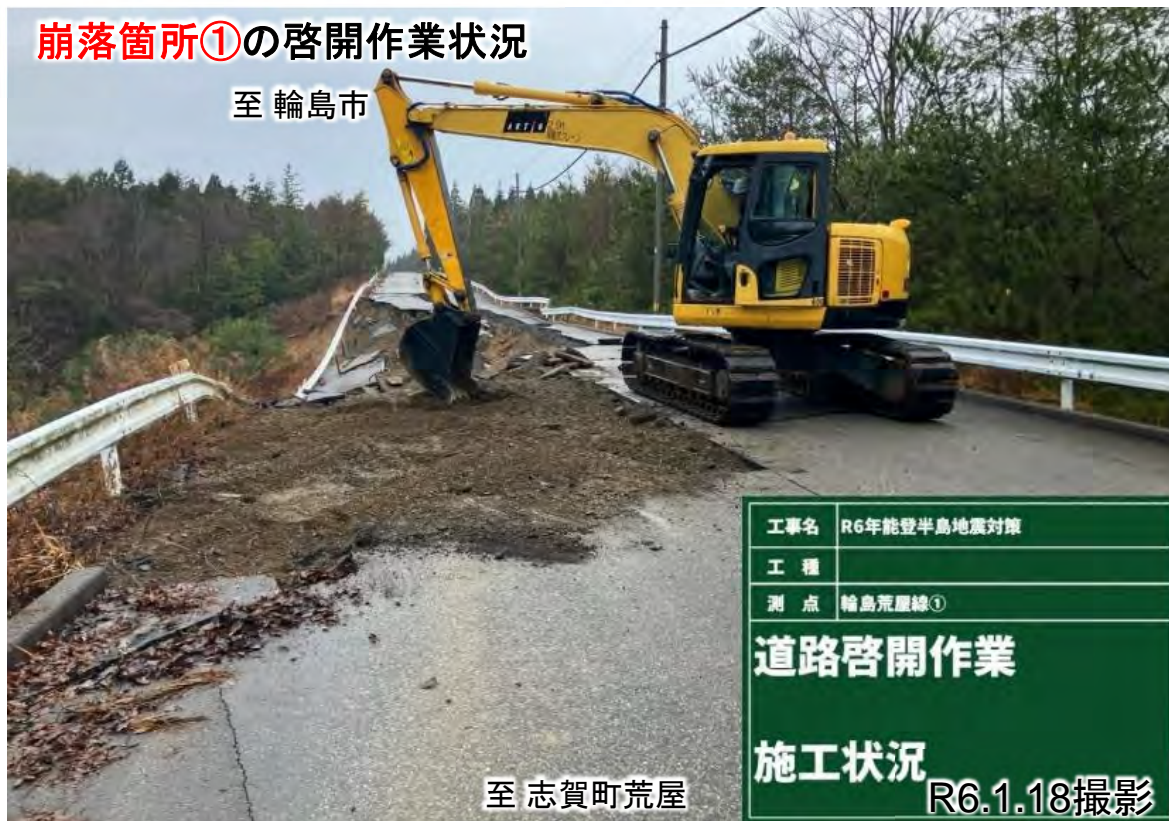
● 羽咋郡志賀町荒屋地内「国道との交差点」から 約7.7km 崩落箇所①の状況

啓開中
