● 珠洲市若山町出田地内「広栗橋交差点」から約4.4km地点 路面段差解消後、道路除雪をしながら前進

工事名	令和6年能登半島道路 国 道249号 道路修繕
工種	
業種	建設業
撮影日時	R6.1.15
撮影場所	倒木撤去状況
施工状況	(グリーンテック前広域農道) 若山の庄より 0.5km地点
施工会社	西松建設(株)

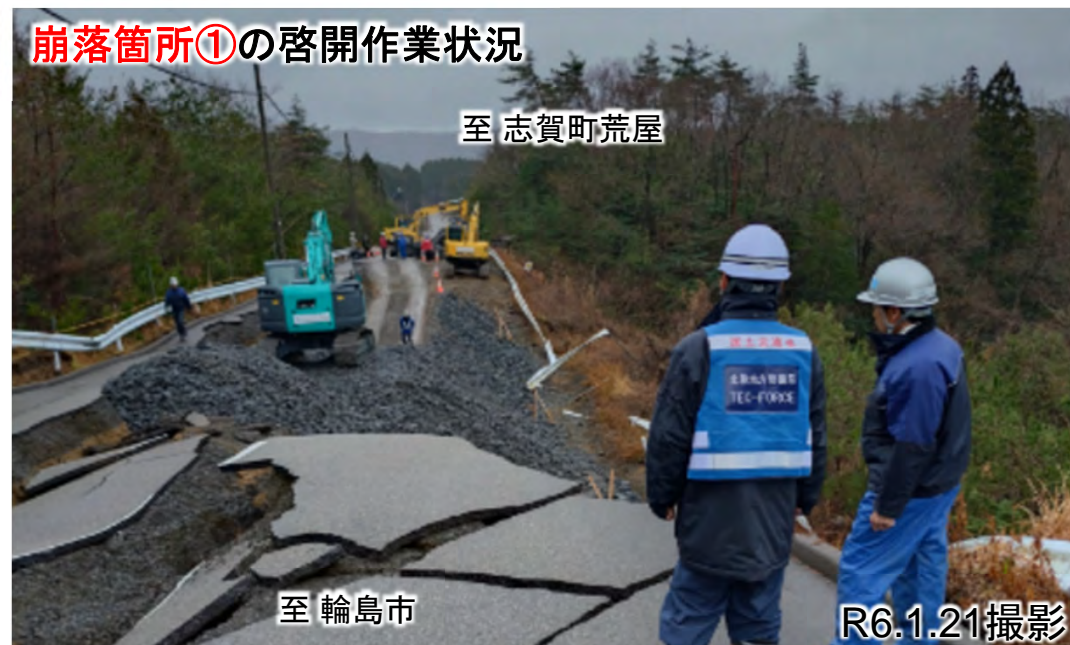
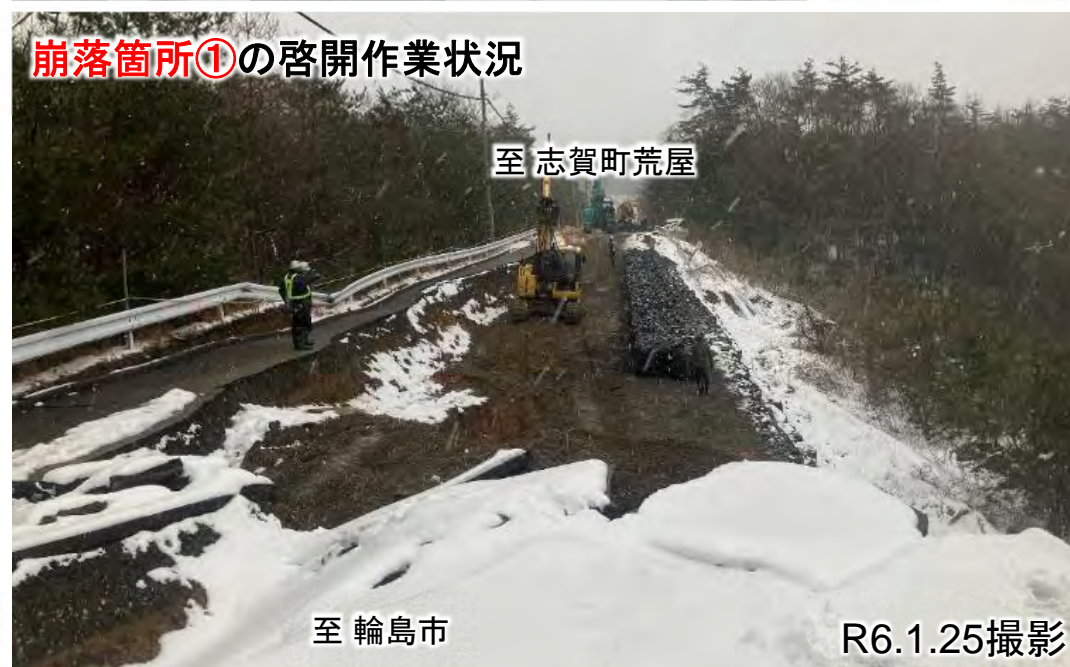
● 羽咋郡志賀町荒屋地内「国道との交差点」から 約7.7km 崩落箇所①の状況

啓開中

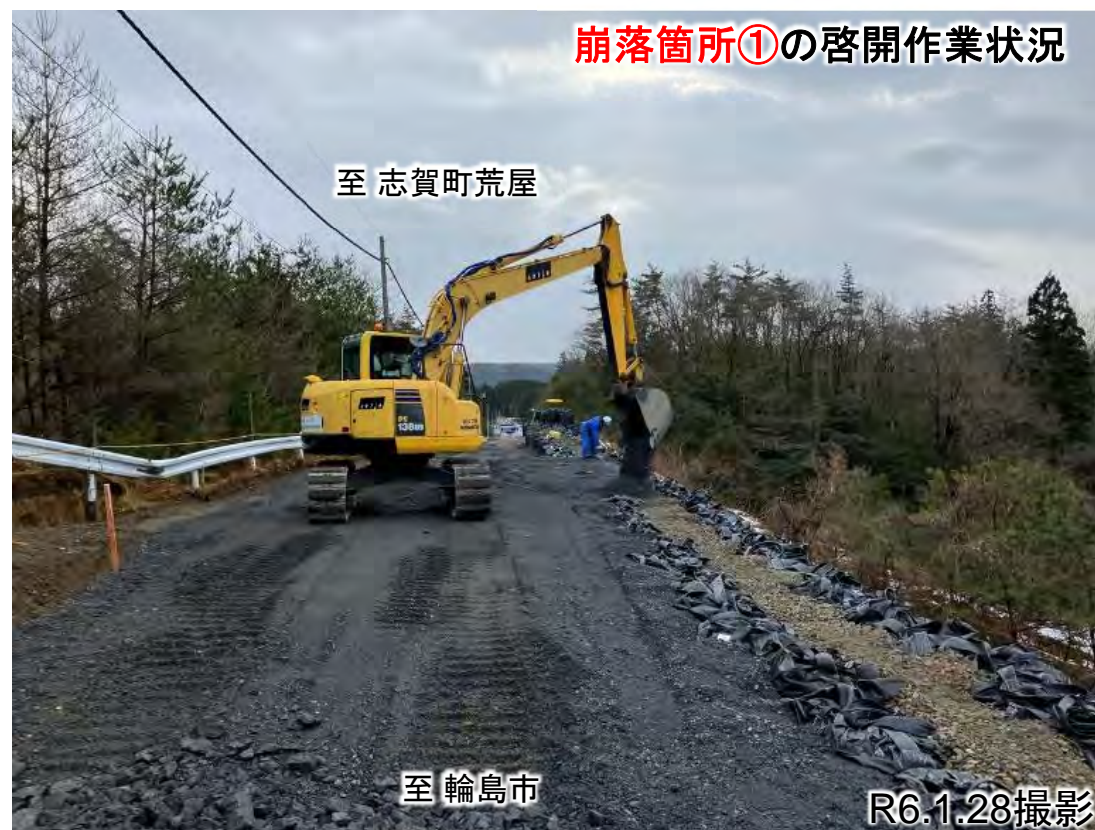
- 羽咋郡志賀町荒屋地内「国道との交差点」から 約7.7km 崩落箇所①の状況

崩落箇所①の啓開作業状況

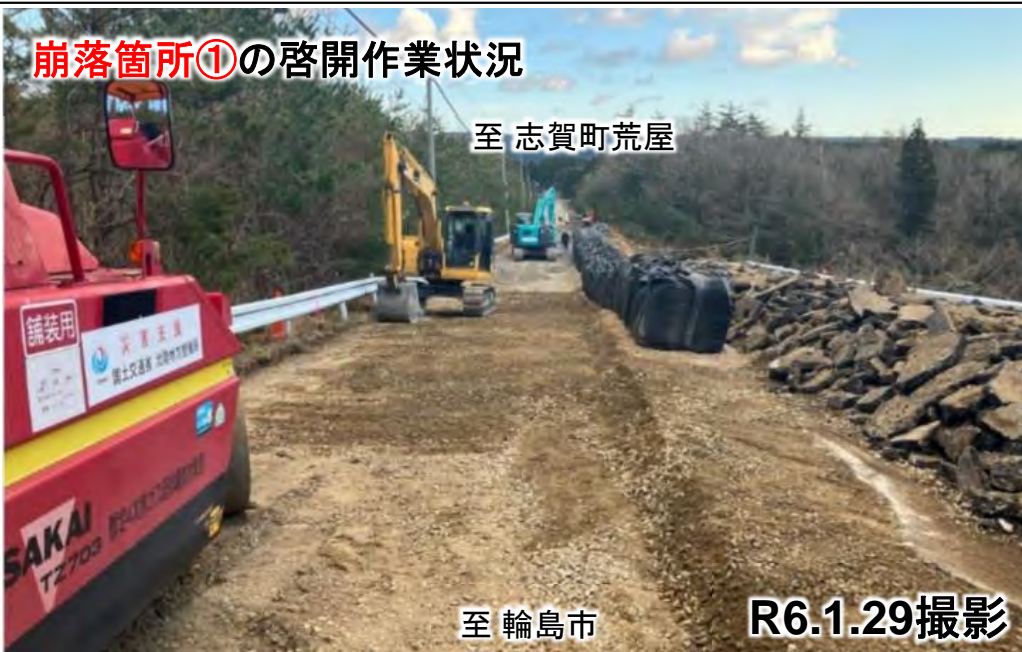
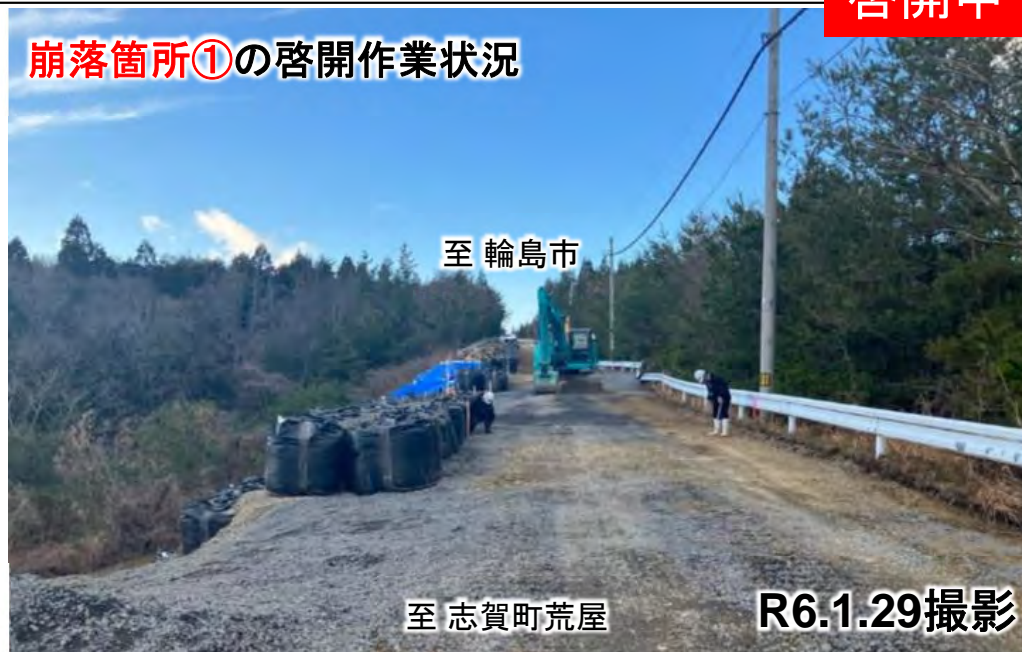
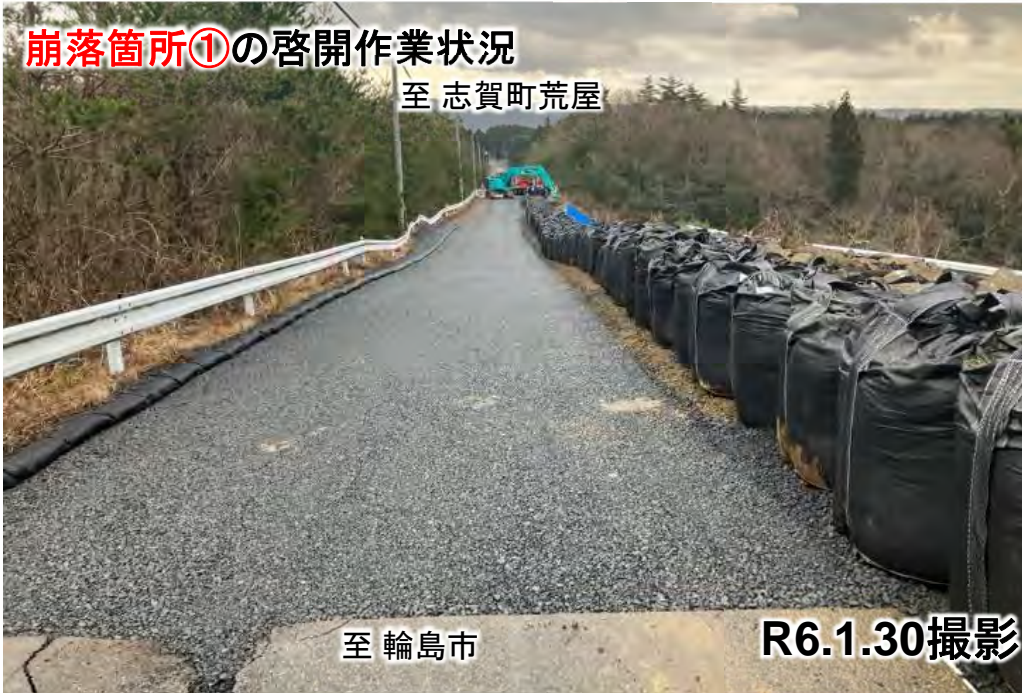
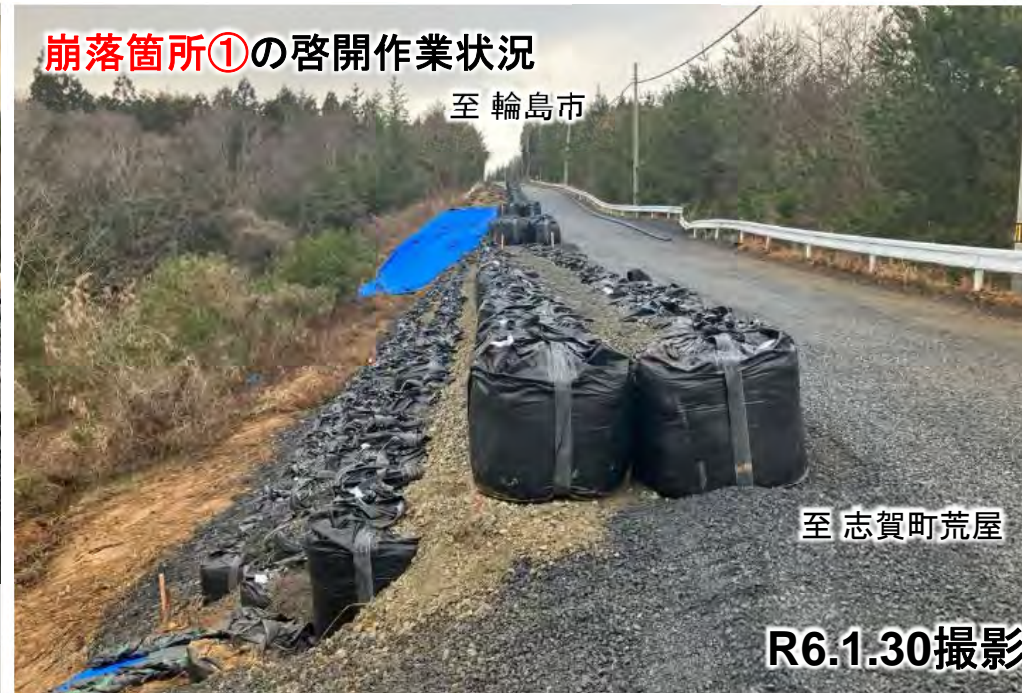
● 羽咋郡志賀町荒屋地内「国道との交差点」から 約7.7km 崩落箇所①の状況

啓開中

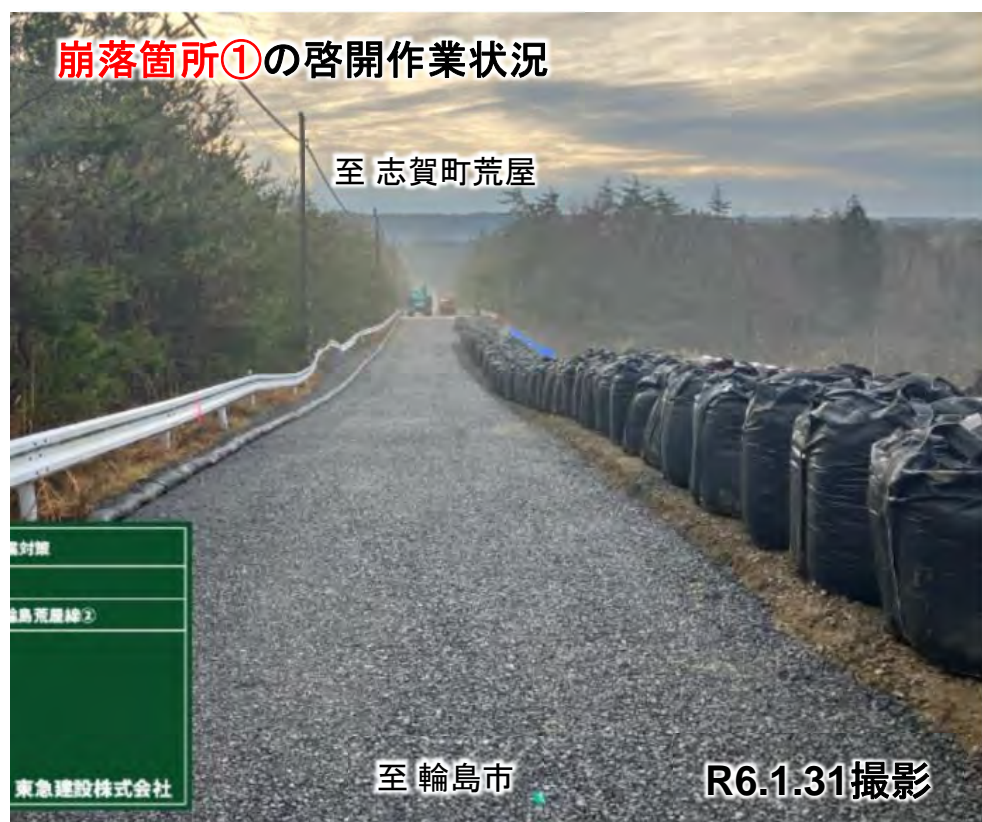
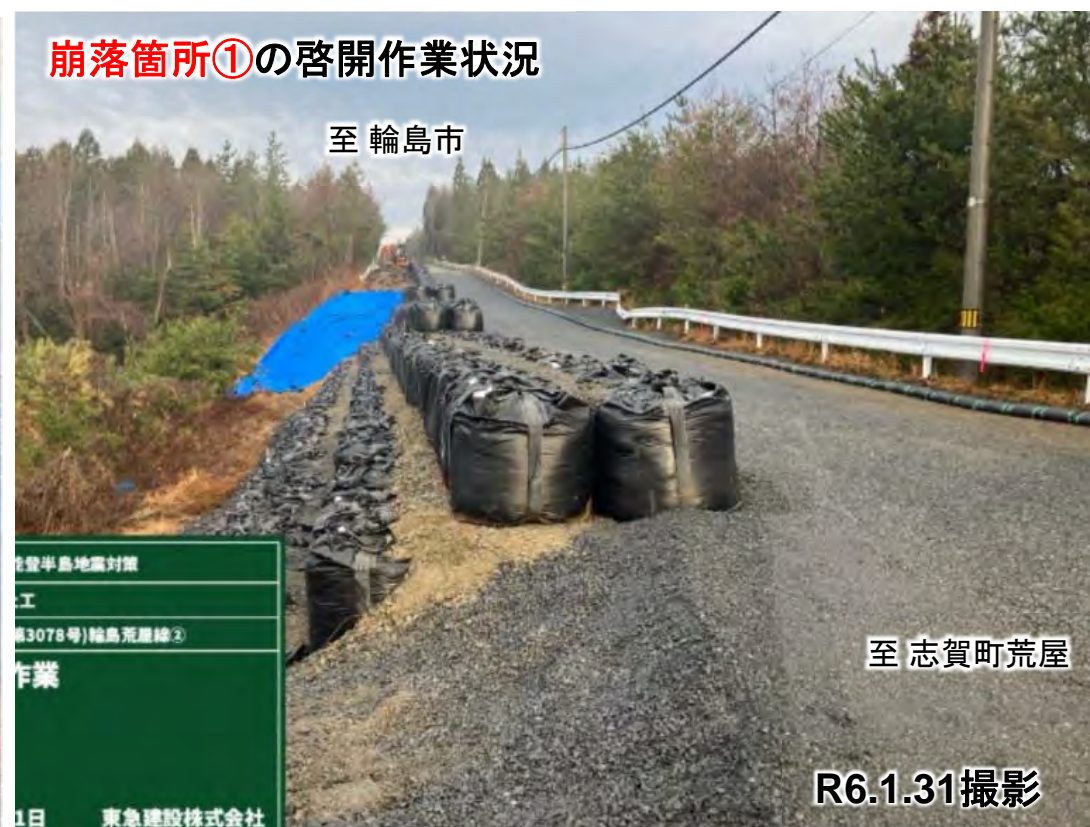
● 羽咋郡志賀町荒屋地内「国道との交差点」から 約7.7km 崩落箇所①の状況

啓開中

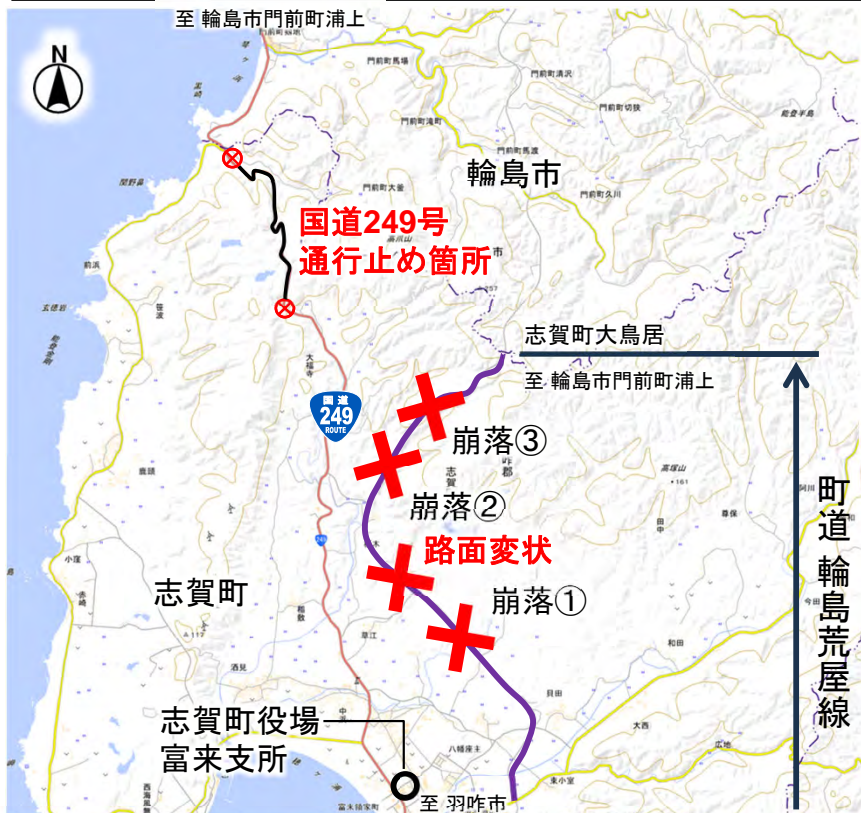
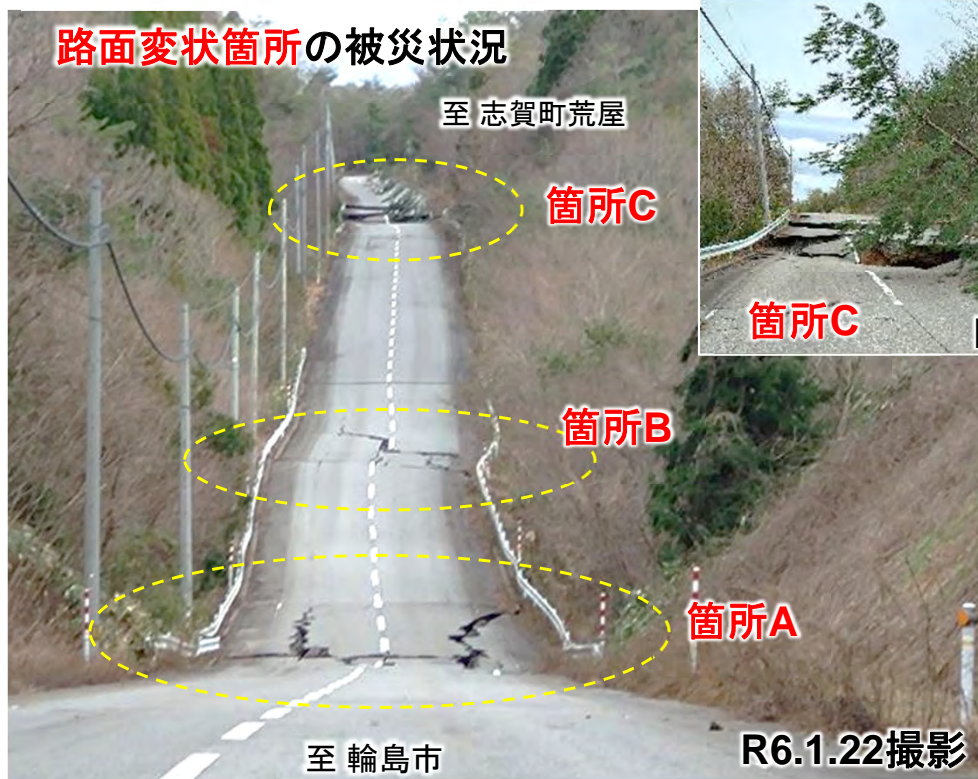
● 羽咋郡志賀町荒屋地内「国道との交差点」から約8.9km付近 路面変状箇所Aの状況

路面変状箇所A、Bの啓開作業状況

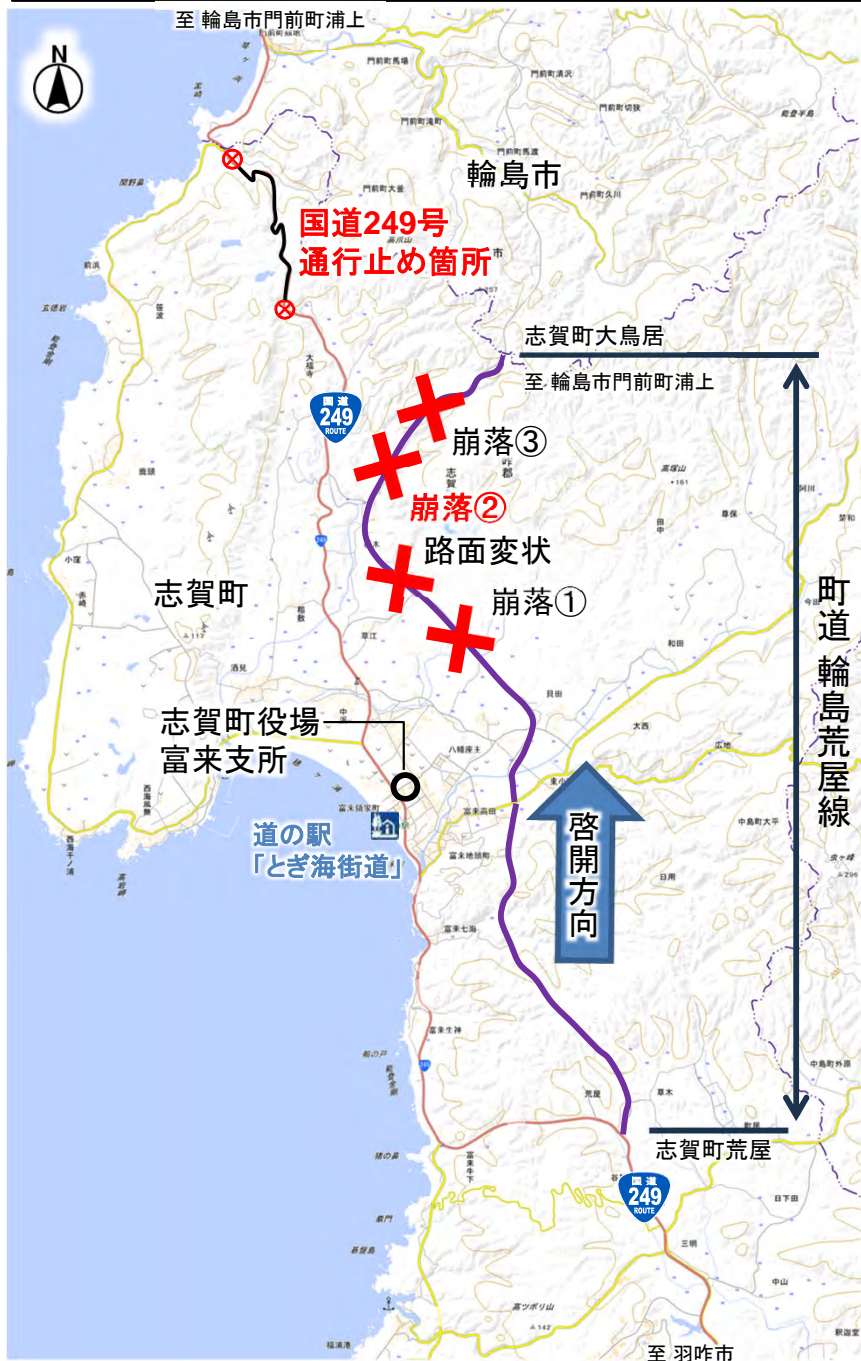
● 羽咋郡志賀町荒屋地内「国道との交差点」から約11.0km地点 崩落箇所②の状況

啓開中

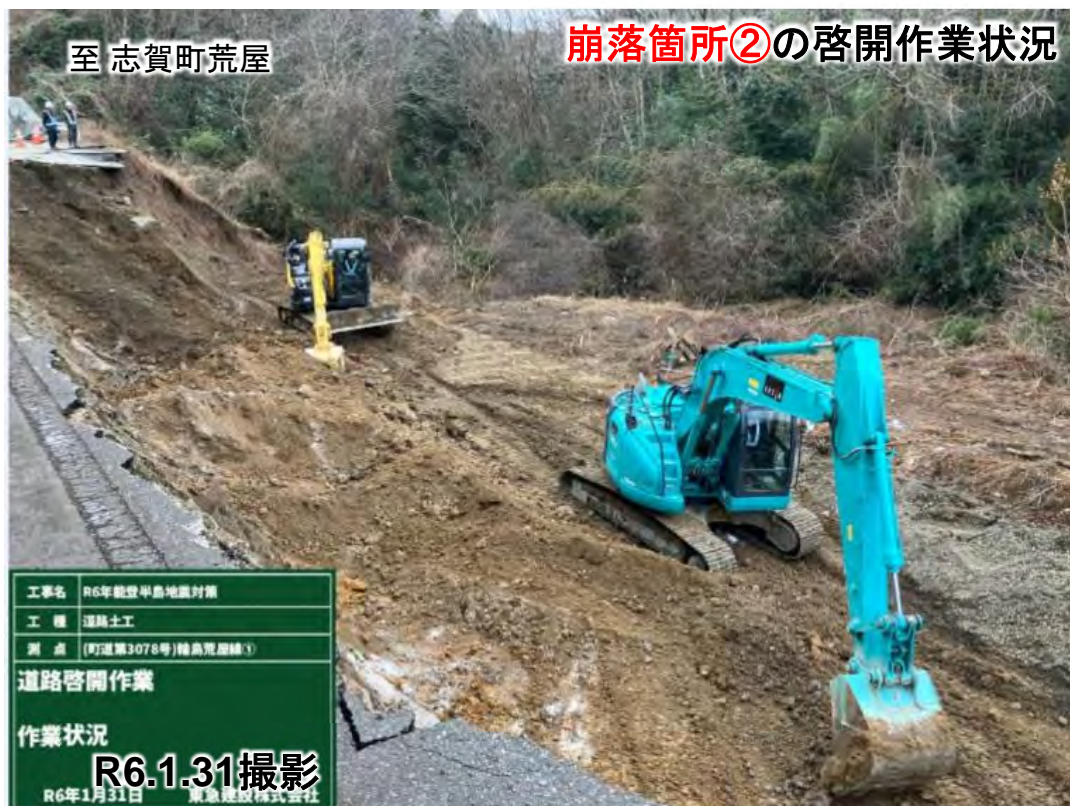
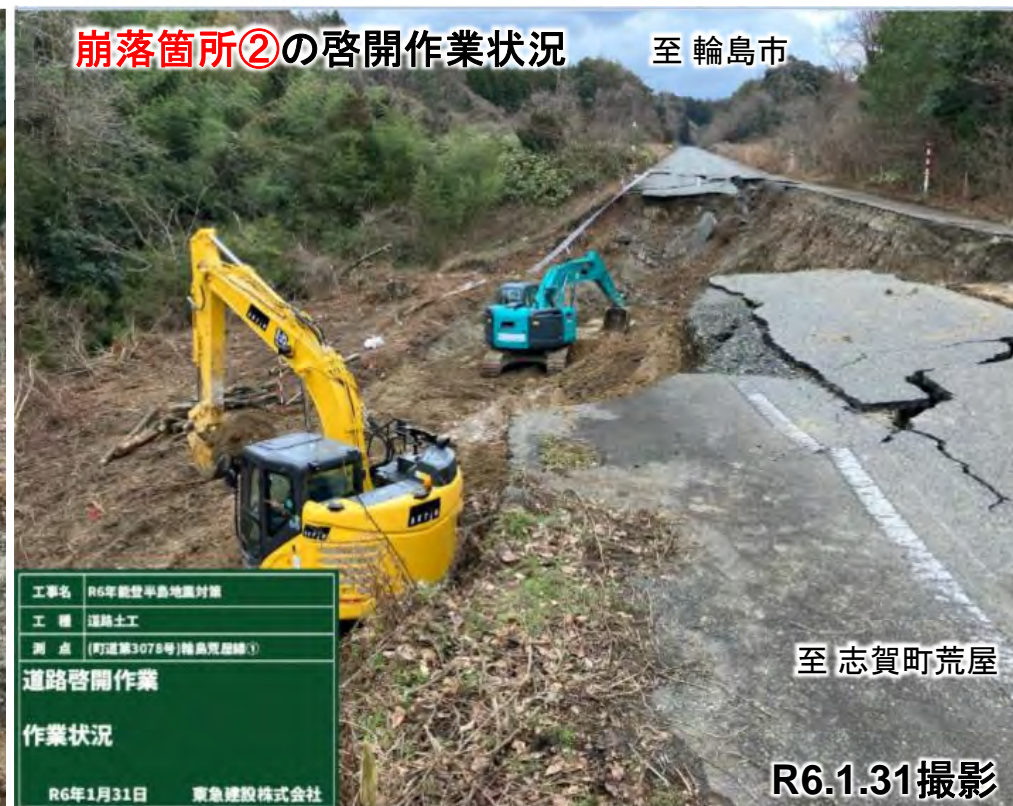
● 羽咋郡志賀町荒屋地内「国道との交差点」から 約11.0km地点 崩落箇所②の状況

啓開中

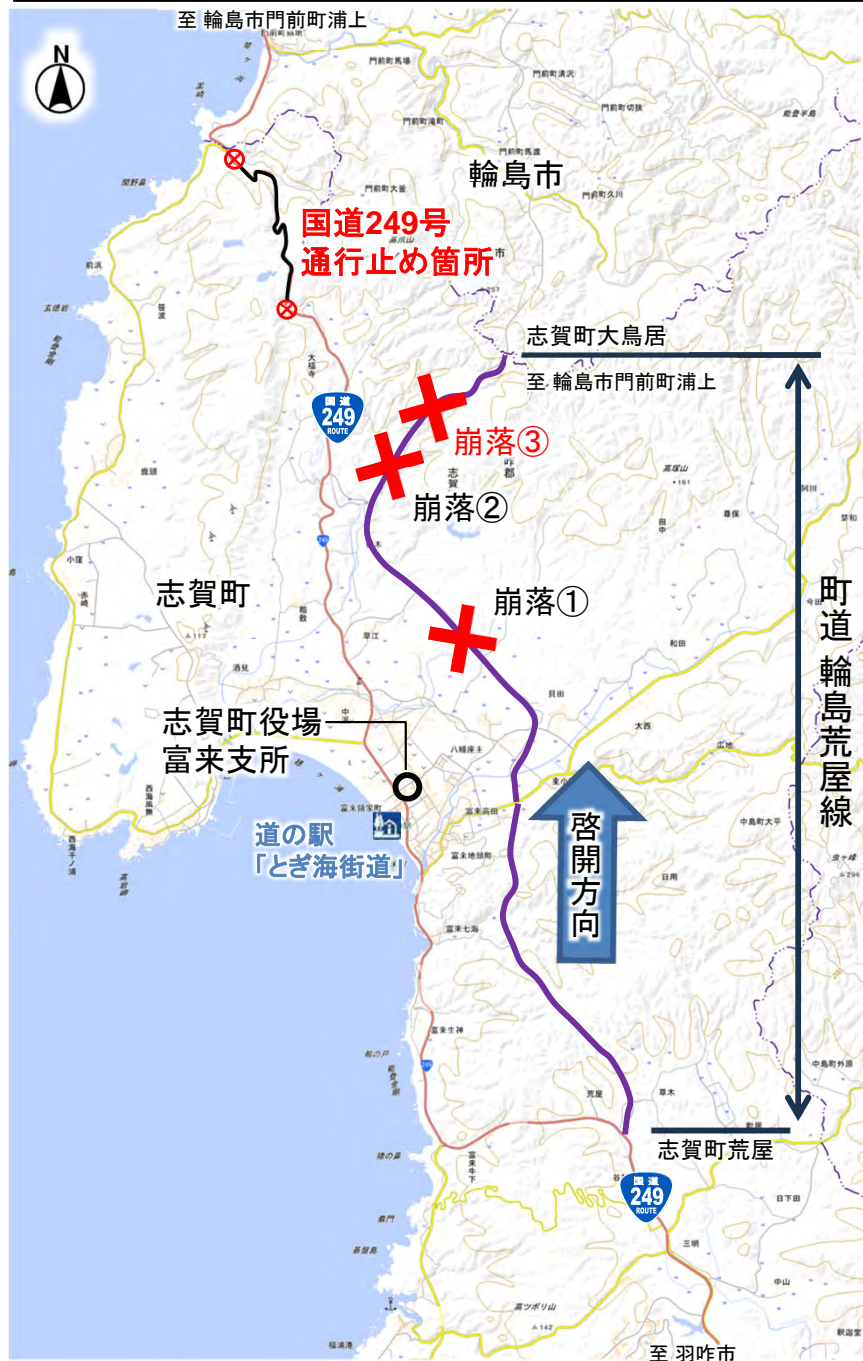
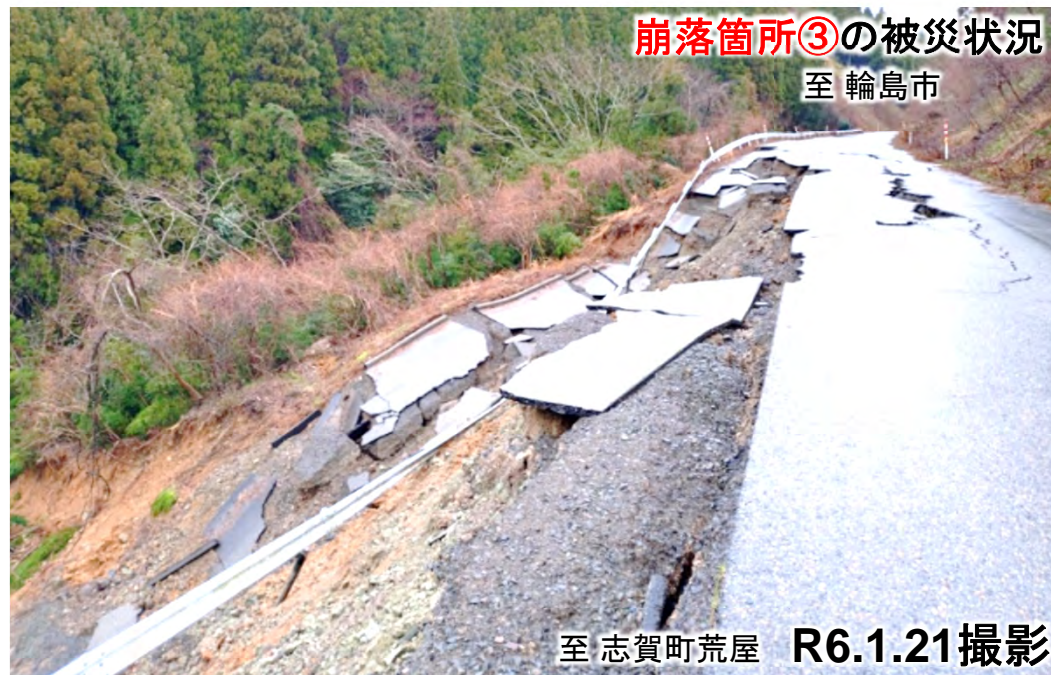
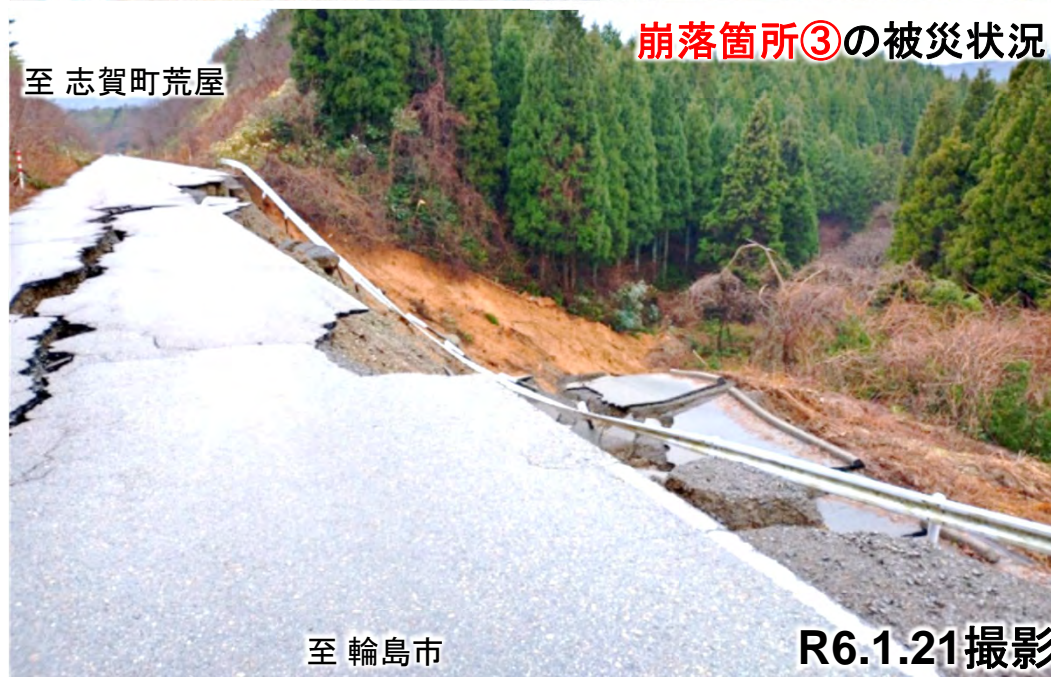
● 羽咋郡志賀町荒屋地内「国道との交差点」から約11.4km地点 崩落箇所③の現地調査結果

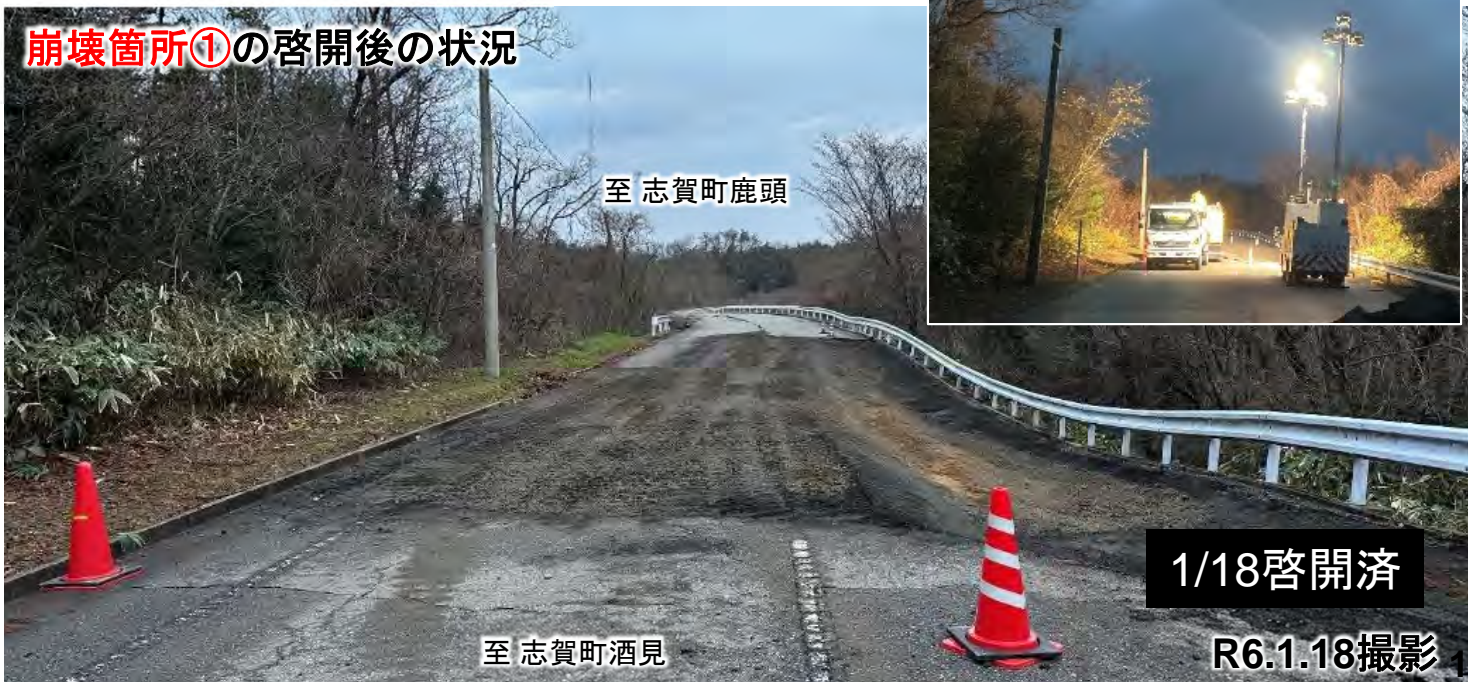
● 羽咋郡志賀町酒見地内「県道との交差点」から約3.2km地点（志賀町鹿頭地先） 崩壊

崩壊箇所①の啓開後の状況

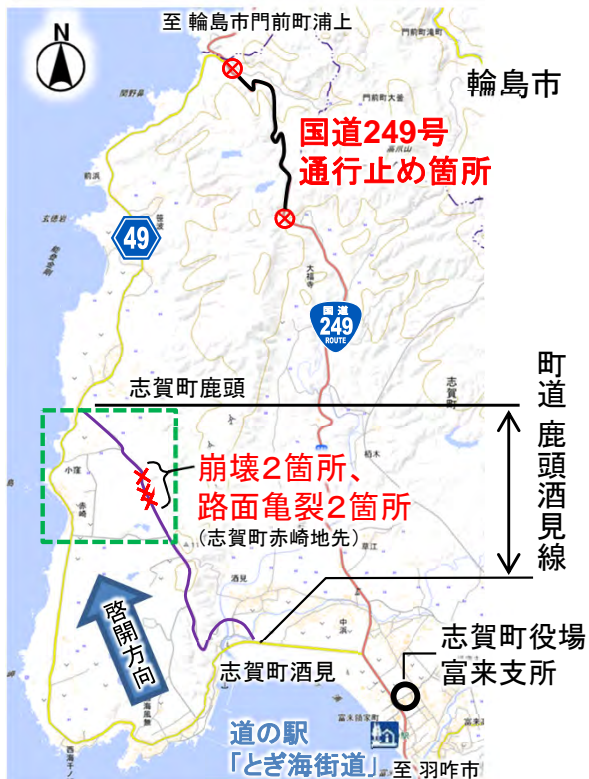
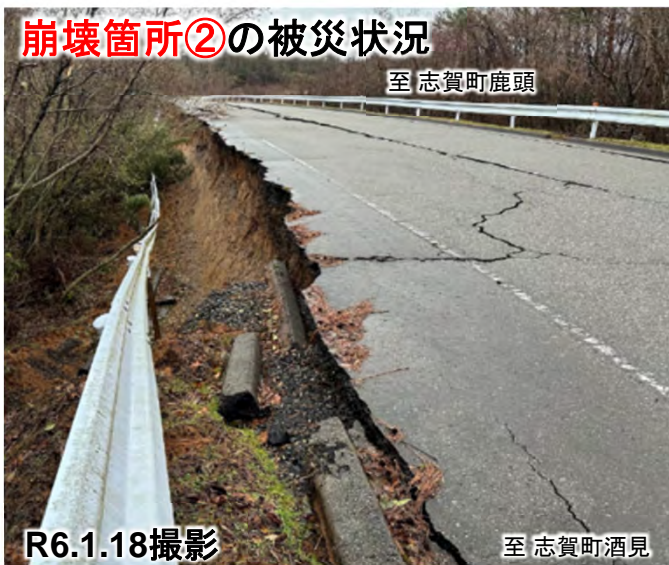
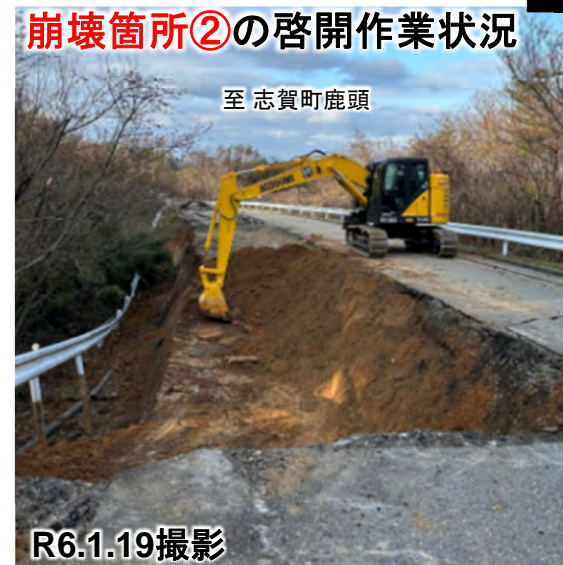
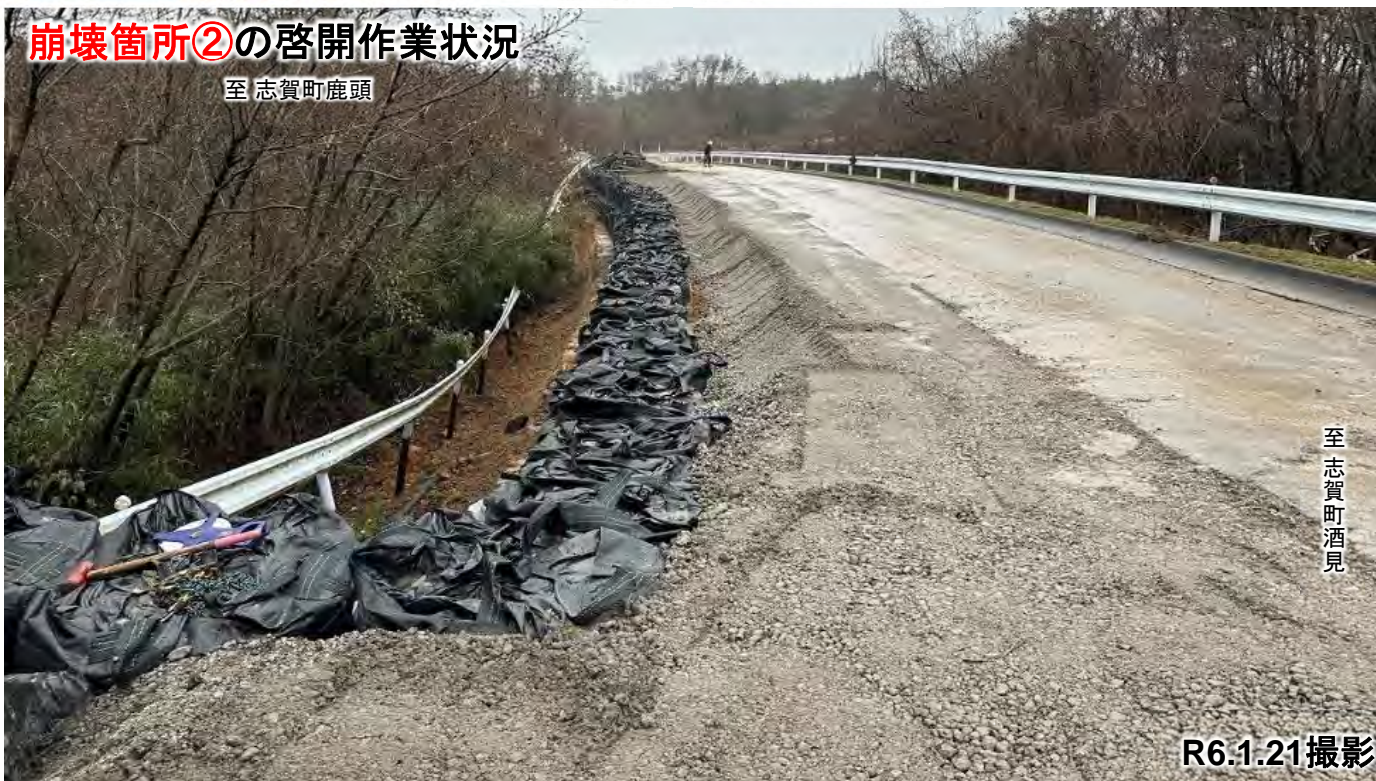
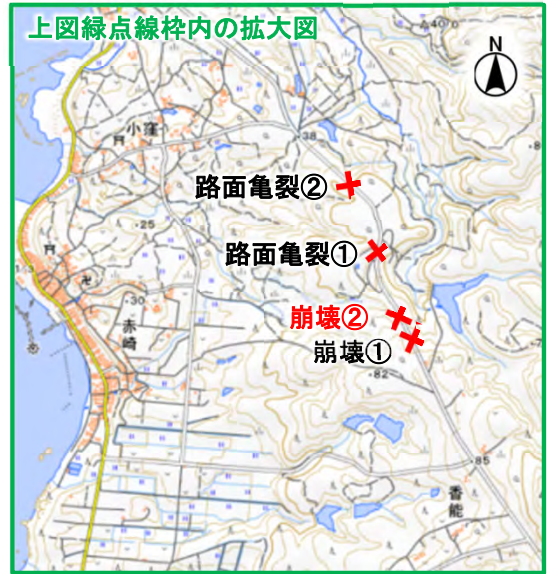
● 羽咋郡志賀町酒見地内「県道との交差点」から約3.3km地点（志賀町鹿頭地先） 崩壊

啓開済

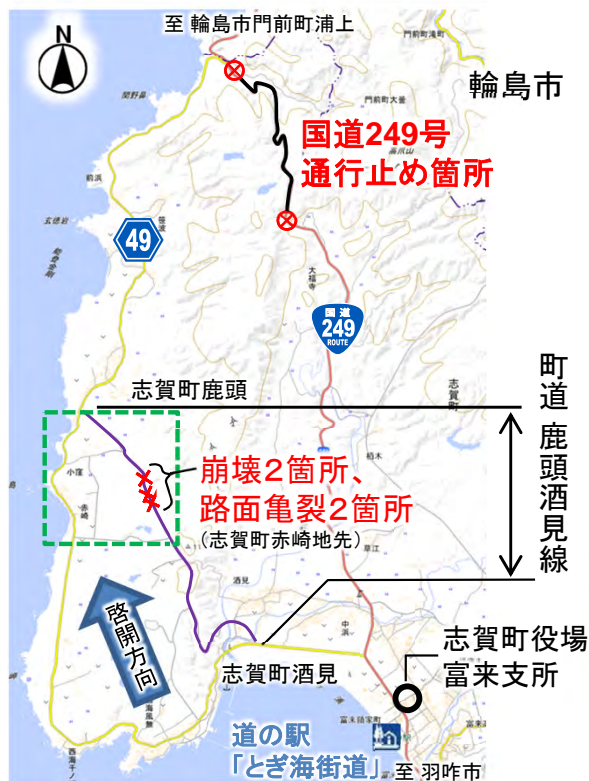
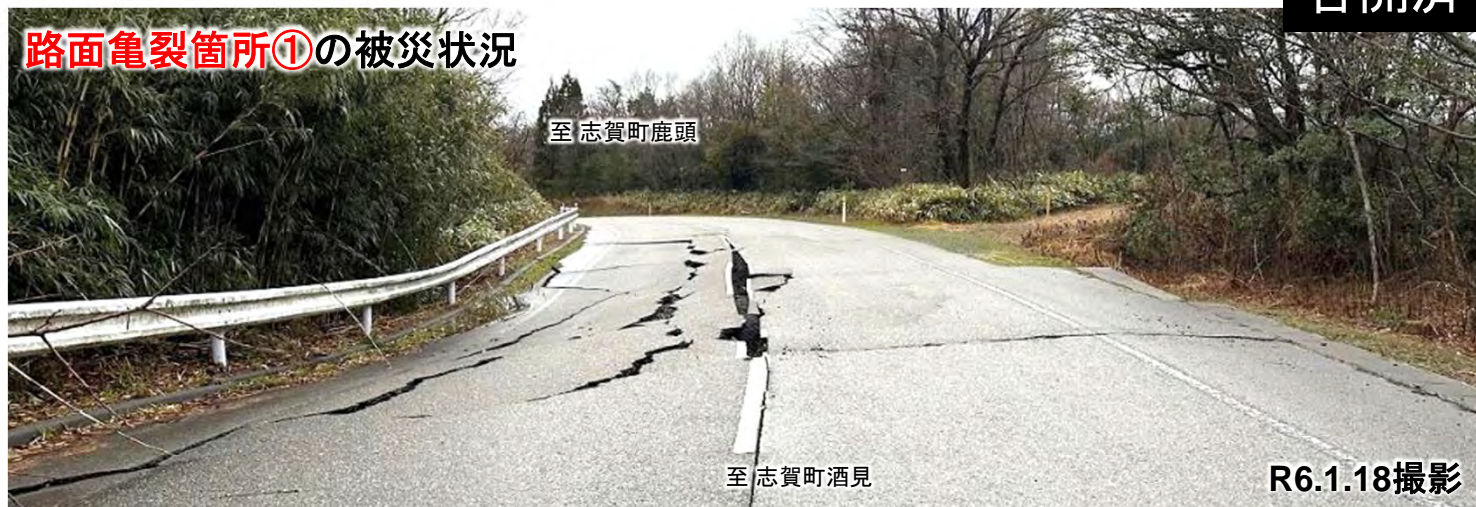
● 羽咋郡志賀町酒見地内「県道との交差点」から約3.6km地点（志賀町鹿頭地先） 路面亀裂 の状況

路面亀裂箇所①の被災状況

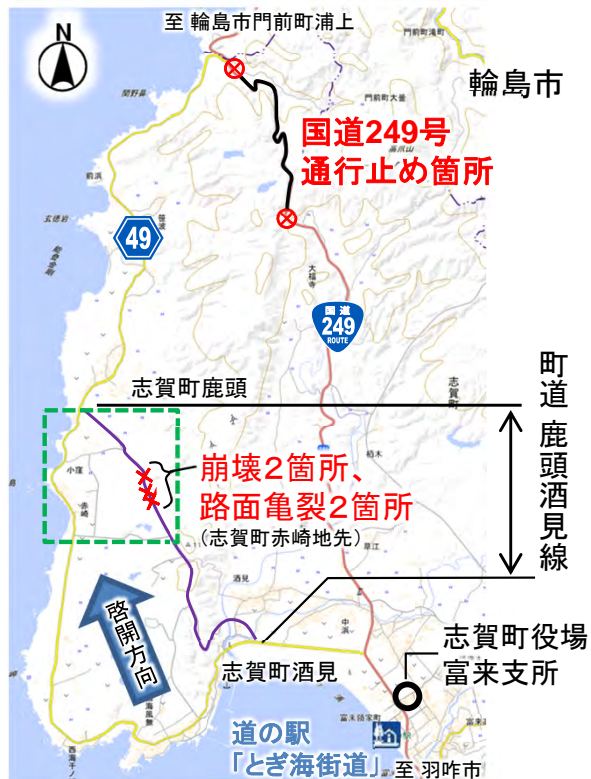
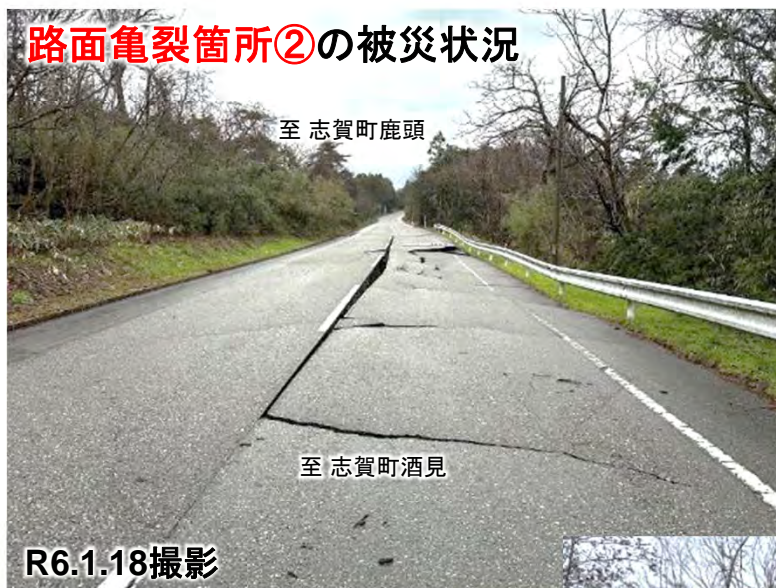
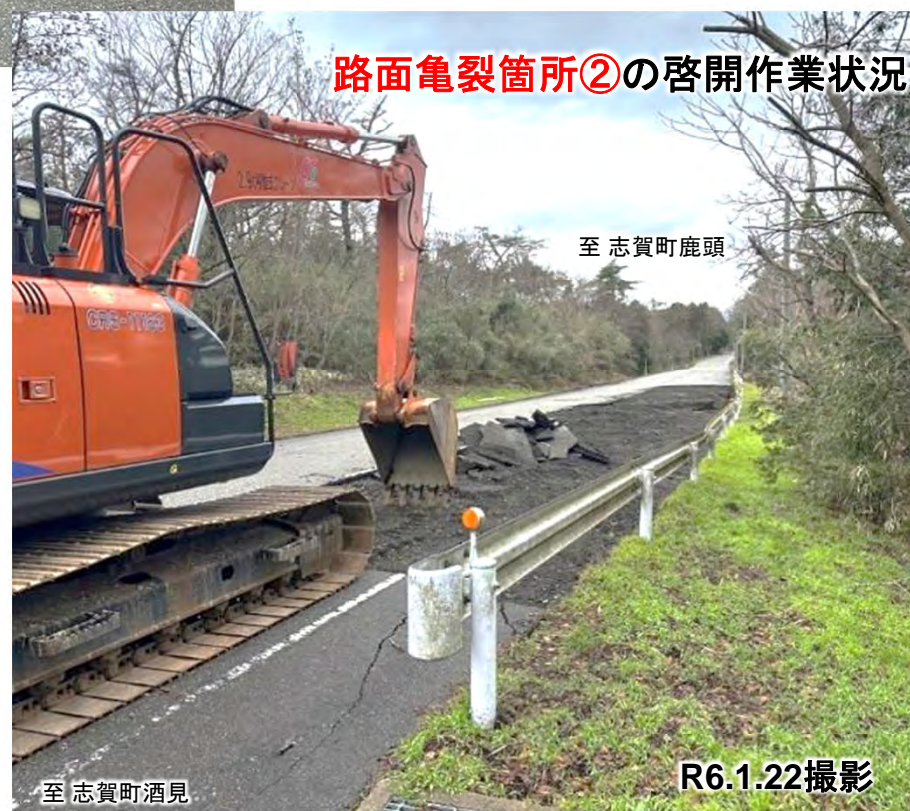
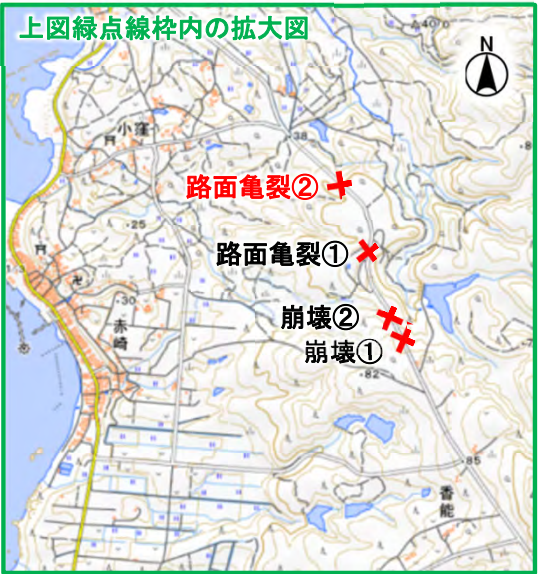
● 羽咋郡志賀町酒見地内「県道との交差点」から約3.8km地点（志賀町鹿頭地先） 路面亀裂 の状況

啓開済
