- 輪島市門前町浦上地内「浦上交差点」から1.1km地点 崩落箇所

工事件名 国道249号エリア緊急復旧工事  
工事場所 石川県輪島市里町字28付近  
渋田橋  
端部段差碎石敷均し  
北緯 37.4351  
東経 137.0345  
撮影日 2024.01.20

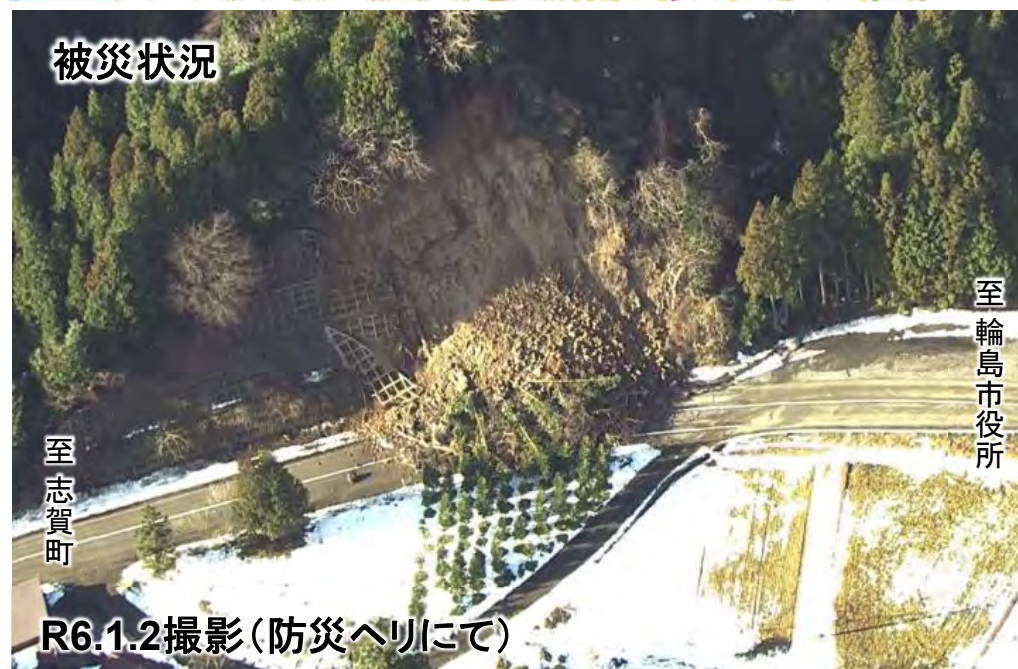
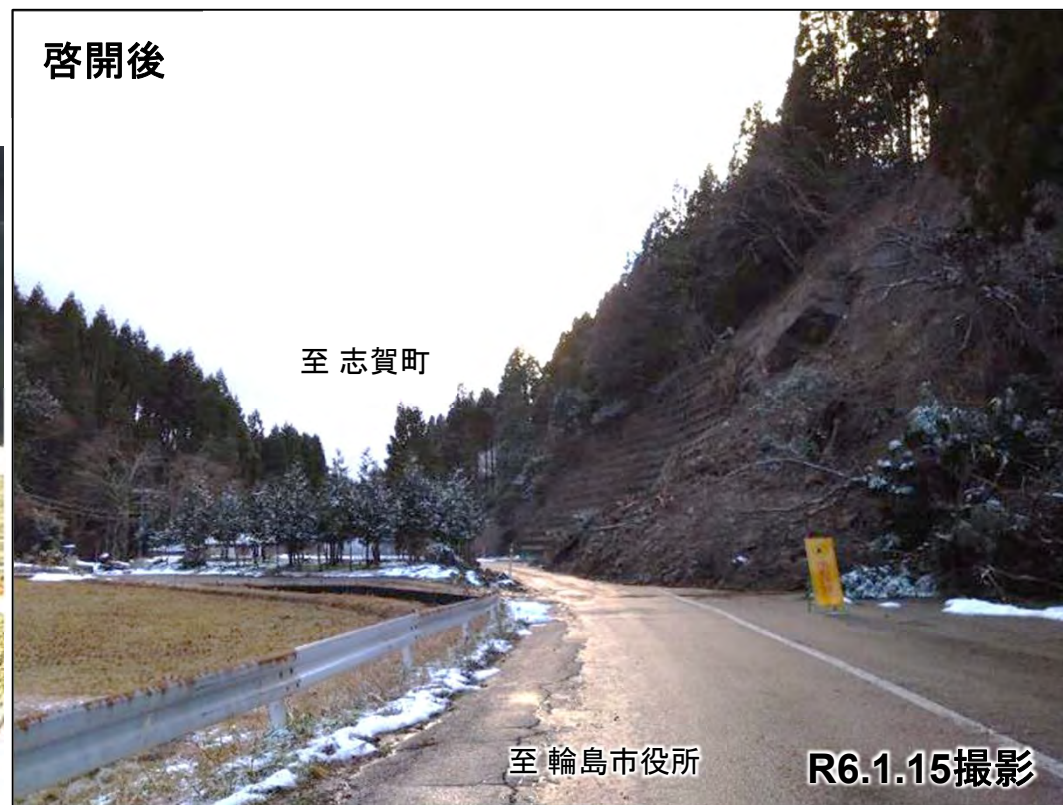
● 輪島市門前町浦上地内「浦上交差点」から1.3km地点 崩落箇所

啓開済

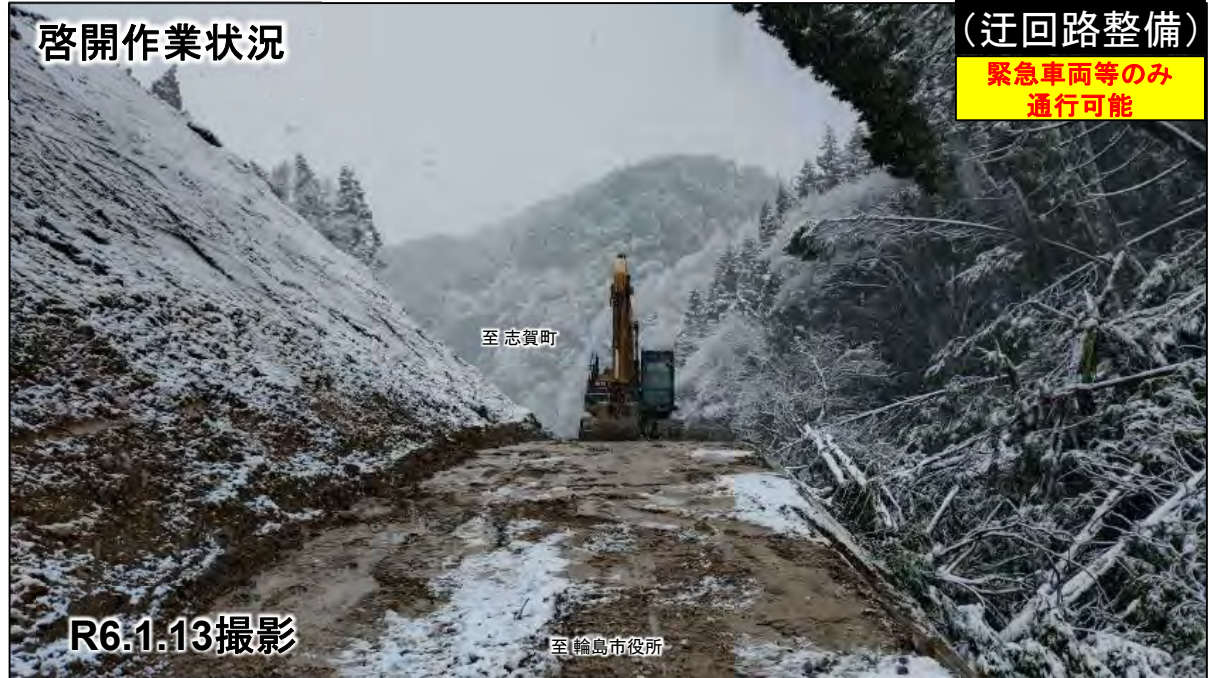
● 輪島市門前町浦上地内「浦上交差点」から1.7km地点 崩落箇所

**啓開済**  
(迂回路整備)  
緊急車両等のみ  
通行可能

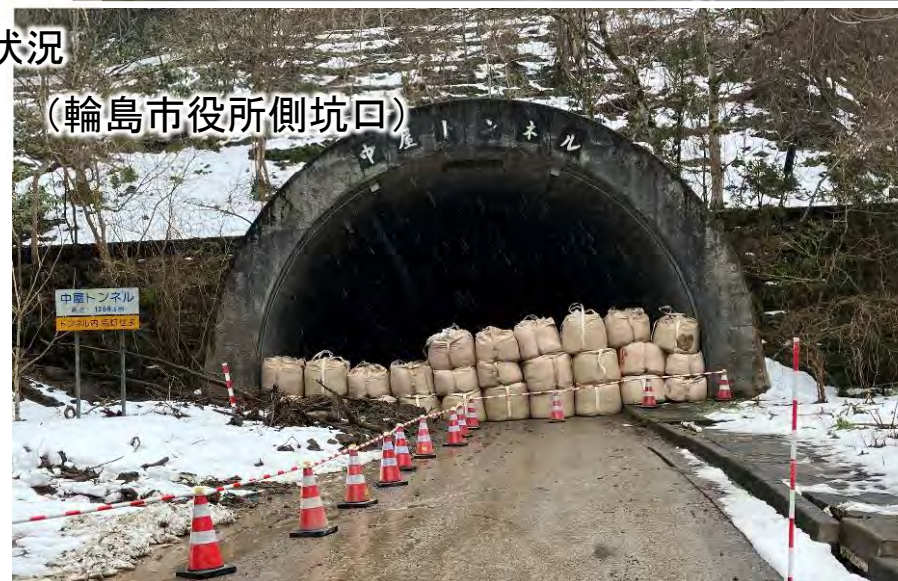
(輪島市役所側坑口)

- 輪島市門前町浦上地内「浦上交差点」から3.0km地点 中屋トンネル まで現地調査実施 トンネル内部で覆工崩落

トンネル内部崩落のため進入禁止措置実施状況

トンネル内部が一部崩落しているため、輪島市門前町西円山と輪島市門前町浦上を結ぶ「中屋トンネル」は通行不可

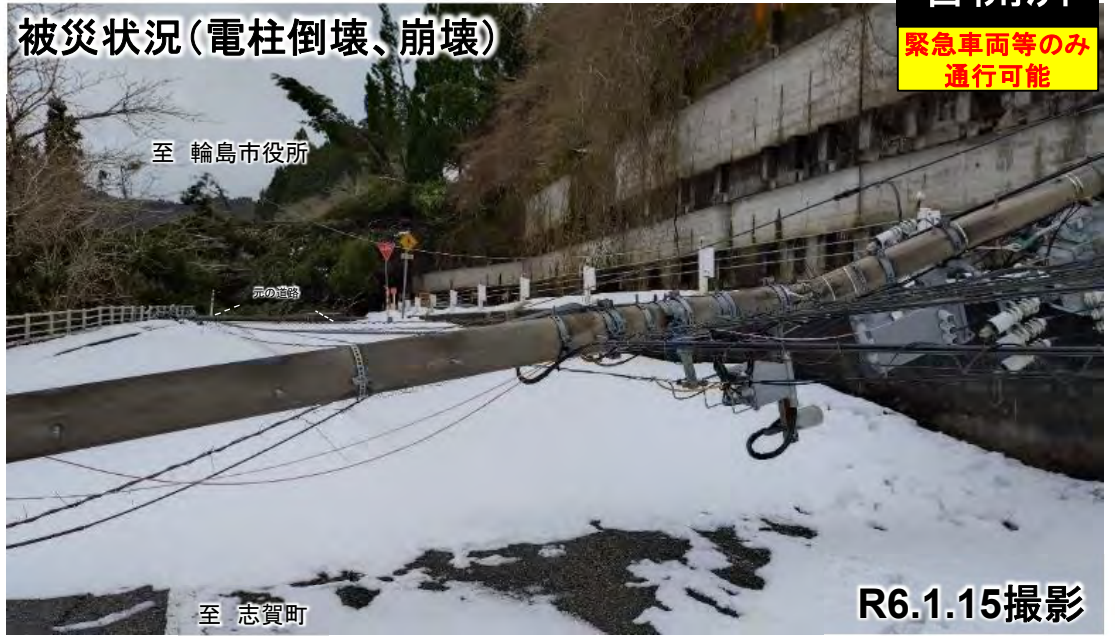
● 輪島市門前町浦上地内「浦上交差点」から4.4km地点 電柱倒壊、崩落、舗装亀裂

被災状況(電柱倒壊、崩壊)

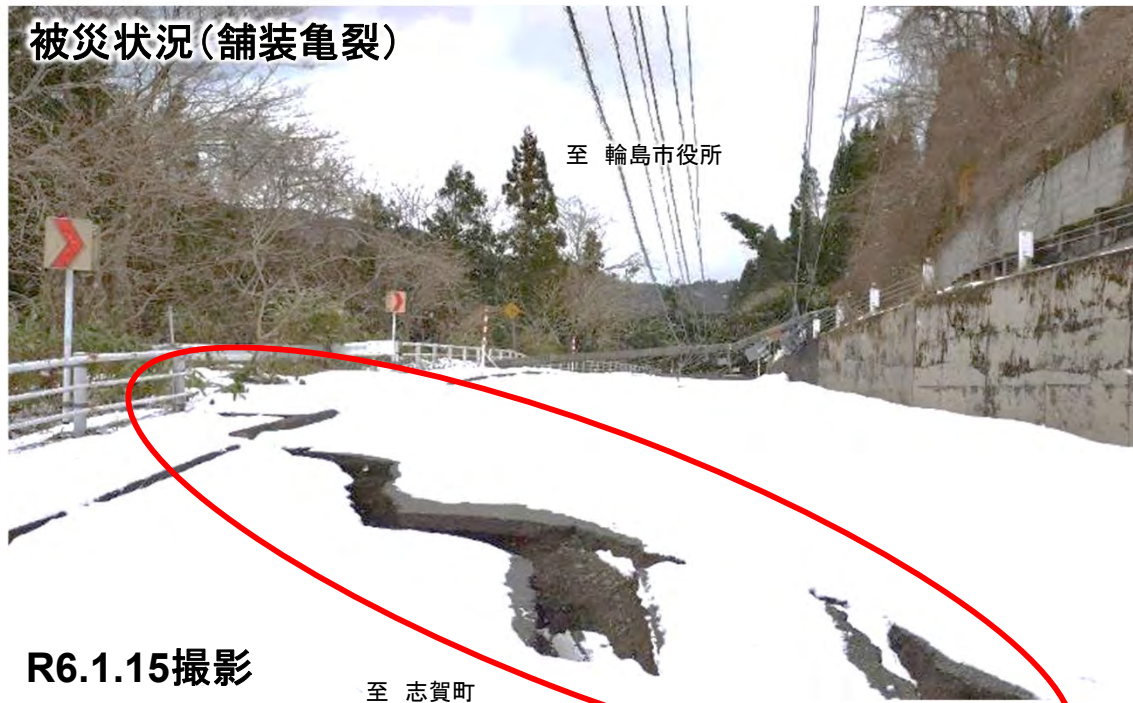
被災状況(舗装亀裂)

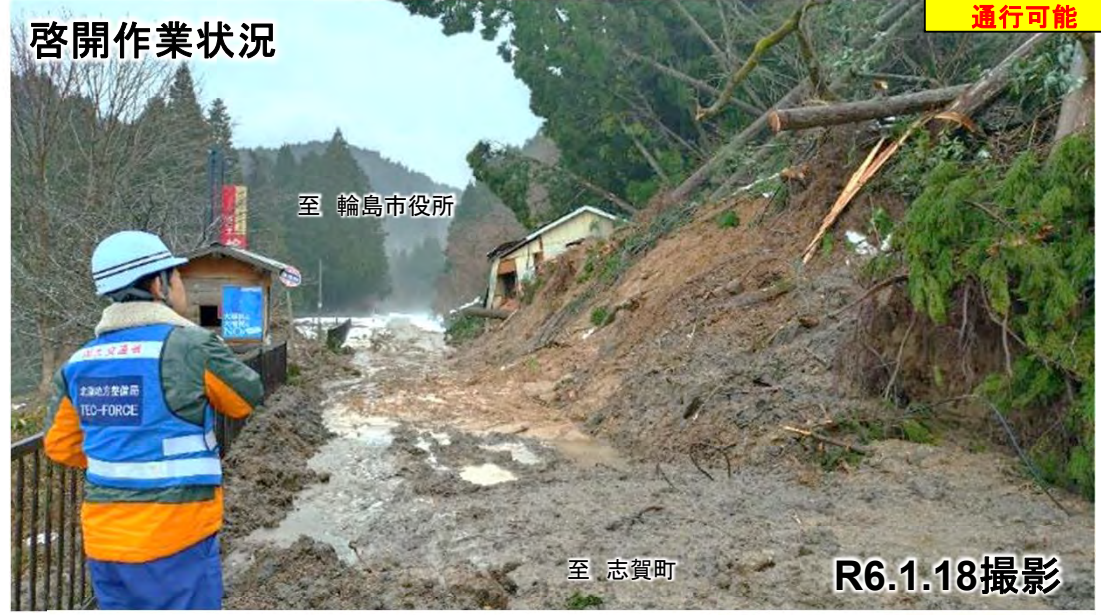
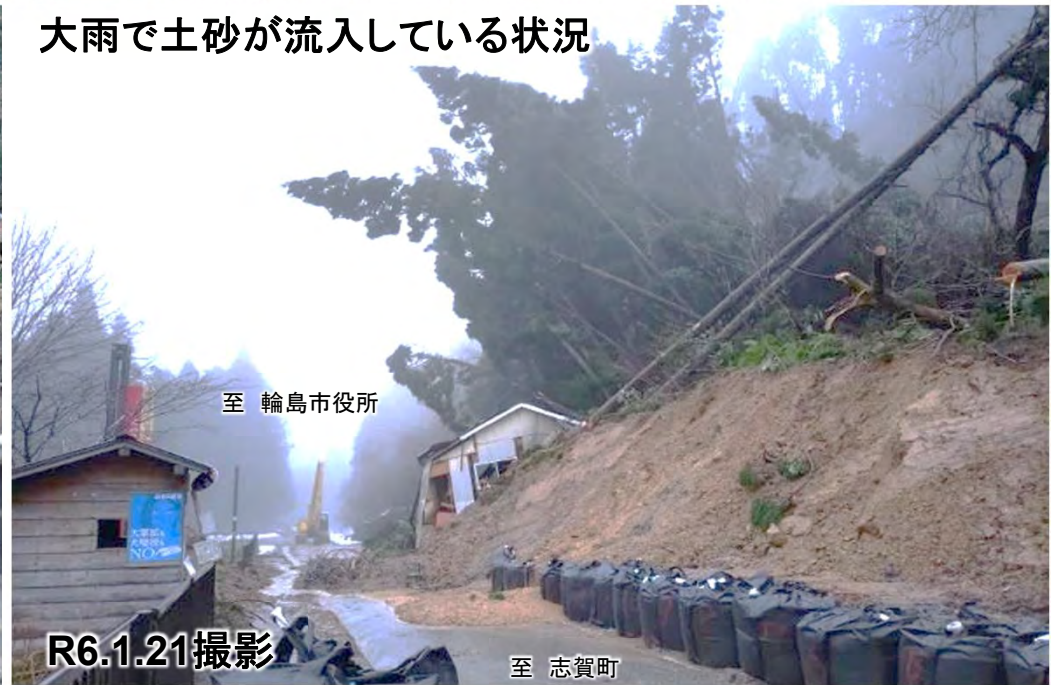
- 輪島市門前町浦上地内「浦上交差点」から4.9km地点 建物倒壊、崩落の状況
- 2工区(株式会社熊谷組)から啓開作業を引き継ぎ

大雨で土砂が流入している状況

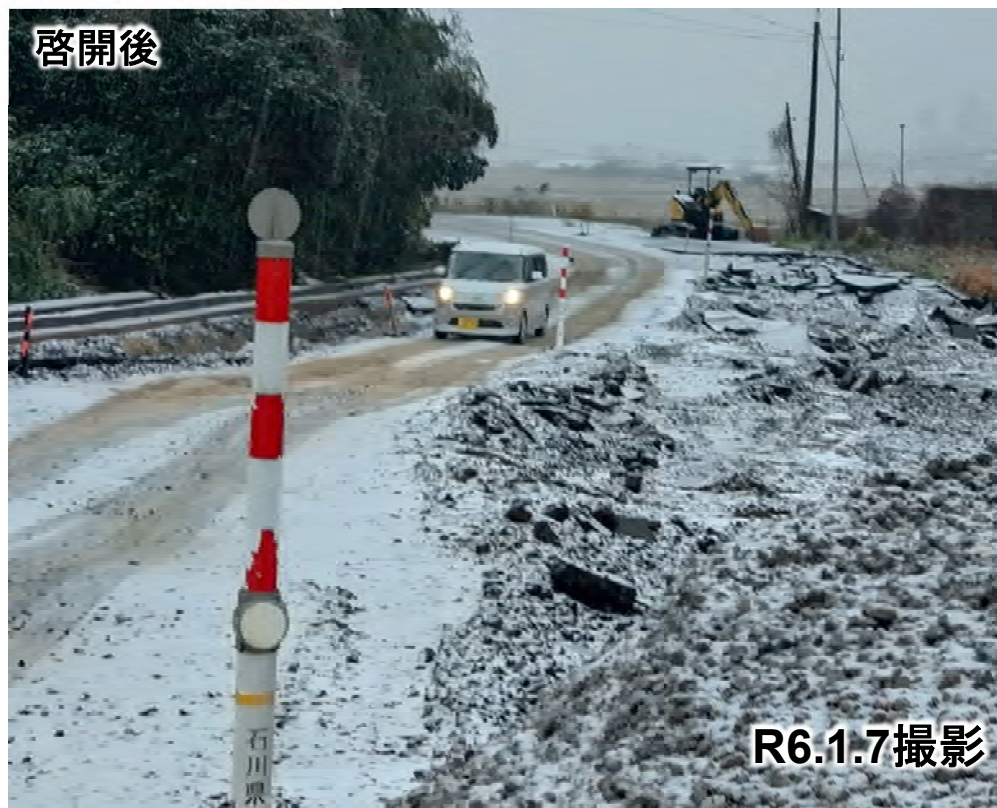
- 輪島市河井町地内「河井中央交差点」から2.9km地点(輪島市稲屋町付近)の路面変状の状況

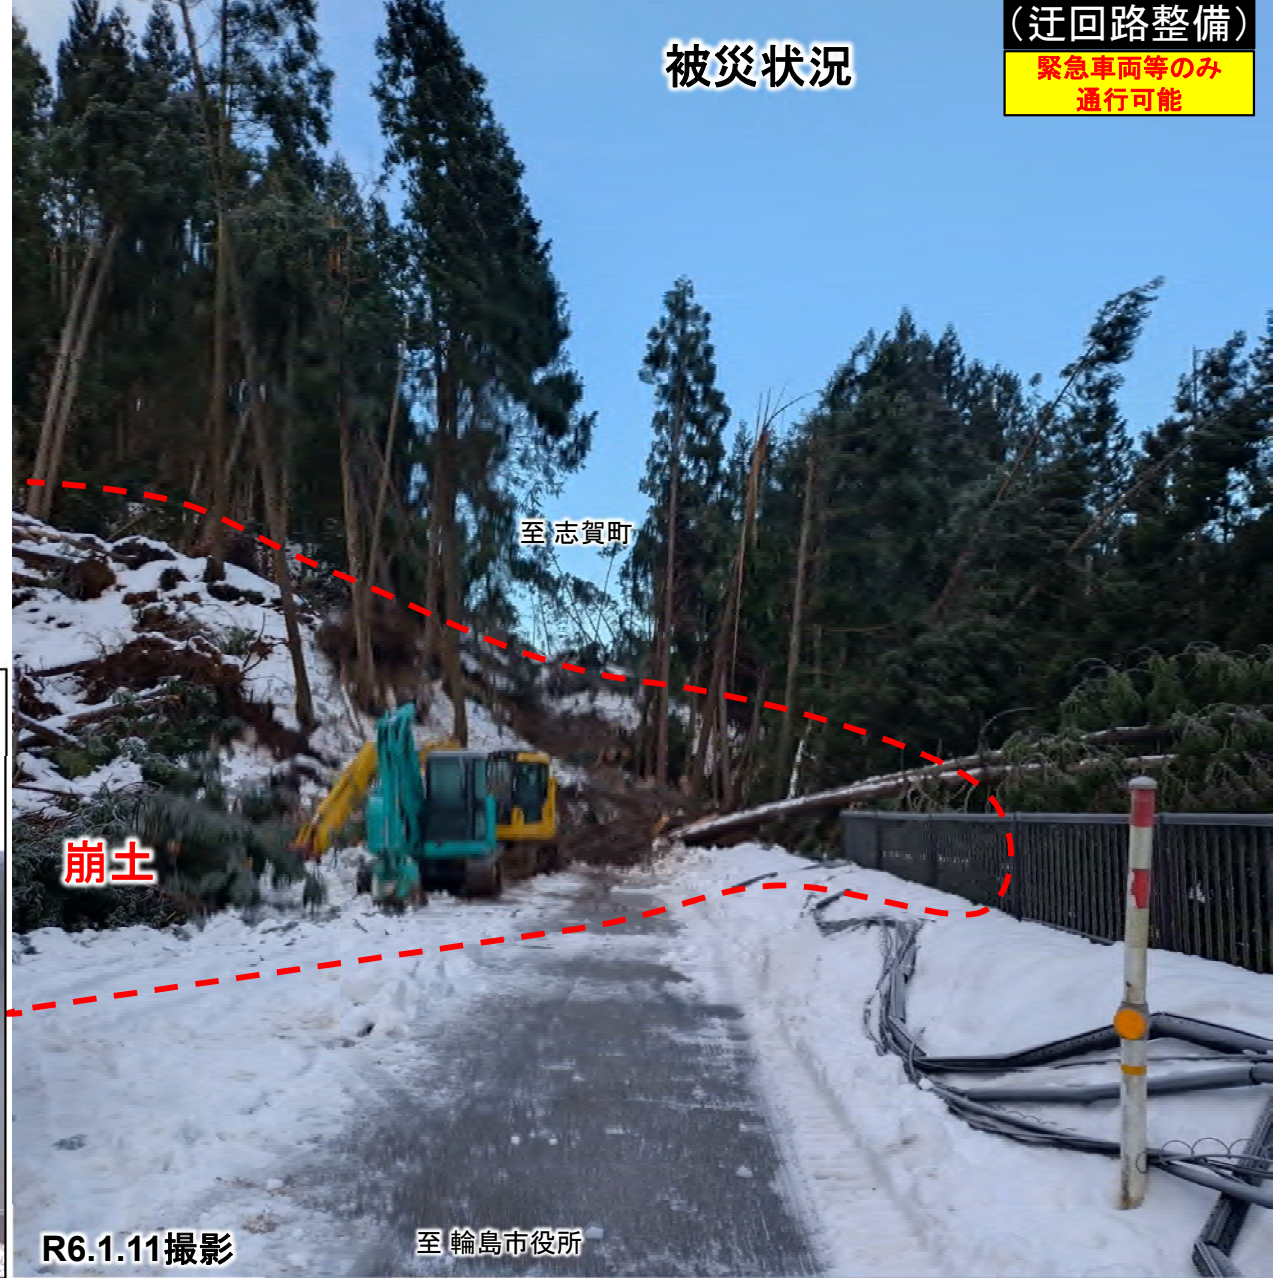
● 輪島市河井町地内「河井中央交差点」から7.9km地点(輪島市繩又町付近)の崩落箇所状況

被災状況

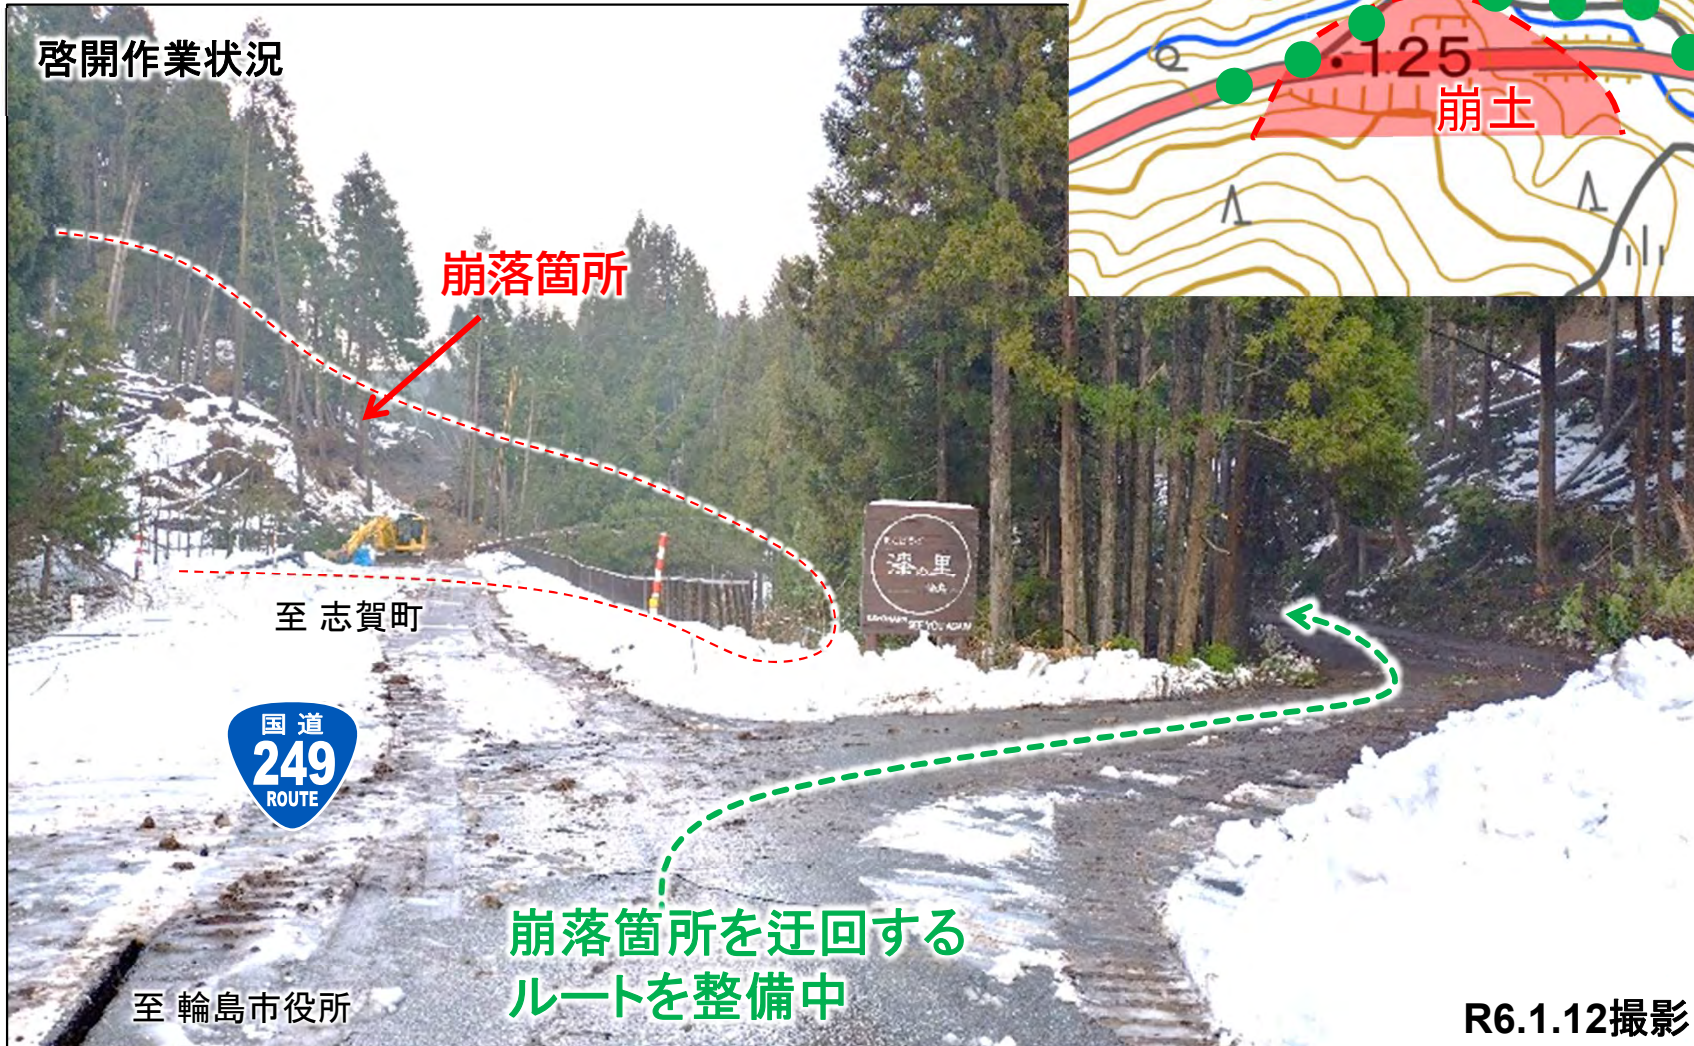
● 輪島市河井町地内「河井中央交差点」から7.9km地点(輪島市縄又町付近)の崩落箇所状況

崩落箇所を迂回する  
ルートを整備中

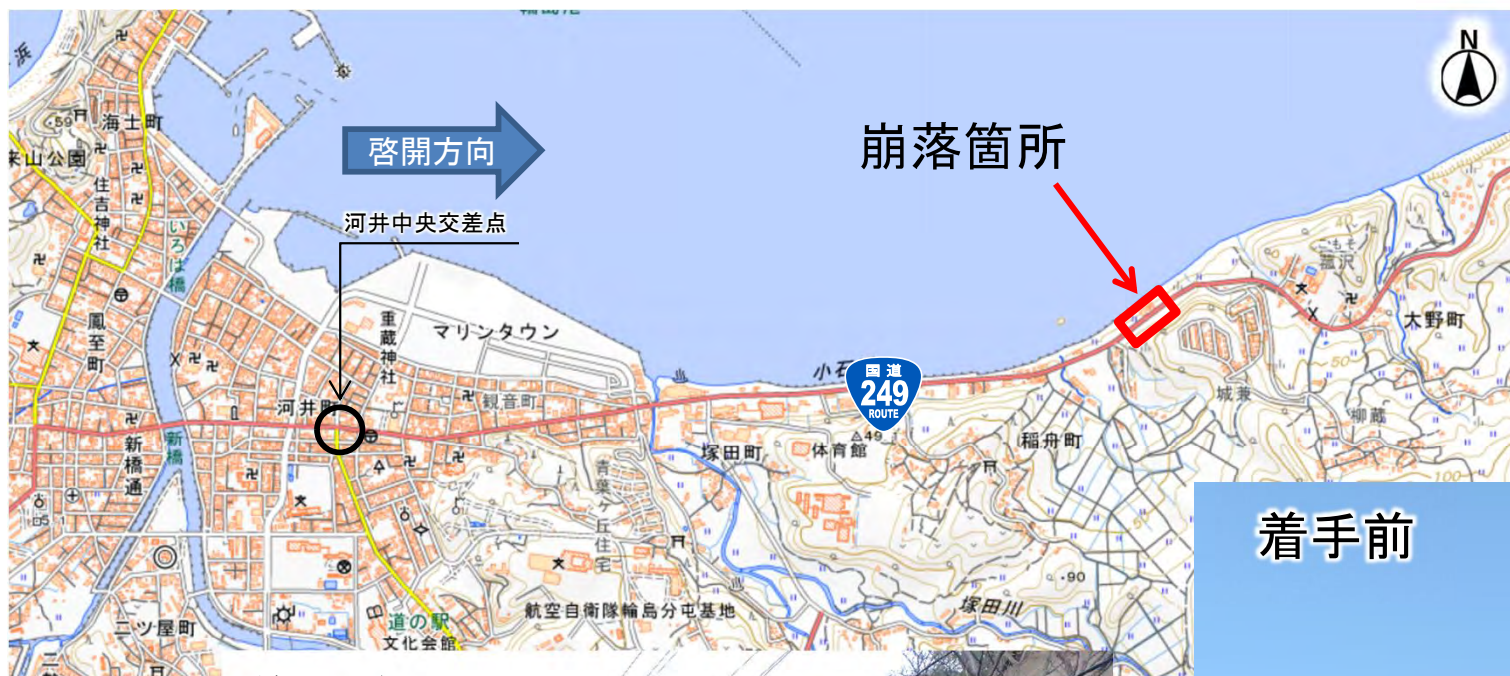
● 輪島市河井町地内「河井中央交差点」から2.2km地点(輪島市稲舟町付近) 崩落箇所

着手前

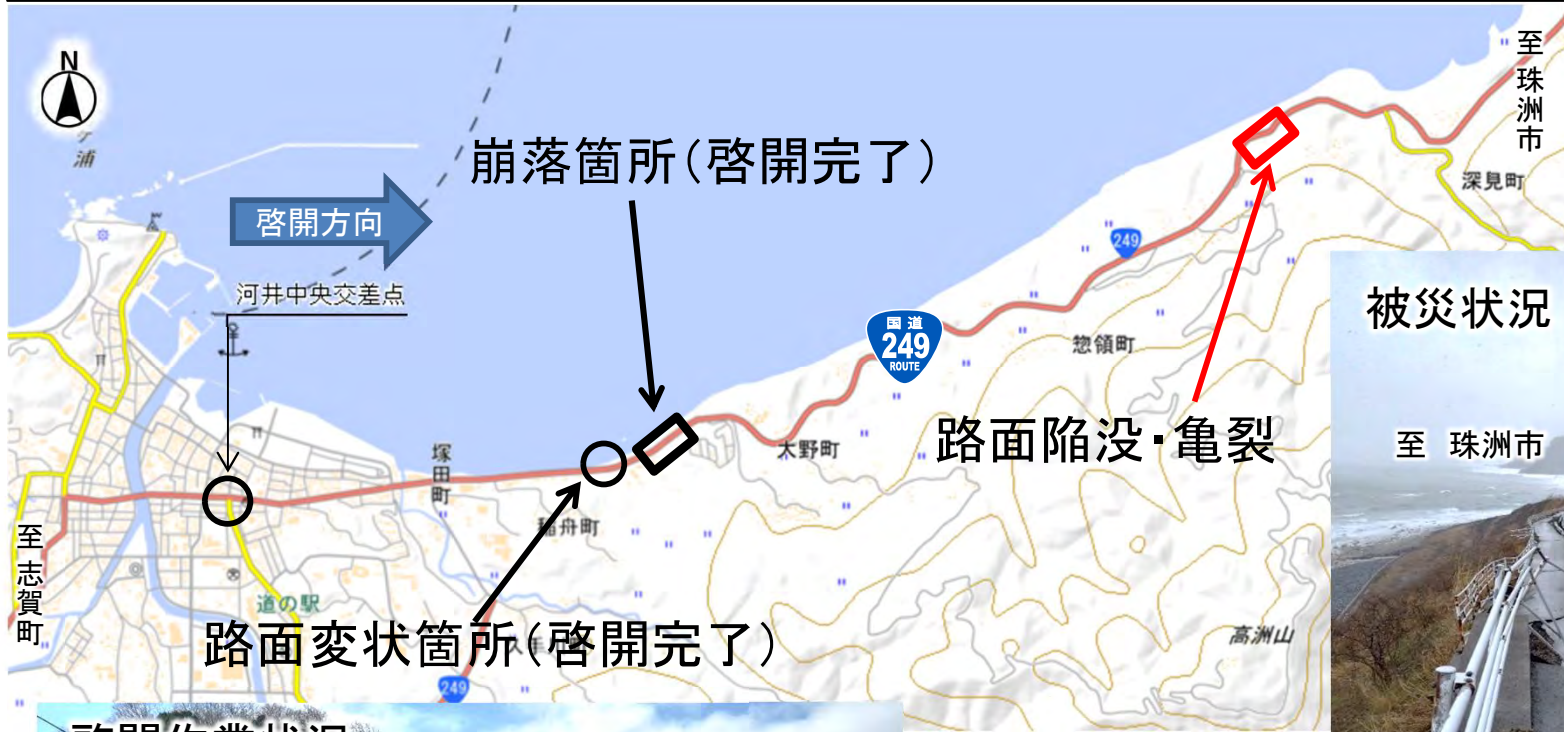
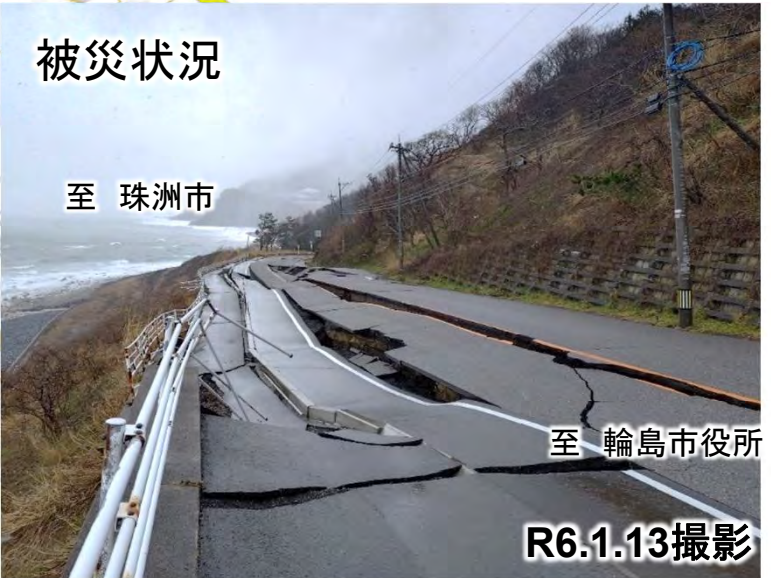
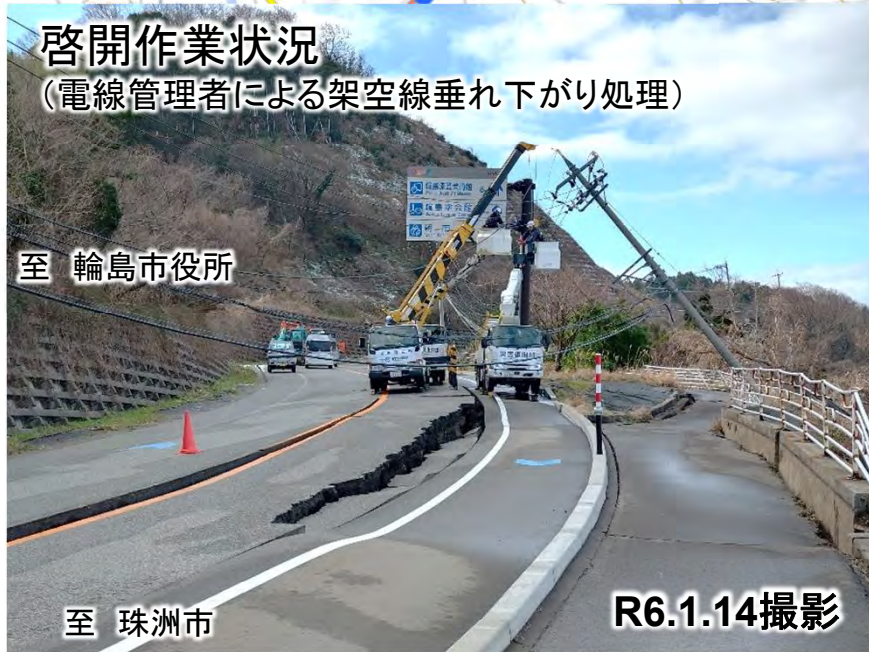
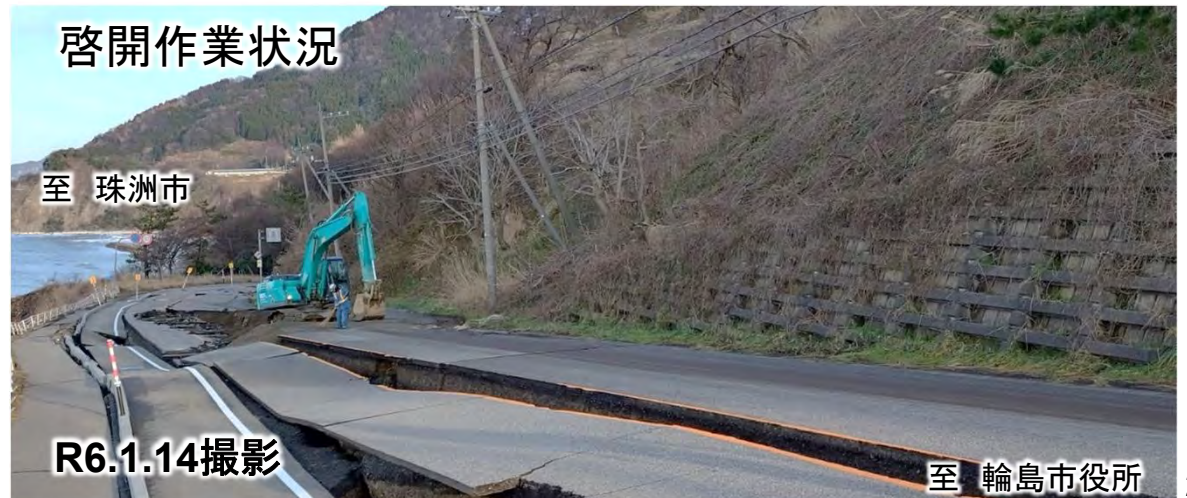
● 輪島市河井町地内「河井中央交差点」から5.8km地点(輪島市深見町付近) 路面陥没・亀裂

1/16啓開済

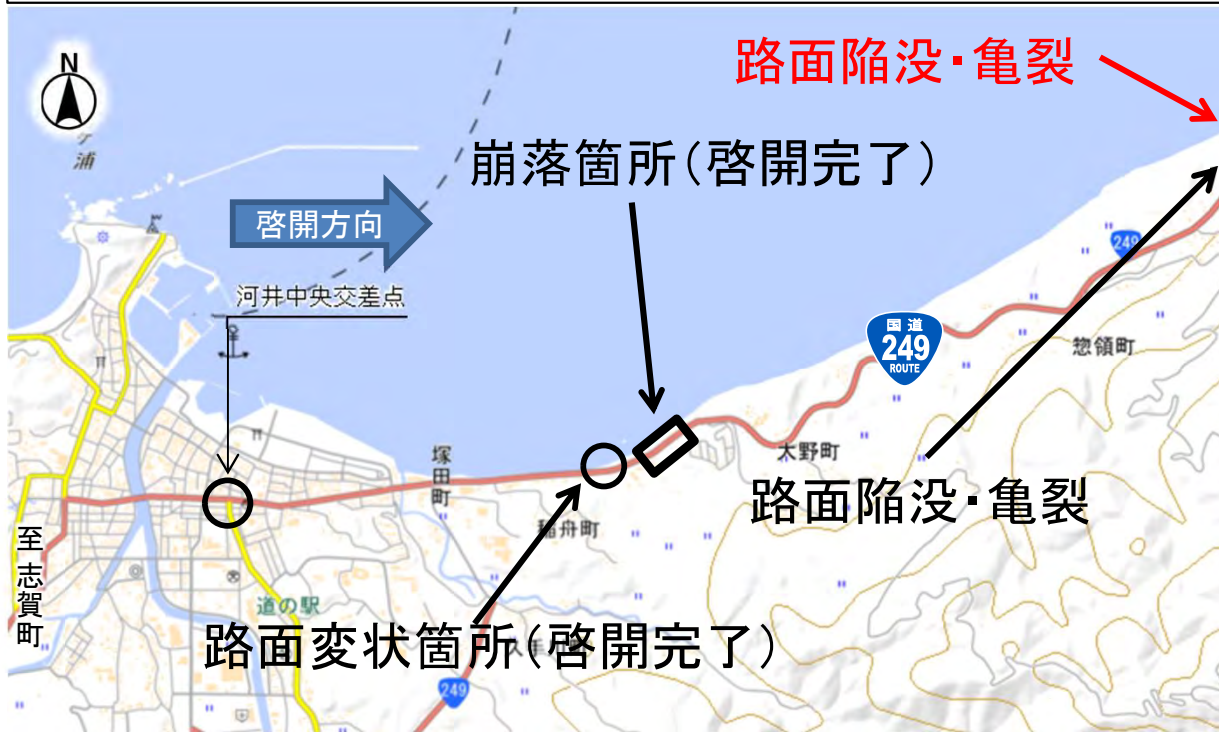
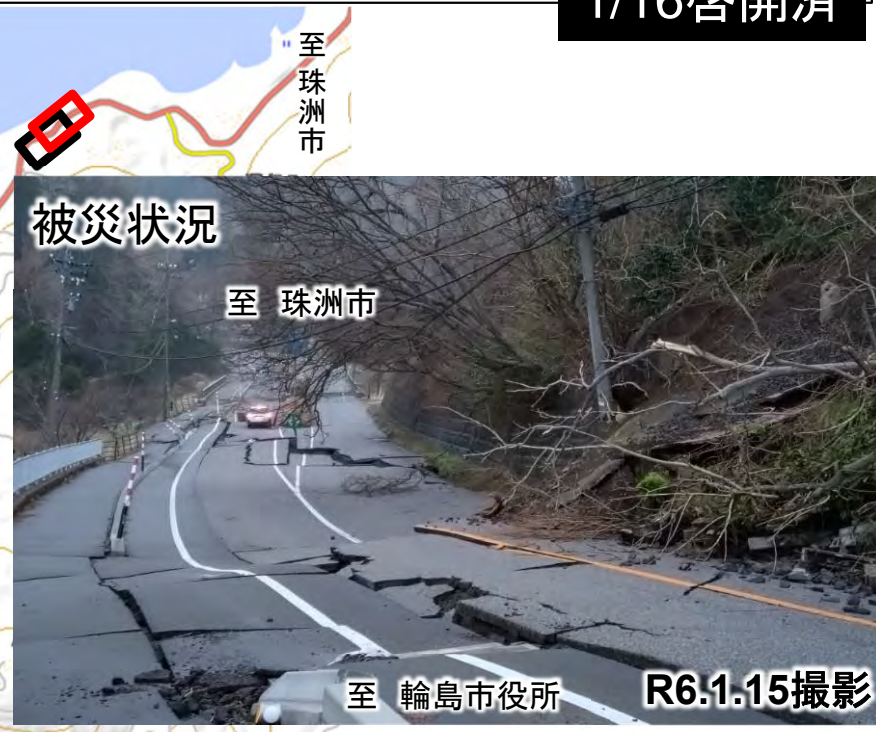
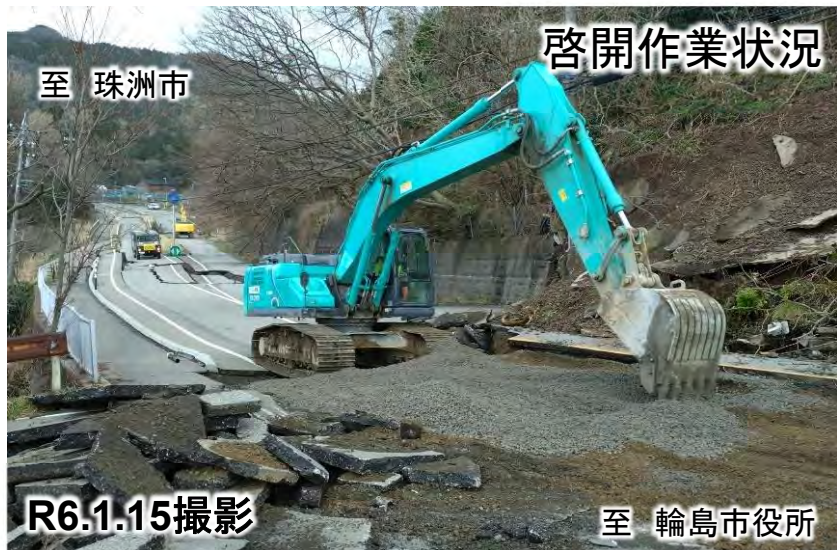
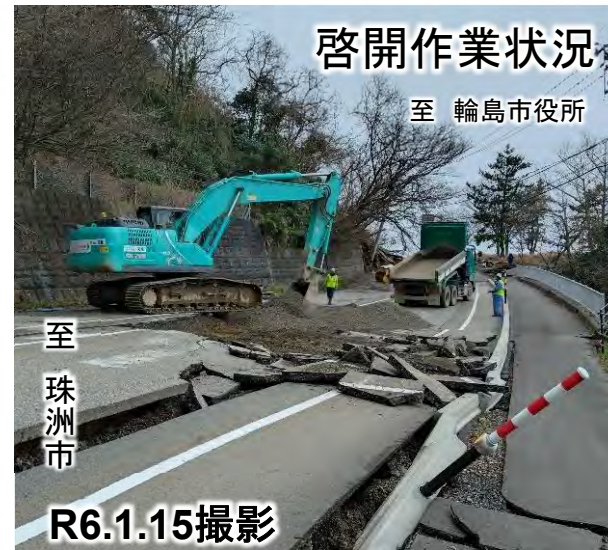
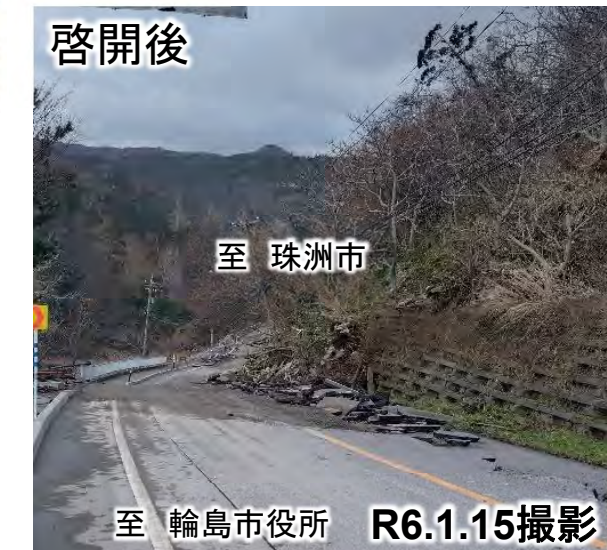
● 輪島市河井町地内「河井中央交差点」から5.9km地点(輪島市深見町付近) 路面陥没・亀裂

1/16啓開済

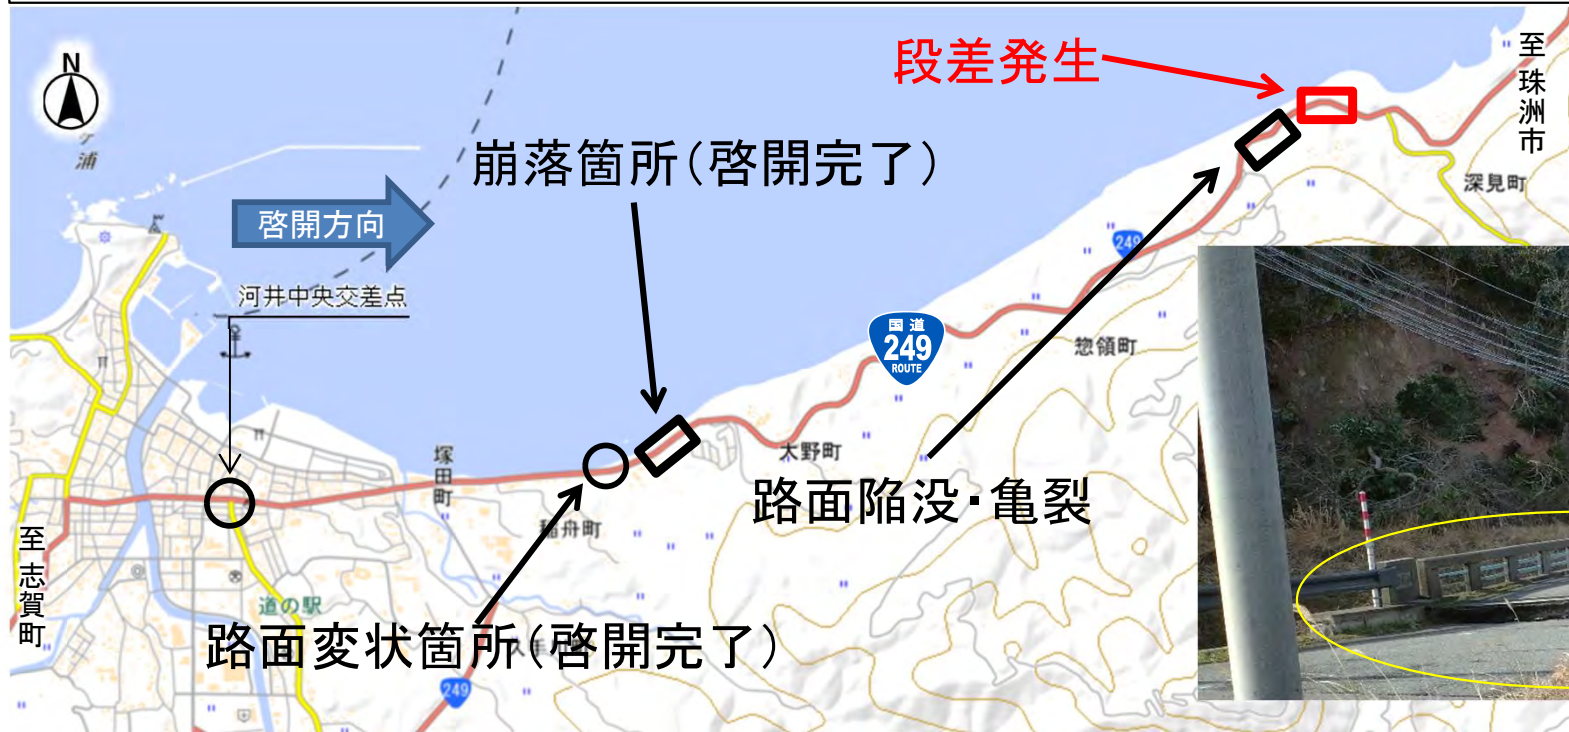
● 輪島市河井町地内「河井中央交差点」から6.5km地点(輪島市深見町付近) 深見橋 段差

1/16啓開済

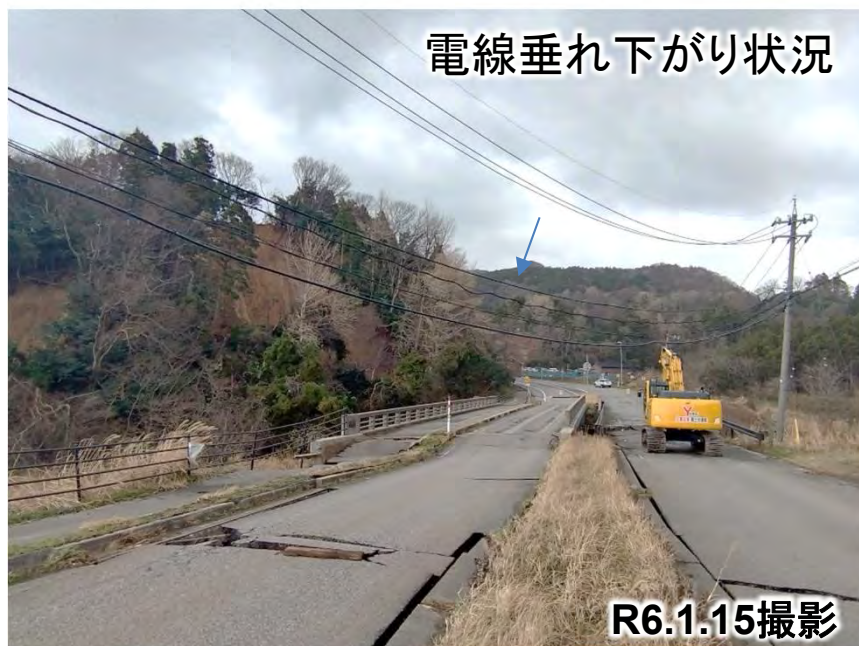
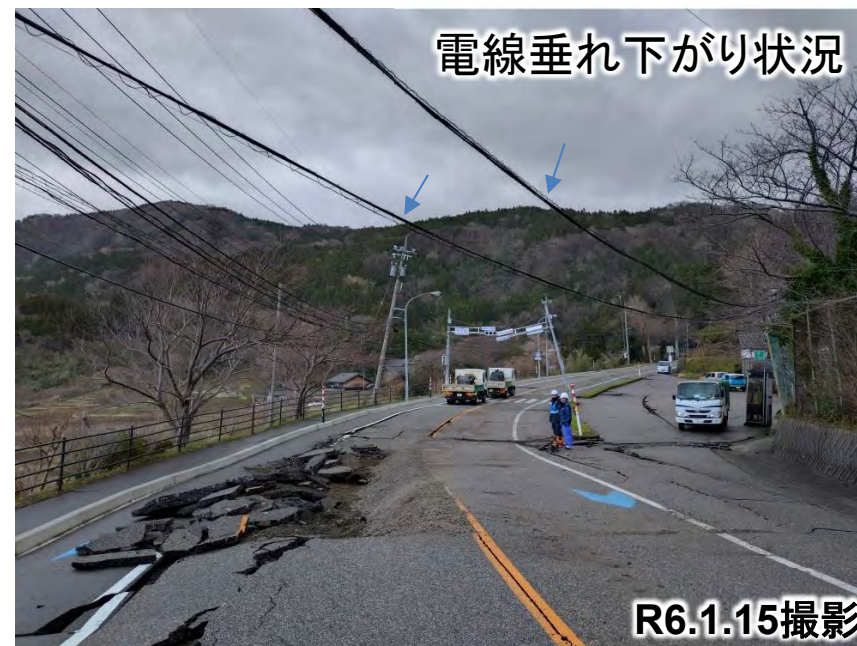
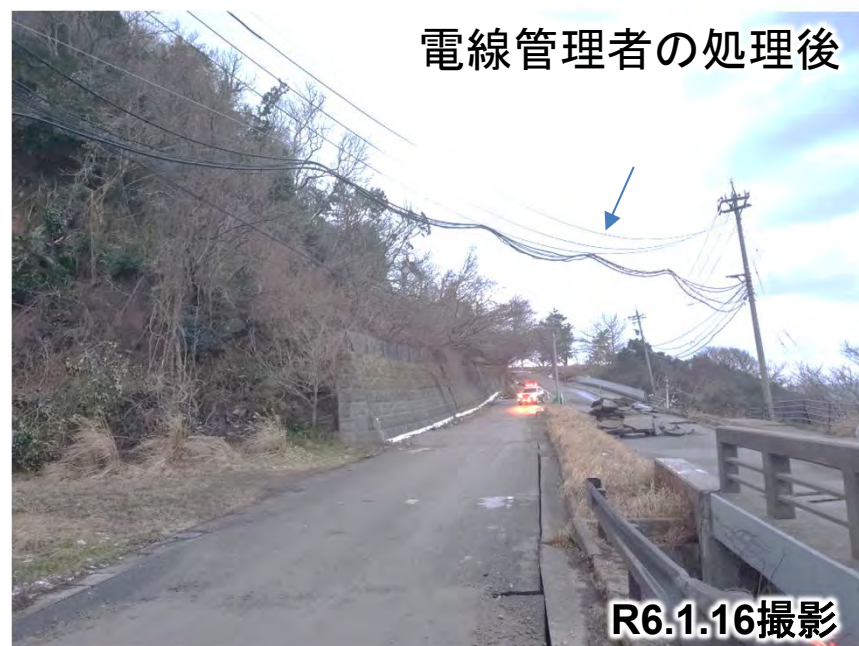
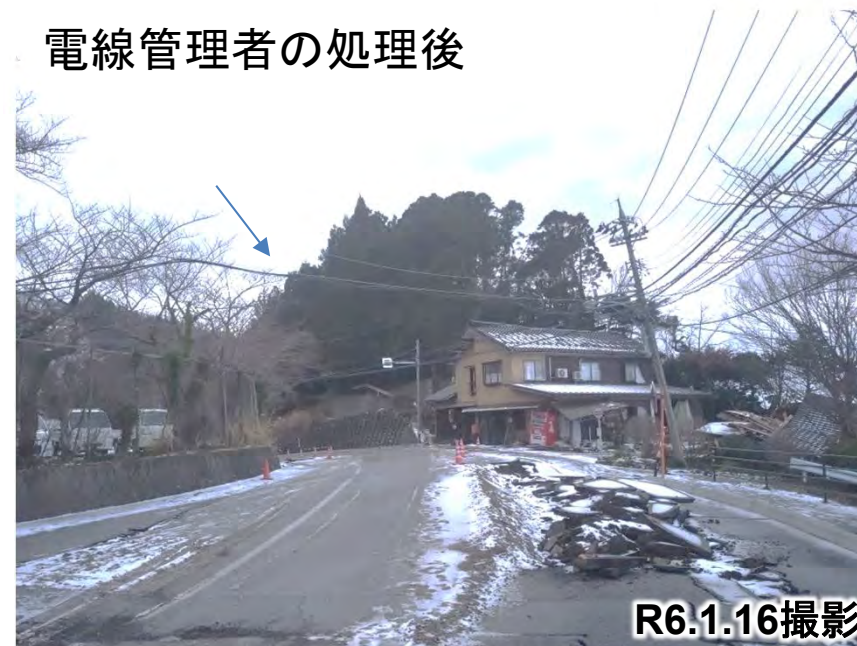
● 輪島市河井町地内「河井中央交差点」から6.5km地点(輪島市深見町付近) 架空線垂れ下がり

1/16啓開済

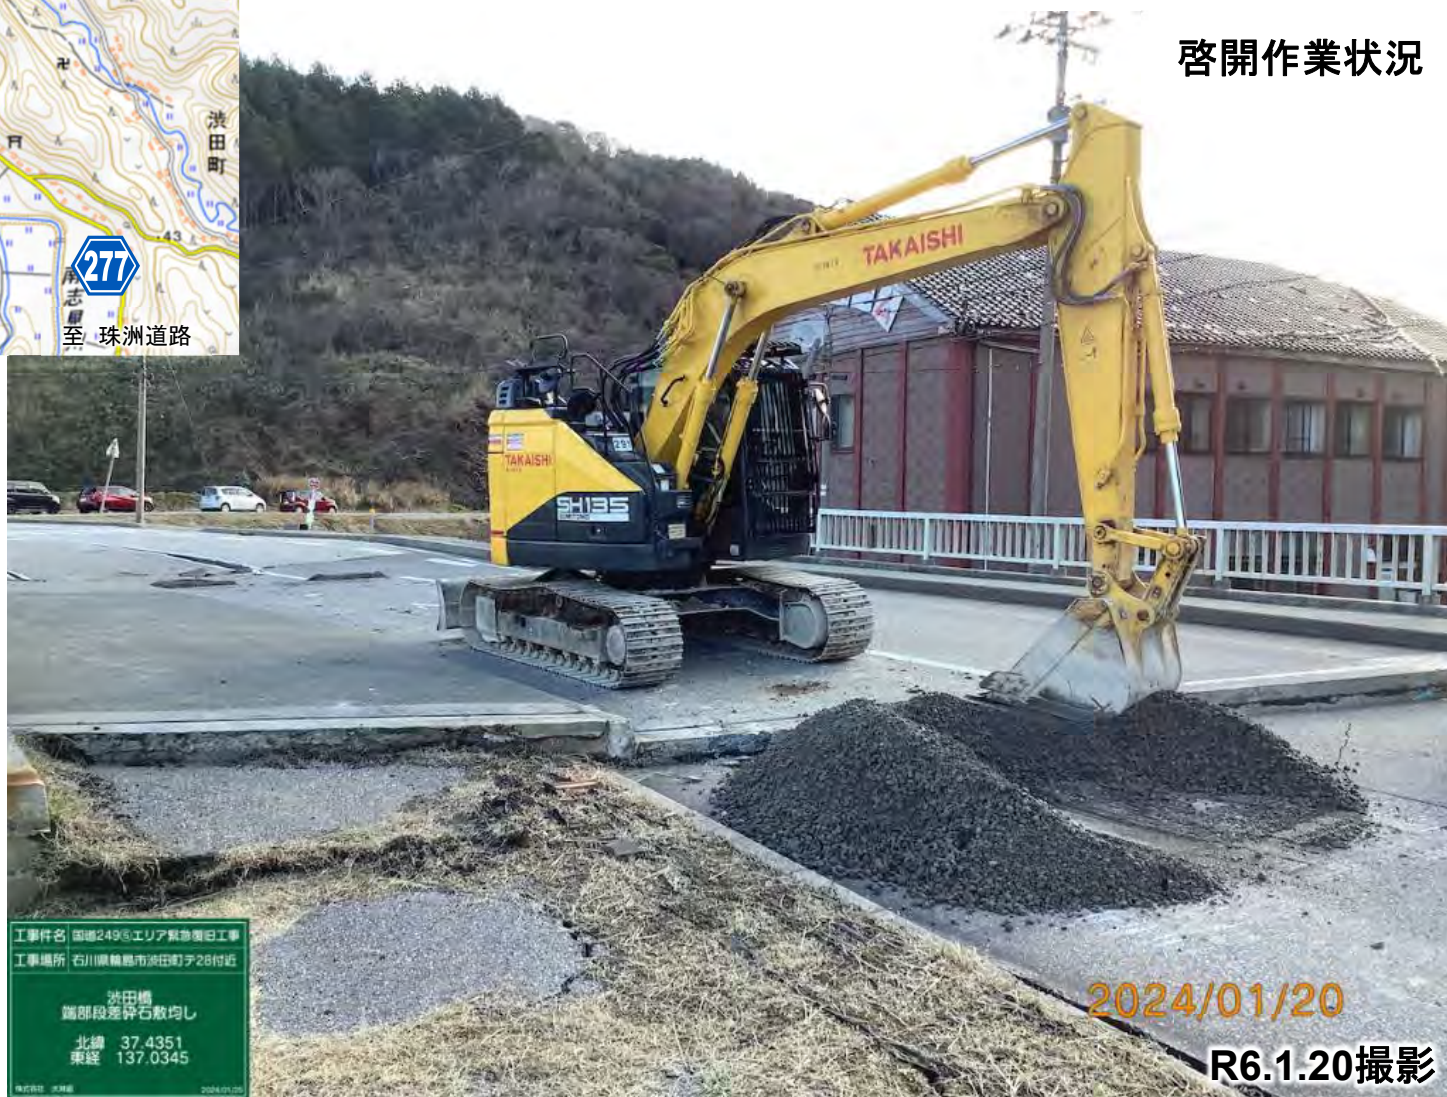
●輪島市里町地内「里町県道交差点」から東へ0.7km地点 渋田橋取付部 段差

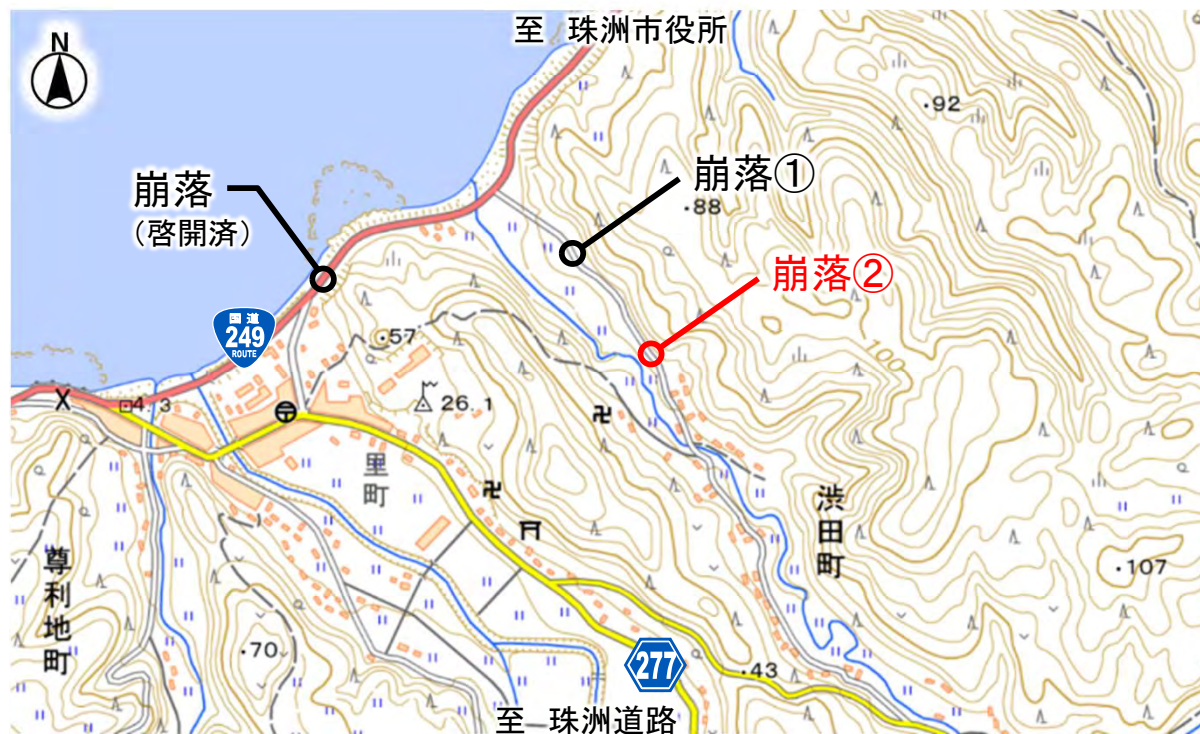
崩落箇所②の被災状況

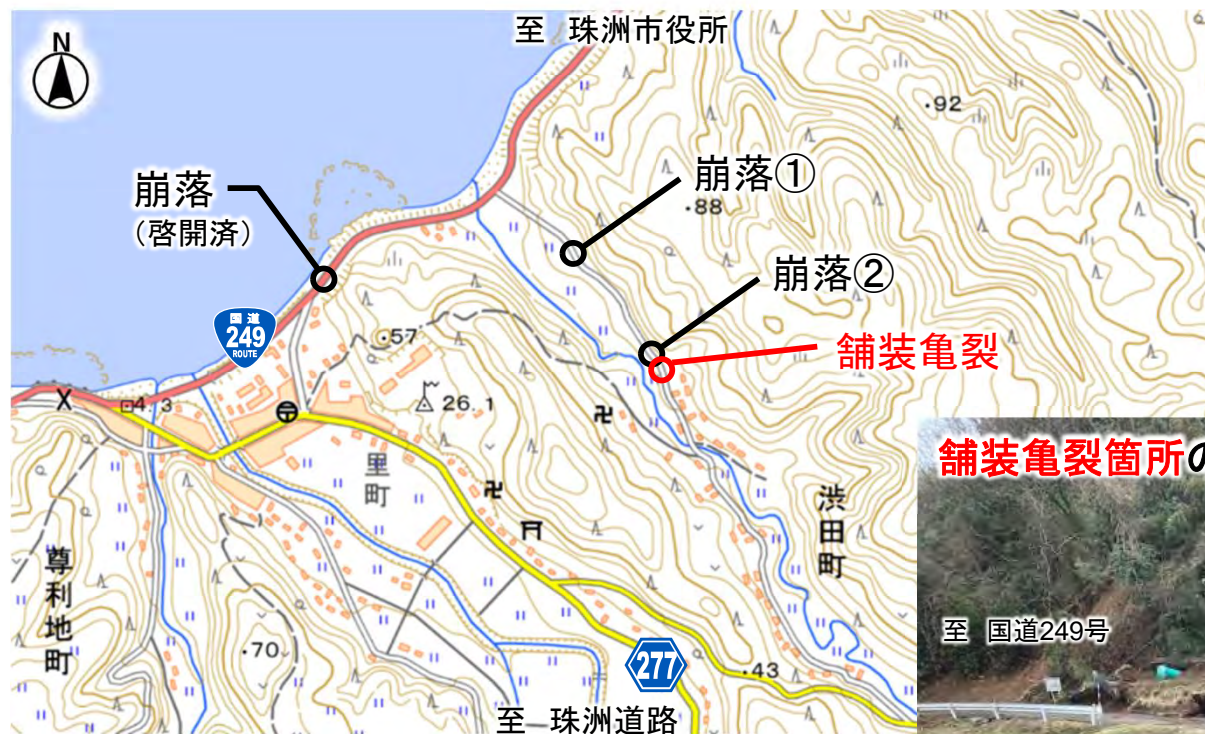
●輪島市渋田町地内 舗装亀裂箇所 被災状況
