- 輪島市門前町浦上地内「浦上交差点」から1.1km地点 崩落箇所

工事件名 国道249号エリア緊急復旧工事  
工事場所 石川県輪島市里町字28付近  
渋田橋  
端部段差碎石敷均し  
北緯 37.4351  
東経 137.0345  
撮影日 2024.01.20

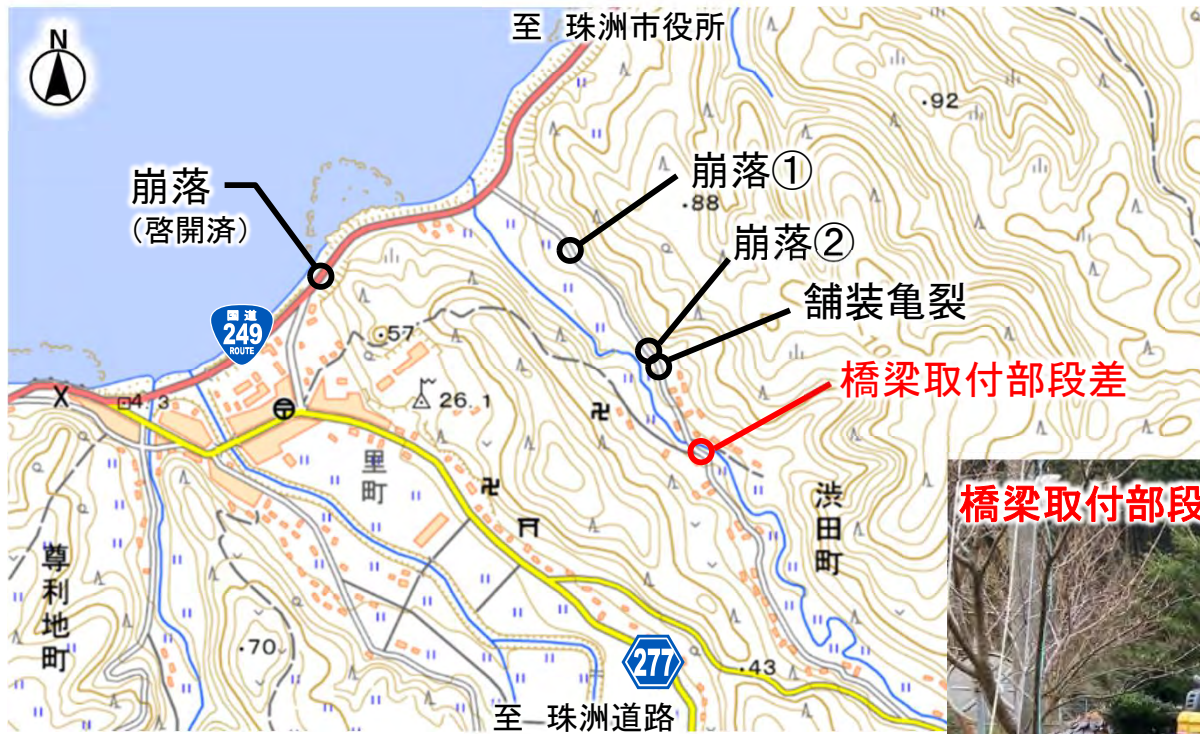
## ●輪島市渋田町地内 橋梁取付部段差 被災状況
